GAMLE HUS DA OG NÅ

2001–2006

Status for SEFRAK-registrerte bygninger
Tromsø kommune
Troms fylke 2006
2. omverv

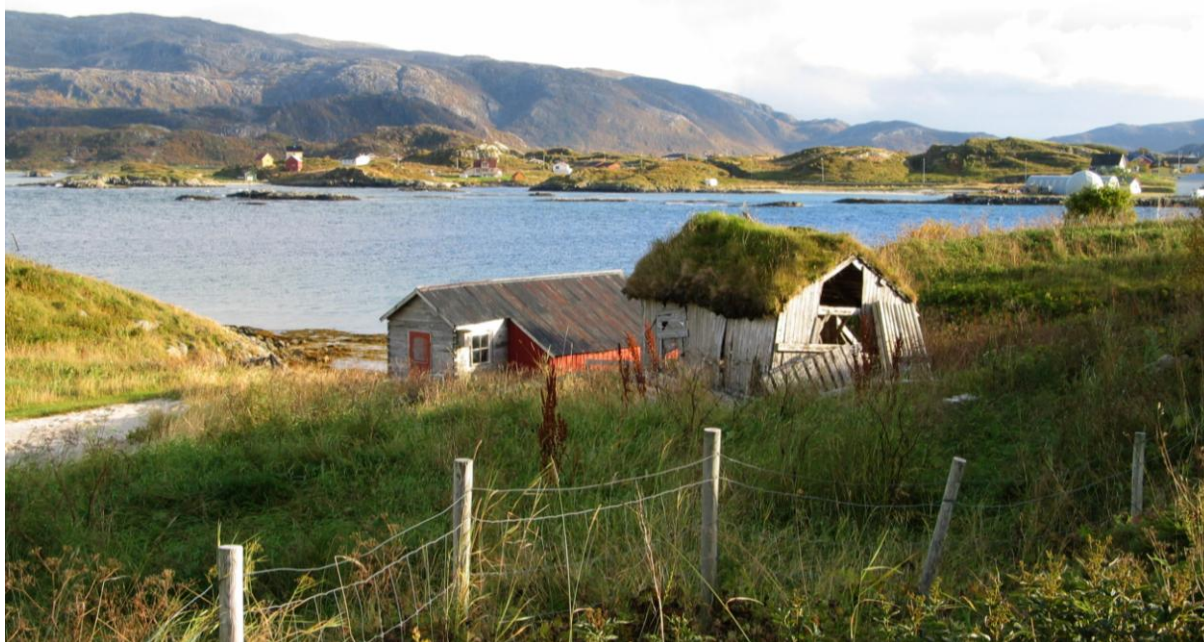
1902-4104-024. Anemark på Sommarøy. Ved registreringen i 1989 var huset i bruk som vedsjå, men det skal være bygd som småkrøtterfjøs på 1880-tallet. Det begynner nå å bli merket av manglende funksjon over tid.

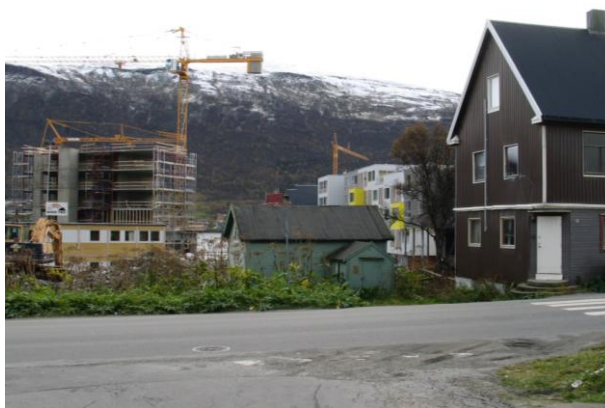
1902-109-002. Lite bolighus som står og forfaller like ved et utbyggingsområde. Det er rest av et eldre lag bebyggelse i Strandvegen. Eiendommen ble etablert i 1860, men ellers er det ingen opplysninger om opprinnelig tilknytting. Det var i forfall også ved SEFRAK-registrering i 1992. Det er gitt rivetillatelse.

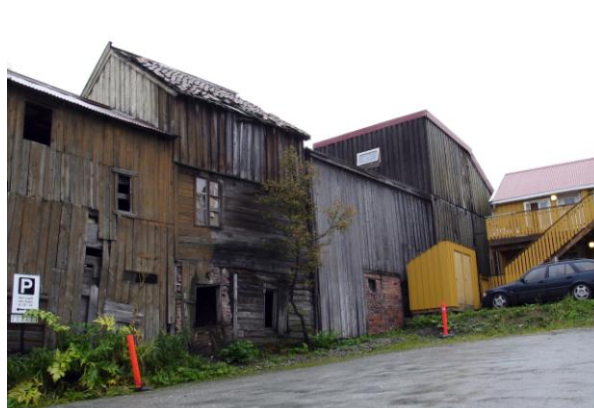
Baksiden av ei uthusrekke (1902-103-056) i bakgård i Tromsø sentrum. Et par av husene er sterkt truet. Foto 2006.

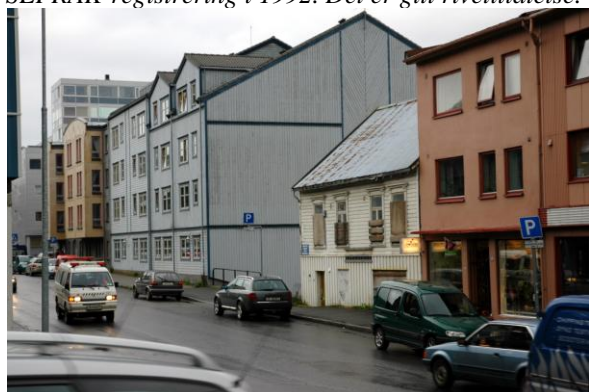
1902-0116-020. Inneklemt blant store nybygg ligger ett av de eldste husene i Tromsø. Det skal være bygd for en skredder ca. 1842. Det ble ombygd noe rundt midten av 1970-tallet. Ved registreringen i 1979 var det ennå i bruk. Mellom 2001 og 2006 har husets tilstand forverret seg.

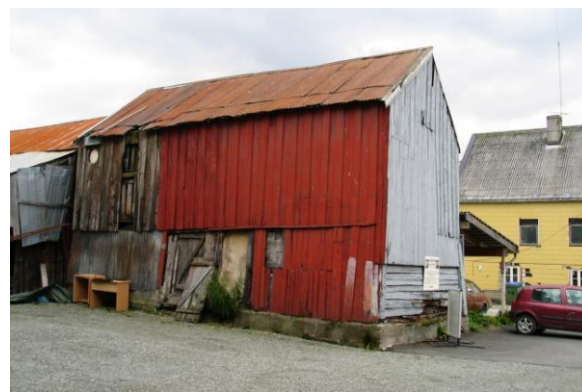
1902-107-032. Bakgårdshus i Tromsø sentrum som har preg av dårlig vedlikehold. Det tilhørte en kjøpmann og var i bruk som lager ved registreringen. Tidligere har det rommet flere funksjoner.

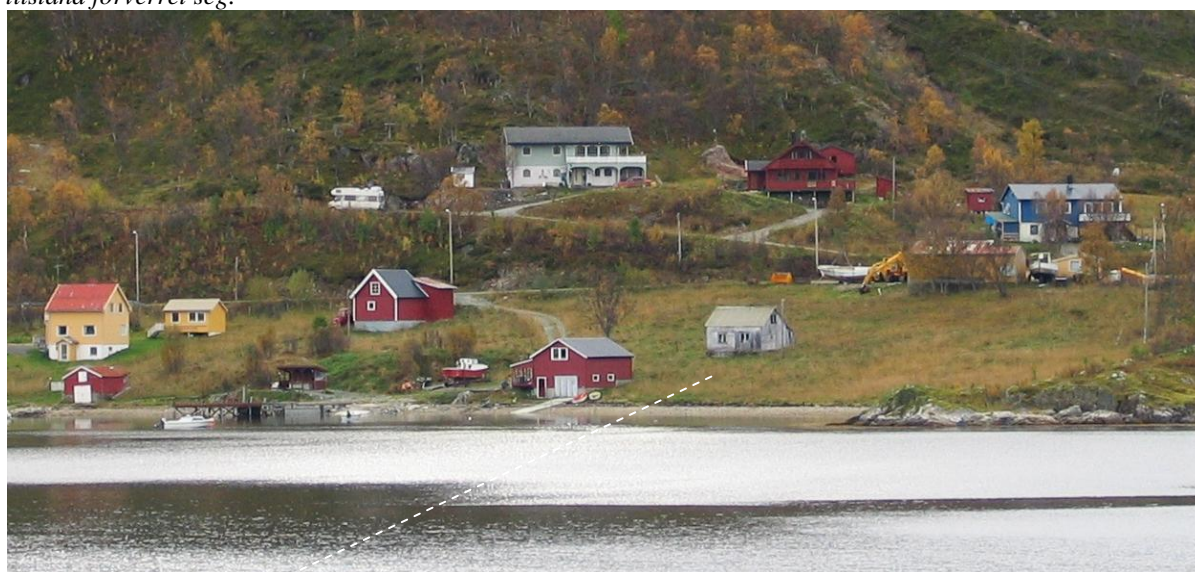
1902-4503-023. Ei lita stue står tilbake etter fiskerbondens småbruk ved Kvaløyvågen. Den var ute av bruk ved registreringen i 1992, og tilstanden er ikke for god. Huset er omgitt av blandet yngre bebyggelse. Til venstre gjenreisningshus, yngre bolighus ligger høyere oppe.

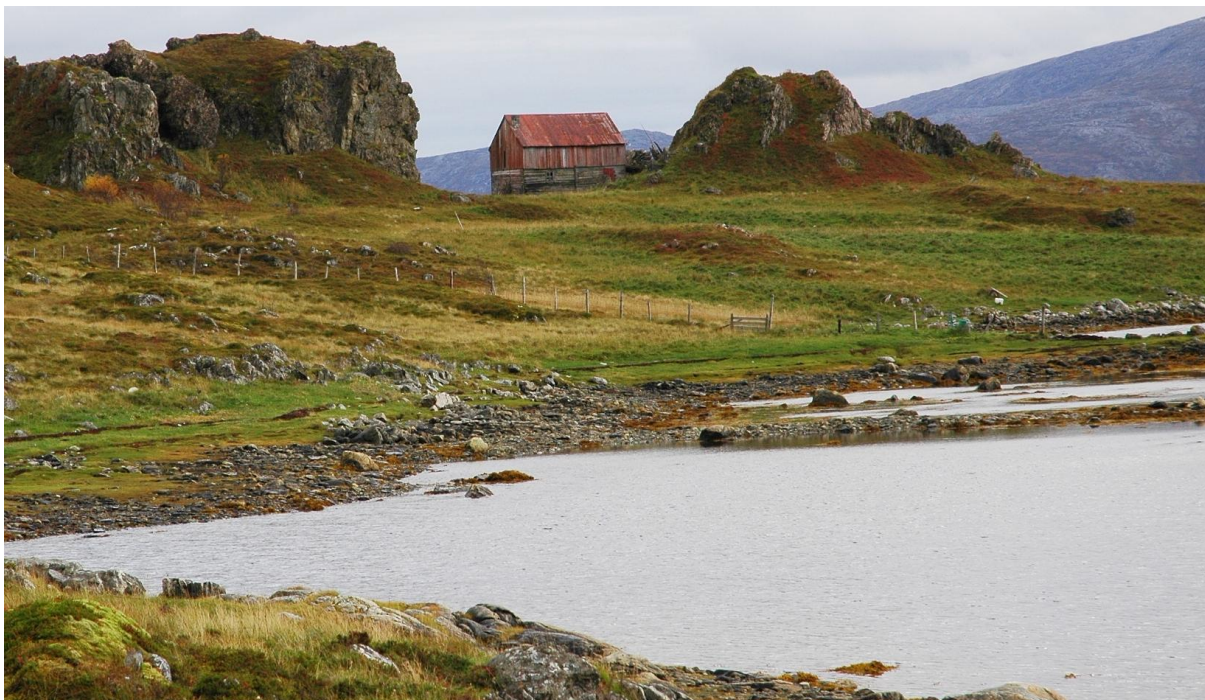
1902-4504-014. Driftsbygning på småbruket Finnkjerka på Rebbenesøy. Den skal være bygd i første halvdel av 1800-tallet.

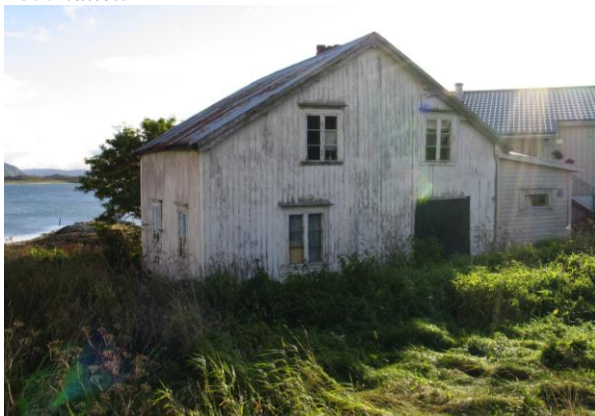
1902-4104-042. Huset skal ha vært bolighus for los og dampskipsekspeditor på Sommarøy. I flere år var det postkontor og rikstelefon her. Også ved registreringen i 1989 ble det opplyst at det var i dårlig stand.

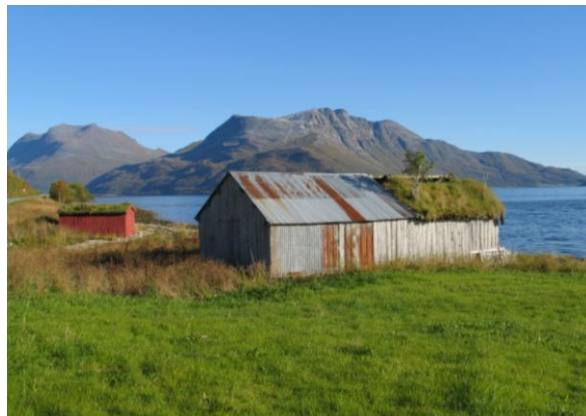
1902-4001-024. Fembøringsnaust ytterst i Straumsfjorden. Huset sto også med en liten del av taket torvtekt ved registreringen i 1989. I 2006 var denne delen i svært dårlig stand.

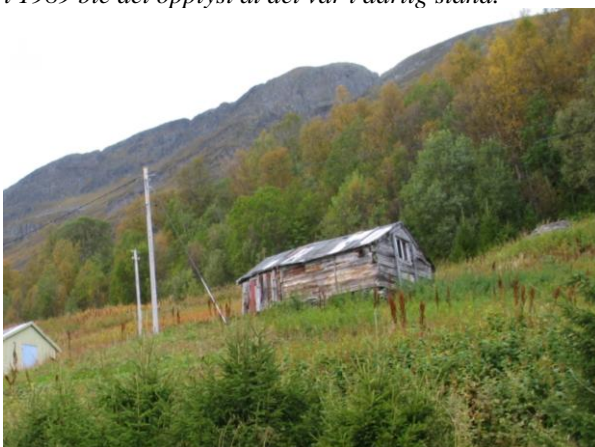
Til venstre: 1902-3306-001. Opprinnelig et fjøs, men har de siste årene vært brukt som vedsjå. Den står på et småbruk som er bygd i etterkrigstid, i lia over bygningene i tunet. **Til høyre:** 1902-3306-002. Naust ved Ullsfjorden, det har opprinnelig stått som høyløe lenger opp i lia. Alt ved SEFRAK-registrering skal tilstanden ha vært noe redusert av råte. Fjøset/vedsjåen er definert som samisk av Sametinget.

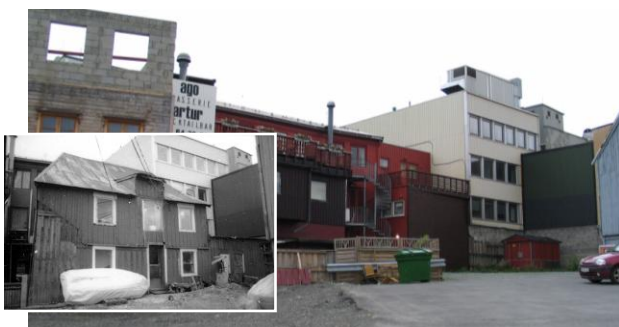
1902-107-031. Opprydding i bakgården i Strandgate-kvartalet. Det er registrert flere eldre bakgårdshus av ulike typer i kvartalet som ligger sentralt i byen. Men flere er i dårlig stand, og flere har vedtak om riving. To er revet siden 1. omverv. Det innfelte huset skal opprinnelig ha vært driftsbygning, men har nok hatt ulike funksjoner, og var ved registreringen i 1992 i bruk av glassmester.

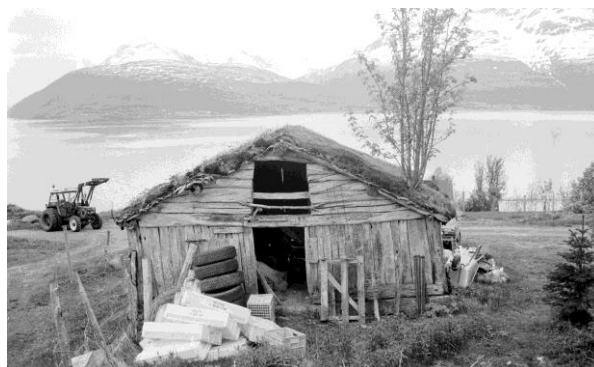
1902-3302-004. Sommerfjøsset/stallen ved Sørfjorden i Ullsfjord var i dårlig stand ved registreringen i 1993 og er nå ryddet bort. Opprinnelig var den del av et større uthus som ble delt og flyttet på 1920-tallet.

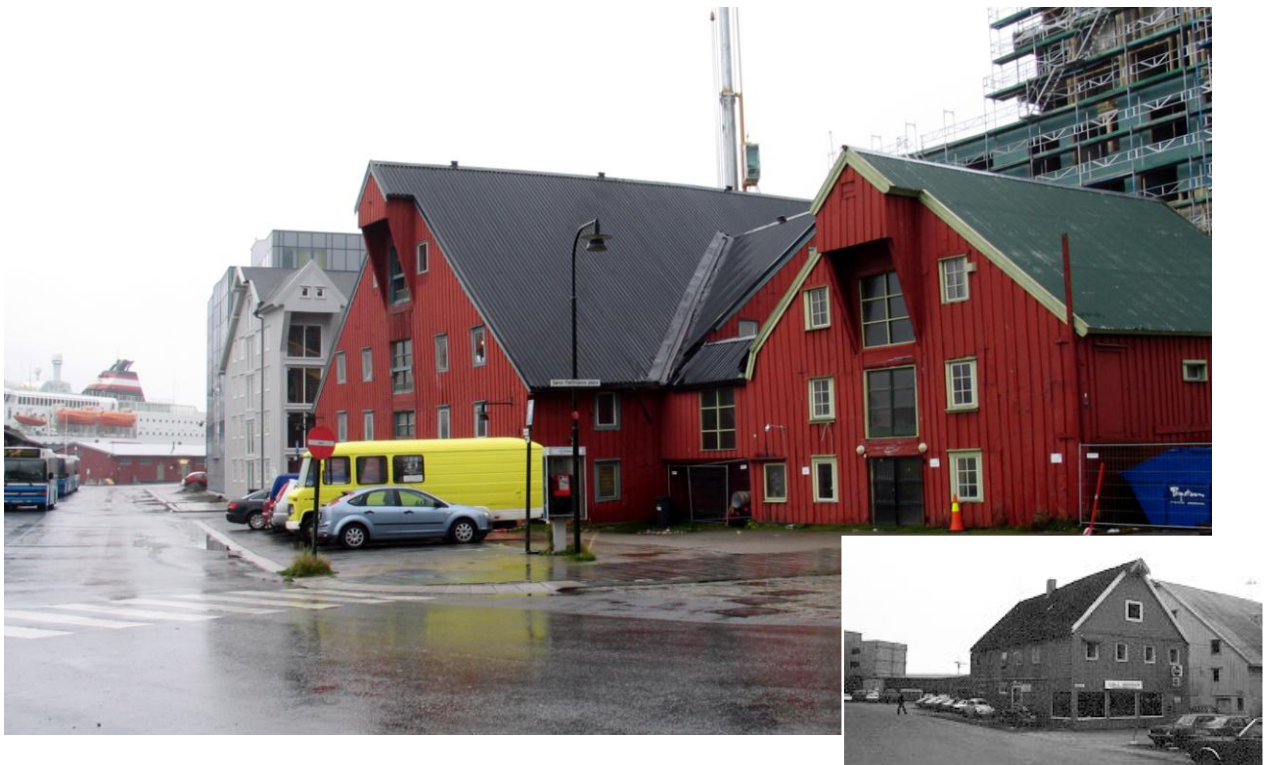
1902-0106-003 004 005. Holmboebryggene på Prostneset. Det er planlagt rehabilitering av bryggene. I bakgrunnen til høyre reiser et nytt hotellbygg seg. En mindre brygge måtte vike plassen for dette, et av få tap i kategorien sjøhus/naust mellom 1. og 2. omverv (innfelt bilde, 1902-106-002). Den hvite brygga innerst, Arnesenbrygga, er nylig pusset opp med fornyete fasader. Hurtigruta ligger ved kai. Foto:2006.

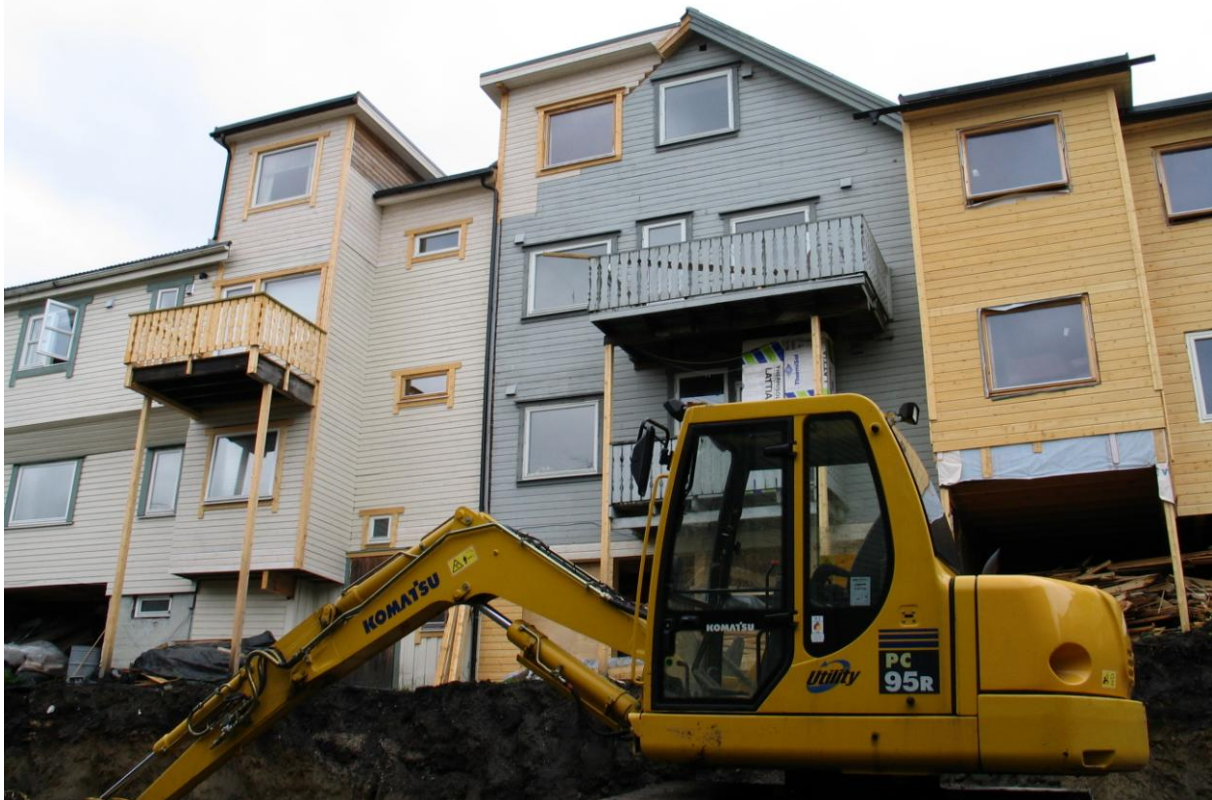
1902-119-078, 079. Fra Tromsø sentrum, kvartalet mellom Mellomvegen og Grønnegata. Bolighusene utvides stadig mot bakgårdene.

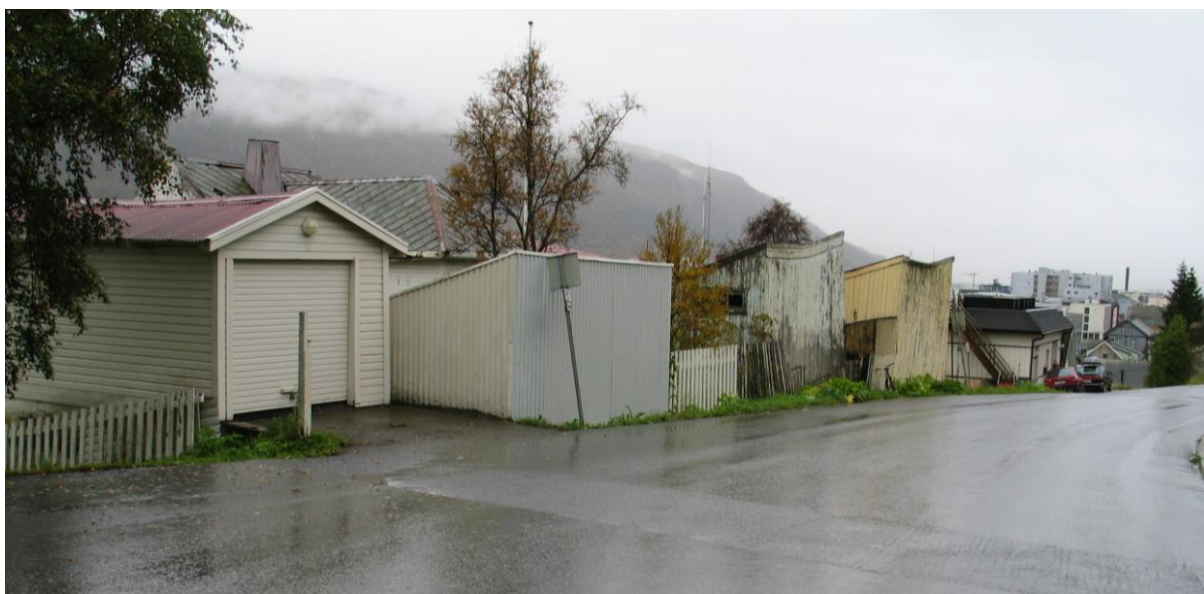
1902-113-041 (1900), 044,047. Rekke med uthus i Vestre gate, hvorav to er i dårlig stand.

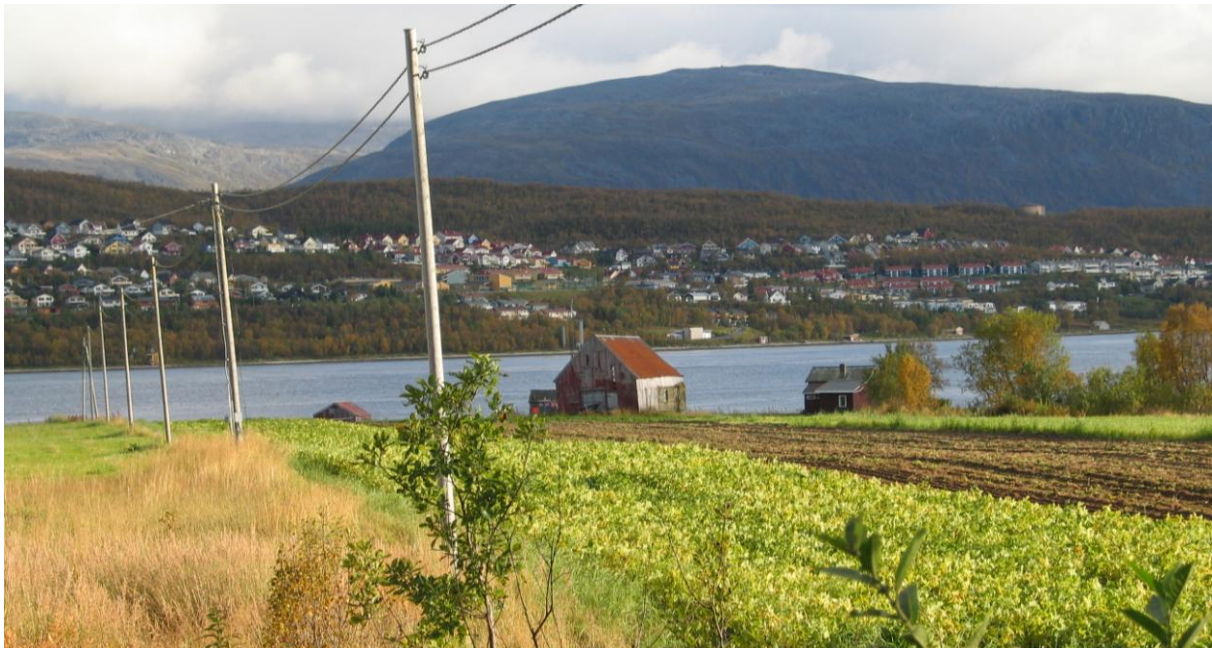
1902-2020-001, 002, 003. Bruk på Kvaløysletta. Bygningene har begynt å forfalle, men jordveien holdes i hevd. På motsatt side av Sandnessundet boligfelt på Tromsøya.

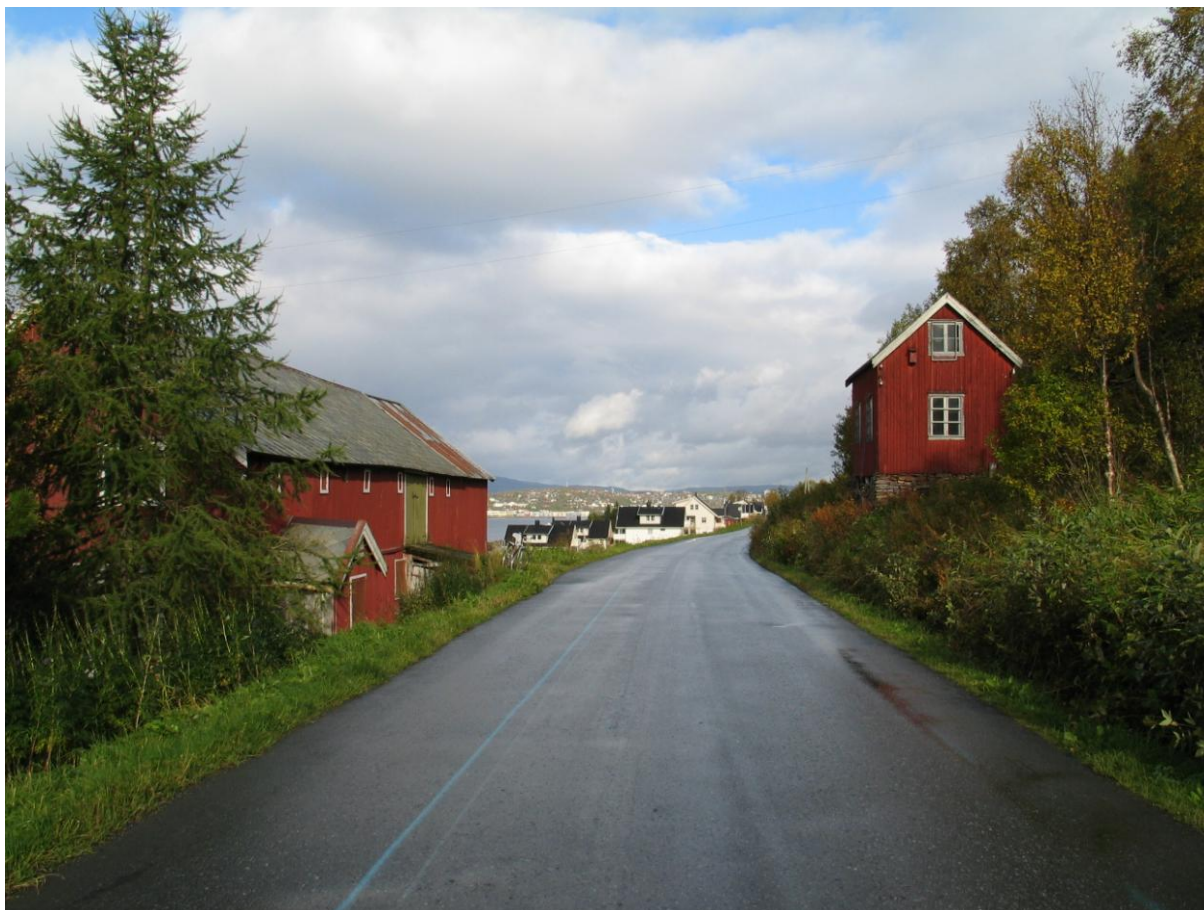
1902-1502-002,003-(1900): Gårdsbebyggelse på Kalsletta i Tromsdalen. Nye boligfelt nærmer seg det gamle gårdsanlegget som allerede er gjennomskåret av en av hovedvegene inn til Tromsø. I bakgrunnen Tromsøya.

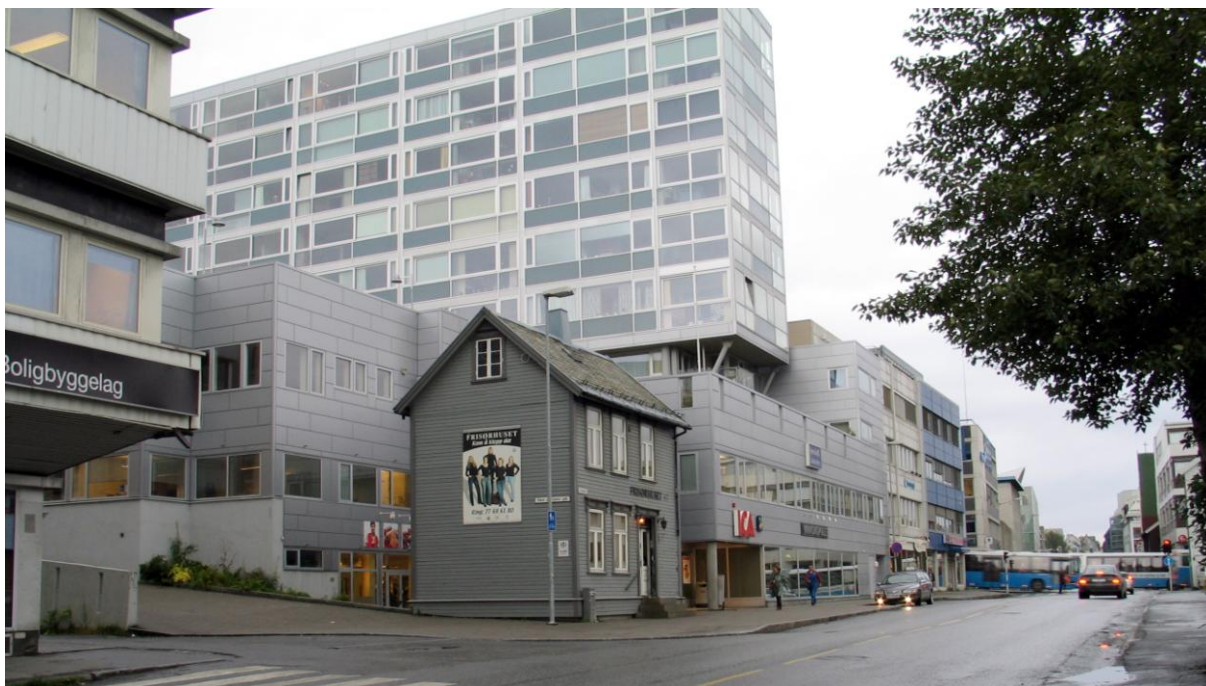
1902-116-002. "Frisørhuset" Grønnegata 62 er et av få eldre hus som står igjen etter byfornyelsen i Grønnegata. Huset er regulert som bevaringsområde. I 2001 sto det for seg selv på hjørnet, bygningene nærmest er kommet opp siden da.

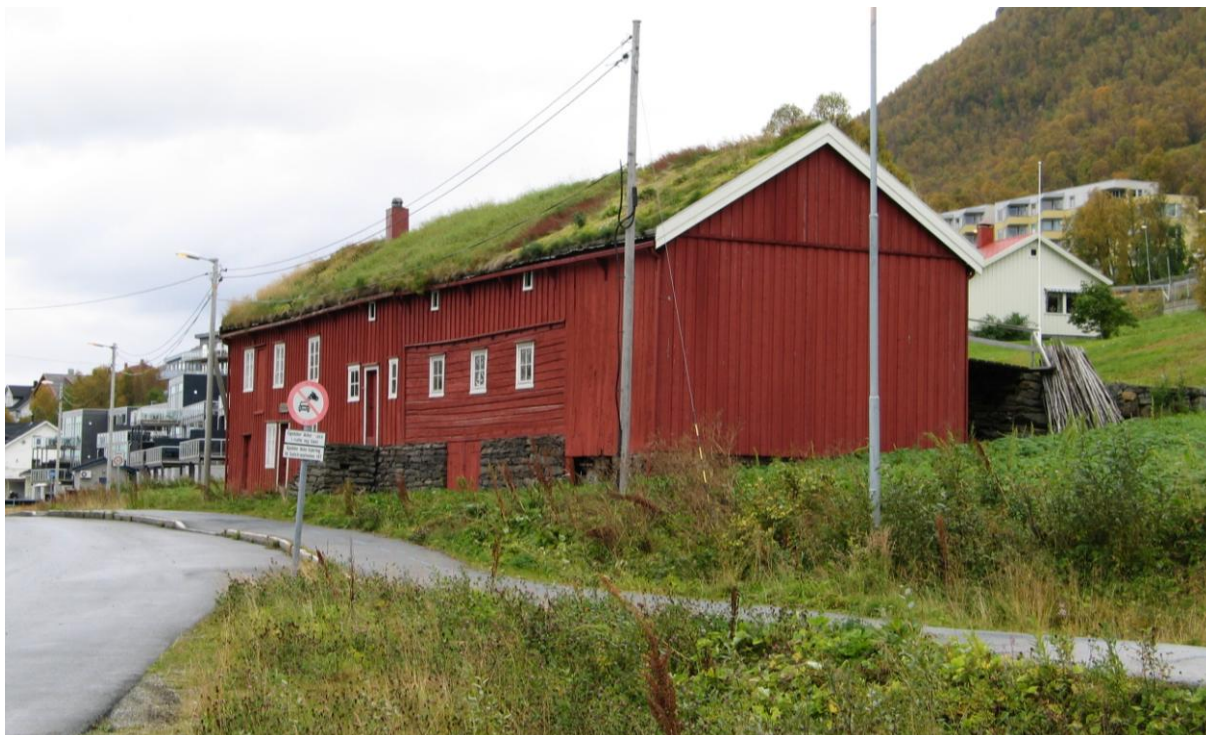
"Forstedene" Kalsletta over og Kroken under, ligger på østsida av Tromsøysundet – på hver sin side av Tromsøysundbrua. Byveksten med boligbebyggelse er i ferd med å innhente begge steder. Det er registreringer av eldre gårdsbebyggelse mellom den yngre hele vegen. En skulle ha ventet et noe større rive- og endringspress i dette bynære strøket langs Tromsøysund, men området ligger nær gjennomsnittet både mht. tap og endring.

Den gamle driftsbygningen på Kalsletta (1902-1501-016) er et fint eksempel på "enhetslåven" fra slutten av 1800-tallet. Den er ikke lenger i tradisjonell bruk, men er pusset opp og vedlikeholdt uten "endring" i forhold til SEFRAK-registreringen i 1992. På Kroken (1902-1203-001-03) er den gamle driftsbygningen borte, mens våningshuset står som et vanlig bolighus blant de andre, og det gamle naustet står i en liten gruppe med noe yngre naust ved stranden.

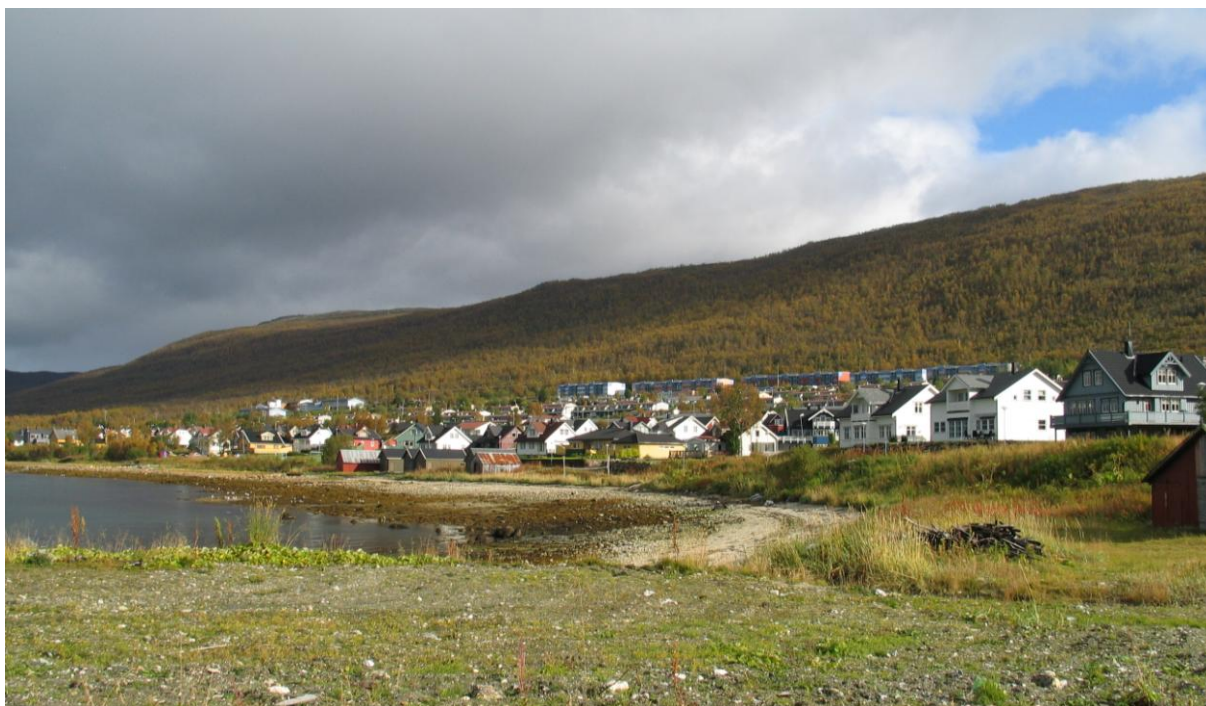
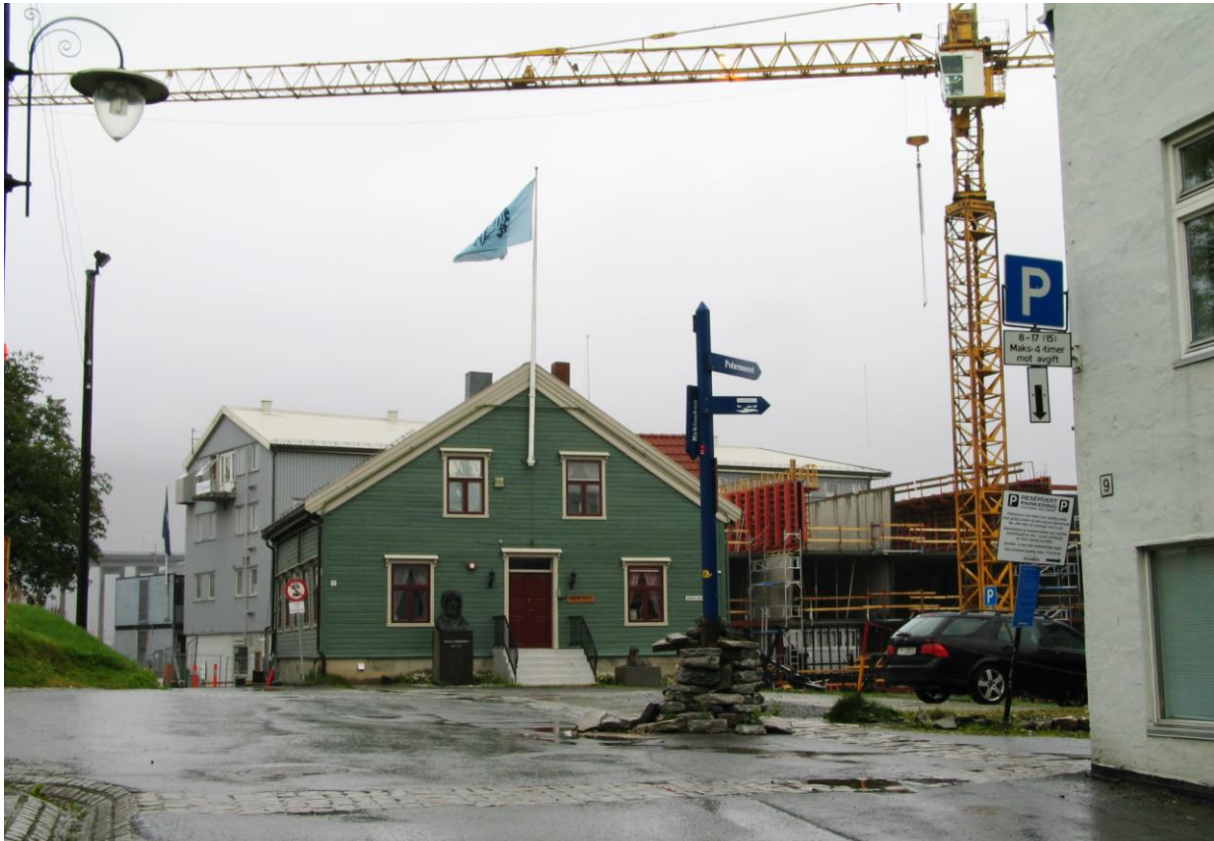
Det bygges mye i sentrum av Tromsø 2006. **Over:** Tollkontoret (1902-104-020) fra 1840 er freda. Her er en ny boligblokk i ferd med å reise seg på kaikanten der det før var næringsbygg – en typisk endring i sjøfrontmiljøet til norske byer. **Under:** Sjøgata bak Prostneset. I bakgrunnen utvider Raddison SAS sitt hotell og kongressenter til "Nord-Norges største".

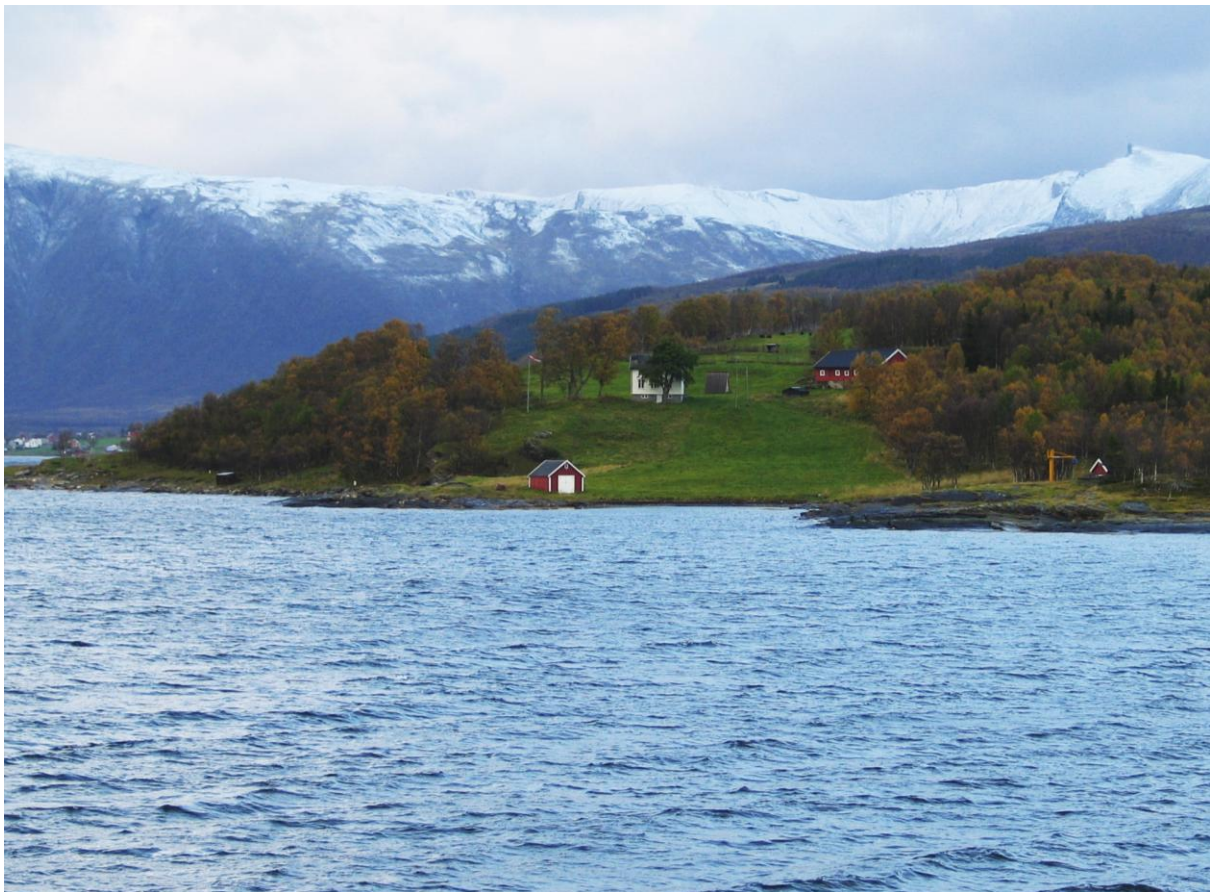
1902-3202-023-030. Ryøya i Straumfjorden sett fra Vikran. Bebyggelsen på fiskerbondebruket på øya er komplett med mange eldre hus godt bevart. Det er Universitetet i Tromsø som eier Ryøya, hvor Institutt for arktisk biologi har forskningsfarm med moskus. De beiter fritt og noen av dem ses i skogbrynet over tunet.

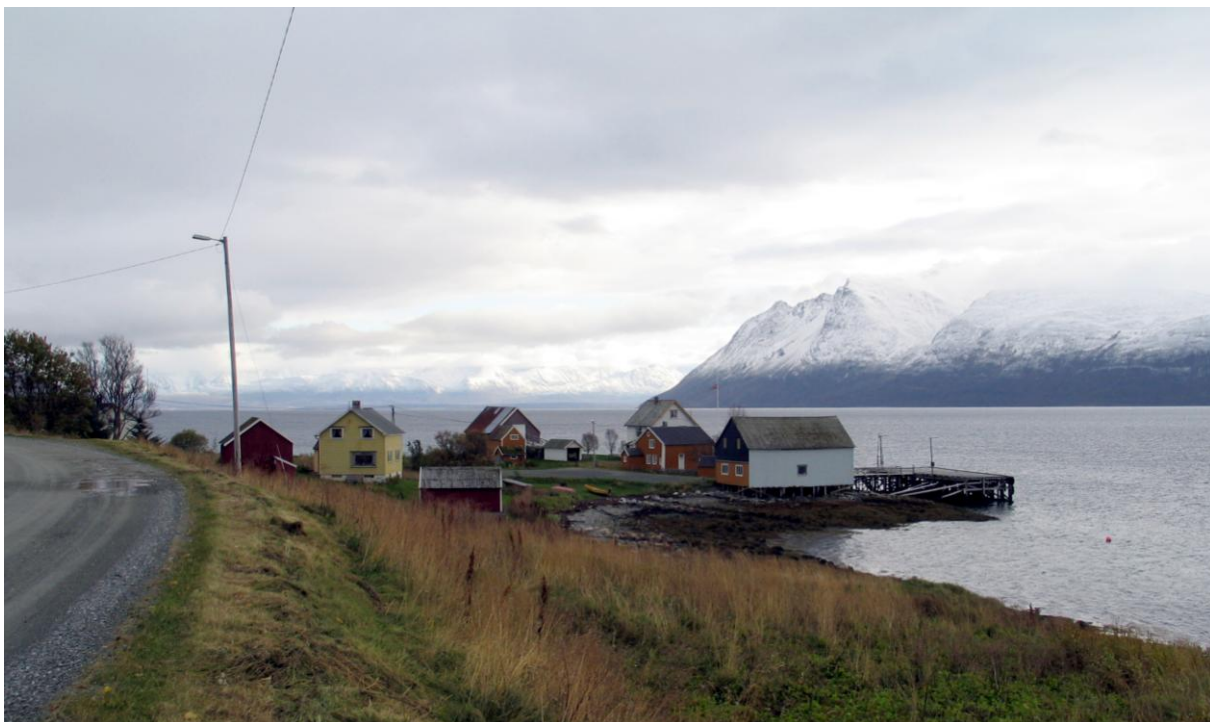
1902-4508-001, 002, 003 m.fl. Det gamle gjestgiverstedet Finnkroken. Det er nå mest brukt til ferieformål.
