GAMLE HUS DA OG NÅ

Status for SEFRAK-registrerte bygninger Eidskog kommune Hedmark fylke 2002

Kulturminnekompaniet foretok år 2002 på oppdrag fra Riksantikvaren en kontrollregistrering av ca 3000 bygninger i kommunene Eidskog, Skjåk, Sandnes og Saltdal.

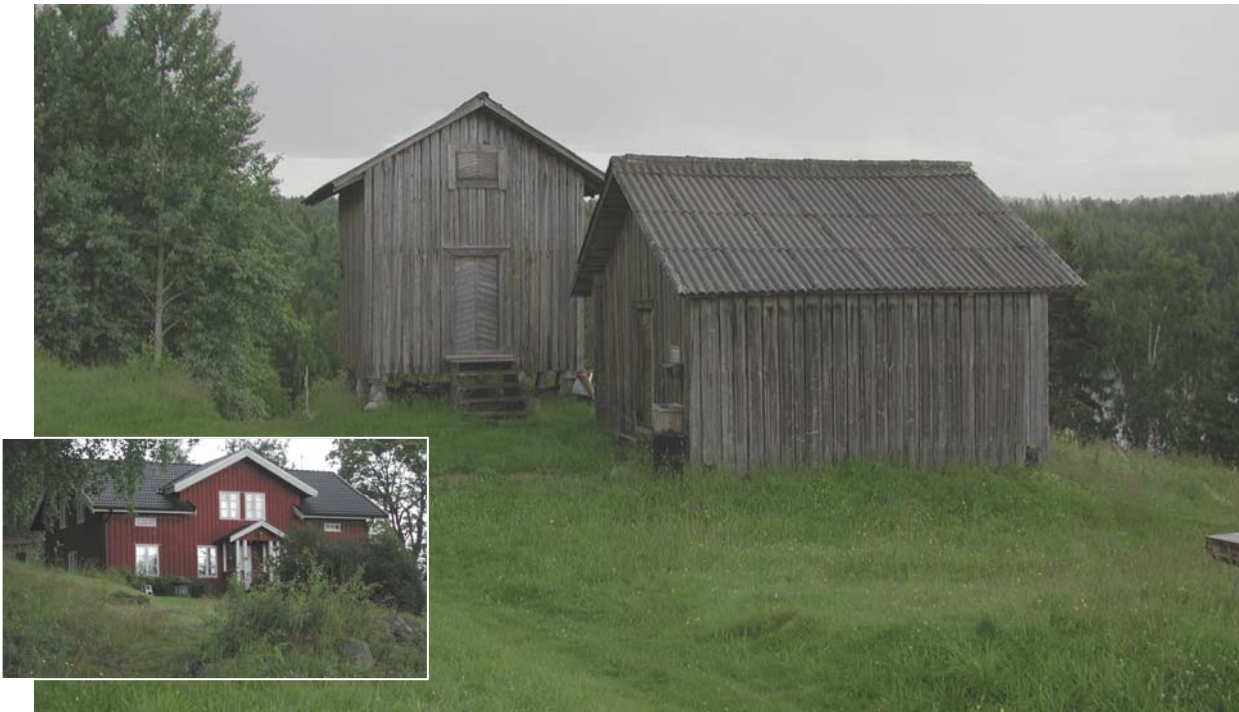
0420-005-011,012. Stabbur og kjellerbu på Oppistun Børli, dikteren Hans Børli's fødested. Stedet ligger på Fjeldskogen og skal være rydda av finner på 1700-tallet. Børli var opprinnelig husmannsplass under godseier Haneborg. I dag eies den av Stangeskovene AS. Stua er det bare ruin etter, men driftsbygningen står. Innfelt jakthytte som en gang tilhørte godseier Haneborg, den står på Nestun Børli.

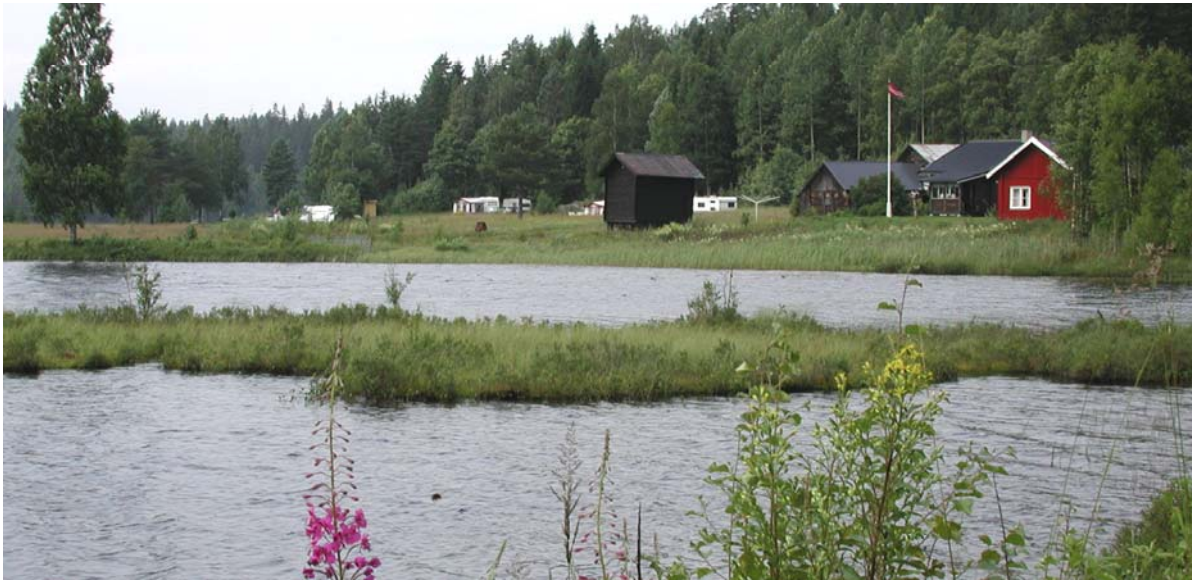
0420-005-005-009. Havsjømoen som ligger ved Havsjøen i skogområdene vest i kommunen, var plass under et av de store skoggodsene. Den er oppført i Finnemanntallet fra 1660. Havsjømoen ligger i den delen av Eidskog der det har vært særlig stor fraflytting..

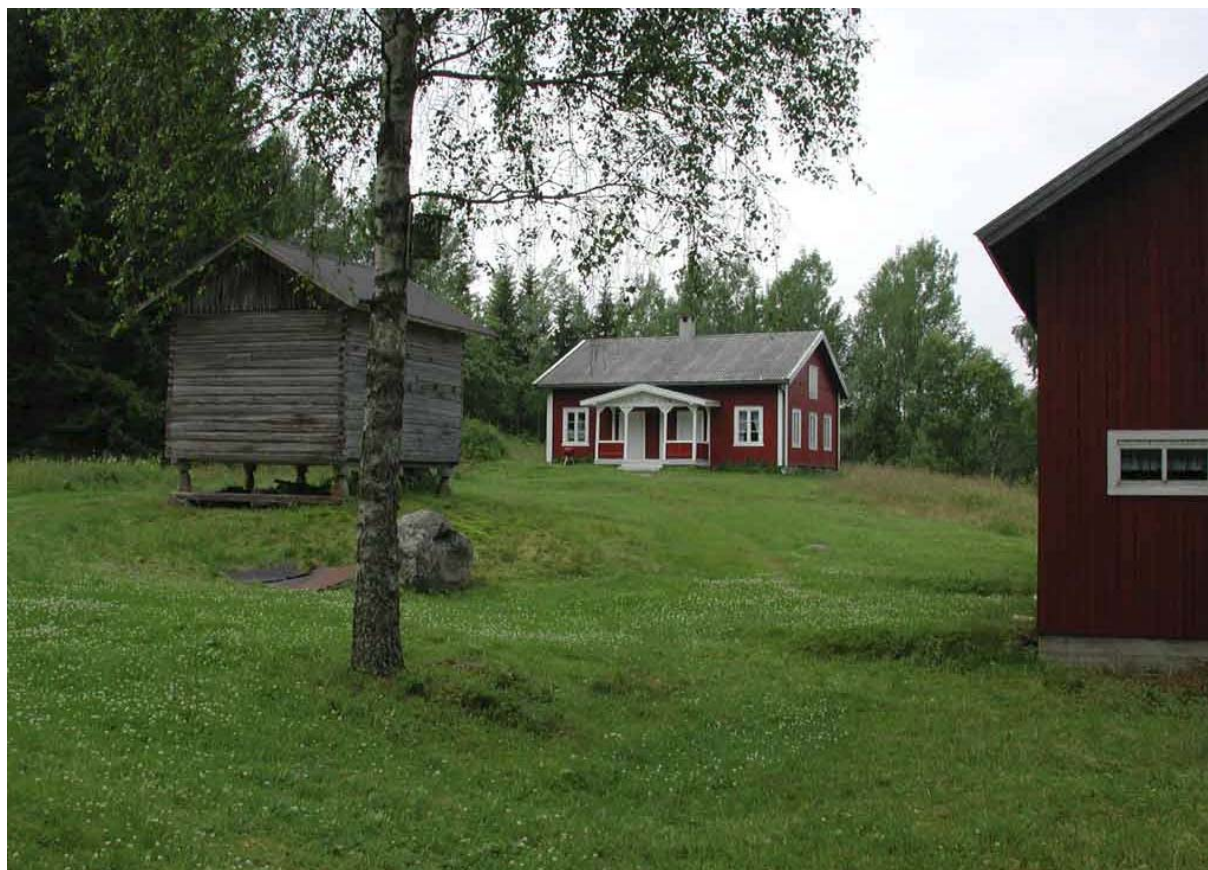
0420-005-034, 035, Dammen, tidligere husmannsplass under AS Stangeskovene, nå feriested. Stuebygningen er trolig satt opp i første halvdel av 1800-tallet, stabburet nærmere århundreskiftet. Driftsbygningen er fornyet.

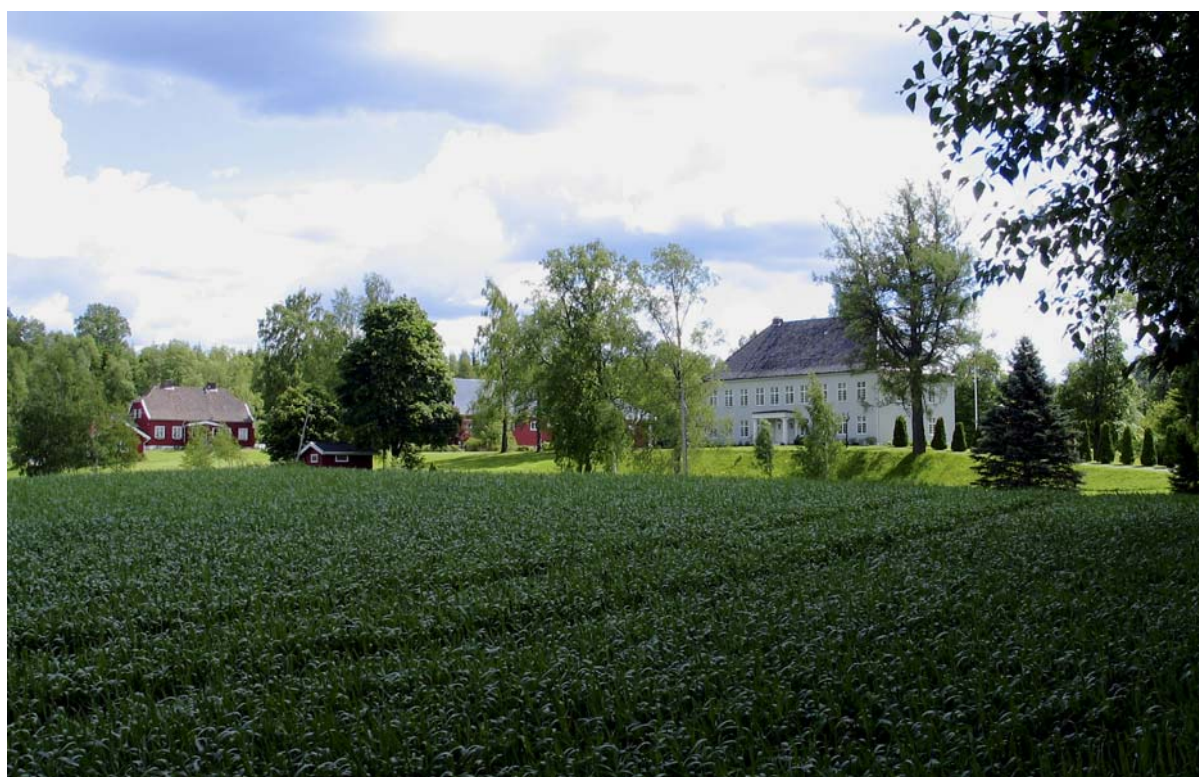
0420-014-021, 023. Lundebygodset. Hovedbygningen fikk sin nåværende utforming på 1920-tallet. Det er bare den og stabburet som er fra før 1900. Til venstre arbeiderbolig fra 1920-tallet.

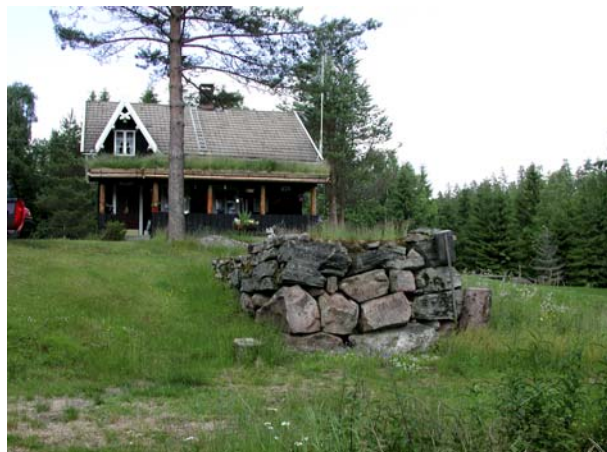
0420-009-038. Østom, opprinnelig stuebygning på småbruk, som lenge har vært feriested og bærer preg av det. Det meste av jordvegen er planta til med gran. Eneste minne etter driftsbygningen er låvebrufoten foran huset.

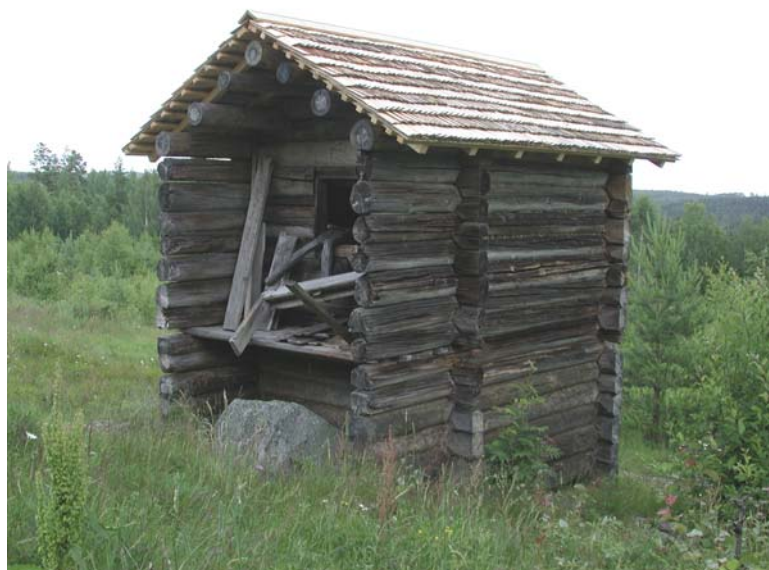
0420-004-084. Kjona på Harstadsetra var i bruk til langt opp i 1950-åra. I 2002 var den under oppussing, og det var lagt nytt flistak. På landsbasis er kjoner en sterkt truet bygningstype. Det ble registrert fire kjoner i Eidskog, og alle sto ved MOV-undersøkelsen i 2002. Harstadsetra var som navnet sier en gang seter under Harstad, som bruksenhet går den tilbake til 1798.

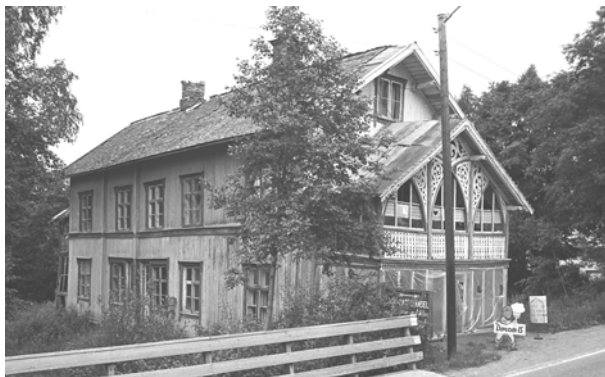
0420-012-009. Ingelsrudgården på Nedre Skotterud ble bygd som bolighus, men har siden rommet folkehøgskole, hotell og kafé. Den lå til innkjørselsveien til Skotterud, og var i bruk ved SEFRAK-registreringen. I 2002 var den borte, årsak til riving var dårlig stand.

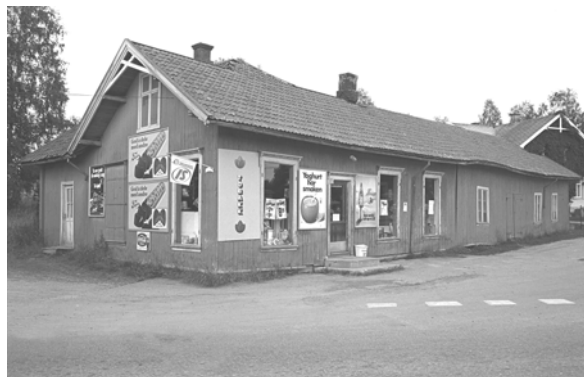
0420-010-014. Den gamle landhandelen på Magnor lå kloss i hovedveien inn til Magnor sentrum. Den ble revet i 1997 på grunn av omlegging av veger i stasjonsområdet.

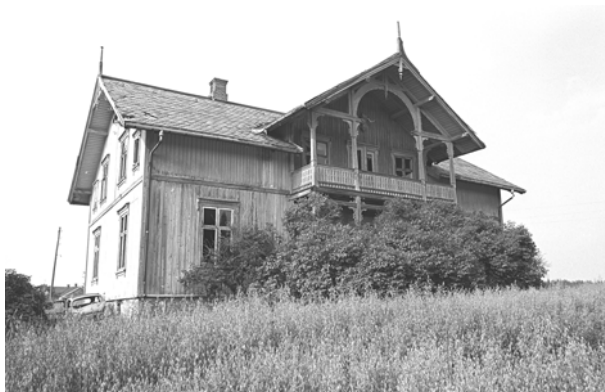
0420-010-008. Våningshuset på Nystuen ved Magnor hadde stått tomt lenge før det ble revet. Tilbake står stabbur og kjone.

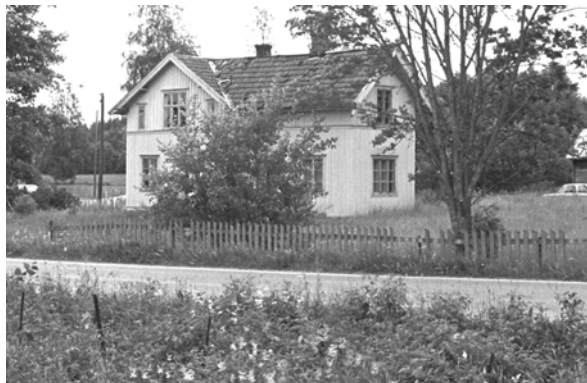
0420-012-018. Markushuset ved Skotterud lå ved innkjørselen til tettstedet, og hadde stått tomt ei stund da det ble revet i 1992. Det lå like ved der en av pilarene som bærer brua som fører rv.2 over innfartsvegen til Skotterud nå står.

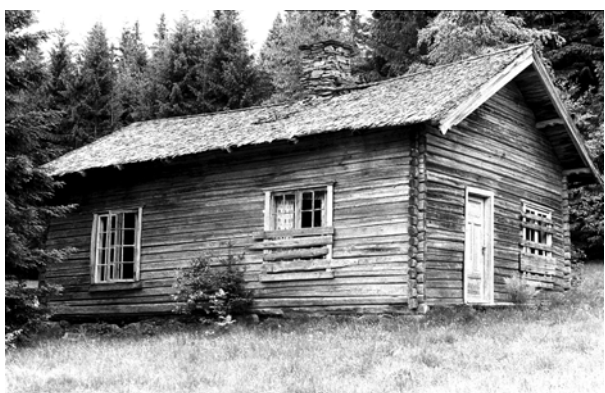
0420-012-018. Stua på husmannsplassen Vangen har trolig opprinnelig vært ei seterstue. Den hadde ikke vært i bruk på flere år, og ble til slutt revet.

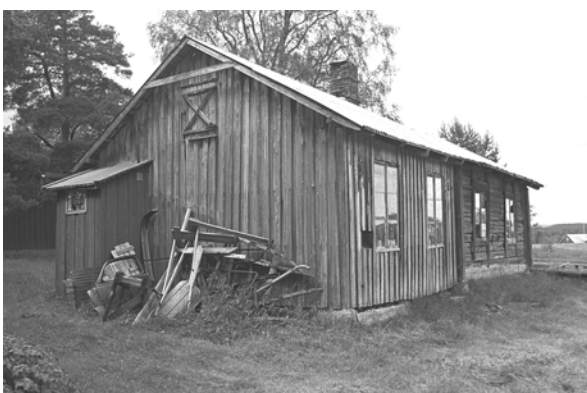
0420-013-036. Smia på Repseth ble etter hvert utvidet med et snekkerverksted. Ved SEFRAK-registreringen var taket var dårlig, og i 2002 var huset borte. Hus tilknyttet håndverk har blant de høyeste tapsprosentene.

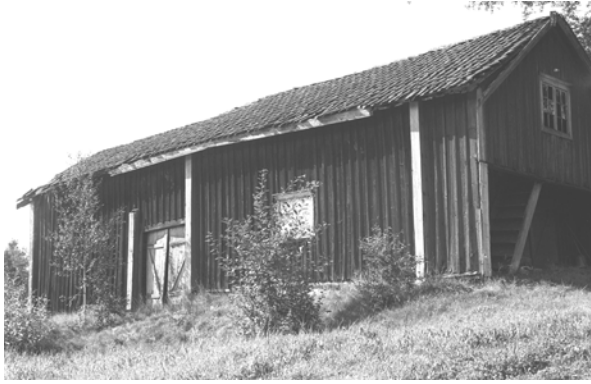
0420-018-053. Den store kjellerbua hadde vært lite i bruk over år, og var i dårlig stand da den ble revet. Kjellerbuene er ei utsatt gruppe, også på de større gårdene.

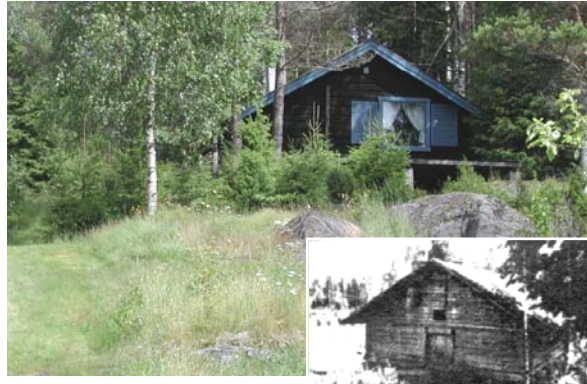
0420-004-080. Kjellerbua var ikke lenger i bruk, og var blitt flyttet ut av tunet og satt opp som hytte like ved. Flytting er sjelden årsak til tap i Eidskog.

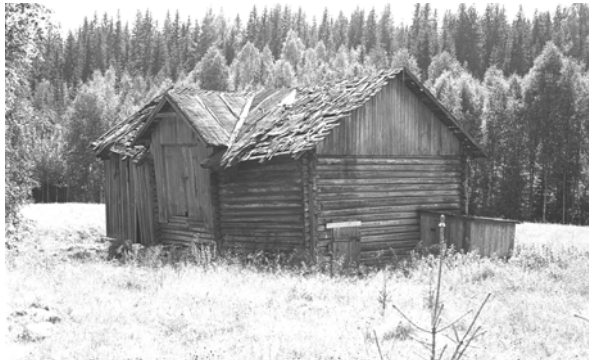
0420-013-047. På husmannsplassen Dalen, som ligger langt inne på skogen, ble bare låven registrert. I 2002 var også den borte, av hus var det bare ei hytte og skjul til fritidsbruk på stedet.

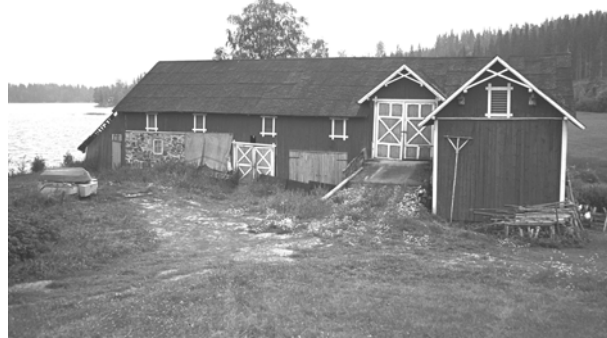
0420-013-056. Driftsbygning der steinfjøs er datert til 1896. Låven over brant etter lynedslag i 1914 og ble erstattet av ny. I 1989 ble ny driftsbygning satt opp. Det ble registrert få steinfjøs i Eidskog. Teglstein ble etter hvert vanligere som byggemateriale, men det er laftefjøs som dominerer undersøkelsesmateriale.

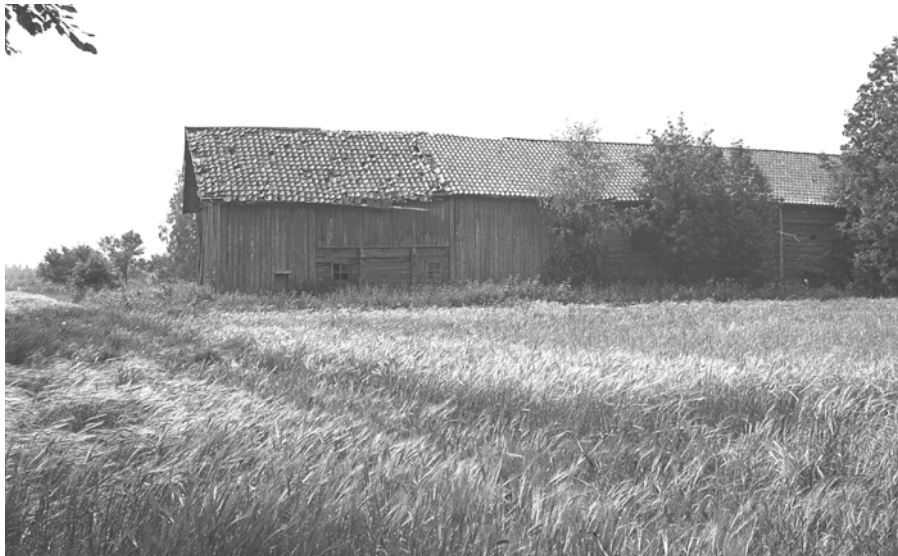
Låven på Søstun Magnor (0420-010-007) var ikke i bruk ved SEFRAK-registrering, den var i dårlig stand og ble seinere revet. Det samme ble kjellerbua og veslestua – på grunn av arrondering. Kjellerbua (0420-010-006) ble satt opp igjen på tunet som var skilt ut som egen eiendom. Den er noe ombygd, se innfelt bilde. Driftsbygninger har den høyeste tapsprosenten av alle hus i Eidskogmaterialet.

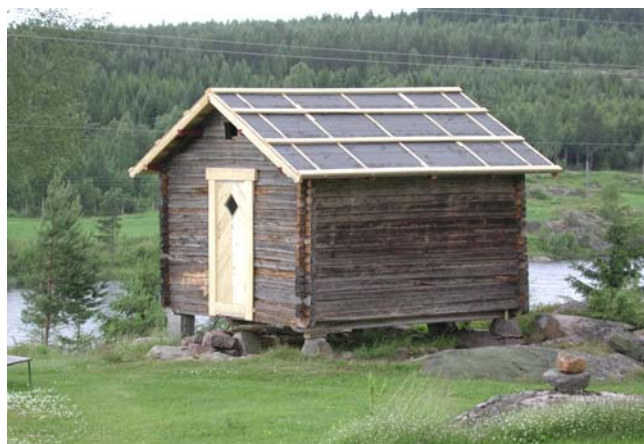
0420-009-009. Stabburet som står på et opprinnelig småbruk var under oppussing i 2002. Taket er under omlegging, kledningen på fronten er fjernet og ny dør satt inn. Bolighuset og kjellerbua står fremdeles, stallen var revet og tunområdet planert og plen anlagt.

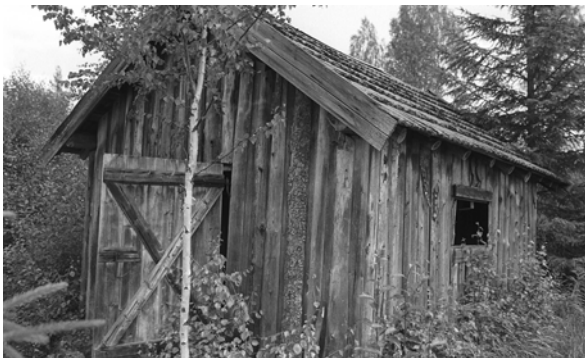
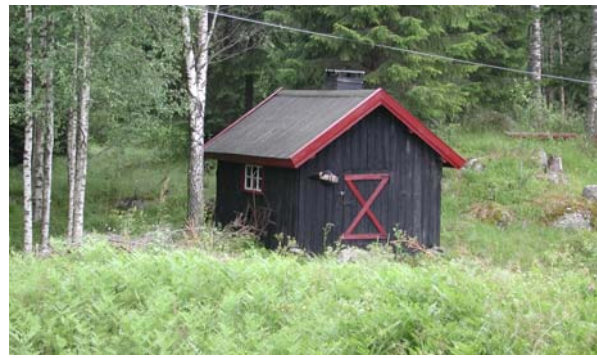
0420-001-069. Smia var siste gang i bruk i 1956. Ved SEFRAK-registreringen var det hull i taket og pipa var borte. Den er siden pusset opp, og har fått plater på taket. Endringene er klassifisert i endringsklasse C.

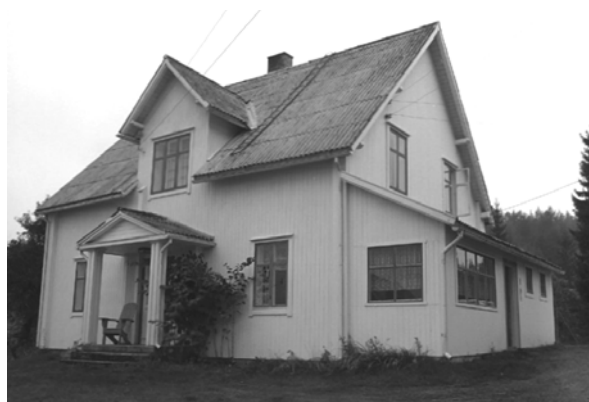
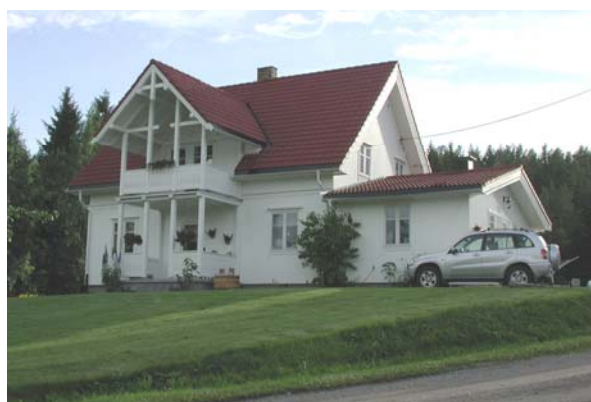
0420-006-033. Hovedbygningen på Bentstuen, Vestfjeld kan være fra 1600-tallet, på en tømmerstokk i huset er 1689 risset inn. I 1939 ble huset ombygd, og etter SEFRAK-registreringen har det fått "sveitsveranda", bislaget i endeveggen er blitt et utbygg under saltak og huset er tekt på nytt. Endringene er klassifisert som endringstype B. Typiske endringer av bolighus i perioden innebærer ofte en form for ny veranda, tidligere tilbygg om- og utbygges, saltak erstatter pulttak og eksteriøret har fått sterke innslag av dekor i sveiserstil. På Bentstuen er nyklassisistiske stilelementer fra mellomkrigstida erstattet av "nysveitserstilen".

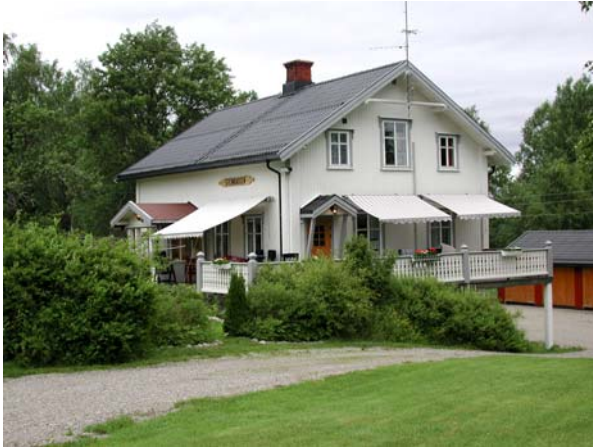
0420-011-040. Stuebygning på et tidligere småbruk like ved Magnor. Huset sto tomt ved registreringen. Det er siden pusset opp, med en større veranda enn før, og et lite bislag med saltak. Begge karakteristiske trekk på bolighus de siste åra. Endringen er klassifisert som endringstype C.

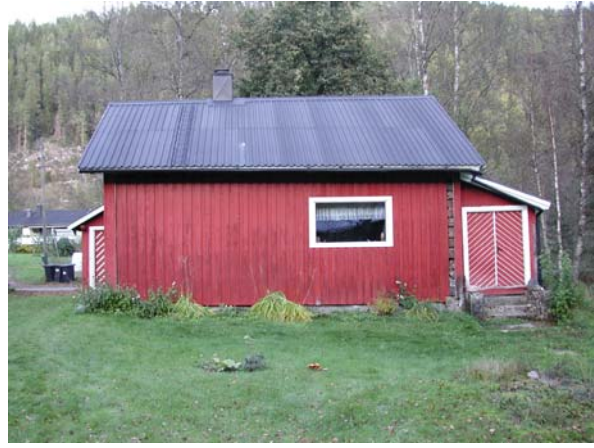
0420-016-031. Gammel stue hvor etter tradisjonen Trond felespiller skal ha bodd. Plassen har lenge vært brukt som feriested, og det har ikke vært behov for en omfattende modernisering. Et mindre vindu med småruter er her skiftet ut med et lite "husmorvindu". Huset inngår som "uendret" i undersøkelsen.

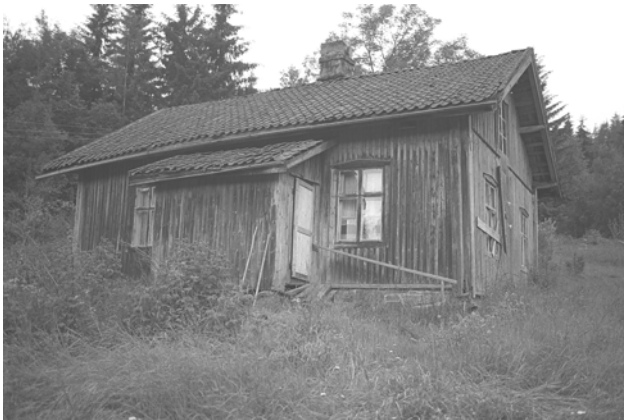
0420-001-035. Stuebygningen på husmannsplassen Tangen ligger ved Soot-kanalen og skal være bygd ca. 1850. Rundt 1900 ble den utvidet med to rom. Ved SEFRAK-registreringen var ikke huset i bruk, men er siden satt i stand som fritidsbolig. Vinduene er skiftet, teglsteinen på taket er erstattet med bølgeblikk og huset har fått veranda i stedet for bislaget. Endringene er klassifisert som endringstype C.

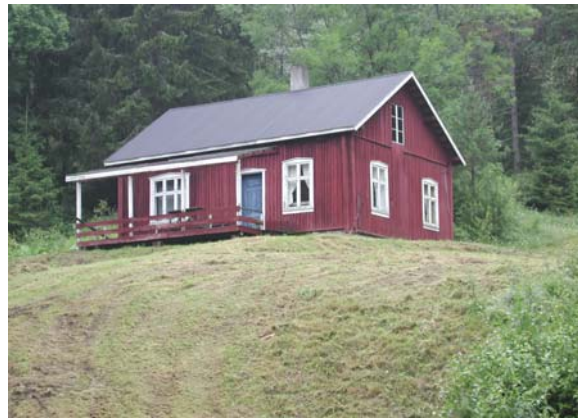
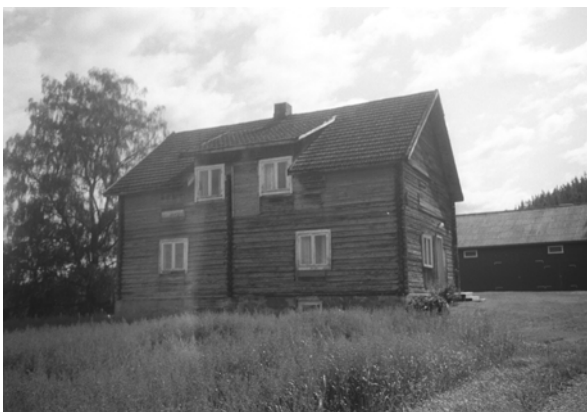
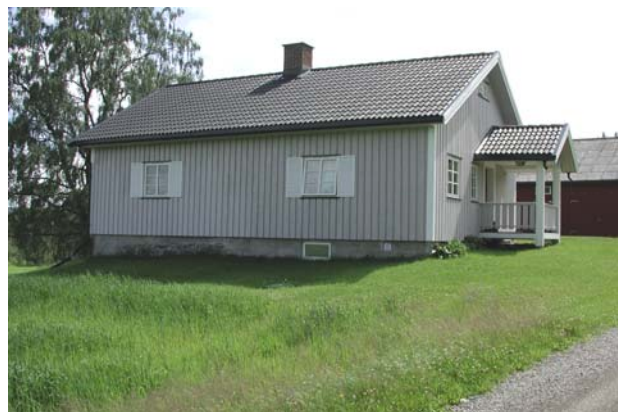
0420-007-040. Våningshuset på Knepperud er trolig fra 1800-tallet. Siden SEFRAK-registreringen har det blitt ombygd, 2. etasje er revet og huset har fått ny kledning og nye vinduer. De omfattende endringene er klassifisert som endringstype A. Det er meget få hus som har gjennomgått så omfattende endringer i Eidskog.

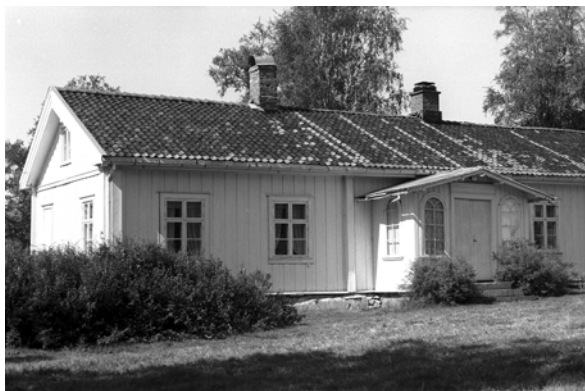
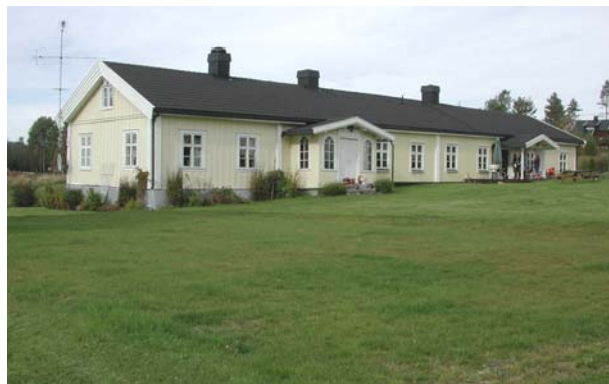
0420-018-048. Hovedbygningen på Nordre Pramhus skal være bygd i flere etapper. Ved SEFRAK-registreringen var den i dårlig stand. Siden er den pusset opp, teglstein er skiftet ut med svart sementstein og andre mindre endringer er gjennomført. Endringene er klassifisert som endringstype C.

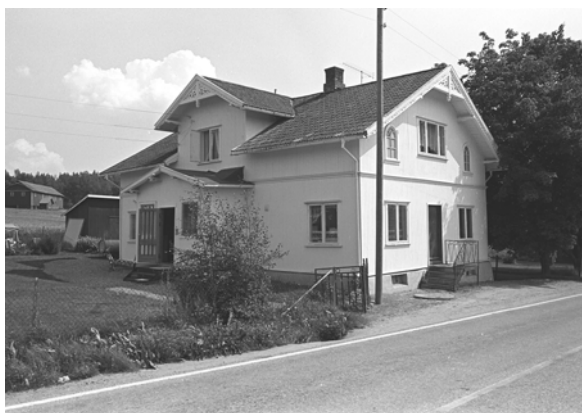
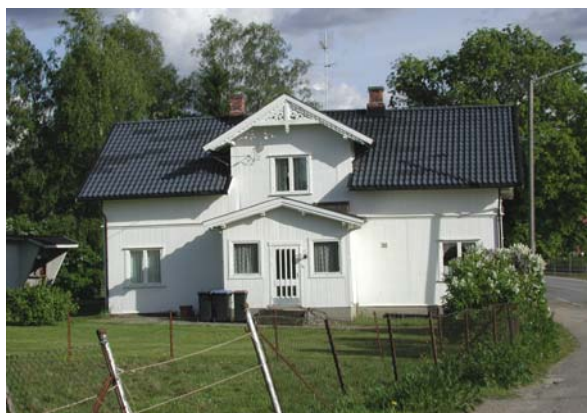
0420-010-012. Bolighus i Magnor som tidligere rommet både butikk og kafé. Huset ligger til den gamle hovedveien som fortsetter mot stasjonen og Magnor Glassverk. Det ble opprinnelig bygd av eier av krittpipefabrikken på Magnor. Huset har i tidens løp gjennomgått mindre endringer. Etter SEFRAK-registreringen er teglsteinen på taket skiftet ut med moderne plater, og noen vinduer er skiftet. Endringene er klassifisert som endringstype C.

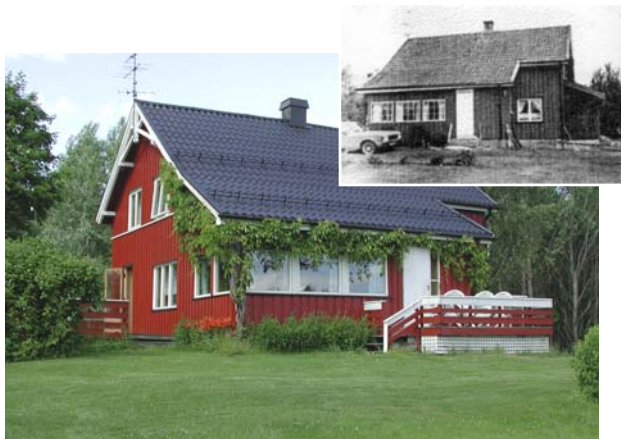
0420-009-017. Våningshuset er tatt i bruk til feriehus, noe som har medført mindre endringer. Takbelegg og noen vinduer er skiftet, og små verandaer tilbygd. Det siste er blitt vanlig i Eidskog i undersøkelsesperioden. Det er valgt å klassifisere dette som en C-endring.

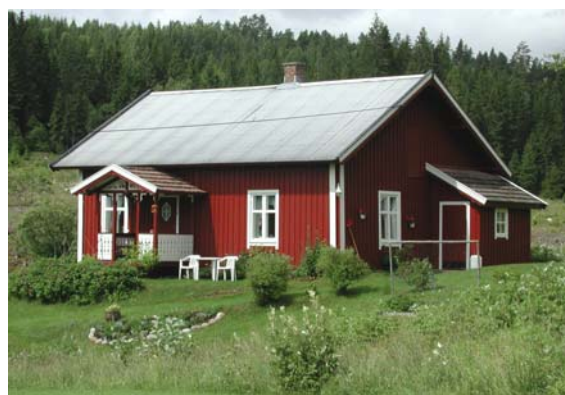
0420-015-052. Våningshuset over er også tatt i bruk til feriehus. Det skal være gammelt – fra 1700-tallet. Etter SEFRAK-registreringen er det lille sveitserbislaget tilbygd. Da det er åpent er det valgt å klassifisere dette som en C-endring.

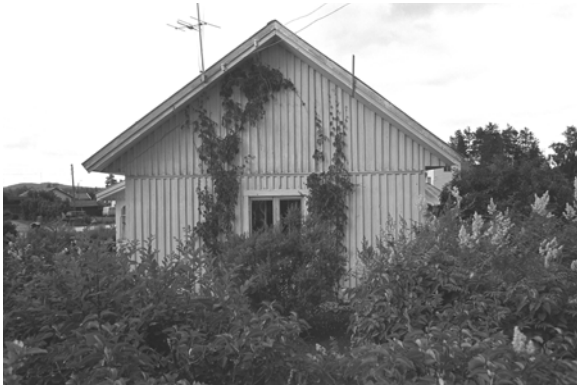
0420-010-048. Bolighuset ble satt opp like før 1900, og første beboer var en arbeider ved krittpipefabrikken i Magnor. Byggematerialet skal være ubrent leirstein, og flere hus på Magnor ble bygd på denne måten. Etter SEFRAK-registreringen er huset utvidet med en fløy og vinduer, panel og takbelegg er skiftet. Huset har gjennomgått store endringer, men fremdeles er hovedkroppen godt synlig, endringene er derfor klassifisert som endringstype B. Sammenligner man tettstedene med resten av kommunen, har tettstedene relativt flere hus som er endret, de fleste ligger i Magnor.

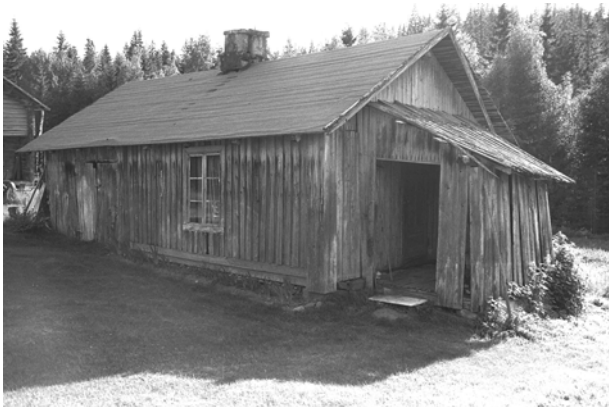
0420-005-036. Veslestua eller gammelstua på en husmannplass under Stangeskovene. Her var to rom, et for skogsarbeidere og et stort vedskjul. Ved SEFRAK-registreringen var huset ikke i bruk. Siden er huset pusset opp, og bislaget i gavlingen er revet. Endringene er klassifisert som endringstype B.

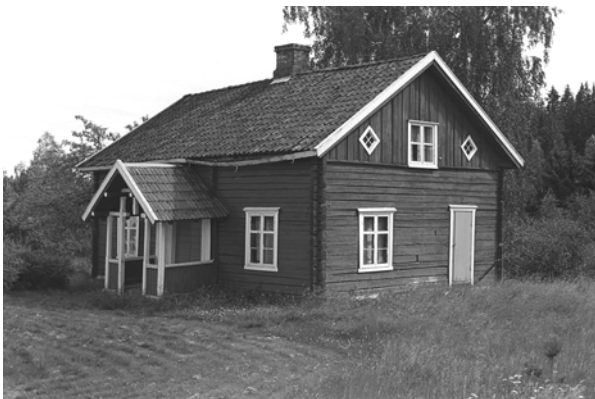
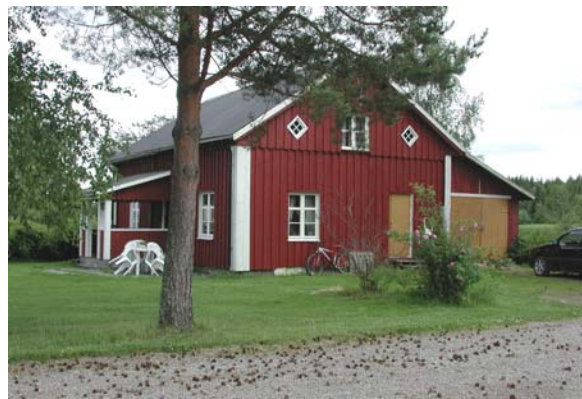
0420-013-018. Veslestua (sidebygningen) på en av gårdene i hoveddalføret. Den var bl.a. i bruk som drengestue. Etter SEFRAK-registreringen er den utvidet med en garasje, i tillegg er bislaget bygd om og har fått pulttak, hele huset er kledd og teglsteinen på taket er skiftet ut med plater. På grunn av garasjeutbygget er endringene klassifisert som endringstype B.

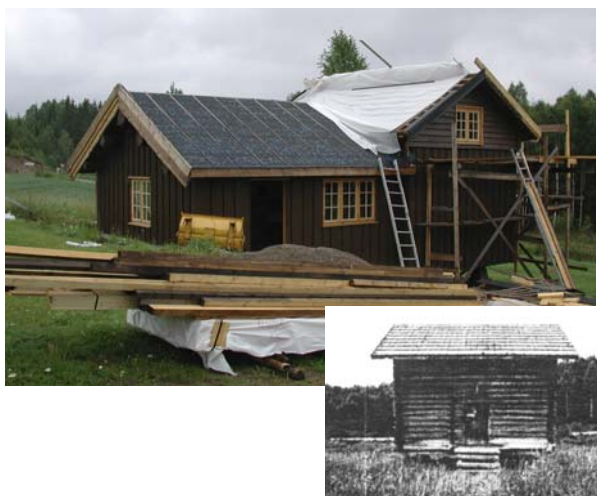
0420-001-069. I 2002 er stabburet på Monsrud i ferd med å bygges om til bolighus. Monsrud var opprinnelig en av husmannsplassene under Saugbruksforeningen. Endringen er klassifisert som endringstype A.

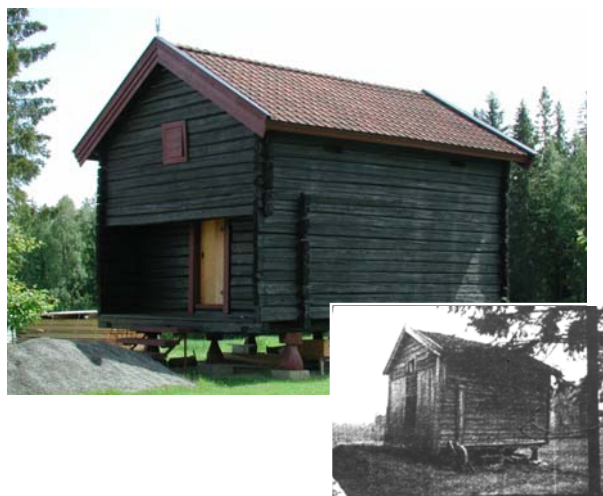
0420-007-041. Siden SEFRAK-registreringen er stabburet på Knepperud flyttet innen tunet og pusset opp. Takbelegg er skiftet, den vanligste endringen på stabbur i Eidskog. I tillegg er panelet i front fjernet, en type endring det ble registrert flere av i 2002. Endringene er klassifisert som endringstype C. Stabburet skal være bygd ca. 1800.

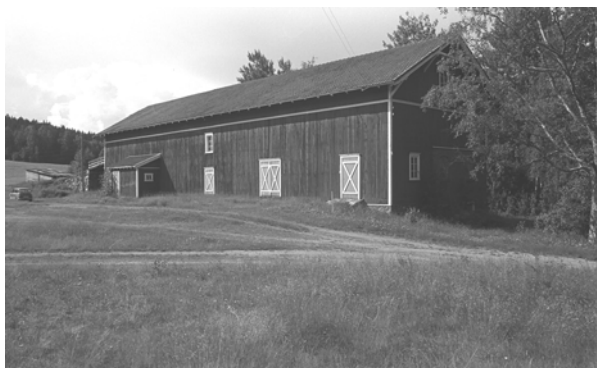
0420-015-042. Sveitserlåven er fra slutten av 1800-tallet. Den står på en av de større gårdene, og er en av få sveitserlåver i registreringsmaterialet fra Eidskog som er bygd før 1900. Teglsteinen på taket er skiftet ut med metallplater, en endring som er klassifisert som endringstype C. Relativt mange driftsbygninger i Eidskog-materialet er endret, og gruppen har den neststørste endringsprosenten etter vånings-/bolighus.

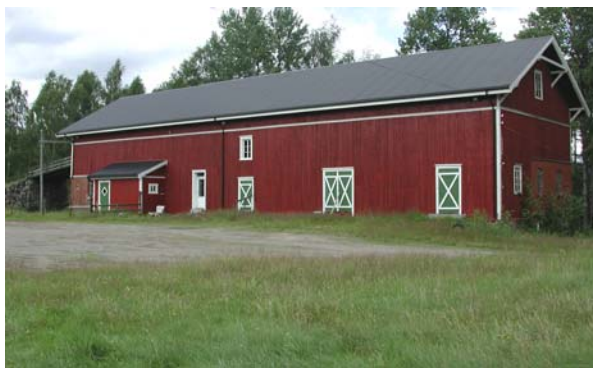
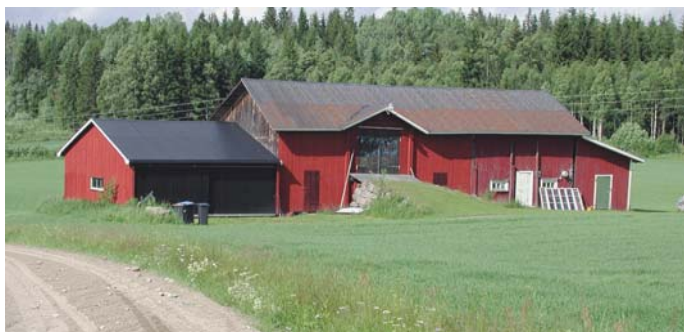
0420-009-001. Den vanligste arealendringen i gruppen driftsbygningen er utvidelse med et mindre utbygg. Her består utvidelsen av en garasje i lengderetning. Tilbygget følger mønsteret for den tradisjonelle sammenbygde uthusrekka.

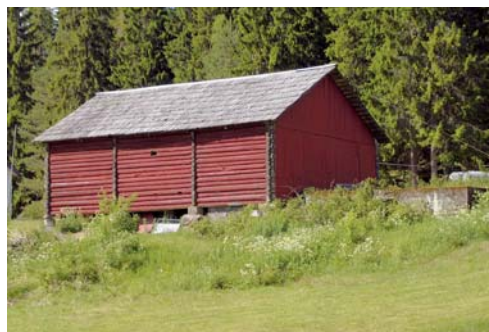
0420-004-005. Det er også vanlig å rive deler av den sammenbygde driftsbygningen. Her sto bare tømmerlåven tilbake ved SEFRAK-registreringen, til høyre vises grunnmuren etter fjøset som da allerede var revet. Låven har bevart flis på taket.

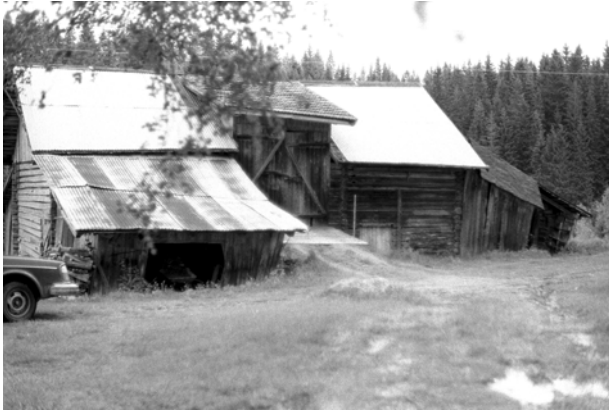
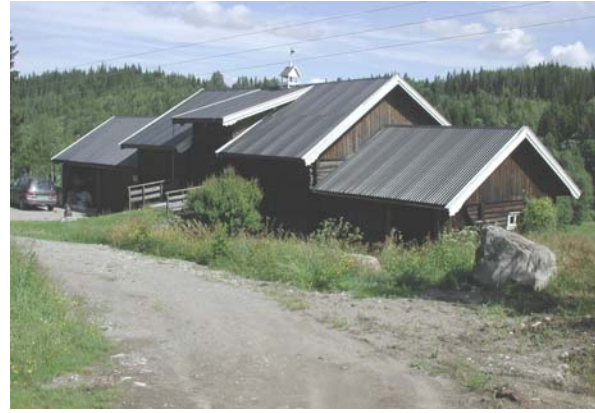
0420-009-047. Da låven på Oppgarden ble registrert ved SEFRAK-registreringen i 1987 var allerede fjøsdelen revet. Tilbake stod låven og stallen med pulttak. I 2002 var en garasje bygd på det gamle fjøsfundamentet, slykuen mot tunet var revet og stallen hadde fått saltak. Endringene er klassifisert som endringstype B. Tilbyggene følger mønsteret for den tradisjonelle sammenbygde uthusrekka. Oppgarden skal tidligere ha vært husmannsplass under Ingelsrud.

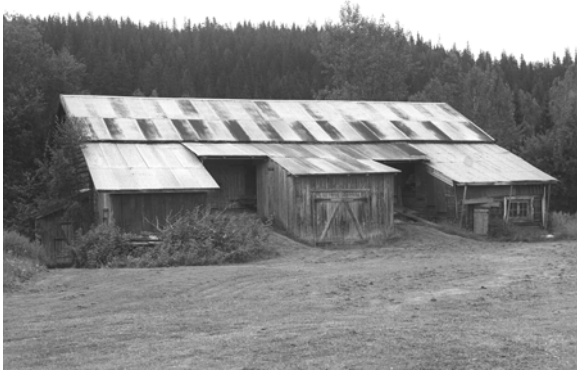
0420-018-055. Låven på Langfoss har ikke vært i bruk siden 1956. Den var tidligere sammenbygd med et fjøs i sør, men også her var fjøsdelen revet før SEFRAK-registreringen. Etter registreringen er slykuene mot tunet fjernet og låven er vølt. Endringene er klassifisert som endringstype B.

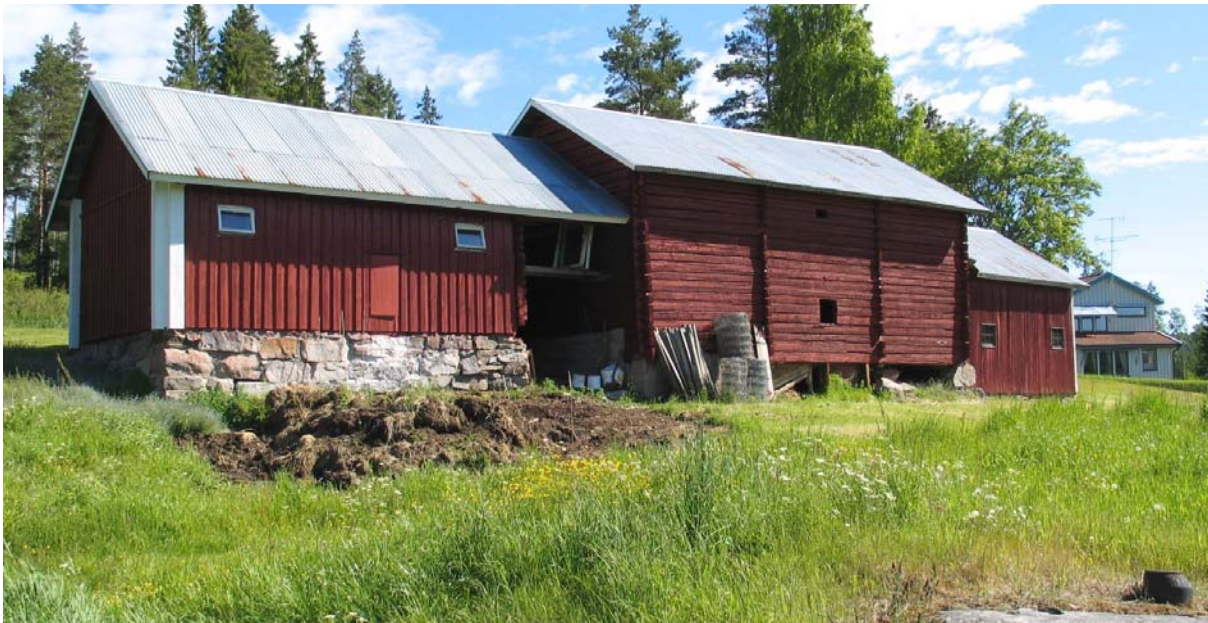
0420-004-044,45. Et godt eksempel på den sammenbygde driftsbygningen, fra venstre fjøs, låve og til høyre en vedskåle som ble flytta inn til i 1972. Fjøs og låve skal være bygd mellom 1830 og 1850. Det har ikke vært gjort noen vesentlige endringer siden SEFRAK-registreringen i 1984, med unntak for kledningen som er slått på fjøsdelen mot tunet.

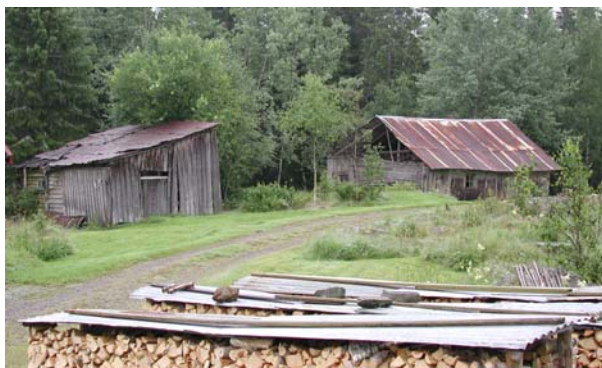
0420-001-002. Driftsbygningen på Vangen, plass under Saugbruksforeningen, var i dårlig stand ved SEFRAK-registreringen. Siden har låvedelen (i midten) rast sammen, tilbake står stall og skåle.

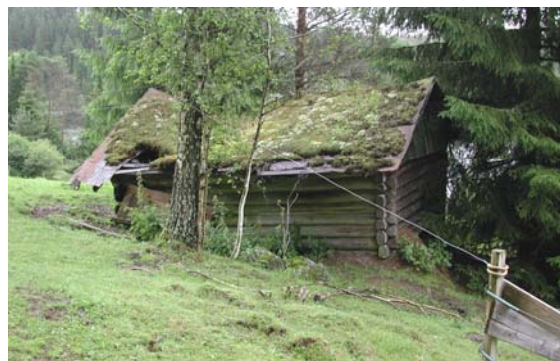
0420-003-056. Torvtaket på kjellerbua over potetkjelleren er i dårlig forfatning. Flere av de registrerte kjellerbuene har gått tapt, og mange av de gjenstående er trua av forfall.

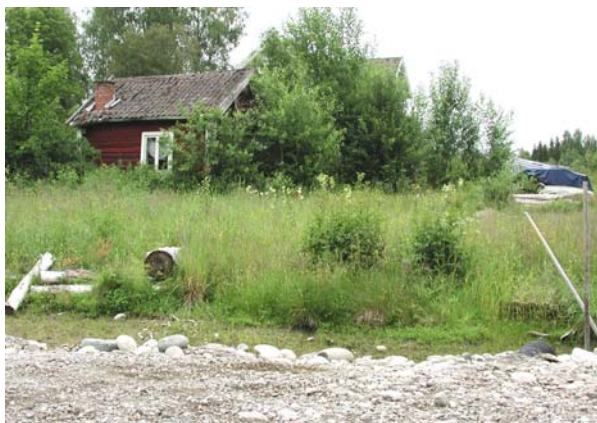
0420-013-065. Veslestua (betegnelse på sidebygning, bryggerhus) på Haugen står til forfalls. Ved SEFRAK-registreringen ble taksteinene betegnet som dårlige, siden da er tunet fraflytt, men jordveien drives. Veslestua er en utsatt hustype i Eidskog.

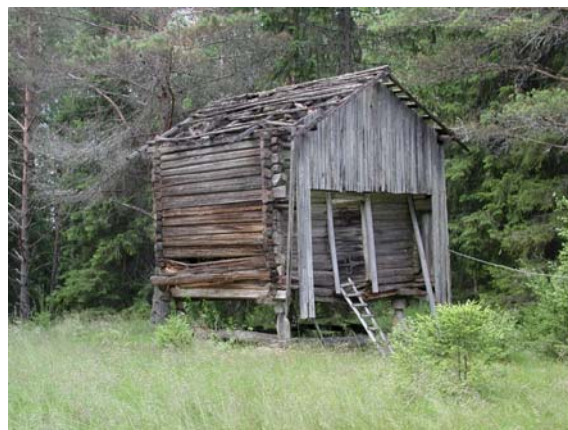
0420-005-040. Stabbur som er i så dårlig forfatning, at det nesten kan betegnes som ruin. Husmannsplassen er fraflytt, og de andre husa er borte eller forfaller. Det er generelt lite tap og få truede blant stabbur i Eidskog.

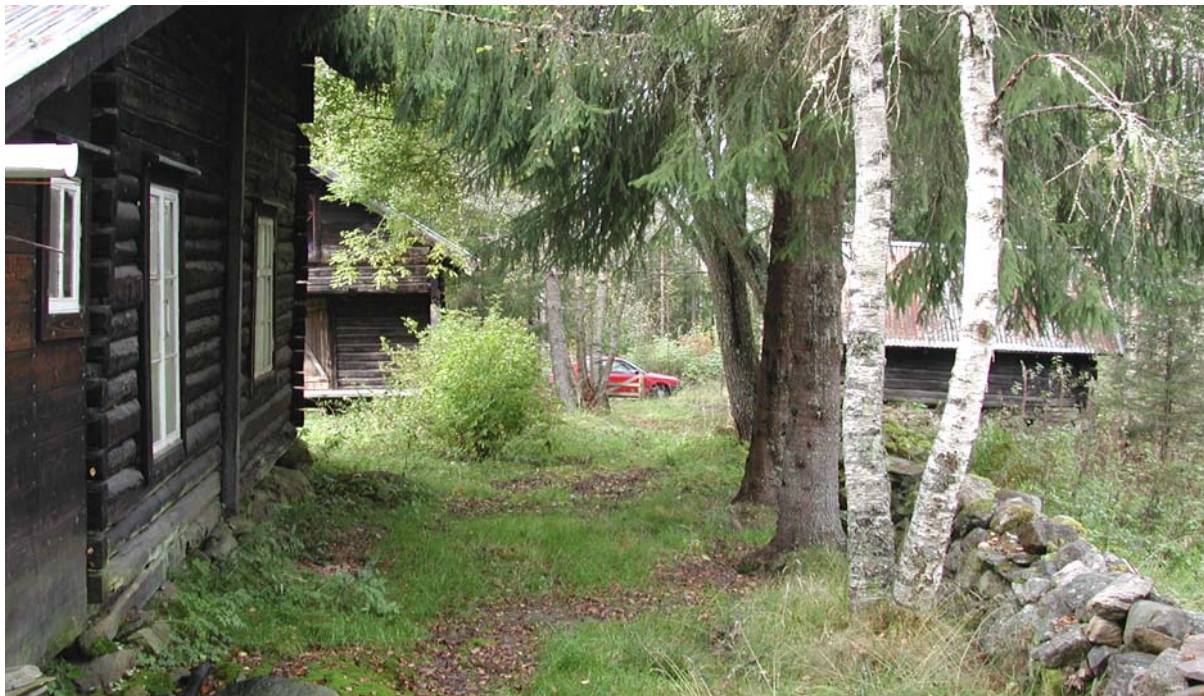
0420-019-039-041. Pramhussetra er i dag feriested, og et par av husene er tilflytta hus, bl.a. bua bak i bildet. Før Pramhussetra ble tatt i bruk som feriested hadde den lenge vært småbruk, og før det seter. Skogsetrene lå i skogområdene, og ble tidlig nedlagt, fortrent av skogbruket.

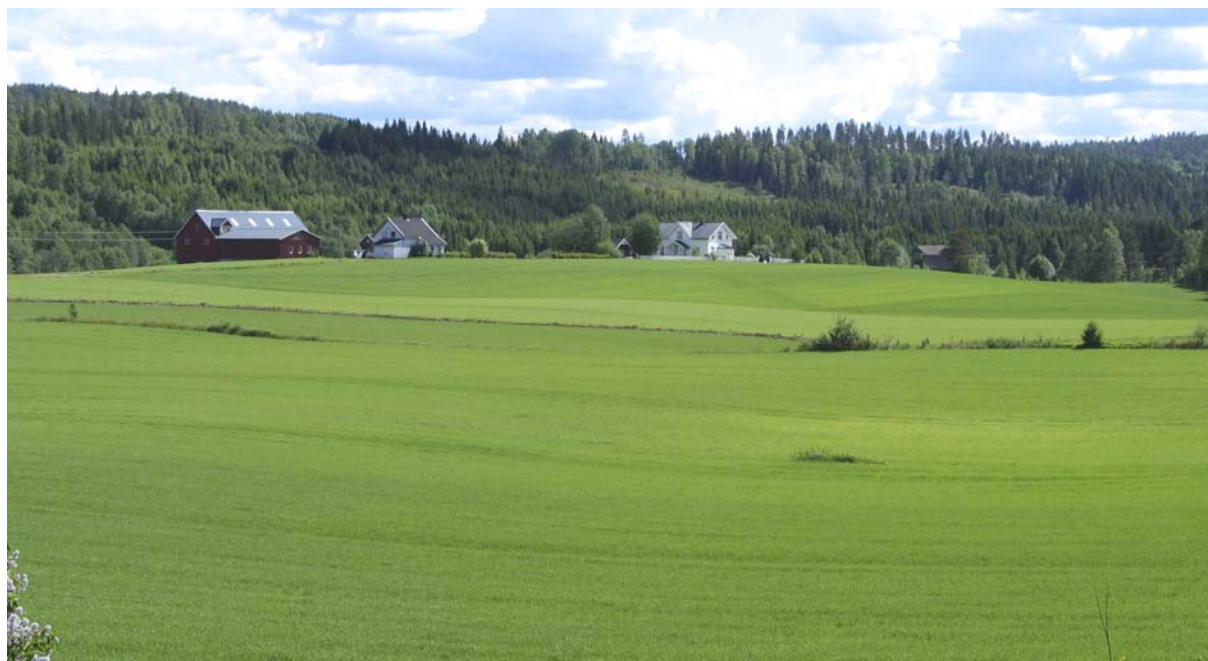
0420-014-004-019. Fra det intensivt dyrka landskapet midt i Vrangselvadalen. Mye av bebyggelsen på gårdene er fornyet.

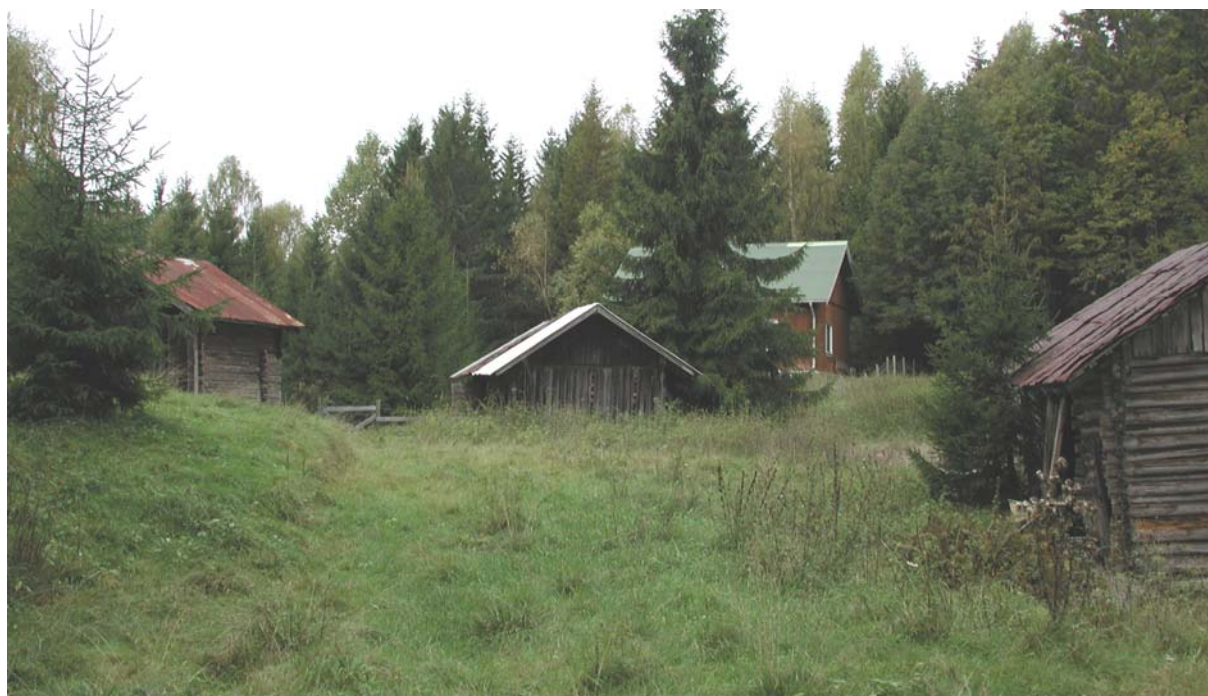
0420-019-050 051 052 053. Lengst øst i kommunen, fra Grasdalen i Holsetra og inn til Framgårdsvangen, lå det før mange setervanger. Framgårdsvangen ble eget bruk mot slutten av 1800-tallet, men noen av bygningene kan skrive seg fra setertida eller være satt opp på gamle murer fra den tida. Det er ikke lenger fast bosetting, og skogen rykker fram.

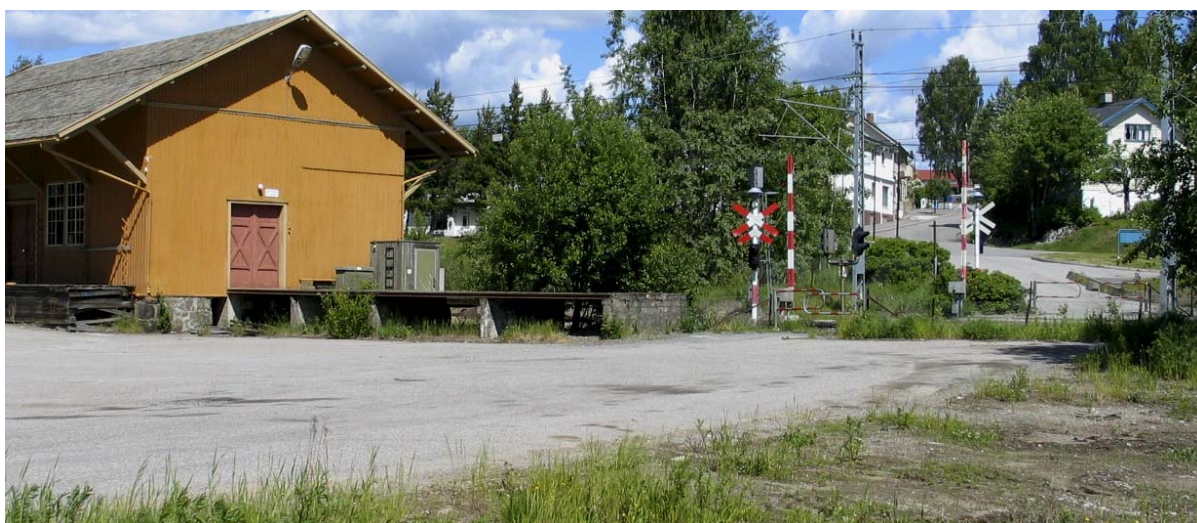
Den gamle hovedveien gjennom sentrum av Skotterud, som svinger over jernbanelinja og videre opp bakken, er nå stengt for gjennomkjøring. Til venstre pakkhuset på stasjonen. I bakgrunnen ser man en av de gamle bygårdene og et bolighus. Her og nede ved stasjonen var det før flere butikker. Handelsvirksomheten er nå flytta til Øvre Skotterud.
