GAMLE HUS DA OG NÅ

Status for SEFRAK-registrerte bygninger Eidskog kommune Hedmark fylke 2002

Kulturminnekompaniet foretok år 2002 på oppdrag fra Riksantikvaren en kontrollregistrering av ca 3000 bygninger i kommunene Eidskog, Skjåk, Sandnes og Saltdal.

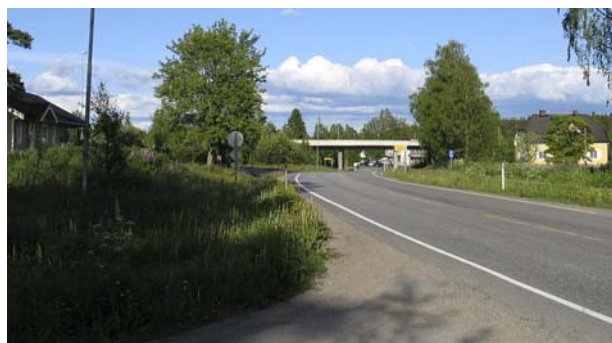
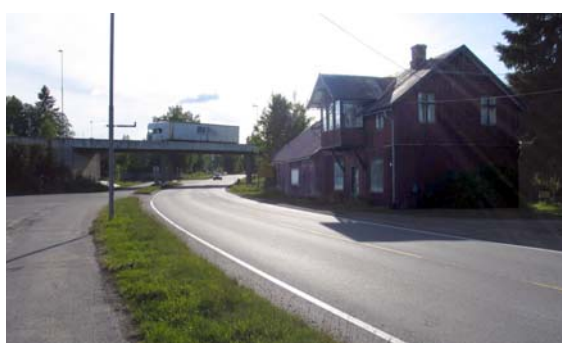
Rv. 2 går på bru over den gamle hovedveien gjennom Skotterud. På denne side av brua gikk tre SEFRAK-registrerte hus tapt, to ved innkjørselen til brua, og et like ved selve brua.

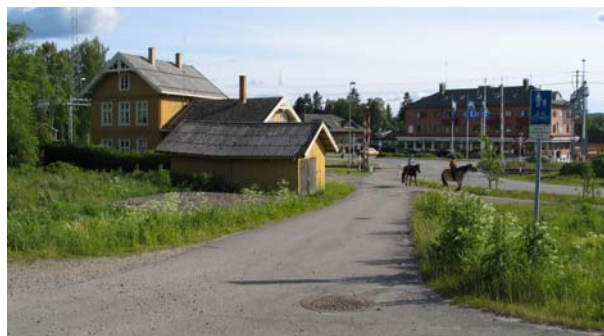
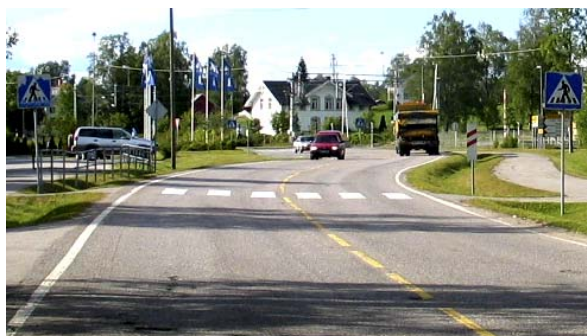
I Magnor har tre SEFRAK-registrerte bygninger gått tapt på grunn av vegplaner. Ved siden av Gjøstadgården i bakgrunnen i bildet til høyre lå en butikk som ble revet i forbindelse med omleggingen av ny jernbaneovergang og kryss i 1997. Til venstre Magnor Stasjon (0420-010-013,016). Den gamle tollbygningen lå før rett ovenfor stasjonen.
