GAMLE HUS DA OG NÅ

Status for SEFRAK-registrerte bygninger Skjåk kommune Oppland fylke 2002

Kulturminnekompaniet foretok år 2002 på oppdrag fra Riksantikvaren en kontrollregistrering av ca 3000 bygninger i kommunene Eidskog, Skjåk, Sandnes og Saltdal.

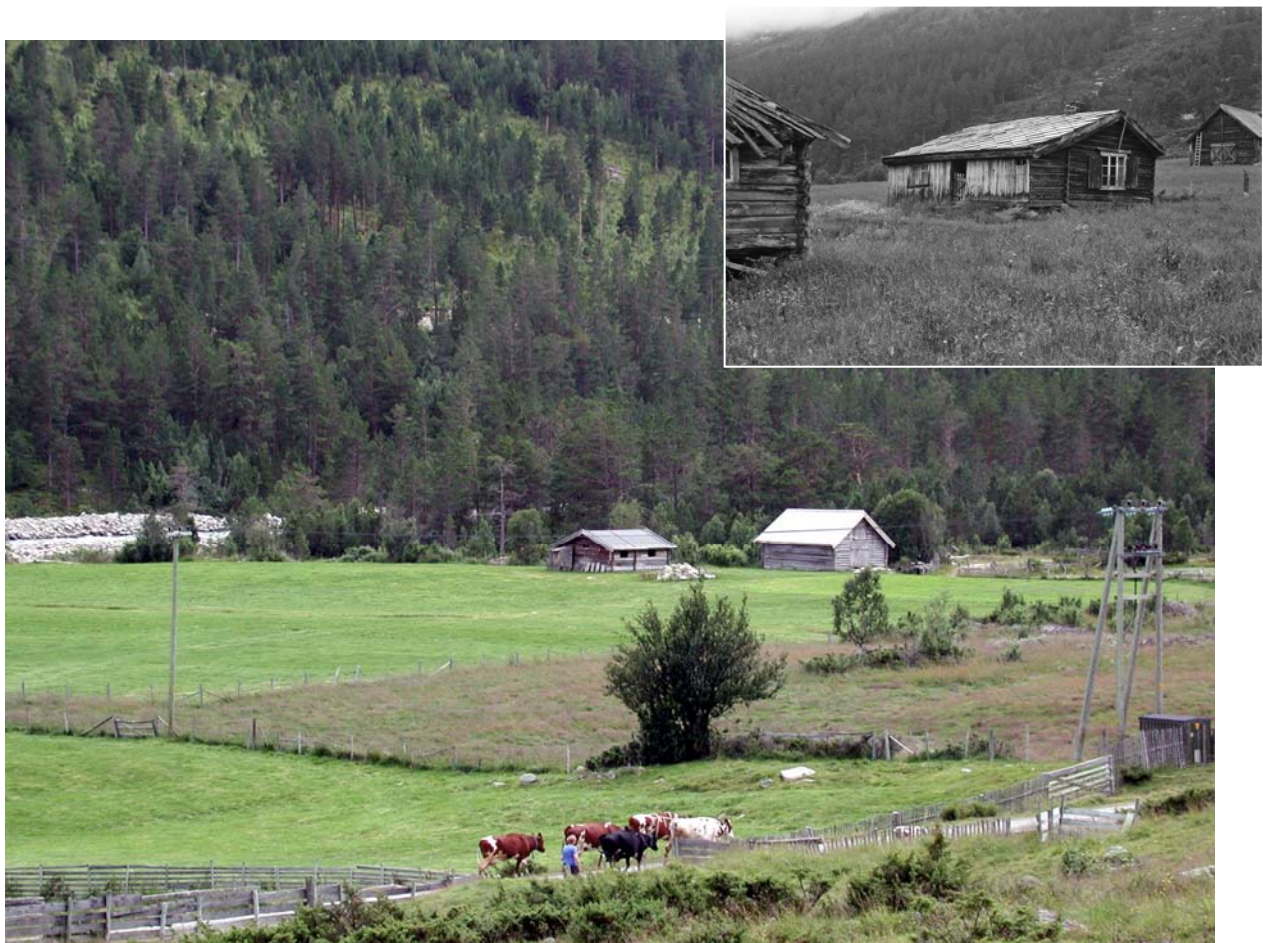
0513-010-038-40. Hele setertunet på Forbergs seter på Dyringen har gjennomgått en renovering siden registreringen i 1981. Alle hus er tatt ned. Løe og fjøs er gjenreist og satt i stand, med bl.a. nye tak. Siden de er satt opp igjen innen det gamle setertunområdet inngår de ikke som "tap" i MOV-undersøkelsen, selv om plasseringen er noe forandret. De har status som endret – endringstype C. Seterstua ligger fortsatt lagret, selv om det er meningen å gjenreise også denne, inngår den foreløpig som tapt i undersøkelsen.

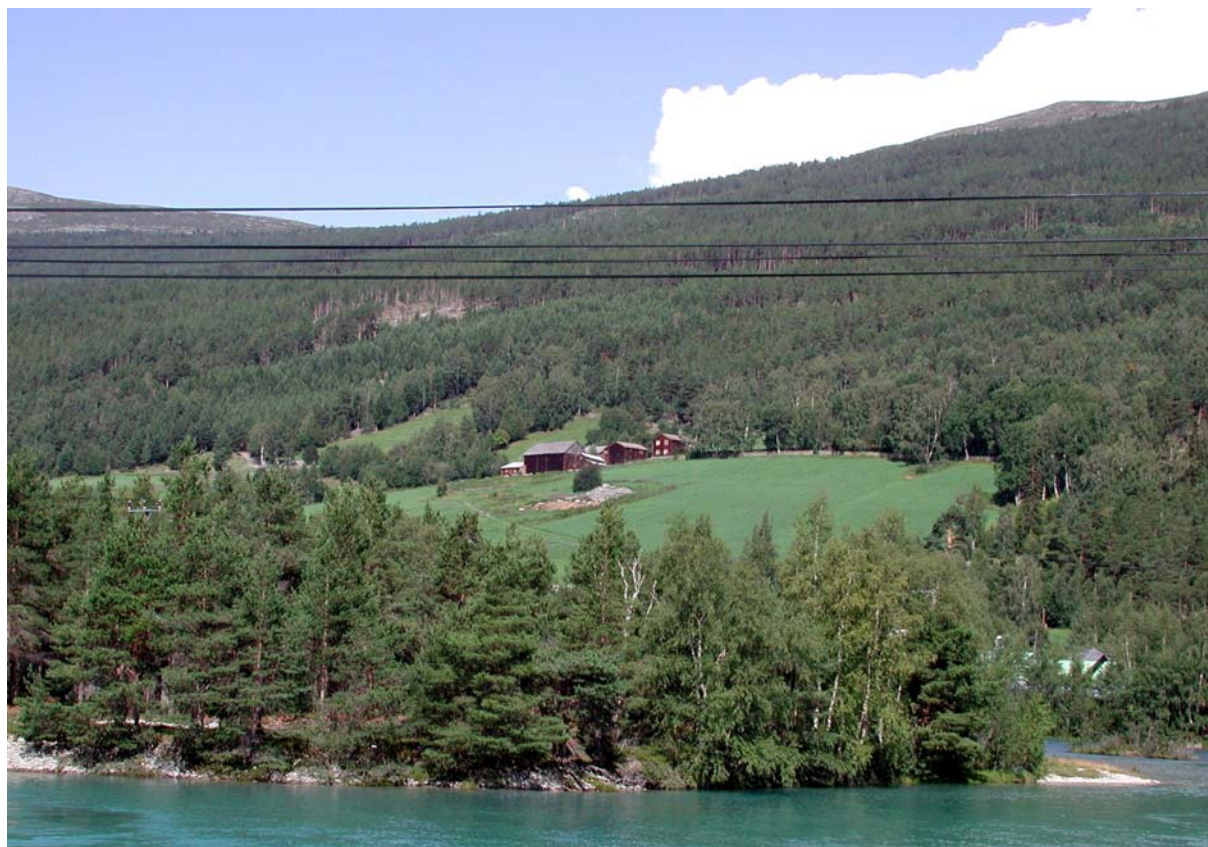
0513-007-052-57. Gamletunet på Søre Lykre ligger høyt i lia i Bruheimsgrendi. Søre Lykre har et av de mest komplette gårdsanleggene med eldre hus i Skjåk. Miljøet er framhevet i kommunens kulturminnevernplan.

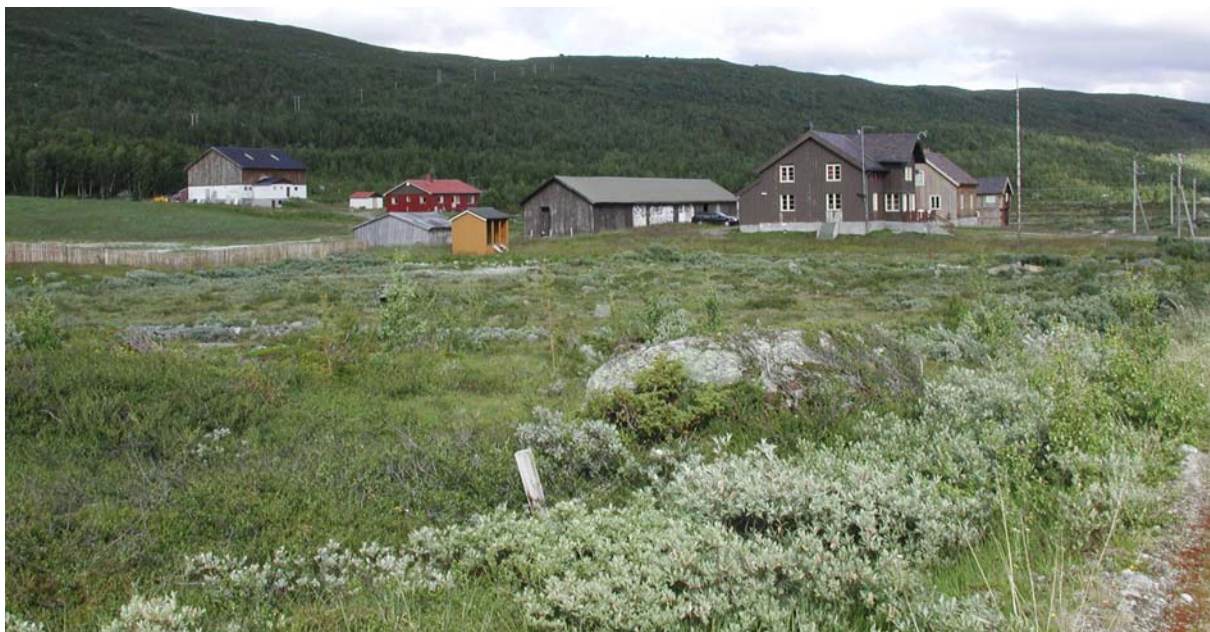
0513-011-131–134. Statens fjellstue på Grotli ble bygd samtidig med anlegget av Strynefjellvegen sist på 1860-tallet. Den gamle stua står fortsatt, noe påbygd, samt fjøset og et par småhus. Rv 15 er i dag lagt om forbi Grotli fjellstugu, slik at den gamle traséen ligger som før ved miljøet.

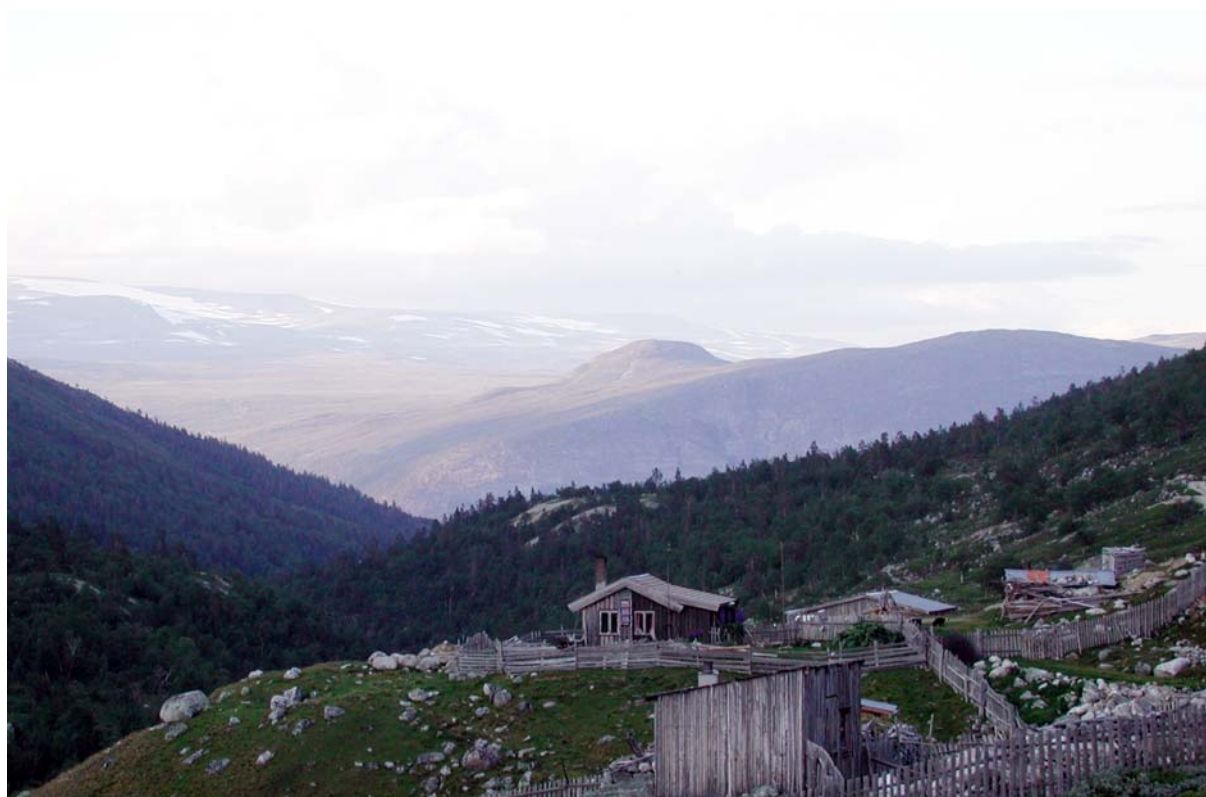
0513-009-041, 042. Eisars seter i Tundradalen – en av få setre i Skjåk som i 2002 fortsatt er i full drift med både geiter og kyr for melkeproduksjon. Seterstua som brukes er fra 1900-tallet, fjøset nyere. SEFRAK-registreringen fra 1981 omfatter en eldre seterstue og ystebu. Den gamle stua er siden tatt ned, og ligger lagret i påvente av å gjenreises på stølen. Ystebua står og er uendret.

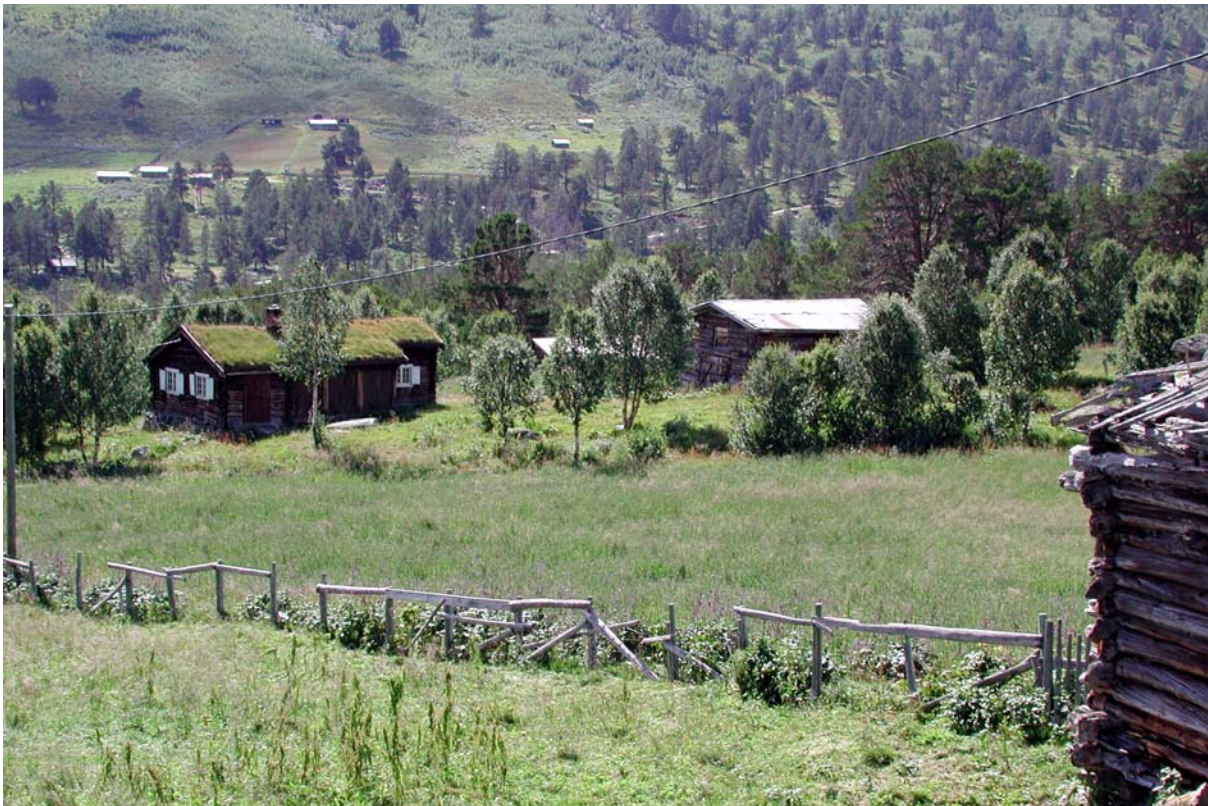
0513-011-069, Hagens seter på Nerstulen, Billingen. Det var seterdrift her ved registreringen i 1981, men i dag brukes kun seterstua som hytte. Den er uendret siden registreringen. Uthusene, som er fra 1900-tallet, er tatt vare på under platetak. Løa til høyre hører Nordre Prestgård til og var i dårlig forfatning også i 1981. Situasjonen er typisk for mange setertun, der stua holdes i hevd som hytte, mens skjebnen for andre hustyper er mer varierende. Det er i dag ingen tradisjonell seterdrift på Billingen, men på Åsen seter, som ses på andre siden av dalen, er det bruk som driver med melkeproduksjon. Det gjenspeiles bl.a. i det åpne beitelandskapet.

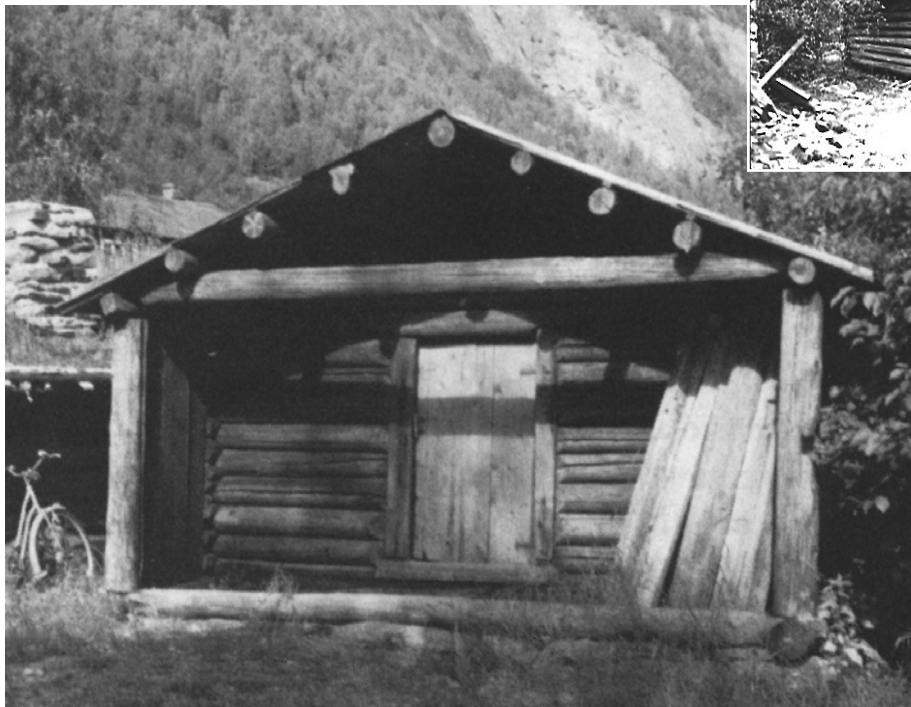
0513-003-157. Det kan være vanskelig å bestemme alder på hus. Det er avhenging av tradisjon, hvordan man definerer alder i forhold til flytting og gjenbruk og ikke minst kunnskap om byggetoder, som ofte først blir synlig når hus blir revet. Denne lille bua på Aurstad ble ansett å være gammel, forslagsvis fra 1700-tallet i flg. registreringen i 1980 (innfelt foto). Den var i dårlig stand og i ferd med å kjøres på fyllinga for å vike plassen for ny garasje, da den i siste liten ble "reddet" og flyttet til Sulheim i Lom). Ved seinere antikvariske undersøkelser, bl.a. av laftehoggene, har det vist seg at bua er fra middelalderen, at den er bygd før 1350, mest trolig som del av et større hus.

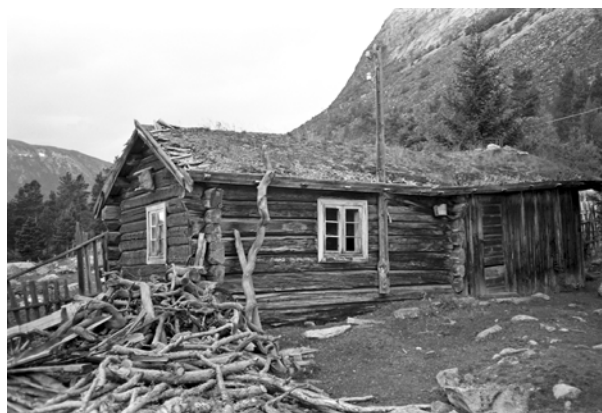
0513-011-121. Eldhuset på Øiberget ble registrert i 1981 og skal da ha vært i bruk. Det er av tradisjonell eldhustype i Skjåk, med selve eldhusrommet i laft og en skåle i bindingsverk. Huset ble revet fordi tilstanden var dårlig. Eldhus, bakstehus og tørrstuguer har tapsandeler over gjennomsnittet.

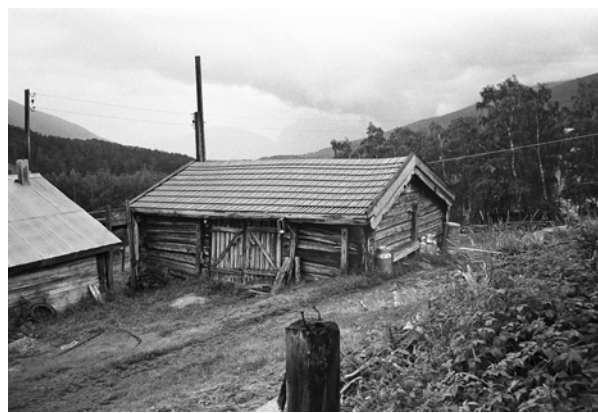
0513-007-010. Geitefjøs på Nedre Bruheim sto i vegen da det ble bygd ny driftsbygning. Fjøsset var ikke i bruk ved registreringen i 1979. Det er typisk for de mange små husene for ulike dyreslag i Skjåk-tunet, flere av disse har måtte vike plassen ved nybygging i tunet.

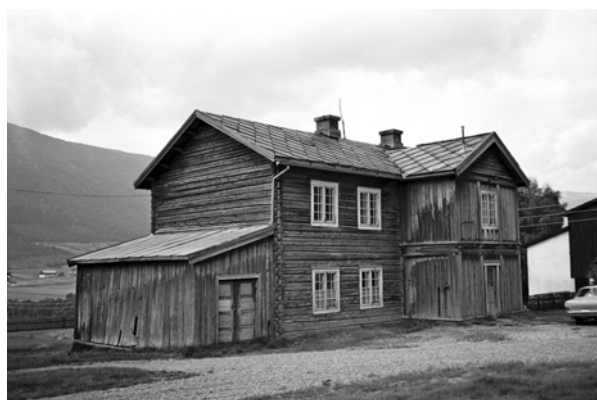
0513-003-102. Marlo skole skal være bygd i siste del av 1800-tallet, og var også lokale for kommunal forvaltning. I dag er huset tatt ned og ligger lagret. Kommunen har som målsetting å gjenreise huset på et nytt sted. Det står en ny og større skolebygning på skoletomta i dag.

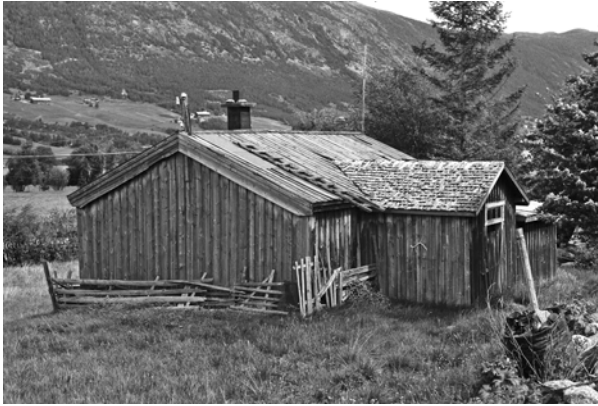
0513-001-052. Stuebygningen på Rønnaug-Moen, tidligere plass eller småbruk under Geilo, sto fraflyttet ved registreringen i 1977, og jordvegen var tilbakeført hovedgården. Siden er huset tatt ned og satt opp som hytte i Lom. Rønnaug-Moen hørte til sjiktet av småbruk/plasser som lå på moene nede i bygda.

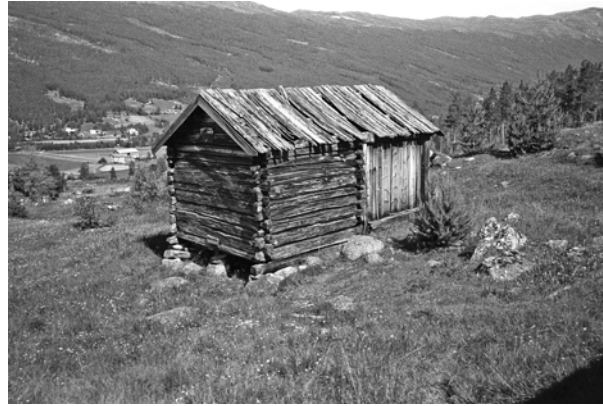
0513-008-078. Småbruket Espeset, i lia over Dagsgårdsøy garden, var gått inn i hovedbruket igjen alt på 1930-tallet. Ved registreringen i 1979 var stedet i bruk som havnehage. Stabbur og løe sto ute av bruk og i forfall. I dag er bare tuftene tilbake.

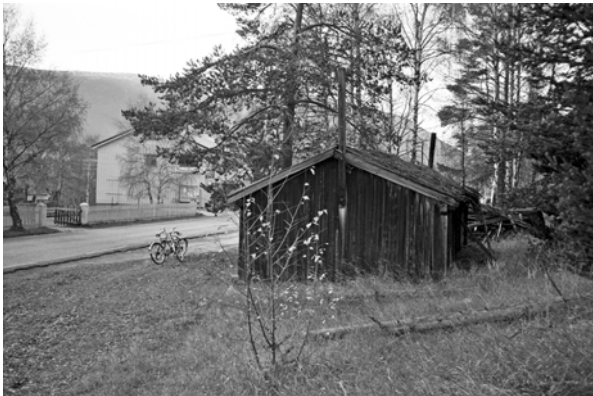
0513-006-076. Sigridstugu og Lagertestugu var to mindre bosteder nær vegen like ved Vollungsbru. Sigridstugu var ikke i bruk ved registreringen i 1978, den var i dårlig stand og er nå revet. Lagertestugu holdes i hevd som feriested. Det er registrert få småkårshus i denne kategorien i Skjåk.

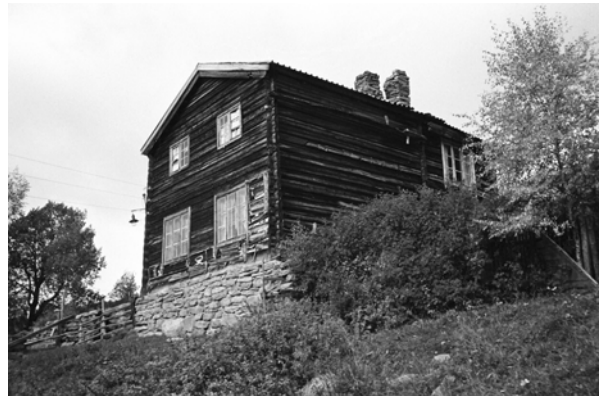
0513-007-040. Søndre Kittilstad lå godt opp i lia på Solsida vest for Bismo. Tunet var komplett ved registreringen i 1979, men ikke i bruk. Det er bygget nye hus lenger ned, ved lifoten og kjørevegen. I dag er våningshuset, stabburet og stallen revet, uthusa sterkt truet. Våningshuset og stallen ble solgt til flytting. Tømmeret i våningshuset skal være fordelt på to hytter i Bøverdalen.

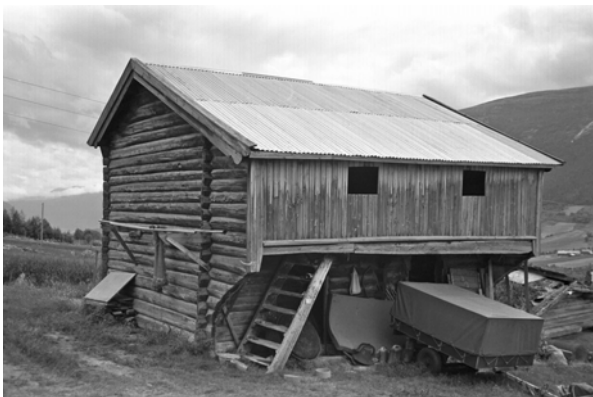
0513-003-065. Stabbur på Krokstad. Et jordskife på 1950-tallet, har fått følger for flere av husene som ble registrert her i 1980. Et av bruka fikk da nytt tun litt lenger ned i lia. Stabburet inngår som "tapt" i MOV-undersøkelsen, men er gjenreist i det nye tunet – i samme skikkelse, men med ny sval, klokketårn, torvtekke og skorstein.

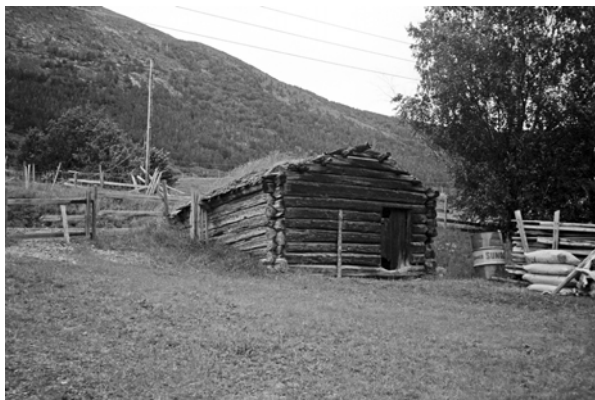
0513-002-011. Smia på Øvre Russar var ute av bruk og i dårlig forfatning ved registreringen i 1979. Den er siden revet.

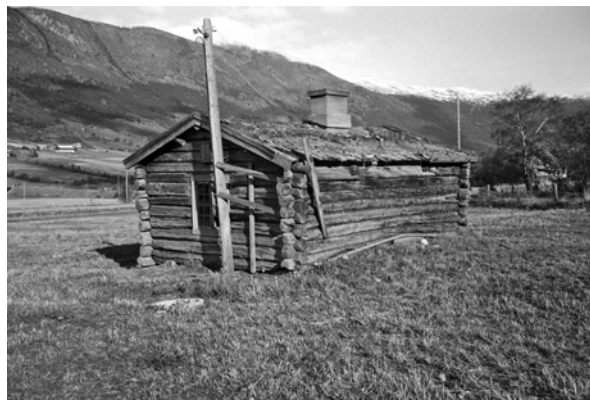
0513-004-022. Tørrstugua på Sygard Ånstad sto for seg selv et stykke fra tunet ved registreringen i 1977. Den var sist i bruk som bakstehus. I dag er den tatt ned og satt opp igjen på gårdens seter på Billingen.

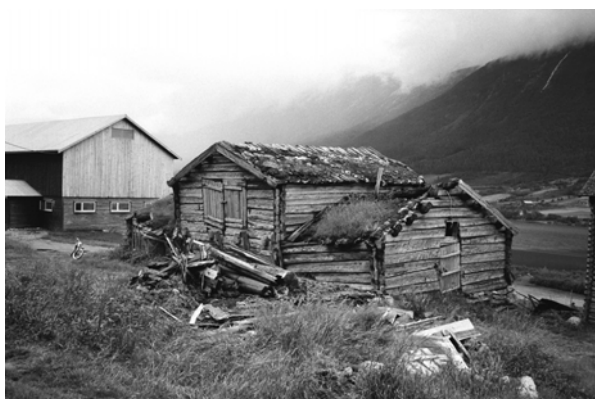
0513-002-027. Storfeffjøset på Bøje var i bruk til 1966, men sto tomt ved registreringen i 1979 og var da i dårlig forfatning. Byggestilen er spesiell med "hekk" etter lokal betegnelse, det store arkoppbygget til før. "Hekk" i ulike varianter, som utbygg og oppbygg, på fjøs, stall og låve er karakteristisk for byggeskikken i Skjåk.

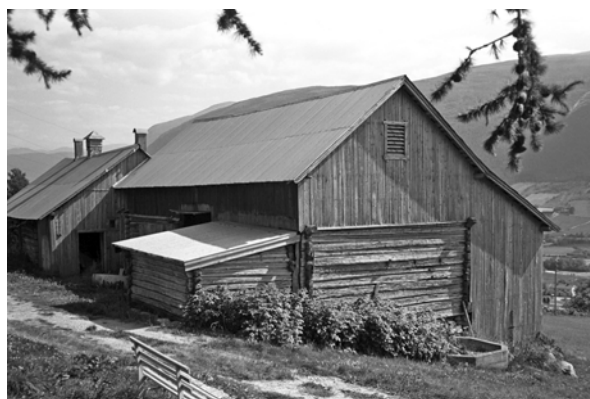
0513-003-079. Låven på Geilbakken måtte vike plassen da det skulle bygges nytt bolighus i tunet ved eierskifte sist på 1980-tallet. Det gamle våningshuset ble da kårhus for tidligere eier. Geilbakken er en av de gamle husmannsplassene øverst i lia på Solsida

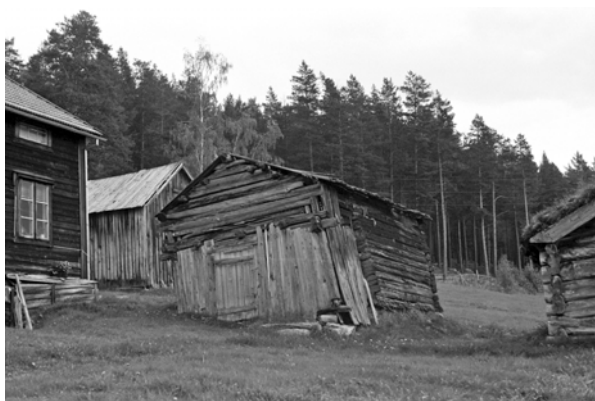
0513-007-066. Stallen på Brenna i Langleite, er typisk for de små stabbursliknende stallene i Skjåk. Både stall og fjøs var for lengst ute av bruk ved registreringen i 1979, og er i dag revet.

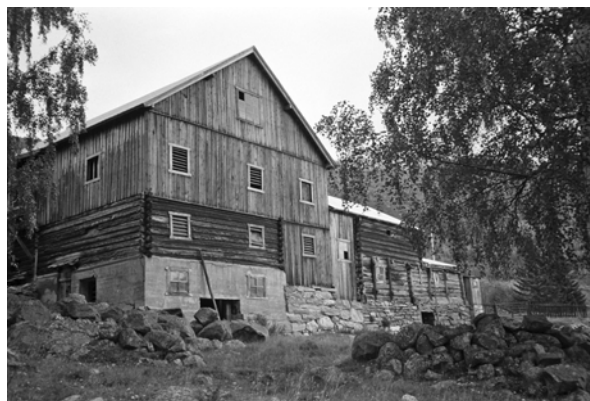
0513-007-036. Det er registrert få enhetsslåver (kombinerte driftsbygninger) i Skjåk. De som er med fikk i hovedsak sin form ved tilbygg/endringer etter 1900, slik som denne på Nedre Kittilstad. Ved registreringen i 1979 var grunnmuren begynt å sige, og huset er i dag erstattet med nytt uthus.

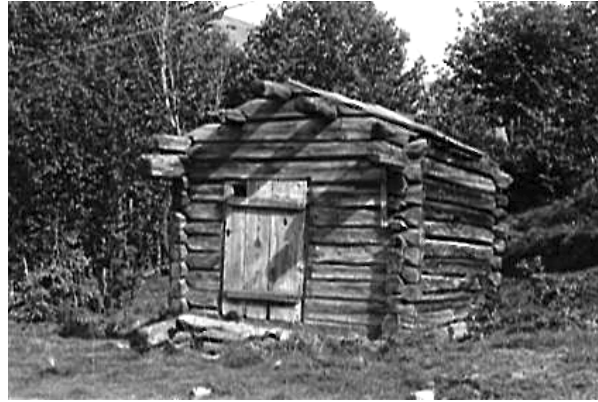
0513-001-008. Kvernhuset på Sør-Risheim var i dårlig forfatning ved registreringen i 1977, og er i dag tatt ned. I dag er det ingen spor etter det, bekken er lagt i rør og jordvegen planert. Fire av de seks registrerte kvernhusa i Skjåk har gått tapt.

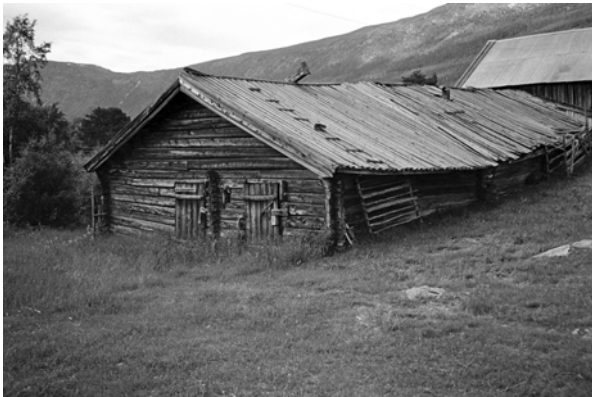
0513-008-067. Småfjøsset på Nordre Skjåkkøygard ble flyttet med da bruket fikk nytt tun lenger ned i lia etter det store snøskredet som rammet grenda Øygardanene i 1913. Gården er i dag festivalsted for "Countryfestivalen Skjåk", og en ny serveringshall har erstattet det gamle fjøsset. Låven, som også er gammel, er i hovedsak intakt, men lett tilpasset sin nye funksjon som "The Old Barn" for musikk og dans.

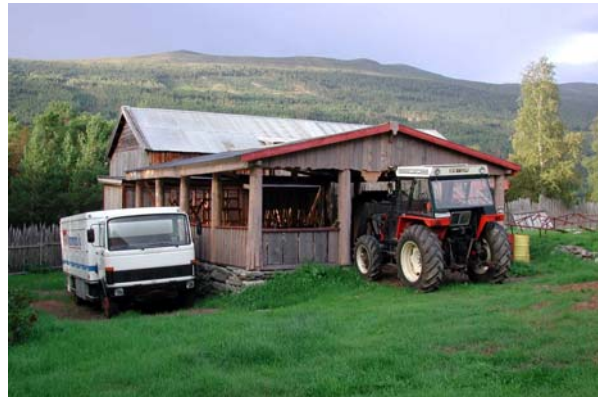
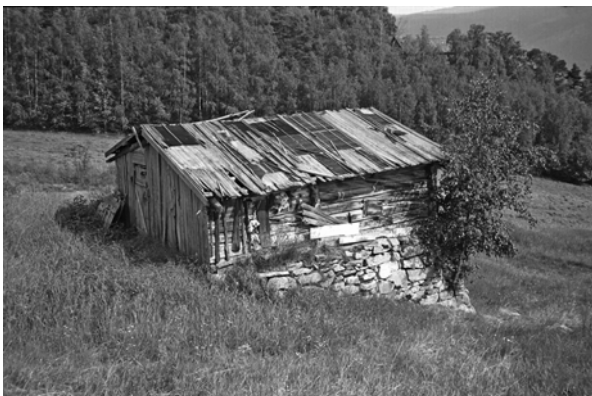
0513-003-012. Fjøs på Søndre Haugom, en av de tidligere husmannsplassene langs Aura, i lia over grenda Reppen. Ved registreringen i 1980 hadde stuebygningen og fjøsset ennå form av hus, men de er nå i ferd med å falle i ruin, og landskapet enda mer tilgrodd. Stabburet står fortsatt.

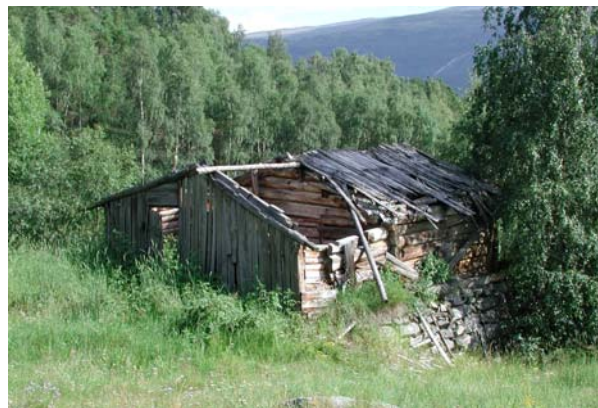
0513-009-037-039. Denne innerste setra i Tundradalen var for lengst nedlagt ved registreringen i 1981. Geitefjøset og kufjøset hadde da tak, men begge er nå i ruin. Seterbua har fortsatt form av hus, men er i dårlig forfatning. Geitefjøset helt til høyre(pluss innfelt bilde), var et av relativt få gråsteinsbygde hus i Skjåk, og murene står fortsatt.

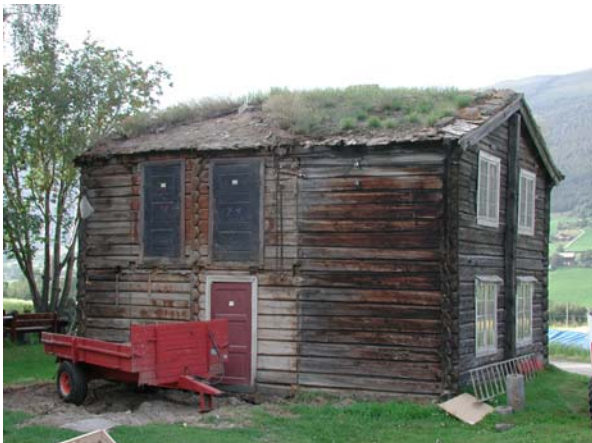
0513-004-036. Gammelstugua på Nigard Dagsgård står for tur til å pusses opp. Gangen i bindingsverk er nettopp revet. Hus under endring inngår som "står, endringsstatus ukjent" i undersøkelsen.

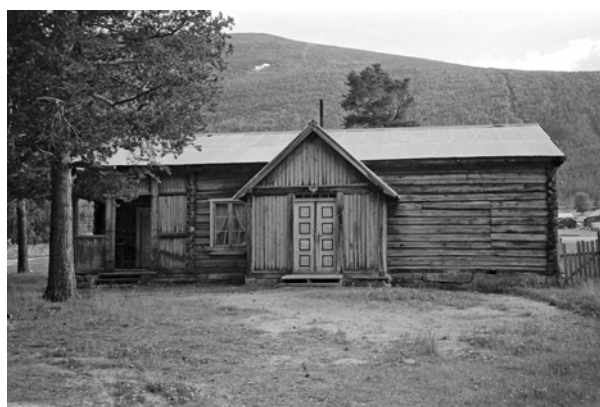
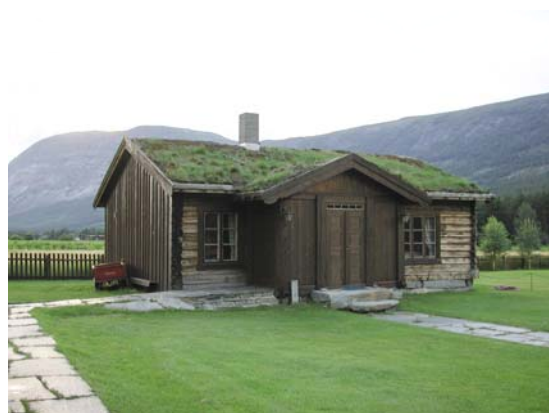
0513-008-085. "Kyrkjestugua" ved Nordberg kirke, var opprinnelig skolestue ved Lindsheim, og ble flyttet hit ca. 1915. Et par år etter registreringen i 1979 ble den tatt ned og lafta opp på nytt, litt lenger inn på kirkeområdet, bl.a. fordi den før sto svært nær rv. 15. Den ble pusset opp, fikk nytt bislag med handikapinngang og torvtak. Samtidig ble huset forkortet med en vindusakse. Ved registreringen hadde huset i noen år vært leid bort til bolig, men ble nå tatt i bruk til kirkestue igjen. Endringen er klassifisert som endringstype B.

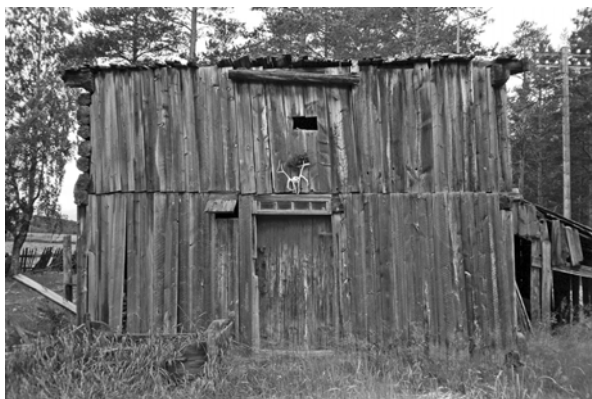
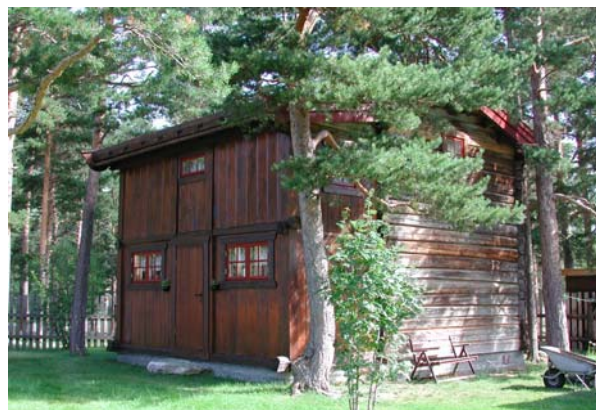
0513-008-054. Den gamle "Johannes-stugu" på Grimstadødegarden var ute av bruk og forfallen ved registreringen i 1979. I 2000 ble den tatt ned og flyttet innen tunet. Huset er pusset opp, svalgangen helt fornyet og taktekket er nå bord. Endringen er klassifisert som endringstype C.

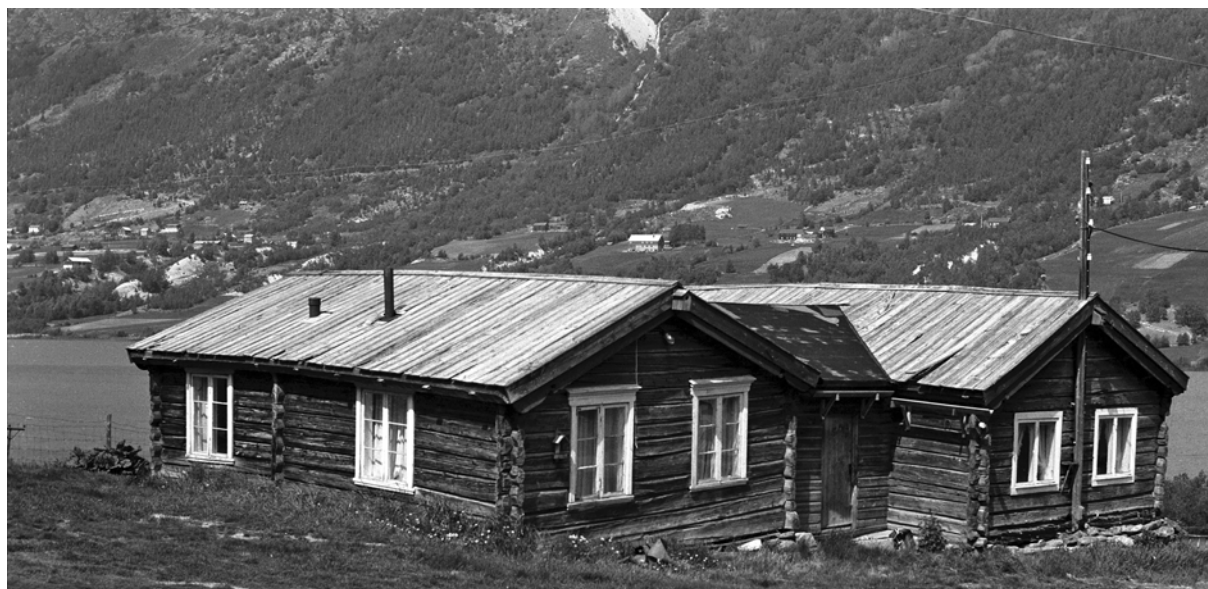
0513-001-015 og 016. Det eldste våningshuset på Ner-Holø besto ved registreringen i 1977 av to små stuebygninger med felles svalgang. Mange av de gamle våningshusa i Skjåk er sammenbygd av to (eller flere) eldre hus, men som oftest vises det ikke like godt i eksteriøret som her. Ved endringer/rivinger kan slike hus igjen skille lag, noe MOV-materialet fra Skjåk har flere eksempler på. Her befinner begge to seg fortsatt i tunet på Ner-Holø. "Ner-stugu", fra ca. 1750, er nå bygd inn i den nye hovedbygningen (til venstre), mens "Øvre-stugu" fra første halvdel av 1800-tallet, står for seg selv, med fornyet sval og nytt torvtak. De er kategorisert som henholdsvis endringstype A og C.

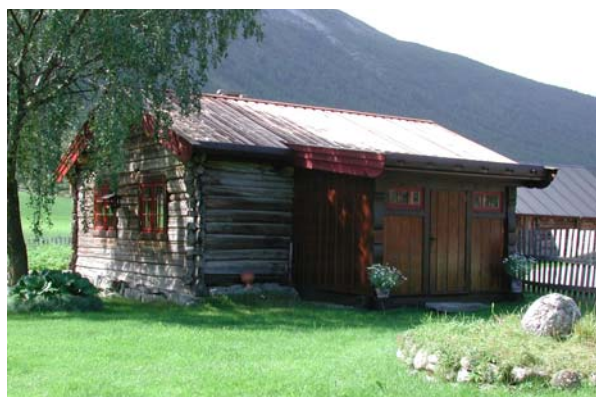
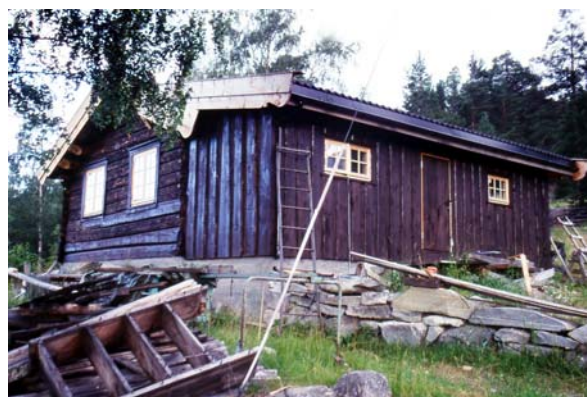
0513-008-053 og 0513-007-060. Gammelstugua på henholdsvis Grimstadøygard og Bakve var ikke i bruk ved registreringen i 1979, men siden er begge pusset opp og utbygd. Tilbygg med pulttak langs hele eller halve inngangssida er en av de vanligste måtene de minste stuebygningene i Skjåk blir bygd ut på. Om det ikke er registrert med sval opprinnelig, er endringen er klassifisert som endringstype B.

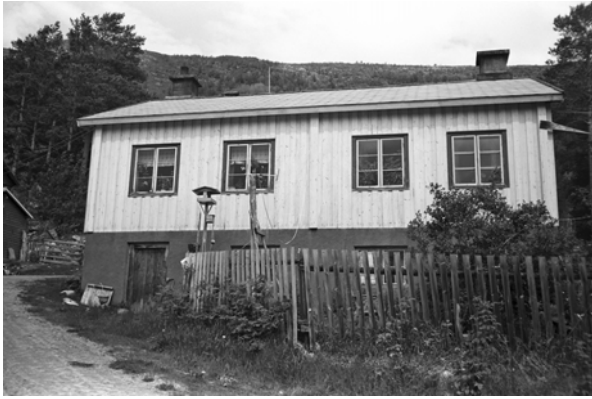
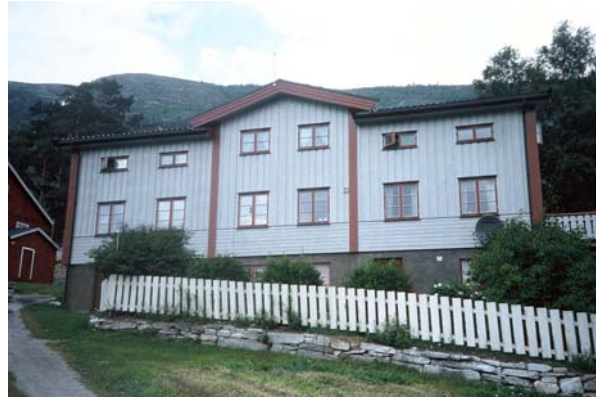
0513-011-092. Dette våningshuset i Gjøingslii hadde, ved registreringen i 1981, fått sin form etter flytting og påbygg i 1951. I 2002 er det nok en gang påbygd, både i lengde og bredde. Stilpreget etter endringen har klassisistiske forbilder. Det er vanskelig å kjenne igjen den opprinnelig stuebygningen, selv om de gamle vindusaksene fortsatt er sporbare. Endringen er klassifisert som endringstype A.

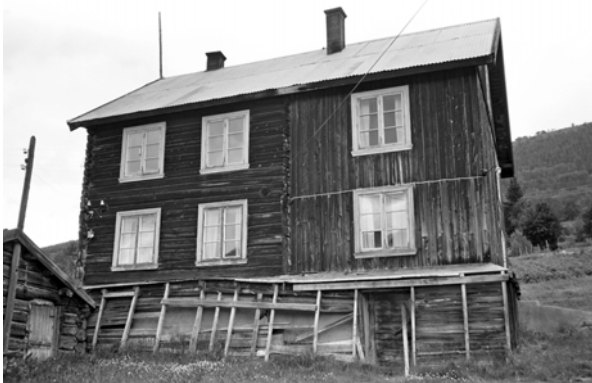
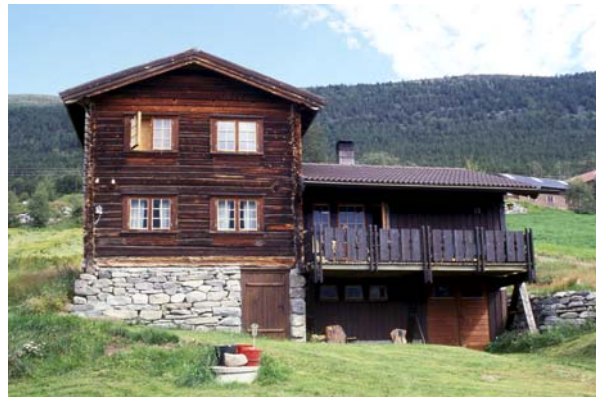
0513-003-068. Husene på denne tidligere husmannsplassen under Brandsar sto ubrukte ved registreringen i 1980n og vedlikeholdet bar preg av det. Teigen er et av få komplette husmannstun med mange typer hus bevart. Da nye eiere overtok tidlig på 1980-tallet ble stuebygningen først utbedret og endret. Den hadde fått sin form på 1920-tallet ved påbygg både i høyde og bredde. Bindingsverkstilbygget (til høyre) ble revet og erstattet med nytt lavere tilbygg, typisk for sin tid. Den opprinnelige tømmerstua er røstet om med gavlen mot dalen. Selv om endringene av formen er store, er det fortsatt mulig å kjenne igjen det opprinnelige huset. Endringen er klassifisert som endringstype B.

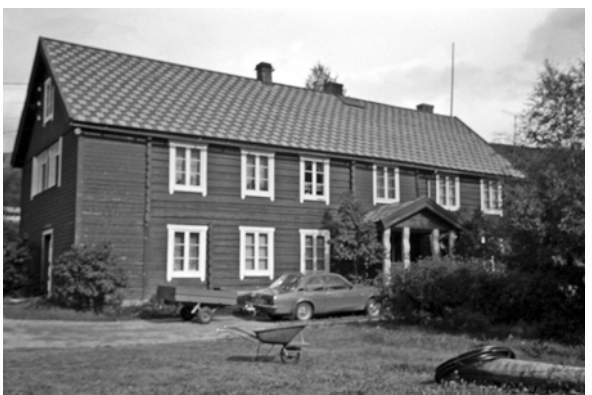
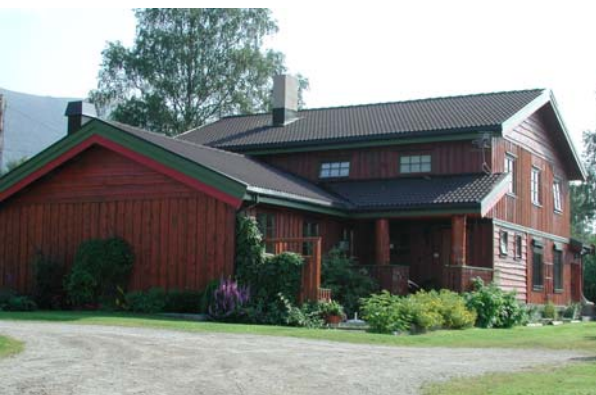
0513-006-063. Hovedbygningen på Nere Sperstad-Øygarden besto ved registreringen i 1978 av to sammenbygde eldre hus, det eldste fra 1838, gitt en enhetlig, klassisistisk utforming i første halvdel av 1900-tallet. I 2002 er det utvidet i bredde og tilbygd fløy. Eksteriøret er fornyet, bl.a. er "Skjåksteinen" byttet ut med ny krum sementstein. Almenningsagas villmarkspanel er brukt dekorativt, og svalgangsmotivet har fått en rustikk utforming. Endringen er klassifisert som endringstype A..

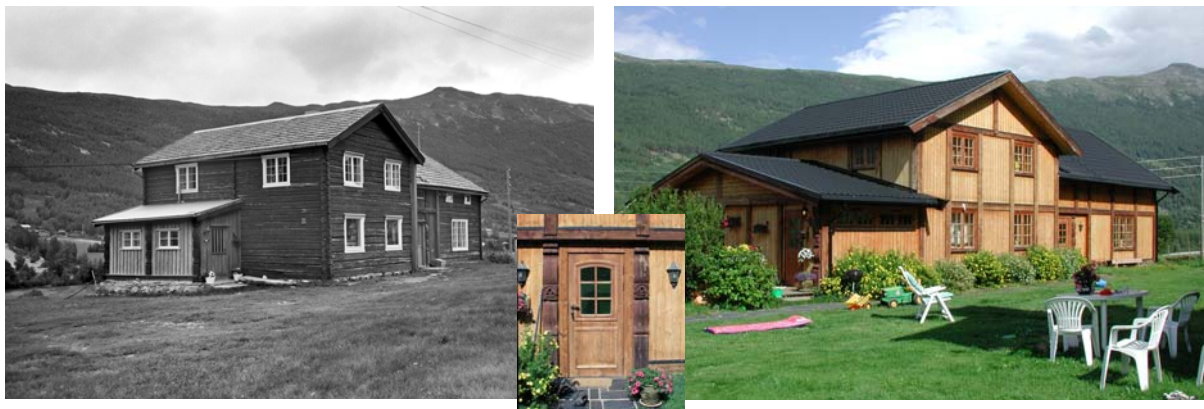
0513-008-020. Våningshuset på Nigard Flekkøy besto ved registreringen i 1979 av en gammel del, flytta hit fra Brekk i Bråta, en tilbygd fløy fra 1930-tallet, og et (etter fotografiene å dømme) relativt nytt bislag med dekorerte "svalstolper" som motiv i kledningen. Siden er huset pusset opp og ytterligere utvidet. Referansene til svalgangmotivet er helt gjennomført i den nye kledningen. Mange av de endrete husene i Skjåk har tatt oppi seg dette motivet, i ulike varianter. "Skjåksteinen" er byttet ut med taksteinsplater. Endringen er samlet klassifisert som endringstype B.

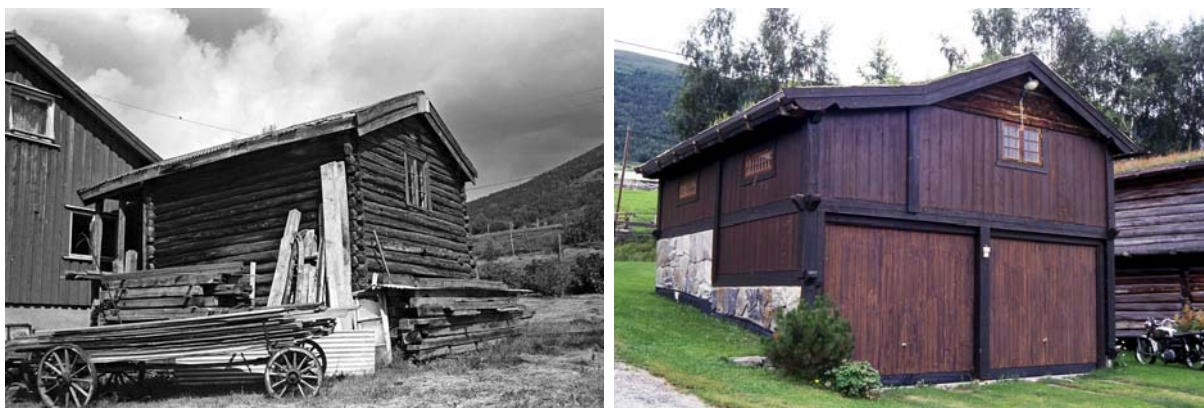
0513-003-035. Stabburet på dette Sperstad-bruket hadde sist vært nyttet som eldhus, men var ute av bruk ved registreringen i 1980. På 1990-tallet ble det laftet opp på nytt, satt over en murt sokkeletasje med garasje og tilbygd lukket "sval" på den ene langveggen. "Skjåksteinen", sementsteinen, ble erstattet med torvtekke. Huset er et eksempel på ombygging til ny funksjon som også vises klart i formen. Endringen er klassifisert som endringstype A.

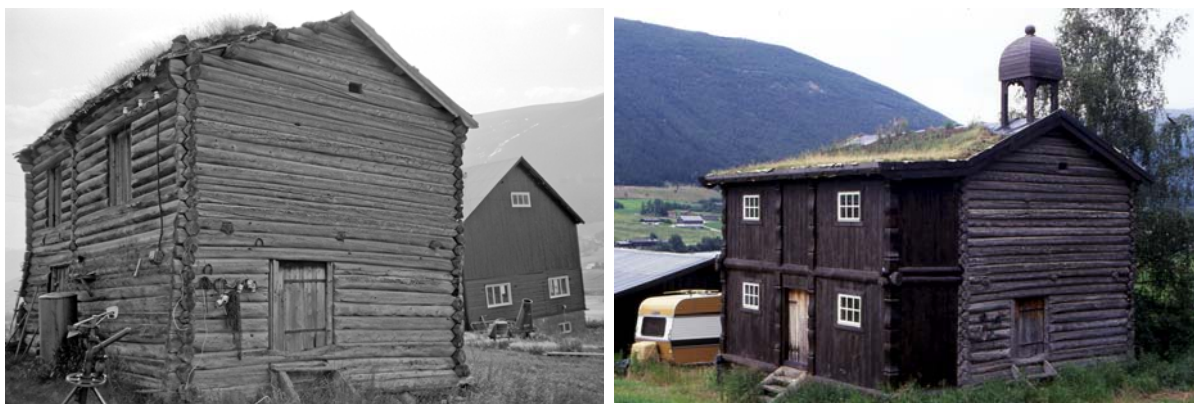
0513-003-074. Stabburet på Søre Brandsar skal være blant de eldste i materialet, ved registreringen i 1980 ble det datert til 1700-tallet. Det sto da uten sval. De gamle svalene er ofte den mest utsatte bygningsdelen på stabburene. Huset er siden pusset opp, og ny langsval påsatt. Siden MOV-undersøkelsen tar utgangspunkt i situasjonen ved SEFRAK-registreringen, er endringen klassifisert som endringstype B.

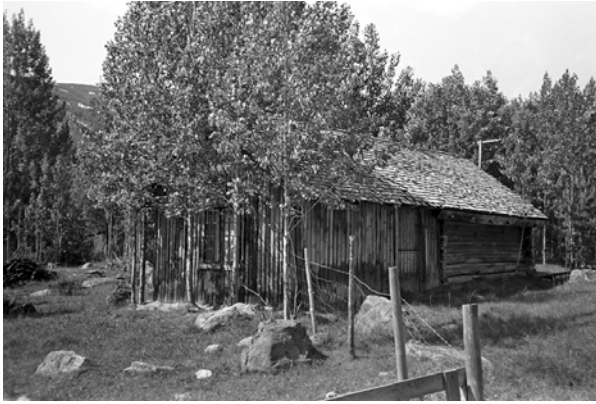
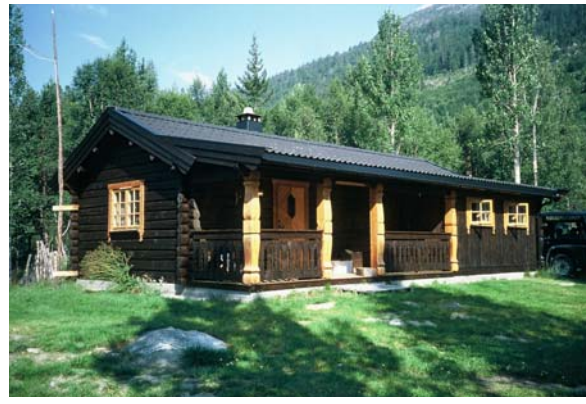
0513-011-099. Eldhuset på det nedlagte bruket på Heggebotn var ikke i bruk ved registreringen i 1981. Huset besto da, som de fleste eldhus i Skjåk, av to rom, et i lafteverk og et i bindingsverk. Den gamle tømmerkjernen ble siden grunnlag for den hytta i nasjonalromantisk utforming som står her i dag. Endringen er klassifisert som endringstype A.

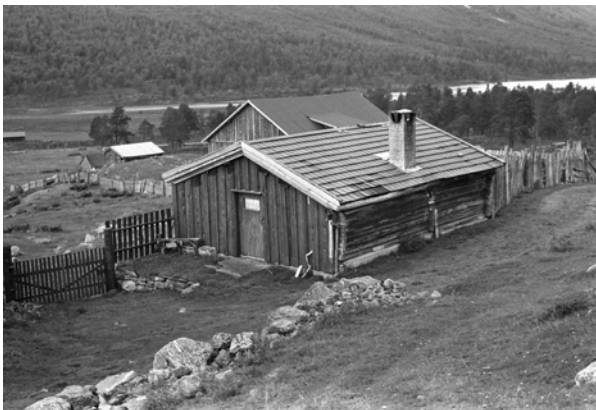
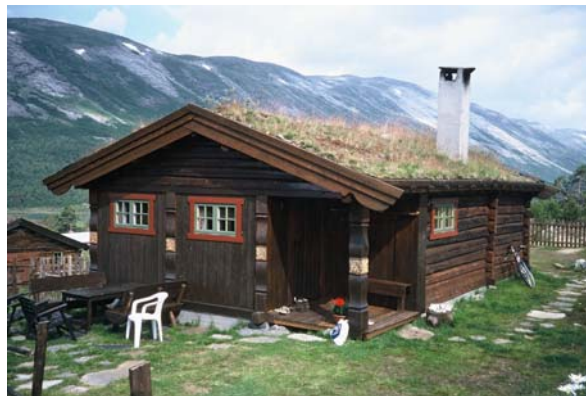
0513-010-015. Sperstads seter på Sota var i full drift og god stand ved registreringen i 1981. Siden er seterstua pusset opp i hyttestil med bruk av "tradisjonsinspirerte" elementer fra svalgangsmotivet i inngangspartiet som er fornyet. Bl.a. er det "skjåkroser" på svalstolpene. Endringen er klassifisert som endringstype C.

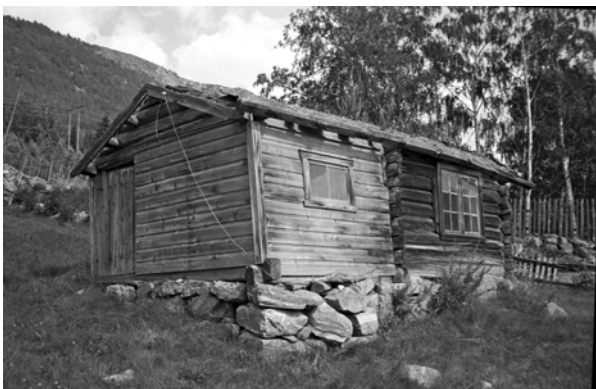
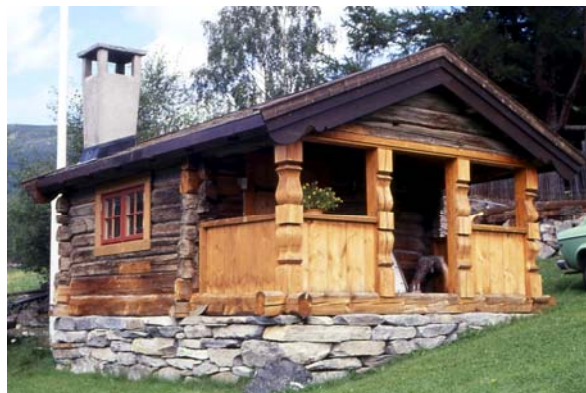
0513-003-078. Eldhuset i Geilbakken var ved registreringen i 1980 ei tradisjonell to-romsstue med lafta stuerom og gang/forstue i bindingsverk. Gangen skal ha vært åpen sval før den ble kledt inn på 1930-tallet. Huset var innredet som eldhus ved registreringen, men kan opprinnelig ha vært stuebygningen på den tidligere husmannsplassen. Siden registreringen er huset lafta opp på nytt et annet sted i tunet, bl.a. for å gi plass til et nytt bolighus. Det er satt på ny syllkrans og ny mur, og har fått åpen sval i tradisjonsinspirert form. Det tidligere torvtaket er skiftet ut med skifer. Endring til skifertekke er relativt uvanlig i Skjåk. Endringen er klassifisert som endringstype C.

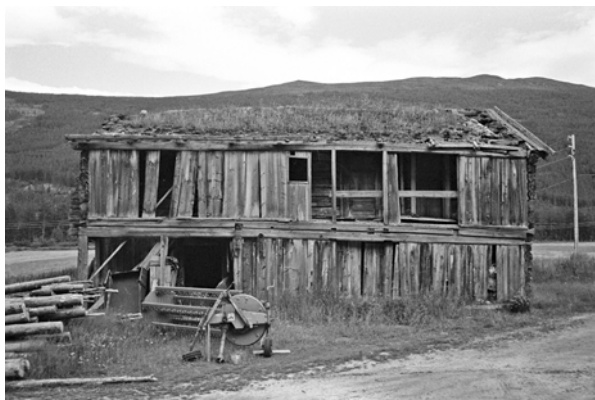
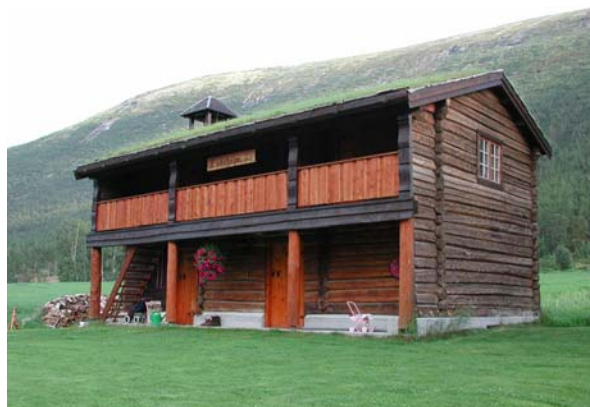
0513-008-056. Lindsheim like ved riksvegen var skysstasjon, og i den store bua var det soveplass for reisende. Ved registreringen i 1979 var huset kun i bruk som vedskåle og sterkt forfallent. Det er siden flyttet noe innen tunet, satt på nytt støpt fundament, pusset opp, har fått nytt torvtak uten knekk over svala og ikke minst ny, åpen sval der gårdens bumerke er del av dekoren på svalstolpene. Endringen er klassifisert som endringstype C.

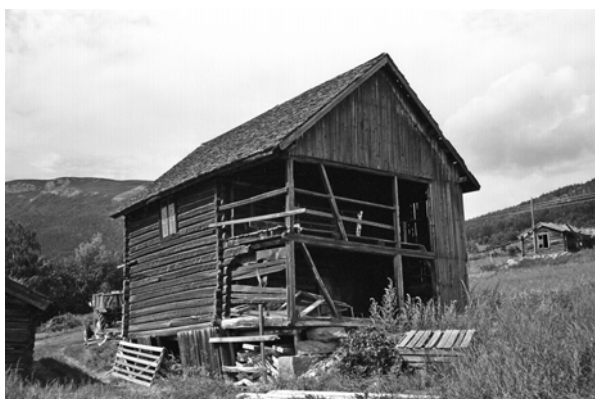
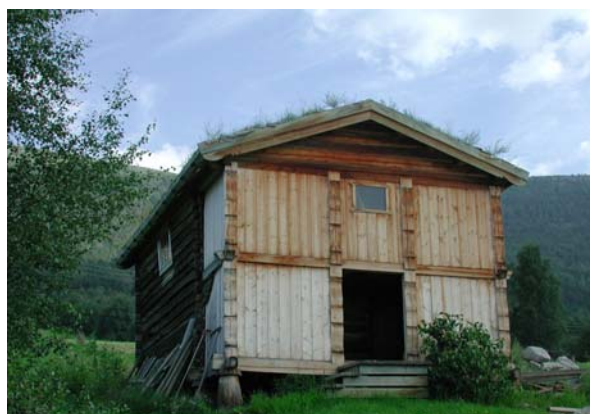
0513-003-041. Stabburet på Søre Hosar ble flyttet til ny tomt på gården i 1925, trolig fikk det da den formen det hadde ved registreingen i 1980, med bordkledd sval og bratt tak med spontekke. Siden registreringen har det igjen fått ny plassering i tunet og er satt i stand, med ny sval i tradisjonell stil og nytt tak med torvtekke. Endringen er klassifisert som endringstype C.

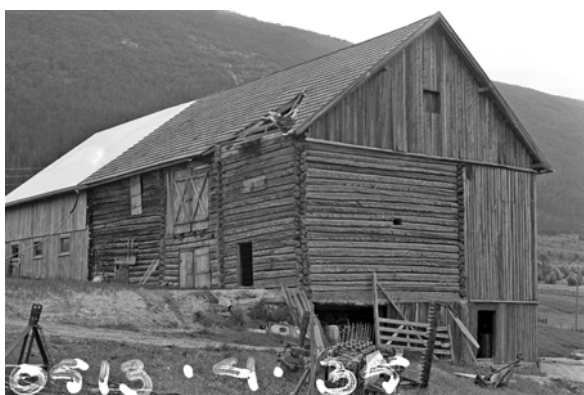
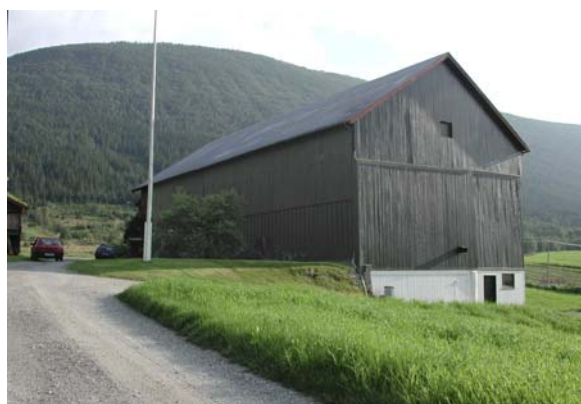
0513-004-035, Tømmerlåven på Oppigard Dagsgard ble sammen med nytt fjøs bygd ut til full driftsbygning midt på 1900-tallet. Den gamle låven vises ennå godt i fasadene ved registreringen i 1978. Siden er huset pusset opp, bl.a. kledd og på nytt utbygd – denne gangen i høyden. Endringen er klassifisert som endringstype B.
