GAMLE HUS DA OG NÅ

Status for SEFRAK-registrerte bygninger Skjåk kommune Oppland fylke 2002

Kulturminnekompaniet foretok år 2002 på oppdrag fra Riksantikvaren en kontrollregistrering av ca 3000 bygninger i kommunene Eidskog, Skjåk, Sandnes og Saltdal.

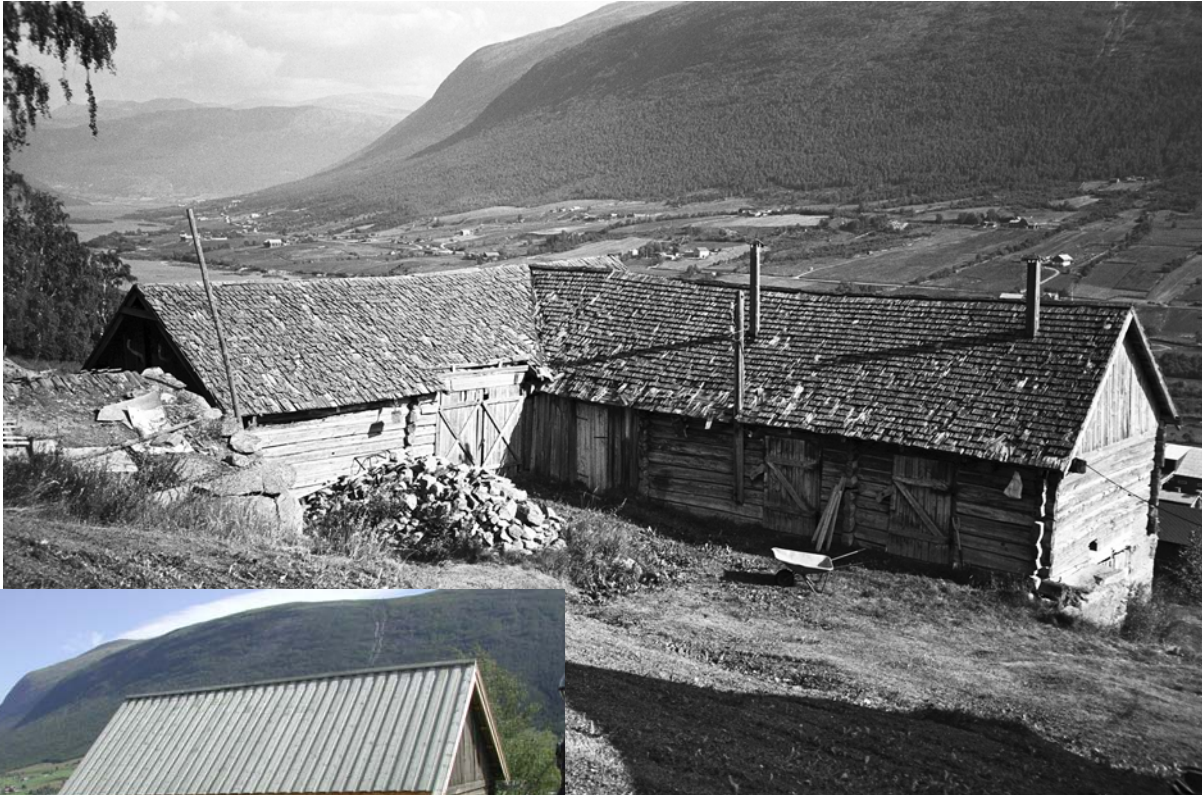
0513-003-098. Formen til driftsbygningen på Håndsnartredet skrev seg fra 1923 da en eldre låve og et fjøs fra ulike steder i Skjåk ble flyttet hit og bygd sammen i vinkel. Et enda eldre fjøs av stein står som ruin litt lenger opp i lia. Håndsnartredet var opprinnelig en av de gamle husmannsplassene helt øverst i lia. Først i 1997 ble det bygd kjøreveg hit, og en opprustning av husene i tunet begynte. Låven var dårlig og ble revet, men det tømrede fjøset står, med nytt bordtak til erstatning for det gamle av flis. Endringen er klassifisert som endringstype B. Tidligere tømmerkjerner der kledningen er skrelt av, og med nye bordtak, er karakteristisk for mange av de ombygde/endrete uthusene i Skjåk.

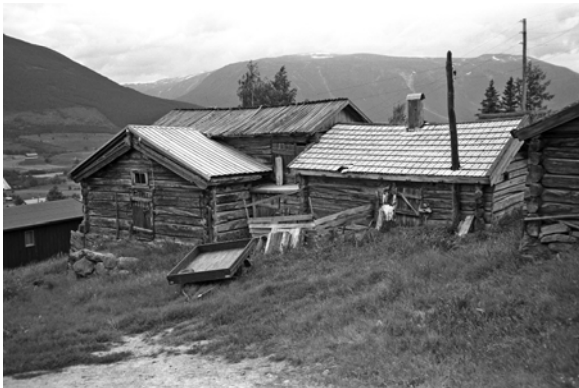
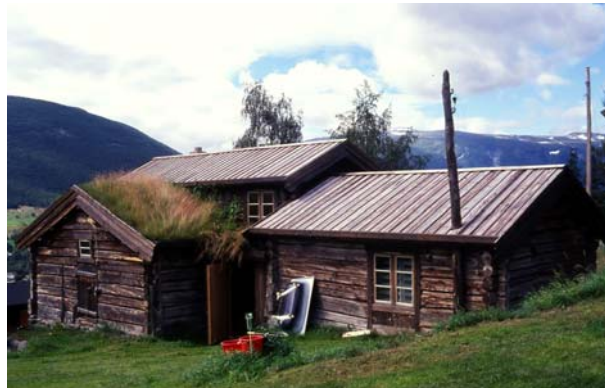
0513-003-071. Husene på den tidligere husmannsplassen Teigen under Brandsar sto ubrukte ved registreringen i 1980, og vedlikeholdet bar preg av det. I dag er alle hus i tunet satt i stand. Her ses storfejøset og småfejøset som er bygd sammen i vinkel. De er nylig pusset opp og tekt med torv og bord. Endringen er klassifisert som endringstype C.

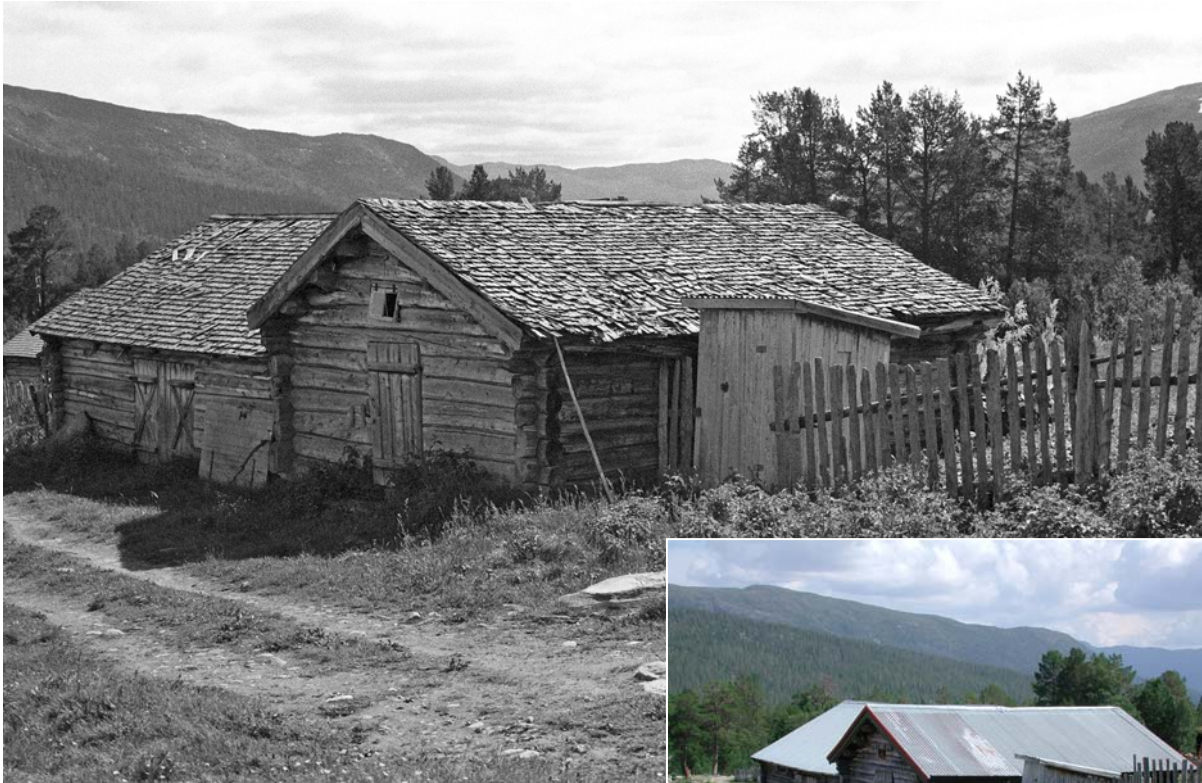
0513-011-002. Kufjøset og geitefjøset på Dagsgårds seter i Botten hadde begge flistak som begynte å bli dårlig ved registreringen i 1981. Husene er siden tatt vare på ved å legge metallplatetak over. Endringen er klassifisert som endringstype C. Skifte av gammelt flistak til annet materiale ligger bak 15–20 endringer av taktekke i Skjåk. Det er ingen eksempler på at det er lagt ny flis, slik det er med de andre tradisjonelle taktekkingsmaterialene som bord og torv.

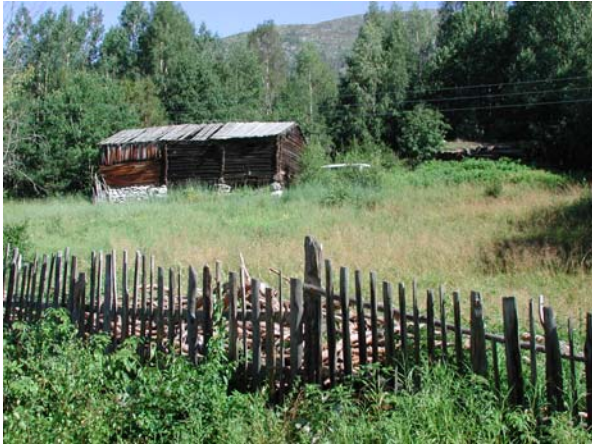
0513-007-067, 069. På husmannsplassen/småbruket Rudi i Langleitsgrendi sto stugu, låve og fjøs ved registreringen i 1979. I dag er stuebygningen revet og låve og fjøs står for fall. Plassen var nedlagt og fraflytt også ved registreringen. Jordvegen brukes ikke og gror til.

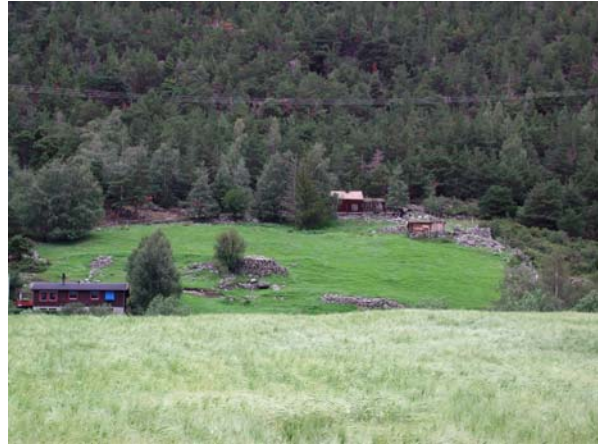
0513-002-028. Plassen Steinstugu ligger øverst i Bøyelii og er typisk for en gruppe husmannsplasser og småbruk lokalisert til randsonen mellom inn- og utmark. Den var ikke i bruk ved registreringen i 1979, mens bosettingen lenger ned i lia hadde nye hus. Deler av stuebygningen og fjøset på Steinstugu er i dag truet på grunn av manglene funksjon og vedlikehold, og jordvegen rundt husene i ferd med å gro til. Rudi og Steinstugu er typisk for situasjonen på flere av de minste bruka/plassene som ikke er tatt i bruk som feriesteder eller boligeiendommer.

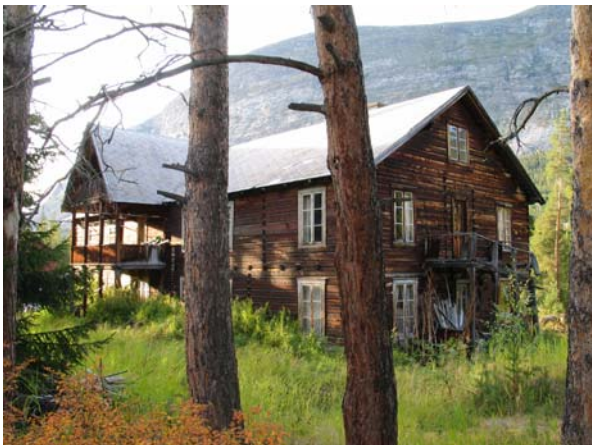
0513-009-006. Den gamle skystasjonen på Dønfoss var i bruk som vanlig bolig ved registreringen i 1979, men står nå ubrukt. Det er få eldre hus i denne kategorien i Skjåk, (i registreringsmaterialet kun to).

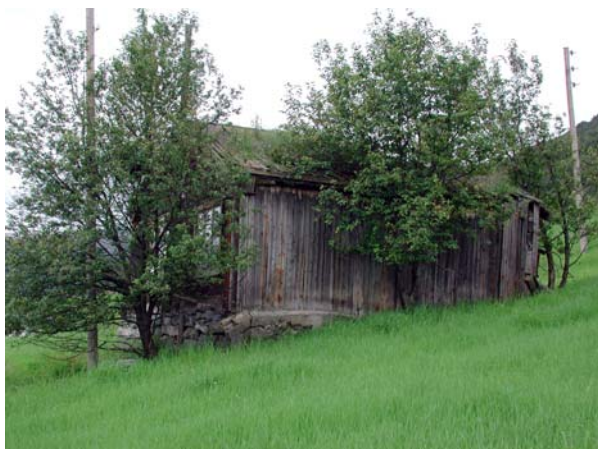
0513-003-125 og 122. "Kårstugun" og den nedre låven på et av de nedlagt bruka på Ramstad var ute av bruk også ved registreringen i 1980. Den øvre låven i tunet var falt i ruin 2002. Låver av denne typen hører til en gruppe hus som har både tapsandeler og andel truede godt over gjennomsnittet 23–24 %. Typen kårstugu har andel truede noe under gjennomsnittet, men tapsandelen er høyere.

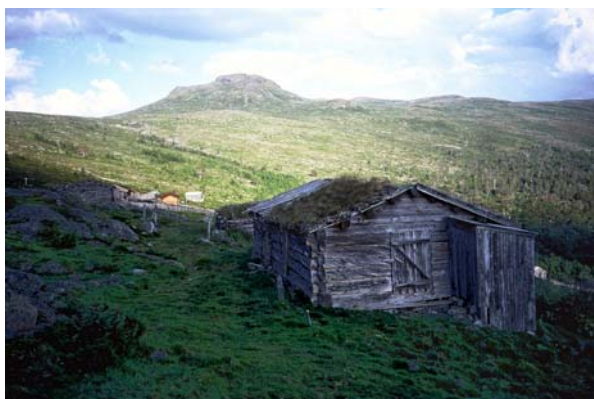
0513-011-032 m.fl. Heggebottsætri – gammelt fjøs nærmest, løe og seterstue lenger inn. Flere av de eldste husene på Heggebottsætri var ute av bruk ved registreringen i 1981. Av i alt sju registrerte hus er i dag fire truet av forfall.

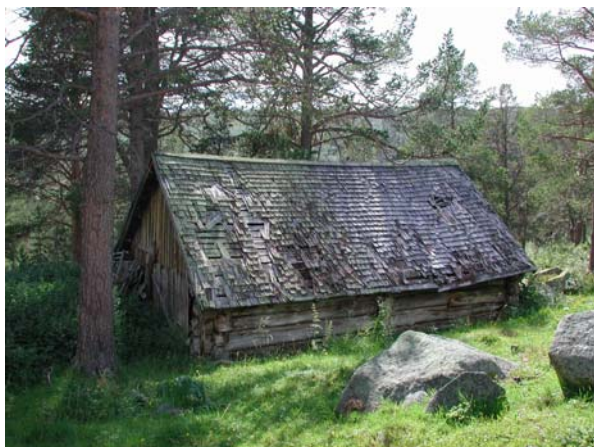
0513-011-071. Denne gamle løa på Billingen seter var bygd om og i bruk som geitefjøs ved registreringen i 1981, men er i dag uten funksjon. Flistaket er dårlig. Undersøkelsen over endringer viser at det i Skjåk ikke er tradisjon for å fornye tak med flis.

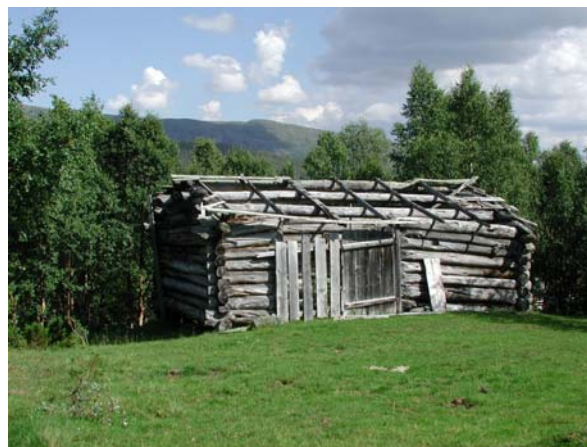
0513-0011-007. Denne løa på Bottsætri var ute av bruk ved registreringen i 1981. Flistekket, som da lå på, var dårlig. I dag er det bare åser og sperrer igjen av taket. En del av uthusa under kategorien truet står på denne måten. Seterløer og seterfjøs har nær dobbelt andel truede i forhold til gjennomsnittet.

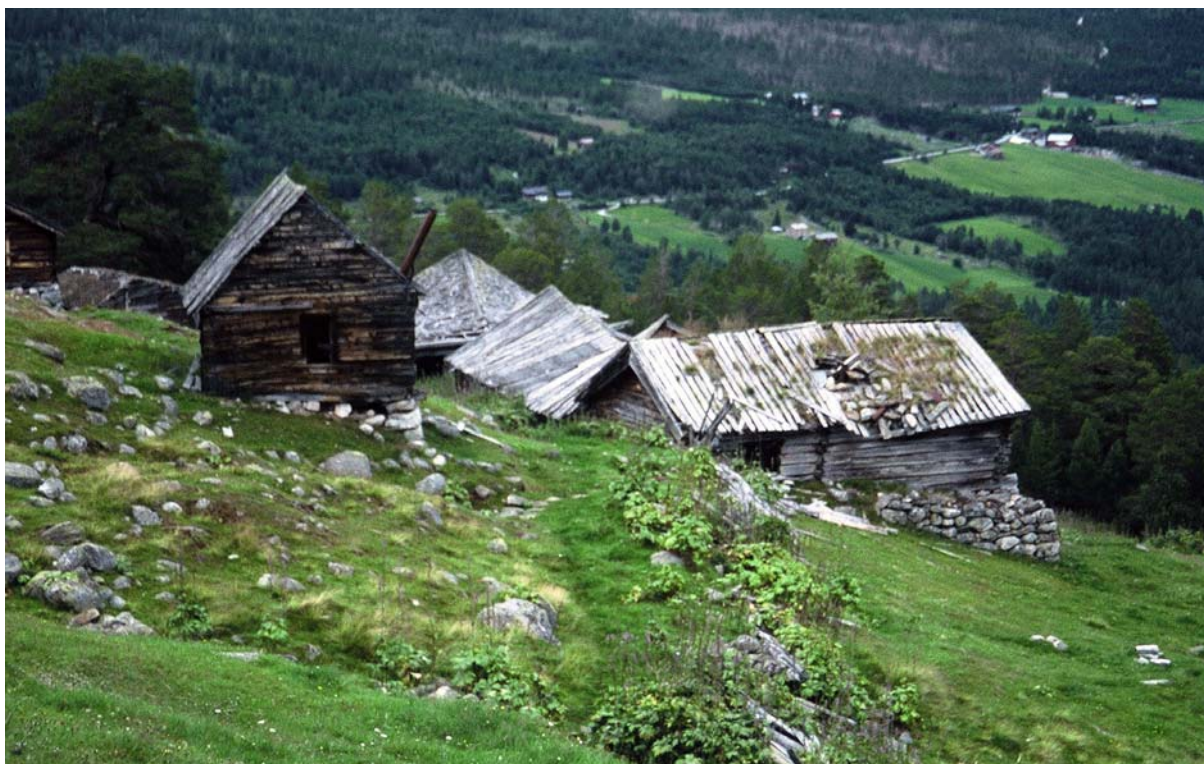
0513-010-041—045. Kollungen var seter for tre gårder, deriblant prestegården. Stølen har en særlig markert beliggenhet høyt over Bråtagrendi. Det er registrert fire hus her, seterstue, fjøs og to løer, men i tillegg står flere hus fra første del av 1900-tallet. Manglende funksjon og vedlikehold preger flere av både de eldre og noe yngre husene i miljøet. Kollungen er i kommunens kulturvernplan pekt ut som et kulturmiljø som bør prioriteres.

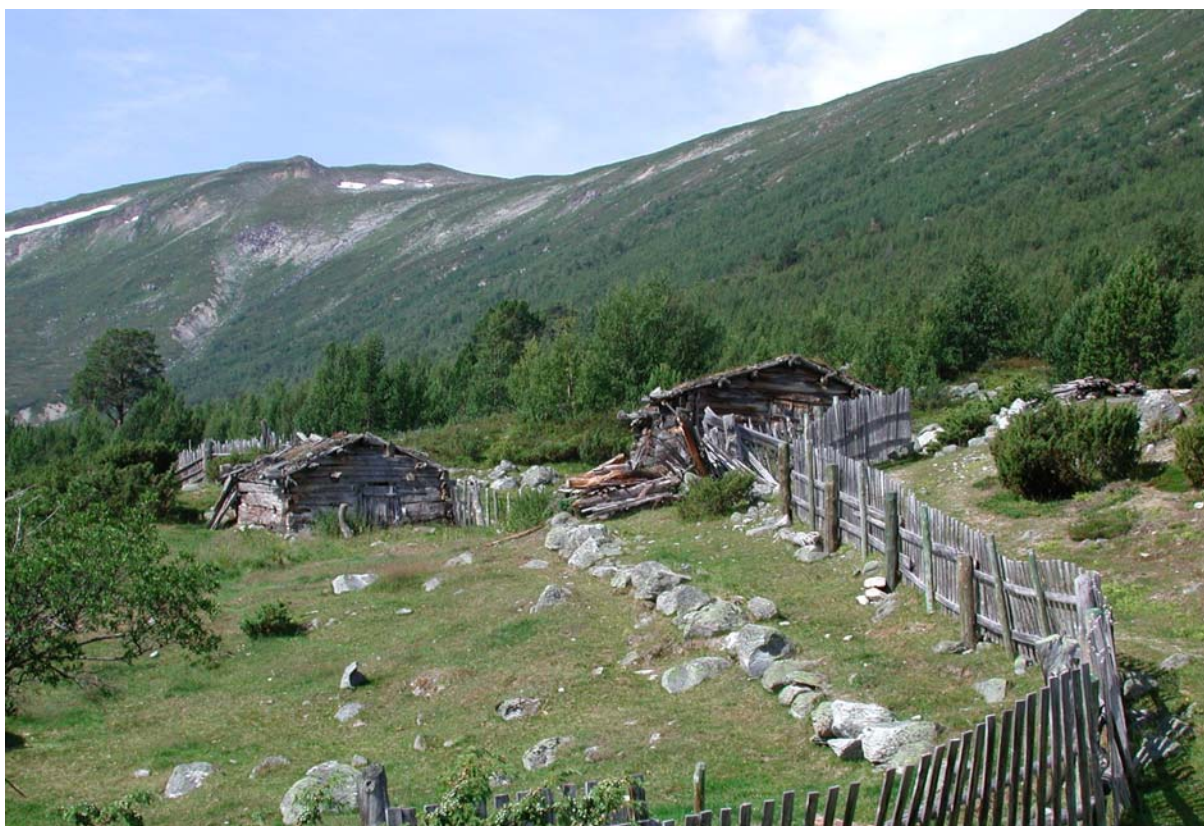
513-010-065, 066. Geitefjøsset (til venstre) og løa (til høyre) på den innerste setra på Framrusten var ute av bruk ved registreringen i 1981. I 2002 er taket og en vegg på geitefjøsset rast sammen, og huset har gått inn i undersøkelsen som tapt. Løa (til høyre) har ennå form av hus, men er sterkt truet. Det er karakteristisk at setra lengst inn og vekk fra kjørevegen er den som først blir oppgitt.

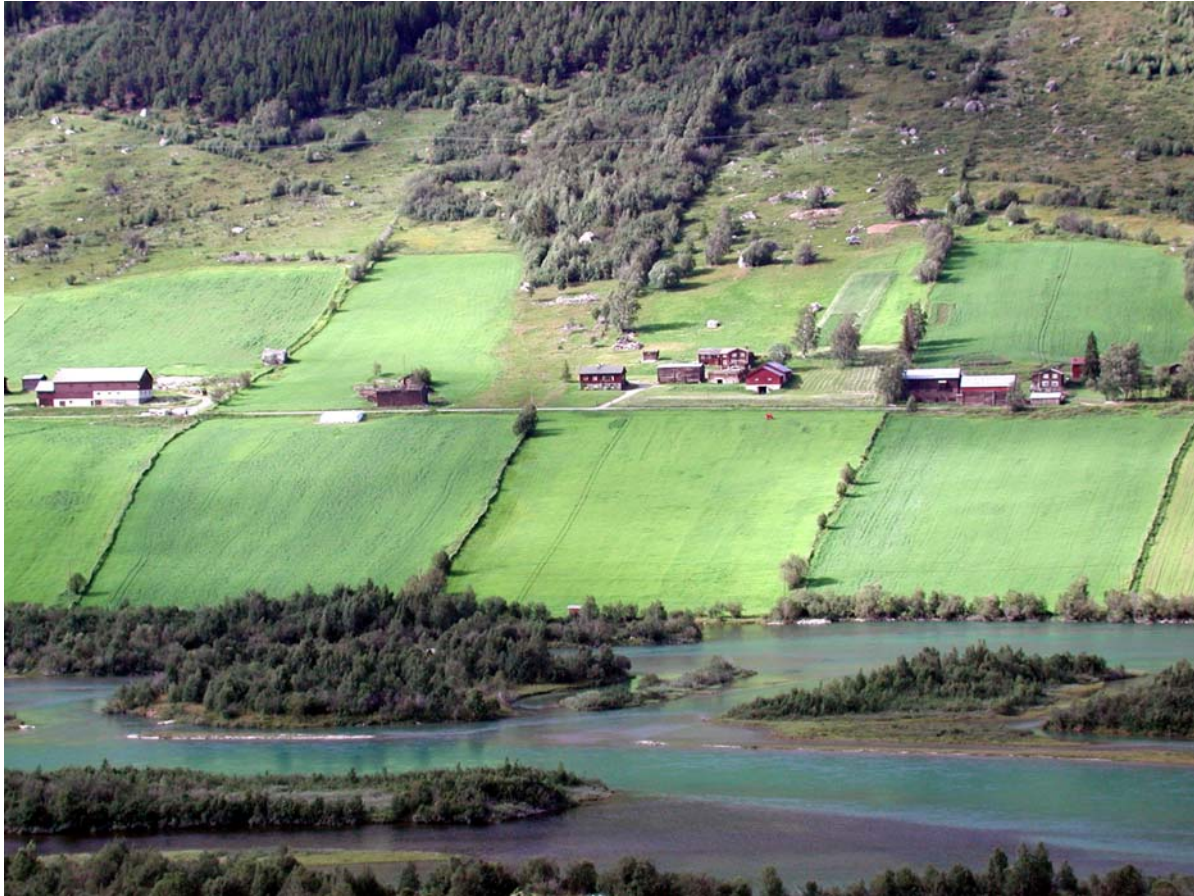
0513-003-108–135. Bruka ligger tett langs Ramstadstrondi. Før lå driftenhetene enda tettere, flere nedlagte gårdstun mellom de aktive forteller om det. Det er her vi finner de mest komplette eldre bygningsmiljøene, men også de som er mye preget av manglende funksjon og forfall. Me-Ramstad er et slik tun (tun nr. to fra venstre).

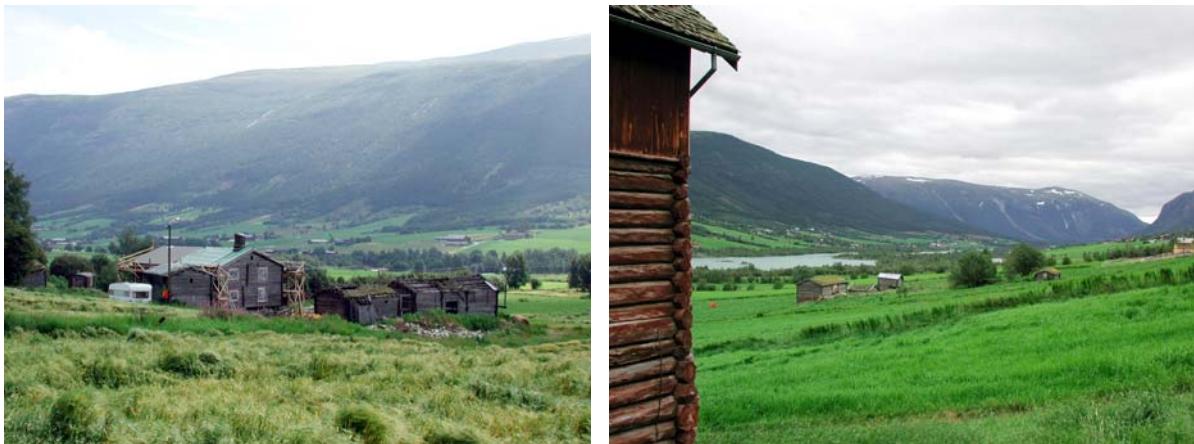
Nordgard Grimstad til venstre og Nordgard Russar til høyre (0513-003-016–021 og 0513-002-001–005) er to av de tidlig "overflødige" bruka på Ramstadstrondi, ingen hus var i bruk ved SEFRAK-registreringen. Nordgard Grimstad er et komplett tun med mange hustyper, men forfallet var kommet langt også for 20 år siden. I 2002 var arbeidet med å sette i stand stuebygningen på Nordgard Grimstad begynt. På Nordgard Russar er bare uthusene tilbake, stuebygningen var borte alt ved registreringen i 1979.

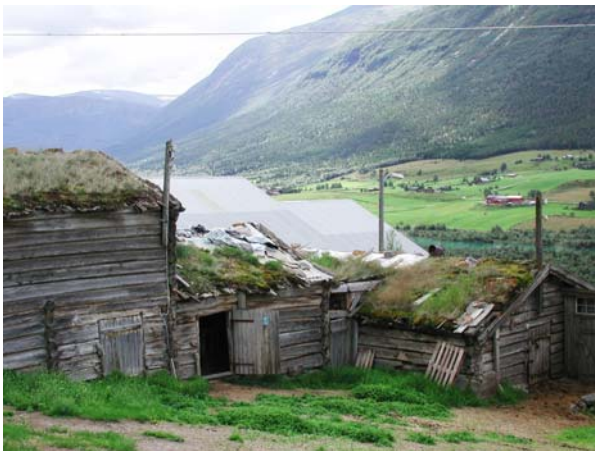
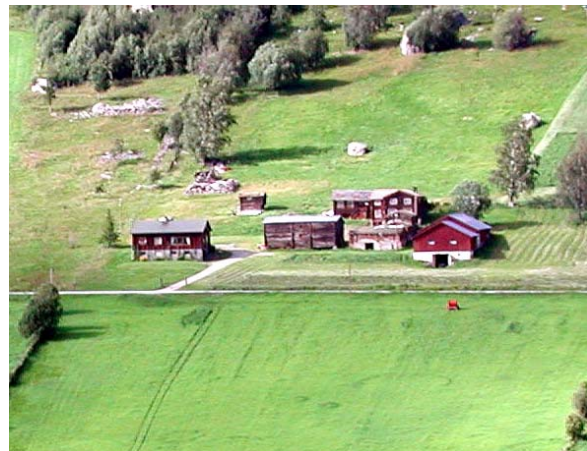
0513-003-117 og 119. På Sygard Ramstad innrammer nytt bolighus og ny driftsbygning det gamle tunet, som på det nærmeste er komplett hva gjelder bygningstyper. Men denne formen for sammenstilling av gammelt og nytt er ikke det vanlige. Den gamle kjernen i midten, er med sine mange småhus for ulike funksjoner, typisk for eldre gårdsbebyggelse i Skjåk. De står i dag uten bruk og begynner å bli er preget av det. Til venstre ses "hekken" (med sau- og svinehus) og det gamle kufføset. Taket på den nye driftsbygningen skimtes bak.

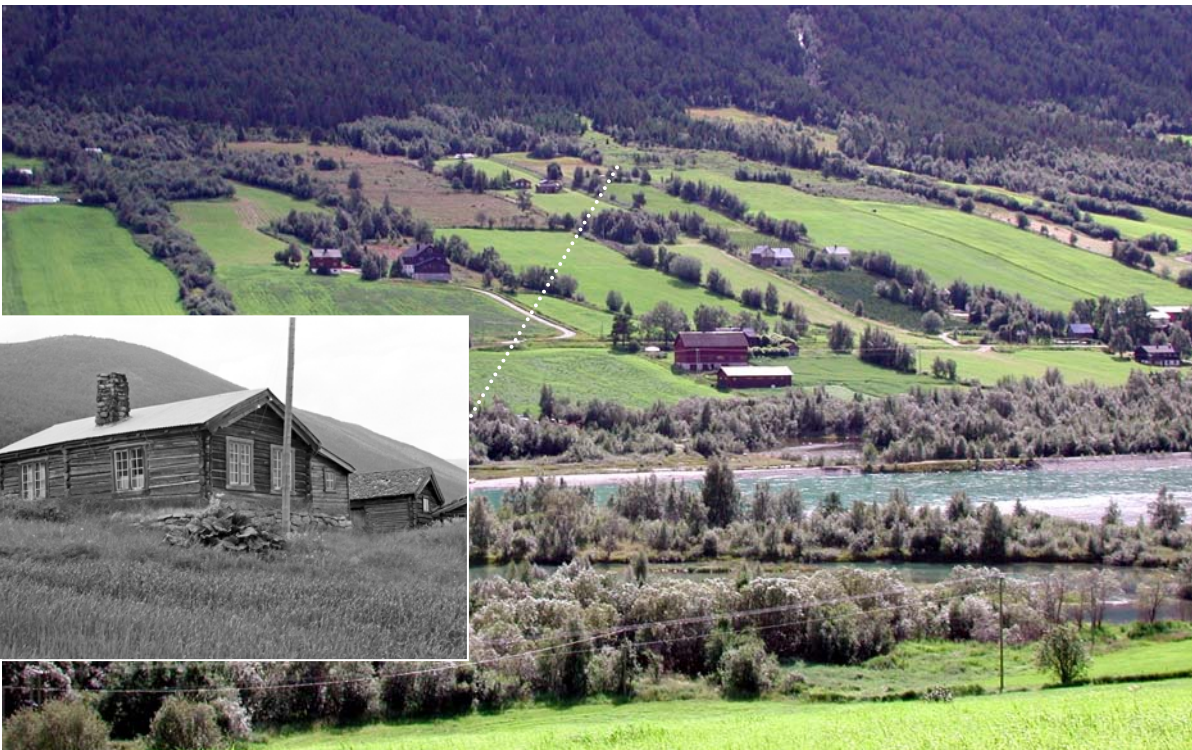
0513-004-009. Nyhus var en av flere i et miljø med småbruk/plasser som lå i en klynge langt opp i lia, i Baksida over Bersrudstrondi. Plassen lå på en smal teig matrikulert under Ramstad, som har sine hovedområder på andre siden av Otta. På Nyhus ble det registrert tre hus i 1977. I dag står bare ei lita fallferdig bu tilbake. Stuebygningen er satt opp som hytte ved Liavatnet, og stallen (stabburet) ligger lagret. For de andre småbruka i miljøet er bebyggelsen stort sett intakt. Miljøet vises omtrent midt i det store bildet.

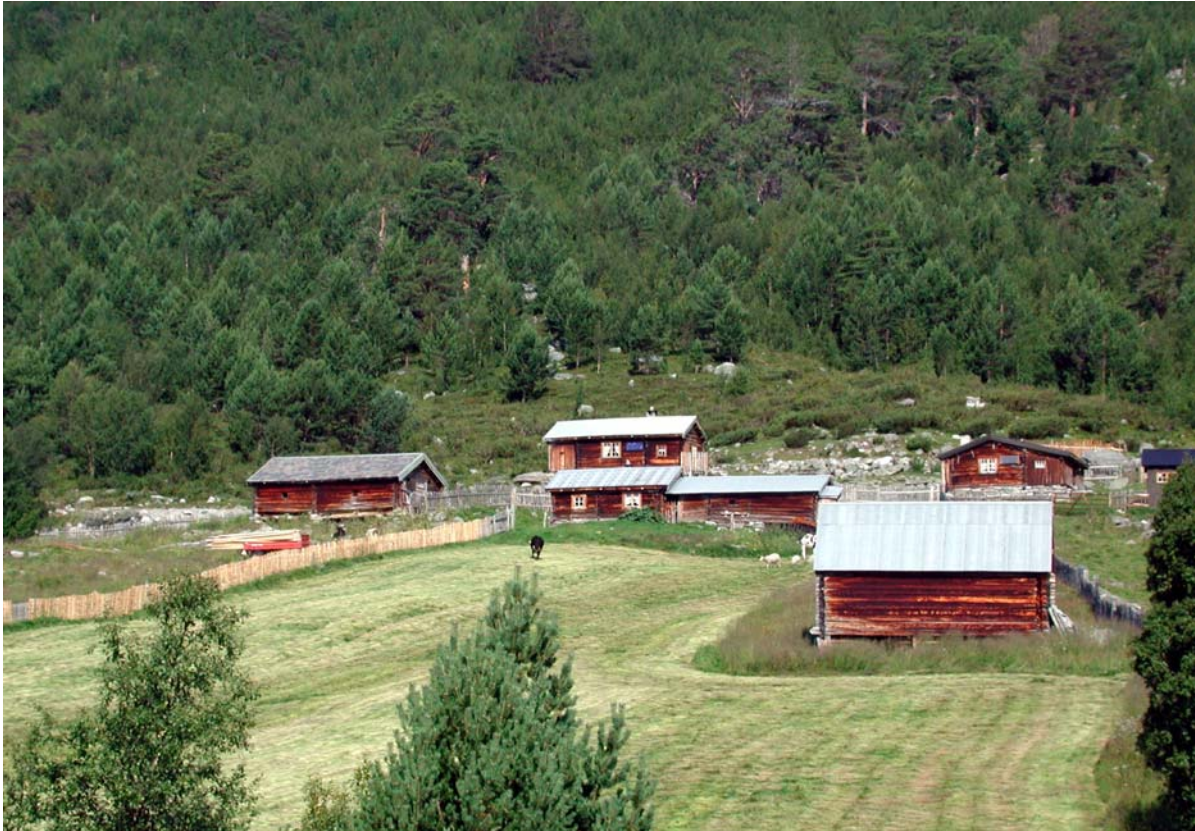
0513-010-047–54. Framrusten er en stor setergrend med flere godt bevarte tun der både fjøs og stuer inngår. Enkelte av kveene slås, og det er beitedyr i området.

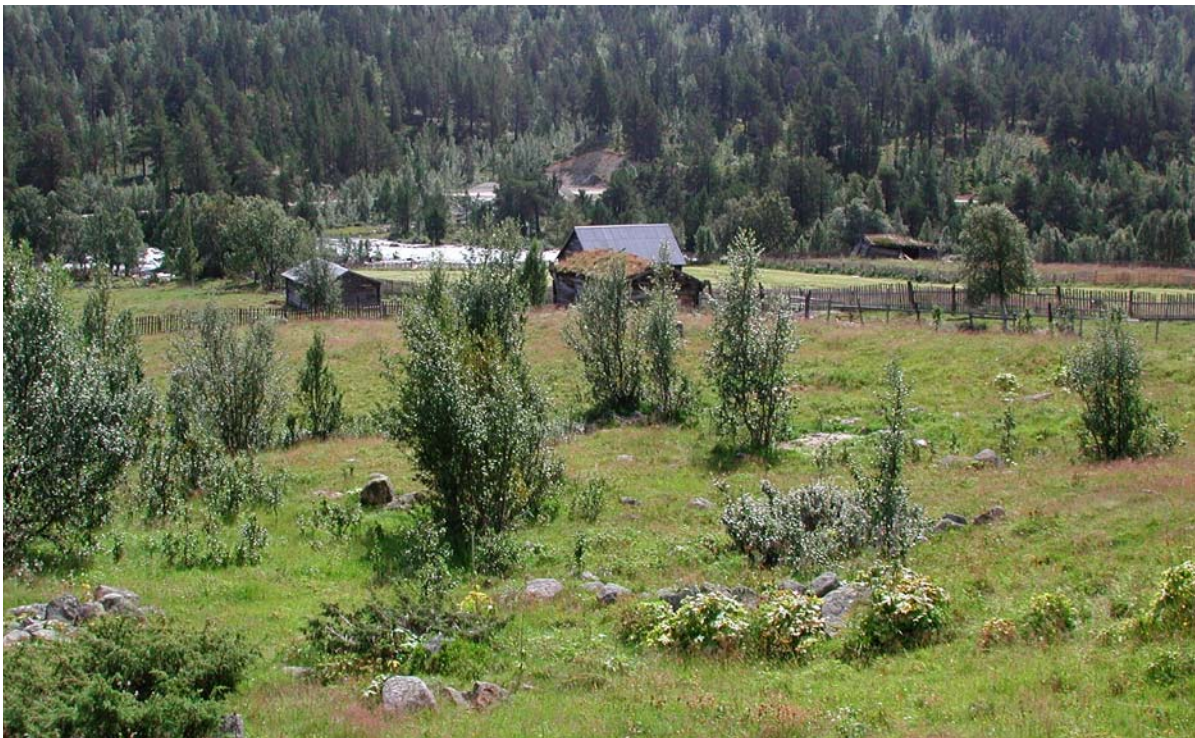
0513-010-048, 049, 055 – Framrusten. Det er store variasjoner i mange av dagens seterlandskap, både når det gjelder hus, tilstand og bruk av landskap. De gamle løene skiller seg ut som særlig utsatte, de ligger gjerne i et belte i det nederste sjiktet av bøen. Her er to av de registrerte i ferd med å falle sammen, mens det tredje (til venstre) har fått blikktak og holder seg godt. Den store løa på det pløyde jordet i midten er av nyere dato og ikke registrert.

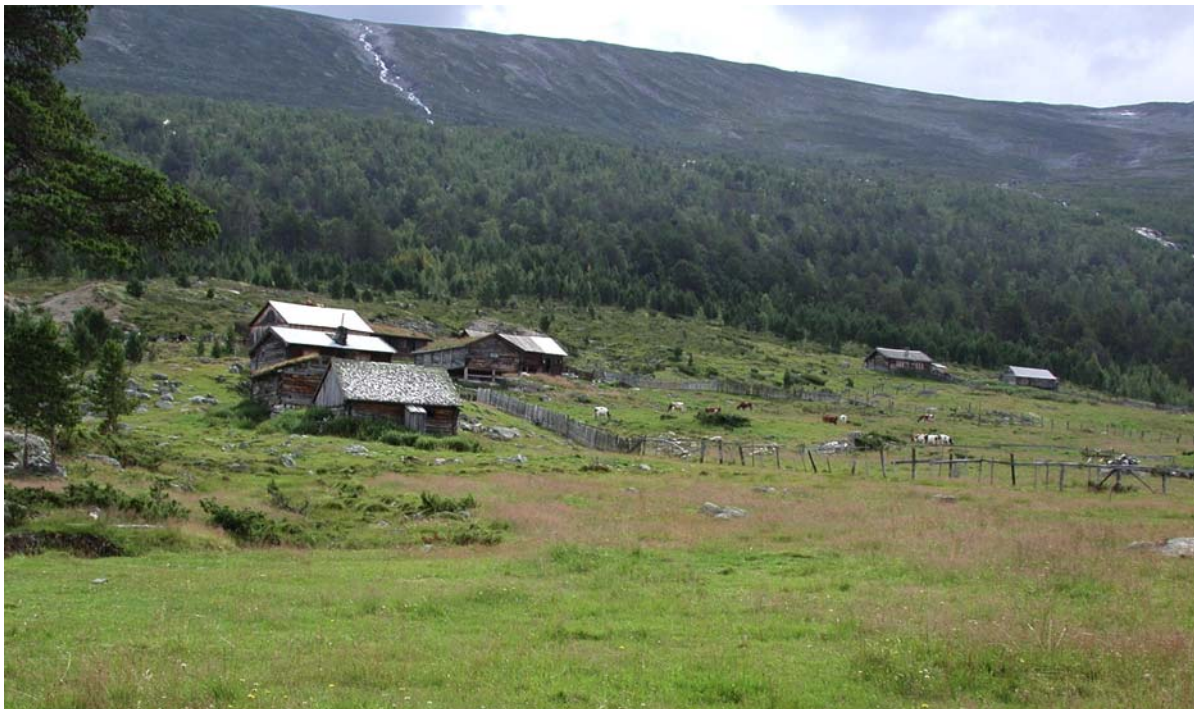
0513-010-012-24. Den gamle seterbebyggelsen på Sota ligger litt høyere opp i lifoten i forhold til turistanlegget. Tilstanden i bebyggelsen er blandet og gir et typisk bilde av situasjonen på mange Skjåk-setre. Fjøs og løer er ute av bruk og merket av forfall, noen også revet, mens seterstuene er i noe bedre stand og har fått nye tak. Men Sota gir fortsatt inntrykk av et levende seterlandskap som holdes åpent ved beite. Det er bygd nye fjøs i området.

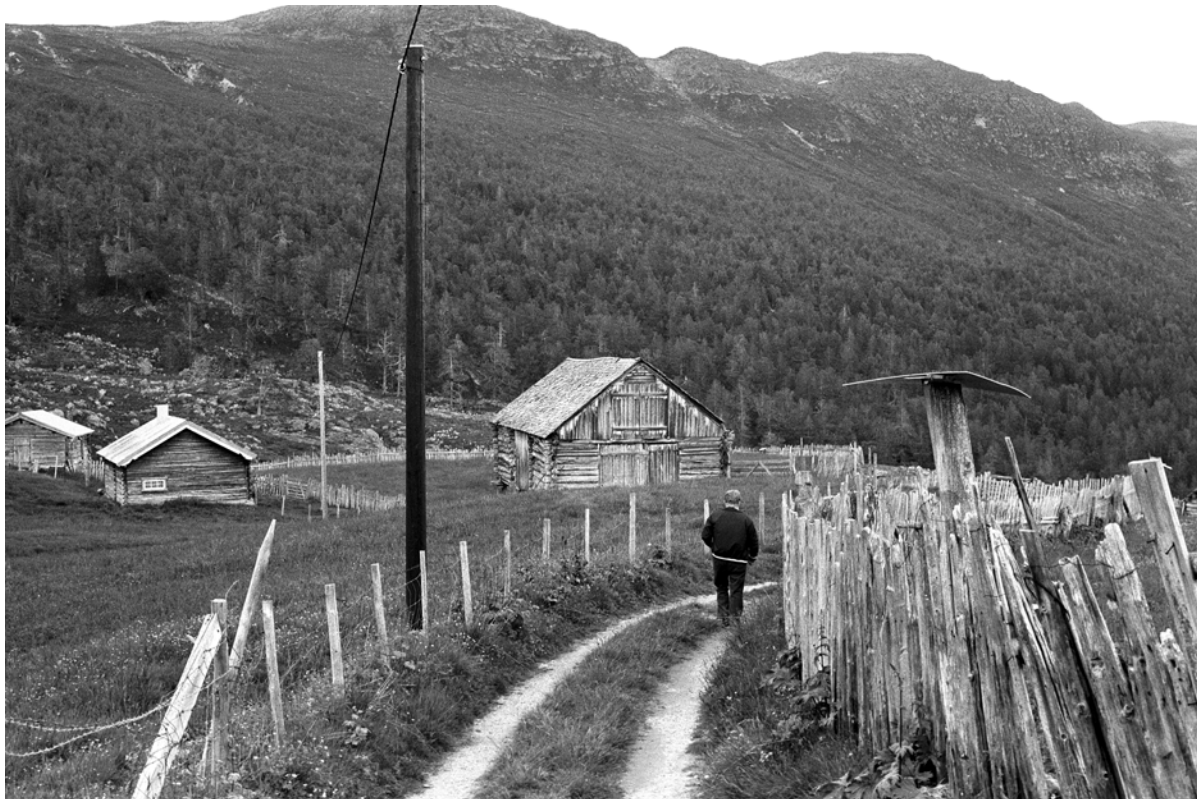
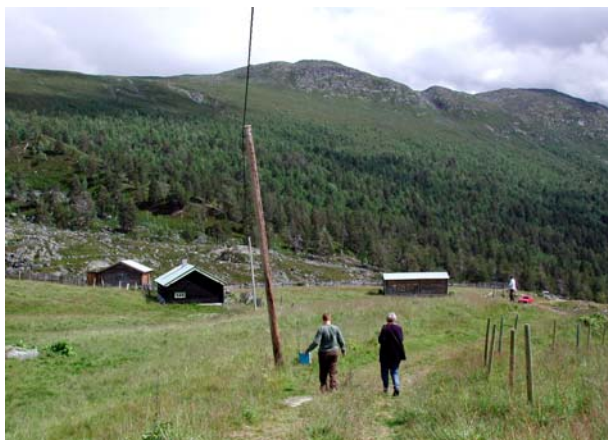
0513-011-081. Løa til Stensgårds seter på Billingen var stor, den skal ha fått sin form etter en utbygging i 1915, da to gamle tømmerløer ble bundet sammen med kjøring på midten og huset forhøyet med loft – en vanlig måte å utvide løer på. Tilstanden var begynt å bli dårlig ved registreringen i 1981, og det er nå lenge siden den falt sammen. Til venstre for Stensgårds-løa ses stua og fjøset på Godlands seter, og på fargebildet fra 2002 ses også Godland-setras løe. Det var drift med dyr på Billingen ved registreringen i 1981, i dag dominerer fritidsbruken og mange av gjerdene, bl.a. langs den gamle geilen er tatt ned.

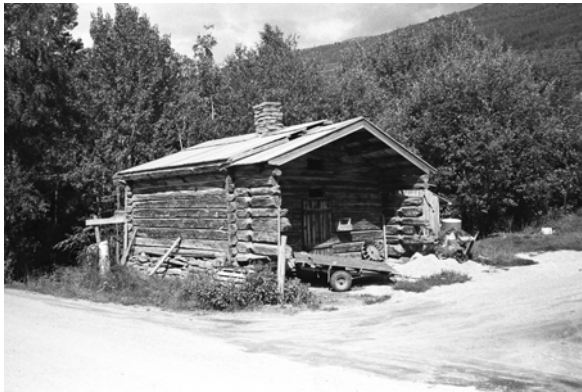
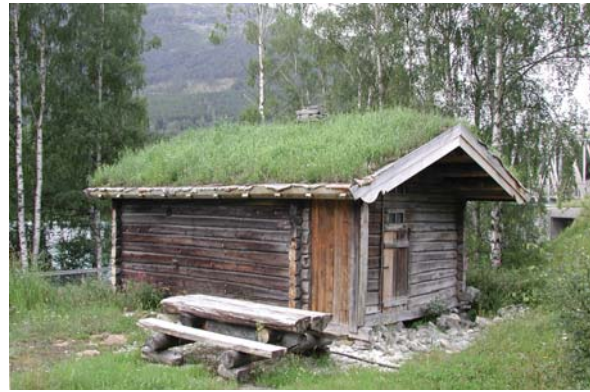
0513-007-019. *Tørrestugua på Skamsar ble utpekt til kommunens kulturminne i kulturminneåret 1997, og er restaurert av andelseierne. Ved registreringen i 1979 sto den ved oppkjørselen til gården, ved hovedvegen nær Skamsarbrua. Før sto den nærmere tunområdet i lia, og i dag har den fått ny plassering ved en liten rasteplass nær elva. Fordi den er flyttet inngår den som "tapt" i MOV-undersøkelsen. Huset er vølt i forbindelse med flyttingen, råtnete stokker skiftet ut og den har nytt torvtak. Ved registreringen hadde den bordtak over torv. Det karakteristiske framstikket som viser sekundært bruke stokker er borte.*

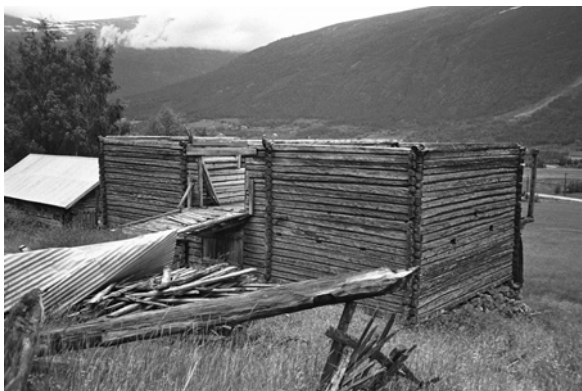
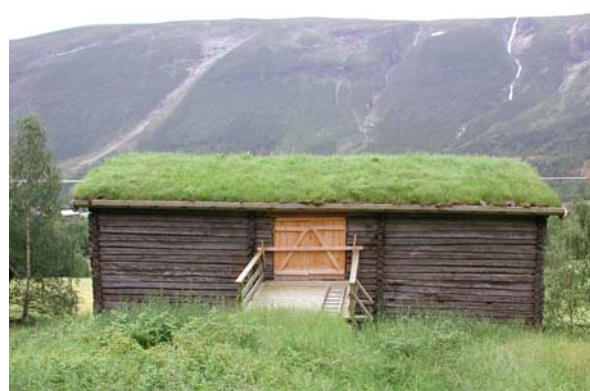
0513-007-002. *Skei ligger opp mot tettbebyggelsen i Bismo, og det er planlagt utbygging i nærområdet. Husene var ute av bruk og dels svært forfalle ved SEFRAK-registreringen i 1979. Tunet er framhevet som verneverdig i kulturminnevernplanen. Det diskuteres om kommunen skal overta tunet og restaurere bebyggelsen og bruke den til allmenne formål. Ved registreringen i 1979 hadde taket nettopp blåst av. Låven var nyrestaurert 2002, mens tilstanden for de andre husene var uendret og skjebnen til tunet uavklart.*

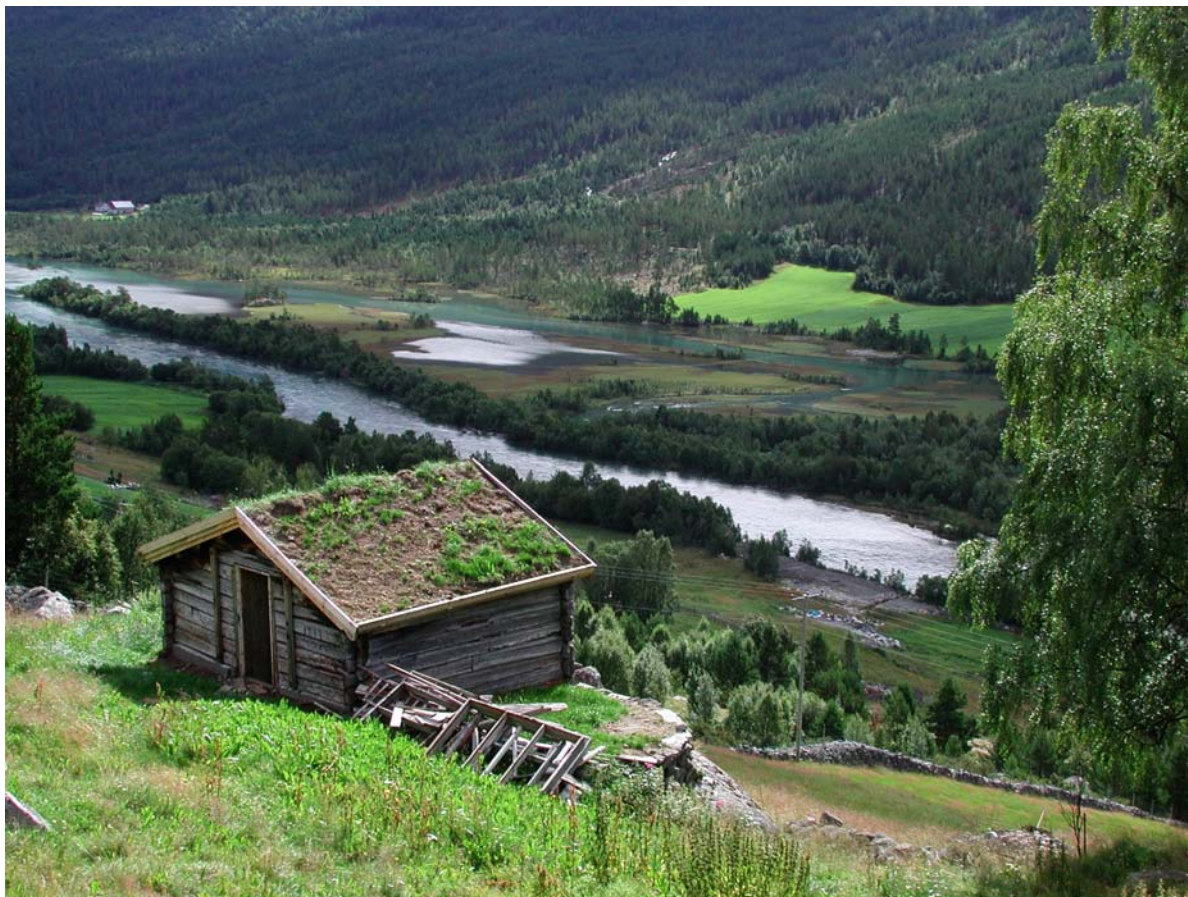
0513-010-100. Torvtaket på tørrstugu til Lillerust i Bråtagrendi var nettopp fornyet sommeren 2002.

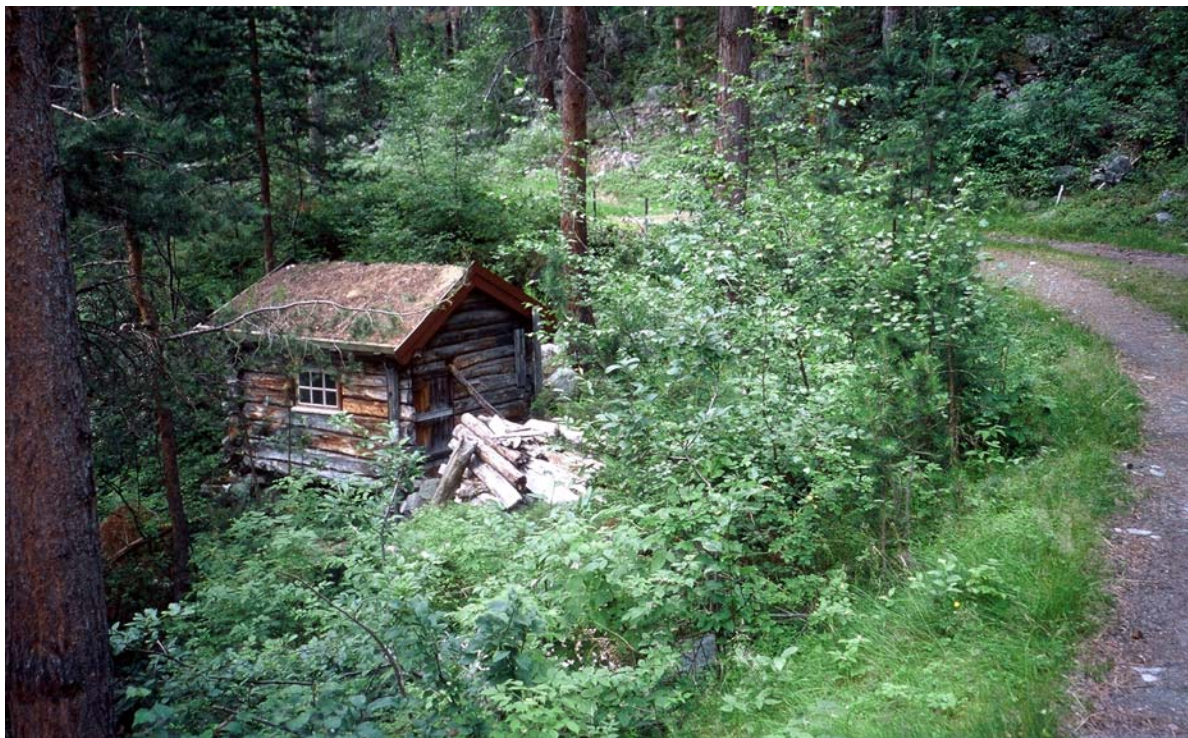
0513-011-091. Kverna i Lesplassen var i begynnelsen forfall ved registreringen i 1981. Sommeren 2002 er selve kvernhuset satt i stand, kvernkallen planlegges å være montert til høsten. Arbeidet er gjort av eieren. Kverna er ført opp på kommunens liste over prioriterte kulturminner, under emne "kulturlandskap vassutnyttning".

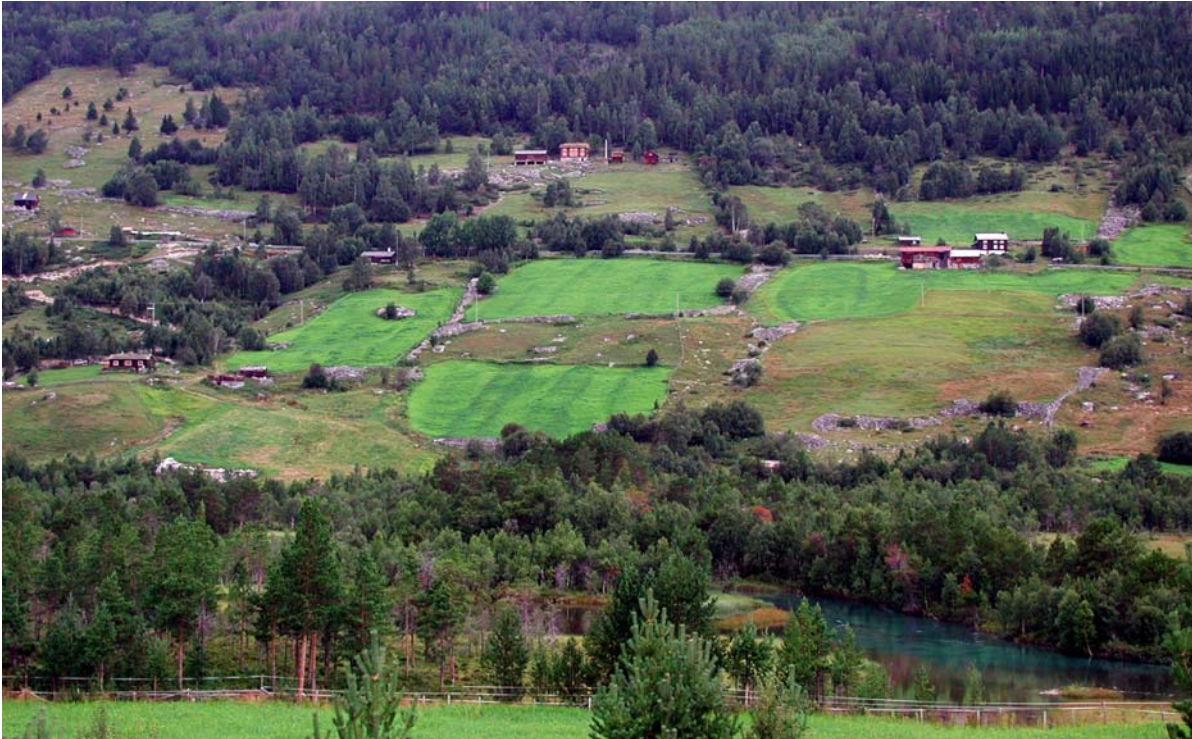
Bråtågrendi i Åstridalen er den største og trolig den eldste av rydningsgrendene som ble tatt opp i Almenninga på 1700-tallet. Her var før heimsetre for gårder i hoveddalen. Bråtå er en typisk fjellgrend, med små bruk, mange gamle hus og et variert, småskalapreget kulturlandskap med gammel teigstruktur, steingjerder og røyser bevart. Grenda har høy prioritet i kommunens kulturminnevernplan. Selv om mange bruk er blitt feriesteder, er det fortsatt fast bosetting med aktive gårdsbruk her. Gjennom "områdetiltaksprosjekt" ved STILK- og BU-midler, er flere tiltak for hus og landskap satt ut i livet i planperioden 1995-2001. Vi ser her gårdene Ruste midt i bildet, Åsrtali til venstre og Brekkum til høyre.

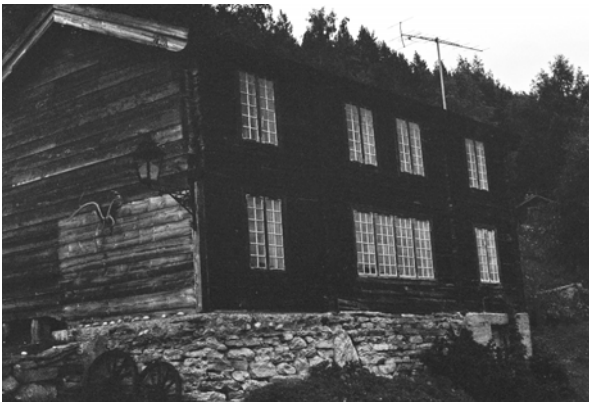
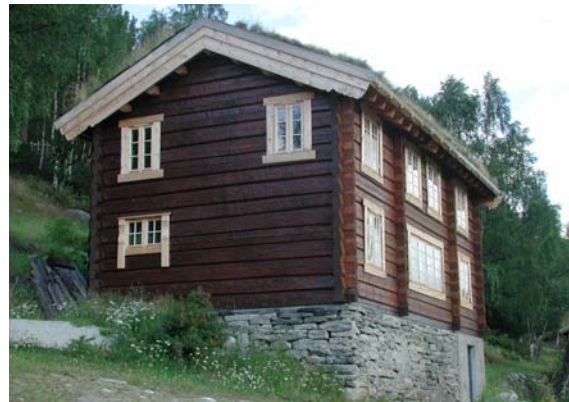
0513-010-080. Våningshuset på Rusten i Bråtågrendi var feriested ved registreringen i 1979. Det brant på 1990-tallet. Nytt hus etter mønster av det gamle var reist på murene i 2002. Huset inngår i et tun med mange gamle hus. Kulturlandskapet som gården er en del av har høy prioritet i kommunens kulturvernplan.

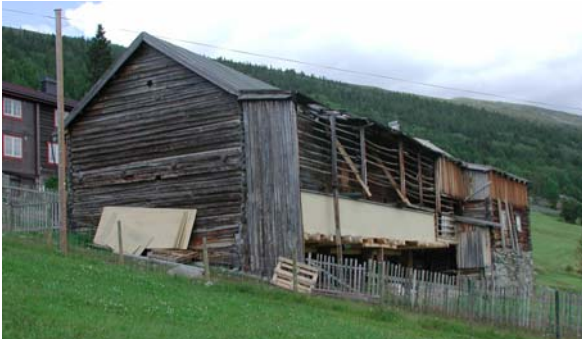
0513-010-093. Systun Storbråta har tradisjoner på å være blant de eldste rydningsbruka i Åstradalen (Bråtågrendi) og er fortsatt et aktivt gårdsbruk. Ved eierskifte først på 1990-tallet var det et ønske å fortsette å bruke de gamle husene i driften. I 2002 var låven i ferd med å settes i stand, ny fortørke skulle legges inn – målet var en best mulig tilpassing for ikke å endre eksteriøret. Systun Storbråta har høy prioritet i verneplanen – som gårdstun og del av kulturlandskapet Bråtågrendi.

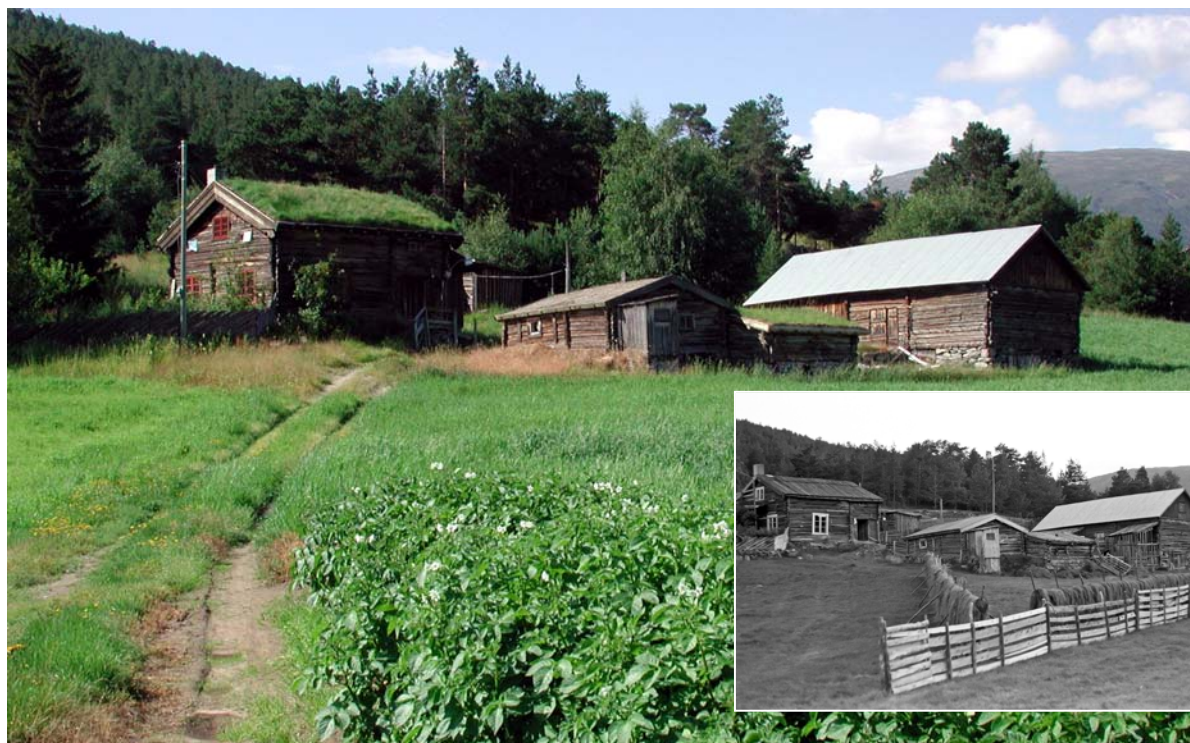
0513-005-005-008. Vigstadmoen hører til det eldste sjikt av husmannsplasser, tatt opp før 1700 i gammelt ødegårdsområde. Den er få husmannstun som er så komplette. Bebyggelsen har høy alder, bl.a. er stuebygningen fra 1700-tallet. Ved registreringen i 1978 ble tilstanden beskrevet som svært dårlig for flere av husene. Senere eier, som har høy kompetanse innen tømmerarbeid, har siden selv satt i stand bygningene. Plassen er høyt prioritert i kommunens kulturminnevernplan.

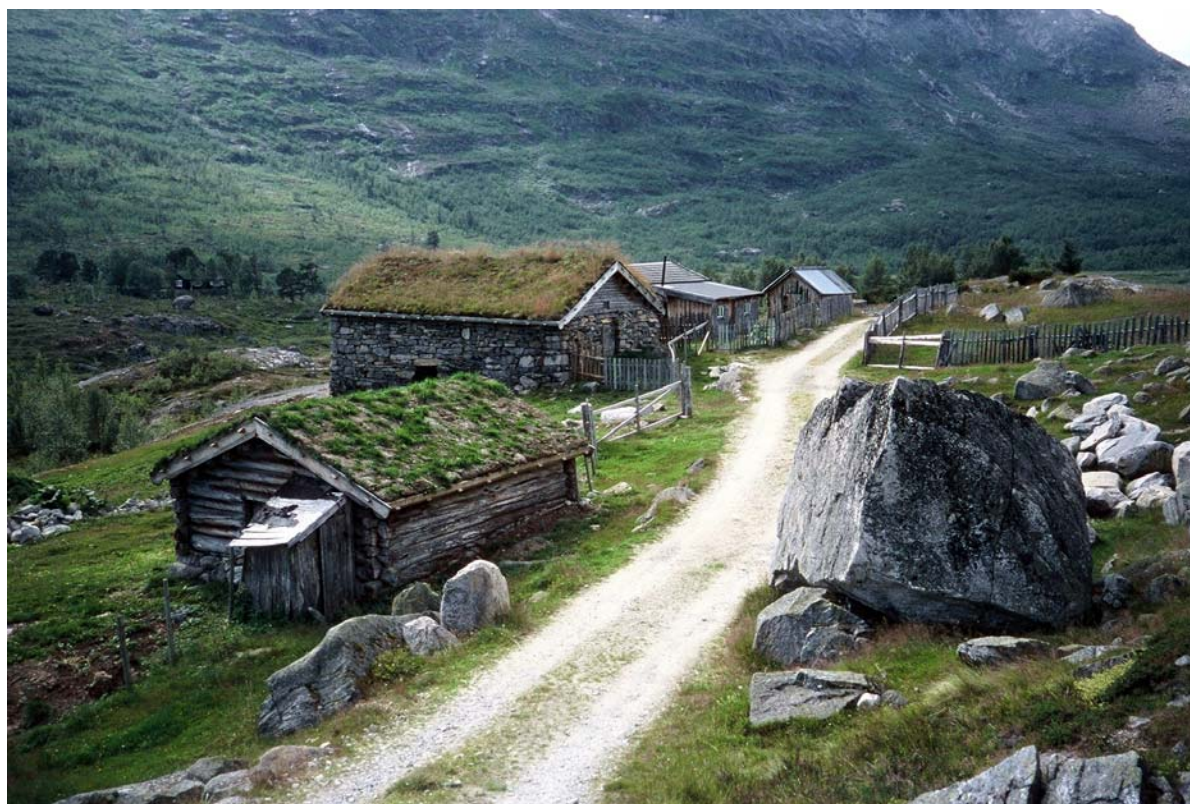
0513-010-006. I skogrike Skjåk er det ikke mangel på bygningstømmer, her er det få steinfjøs. De som er bygd i stein finner vi som oftest på setrene høyt til fjells. Dette steinfjøset på Mysubytta er av de flotteste, og i 2002 var det nylig satt i stand av eieren, bl.a. med nytt torvtak. Mysubytta er framhevet som eksempel på seter i skogrensa i kommunens kulturminnevernplan og steinfjøset som særlig verdifullt enkeltobjekt.
