# GAMLE HUS DA OG NÅ

**Status for SEFRAK-registrerte bygninger  
Snåsa kommune  
Nord-Trøndelag fylke 2003**

Kulturminnekompaniet foretok år 2003 på oppdrag fra Riksantikvaren en kontrollregistrering av ca 3000 bygninger i kommunene Melhus, Snåsa, Flora og Vega.

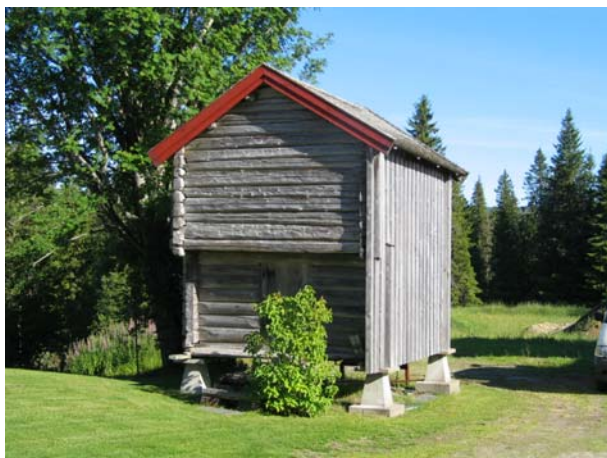
*Da Sagmoen på Gravbrøt ble registrert i 1985 var stabburet tatt ned og lå lagret, men det ble likevel gitt et reg. nr. (1736-008-040). Det var meningen å sette det opp på et nytt sted tunet, og i dag er det gjenreist. Siden det ble registrert som tuft i 1985 er det ikke med i MOV-undersøkelsen 2003. Det er trolig et gammelt bur, datert til 1740, og flyttemerker viser at det har vært flyttet før også.*

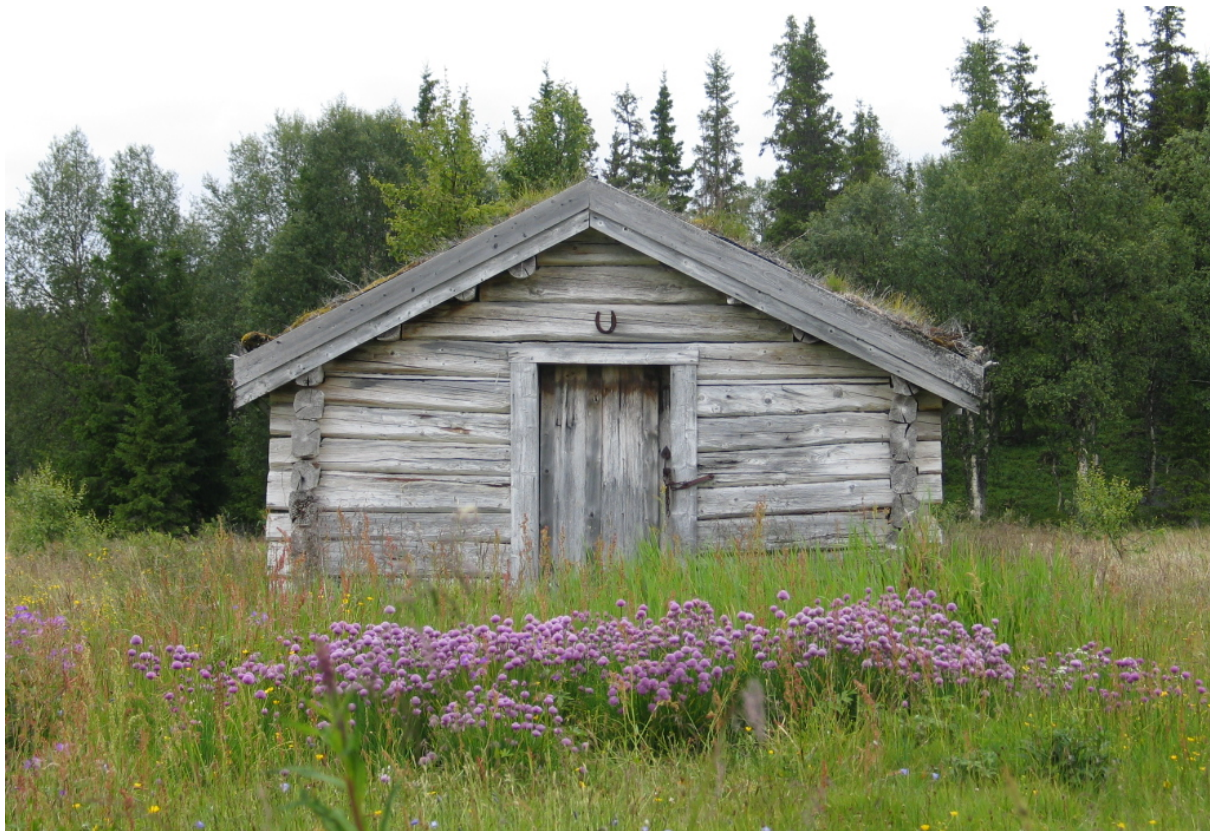
*Masstu på fjellgården Gressåmoen. Siden registreringen i 1986 er mange av bygningene på Gressåmoen utbedret og satt i stand. Masstua har bl.a. fått nytt torvtak (1736-007-034).*

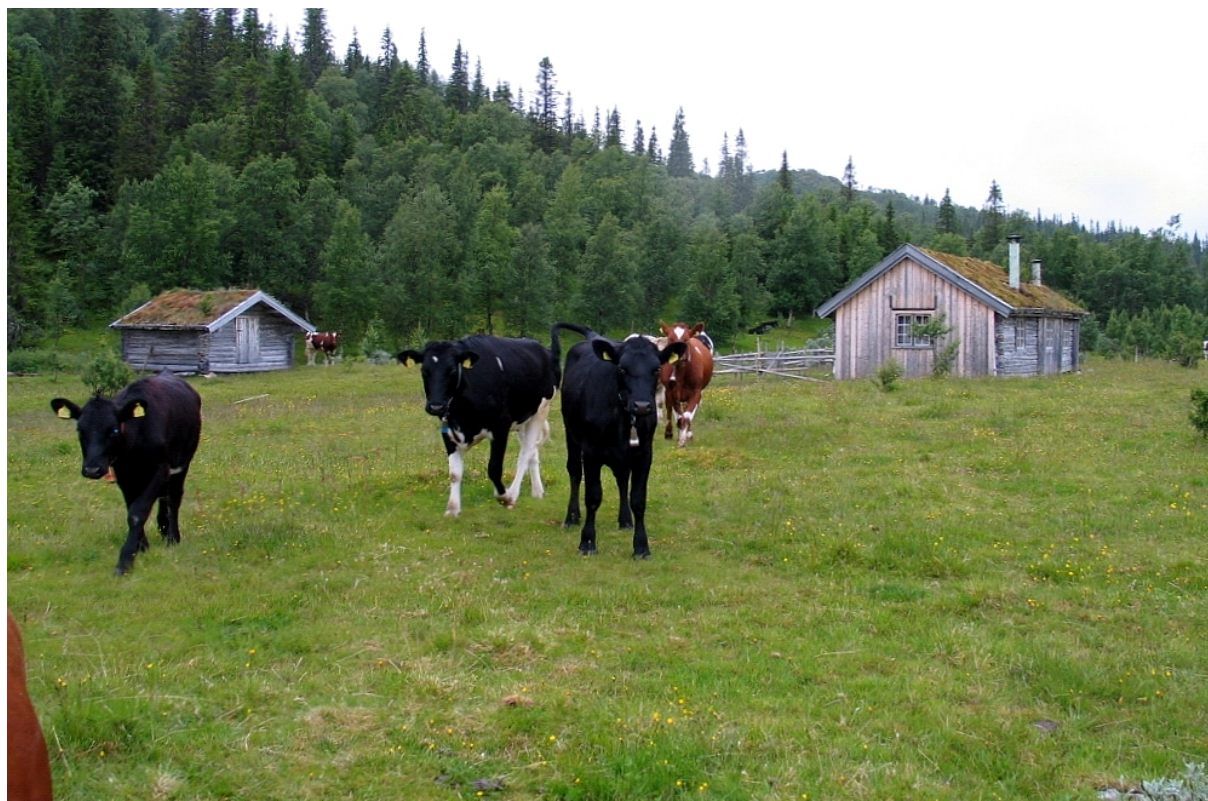
*Ingen av de registrerte setrene i Snåsa-materialet var i drift ved SEFRAK-registreringen. Grønningseteren (1736-010-127-130) var også nedlagt ved registreringen i 1991, men setervollen beites 2003 og husene er satt i stand. Selv om en god del av kommunens setre med hus bygd før 1900 er kommet med i registreringsmaterialet, er utvalget neppe helt dekkende.*

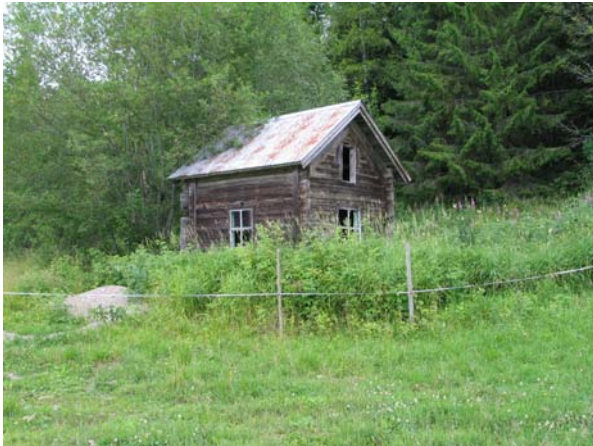
*"Finnpålstuggu" (1736-002-042) står i utkanten av tunet på Dravlan Mellom. Her skal den ha blitt satt opp rundt 1980, etter først å ha stått på Ytre Dravland. Men den skal være flytt før det også. Huset har i dag ingen funksjon og begynner å merkes av dårlig tilstand.*

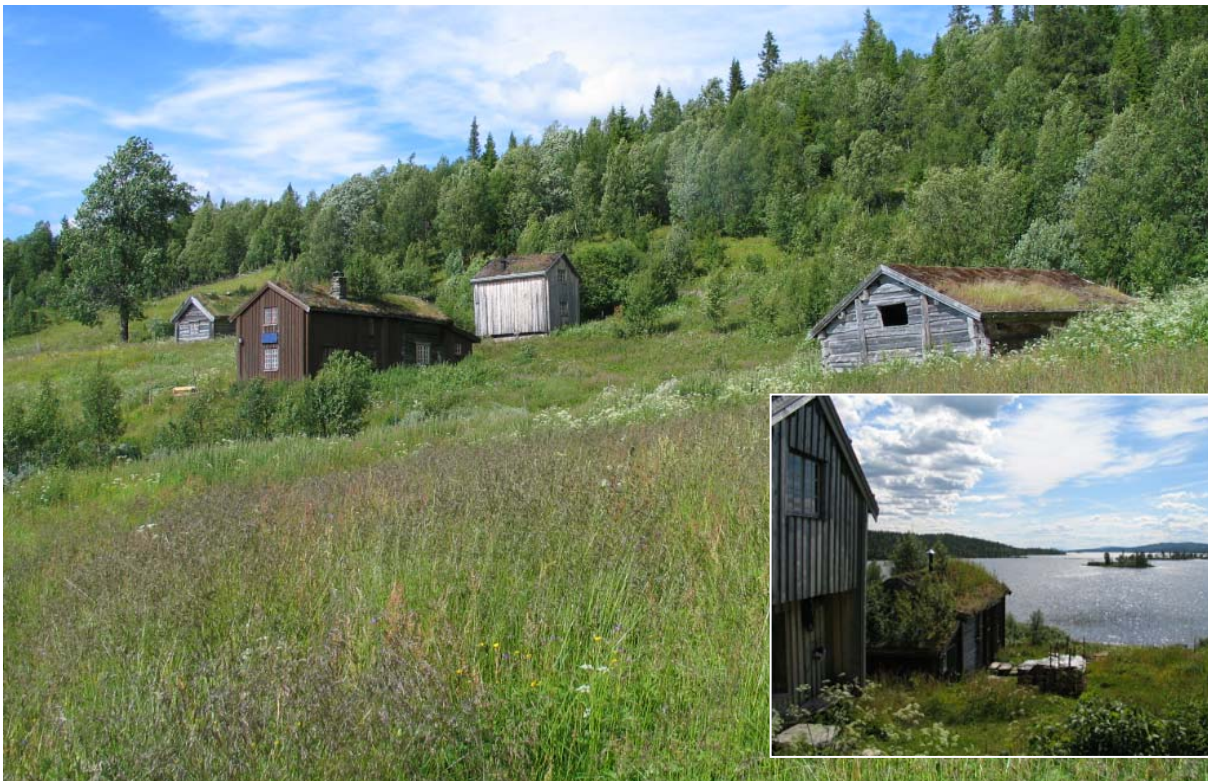
På fjellgården Holden ligger de eldste husene i en løs struktur, med mange hus på tvers av terrenget. Her er et av få gamle fjøs i Snåsa som står for seg selv. Vi kjenner ikke den tidligere plasseringen av låven. Holden er ubebodd og eies av Statsskog som driver utleie. Våningshuset ble pusset opp i 1990 (1736-010-141–145).

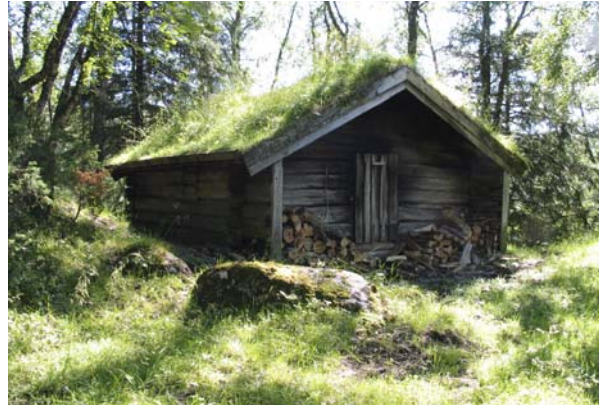
1736-009-018. Det er kun registrert tre badstuer i Snåsa. Denne står på Østre Skavland og er nylig satt i stand, med bl.a. fornyelse av torvtaket.

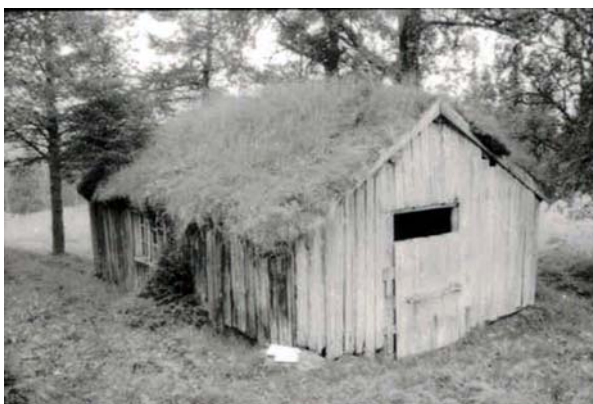
*Nagelhus sin seter ved Aunsand var ute av bruk ved registreringen i 1990. Seterstua er det i dag ingen spor etter og stallen og låva står for fall. Tapsandelen til seterbebyggelsen er over dobbelt så høy som gjennomsnittet (1736-008-054).*

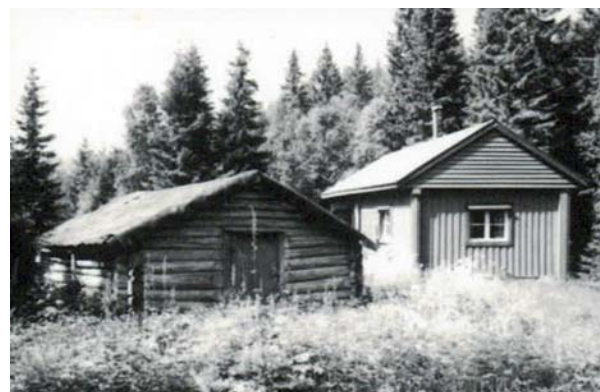
*Ved registreringen i 1982 sto fjøs og seterstue igjen på Framseteren til Søndre Hammer. Seterstua var i bruk som skogstue og kvilebu under hogsten. Flere av seterhusene har skogbruket som siste "ordinære" funksjon. Så lenge man drev i skogen med hest ble fjøset nytt som stall, men det var uten funksjon ved registreringen og er i dag revet (1736-001-009).*

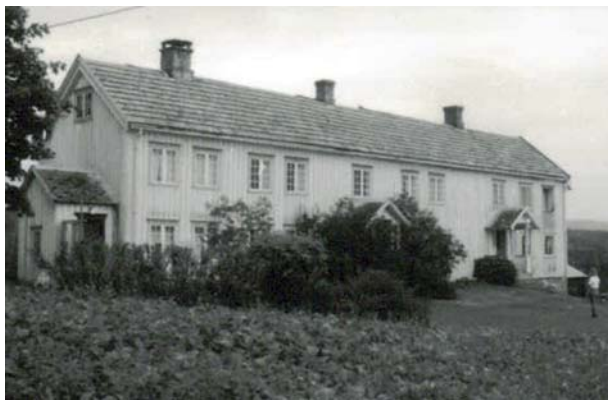
*Våningshuset på Rygvold var erstattet av nytt hus ved registreringen i 1986 og det var planer om å bruke materialene i det gamle huset til hytte. Senere ble det kjøpt av en fra Inderøy, men det skal ikke være satt opp der ennå, materialene ligger lagret. (1736-006-001)*

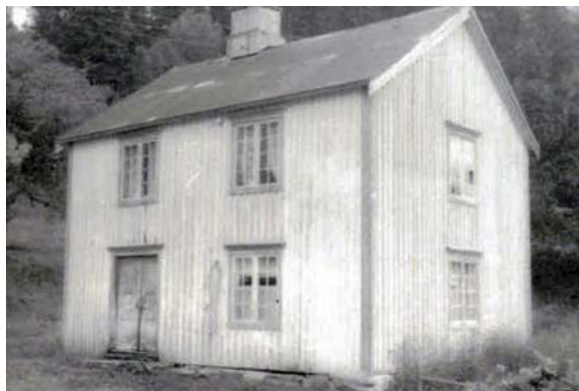
*Drengestua på Øvre Sem sto litt i utkanten av tunet, og var kun i bruk som lager ved registreringen i 1987. Det var planer om å rive den, og den er i dag borte. Med to fulle etasjer er huset typisk for sidebygninger på større bruk. (1736-003-008)*

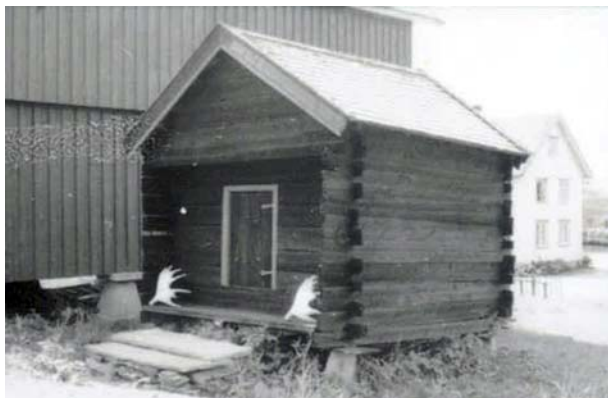
*"Litjburet" på Mollan Mellom er gammelt, med 1794 innskrevet over døra. Det var tatt ned i 2003, ligger lagret på gården, men det er planer om å sette det opp igjen. (1736-008-009).*

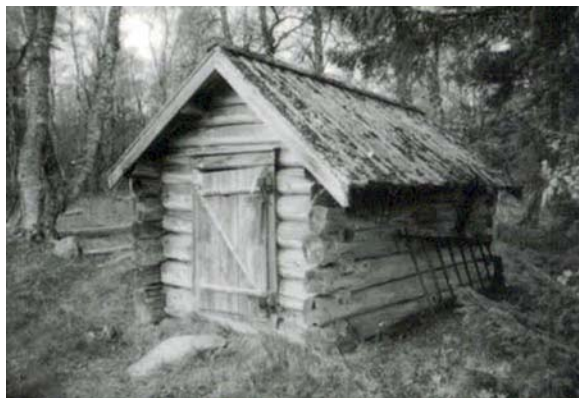
*Smia på Vestre Gjevsjø sto på tradisjonelt vis litt i utkanten av tunet ved registreringen i 1990. Den ble tatt ned for noen år siden, men med planer om gjenreising. (1736-009-155)*

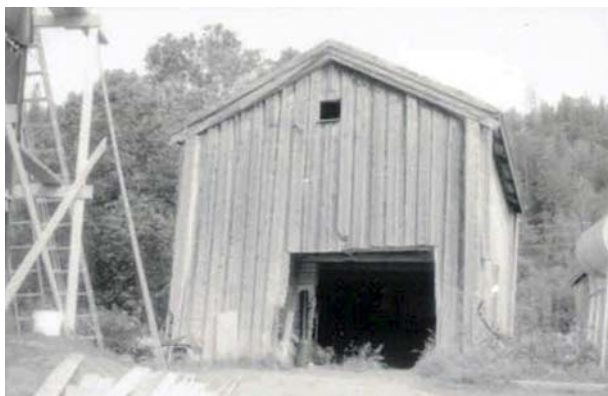
*Det ene stabburet (1736-010-012) på Vestre Steinkjær i Imsdalen var tatt i bruk som garasje ved registreringen i 1985. Det er nå erstattet av ny garasje på samme sted. Det andre buret i tunet står uendret. Stabbur har en lav andel av tapene.*

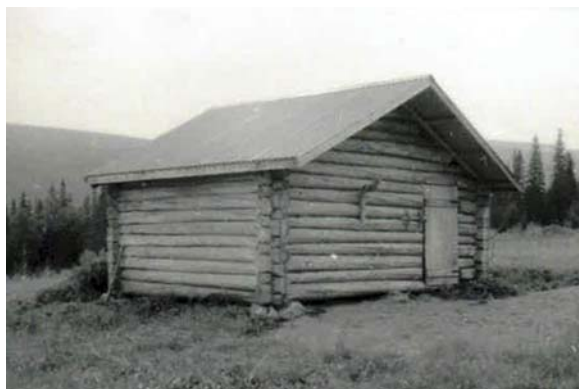
*Sommerfjøset på Nyseteren til Klev Mellom var i bruk som vedhus for fritidsformål ved registreringen i 1985. I dag er området pløyd opp med store terrengendringer. Både seterstua og sommerfjøset (1736-011-057) er borte, og det er bygd ny hytte på setra.*

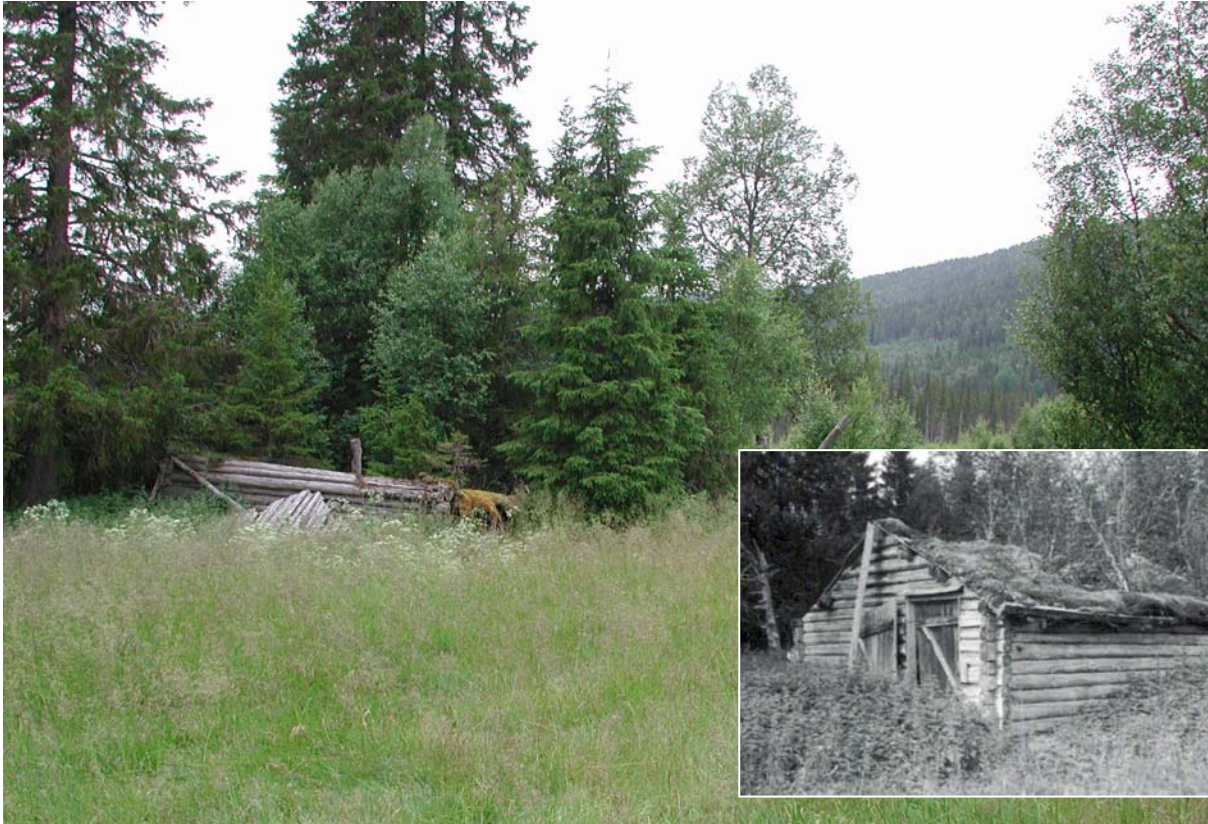
*Mange av seterhusene i Snåsa som var i dårlig forfatning ved registreringen er nå falt i ruin. Stallen på Buvollan til Kjenstad Mellom (over) og høyløa på Bolåsen til Østre Gravbrøt hadde ennå form av hus i 1985 og 1990, men har nå falt sammen (1736-010-078 og 1736-007-058).*

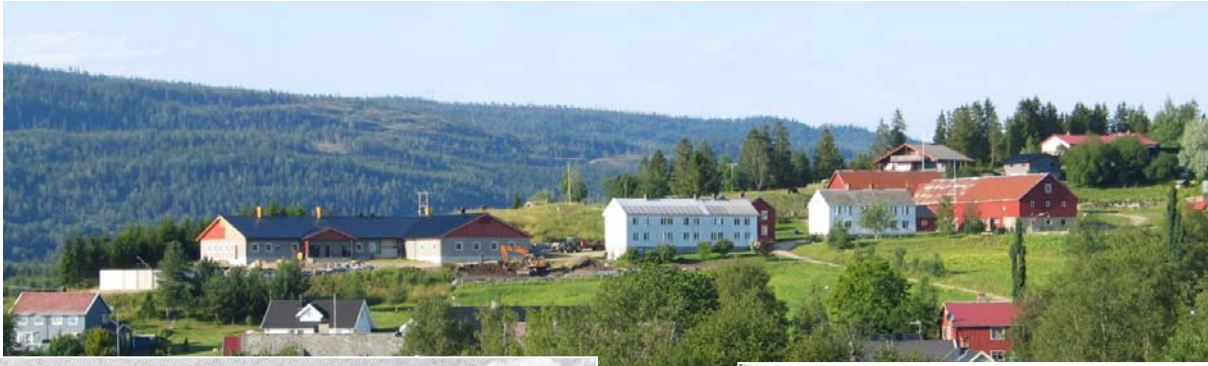
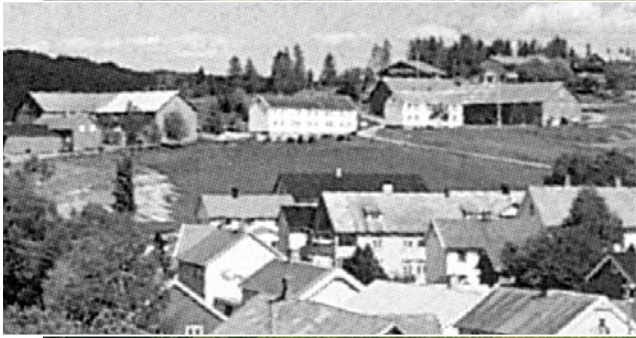
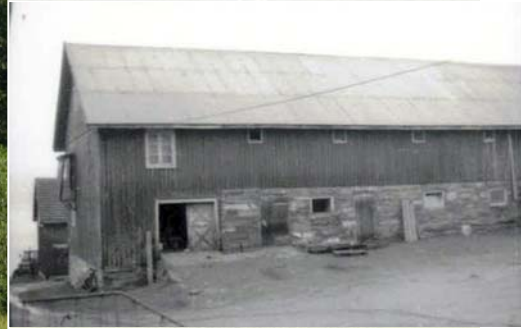
*Tuna på Ytre Sem har en markant beliggenhet over tettbebyggelsen på Viosen, begge med store stuelån og vinkelbygde driftsbygninger. Driftsbygningen (1736-002-053) på bruk 1 brant ned rundt 2000. I 2003 var ett nytt stort uthus i ferd med å reise seg på samme sted. Den gamle var en klassisk vinkellåve med stort steinffjøs i den ene fløyen, der m.a. årstallet 1890 var hogd inn.*

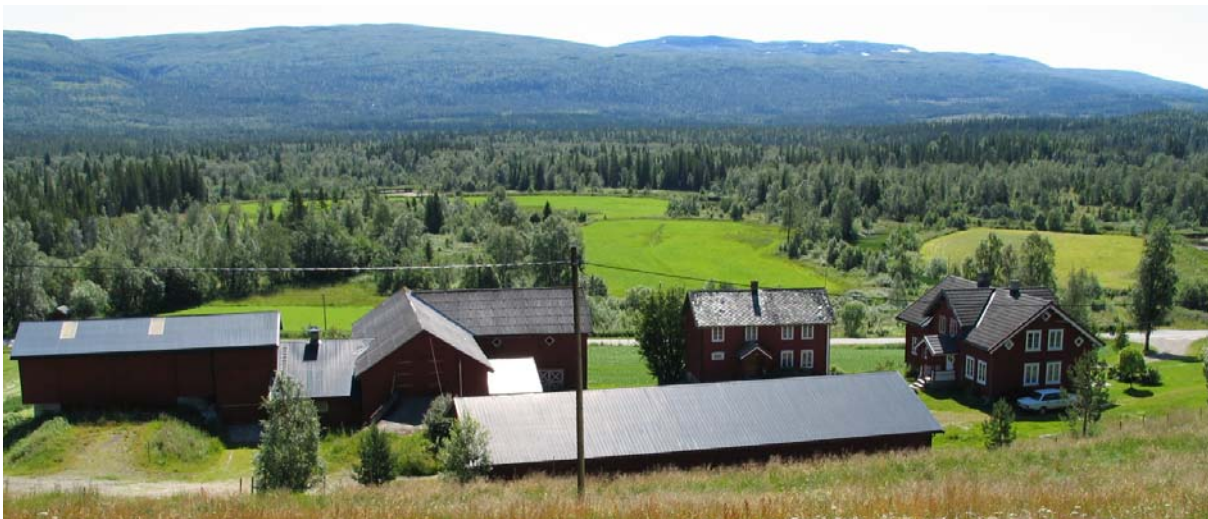
*Låven på Neråsa i Imsdalen (1736-010-031) er en av få separate treskelåver i tømmer i registreringsmaterialet. Den ble revet fordi den var i dårlig stand og et nytt redskapshus er satt opp på samme sted. Øvrige hus er uendret.*

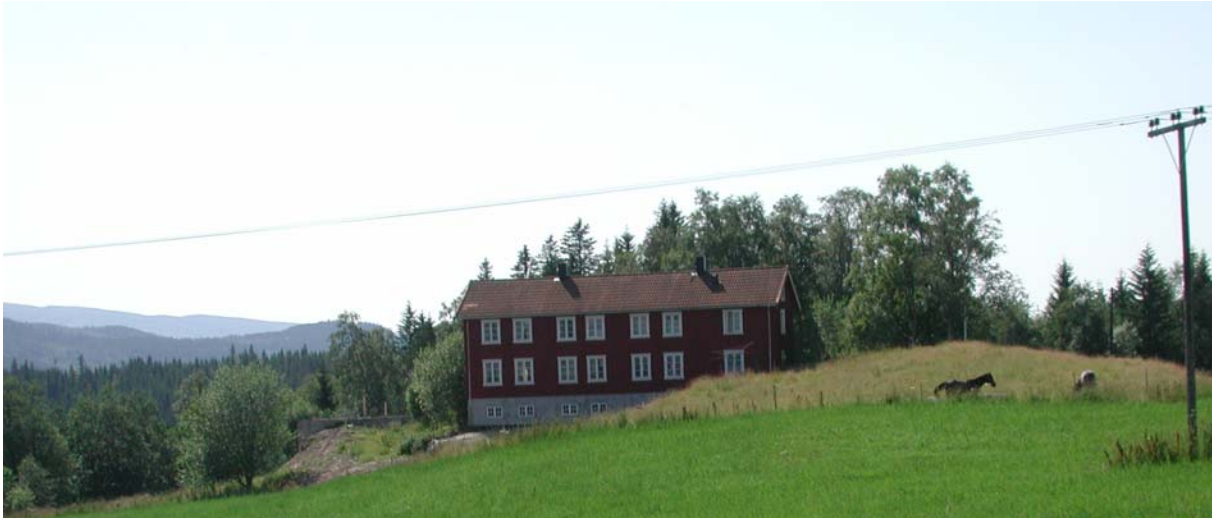
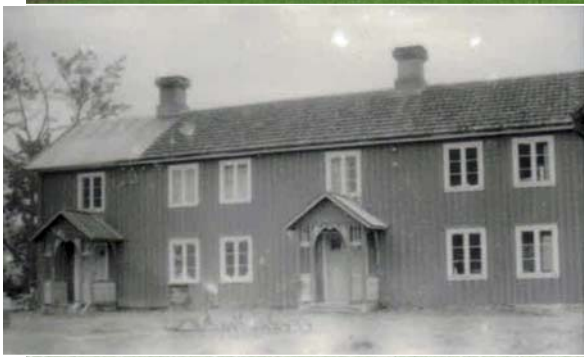
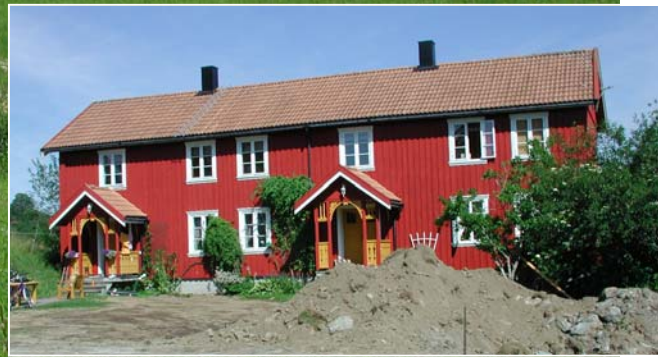
*Mellom-Nagelhus og Vestre Nagelhus lå med tunene side om side ved registreringen i 1986, men nytt tun for Mellom-Nagelhus var under oppbygging et par hundre meter unna. I 2003 er våningshuset flytta hit, og gjenopsatt i samme skikkelse som før (1736-006-024). Den store driftsbygningen, en klassisk vinkellåve med steinfjøs, er revet. Begge hus inngår som tap i MOV-undersøkelsen, siden flytting ut av opprinnelig tunsted er definert som tap.*

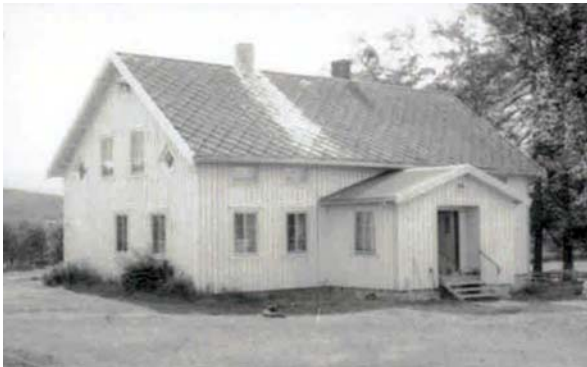
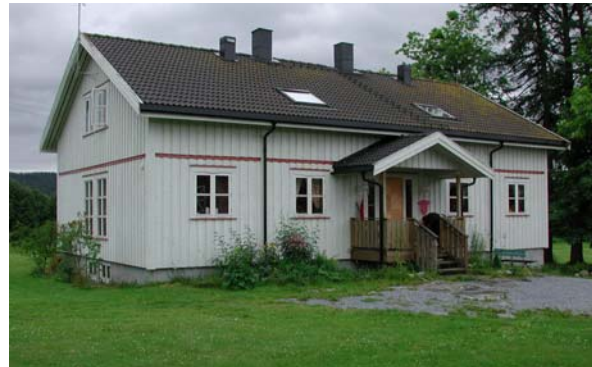
*Våningshuset på Nordre Gran (1736-005-017) skiller seg fra de vanlige trønderlåna i Snåsa ved at det var på 1 ½ etasje og har bredere grunnplan. Det ble bygd i 1899. Det er i dag erstattet med et nytt hus på samme sted.*

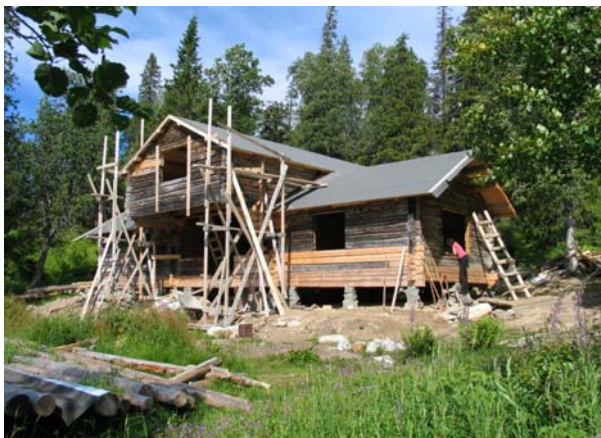
Schulzhytta har sitt navn etter Otto Schultz som fikk bygd opp et jaktanlegg ved Grøningen i 1897. Schultz bidro med bøker om storviltjakt til å gjøre Snåsas villmark kjent ute i Europa. Dette huset var hovedhuset i anlegget, og det er typisk for den nasjonalromantiske stilen som preget fritidsbebyggelsen ved århundreskiftet. Ved registreringen i 1991 var huset i dårlig stand, bl.a. var fundamentering for noen av pilarene i ferd med å svikte. I 2003 var full renovering i gang, som dugnad og med noe støtte i form av offentlige midler. Hus under endring inngår som "står, endringsstatus ukjent" i MOV-undersøkelsen. (1736-010-132-133).

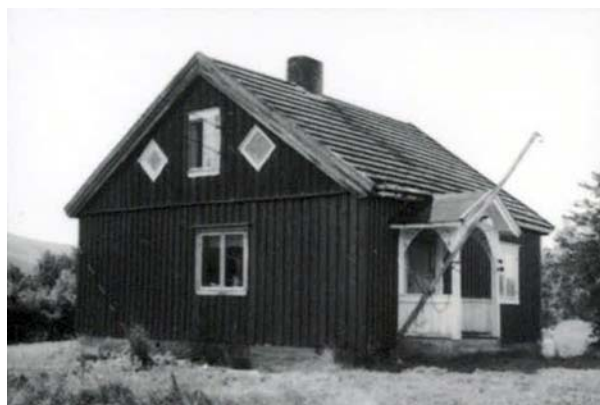
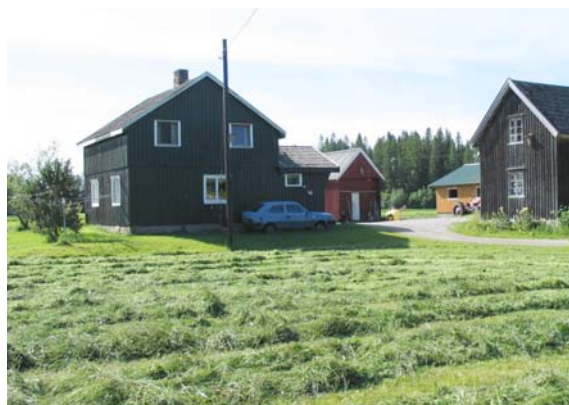
Evjan var husmannsplass under Jørstad. Stuebygningen (1736-012-014) ble bygd av en hjemvendt amerikafarar i 1872. Det kan ligge bakte den noe uvanlige hustypen i Snåsa-sammenheng. Siden registreringen i 1982 er huset påbygd én etasje og bislaget er utbygd. Det er vanskelig å kjenne igjen den opprinnelige stua. Endringen er klassifisert som endringstype A.

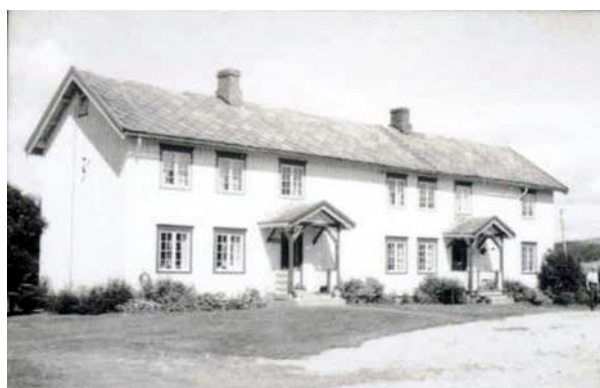
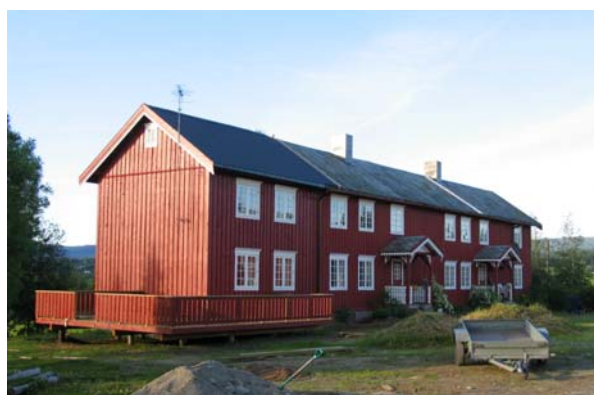
Våningshuset på Gåsmo (1736-008-015) var ved registreringen i 1985 et av de større låna i materialet. Det var sist pusset opp rundt 1980 med bl.a. nye vinduer. Huset er i dag påbygd to vindusaker i lengden. Arealutvidelsen følger "trønderlån-prinsippet" som står bak 13 % av endringene i endringstype B. Huset har også fått en ny, lav veranda for enden. Nye verandaer er en av de vanligste tilbyggene ved de undersøkte våningshusene siden registreringen, og mange av de lange låna har lignende verandaløsning som Gåsmo.

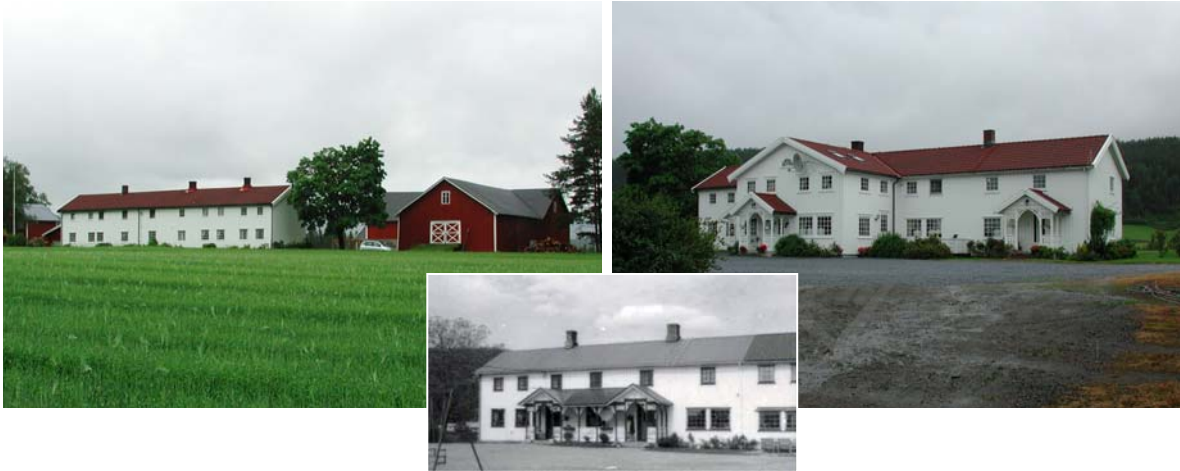
Hovedbygningen på Østre Horjem (1736-002-025) hadde fått sin form som et av de lengste trønderlåna i Snåsa i flere påbyggingssetapper – rundt 1900, i 1960 og i 1983. Siden registreringen har det fått en større fløy inn mot gårdsplassen i tillegg. Det gamle sammenbygde sveitserstilsbislaget i form av overbygd "svalgang" (eller veranda) er erstattet med to skilte bislag med ny plassering. De opprinnelige bislagene er flyttet, dels brukt som mønster for de nye. Endringene er samlet klassifisert som endringstype B.

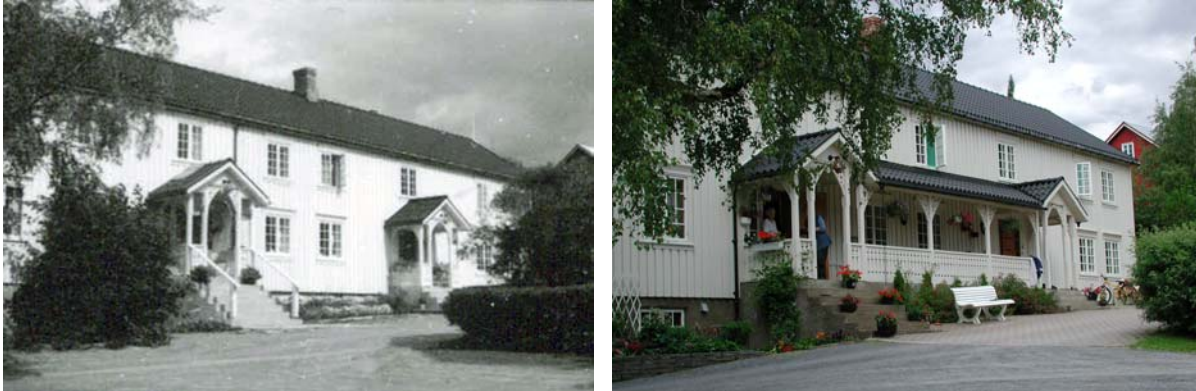
Hovedbygningen på Søndre Kjenstad (1736-010-055) var nettopp utvidet i lengden ved registreringen i 1985. Siden er bislagene bygd sammen med en overbygd "svalgang", trolig etter mønster fra flere andre større lån i Snåsa med lignende løsning (bl.a. Horjem). Samtidig er en to-etasjes veranda i den ene endeveggen lukket. Endringen er klassifisert som endringstype C.

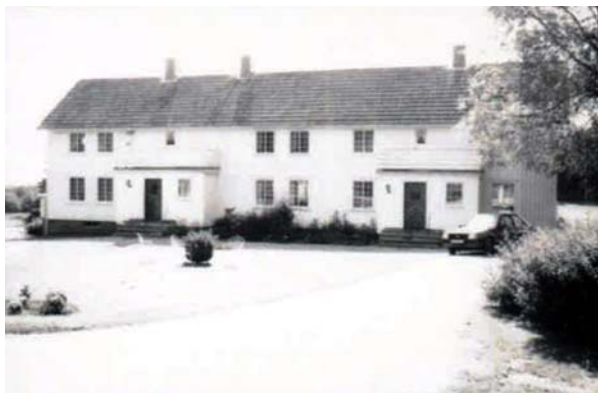
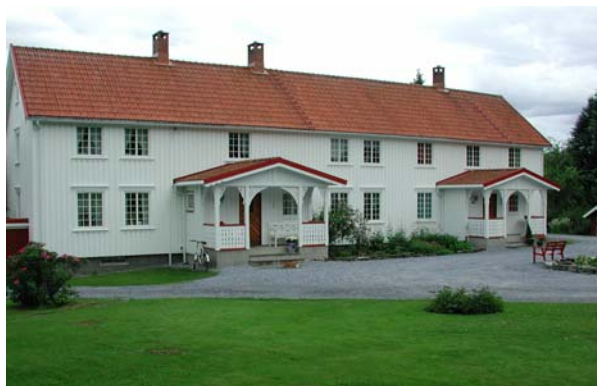
Hovedbygningen på Nordre Hammer (1736-001-002) ble pusset opp i 1953. Bislagene med "verandatak" skriver seg fra da, og var en typisk fornyelse for tiden. Siden registreringen i 1982 er bislagene byttet ut med halvåpne i sveitserstil. Dette er en endring som går igjen på mange bolighus i materialet. Sementsteinen på taket, trolig fra samme tid som bislagene, er skiftet ut med ny krum tegl. Endringen er klassifisert som endringstype C.

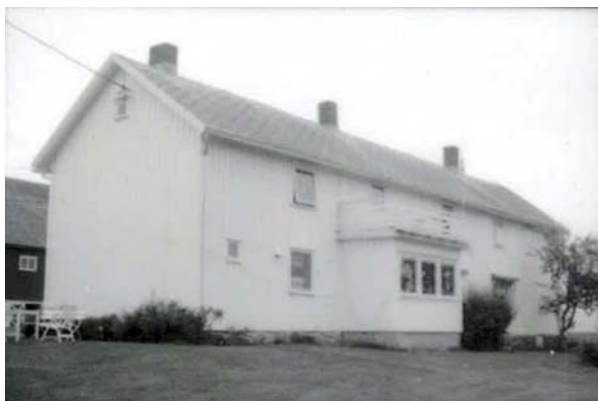
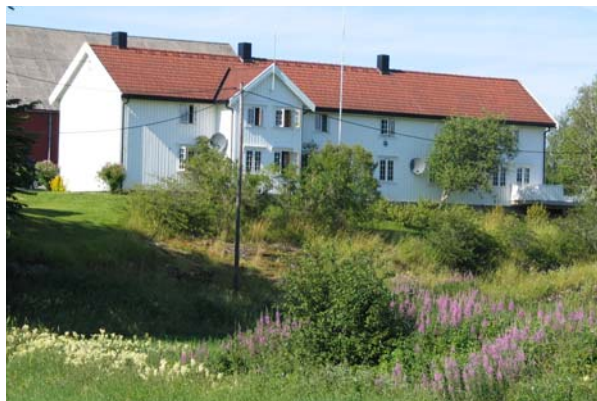
Hovedbygningen på Øvre Bomo (1736-006-021) fikk sin lengde i 1922. Etter siste krig startet en etappevis istandsetting og fornyelse fram til 1976. Karnappet med lufteranda skriver seg trolig fra 1956 og husmørvinduene noe senere. Ette registreringen i 1986 er huset på nytt pusset opp. Karnappet er bygd ut til full høyde og med saltak, vinduene er igjen to rams (med løse sprosser). For enden er det kommet en lav veranda. Skifertaket er skiftet med sementstein. Alt typiske endringselementer mellom registreringen i 1986 og 2003. Endringen er klassifisert som endringstype B.

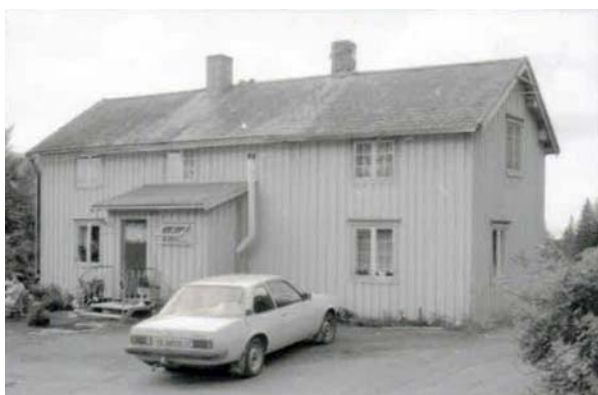
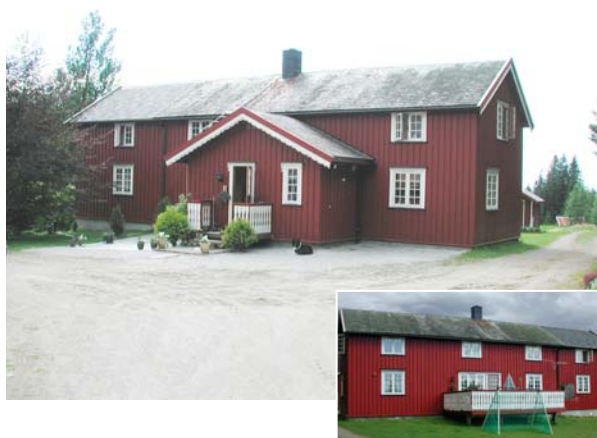
Våningshuset (1736-010-071) på den tidligere plassen Gifstadberg under Gifstad hadde fått formen av et tradisjonelt "smålan" ved registreringen i 1985. Trolig da det sist ble endret mellom 1950–60. Bislaget med pulttak kan skrive seg fra samme periode. I dag er huset utvidet en vindusakse i lengden, bislaget er bygd om ette "vår tids skikk" med saltak og sveitserstilelementer. På hagesida er det kommet en lav veranda i midtaksen. Endringen er klassifisert som endringstype B.

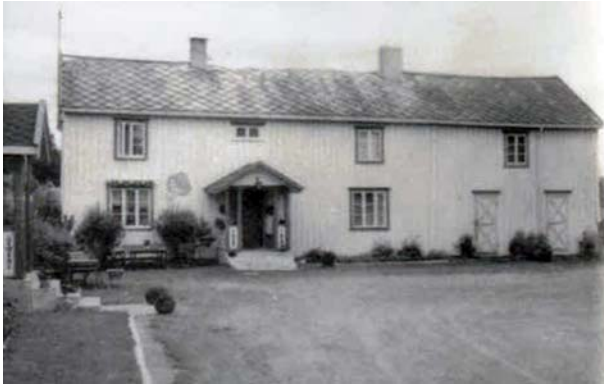
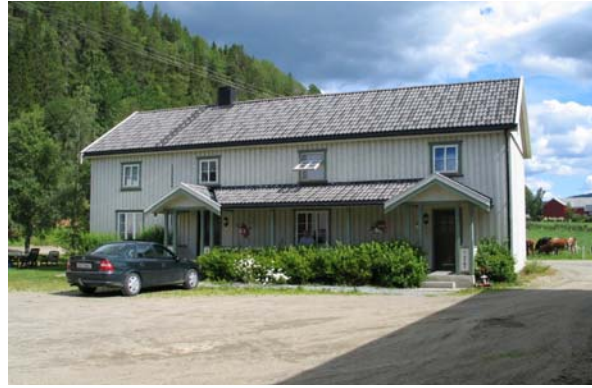
Kårstua på Kleiv Mellom (736-011-013) var ved registreringen i 1983 et tradisjonelt stuelån med skott i den ene enden. At den ene enden av låna er uthus lagt under samme tak som boligdelen, er vanlig langs kysten og i trønderlånets nordligste utbredelsesområde. Det finnes flere eksempler i Snåsa. Som regel vises det i eksteriøret at våningshuset er sammenbygd med et skott, slik man ser det her. Etter registreringen er skottdelen bygd om til boligfunksjoner. Huset har fått sammenbygde bislag med saltak. Andre endringer er nye vippevinduer og at det gamle skifertekket er byttet med sementstein. Skifertak har vært vanlig i Snåsa, mange av husene i registreringsmaterialet har det. MOV-undersøkelsen viser at dette elementet er i klar tilbakegang. Endringen er klassifisert som endringstype C.

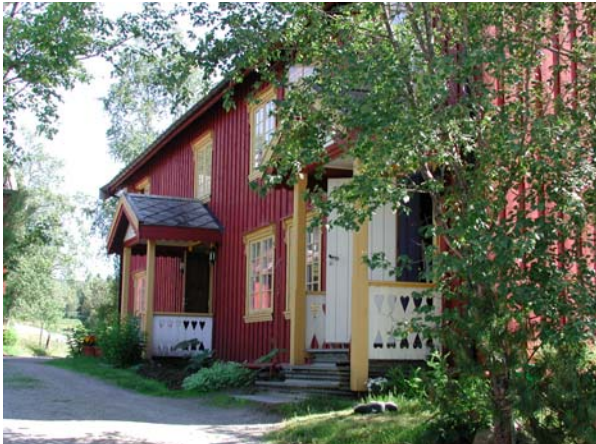
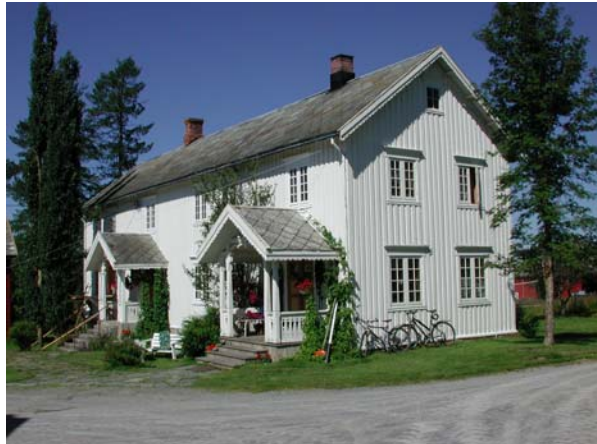
Nye bislag i sveitserstil er et framtrepende trekk når våningshus i Snåsa pusses opp. Hovedbygningen på Østre Skavland (1736-009-013, til venstre) er nylig er satt i stand. Alle ytre elementer er fornyet uten endring. Huset hadde ikke bislag ved registreringen, de er nye. Etter oppussing har overbygningen på Østre Belbu (1736-009-042 til høyre) fått én ny inngang mot tunet. Det nye bislaget er nøyaktig kopi av det gamle. Begge endringene er klassifisert som endringstype C.

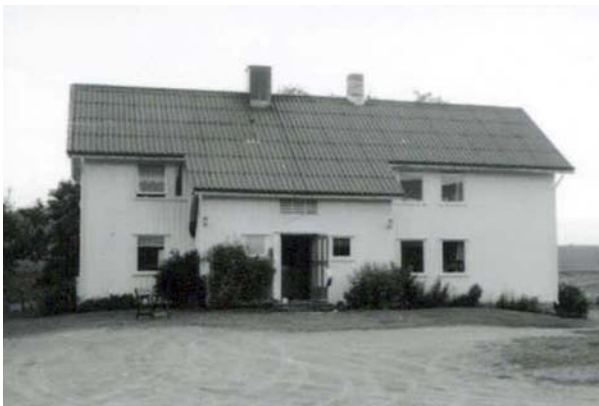
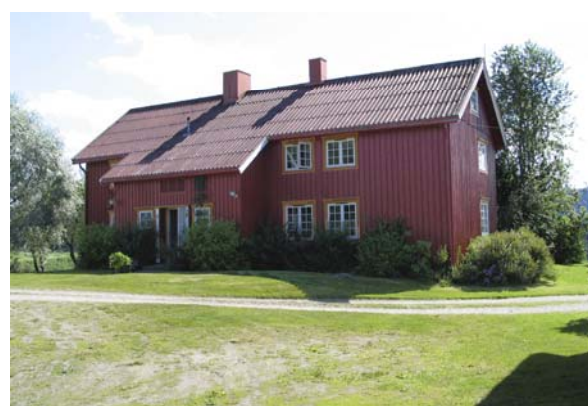
Hovedbygningen på Rønningen på Sandnes (1736-004-039) fikk sin form etter påbygg i lengde og høyde i 1905. Opprinnelig var dette en husmansstue. Ved registreringen i 1986 var alle vinduer skiftet. I dag er de byttet ut igjen til to-ramsvinduer med småruter. Endringen er klassifisert som endringstype C.

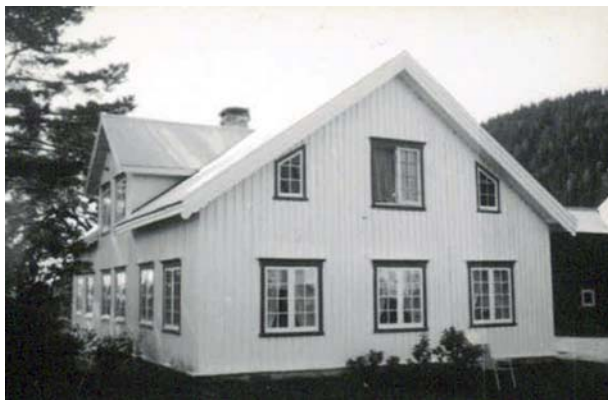
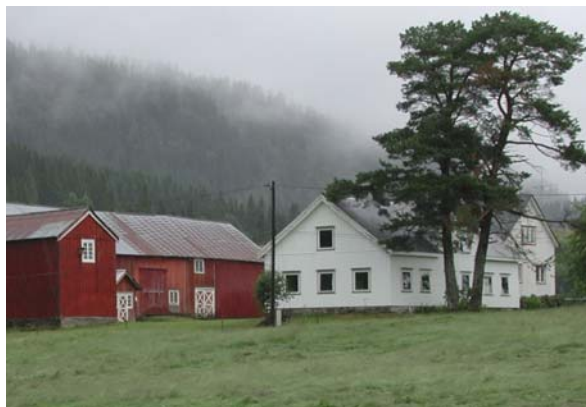
Våningshuset på Nedre Vegset (1736-001-059) er et dobbeltbredda midtgangshus som skiller seg klart ut blant alle låna i Snåsa. Om alderen vet man at det er bygd før 1894. Huset ble pusset opp rundt 1930 og vinduene ved registreringen i 1982 kan skrive seg fra da. Vinduene skulle være fornyet en gang, men med utskjæringer som kopier av de gamle. I dag er alle vinduer byttet ut med husmorvinduer. Det er en relativt sjelden endringsretning når det gjelder vinduer i Snåsa i undersøkelsesperioden. Den er klassifisert som endringstype C. Driftsbygningen, som også er registrert, er uendret.

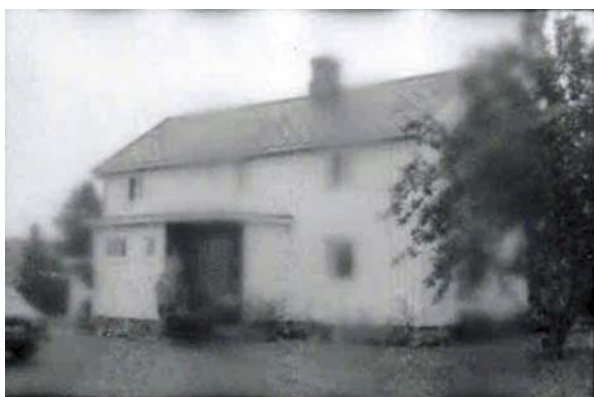
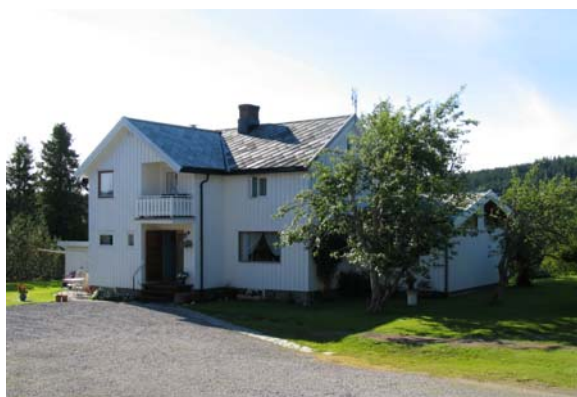
Våningshuset på den tidligere husmannsplassen Sagmoen under Gravbrøt har utgangspunkt i en mindre stue, og er påbygd og endret i mange etapper. Det ble bl.a. bygd på i lengden etter "trønderlånprinsippet" i 1911. Sener kom utbygg mot tunet og rett for SEFRAK-registreringen var det en ny oppussingsrunde. Etter registreringen er utbygget mot tunet påbygd til full høyde, typisk for vår tid med saltak. Og så har huset fått tilbygd en lavere hagestue. "Moderne" vindusskift er beholdt. (1736-008-039). Endringen er klassifisert som endringstype B.

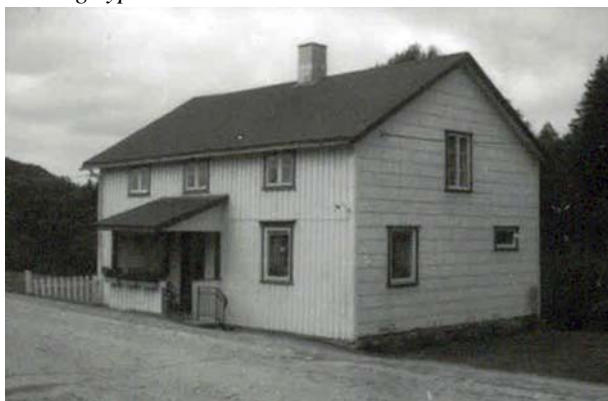
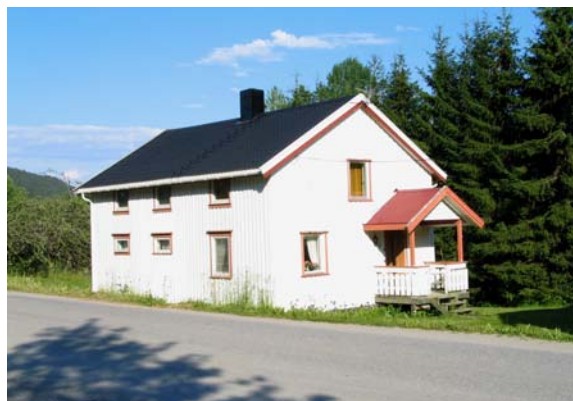
Sentralt plasserte innganger har vært det vanlig i Snåsa, hvor de fleste hus bygger på planløsningen til midtgangshuset. Det gjelder om huset står i gårdstun eller i tettstedsmiljøer. Bolighuset på Buås (1736-003-047), i utkanten av tettstedet Viosen, hadde midtgang med dør rett ut i veien. Dette er et element som kan være vanskelig å opprettholde i våre dager om veien er trafikkert, og som ofte blir endret på hus langs vegger og i tettsteder. Her er inngangen siden registreringen i 1987 flyttet til kortveggen.

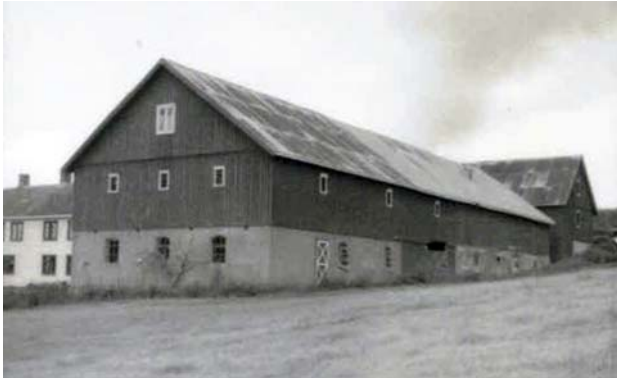
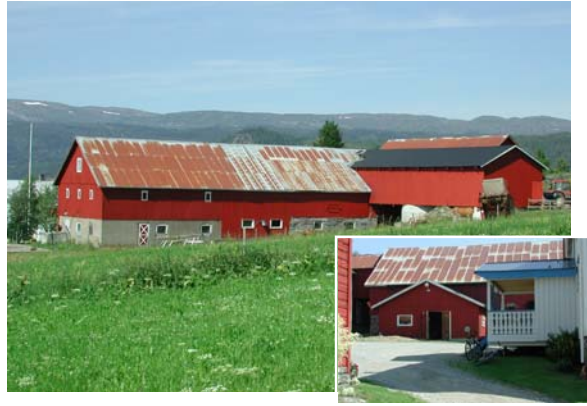
*Driftsbygningen på Ytre Sem bruk 2 (1736-003-005) var i opprinnelig funksjon ved registreringen i 1987 og ved MOV-undersøkelsen i 2003. Siden 1987 er den pusset opp, den har fått silo på utsida og utbygg med ny inngang mot tunet. Siloutbygg og nye innganger med kjølerom, vaskerom m.m. er de mest vanlig arealendringene for driftsbygninger som er i bruk i Snåsa. Flere del av de store vinkelbygde driftsbygningene har tilsvarende endringer. Som her, inngår ofte steinfjøs fra århundreskiftet i huset, og disse er gjerne ennå i bruk. Endringen er klassifisert som endringstype B.*

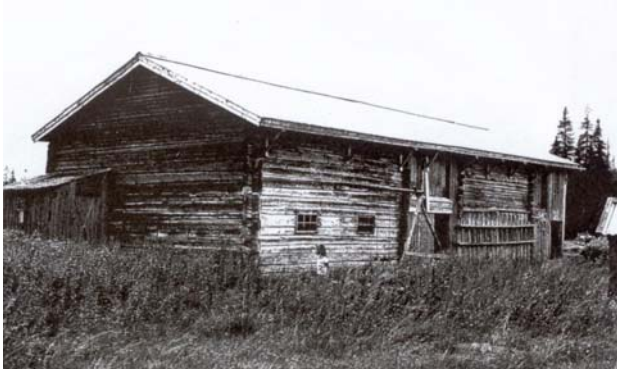
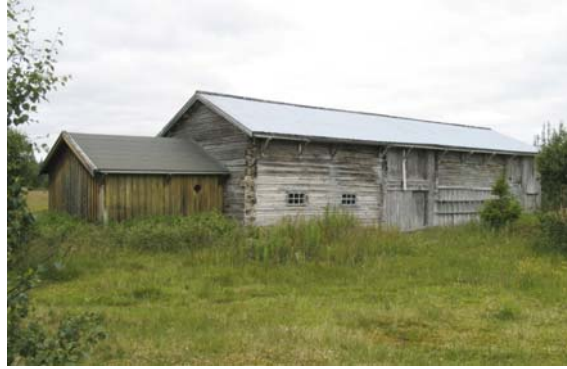
*Driftsbygningen på fjellgården Gressåmoen (1736-007-033). Ved registreringen i 1986 var den relativt nylig restaurert. Gressåmoen er et av to miljøer som er nevnt i fylkesverneplanen for kulturmiljøer fra 1995. Etter 1986 er den gamle utedoen i endeveggen bygd hel inn i et nytt uthus med vaskerom m.m. Tradisjonene som overnattingsplass for ferdefolk holdes i hevd og tilbygget er tilpasset dette. Endringen er klassifisert som endringstype B.*

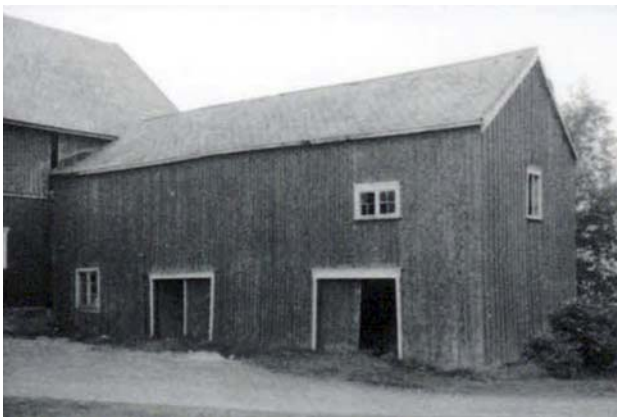
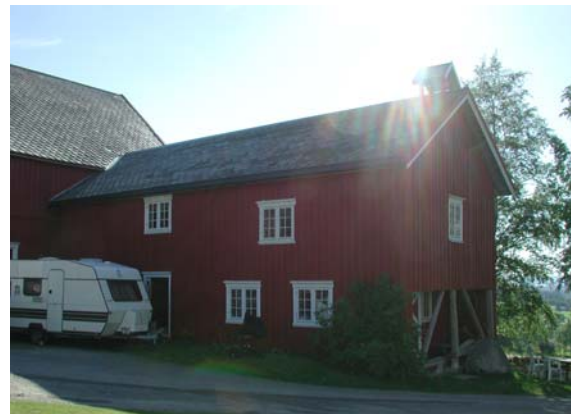
*Stallen på Søndre Heimveg (1736-009-090) er datert til 1871 og står i vinkel med en noe yngre driftsbygning. Den rommet vognbu og høyloft foruten stall. Etter registreringen i 1984 er huset satt i stand og bygd om for nye funksjoner, bl.a. er det gamle høyloftet innredet til festsal. Det er innredet oppholdsrom i vognbua og satt inn vinduer. Det gamle klokketårnet, som hadde ligget lagret noen år, er satt opp igjen. Funksjonsendringen vises godt i eksteriøret. Endringen er klassifisert som endringstype C.*

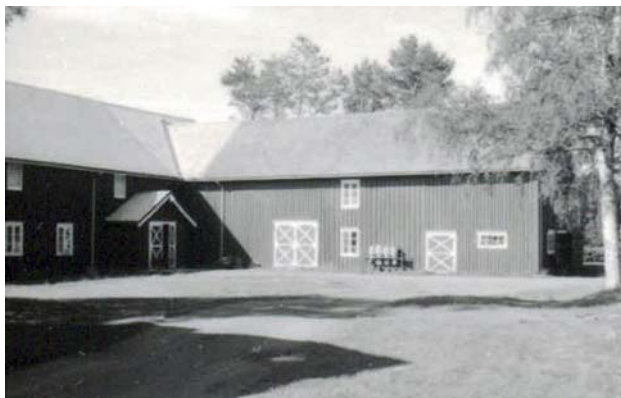
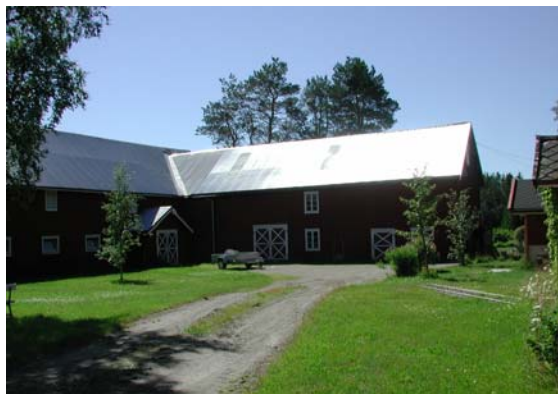
Ved registreringen i 1985 sto ennå deler av den store driftsbygningen på Vestre Kjevli (1736-010-025) med flistak, men utskiftingen til platetekke var begynt. I dag er det plater på hele huset. Flis må ha vært et relativt vanlig tekkemateriale slik det framgår av registreringsmaterialet, både på småhus i utmarka, og som her på store hus i tunet. Men det er et element som ikke er fornyet om husene er satt i stand. I dag er det knapt noe flistak tilbake i bygda. Endringen er klassifisert som endringstype C.

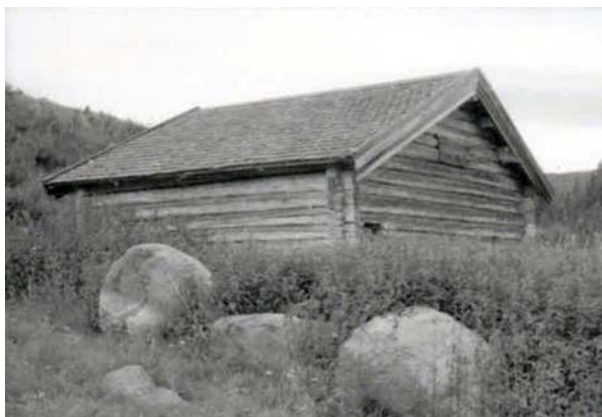
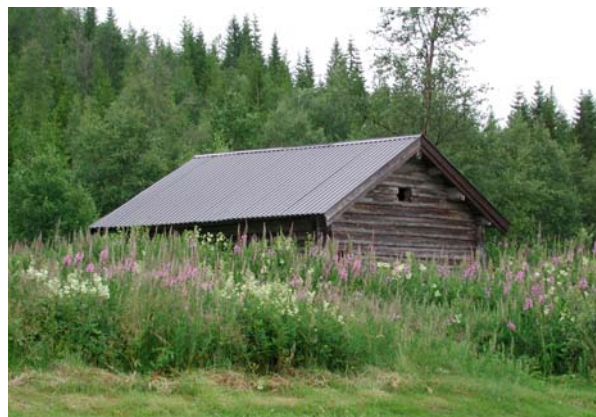
På Ytre Klevs seter på Snøåsen hadde både seterstua og stallen flistekke ved registreringen i 1985. I dag er begge satt i stand med nye platetak. Her ser vi stallen (1736-011-035). Endringen er klassifisert som endringstype C.
