# GAMLE HUS DA OG NÅ

**Status for SEFRAK-registrerte bygninger  
Snåsa kommune  
Nord-Trøndelag fylke 2003**

Kulturminnekompaniet foretok år 2003 på oppdrag fra Riksantikvaren en kontrollregistrering av ca 3000 bygninger i kommunene Melhus, Snåsa, Flora og Vega.

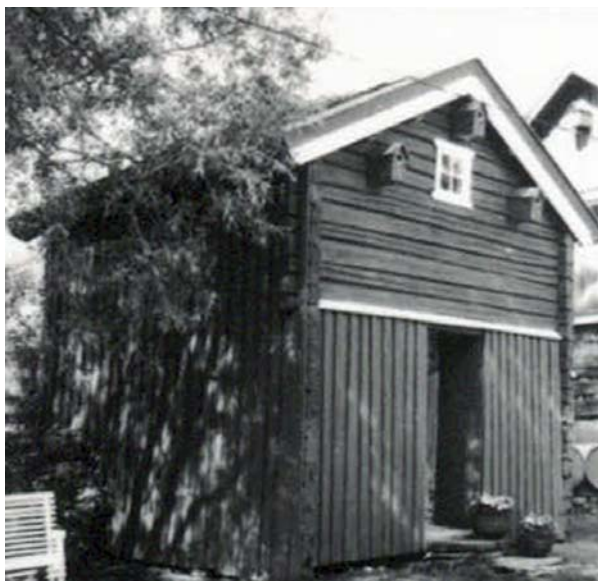
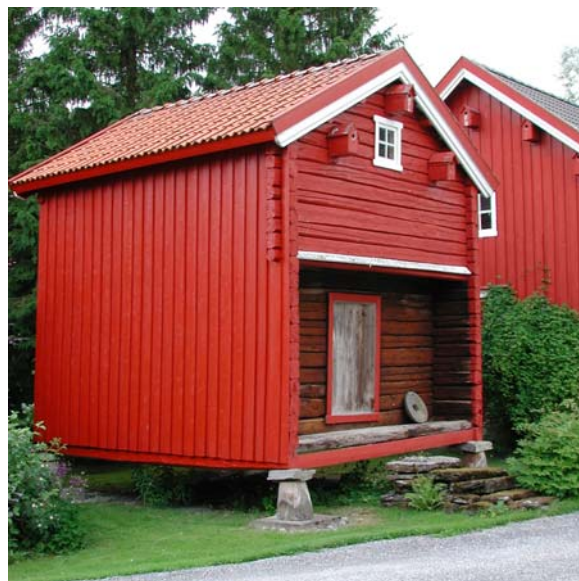
Stabburet på Nordre Hammer (1736-001-003) er pusset opp etter registreringen i 1982. Det har den mest vanlige stabbursformen i Snåsa, enkelt og rettvegget, med inntrukken vegg i første etasje, der inngangen er slik at det blir en liten sval. Det er i dag en økende tendens til at kledningen foran inngangspartiet på slike stabbur fjernes slik at svalen åpnes. Endringen er klassifisert som endringstype C.

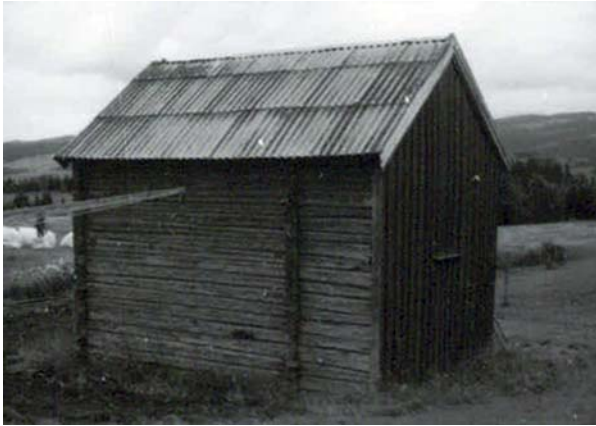
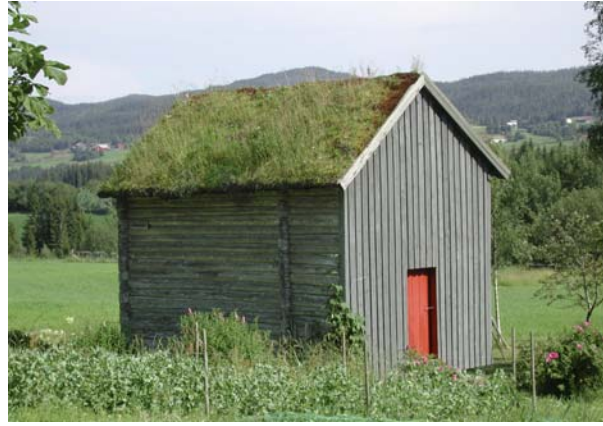
*Stabburet på Østre Nagelhus (1736-006-016) var ennå i tilnærmet opprinnelig funksjon ved registreringen i 1986. Det er siden pusset opp og eternitplatene er byttet ut med torvtekke. Det er i dag en økende tendens til å bruke torv som taktekke. Det gjelder først og fremst når hus av typen stabbur, og andre småhus i tunet eller på setra pusses opp. Endringen er klassifisert som endringstype C.*

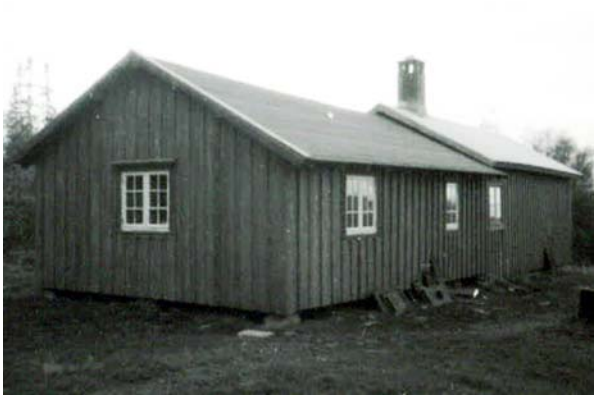
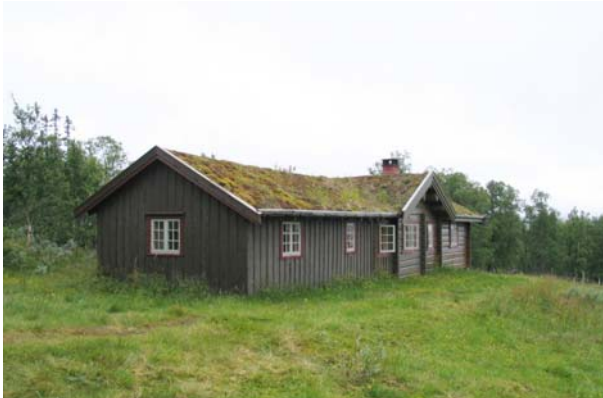
*Seterstua på Eggensetera (1736-010-121) var ved registreringen i 1991 først og fremst i bruk som overnattingssted for kvigegjeter, og setra hadde status som nedlagt. Her har man siden startet opp med full seterdrift i kombinasjon med turisme. Alt ved registreringen var det planer om å ruste opp bebyggelsen. Den eldste delen av huset skal være fra rundt 1850. Et tilbygg bindingsverk fra 1958 er nå revet og erstattet med ny del i tømmer. Hele huset har samtidig fått torvtekke. Endringen er klassifisert som endringstype B.*

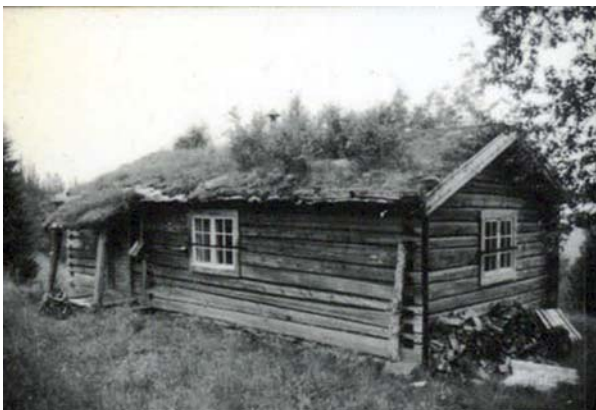
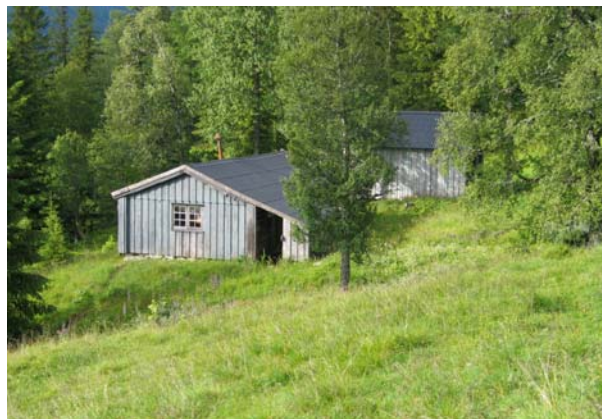
*Seterstua til Øvre Omli (1736-008-082) på Omliseteren var ikke i bruk ved registreringen i 1990. Den er siden satt i stand, med nytt taktekke og et utbygg på langsida foran inngangen. Endringen er klassifisert som endringstype B. Fôrbua på samme seter lot seg ikke redde og er i dag falt sammen.*

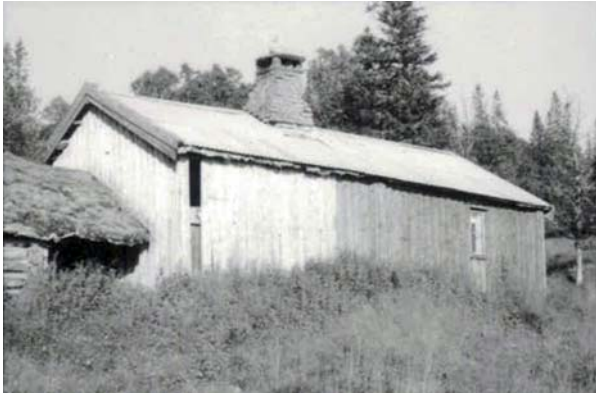
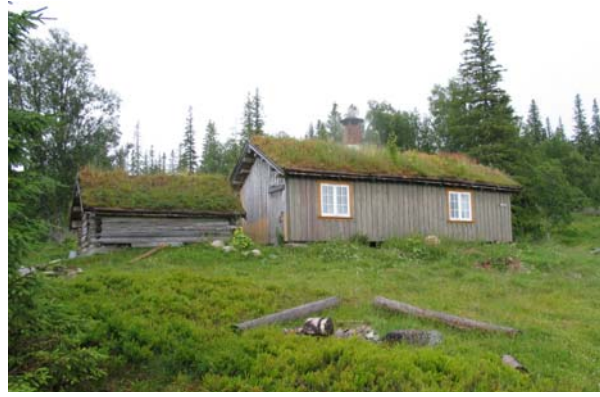
*Mellom-Nagelhus sin seter i Blomlia er registrert med seterstue (1736-008-060), masstu og stall. Alle har gjennomgått omfattende utbedringer og fornyelser. Vi ser her massuta og seterstua. Endringen er klassifisert som endringstype C.*

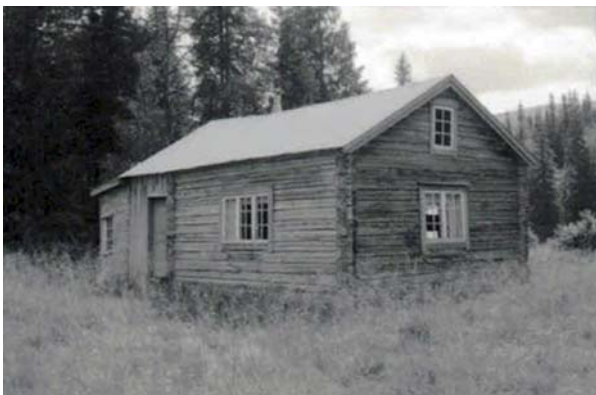
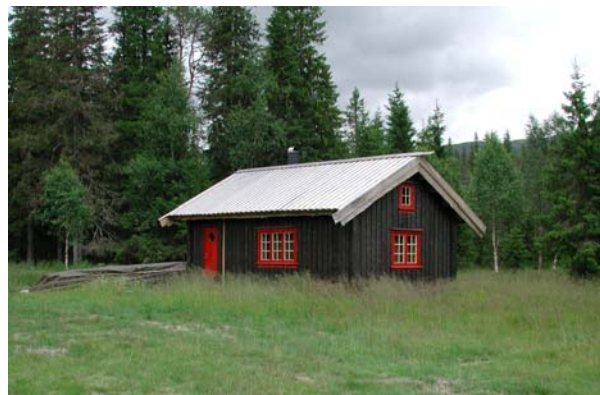
*Bare seterstua står i dag igjen på Mellom-Kjenstads seter på Buvollan. Masstu, fjøs, stall og kokebu var i mer eller mindre forfallne alt ved registreringen i 1985 og er nå ruiner. Seterstua (1736-010-075) er siden pusset opp. Et skjul som var satt inntil er revet, huset er kledt og det er lagt nytt bordtak. Bordtak er relativt sjeldent brukt i Snåsa, både tradisjonelt slik det framstår i registreringsmaterielt, og ved senere oppussing.*

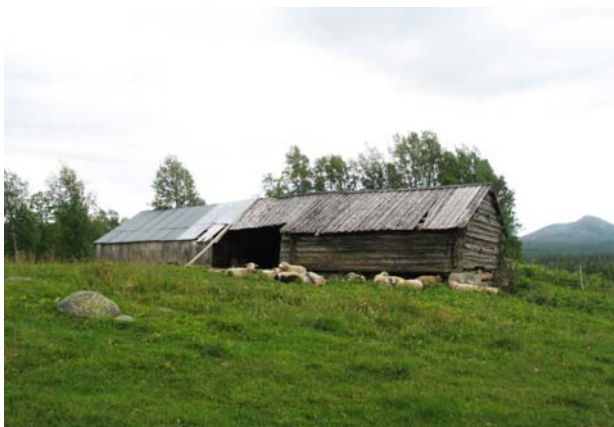
*De to bruka på Gjevsjø har felles sommerfjøs litt i utkanten av tunområdet. Det består av to fjøs bygd sammen med åpen gang i mellom. Veggene er begynt å sige og taket er utett. Andelen truede hus i denne kategorien er fire ganger høyere enn gjennomsnittet for kommunen. (1736-009-151 og 157.)*

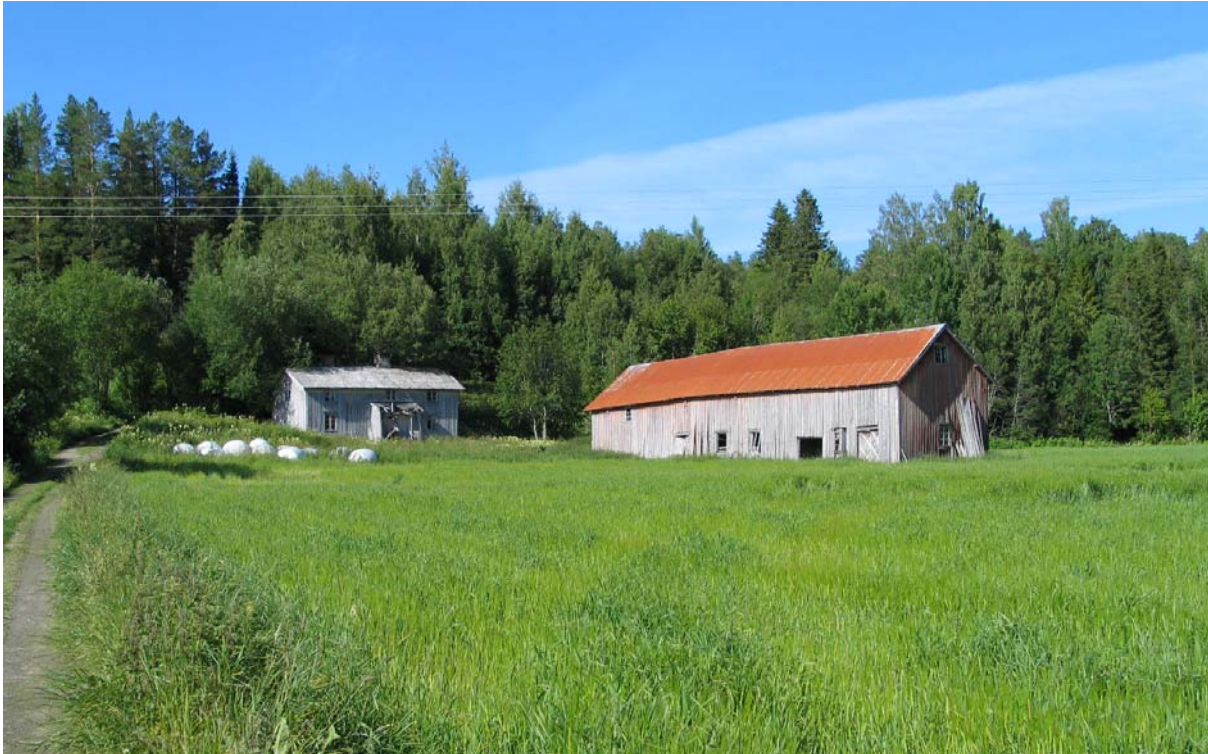
*Lyngberg var ute av bruk og fraflytta også ved registreringen i 1982. I tillegg til de to husene vi ser, stuebygning og fjøs, står det et stabbur i tunet. Lyngberg har bakgrunn som husmannsplass under Finsås. (1736-012-020–22.)*

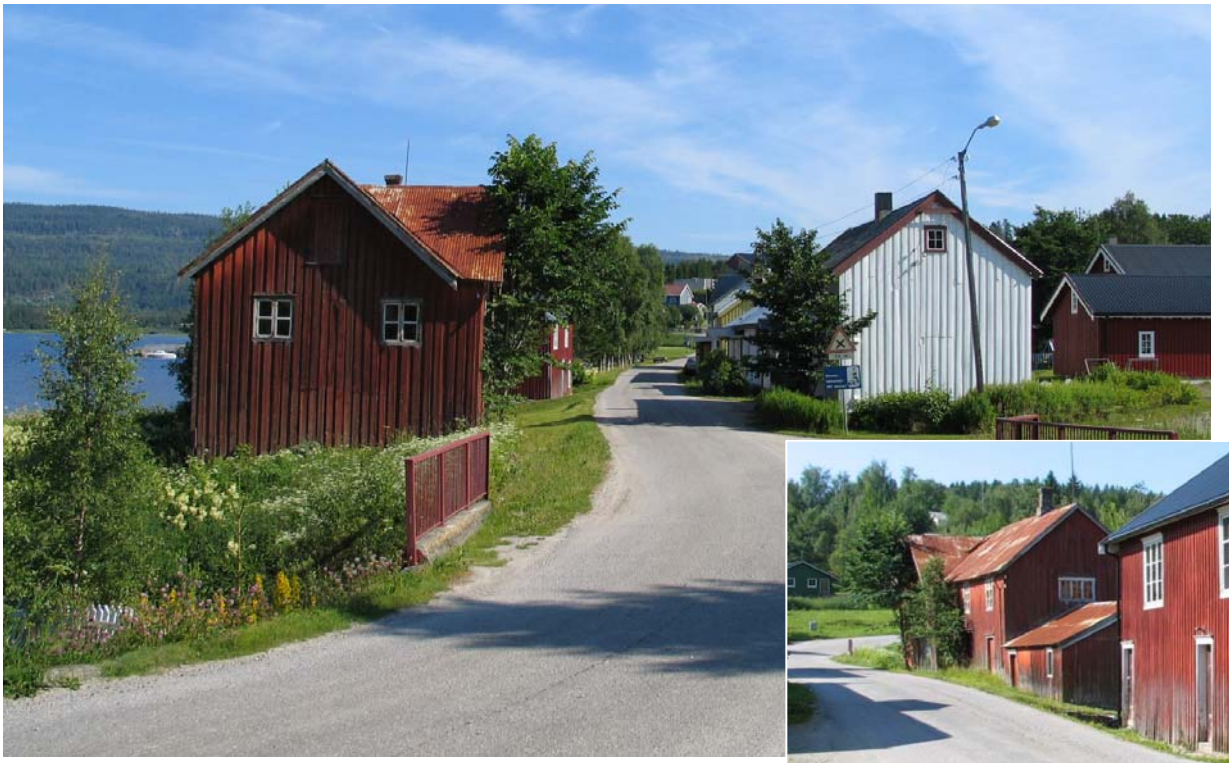
*Garveriet i Viosen (1736-003-026) skal være bygd på 1870-tallet, og representerer en av de første virksomheter i tettstedet Viosen. I tillegg til garveri har det vært forretning i huset. Det er nå lenge siden huset har hatt noen annen funksjon enn tilfeldig lager, og det begynner å bli i dårlig stand. Andelen truede hus knyttet til andre næringer enn tradisjonelt jordbruk er på det halve av gjennomsnittet for kommunen. Men det er få hus registrert i kategorien, og for Viosen er garveriet et viktig hus som er med og definerer tettstedet.*

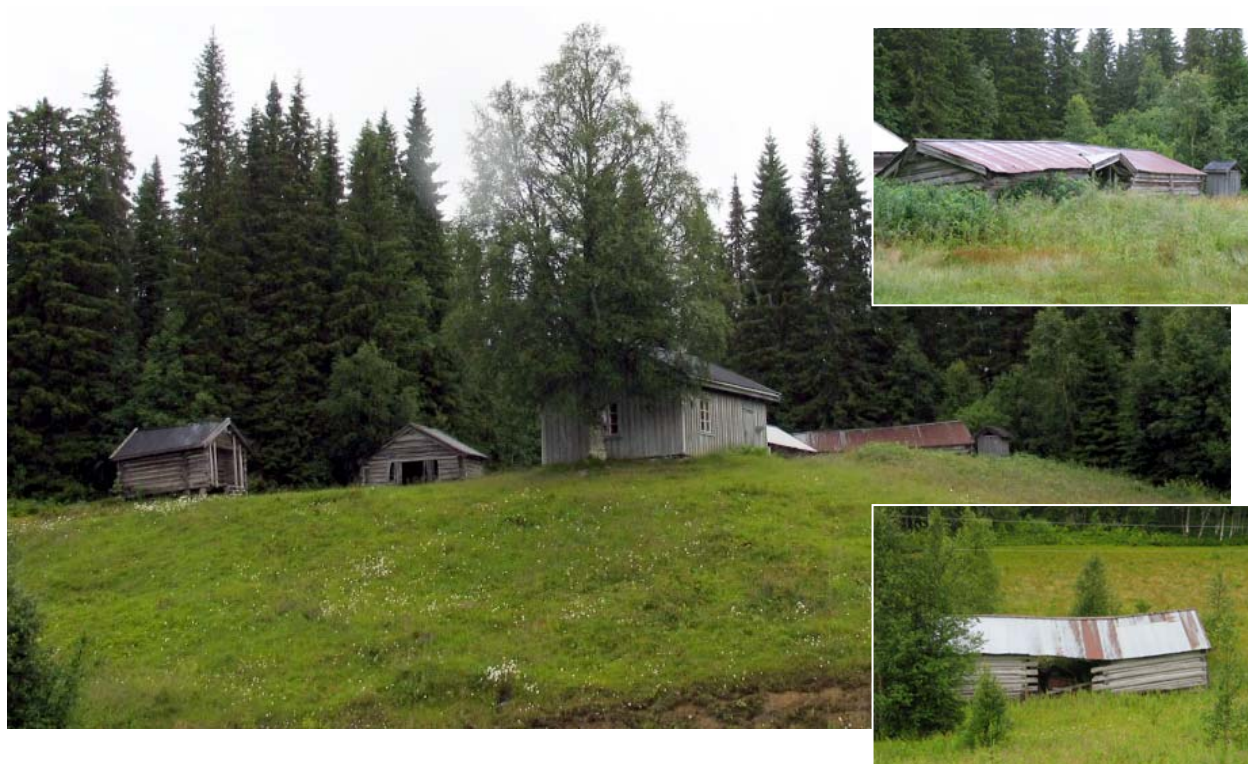
*Det er registrert få seterløer og seterfjøs i Snåsa, og bygningstypen topper statistikken over både tapte og truede. Det er lenge siden løa og fjøset på Myrsetseteren til Øvre Berg (1736-007-045-051) var i bruk og tilstanden er dårlig. Seterstua og stabburet brukes og er pusset opp siden registreringen i 1990.*

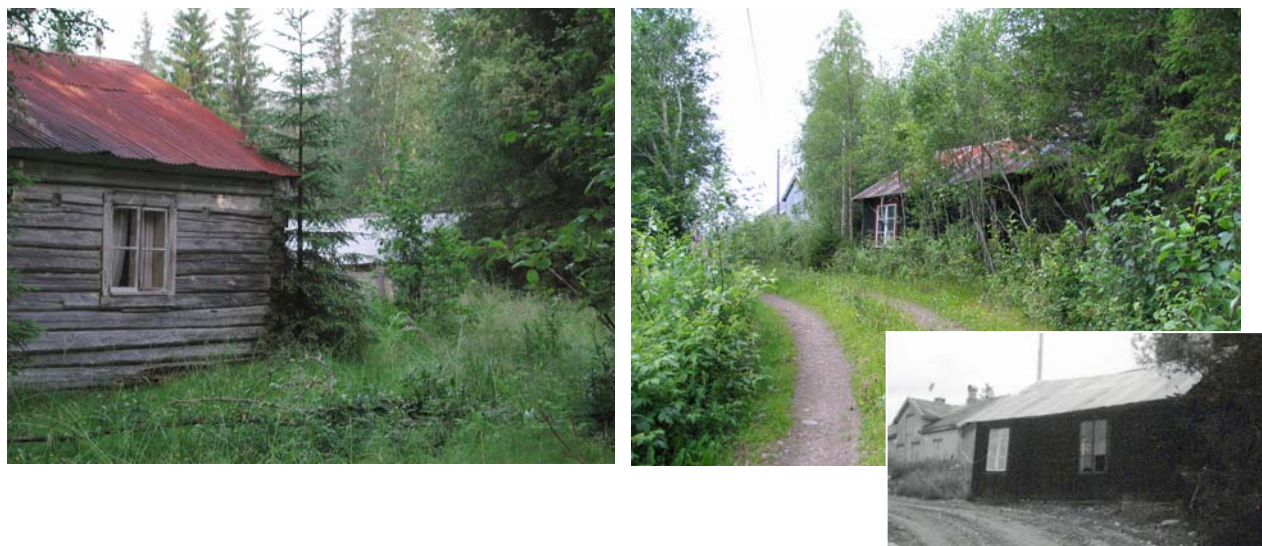
*Heimsetra til Støvra (1736-002-060-61) var ute av bruk ved registreringen i 1987. Her står fortsatt seterstue og fjøs. Men de bærer preg av lang tid uten funksjon og vollen er i ferd med å gro til. Heimsetrene er ofte mer utsatt for manglende funksjon og gjengroing enn fjellsetrene, trolig fordi de ofte er mindre attraktive i ferie- og fritidssammenheng.*

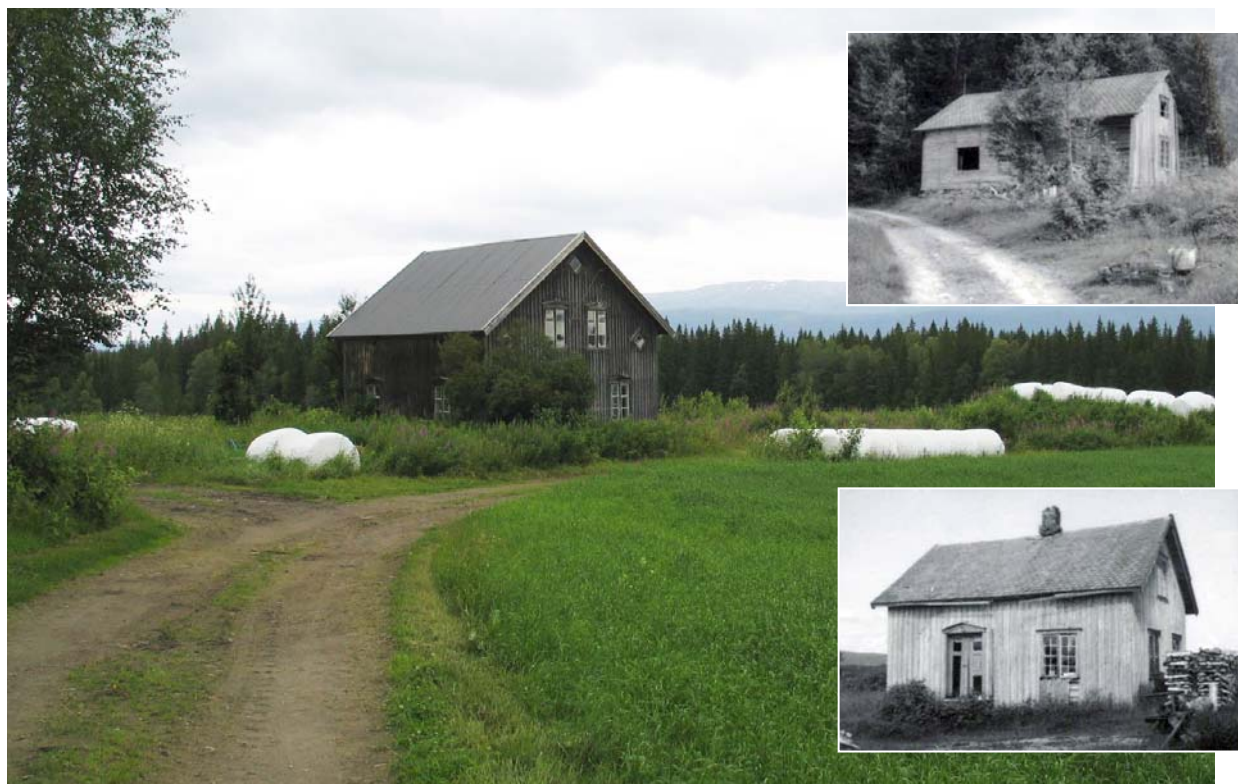
*Rosberget var husmannsplass under Parnas, og ligger sentralt i Snåsa. Ved registreringen i 1983 var plassen fraflytt, og ingen av de tre registrerte husene i bruk (1736-005-057-059). Driftsbygningen ser ut til å ha vært borte alt da. Siden er masstua og verksted/smiebygningen revet, men stuebygningen er satt i stand med nytt taktekke. Jordvegen holdes i hevd. Høyballene har erstattet uthusa.*

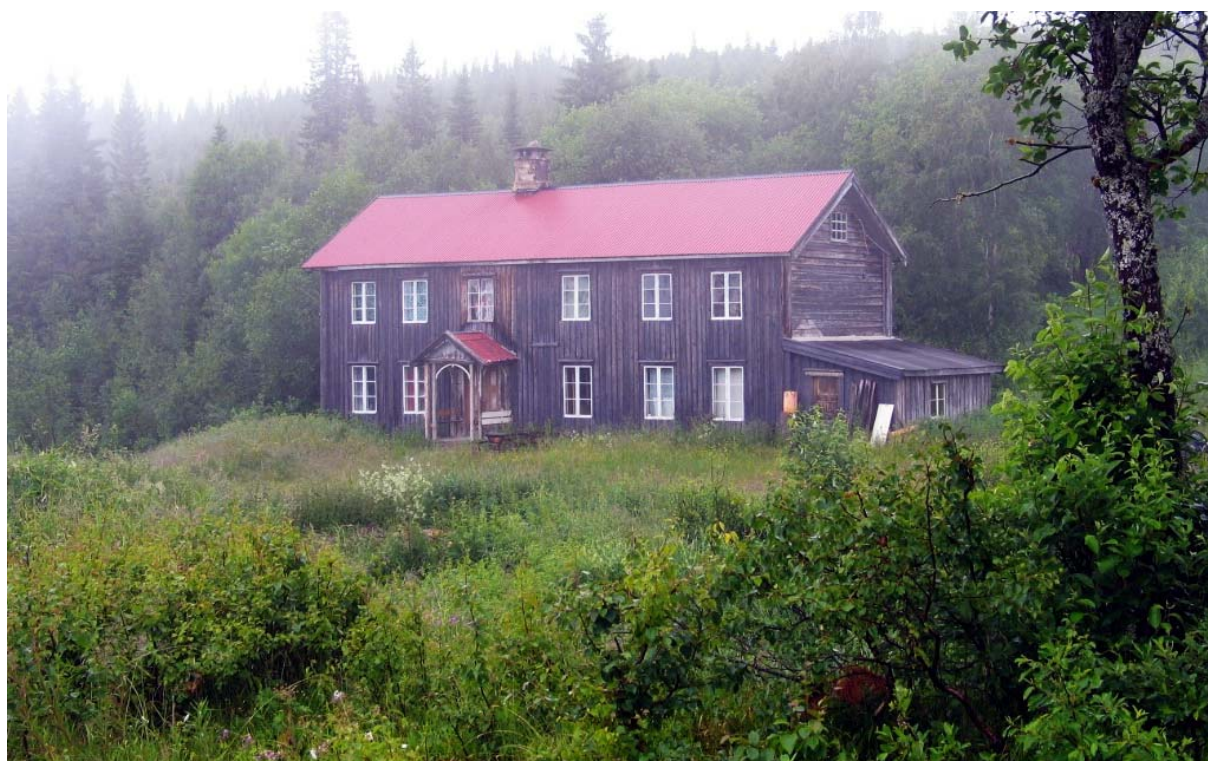
*Skogsgården Langvatnet ligger øde til nord i Snåsa. Den var ikke i drift ved registreringen i 1990. Uthusa sto for fall og er borte nå. Våningshuset er pusset opp med nytt taktekke. Gården drives ikke og jordvegen gror til. (1736-007-040).*

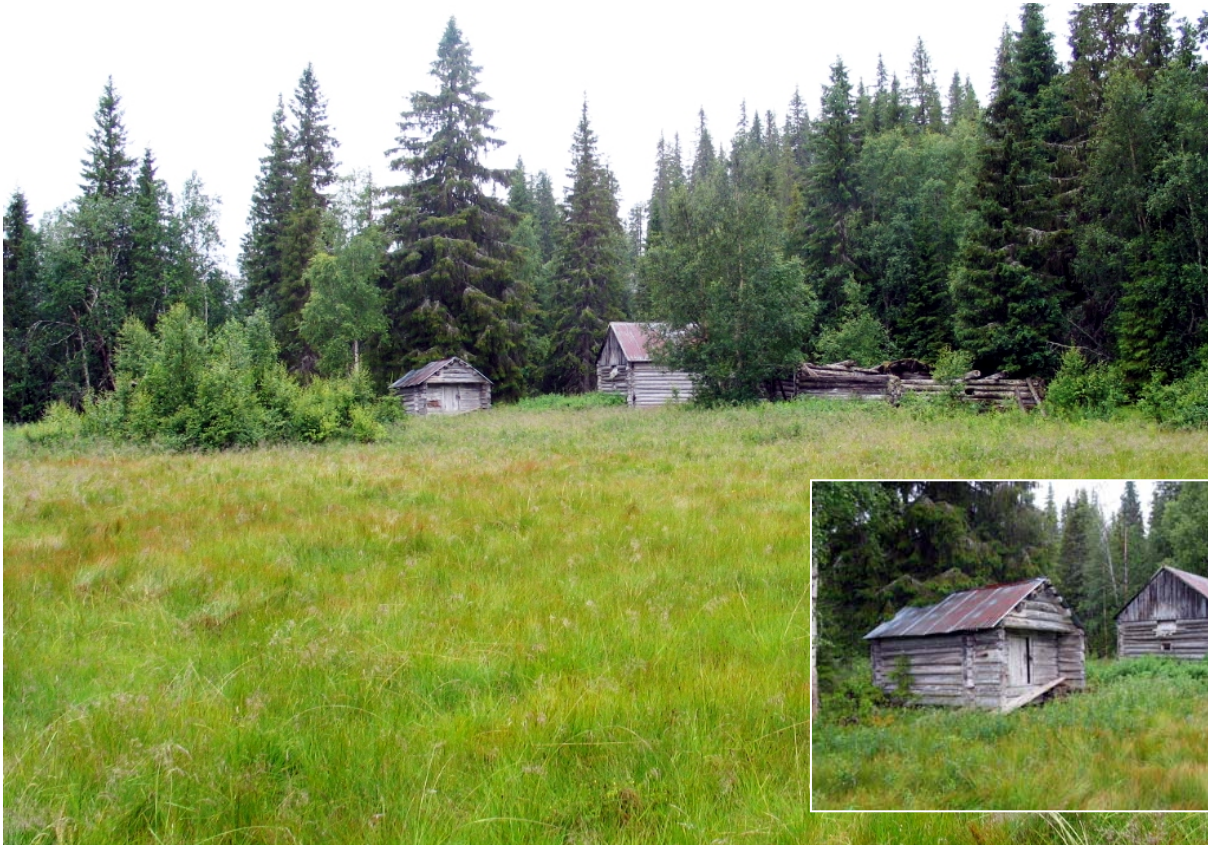
*Setervollen til Nedre Berg på Myrsetseteren skal ha blitt oppbygd i 1890-åra, da husene ble flytta hit etter en utskifting av tidligere felles setervoll. Ved registreringen i 1990 var det lenge siden husene hadde vært i bruk og forfallet kommet langt. Situasjonen er omtrent som da, bare stabburet og stallen står, seterstue, fjøs og løe er i ruin. (1736-007-061mfl.)*

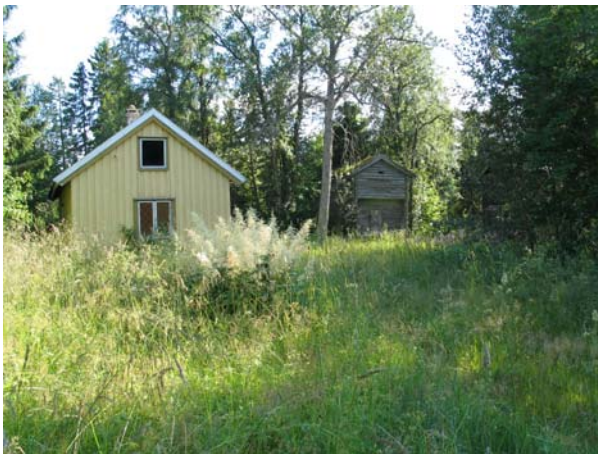
*Småbruket Hireita (1736-003-041–043), er skilt ut fra Vinje prestegård og ligger sentralt i Snåsa. Det hadde ingen funksjon ved registreringen i 1987, og var alt da begynt å gro til.*

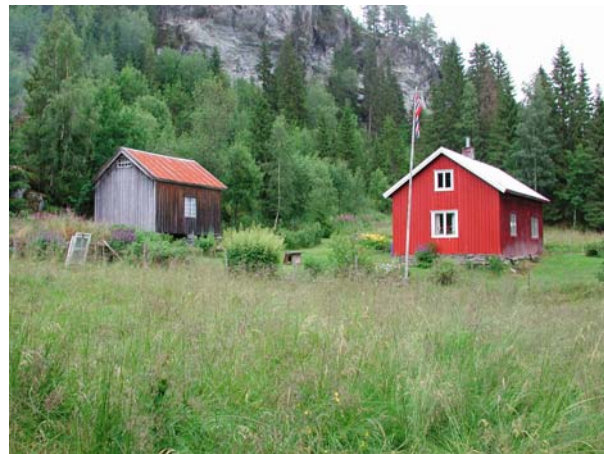
*Den tidligere husmannsplassen Løberg under Støvra ligger for seg selv i skogen nordøst for Snåsa. Uthusene var revet før SEFRAK-registreringen i 1987, men stue og stabbur (1736-002-057—059) holdes i hevd, i hovedsak som feriested, og deler av jordvegen dyrkes.*

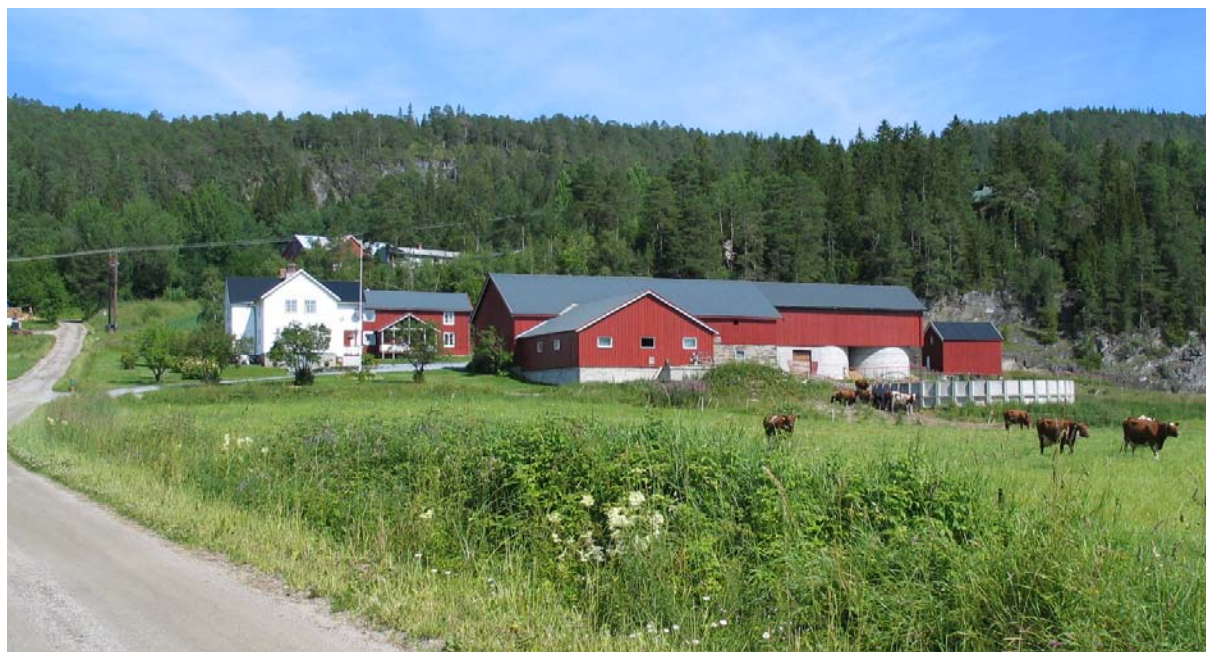
Åsvoll i Midtbygda, nær Snåsa sentrum, er i tradisjonell drift med melkekyr og har et komplett tun der driftsbygningen er bygd ut for moderne drift. Endringene var gjort før SEFRAK-registreringen av området i 1987 og inngår derfor som uendret i MOV-undersøkelsen. (1736-003-011-14.)

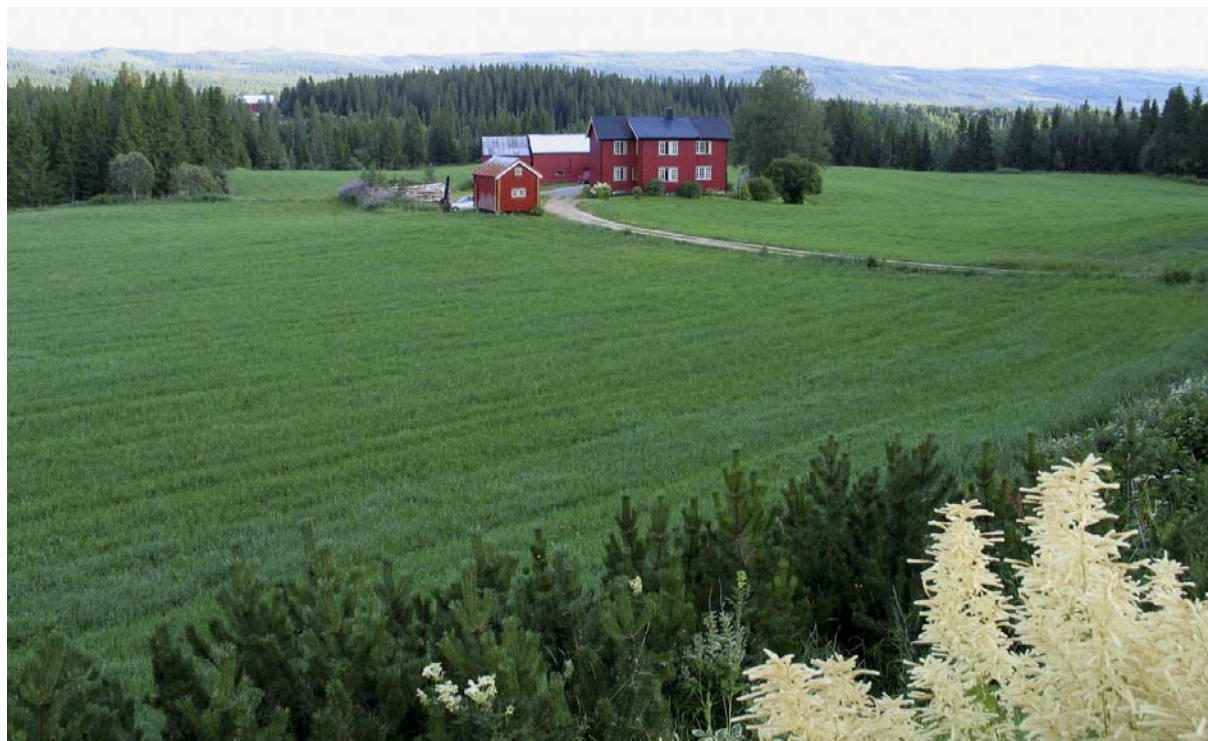
*Ved registreringen i 1986 var det bygd nytt tun på Nedre Skartnes. Det gamle våningshuset sto ubrukt, uthusene var kun dels i bruk. Riving er det mest sannsynlige, opplyses det på registreringskjemaet. I dag har gamletunet fått ny funksjon i forbindelse med gårdsturisme. Våningshus og stabbur ble pusset opp midt på 1990-tallet og leies i dag ut, både for sommer og vinterturisme. Samtidig selges gårdsprodukter (1736-007-013-015).*

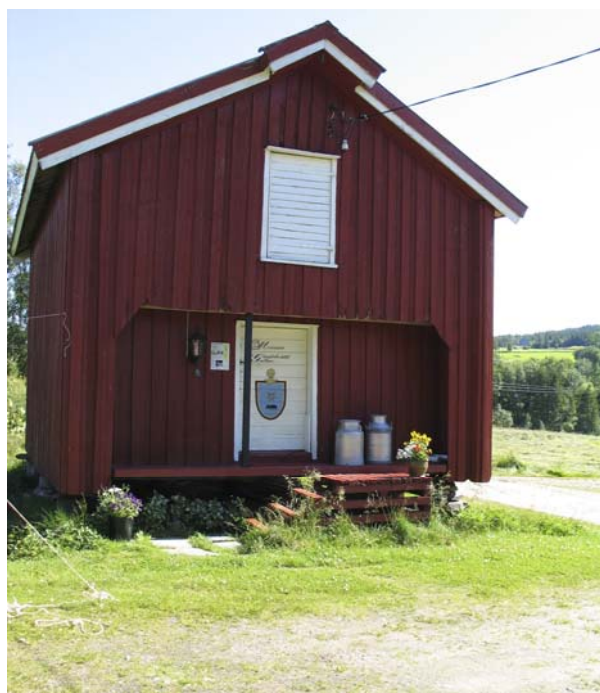
*Stabburet på Søndre Aun (1736-009-056) er tatt i bruk som gårdsbutikk og galleri. Gården har vært i den i Snåsa kjente Muus-slektens eie, og våpenseglet på døra er malt etter et segl fra 1701. Eierne har planer om også å ta deler av stuelånet i bruk til utleie for overnatting.*

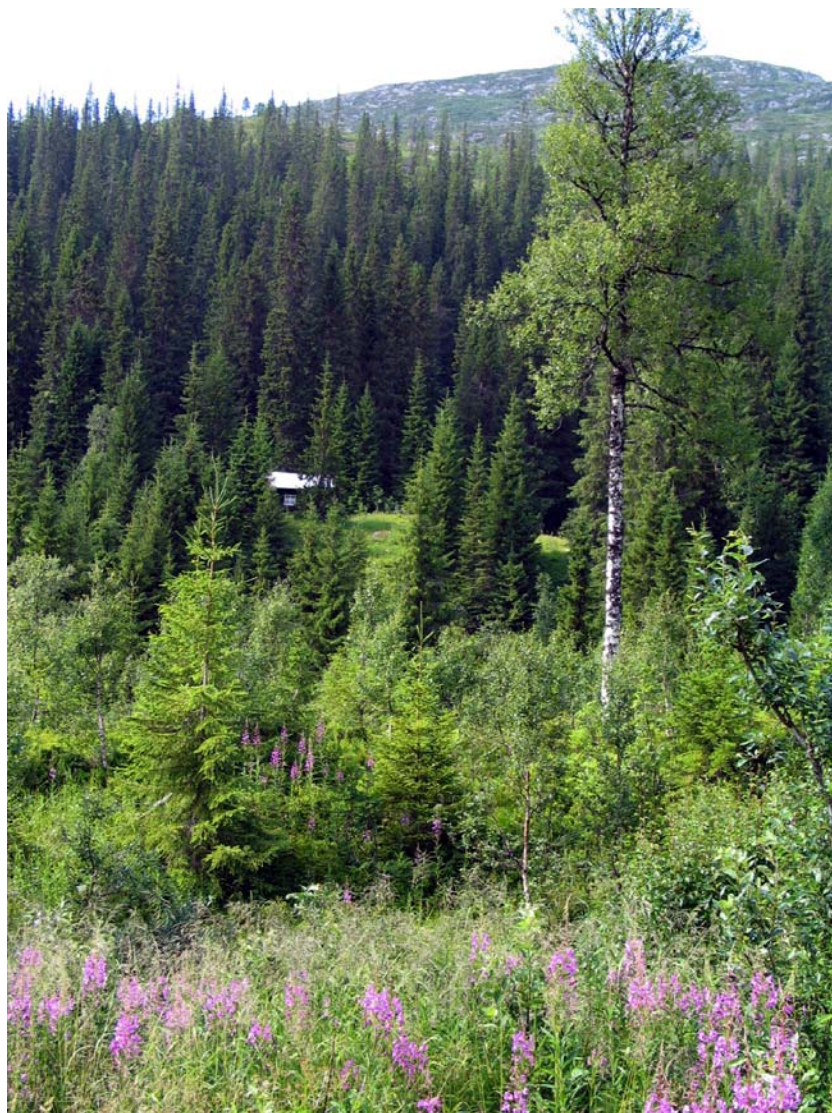
*Mølnvikseteren ligger i skogsterreng i Ådalen, nordvest for Snåsavatnet. Seterdrift var opphørt for lengst ved registreringen i 1982, men seterstue og stall (1736-001-074–075) hadde fortsatt funksjon som skogshusvære og hytte. Setervollen er i ferd med å gro igjen.*

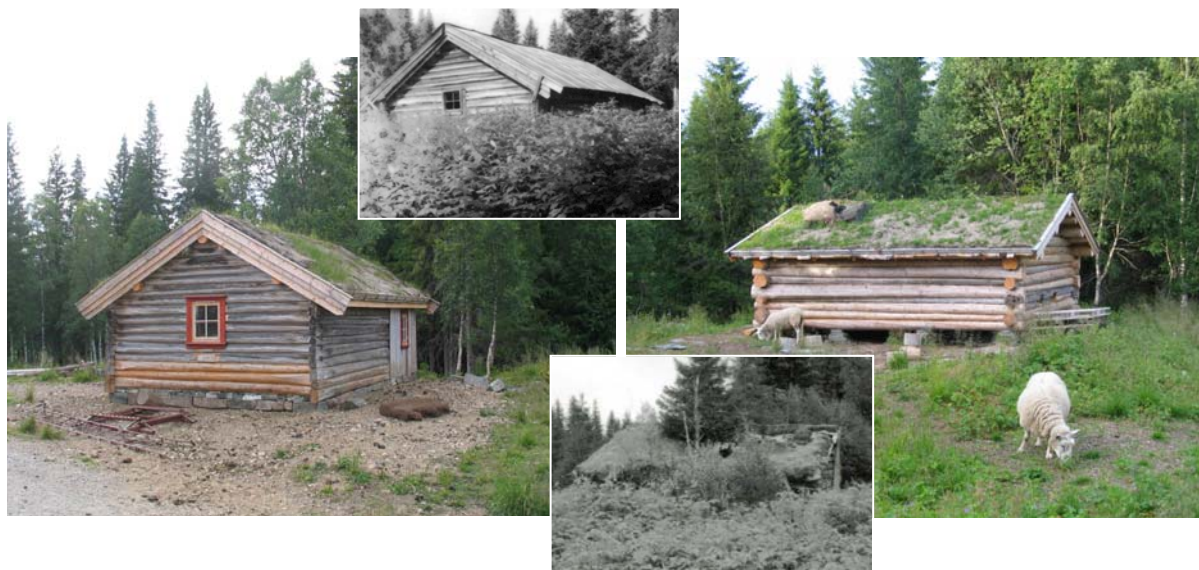
*Begge setervollene til Østre og Vestre Gravbrøt i Bolåsen var preget av gjengroing og hus i forfall ved registreringen i 1990. I dag er fjøsbygningene satt i stand. Fjøsset til Østre Gravbrøt (1736-007-053) hadde best utgangspunkt, og her er kun de nederste stakkene byttet ut. Fjøsset på Vestre Gravbrøt (1736-007-055), som nærmest var i ruin, har i hovedsak nytt laft i dag.*

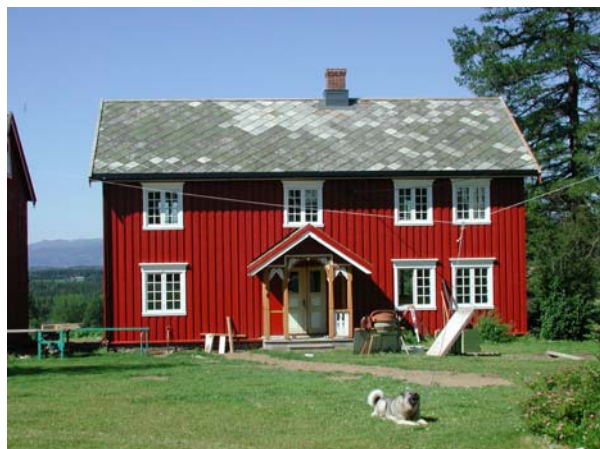
*Kårstugu på Søndre Belbu er nylig satt i stand med tilskudd fra STILK-ordningen. Bl.a. er skiftertaket restaurert. (1736-009-046)*

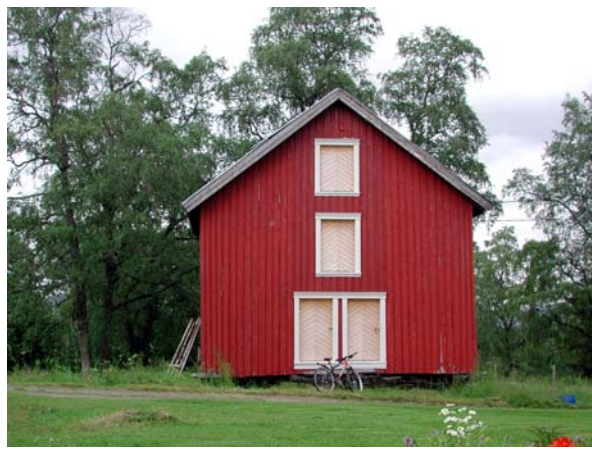
*Stabburet på Søndre Gran har fornyet dørene i fiskebensmønster. (1736-005-023)*

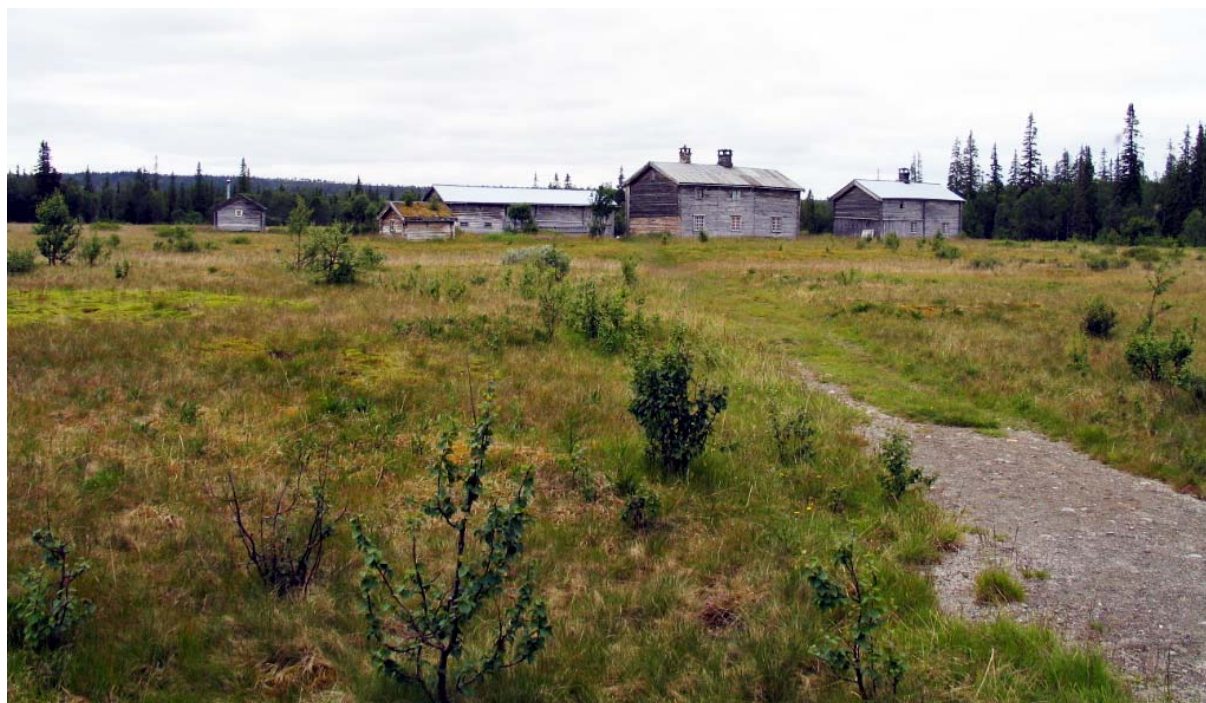
*Fjellgården Gressåmoen ligger ved inngang til Gressåmoen nasjonalpark. Gården ligger ved en gammel ferdselsveg mellom Snåsa og Lierne og er et gammelt overnattingssted – en funksjon som gården ennå har. Gården med tun og et område rundt ble foreslått vernet i fylkesvernplanen for kulturmiljø fra 1995, og er nå inne i en frednings prosess. Fjellgården Gressåmoen (1736-007-031–037) har mange typer hus. Gjennom 1980- og 1990-tallet har det vært gjort et stort reparasjons- og restaureringsarbeide på gården.*

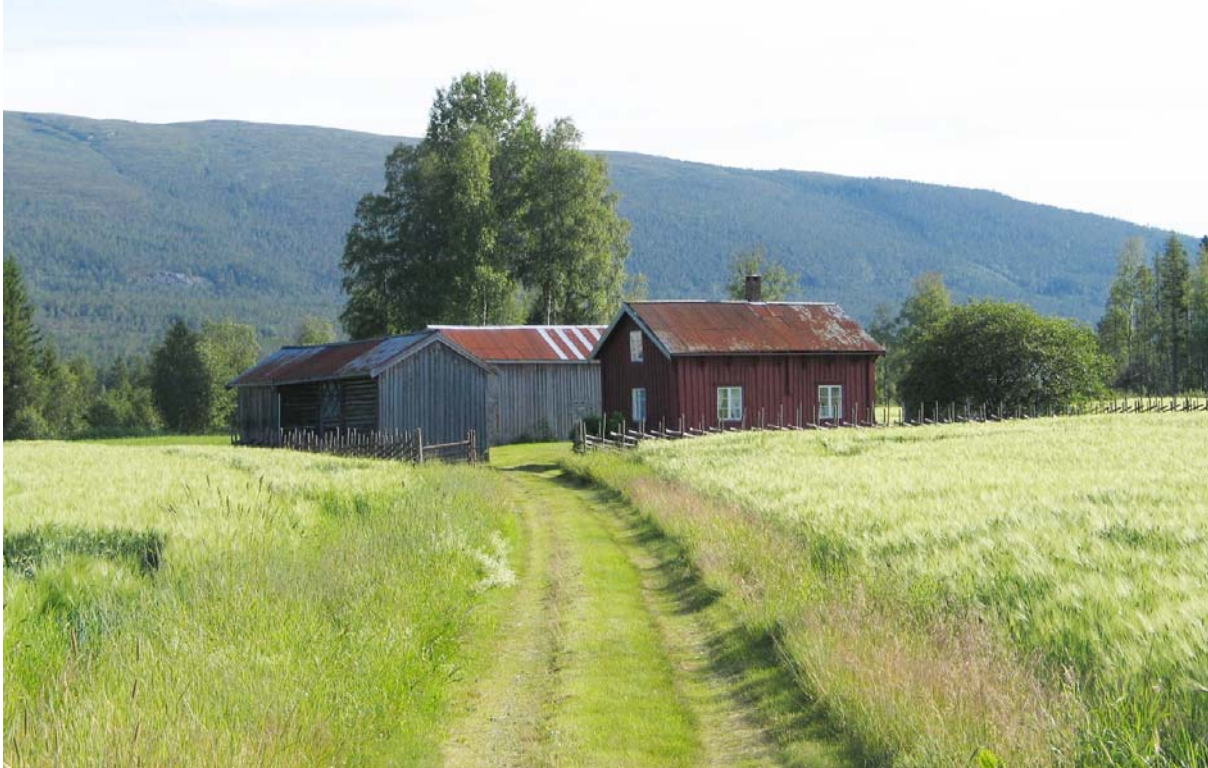
*Husmannsplassen Sandmoen under Jørstad Mellom har et tilnærmet komplett, eldre bygningsmiljø. Stedet ble fredet i 1996 fordi miljøet gir et godt bilde av den overleverte rammen rundt en husmannsfamilie i Snåsa i andre halvdel av 1800-tallet, og fordi det i dag er svært få så godt bevarte husmannsplasser igjen. MOV-undersøkelsen bekrefter at kulturminner av denne typen også etter registreringen på 1980-tallet har hatt en større desimeringstakt enn minner fra andre miljøer. Det samme gjelder de hustypene en gjerne finner på småbruk med eldre bygningsmasse. Fredningen omfatter tunet med 6 hus. (1736-012-031-036). Plassen er tilrettelagt som museum og brukes bl.a. av "uteskolen" i Snåsa.*

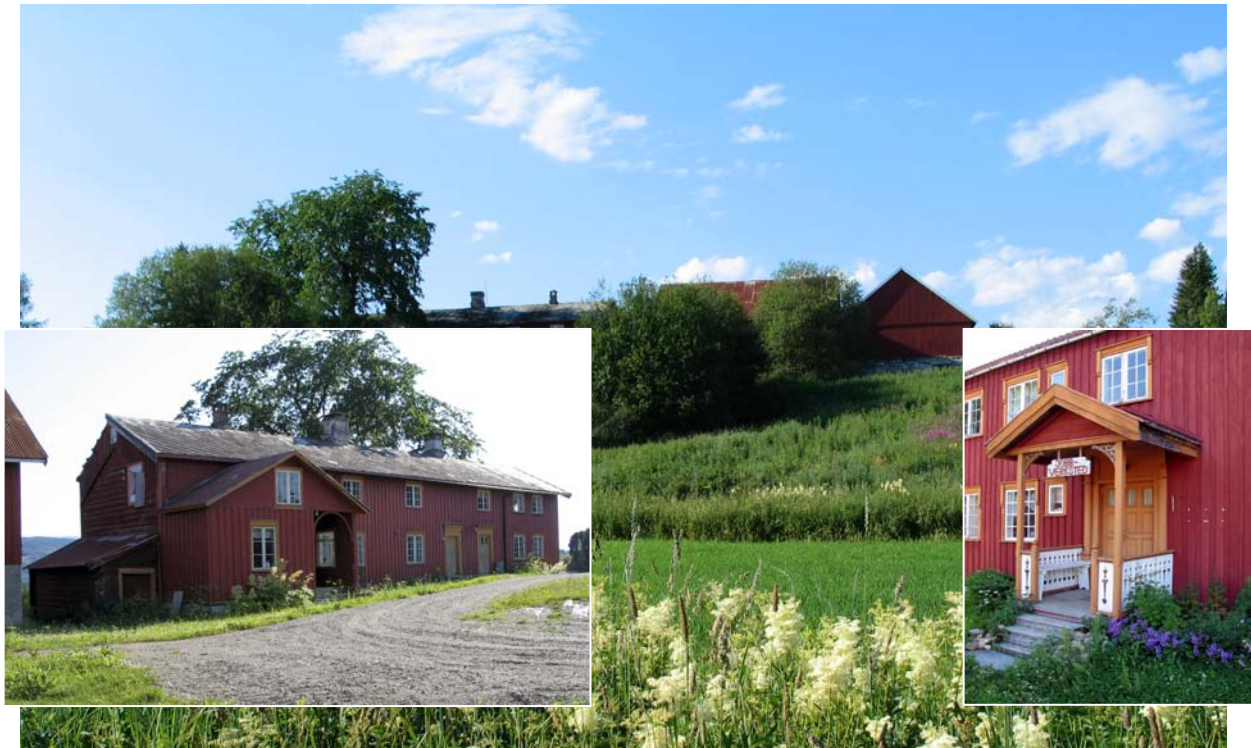
*Krossgården (1736-003-057-066) ligger sentralt i Snåsa sentrumsområde og har vært et viktig sted for bygdas historie. På grunn av beliggenheten er jordvegen kjøpt inn av kommunen for å legges ut til boliger. Området Krossgården, Snåsa kirke, prestegården Vinje, Lyshusberget har i kommunedelplan for Snåsa sentrum status som spesialområde formål bevaring. Gårdsanlegget på Krossgården med mange hus ligger i et stramt firkanttun på en markert høyde. Drifta var nedlagt og kun forpakterboligen i bruk ved registreringen i 1987. Situasjonen for tunet er fortsatt uavklart 2003. Enkelte av husene er i begynnende forfall, deler av nærmeste jordveg gror til. Kommunen og stiftelsen Kogsgårdens venner arbeider med å finne ny funksjon til husene for å holde anlegget i hevd.*

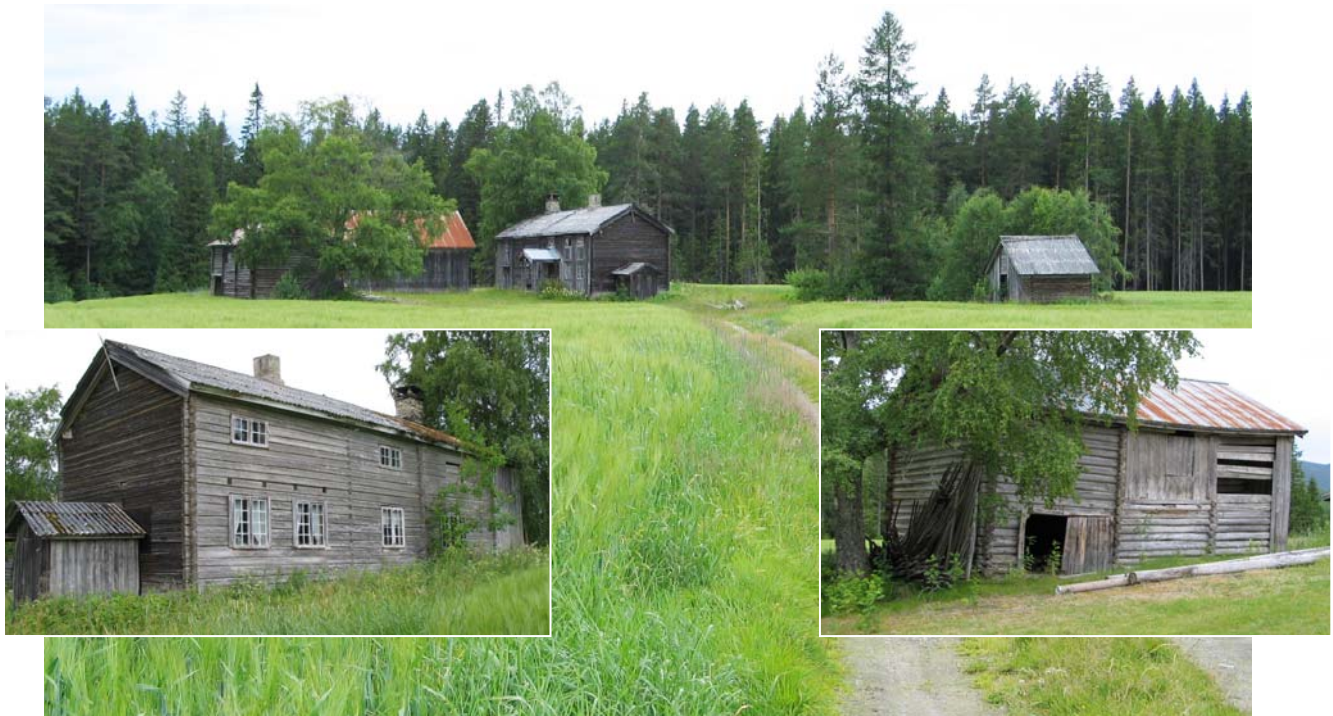
*Breidesmo er en av mange bruk i Snåsa der bebyggelsen ikke lenger har noen funksjon. Stedet var bebodd ved registreringen i 1983, men ikke i drift. Fortsatt er tunet nær komplett, noe som ikke lenger er det vanlige på de fraflytta gårdene. Lokale krefter prøver å finne en måte å ta vare på bygningsmiljøet på. (1736-012-073-076)*
