GAMLE HUS DA OG NÅ

2004–2009

Status for SEFRAK-registrerte bygninger
Sarpsborg kommune
Østfold fylke 2009
2. omverv

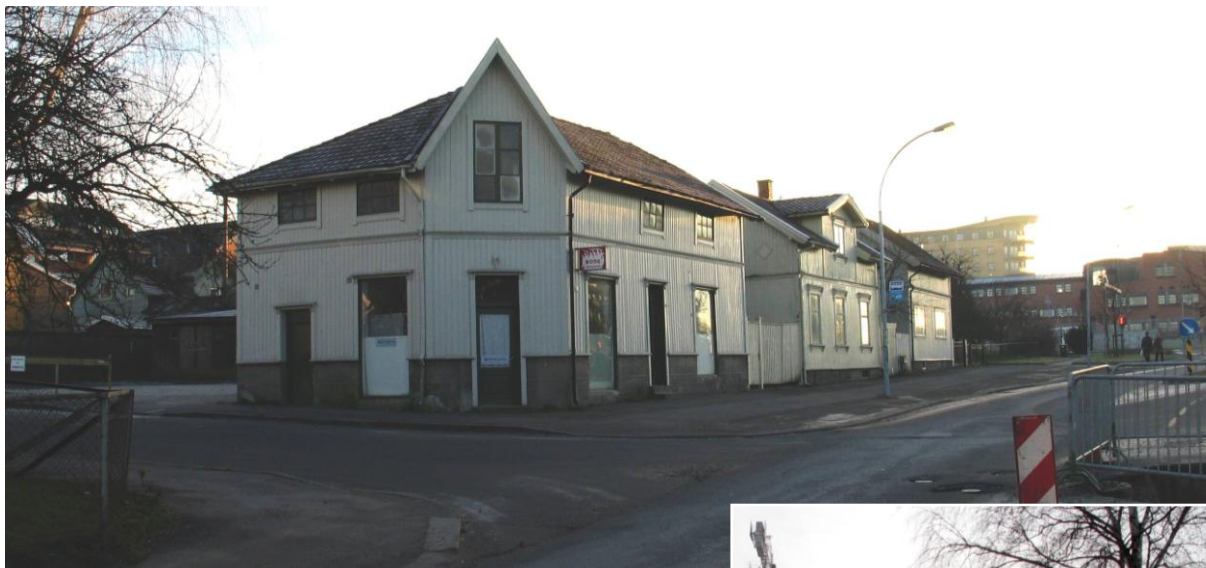
0105-0206-013, 018, 020. Kvartal i Roald Amundsens gate som er i ferd med å tømmes til fordel for byfornyelse. Bildet over viser situasjonen i 2004. Saneringen var da begynt med et par hus. I 2009 er hele kvartalet riggområde (foto til høyre) og står bak tapet av fire hovedhus og to uthus ved 2. omverv. Hjørnegården til venstre er den eneste i kategorien "Bygård" som har gått tapt ved 2. omverv.

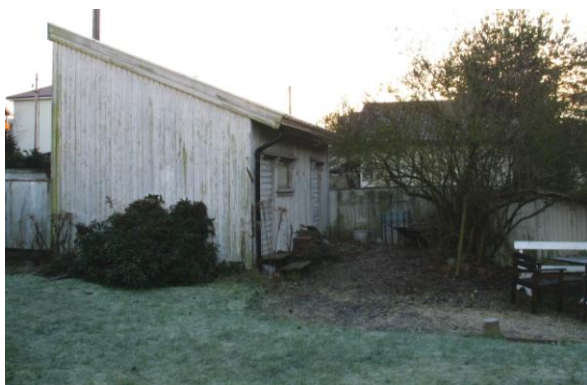
Et av uthusene i saneringskvartalet i Roald Amundsens gate (se over) som nå er tapt. (105-0205-080). Det har hatt mange funksjoner opp gjennom årene; stall, grisehus, privet og skur. By-uthusene topper tapoversikten ved 1. og 2. omverv, og andelen gjenværende i dårlig stand er over gjennomsnittet.

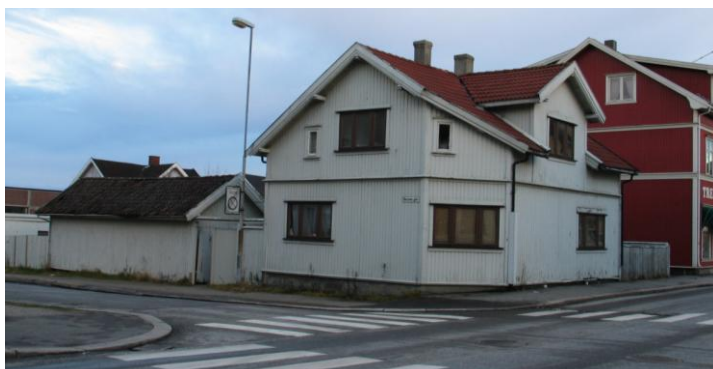
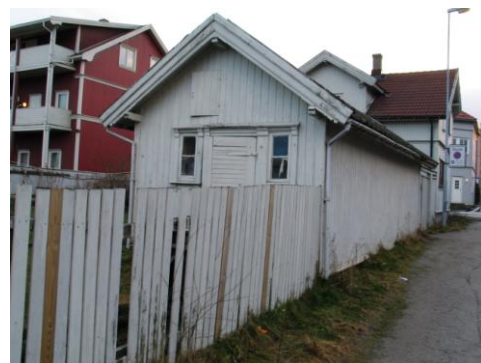
Bolighus og uthus i Pellygata (105-204-040, 041). Bolighuset rommet i sin tid tre leiligheter. Over det lille uthuset som hørte til eiendommen, sett fra nedsiden. Her var det opprinnelig utedo og oppbevaring av brensel. Begge husene var borte i 2009. Fotoene viser situasjonen i 2004. I 2009 var det parkeringsplass på stedet.

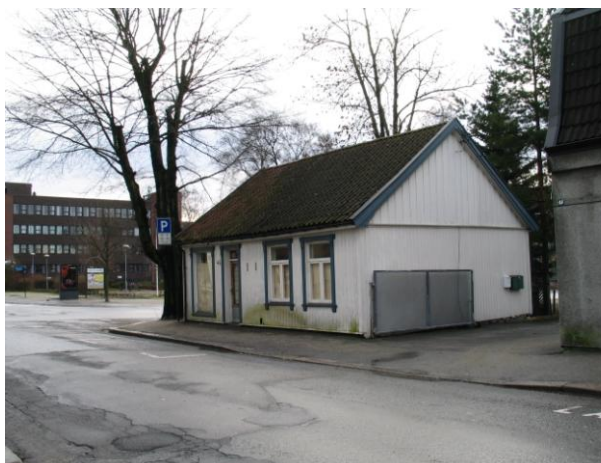
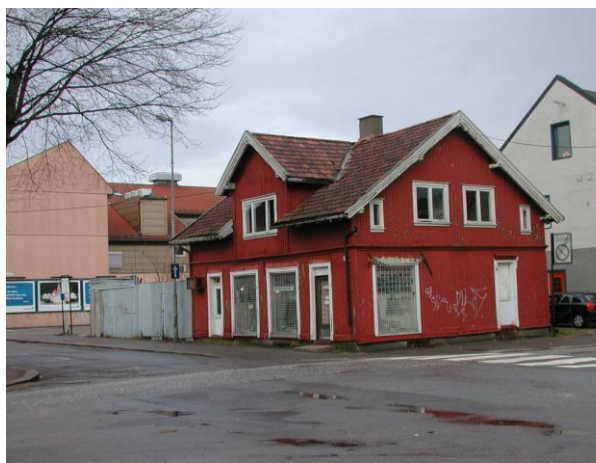
105-201-001. Til venstre, en av få småbutikker som sto igjen i Sarpsborg ved 1. omverv. Foto viser situasjonen i 2004. I 2009 var huset borte. Området skal bygges ut. Til høyre (105-204-058) bolig/ervervshus i St. Marie gate, i flg. SEFRAK-registreringen skal det være bygd mot slutten av 1850-tallet. I 2009 var det borte, foto viser situasjonen i 2004. Det sto da tomt, også her var det planer om utbygging.

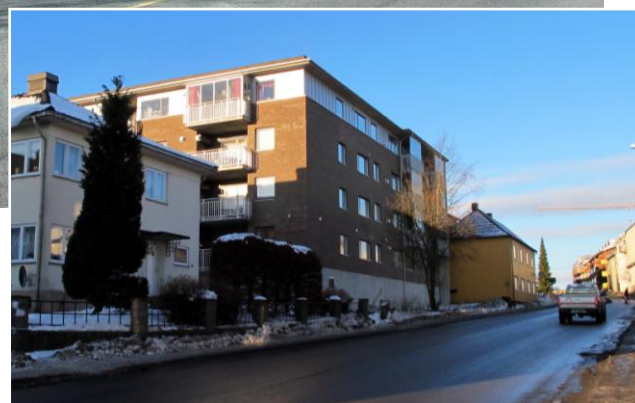
105-205-013: Bolighus fra slutten av 1800-tallet i Olav Haraldsonsgate. Ved SEFRAK-registrering var det to-mannsbolig. I 2009 var huset revet, og en stor boligblokk var kommet på stedet.

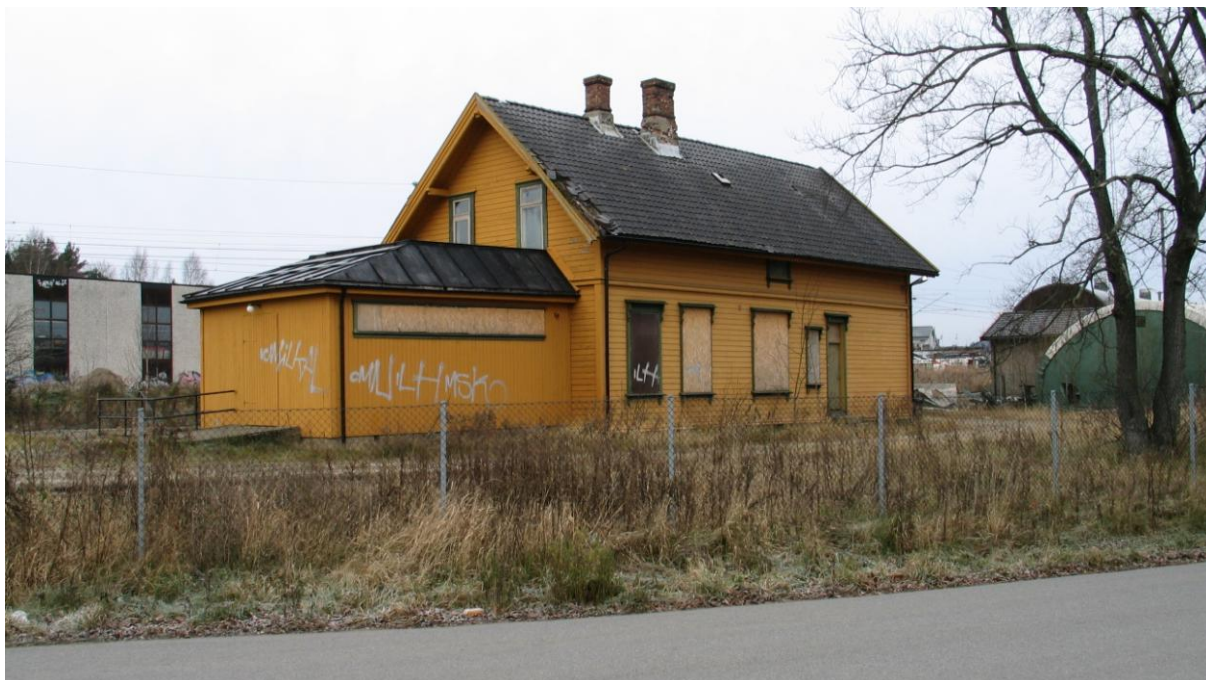
130-0201-024. Stasjonsbygningen på Sannesund var knyttet til Østfoldbanens indre linje som ble åpnet i 1882. Stasjonen ble nedlagt i 2002, og i 2006 var stasjonsbygningen revet. Ved det nye dobbeltsporet var det ikke lenger behov for den. Huset ble tegnet av jernbanearkitekt Peter Andreas Blix.

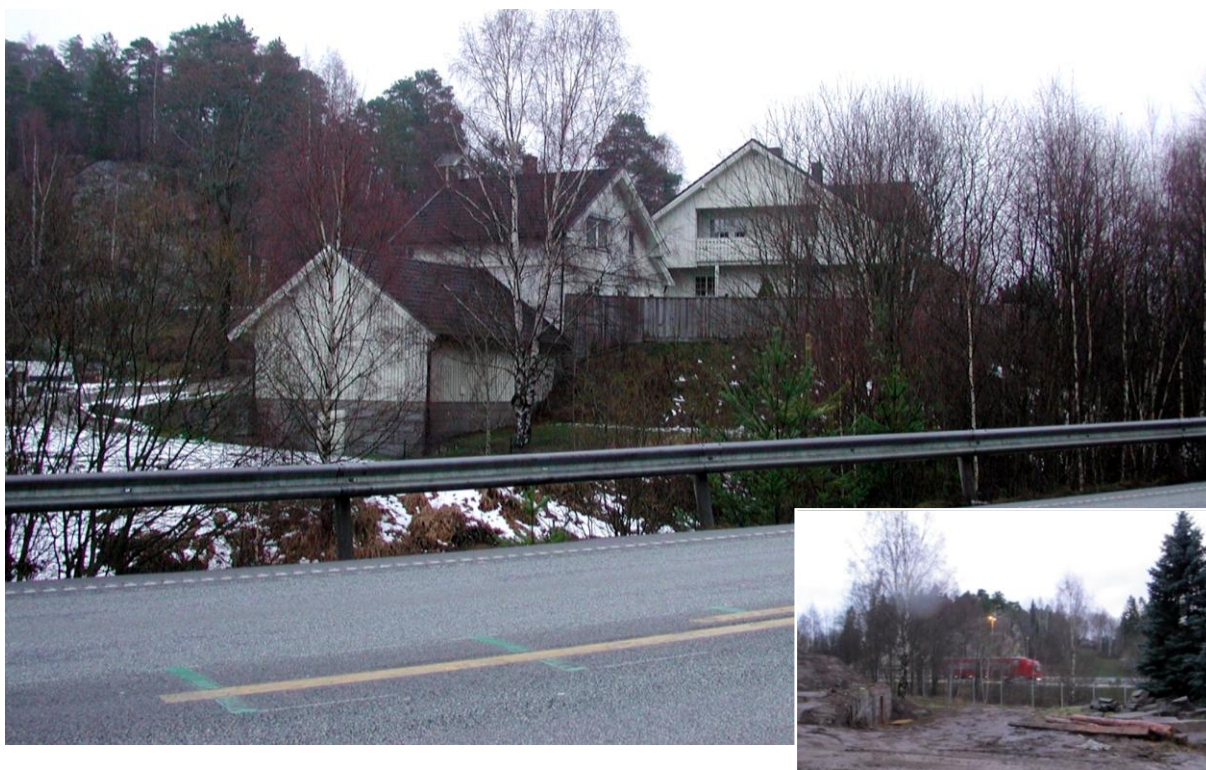
115-0205-012, 013. Tunet på et av Guslandbruka ble liggende kloss opp i E6 etter veiutbyggingen. Både bryggerhus (som var innredet til bolig) og hovedbygning er registrert. Fotoet over viser situasjonen i 2004. I 2009 var begge hus revet. Trafikkstøyen ble for høy, tross støyskjerming. Driftsbygningen fra 1900-tallet står ennå.

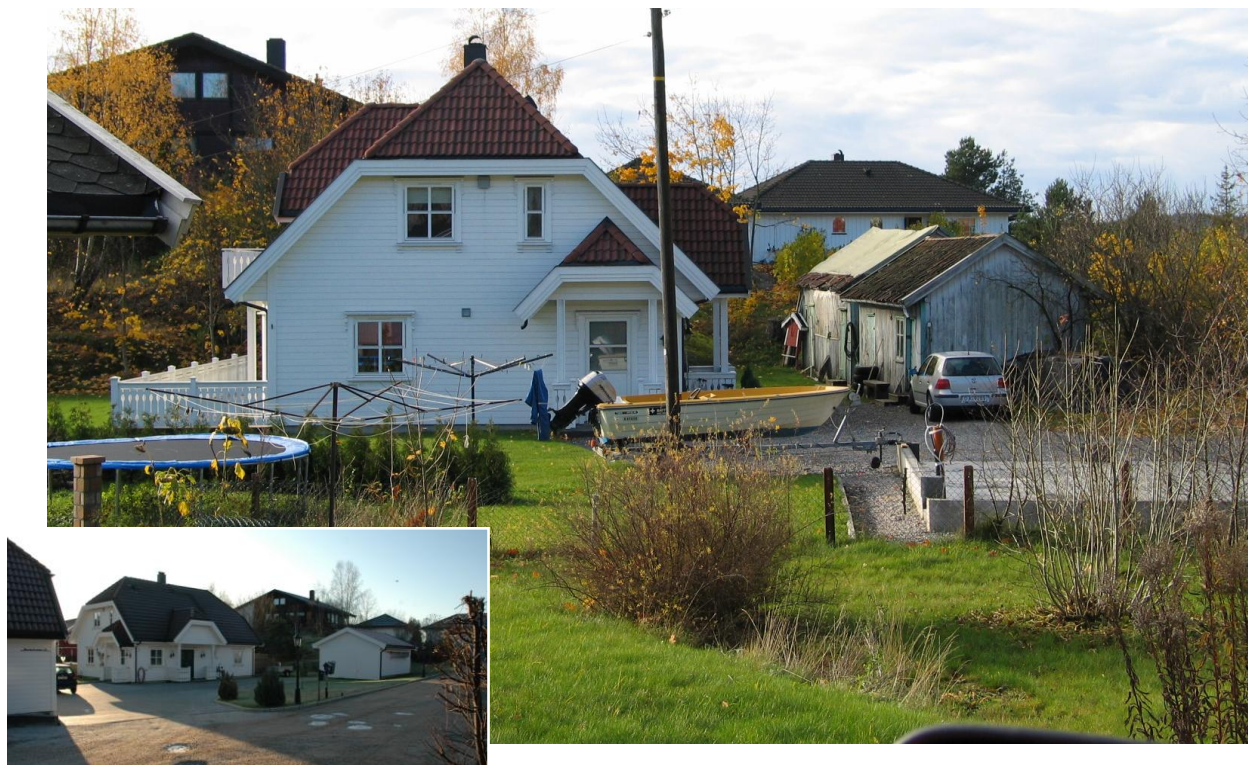
130-406-006. Etter bebyggelsen på det gamle småbruket Kleiva på Opstadmoen i Tune er det i dag ingen spor. Våningshuset og potetkjelleren var revet i 2004, men en liten uthusrekke sto ennå. Den rommet i sin tid et lite fjøs og låve foruten skjul og do. I 2009 var rekka borte, erstattet av et nytt uthus, og området er ytterligere fortettet med boliger.

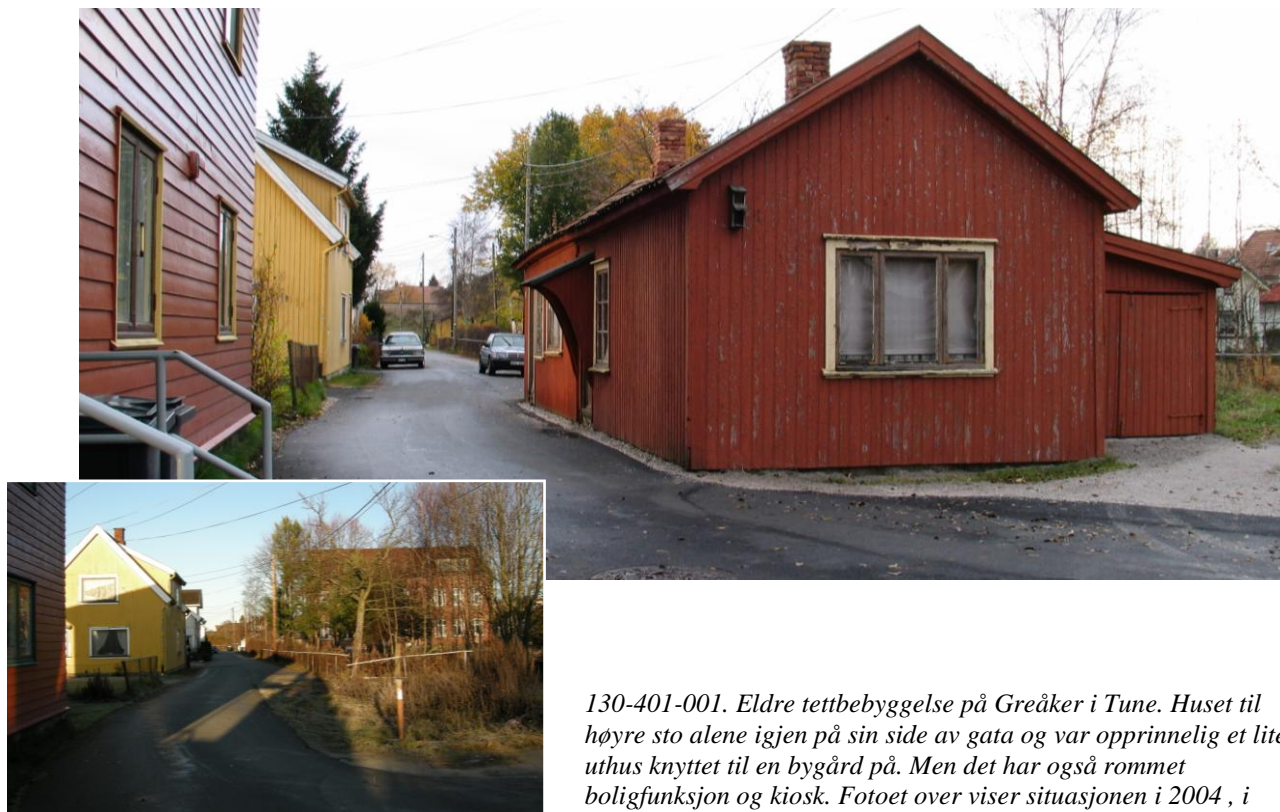
130-401-001. Eldre tettbebyggelse på Greåker i Tune. Huset til høyre sto alene igjen på sin side av gata og var opprinnelig et lite uthus knyttet til en bygård på. Men det har også rommet boligfunksjon og kiosk. Fotoet over viser situasjonen i 2004, i 2009 var det revet.

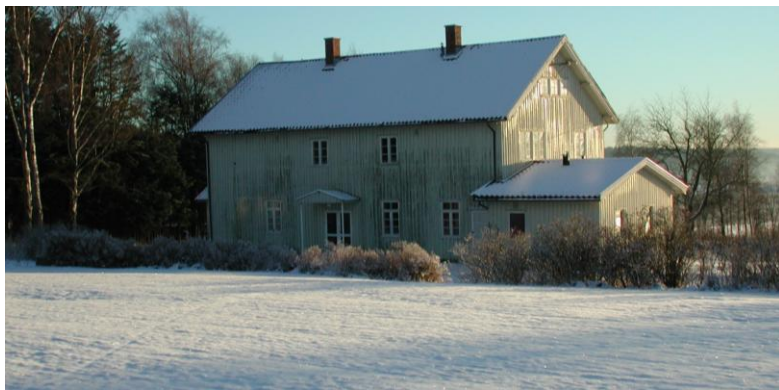
105-1310-002. Dette huset på Værn i Rokkeveien har hatt flere funksjoner siden det ble bygd, bl.a. skole og det har blitt utvidet noen ganger. På 1960-tallet ble det gitt i gave til Skjeberg kommune. Det ble da ombygd og brukt av teknisk etat, bla. parkvesenet. I 2004 sto det tomt, i 2009 var det revet. Foto fra 2004.

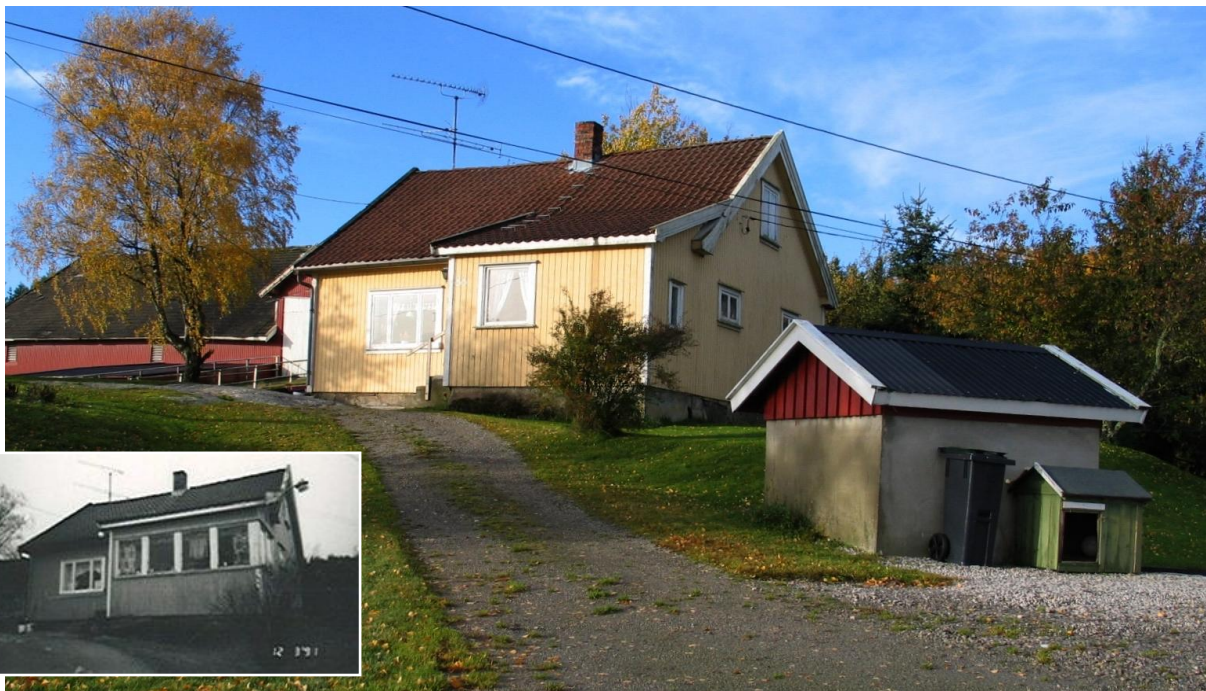
130-507-011. Våningshus på Finstad i Tune. Huset hadde opprinnelig en åpen glassveranda, men den var igjenkledd i 2004. I 2009 var huset revet, erstattet av et nytt større hus. Driftsbygningen er fra 1900-tallet.

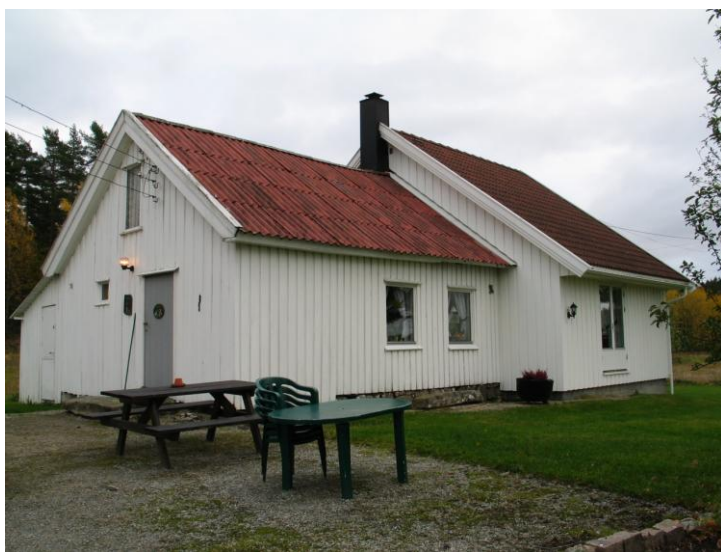
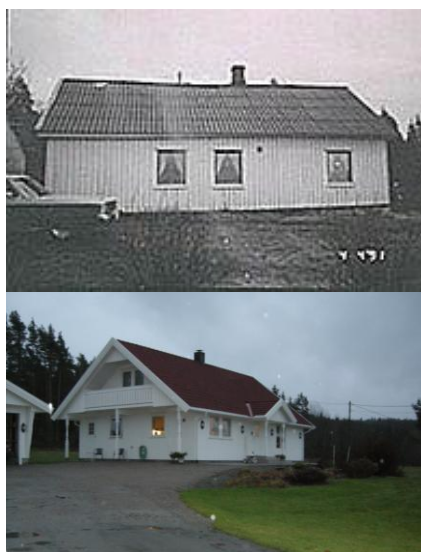
130-507-018. Halve våningshuset på Skjøren i Tune sto i 2004, mens resten var revet og fornyet (foto i venstre). I 2009 var også den gamle halvdelens erstattet av nybygg, den viste seg å være for dårlig. Over huset ved SEFRAK-registreringen i 1991, under situasjonen i 2009.

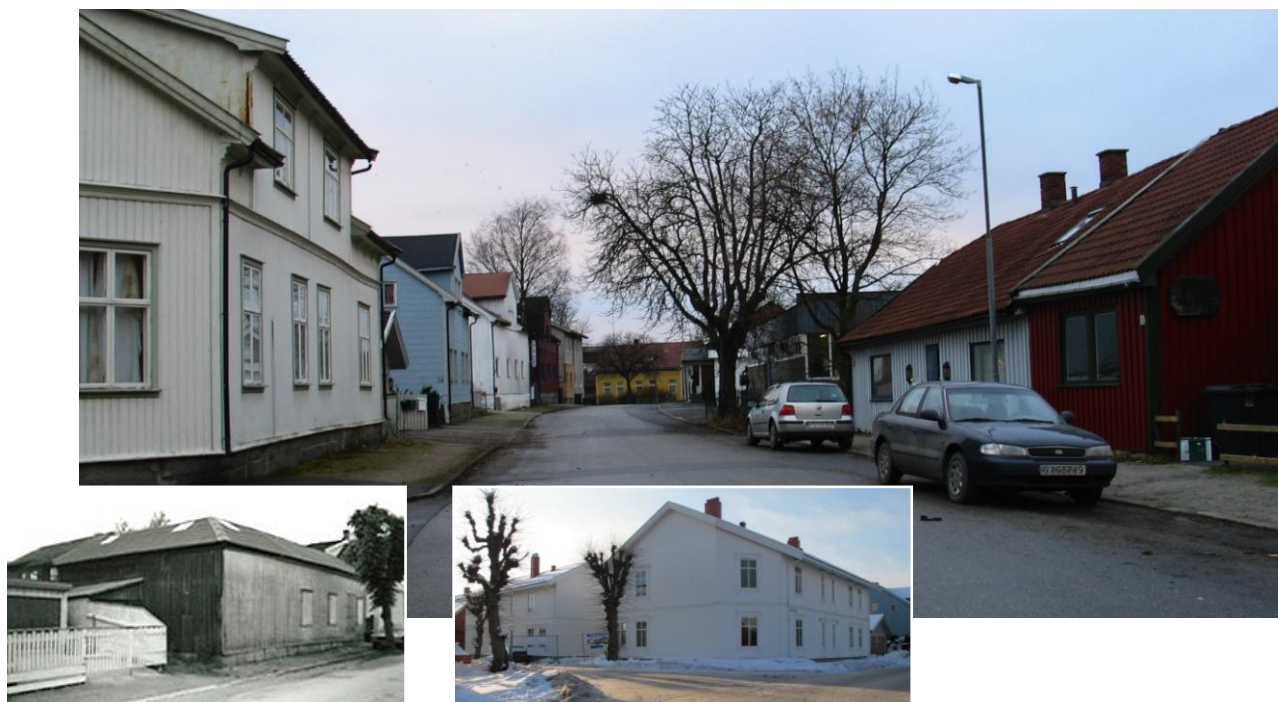
105-104-059. Hjørnegården i Sannesund terrasse 10 er tapt ved brann siden 2004 (foto fra 2004 over). I 2009 er det kommet et nytt hus med tilnærmet samme form og stilpreg på stedet (innfelt under til høyre). Også den store tofløyede sidebygningen med bryggerhus og staller er nå erstattet av nytt hus i "gammelt" stil (innfelt foto fra SEFRAK-registreringen i 1983).

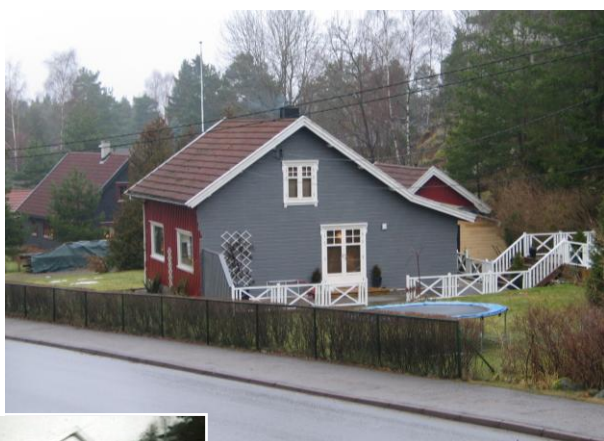
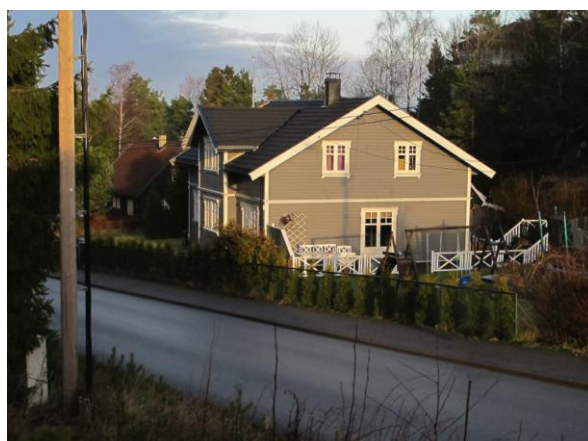
105-1312-001. Bolighus ved Klavestadhaugen i Skjeberg. Huset skal være bygd som vanlig bolighus uten spesiell næringsstilknytning rundt 1850. Endringene det hadde ved SEFRAK registreringen i 1993 er ikke datert (innfelt foto). I 2004 (foto til venstre) er fasaden i ferd med å få et "tilbakeført" preg, og det har kommet en utgang til hagen. I 2009 er huset utvidet både i lengde og høyde. Endringen er klassifisert som type A.

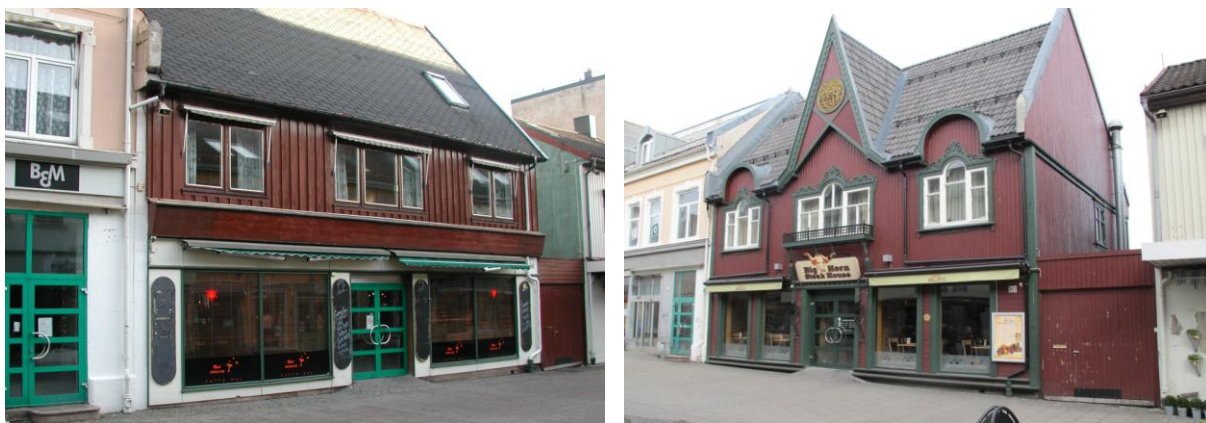
105-0205-055. Bygård i gågata – til venstre i 2004, til høyre i 2009. Huset er ikke utvidet, det er bare gatefasaden som har gjennomgått endringer med bl.a. den lille arken og skifte av vinduer. Endringskategori C.

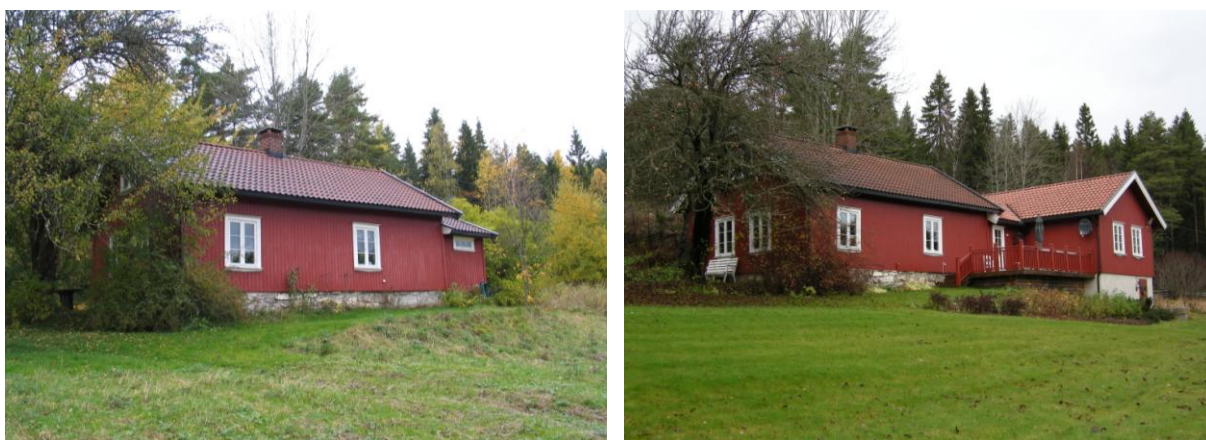
130-505-010. Også fritidsbebyggelsen endres, kravet om mer plass gjør seg gjeldende. Hovedbygningen har ukjent byggeår, ved SEFRAK-registreringen var den allerede i bruk som hytte. I 2009 var den utvidet i vinkel med et større utbygg. Endringen er klassifisert som type B.

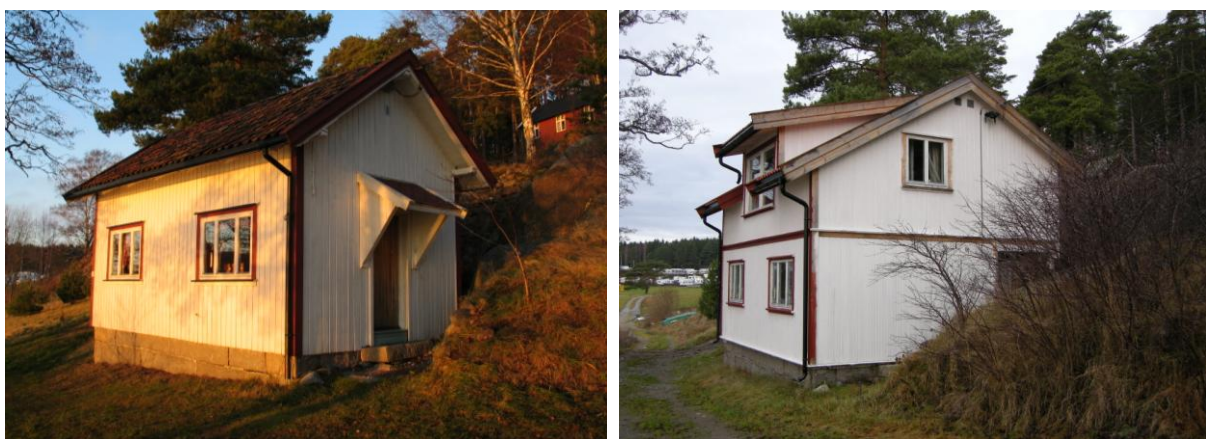
115-206 001. Sommerbolig på Sjøstrand ved Horneskilen. Huset skal være bygd som bryggerhus på et fiskerbondebruk tidlig på 1800-tallet, men var i bruk som fritidshus ved registreringen i 1991. Det var uendret i 2004 (foto til venstre). I 2009 er det utvidet i bredde og påbygd med ark. Det har bevart stilpreget det hadde ved registreringen. Arealutvidelsene er store, men siden det opprinnelige huset fortsatt er gjenkjennelig er endringen klassifisert som type B.

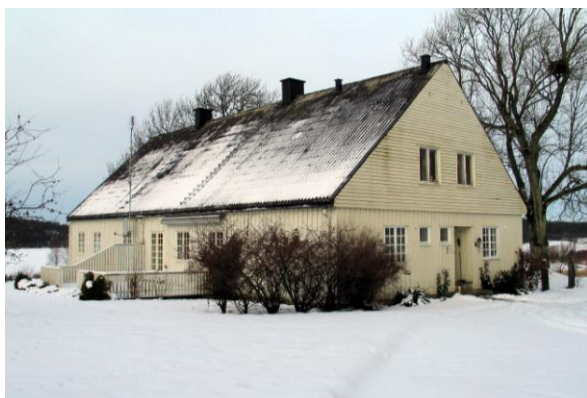
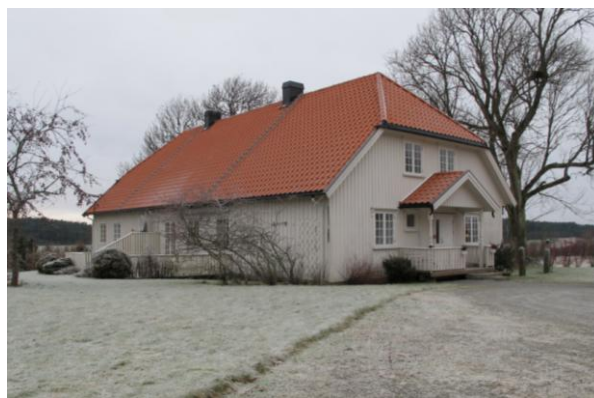
115-203-024. Våningshuset på Bakke i Skjeberg er datert til 1700-tallet. Fotet til venstre viser huset i 2004, det var da uendret siden registreringen i 1991. I 2009 er det pusset opp, og det har fått ny takform med halvvalm. Endringen er klassifisert som type C. Gården ligger i det fruktbare landbruksområdet i Skjeberg.

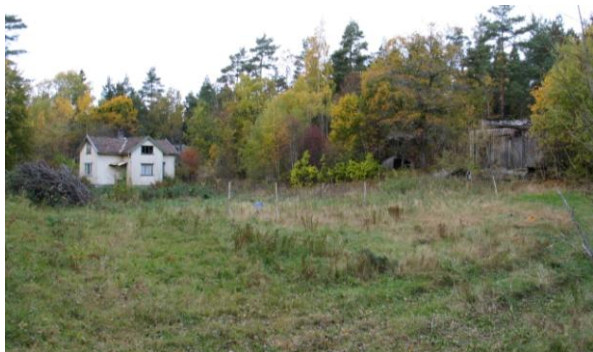
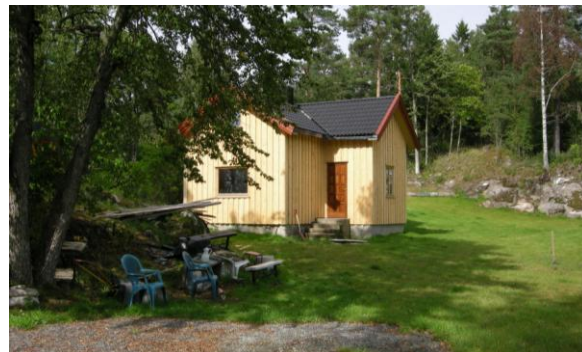
114-104-015. Fraflytta småbruk til lensearbeider på Varteigsiden av Glomma. Til venstre i 2004, bygninger og jordvei hadde preg av forfall og gjengroing. Til høyre situasjonen i 2009, hovedbygningen settes nå i stand.

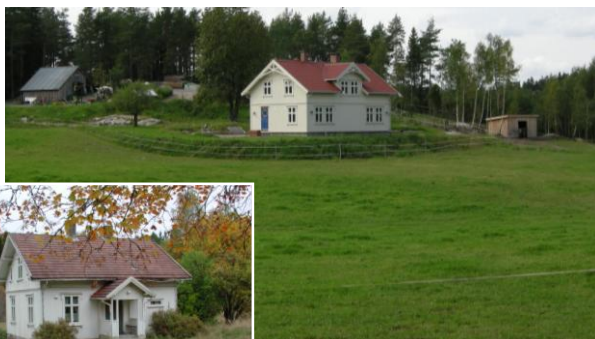
114-0106-007 Tidligere våningshus på bruk i Varteig. Det ble i sin tid satt opp av en jernbanemann, jernbanelinja går like ved. Innfelt huset i 2004, til høyre huset i 2009. Det er nå forhøyet, og noe forlenget. Da det gamle huset fortsatt er kjennbart, er endringen klassifisert som type B.

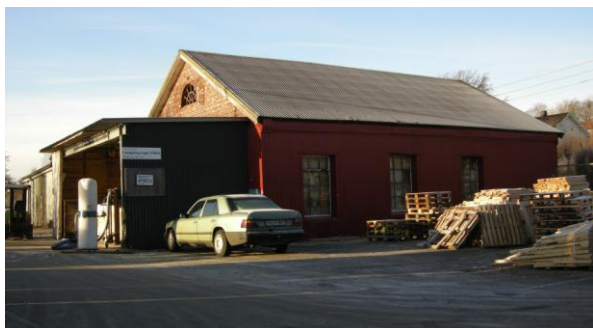
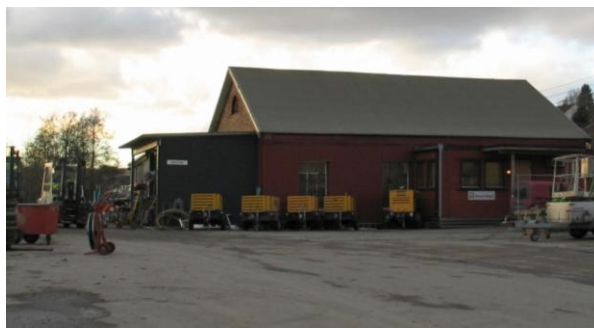
130-301-035. Sarpsborg var og er en viktig industriby, men det står få driftsbygninger tilbake fra før 1900 som dokumenterer slike virksomheter. Dette huset var verksted ved en mekanisk bedrift på Greåker. Det har skjedd lite med bygningen siden SEFRAK-registreringen i 1990, med unntak for den ytre kledningen. I 2004 var deler av huset kledd med metallplater (foto til venstre), i 2009 var det fullført, med unntak for gavlen.

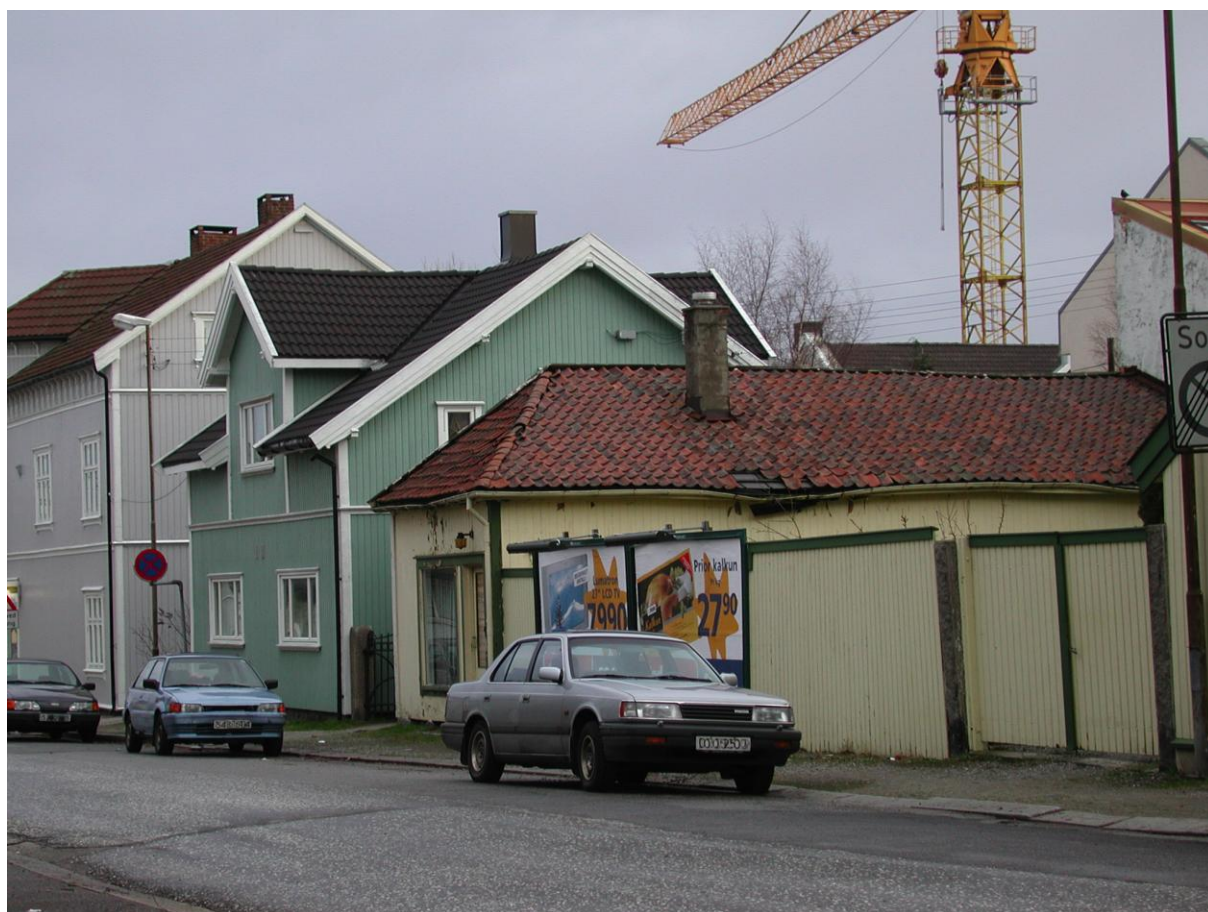
105-203-038. Uthuset i St. Marie gate rommet i sin tid både skomakerverksted, do, skur og sykkelforretning. Nå har det et forfallent preg med dårlig tak. Det var sammenbygd med et lite skur (105-203-039), men dette var revet i 2009.

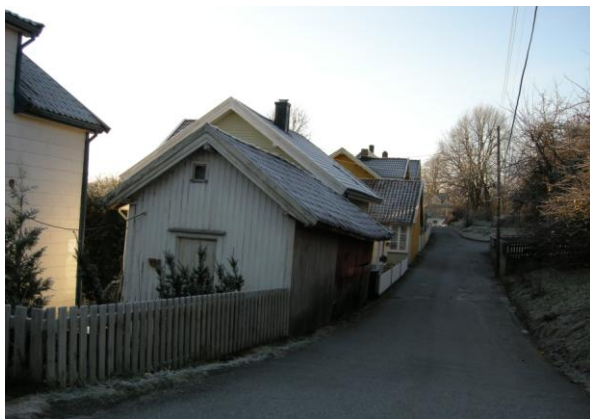
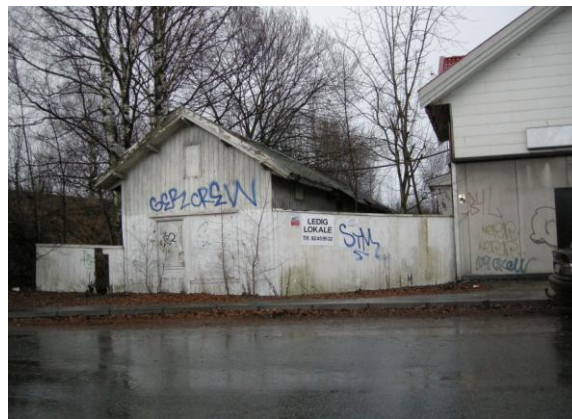
130-301-018. Uthus til et bolighus i tettbebyggelsen på Greåker. Det skal være fra slutten av 1800-tallet og her var utedo og skjul. Siden har det vært lager for hagemøbler og lignende. Det skakker på seg og tilstanden er ikke for god. 130-401-006. I hovedgata på Greåker bærer en del av husene preg av forfall og manglende funksjon, som dette til Greåkerveien. I flg. SEFRAK-registreringen skal det opprinnelig ha vært et sauefjøs, siden har det vært lagerhus. Greåker var et område som ble sterkt rammet av nedleggelsen av flere store industribedrifter og veiutbygging på 1980-tallet.

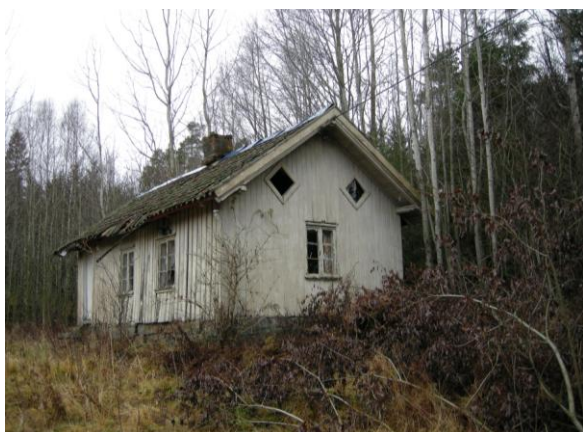
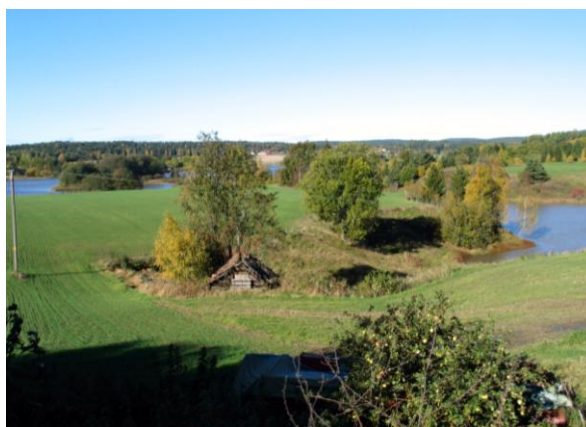
Til venstre (130-505-021). Bolighus på småbruk, som etter hvert fikk funksjon som jakthytte med mer sporadisk bruk. Huset har preg av forfall. I huset står fremdeles en gammel bakerovn. Til høyre potetkjeller, 114-102-005. Den var i dårlig stand og må i 2009 betegnes sterkt truet. Foto er fra 2004.

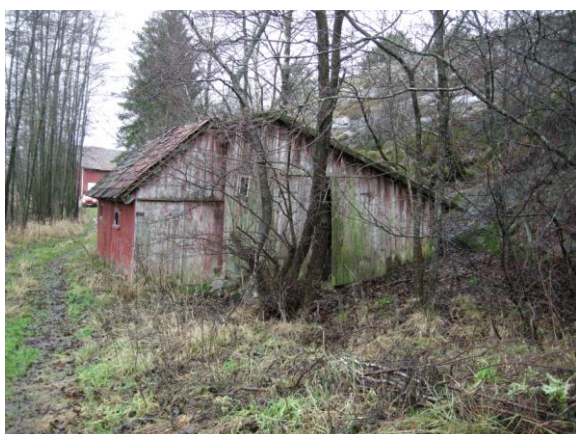
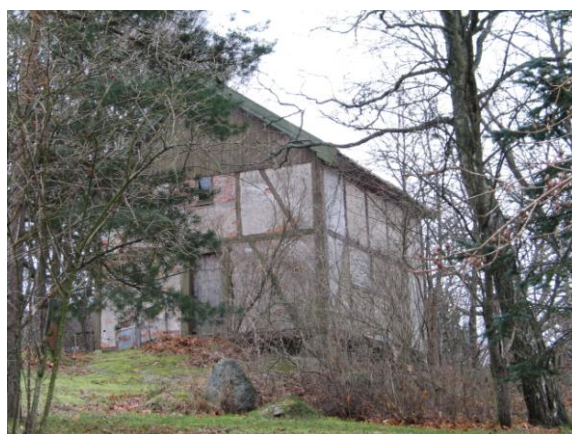
Til venstre: smie (130-510-022) som har vært brukt som lager de siste åra. Vindusglass er borte, og taket er dårlig. Små uthus er en sterkt utsatt gruppe. Det store stabburet på Alvim (130-201-018) er bygd i utmurt bindingsverk. Ved SEFRAK-registrering ble det oppgitt å være i dårlig stand, det ble da brukt som garasje. I flg. SEFRAK-registreringen er det meget få bygninger som er opplyst å være bygd i utmurt bindingsverk i Sarpsborg.

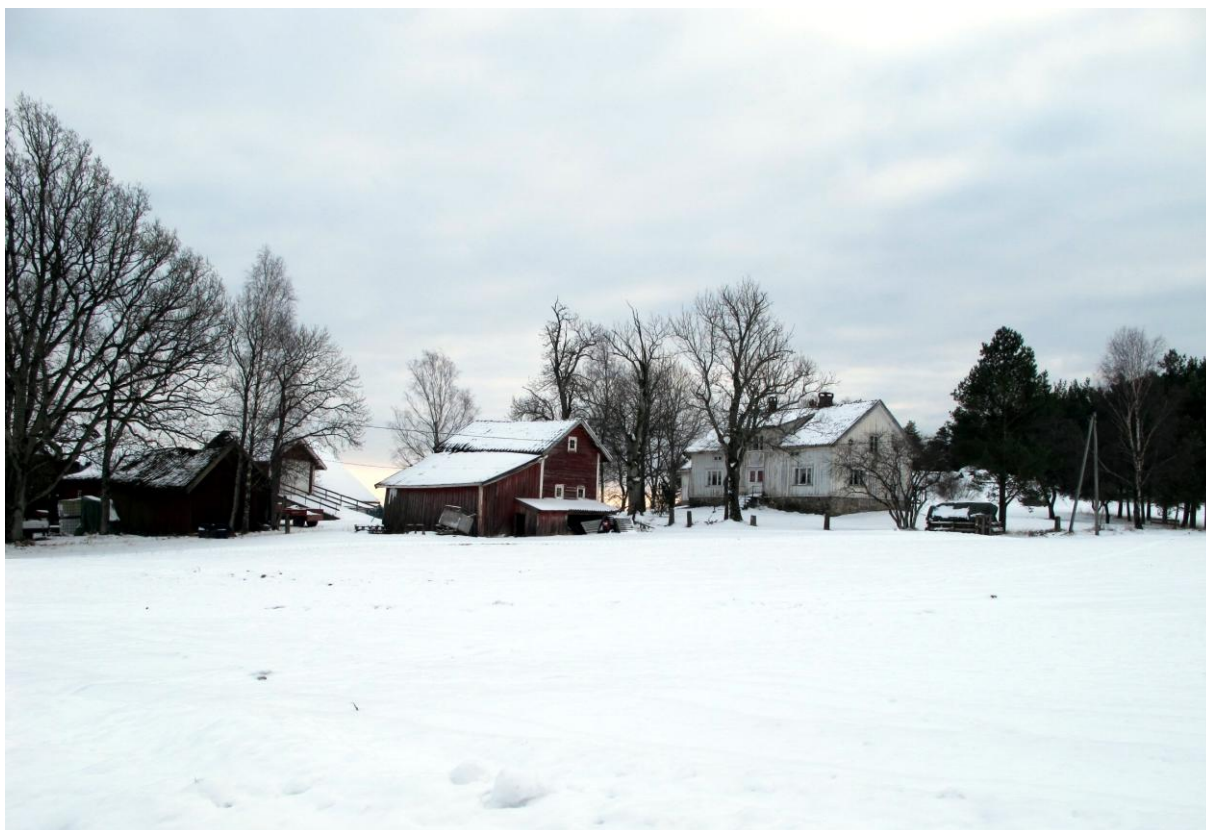
105-1404-011, 012, 013. Fra Skjeberg, bygningene i tunet, våningshus, bryggerhus, stabbur og driftsbygning forfaller, men jordveien holdes intakt.

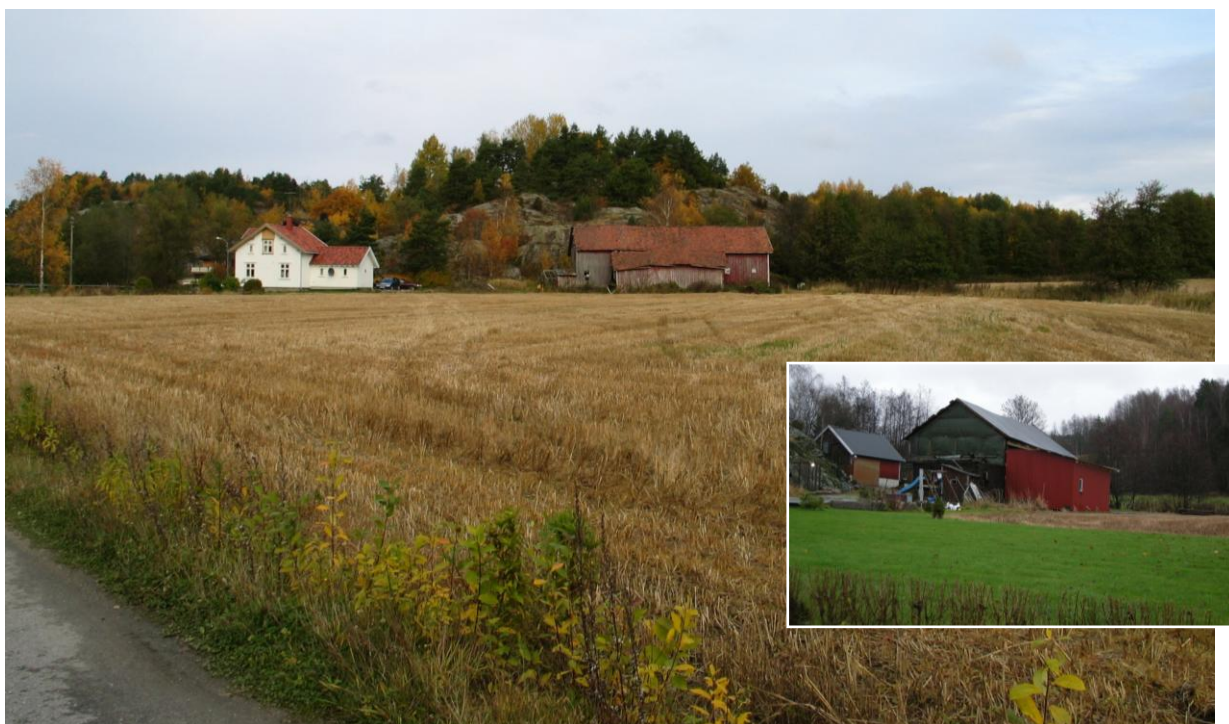
130-510-021,023. Vister i Tune. Våningshuset og driftsbygningen på gården ligger inn mot knausene i ytterkant av matjorda, en beliggenhet karakteristisk for gårdsbebyggelsen i deler av Østfold. Det store bildet er fra 2004, og driftsbygningen var da preget av forfall. I 2009 er deler av den revet, mens resten settes i stand.

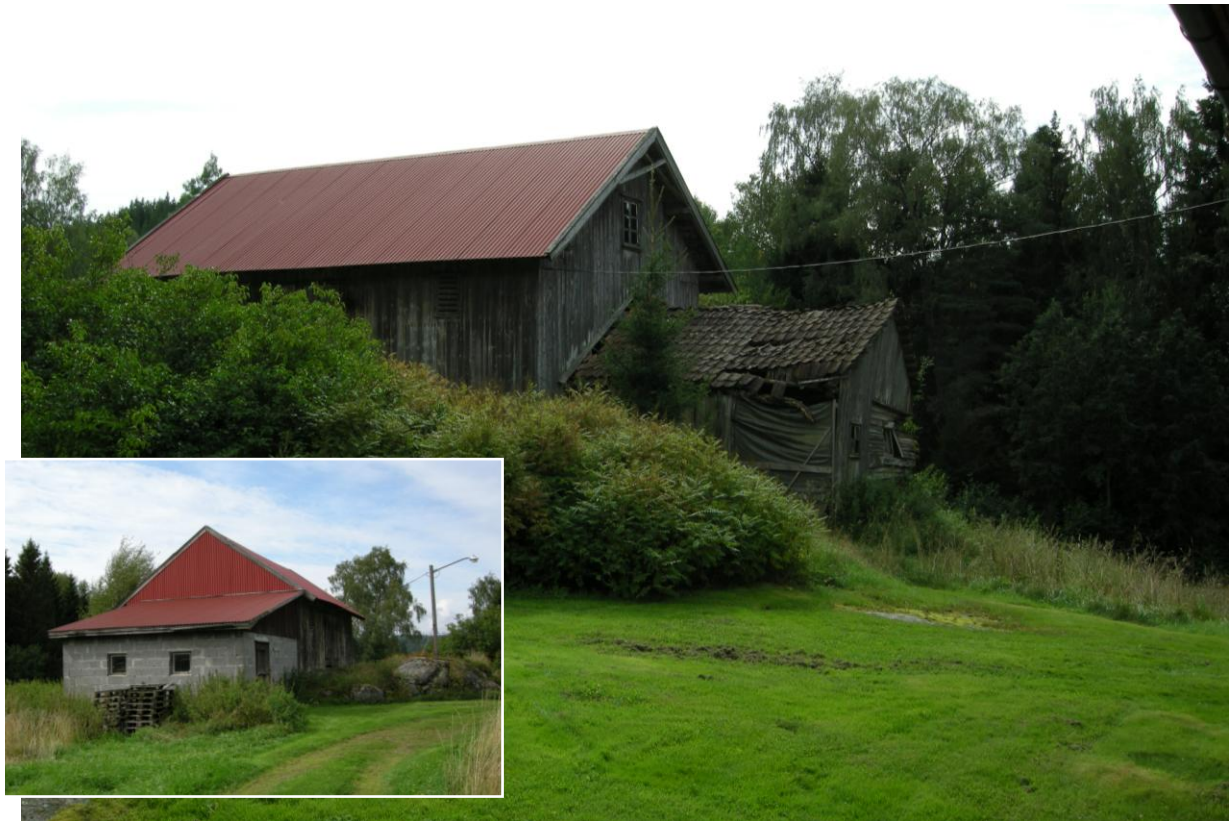
114-104-013. Driftsbygning i Varteig av den gamle typen med tømmerlåve i midten og fjøs og stall i hver sin gavlside. Den eldste delen skal være fra ca. 1850. Særlig stallen er dårlig og holder på å falle sammen. Innfelt den nye fjøsdelen fra 1978. Det var opprinnelig tegl på taket, men den er nå skiftet ut med plater, med unntak for den falleferdige staldelen. I tunet står et nytt husbankhus.

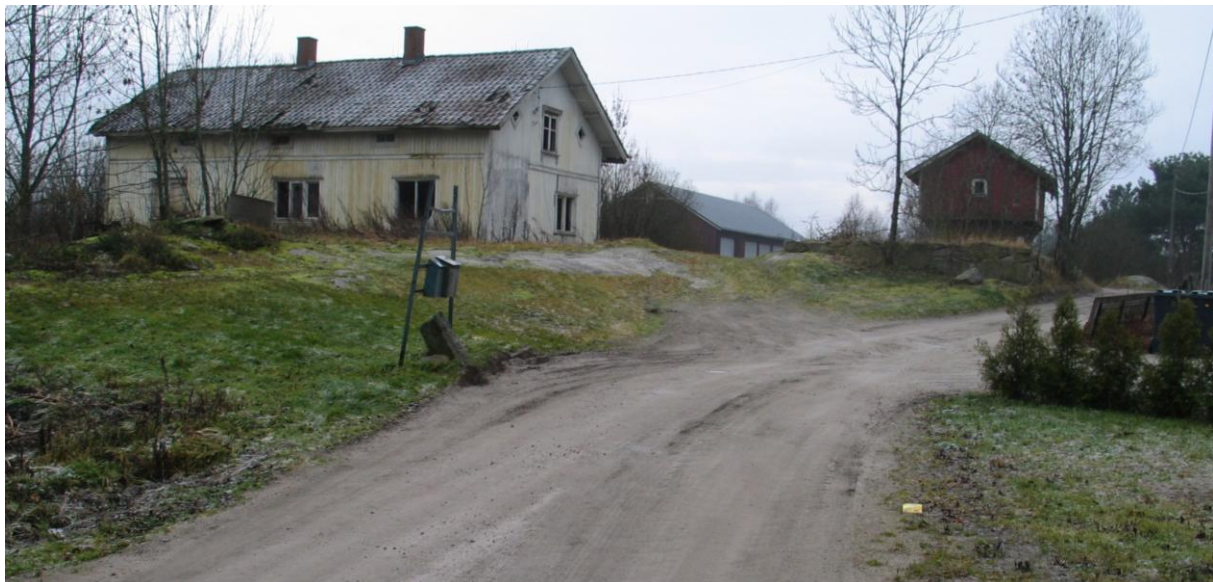
105-1404-32,33. Fra Navestad, bynært område, sør for sentrum. Foto over viser situasjonen i 2004. I 2009 var bygningene revet, byggefelt på stedet.

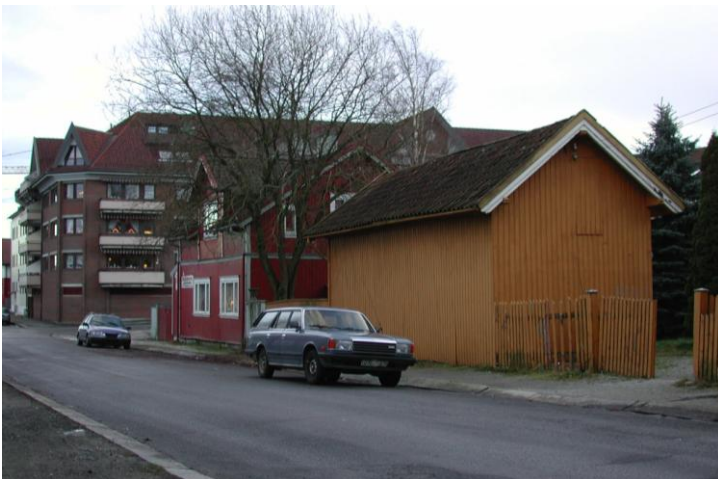
105-204-020. Bolighus på hjørnet av Oskars gate i 2004. I 2009 var det borte, sammen med andre hus i området. Et stort kompleks har reist seg i kvartalet.

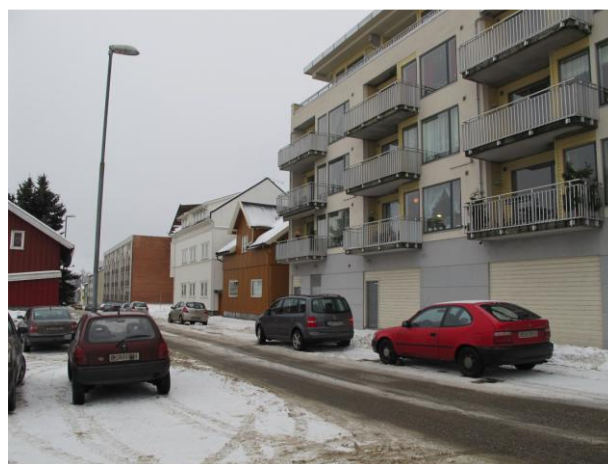
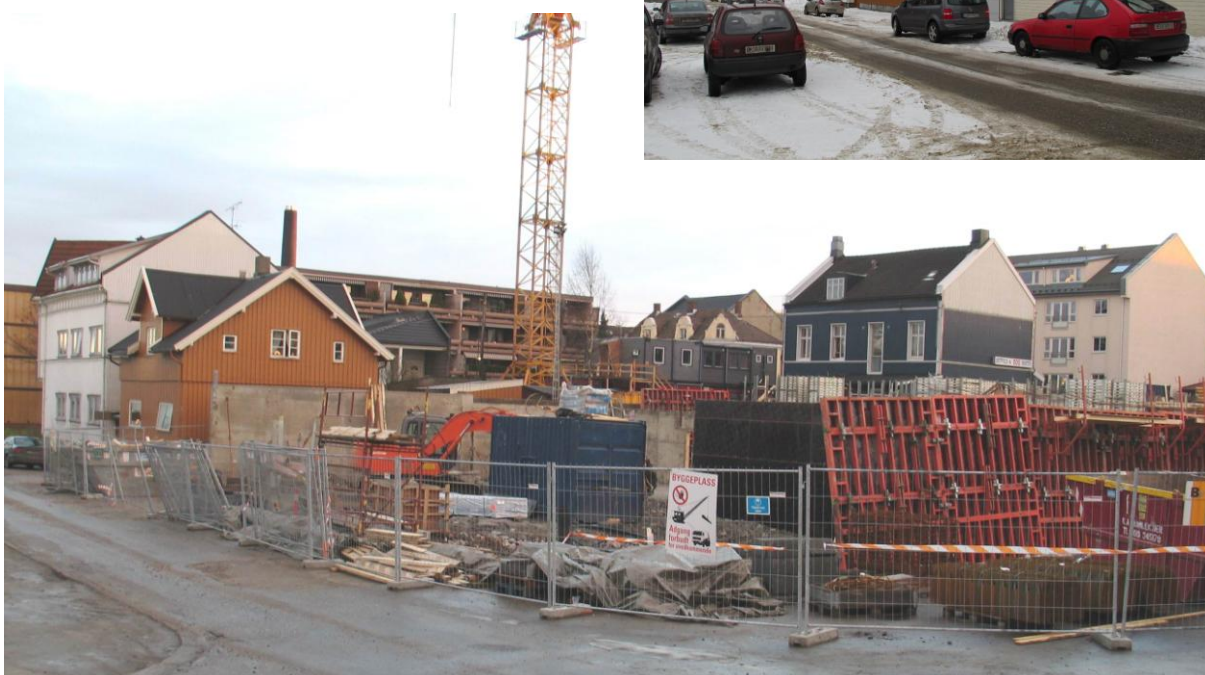
Fotoene viser situasjonen for et utbyggingsområde i Sarpsborg. Det store er fra 2004, innfelt overvises situasjonen i 2009. To eldre hus står tilbake, 105-0203-034, 051.

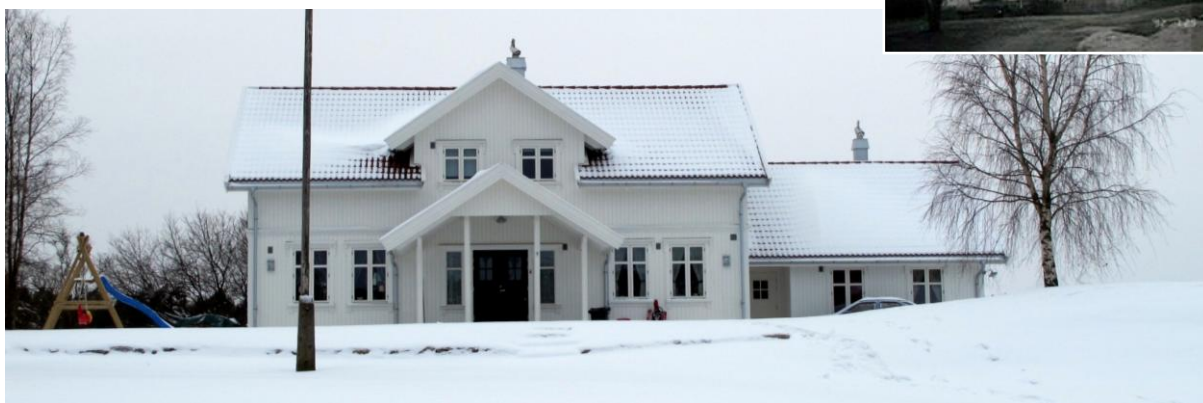
115-101-006. Våningshus i Skjeberg som er pusset opp og der funkisvinduene er skiftet ut med høykors.
