GAMLE HUS DA OG NÅ

2004–2009

Status for SEFRAK-registrerte bygninger
Sarpsborg kommune
Østfold fylke 2009
2. omverv

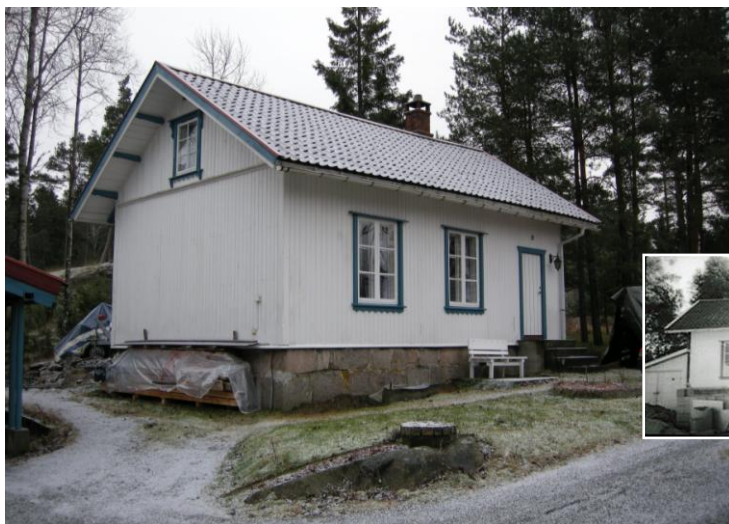
115-201-028. Tidligere skolestue som er pusset opp og tatt i bruk som bolig. Et lite pultutbygg er revet.

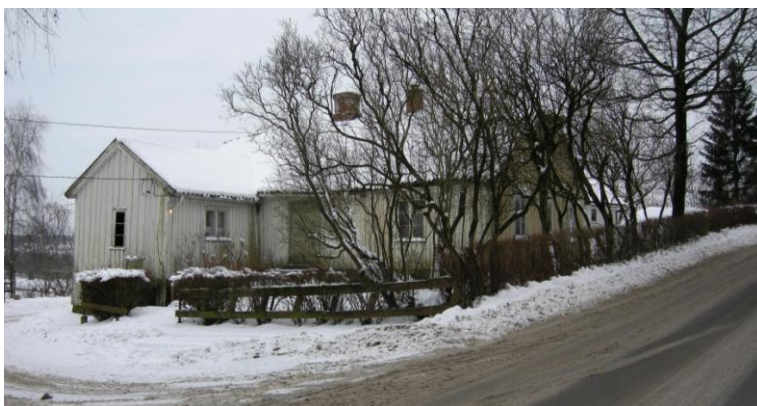
115-101-041. Våningshus i Skjeberg som forfaller. Det er typisk for området med halvvalmet tak og dører med klassisistiske detaljer.

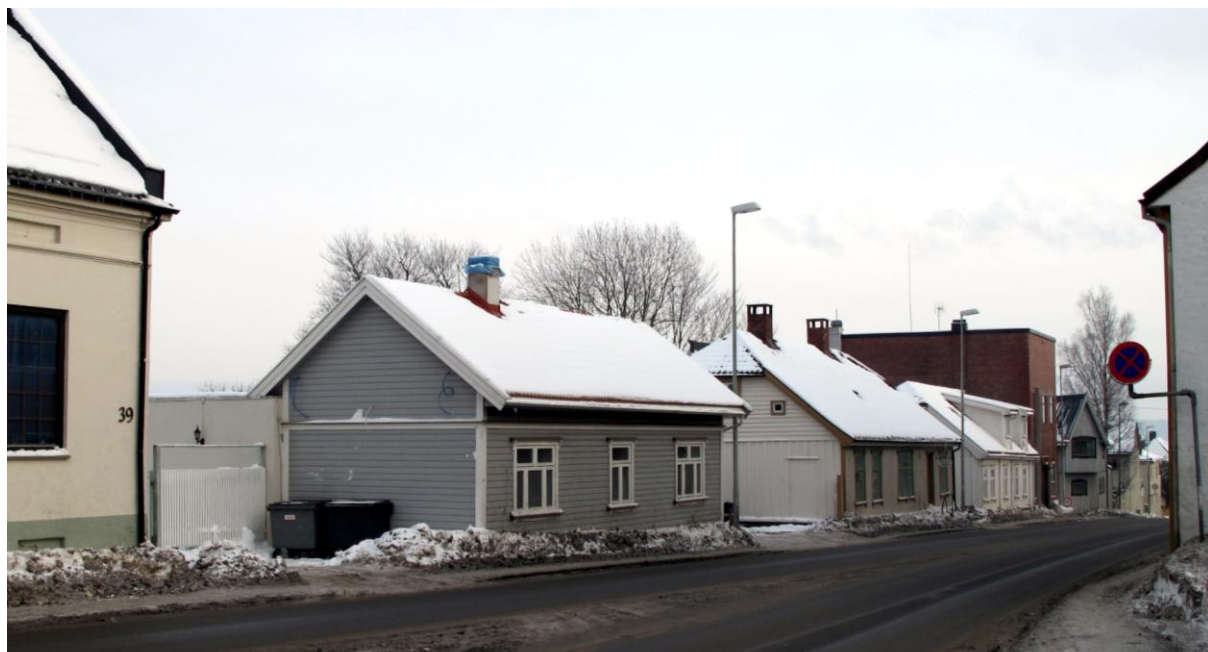
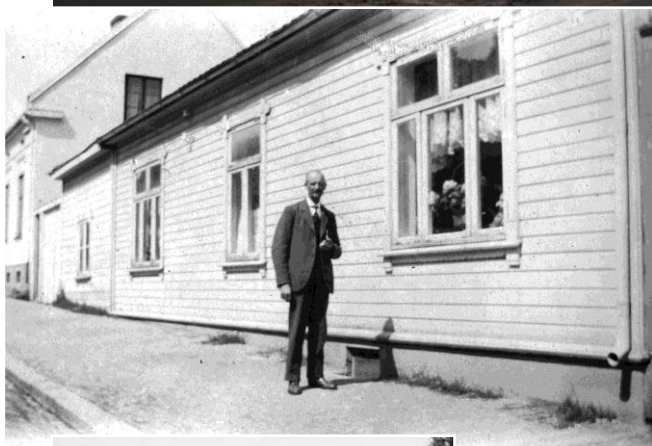
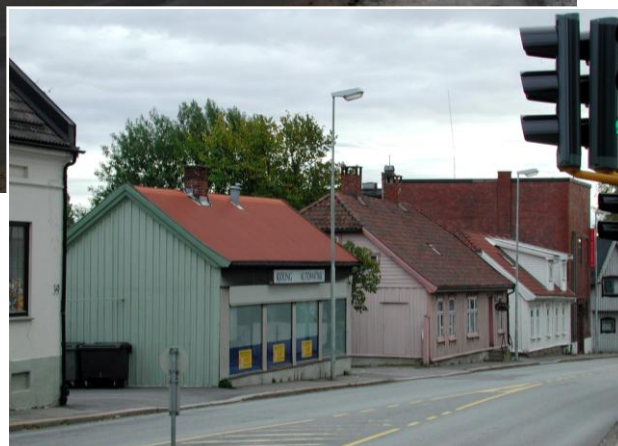
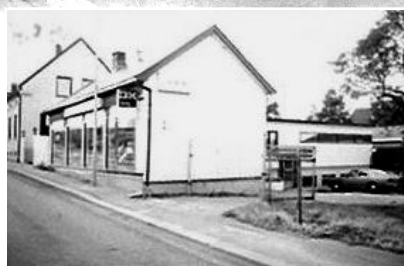
"Tilbakeført" hus i Olav Haraldsons gate. Huset skal være bygd som bolig på 1890-tallet, men var i bruk som ren forretningsgård ved registreringen i 1986 (foto til venstre). En større kontorfløy mot bakgården ble tilbygd i 1976. I 2004 var status i hovedsak den samme (foto over til høyre). I flg. registreringskjemaet fikk huset ny kledning i 1909. Det er trolig den samme som vises på fotografiet til venstre som kan være tatt i mellomkrigstid.
