LIMFARGEDEKOR I HOLMESTRAND KIRKE

A 76, Holmestrand kommune

Tittel LIMFARGEDEKOR I HOLMESTRAND KIRKE A 76, Holmestrand kommune	Rapporttype/nummer NIKU Rapport 40/2012	Publiseringsdato 20.03.2012
	Prosjektnummer Skriv her	Sider 19
	Avdeling Konservering	Tilgjengelighet Begrenset
Forfatter(e) Tone M. Olstad og Mayken Finholt	ISSN 1503-4895 ISBN [Merknader]	Periode gjennomført Februar-mars 2012
	Forsidebilde Den nyoppdagede limfargedekoren på østveggen i kirken sett gjennom døren i «alterveggen». Foto: Riksantikvaren

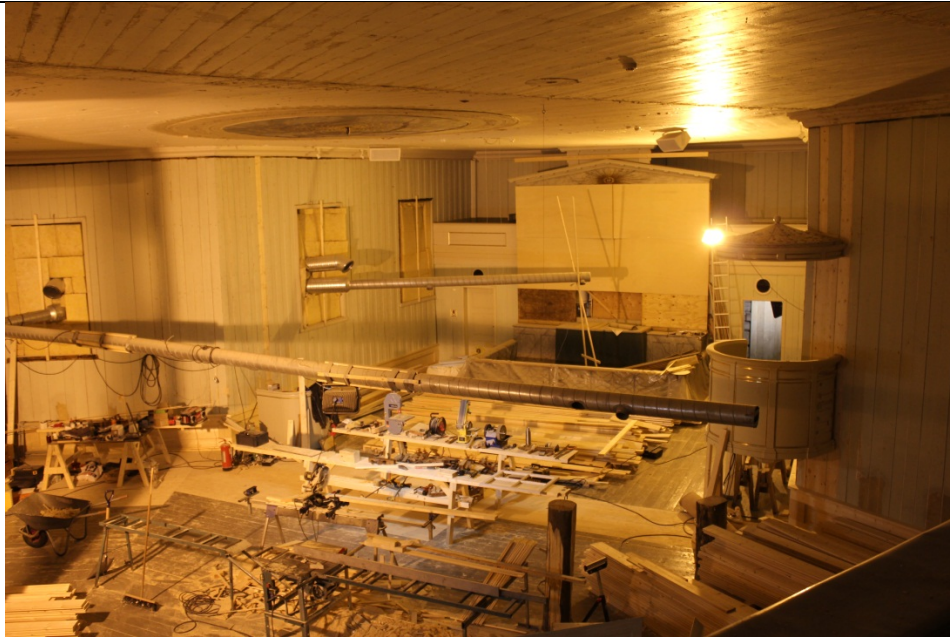
Oversiktsbilde av kirkerommet tatt mot den østre armen. Altertavleveggen er dekket til. Øvre del av østveggen skimtes bak galleribrystningen.

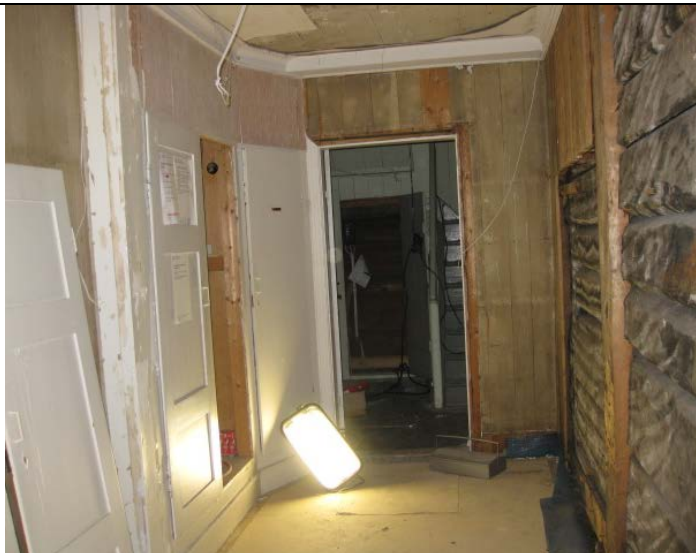
Bildet er tatt mot nord i den østre armen i rommet bak alterveggen. Østveggen med limfargedekoren i den østre armen er til høyre i bildet. Vestveggen, til venstre i bildet er veggen bak alteret. Trappa opp til galleriet skimtes gjennom den åpne døra rett frem i bildet.

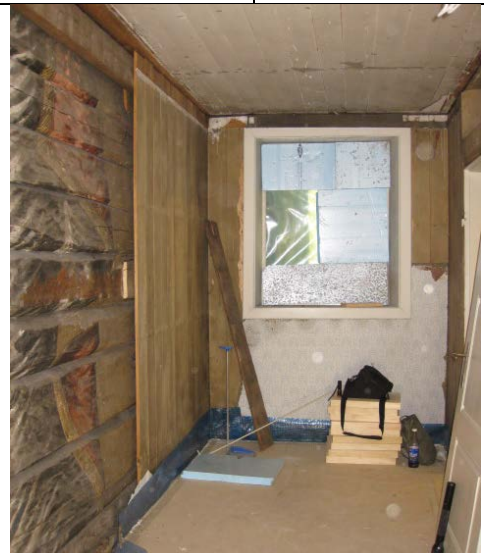
Bildet er tatt mot syd i den østre armen i rommet bak alterveggen. Rester av tapeter sees på sydveggen. Østveggen med limfargedekoren i den østre armen er til venstre i bildet.

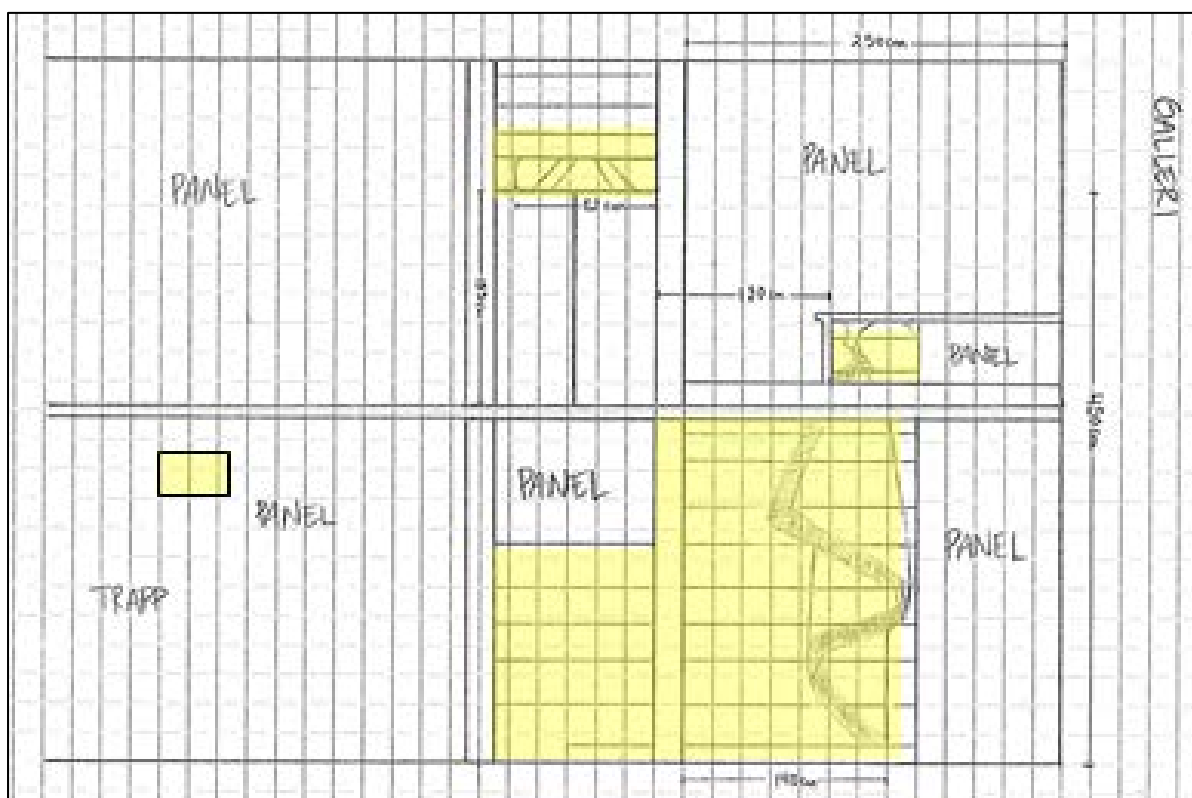
Dekorfeltet antas å være ca. 450 cm høyt (denne målingen ble ikke gjort av NIKU og det er derfor usikkert om det ble målt fra bunn av dekoren til toppen av dekoren, eller om det ble målt helt opp til taket i galleriet). Bredden på dekorfeltet antas å være om lag 600 cm (målt til ca. midt i trappen opp til galleriet).

Skisse av østvegg med steder hvor dekoren er synlig markert med gult. Skisse: Mayken Finholt

Før tildekking gjøres bør dekoren dokumenteres og måles slik at en bedre og mer nøyaktig skisse enn NIKUs kan lages.

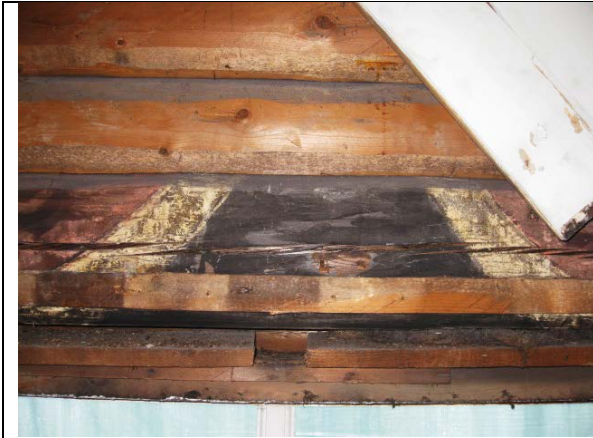
Her sees det som er bevart av det sentrale opphengspunktet for draperiet. De øverste opprinnelige stokkene med dekor er gått tapt.⁴ Vindusåpningen sees nederst i bildet.

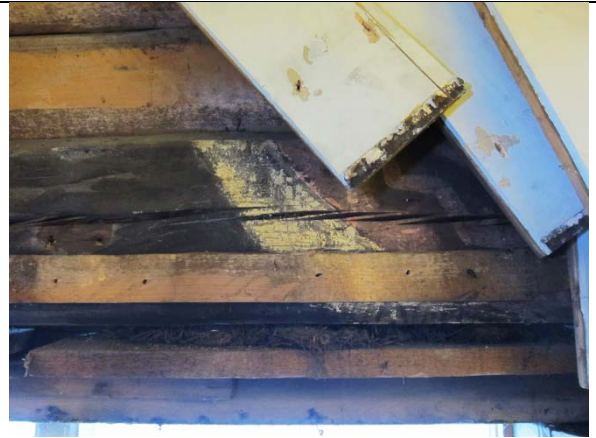
Detalj av området på foto til venstre. Fra venstre; innside draperi, kantbord og utside draperi. Dekoren er så fuktskadet i dette området at den sorte detaljeringen på kantborden er tapt.

Tilstanden på den delen av dekoren NIKU har sett varierer, men dekoren er generelt skitten. Dekoren over vinduet er bindemiddelfattig og skadet av fukt og vannlekkasjer. På de øvrige delene av dekoren ser tilstanden ut til å være forholdsvis god.

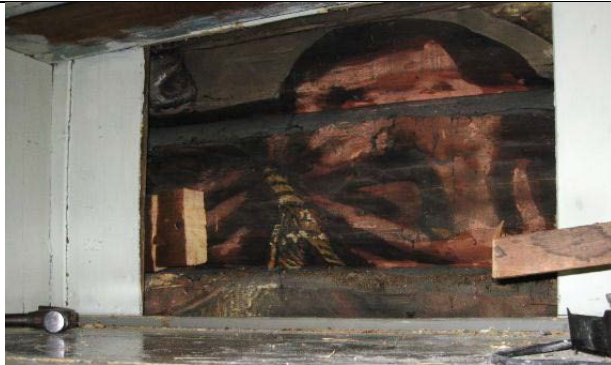
Dekoren øst for det sentrale vinduet på østveggen og under en benk på galleriet. Her sees den søndre sideknuten på draperiet. Og tauet som holder sammen.

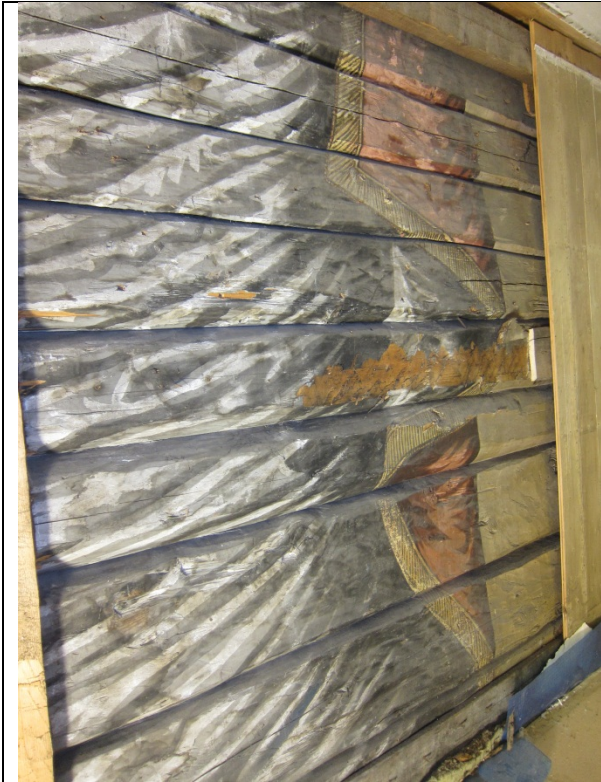
Draperiet under galleriet på østveggen. Gulvet er hevet og draperiet har gått lengre ned. Noen stokker med dekor oppbevares hos snekkerfirmaet som gjør istandsettingen.

Dersom dekoren skal stå synlig er trolig deler av dekoren under galleriet best egnet til dette.

Det synlige feltet bør avgrenses og dekkes med glass slik at besøkende ikke kan berøre dekoren. Limfargedekor er lett løselig i vann og tåler dessuten svært dårlig berøring. Det må være avstand mellom glasset og dekoren slik at det blir et luftrom hvor luften kan sirkulere. Feltet bør ikke gå helt ned til gulvet. Dersom det går helt ned til gulvet kan glasset få belastninger ved at besøkende ufrivillig sparker i glasset. Dersom feltet blir over en viss høyde, bør det være en form for av-viser foran glasset, slik at besøkende ikke kan lene seg inntil glasset. Det vil sannsynligvis være klimamessige fordeler ved et begrenset felt, ettersom kun et lite område av dekoren da vil få andre klimavilkår enn resten av dekoren. Høy fuktighet og stillestående luft må unngås, ettersom det kan føre til at muggsopper utvikles.¹²

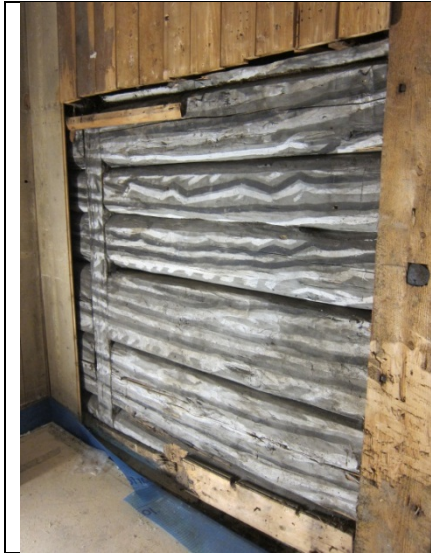
Dekorfeltet under galleriet nedenfor det sentrale vinduet på østveggen viser innsiden av teppet. Undermalingen er lys grå og over har det blitt malt sorte og hvite horisontale striper.

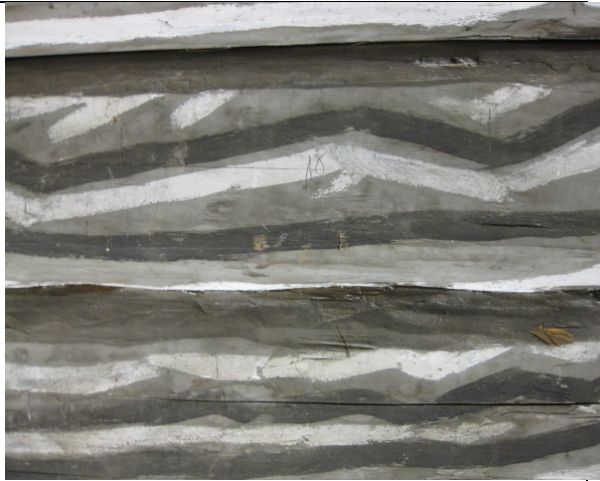
Stripene er hovedsakelig rette, men enkelte steder er det malt et karakteristisk sikksakk mønster

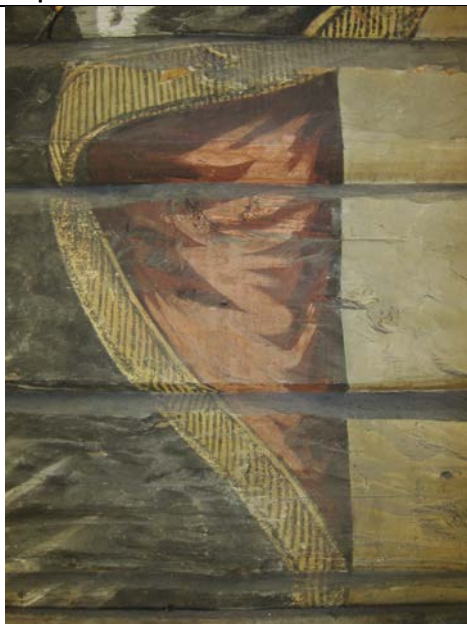
Fra venstre; den grå innsiden, kantborden og den røde utsiden av draperiet, den ensfargede veggen utenfor draperiet.

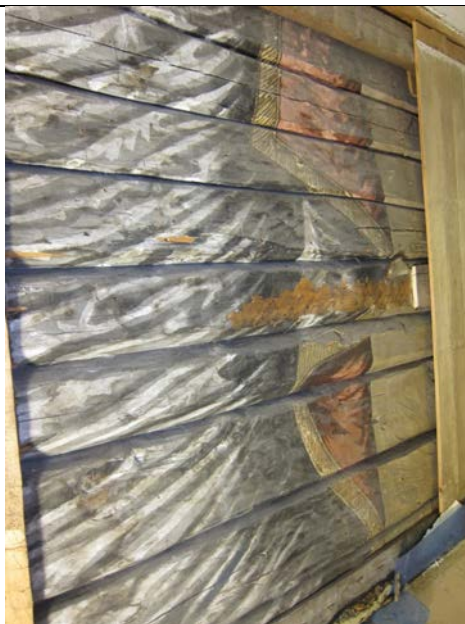
Dekoren på veggen under galleriet. Helt til høyre den ensfargede veggen. Her så det ut til å ligge to malinglag: et grårosa(?) lag kunne sees i skader under den nåværende oljebaserte malingen.

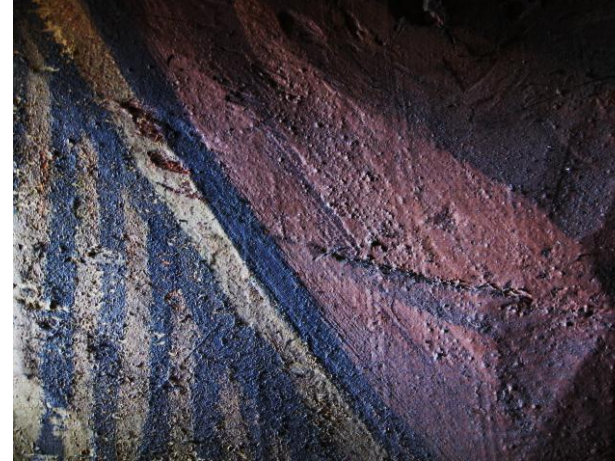
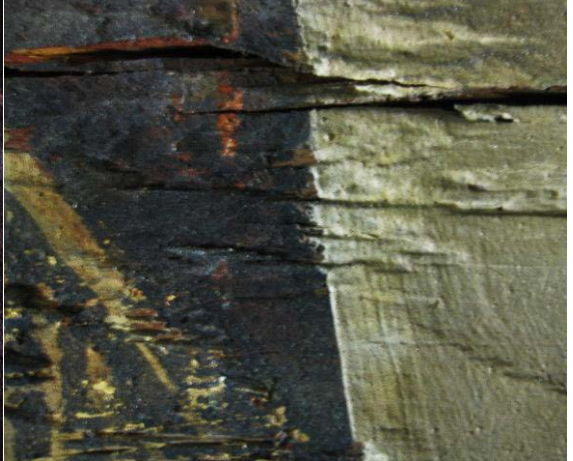
<p>Det kan være brukt oljebasert maling på noen av de blekrøde områdene nede på draperiet.</p>	<p>Her sees overgangen mellom draperiet og den sannsynligvis sekundært påførte oljebaserte, gulhvite malingen utenfor dekoren.</p>

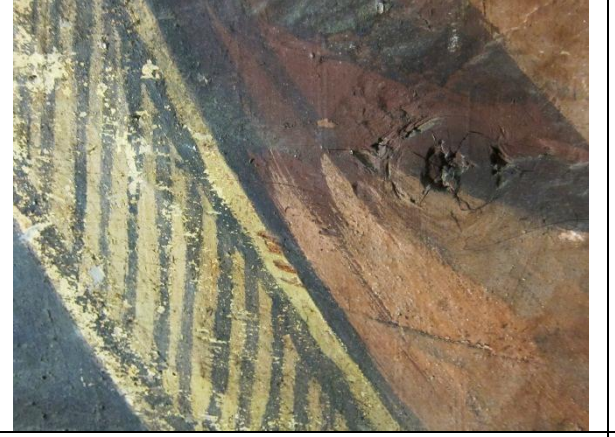
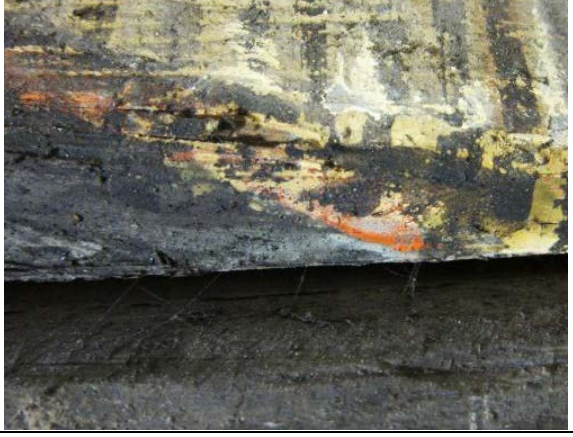
<p>Detalj av kantborden</p>	<p>Detalj av kantborden. Den underliggende gulrøde fargen sees i en skade.</p>

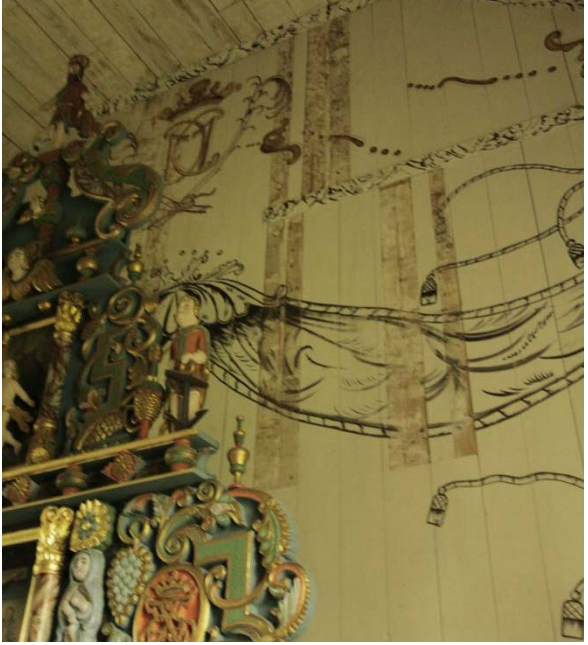
<p>Dekor på østveggen i Budal kirke. Det sentrale opphengspunktet i dekoren sees bak altertavlen.</p>

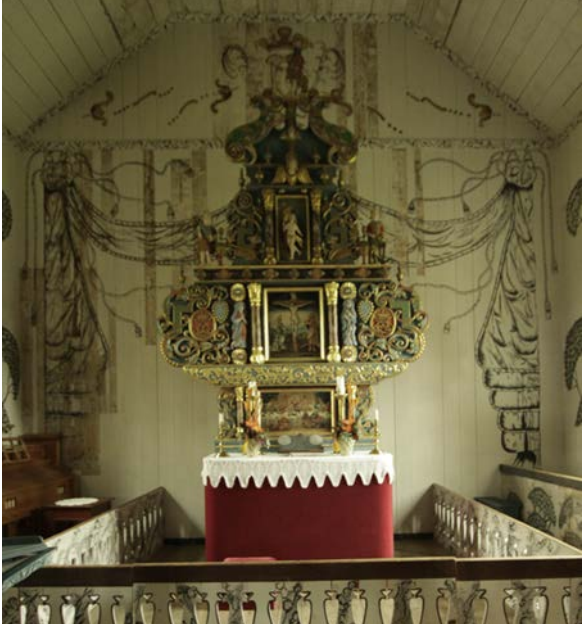
<p>Dekoren i Budal kirke er annerledes enn den i Holmestrand, men prinsippet om et draperi bak altertavlen er det samme.</p>

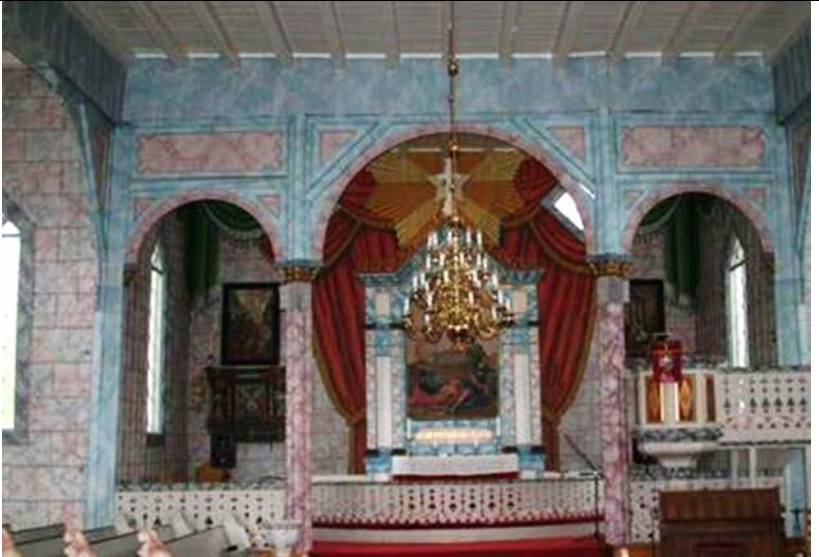
Kirke	Datering av dekor	Kommentar
Os kirke i Østerdalen, en korskirke fra 1862 i Os kommune.	1862 eller senere	Østveggen har draperier, men dekoren er av en annen type enn i Holmestrand
<p>Foto hentet fra: http://norske-kirkebygg.origo.no/-/bulletin/show/687082_os-kirke-oesterdalen?ref=mst</p>

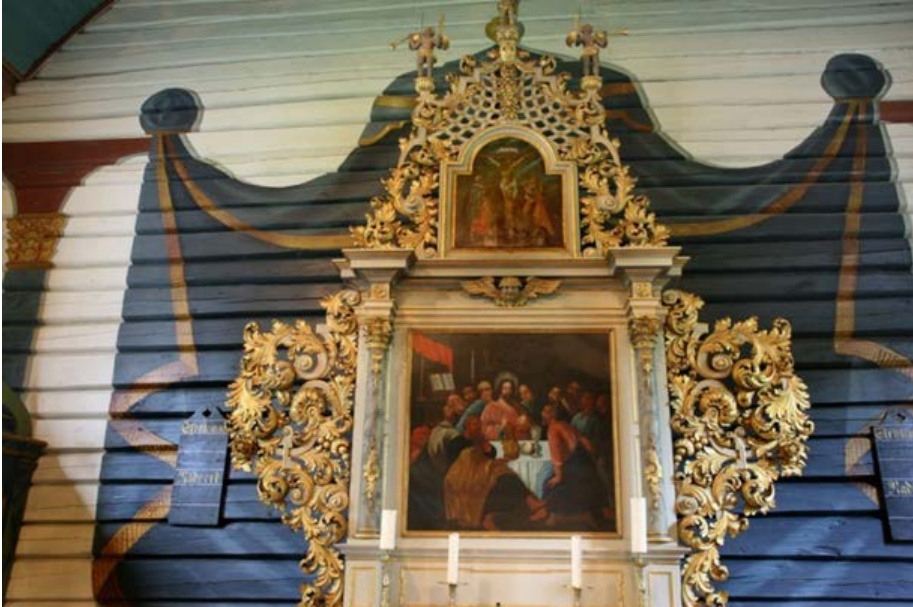
Kirke	Datering av dekor	Kommentar
Dypvåg kirke. 1100/1200 tallet. Utvidet i 1759. ⁸	Trolig 1759	Denne dekoren har trolig, som type, stor likhet med dekoren i Holmestrand kirke.
<p>Draperimaleri på bakveggen i Dypvåg kirke.⁹</p> <p>Dekoren er avdekket og restaurert tidlig på 1900-tallet. Deler av dekoren kan være malt opp eller sterkt retusjert.</p> <p>Foto: http://www.agderkultur.no/DypvagKirke/Side4.htm</p>

Dekoren i Holmestrand er av en type som sannsynligvis er meget lik dekoren i Dypvåg og Holt kirker. Nedenfor er skissen fra Holmestrand satt sammen med dekoren i Holt kirke for å gi en idé om hvorledes dekoren i Holmestrand kan se ut. Dekoren i Holmestrand har sannsynligvis hatt foldete sidedraperier lengre nedover veggen enn dekoren i Holt og Dypvåg.

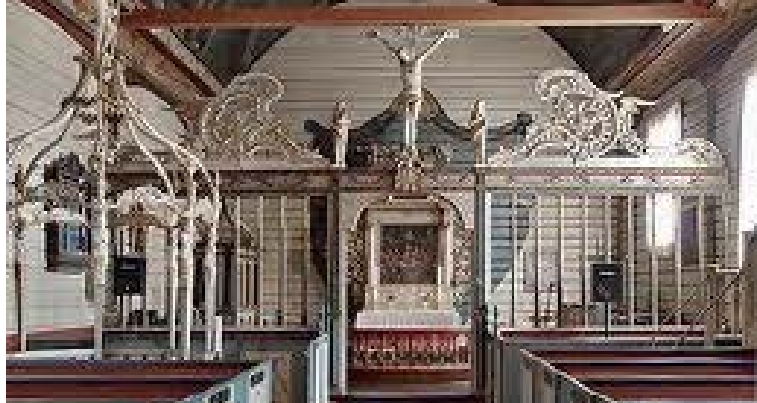
Kirke	Datering av dekor	Kommentar
Holt kirke, 1100-årene. 1753 utvidet og tilbygd som korskirke ¹⁰	Antagelig midten av 1700-tallet	Altartavlen er datert 1732, dekoren er kan ha kommet sammen med tavlen, eller da kirken ble utvidet
Holt kirke i Aust-Agder. Foto: Frode Inge Helland ¹¹

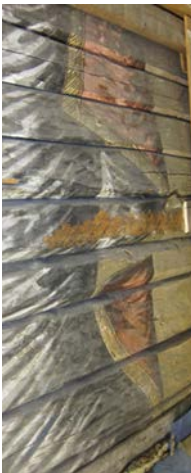
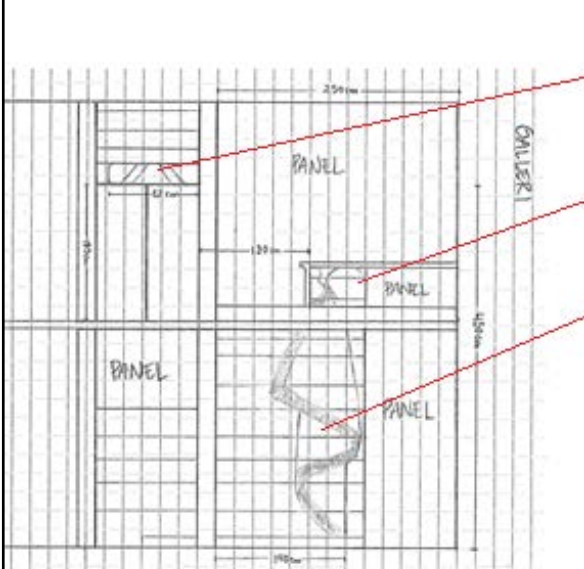
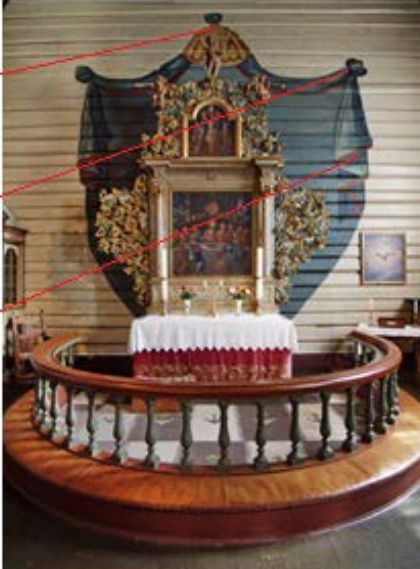
Sidedraperiet i Holmestrand kirke	Sammenligning dekor i Holt kirke og det som sees av dekoren i Holmestrand kirke

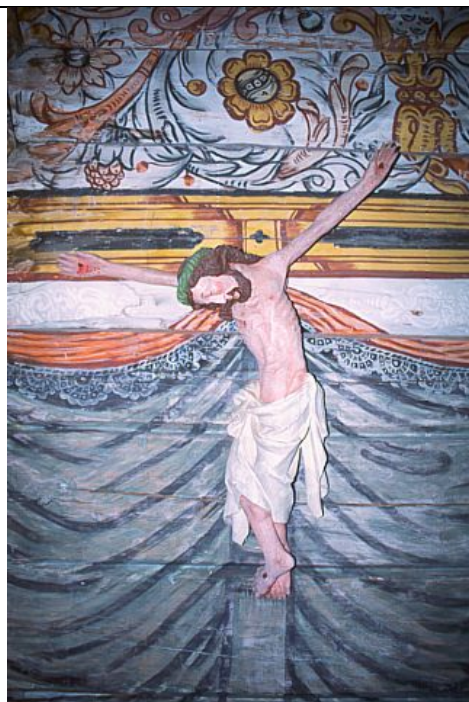
Middelalderkrusifikset og det malte draperiet i Vatnås kirke. Draperiet er malt med grått, sort og hvitt, med rød innside og kantet med blonder.
