Dato: 17.02.2006
Til: Riksantikvaren
Fra: NIKU
Emne: **Hove kirke, konservering av veggdekor i våpenhus**

Oppdragsgiver: Riksantikvaren v/ Harald Ibenholt
Topografisk nr: A 291 Vik i Sogn
Prosjektnr. NIKU: 156 106104
Prosjektleder: Brit Heggenhougen

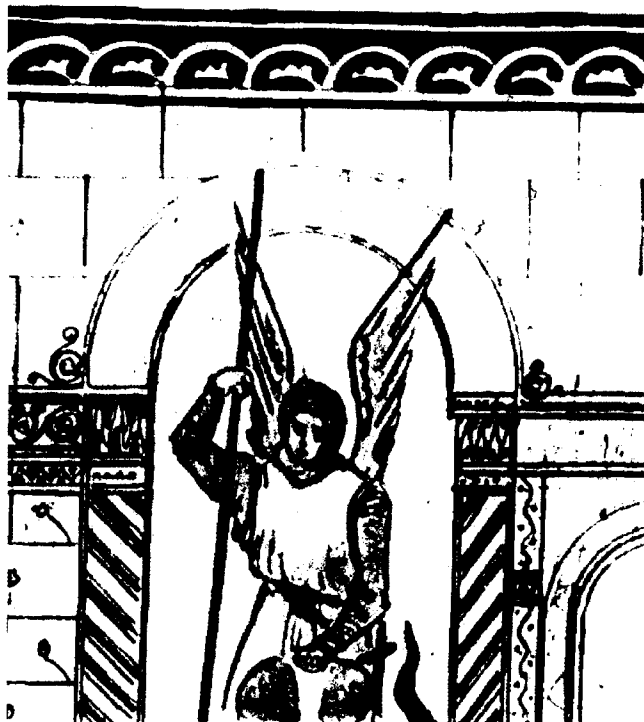
Fremstillingen av St. Olav og St. Georg er malt på våpenhusets østvegg over døren inn til skipet. St. Olav har drept en drage med sverdet han holder i venstre hånd. I høyre hånd holder han en fane. St. Georg har drept en drage med en lanse som han holder i sin høyre hånd. I venstre hånd, hvilende mot bakken, holder han et skjold. St. Georg er fremstilt med vinger (fig. 2).

Fig. 2. St. Georg-figuren. Detalj av tegning av P. Blix. Motivet på originaltegningen avsluttes i knehøyde som vist på fig. 2. Tegningen er her beskåret på h. og v. side. Dekoren rundt figuren ble ikke malt opp i kirken. Riksantikvarens arkiv

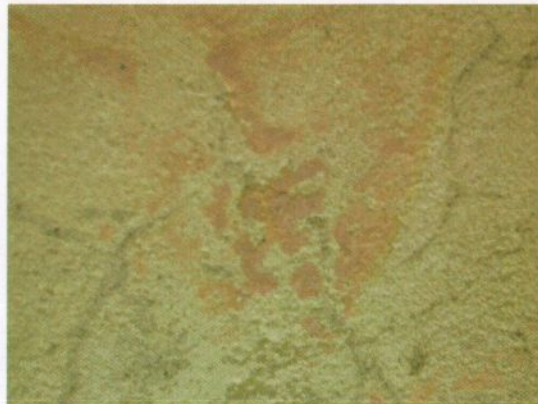
St. Georg-figuren hadde omfattende skader, da denne var malt inn mot det fuktskadete nordøstre hjørnet. Her var kalkmalingslaget og figurfremstillingen nesten helt vasket av, og figuren var nesten fullstendig utvisket og nærmest uleselig. Motivet kunne avleses gjennom rester av malingen og stedvis synlige innriss (fig. 4 og 5) samt tegningen til P. Blix (fig.2). Veggens store områder med bom, dvs hulrom i puss. På de mest fuktskadete områdene var det i tillegg svinnsprekker og pussutfall (fig. 4 og 5). Pussutfallene berørte ikke dekoren i stor grad, mens svinnrevnene var registrert over hele St. Georg-figuren. Langs nordøstre hjørnet var pusslaget helt nedbrutt og porøst.

Fig. 5. St. Georg-figuren. Detalj av avvasket maling- og kalklag. Før behandling

Det hvite bakgrunnslaget St. Georg-figuren ligger på var stedvis vasket vekk. Avvaskete felter ble innfarget med gouache⁴ for å få en jevnere bakgrunn. Inntoningsfargen ble malt inn mot pusskadene i det nordøstre hjørnet. Fargen markerer hvor murer kan utføre de nødvendige reparasjonene i det skadete hjørnet. Dekorasjonsmaler maler bakgrunnsfargen på pussreparasjonene langs hjørnet etter at murer har avsluttet sitt arbeid. Se kapittel 5.

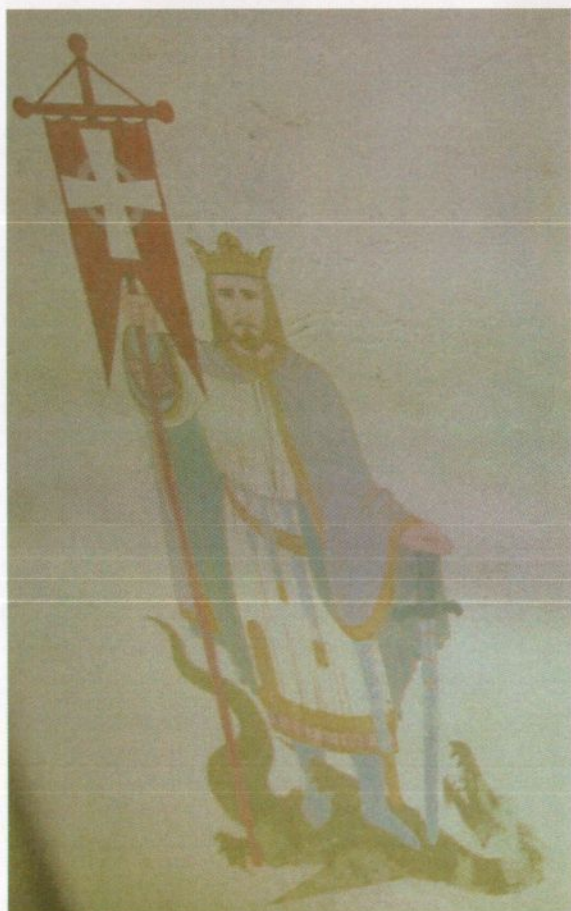
Fig. 7. St. Olav-figuren. Etter behandling

Utfallene på figurene ble retusjert i en strekteknikk, og det ble kun retusjert der det var nok rester av original maling til at motivet var lesbart. Retusjene ble lagt i en noe lysere farge enn originalen for å synliggjøre hva som er originalt og hva som er sekundært. Retusjeringen ble

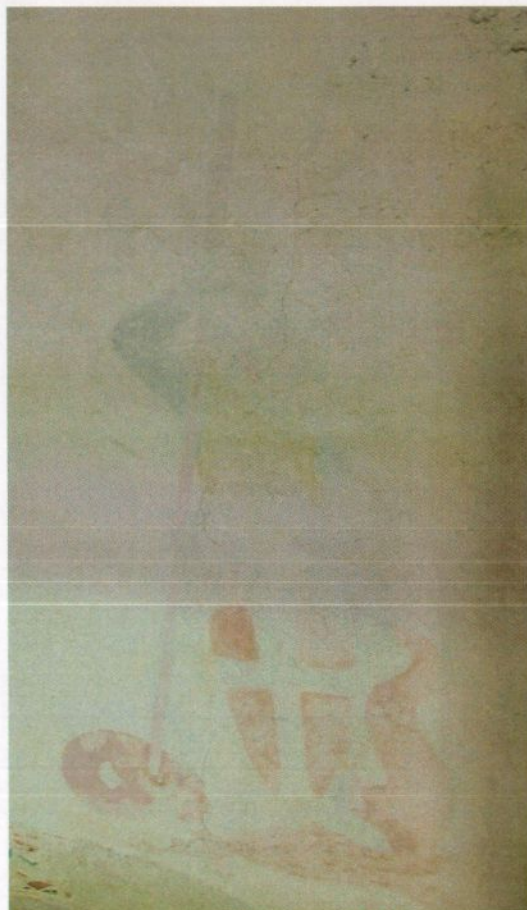
Fig. 8. St. Georg-figuren. Etter behandling⁵

De nødvendige pussreparasjoner i skadene på den uretusjerte kanten inn mot nordøstre hjørne utføres av murer med kompetanse innenfor kalkpussing og antikvarisk arbeid. Dekorasjonsmaler legger inn bakgrunnsfargen etter at murer har avsluttet sitt arbeide. Se tidligere NIKU-rapport om anbefalte tiltak (Berntsen, H. V. 31.03.04).
