NIKU Oppdragsrapport nr 66/2009

## A 68 Svene kirke

Eksteriørmaling

**Dato:** 16.4.2009  
**Til:** Riksantikvaren  
**Kopi:** Kirkevergen i Flesberg  
**Fra:** Norsk institutt for kulturminneforskning (NIKU)  
**Emne:** Svene kirke. Eksteriørmaling

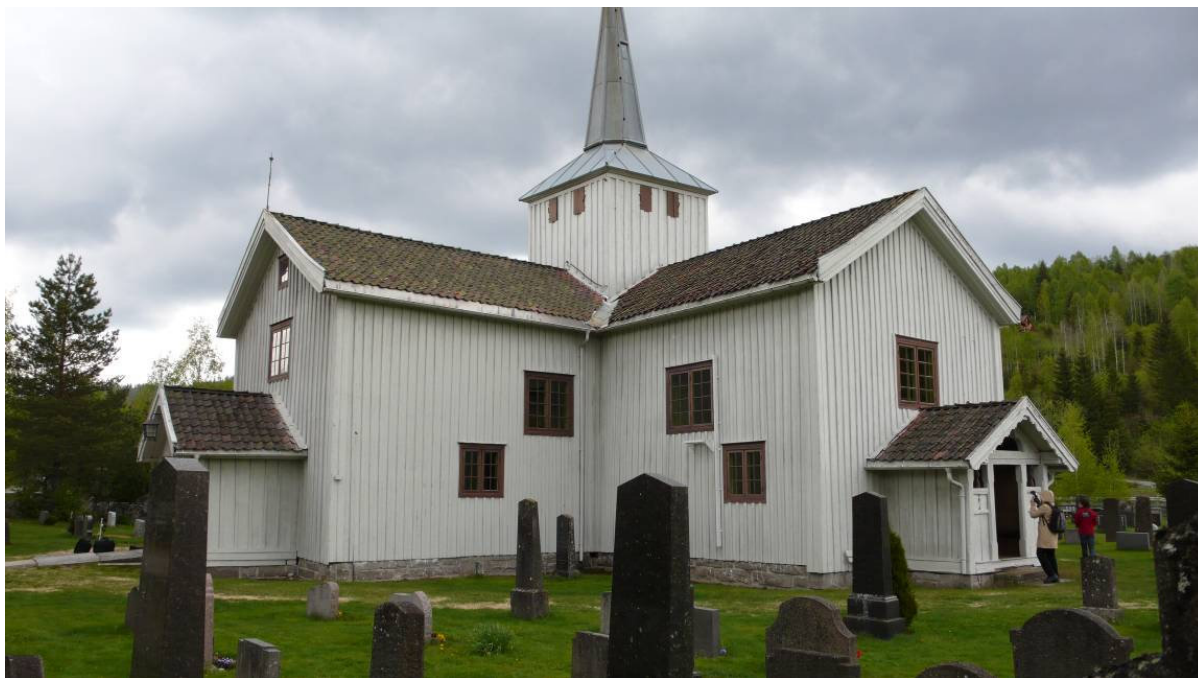
Svene kirke er en laftet korskirke fra 1738, som er kledd med lektepanel.<sup>1</sup> På slutten av 1800-tallet var det en omfattende reparasjon av bygningen, og mye av panelet er trolig fra den tiden.<sup>2</sup> Kirken er malt hvit med rødbrune vinduer og vindusgerikter. Malingen på panelet flasser. Dette er mer omfattende i noen områder. Det er også svartesopp på overflaten.

I likhet med tidligere anbefaling fra Riksantikvarens restaureringskonsulent Odd Helland i 1970 anbefaler NIKU at panelet på Svene kirke males med grålig hvit linoljemaling. NIKU anbefaler at det anvendes linoljebasert maling med høyt innhold av sinkhvitt for å redusere soppvekst.

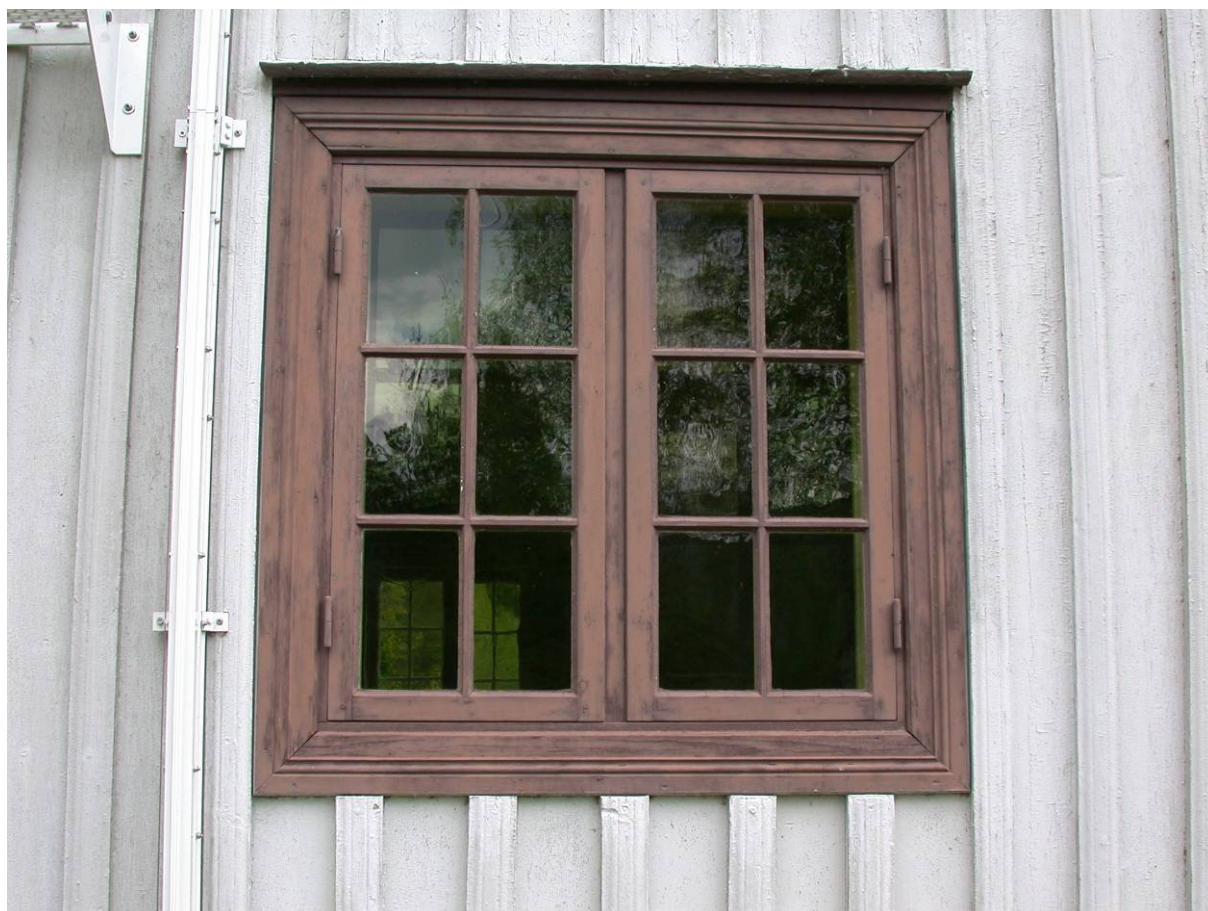
Vindu fra 1979

I en annen rapport står det at alle vinduer fikk småruter i 1979 etter mønster fra sakristiets østvindu. Tidligere hadde vinduene tre ruter delt med to vannrette sprosser.<sup>4</sup> Ved befaringen i 2008 ble det bekreftet at de nye vinduene med tilhørende gerikter kun har hatt den brune fargen.
