Kunst og inventar nr. 44/år 2007

Røros. Kjerkgata 54

Matr. 263/264

Fargeundersøkelse av fasaden mot
Kjerkgata

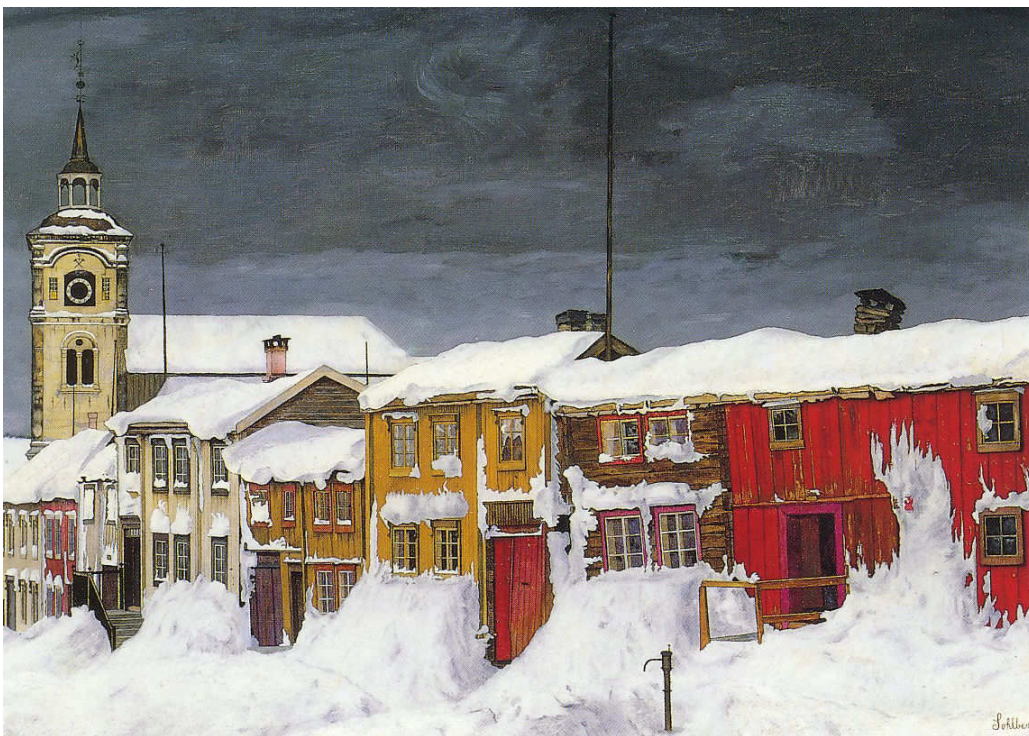
Figur 1. Datert 1903. Maleren Harald Sohlbergs kjente bilde. Kjerkgata 54 er det hvite huset med grå gerikter. Foto: J. Liathon. NG. Jon Brønnes postkortsamling.

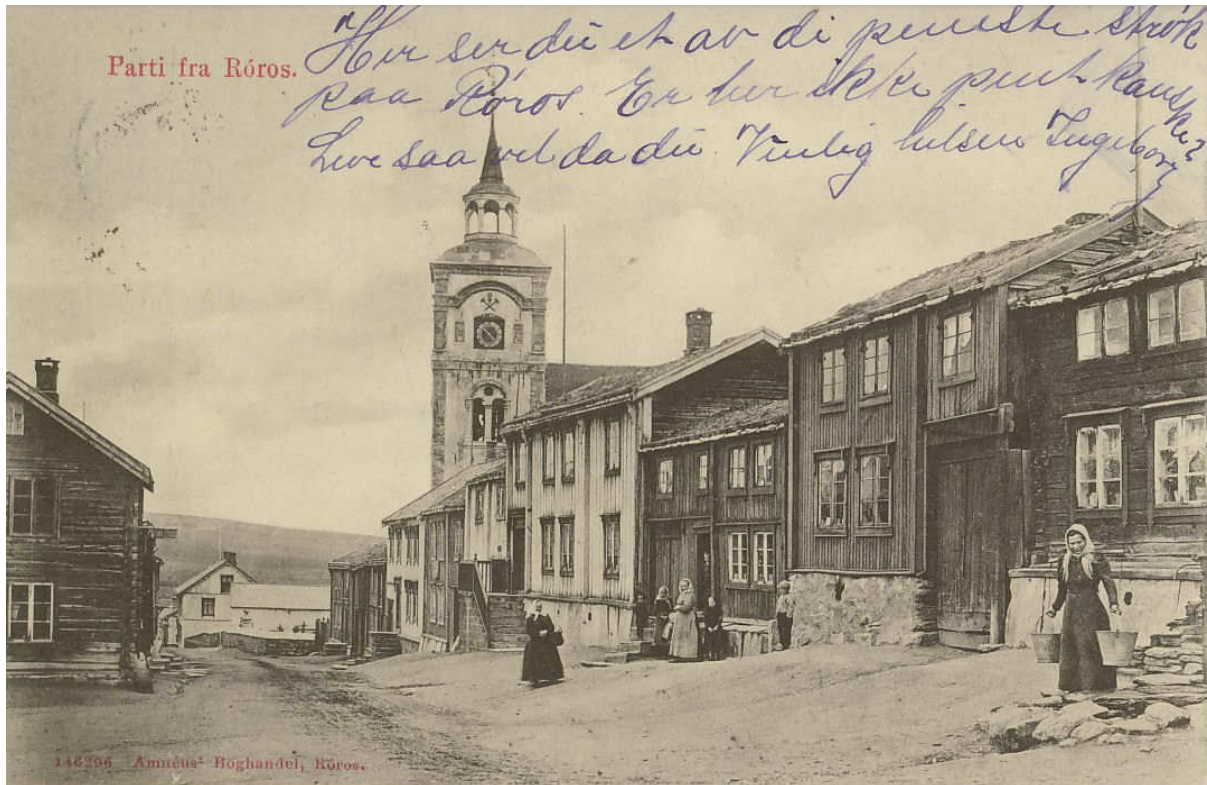
Figur 2. Datert 19.2.1913. Nr. 54 er huset bak kona til venstre. Trappa og inngangsdøra vises tydelig. Det kan være en lys farge huset har, tilsvarende fig. 1. Jon Brønnes postkortsamling.

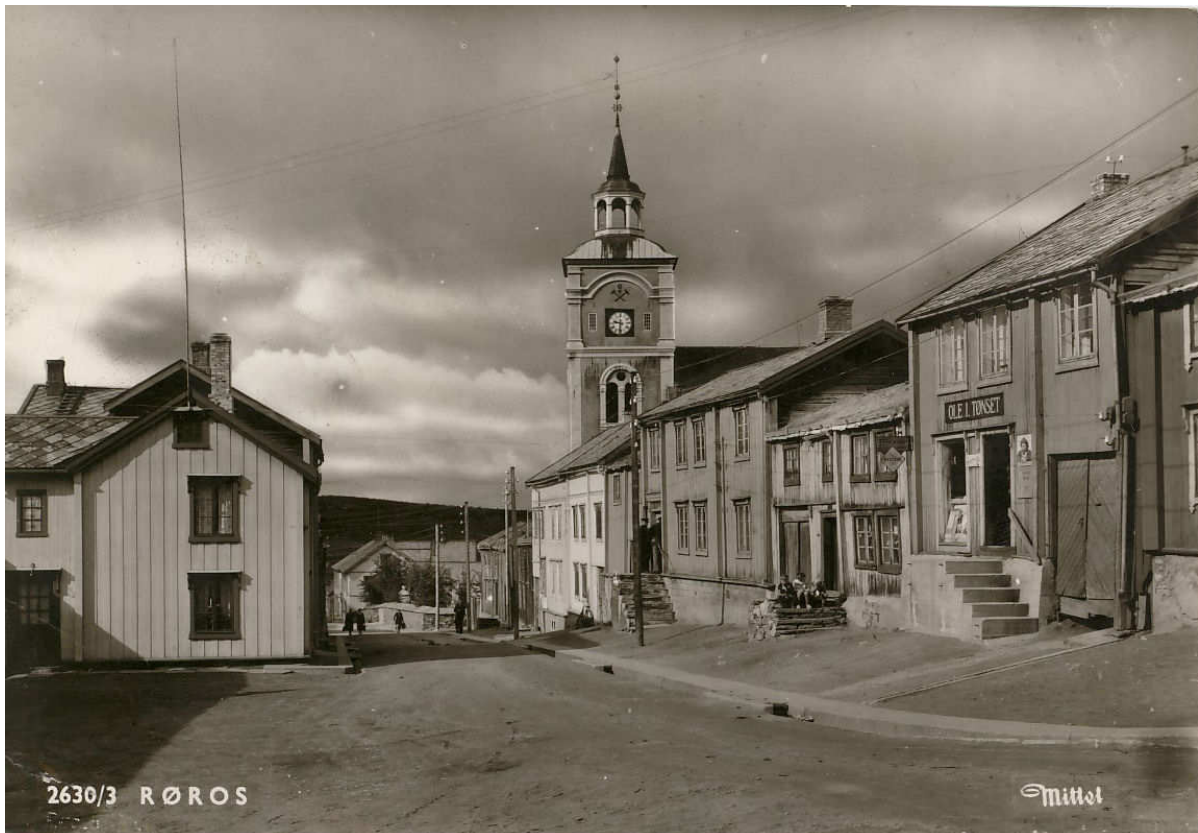
Figur 3. Datert 18.8.1955. Huset står fremdeles i samme utførelse som da Sohlberg malte sitt bilde. Det ser ut til at panelet på nr. 54, er malt mørkere enn tidligere. Jon Brønnes postkortsamling.

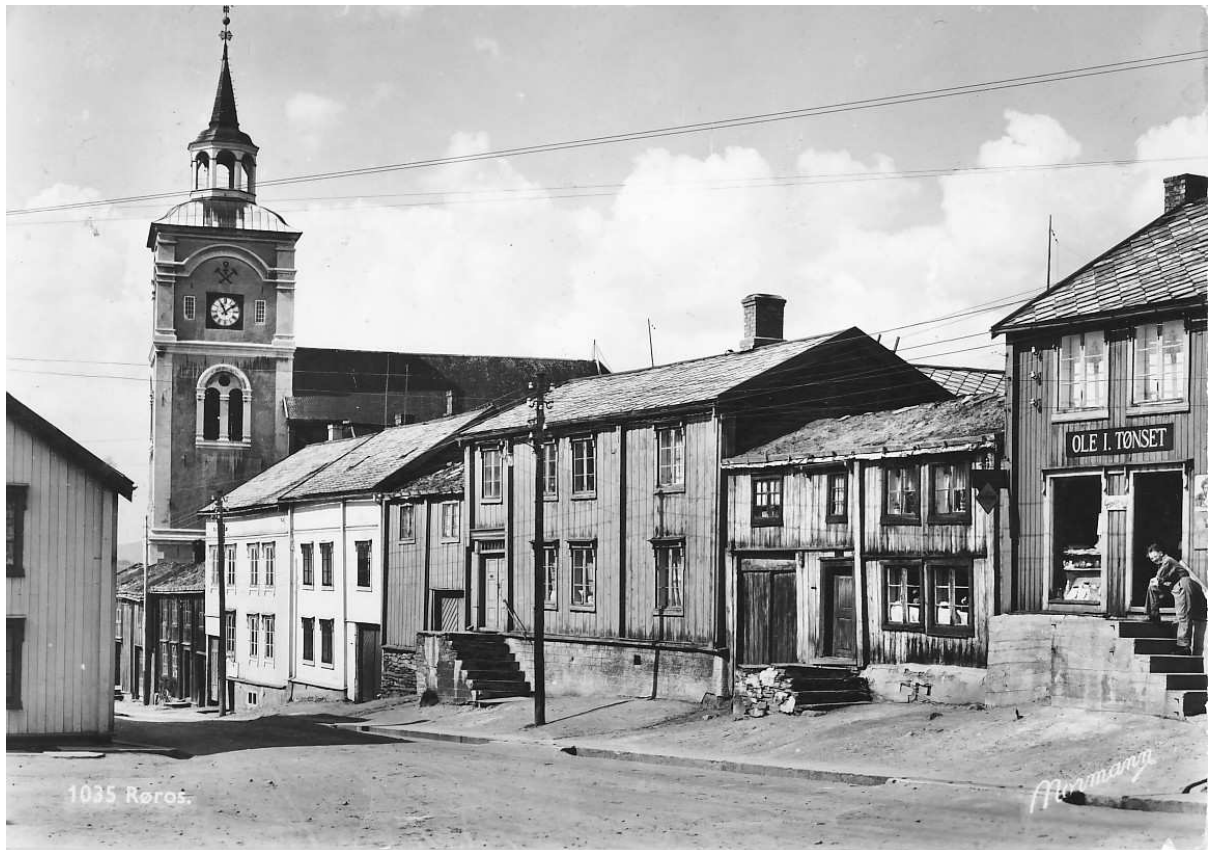
Figur 4. Datert 7.8.1959. Det ser ikke ut til at huset er behandlet etter det som vises på fig 3. Jon Brønnes postkortsamling.

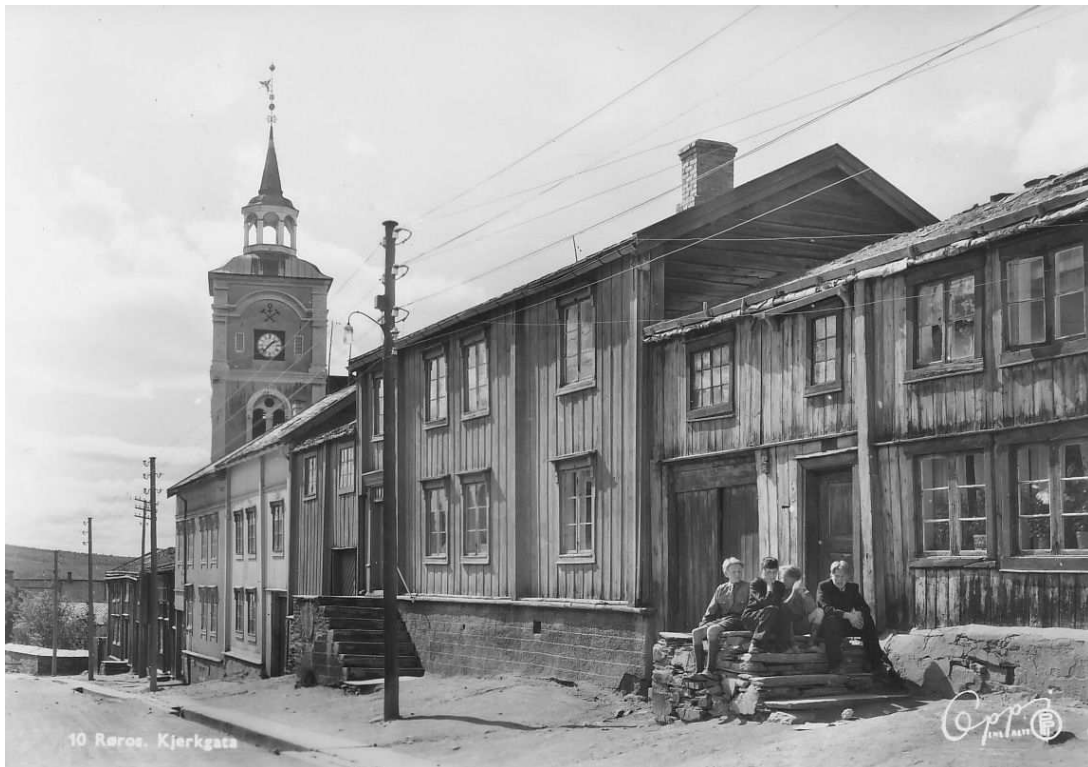
Figur 6. Udatert. Trolig siste del av 1950- åra, rett før ombyggingen. Vinduene i portloftet til venstre for hoveddøra, er av samme type som i hovedbygningen. Huset er malt etter det utseendet fasaden hadde på fig 5. Jon Brønnes postkortsamling.

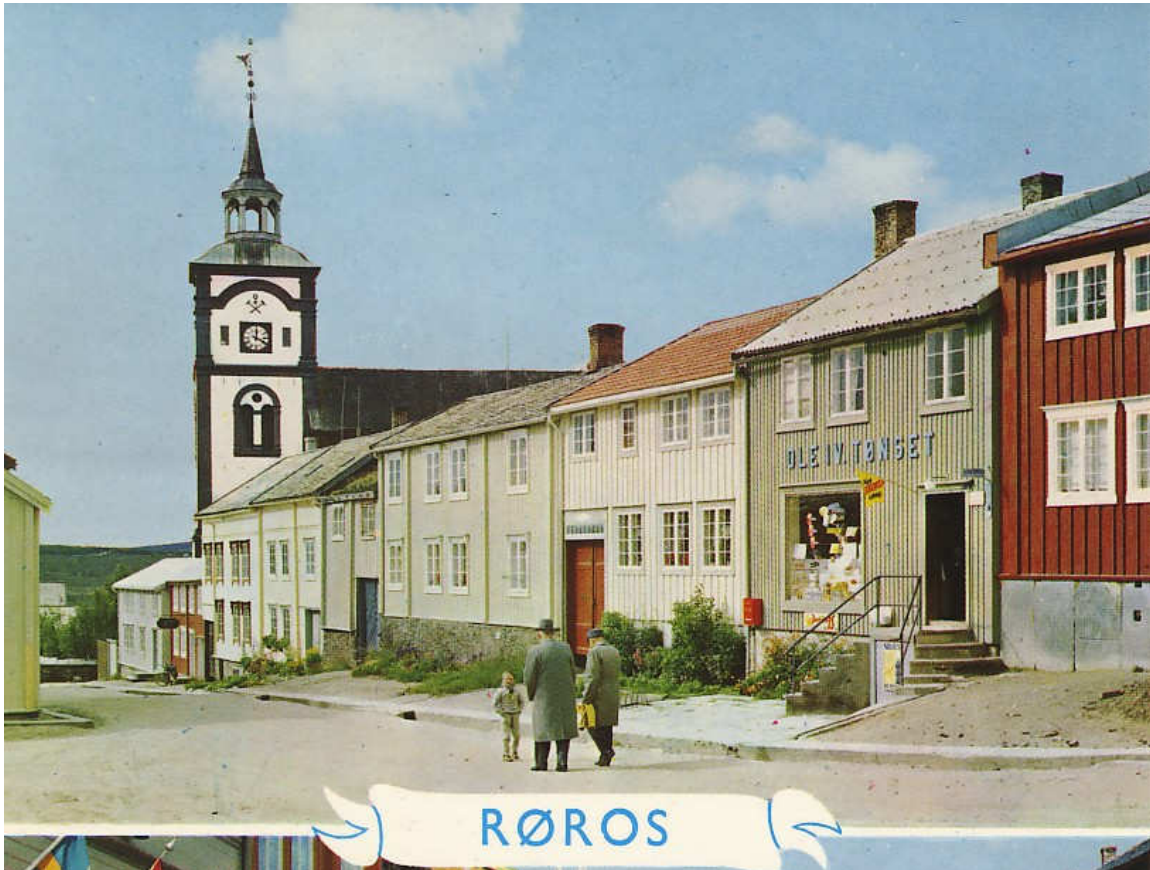
Figur 8. Udatert. Trolig ca. 1965. Porten ser ut til å være blågrå, en farge som ikke ble funnet ved fargeundersøkelsen. Jon Brønnes postkortsamling.

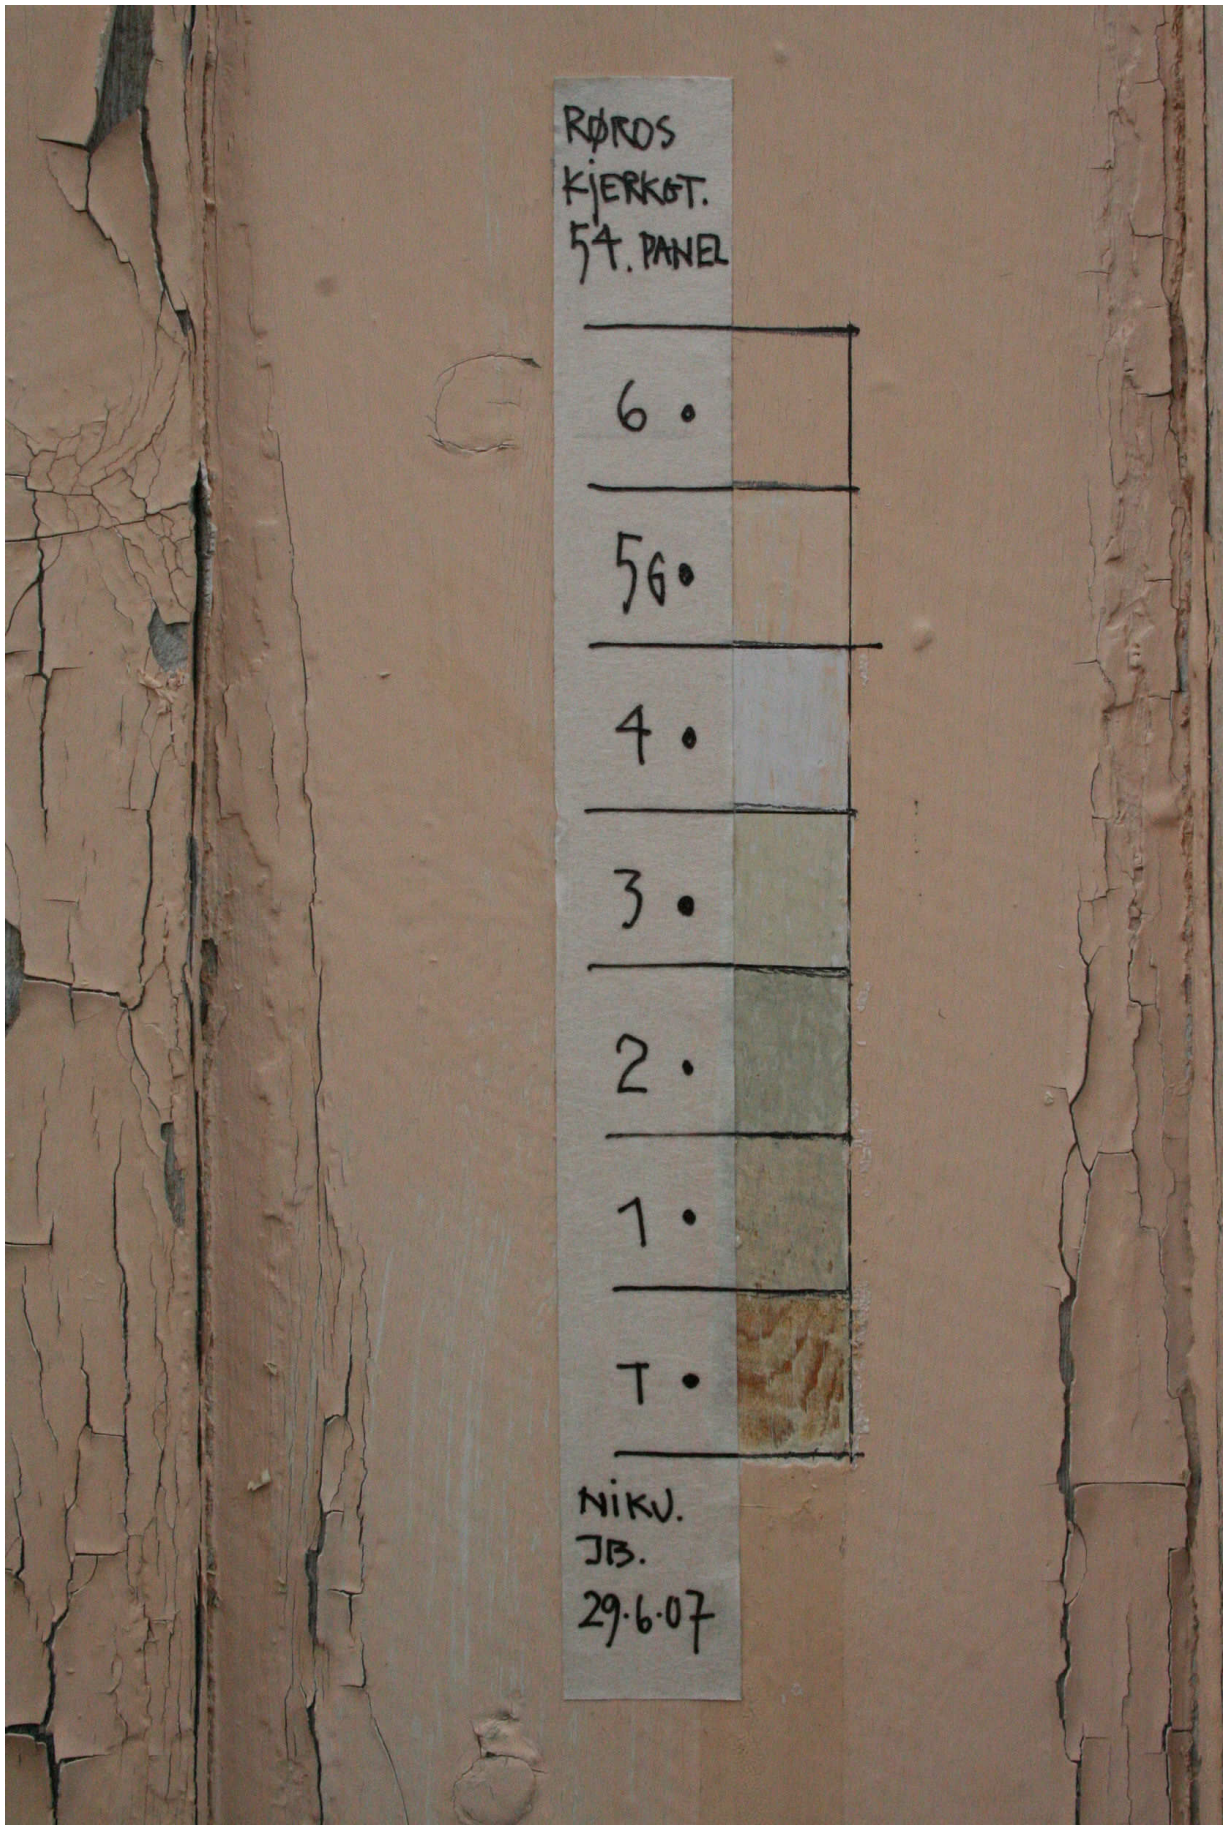
Figur 11. Fargetrapp avdekket på panelet. Foto. JB. 29.6.2007.

Det ble funnet fem malingslag på bygningen. På porten manglet fargelaget fra den første perioden. Treverket under det som nå er eldste malingslag, dvs. periode 2, var meget avslitt og nedbrutt i overflaten. Dette kan skyldes at porten ble kraftig skrapet før neste malingslag ble påført. Det er sannsynlig at det kunne vært mulig å finne spor etter det eldste laget, men med begrenset tid til rådighet, var det ikke mulig å finne malingsspor under periode 2. På de eldre fotografiene har huset en port som tilsvarer dagens port. Det er derfor en mulighet for at porten ikke ble skiftet, men bare reparert, ved moderniseringen i 1950- eller 1960- åra.

Lag	Panel	Vindusgerikter	Vinduer	Port
Før påføring av maling	Tre. Lyst. Malt med en gang	Tre. Slitt før maling	Tre. Lyst. Malt med en gang	Tre. Slitt før maling.
Periode 1. 1950-årene	Lys sandstein. 1010-Y40R	Hvit	Hvit	Første malingslag trolig fjernet ved skraping. Fant ikke spor av dette laget. På eldre bilder ser det ut til at porten var lys blågrå.
Periode 2.	Lys grågrønn. 2005-Y10R	Lys grønn. 3020-G60Y	Hvit	Lys grønn. 3020-G20Y
Periode 3.	Lys sandstein. 1010-Y30R	Grågrønn. 5010-G30Y	Hvit	Grågrønn. 5010-G30Y
Periode 4. 1982.	Hvit	Lys grønn. Mellom; 2020-G30Y og 2020-G20Y	Hvit	Lys grønn. Mellom; 2020-G30Y og 2020-G20Y
Periode 5. 2007.	Blekgul. 1015-Y40R	Mørk grønn. Ikke mulig å kode. Nærmest: 8010-B70G	Hvit	Mørk grønn. Ikke mulig å kode. Nærmest: 8010-B70G

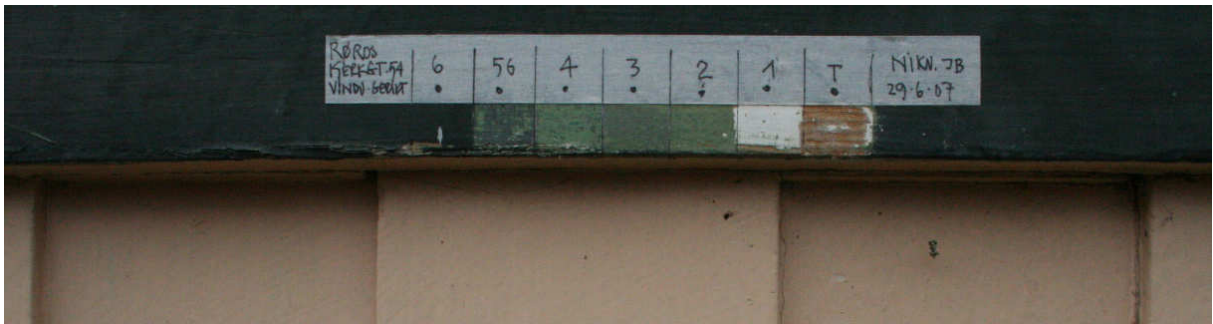
Figur 13. Farge-trapp avdekket på vindusgerikt. Foto. JB. 29.6.2007.
