Rapport Kunst og inventar nr. 53/2007

B.359. Røros. Hus Nr. 340
"Løbør-an". G.133. B.66-68
Stormovegen 35, "Sorkenhuset"
Fargeundersøkelse av bygningsrester

Jon Brønne
Malerikonservator/forsker

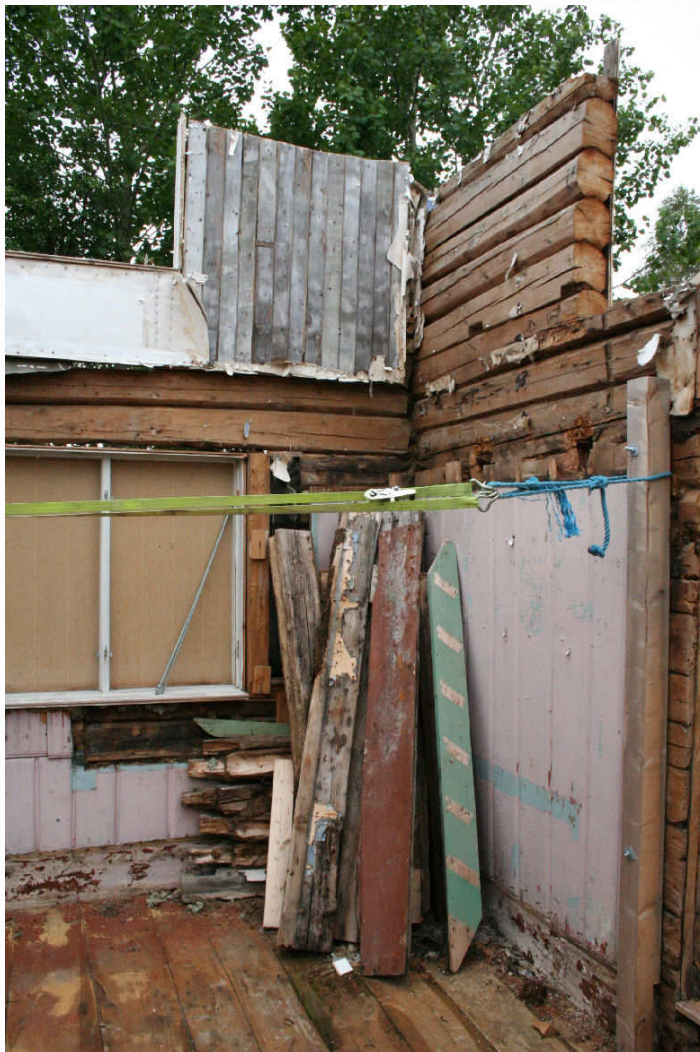
Røros. "Løbør-an", "Sorkenhuset". Panelrester i østrommet 1. etasje.
Foto: Brønne. 28.6.2007

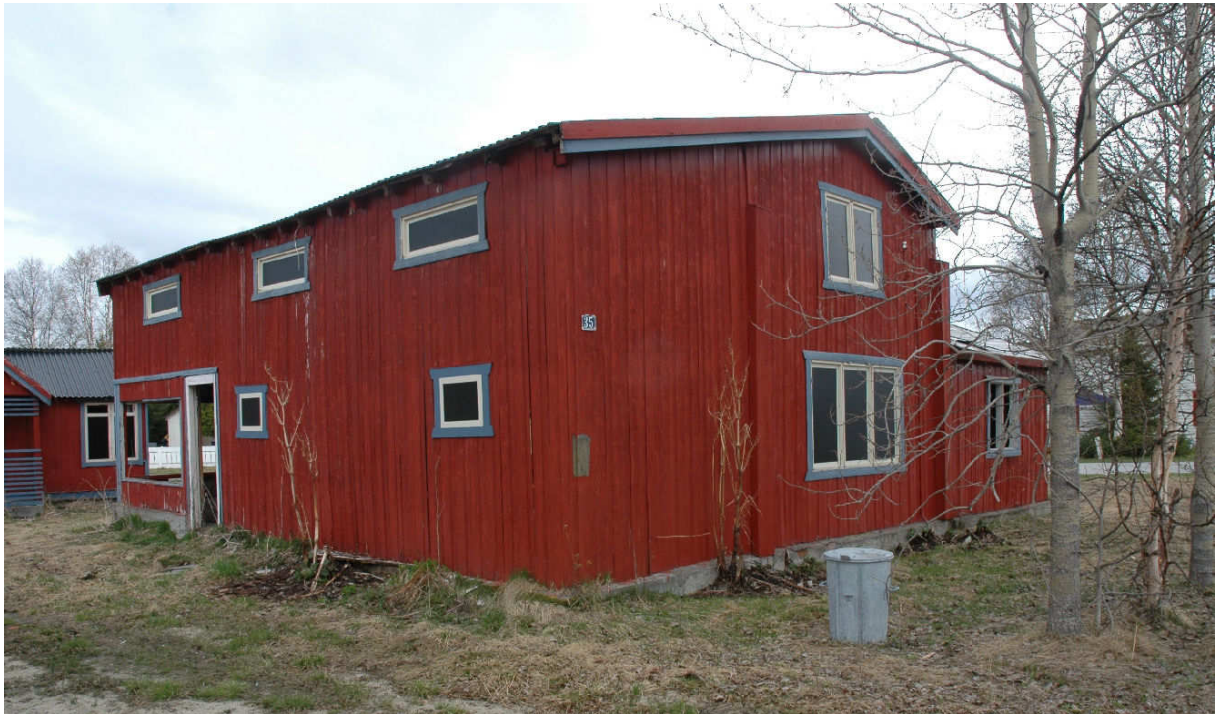
Figur 5. Røros. "Løbør-an", "Sorkenhuset" Sett fra sydøst. Før riving. Foto: Jon Holm Lillegjelten, Rørosmuseet. 2006?

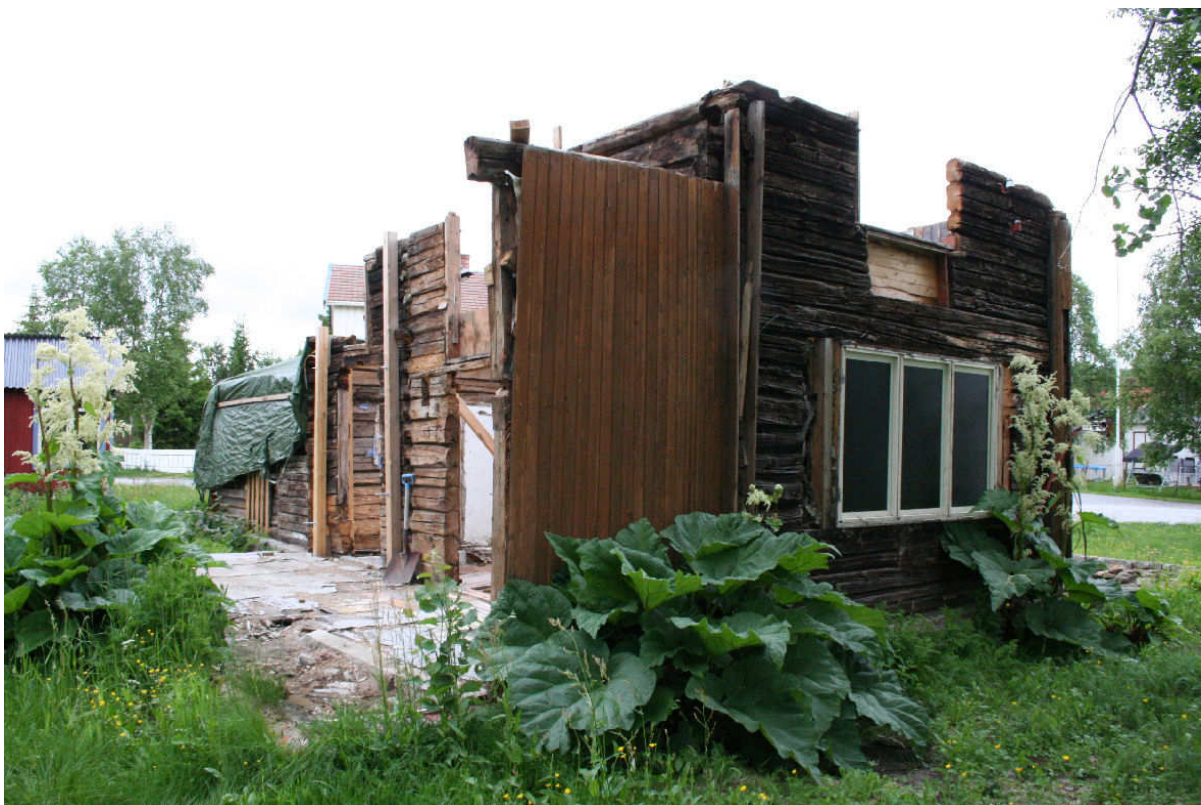
Figur 6. Røros. "Løbør-an", "Sorkenhuset" Sett fra sydøst. Samme ståsted for fotografering som fig 5. Foto: Brønne. 28.6.2007.

Huset besto trolig opprinnelig av et lite, en etasjes tømmerhus. Huset har senere blitt om- og påbygget en rekke ganger. Om- og påbyggingene har blitt utført på en måte som har ødelagt det meste av bygningens opprinnelige og sekundære struktur. Slik huset fremstår i dag er det knapt leselig som bygningshistorisk objekt. Det meste av bygningens bygningshistorie i form av utallige lag med etasjeskillere, takkonstruksjoner, paneler, gulv, tapeter osv. ble også fjernet i forbindelse med den påbegynte rivingen.

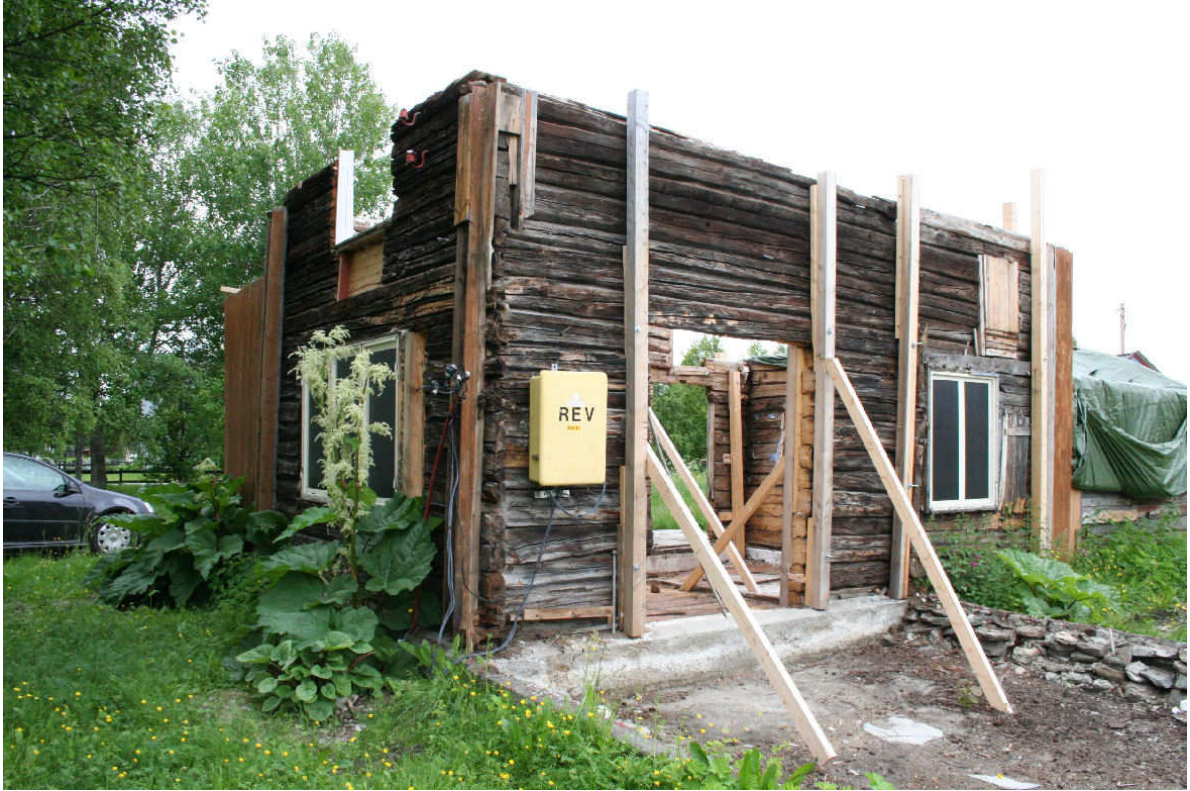
Figur 7. Røros. "Løbør-an", "Sorkenhuset" Sett fra nordøst. Foto: Brønne. 28.6.2007.

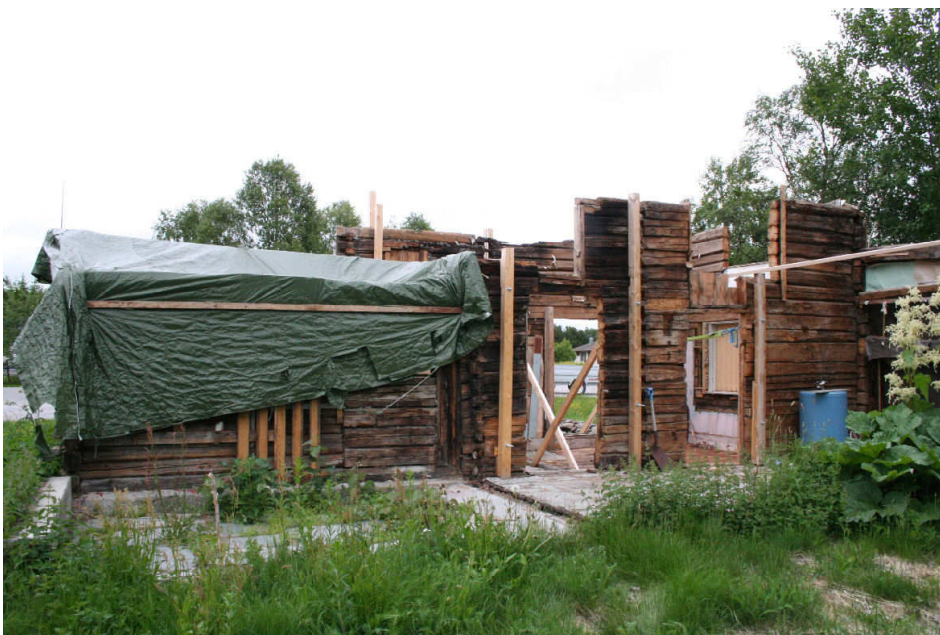
Figur 8. Røros. "Løbør-an", "Sorkenhuset" Sett fra vest. Foto: Brønne. 28.6.2007.

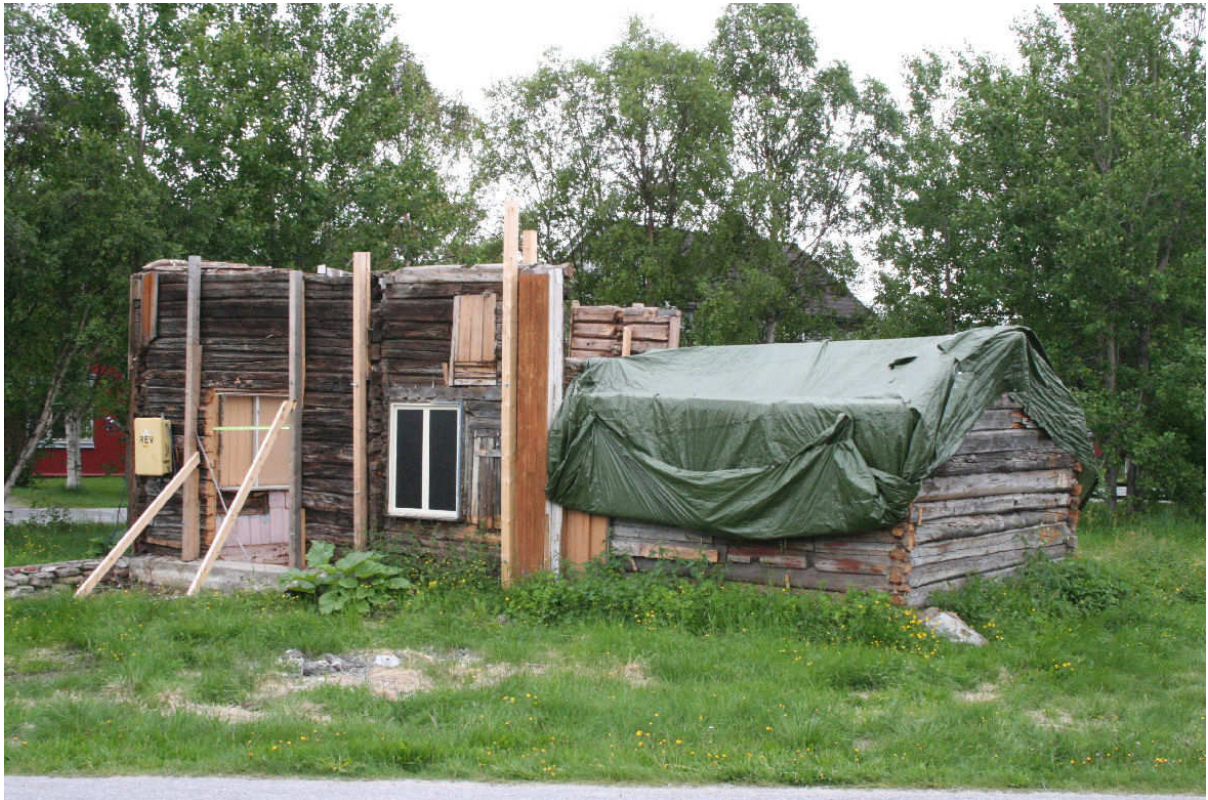
Figur 9. Røros. "Løbør-an", "Sorkenhuset" Sett fra nordvest. Foto: Brønne. 28.6.2007.

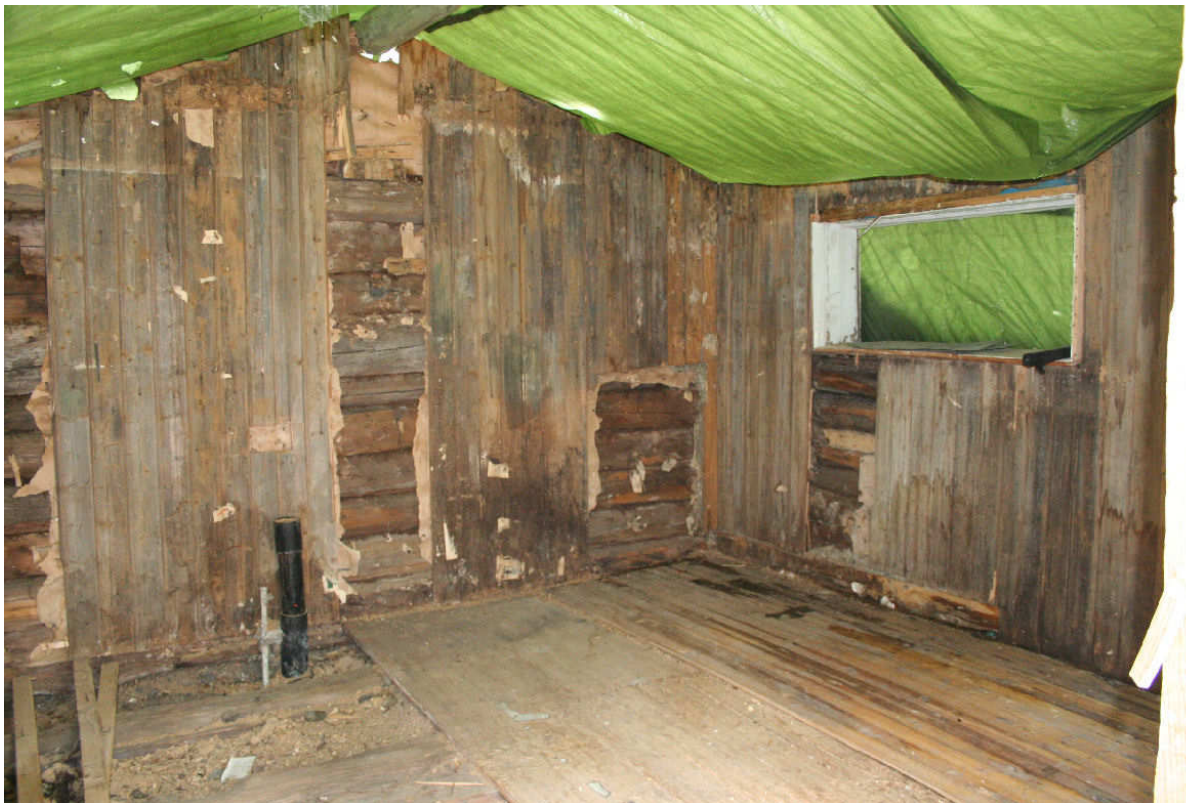
Figur 10. Røros. "Løbør-an", "Sorkenhuset" Tilbygget sett mot nordøst. Foto: Brønne. 28.6.2007.

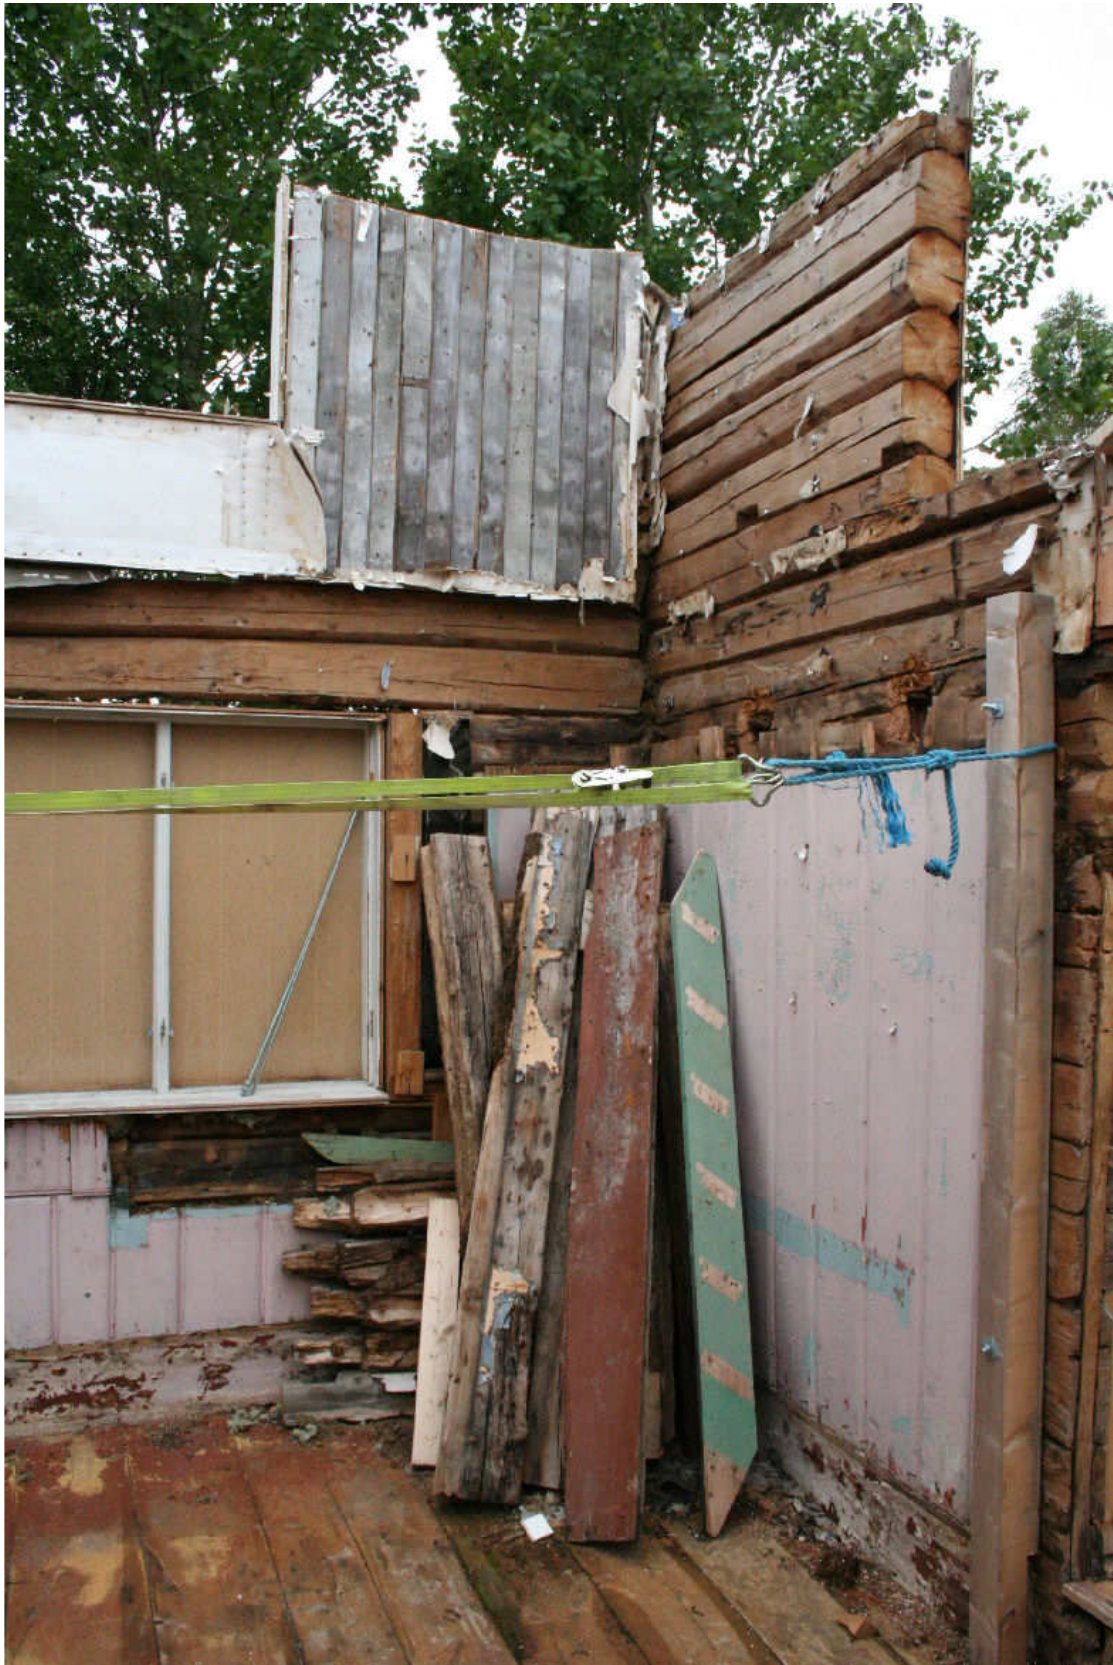
Figur 11. Røros. "Løbør-an", "Sorkenhuset". Bevart eldre panel i østrommet 1. etasje. Sydøsthjørnet. Foto: Brønne. 28.6.2007.

- 22 pløyde, profilerte panelbord. Står igjen på nord- øst og sydveggen. Flere av bordene er forhugget. Høyde panelbordene: ca. 170 cm.
- Seks korte, pløyde, profilerte bord som har stått under vinduene. Disse bordene har tverrhøvlet profil i overkant. Profilen er den samme som på panelets sidekanter. To av bordene er hele, fire er forhugget. Høyde, korte panelbord: ca. 48 cm.

De panelbordene som er bevart i huset måles opp, merkes og demonteres. En bit av fotlisten kappes av, merkes og bevares. Den lille biten som står igjen av løpelisten under bjelken mot nord og den bevarte bjelkebiten demonteres, merkes og bevares.

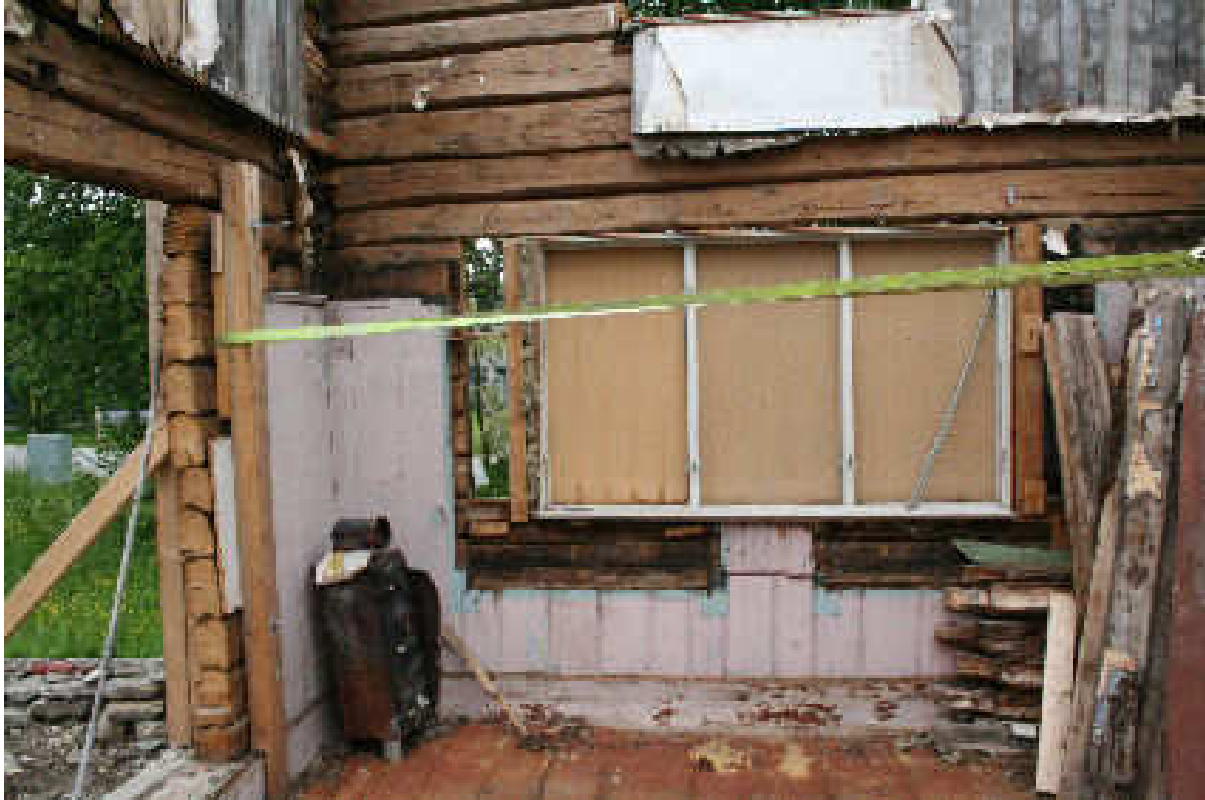
Figur 12. Røros. "Løbør-an", "Sorkenhuset". Bevart eldre panel i østrommet 1. etasje. Nordøsthjørnet. Foto: Brønne. 28.6.2007.

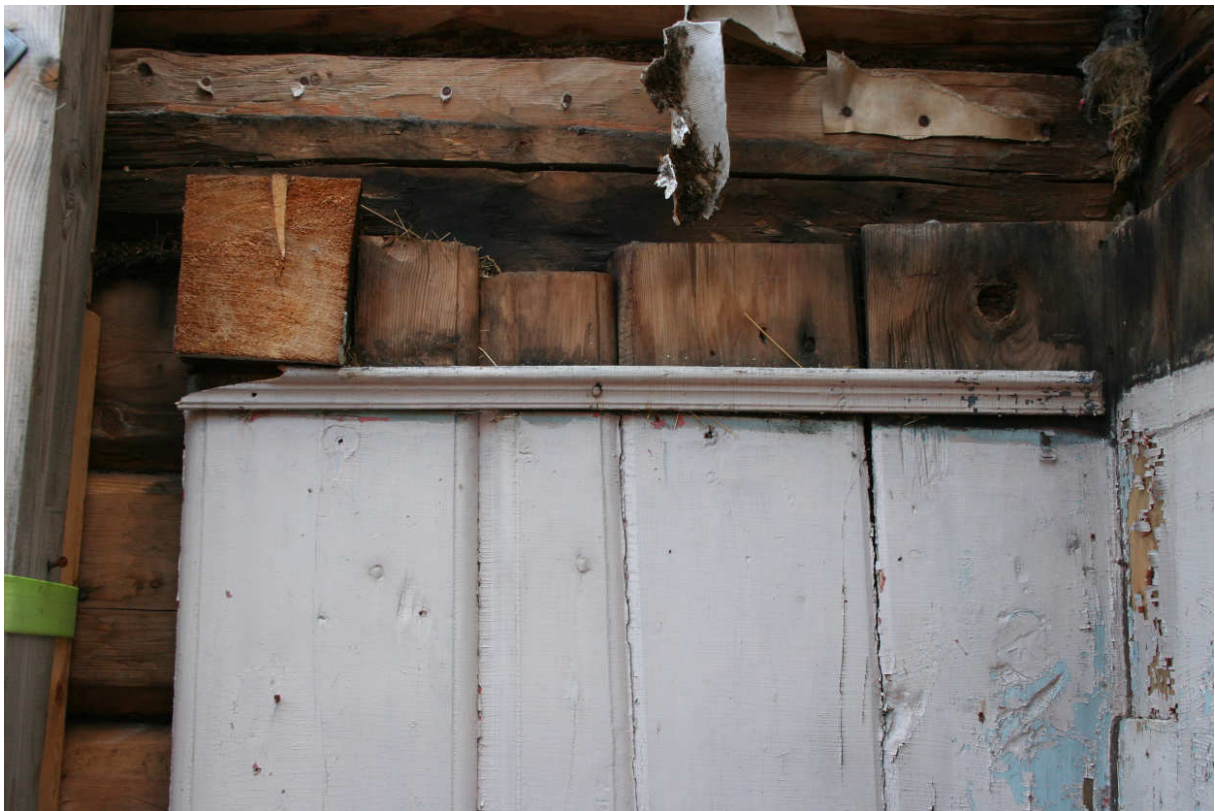
- En liten bit av løpelista som har gått rommet rundt under bjelkene, på østveggen. Høyde: ca. 3,3 cm
- En liten bit av opprinnelig? forhugget takbjelke, på østveggen. H. ca. 15 cm. B. ca. 13,5 cm.

Figur 13. Røros. "Løbør-an", "Sorkenhuset". Bevart eldre panel i østrommet 1. etasje. Nordøsthjørnet, nordveggen. Øverst til venstre sees resten av en forhugget, opprinnelig? takbjelke. Under denne, øverst på panelet står restene av løpelisten som har gått rommet rundt under takbjelkene og stussbrettene. Foto: Brønne. 13.9.2007.

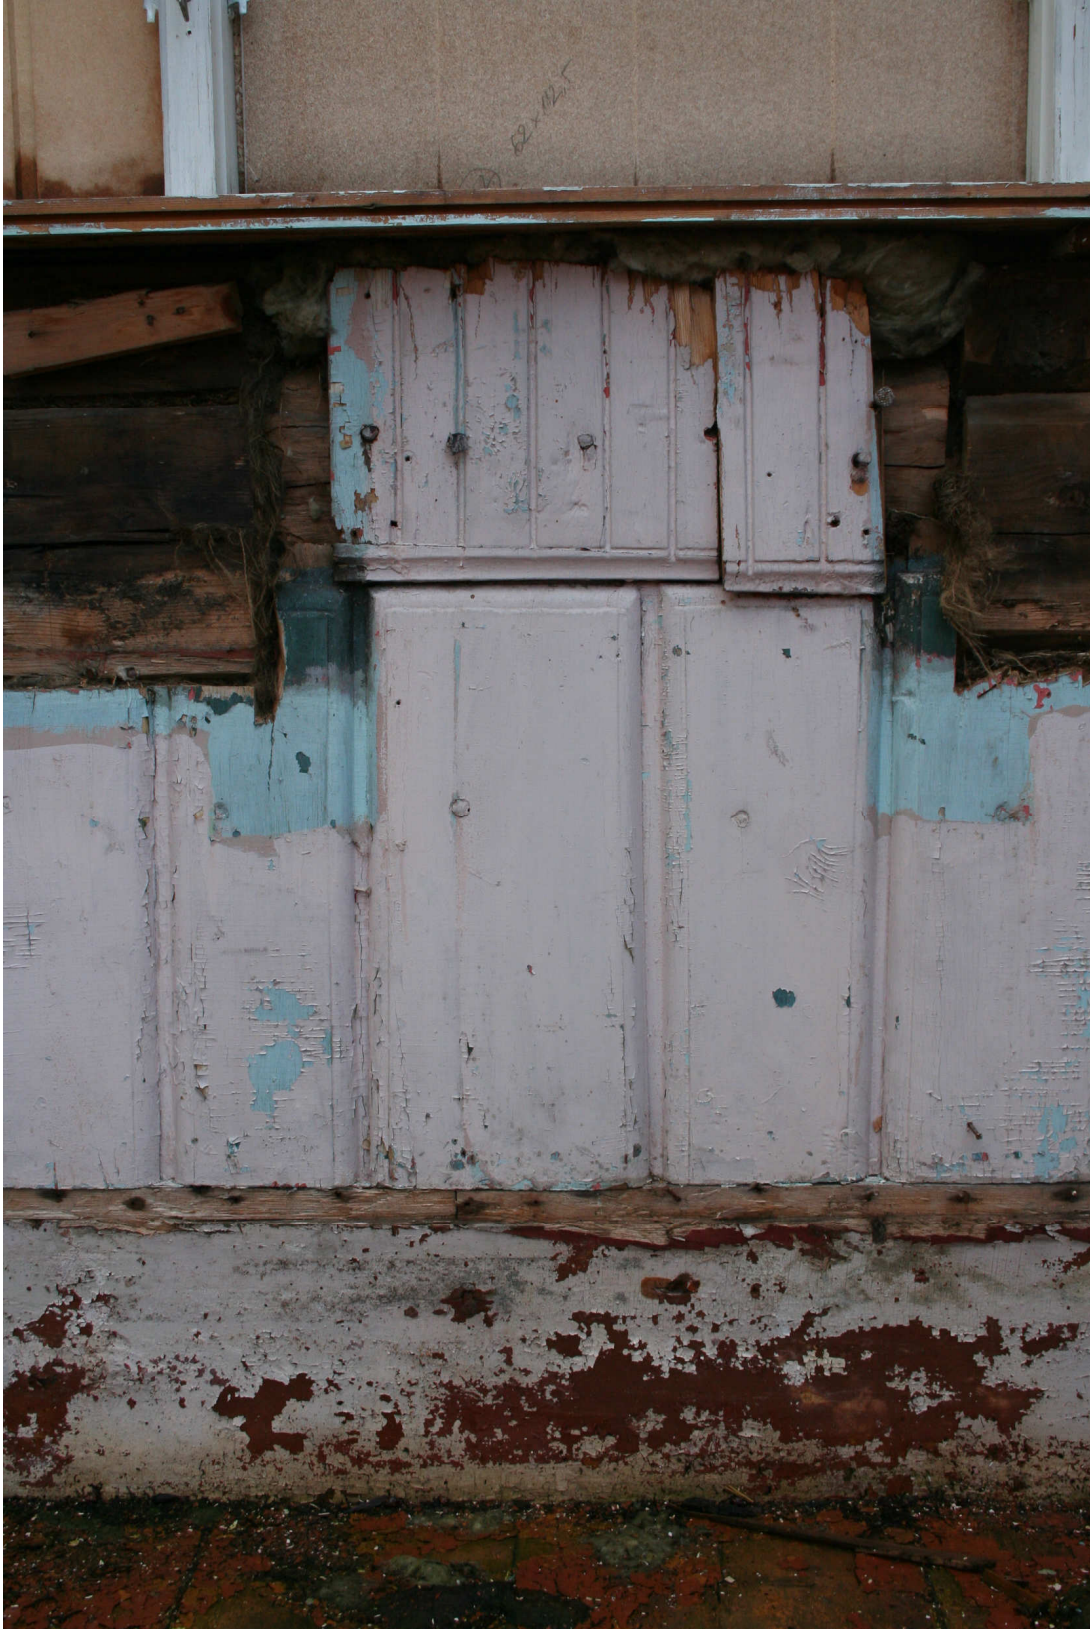
Figur 14. Røros. "Løbør-an", "Sorkenhuset". Bevart eldre panel under opprinnelige? vinduer på østveggen i østrommet 1. etasje. Panelbordene har en høvlet tverrprofil i overkant mot vindusåpningene. Profilen er den samme karnissprofilen som på sidekantene av panelet. Under panelet sees den forhugde dekklisten oppe på fotlista og nederst sees gulvet. De "kannelerte" panelbitene under vinduet og over det eldste panelet er sekundære. Foto: Brænne. 13.9.2007.

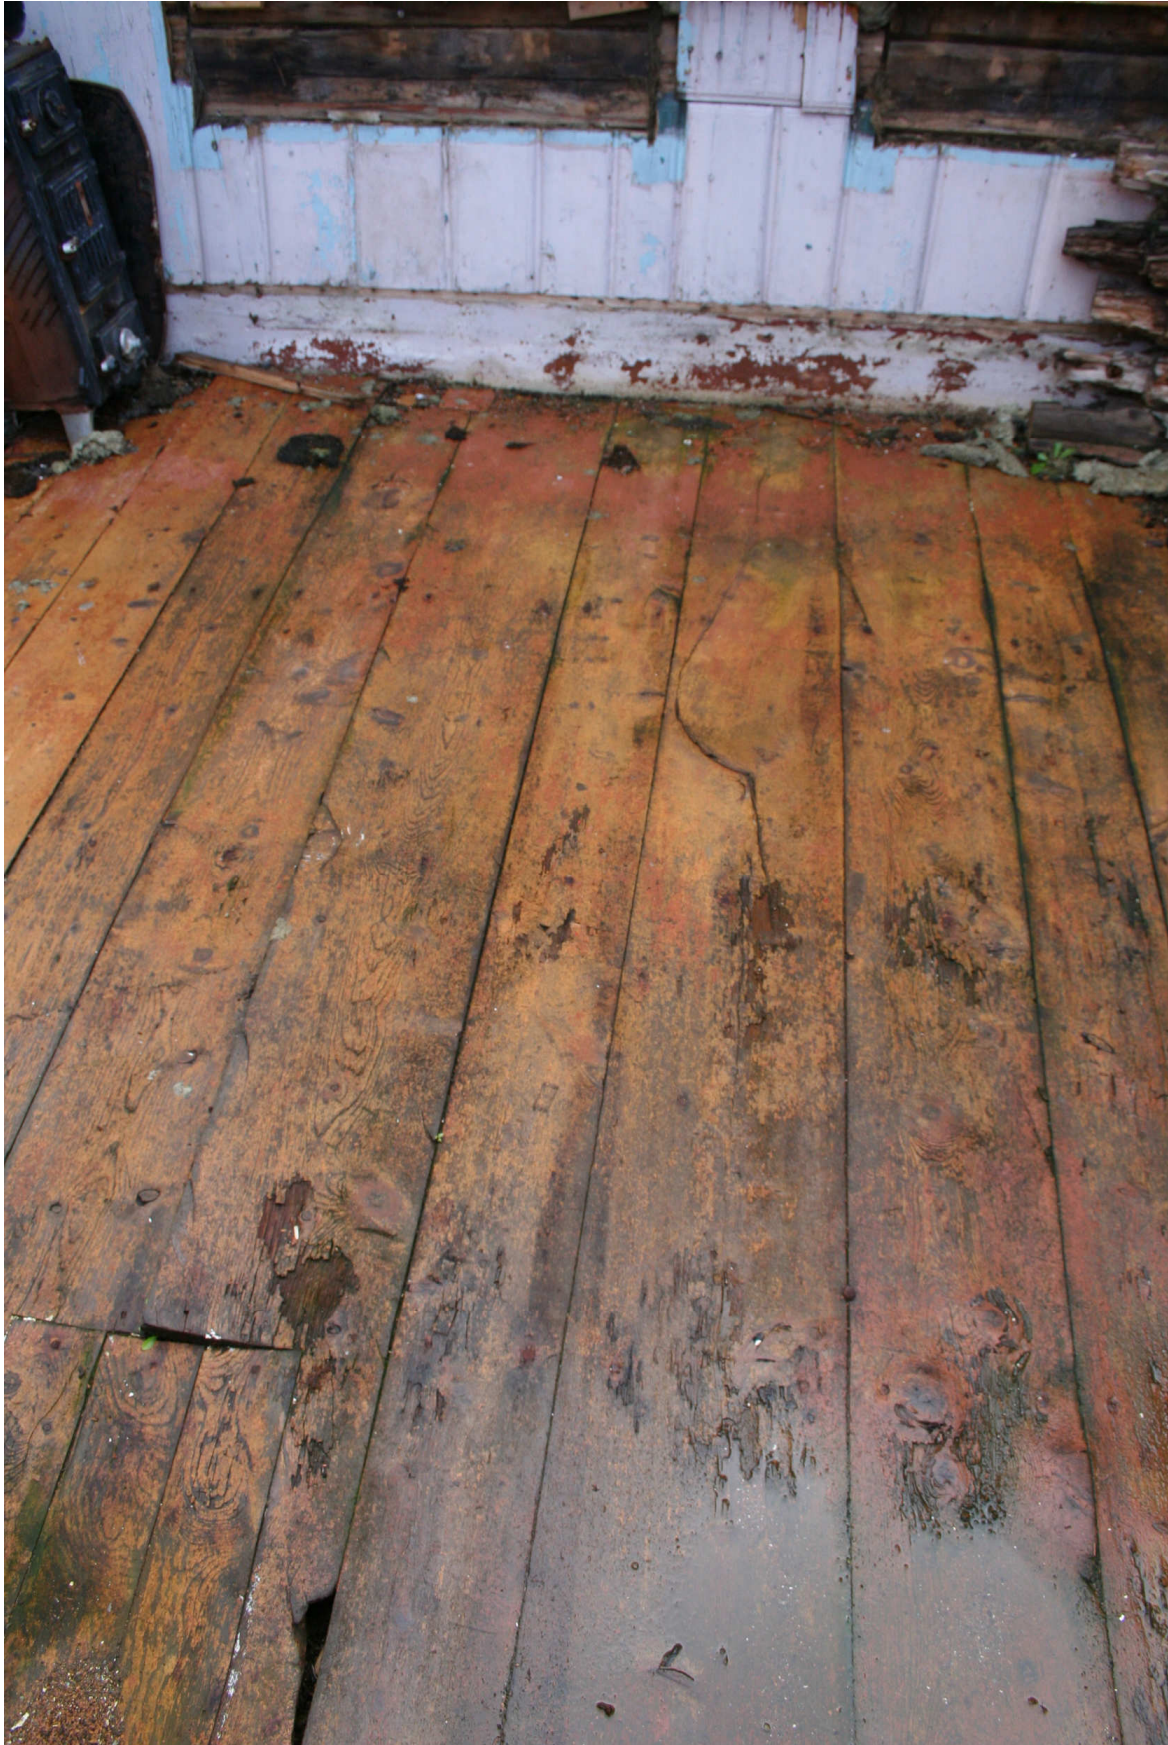
- I tillegg ligger et ødelagt sekundært gulv igjen i rommet. Gulvet ligger øst/vest, og består av pløyde? bord i fallende bredder, topp/rot. Største bredde ca. 33,5 cm.

Figur 15. Røros. "Løbør-an", "Sorkenhuset". Rester av et ødelagt eldre gulv i østrommet. Gulvet er sekundært. Foto: Brønne. 13.9.2007.

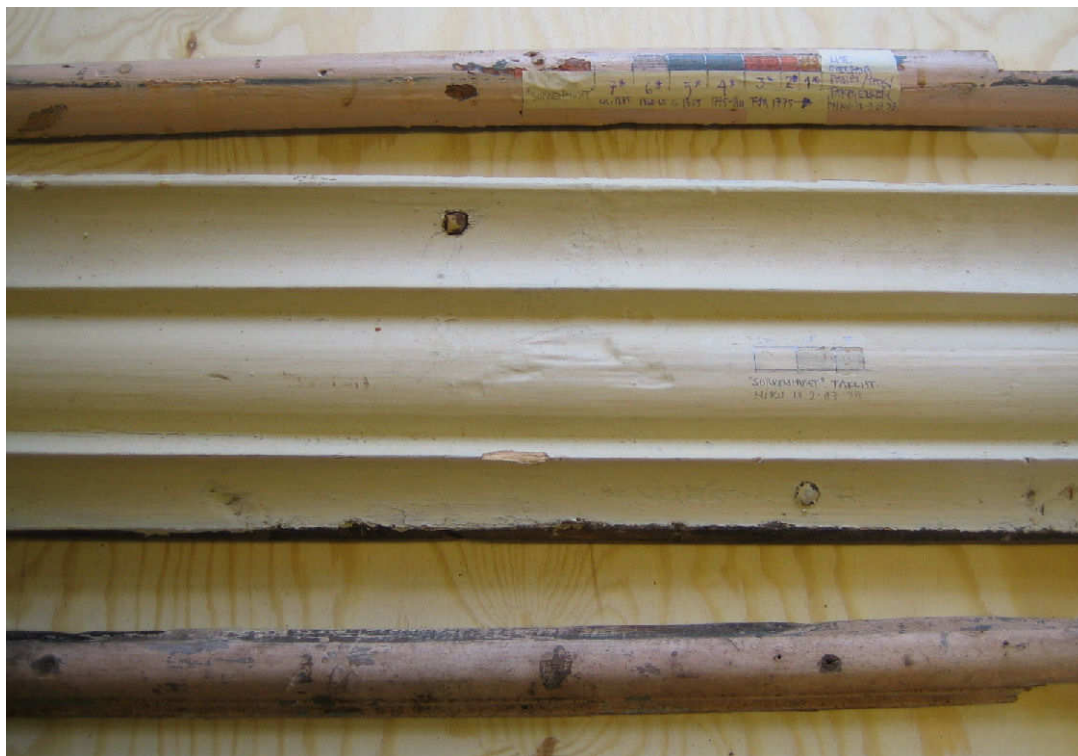
- To pløyde, profilerte panelbord av samme type som de som står igjen på nord- øst og sydveggen i huset.
- En bit av den profilerte lista som trolig har ligget oppå fotlista, mellom fotlista og panelbordene.
- En bit av en halvstaffslist som trolig har dannet overgangen mellom panelbordene og taklist/stussbrett.
- En bit av an profilert halvstaffslist, som trolig også har dannet overgangen mellom panelbordene og taklist/stussbrett.
- En kraftig, profilert barokklist som sto som stussbrett mellom to bjelkeender i østrommet.
- To tapetprøver.

Figur 16. Røros. "Løbør-an", "Sorkenhuset". Listverk. Øverst halvstaffs taklist. I midten en barokk taklist/stussbrett. Nederst en profilert halvstaffs taklist. Foto: Brønne. 13.9.2007.

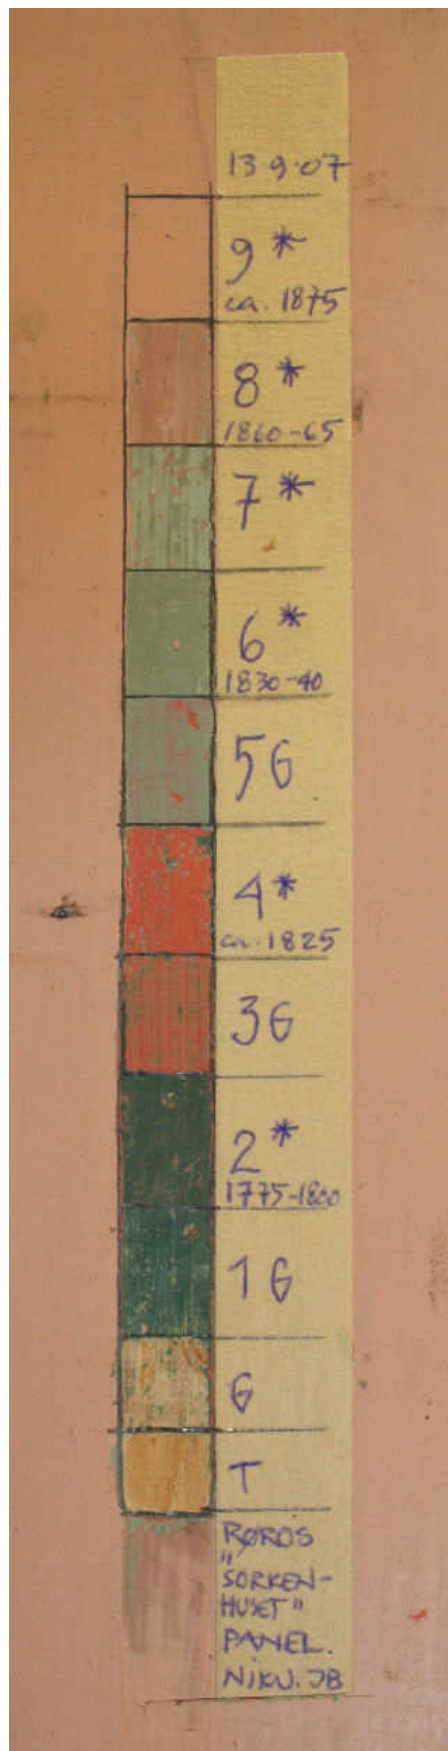
Figur 17. Røros. "Løbør-an", "Sorkenhuset".
 Fargetrapp på et av 1700- talls panelbordene.
 G = Grunning.

* = Avsluttende malingslag.

Treet er lyst under første fargelag. Det betyr at panelet ble malt umiddelbart etter at det var satt opp. Det første, tynne hvite laget er en grunning. Det er også det blå fargelaget på lag 1.

Lag 2 er opprinnelig farge. Det har opprinnelig vært en klar blå farge. På grunn av gulning av oljen i bindemidlet og skitt og sot som har trengt ned i fargen, fremstår i dag fargen som mørk grønn.

Panelet hadde 6 seks avsluttende malingslag. Det var ca. 100 år mellom første og siste malingslag.

Lag.	Farge	NCS S Kode	Datering	Materialer	Merknader
Tre	Lyst				Malt med en gang etter oppsetting
Grunning	Hvit.		1775 - 1800	Linoljebasert	Tynn vask
Lag 1	Blå.	3030-B	1775-1800	Linoljebasert	Grunning
Lag 2	Blå	3030-B	1775-1800	Linoljebasert	Opprinnelig farge. Nå nedbrutt og grønnere
Lag 3	Bleklilla	Mellom: 3030-R10B og 3020-R10B	Ca. 1825	Linoljebasert	Grunning
Lag 4	Rødoransje	3040-Y80R	Ca. 1825	Linoljebasert	
Lag 5	Lys blågrå	3010-B	1830-1840	Linoljebasert	Grunning
Lag 6	Lys blågrå	3010-B	1830-1840	Linoljebasert	Nå nedbrutt og grønnere
Lag 7	Lys blå	1515-B20G		Linoljebasert	Litt mørkere enn koden
Lag 8	Gråfiolett	Ikke mulig å kode, men ligger mellom: 2020-R10B Og 1515-R10B	1860 - 65	Linoljebasert	
Lag 9	Lys rosa	1510-R	Ca. 1875	Linoljebasert	Nåværende fargelag

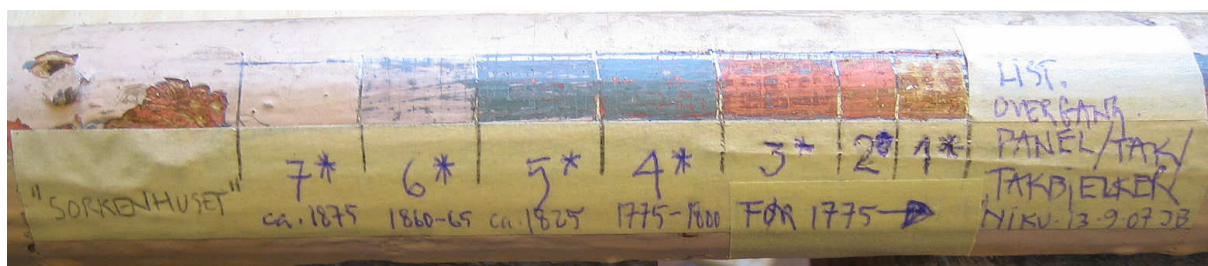
Figur 18. Røros. "Løbør-an", "Sorkenhuset". Farge-trapp på 1700- talls halvstaffs list som har stått i overgangen mellom taklist/stussbrett og veggpanel. * = Avsluttende malingslag.
Foto: Brønne. 13.9.2007.

Lag.	Farge	NCS S Kode	Datering	Materialer	Merknader
Tre	Lyst				Malt med en gang etter oppsetting
Grunning	Hvit.			Linoljebasert	Usikkert om det er en tynn vask i bunnen
Lag 1	Gul. Opprinnelig Orpiment/ Auripigment. Fargen er helt ødelagt	Opprinnelig var fargen trolig som 0550- Y20R	Før 1775	Linoljebasert	Opprinnelig farge
Lag 2	Mønje	1070-Y60R	Før 1775	Linoljebasert	
Lag 3	Mønje	1070-Y60R	Før 1775	Linoljebasert	
Lag 4	Blå Nå nedbrutt og grønnere	3030-B	1775-1800	Linoljebasert	Tilsvare lag 1 på panelet.
Lag 5	Grå	5005-B20G	1825	Linoljebasert	
Lag 6	Gråfiolett	Ikke mulig å kode, men ligger mellom: 2020-R10B Og 1515-R10B	1860 - 65	Linoljebasert	Tilsvare lag 8 på panelet
Lag 7	Lys rosa	1510-R	Ca. 1875	Linoljebasert	Tilsvare lag 9 på panelet

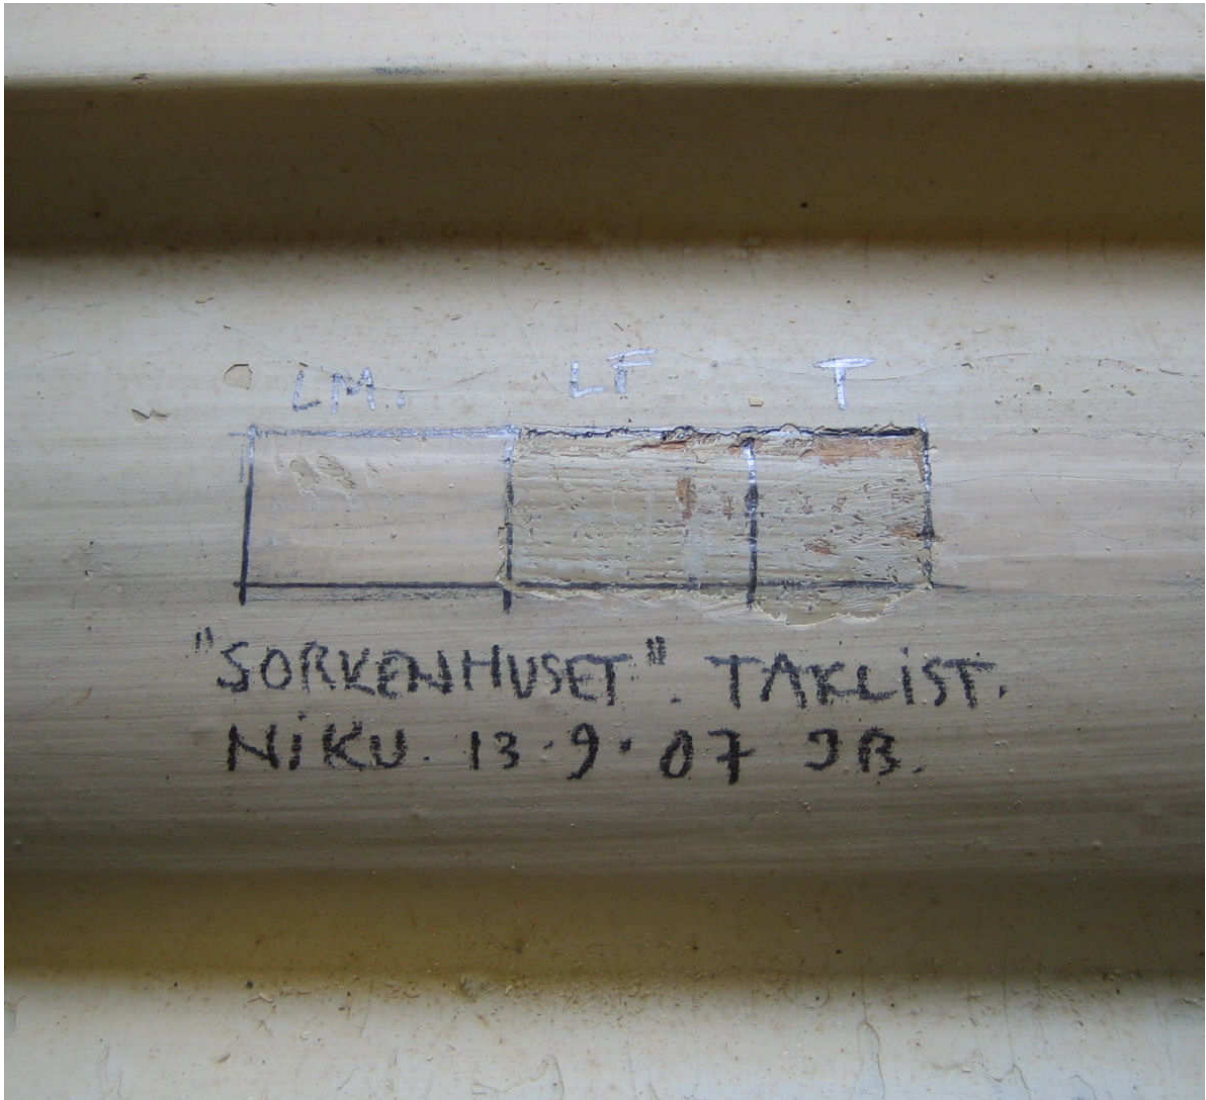
Figur 19. Røros. "Løbør-an", "Sorkenhuset". Fargetrapp på 1700- talls barokk taklist/stussbrett. Til høyre sees treet, som trolig har stått synlig i en periode, og har blitt vasket. I midtfeltet er det mange lag med limfarge, trolig 5-6 lag. Til venstre er det 2-3 lag med linoljemaling. Alle lagene har opprinnelig vært helt hvite Foto: Brønne. 13.9.2007.

Den eldste bygningsdetaljen er stussbrettet. Denne kraftige profilen blir brukt i Rørosdistriktet så tidlig som fra 1750 – årene. Det bevarte stussbrettet er så kort, at det kan være gjenbruk fra et eldre hus. Det har vært tre ulike taklister i rommet. Den eldste taklisten, halvstaffen, er utvilsomt gjenbruk idet den har flere eldre malingslag under det eldste som korresponderer med det eldste malingslaget på panelet. De øvrige taklistene og topplista på fotlista er nyere enn panelet, og av typer som ble mye brukt i siste del av 1700- årene og første del av 1800- årene.

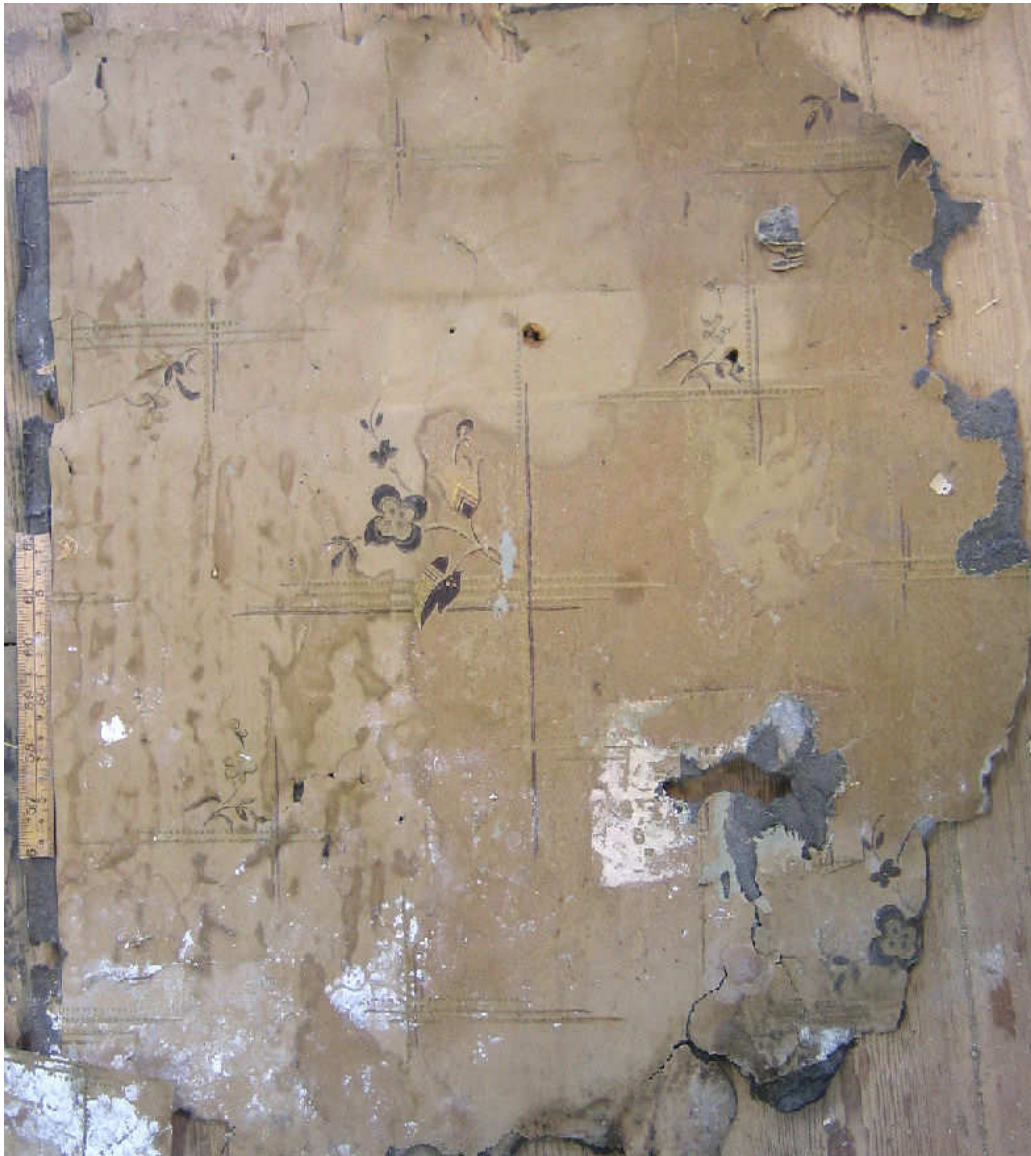
Tapetprøve 1 har ullpapp som bærende underlag.

Tapetkronologi. Prøve 1.	
Sted	B.359. Røros. "Løbør-an", "Sorkenhuset".
Lag nr.	Lag. 1 og 2. Lag 1. Ullpapp.
Materiale	Lag 2. Papirtapet
Farge	Lys beige
Papirtype	Syreholdig cellulosepapir
Trykktype	Maskintrykk
Bindemiddel i trykket	Lim
Antall farger i trykket	Papirfargen danner bunnfargen + 3 farger i trykket inklusive gull
Kostnad i samtiden	Billig
Tidsepoke, Kunsthistorisk	Art Deco / Funksjonalisme
Datering	1932-33. (Eiendommen solgt 1931-32. Rørosboka, s. 475)
Produsent/land	Norge. Wallø tapetfabrik, Vallø ved Tønsberg

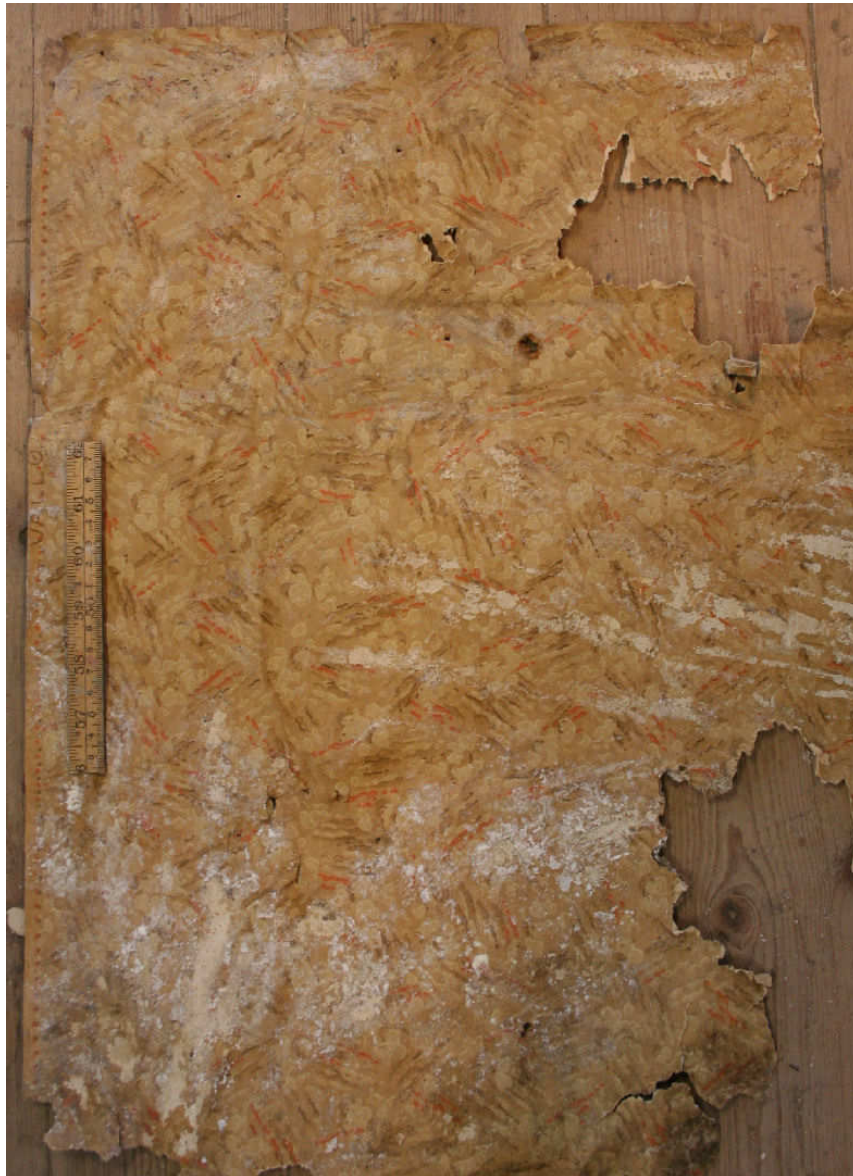
Tapetkronologi. Prøve 1.	
Sted	B.359. Røros. "Løbør-an", "Sorkenhuset".
Lag nr.	Lag. 3
Materiale	Papirtapet
Farge	Lys beige
Papirtype	Syreholdig cellulosepapir
Trykktype	Maskintrykk
Bindemiddel i trykket	Lim
Antall farger i trykket	Papirfargen danner bunnfargen + 3 farger i trykket
Kostnad i samtiden	Billig
Tidsepoke, Kunsthistorisk	Funksjonalisme
Datering	1935-1940. (Eiendommen solgt 1936. Rørosboka, s. 475)
Produsent/land	Norge. Wallø tapetfabrik, Vallø ved Tønsberg

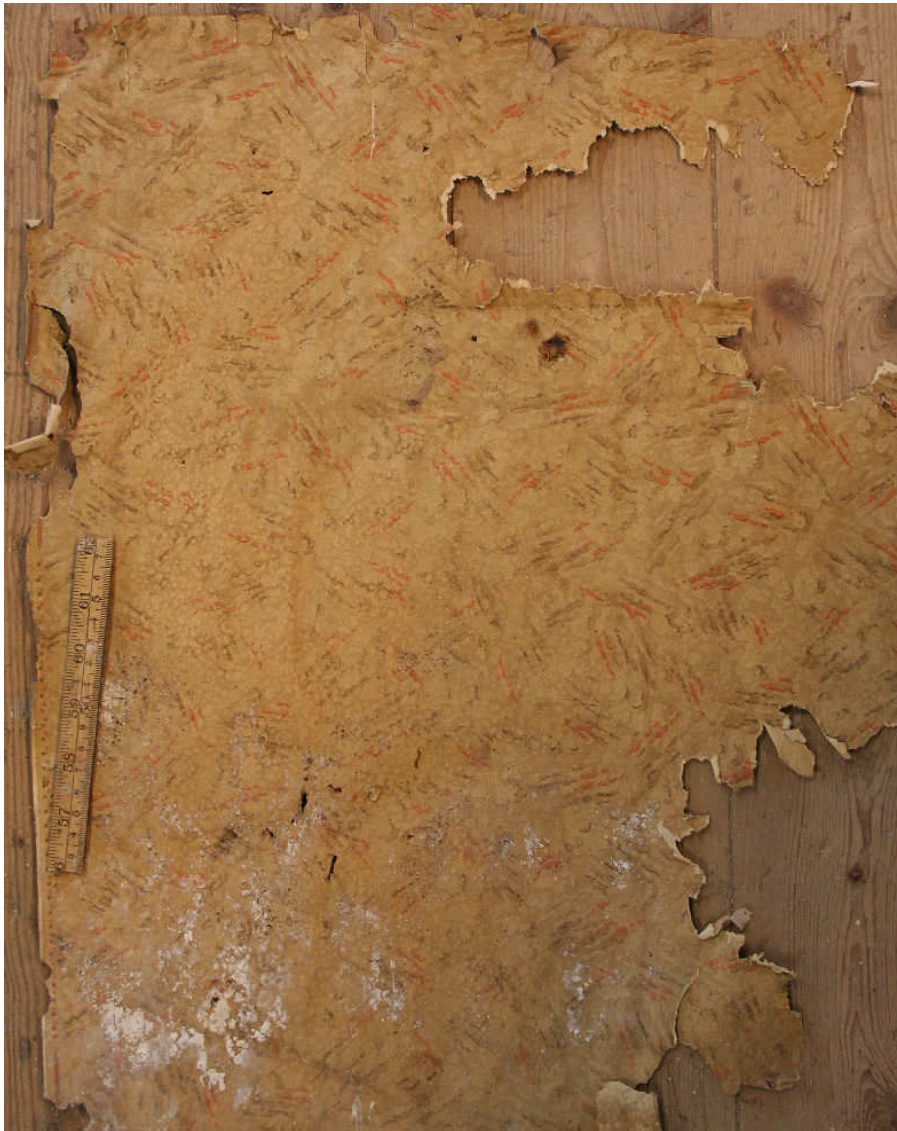
Tapetkronologi. Prøve 1.	
Sted	B.359. Røros. "Løbør-an", "Sorkenhuset".
Lag nr.	Lag. 4. Samme tapet som lag 3. Trolig satt opp som en reparasjon
Materiale	Papirtapet
Farge	Lys beige
Papirtype	Syreholdig cellulosepapir
Trykktype	Maskintrykk
Bindemiddel i trykket	Lim
Antall farger i trykket	Papirfargen danner bunnfargen + 3 farger i trykket
Kostnad i samtiden	Billig
Tidsepoke, Kunsthistorisk	Funksjonalisme
Datering	1935-1940. (Eiendommen solgt 1936. Rørosboka, s. 475)
Produsent/land	Norge. Wallø tapetfabrik, Vallø ved Tønsberg
