Rapport Kunst og inventar nr. 53/2007

B.359. Røros. Hus Nr. 340
"Løbør-an". G.133. B.66-68
Stormovegen 35, "Sorkenhuset"
Fargeundersøkelse av bygningsrester

Jon Brønne
Malerikonservator/forsker

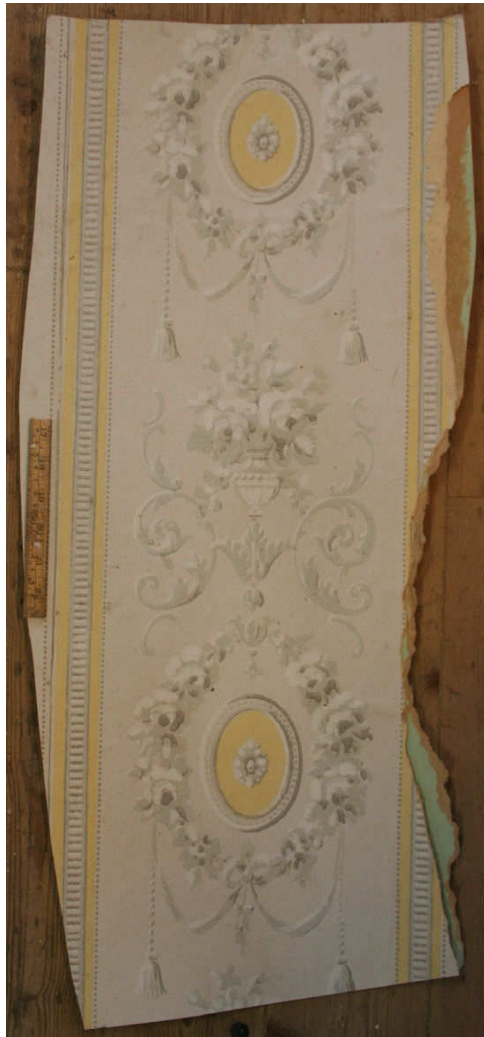
Tapetprøve 2 har en syreholdig veggpapp som underlag. I tillegg er veggpappen på prøve 2 malt med lys grønn linoljemaling og pålimt makulatur før det eneste tapetlaget er satt opp.

Tapetkronologi. Prøve 2.	
Sted	B.359. Røros. "Løbør-an", "Sorkenhuset".
Lag nr.	Lag. 1, 2 og 3. (Se innledningen under Tapeter, side 17.)
Materiale	Lag 3. Papirtapet
Farge	Lys grå
Papirtype	Tykt syreholdig cellulosepapir
Trykktype	Håndtrykk!
Bindemiddel i trykket	Lim
Antall farger i trykket	Bunnfarge + 4 farger i trykket
Kostnad i samtiden	Forholdsvis dyr
Tidsepoke, Kunsthistorisk	Nyklassisisme III
Datering	1948. (Gårdsbruket avsluttet 1949. Rørosboka, s. 475)
Produsent/land	Norge. Wallø tapetfabrik, Vallø ved Tønsberg. Første produksjon i nybygget fabrikk, etter at den gamle ble bombet under krigen.
