Kunst og inventar nr 43/2006

B f 248 Bryggen i Bergen Bygning IA nordre Bredsgården

Fargeundersøkelse av vest- og sør-fasaden

Dato: 22.12.2006
Til: Riksantikvaren
Kopi: Stiftelsen Bryggen
Fra: NIKU
Emne: Fargeundersøkelse av vest- og sør-fasaden på 1A Nordre Bredsgården

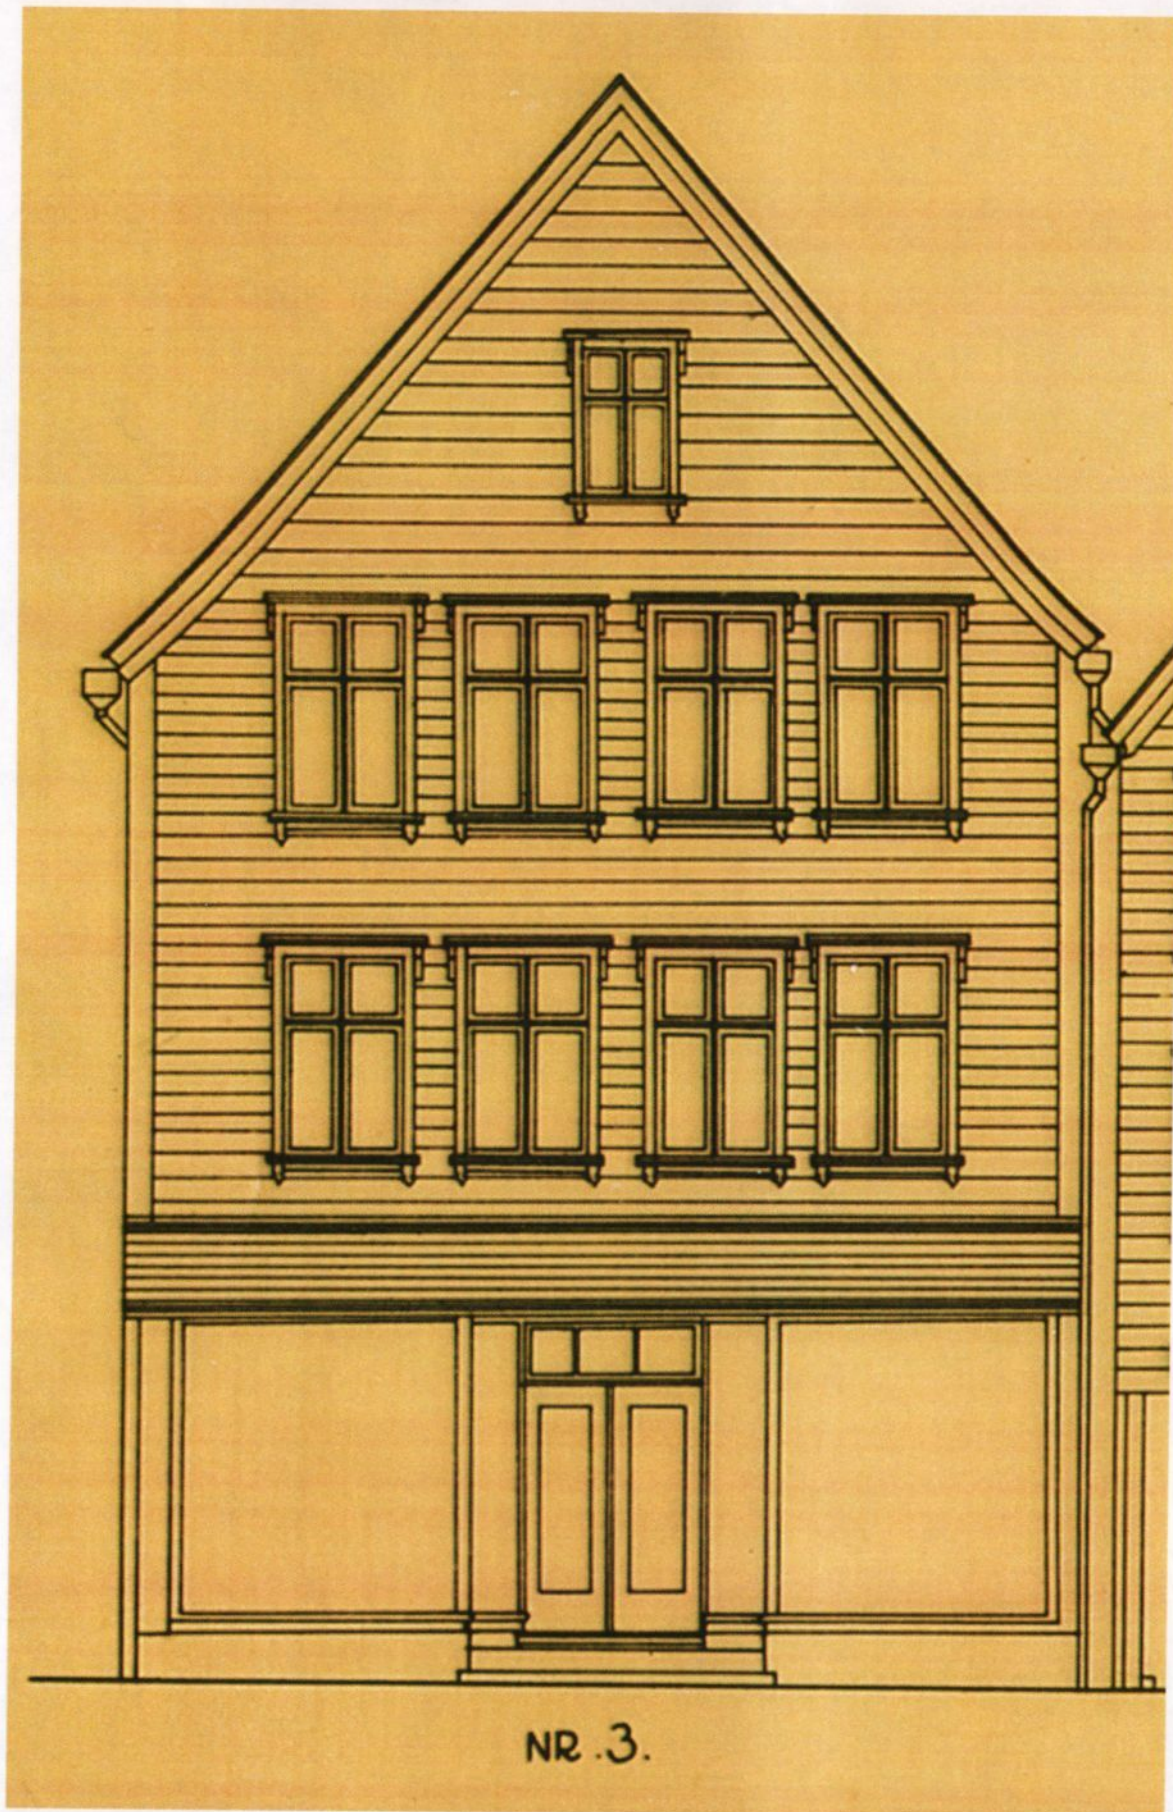
Fig. 2: Vest fasade Bredsgården, optegning 1945, Schei. Stiftelsen Bryggens arkiv.

Det finnes en del fotografier av vestfasaden i Riksantikvarens arkiv, i Stiftelsen Bryggens arkiv og på Universitetet i Bergens elektroniske billedarkiv. Stiftelsen Bryggen har oppmålingstegninger fra 1900 (fig. 1), 1945 (fig. 2), 2001 (fig. 4) samt en skisse fra ca 1970 (fig. 3).

Døren tilhørende andre butikkfasade (periode 3) var tofløyet, og bredere enn dagens enkle dør. Utformingen vises på oppteeningen fra 1945 og på skissen fra 1970 (fig 2 og fig 3). Dørbladene ser ut til å ha hatt store glassflater. Vi vet ingenting om fargesettingen på døren, men det er mulig at den har vært malt skarpt grønn som resten av butikkfasaden.

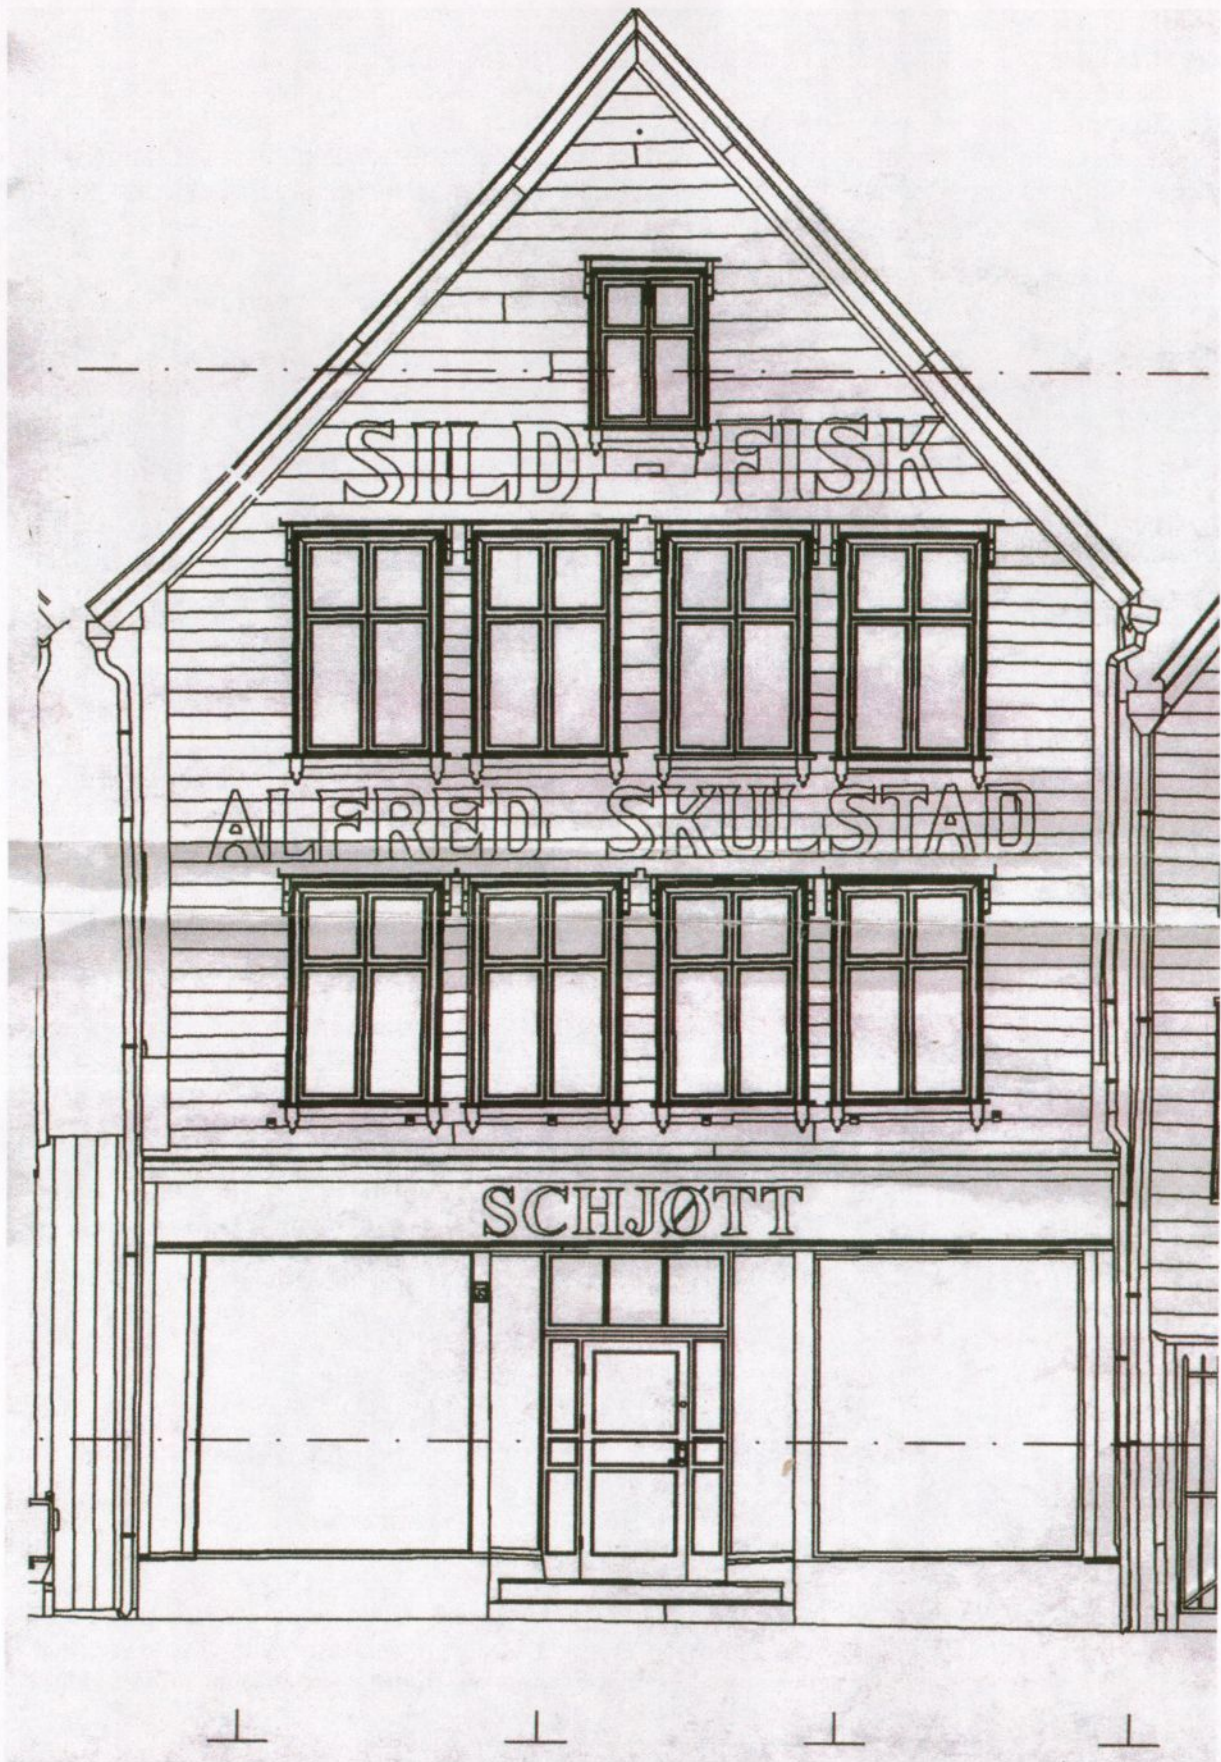
Fig. 4: Vest fasade Bredsgården, uttegning av fotogrammetrisk optak, 2001. Stiftelsen Bryggens arkiv.

Oppmålingstegningene viser at fasaden er endret. Hovedforskjellen fra 1900 til 2001 er at 1. etasje er blitt butikkfasade.

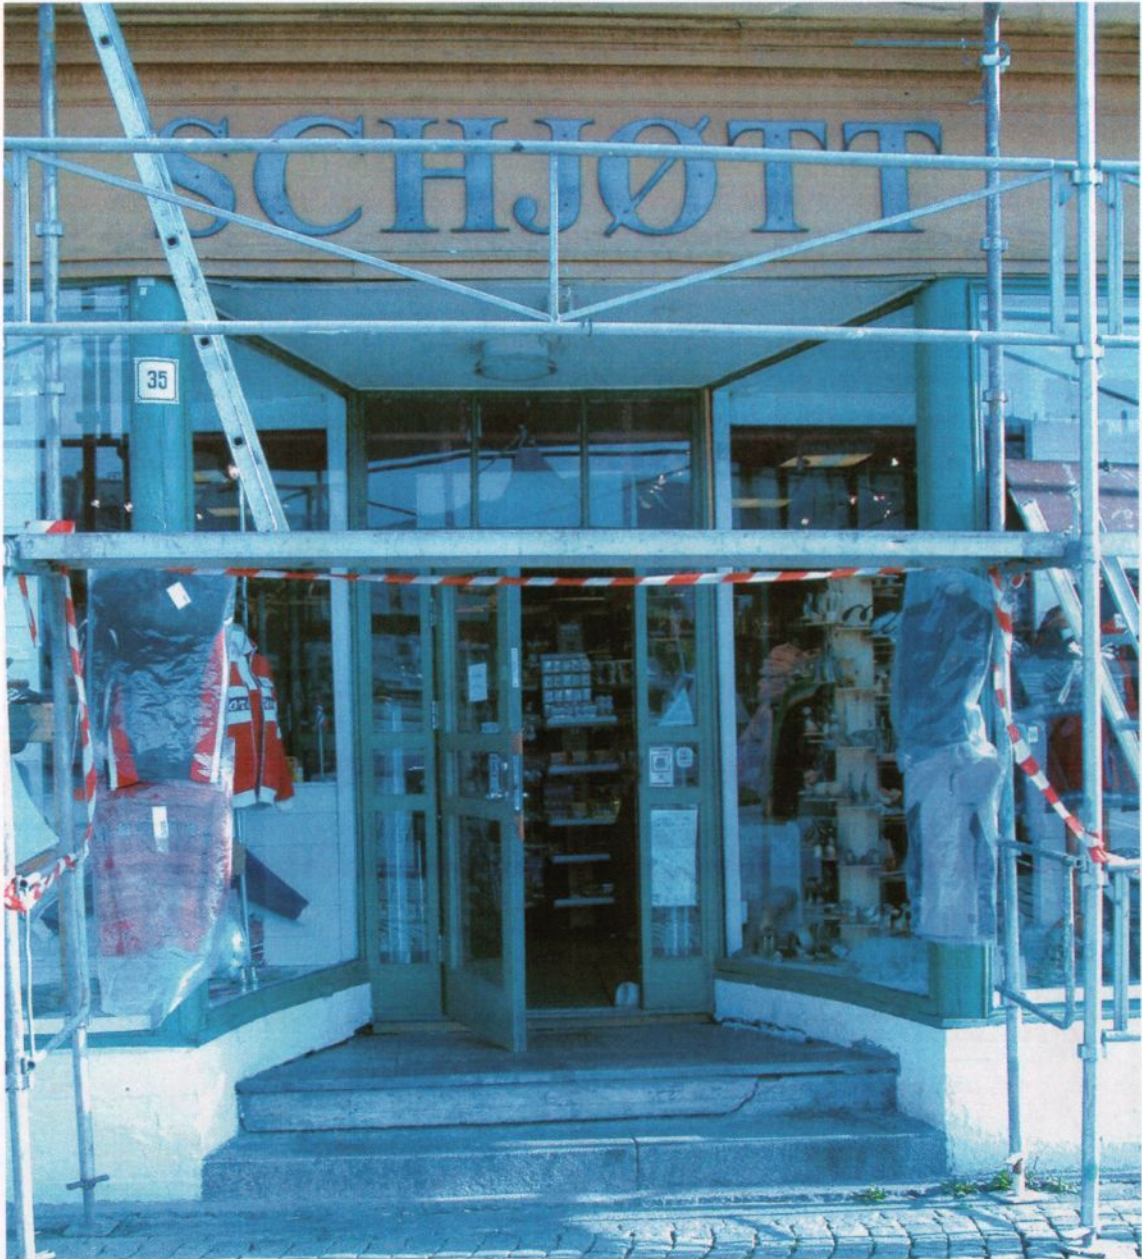
Fig 5:

Inngangspartiet på vestfasaden. Foto: NIKU, B.Wedvik, 2006.

Butikkfasaden har en enkel glassdør omrammet av et tredelt overlysvindu og to smale glassruter på sidene (fig. 5). Døra og sideomrammingen er kommet til etter 1970.⁵

Huset har sunket, mens steintrappa inn til butikken i 1. etasje ikke har sunket tilsvarende mye. Dette medfører at inngangsdøren ikke kan åpnes helt opp.

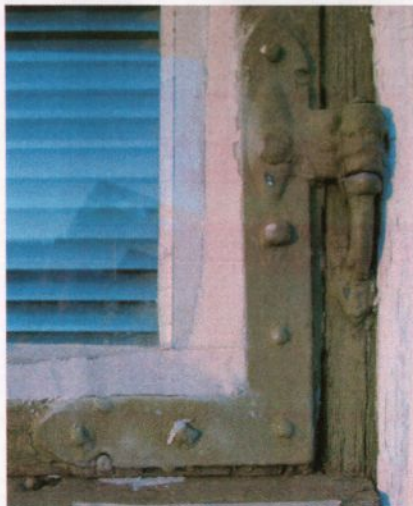
Fig. 9: 3. vindu fra nord, 2. etg
Foto: NIKU, B. Wedvik 2006.

Mange av vinduene er i dårlig stand. Det er glipper mellom rammer og karmen, og mellom den ytre rammen og krysspøsten. Malingen på vinduskarmen og rammer flusser av. Vinduskittingene på en del av vinduene er svært slurvete utført, og kittingen er ikke malt over.

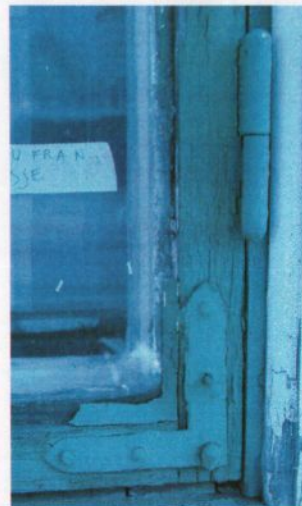
Fig. 10: 3. vindu fra nord, 3. etg
Foto: NIKU, B. Wedvik 2006.

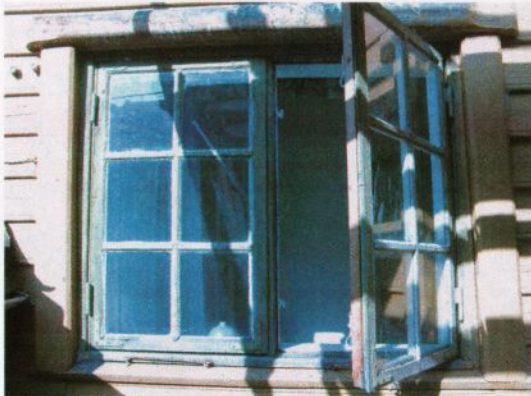
Fig. 11: Vindu i 3.etg sørfasade.
Foto: NIKU, B. Wedvik 2006

De to vinduene på sørfasaden er i god stand, men på vinduet i 3. etasje flusser malingen.

Rundt 1900 hadde ikke sørfasaden noen vinduer. Vinduet i 3. etasje er satt inn etter første oppmaling med gult, trolig så sent som etter 1970.¹⁶

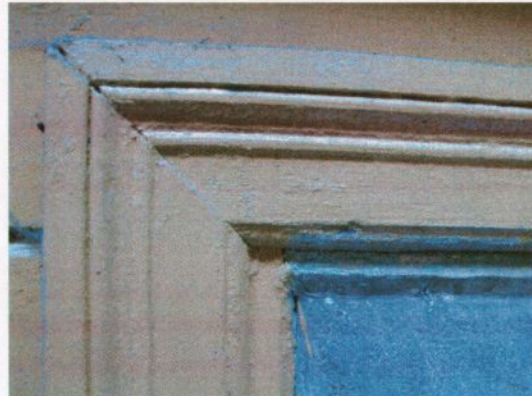
Fig. 12: Vindu i trapperom 2. etg sørfasade
Foto: NIKU, B. Wedvik 2006.

Trapperommet med vindu er bygget før 1945¹⁷. Vinduet i trapperommet har flere malinglag enn panelet og innerst et lyseblått lag som vi ikke finner andre steder på fasaden. Vinduet er trolig gjenbrukt.

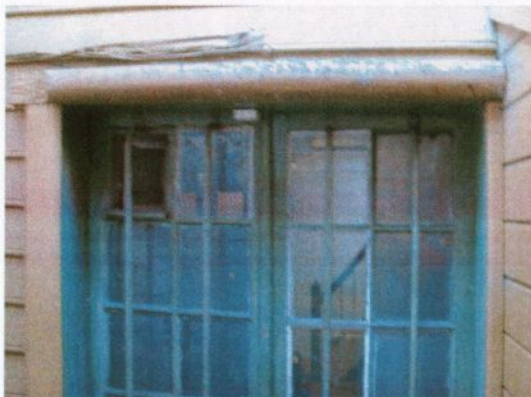
Fig. 13: Øvre del av dør i 2. etasje.
Foto: NIKU, B. Wedvik 2006.

Dørene i sørfasaden ser ut til å være i god stand, men på den nå stengte døren i 2. etasje flusser malingen i noen områder.

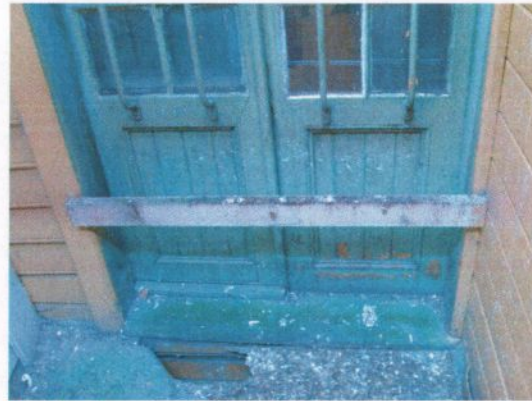
Fig. 14: Nedre del av dør i 2. etasje.
Foto: NIKU, B. Wedvik 2006.

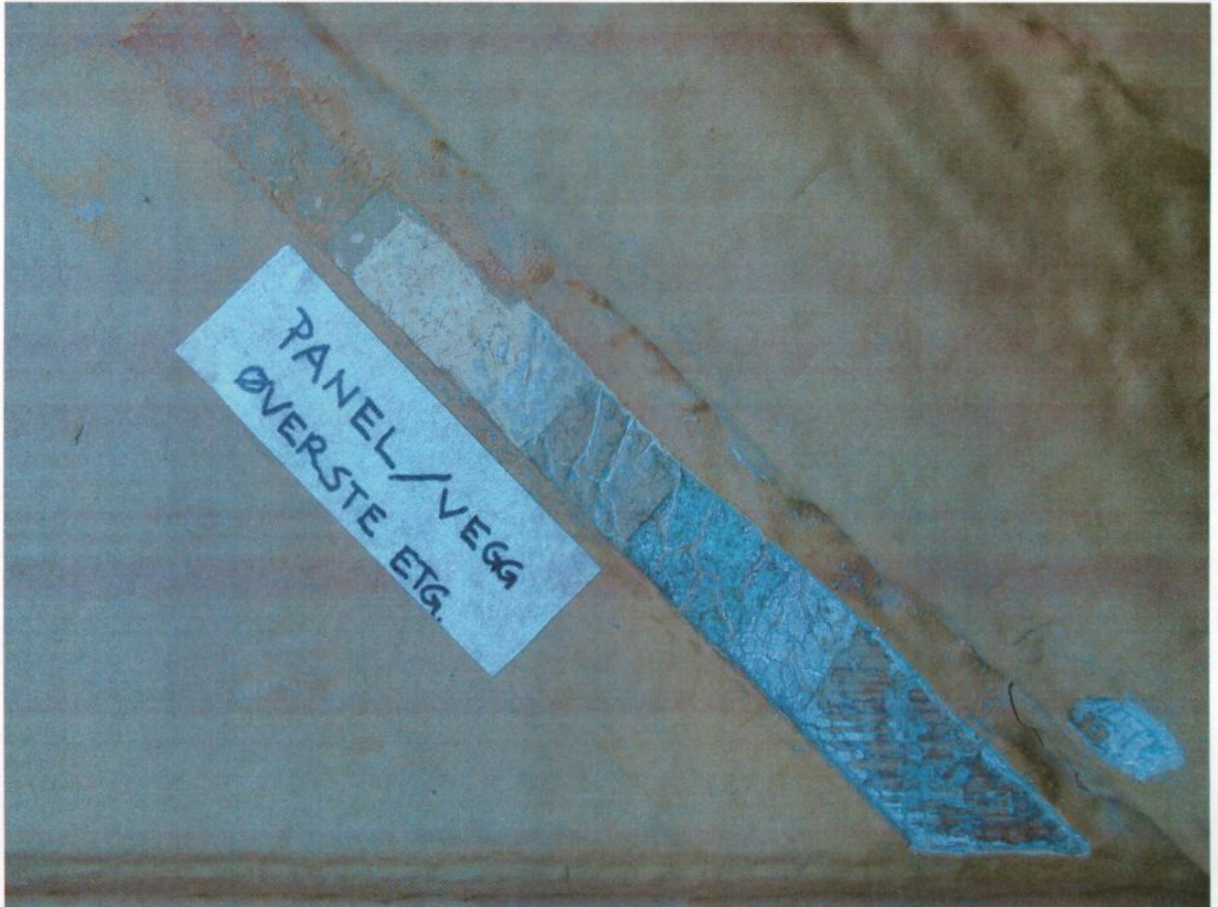
Fig 15: Fargetrapp på panel vestfasade. Foto: NIKU, M. Winness 2006.

Det er funnet 31 fargelag på empirepanelet (IA A), se vedlegg 4, lagskjema. Malinglagene kan grovt sett deles inn i tre: Periode 1 og 2: lyse eller hvit farger, periode 3: lys grågrønne farger og periode 4,5 og 6: gule farger.

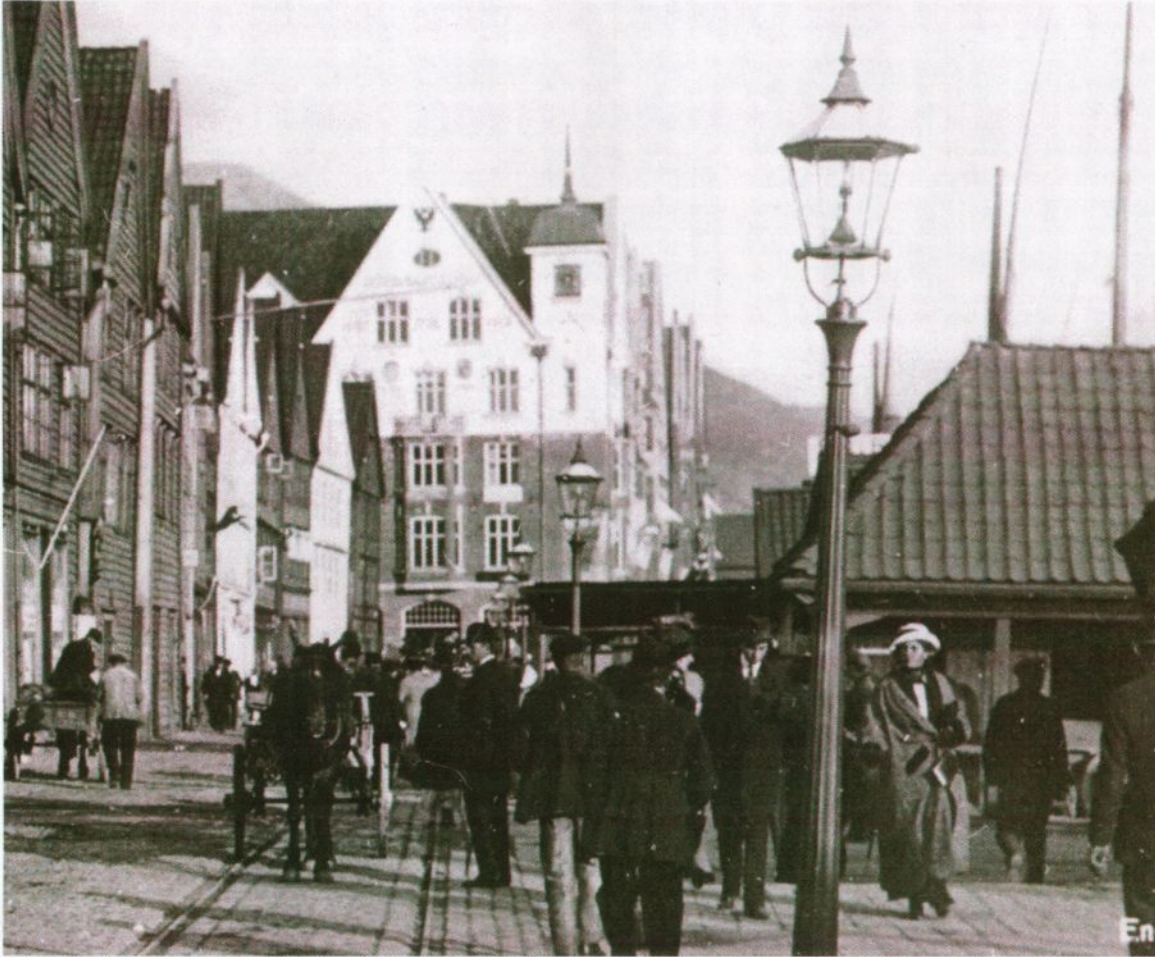
Fig. 16: Utsnitt av postkort, etter 1912. Innerst i bildet ses den store murbygningen Kjøpmannsstuen som ble bygget i 1912. Bredsgården 1A har ennå ikke butikkfasade. Stiftelsen Bryggens arkiv.

Ut fra fotografier vet vi at endringen til butikk må ha skjedd etter 1913.¹² Murbygningen Kjøpmannsstuen, Bryggen 15, ble oppført i 1912, og på fotografiene kan man se at Bredsgården 1A fremdeles hadde sin gamle fasade etter at Kjøpmannstuen er oppført (fig. 16).

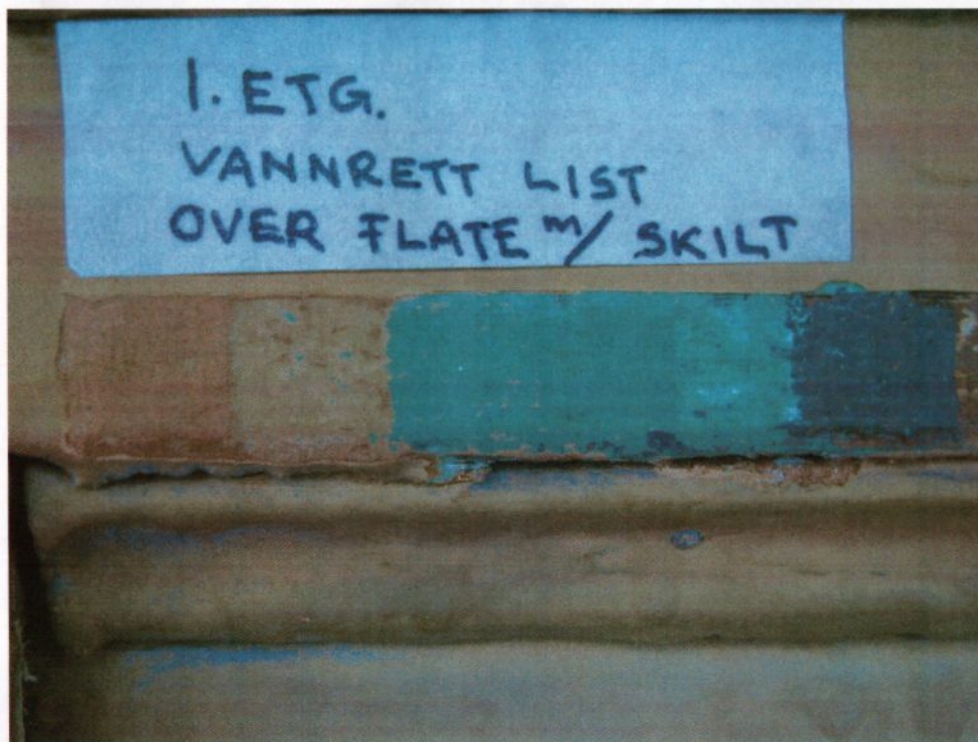
Fig 17: Fargetrapp på malinglag på vannrett list under etasjeskillet. Dagens lag ses helt til venstre i bildet. Laget til høyre er eldst. Foto: NIKU, M. Winness 2006.

Etasjeskillet mellom 1. og 2. etasje er satt inn i forbindelse med den første butikkfasaden, etter 1913 (Se fig. 17). Sammen med den første butikkfasaden var etasjeskilleren trolig rødbrun, som vinduskarm og vindusramme, deretter skarp grønn til den andre butikkfasaden, og ser ut til å bli stående slik til etter 1970.¹⁰ Deretter ble etasjeskilleren malt gul sammen med resten av de store flatene på butikkfasaden.

Etasjeskiller og underliggende list har to malinglag innerst mot treet, først et kraftig gult og deretter et kraftig rødt, som vi ikke finner noen paralleller til på fasaden ellers. Lagene kan skyldes gjenbruk, men det er også en mulighet for at første butikkfasade har hatt en første fargesetting som vi ikke finner noen andre spor av.¹¹

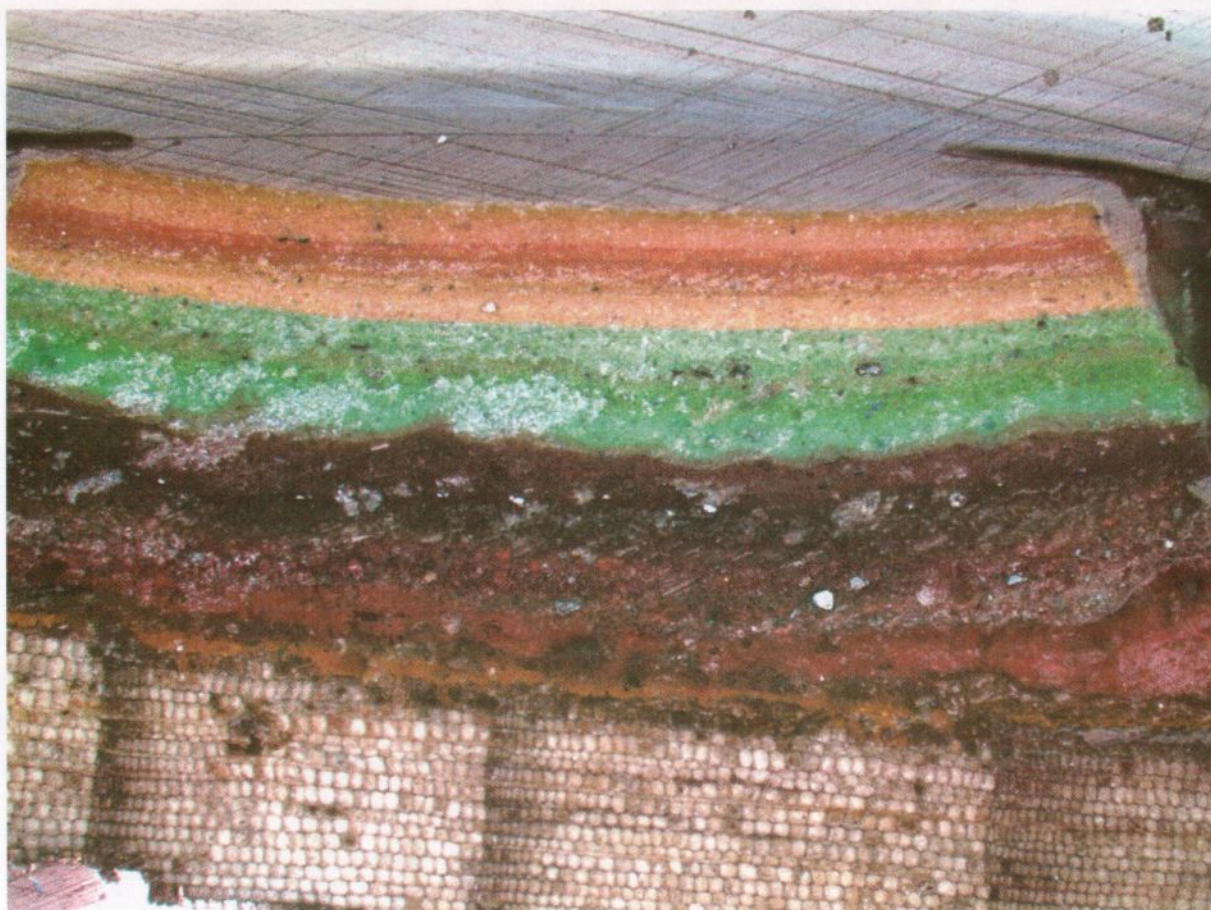
Fig 18: Tverrsnitt av malinglag på etasjeskille. Materialene er trolig gjenbrukt. Det gule og det røde laget innerst mot treet har ingen paralleller på fasaden, og skyldes trolig at listene har stått på en annen bygning tidligere. Over ligger de rødbrune lagene som tilhører første butikkfasade. Foto: NIKU, B. Wedvik 2006.

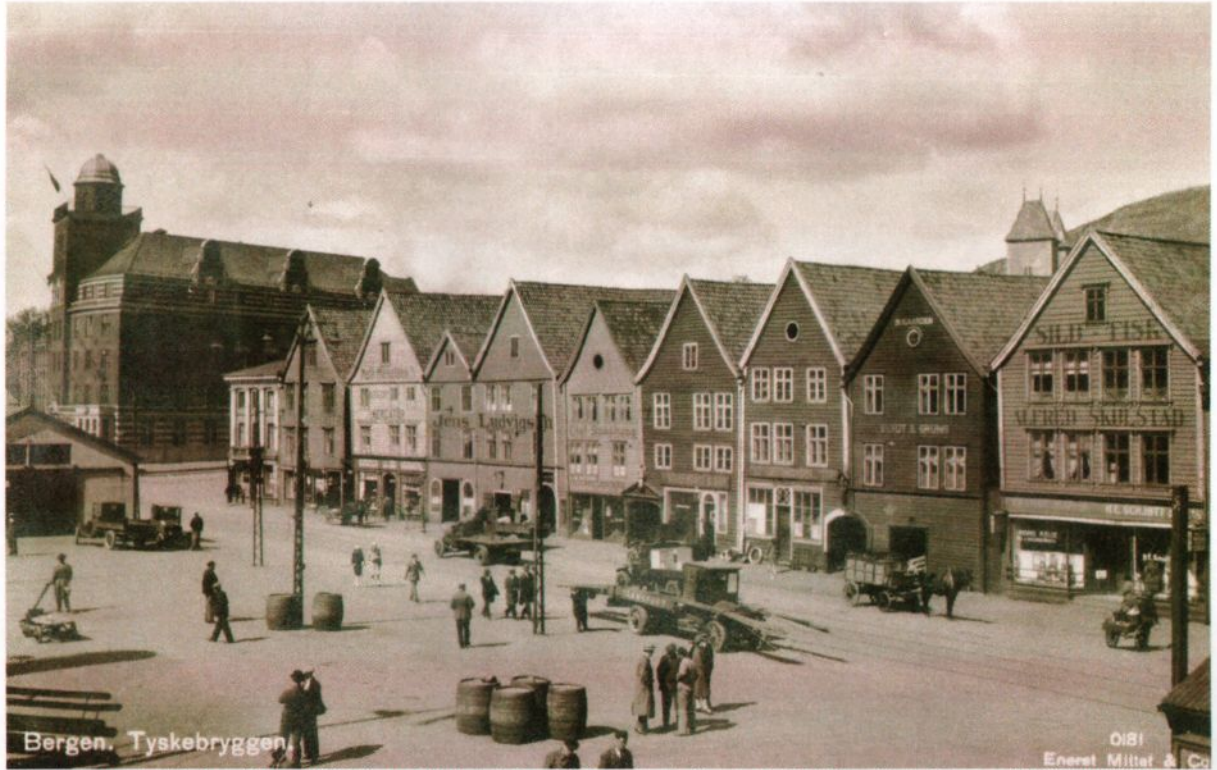
Fig. 19: Bredsgården 1A helt til høyre i bildet, 1. butikkfasade, trolig ca 1932. Utsnitt av fotografi i Riksantikvarens arkiv. På helopptaket kan man se at brosteinleggingen på Bryggen er i gang.

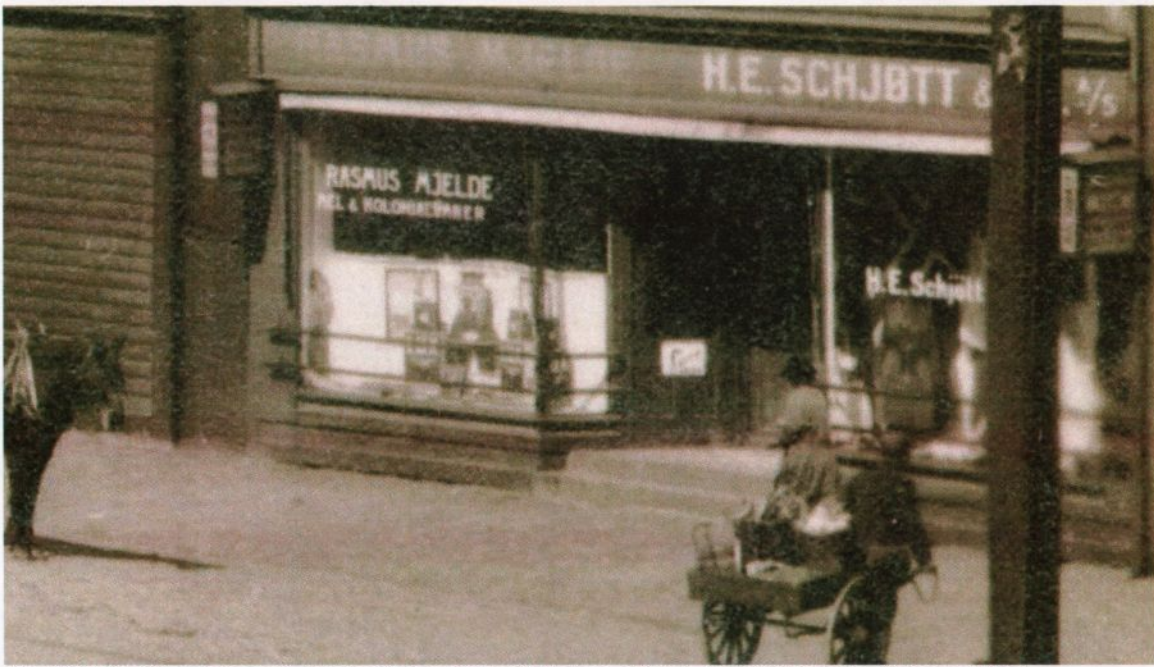
Fig. 20: Utsnitt av fotografi, Bredsgården 1A helt til høyre i bildet, 1. butikkfasade, trolig ca 1932. Riksantikvarens arkiv.

Størrelsen på de første utstillingsvinduene ser på fotografiene ut til å ha vært omtrent den samme som i dag. Inngangspartiet var asymmetrisk (fig 20), og det var en annen utforming på inngangsdøren. I noen år, uklart hvilke, stod det "Rasmus Mjelde Mel og Kolonivarer" på venstre side av butikkfasaden, "Schøtt" på høyre side. På fotografi datert til ca 1932 (fig. 20) synes nedre del av inngangsdøren til Mjelde. Fotografiene viser ikke om butikklokalet til Schjøtt hadde egen inngang.

butikkfasaden (fig. 20) og den neste (fig. 2), og at overlysvinduet har kommet inn i denne perioden.

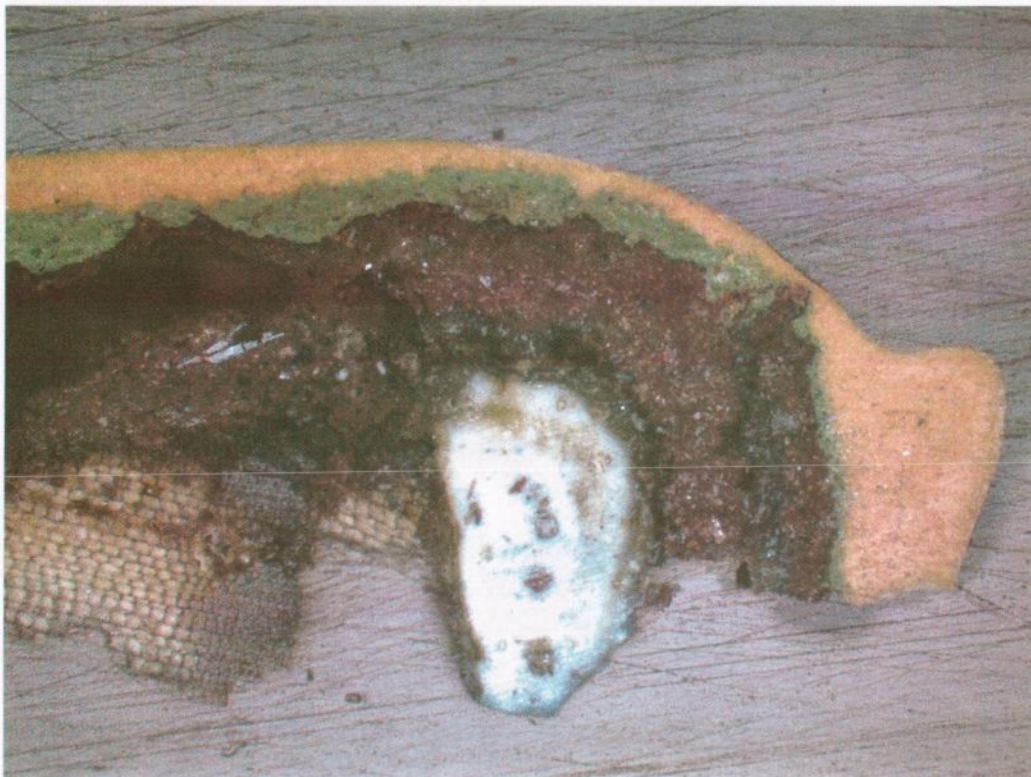
Fig. 22: Tverrsnitt av malinglag på porten i vindemark på sørfasaden. Foto: NIKU, B. Wedvik 2006

Døren i portåpningen i vindearken er den eldste døren på fasaden. Innerst har den flere hvitlige lag, deretter et brunt lag, et rødbrunt lag, et grønt lag og til slutt et gult lag. De første lagene passer godt med farge tradisjonen på fasadene i smauene på Bryggen. Mange av fasadene var og er fremdeles hvitmalte, ofte med brune porter.

Lagstrukturen på porten viser de samme oppmalingene som de vi finner på det eldste panelet. De har de samme hvite eller lyse grå lagene på bunnen, og det samme gule laget øverst. Rødbrunt på porten har stått til lys grågrønt på panelet, jmf første butikkfasade på vestfasaden (periode 3). Grønt på porten har stått til den første gule fargen på panelet, jmf andre butikkfasade. Grønnfargen ligner mer på de beigegrønne lagene i periode 5 på vestfasaden enn på de skarpt grønne lagene i periode 4.
