B.359. RØROS. KJERKGATA 51

Fargeundersøkelser av fasaden

Tittel B.359. Røros. Kjerkgata 51 Fargeundersøkelser av fasaden	Rapporttype/nummer NIKU Oppdragsrapport 162/2013	Publiseringsdato 06.01.2014
	Prosjektnummer 156.1056.13	Oppdragstidspunkt 8.-9. juli-12.11. 2013
	Forsidebilde Kjerkgata 51, Røros. Foto: Brønne 8.-9. juli 2013.	
Forfatter(e) Jon Brønne	Sider 24	Tilgjengelighet Åpen
	Avdeling Konservering

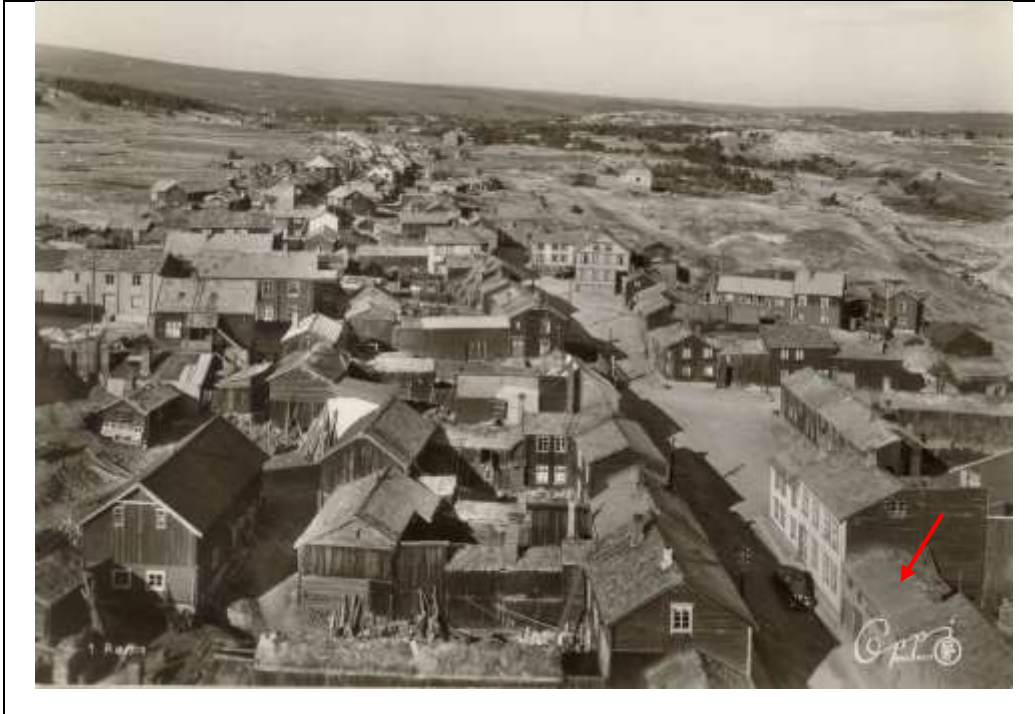
Fig. 1. Kjerkgata 51. Postkort datert 9.7.1952. Huset har fremdeles eldre vinduer, panel og porten. Nevertak med slagg på taket. Jon Brønnes postkortsamling. Kortet er trolig eldre enn dateringen.

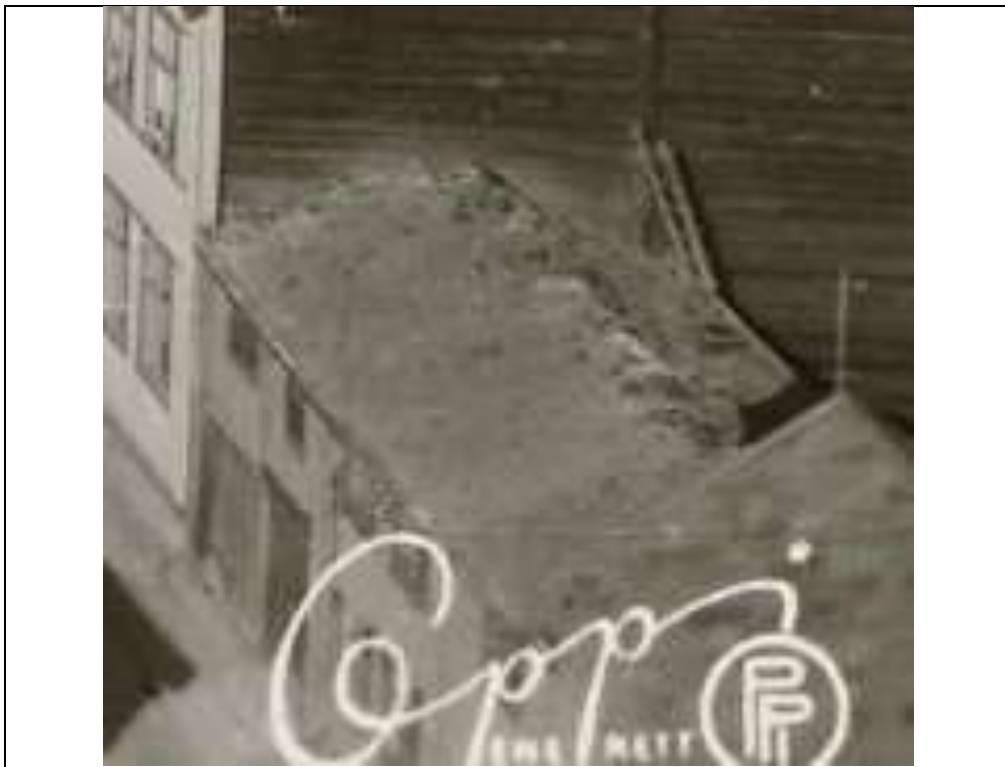
Fig. 2. Kjerkgata 51. Postkort datert 9.7.1952. Detalj av fig.1. Huset har inngangsdør på sydsiden av porten, Huset har fremdeles de eldre vinduene, panel og port. Nevertak med slagg på taket. Jon Brønnes postkortsamling.

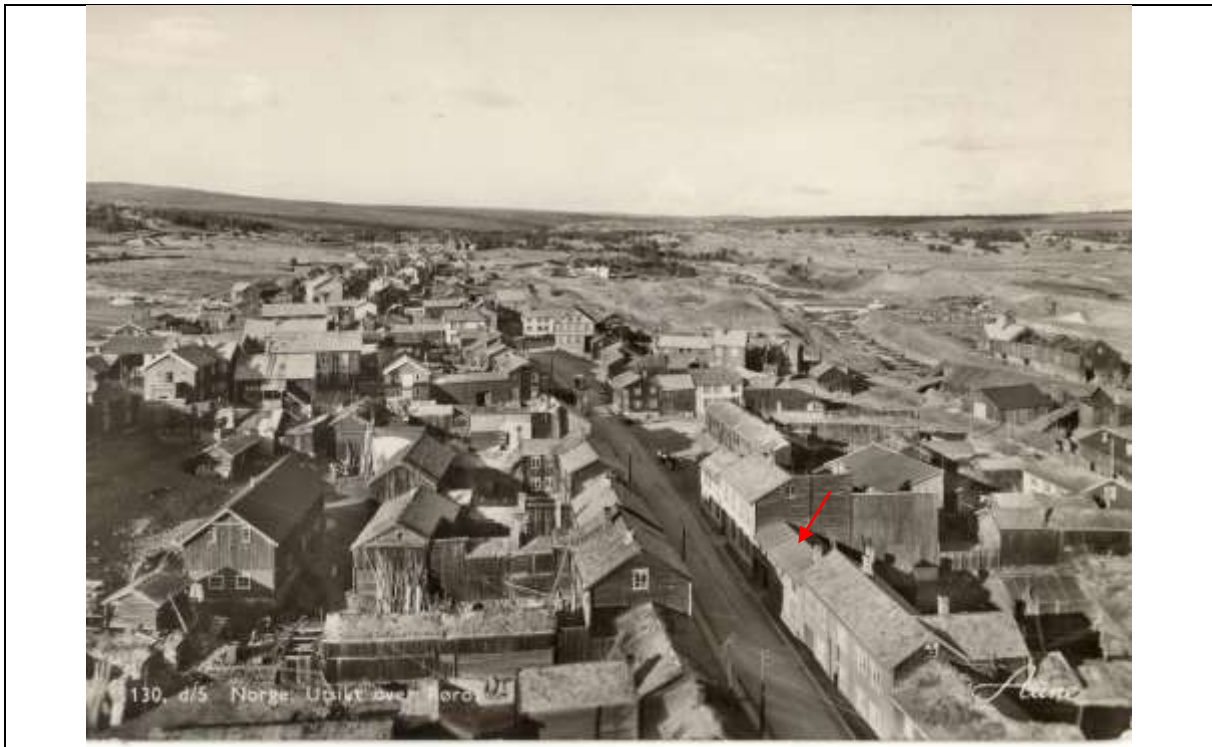
Figur 3. Kjerkgata 51. Postkort datert 26.7.1952. Huset har nå fått nytt tak, mens vinduer, panel, inngangsdør og port er uendret. Papp på taket. Jon Brønnes postkortsamling.

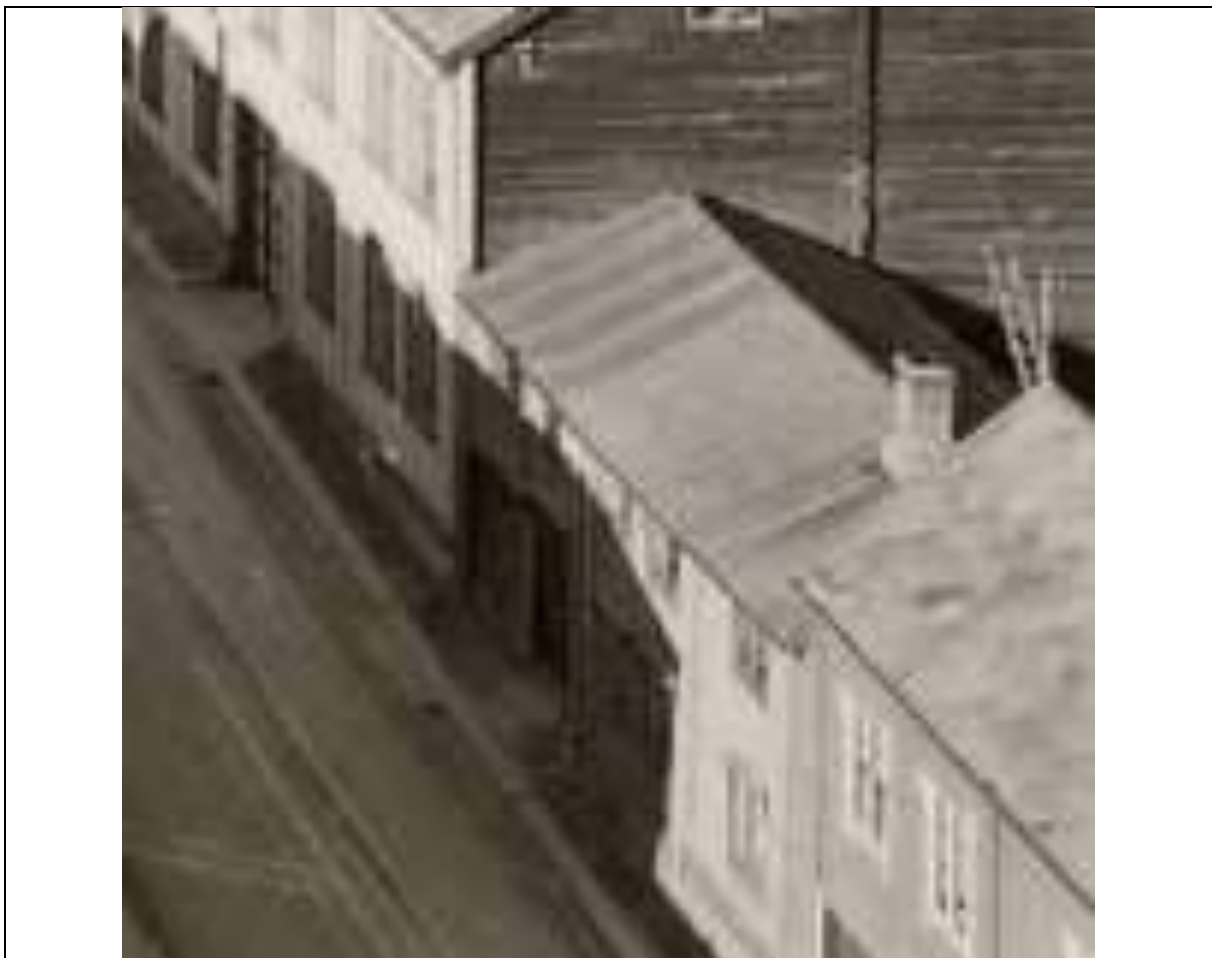
Figur 4. Kjerkgata 51. Postkort datert 26.7.1952. Detalj av fig.3. Huset har fått nytt tak, mens vinduer, panel, inngangsdør og port er uendret. Papp på taket. Jon Brønnes postkortsamling.

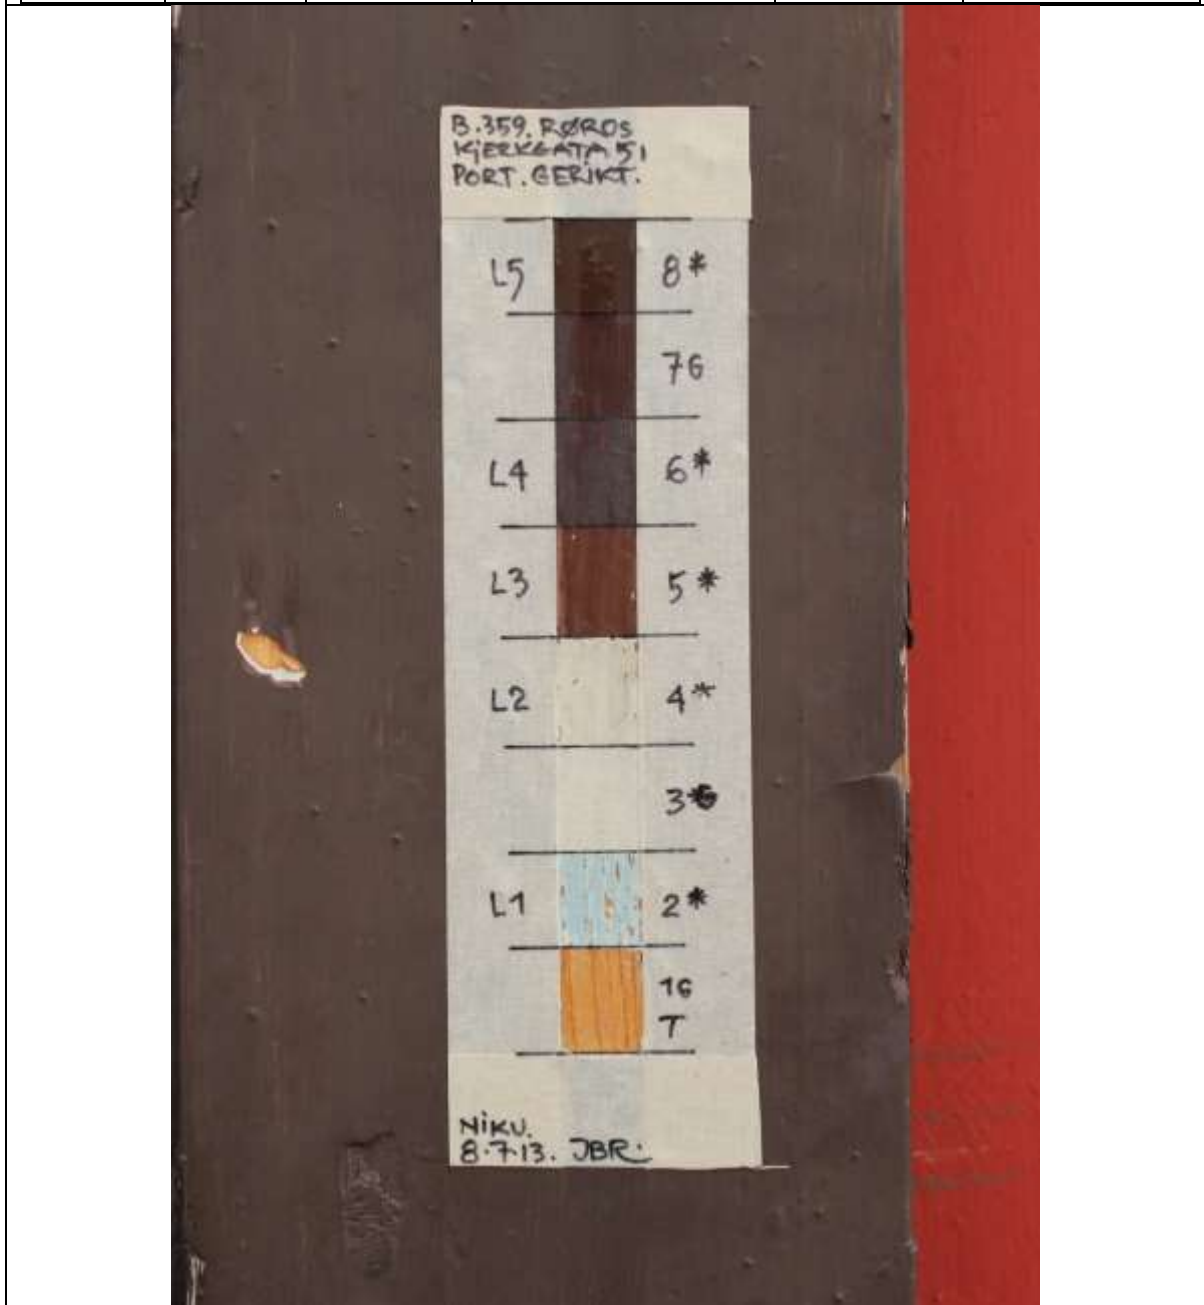
Fig. 7. Lagvis avdekking av malinglagene på portgerikten. Foto: Brønne. 8.-9. juli 2013.

Registrerte malinglag på portgerikten.

Avdekket Lag Nr	Avsluttet Lag Nr	Farge	NCS S Kode	Materialer	Merknader
Lag 8*	L5	Mørk brun	8010-Y50R	Alkydmaling	Nåværende farge
Lag 7 G		Mørk brun	8010-Y50R	Alkydmaling	Grunning
Lag 6 *	L4	Mørk gråbrun	Grå utgave av: 8010-Y50R	Linoljemaling	
Lag 5 *	L3	Lys brun	Lysere enn: 7020-Y60R	Linoljemaling

Lag 4*	L2	Hvit		Linoljemaling	
Lag 3 G		Hvit		Linoljemaling	Grunning
Lag 2 *	L1	Blåhvit	1515-B	Linoljemaling	Opprinnelig farge
Lag 1		Gul oker		Linoljemaling	Grunning
Tre		Lyst			Malt med en gang

Bygningsselement.	Periode 1
Panel	Males med linoljemaling. Lys blåhvit. 1510-90B/0515R-90B. Glans 30-35
Port	Males med linoljemaling. Signalrød. 2070-Y90R/1580-R. Glans 30-35
Portgerikt	Males med linoljemaling. Lys blåhvit. 1515-B Glans 30-35
Vindu	Males med linoljemaling. Signalrød. 2070-Y90R/1580-R. Glans 30-35
Vindusgerikt	Males med linoljemaling. Lys blå. 1515-B Glans 30-35

Bygningsselement.	Periode 5
Panel	Males med linoljemaling. Engelsk rød. 4050-Y80R. Glans 30-35
Port	Males med linoljemaling. Mørk brun. 8010-Y50R. Glans 30-35
Portgerikt	Males med linoljemaling. Mørk brun. 8010-Y50R. Glans 30-35
Vindu	Males med linoljemaling. Hvit. Glans 30-35
Vindusgerikt	Males med linoljemaling. Hvit. Glans 30-35

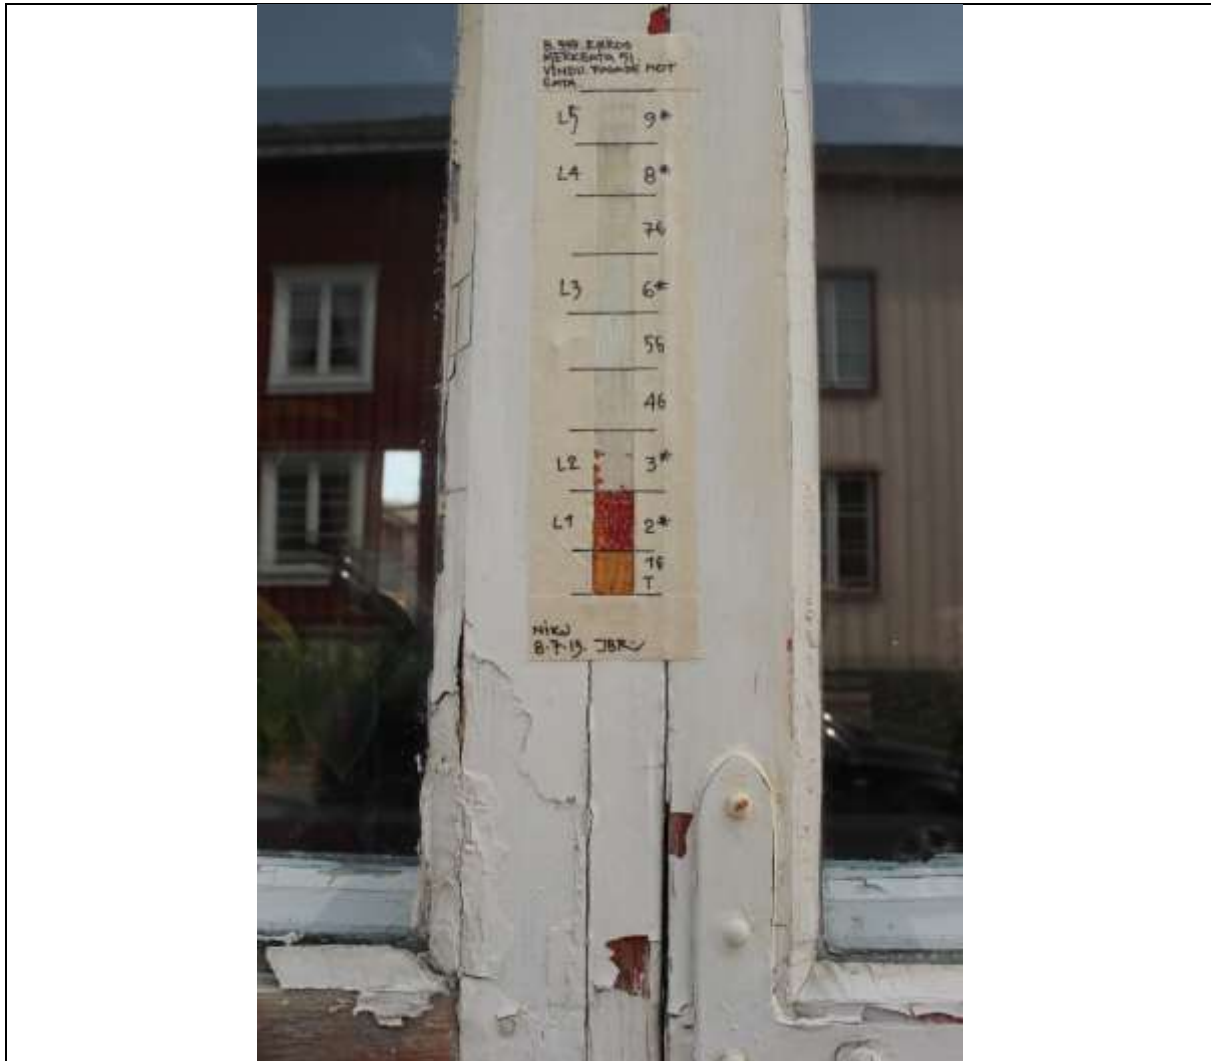
Fig. 9. Lagvis avdekking av malinglagene på vindu. Foto: Brønne. 8.-9. juli 2013.

Registrerte malinglag på vinduene.

Avdekket Lag Nr	Avsluttet Lag Nr	Farge	NCS S Kode	Materialer	Merknader
Lag 9*	L5	Hvit		Alkydmaling	Nåværende farge
Lag 8*	L4	Lys beige	Lysere enn: 2010-Y20R	Linoljemaling	
Lag 7G		Lys beige		Linoljemaling	Grunning
Lag 6*	L3	Hvit		Linoljemaling	
Lag 5 G		Hvit		Linoljemaling	Grunning
Lag 4 G		Beigehvit		Linoljemaling	Grunning
Lag 3 *	L2	Lys beige	1505-Y70R	Linoljemaling

Lag 2 *	L1	Signalrød	2070-Y90R/1580-R	Linoljemaling	Opprinnelig farge
Lag 1 G		Gul oker		Linoljemaling	Grunning
Tre		Lyst			Malt med en gang

Løs kitt fjernes. Hvis kittet er så dårlig at all kittingen må fornyes, må som regel glasset også tas ut, og kittet som glasset ligger mot i falsen må også fornyes. Alt som skal males, både de delene av kittet som sitter på plass og den delen av kittfalsen som er fri for kitt vaskes. Når falsen er helt tørr grunnes den med fortynnet linoljemaling. Når grunningen er helt tørr kittes det med rent linoljekitt. Når det benyttes rent linoljekitt, kan kittet overmales med linoljemaling etter noen timer. Hvis det benyttes alkydkitt, må kittet tørke i noen uker før malingen påføres.

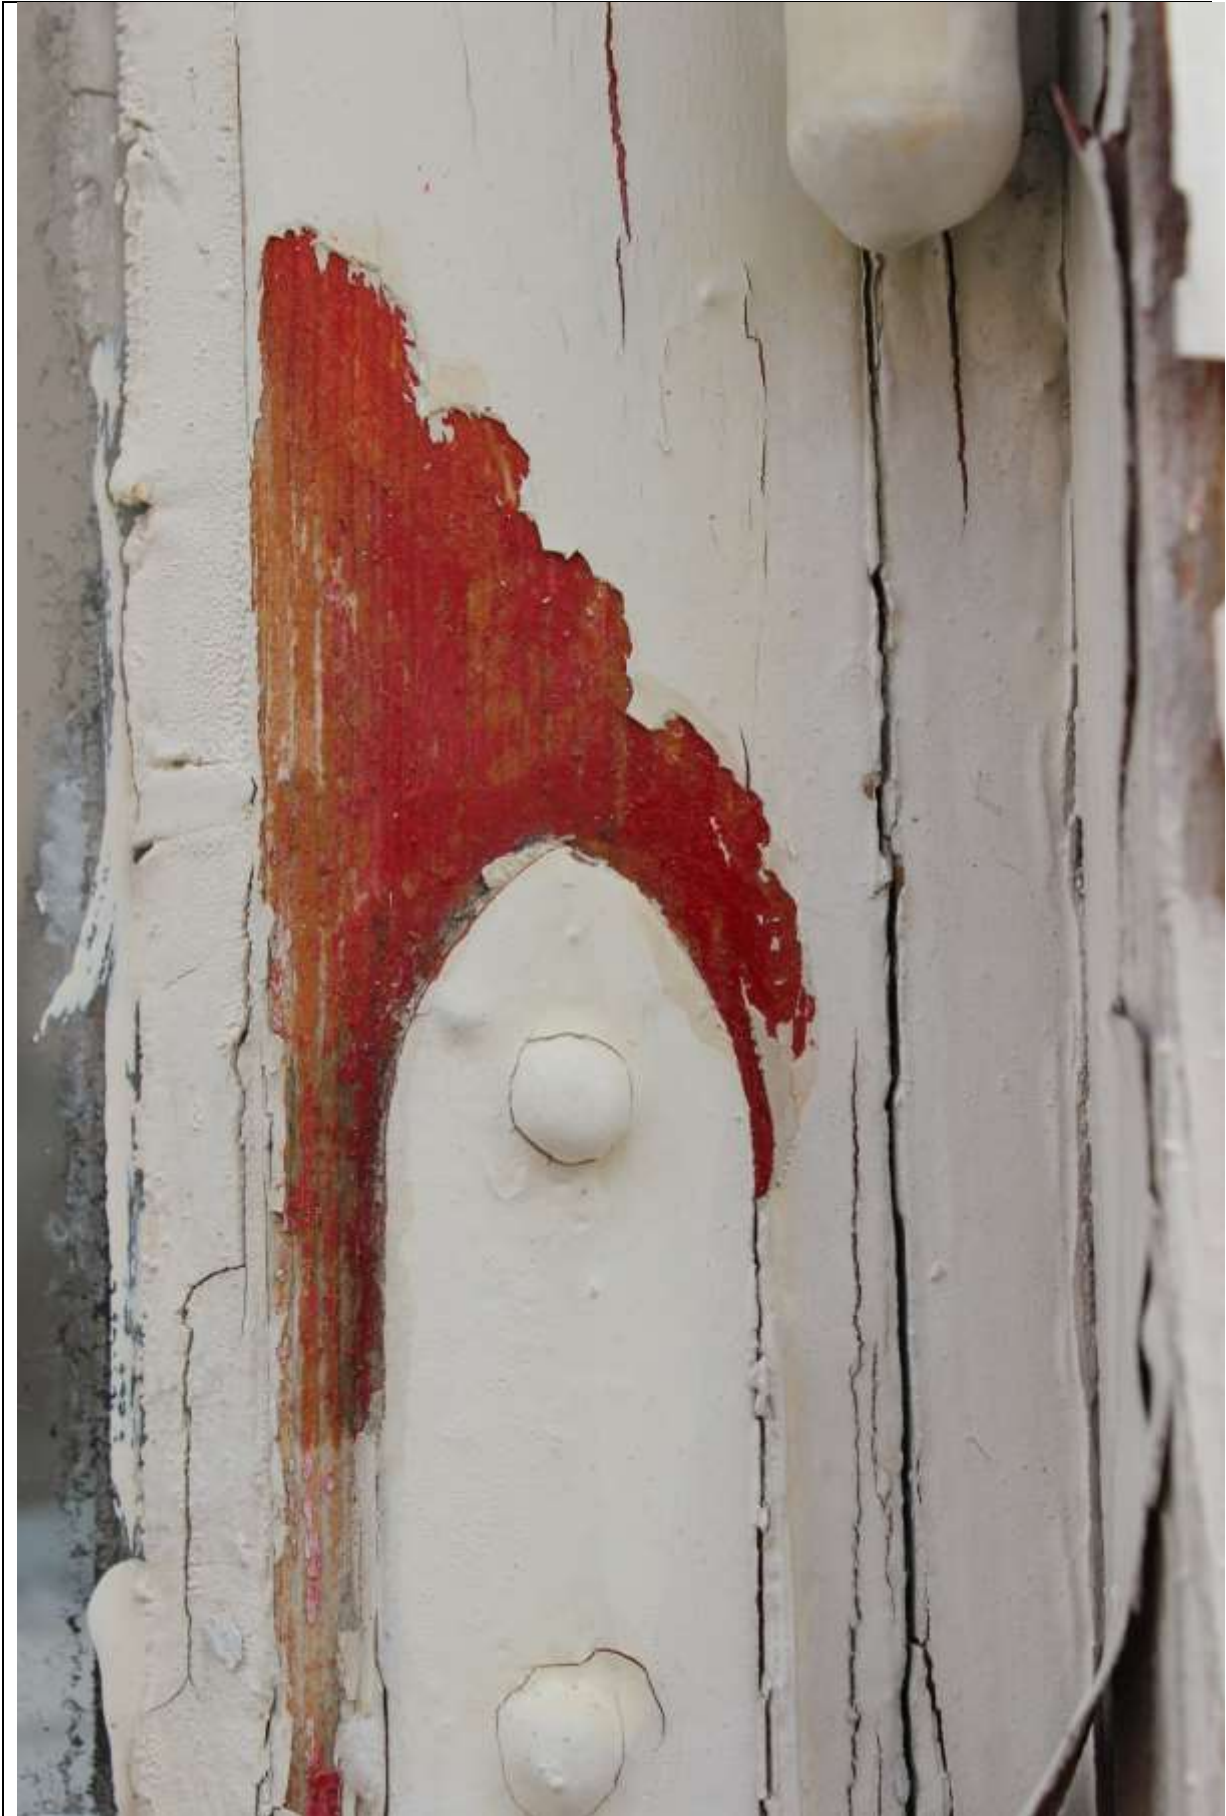
Fig. 10. Kjerkgata 51. Avdekket opprinnelig farge på vindu i 1. etasje. Foto: Brønne. 8.-9. juli 2013.

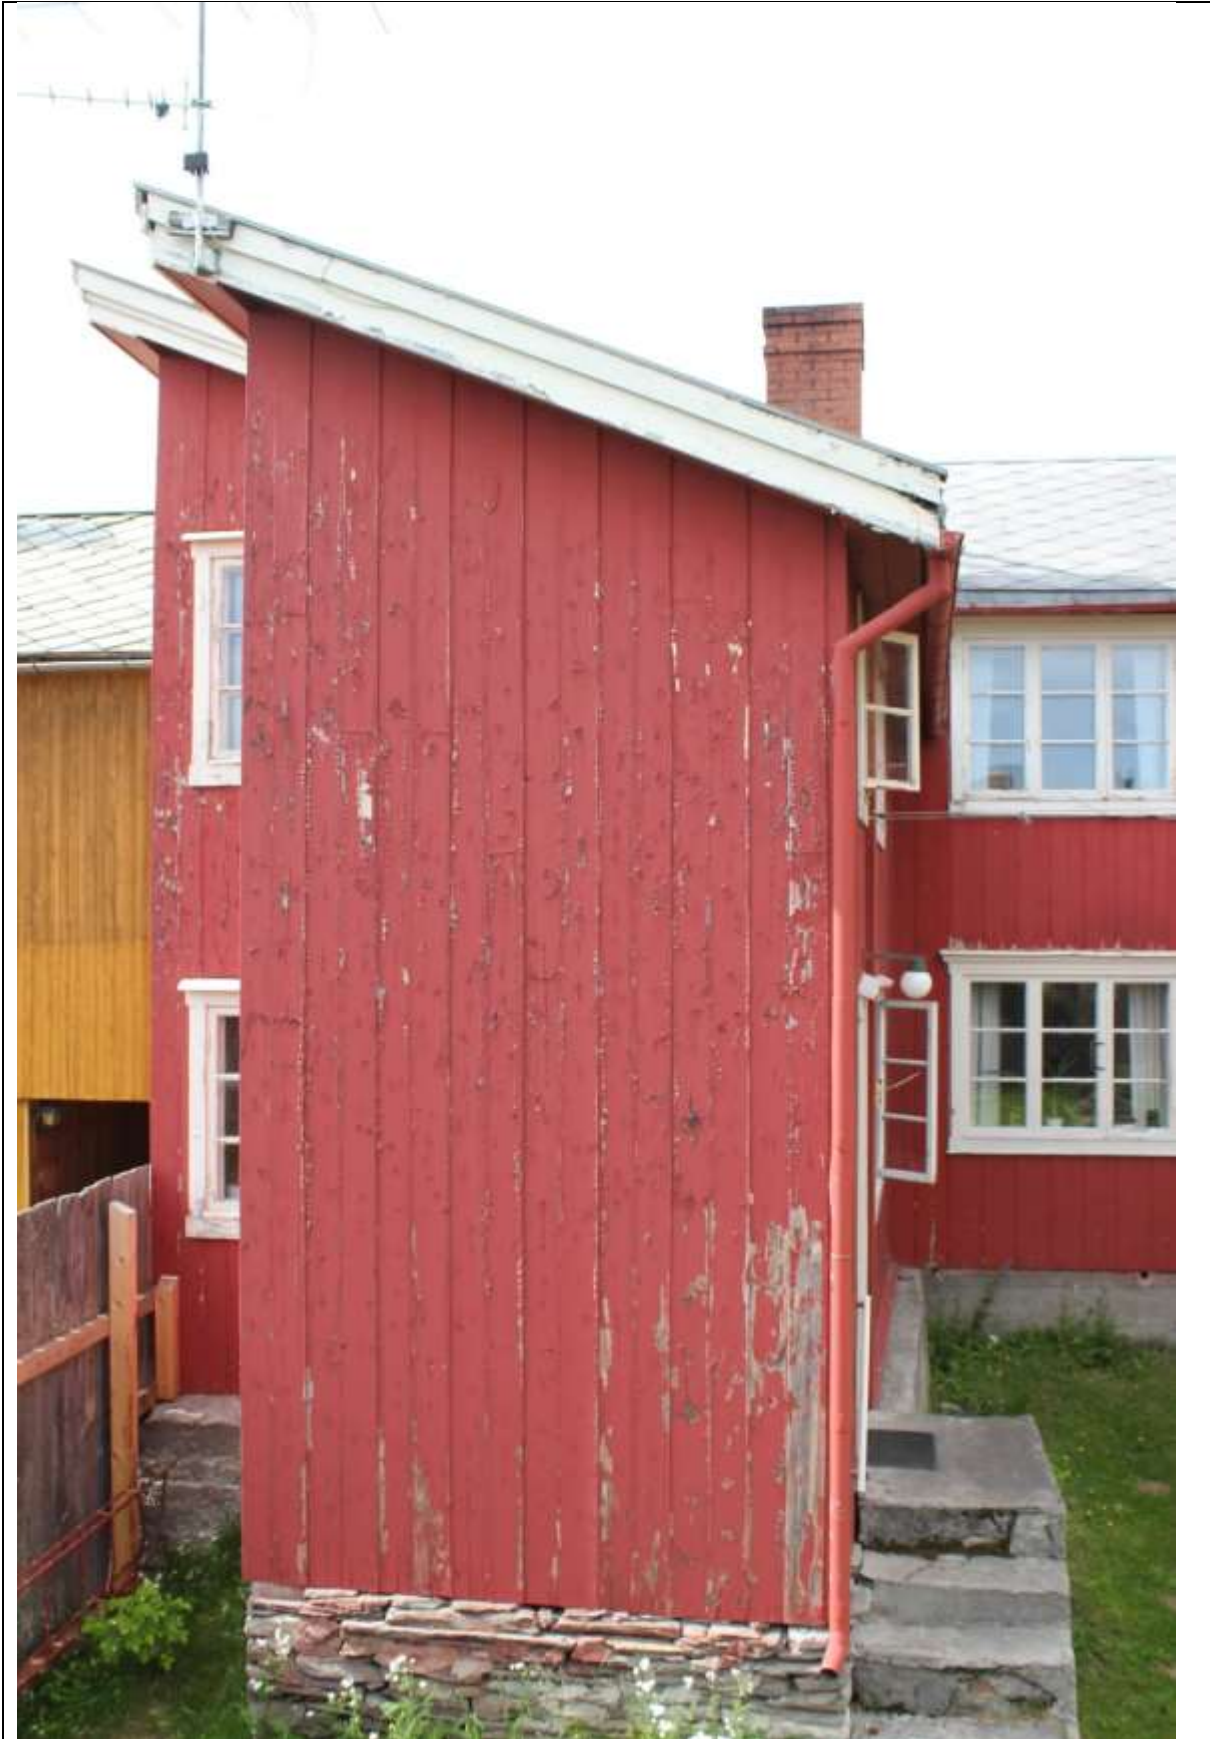
Fig. 12. Kjergata 51. Gårdsrommet sett mot vest. Østveggen av trappehuset har usedvanlig kraftige malingskader. Denne delen av huset ble også modernisert i slutten av 1950- åra. Foto: Brønne. 8.-9. juli 2013.

Løs maling fjernes med skrapping.

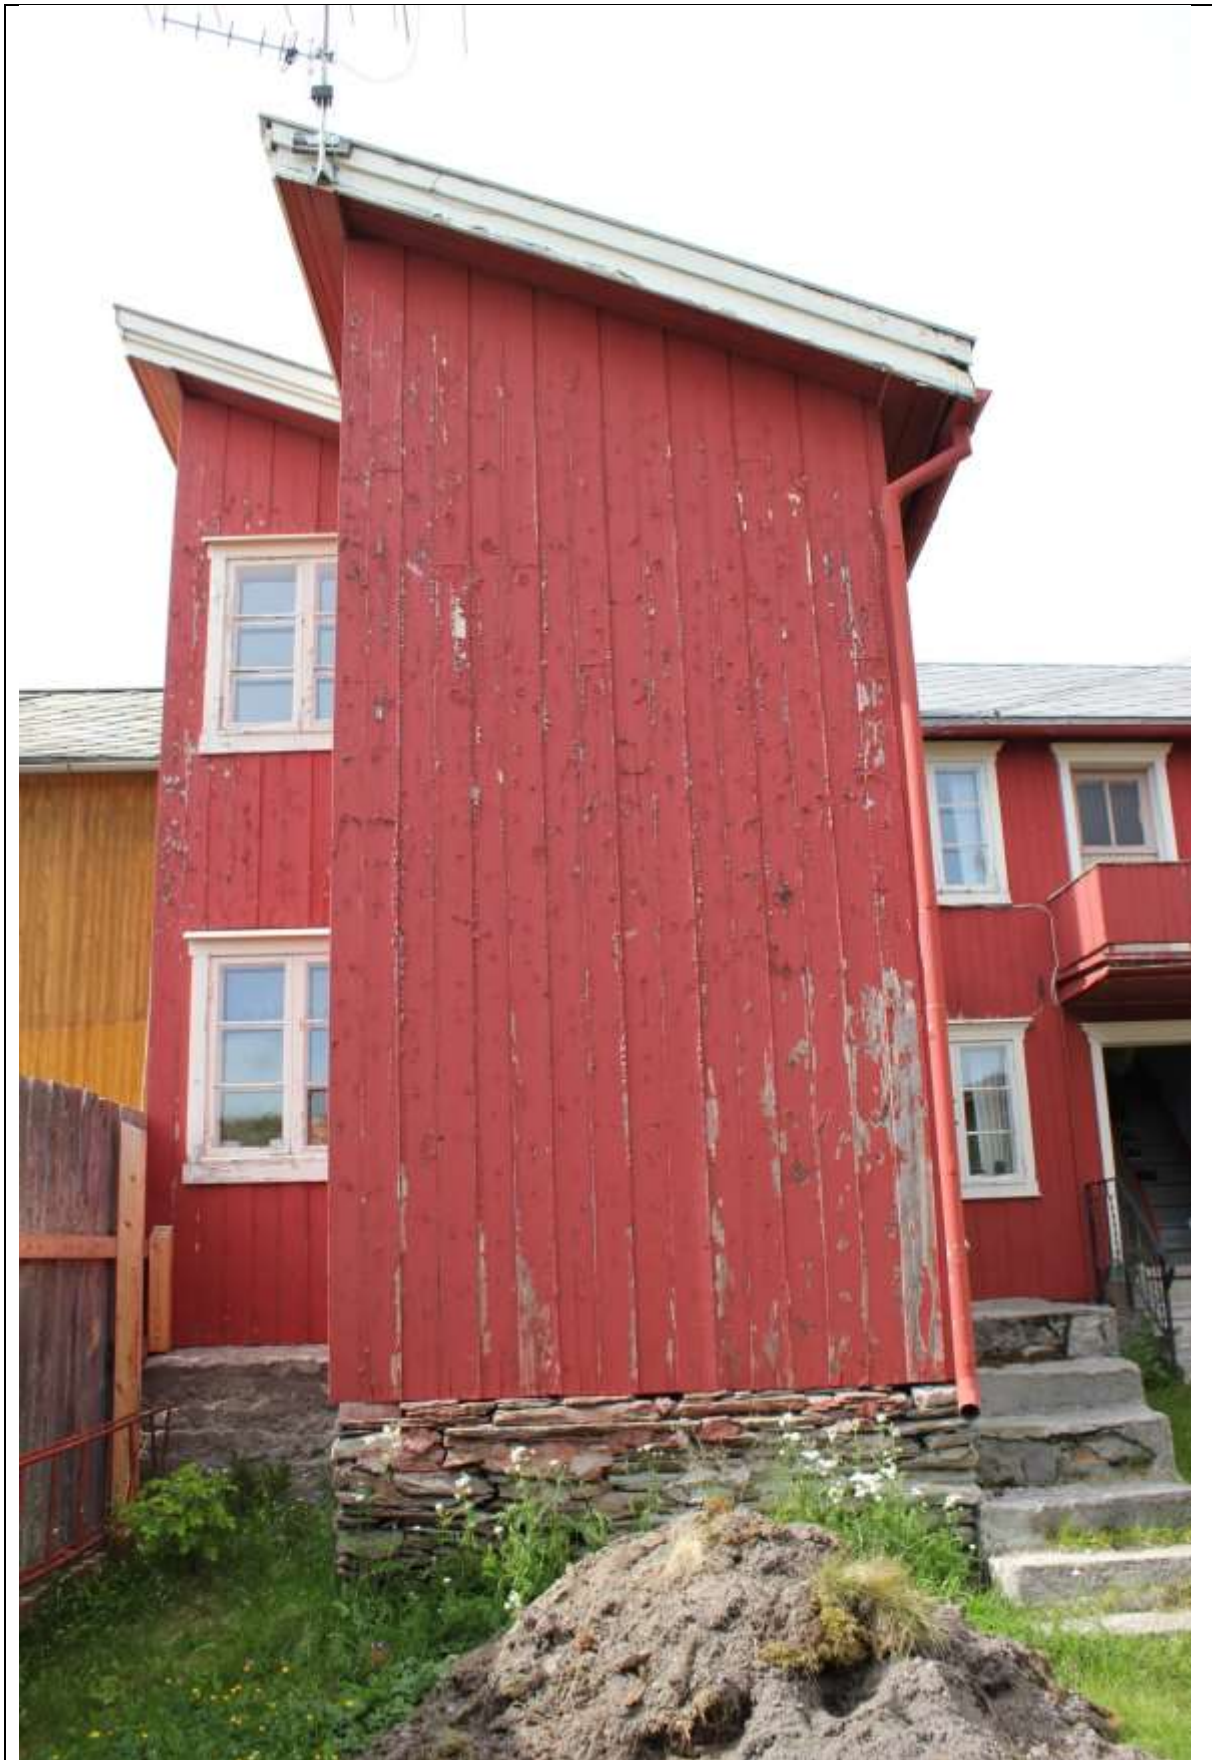
Fig. 13. Kjerkgata 51. Gårdsrommet sett mot vest. Østveggen av trappehuset har usedvanlig kraftige malingskader. Denne delen av huset ble også modernisert i slutten av 1950- åra. Foto: Brønne. 8.-9. juli 2013.

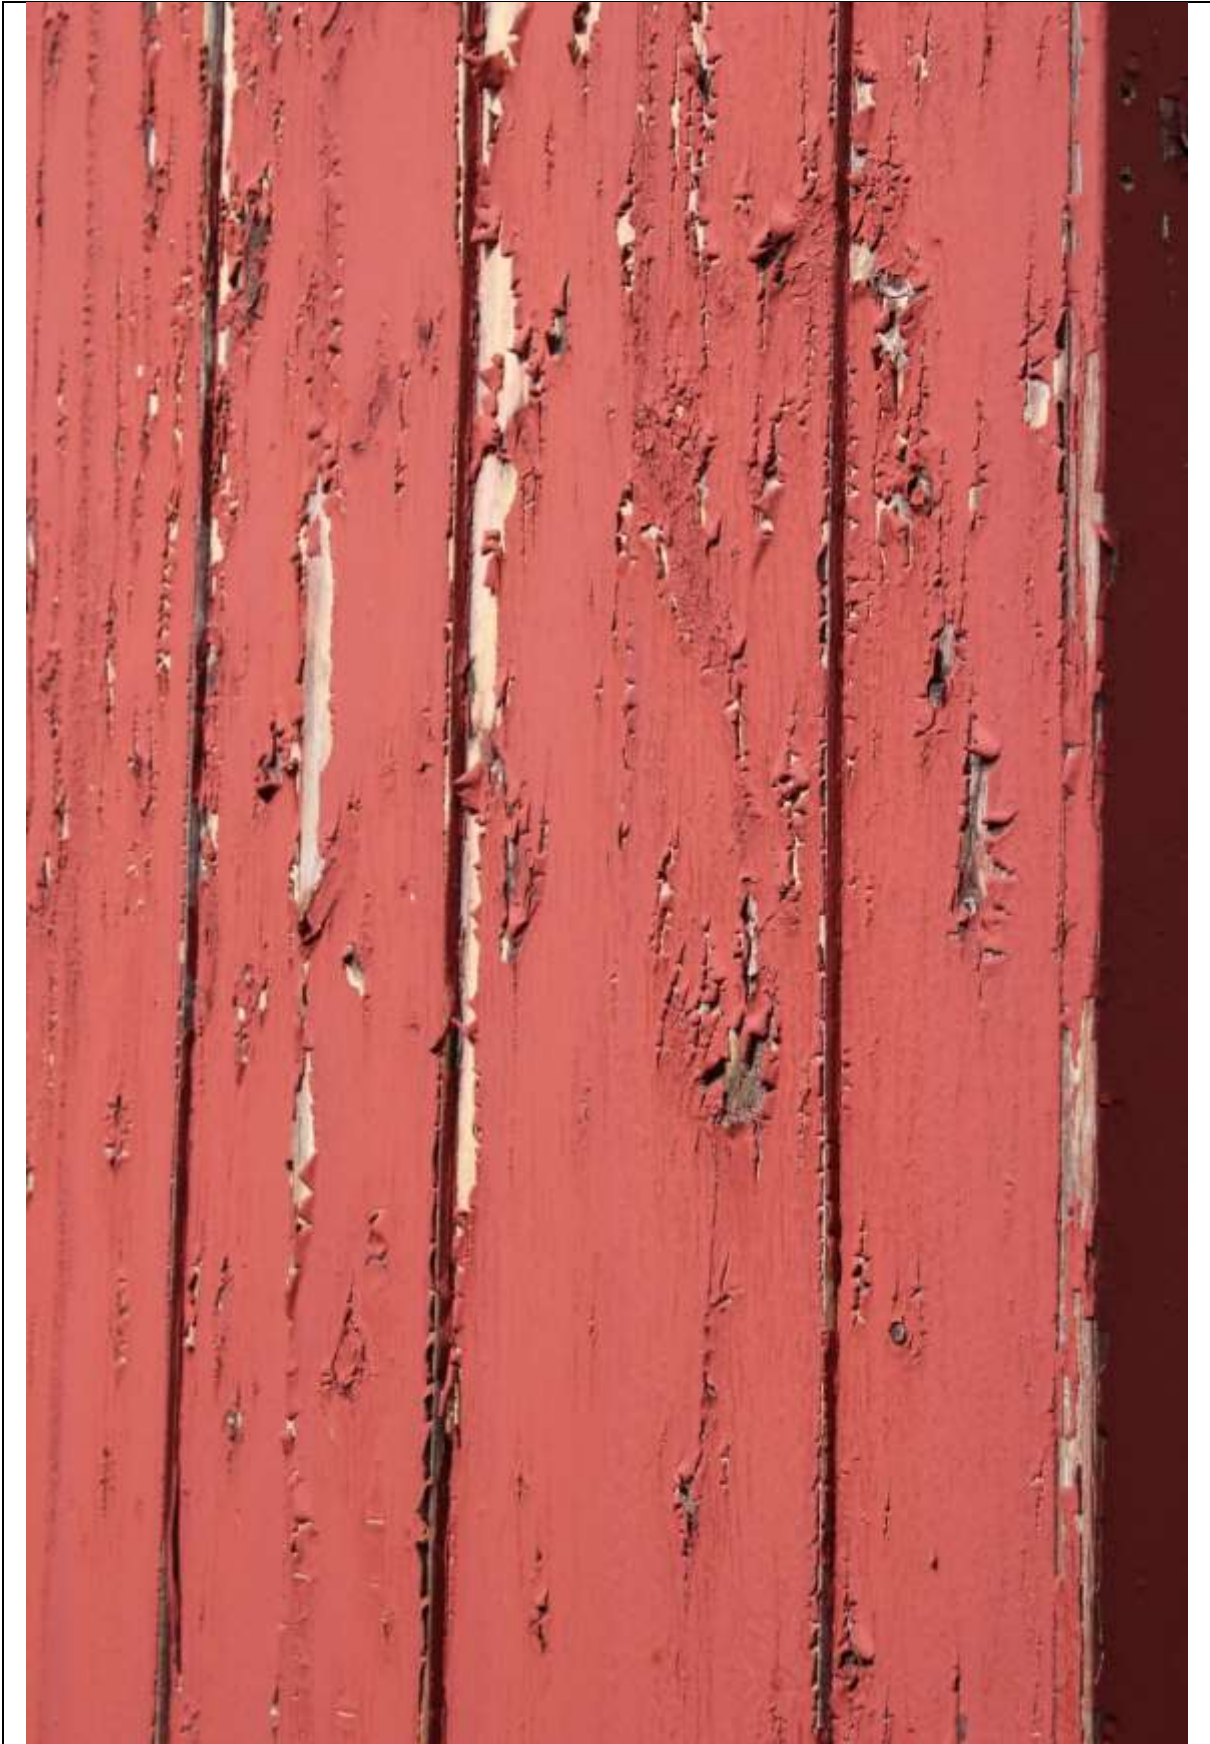
Fig. 2 Fig. 12. Kjergata 51. Gårdsrommet sett mot vest. Østveggen av trappehuset har usedvanlig kraftige malingskader. Denne typen opp- og avskallinger skyldes at denne delen av huset vanligvis ikke er oppvarmet, og den relative fuktigheten er derfor vesentlig høyere enn bak det øvrige panelet på huset. Denne delen av huset ble også modernisert i slutten av 1950- åra. Foto: Brønne. 8.-9. juli 2013.
