B.359. RØROS. KJERKGATA 46

Hus nr. 259. «Ålbyggården».
Fargeundersøkelse av fasaden.

Tittel B.359. Røros. Kjerkgata 46 Hus nr. 259. «Ålbyggården». Fargeundersøkelse av fasaden.	Rapporttype/nummer NIKU Oppdragsrapport 180/2013	Publiseringsdato 06.01.2014
	Prosjektnummer 156.1056.13	Oppdragstidspunkt 28.8. – 6.12. 2013
	Forsidebilde Kjerkgata 46, Røros. Foto: Brønne 29.8. 2013.	
Forfatter(e) Jon Brønne	Sider 20	Tilgjengelighet Åpen
	Avdeling Konservering

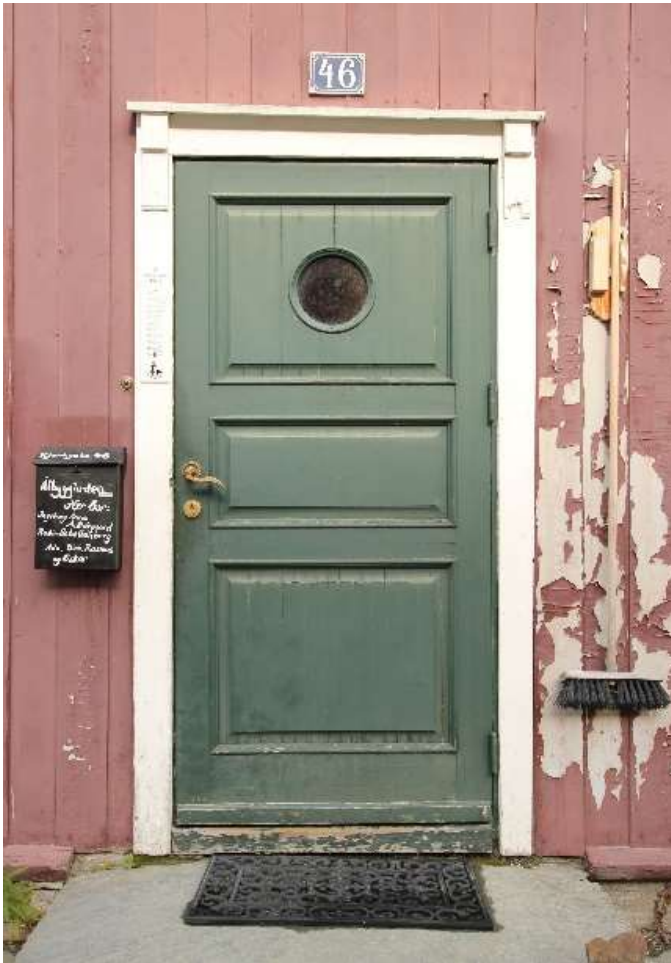
Fig. 2. Kjerkgata 46. Hovedinngangsdøra. «Pers-Døren» trolig satt inn i 1990-åra. Foto: J. Brønne. 28.-29. august 2013.

Undersøkelsen ble initiert av eierne Ingeborg Anna Ødegaard og Robin Schellenberg. Arbeidet ble bifalt av kulturminneforvalteren. Grunnen var at deler av bygningen har sterkt behov for vedlikehold av malte flater og eierne ønsket å få ny kunnskap om fargehistorien til fasaden, for eventuelt å kunne benytte noen av de eldre fargene og fargesettingen ved oppmalingen av fasaden. Videre var det også et ønske om rådgiving i forbindelse med de skadene som er på eksisterende malinglag. Se fig 2.

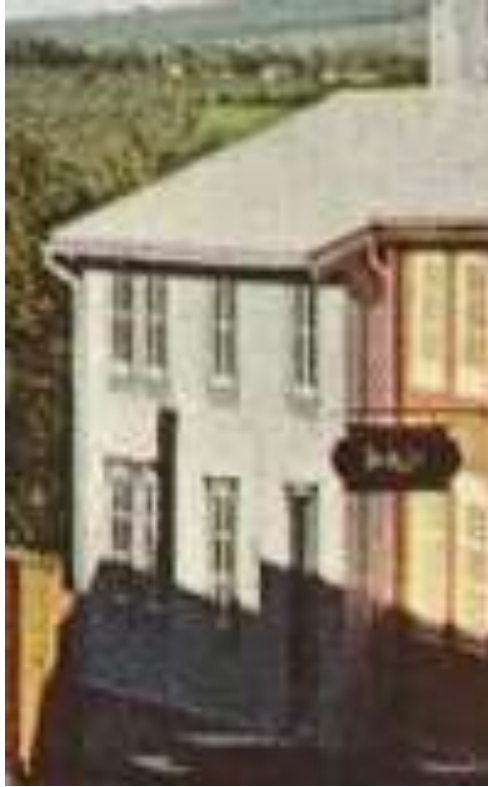
Figur 4. Kjerkgata 46. Detalj av figur 3. Døra er flyttet til nåværende plassering, men vi ser at døra er innadslående med synlig karm, altså en annen dør enn den som står i huset i dag. Aunes Forlag. F-1038-2. Jon Brønnes postkortsamling.

Perioder Bygnings-element.	1 1955-1960 <i>Fasaden blir bygget om</i>
Panel	<i>Lys gullig hvit.1002-Y. Linoljemaling. Opprinnelig farge</i>
Dør	<i>Ikke undersøkt. I følge figur 4. har døra samme farge som dørgerikten. Blågrå. 5005-B20G. Linoljemaling. Opprinnelig farge</i>
Dørgerikt	<i>Blågrå. 5005-B20G. Linoljemaling. Opprinnelig farge</i>
Vindu	<i>Lys gråhvitt. 0300-N. Linoljemaling. Opprinnelig farge</i>
Vindusgerikt	<i>Blågrå. 5005-B20G. Linoljemaling. Opprinnelig farge</i>

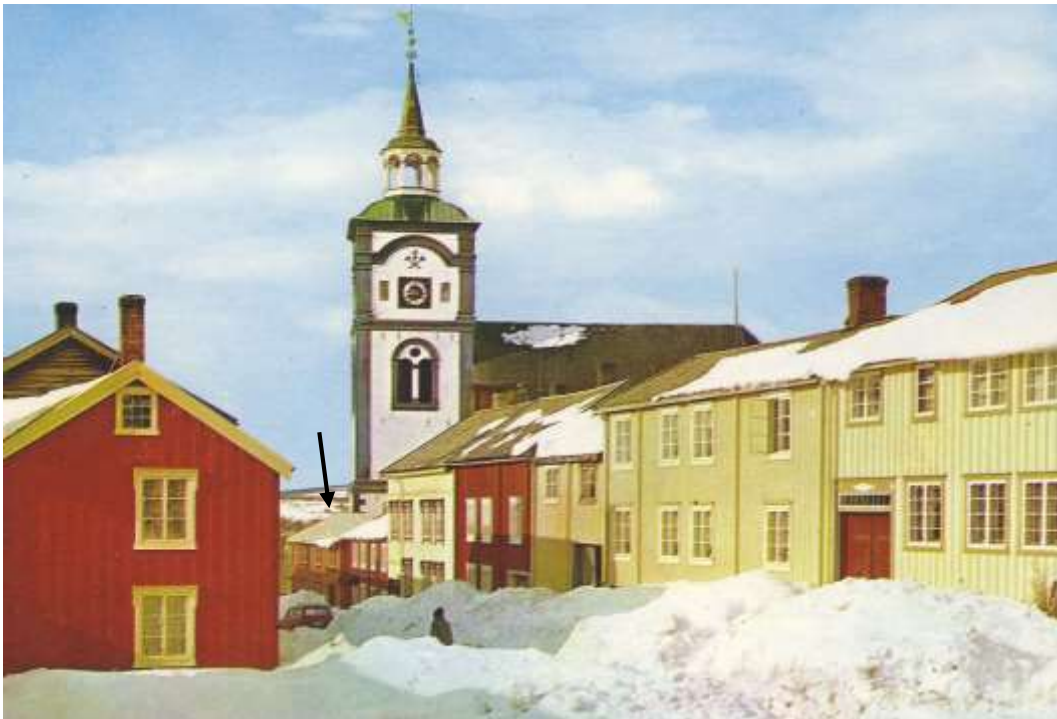
Figur 5. Kjerkgata 46. Udatert postkort. På grunnlag av endringene i de øvrige husene i gateløpet kan det dateres til siste del av 1960-åra. Nr. 46, sort pil, har blitt malt opp, og har fått farger og fargesetting som tilsvarer det som er funnet som lag 2. ved undersøkelsen. Eberhardt B. Oppi Kunstforlag. Nr. 2/68. Foto Normann. Jon Brønnes postkortsamling.

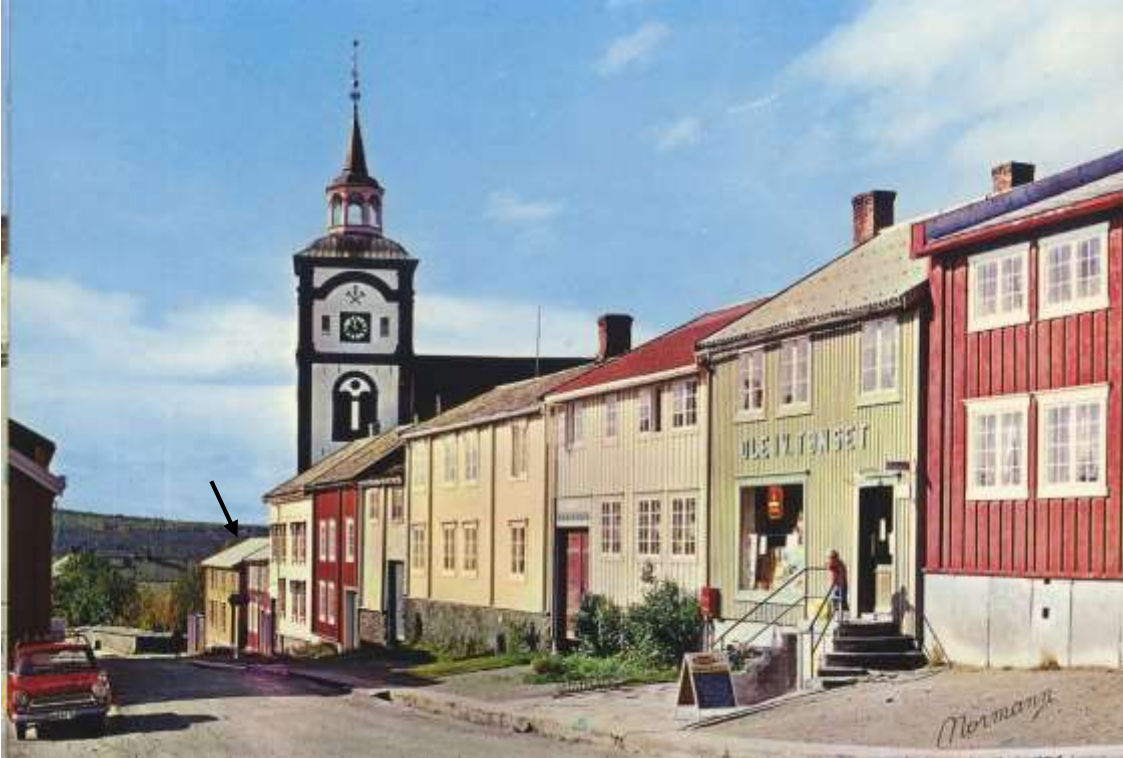
Figur 6. Kjerkgata 46. Udatert postkort, trolig fra første del av 1970- åra. Bildet må være tatt etter 1962, idet den røde bilen er en Ford Cortina Mk. I. Denne bilen kom i produksjon i 1962. Nr. 46, sort pil, har fremdeles farger og fargesetting som tilsvarer det som er funnet som lag 2. ved undersøkelsen. Normanns Kunstforlag. Nr. P-A-24. Jon Brønnes postkortsamling.

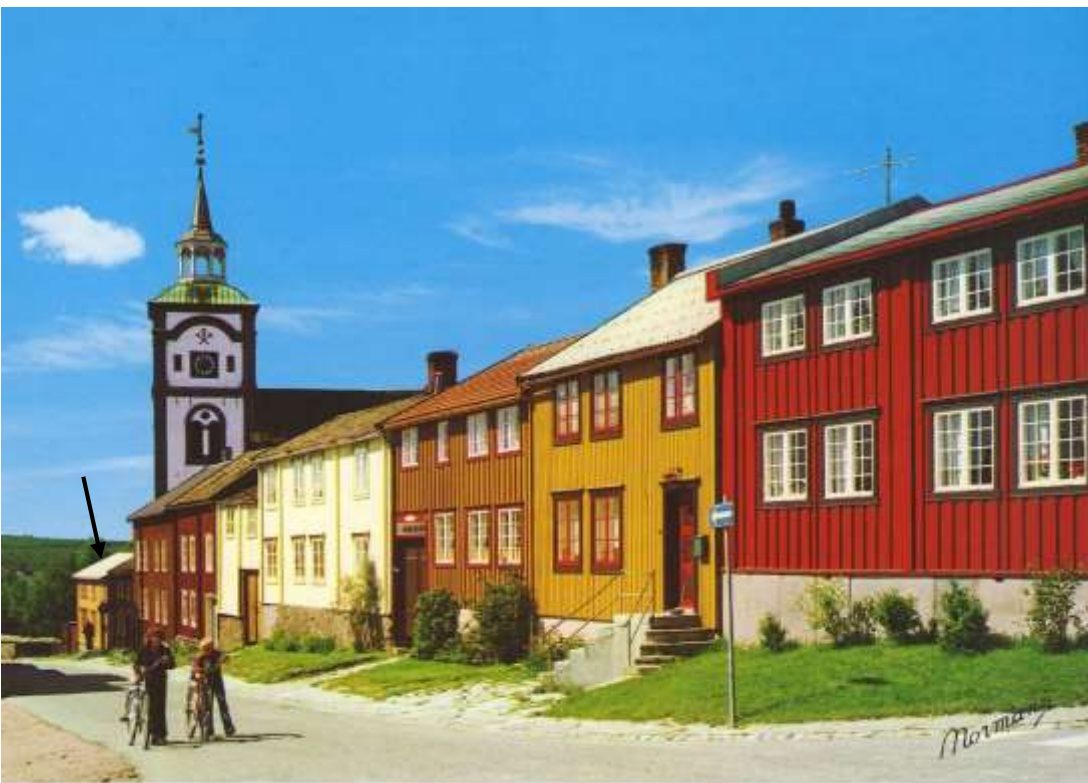
Figur 7. Kjerkgata 46. Udatert postkort. På grunnlag av endringene i de øvrige husene i gateløpet kan det dateres til første del av 1980- åra. Nr. 46, sort pil, har fremdeles farger og fargesetting som tilsvarer det som er funnet som lag 2. ved undersøkelsen. Normanns Kunstforlag. Nr. P-A-98. Jon Brønnes postkortsamling.
