TA 2014/2 MELHUS KIRKE, SØR-TRØNDELAG

Befaring og arkeologisk kontroll av funn under gulvet

Tittel TA 2014/2 Melhus kirke, Sør-Trøndelag Befaring og arkeologisk kontroll av funn under gulvet	Rapporttype/nummer NIKU Oppdragsrapport 40/2014	Publiseringsdato 24.03.2014
	Prosjektnummer 15621053	Oppdragstidspunkt 10.03.14
	Forsidebilde Niku_ark_322150	
Forfatter(e) Chris McLees	Sider 16	Tilgjengelighet Åpen
	Avdeling Arkeologi

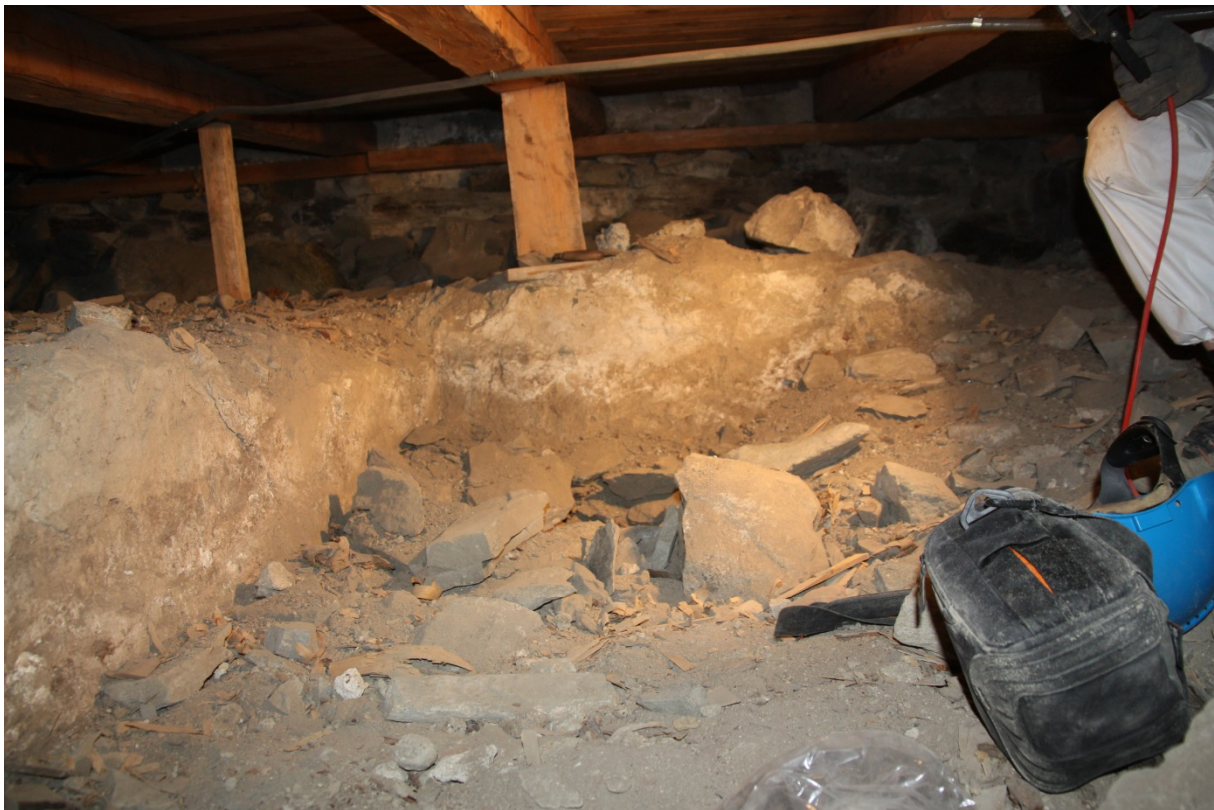
Figur 2. Murene til gravkammeret sett mot V. Dagens kirkefundament i bakgrunn. Bildet viser konstruksjonens murer i vest og nord, med innvendig kalkpusset murliv samt stein, sand og mørtel som dekker graven i konstruksjonens indre. Niku_ark_ 322141.

Arbeidet med forstøtning av gulvet med korte trestubber (se fig. 2 – 5) har ikke medført skader på hverken avsetninger eller konstruksjonsrester, og arbeidet er nå avsluttet.

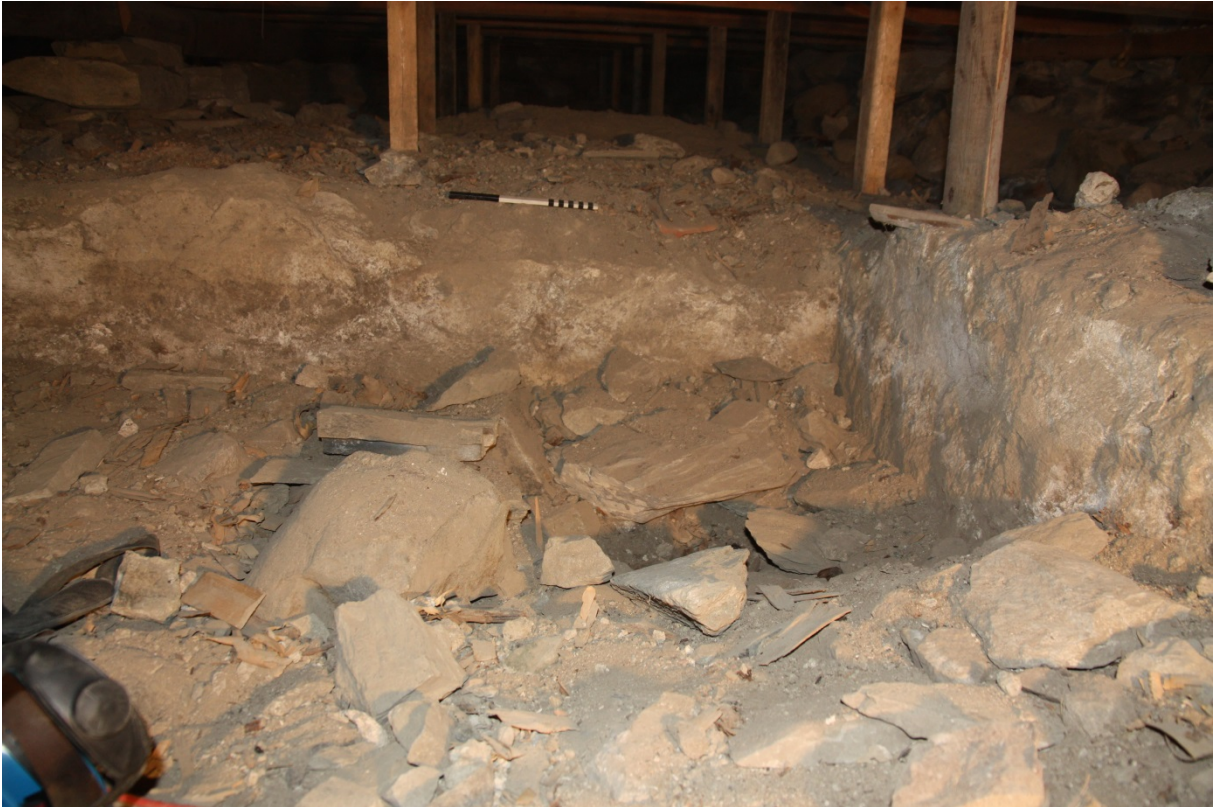
Figur 3. Murene til gravkammeret sett mot V. Bildet viser kammerets N og V murer og NV hjørne. Graven ligger blant steinene midt på bildet. Niku_ark_322143.

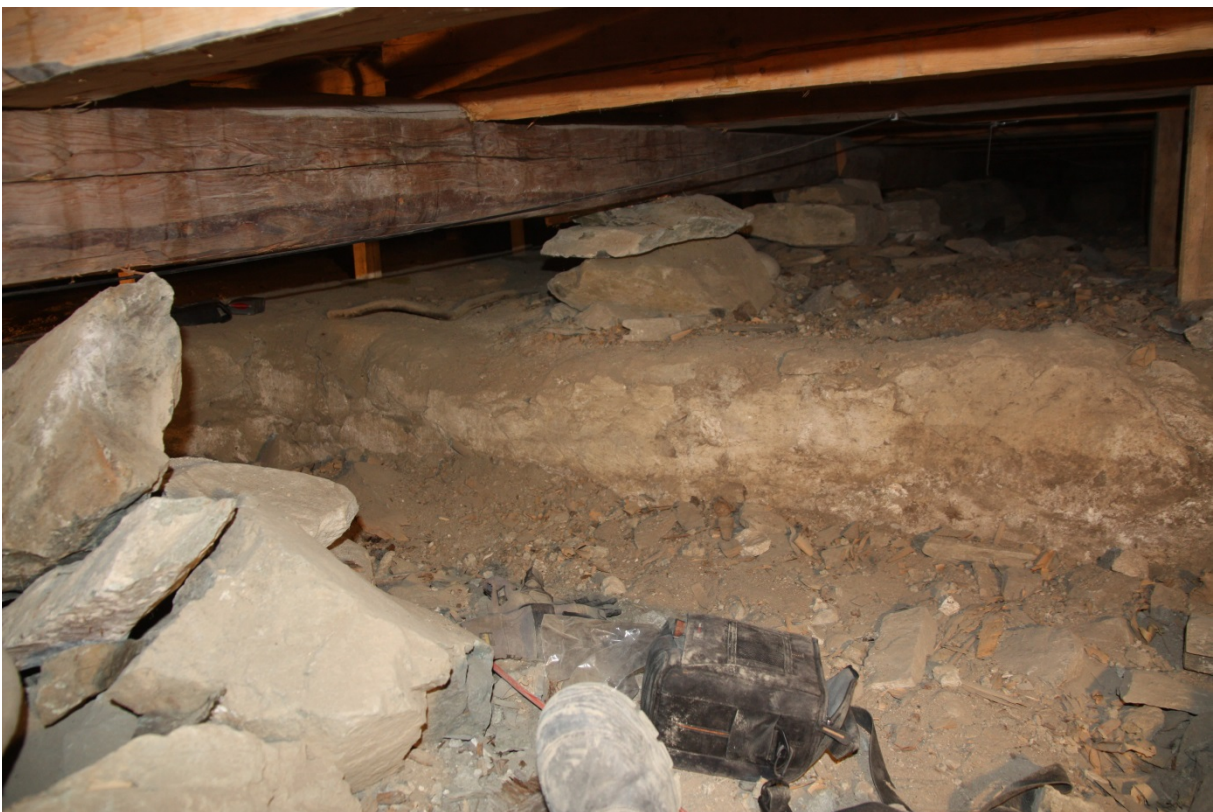
Figur 4. Fortsettelsen av den vestlige muren mot S der den treffer den sørlige muren. Niku_ark_322146.

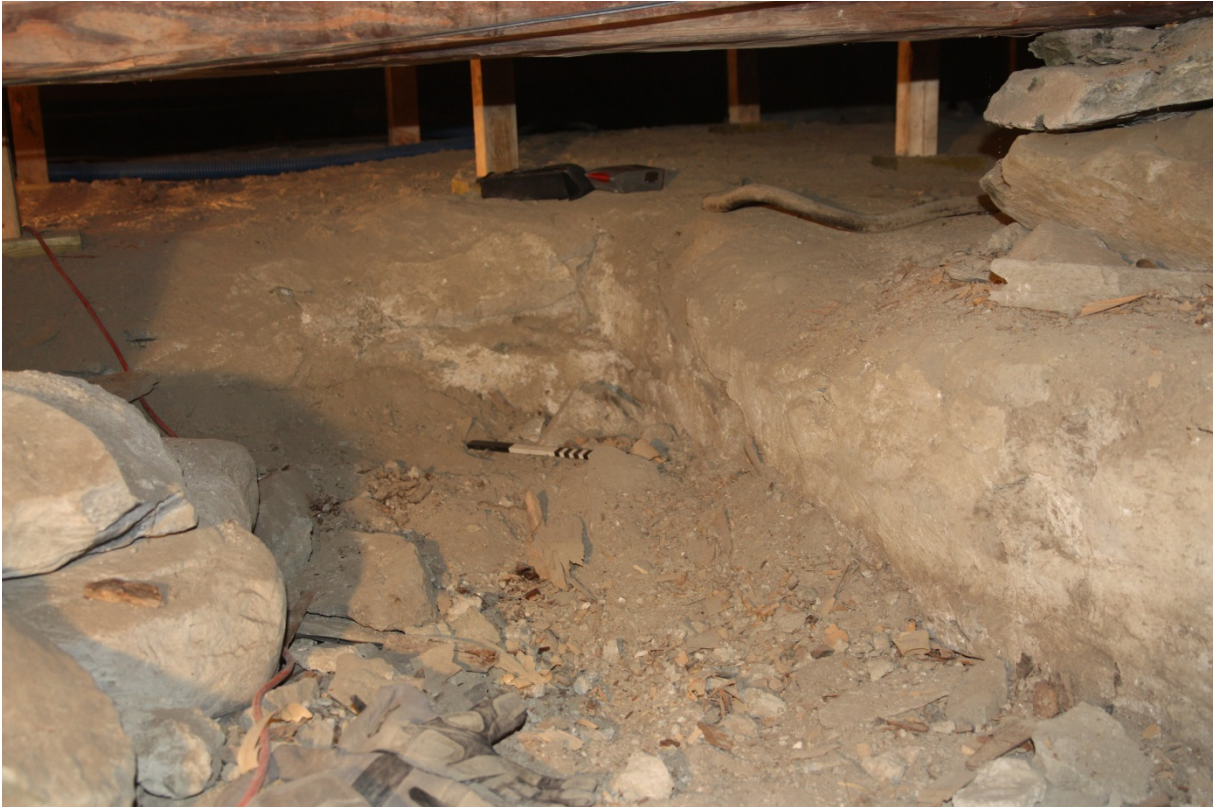
Figur 5. Kammerets SV hjørne. Niku_ark_322143.

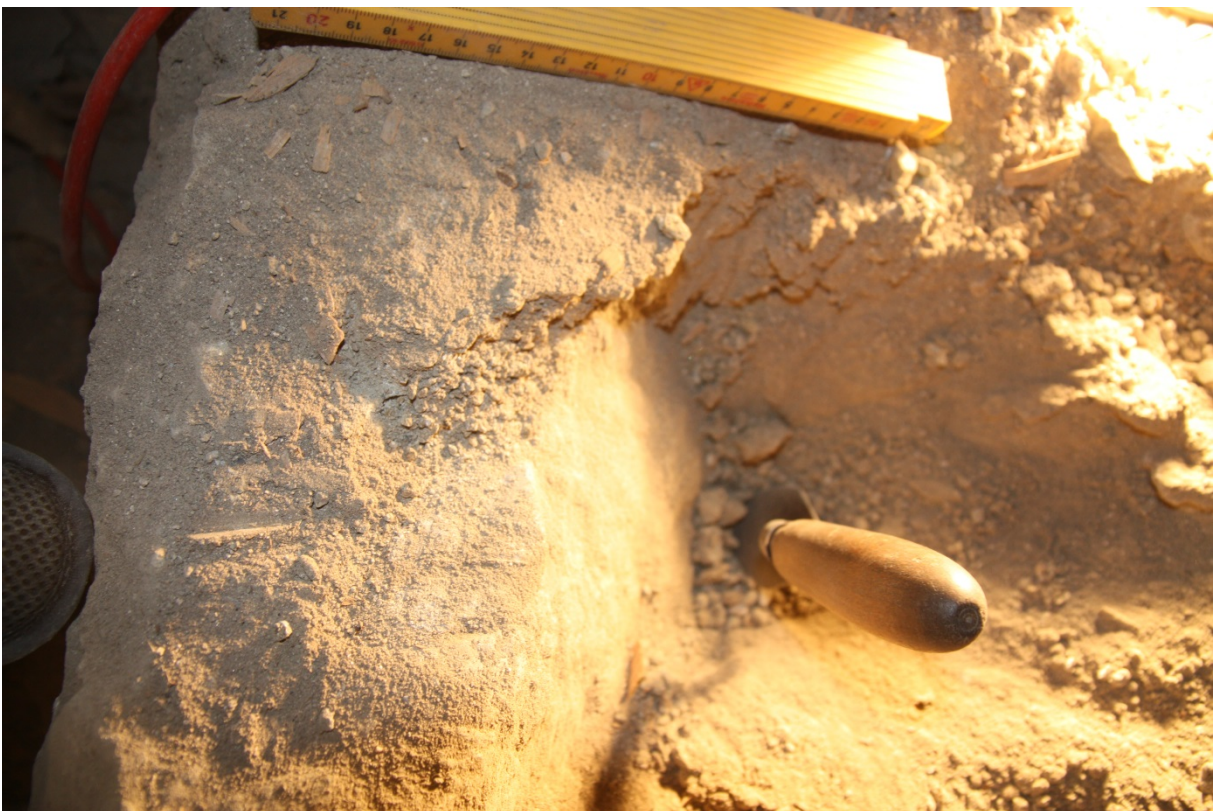
Bredden på samtlige murpartiene ble undersøkt punktvis og viste seg å være jevnt over smal: nemlig 0,27 m bred (fig. 6). Murene så ut til å bestå av kun ett skifte med stein. Det utvendige murlivet ble kun stedvis påvist, og så ikke ut til å ha vært pusset, mens samtlige av de innvendige murlivene var pusset med hvit kalk.

Figur 6. Bredden på kammerets S mur (sett oven i fra, murlivet til venstre). Niku_ark_322157.

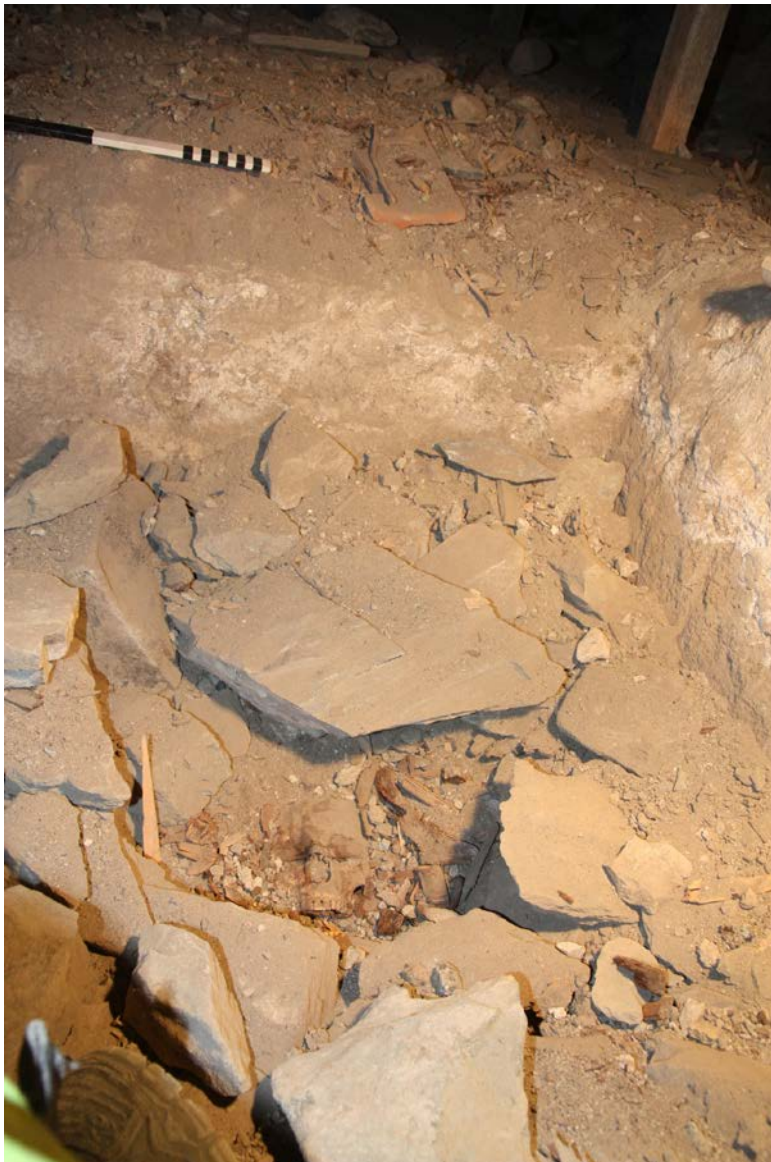
Et menneskekranium ble delvis blottlagt av håndverkeren Nils Aune under gulvarbeidet (fig. 7). Han stanset umiddelbart arbeidet og varslet om funnet. Ingen synlig skade var blitt påført kraniumet som resultat av arbeidene.

Figur 7. Gravens beliggenhet ved kammerets SV hjørne. Niku_ark_322153.

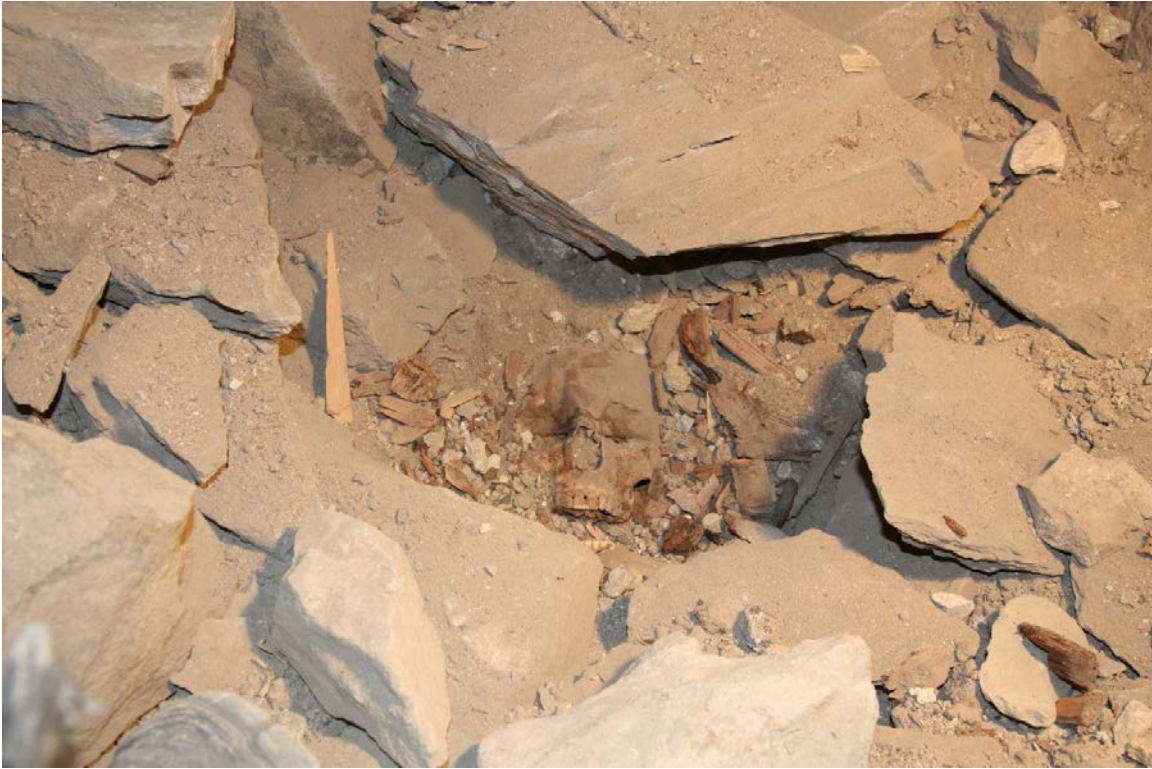
Kun ansiktet ble påvist (fig. 8 og 9). Individet hadde en veldig fin tanngard. Det er vanskelig å bestemme kjønn eller alder, men det kan dreie seg om en ung person, vurdert ut fra tannstatus (pers. medd. Hanne Jordahl Ekstrøm). Rester av finmasket tøy lå på pannen og dekket delvis øynene. Det fantes tøyrester på fortennene også, som kan tyde på at hele ansiktet opprinnelig har vært tildekket/omsvøpt. Tøystykket var finmasket; formodentlig rester av et likklede?

Figur 8. Nærbilde av det delvis påviste kranium. Merk tøystykket på pannen. Niku_ark_322152.

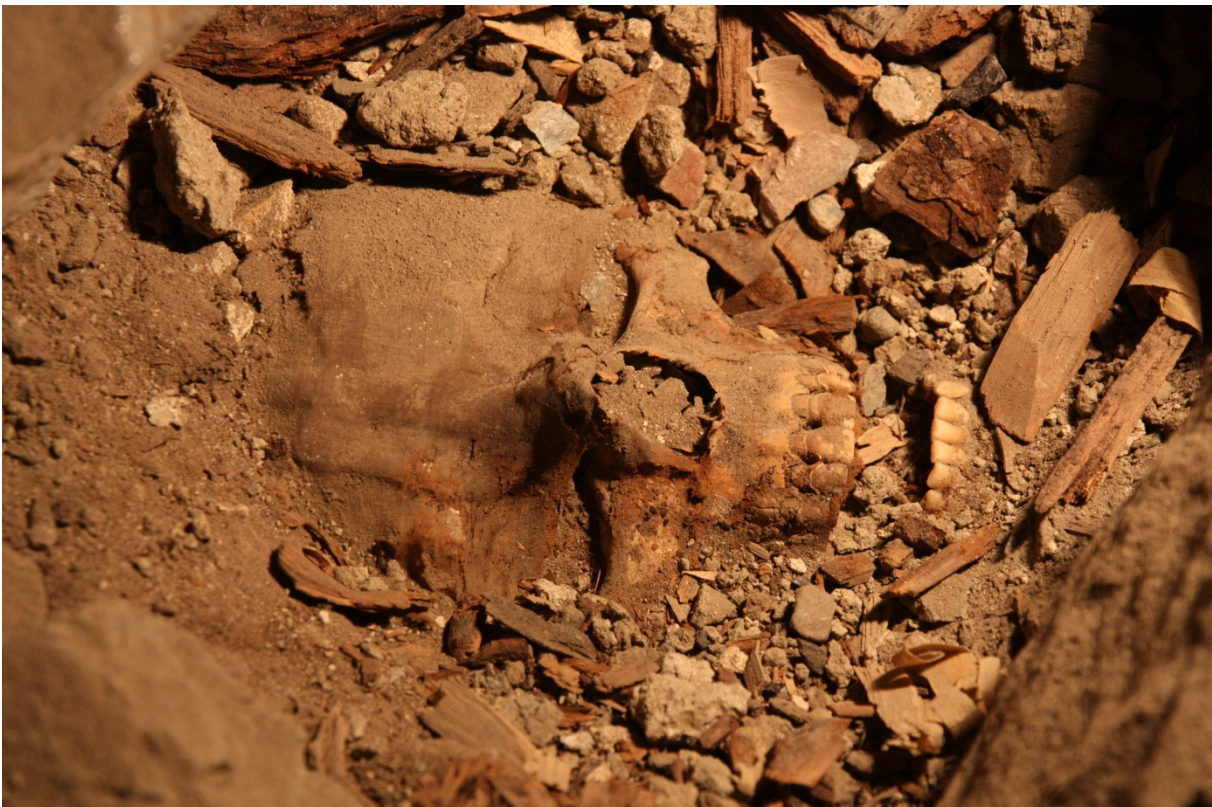
Figur 9. Nærbilde av det delvis påviste kranium. Merk tøystykket på pannen, samt rester av tøy på fortennene. Niku_ark_322135.

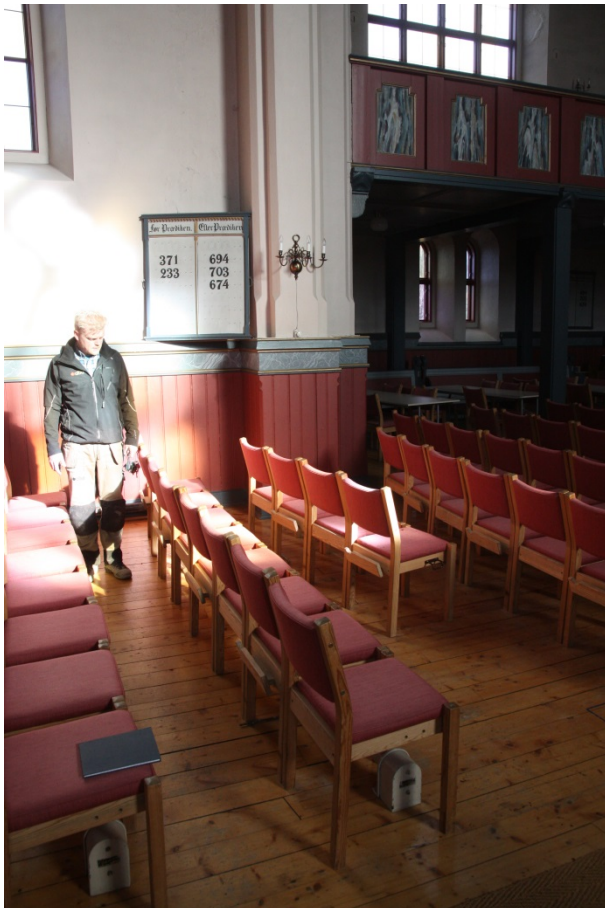
Med utgangspunkt i synlige fundamentdeler til dagens kirke (fig. 1 og 2), var det mulig å plassere funnet i forhold til dagens kirkerom. Som bildene viser (fig. 9 og 10), ligger gravkammeret like sør for overgangen mellom dagens skip og sideskipet i nord. Middelalderkirkens nøyaktig beliggenhet er ikke kjent, men et forslag vises på figur 10. Gravkammeret og begravelsen ville i forhold til dette forslag ha ligget like ved overgang skipet/kor.

Fig. 9. Gravkammerets beliggenhet i forhold til dagens kirkerom (sett mot NNØ). Den vestlige muren i kammeret påvist under gulvet strekker seg sørover fra håndverkeren Nils Aune mot boken som ligger på siste stolen i raden. Kirkens sideskip øverst til høyre. Niku_ark_322161.

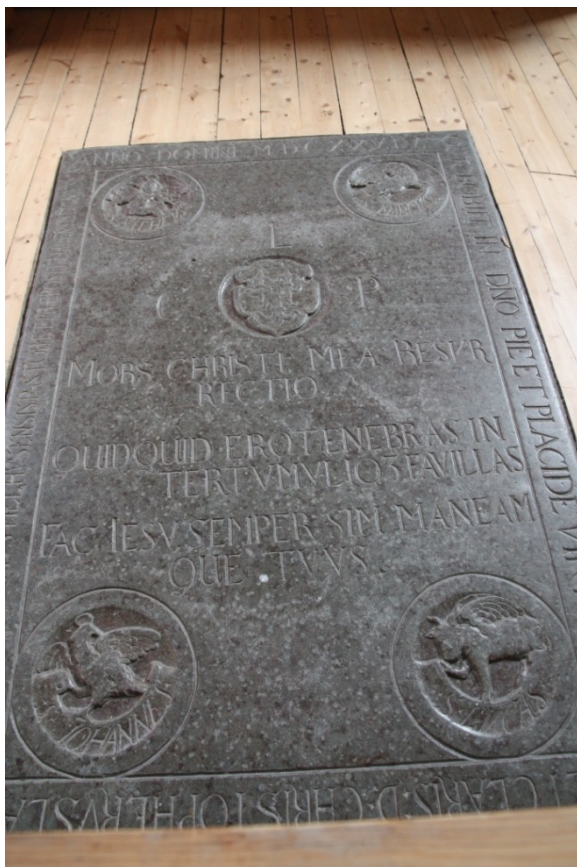
Figur 11. Gravstein/minnestein fra 1626 i gulvet foran alteret i Melhus kirke. Niku_ark_322159.

Størrelsen tyder på at kammeret muligens kan ha tilhørt en familiegrav. Innlagt i dagens kirkegulv finnes en minnestein over en prest, fra 1626. Minneplaten er flyttet fra opprinnelig plass (fig.11). Det er ikke nødvendigvis en forbindelse mellom denne og gravkammeret, men steinen kan tyde på at enkelte individer og familier har hatt gravplasser under kirkegulvet i etterreformatorisk tid.
