<p>Riksantikvaren Postboks 8196 Dep. 0034 Oslo</p> <p>Besøksadresse: Dronningensgt. 13</p> <p>Internett: <a href="http://www.riksantikvaren.no">www.riksantikvaren.no</a></p>		Statusrapport 2013	
		Prosjekttittel <i>Riksantikvarens ruinprosjekt</i>	
		Prosjektbeskrivelse Generelt (prosjekt mål): Bevaring, tilrettelegging for publikum, skjøtsel og pleie av områdene rundt ruinene samt overvåking og langsiktig vedlikehold. De 12–15 største anleggene vil bli prioritert, samt ruiner som engasjerer lokalmiljøet sterkt. (St.meld. nr. 16 (2004-2005), side 28.	
		Organisasjon En prosjektgruppe bestående av representanter fra Kunnskapsavdelingen (Utviklingsavdelingen) og Kulturminneavdelingen. Det samarbeides med I-avdelingen om informasjonstiltak. Mål for arbeidet (delmål, tiltak) i 2013: <ol style="list-style-type: none"> <li>1. Konservering og skjøtsel: Tilstandsanalyse, konservering og skjøtsel av utvalgte ruinanlegg.</li> <li>2. FOU og dokumentasjon: Material- og funnanalyser, steinbrudd, fotogrammetri og fotodokumentasjon.</li> <li>3. Informasjon og formidling: Fotoutstilling, oppdatering av nettsidene og ulike informasjonstiltak.</li> <li>4. Kompetanseutvikling: Deltakelse på kurs i ru

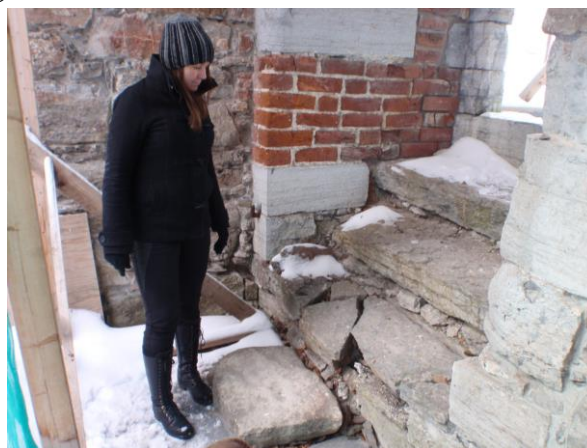
*Anne Kathrine Bakstad vurderer tilstanden på trappen i sørfløyen.*

Avsluttende konservering av sørfløyen i Bispeborgen. Mye tidkrevende liming av stein. Vernebygg over originalt trappeløp er under bygging. Fortsatt konservering av østre ringmur der det legges torv og bentonitt etter hvert som murarbeidet er avsluttet.

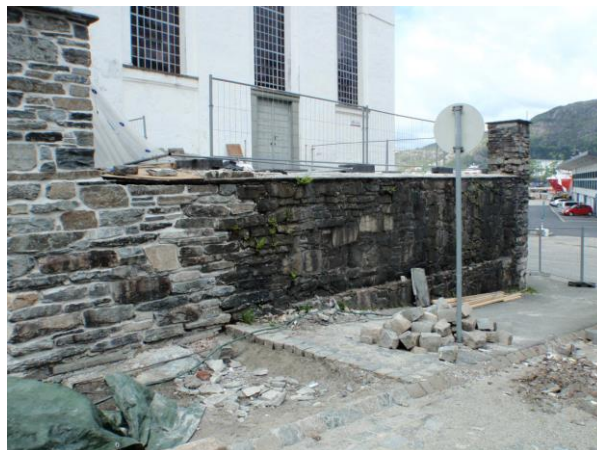
*Sørveggen under arbeidet med terrassen.*

Tetting av terrassen over middelalderdelen av ruinen er ferdig og arbeidet med konservering har startet. Utmeisling av sementfuger i sørveggen er i gang og det planlegges oppstart på andre deler av bygningen.

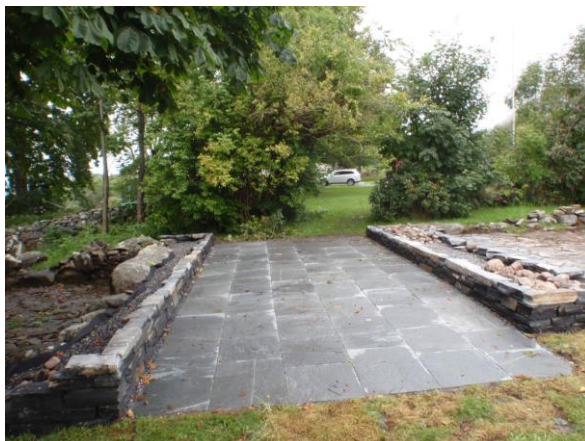
*Portrommet med nye innervanger og gulv.*

Det har i flere sesonger vært arbeidet med reetablering av portrommet. Innervangene er markert med tørrmur og det er lagt løse heller som gulv. Rommet er nå ferdig, og det er igjen mulig å oppleve klosteranlegget fra den 'riktige' siden.

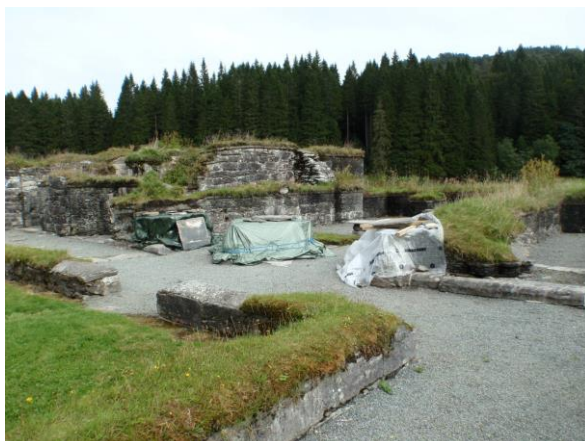
*Portalbasene ligger tildekket i påvente av ny skiferoverdekning.*

Konserveringsarbeidet er i gang, og i 2013 ble portalbasene i kapittelsalen konserverert. Arbeidet med landskapsplan har startet. Dette er et langsiktig prosjekt, og det er mange hensyn å ta underveis.

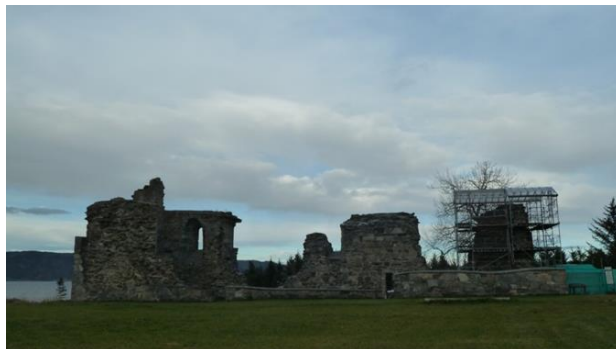
*Tautra klosterruin med stillas på nordre korvegg.*

Årets arbeid har bestått av å rense og refove vestre del av sakristiet, både vegger og topp. Her er det benyttet NHL 3.5 med lokalt tilslag. I den høye delen i nordre korvegg, har man fjernet betongfuger. Det har vært et møysommelig arbeid da det er mange løse steiner.

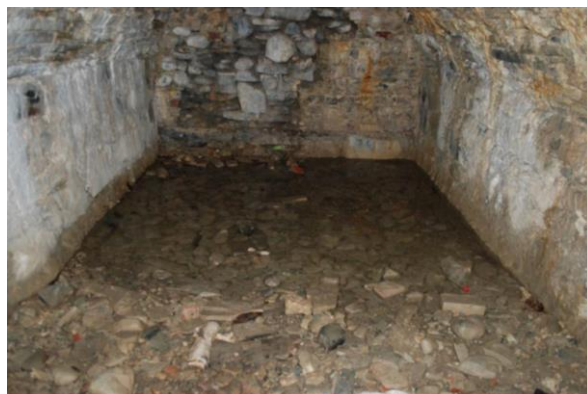
*Hvelvrom etter at ny dremskanal er etablert.*

Hvelvrom 004/005/006 fylles med vann ved nedbør. I 2013 har man prøvd å finne de gamle dremskanalene uten hell. Det er derfor i 2013 blitt kjerneboret nye dremskanaler i disse rommene.

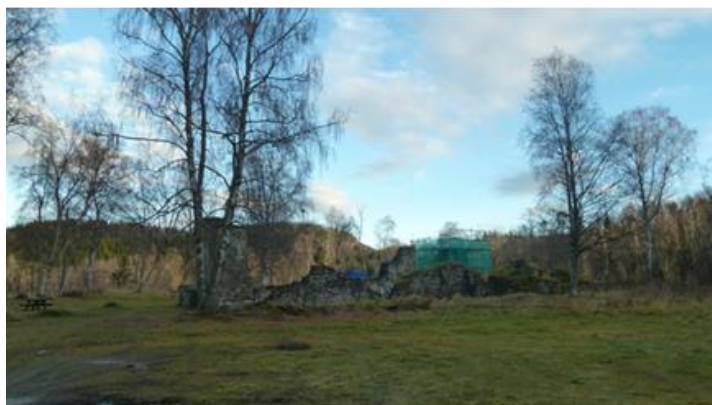
*Munkeby klosterruin med tildekking der det pågår konservering.*

Arbeidet har hovedsakelig bestått i å fjerne betong i fuger i nordre korvegg på inn- og yttersiden. Dette har vært et krevende arbeid da det har vært mye porøs brannskadet stein som har blitt limt. Korets østvegg er refovet på begge sider, samt lagt nytt toppdekke.

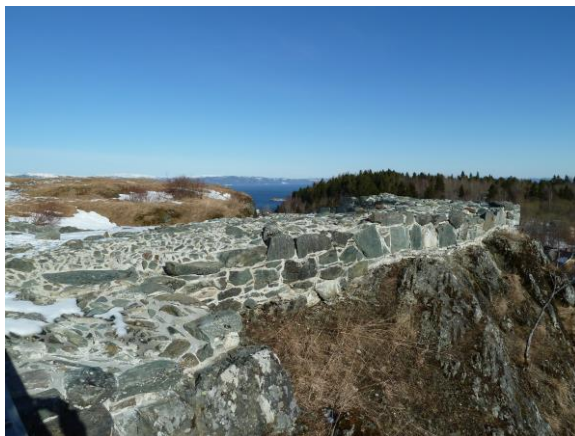
*Det restaurerte murverket på Sverresborg har klart seg fint gjennom skiftende årstider.*

Det er gjort undersøkelser for konservering av brønnen, samt at et lite parti av ruinen har blitt refuget.

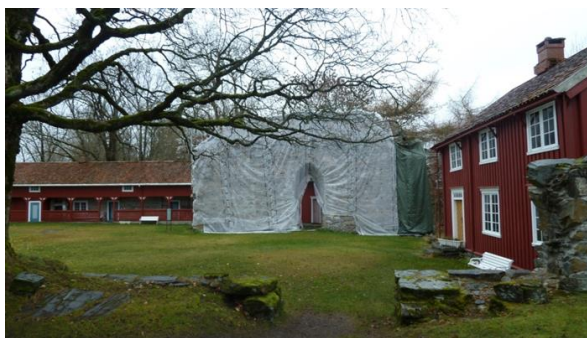
*Vestveggen tildekket for konservering.*

Alle betongfuger på vestveggen er fjernet. Mørtelanalyse og viser en svakt hydraulisk mørtel. De nye tilhugde steinene på sørportalen er nå hugget og murt opp. I nisjen er de horisontale bjelkene kappet og det er murt opp med tegl og lagt inn bord med hønsenetting som skal pusses. Alle fuger i 'det nye rommet' er refuget.

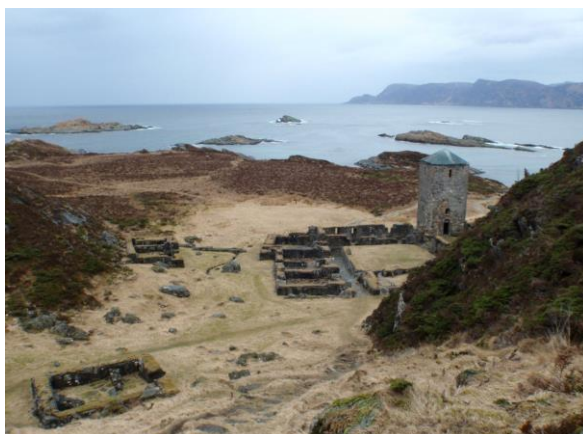
*Et oversiktsbilde illustrerer at det er flere enkeltruiner på Selje, men hovedvekten legges fremdeles på selve klosterfirkanten.*

Konservering med hovedvekt på søndre del av klosteranlegget, og det er gjort opprensning og utmeisling av fuger i klostergangen og i Sunnivakirken.

Buen inne tårnet er et langsiktig prosjekt, og det er arbeidet her også i 2013.

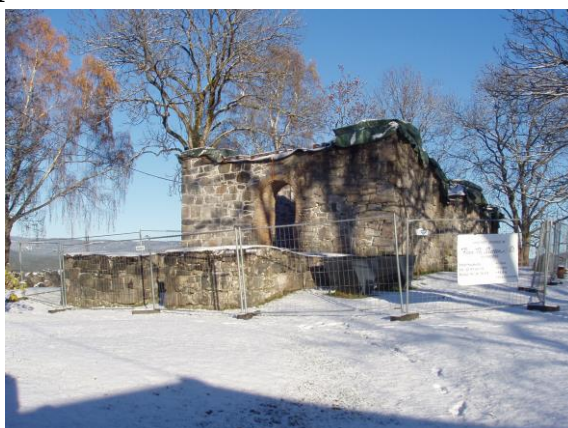
*Holla kirkeruin forbereder seg på kommende konserveringssesong.*

Konservering av murverket fortsatte med hovedvekt på sørveggen samt ytre sørvestre hjørne. Det forberedes konservering av vestportalen og løsning for nytt skiferdekke.

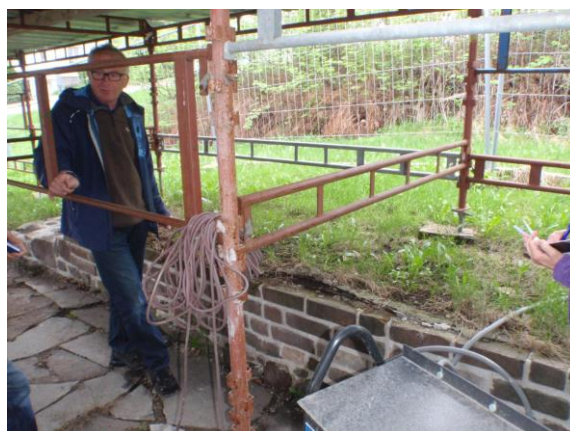
*Murmester Odd Rui orienterer om arbeidene som er gjort.*

Konserveringen er ferdig og det er lagt nytt toppdekke – bentonitt og torv. I sammenheng med murarbeid og tilrettelegging er det gjort arkeologiske undersøkelser i ruinen. Dette har gitt interessante funn, og det arbeides nå med tilrettelegging og formidling.

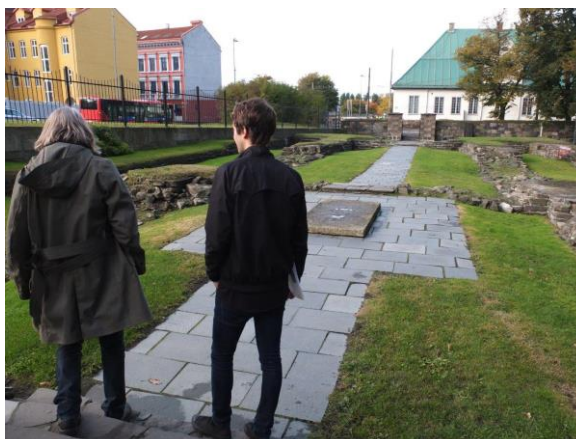
*Befaring i Hallvardskatedralen*

Mye løs og løsnende stein i ruinen nødvendiggjorde en relativt omfattende nødkonservering på ruinen i 2013. Arbeidet har fordelt seg på fastmuring /forankring av løs stein i bakken; rensing og spekking av løse fuger og liming av stein samt oppretting av trappetrinn og hellegang.

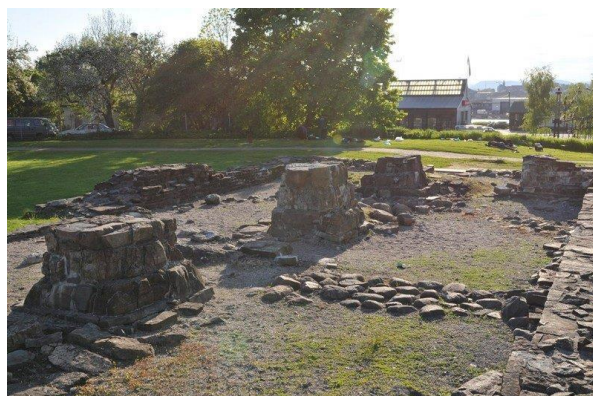
*Midtpillarene etter konservering.*

Ruinen har stått med vernetak siden 2012 og ble i hovedsak konserverert ferdig i 2013. Det har vært arbeidet på alle deler av ruinen, med hovedvekt på ruinens midtpillarer. Arbeidet avsluttes med konservering av nordvestre tårnfot i 2014.

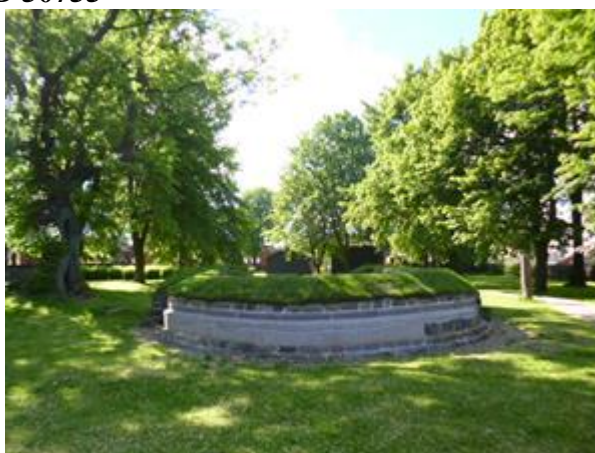
St Nikolas kirkeruin med hel apside og toppdekke.

Det er lagt bentonitt og torv/gress på den gjenoppbygde apsiden. Konserveringen av St Nikolas kirkeruin er – med unntak av en mindre gangbro – ferdig, og det arbeides nå med tilrettelegging og formidling.

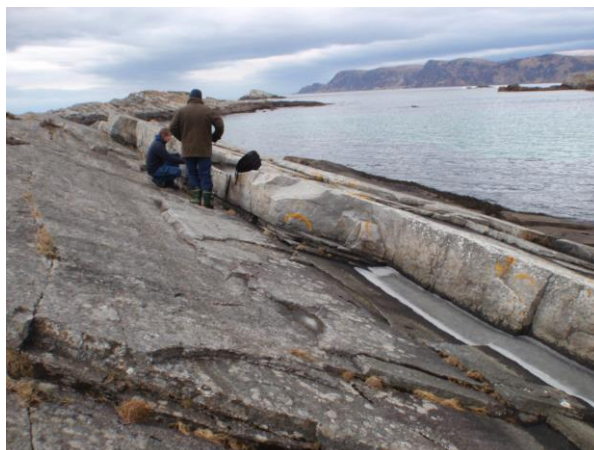
*Ett av bruddene ved Selje kloster og helgeanlegg.*

Mange av steinbruddene som ligger i tilknytning til ruiner er ikke registrert eller dokumentert på tilfredsstillende måte. I 2013 er det gjort undersøkelser av brudd ved Selje kloster og helgeanlegg og Reinskloster. Arbeidet utføres av Per Storemyr Archaeology & Conservation i samarbeid med fylkeskommunene i Møre og Romsdal og Sør-Trøndelag.

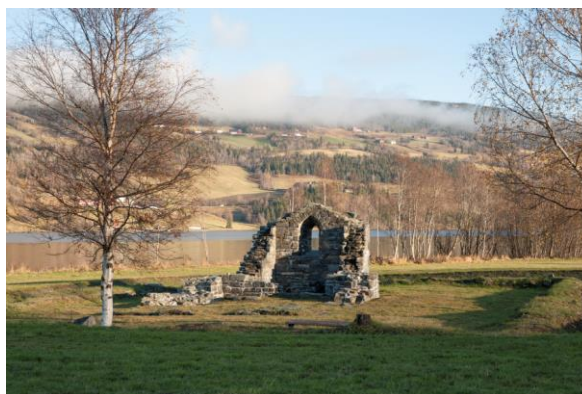
*Mo kirkeruin har grodd fint til etter arbeidet med konservering og tilrettelegging.*

Det er gjort fotodokumentasjon av Slottsfjellet i Tønsberg, Mo kirkeruin og ruinen under Schøtstuene i Bergen.
