## GAMLE HUS DA OG NÅ

Status for SEFRAK-registrerte bygninger  
Vega kommune  
Nordland fylke 2013  
3. omdrev

Tittel Gamle hus da og nå Status for SEFRAK-registrerte bygninger Vega kommune Nordland fylke 2013 3. omdrev	Rapporttype/nummer NIKU Rapport 76	Publiseringsdato 10.06.2014
	Prosjektnummer 15620829	Sider 68
	Avdeling Bygning	Tilgjengelighet Åpen
Forfatter(e) Åse Dammann	ISSN 1503-4895 ISBN 978-82-8101-218-9	Periode gjennomført 2013-2014
	Forsidebilde 18150110096: Nordøya, Vega kommune. Foto: ÅD/NIKU 2013

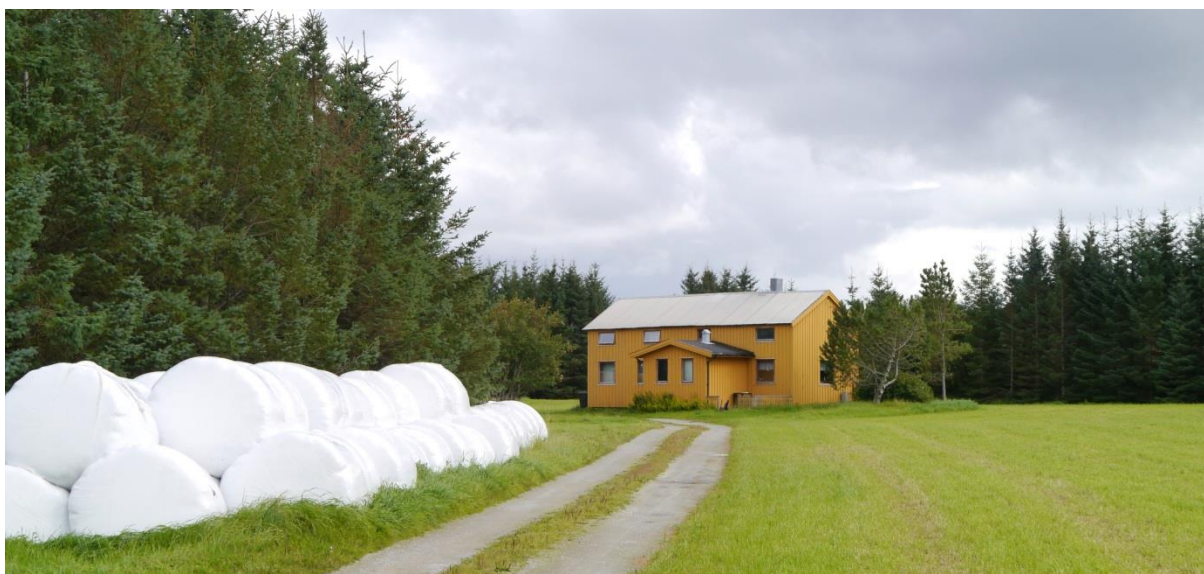
18150103020: 43 % av SEFRAK-bygningene som inngikk i undersøkelsesgrunnlaget ved oppstart av kontrollregistreringen i Vega kommune er registrert som uendret og intakt i 3. omdrev. Foto: KF/NIKU 2013

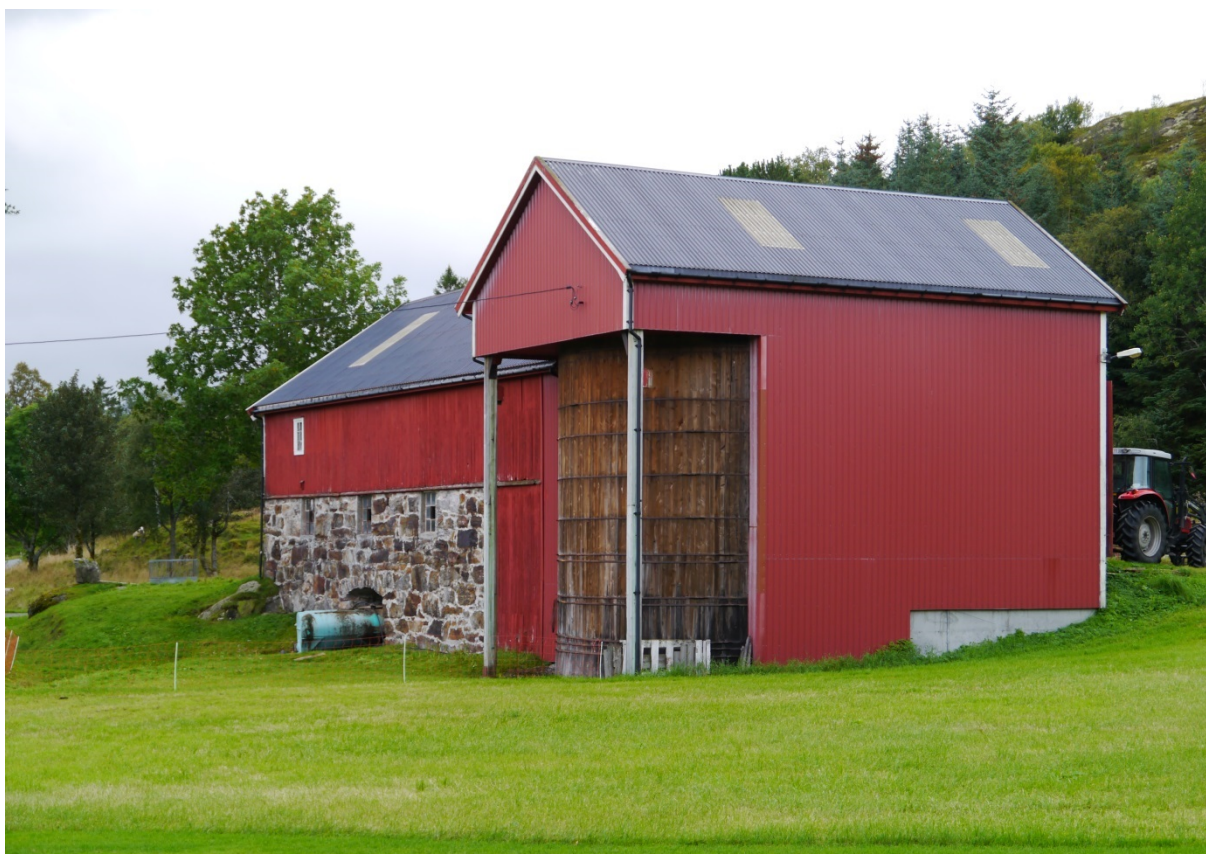
**18150107010:** Av alle bygningskategoriene er det de større driftsbygningene som har vært mest utsatt for tap i alle tre omdrev av kontrollregistreringen i Vega kommune. Til sammen 17 er tapt siden oppstart av kontrollregistreringene. 52 er gjenværende etter 3. omdrev. Av disse er 46 % endret, men ingen har større volumendringer. Foto: KF/NIKU 2013

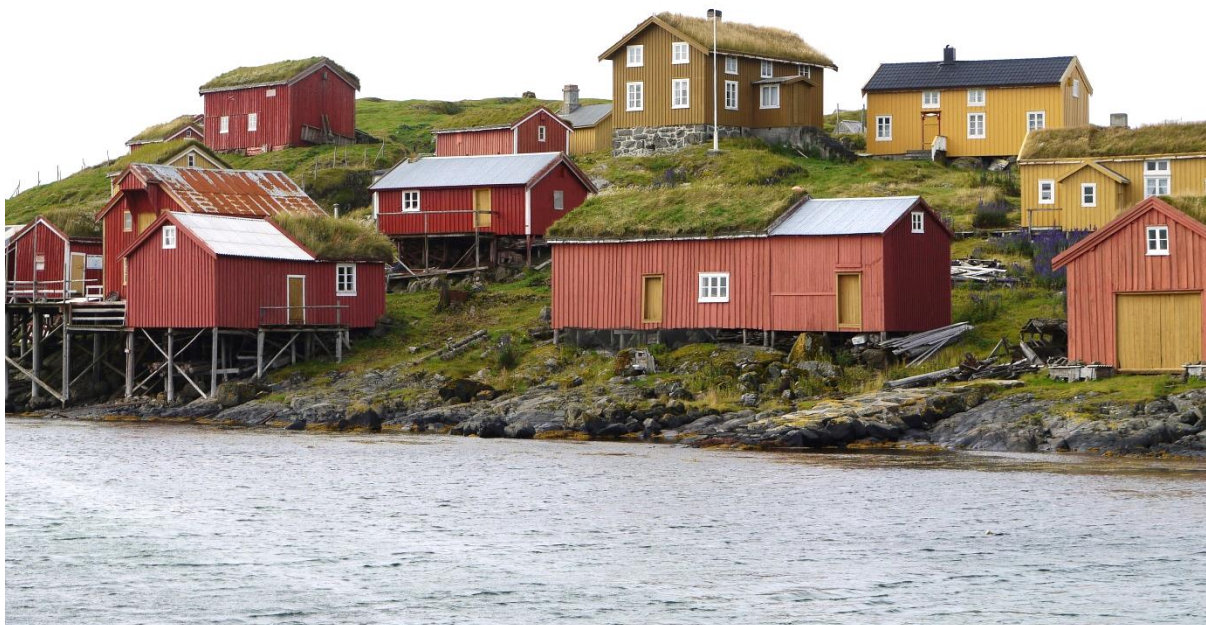
**18150110059-083:** Skjærvær er en av øyene langt vest i Vega verdensarvområde. Åtte av bygningene på øya ble fredet i 1969, lenge før Vega fikk verdensarvstatus. I fredningsvedtaket tillates bygningsendringer dersom endringene innebærer tilbakeføring til opprinnelig eller tidligere situasjon. I resten av verdensarvområdet gjelder kommuneplanens særskilte bestemmelser for Vegaøyene verdensarvområde, hvor det heter at endringer over tid skal verdsettes og forstås som et viktig aspekt ved lokal bygningsarv, og at tilbakeføring til en bestemt tidsperiode normalt ikke er en målsetting. Kun to av de fredete bygningene på Skjærvær er registrert som uendret i forhold til den opprinnelige SEFRAK-registreringen. De øvrige er registrert med C-liten endring. Foto: ÅD/NIKU 2013

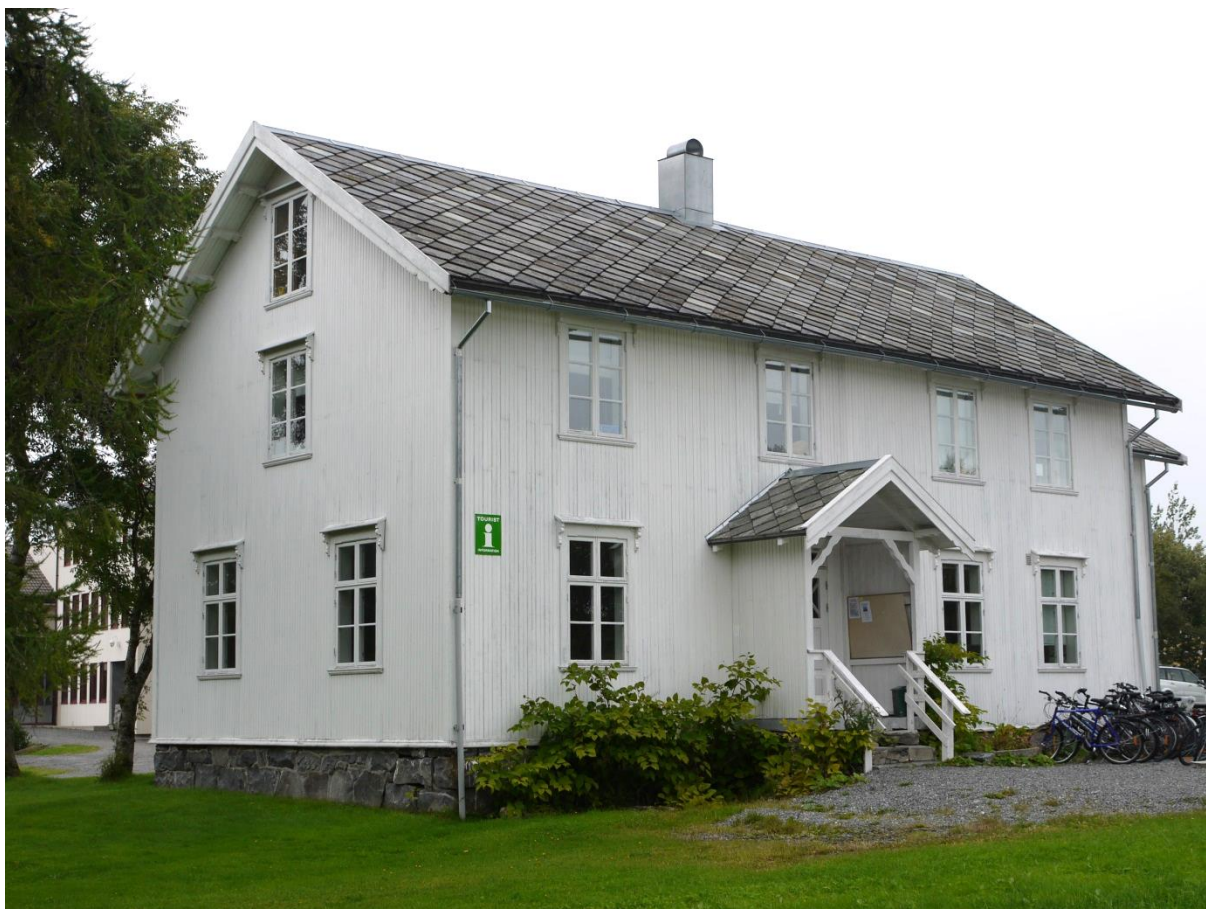
18150106027: I Vega kommune har kontrollregistrering av SERFAK-bygninger blitt gjennomført i 2003, 2008 og 2013. Den gamle skolebygningen på Gladstad er registrert som uendret og intakt gjennom alle tre omdrevene. Foto: ÅD/NIKU 2013

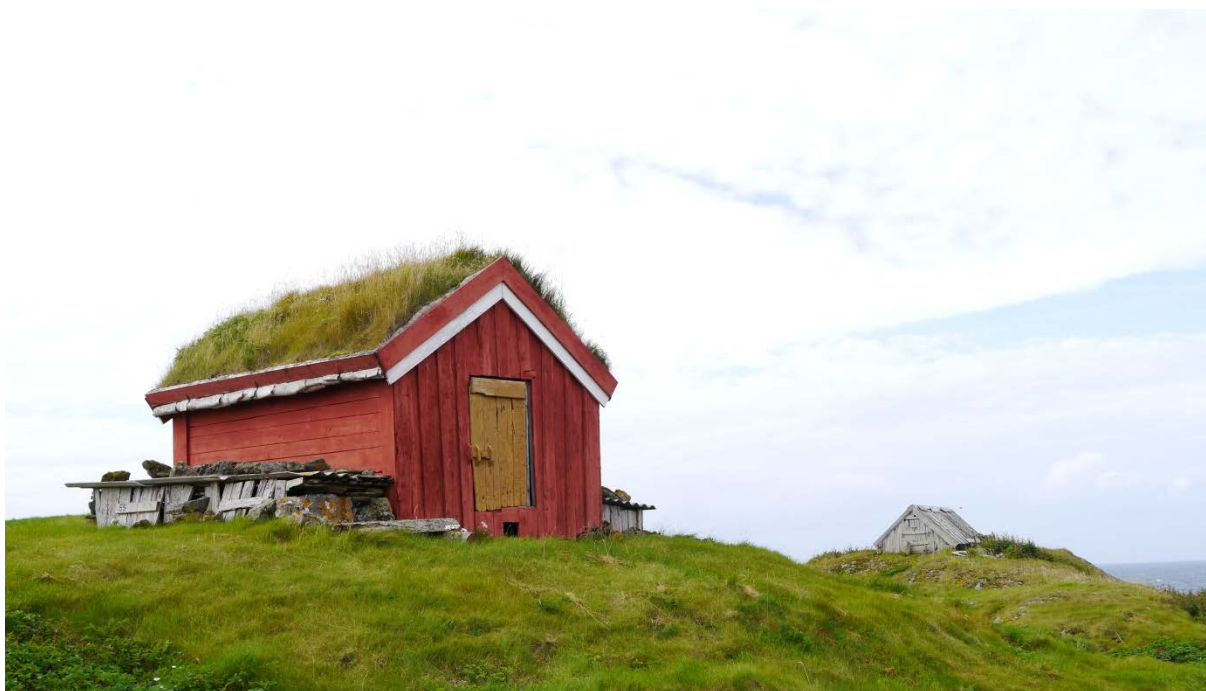
18150110059: E-skjulene er karakteristiske innslag i bygningsmiljøet på øyene. E-skjulene huser ærfugl i rugeperioden. De er små og gjerne bygd av tilgjengelig gjenbruksmateriale, som drivved, stein, bygningsdeler eller deler av gamle båter. Ingen slike e-hus er representert i grunnlagsmaterialet for kontrollregistreringene. Foto: KF/NIKU 2013

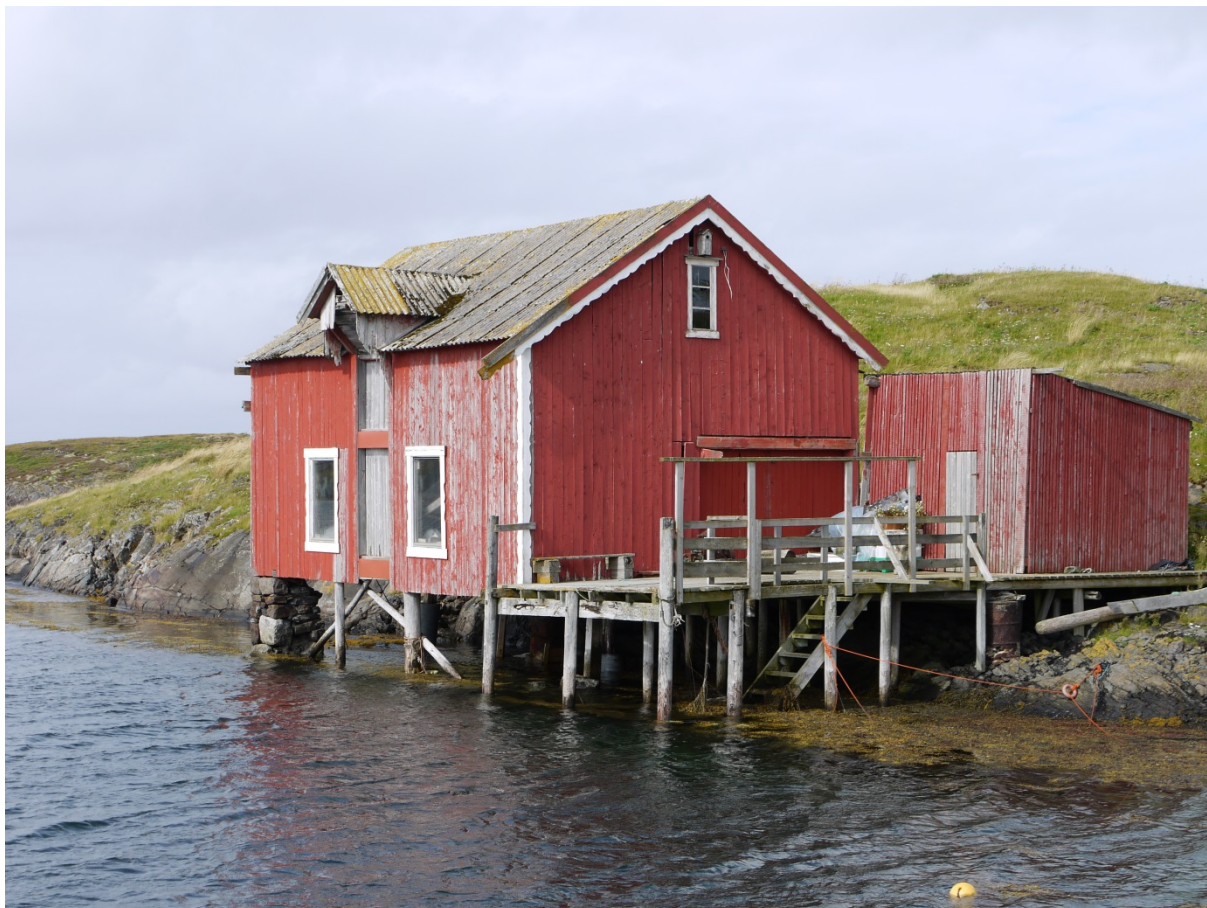
18150110095: I både 2. og 3. omdrev har tapsandelen vært høyere på småøyene i verdensarvområdet enn på Vegaøya og Ylvingen. Tapsandelen på småøyene har økt i forhold til 2. omdrev (fra 4 % til 6 %). Foto: ÅD/NIKU 2013

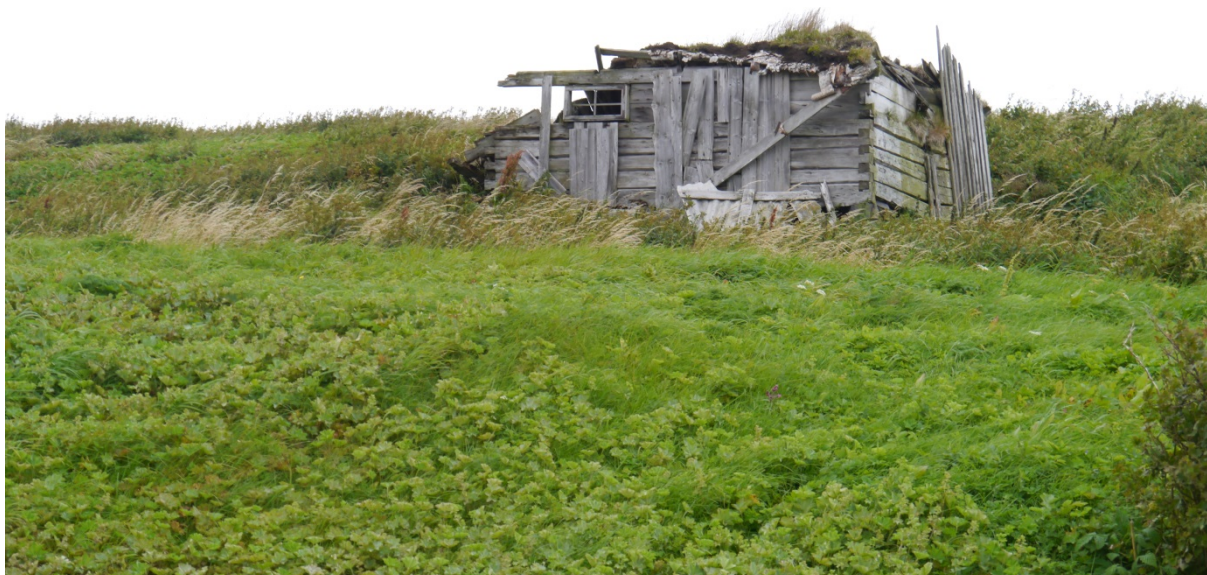
18150111065: Ni bygninger er registrert som tapt i 3. omdrev av kontrollregistreringen i Vega kommune. Tre av de tapte bygningene har falt i ruin. For de øvrige seks er tapsårsaken ukjent. Foto: KF/NIKU 2013

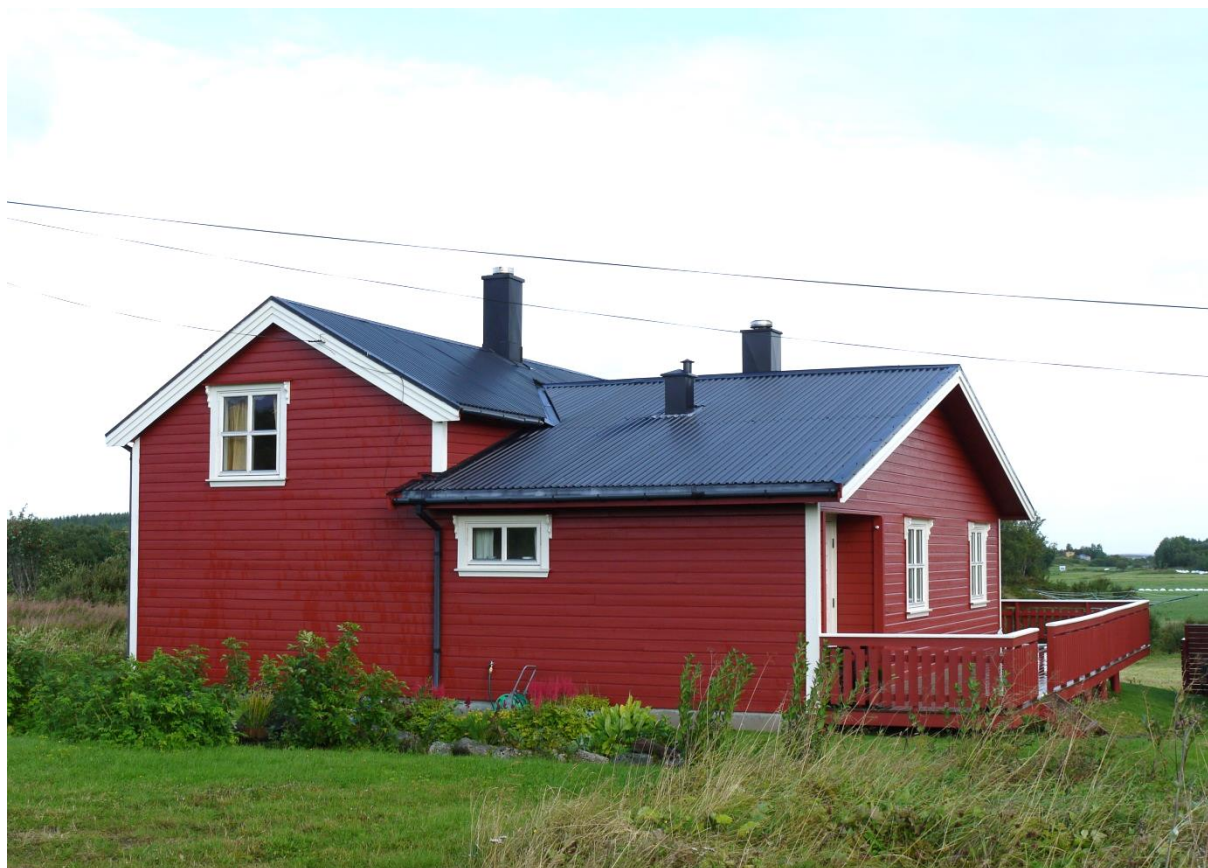
18150108085: Større volumendringer blir registrert som A-endring. Foto: ÅD/NIKU 2013

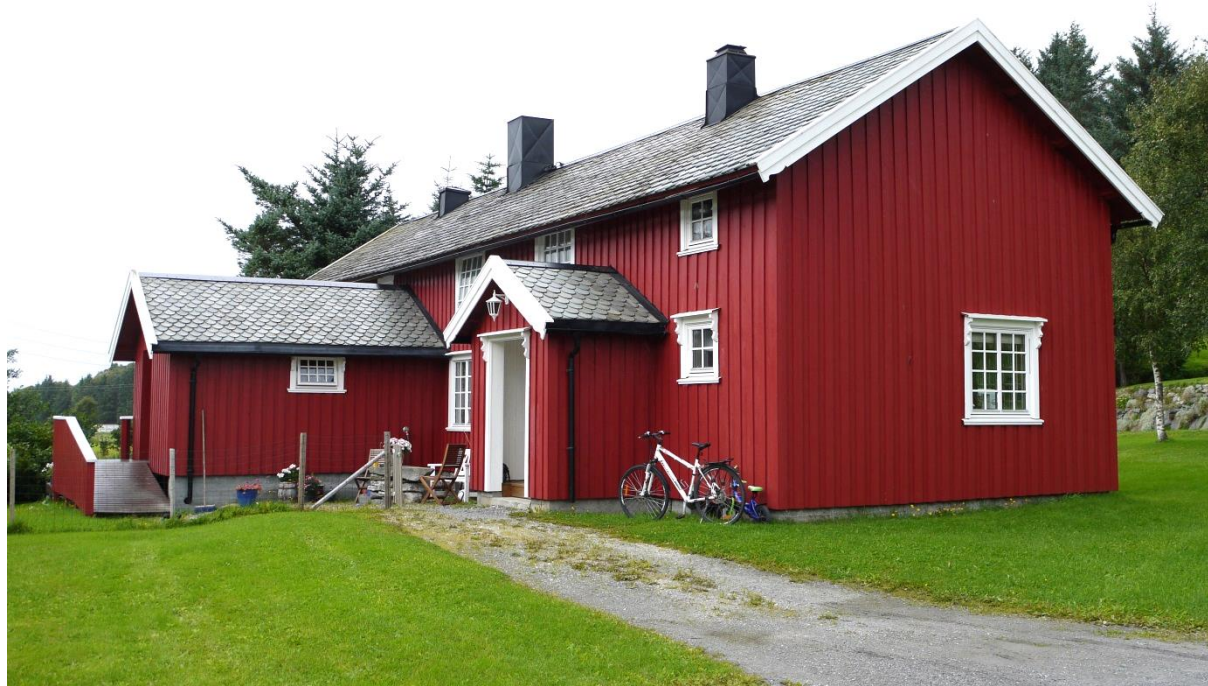
18150104033: Mindre volumendringer, for eksempel et påbygd inngangsparti, registreres som B-endring. Foto: ÅD/NIKU 2013

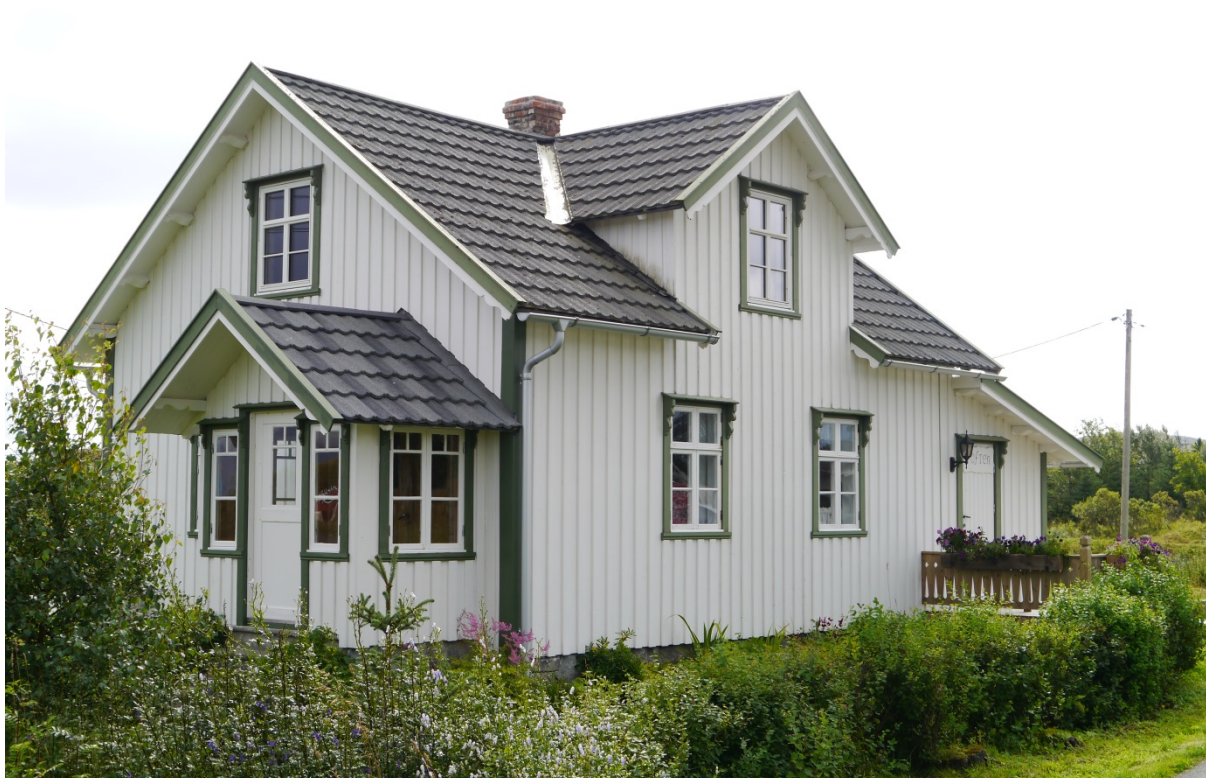
**18150103016:** Endring av bygningens overflater, for eksempel ved utskifting av panel, takbelegg, vinduer eller listverk, registreres som C-endring. Foto: KF/NIKU 2013

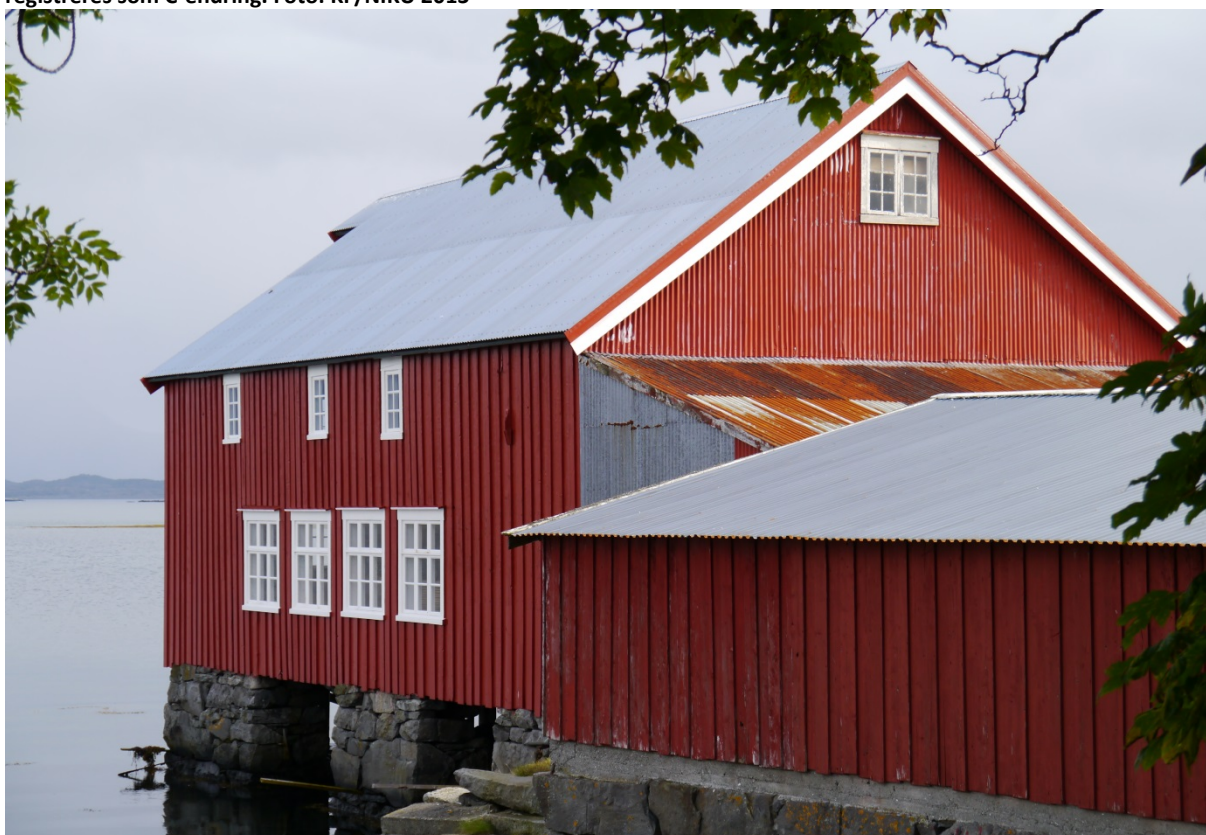
**18150103012:** Hvis bygningens karakter ikke er endret i forhold til foto fra den opprinnelige SEFRAK-registreringen, blir den registrert som uendret. Foto: KF/NIKU 2013

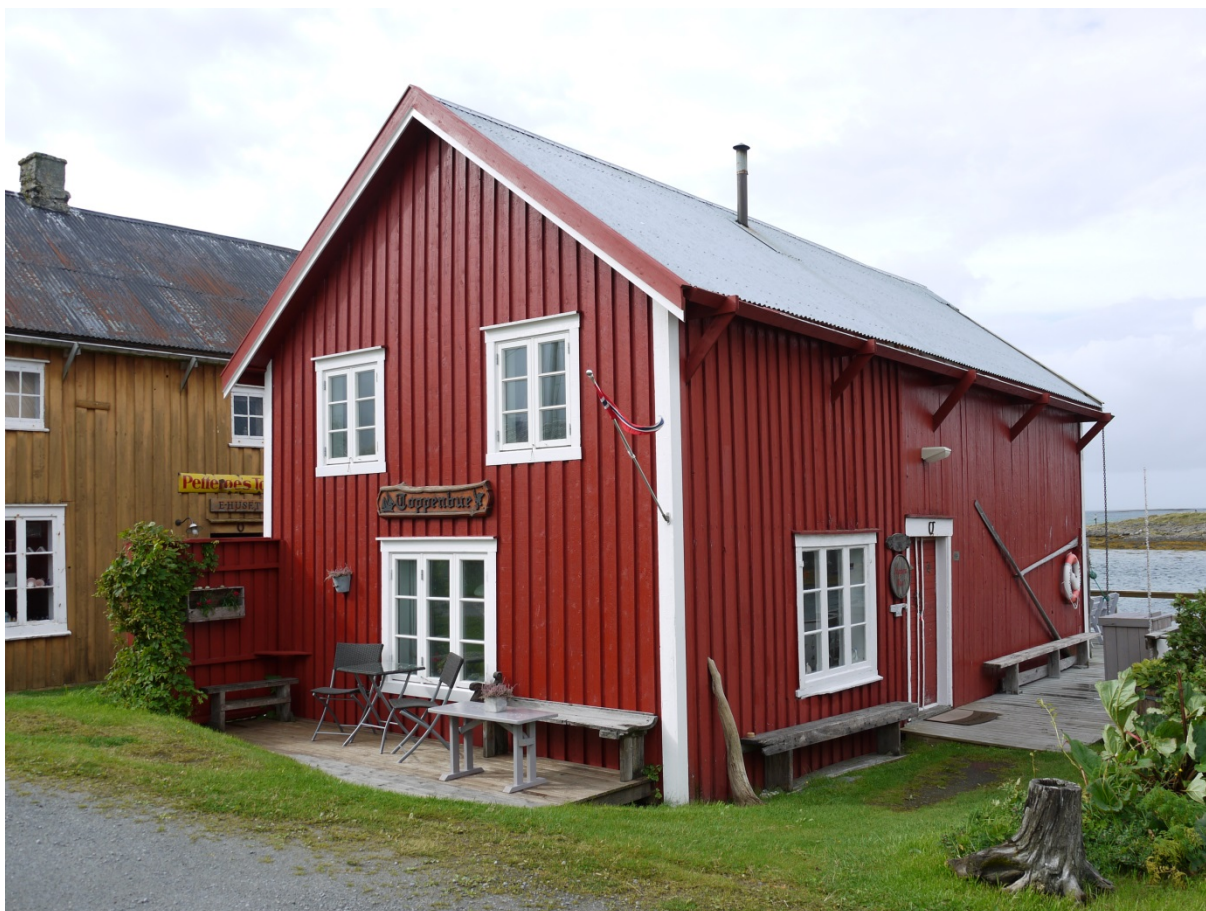
18150108002: E-huset museum og Toppene ligger i området Nes-Kirkøy, som er regulert til spesialområde bevaring. I dette området skal det legges vekt på materialautentisitet ved istandsetting av eksisterende bebyggelse. Tilbakeføring kan tillates der hvor dette ivaretar kulturminneverdiene bedre enn ved bevaring av det eksisterende.

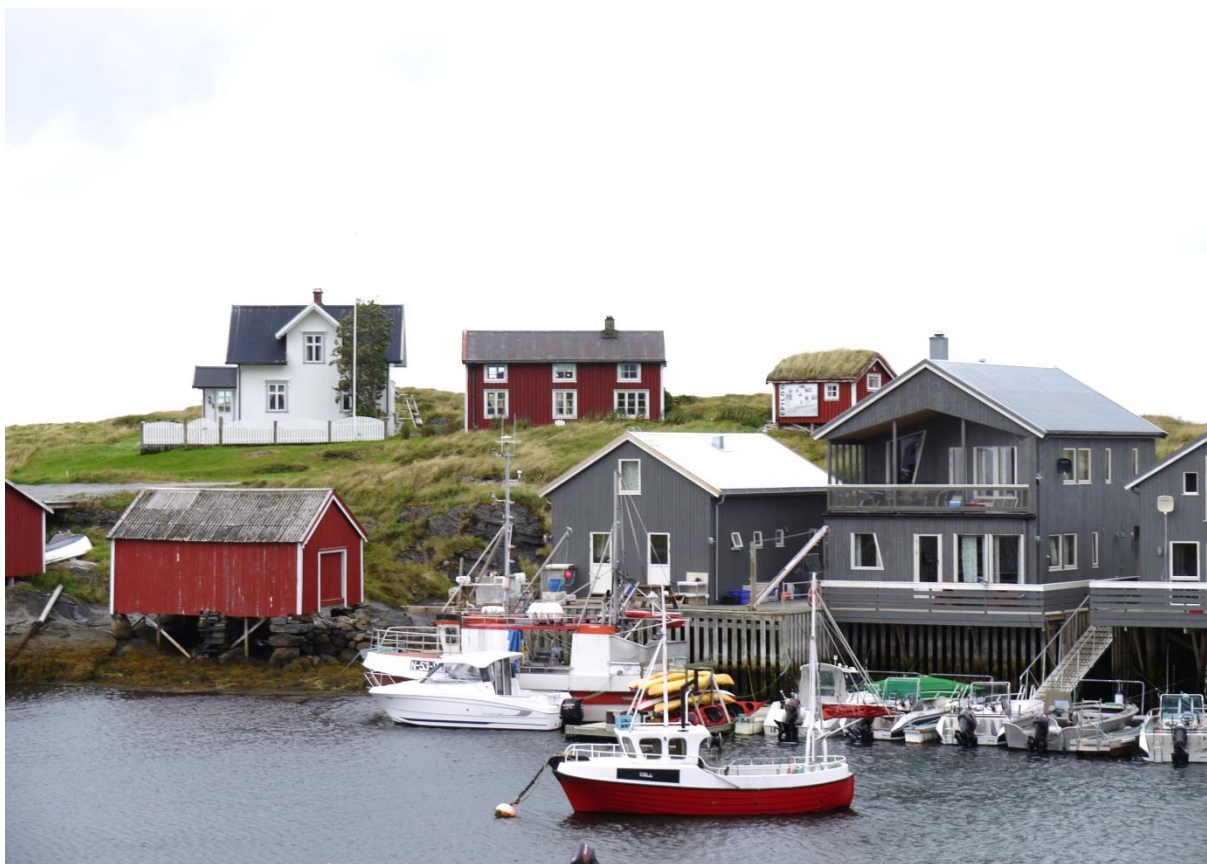
18150108039: Utbygging og endring av kulturlandskapet på Husøya har skapt konflikt lokalt. Foto: ÅD/NIKU 2013

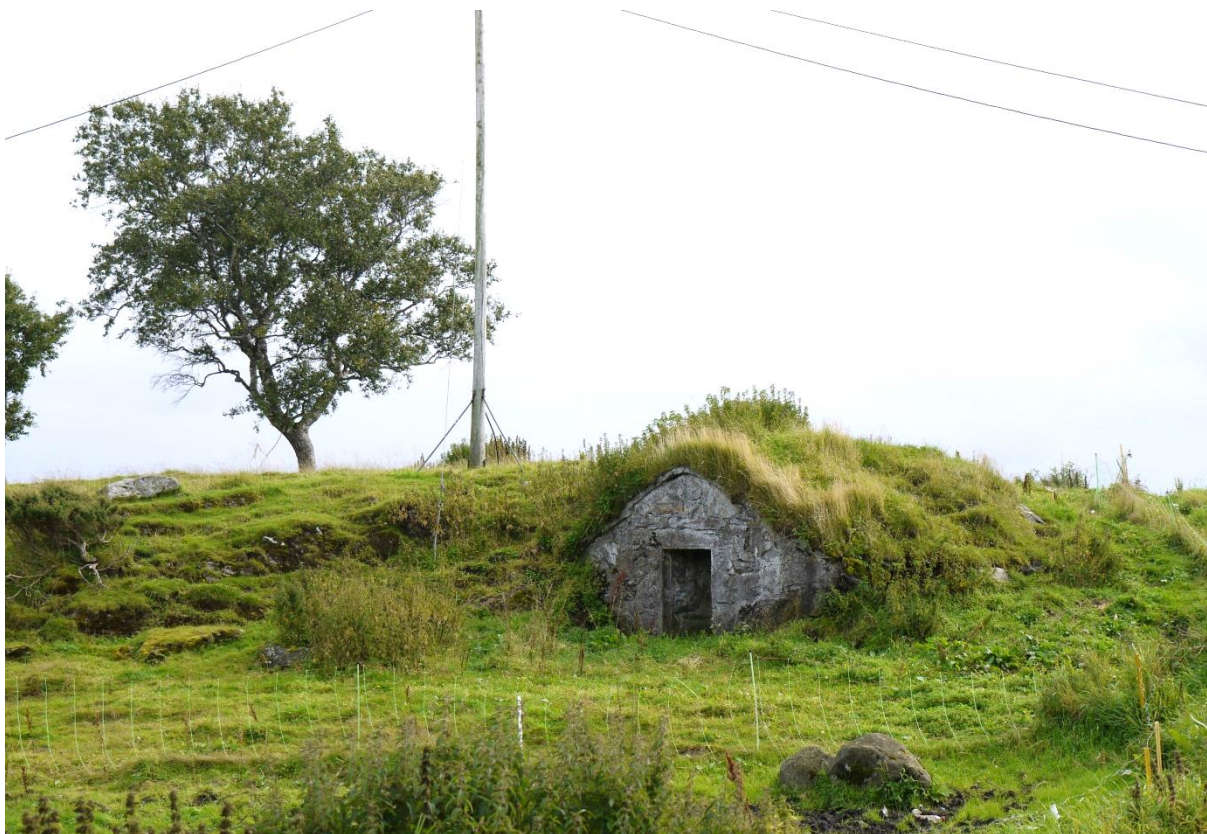
**18150105004:** Jordkjellerne er karakteristiske innslag i Vegas kulturlandskap. Av til sammen 31 SEFRAK-registrerte jordkjellere i det opprinnelige undersøkelsesgrunnlaget, er det nå 28 igjen. Syv av dem er registrert som truet og en er sterkt truet. Foto: ÅD/NIKU 2013

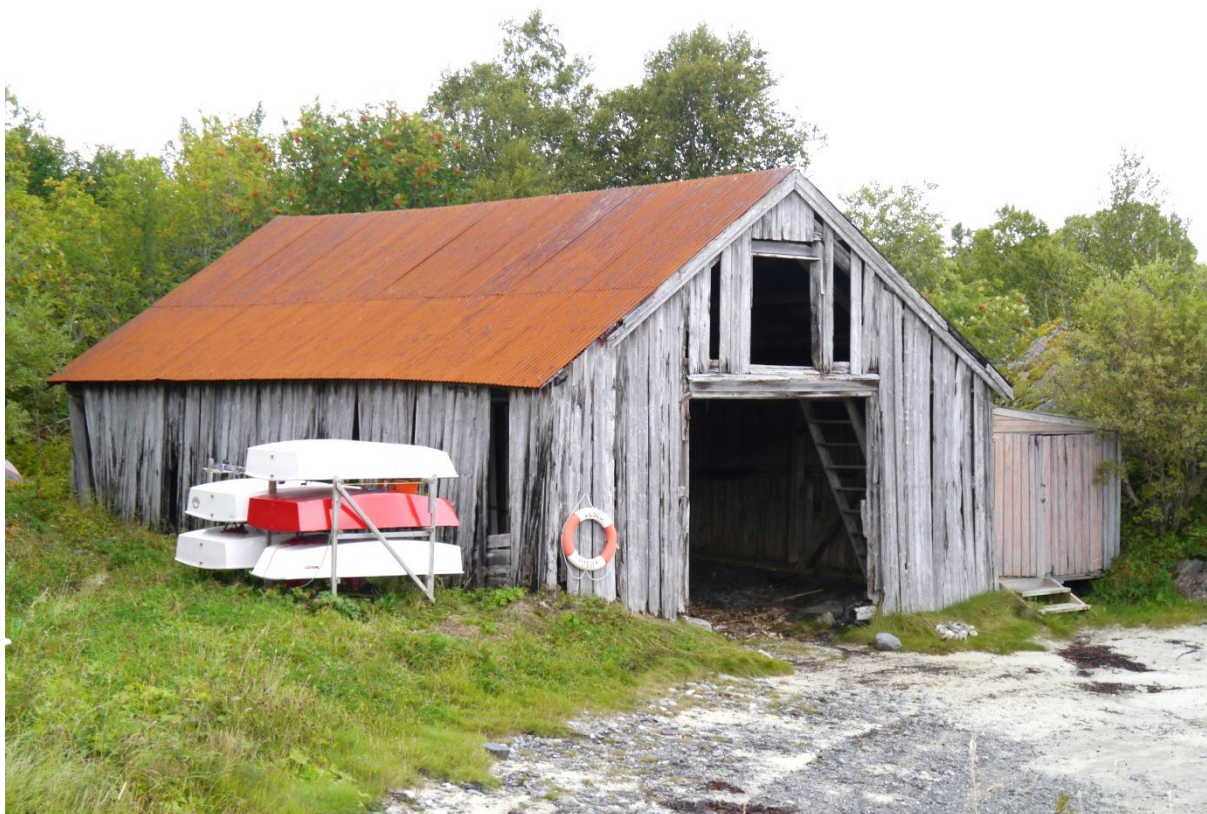
**18150107015:** Tapsandelen for de SEFRAK-registrerte naustene og sjøhusene ligger noe over gjennomsnittet for Vega som helhet, men tapstakten har sunket både i 2. og 3. omdrev (fra 6 % til 5 % og 3 %). Foto: KF/NIKU 2013
