## GAMLE HUS DA OG NÅ

Status for SEFRAK-registrerte bygninger  
Snåsa kommune  
Nord-Trøndelag fylke 2013  
3. omdrev

Tittel Gamle hus da og nå Status for SEFRAK-registrerte bygninger Snåsa kommune Nord-Trøndelag fylke 2013 3. omdrev	Rapporttype/nummer NIKU Rapport 75	Publiseringsdato 10.06.2014
	Prosjektnummer 15620829	Sider 68
	Avdeling Bygning	Tilgjengelighet Åpen
Forfatter(e) Åse Dammann	ISSN 1503-4895 ISBN 978-82-8101-217-2	Periode gjennomført 2013-2014
	Forsidebilde 17360006029: Nagelhus, Snåsa kommune. Foto: ÅD/NIKU 2013

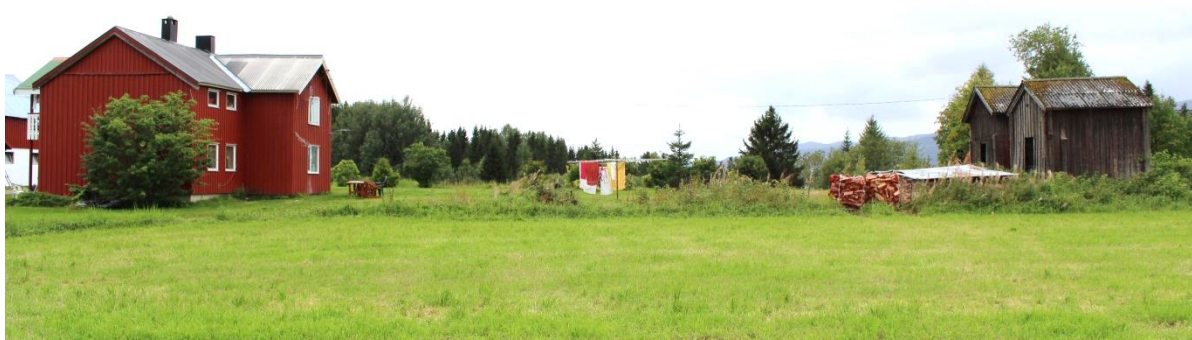
17360005035: 24 % av de SEFRAK-registrerte våningshusene i Snåsa er påbygd, mens bare 3 % av de mindre uthusene er registrert med volumendringer. Foto: RM/NIKU 2013

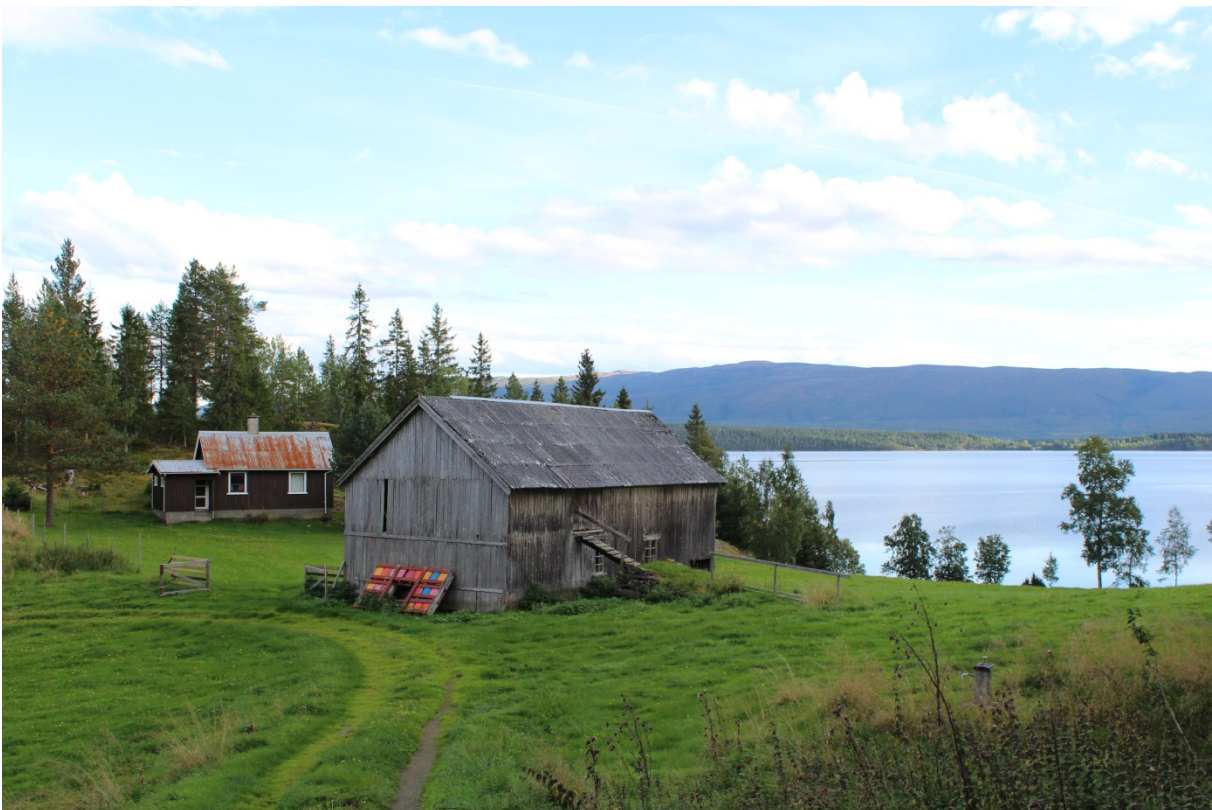
**17360001037:** Av de undersøkte SEFRAK-bygningene i Snåsa kommune ligger 56 % i områdene rundt Snåsavatnet, hvor andelen tapte og endrete SEFRAK-bygninger er noe lavere enn i skog- og fjellområdene. Foto: RM/NIKU 2013.

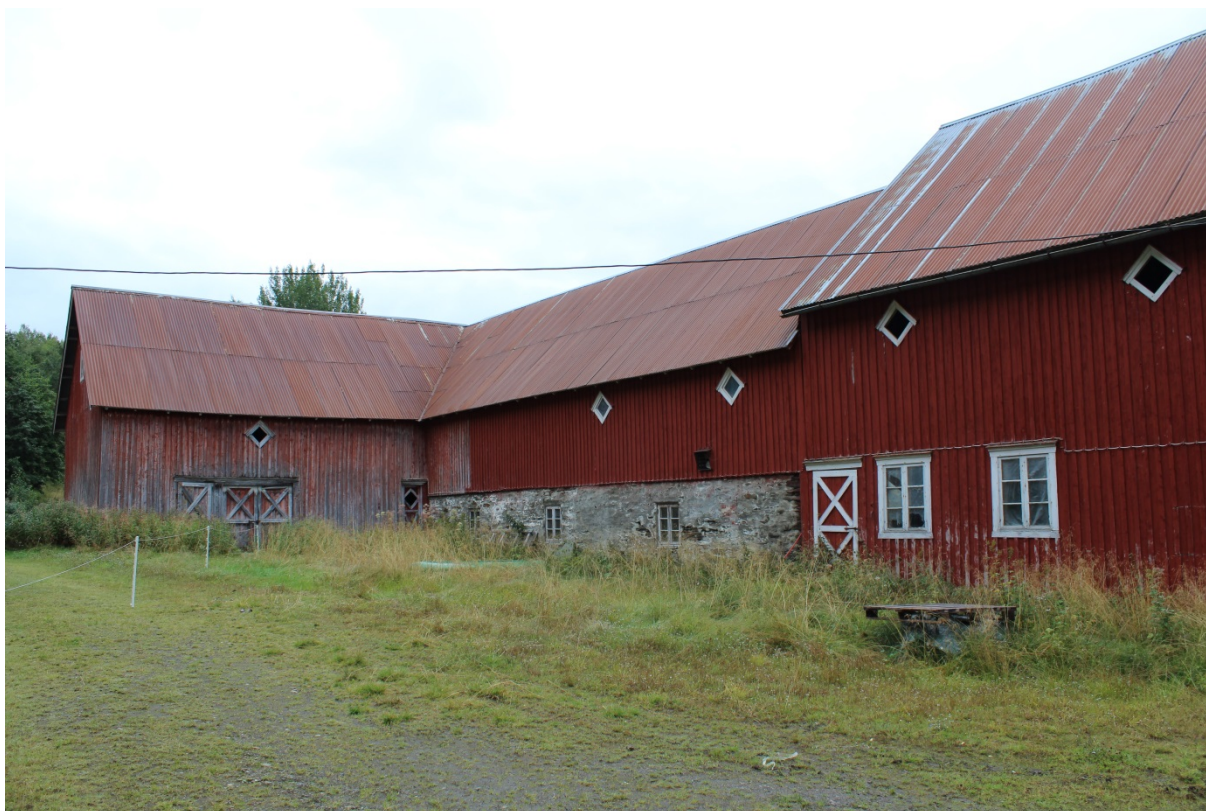
17360010002: Tapstakten for de større driftsbygningene i tunet har økt i 3. omdrev av kontrollregistreringen i Snåsa kommune. Av opprinnelig 67 SEFRAK-registrerte driftsbygninger er det nå 51 gjenstående. Foto: RM/NIKU 2013

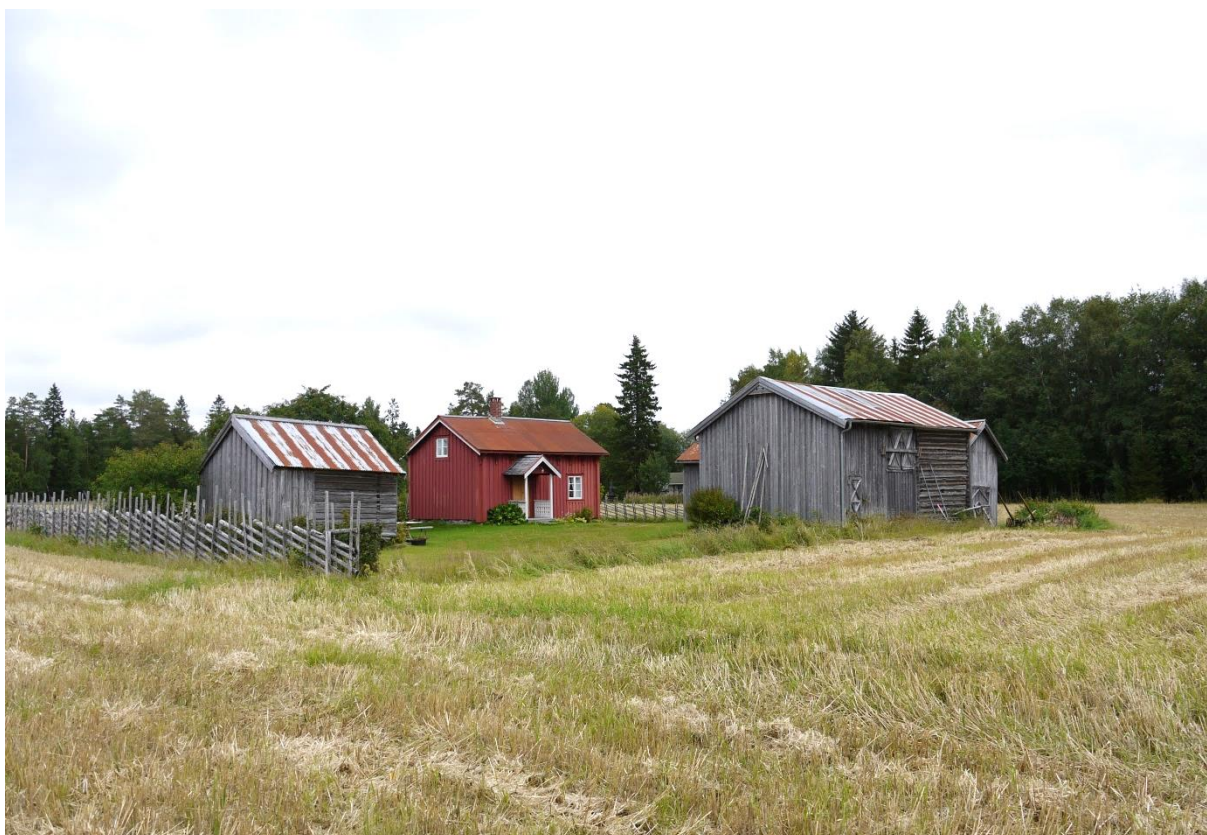
17360012035: Kontrollregistrering av SERFAK-bygninger i Snåsa kommune har blitt gjennomført i 2003, 2008 og 2013. På Sandmo er våningshus, fjøs og stall registrert som uendret og intakt gjennom alle tre omdrev. Foto: TD/NIKU 2013

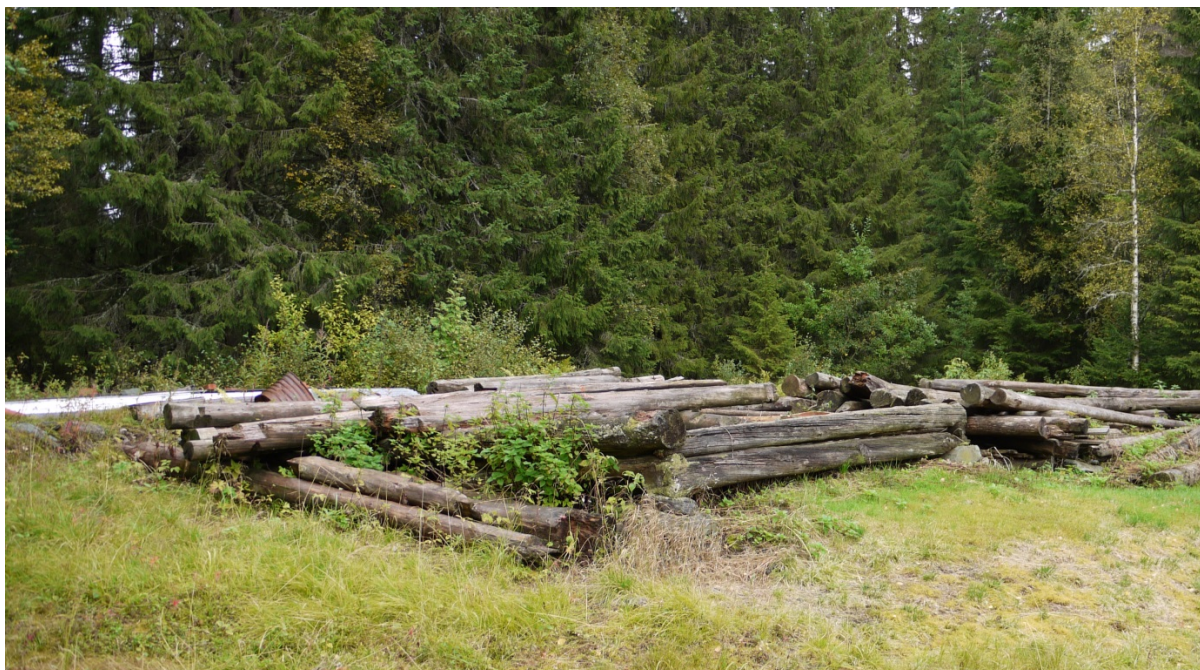
17360007046: Forfall er tapsårsaken for til sammen fem av SEFRAK-bygningene som er gått tapt i Snåsa i 3. omdrev. Foto: ÅD/NIKU 2013

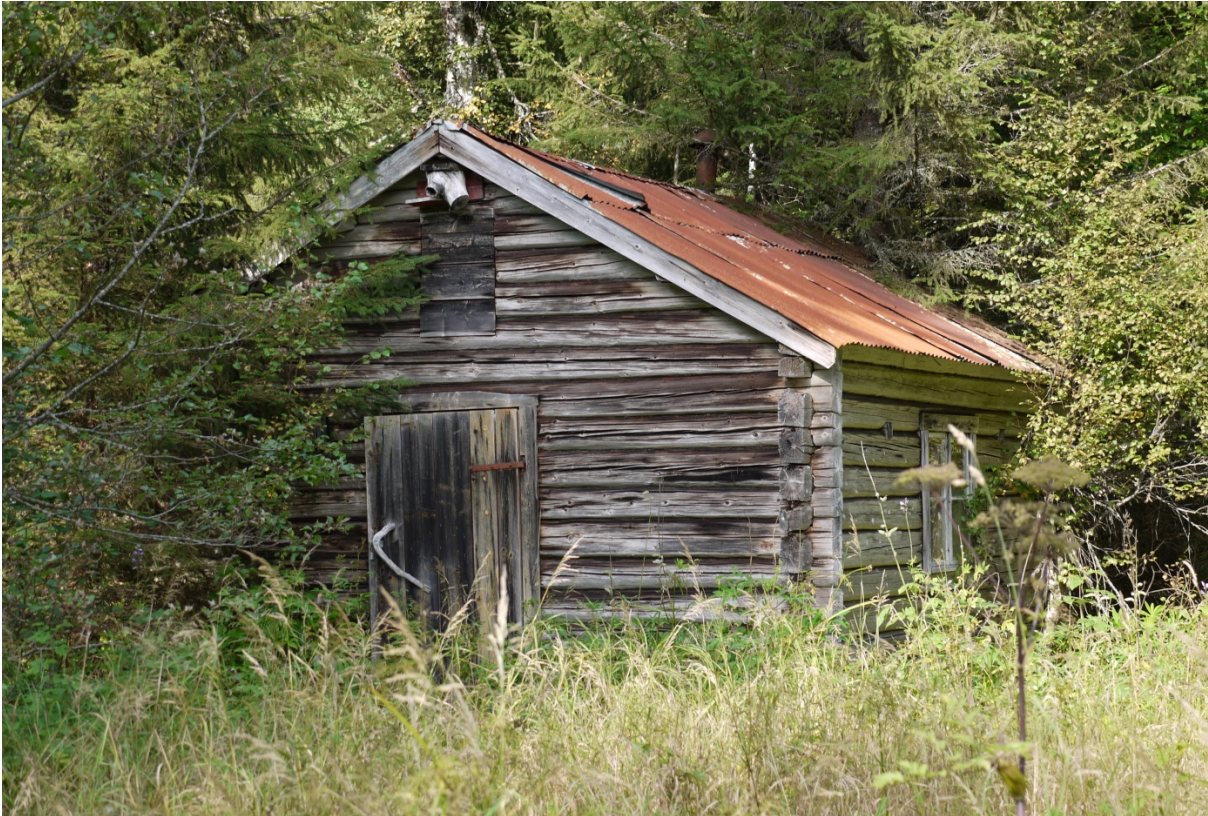
**17360002060:** Utmarkshusene har vært den mest utsatte bygningsgruppen i Snåsa gjennom alle tre omdrev av kontrollregistreringen. Foto: ÅD/NIKU 2013

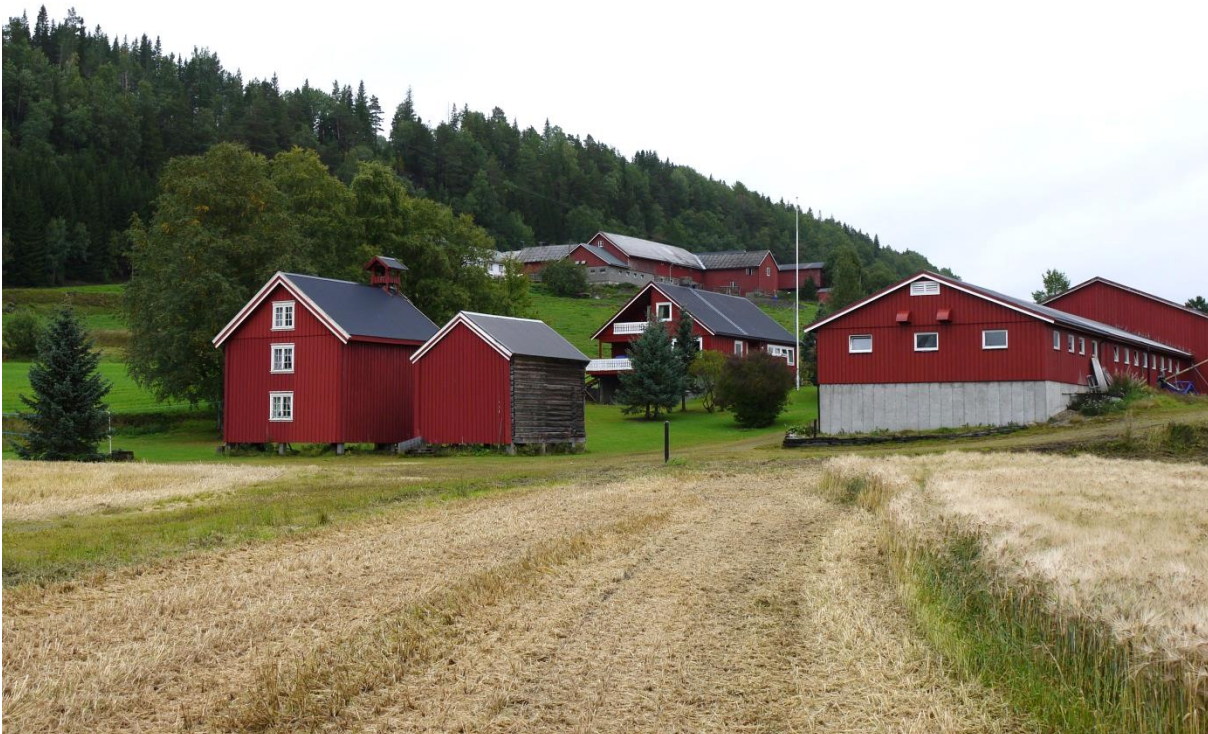
**17360011026:** 18 bygninger fra før 1900 på Klev-gårdene inngikk i den opprinnelige SEFRAK-registreringen. Av disse bygningene er det bare én som er tapt. Foto: TD/NIKU 2013

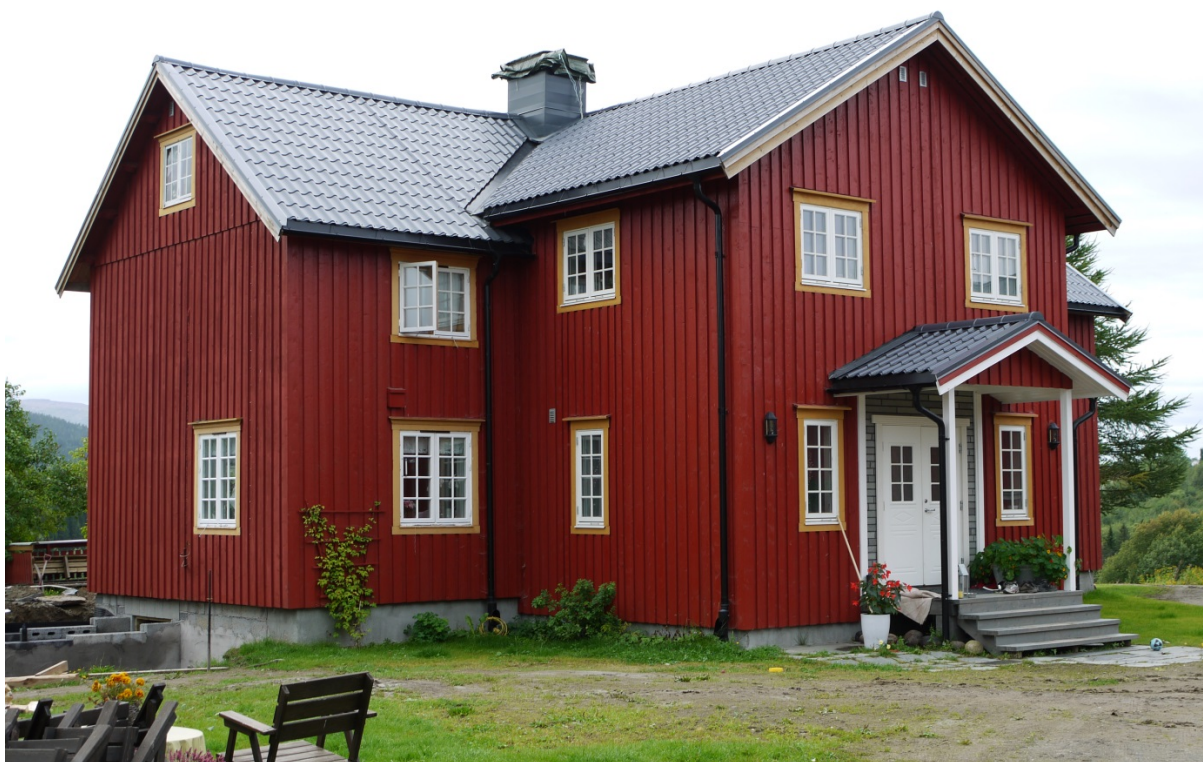
**17360004039: Større volumendringer registreres som A-endring.  
Foto: ÅD/NIKU 2013**

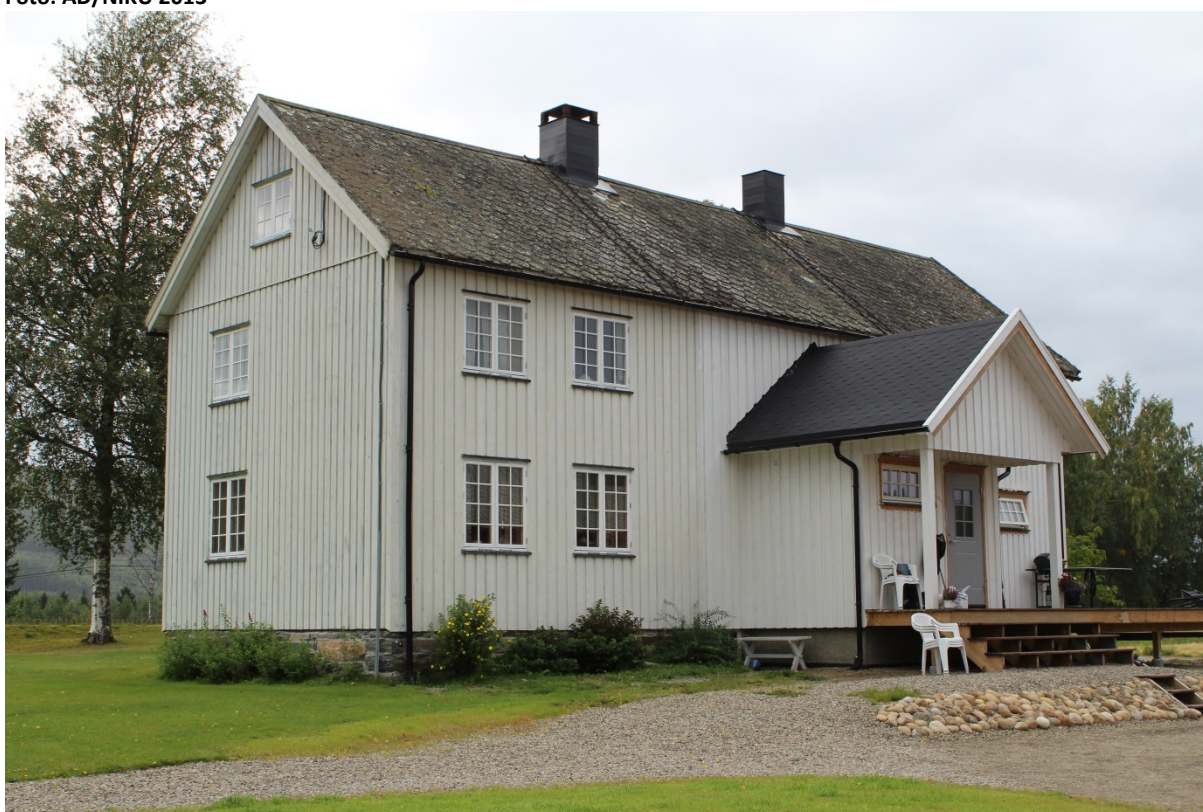
**17360010059: Liten volumendring, for eksempel et tilbygd inngangsparti, registreres som B-endring.  
Foto: RM/NIKU 2013**

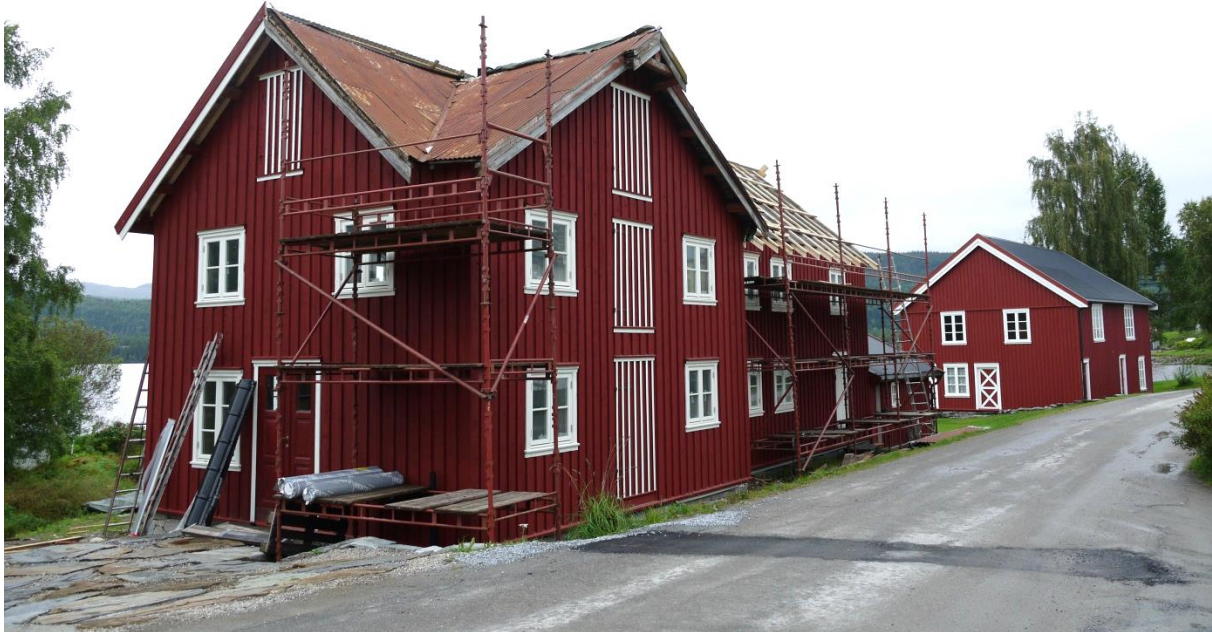
**17360003026:** Hvis det bare er bygningens overflater som er endret, som utskifting av panel, takbelegg, vinduer eller listverk, registreres det som C-ending. Foto: ÅD/NIKU 2013

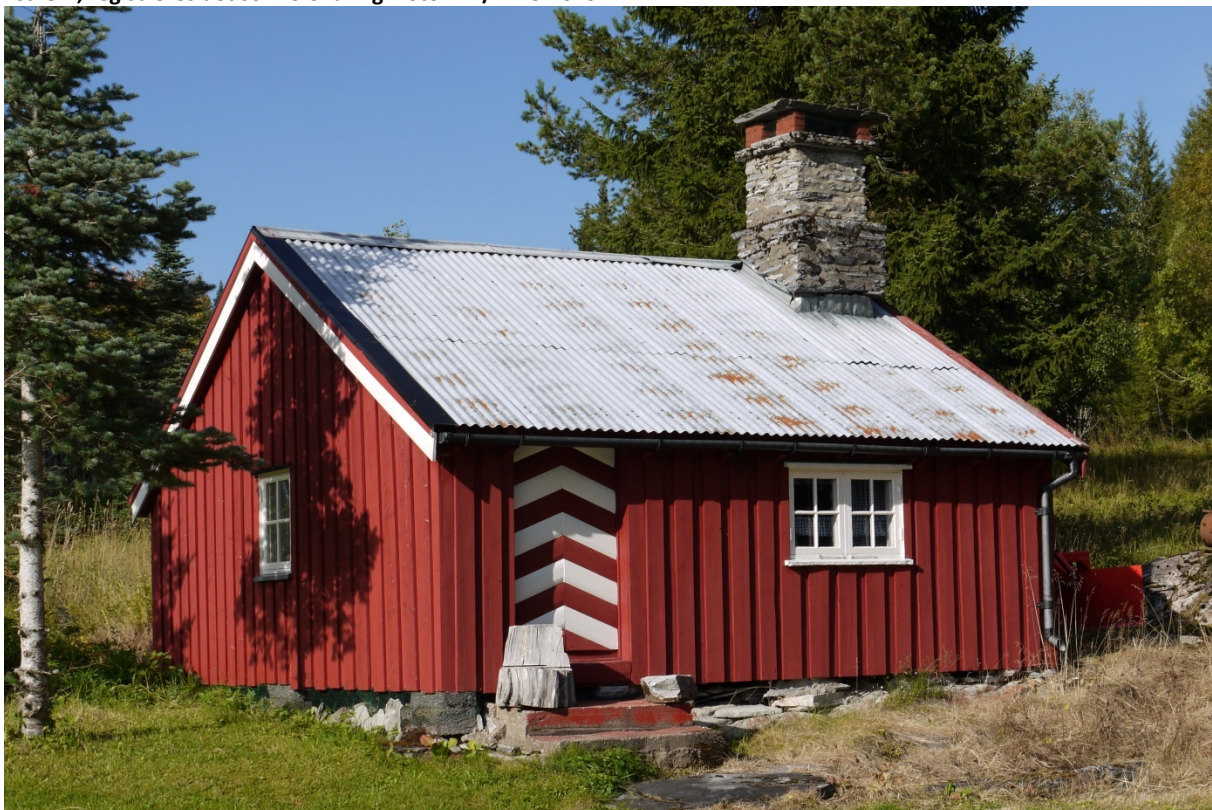
**17360006014:** Hvis bygningens karakter ikke er endret i forhold til foto fra den opprinnelige SEFRAK-registreringen, blir den registrert som uendret. Foto: ÅD/NIKU 2013

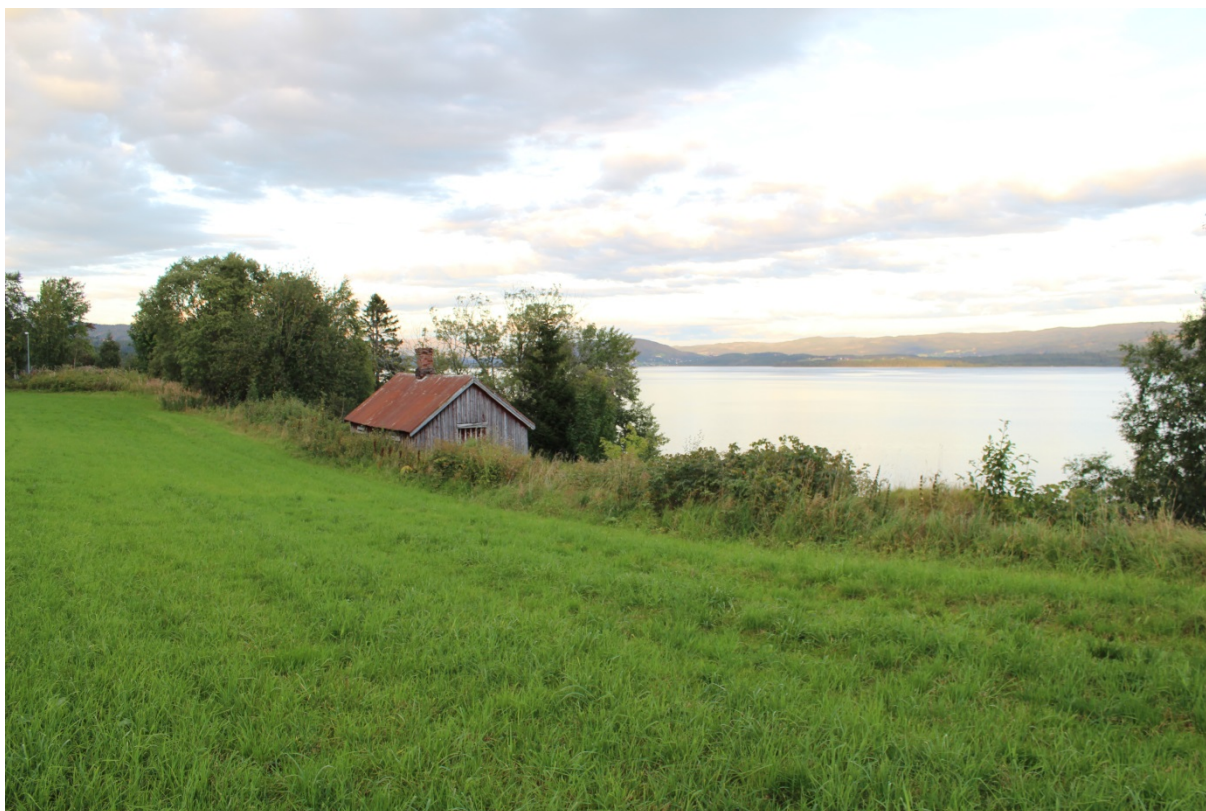
**17360001052:** 56 % av SEFRAK-bygningene i Snåsa kommune ligger i områdene rundt Snåsavatnet. Tapsandelen er noe lavere og det er noen flere endringer på husene i disse områdene enn i skog- og fjellbygdene, men forskjellen er ganske marginal. Foto: RM/NIKU 2013

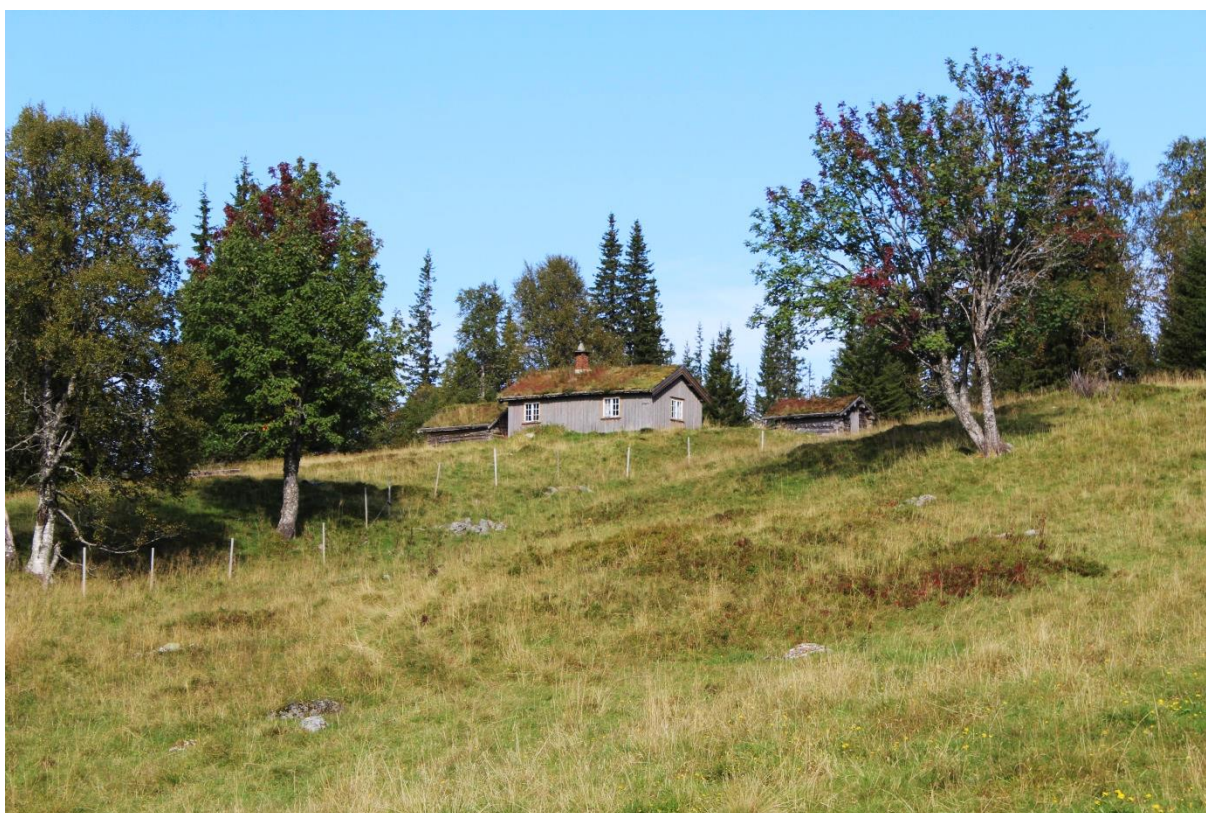
17360008060: Utmarkshusene er den mest utsatte kategorien av SEFRAK-bygningene i Snåsa, med høyest tapsandel i alle omdrevene. Foto: RM/NIKU 2013
