PREKESTOLEN I RINGEBU STAVKIRKE

Vurdering før behandling

Tittel Prekestolen i Ringebu stavkirke Vurdering før behandling	Rapporttype/nummer NIKU Oppdragsrapport 122/2014	Publiseringsdato 11.10.2014
	Prosjektnummer 1561081-14	Oppdragstidspunkt Juli 2014
	Forsidebilde Detalj av «karyatide» på prekestolen. Foto: NIKU 2014	
Forfatter(e) Tone Marie Olstad	Sider 17	Tilgjengelighet Åpen
	Avdeling Konservering

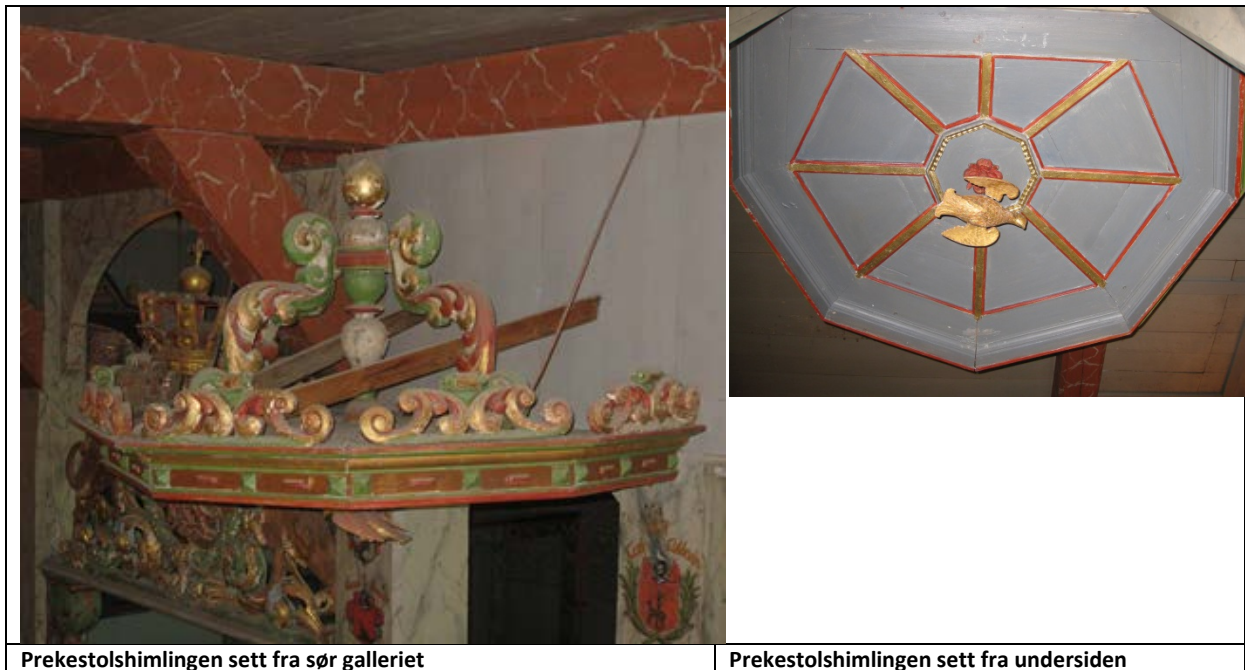
Himlingen er som kurven sekskantet. Den er hengt opp med jernstag fra oversiden og til veggen. Alle synlige elementer er malt. Himlingen domineres av utsveifete og utskårne elementer. En utskåret due henger fra en blomst på undersiden av himlingen.

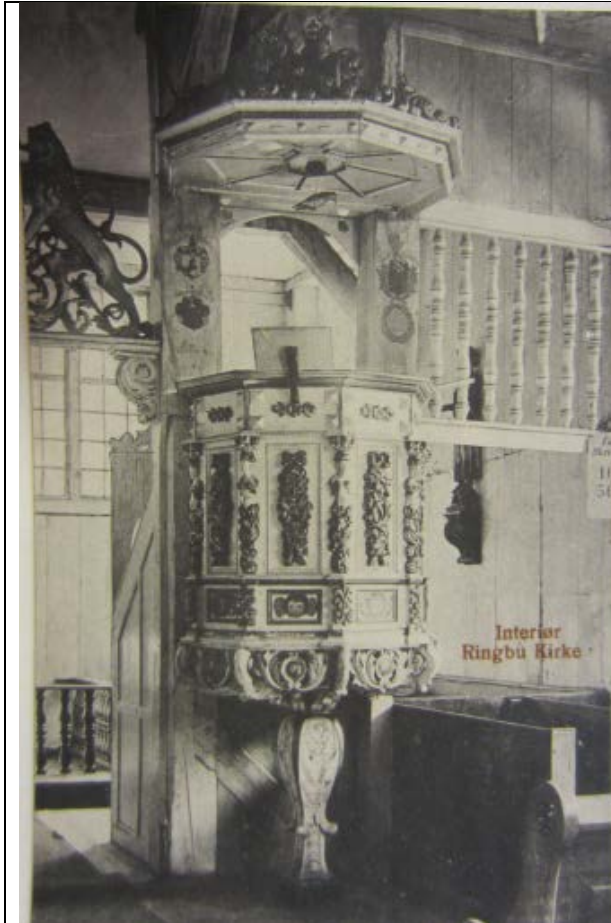
Udatert postkort i Riksantikvarens arkiv viser prekestolen med overmaling.

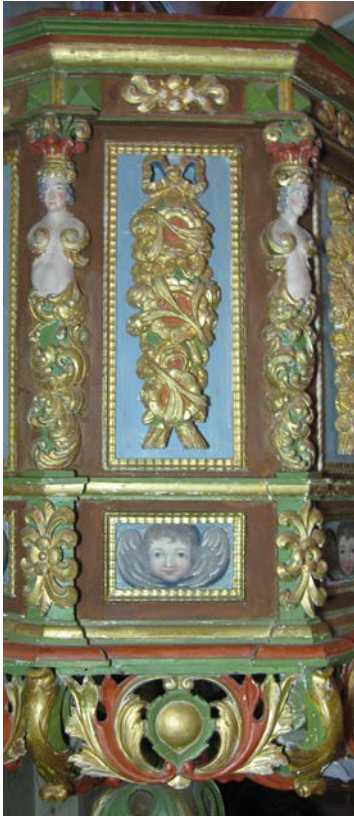
Den dekorerte flaten er en blanding av antatt opprinnelig dekor og senere overmalinger. Dette ble ikke fullstendig kartlagt som en del av vurderingen. Antall malinglag kan ha betydning for konsolideringen.

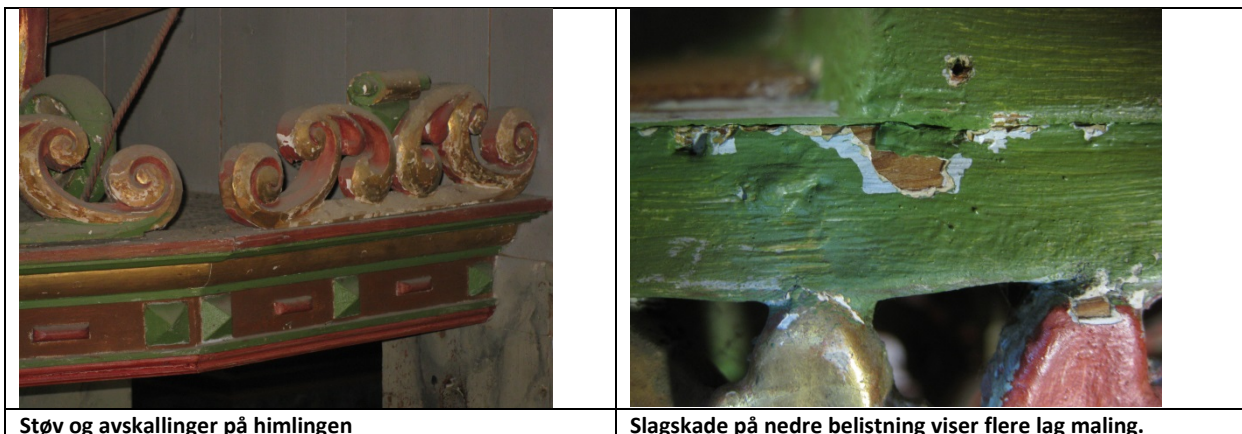
I de blågrå og brune områdene er det minimalt med oppskallinger, men det er noe glansforskjell i flaten på de brune områdene. Det er mange avskallinger etter siste behandling i 1982. I de øvrige fargeområdene, spesielt i de forgylte områdene, er det forholdsvis mange opp- og avskallinger. I enkelte av de forgylte tredimensjonale elementene er opp mot 40 % av malingen uten feste til underlaget. I karnasjonen har rester av tidligere limbehandling trukket opp malinglaget.

I malerifeltene (englene) er det avdekkingskader og enkelte steder opptrekk i malinglaget som sannsynligvis skyldes lim på overflaten. Bildene nedenfor viser skadetyper på prekestolen:

Støv fjerne ved tørr-rens. Det gjøres en våtrenns av utvalgte områder. For eksempel på brune flekker på malerier og på fyllingsflater.

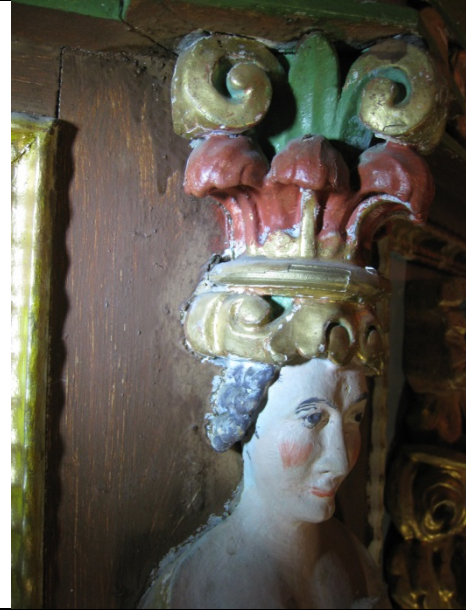
Brunt område med fargeog glansforskjell mot karyatiden.

Det fernisseres ikke. Glansforskjellene i de brune områdene kunne utbedres med ferniss, men disse er ikke så skjemmende at det forsvaret endringen i overflaten og fargen som metning med en ferniss ville måtte medføre.

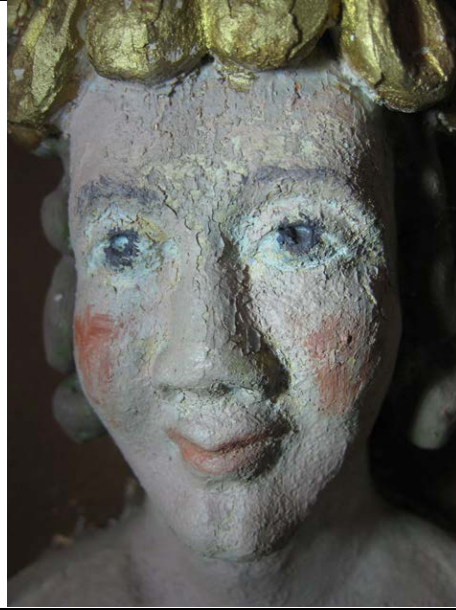
Detalj av karyatideansikt. Trolig tidligere limbehandlet (før 1982).

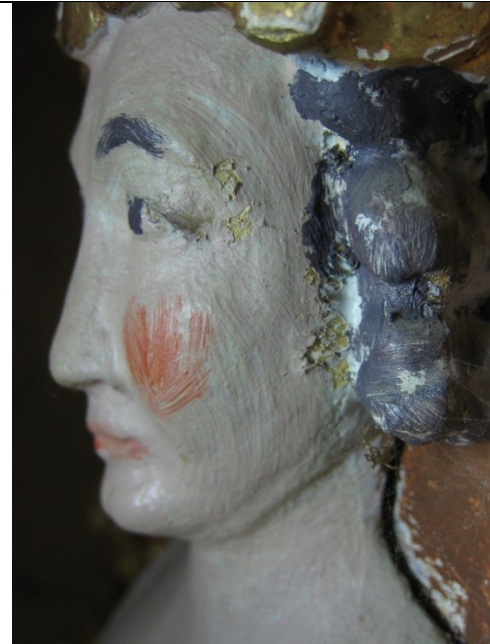
Limskader på karyatide

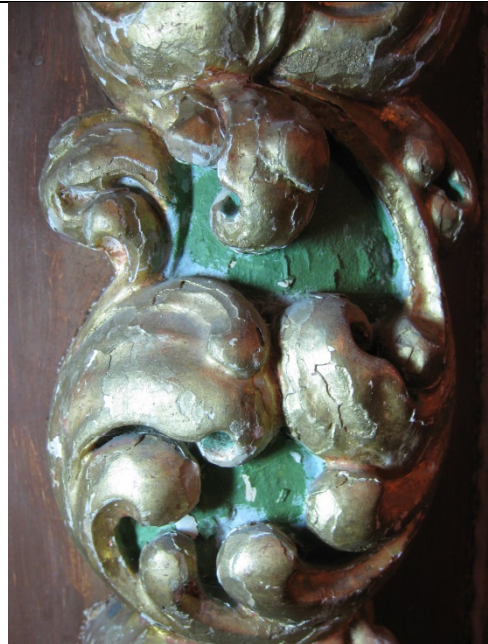
Skader i overflaten på karyatide

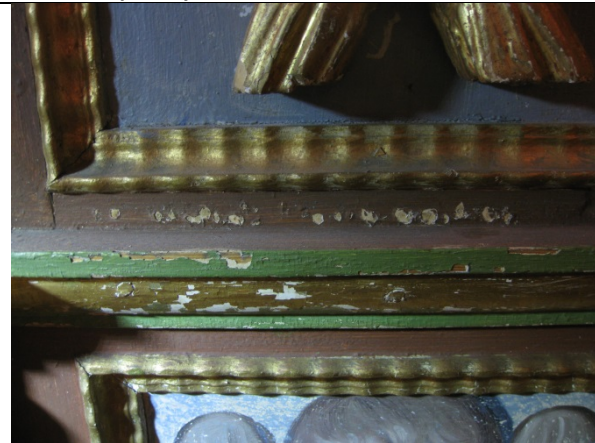
Skader i malingen på listverk

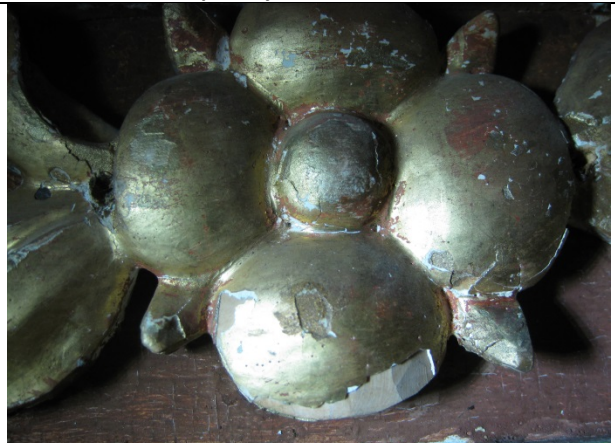
Skader i forgylt område i over fylling

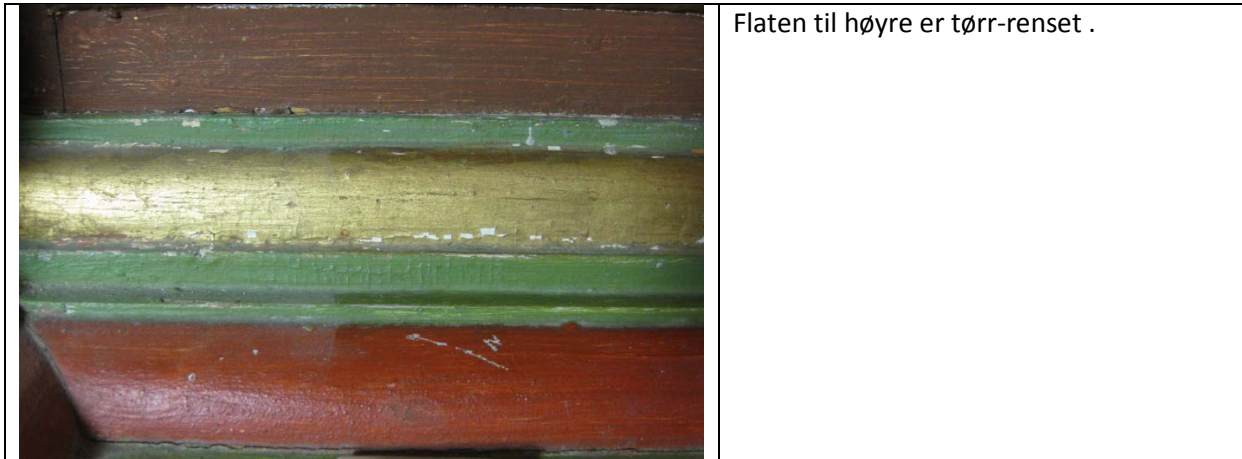
Flaten til høyre er tørr-renset .

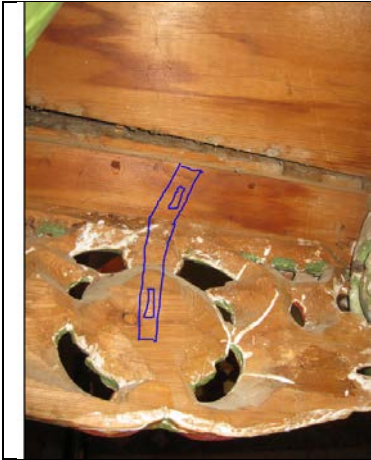
Den nedre, utsveifede, gjennombrutte dekoren i feltet mot sør nærmest korskillert er sprukket. Det festes en metallvinkel på baksiden av elementet. Denne festes også til undersiden av kurven.

Undersiden av kurven med det sprukne elementet.
Metallvinkelen er skissert inn med blått. Eventuell bruk av patentbånd gjøres på samme måte. Det er mulig at det må legges små treforinger (balsa) under deler av vinkelen.

Skruehullet må gi mulighet for bevegelse i treverket der dette er nødvendig. Om ikke egnet vinkel finnes, kan patentbånd til nød brukes.

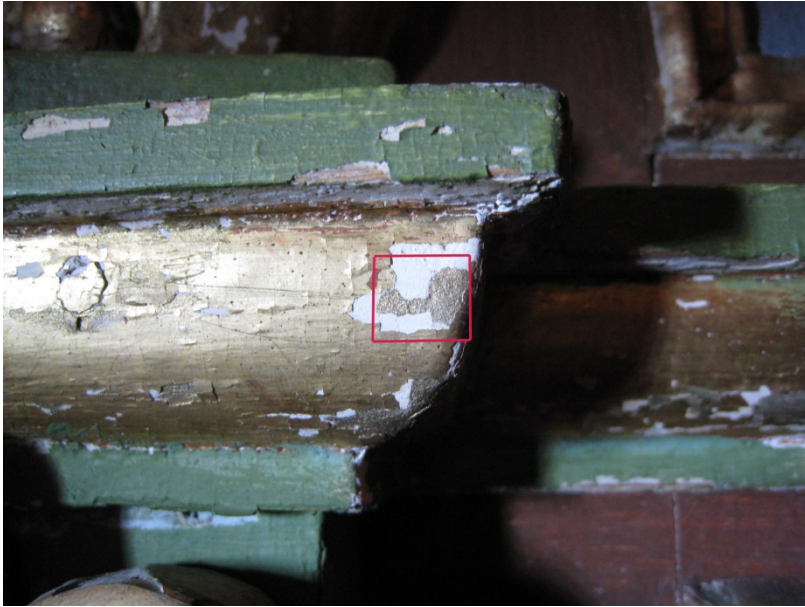
Rød avmerking viser retusj (sannsynligvis fra 1982) med hvite områder som viser avskallinger etter forrige konserveringsbehandling.
