A 69 ROLLAG STAVKIRKE

Infrarød undersøkelse av overmalt dekor.
Tilstandsundersøkelse og behandlingsforslag for blå veggmaling

Tittel A 69 Rollag stavkirke Infrarød undersøkelse av overmalt dekor. Tilstandsundersøkelse og behandlingsforslag for blå veggmalning	Rapporttype/nummer NIKU Oppdragsrapport 61/2014	Publiseringsdato Juni 2014
	Prosjektnummer 156.1020160	Oppdragstidspunkt Mars 2014
	Forsidebilde Under marmoreringen på første benk i skipet ble det funnet dekor som viser tre apostler.	
Forfatter(e) Mille Stein og Edwin Verweij	Sider 40	Tilgjengelighet Begrenset
	Avdeling Konservering

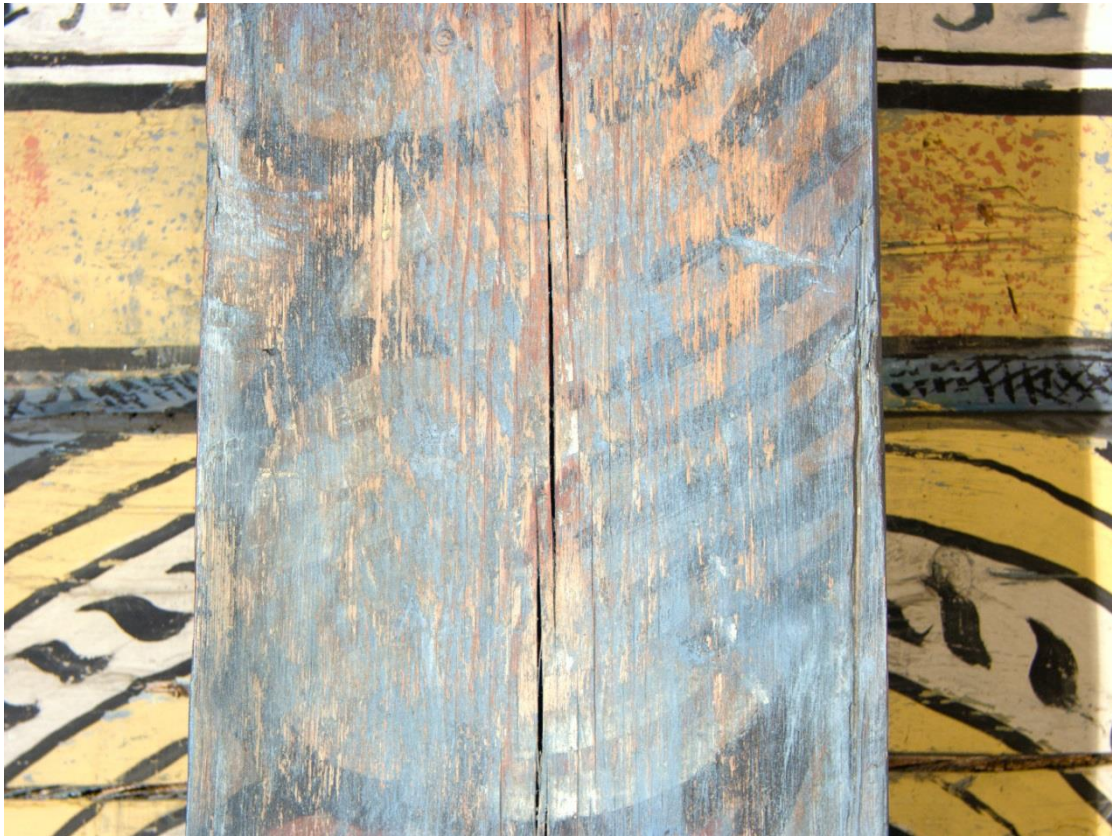
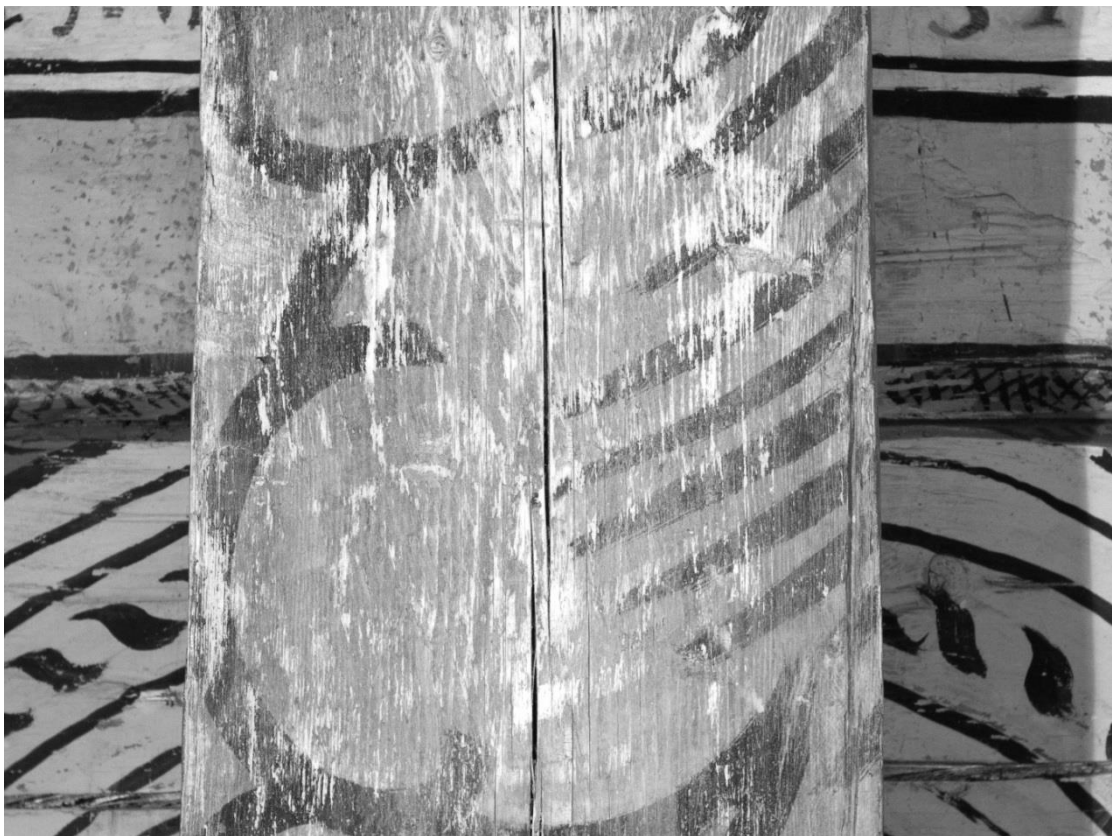
2.4.1 Rollag opptak 1 Stolpe

Filnavn	NØSV	Arkitekturelement	Opplysninger	
Rollag	1	S	Stolpe	Dekorativ / geometrisk motiv
	2	S	Vegg + stolpe	Dekorativ / geometrisk motiv (rester)
	3		Himling, skip med en bjelke	Ingen funn
	4	N	Vegg	Ingen funn
	5 A-B	N	Benk i kor	Dekorativ imitasjonsteknikk
	6	N	Benk / Fruestolen	Apostler
	7	N	Benk / Fruestolen	Apostler detalj
	8	S	Vegg over prekestolen	Dekorativ / geometrisk motiv
	9 A-F	V	Bjelke under vestgalleriet	Tekst XIX
	10	N	Vegg Ø	Dekorativ / geometrisk motiv + tekst
	11	N	Vegg V	Dekorativ / geometrisk motiv
	12	N	Vegg V	medaljong
	13	N	Vegg	Dekorativ / geometrisk motiv XVIII
	14	S	Vegg	Ingen funn
	15 A-D	N	Galleri nord. Vegg V	Dekorativ / figurativ + geometrisk motiv
	16	V	Galleri nord. Vegg Ø	Dekorativ / geometrisk motiv
	17	S	Benk i midtskip	Håndskrevet familienavn
	18	V	Bjelker under orgelgalleriet	Dekorativ / geometrisk motiv
	19	N	Vegg N i korsmidten	Dekor mellom stavkirke og tilbygget
	20	V	Himling under orgelgalleriet	Malte stjerner og måne

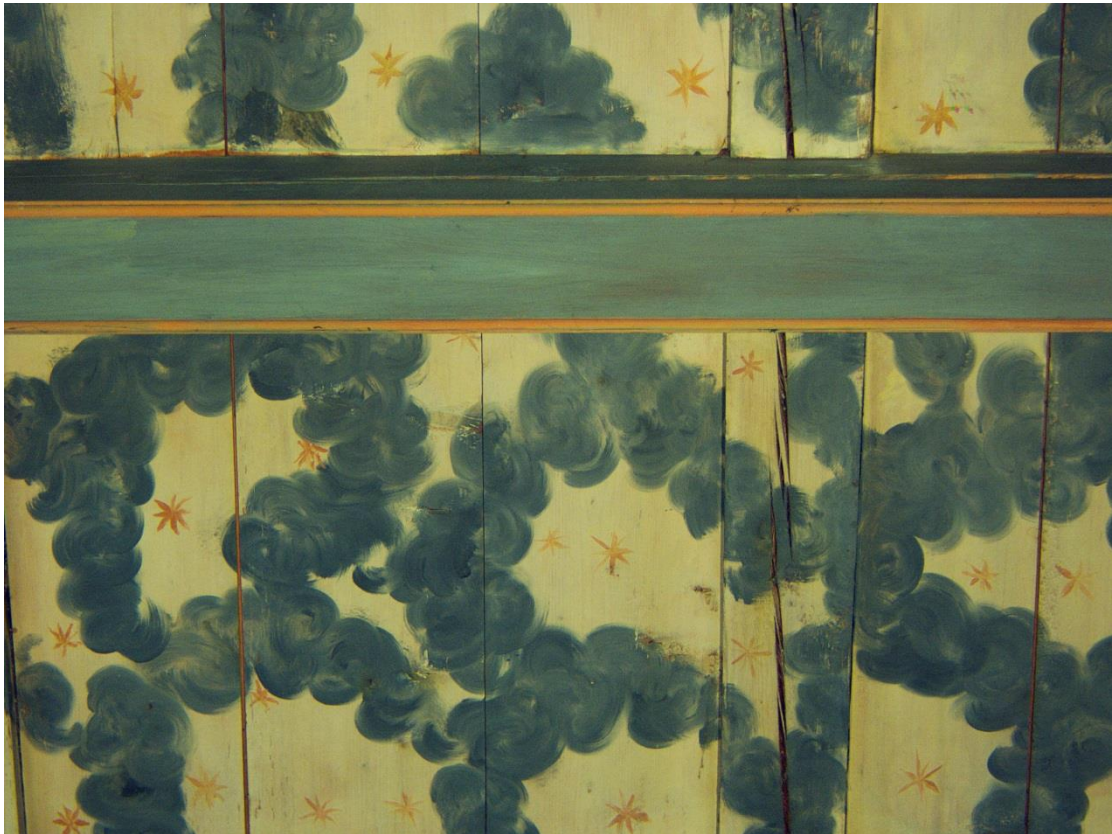
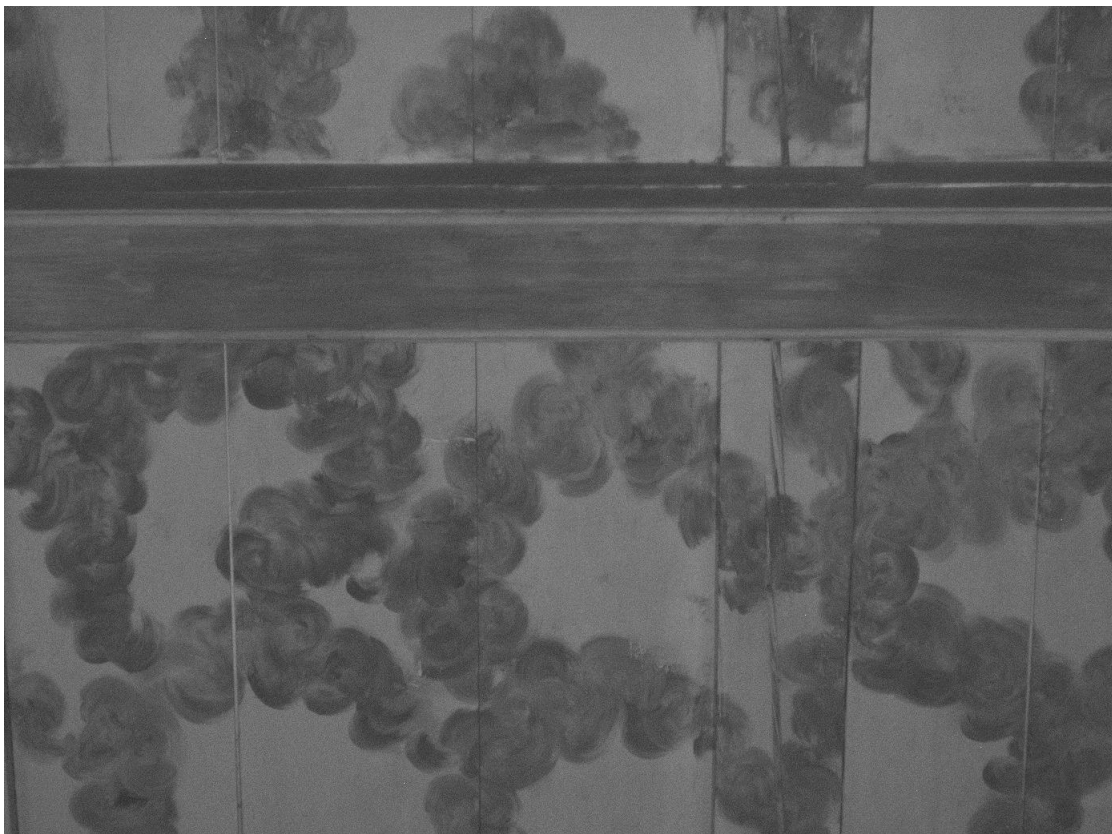
2.4.2 Rollag opptak

Bruk av et multispektralt kamera gjorde det mulig å finne malt dekor på nesten alle vegger i skipene i Rollag stavkirke. På 18 av de 21 undersøkte stedene er det funnet dekor fra tidligere perioder, både fra 1600-, 1700- og 1800-tallet. Kun ved opptak nummer 3, 4 og 14 fant NIKU ingen dekor under dagens (synlige) malinglag. NIKU fant ingen dekor under den synlige dekoren i himlingen i korsmidten.

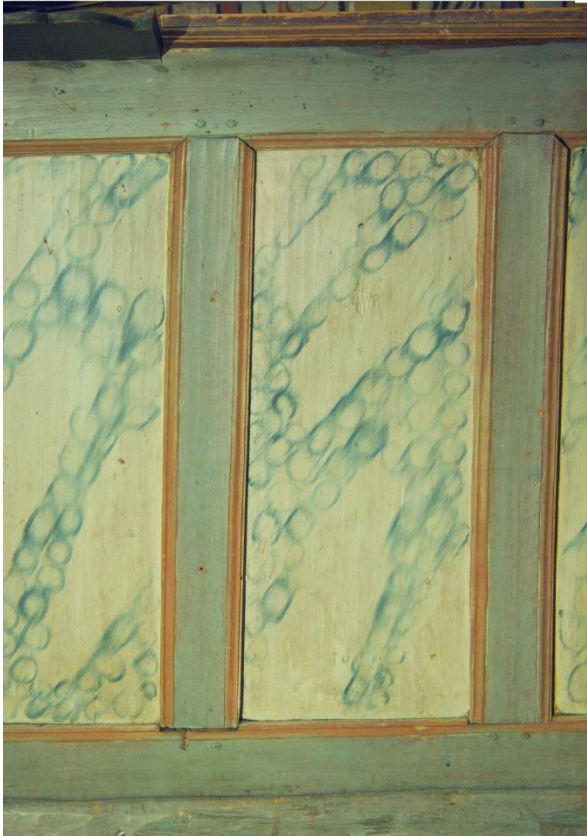
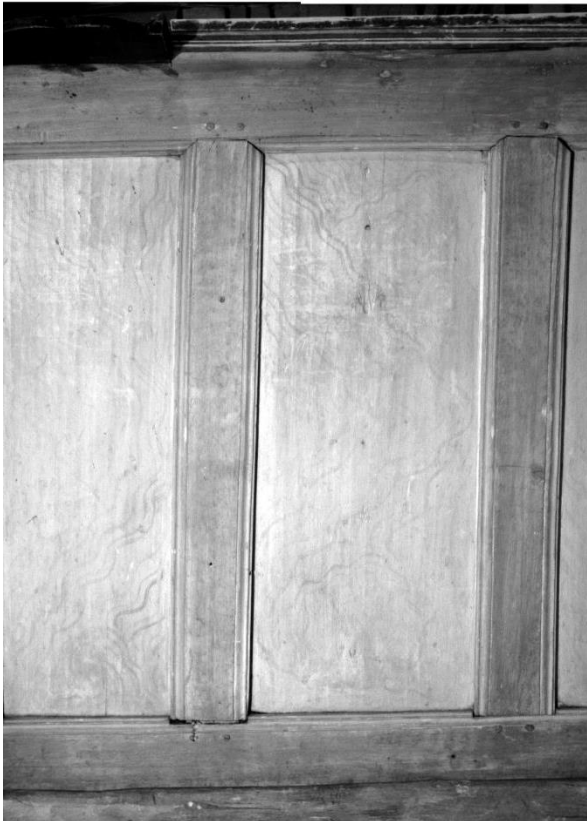
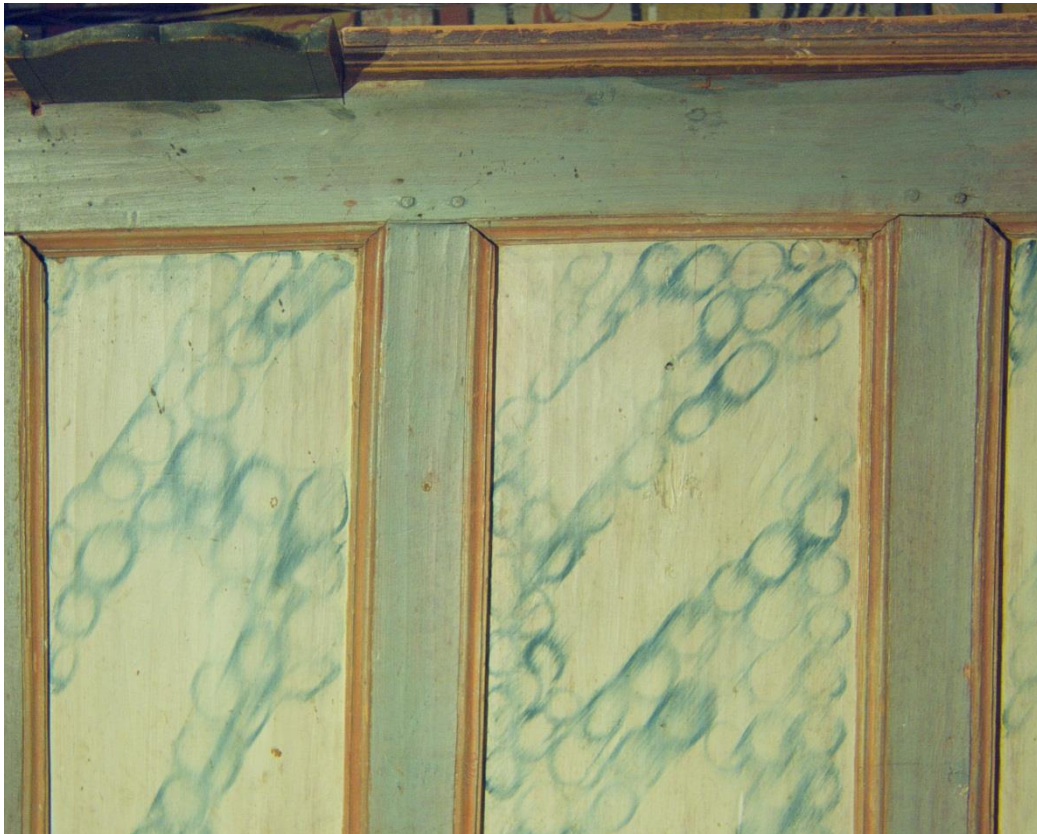
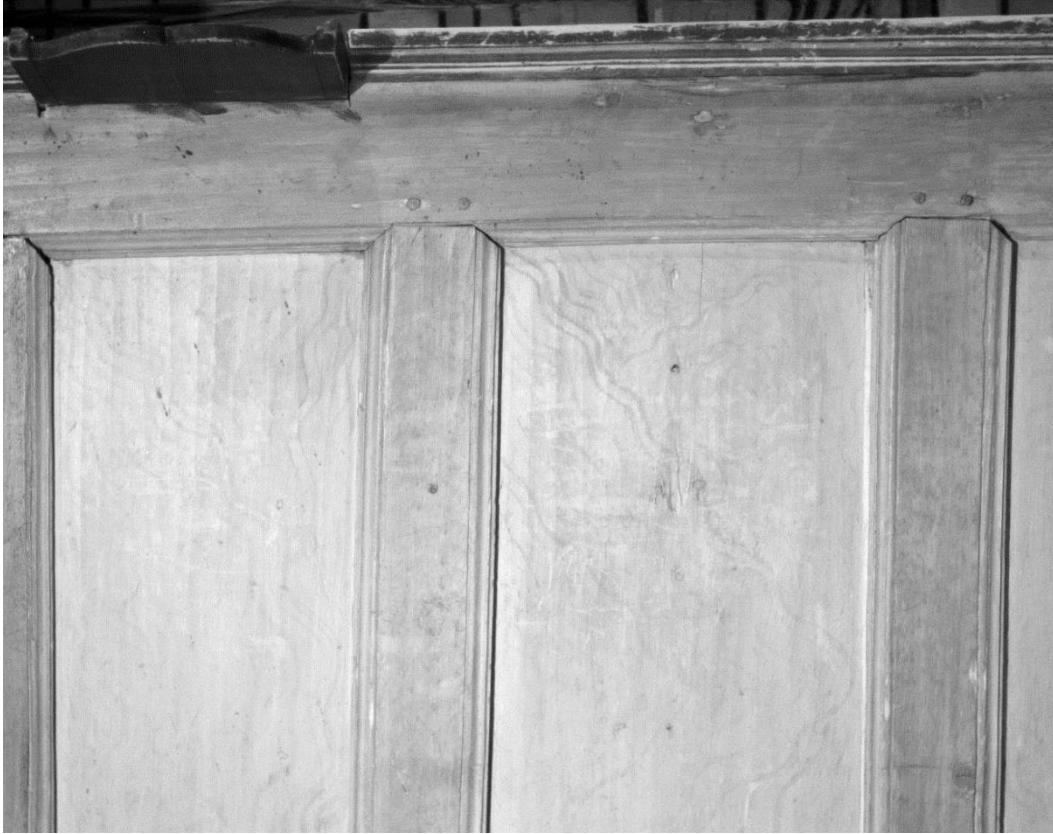
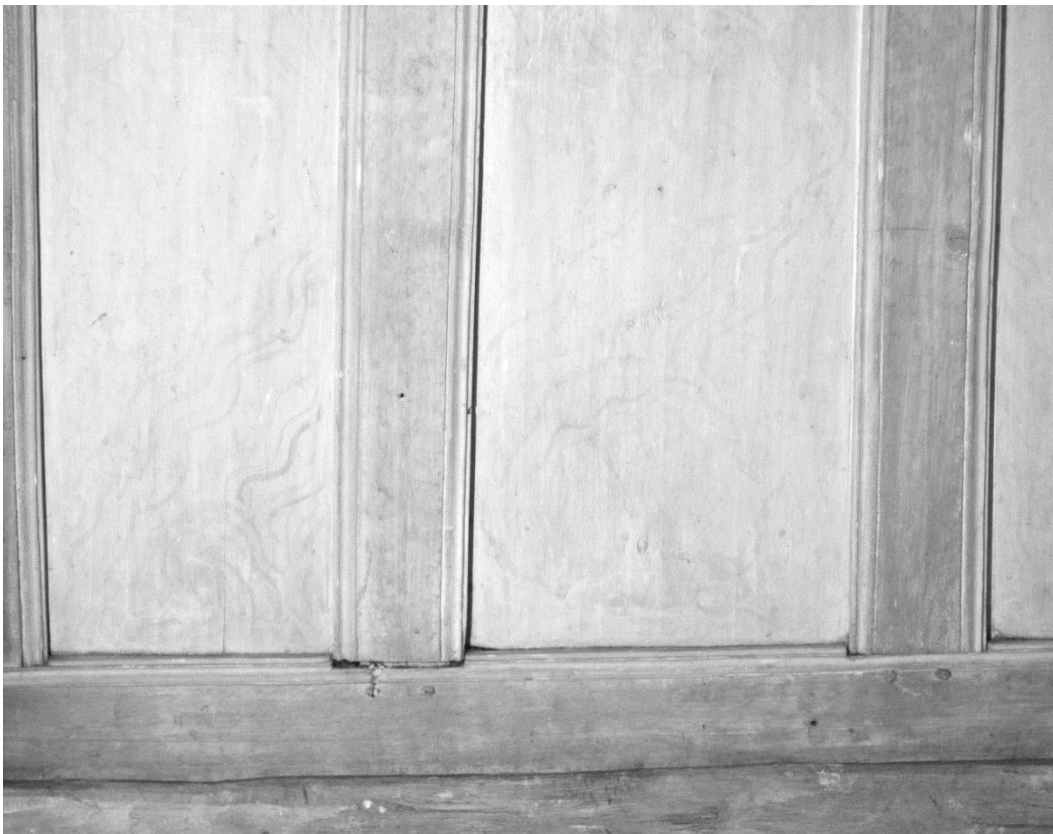
2.4.3 Rollag opptak 5 Benk i kor

- Ad 5 Dekor som viser en imitasjonsteknikk for å illudere treverk eller marmorplater. Dekoren er trolig fra 1600-tallet, fargesettingen er ukjent.
- Ad 6 Dekor med tre apostler med attributter; Bartolomeus, Philippus, Judas Thaddeus (fra venstre til høyre). Dekoren er fra 1600-tallet, fargesettingen er ukjent. Kan være samme maler som dekorerte himlingen i koret som nå er overmalt.³

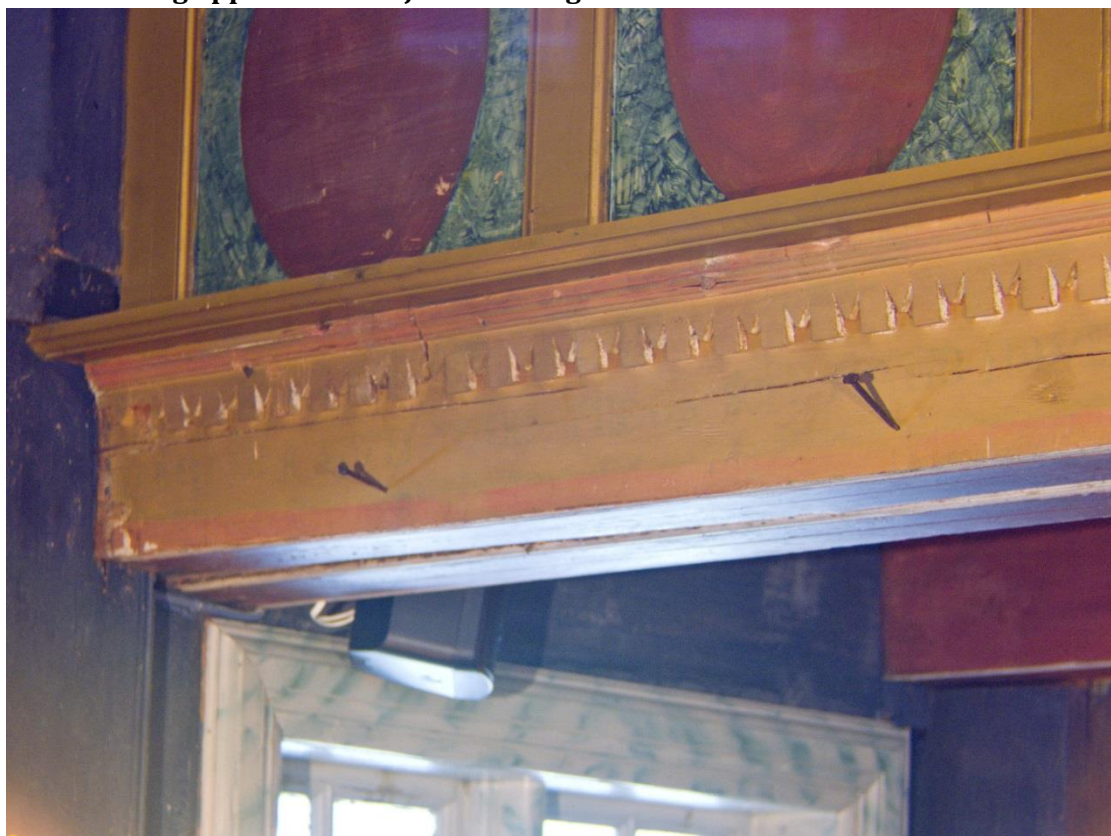
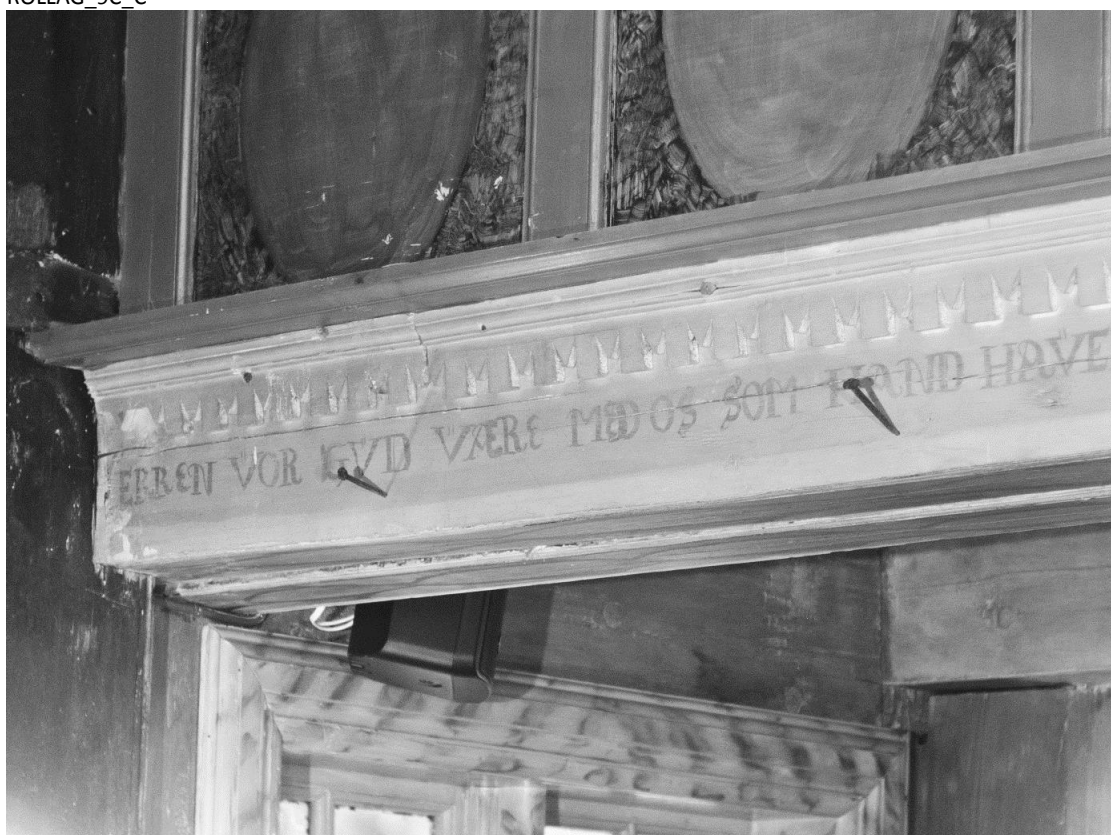
2.4.7 Rollag opptak 9 Bjelke under galleriet

- Ad 9 Bibeltekst: 'HERREN VOR GUD VÆRE MED OS SOM HAND HAVER VÆRET MED VORE FORFÆDRE HAND FORLADE OS ICKE OC TAGE ICKE HAANDEN FRA OS REG:VIII V 57' (1. Kongebok, kapittel 8, vers 7). Dekor trolig fra 1800-tallet, fargesettingen ukjent.

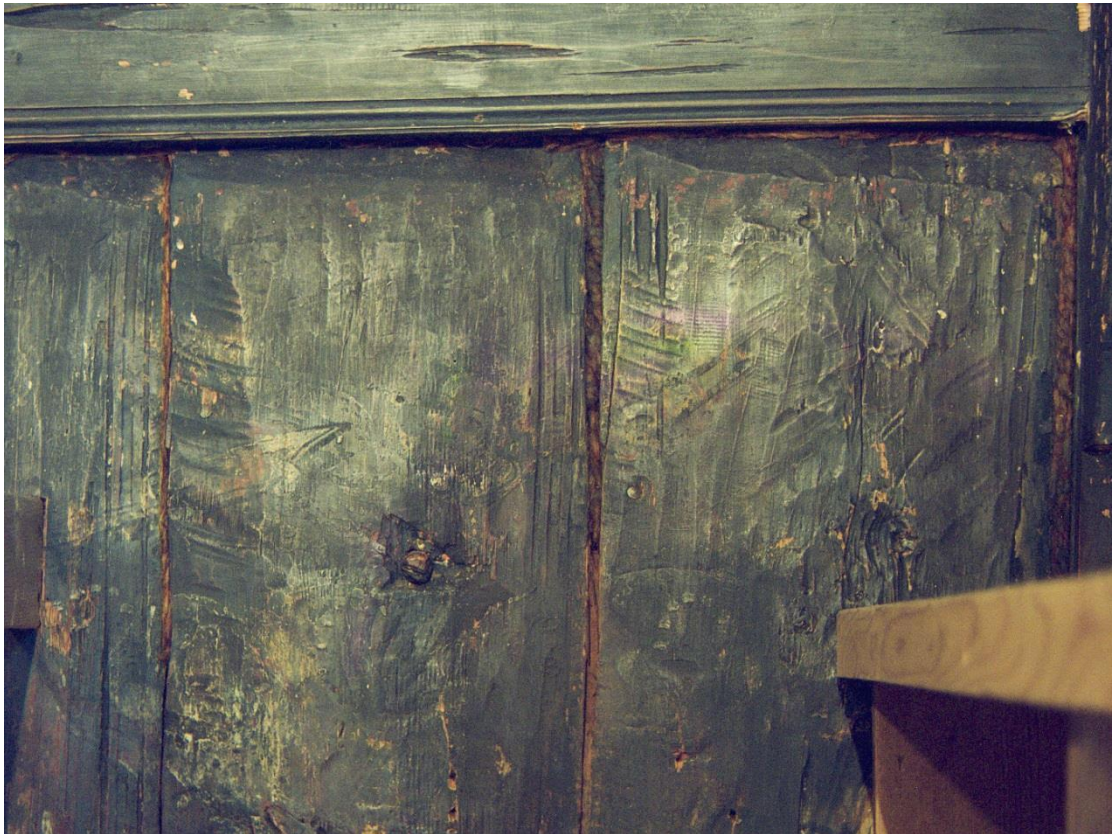
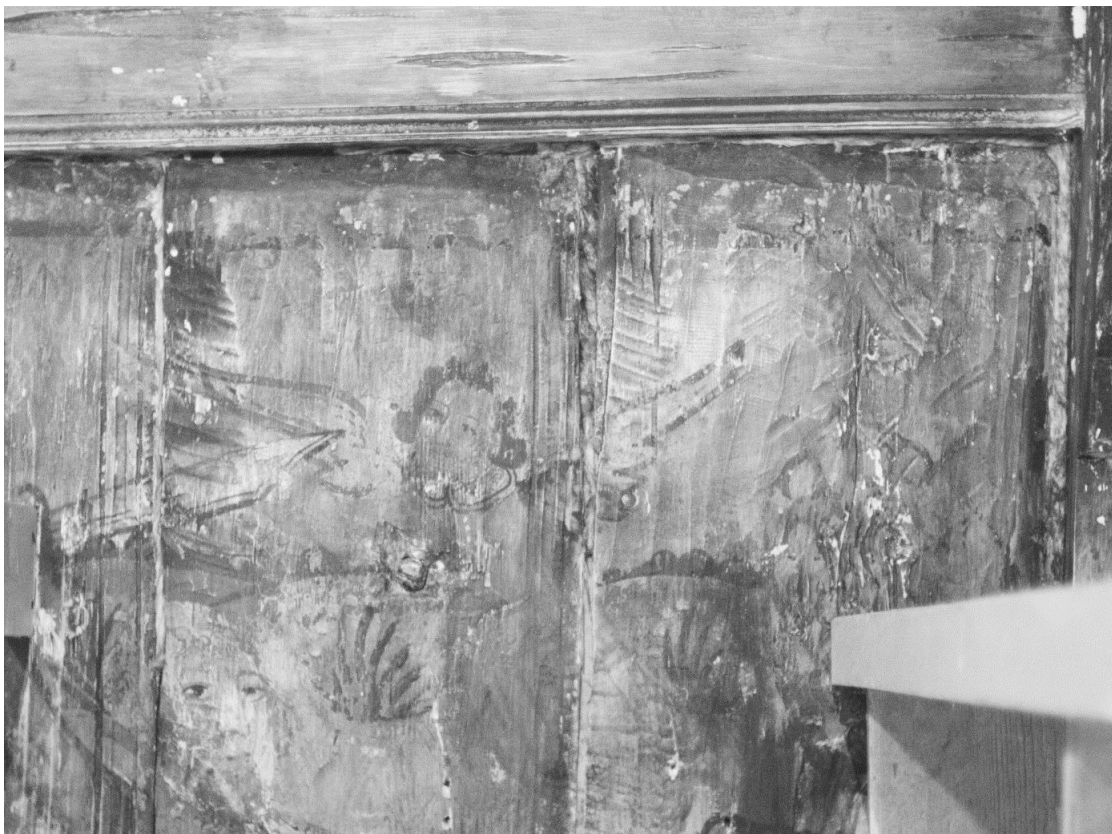
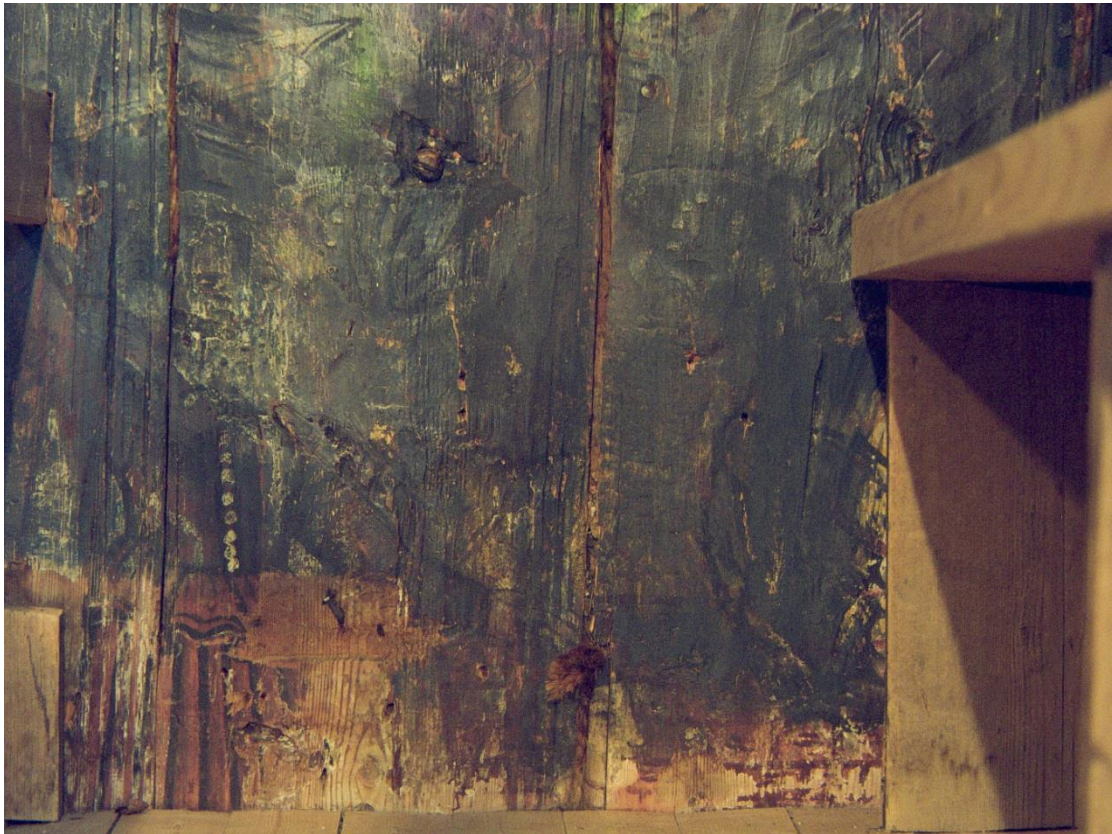
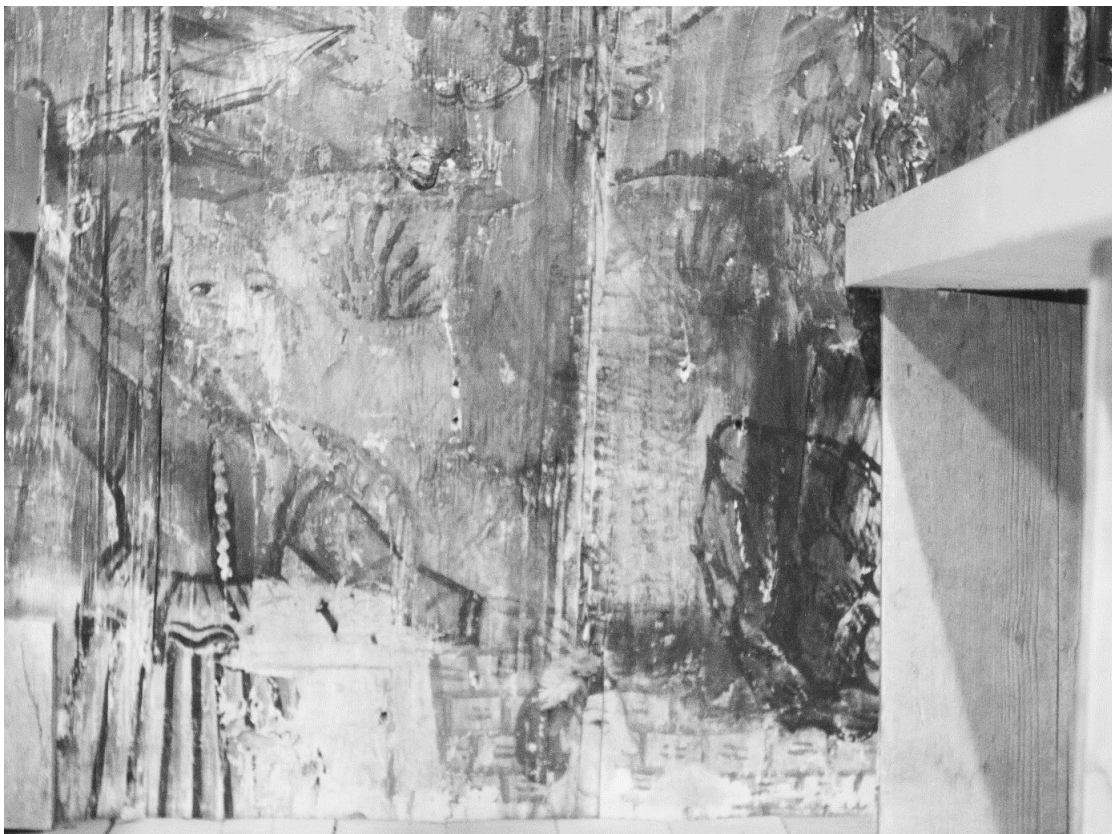
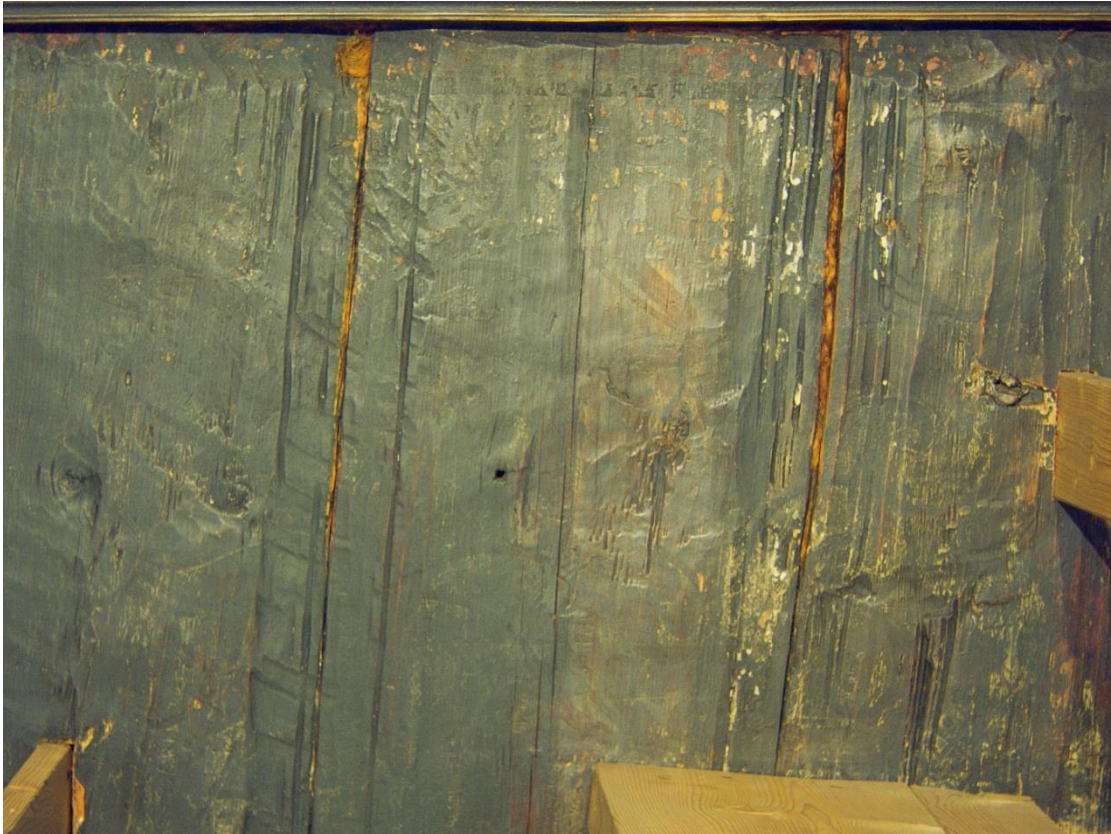
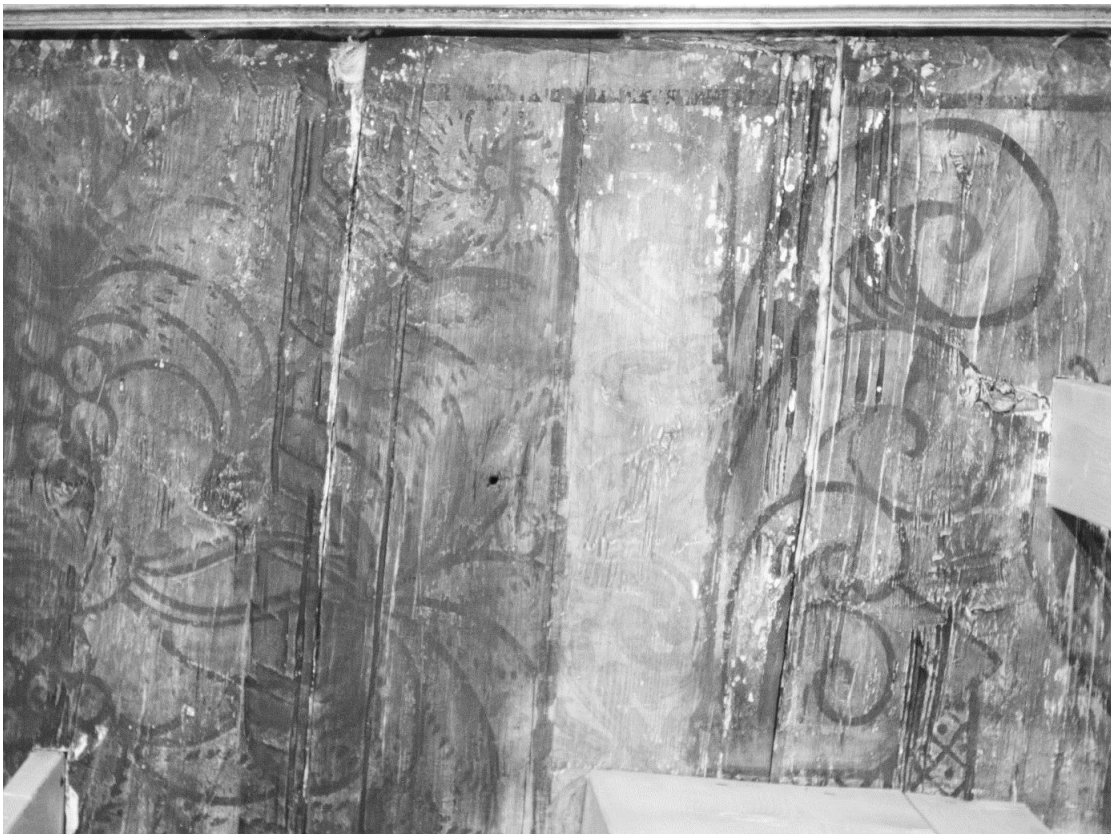
2.4.8 Rollag opptak 15A Galleri nord. Vegg V

- Ad 15 Figurfremstilling og blomsterdekor. Figurfremstillingen viser Abrahams ofring av Isak. Trolig fra midten av 1600-tallet. Kan være malt av samme maler som laget Vendelepitaftet, som er fra 1653. Fargesettingen ukjent. Blomsterdekor, samme som sees på østveggen i nordskipet. Blomsterdekoren med «håret» kontur er, ifølge Christie, fra 1650-tallet.

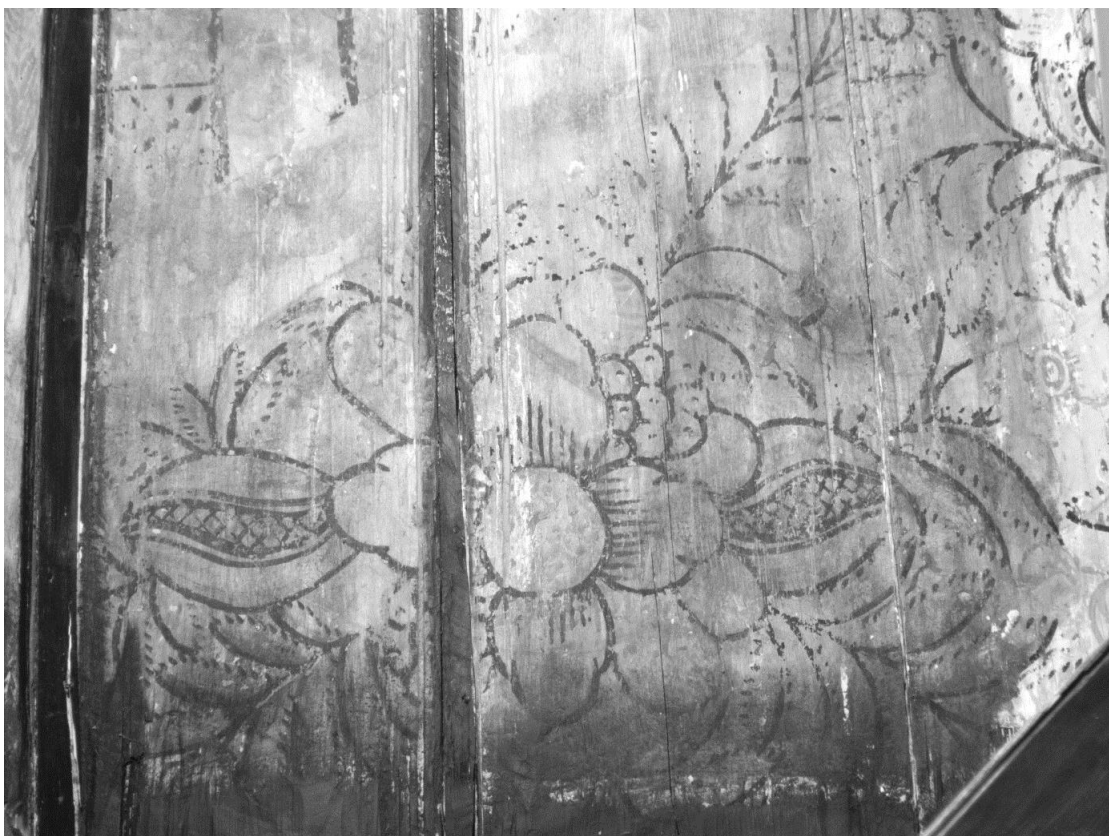
2.4.13 Rollag opptak 16 Galleri nord. Vegg Ø

- Ad 16 Blomsterdekor, samme som Ad 15.
- Ad 17 Håndskrift (blyant?) med familienavn, ser ut til å være det samme navn som korresponderende benkevange. Datering og fargesetting ukjent.

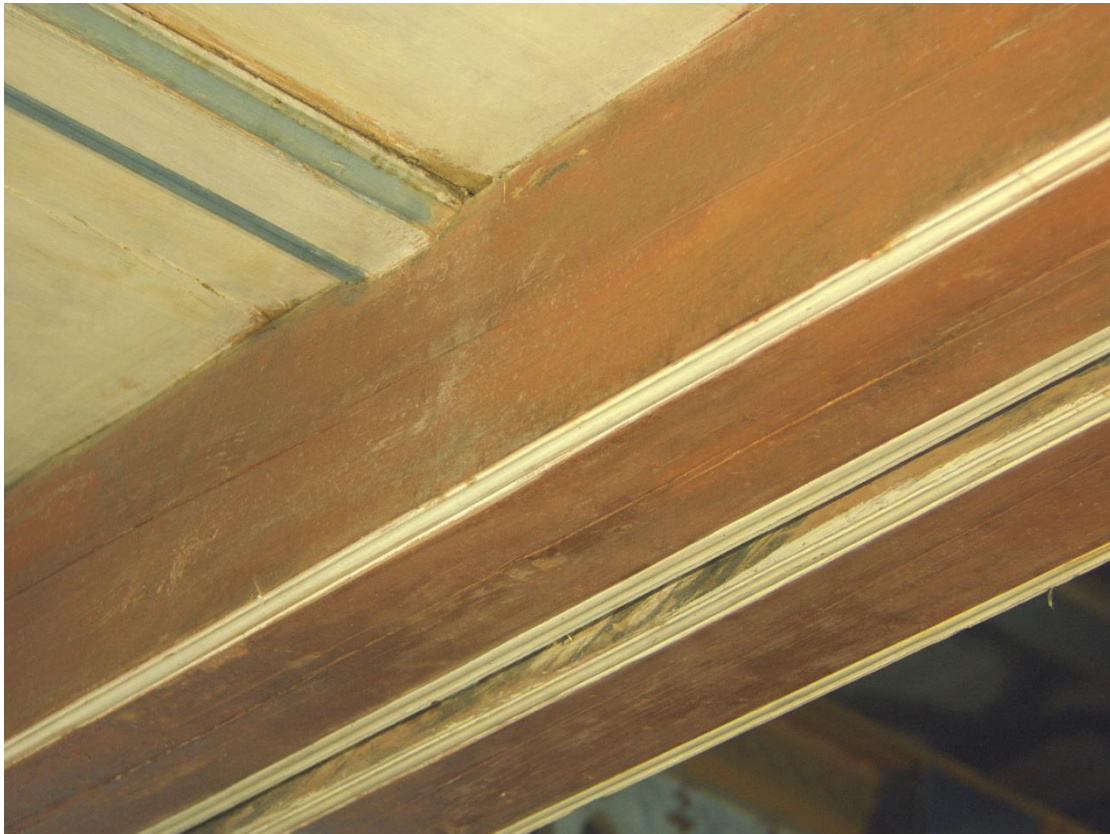
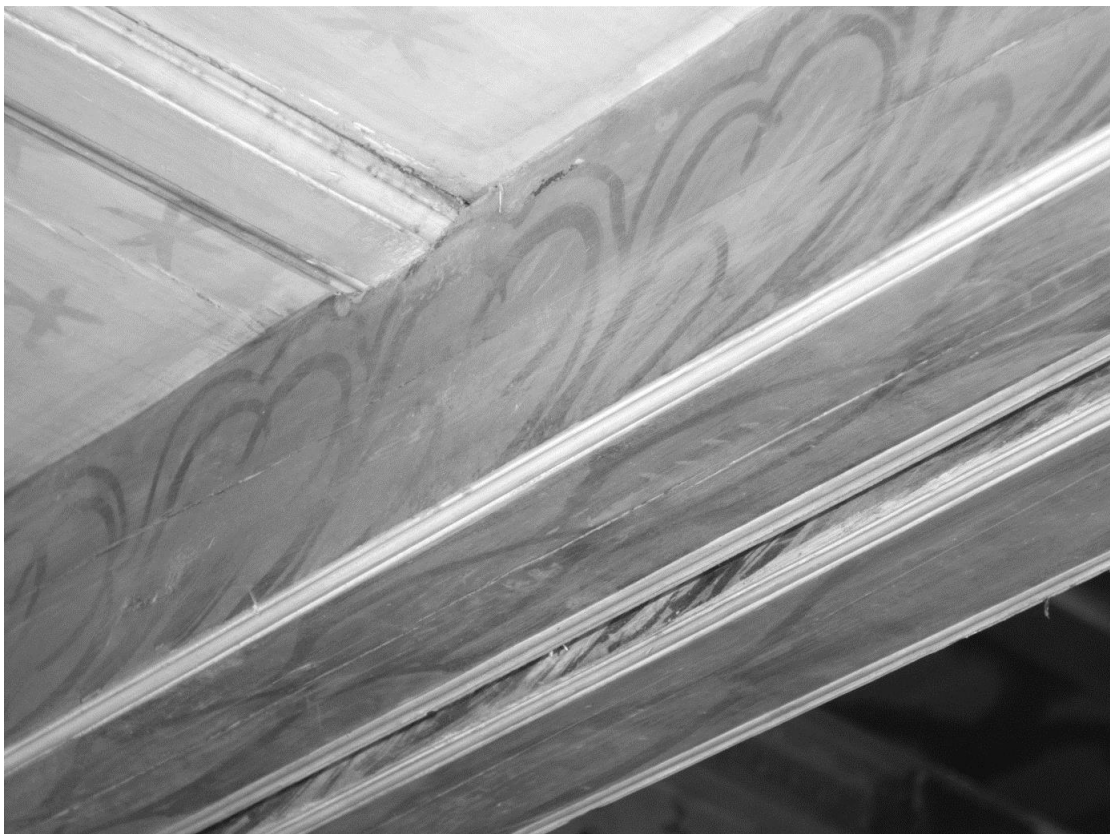
2.4.15 Rollag opptak 18 Bjelker under orgelgalleriet

- Ad 18 Bord. Datering og fargesetting ukjent.
- Ad 19 Arkadedekor, samme som i koret, fra 1683 ifølge Christie, fargesetting som i koret.
- Ad 20 Dekor som viser en halvmåne med ansikt og flere stjerner. Tilsvarende motiv sees på Vendelepitaftet.

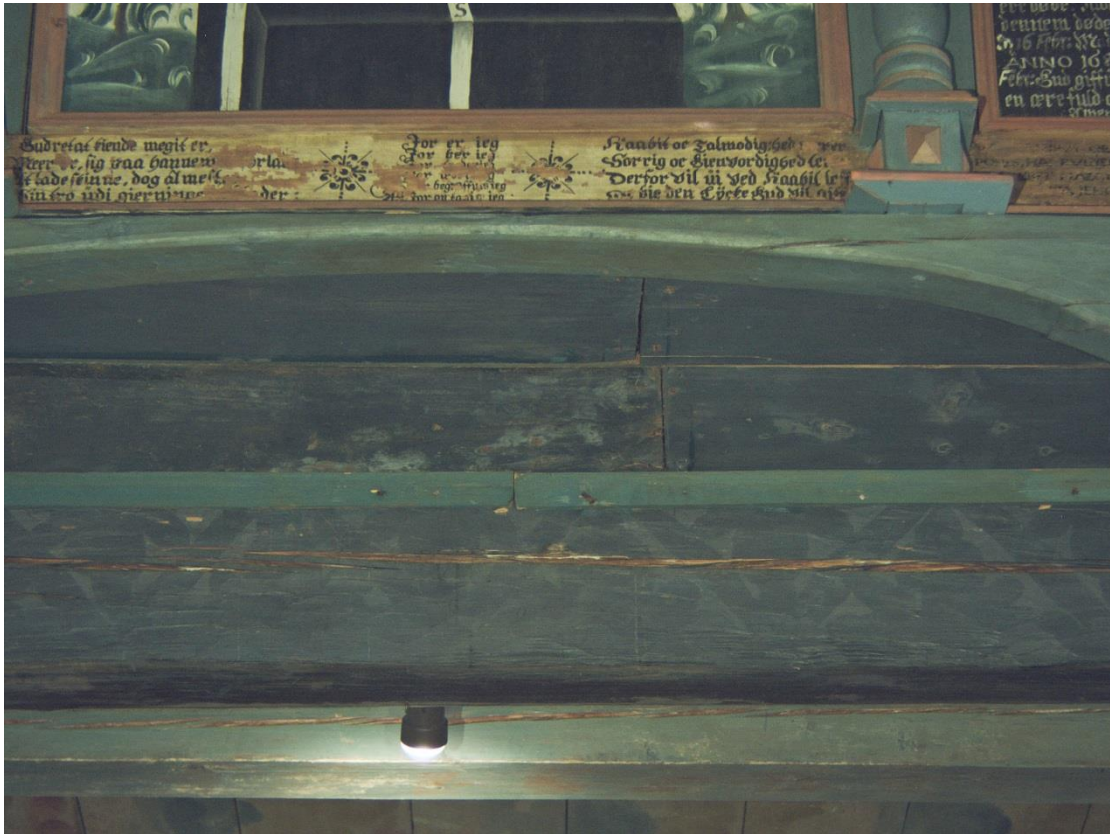
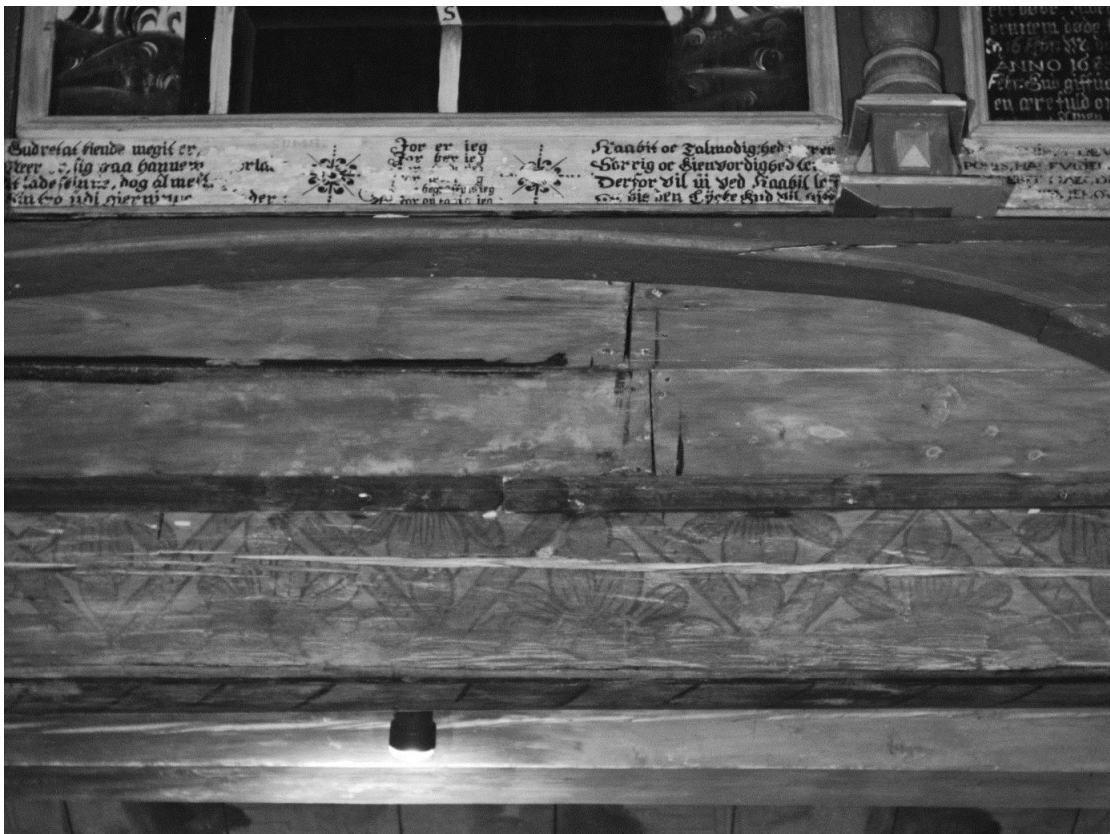
2.4.18 Rollag opptak 21 Korskillevegg, under epitafiet

- Ad 21 Bord med blomster. Datering og fargesetting ukjent.

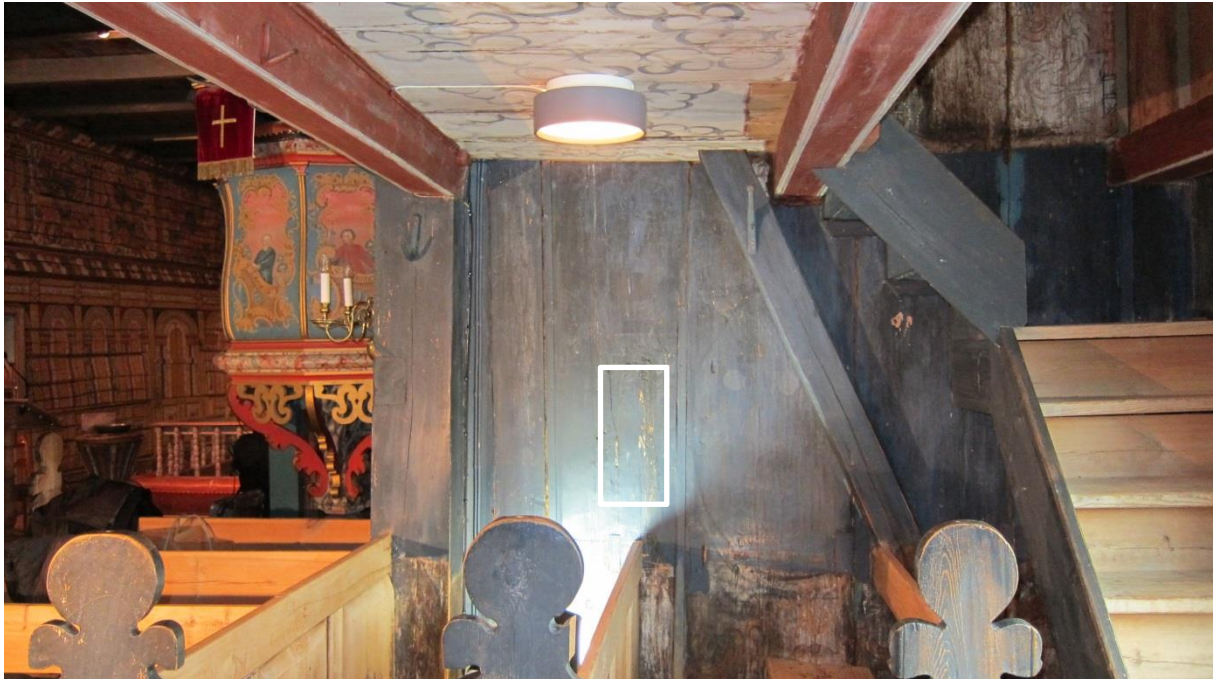
Østveggen i sydskip, Rollag kirke. Området som ble prøvekonsolidert og retusjert er merket .

Den blå malingen på veggene har områder med opp- og avskallinger. Malingen løsner enten ned til treverket eller til en underliggende dekormaling, lett synlig i dekorområder med hvit bunnfarge.

Opp- og avskallingene finnes på alle vegger i skipene, i varierende omfang.

Det anbefales at opp- og avskallinger i blå maling på veggene i Rollag stavkirke konsolideres og retusjeres. Blakkete områder kan retusjeres med akvarell der de er mest synlige for å gi et mer helhetlig uttrykk.

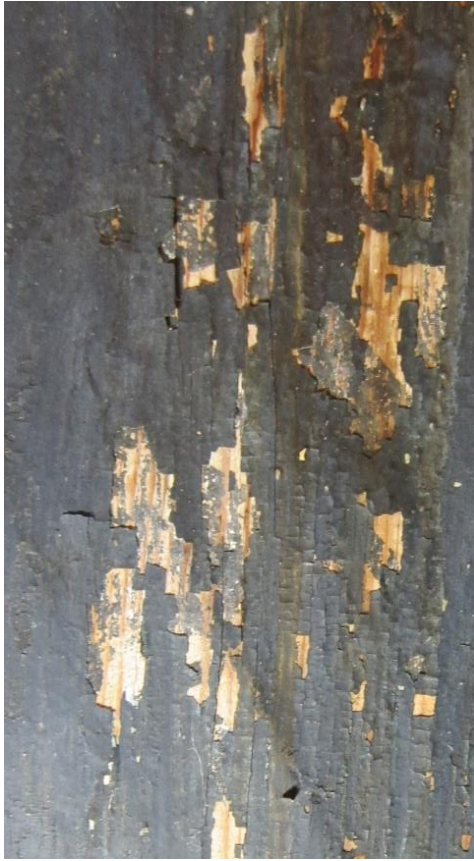
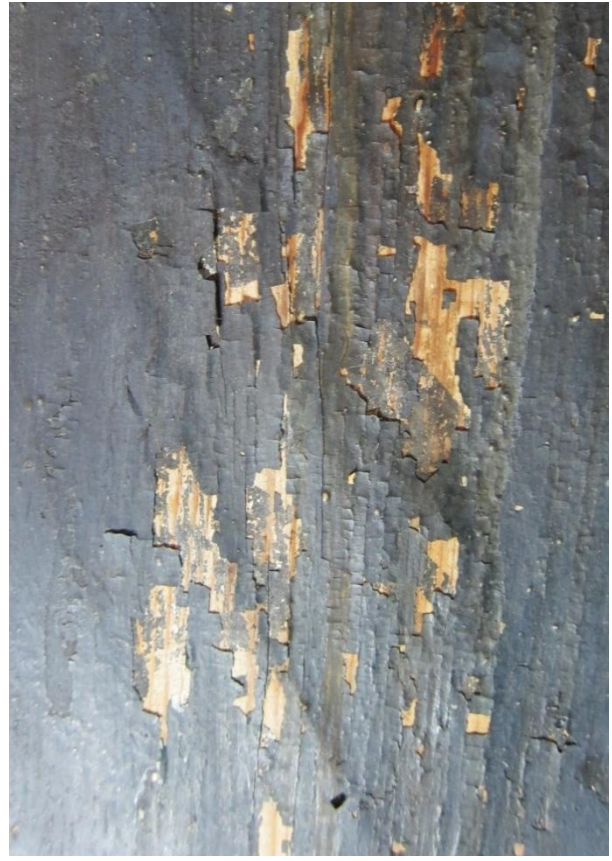
Prøveområdet før konsolidering og retusjering, fotografert i pålys (t.v) og sidelys (t.h.). Oppskallingene synes tydelig i sidelys. Deler av strekdekor sees i avskallinger.

Oppskallinger lar seg lett planere og konsolidere med lim og en fuktet bomullspinne. Lett synlige avskallinger ble retusjert til treets farge med akvarellmaling. Også eksponert tre ble tonet ned med akvarell der det sto lyst. Område med blakket maling ble overmalt med akvarell for å gjøre blakkingen mindre synlig.⁴

Metoden forutsetter at veggene ikke vaskes, bare støvtørres med bløt kost.
