A 69 ROLLAG STAVKIRKE

Infrarød undersøkelse av overmalt dekor.
Tilstandsundersøkelse og behandlingsforslag for blå veggmaling

Tittel A 69 Rollag stavkirke Infrarød undersøkelse av overmalt dekor. Tilstandsundersøkelse og behandlingsforslag for blå veggmalning	Rapporttype/nummer NIKU Oppdragsrapport 61/2014	Publiseringsdato Juni 2014
	Prosjektnummer 156.1020160	Oppdragstidspunkt Mars 2014
	Forsidebilde Under marmoreringen på første benk i skipet ble det funnet dekor som viser tre apostler.	
Forfatter(e) Mille Stein og Edwin Verweij	Sider 40	Tilgjengelighet Begrenset
	Avdeling Konservering

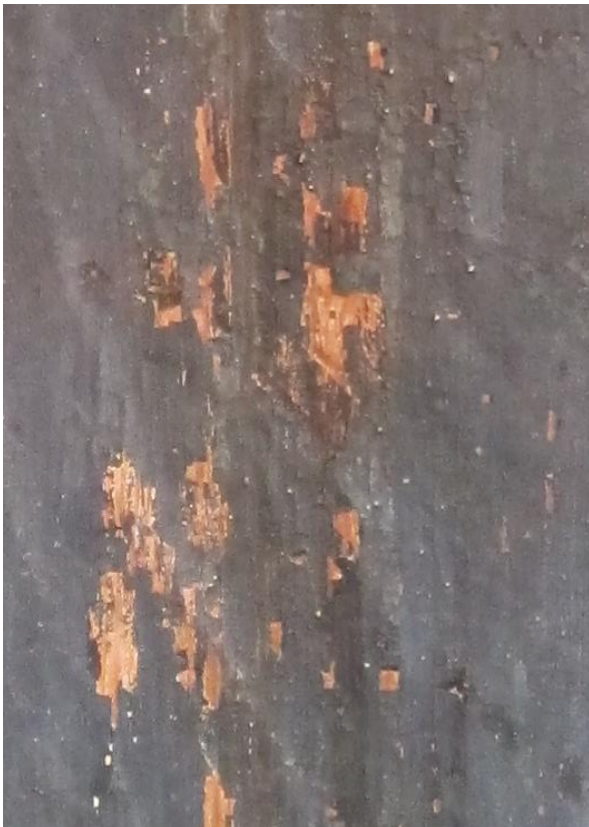
Prøveområdet etter konsolidering og retusjering

Oppskallinger lar seg lett planere og konsolidere med lim og en fuktet bomullspinne. Lett synlige avskallinger ble retusjert til treets farge med akvarellmaling. Også eksponert tre ble tonet ned med akvarell der det sto lyst. Område med blakket maling ble overmalt med akvarell for å gjøre blakkingen mindre synlig.⁴

Konsolidering/Område	Materiale	Metode	Resultat
Opp- og avskallinger på østvegg i sydskip	Lascaux Medium for konsolidering (LMK), tynnet med vann i forholdet 1:1. LMLK er en vannbasert dispersjon av en akryl kopolymer	Limet påført med spisspensel. Området dabbet over med fuktet bomullsdott. Tørkepapir lagt over området, som deretter ble dabbet med en svamp. Limoverskudd fjernet med fuktet bomullspinne.	Bra. Malingen festet til underlaget, oppskallinger var lett å legge ned. Forbehold: Resultatet vurdert samme dag som testen ble utført.
Retusjering/Område	Materiale	Metode	Resultat
Avskallinger på østvegg i sydskip	Winsor & Newton akvarell	Avskallinger retusjert til treets farge. Lyst tre mørknet noe med akvarell.	Bra. Metoden forutsetter at veggene ikke vaskes, bare støvtørres med bløt kost.
Blakket (bleknet) område på østvegg i sydskip	Winsor & Newton akvarell	Blanket område mørknet med akvarell.	Varierende, betinget av lys. Metoden forutsetter at veggene ikke vaskes, bare støvtørres med bløt kost.
