FORPROSJEKT: GEORADARUNDERSØKELSE PÅ SVERREBORG VED TRONDHEIM OG KALKOVNSLOKALITET PÅ VÆRNES

Trondheim kommune/Sør-Trøndelag,
Stjørdal kommune/Nord-Trøndelag

Regin Meyer og Monica Kristiansen

Tittel Forprosjekt: georadarundersøkelse på Sverresborg ved Trondheim og kalkovnslokalitet på Værnes Trondheim kommune/Sør-Trøndelag, Stjørdal kommune/Nord-Trøndelag	Rapporttype/nummer NIKU Oppdragsrapport 58/2015	Publiseringsdato [Publiseringsdato]
	Prosjektnummer 1020507	Oppdragstidspunkt April-november 2015
	Forsidebilde 1. Kalkovnslokalitet/Værnes kirke. 2. Borgknausen på Sverresborg. Foto: RM 21.04.2015	
Forfatter(e) Regin Meyer og Monica Kristiansen	Sider 32	Tilgjengelighet Åpen
	Avdeling Bygning

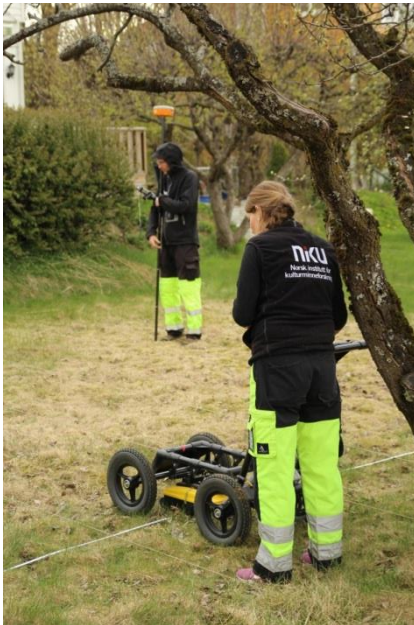
Figur 1: Enkeltkanals georadarsystem kjøres innenfor lokalt rutenett lagt ut på bakken. I bakgrunnen anvendes en RTK GPS for innmåling av undersøkelsesområdet. Foto: IH/NIKU.

Georadarundersøkelser utføres ved å føre radarantennen systematisk over bakken, som regel innenfor et rutenett eller et annet system som kontrollerer radarens posisjon. Undersøkelsene på Værnes kirke og Sverresborg vil utføres ved hjelp av et enkeltkanalssystem av typen *Sensors and Software Noggin 500 Gold*. Denne er en 500 MHz georadar montert på en vogn av typen *Smart Cart*, og trilles over undersøkelsesområdene i henhold til et lokalt rutenett. Undersøkelsesområdene måles deretter inn med en RTK GPS for nøyaktig posisjonering av de innsamlede dataene.

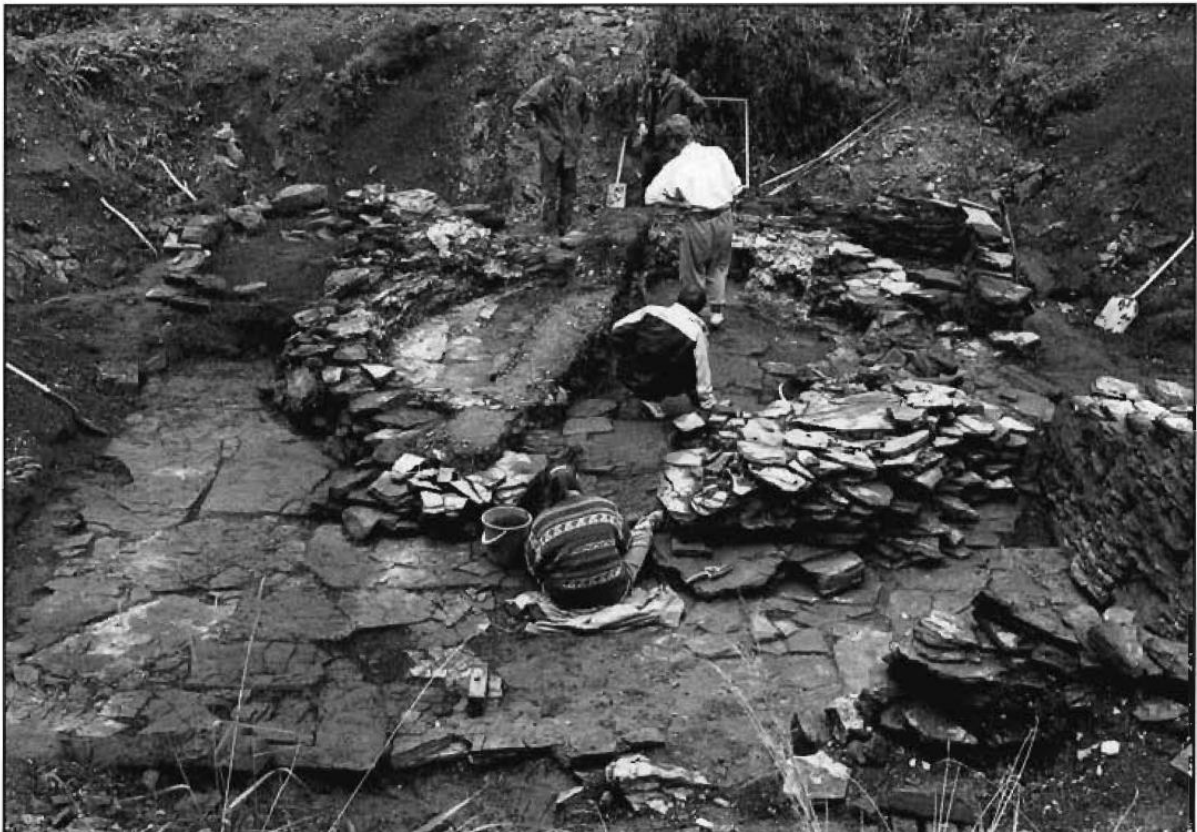
Figur 5: Foto av kalkovnen under utgravning (hentet fra Sognnes 1996:33).

Selve ovnskonstruksjonen hadde diameter på 3-3,5 meter og murverket besto av skiferheller på opp til 0,8 meters høyde. Murverket beskrives som å bestå av en ytre og en indre mur (ytre og indre milemur), hvorav den indre var 0,3 meter bred og begge totalt 1 meters bredde. Den ytre muren har trolig blitt reist for å forsterke den indre, eventuelt som reparasjon. Ovnen var anlagt på hellegulvet og lå inntil husets østmur slik man har hatt et rom ved siden av den. I ovnskonstruksjonen var det to åpninger i muren, den ene mot midten av huset mens den andre var rettet mot bygningens inngangsparti. Gjennom sistnevnte åpning antok man at den brente kalken har blitt fraktet ut, mens kalkstein har blitt lagt inn i ovnen via åpningen i kjellerrommet. I et hjørne ble det funnet trekull som trolig skulle brukes til brenning (Sognnes 1993:62-63; Sognnes 1996:32).

Etter utgravningen i 1989-1991 lot man en profilbenk stå igjen på tvers av kalkovnen (se fig.5). Denne ble gravd ut og dokumentert av NTNU Vitenskapsmuseet i 2014 i forbindelse med planer om midlertidig tildekking av ruinen før et permanent vernebygg skal reises. En trekullprøve fra denne profilen hadde datering kal. AD 1160-1265. Innsamlet trekull kunne også treartbestemmes til biter av bjørk og gran. Undersøkelsen i 2014 knytter i likhet med Sognnes kalkovnen til byggingen av Værnes kirke (Rullestad 2015:8-19).

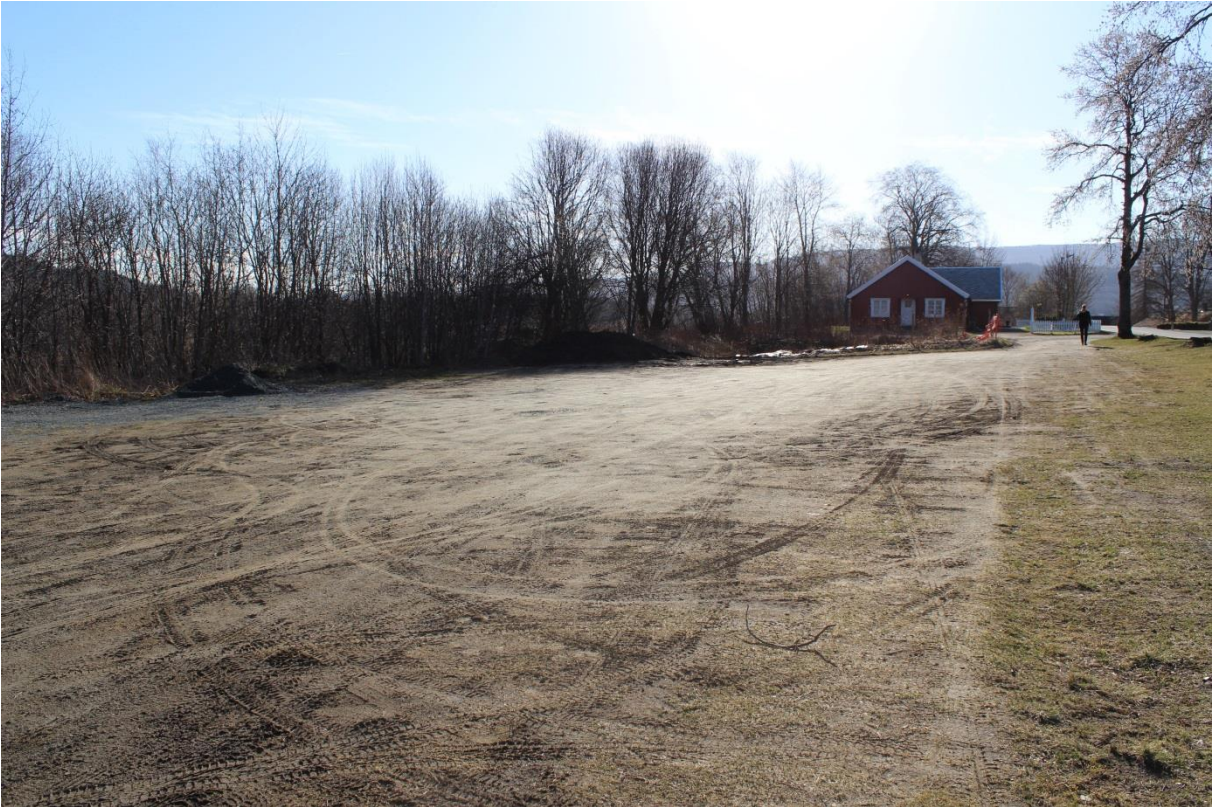
Figur 7: Område A1 og A2, sett mot VNV. Utgravningsgropen hvor kalkovnen (id 94925) ligger, skimtes til høyre i bildet, foran den røde bygningen. Foto: RM/NIKU.

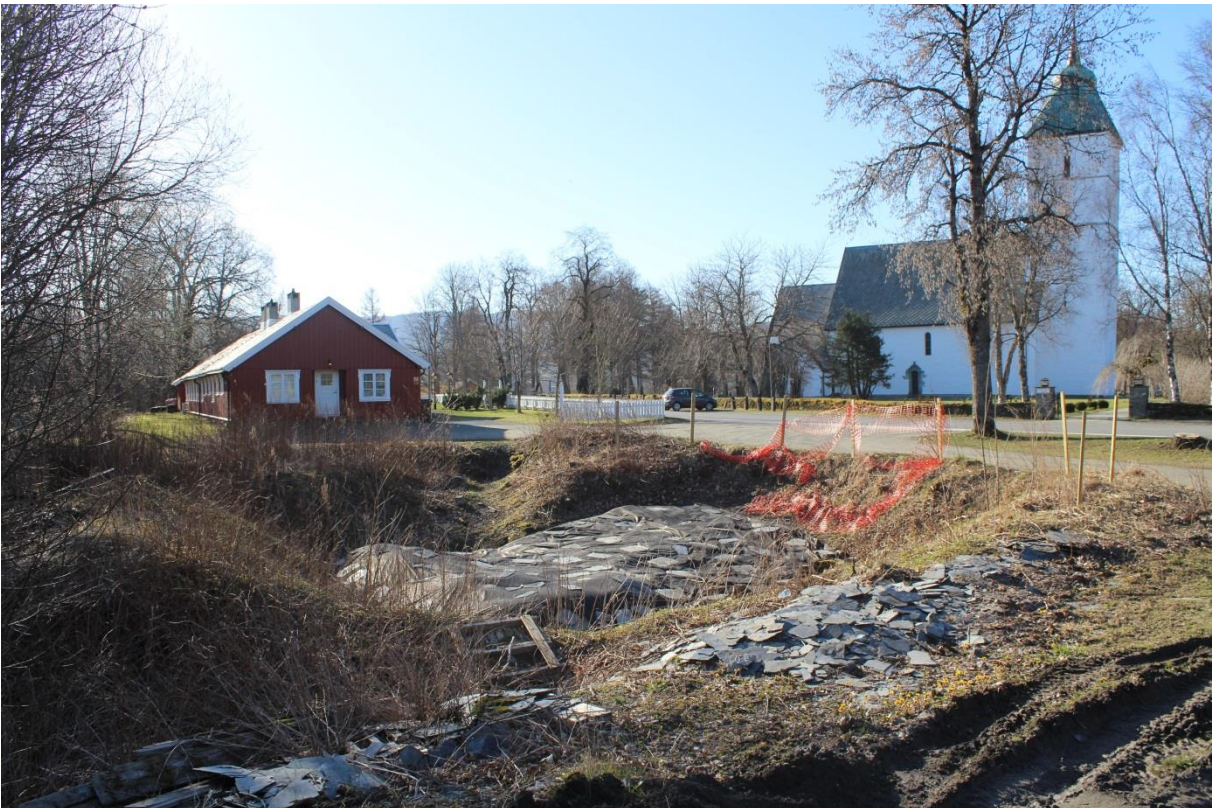
Figur 8: Den tildekkede kalkovnen, med område A2 i bakgrunen. Foto tatt mot SØ. Foto: RM/NIKU.

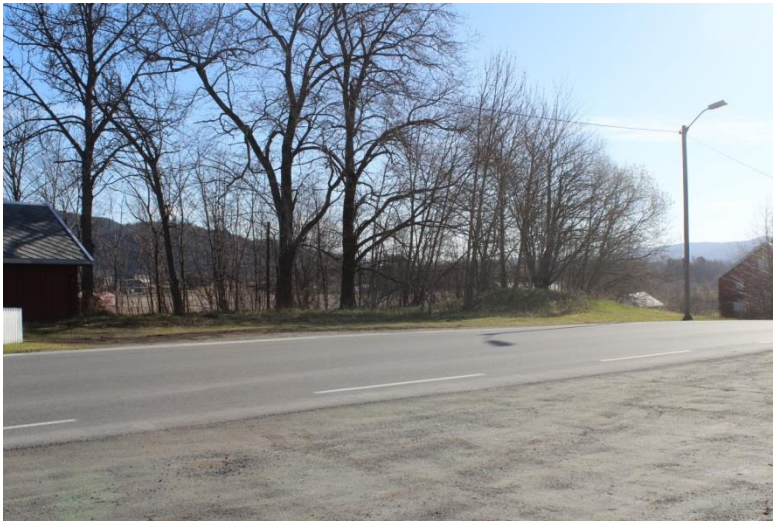
Figur 9: Område B med gravhaugen (id 46662) synlig til høyre i bildet. Foto mot NØ. RM/NIKU.

Øst for det nevnte forsamlingshuset er det registrert en gravhaug beliggende nær kanten av elveskråningen. Potensialet for funn av ytterligere anlegg fra jernalder, i tillegg til eventuelle middelalderse strukturer, er dermed til stede i dette området. I likhet med område A består arealet sør for haugen (B) av en flat og gruslagt plass benyttet som innkjøring/biloppstillingsplass for kirkestallen. Området er i sør avgrenset av FV 32. Det er ingen hindringer i overflaten og stedet er godt egnet for georadarundersøkelse. Området måler 402 m², og en georadarundersøkelse beregnes å kunne gjennomføres i løpet av 2 timer av to personer.

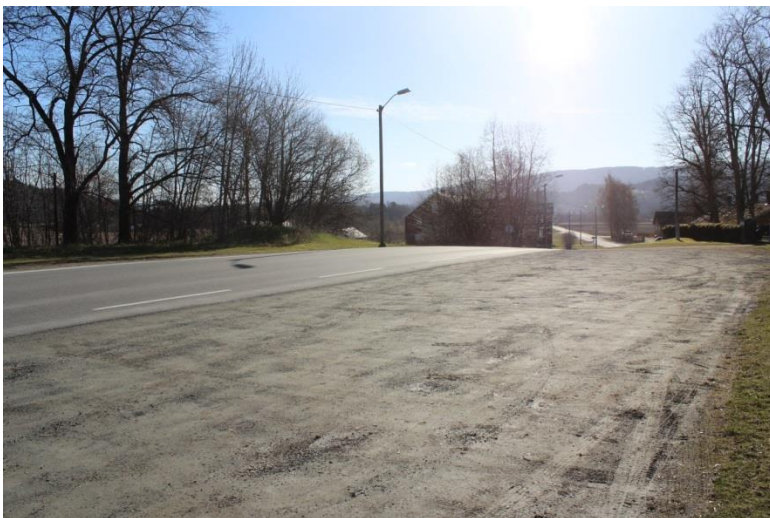
Figur 10: Område C mellom Fv 32 til venstre og kirkegårdsmuren sett mot sørøst. Foto RM/NIKU.

Område C ligger på søndre side av Fv 32 og omfatter en større, gruslagt parkeringsplass. Området er flatt og uten hindringer i overflaten, og måler i underkant av 500 m². I dette området kan det påtreffes rester av middelalderse anlegg tilknyttet kirkestedet, eksempelvis bygningsrester, vegger eller konstruksjoner relatert til oppføring eller reparasjon av kirkebygget. I tillegg er det også potensiale for å påvise strukturer fra så vel førhistorisk (jernalder) tid som fra andre verdenskrig. På bakgrunn av områdets størrelse og beskaffenhet er det beregnet 3 timer feltarbeid for 2 personer.

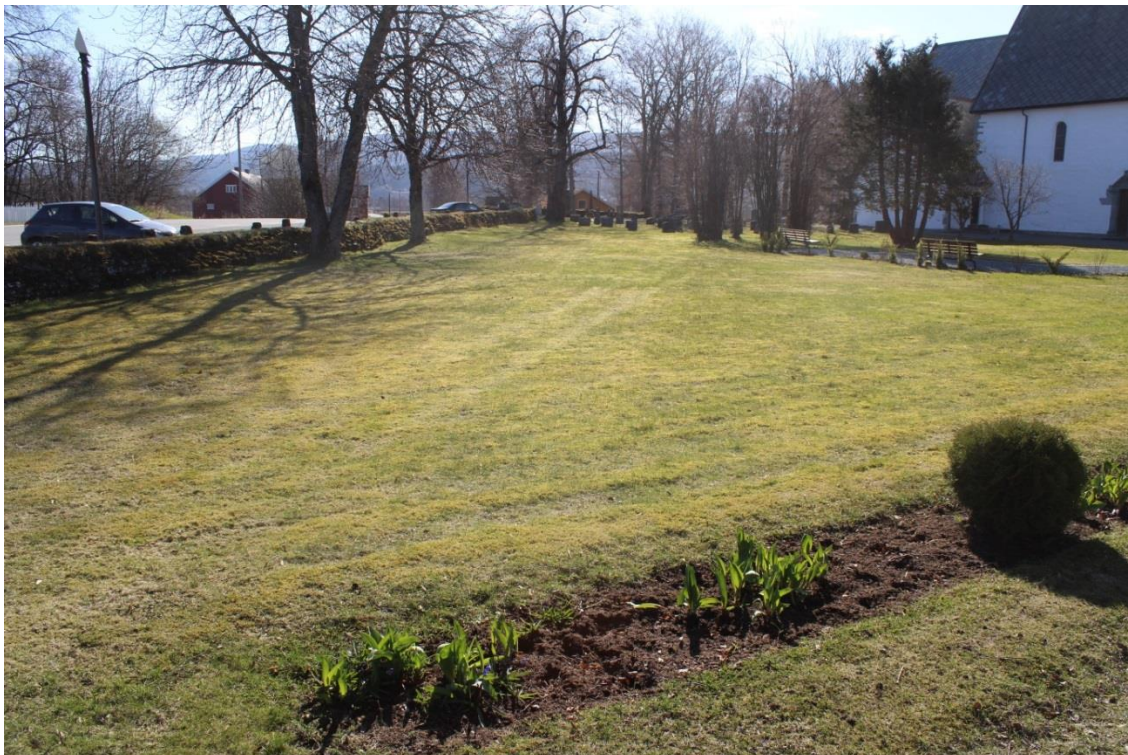
Figur 11: Område D ligger mellom kirkegårdsmuren og Værnes kirke. Foto mot sørøst, RM/NIKU.

Sør for det gruslagte området (C) ligger Værnes kirke og kirkegård. Området nord for kirkebygget (område D) består i dag et åpent, triangulært areal avgrenset av en kraftig kirkegårdsmur. I hovedsak er det arealet mellom kirkegårdsmuren og den midtre grusgangen som er vektlagt som undersøkelsesområde, både på grunn av tilgjengelighet og potensiale for tolkbare funn. Området er gressbevokst, flatt, og foruten enkelte trær, grusganger og noen sittebenker er det få obstruksjoner i overflaten. Arealet vil derfor være godt egnet for georadarundersøkelse. Områdets nærhet til kirkebygget åpner for flere problemstillinger. I tillegg til graver og eldre kirkegårdsavgrensninger kan det være potensiale for å påtreffe bygninger og andre anlegg knyttet til det middelalderske kirkestedet og byggingen av dette. I likhet med arealene nord for Fv 32 er det også potensiale for å påtreffe strukturer fra førkristen aktivitet på stedet.

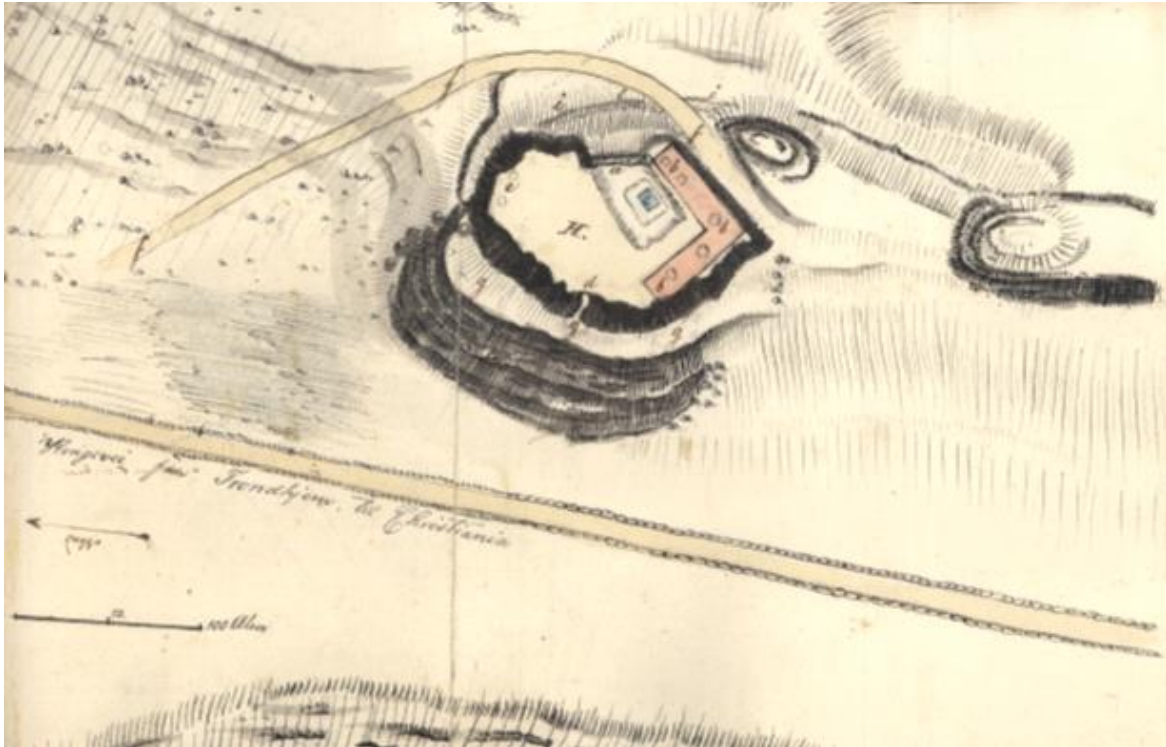
Figur 16: Klüwers grunnriss fra 1823 orientert mot øst. Planet viser borgknausen med to bygningsfløyer og brønnforsenkningen i midten. Vest for knausen går «Kongsvei fra Trondhjem til Christiania».

I 1823 tegnet offiser og antikvar Lorentz Diderich Klüwer et grunnriss av Sverresborg med bergknausen, levninger og omliggende topografi (fig.16). I likhet med Schöning så også Klüwer en mur i øst hvor forsenkningen går inn mot brønnen. Omkring brønnen mente han dessuten at den kunne ha stått en vold eller terrasse omkring. I sør og vest er det tegnet inn to jevnstore fløyer som stod vinkelrett på hverandre, notert med lengde «omtrent 60 Al.» (ca. 37,65 meter). Fløyen i vest har ikke blitt påvist ved senere undersøkelser. Lengst nord på plataet er det tegnet inn to sirkler (e) og disse beskrives som at: «Ved e sees nogle smaae Fordypninger, som synes at have været Kjeldere maaske under et Vaktaarn...». Øst for knausen er det tegnet inn noe som ligner på en voll (i) med beskrivelse: « Ved iii lig(g)e endeel Steen, som tildeels bære Spoor af Kalk, og formodentlig ere nedrullede ved Slotsmurens Ødelæggelse, da de ere for adspredte til at ansees som Levning af et Udenværk». (Fischer 1951:293-294).

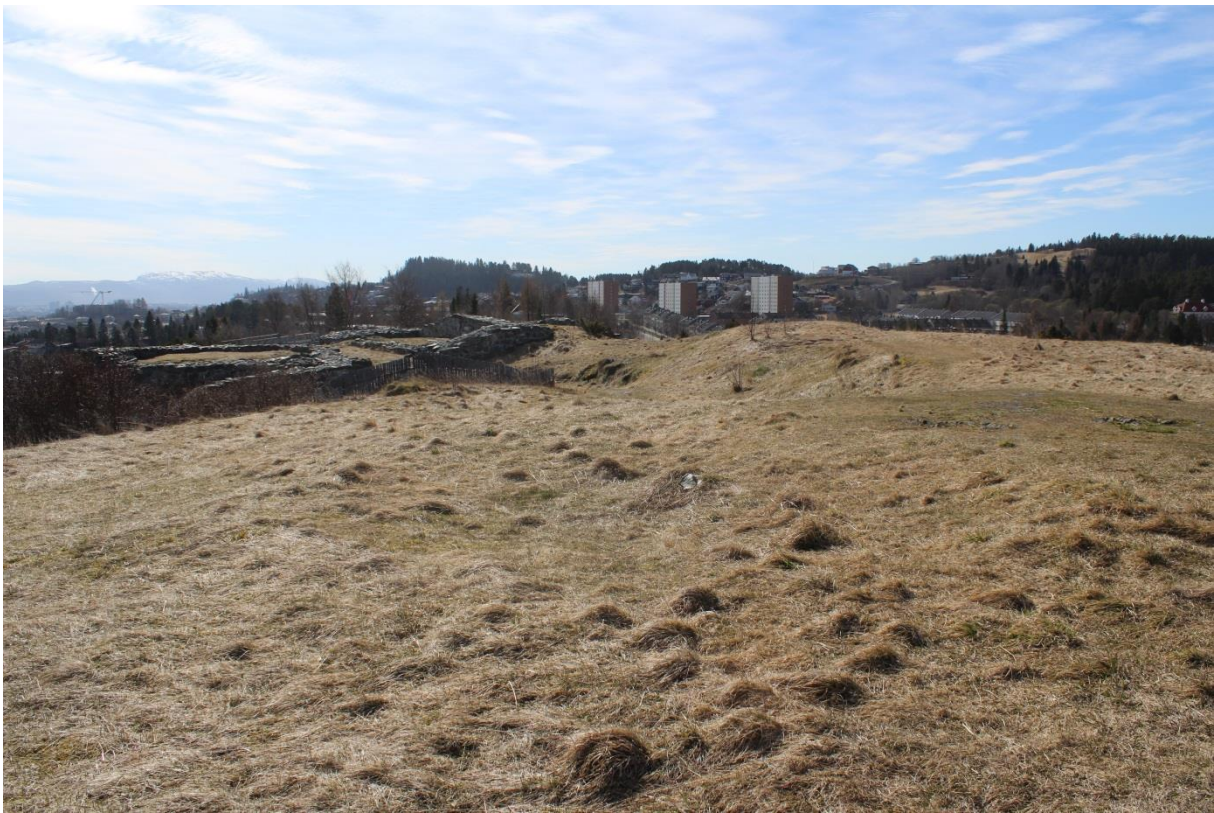
Figur 19: Borgplatået sett fra nordre parti i retning sør. Foto mot sørvest: RM/NIKU.

Under befaring våren 2015 ble det fastslått at vestre og nordre del av platået egner seg til georadarundersøkelser. Disse partiene er til dels flate og har generelt få obstruksjoner i overflaten, hvilket muliggjør undersøkelse av større, sammenhengende områder. Østre del av borgplatået domineres i stor grad av røft eller bratt terreng og kraftig vegetasjon, og ble ikke vurdert som egnet for kjøring med georadar. Totalt utgjør de kjørbare arealene i overkant av 1 dekar (mål), hvilket vil være mulig å gjennomføre i løpet av 6,5 timer for 2 personer.

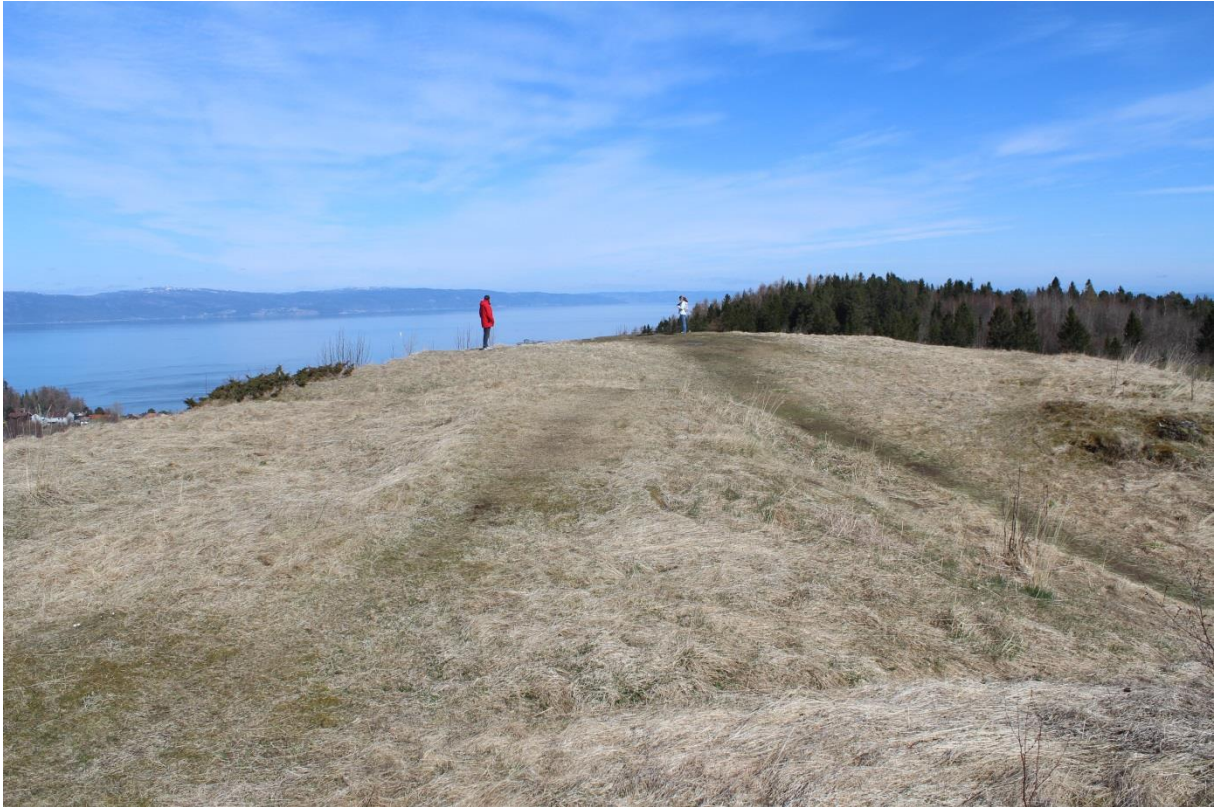
Figur 20: Nordre del av borgplatået. I bakgrunnen sees Trondheimsfjorden. Foto mot nord: RM/NIKU.

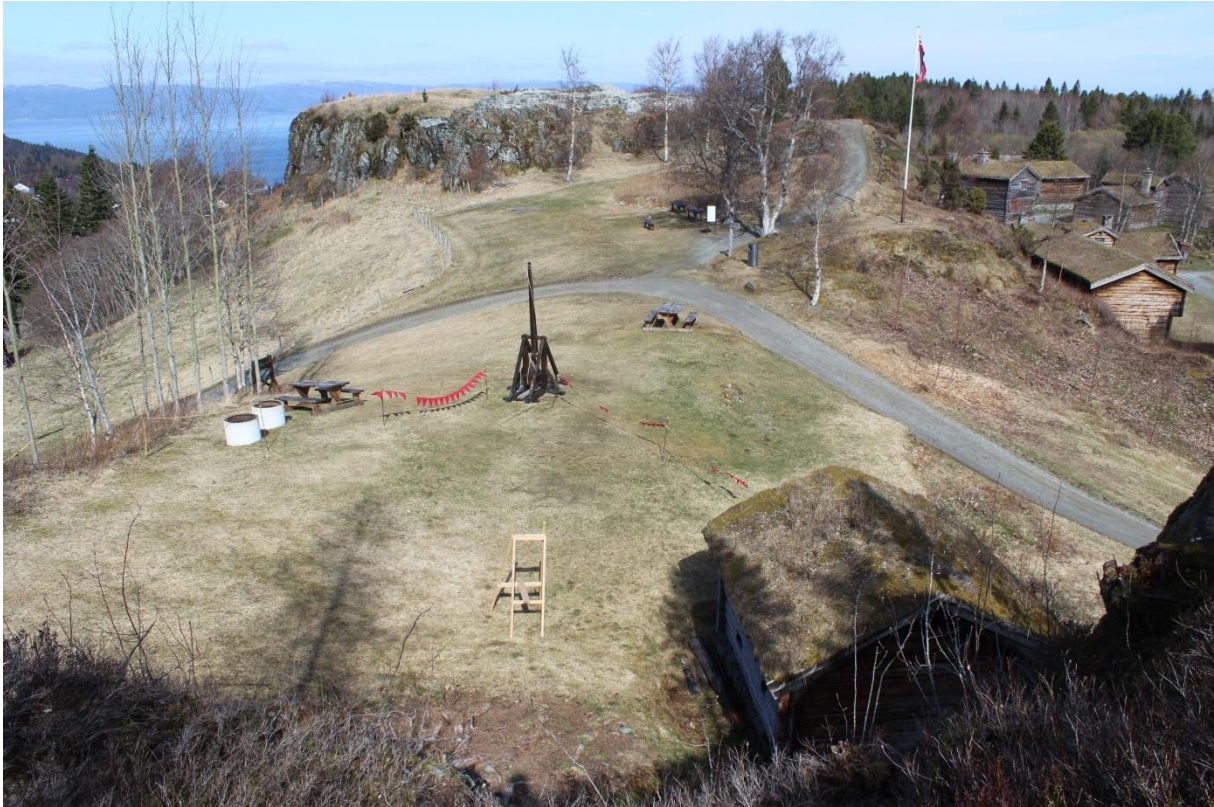
Figur 21: Området B sør for knausen består av et avlangt gresskledd parti. Problemstilling for dette området dreier seg om det kan finnes levninger etter en forborg slik Sverresborg i Bergen hadde i følge sagakildene. Foto mot nord: RM/NIKU.

Under befaringen ble det fastslått at store deler av slettene i vest (B1 og B2), egner seg til georadarundersøkelse. For å kunne registrere eventuelle rester av en vestre avgrensning for en forborg, vil det imidlertid være nødvendig å fjerne gjerdet som skiller beiteområdet i vest og gressletten i øst. Områdene måler til sammen ca 1097 m², og feltarbeidet beregnes utført i løpet av ca 6,5 timer av to personer.

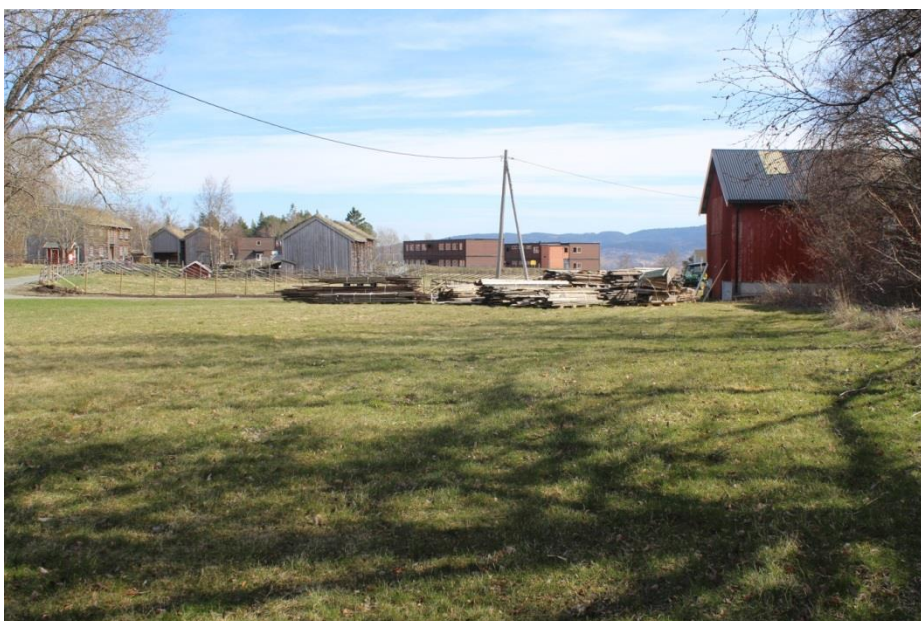
Figur 23: Parti av Sverresmyren med gresslette (D1) nord for tunet, sett mot SØ. Foto: RM/NIKU.

Ca 50-100 meter nordøst for borgplatået ligger et område med åpen gresslette som på folkemunne kalles Sverresmyra. På stedet ligger også tunet etter Sverresmyrgården. Dette området skal, som navnet tilsier, tidligere ha vært vått og sumpete og antas derfor å ha blitt drenert ut i nyere tid. Området D1 er i dag tørt, flatt og bevokst med veltrimmet gress, hvilket gjør denne delen av Sverresmyra velegnet for georadarundersøkelse. Det er foreslått et undersøkelsesområde på ca 500 m², hvilket i felt vil kunne dekkes av to personer i løpet av 3,5 timer.

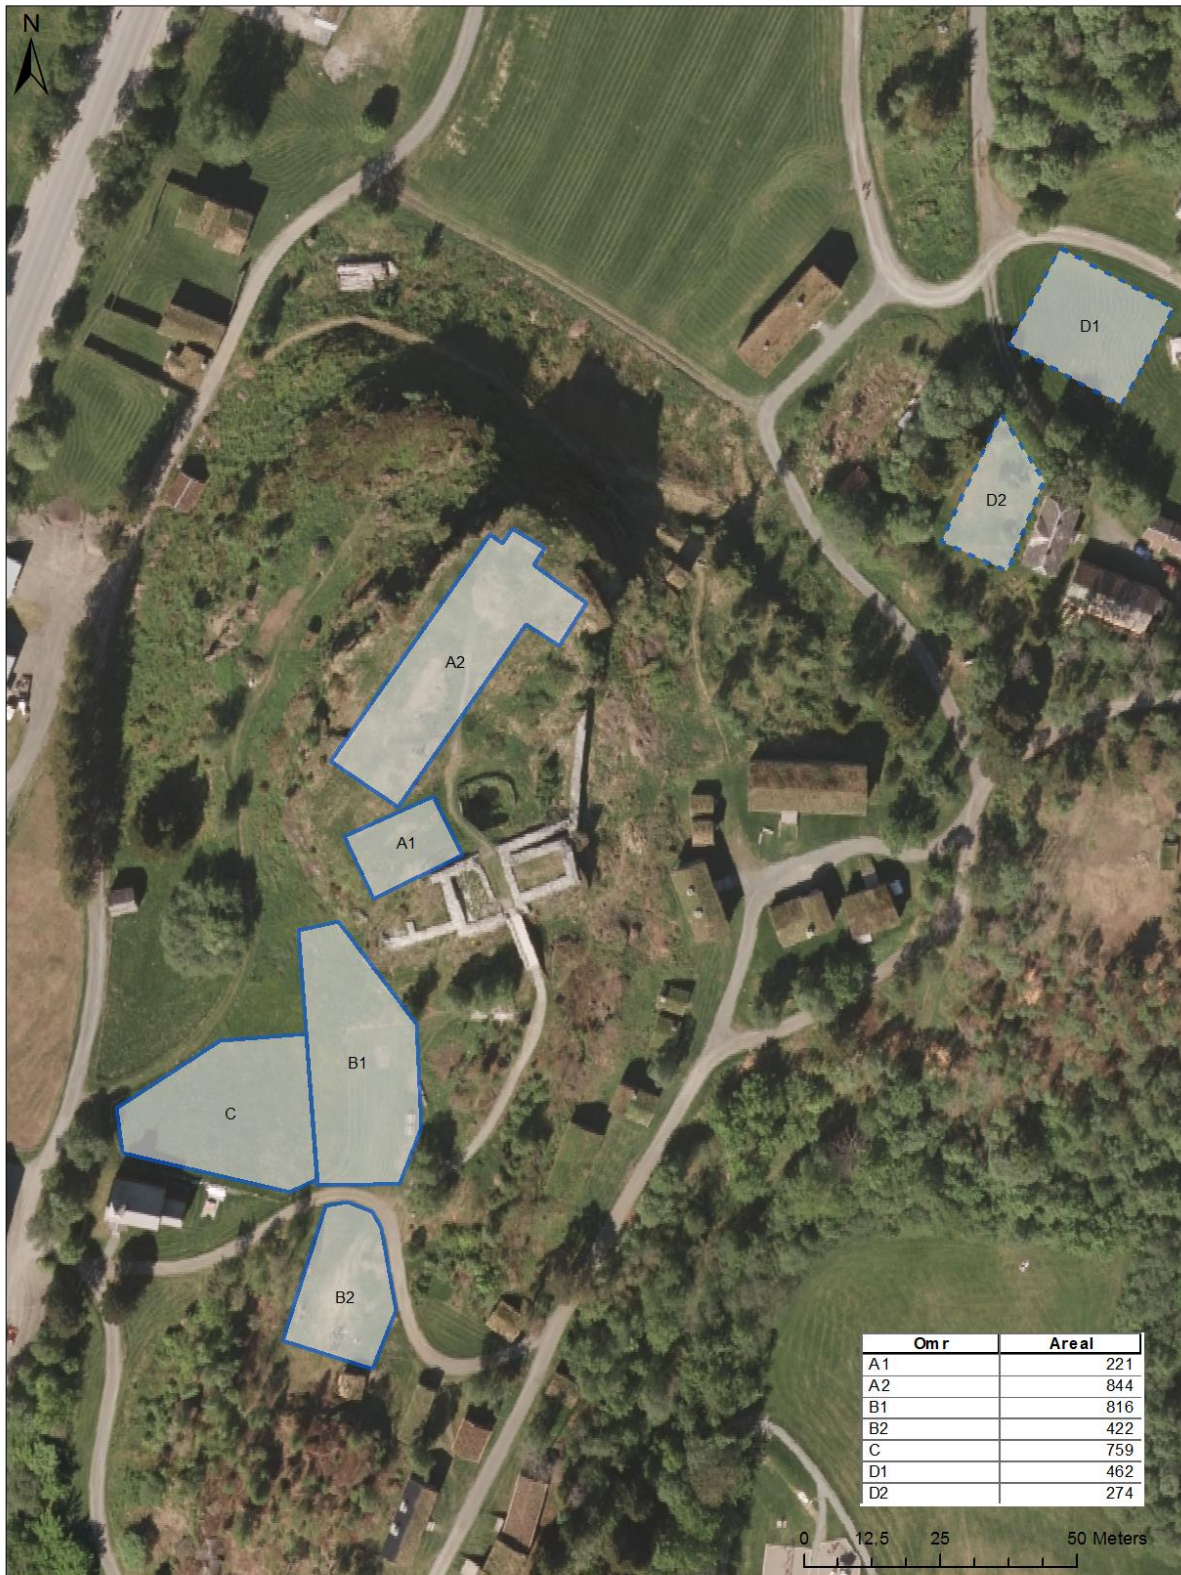
Figur 24: Oversikt over aktuelle undersøkelsesområder.

Områdene A og B utgjør hovedprioritet i undersøkelsen, da disse antas å være klartest relatert til selve borganlegget. Det presiseres at utstrekningen av de foreslåtte undersøkelsesområdene er omtrentlige og det kan bli gjort moderate endringer i felt dersom dette er formålstjenlig. For å oppnå større oversikt over områdene nær den middelalderske borgen, og potensielt påvise arkeologisk interessante strukturer i ellers uutforskede områder, anbefales det at område C og D innlemmes i den samme georadarundersøkelsen. Sammenliknet med undersøkelsesområdene ved Værnes kirke, er områdene på Sverresborg mer tidkrevende da de utgjør flere små arealer som krever mer kompliserte rutenett, og stedvis har et krevende underlag å kjøre georadar på. Det må derfor påregnes ekstra tid på denne lokaliteten. Undersøkelsen av de foreslåtte områdene er beregnet til totalt 3 dager i felt for to personer.
