Rapport nr.: R150402

RAPPORT

Halsenøy kloster

Mørtelprøver
(3 stk.)

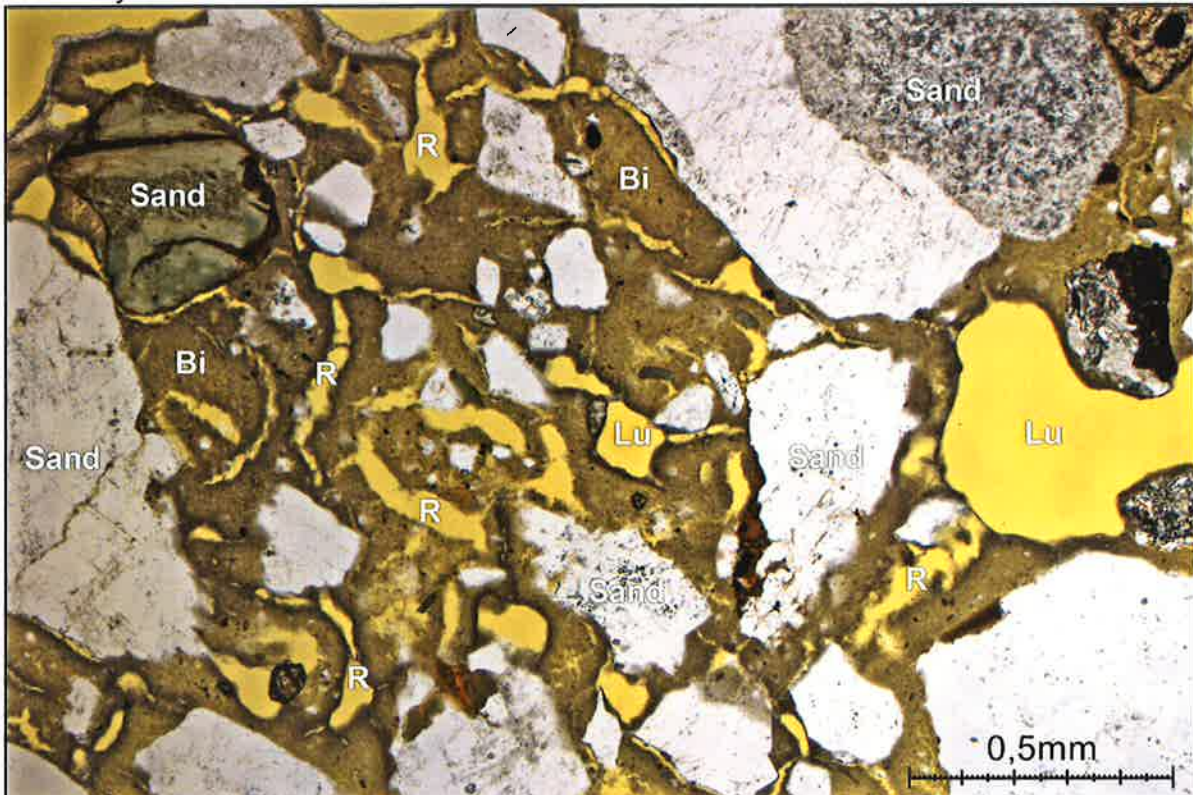
Foto: 1 (F1316-1) **Type:** Mikrofoto **Prøve nr.:** P150402-1 **Belysning:** A **Filter:** -N

Prøve 1: Billedet viser et udsnit af mørtlen set i tyndslibet. Som bindemiddel er der anvendt ren lufthærdende kalk. Bindemidlet (Bi) indeholder mange svindrevner (»svinnriss«) (R). Luftpore = Lu

Mørtelen viser tegn på at have været udsat for høj fugtpåvirkning, som har ført til udfældning kalk i luftporer og i de revner, som udgør de undersøgte mørtelstykkers omgivende brudflader.

Bindemidlet (kalken) fremstår uensartet carboniseret med højest carboniseringsgrad¹⁾ op til svindrevner og omgivende brudflader, hvor luft har haft lettere ved at trænge ind i mørtelen. Ved carboniseringen sker der under indvirkning af luftens kuldioxid (CO₂) en omdannelse af bindemidlets calciumhydroxid (Ca(OH)₂), også kaldet kalkhydrat, til calciumcarbonat (CaCO₃).

Årsagen til bruddannelsen i prøven vurderes at være en kombination af højt fugtindhold, lav mørtelstyrke som følge af ufuldstændig hærdning (carbonisering) og frost.

Mørtelen indeholder en del luft i form af op til 0,5 mm store irregulære luftindeslutninger (luftporer). Der forekommer mange grove svindrevner med revnevidde op til 0,1 mm.

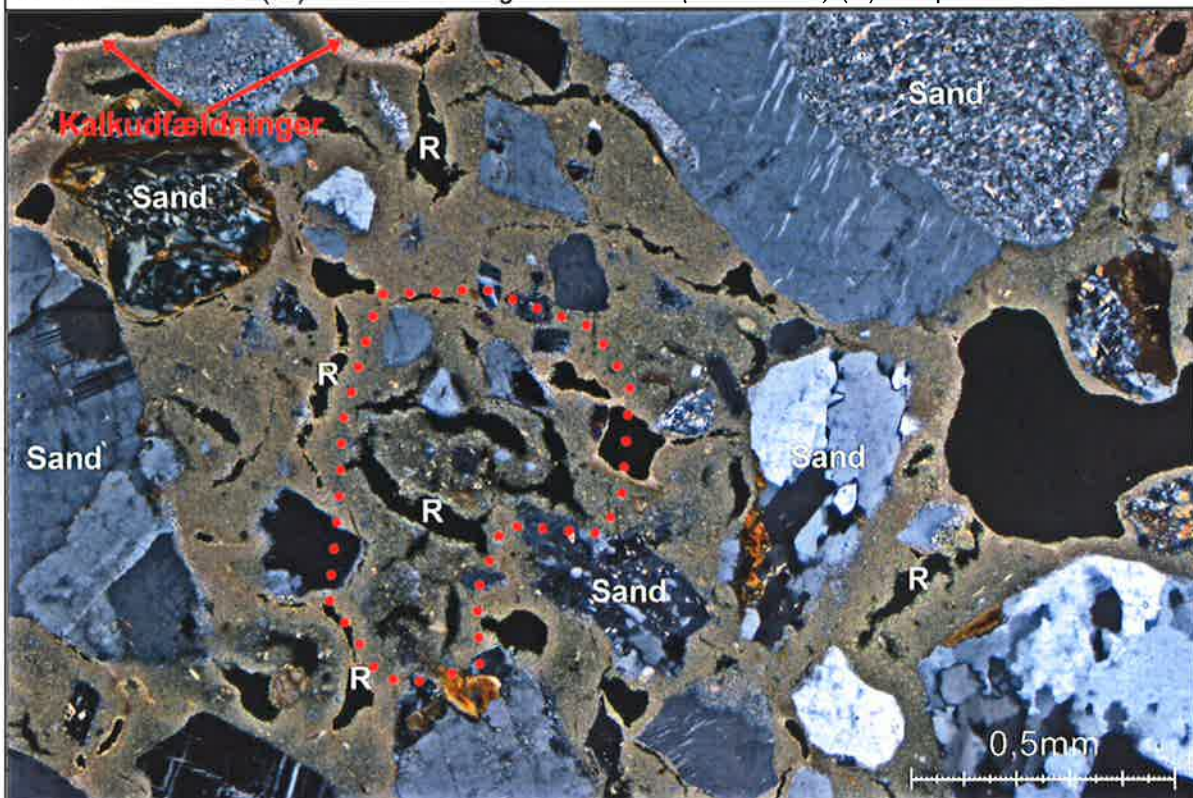
Foto: 2 (F1316-2) **Type:** Mikrofoto **Prøve nr.:** P150402-1 **Belysning:** A **Filter:** +N

Prøve 1: Billedet viser samme udsnit af mørtlen som foto 1, men en anden type filter er anvendt. Bindemidlet er i områder ufuldstændigt carboniseret med lavt indhold af calciumcarbonat. Et eksempel herpå er markeret med røde prikker. De ufuldstændigt carboniserede områder har højere indhold af svindrevner (R), end de omgivne fuldt carboniserede områder. Svindrevnerne er opstået ved udtørring af bindemidlet før hærdningen (carbonatiseringen). I luftporer ses kalkudfældninger

Bindemidlet fremstår uensartet carboniseret med højest carboniseringsgrad op til omgivende overflader og svindrevner.

Mørtelen viser tegn på at have været udsat for høj fugtpåvirkning, som har ført til udfældning kalk i luftporer og på mørtelstykkernes omgivende brudflader. Der optræder ligeledes spredt udfældning af kalk på mørtelstykkernes oprindeligt eksponerede overflade.
