Årsrapport 2015, konservering av murverk på Munkeby klosterruin

Konservering av murverk 2015

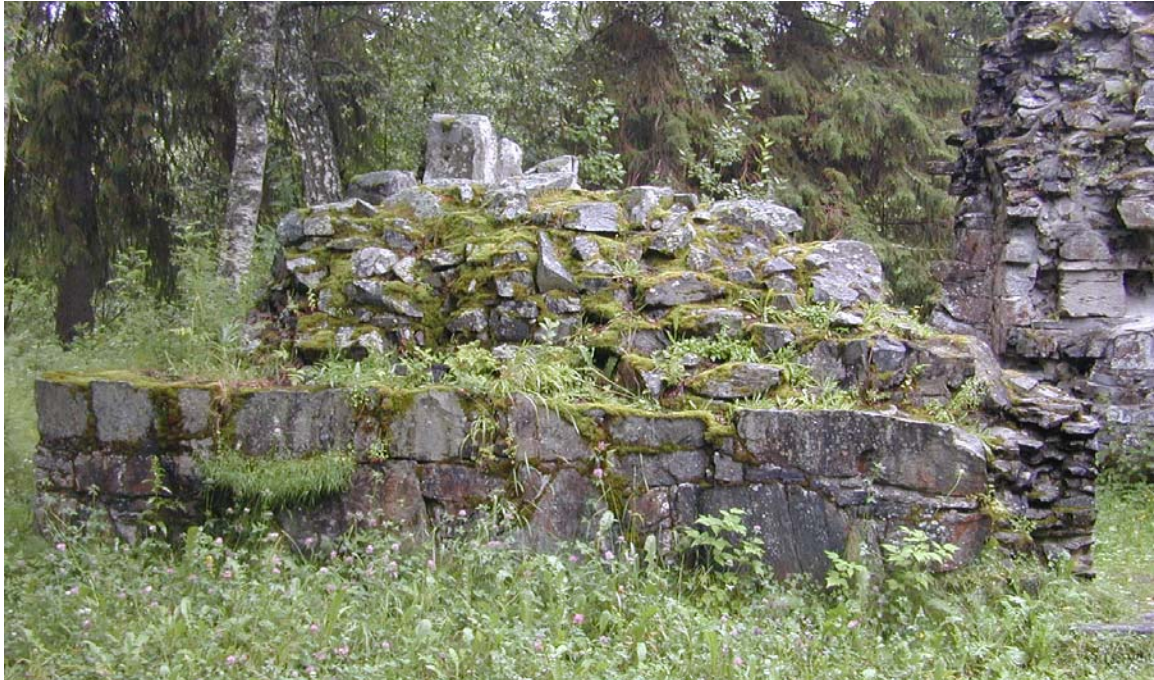
Munkeby klosterruin, nordre tverrskip mot vest før inngrep

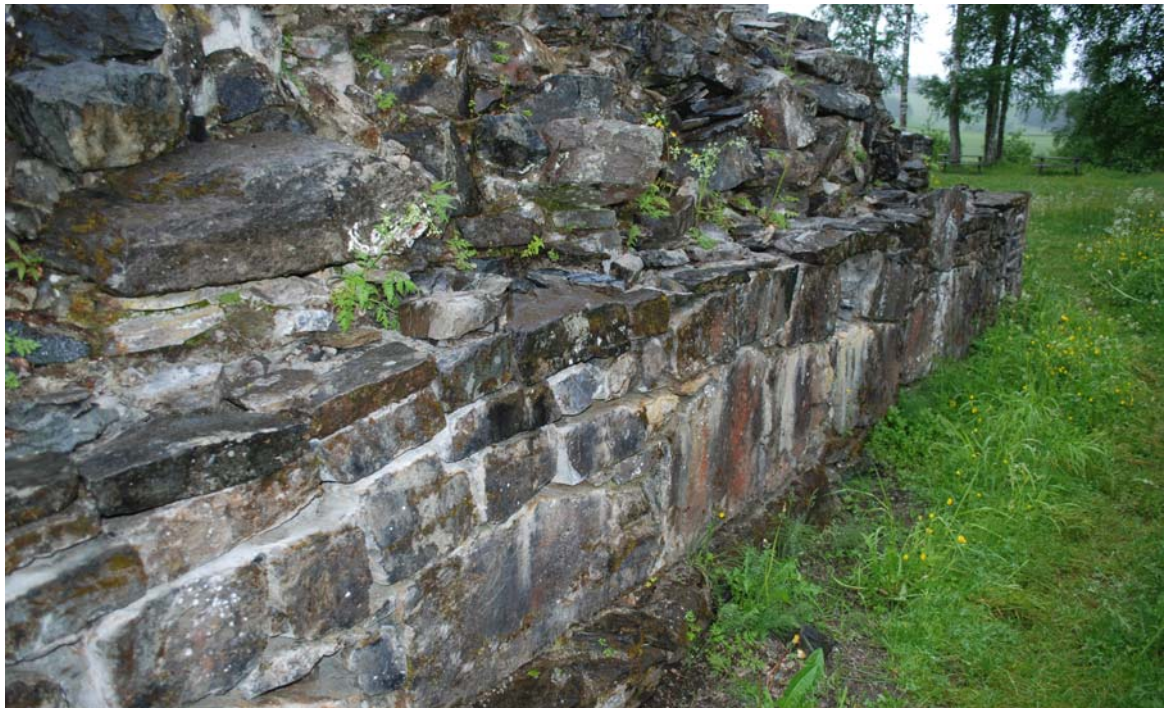
Munkeby klosterruin, nordre tverrskip mot nord før siste inngrep. Murverket er delvis renset.

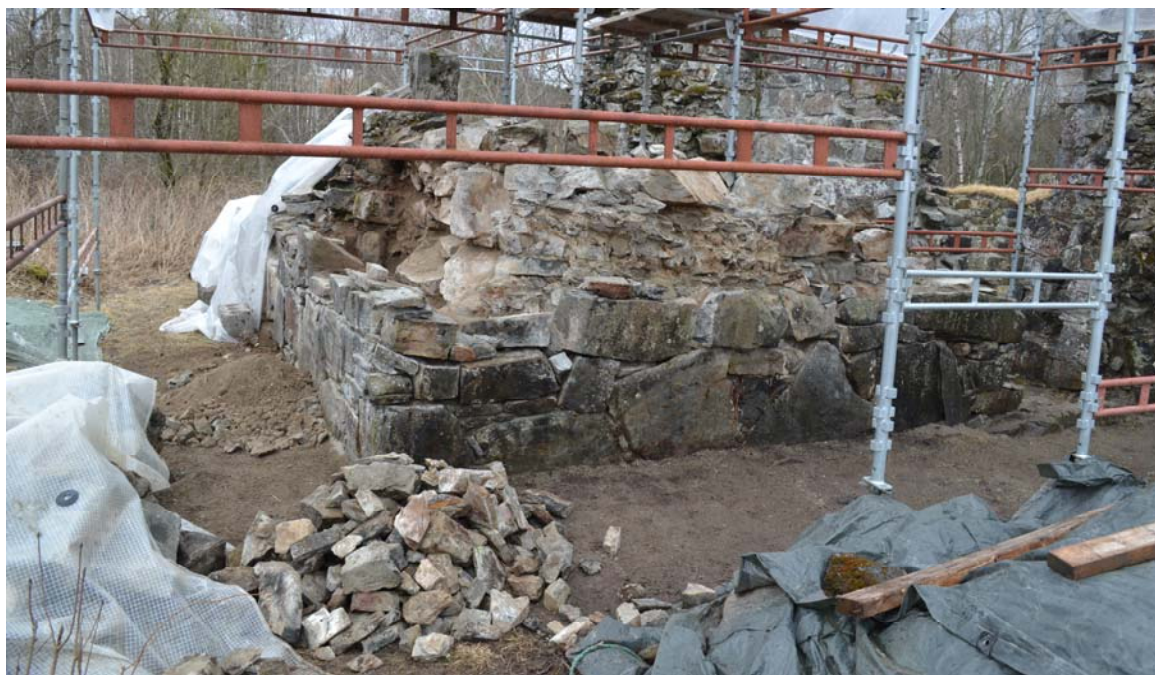
Foto 20050627_006 Munkeby klosterruin, nordre tverrskip under arbeid 2015

Murverket ble fullstendig rensert for vegetasjon, sementbaserte fuger og betong i murkjerne. I bunnen av murkjerne og baksiden av de indre vangene står det igjen en del fast original kalkmørtel.

De nyere tilførte steinene i de utvendige vangene ble murt tilbake. Steinene var løse og med sementbasert mørtel i mellom. Murkjernen ble gysert og steiner i kjernen murt tilbake. Deretter ble skrå fra de utvendige vangene og imot baksiden av de innvendige vangene murt tilbake. Til slutt ble alle fuger i murflatene spekket og pinnet på ny. Alt arbeidet er utført under tak og med solskjerming på dager med sterk sol. Toppen på murene er og vil stå tildekket over vinteren.

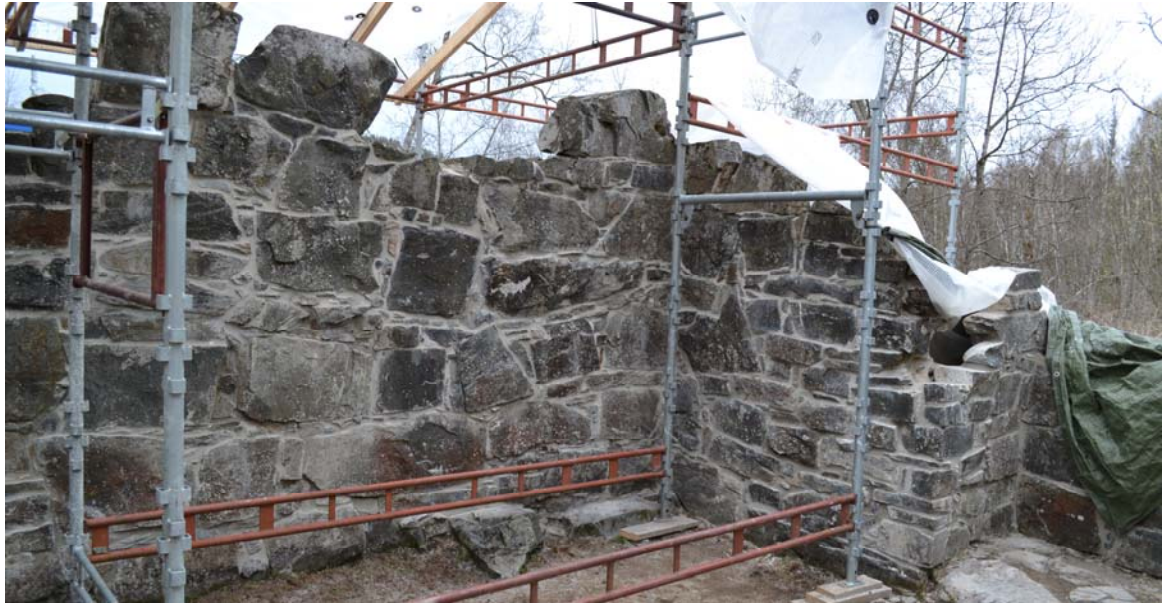
20050627_019 Nordre tverrskip's østre og nordre vegg innvendig ferdig spekket.

Til all muring og spekking er det benyttet plassblandet mørtel i blandingsforhold 1 del kalk og 2,5 deler sand. Normale blandeprosedyrer er benyttet, dvs. tørrblandet i 10 minutter, tilsatt ønsket mengde vann og nye 10 minutter. Bindemiddel er NHL 3,5 fra produsent St. Astier. Sand er lokal natur Gauldalsand 0-4 millimeter. Siktekurve er innenfor NS. Murerfaglige normaler er også benyttet ved for og etterarbeid.

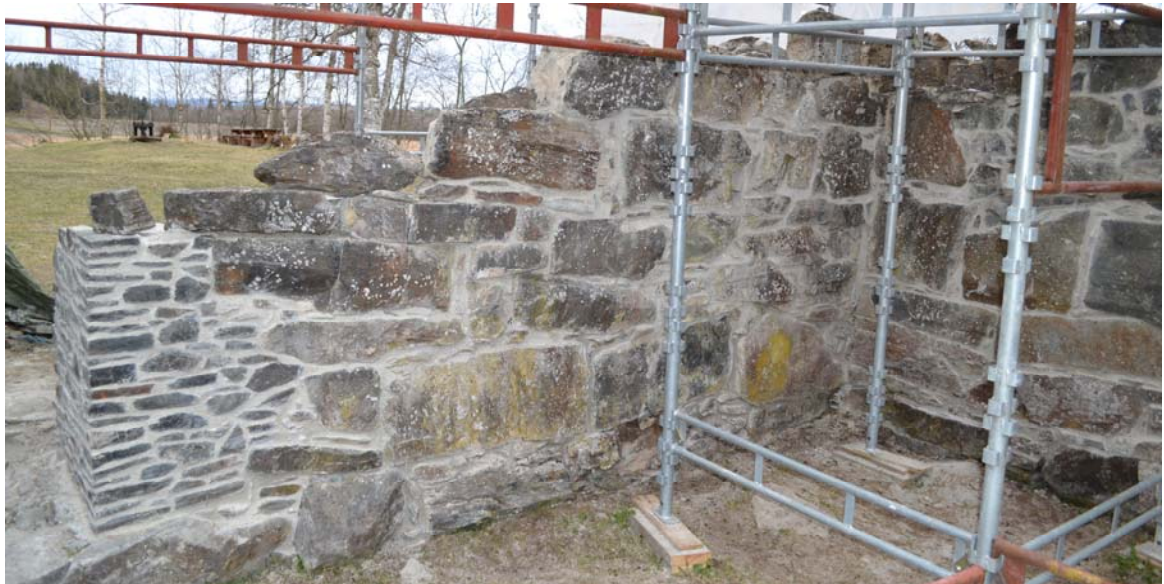
20050627_020 Nordre tverrskip's vestre og nordre vegg innvendig ferdig spekket. Mot døråpning kan benyttet småsteinsrekonstruering sees.
