Konserveringsarbeider i ruinene av Hamar bispegård 2015

Av Tor Sæther, Erik Bjørnstad og Anne Kathrine Bakstad

Planen for sesongen 2015 har vært å videreføre konserveringsarbeidet på østre ringmur i bispegården. Dette er et murverk som trolig ble oppført på 1450-tallet og som har blitt konservert med sement i flere omganger etter at de ble gravd fram i utgravningene på 1950-tallet.

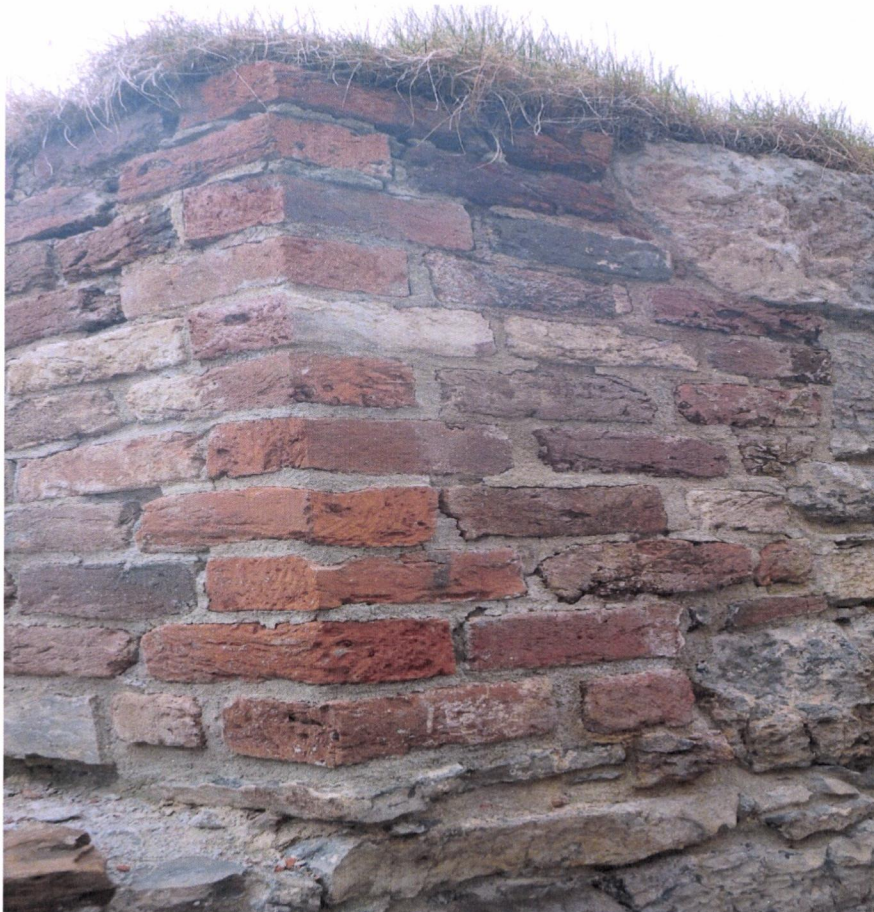
Vindusnisje i sydfløyen, Domkirkeodden. Denne ble konservert i 2012, med toppdekke i Dantonitt 2013. Avrenning fra toppdekket har i etterkant skapt frostsprengning i murverket.

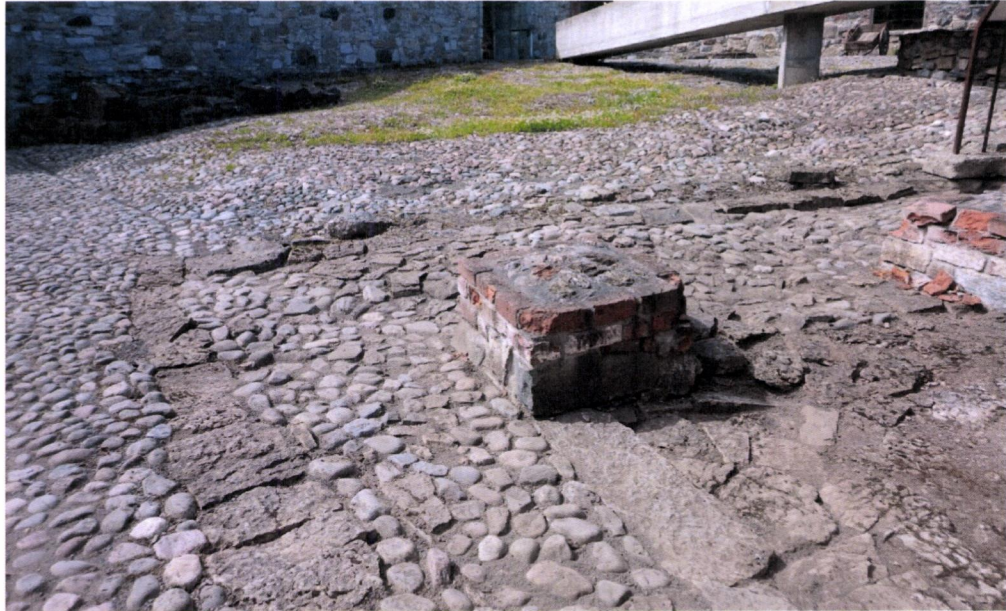
Vedlikehold av området mot ruinene markerer et skarpt skille mot den øvrige tilveksten rundt bispegårdens brolegging.

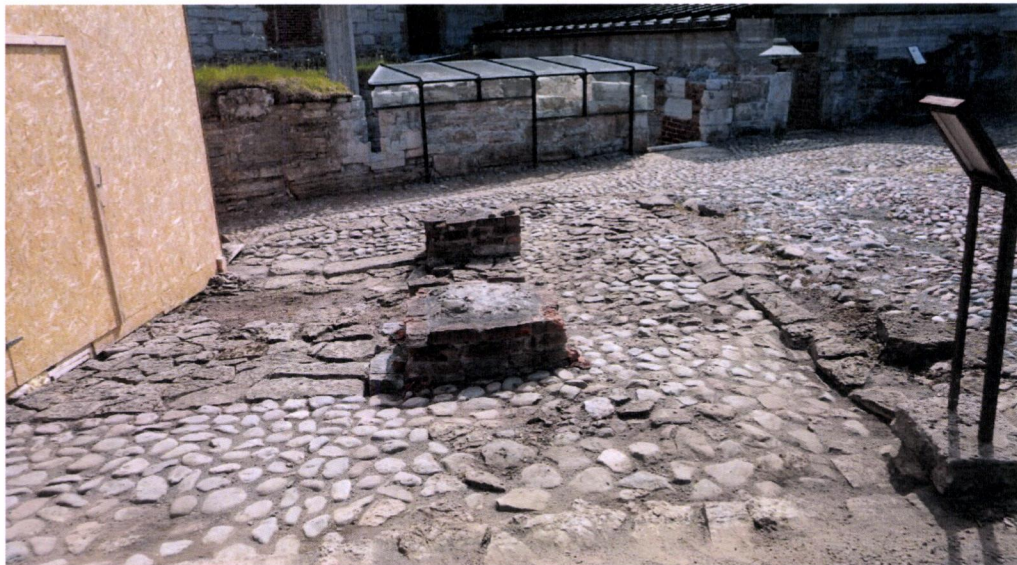
Vedlikehold av broleggingen nærmest sydfløyen og østre ringmur gir mindre tilvekst av ugress som kan frø seg i ruinene.

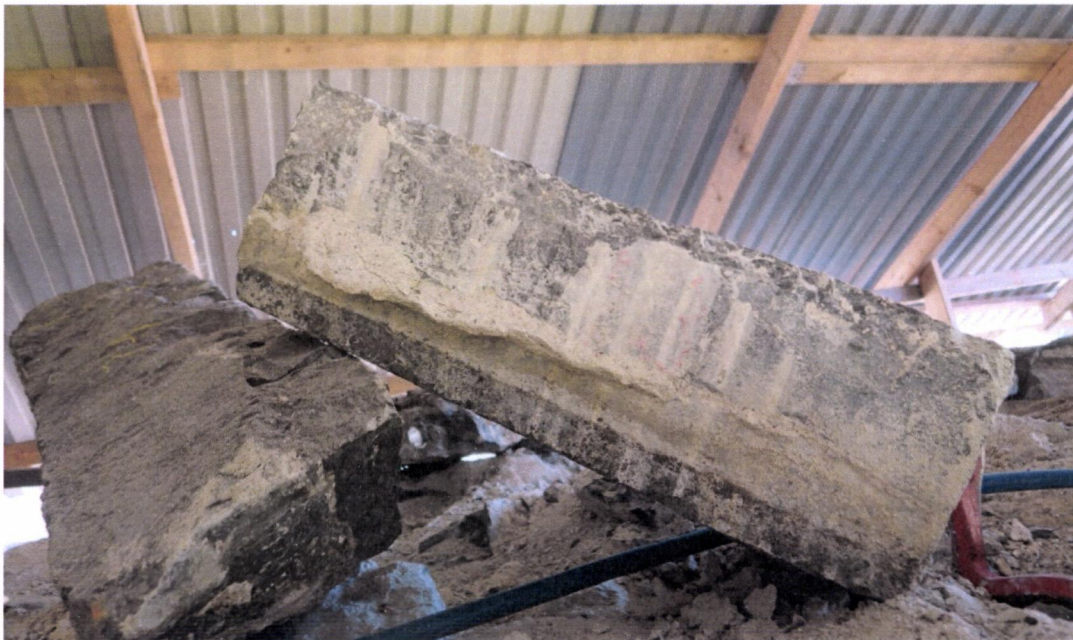
Vangestein med rester av gammel nummerering, trolig fra 60-tallet. Flere slike ble oppdaget i østre vange i seksjon 2.

- Vi finner steiner med rester av et rødmalt nummer på en annen side enn den som i dag vender ut i vangen. Dette er trolig stein som ved konservering på 1960-tallet ble nummerert, tatt ned og deretter har blitt murt på plass igjen i vangen. Om steinene opprinnelig har ligget med den nummererte siden ut i vangen, er uvisst.

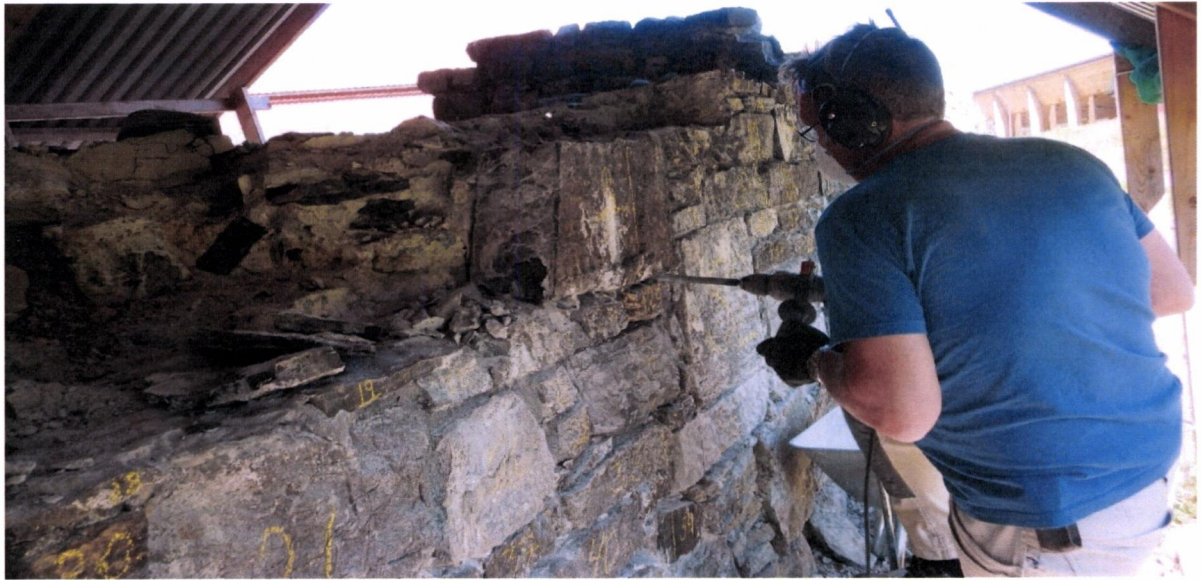
Den gjenoppmurte østsvangen og toppdekket fra 60-tallet har begge en sementdybde på nærmere 60 cm. Opprinnelig høyde på toppdekket før meisling sees i bakgrunnen.

- Nordre del av østre vange i seksjon 2 meisles ut og spekkes opp. Denne delen viser seg å være totalt gjenoppmurt i sement. Dette partiet skiller seg fra det vi for øvrig har sett så langt i ringmuren. Vi må inn 50-60 cm i vangen for å finne kalk. Svært store mengder sement fjernes.
- Steinen i vangen er av til dels dårlig kvalitet og de tåler verken luftmeisel eller meisling for hånd. Dette medfører flere dagsverk med limearbeid.

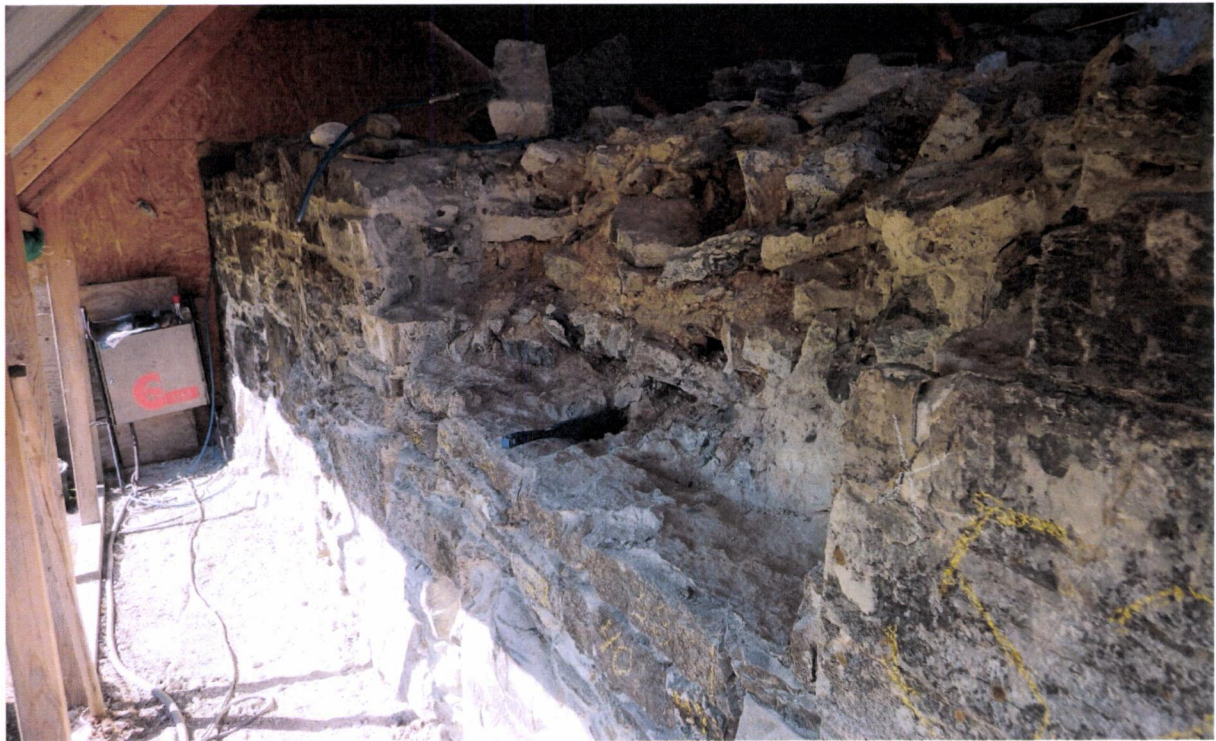
Den gjenoppmurte østsvangen i seksjon 2 er over 60 cm dyp, nesten helt ned til bakkenivå.

- Vi har bestilt og fått levert ti store sekker med sand, hver på 1000kg. Leveransen kom fra Ramlo Sandtak, Heimdal ved Trondheim.
- Det ble brukt Hotmix til gjenoppmuringen av seksjon 2 i østre vange, og NHL 3,5 til bakfyllet samt til de to øverste skiftene. Enorme mengder stein gikk med til bakfyllet etter at all sementen var fjernet.

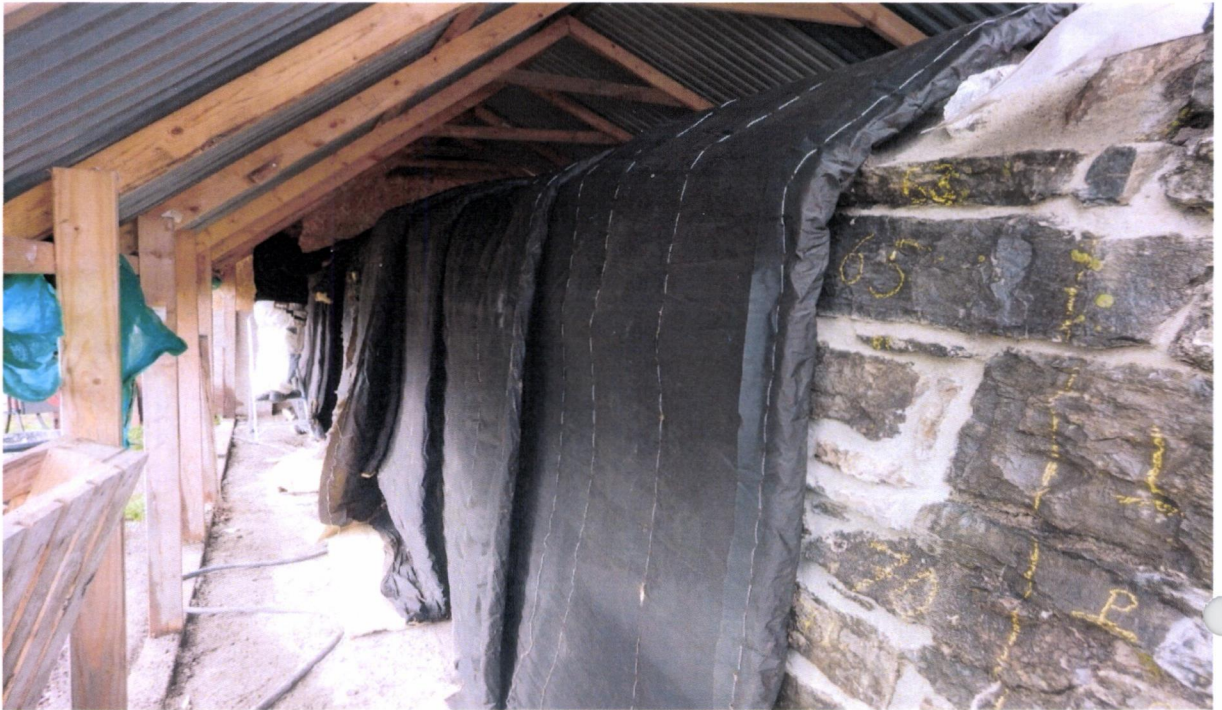
Den konserverte seksjon 2 er godt pakket inn og klar for vinteren!

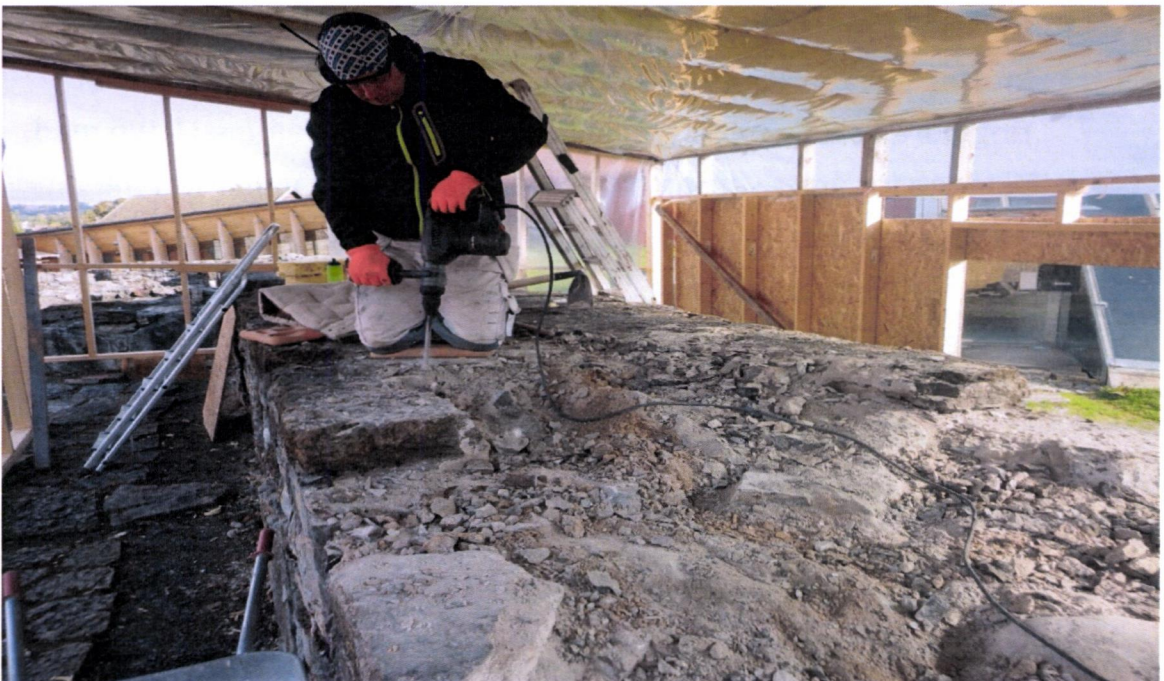
Søren meisler toppdekket i seksjon 3. Vernebygget står uten vegger til den støvete jobben er unnagjort.

- Meisling av toppdekket i seksjon 3 påbegynnes. Her dukker kalkkjernen opp 15 -20 cm under toppdekket, og det ser ut til at også denne delen av østre vange er gjenoppmurt med sement. Kalken i østre vange dukker opp ca. 50 cm innover i vangen.

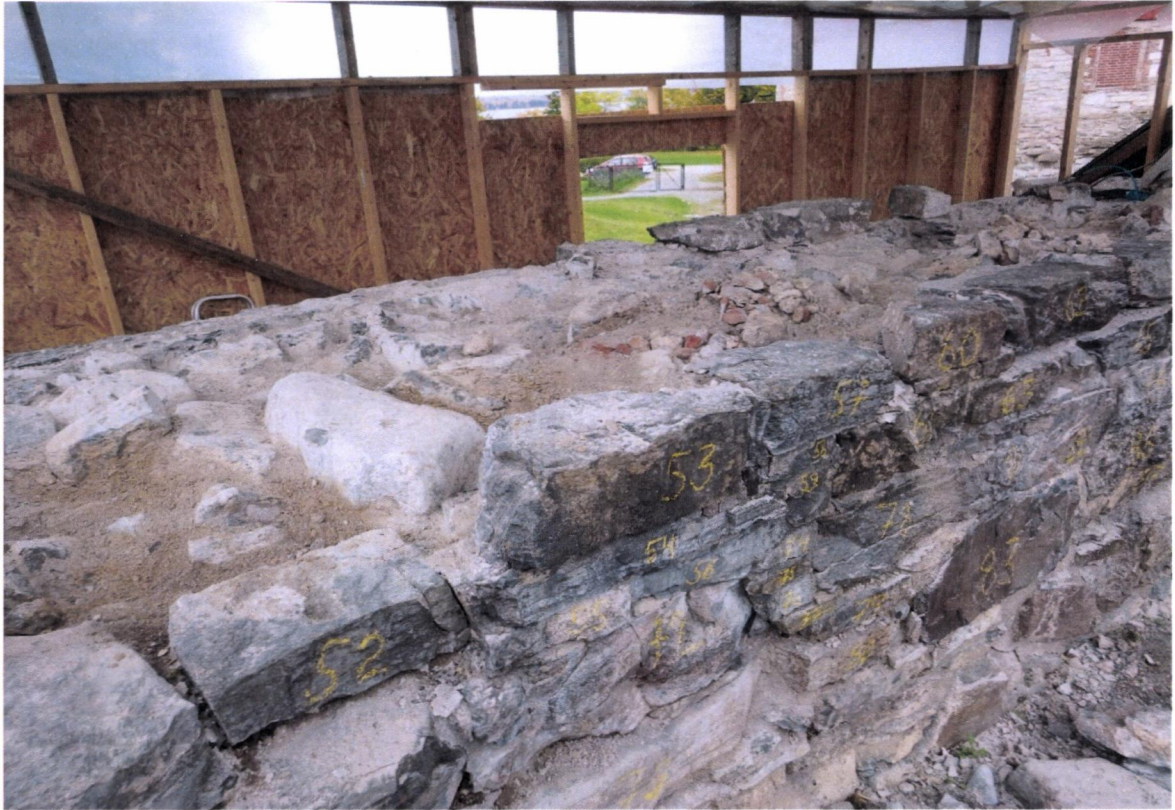
Kalkmørtel og murstein av middelalderformat kommer til syne i kjernen, som ligger høyt i murverket.

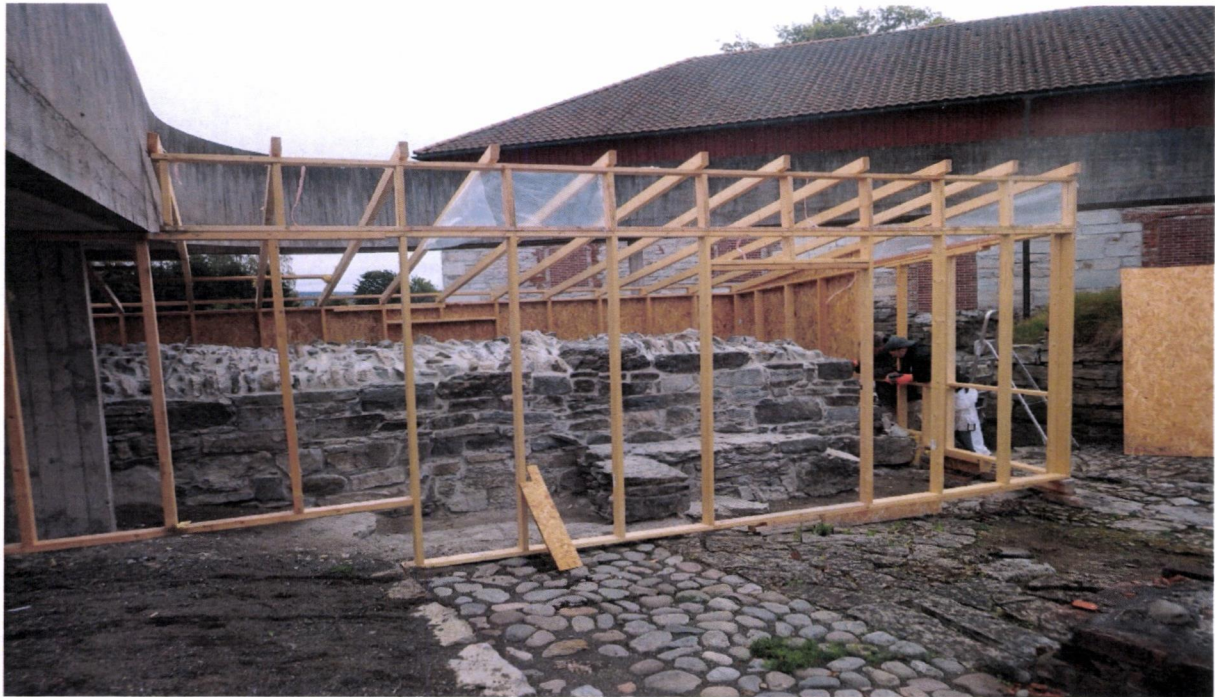
Demontering av vintervernebygget i seksjon 1 av ringmuren.

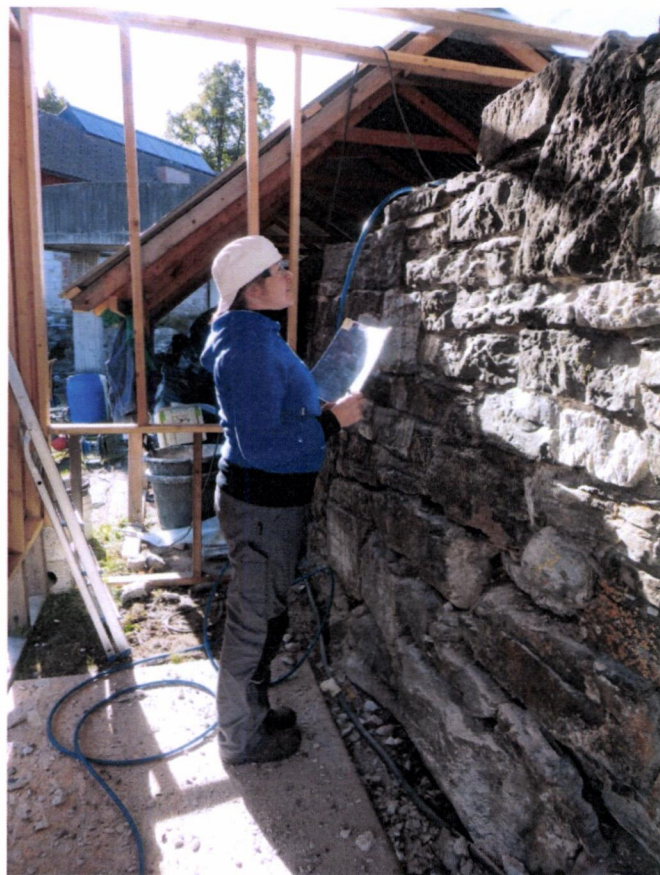
Anne K nummererer og lager fotokart over steinene i seksjon 3 av østre vange før demontering av vengene begynner.

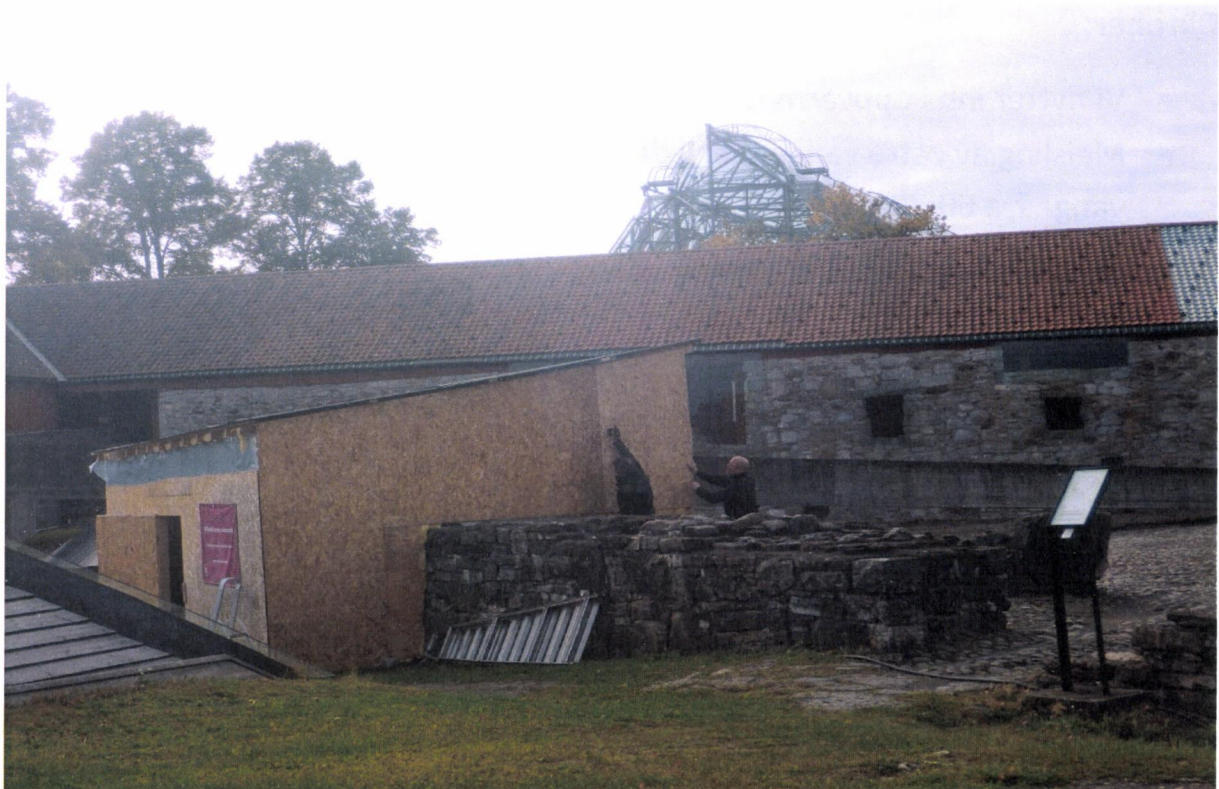
Vernebygget er flyttet og bygd om etter bakkenivået! Det står nå i seksjon 3, ca. 7,5 m nord for betongbrua. Ruinen har 1,20m høyde i vest inn mot borggården, men er ca. 2,50m høy på østsiden.

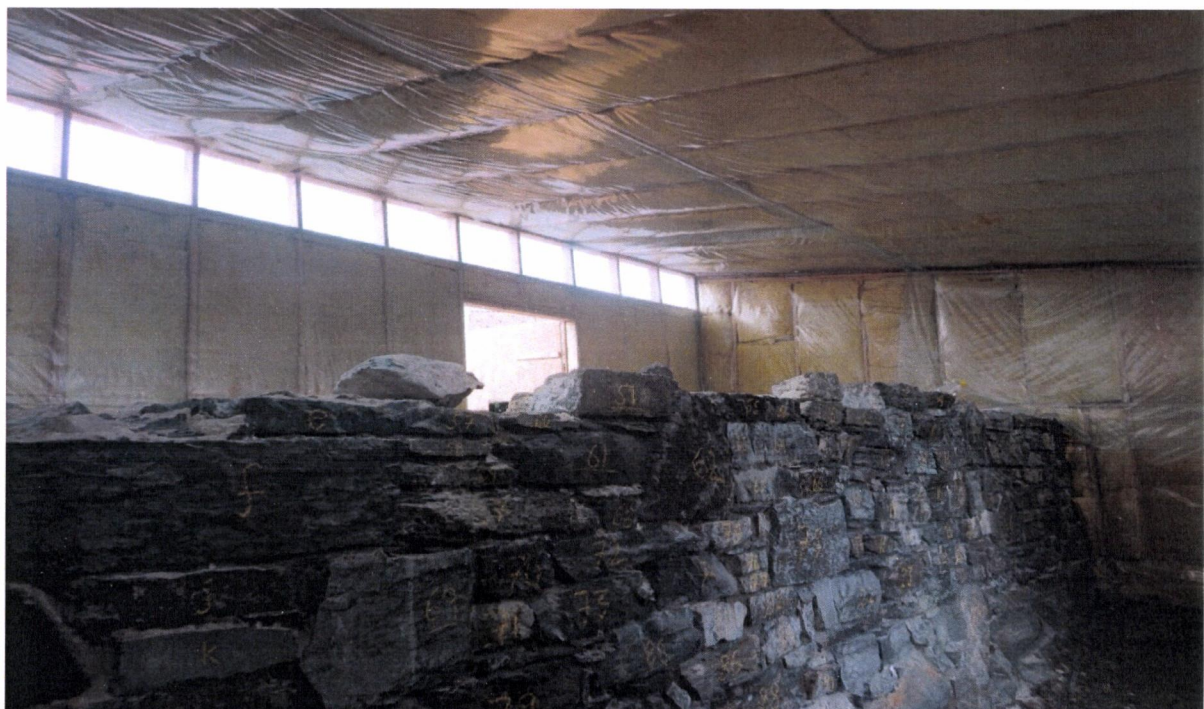
Vintervernebygget i seksjon 3 er klar til innflytting!
