Miljøovervåkning av fredete bygninger - erfaringer og anbefalinger

Treteknisk

NIKU

MYCOTEAM

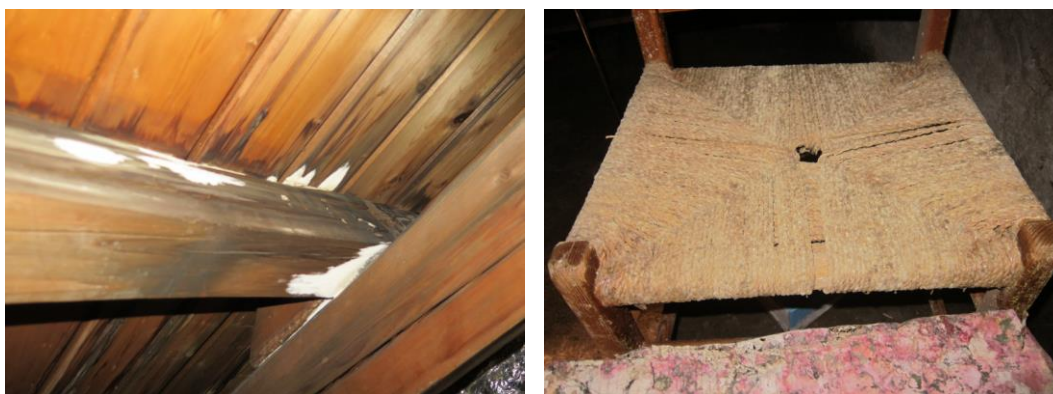
Figur 1. Ved å skille mellom skader som er klimauavhengige (foto til venstre, råteskade grunnet taklekkasje) og de som er klimaavhengige (foto til høyre, muggsoppskade på inventar etter en lang regnværsperiode), kan man spesifisere hvilke problemstillinger som det er aktuelt å følge opp med en tilpasset miljøovervåkning.

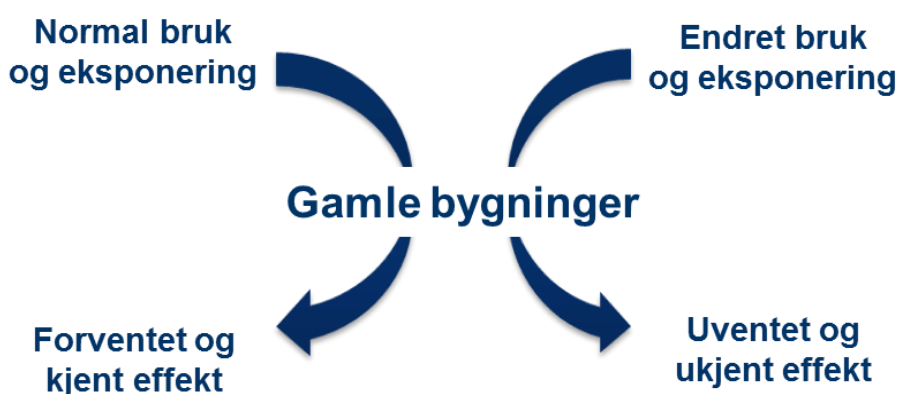
Det er stort sett godt kjent hvilke forutsetninger som skal til for at bygningsbiologiske skader skal utvikles. Ved stabile fysiske forhold er skadeutviklingen i en gammel bygning derfor nokså forutsigbar. Ved en klimaendring kan det imidlertid oppstå uforutsigbare virkninger på bygningsøkologien i forhold til både temperatur og fuktighet. Dette kan gi uventet og ukjent effekt med tanke på skadeutvikling (figur 4).

Figur 4. Hentet fra Haugen & Mattsson 2011.

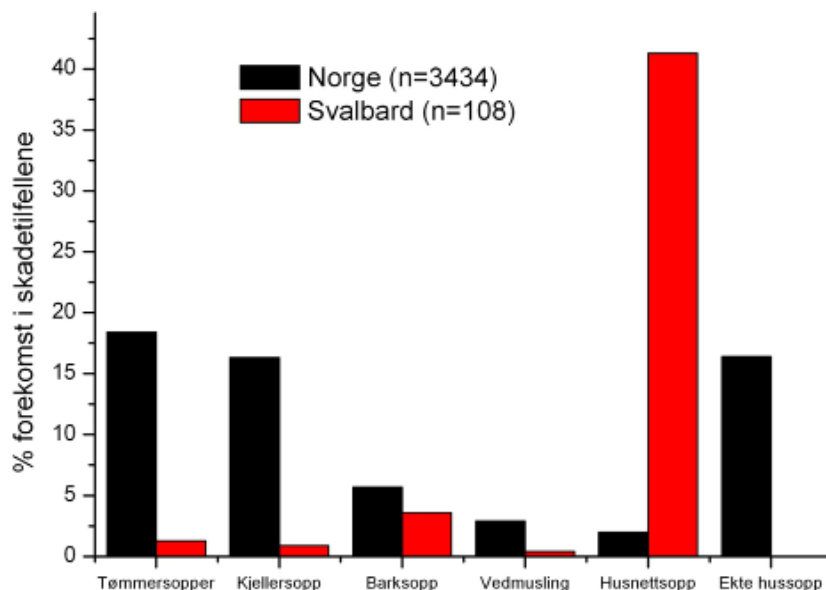
Figur 5. Forekomst av antall registrerte funn av ulike råtesopparter i % av skadetilfellene i Norge og på Svalbard (fra Mattsson med flere 2010). Det påpekes at antall registrerte prøver er vesentlig høyere på fastlandet (3434 registreringer) enn på Svalbard (108 registreringer), men det er likevel et klart mønster i resultatene

arter utkonkurrerer skadegjørere som er vanligere ellers. Råteskader på Svalbard er hovedsakelig forårsaket av én råtesoppart, husnettsopp (figur 5) (Mattsson m.fl. 2010, 2014).

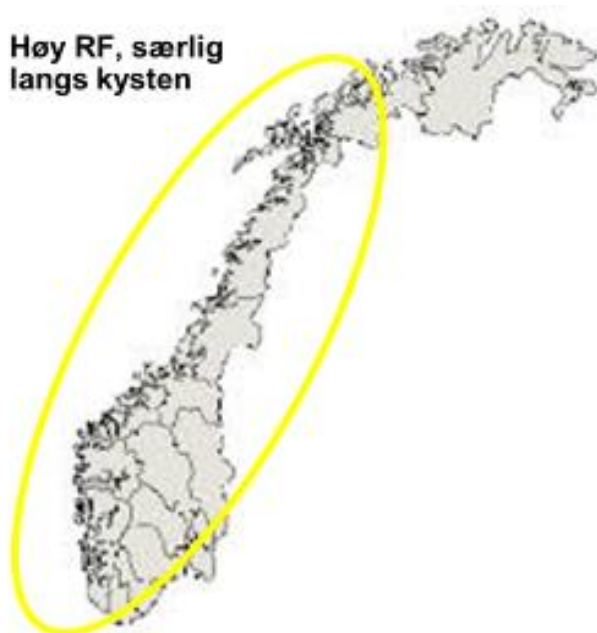
Figur 6. Omtrentlig geografisk utbredelse av stripet borebille i Norge (Kilde Folkehelseinstituttet). Den største forekomsten er i kystnære strøk.

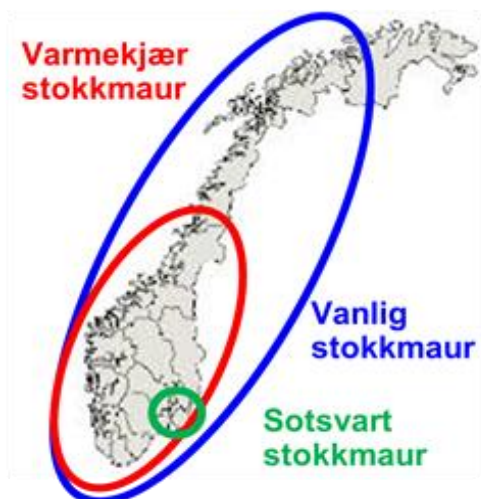
Stokkmaur: Tre arter av stokkmaur er kjent i Norge, og artene har tydelige geografiske avgrensninger i utbredelsen (figur 8). Stokkmaur etablerer reir fortrinnsvis i råteskadet treverk i områder med høy solinnstråling. Det er rikelig tilgang på råteskadet trevirke, så dette er ikke en begrensende faktor. Stokkmaur er ikke avhengige av fuktighet. En ytterligere spredning av stokkmaur i Norge vil derfor trolig først og fremst henge sammen med en økning av temperaturen. Faren for økt forekomst av stokkmaurskader i gamle bygninger er dermed i teorien stor hvis det oppstår en kombinasjon av høyere temperatur og fortsatt tilgang på råteskadet treverk.

Figur 8. Omtrentlig geografisk utbredelse av stokkmaurartene i Norge (Kilde Folkehelseinstituttet).

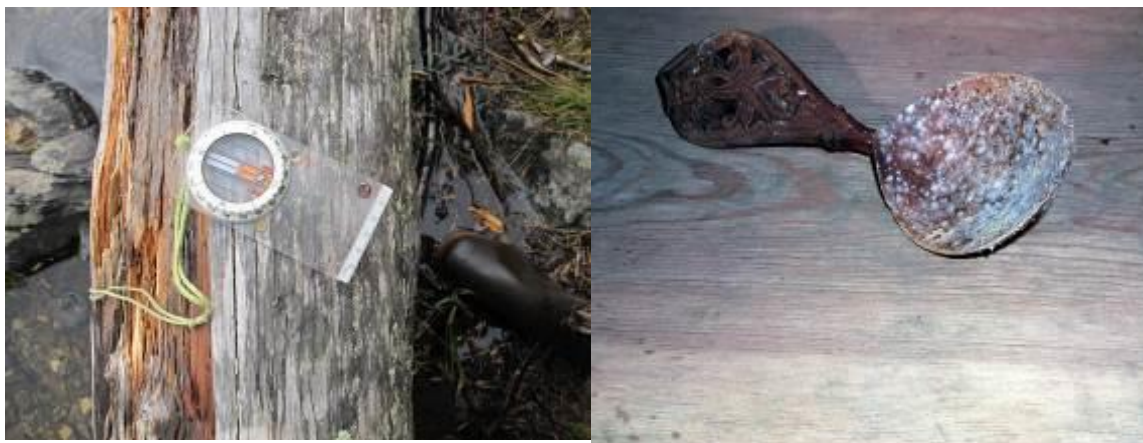
Figur 16. Lokale forhold (mikroklima) har svært stor betydning for utvikling av biologiske skader. Vanligvis vil fuktforhold i treverket være styrende for om det oppstår råteskader. I tilfeller der alt tømmeret er fuktig kan imidlertid temperaturen bli utslagsgivende, slik at omfanget av råteskader er avhengig av solinnstråling (foto til venstre). Omfanget av muggsopp-skader kan avgjøres av små forskjeller i næringstilgang, selv med helt like fukt- og temperaturforhold (foto til høyre).

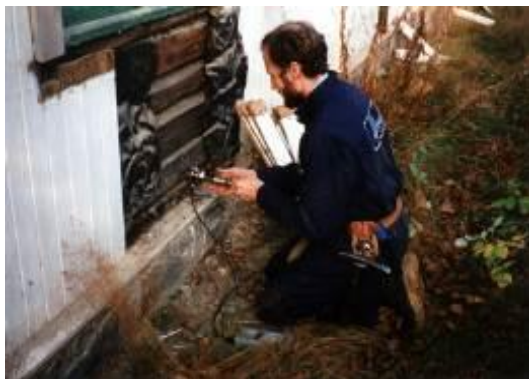
Figur 17. Konstruksjonsundersøkelser krever ofte inngrep i bygningen. Her fuktmåling med hammerelektrode i avdekket laftevegg.

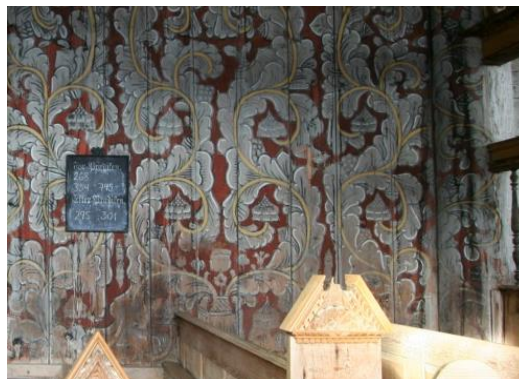
Figur 18. Interiører krever egnede typer undersøkelser for registrering av tilstand. Ofte kreves et meget detaljert nivå. Kvernes stavkirke, limfargedekor i skipet.

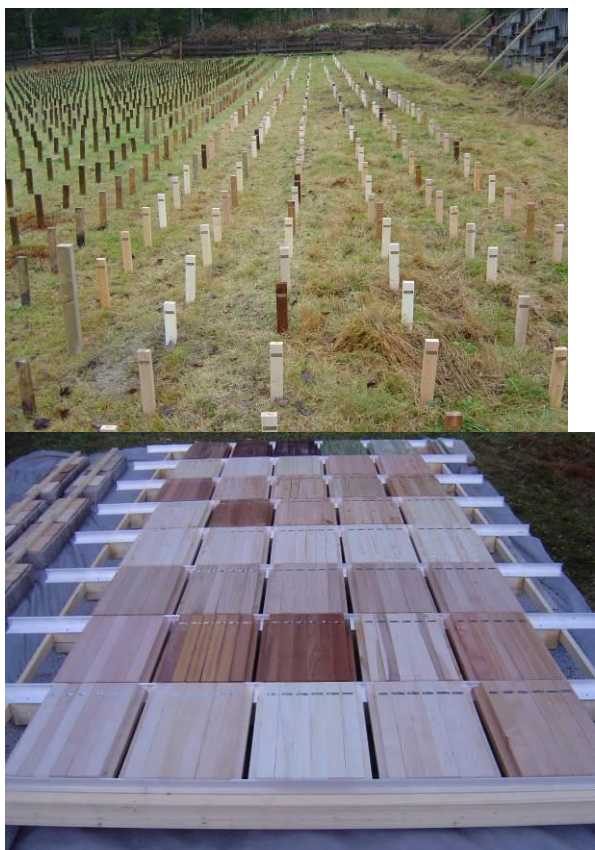
Figur 1. Felttesting i jordkontakt (NS-EN 252) og over bakken (Double Layer Test)

Testing i jordkontakt ble gjennomført på prøvestaver med en dimensjon på 25 x 50 x 500 mm³ i henhold til NS-EN 252. Testing over bakken ble utført som "Double Layer Test" (Figur 1). Her ble prøvestaver med samme dimensjon som ved testing i jordkontakt lagt med flatsidene mot hverandre om lag 20 cm over bakken i to lag hvor de to lagene var faseforskjøvet en halv stavbredde. På denne måten dannes det vannfelle mellom de to lagene. I hver av testene er det benyttet minimum 10 prøvestaver for hver virkestype.

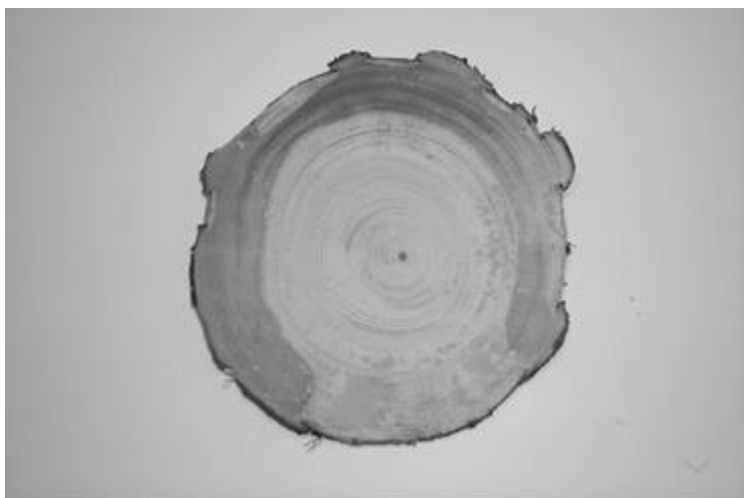
Figur 5. Stammeskive fra slindebarket furu.

Figur 5 viser stammeskive fra en slindebarket furu etter tre vekstsesonger. Ytterst i stammetsvernsnittet er det lysere soner med kvaeimpregnert ved. I mellom de lyse sonene ligger barkbruene der veden prøver å vokse over barkskaden. I midten den tørre kjerneveden. I nedre deler av bildet er yteveden tørket ut som følge av at et stort område av barken er fjernet. Kvaeproduksjonen er avhengig av at yteveden ikke tørker raskt ut.

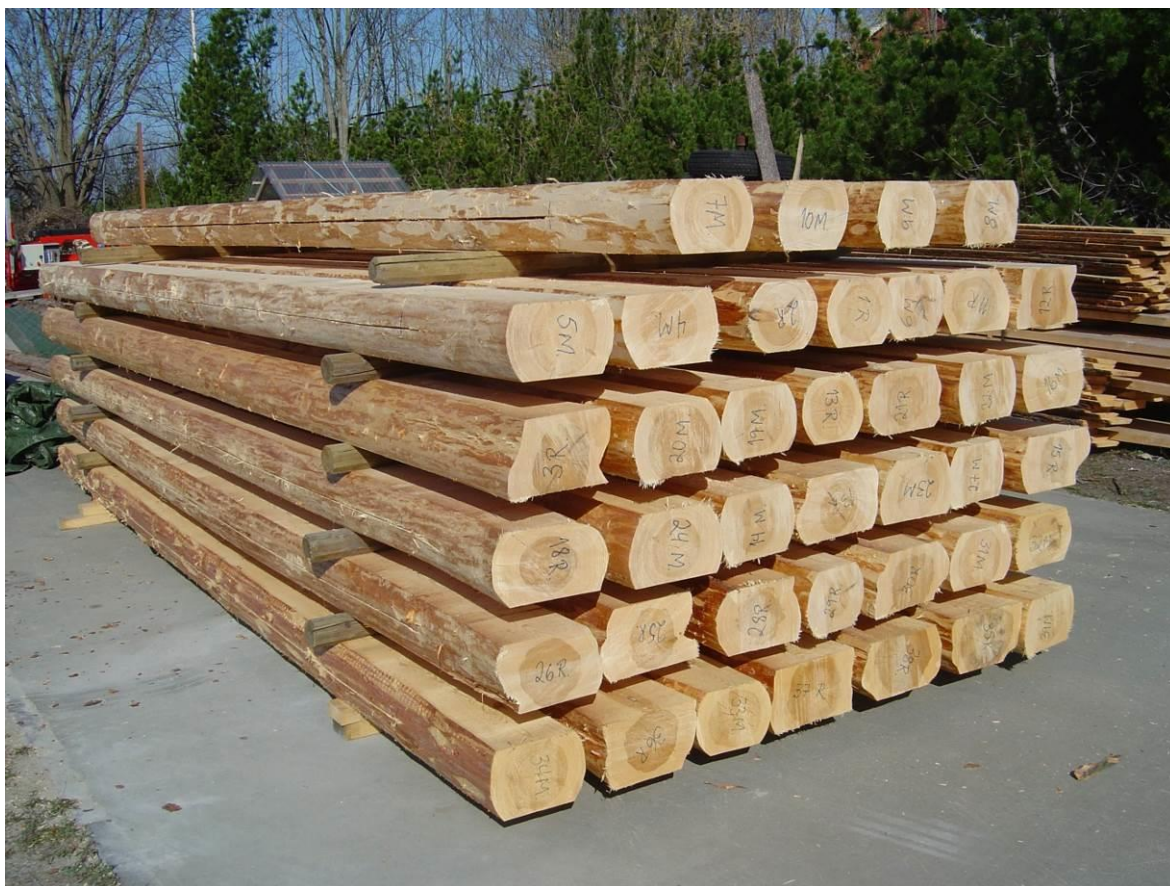
Figur 6. Lafteplank av furu med ulike typer sagsnitt for å redusere sprekkdannelser i sideflatene.

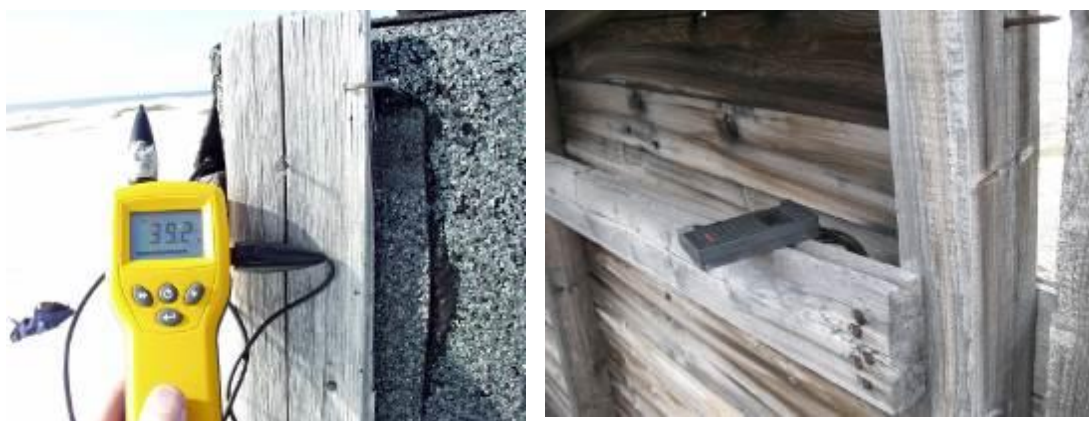
Figur 1a. Fuktmålinger på Svalbard.

Et eksempel fra Svalbard viser at øyeblikksmålinger av temperaturgradienten og den relative luftfuktigheten nedover i tinesonen over permafrosten i bakken medfører en økende sannsynlighet for utvikling av råteskader oppover i tinesonen til noe over jordoverflaten på grunn av økende temperaturer. Dette har stor betydning for å kunne forstå de grunnleggende forutsetningene for råtesopp i tinesonen og hvilke konsekvenser gradienten i bakken kan ha under normale forhold. I tillegg er dette viktig bakgrunnsinformasjon ved risikovurdering av hva som kan skje ved en generell temperaturøkning på Svalbard.

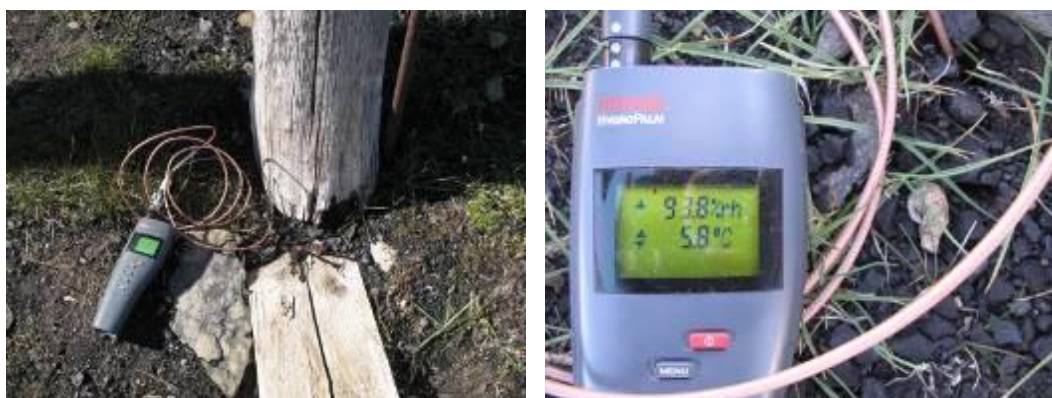
Figur 1b. Fuktmålinger på Svalbard.

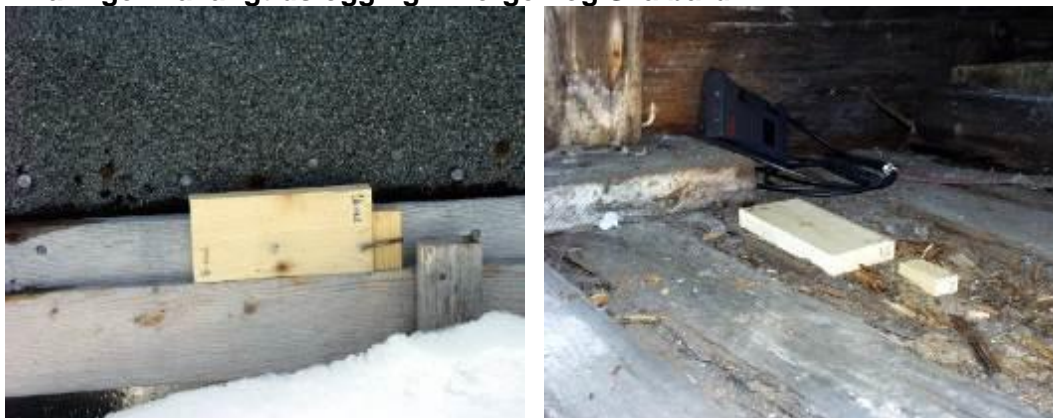
Figur 1. Prøveklosser, Svalbard og Bryggen i Bergen.

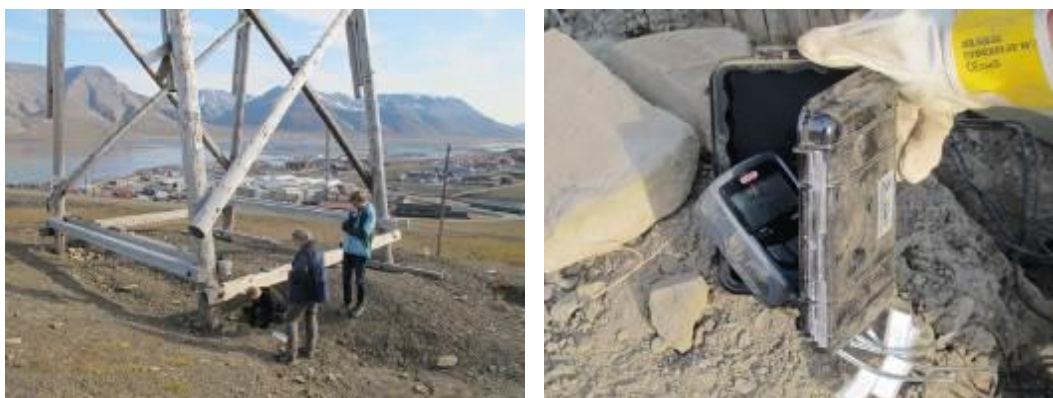
Figur 3. Langtidslogging av temperatur ved en taubanebukk i Longyearbyen

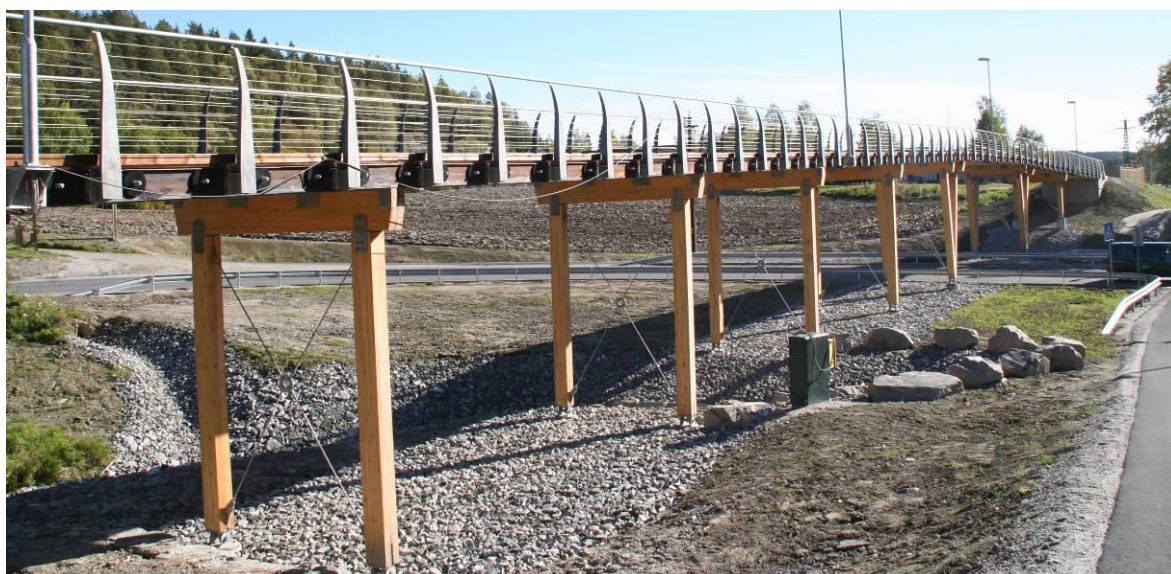
Klemetsrud fotgjenger- og sykkelbru ved Oslo er 87 meter lang og består av 8 spenn, hvorav det lengste er 17 meter. Brua består av et tverrspent dekke av uimpregnert limtre av gran. Det uimpregnerte dekket er kun beskyttet av en membran og asfaltdekke, samt at kreosotimpregnert limtre beskytter ytterkantene. Stolper og tverrbærere er av kopperimpregnert limtre. Grunnen til at et uimpregnert dekke er valgt, er de gode resultatene man har sett fra instrumentering av tidligere bruer. I tillegg til å måle fuktighet i dekket, er det montert lastceller på tre stag i det tverrspente dekket. Det måles fuktighet i 25 mm, 150 mm og 300 mm fra dekkets overflate hver fjerde time.

Figur 1. Klemetsrud bru

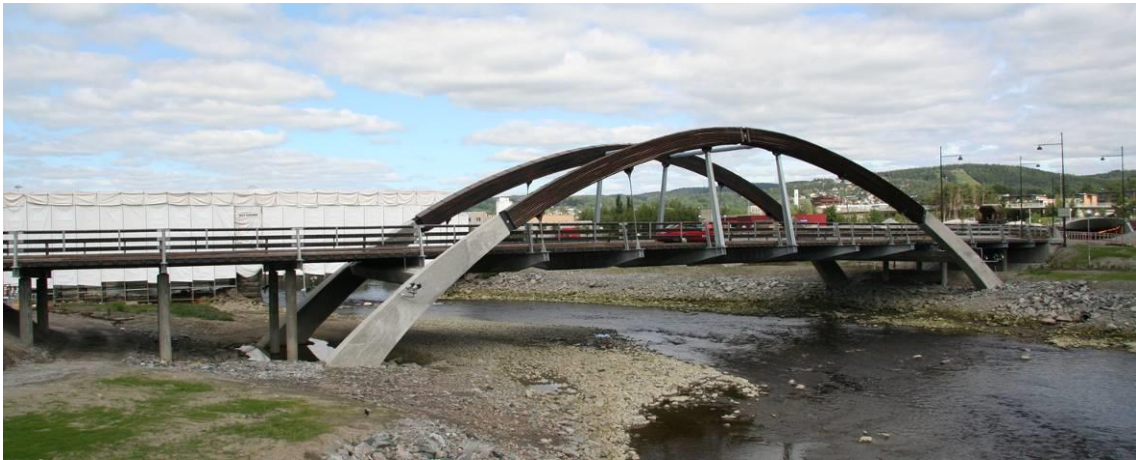
Måsør bru er den første trebrua på en Europavei. Den fører Europaveien over elven Figga og er en buebru i tre med flere korte sidespenn innover land. Veilinjen på brustedet har både horisontal og vertikalkurvatur. Buekonstruksjonens spennvidde er 50 meter, målt i veilinjen. På hver side av elven er brua ført videre i form av en viadukt med 4 spenn. Total brulengde er 83 meter. Brubanen utgjøres av et kontinuerlig, tverrspent tredekk over hele bruas lengde. Buens nederste del er av betong med tanke på flomvann i elven. Tredelen av buen er kopperimpregnerte lameller og kreosotimpregnert limtre.

Buen er beskyttet med et kopperbeslag og sjalusi av kreosotimpregnerte bord på yttersidene.

Figur 2. Måsør bru

Trefuktigheten i bruelementene har blitt beregnet basert på de målte verdiene av relativ luftfuktighet og temperatur basert på kalibreringsfunksjoner. Kalkulerte trefuktighetsverdier har i hovedsak ligget under 20 % trefuktighet.

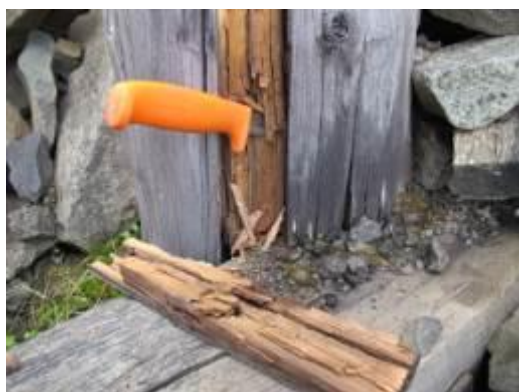
Undersøkelser av 60-70 år gammelt treverk i jordkontakt i Longyearbyen har vist et typisk mønster i råteskader, der den ytre delen av treverket er uskadet mens de indre delen er kraftig nedbrutt av råtesopp. Det ytre intakte skallet har en gjennomsnittlig tykkelse på 4,5 millimeter, mens det inne i sprekker i treverket er på 2,8 millimeter. Denne forskjellen kan forklares ved at det er mindre uttørking og ekstreme temperatursvingninger i denne delen av treoverflaten i forhold til de ytre overflatene. En generell temperaturøkning vil ikke endre dette skadebildet, men det indre skadeomfanget og utviklingshastigheten kan forventes å øke.

Figur 2. råtekontroll i stolper på Svalbard.

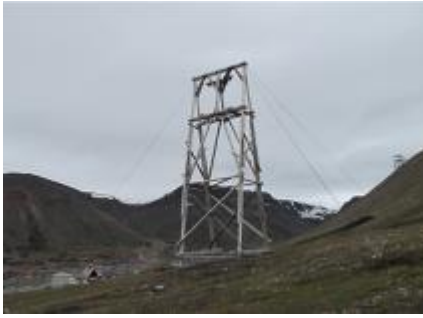
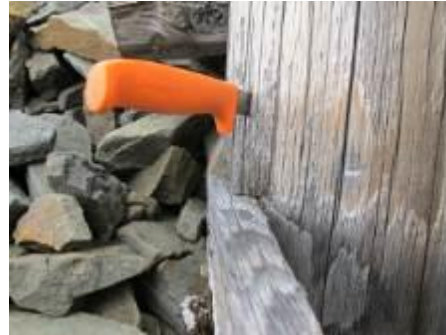
Figur 3. Taubanebukker med råteskader.

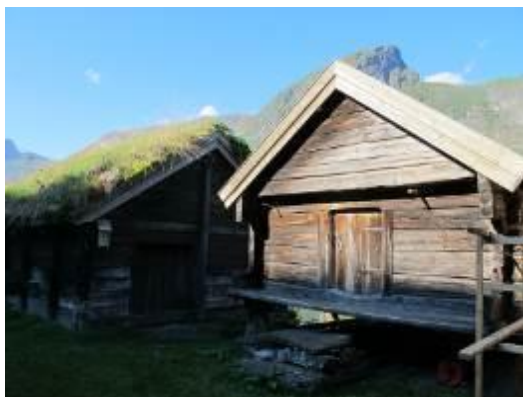
Figur 1. Soloppvarming i kombinasjon med morgendugg gir gunstige utviklingsmuligheter for husbukklarver på østvegg i forhold til nordvegg. På en solekspontert sør- eller vestvegg er det altfor varmt for larvene.

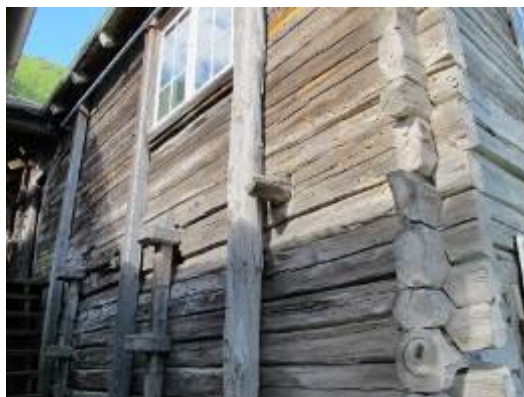
Figur 2. Det er et mønster i skadebildet som ser ut til å kunne stemme med en optimal kombinasjon av soloppvarming og oppfukning.

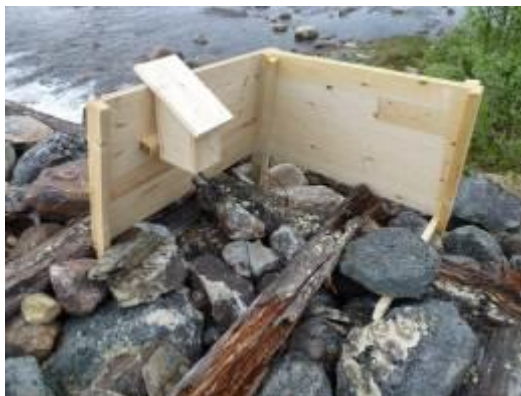
Figur 1. Plassering av loggere sommeren 2012: En logger utenfor solskjermen, og en innenfor. Skjermen er satt slik at den skjærer mot det aller meste av solinnstrålingen, men ikke mot nedbør.

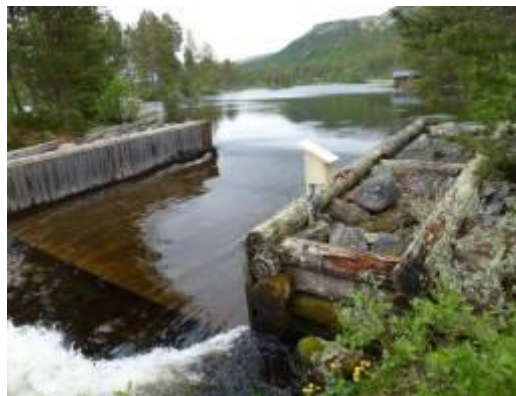
Figur 2. Ved Rambergsjødammen ble loggerne plassert på nord- og sørsida av tømmeret, tilsvarende som ved Langtjønnen i 2011.

Relativ luftfuktighet inne i tømmeret var på 98 - 100 % i hele måleperioden, slik at fukttilgang ikke er en begrensende faktor for biologisk vekst. Resultatet av målingene i ett av punktene er vist i figur x, der man ser at temperaturen er klart lavere i loggepunktet som er plassert bak solskjermen og sjelden overstiger 15 grader Celsius.

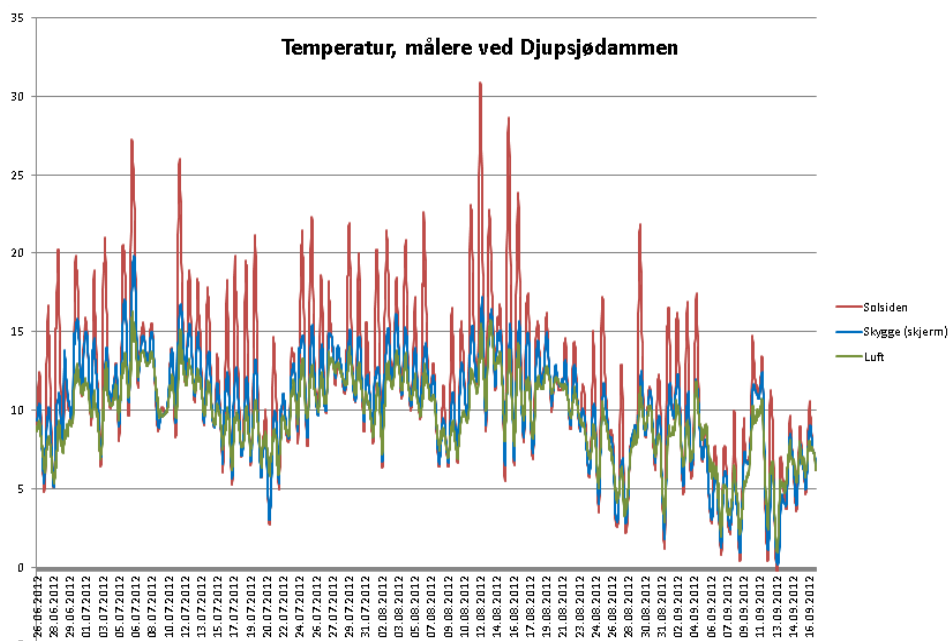
Figur 3. Temperatur i tre punkter ved Djupsjødammen, juni-september 2012. Rød strek viser solsiden, blå viser under skygge og grønn viser friluft. Solekspontert tømmer har gjennomgående høyere temperatur enn tømmer som ligger i skygge. I tømmeret bak skjermen er temperaturen sjelden over 15 grader Celsius.

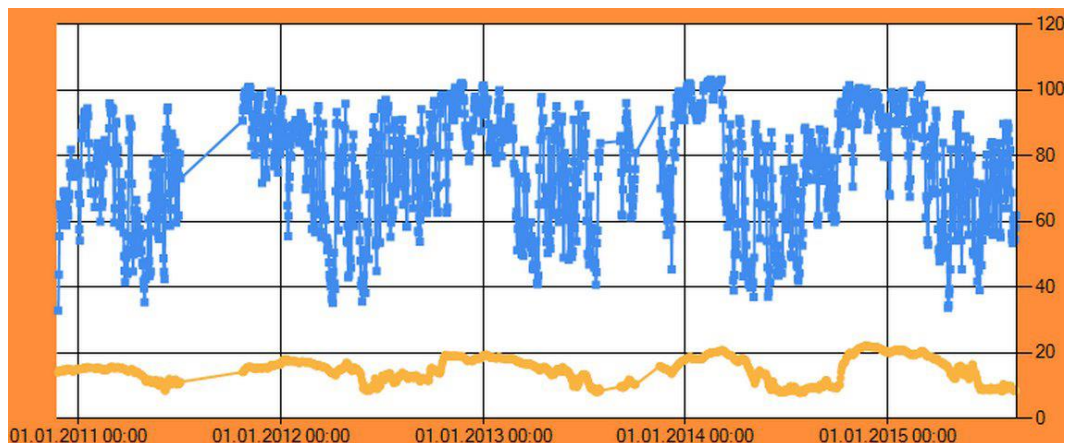
Figur 21. Fuktovervåking av utvendige laftestokker. Kurver viser logging av trefuktighet (oransje kurve) og relativ luftfuktighet (blå kurve). Resultater fra 2010-2015. Registreringer over tid gir nyttig kunnskap om risiko for utvikling av skader.

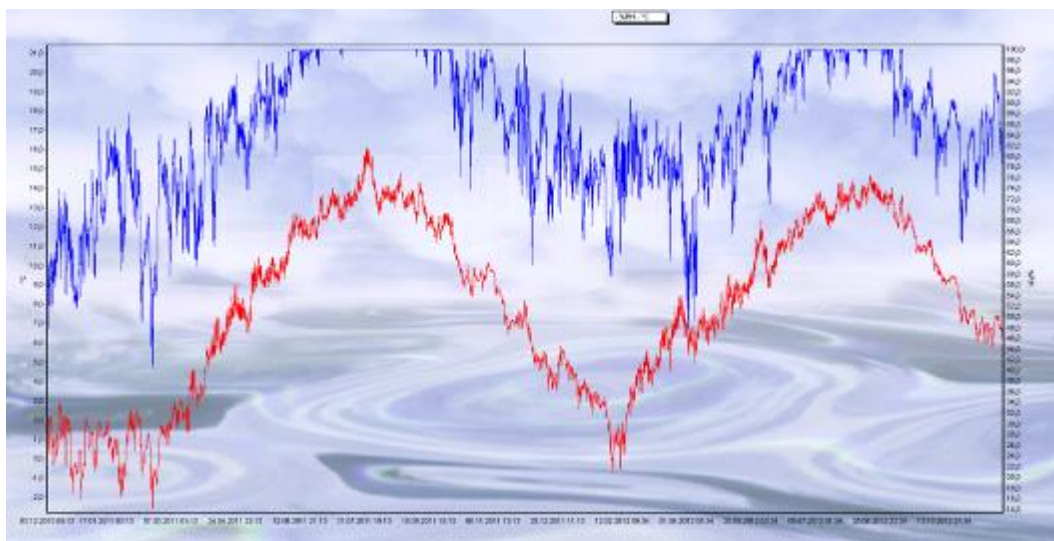
Figur 1. Fuktlogging krypekjeller des 2010- nov 2012. Blå kurve viser relativ luftfuktighet. Forhøyede fuktverdier i sommerhalvåret (mai-september). Samme mønster i 2011 og 2012. Kritiske forhold for utvikling av soppskader.

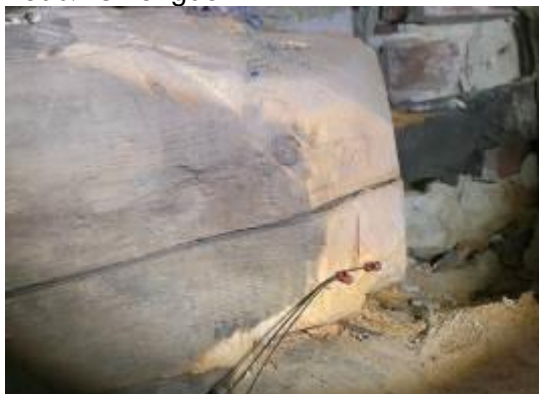
Figur 1. Fuktensensorer monterte i bjelkeende. Sensorene består av korte skruer kablet til sender for dataoverføring.

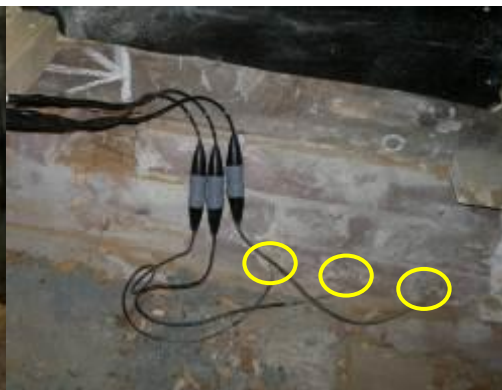
Figur 2. Sensorer for temperatur og relativ luftfuktighet i teglveggen. Sensorene er boret inn til tre ulike dybder.

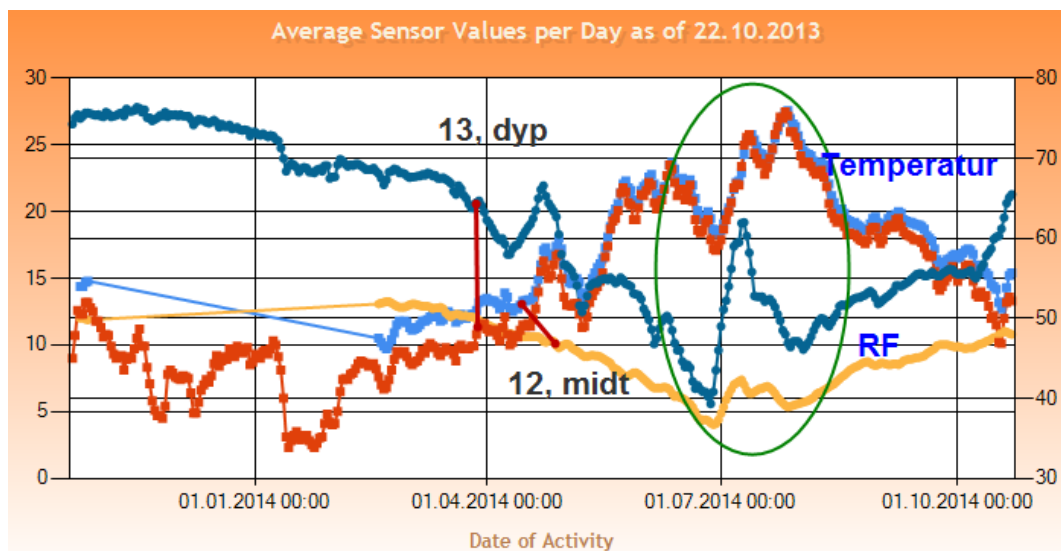
Figur 3. Dataene fra sensorer i tre dybder i teglveggen viser at fuktigheten økte i en periode da temperaturen også økte, spesielt ytterst i veggen («dyp»). Det var store nedbørsmengder i området i denne perioden.

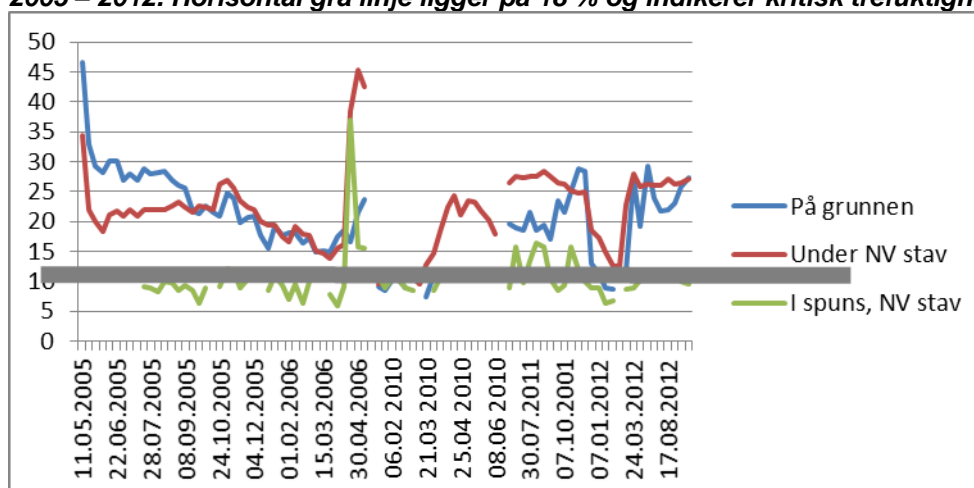
Dataene fra fuktmålingene i Lomen stavkirke illustrerer at det er ugunstig å etablere en nyreparert konstruksjon med et gjenstående fuktproblem.

Figur 4. Logging av fuktkvot i treverk ved Lomen stavkirke i løpet av tre perioder i 2005 – 2012. Horisontal grå linje ligger på 18 % og indikerer kritisk trefuktighet.
