<p>Riksantikvaren Postboks 8196 Dep. 0034 Oslo</p> <p>Besøksadresse: Dronningensgt. 13</p> <p>Internett: <a href="http://www.riksantikvaren.no">www.riksantikvaren.no</a></p>	Statusrapport 2015	
	Prosjekttittel <i>Riksantikvarens ruinprosjekt</i>	
	Prosjektbeskrivelse Ruinprosjektet er et av Riksantikvarens ti bevaringsprogrammer der målet er å sette i stand et utvalg kulturminner innen utgangen av 2020 <sup>1</sup> . For Ruinprosjektet er målet bevaring, tilrettelegging for publikum, skjøtsel og pleie av områdene rundt ruinene samt overvåking og langsiktig vedlikehold. De 12–15 største anleggene vil bli prioritert, samt ruiner som engasjerer lokalmiljøet sterkt. (St.meld. nr. 16 (2004-2005), side 28.	
	Organisasjon En prosjektgruppe bestående av representanter fra Kunnskapsavdelingen og Kulturminneavdelingen.	
	Mål for arbeidet (delmål, tiltak) i 2015: <ol style="list-style-type: none"> <li>1. Konservering og skjøtsel: Tilstandsanalyse, konservering og skjøtsel av utvalgte ruinanlegg.</li> <li>2. FOU og dokumentasjon: Georadar, fotogrammetri og undersøkelser av steinbrudd i forbindelse med ruiner.</li> <li>3. Informasjon og formidling: Fotodokumentasjon og nettinformasjon.</li> <li

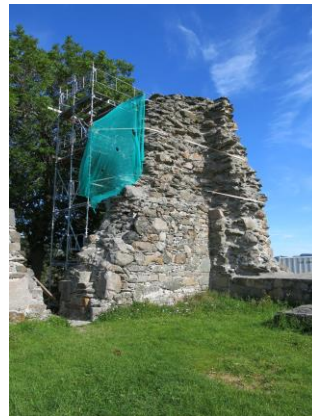
*Stillas på sakristiet på Tautra.*

Ytre murverk på østre sakristiets sørvegg ble tatt ned i 2014 på grunn av dårlig vedheft til kjernen. I 2015 ble sørveggen murt opp igjen i samme form som etter nedtakelsen, med god vedheft til kjernen. Betongfuger er blitt fjernet på nordsiden. Arbeidet er utført av Bakken & Magnussen.

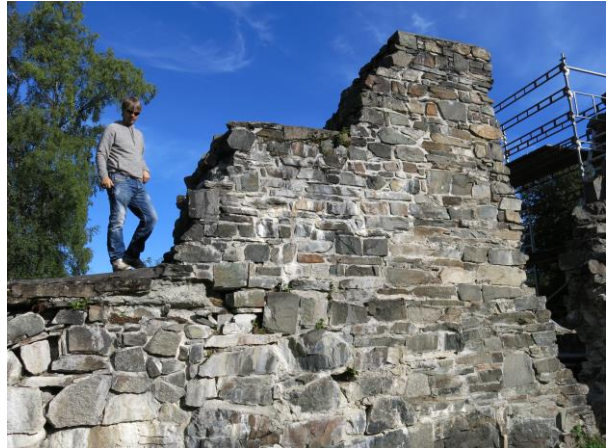
*Konserveringstekniker Geir Magnussen inspiserer det gamle toppdekket.  
Foto: Karin Axelsen, Riksantikvaren*

Arbeidet har i år foregått i nordre korsarm. Vegetasjon er blitt fjernet og sementfuger meislet ut. Steiner som var løse med sementbasert mørtel i mellom er blitt tatt ned og murt tilbake på samme sted. På deler av muren er det lagt brutt kistemur som topp. Topp som ikke er blitt murt opp er godt tildekket. Arbeidet er utført av Bakken & Magnussen.

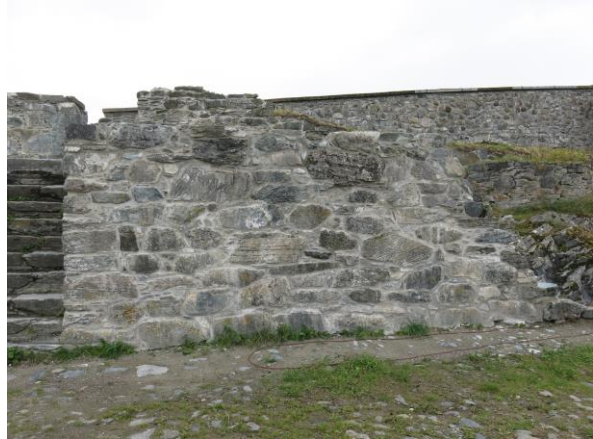
*Vestre del av terrassen etter konservering.  
Foto: Karin Axelsen, Riksantikvaren*

Vestre del av terrassen er demontert og det er lagt ned drenskanaler med drenerende masse. Murverk i rom 103, 104 og 116 er meislet ut og renset.

Reparasjonsarbeid er utført på innvendig ringmur 114, 115, 116, 104 og 103, og det er utført diverse sikringstiltak og konservering på deler av ytre ringmur mot sør.

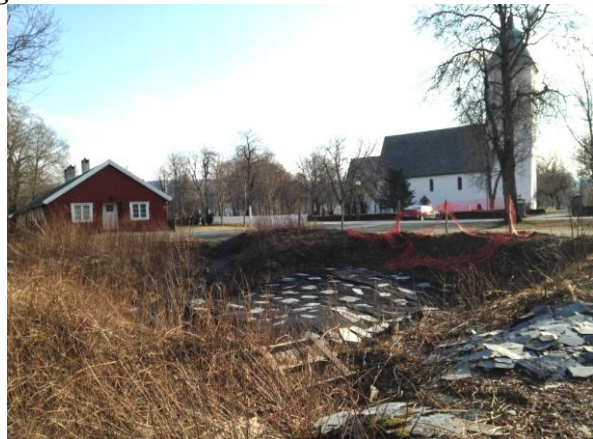
*Kalkovnrainen dekket av løs leca og duk.  
Foto: Stjørdal Museum.*

Ruinen av kalkovnen ved Værnes kirke ble ferdig konserverert i 2014. Nå er ruinen tildekket for bevaring i påvente av vernebygg der ruinen kan vises frem uten å bli skadet. Ruinen er dekket av løs leca og duk, og ovenpå er det lagt jord. Det planlegges en markering i markoverflaten. Arbeidet er utført av Bakken & Magnussen i samarbeid med Stjørdal Museum.

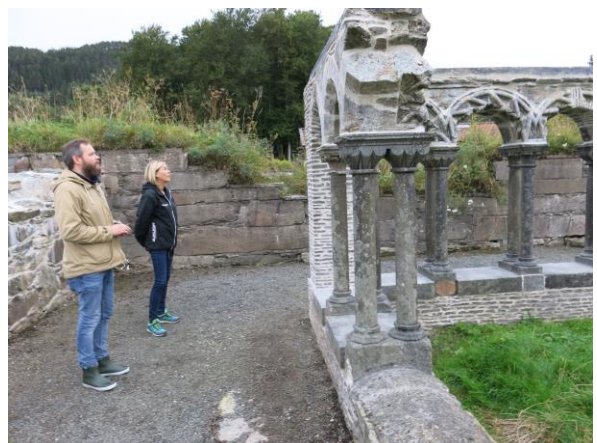
*Torbjørn Melle fra Byantikvaren og Lisbeth Lunde Axelsen fra Os kommune inspiserer den nykonserverte arkaderekken.*

Arkaderekken er for mange selve signaturen for Lyse klosterruin og den har en mangfoldig konserveringshistorie. Løsningen ble en forsiktig konservering 'som funnet'. Det ble også foretatt noen mindre arbeider på portalbasene i kapittelsalen og ferdigstilling av vestmuren. Arbeidet er utført av Bakken & Magnussen.

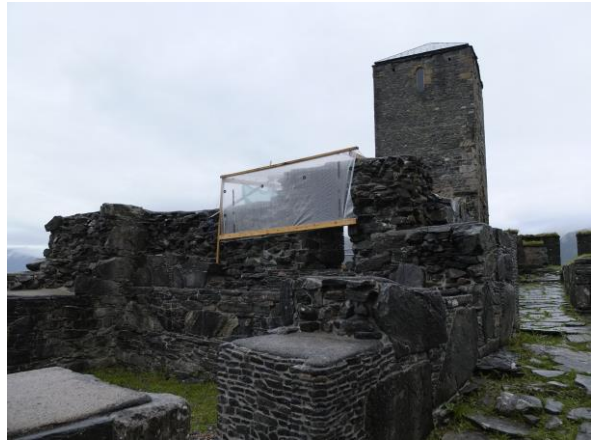
*Et murparti i vestfløyen er tildekket for konservering.*

Arbeidene på Selje går videre. Vestfløyen nærmer seg ferdig og klosterets sørfløy er påbegynt. Det er lagt bentonittduk og torv på de ferdig konserverte delene.

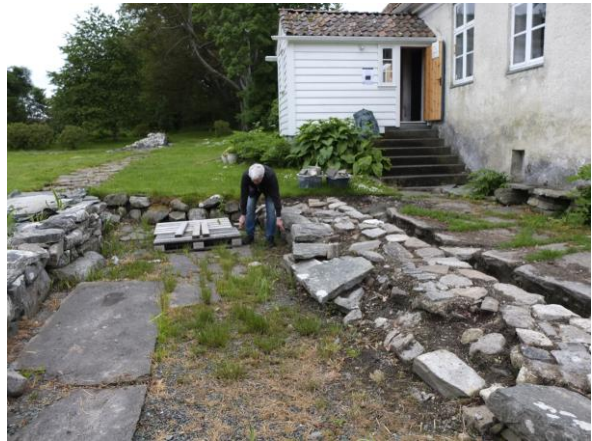
*Murmester Rune Nilsen forbereder konsolidering av sørmuren på korsgangen.*

Konserveringen av Halsnøy kloster omfatter noe tradisjonell murkonservering, men en stor del av oppgavene består i å konsolidere murrester på eller under bakkenivå. Dette krever nært samarbeid med arkeologer og det legges vekt på å begrense inngrepene.

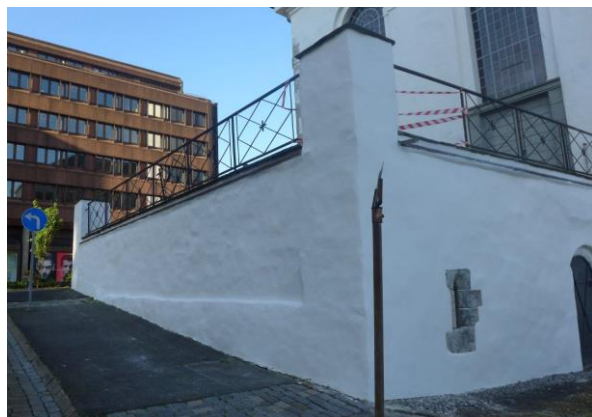
*Middeladermuren ferdig konservert og kalket.*

I en terrasse på sørsiden av Nykirken på Nordnes er det bevart flere hvelvede rom med middelaldersk murverk. Høsten 2015 ble istandsettingsarbeidet som har pågått siden 2013 ferdigstilt. Tiltakene har bestått i å sikre murverket mot vanninntrenging og tilbakeføre kalkpuss på de utvendige murlivene.

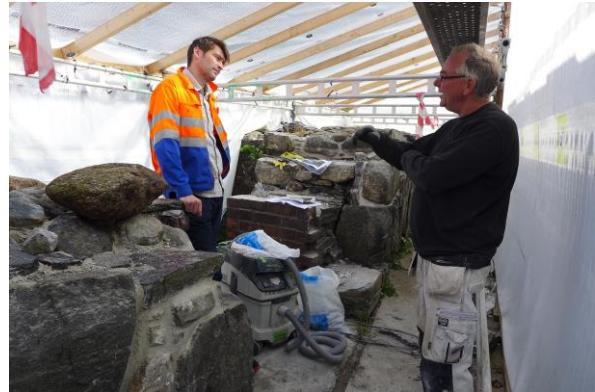
*Heming Hagen fra Byantikvaren og Kjell Kaalaas fra Akasia.*

Konserveringen av ruinen etter Den andre steinhallen på Bergenhus festning startet i 2014. Sørmuren i anlegget ble ferdigstilt i 2015. Ødelagte sementfuger ble fjernet fra murlivene og erstattet med NHL, ødelagte og oppsprukne steiner ble limt og toppdekningen av sement ble meislet bort og erstattet med ny toppdekning av stein og NHL.

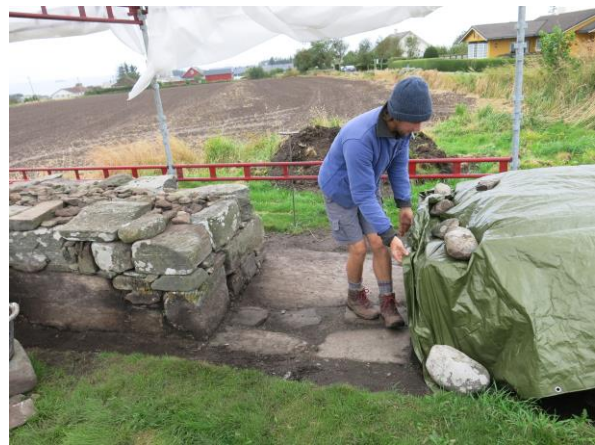
*Konserveringstekniker George Murphy dekker til og sikrer murkronene før vinteren.*

Viste kirkeruin er ikke tidligere konservert med mørtel, og det ble besluttet å konsolidere murene uten å benytte ny mørtel. Murene er sikret og murkronene er tildekket i påvente av duk og bentonitt i 2016. Det skal også legges gressdekke oppe på murkronene.

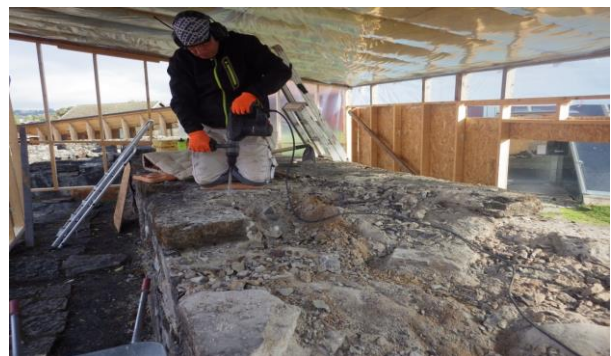
*Søren Udesen meisler ut betongfuger i toppdekket.*

Konserveringen av ringmuren fortsetter. Det fleksible vernebygget bygges om og flyttes etter behov. Arbeidet er krevende med mye sement fra tidligere konserveringer, store blokker som skal løftes og mye brannskadet og sprukken stein som skal limes.

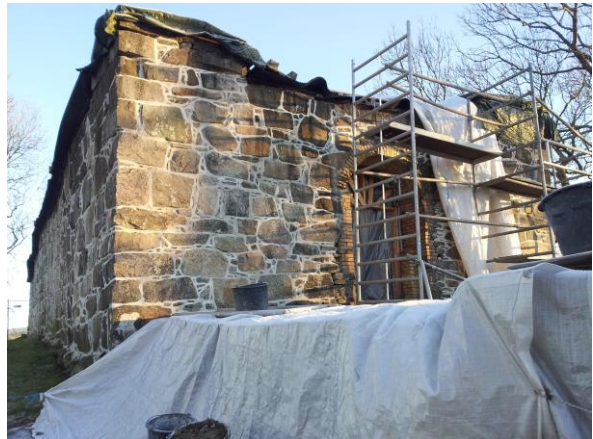
*Østveggen med portal og det tildekkede sakristiet.*  
Foto: Inger-Marie Aicher Olsrud, Riksantikvaren

2015 var en produktiv sesong på Holla. Murarbeidet er i godt gjenge og denne sesongen er det blant annet utført arbeider på østveggen utvendig. Det er gjort forberedelser til utskifting av ødelagt (rekonstruert) tegl i østportalen og de lave murene på sakristiet er tildekket for opptørking. Arbeidet er utført av Murmester Finn Sletten.

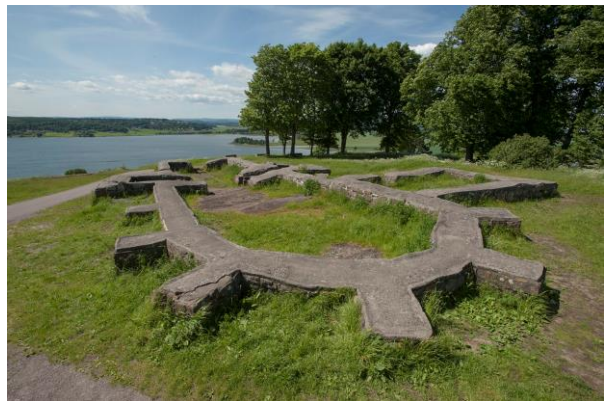
*Mikaelskirken på Slottsfjellet før konservering.*  
Foto: Arve Kjersheim, Ark-foto  
Foto: Inger-Marie Aicher Olsrud, Riksantikvaren

Mikaelskirken inngår i kulturminneområdet Tunsberghus på toppen av Slottsfjellet i Tønsberg. En av de første ruinene som ble konservert i Ruinprosjektet var Teglkastellet. Like ved ligger ruinene av Mikaelskirken. Ruinen er konservert tidligere, og nå er det igjen behov for større arbeider der. Tilstandsanalysen er klar og det gjøres forberedelser til konservering. Tilstandsrapporten er utført av NIKU.

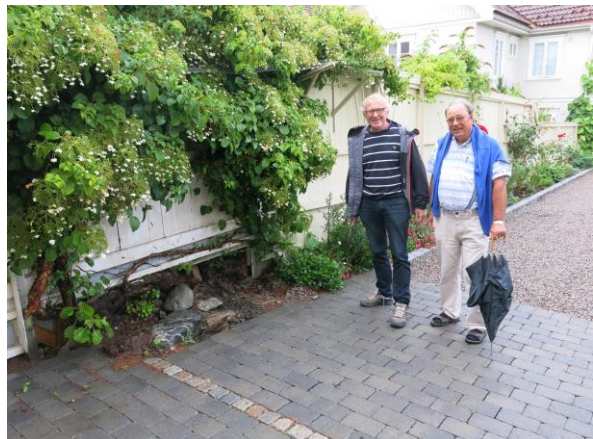
*Murmester Odd Rui og eier Trond Barth Andersen foran den lille ruin.*  
Foto: Inger-Marie Aicher Olsrud, Riksantikvaren

Det har vært – og er – fremdeles usikkerhet omkring den nøyaktige beliggenheten til Gråbrødreklosteret i Tønsberg. Det er imidlertid stor sannsynlighet for at vi her er inne på området i og med at det er gjort funn som indikerer en mulig kirkegård. Antatt middelaldermur er konsolidert og sikret. Arbeidet er utført av Murmester Dag Arne Nilsen.

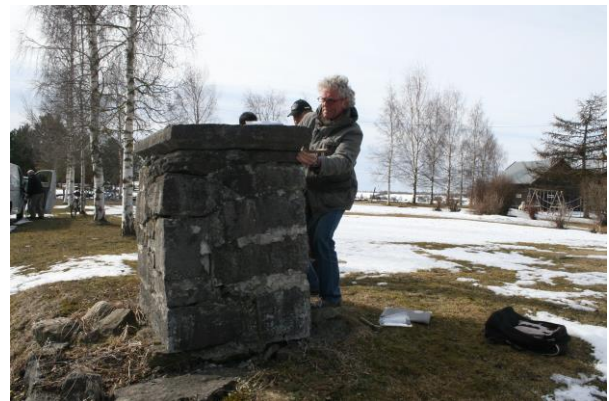
Murmester Terje Berner undersøker tilstanden våren 2015.  
Foto: Inger-Marie Aicher Olsrud, Riksantikvaren

‘Dyste kirkested’ består i dag av et steinalter, sannsynligvis fra en stavkirke. En litt uvanlig, men viktig representant for middelalderuinene. Eier har tidligere sendt inn bekymringsmelding, og vi er glade for at det nå er utarbeidet tilstandsrapport og at ruinen blir konservert i 2016.

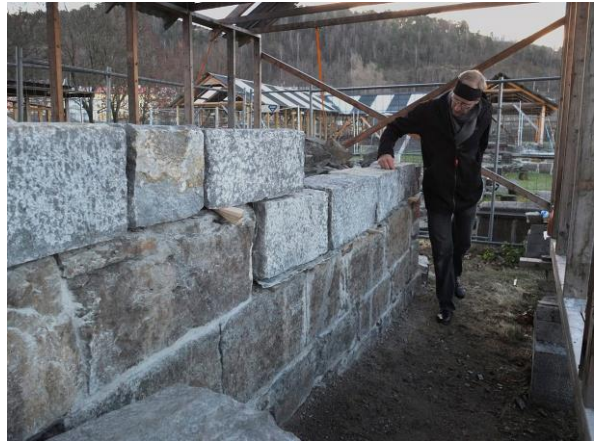
*Morten Stige fra Oslo kommune Byantikvaren inspiserer ulike løsninger for toppavdekning.*

Mariakirkeruinen ligger i et område med mye besøk. Selv om det arbeides med informasjon til besøkende om at de ikke skal gå på ruinene, er det nødvendig å lage en solid toppavdekning. Det legges en metallkappe oppå den originale murkjernen og skiftet ovenfor rettes av med nyhugget stein.

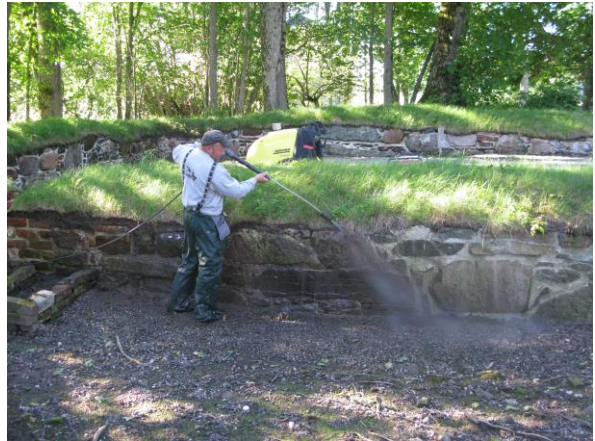
*En av Skarpnords ansatte rengjør murverket på Værne kloster.*

Ferdig konserverert murverk trenger også pleie. Spesielt på skyggesiden kan det lett danne seg grønske. Dette representerer egentlig ikke noen umiddelbar fare for ruinene, men det blir veldig mye finere når murene er rensset. Vask med damp med lavt trykk og uten kjemikalier er det som skal til.

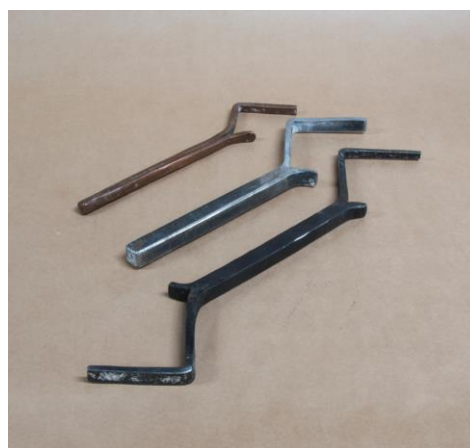
*Verktøyet slik det ser ut etter at muremester Terje Berner har utviklet det videre i samarbeid med en smed.*

Ruinkonservering krever spesialverktøy. Noe er standardverktøy og noe er utviklet for spesielle forhold. Gjennom samarbeid med Cesis Castle i Latvia har vi fått anledning til å være med på å utvikle et sett håndverktøy. Opprinnelsen er i England, og via Latvia og Norge er foreløpig siste stopp Georgia. Godt verktøy, men kanskje aller mest et symbol på samarbeid og kunnskapsutvikling.

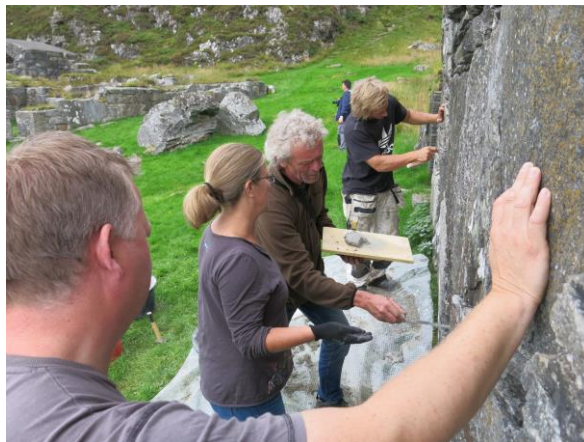
*Murere og antikvarer diskuterer og demonstrerer fuging; hvordan skal 'den perfekte fuger' se ut?*

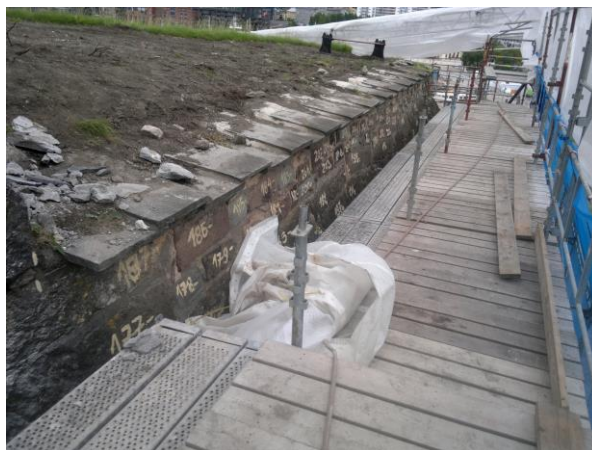
*Steiner på bastionen er merket, tatt ned og satt opp igjen.*

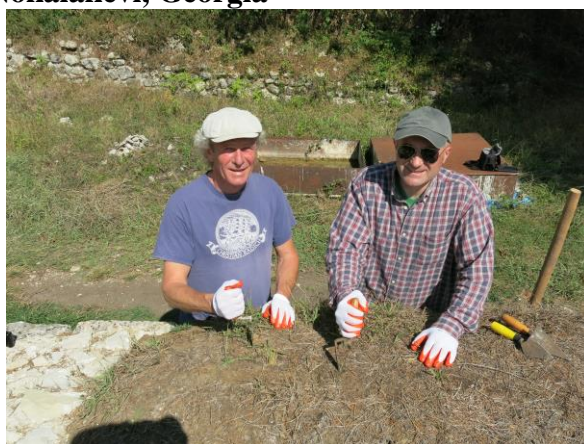
*Murmester Terje Berner og restaureringsarkitekt Gogotur Misraishvili åpner testflaten for toppdekke lagt i 2014.*
