Sammenstilling av arkeologiske data om bevaringstilstand m.m. i bydelen Vågsbunnen, Bergen

Dunlop, A.R.

Tittel Sammenstilling av arkeologiske data om bevaringstilstand m.m. i bydelen Vågsbunnen, Bergen.	Rapporttype/nummer NIKU Oppdragsrapport 99/2012	Publiseringsdato 20.5.2015
	Prosjektnummer 15620792	Oppdragstidspunkt April-juni 2012
	Forsidebilde Utsnitt, miljøbrønn, Vågsbunnen. Foto: Dunlop, NIKU	
Forfatter Dunlop, A.R.	Sider 112	Tilgjengelighet Åpen
	Avdeling Arkeologi

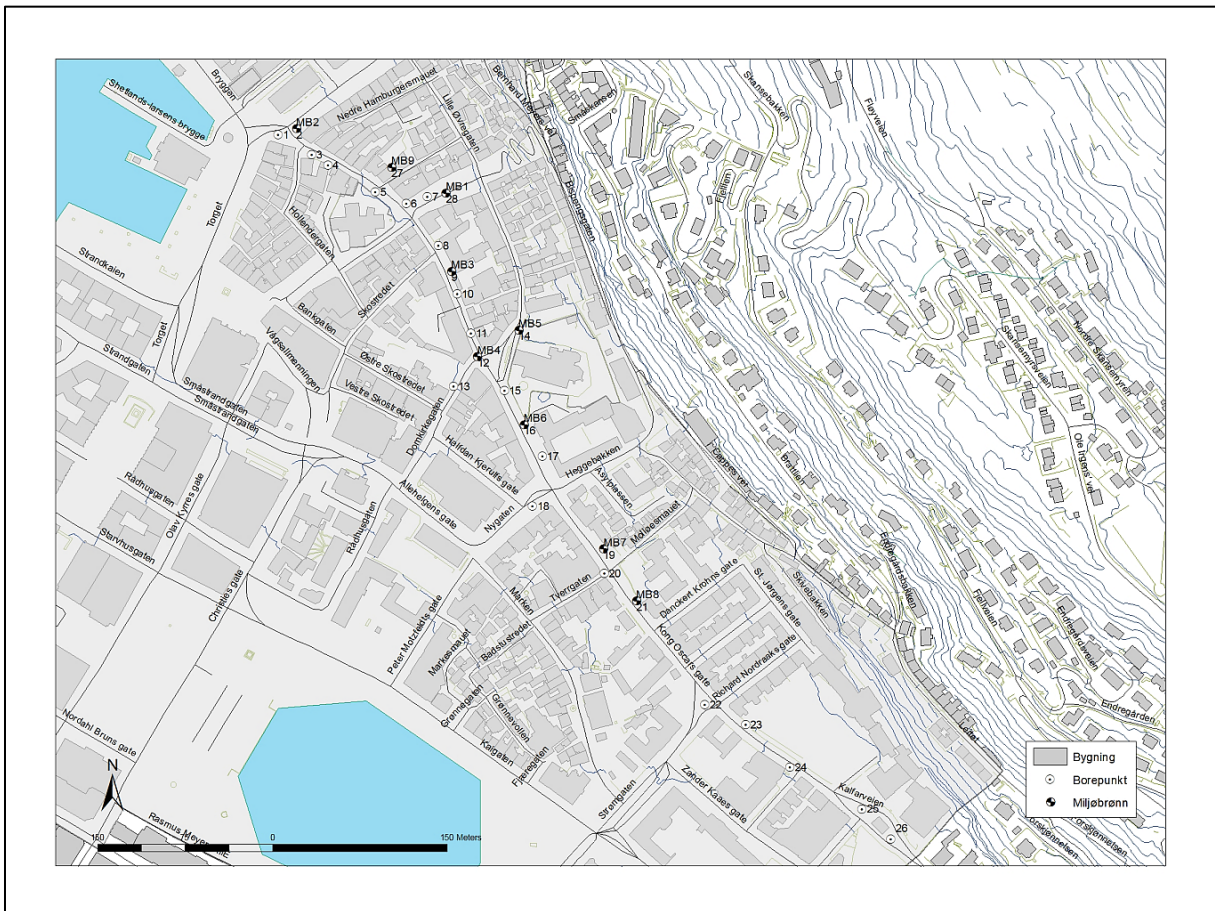
Figur 4. Oversiktskart Kong Oscars gate 2012. (Kart: Statens vegvesen/Multiconsult ASA)
