# RAPPORT

## Gol stavkyrkje

- Dokumentasjon av stavkyrkjeprogrammet

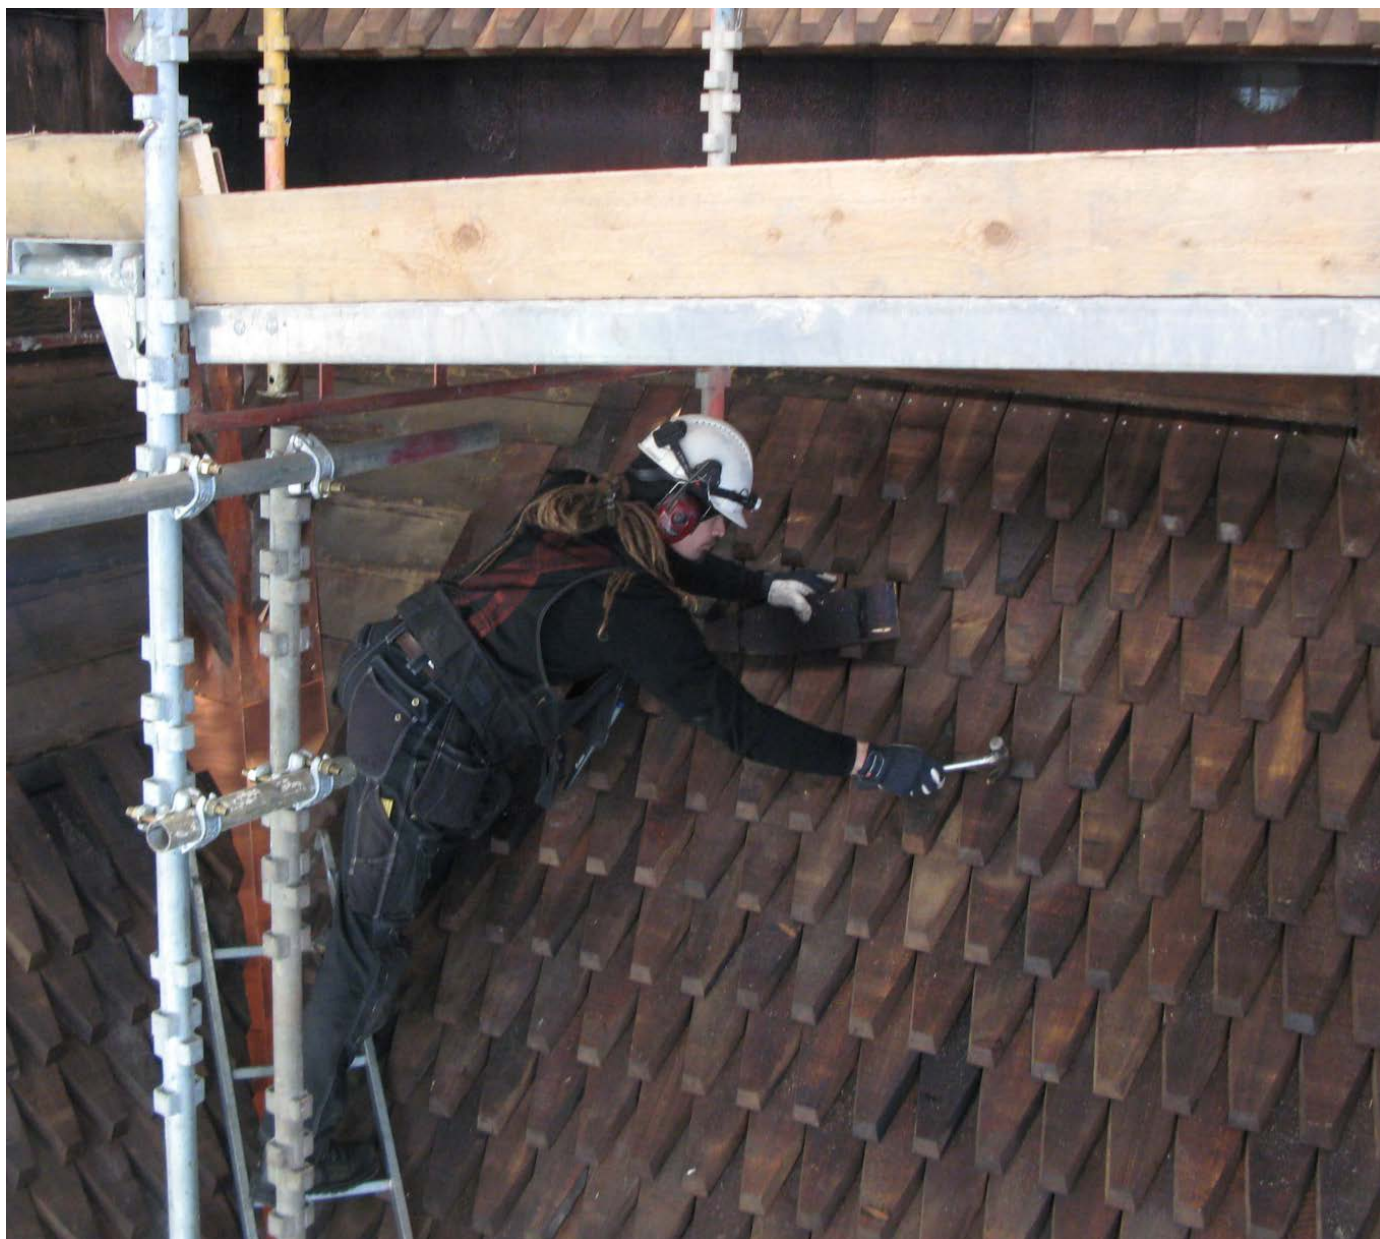
**Spontekking:** Montering av spon på Gol stavkyrkje. Foto: Sjur Mehlum. Riksantikvarens arkiv.

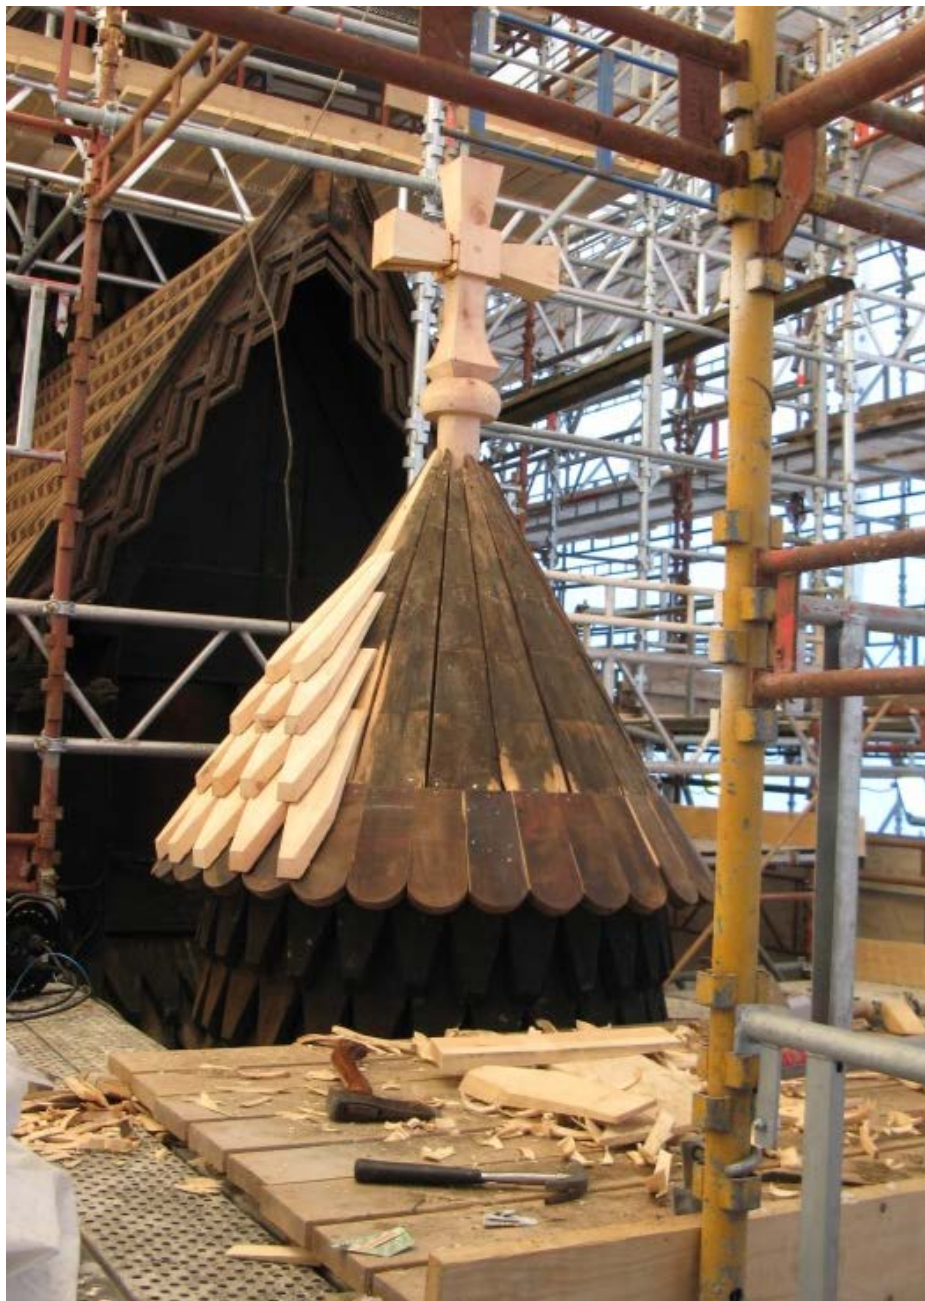
**Spontekking:** Montering av spon på Gol stavkyrkje. Foto: Sjur Mehlum. Riksantikvarens arkiv.

Arbeidet med taket på kyrkja var det mest omfattande tiltaket ved denne istandsettinga av stavkyrkja. Ved synfaring vart det påvist røteskader i mykje av spona på taket. Det viste seg samstundes at materiala som har vore nytta ved førre sponlegging ikkje har vore dei beste. Det vart difor vedteke å skifte ut all takspan, etter same mønster som vart nytta i 1885. Det vart med andre ord skifta spon på 62 takflater, eit arbeid som kravde meir enn 14 000 sagde spon som vart tilpassa for hand ved montering. Det meste av spon var tjæra på førehand og fest med spikar. Noko av det som var utfordrande var tekkinga av den kjegleforma apsisen. Spontekkinga på denne har tidlegare ikkje vore optimal, så det vart gjort eit nøyre arbeid med å få ei god, tett tekking på desse takflatene. Det vart også lagt nye dekkbord og i tillegg til utbetring av røteskadd

materiale i takflatene vart det gjennomført ei utbetring av blekkslagararbeida i takflatene. Gamle kilrenner vart skifta ut med nye koparrenner. Kopar har både lang haldbarheit, samt at det mørknar med tida og difor passar betre visuelt med den mørke tjærebreidde kyrkja.

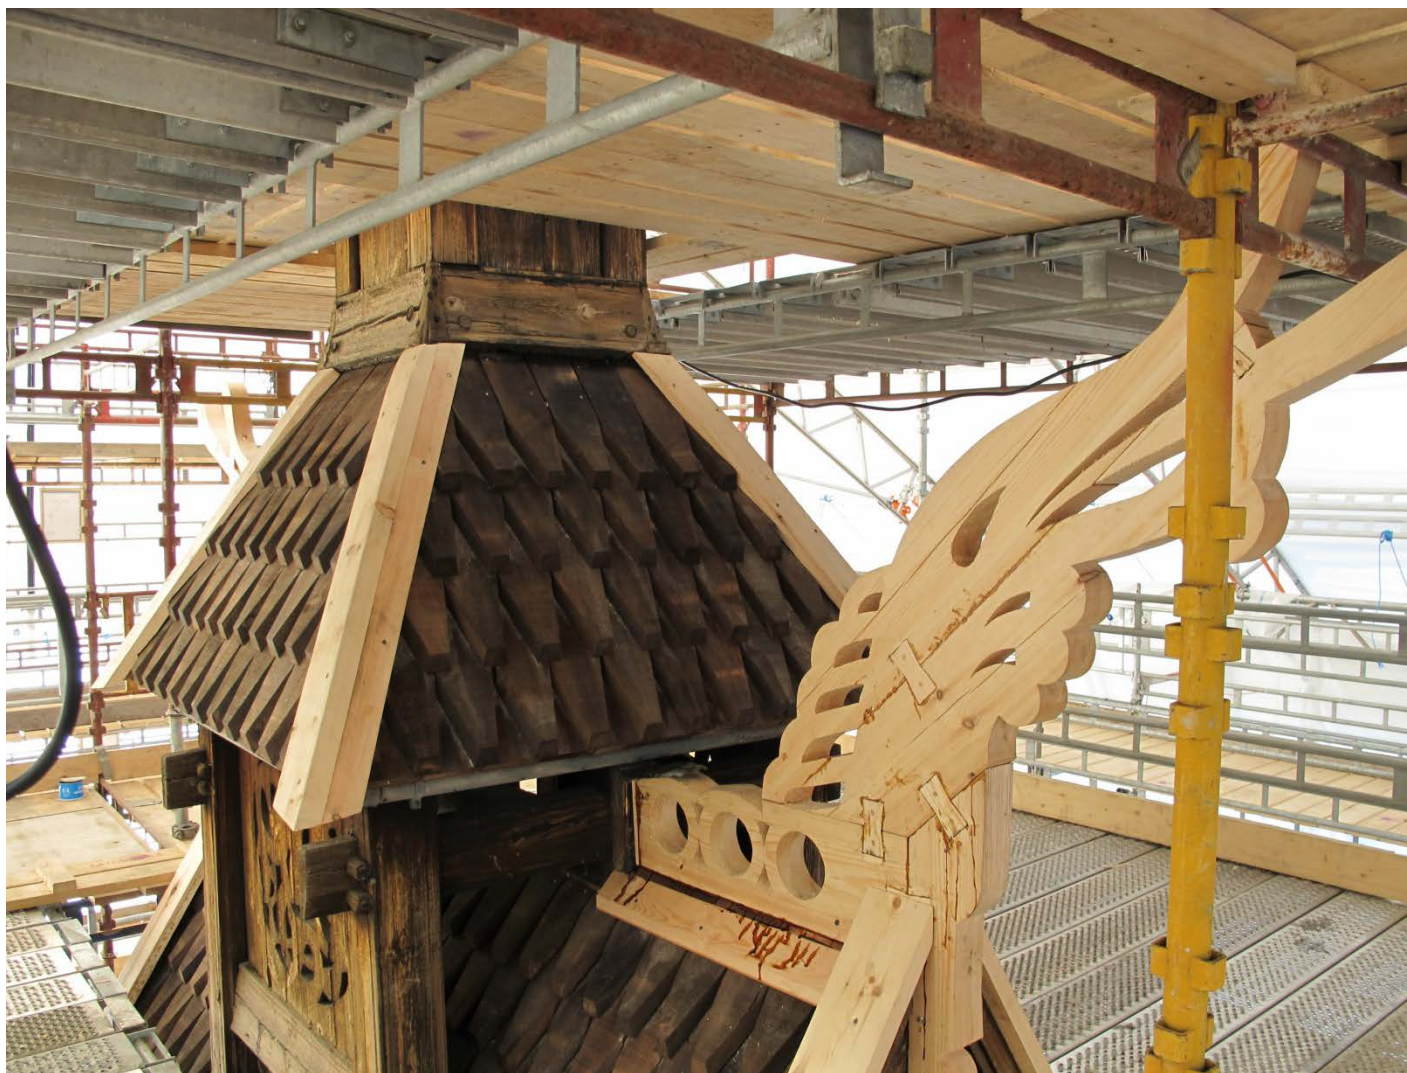
**Dragehovud:** Det vart montert nye kopiar av dragehovuda ved takryttaren på kyrkja . Foto: Gunvor Haustveit. Riksantikvarens arkiv.

Den utvendige dekoren på kyrkja var i dårleg forfatning. Det vart difor vedteke å lage nye kopiar av krossar, mønedekor og drageornamentikken der dette var naudsynt, samt istandsetting og spunsing av delar der dette var mogleg. Arbeidet vart gjennomført av museet. Alle overflater vart ferdigstilte med bruk av handverktøy og tjæra.<sup>1</sup>

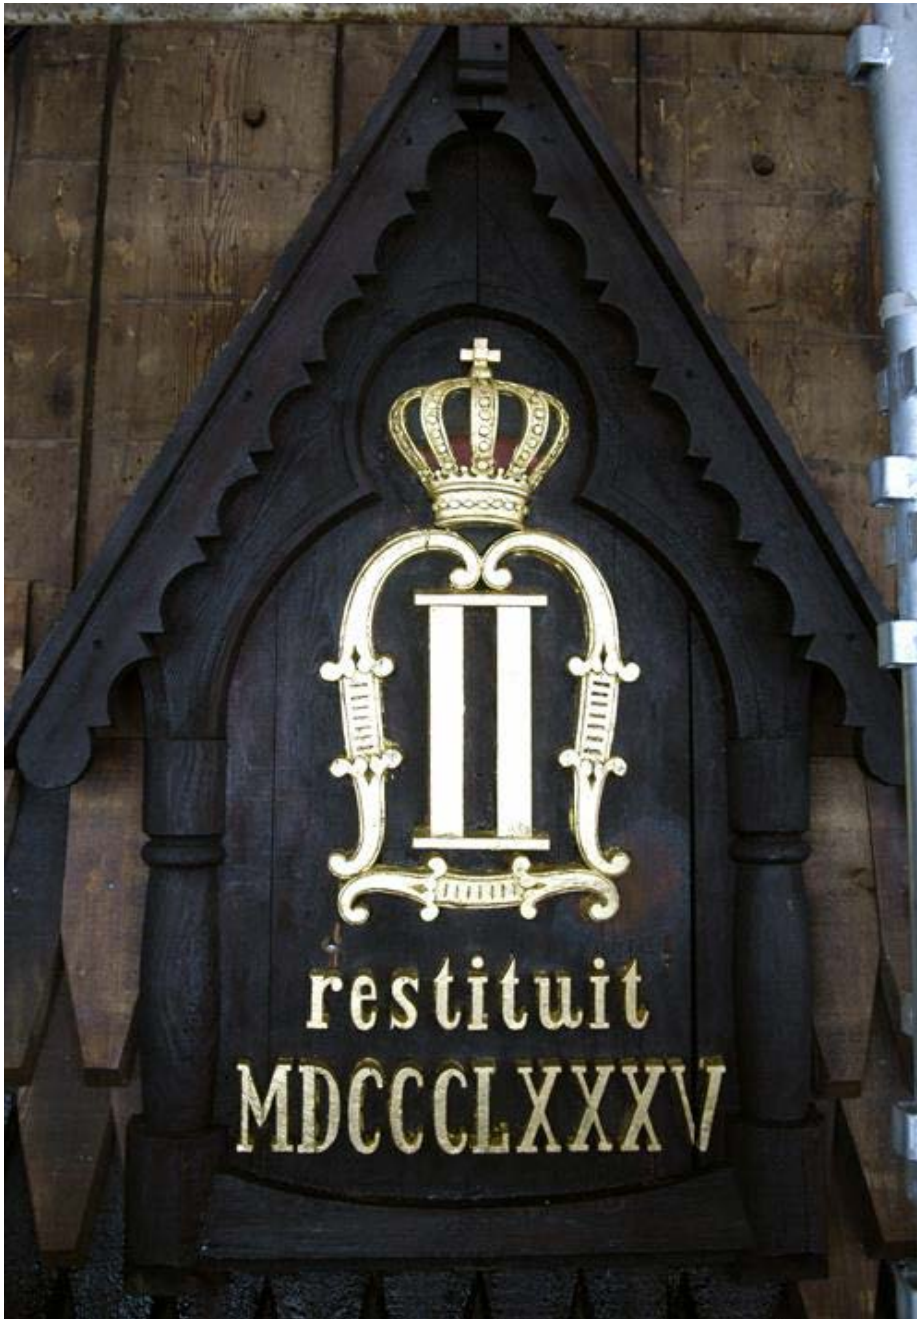
**Tilbake på plass:** Ferdigbehandla, under montering på vestveggen av stavkyrkja, 3.mai 2012. Foto: Niels Gerhard Johansen/ Norsk Folkemuseum.

I samband med istandsettinga av kyrkja vart det fremja eit ynskje om å restaurere og på ny montere plaketten med Oscar II ´s monogram på stavkyrkja. Dette tiltaket vart godkjent. Plaketten vart opphavleg sett opp i 1885 som ein del av restaureringa i etterkant av flyttinga frå Gol til Bygdøy. Treverket i monogrammet var no tørt og lettare deformert. Snitt frå bokstavane viste tydelege restar av gul måling samt forgylling og det vart funne restar av eit lag med bladgull. Istandsettinga av monogrammet bestod

hovudsakleg i å fjerne tjære og måling frå overflata, samt ei komplettering av manglande delar. Til slutt vart monogrammet måla med raud og svart i linoljemåling og påført bladgull.<sup>2</sup>
