## MJØSKASTELLET OG VALDISHOLM: VURDERING AV STEIN OG STEINBRUDD

Mjøskastellet, Ringsaker kommune, Hedmark fylke  
Valdisholm, Eidsberg kommune, Østfold fylke

Tittel MJØSKASTELLET OG VALDISHOLM:VURDERING AV STEIN OG STEINBRUDD Mjøskastellet, Ringsaker kommune, Hedmark fylkeValdisholm, Eidsberg kommune, Østfold fylke	Rapporttype/nummer NIKU Oppdragsrapport 81/2016	Publiseringsdato [Publiseringsdato]
	Prosjektnummer 1020822	Oppdragstidspunkt April_Nov_2016
	Forsidebilde Steinholmen sett.fra Korgerstuodden(PS.14.04).Storemyr og Mjøskastellet.(RM.14.04) Meyer\Valdisholm (PS.13.04)	
Forfatter(e) Per Storemyr, Regin Meyer	Sider 32	Tilgjengelighet Åpen
	Avdeling Digital dokumentasjon, kulturminner og landskap

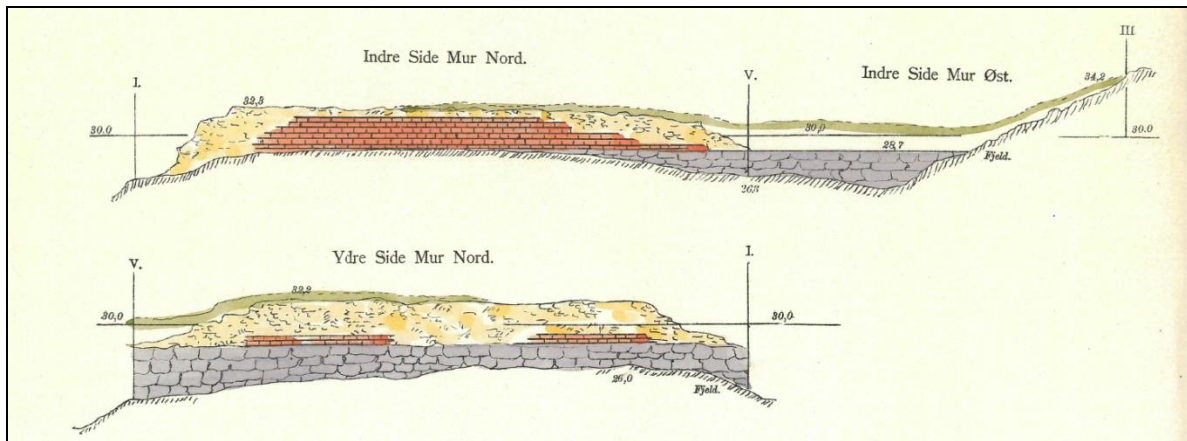
Figur 4: Blix' dokumentasjonstegning av nordmurens indre og ytre murliv. Tegningen illustrerer hvordan muren har vært bygget opp med bruddstein nederst og teglstein i skallet over (Blix 1897:Bl.II).

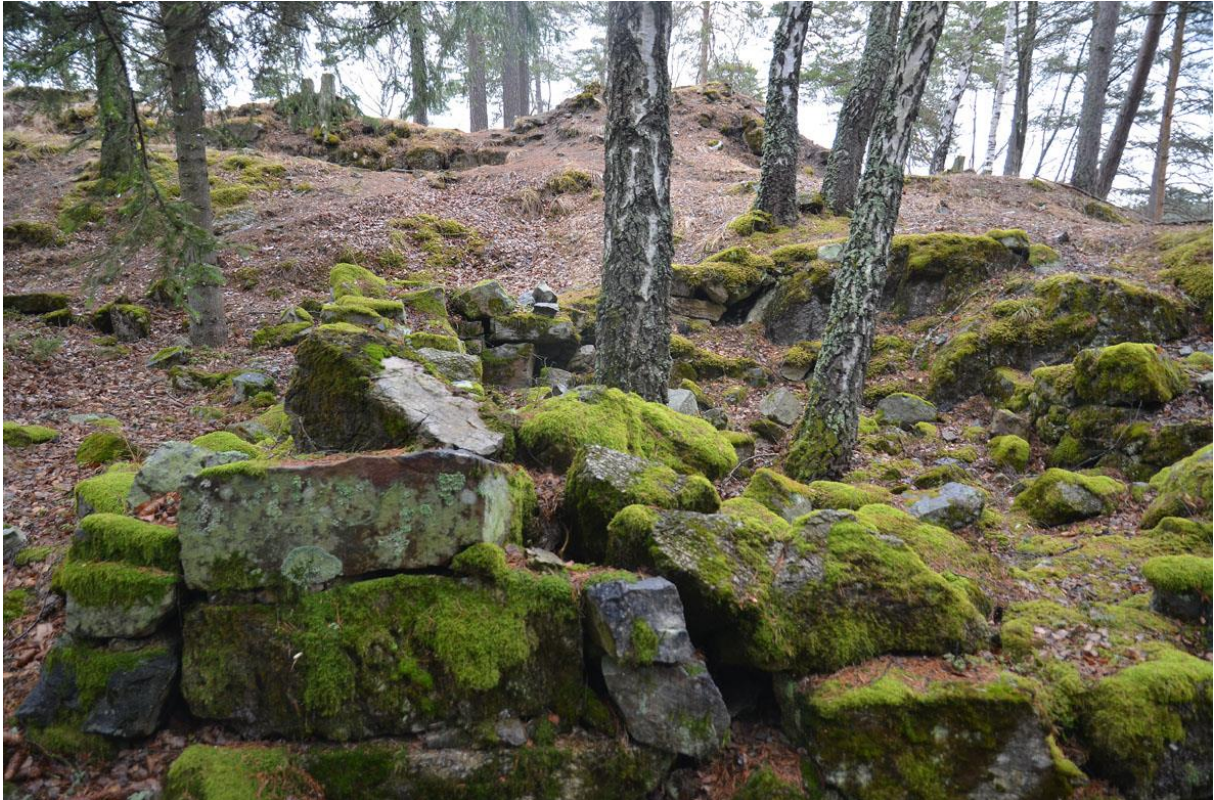
Mjøskastellet kan ha vært et høyt tårnbygg, men i dag er det bare de nederste deler av murene som er bevart. Store rasmasser ligger fortsatt igjen omkring de bevarte murene, men man må vel anta at en god del brukbar murestein er fraktet vekk og gjenbrukt på gårder i omegnen. Noe er også gjenbrukt som tørrmurte grunnmurer i et sekundært bygg som har vært satt opp rett sør for ruinene (Figur 6).

Figur 6: Restene av borganlegget i bakgrunnen, sett fra den tørrmurte, senere konstruksjonen sør for anlegget.

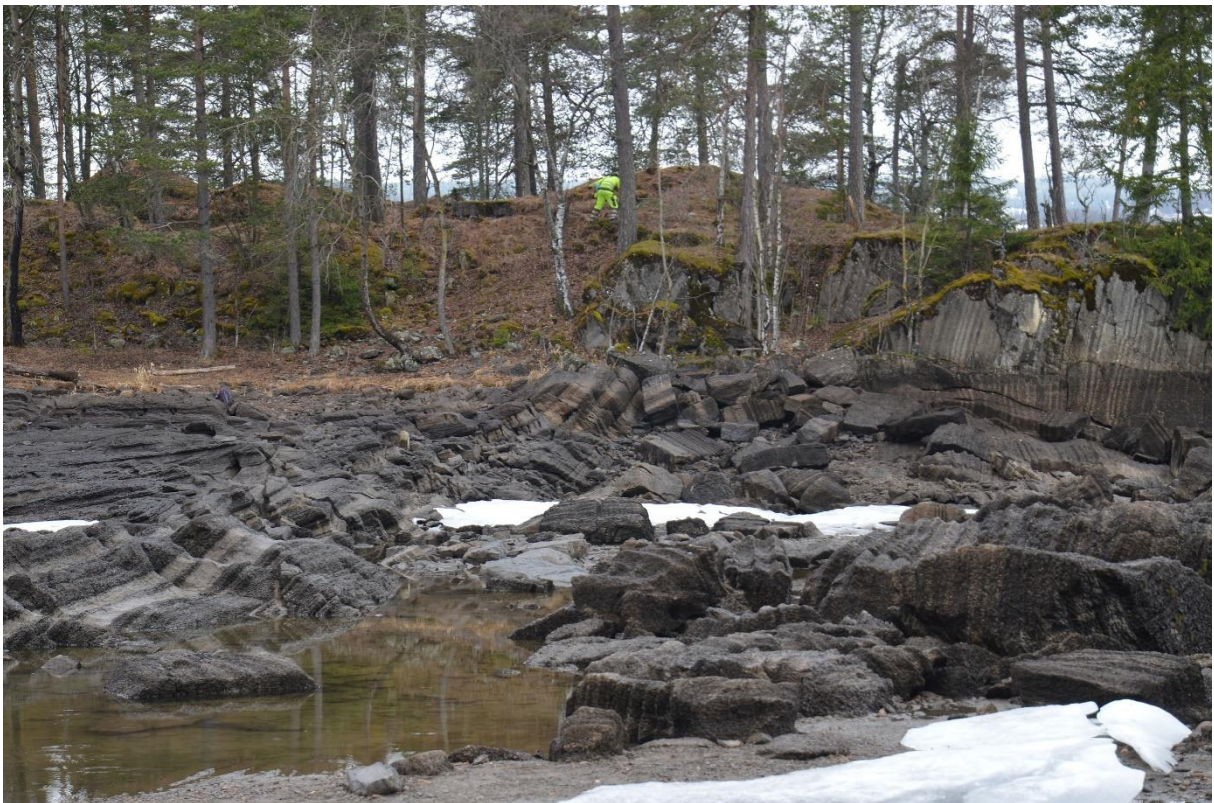
Figur 7: Mjøskastellet sett fra øst. Det er Regin Meyer som jobber oppe ved murene. I forgrunnen fint foldede lag av orthocerkalkstein; mot vestre er de flattliggende, mot høyre står de rett opp.

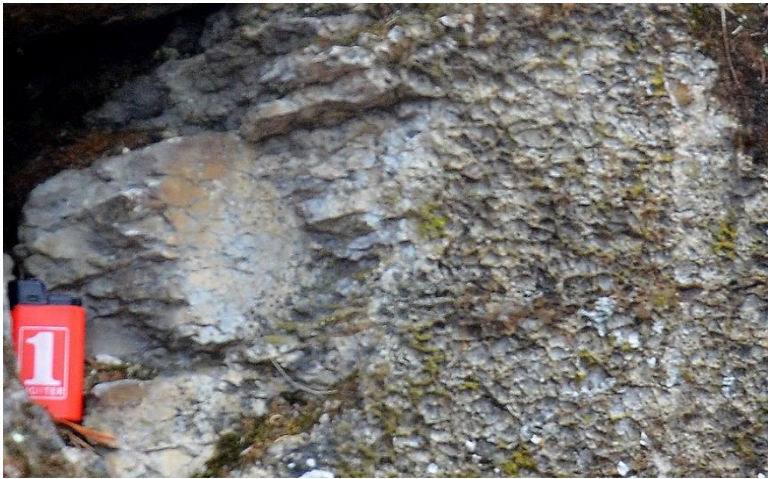
Orthocerkalken er kjennetegnet av fossiler av blekkspruten orthoceras. Steinen er kompakt og lys grålig og på Steinsodden gjennomsett av et nettverk av tynne årer med sandig/leirholdig materiale. Det gjør at forvitringen blir selektiv: Årene er mer resistente enn kalken, som langsomt løser seg opp i normalt vann (Størmer 1953, Kohut 1972) (Figur 8, Figur 9).

**Figur 8: Orthocerkalk på Mjøskastellet. Legg merke til det fine nettverket av sand/leirholdig materiale og den selektive forvitringen.**

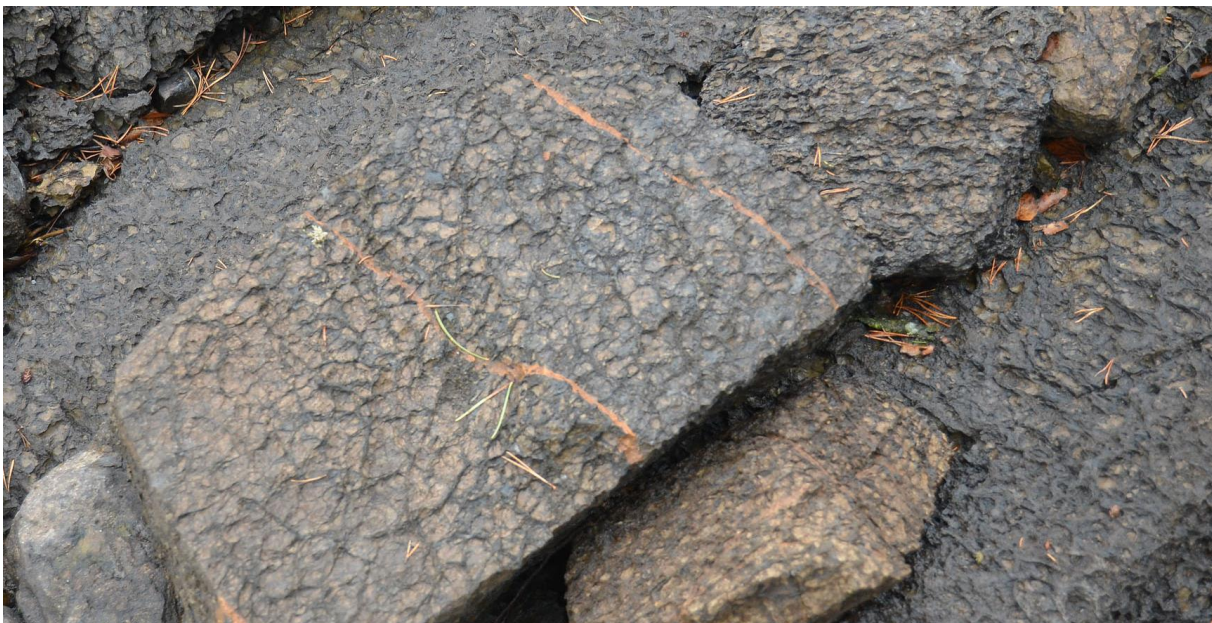
**Figur 9: Orthocerkalk i strandsonen, umiddelbart øst for Mjøskastellet. Vi ser det utpreget nettverket enda bedre enn i steinene på kastellet.**

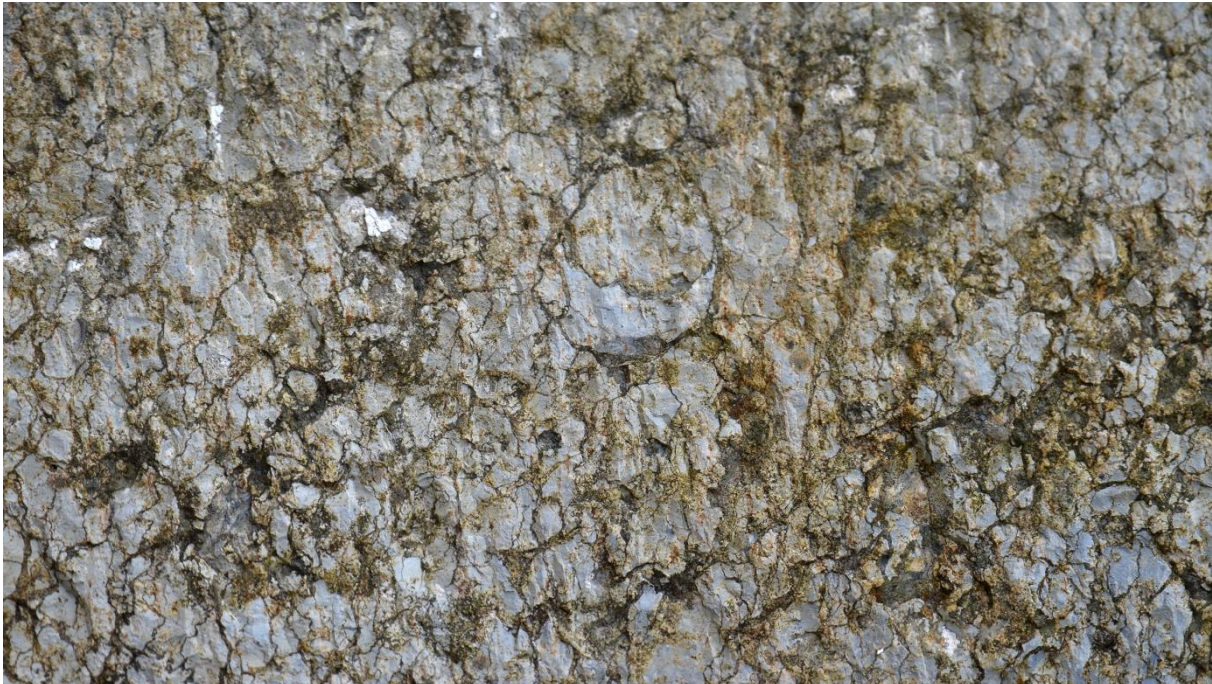
Orthocerkalken på Mjøskastellet er ikke den samme som «Mjøskalken» på Hamar Domkirke (som i første rekke er en korallkalk), men en variant av kalksteinen vi også finner i Oslo og som er benyttet bl.a. til Norges «hovedverk» i orthocerkalk, Gamle Aker kirke. Men vi finner også orthocerkalk som den dominerende steinen på et nesten like viktig «hovedverk» - middelalderkirken vi kan se fra Mjøskastellet, Ringsaker gamle kirke (Figur 10). På Ringsaker er kalksteinen litt annerledes og må komme fra andre steinbrudd enn når det gjelder Mjøskastellet, men likheten er likevel til å ta og føle på (Figur 11).

Figur 11: Orthocerkalk på Ringsaker kirke. Store deler av kirken er kalkpusset; dette bildet ble tatt i et lite, upusset område på nordsiden av kirken. Det skulle ikke forundre om den sirkulære strukturen midt på bildet er tverrsnittet på en orthoceras, en blekksprut fra ordovicium.

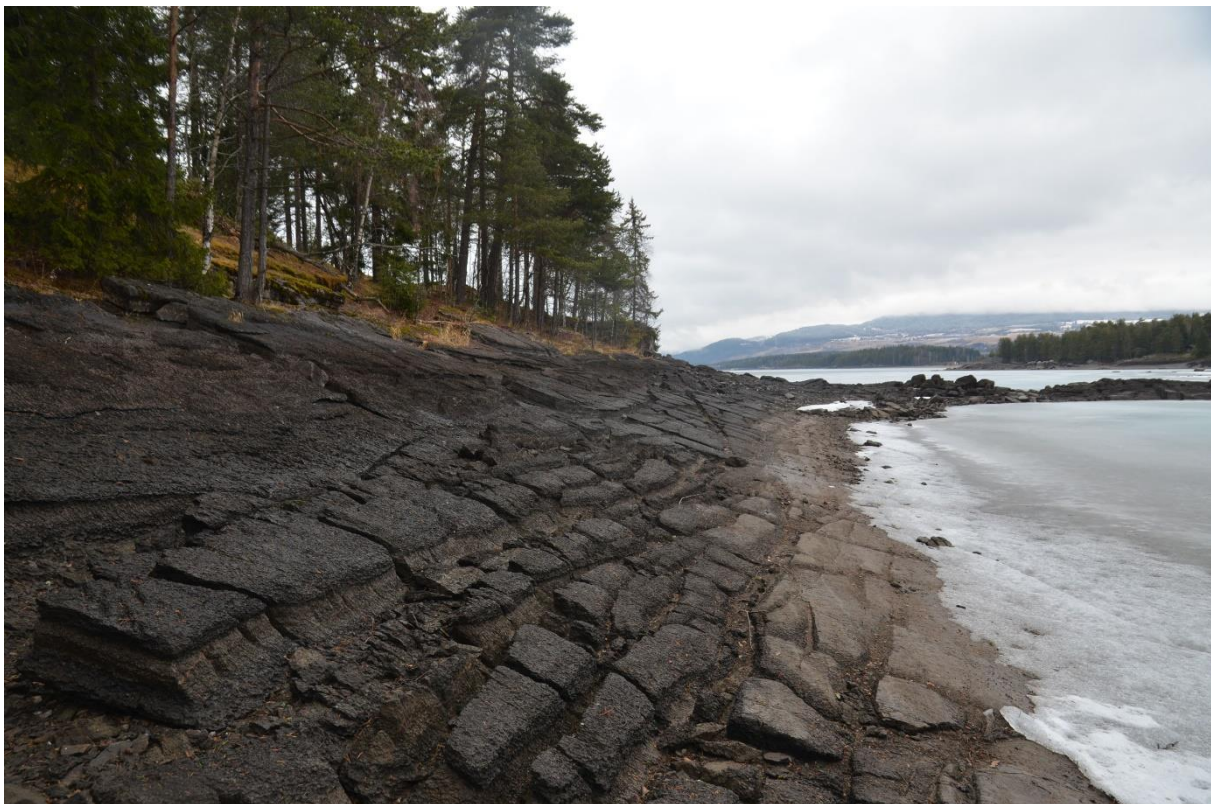
Det er mye løs stein i vannkanten. Om den ble benyttet i middelalderen, må innsamling trolig ha foregått på vinteren og våren, kanskje på høsten. Fra sen vår til tidlig sommer vil vannstanden på grunn av isavsmeltingen i det store nedbørfeltet stort sett ha vært for høy (se bl.a. Nashoug 1999) til at strandsonen effektivt kunne utnyttes. (Det samme gjelder for sandstein, se under.). Man kan også relativt enkelt ha brutt orthocerkalkstein i vannkanten, da den her er kjennetegnet av et rektangulært sprekke- og forvittringsmønster (Figur 12).

**Figur 12:** Berggrunnen umiddelbart øst for Mjøskastellet. Her er orthocerkalken kjennetegnet av rektangulær oppsprekking/forvitring langs sprekker. Men det er få tegn til steinbrytning.

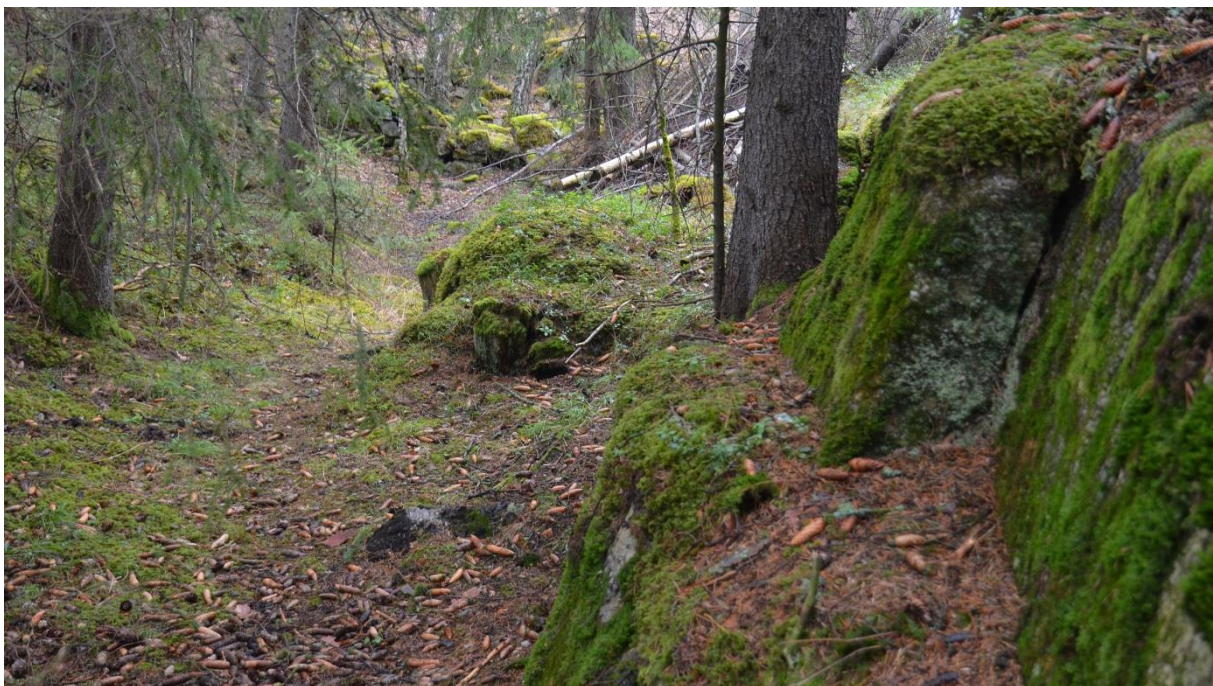
Figur 14: Trappetrinnsmonstre i søkket rett sør for kastellet, østsiden sett mot nord.

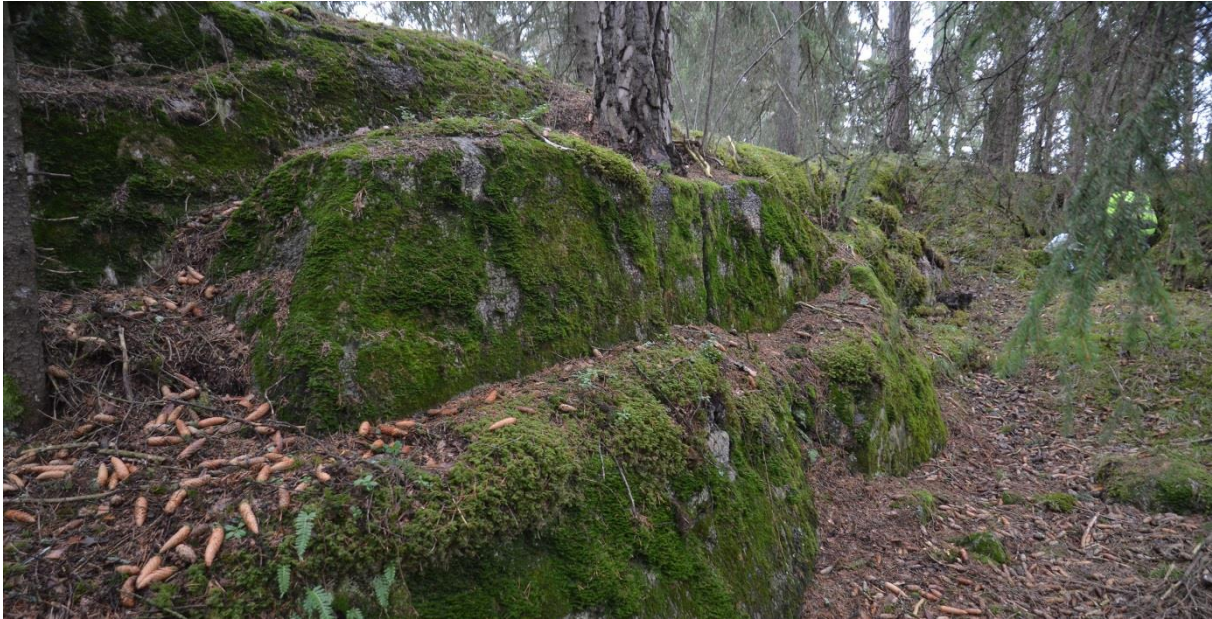
Figur 15: Trappetrinns mønstre i søkket rett sør for kastellet, østsiden sett mot sør.

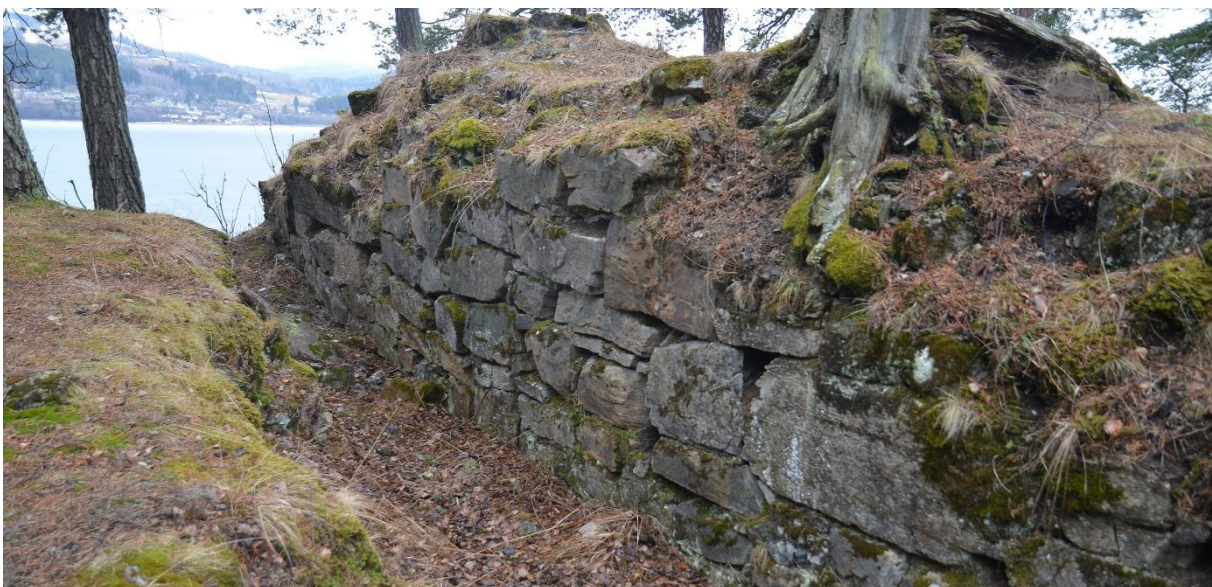
Vestmuren på kastellet er preget av store mengder Vardalsandstein, noe Ringsakerkvartsitt og litt iblandet orthocerkalkstein (Figur 16, Figur 17). Andre murer har mindre sandstein. En bevart åpning i murene har flate blokker av sandstein i buen (Figur 18).

Figur 16: Vestmuren på Mjøskastellet.

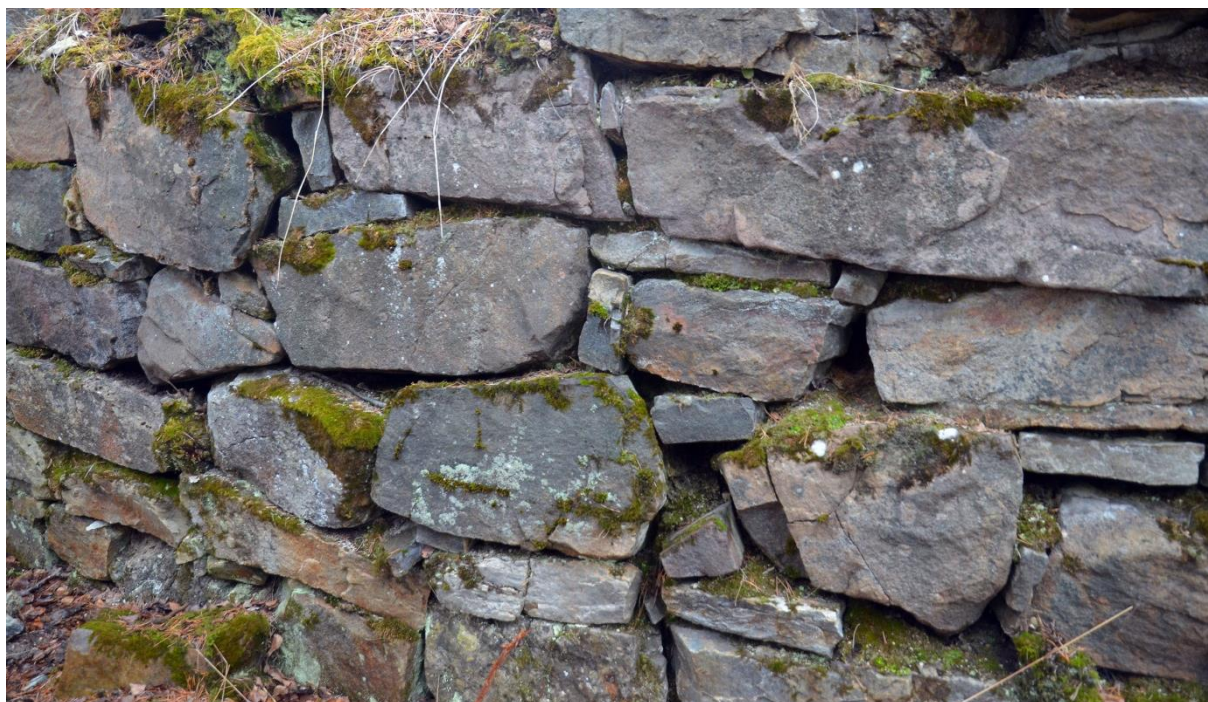
Figur 17: Detalj av vestmuren på Mjøskastellet.

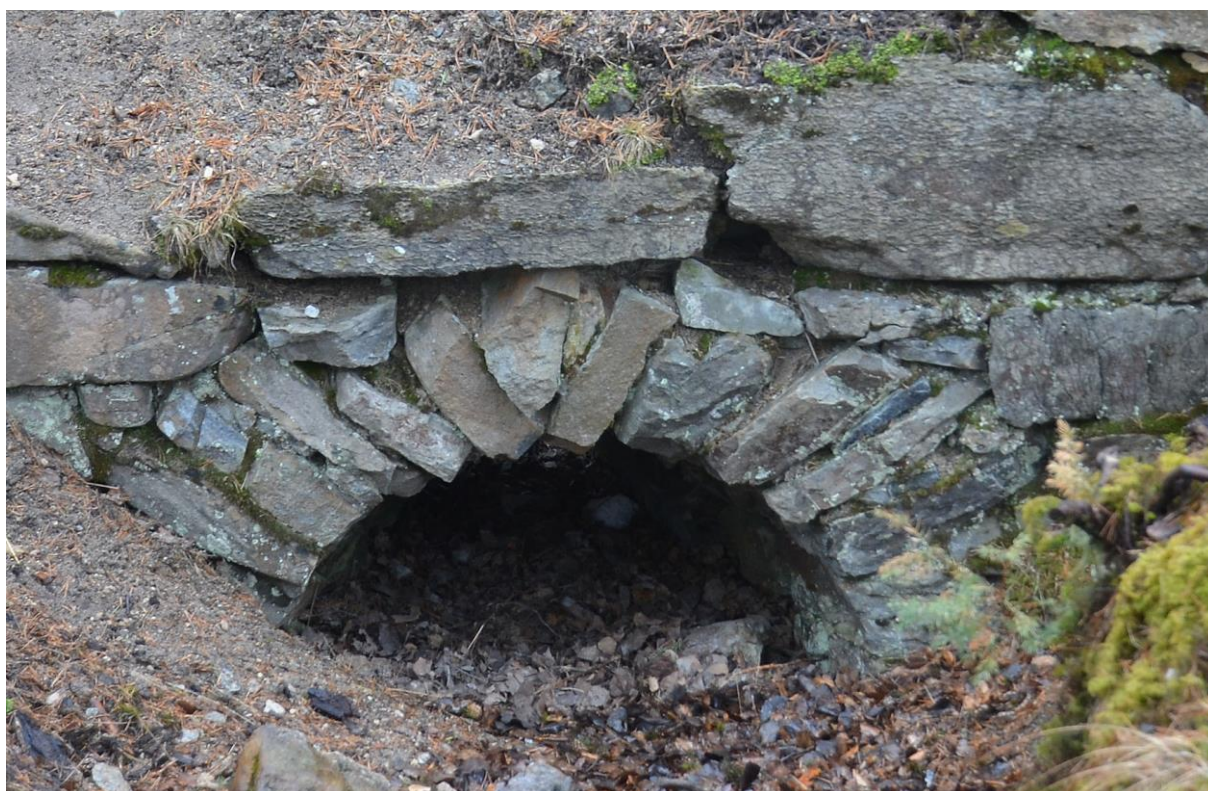
Figur 18: Åpning (vindu/portal) med bue laget av sandstein.

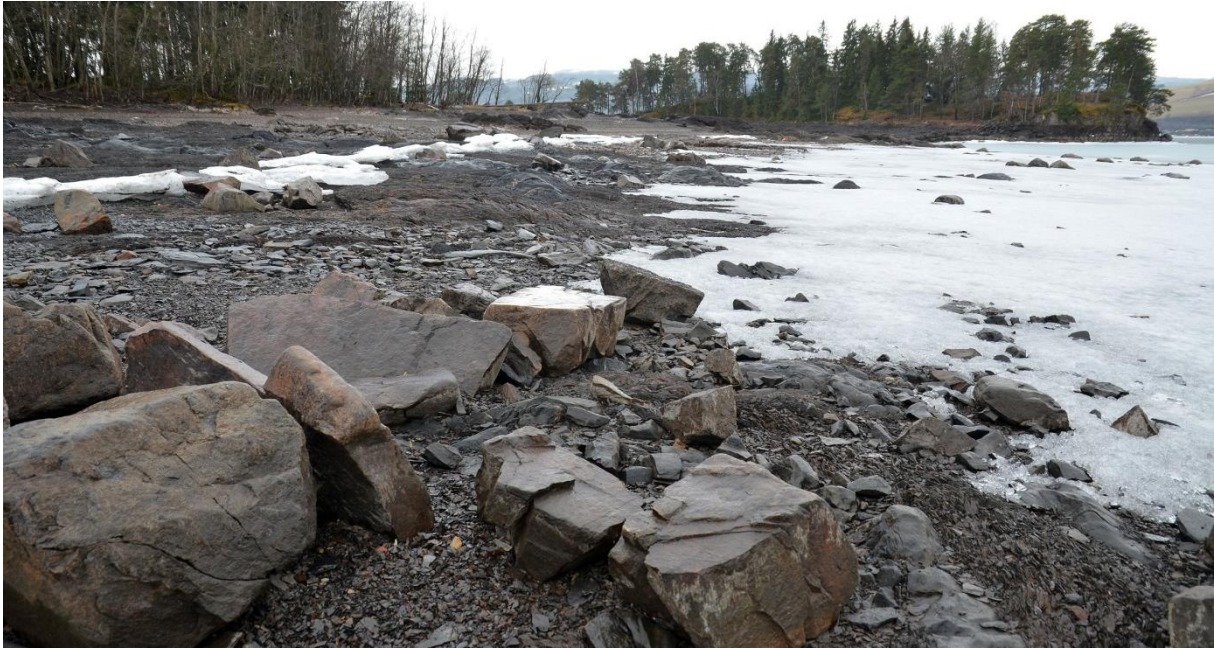
Figur 19: Blokker av sandstein på stranda rett nord for Mjøskastellet (på den skogvokste kollen i bakgrunnen)

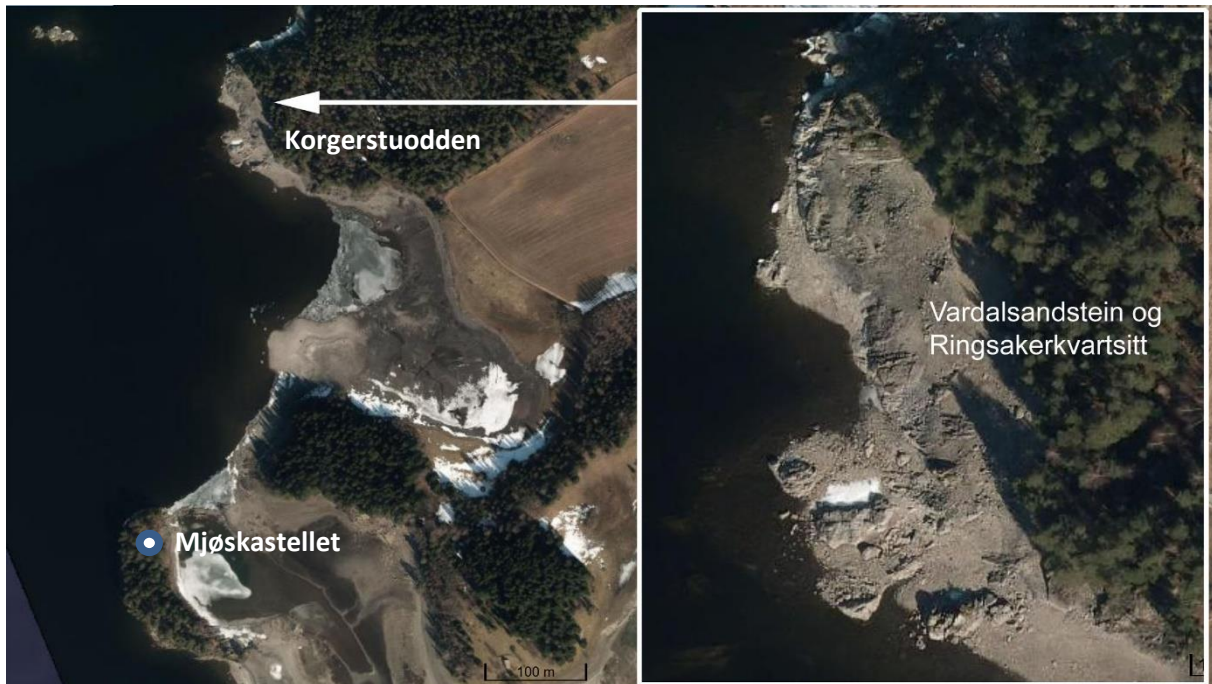
Spørsmålet er hvor alle disse sandsteinene kommer fra. De kan ha vært samlet på strendene rett omkring kastellet, der det fortsatt er mange blokker av tilsvarende kvalitet (Figur 19). Men det er mer naturlig å knytte kilden til det store området med løse steinblokker på Korgerstuodden, drøye 400 m nord for kastellet (Figur 20)

Figur 20: Utsnitt fra flyfoto (2012), Kartverket (fra finn.no). Flyfotoene viser området omkring Mjøskastellet ved lavvann. Innfelt: Detalj fra oversiktsbildet, Korgerstuodden, med angivelse av hvor store mengder Vardalsandstein og Ringsakerkvartsitt befinner seg.

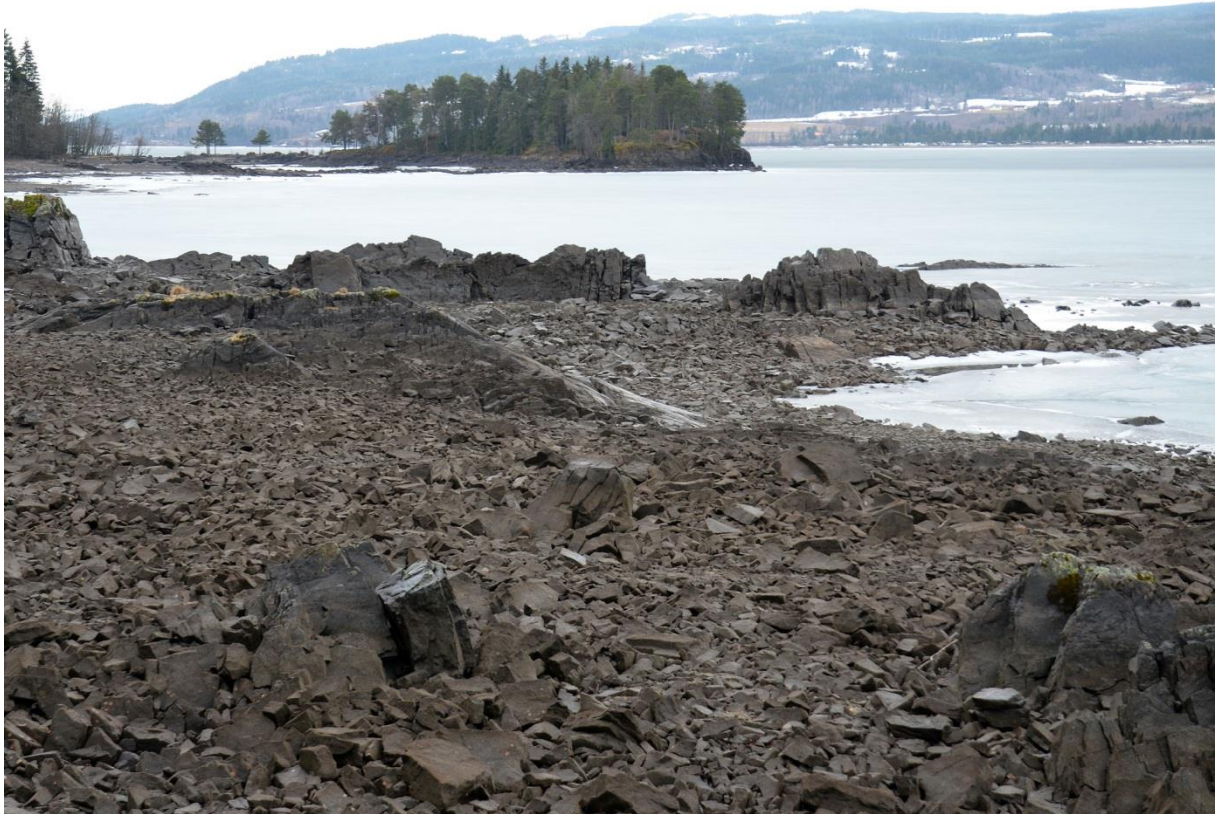
**Figur 21: Korgerstuodden, med Mjøskastellet i bakgrunnen, ca. 400 m unna. Her er det store mengder Vardalsandstein og Ringsakerkvartsitt med sprekkemønstre som har gitt et hav av løs stein. Sammenlign med bildet over.**

Korgerstuodden er et veritabelt «steinbrudd», der spesielt Vardalsandstein, men delvis også Ringsakerkvartsitt (i den nordlige delen) sprekker opp i et rektangulært mønster. Dette har gitt og gir en mengde løse blokker som enhver steinbygger kan forsyne seg av (Figur 21). Det spørs derfor om ikke dette området er den viktigste kilden til sandstein på kastellet, selv om det trolig vil ha medført at stein måtte lastes på båt/pram og fraktes de 400 m til kastellet (om man da ikke bar/trakk stein med sleder langs stranden).

Det er imidlertid viktig å legge til at vi ikke har observert noen form for merker etter steinbrytning. Slike kan da også ganske enkelt ikke finnes, all den tid det er åpenbart at naturlig forvitring/ oppsprekking sørger for at stein løsner fra fast berggrunn. Men en grundigere undersøkelse bør likevel absolutt foretas.

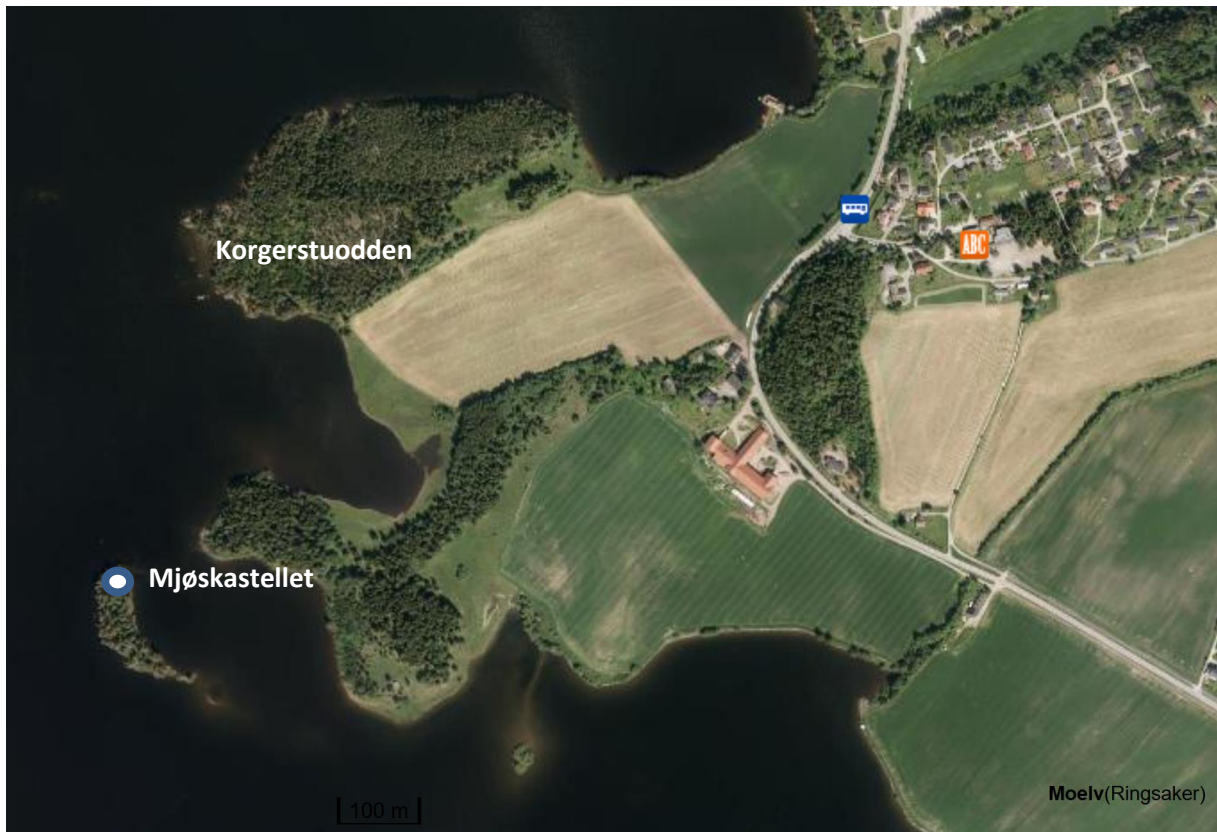
Figur 22: Området omkring Mjøskastellet og Korgerstuodden ved høyvann (flom) om sommeren. Alle steinressurser på strendene er utilgjengelige. Flyfoto, Kartverket 2010 (fra finn.no). Sammenlign med Figur 20.

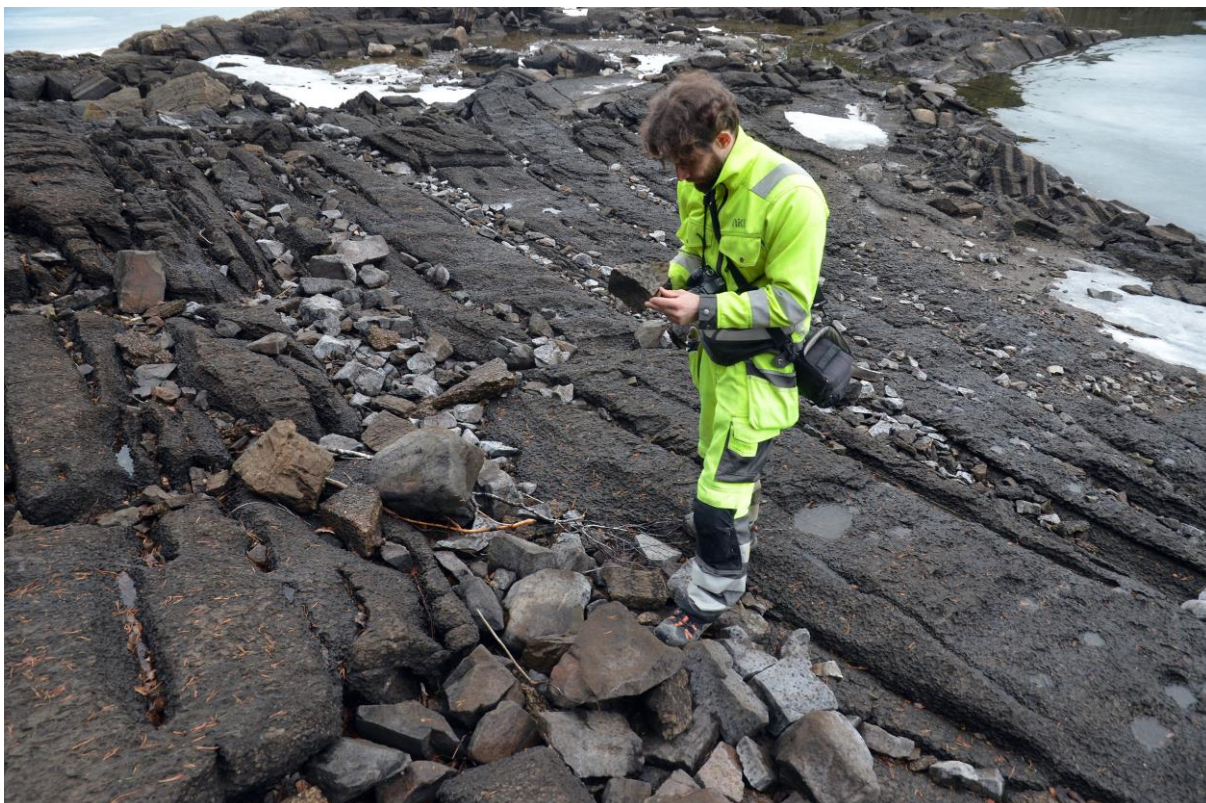
I strandkanten rett øst for kastellet har vi observert en mengde skarpkantede stein med størrelse som en knyttneve og oppover til mindre blokk (Figur 23). De aller fleste av disse steinene ser ut til å være sandstein, men det er også noe ortocerkalkstein, En helt hvit, liten blokk skiller seg ut fra den lokale ortocerkalken. Hvor kommer denne fra? Er det en forvitret rest av stein som kan ha blitt brukt til finhogde elementer på kastellet?? (jfr. kap. 3, s. 10). Det spesielle med steinene er at de har skarpkantet form og dermed skiller seg ut fra stein i de normale strandforekomstene i området. Slike inneholder avrundede grus, «pebbles» og småblokk, et resultat av erosjon.

**Figur 23: Regin Meyer studerer alle de løse, skarpkantede steinene i strandsonen umiddelbart øst for kastellet.**

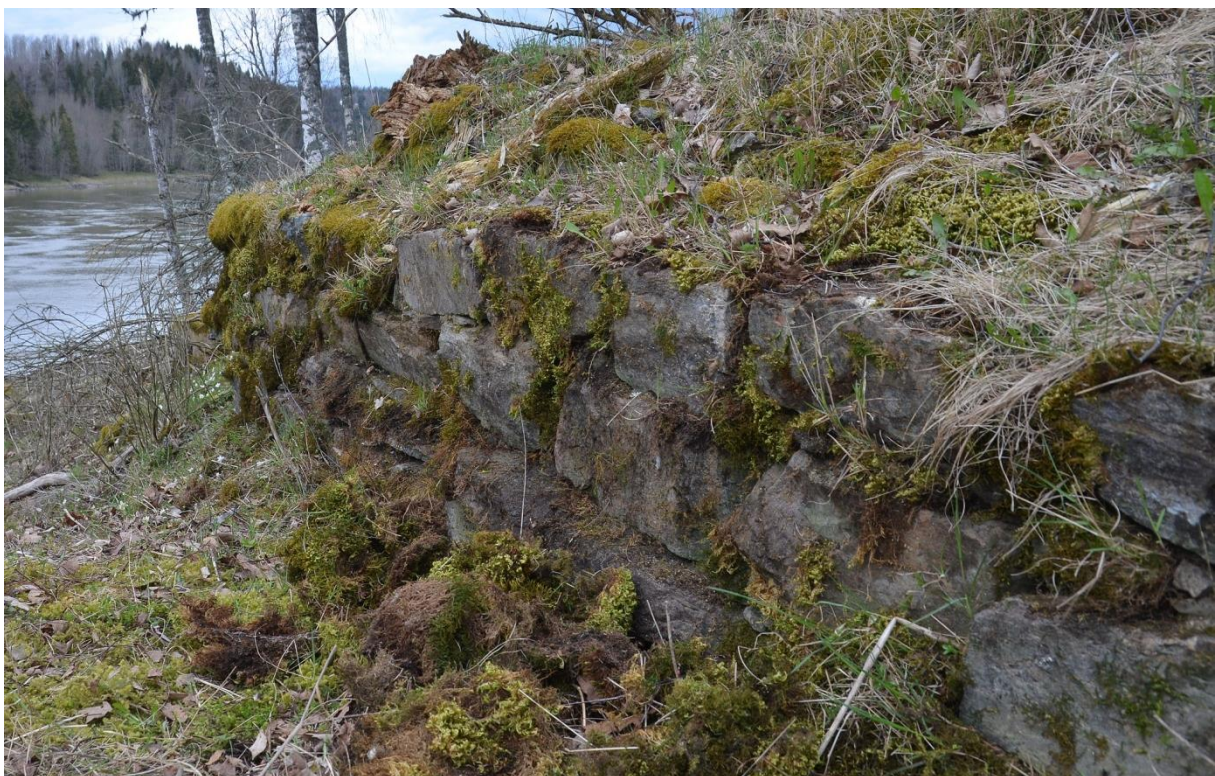
De bevarte murene på Valdisholm (eksempel i Figur 24) er stort sett bygd av relativt rektangulær, lett tuktet stein med normal lengde på halvmeter eller så, selv om det finnes mange større og mindre stein i murene. Som på Mjøskastellet har vi altså å gjøre med håndstein.

**Figur 24:** Den bevarte vestmuren på Valdisholm etter delvis rensning (av mose). Her er det mye amfibolitt, men også gneis i de tuktede, ganske så rektangulære blokkene.

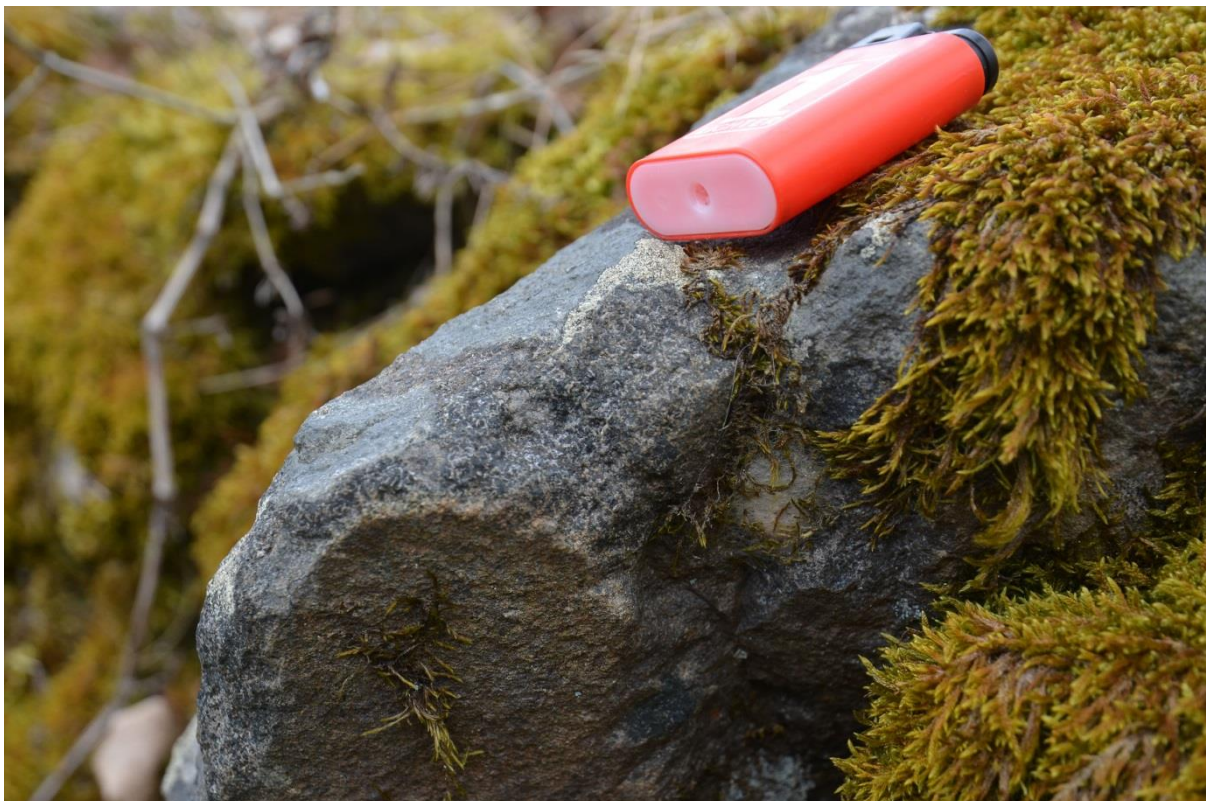
Amfibolitten (Figur 25) i murene varierer fra helt mørk til veksling mellom tynne, mørke og lyse bånd. Det finnes overganger til den lysere gneisen, som på sin lyseste side er av en granodiorittisk til granittisk type, ofte med ganske mye rød feltspat (Figur 26), ofte utviklet med vekslende lyse og mørke bånd, der de lysere dominerer. Noen blokker har også et grovere mineralselskap der kvarts og rød feltspat dominerer.

Figur 25: Forvitret blokk i murverket på Valdisholm. Her finner vi amfibolitt.

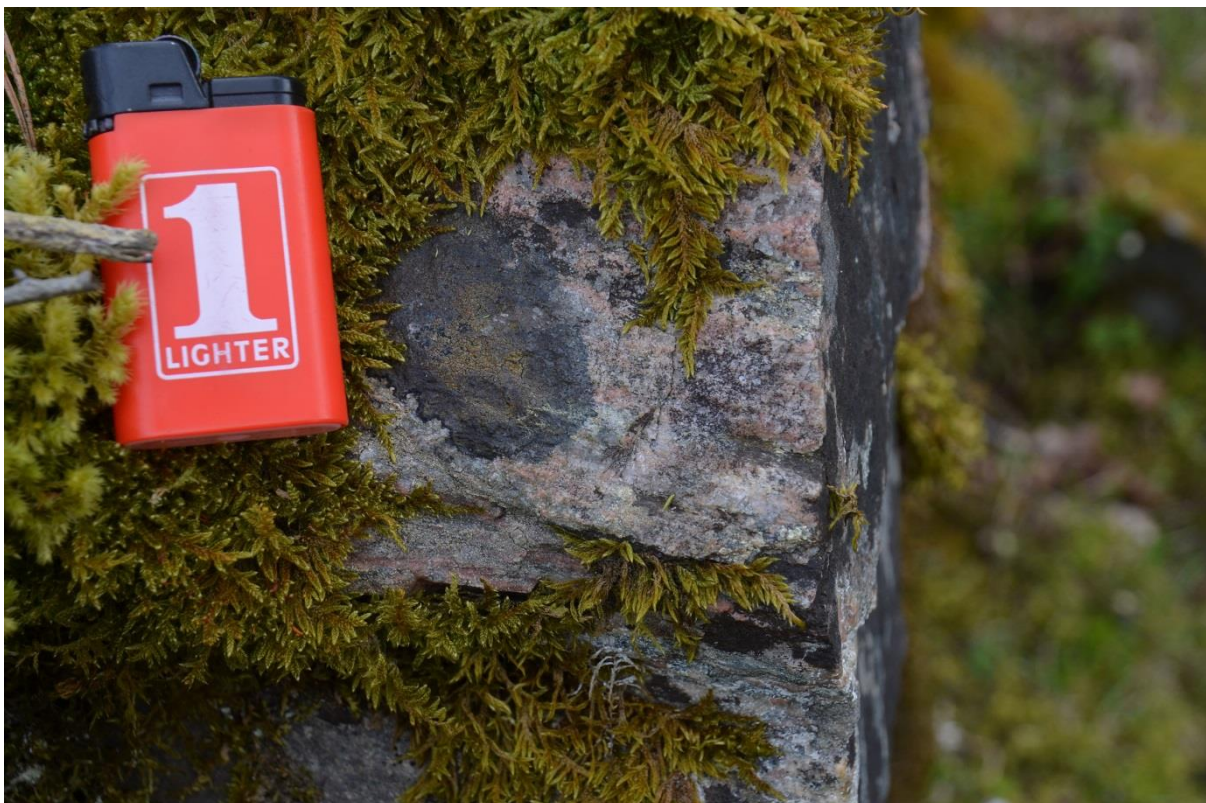
Figur 26: En annen blokk i murverket på Valdisholm: Gneis av granittisk type.

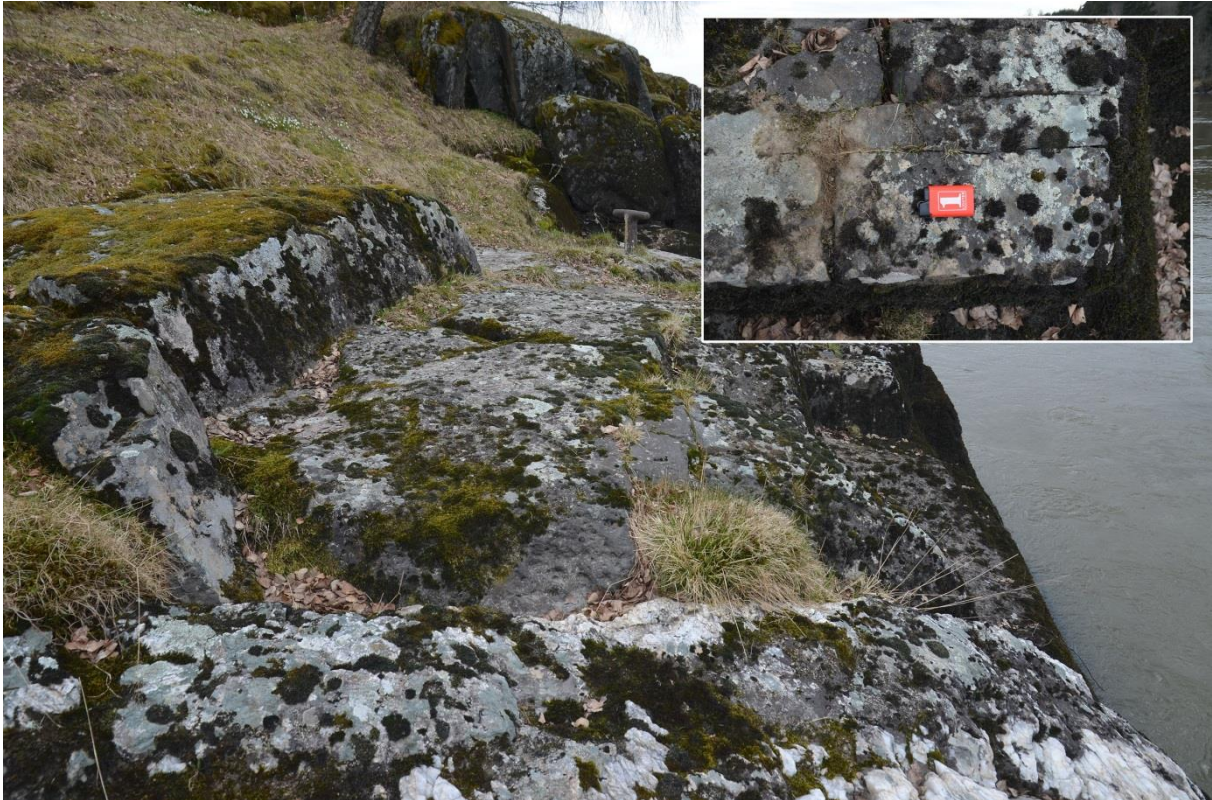
Amfibolitten på nordsiden av øya kan her og der også gi inntrykk av å ha vært utsatt for steinbrytning (Figur 28, Figur 28). Vi finner diverse «trappetrinn» og mulige, men tvilsomme spor etter kiling langs eksisterende sprekker. Det er mye sprekke i berget – veldig forenlig med at man kan ha brukket og kilt ut blokker for bruk til murene. Det er faktisk så mye sprekke, at store deler av øya bærer preg av «boulder»-forvitring. Dette er forvitring som går langs sprekker og fører til at store blokker («boulders») står igjen i det fri.

Figur 28: Nordvestsiden av Valdisholm. Et «trappetrinn» i amfibolitt som godt kan ha vært laget av menneskehånd. Legg merke til hvordan fjellet er sprukket opp (innfelt). Her kan man med enkel bruk av spett ha løsnet blokker til byggingen av borgen.

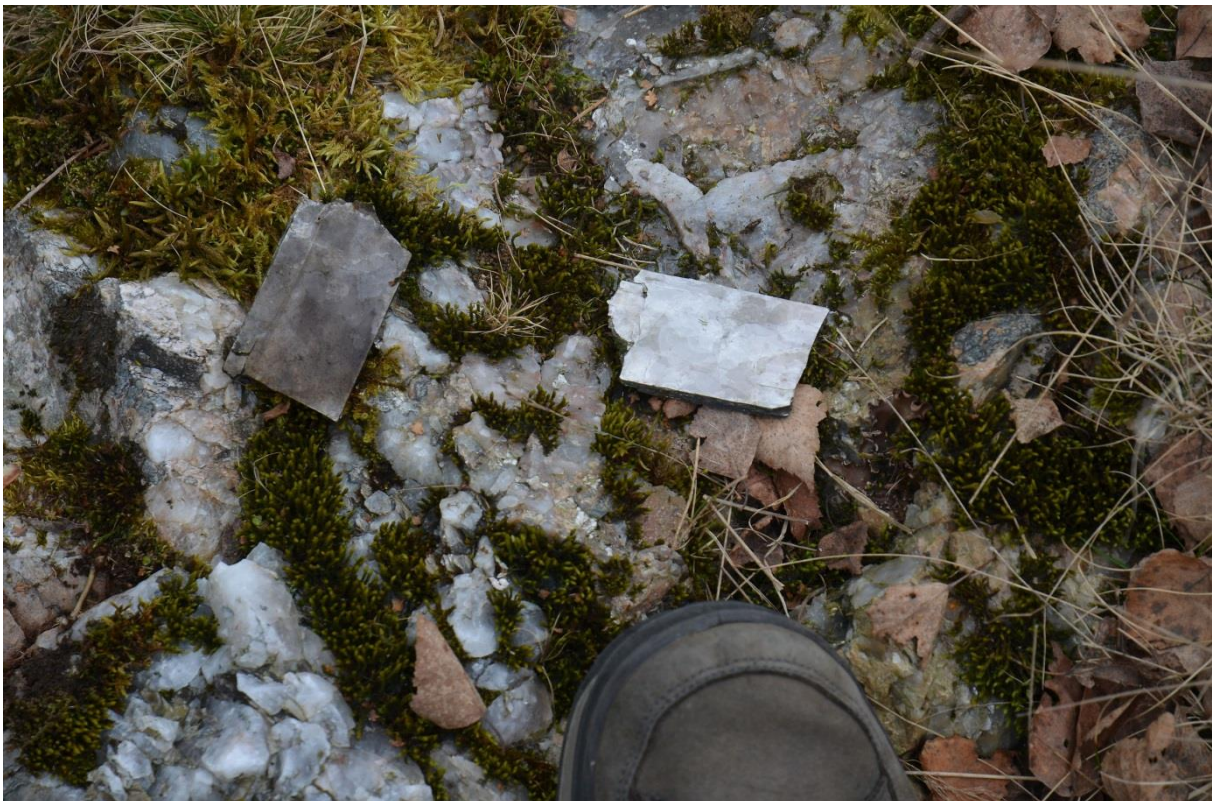
Som det er relativ vanlig i en slik geologi, finner vi pegmatittganger på øya. Dette er sekundære ganger der enkeltmineraller, ofte kvarts, feltspat og glimmer, har fått anledning til å vokse seg store. Den største gangen finner vi på nordsiden (Figur 27, Figur 29), der det bl.a. er velutviklede, store glimmerflak. Da pegmatittgangen ligger lavt i terrenget og kan bære preg av minimal steinbrytning, så kan man her spørre seg om man har drevet brytning på kvartskrystaller og glimmerflak. Men dette forblir en grov spekulasjon. Pegmatitt finnes også i mindre målestokk på sørsiden av øya.

Figur 29: Pegmatittgangen på nordsiden av øya, med løse glimmerflak. I bakgrunnen grove krystaller av kvarts og rød feltspat.

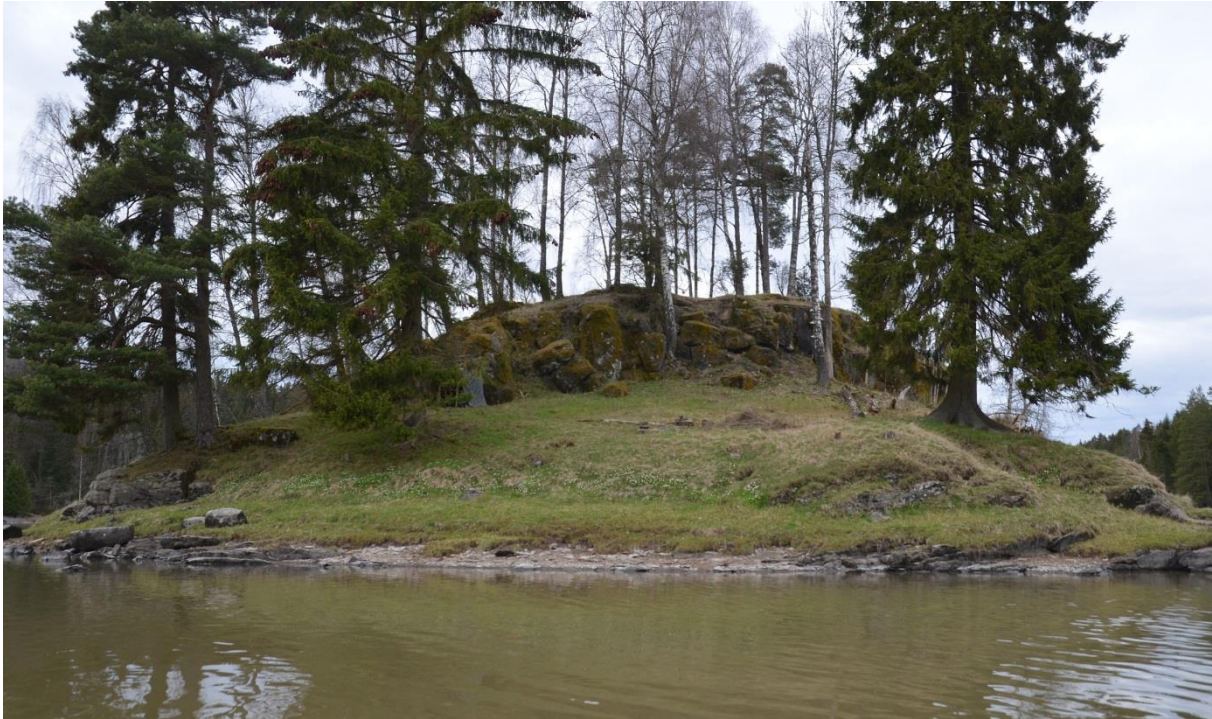
Det samme gjelder sørsiden av øya, der granittiske gneiser dominerer. Området ved stranda er imidlertid av en annen kvalitet, med ganske skifrig berg, nå dekket av løsmasser. Helt i strandkanten kan berget ha vært utnyttet som steinbrudd: De tynneste «flakene» vil ha gått rett på elva, tykkere vil ha kunnet bli tuktet med steinhoggerverktøy og brukt til byggingen av borgen (Figur 30, Figur 31).

**Figur 30:** Sørsiden av Valdisholm. På toppen ble borgen anlagt, skrenten under er preget av «boulders». Den gressklede skrånningen kan godt skjule et steinbrudd i oppsprukket, granittisk gneis.
