## MJØSKASTELLET OG VALDISHOLM: VURDERING AV STEIN OG STEINBRUDD

Mjøskastellet, Ringsaker kommune, Hedmark fylke  
Valdisholm, Eidsberg kommune, Østfold fylke

Tittel MJØSKASTELLET OG VALDISHOLM:VURDERING AV STEIN OG STEINBRUDD Mjøskastellet, Ringsaker kommune, Hedmark fylkeValdisholm, Eidsberg kommune, Østfold fylke	Rapporttype/nummer NIKU Oppdragsrapport 81/2016	Publiseringsdato [Publiseringsdato]
	Prosjektnummer 1020822	Oppdragstidspunkt April_Nov_2016
	Forsidebilde Steinholmen sett.fra Korgerstuodden(PS.14.04).Storemyr og Mjøskastellet.(RM.14.04) Meyer\Valdisholm (PS.13.04)	
Forfatter(e) Per Storemyr, Regin Meyer	Sider 32	Tilgjengelighet Åpen
	Avdeling Digital dokumentasjon, kulturminner og landskap

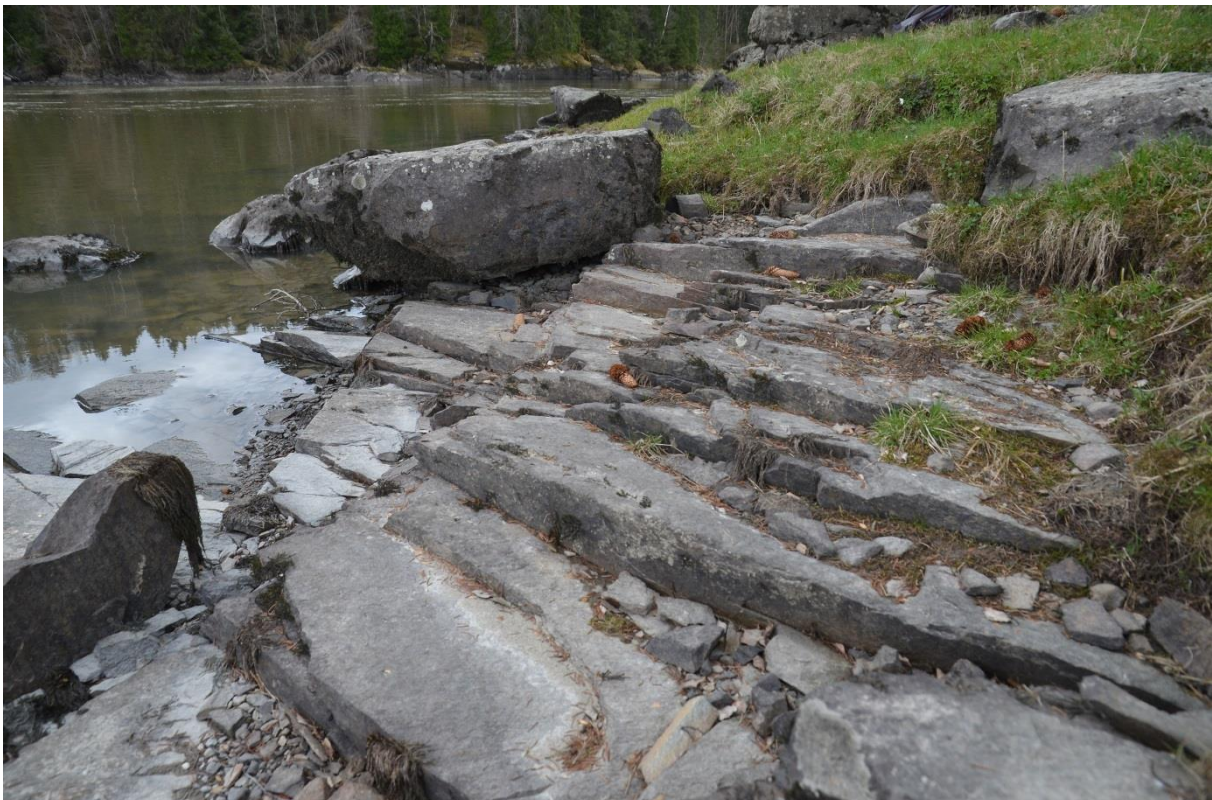
**Figur 31:** I strandkanten på sørsiden av Valdisholm. Her ser vi granittisk gneis med velutviklet sprekkemønster. Det har blitt dannet naturlige «slabs», heller. Noen er tykkere enn andre, og disse kan meget vel ha blitt brukket ut og benyttet til byggingen av borgen.
