KONSERVERINGSARBEIDER I RUINENE AV HAMAR BISPEGÅRD 2016

RUINKONSERVERING HAMAR BISPEGÅRD 2016

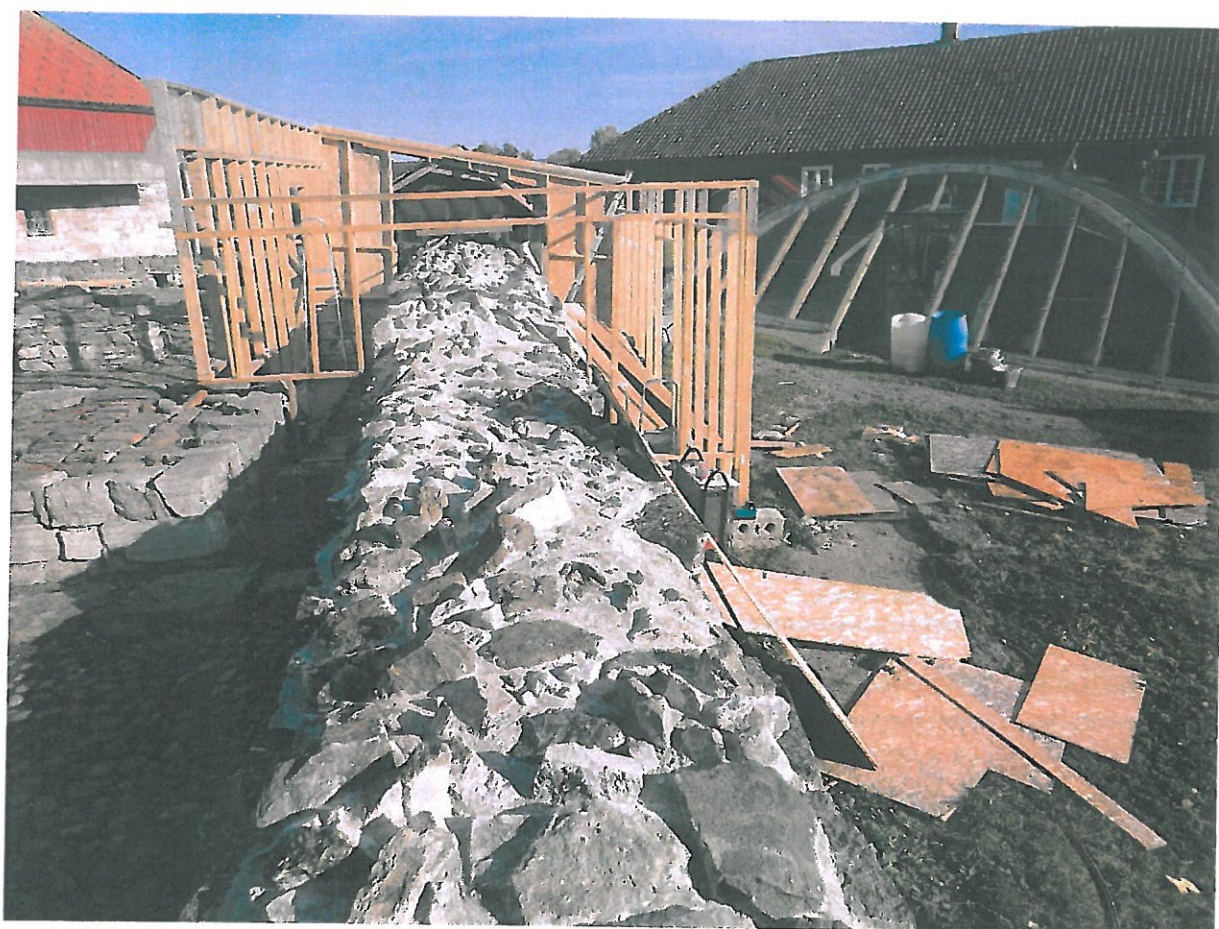
Riving av Vintervernebygg, Østre ringmur ferdig konservert

Erik Bjørnstad begynte for fullt med ruinkonservering fra 1. juni. Vintervernebygget over arbeidene fra 2015 ble revet og det ble satt opp et tak over den nordre delen. Anne Kathrine Bakstad jobbet for fullt i prosjektet fra siste uka i juni.

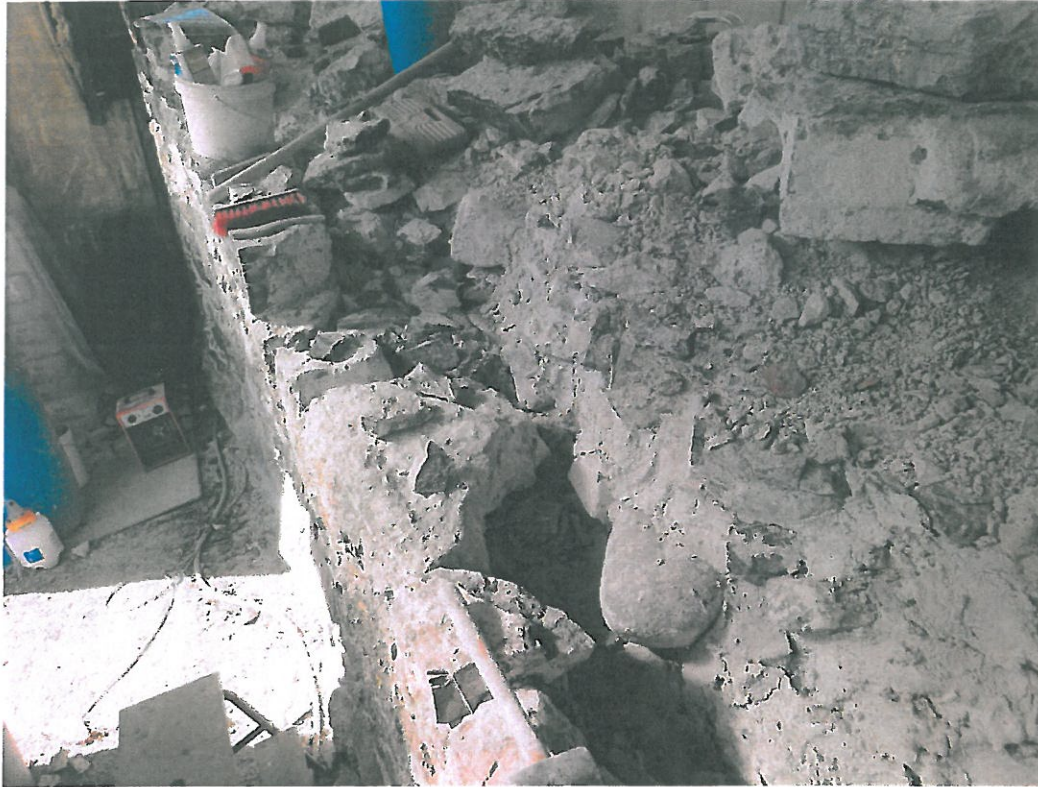
Oppfylling mellom murvange og opprinnelig murkjerne

Som tidligere ble det fuget med hotmix. I de to øverste skiftene ble det benyttet NHL 3,5. Til å fylle opp mellom murens vanger og den opprinnelige kjernen har også prinsippet vært at det brukes hotmix i de nederste partiene og NHL 3,5 i de øverste delene. Toppdekket er hele veien murt for å være underlag for Bentonit. Også her ble det murt med NHL 3,5.

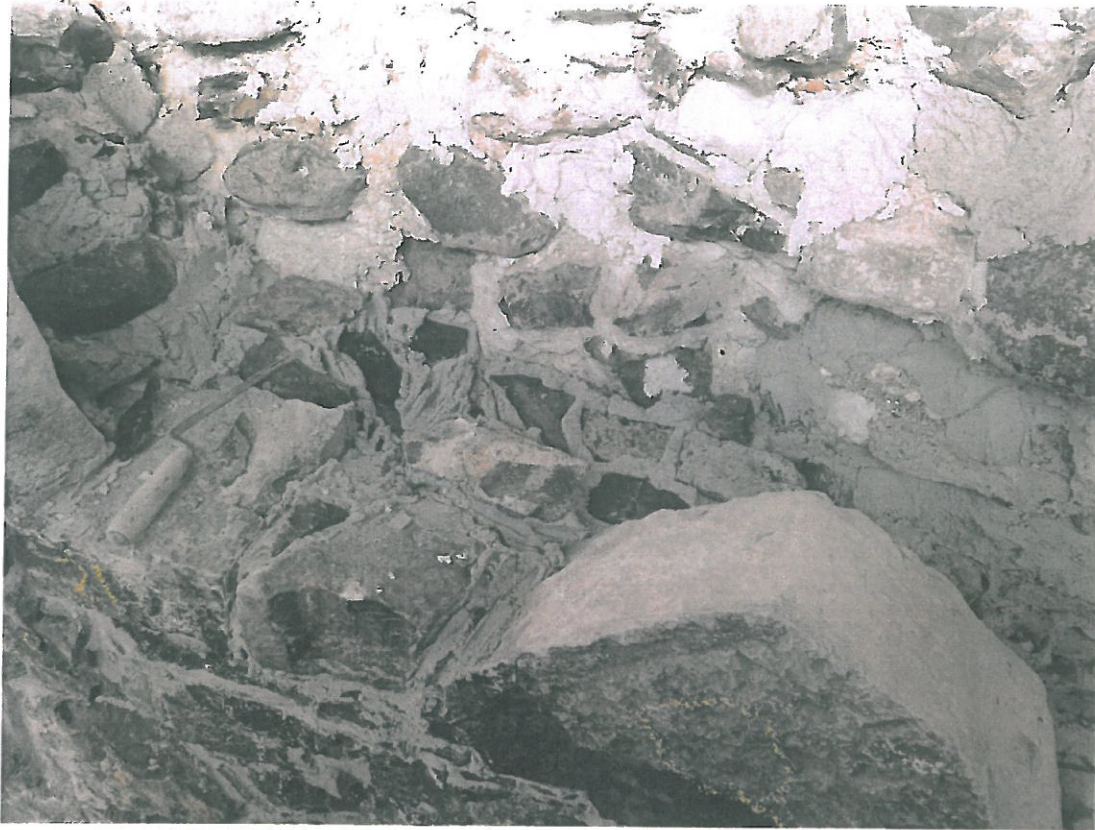
Oppbygging av vestre murvange og fylling inn mot kjernen

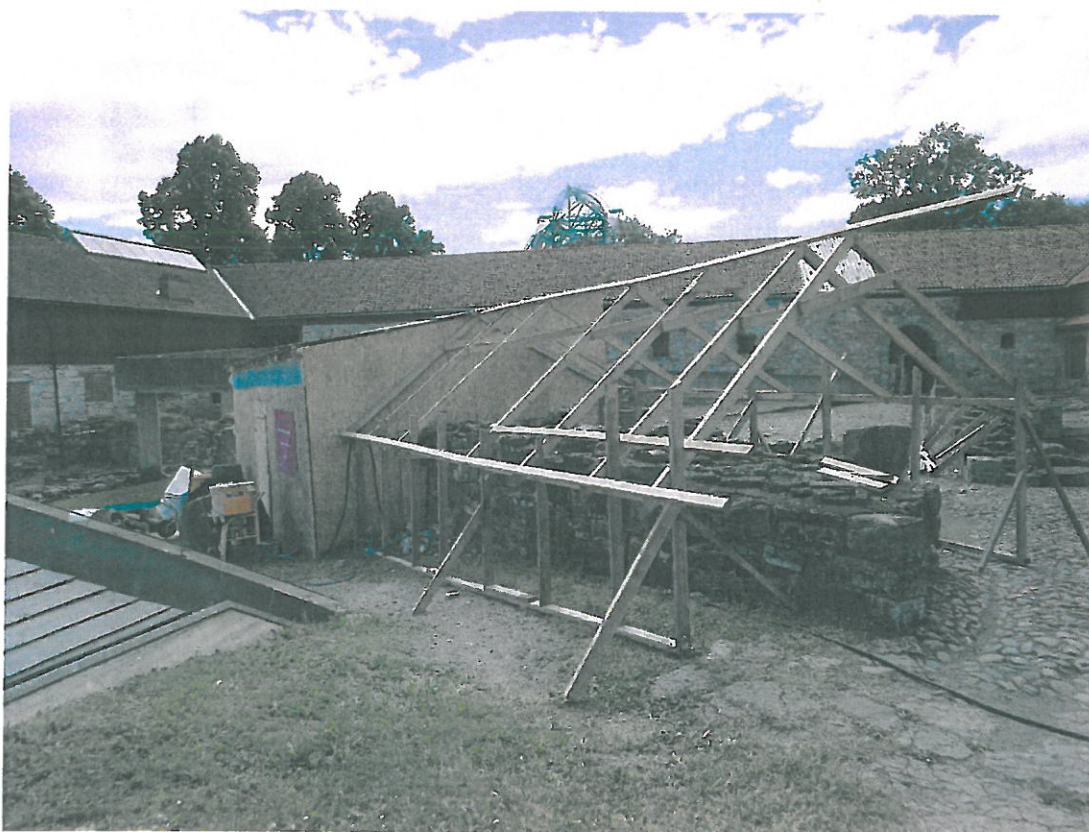
Oppføring av beskyttelsesbygg over siste del av østre ringmur

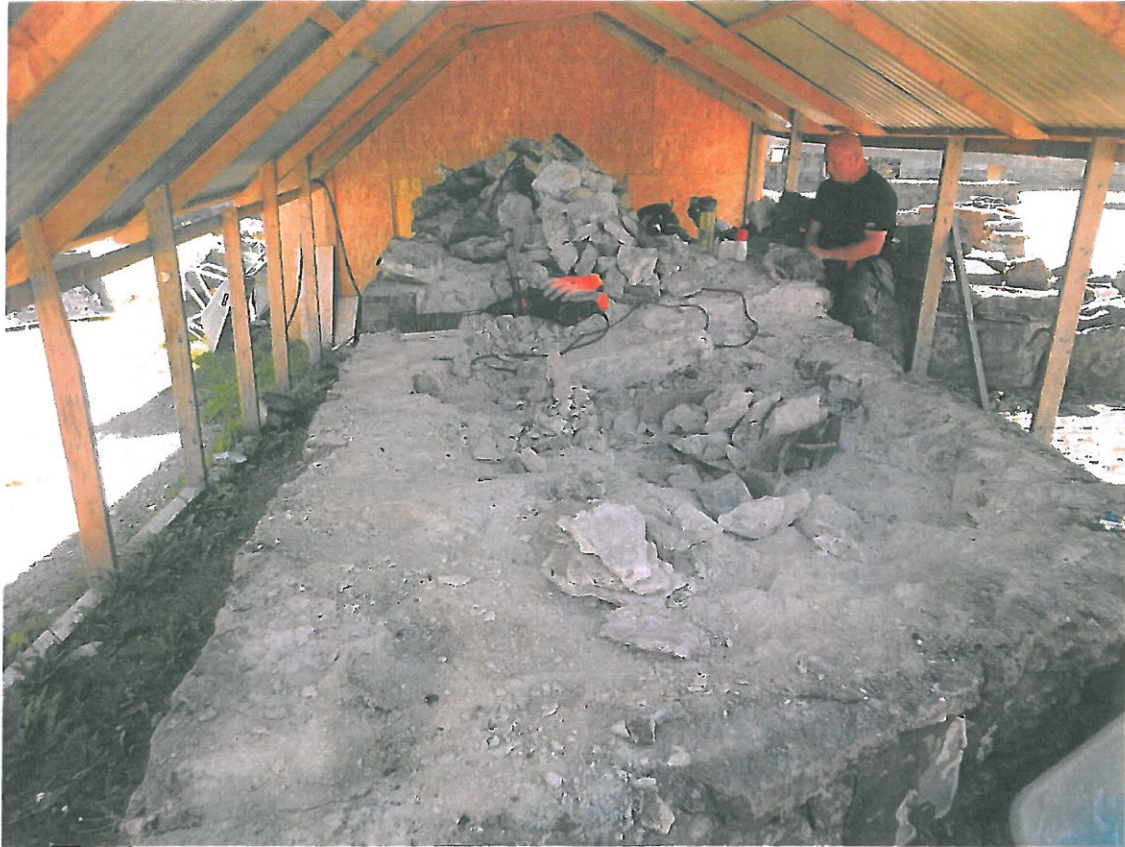
Fjerning av toppdekke i betong over siste del av østre ringmur

I begynnelsen av mai kunne arbeidet starte med meisling av fugene i den nordre, siste delen av østre ringmur. Det viste seg heldigvis at den opprinnelige murkjernen lå rett bak vangen, slik at det ble noe mindre sement som måtte fjernes på denne delen av muren.

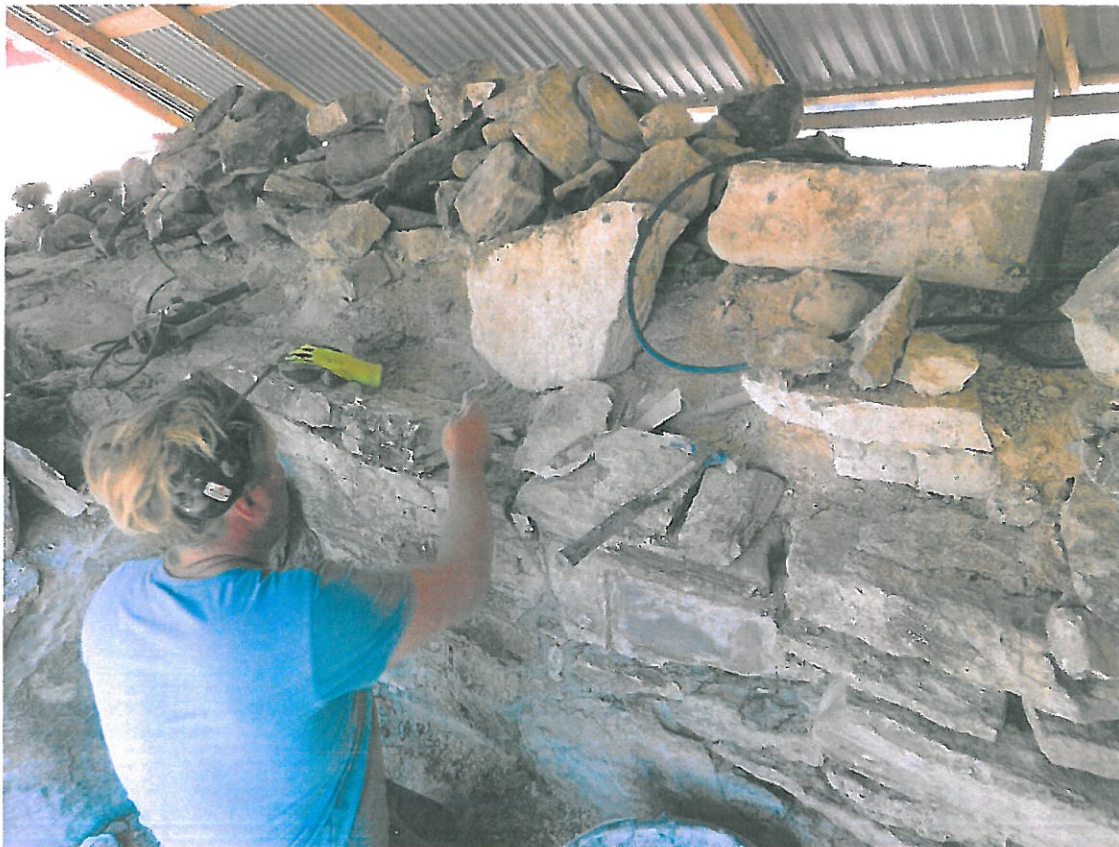
Oppmuring av vestre vange, østre ringmur

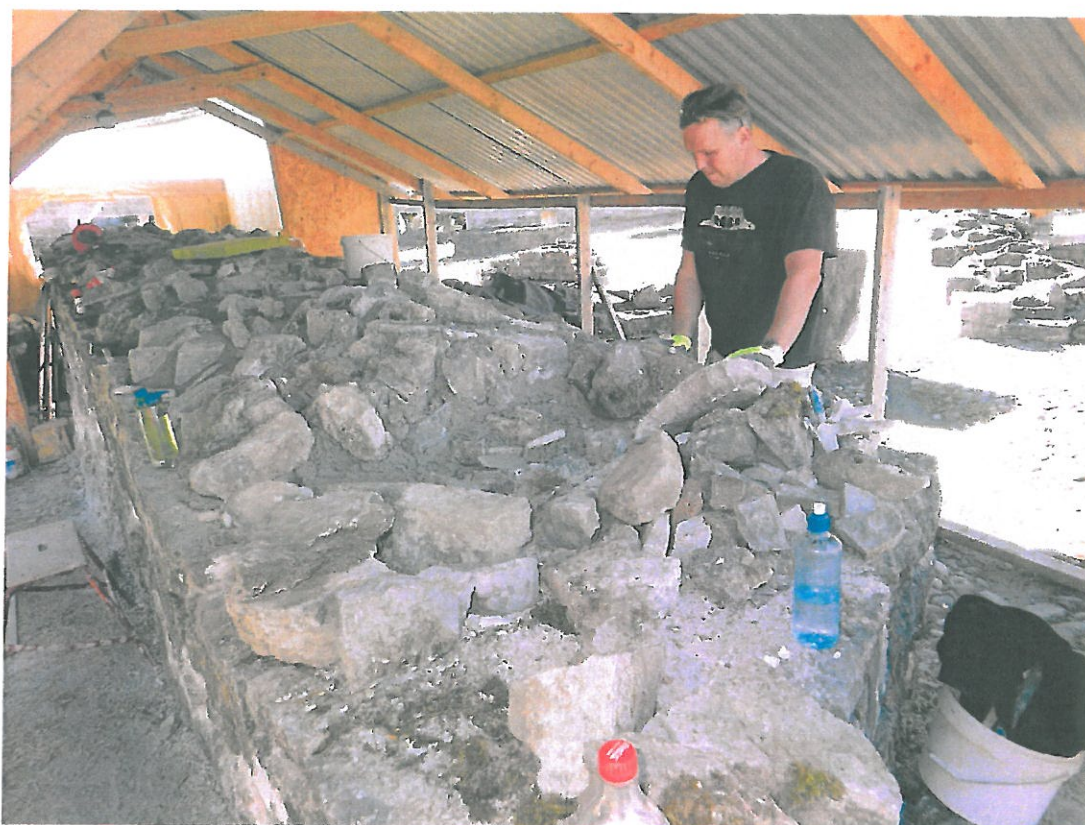
Muring av toppdekke over siste del av østre ringmur

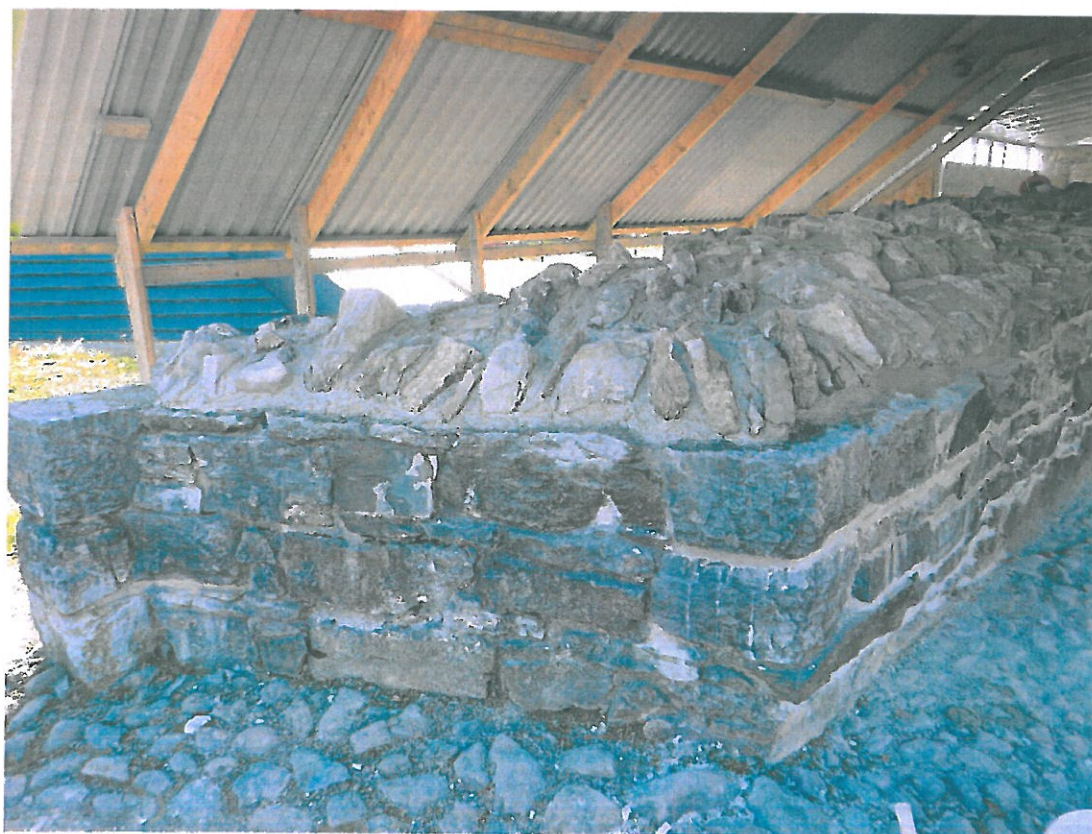
Siste del av østre ringmur ferdig med toppdekke

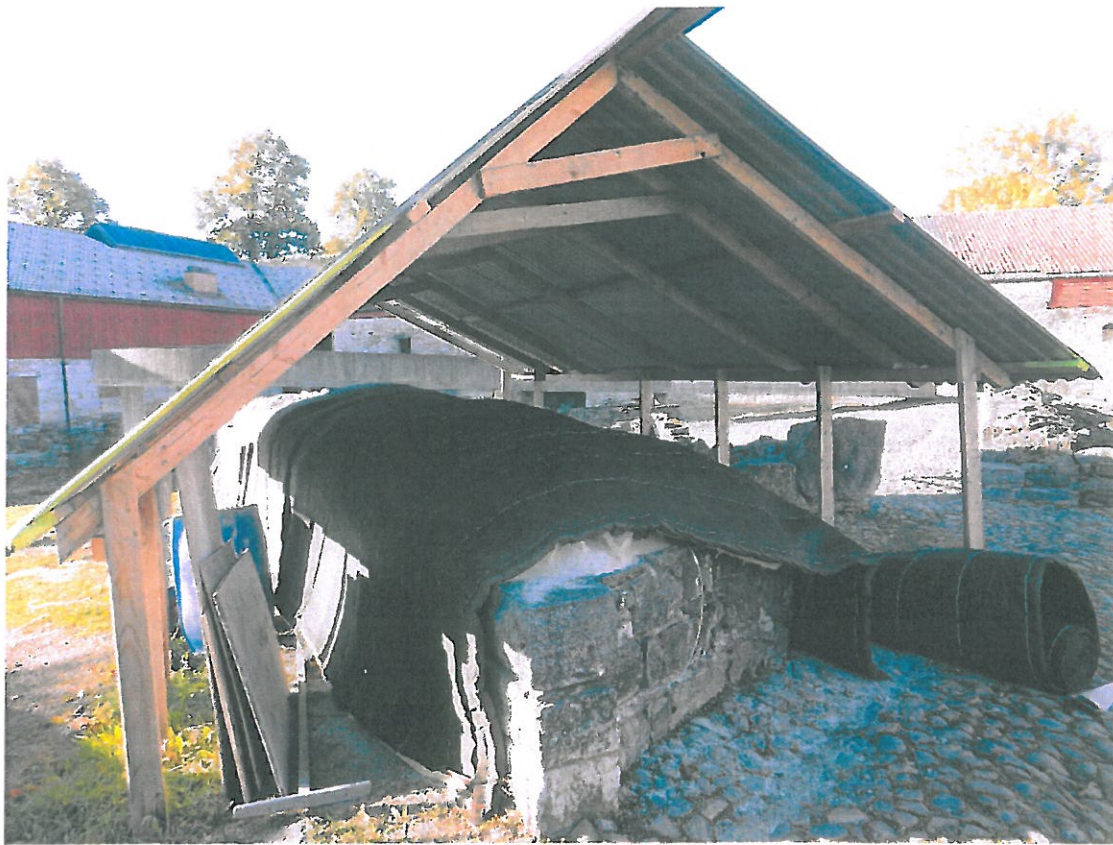
Vintermattene kom på 06.oktober

I september ble det siste stykket av østre ringmur som var konservert i 2016 dekket med vintermatter. Beskyttelsesbygget blir stående fram til mai 2017.

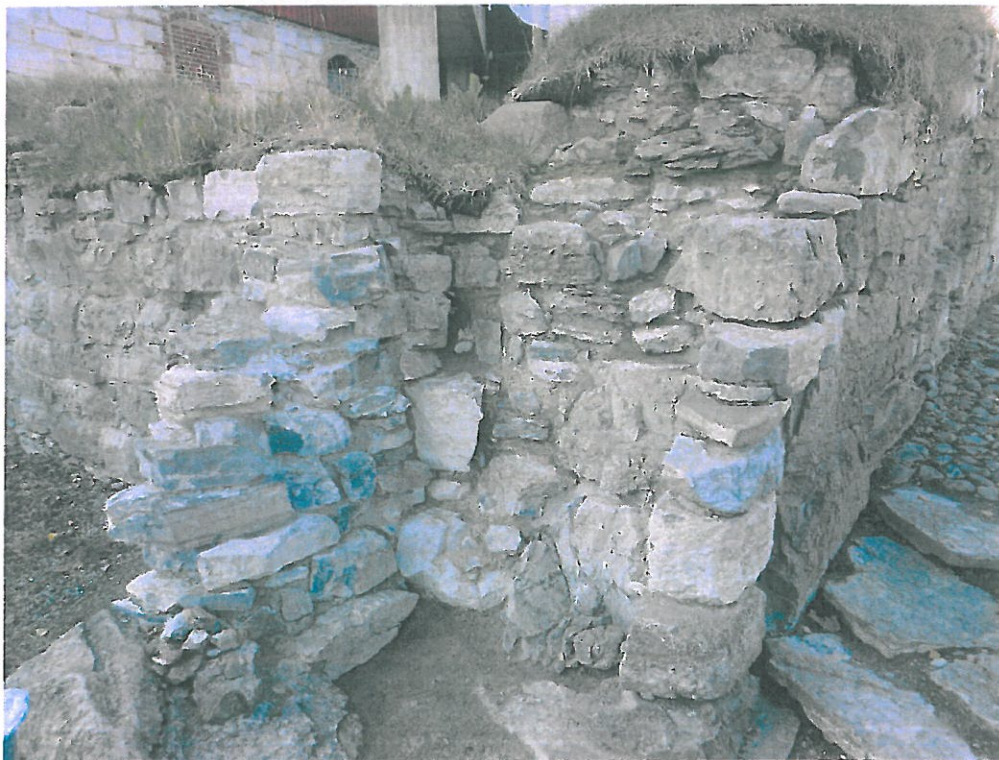
Enden av sydfløyens nordvegg med ny kalkmørtel på plass

Enden av sydflyens nordvegg mot øst står som en avbrutt kistemur. Her ble det under konserveringen for tre år siden lagt et lag hotmix utenpå fugene og den originale kjernen som stikker fram her. Dette partiet er spesielt utsatt. Her var det blitt mye alger og kalken var sprukket opp og flasset av. Her ble løs kalk og alger fjernet, og ny kalk ble lagt på. Dette er et parti av muren der vi må regne med å fornye kalklaget med jevne mellomrom, og som bør holdes under oppsikt.

flasset av. Her ble løs kalk og alger fjernet, og ny kalk ble lagt på. Dette er et parti av muren der vi må regne med å fornye kalklaget med jevne mellomrom, og som bør holdes under oppsikt.

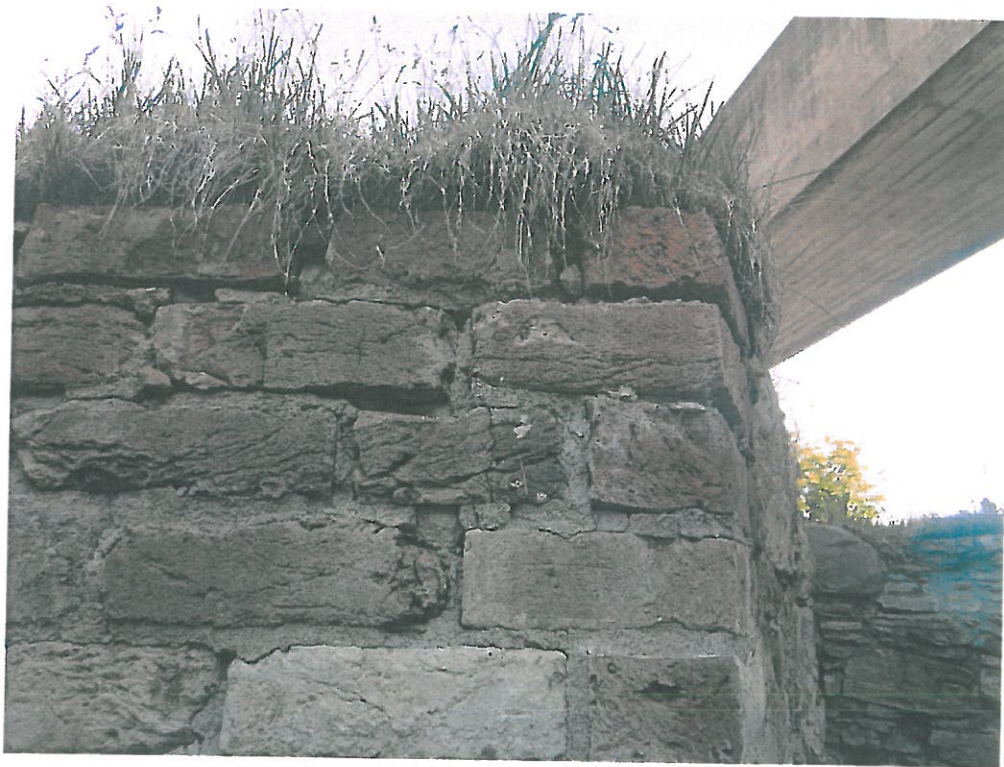
Arbeidene med å reparere skadene i østre vindusnisje ble startet i 2016. Her hadde fuktighet fra gresstorven trengt ned i den østre mursteinsvagen, noe som hadde ført til sterk forvitring av mursteinene. Her ble toppdekket fjernet og deler av vangen plukket ned. Denne ble så murt opp igjen. Over vangen og under Bentonit og torvlaget ble det lagt inn en blikkplate som stikker et par cm. framfor murlivet. Den platen som ble lagt inn var dessverre skåret til feil, slik at ny plate og nytt toppdekke må legges på i 2017.

Sterk forvitring av teglsteinen i østre vindusnisje. Vann fra toppdekket trenger ned i muren

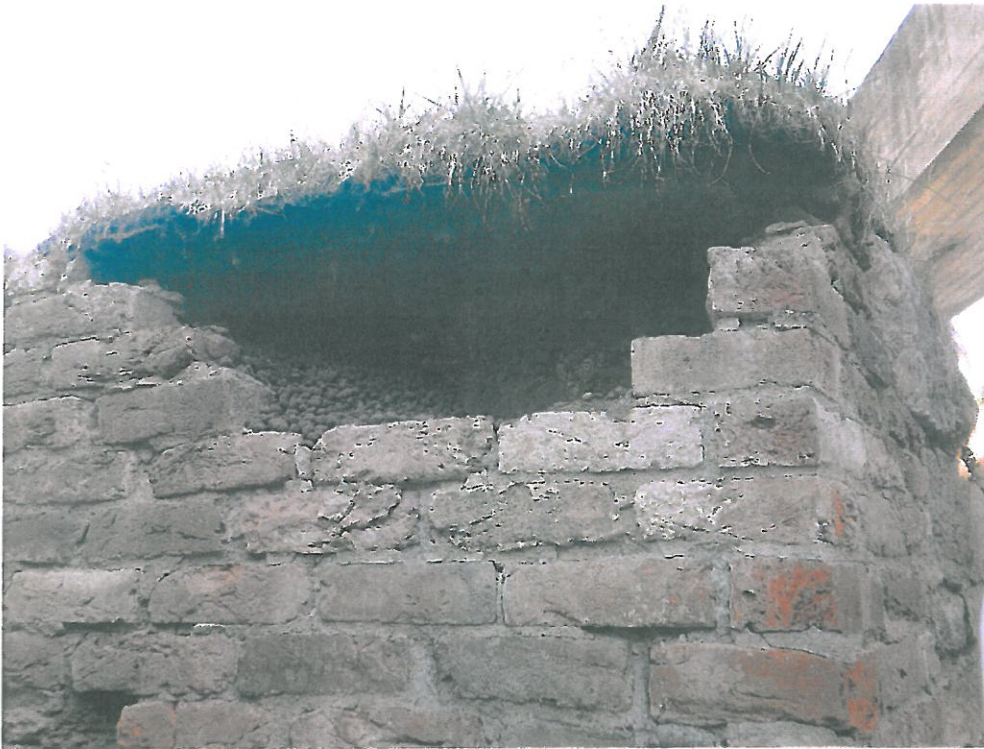
Nedring av skadet stein i østre vindusnisje

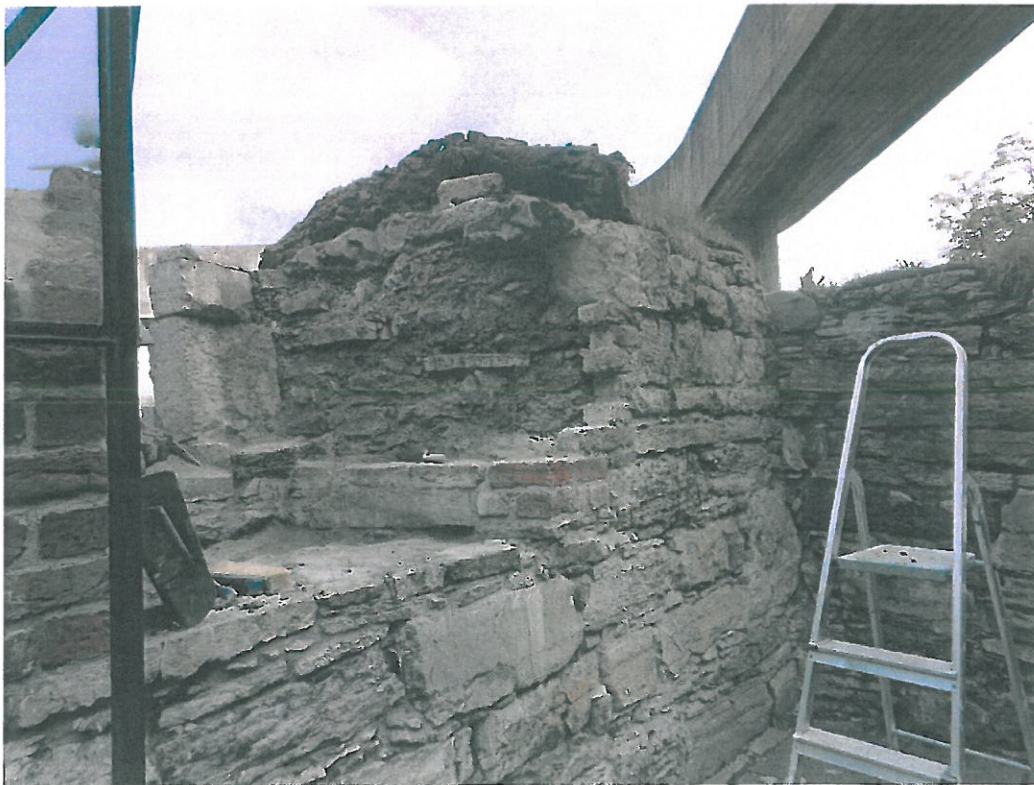
Teglsteinen i østre vindusnisje fjernet og toppdekket tatt av

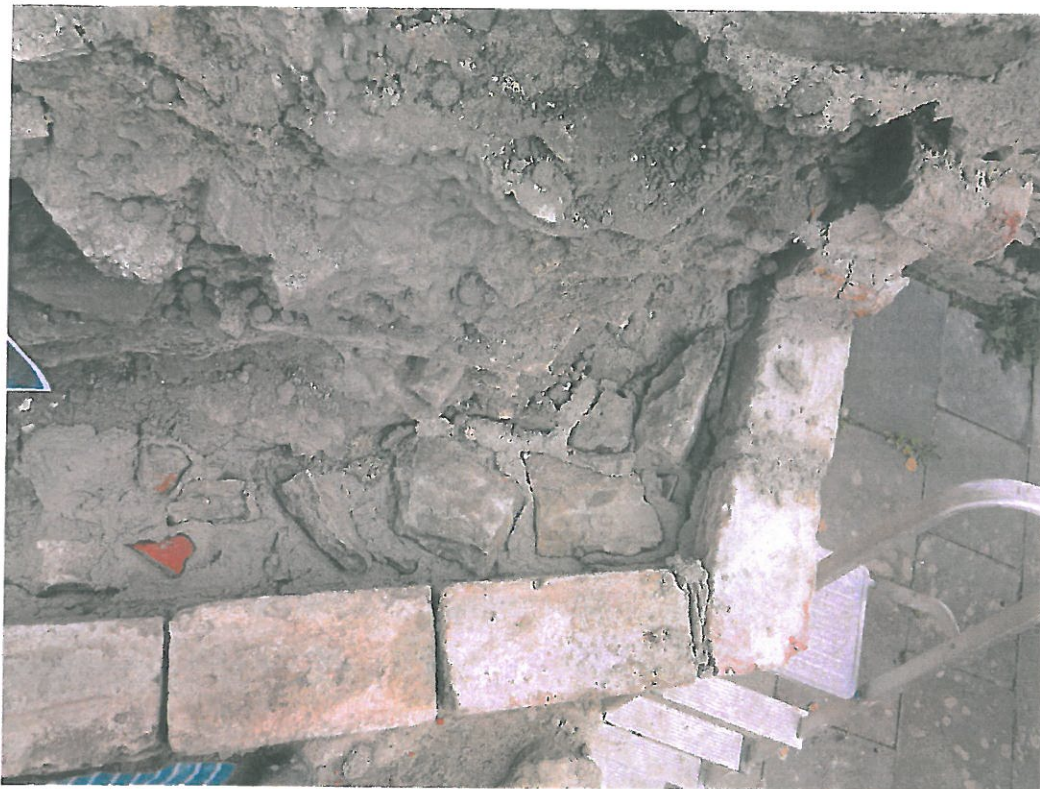
Oppmuring av ny vange i østre vindusnisje. Nytt fyll inn mot opprinnelig kalkkjerne

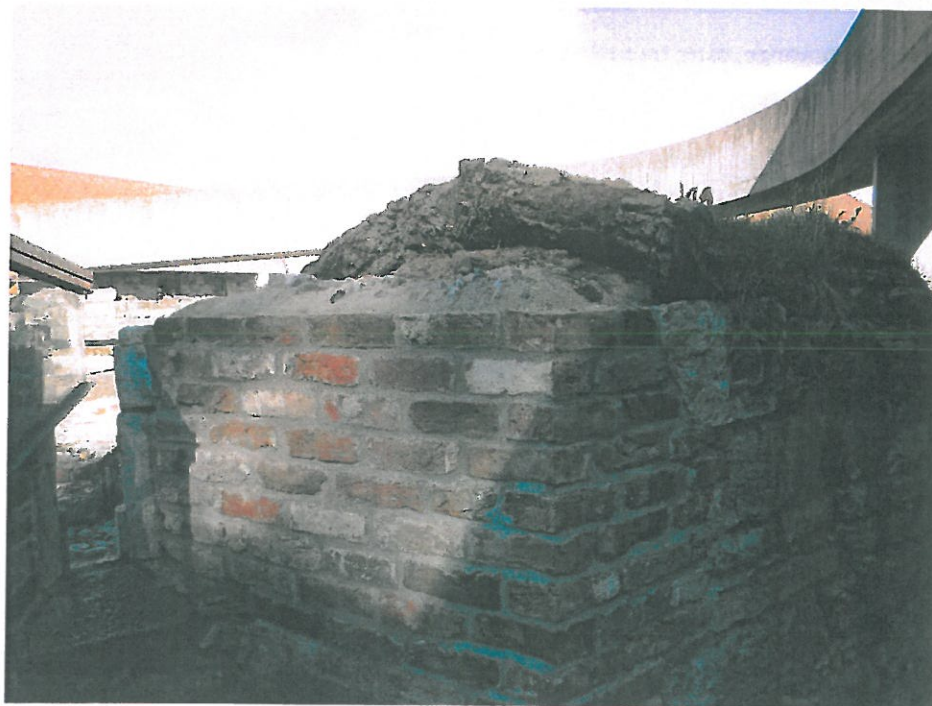
Østre vange ferdig oppmurt med nytt toppdekke.

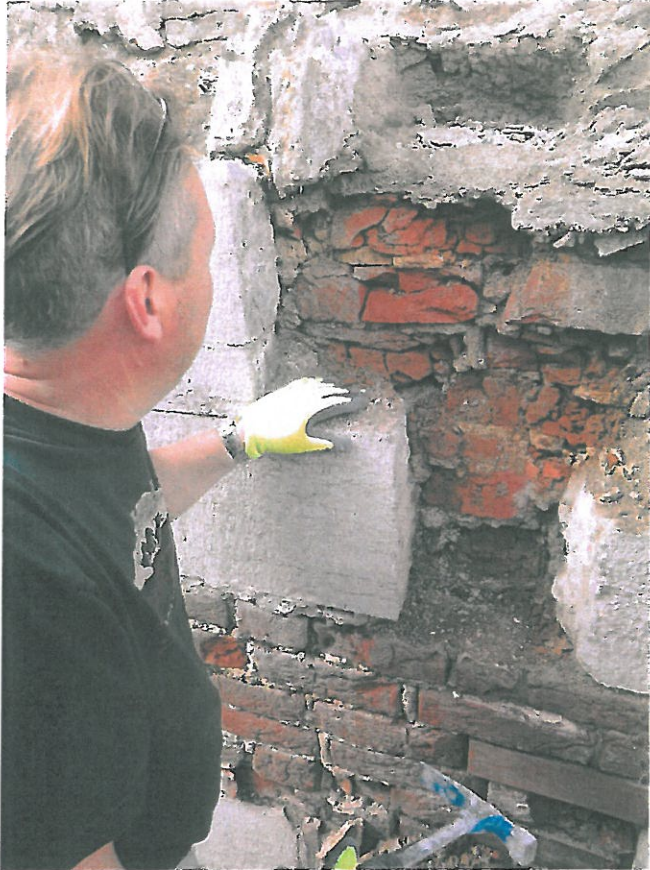
Også i vestre vange i trappenedgangen til sydfløyen hadde fuktighet fra topp dekket trengt ned i og ødelagt flere av teglsteinene. Her ble de frostsprengte steinene byttet ut og det ble lagt inn en blikkplate som stikker litt ut fra murlivet slik at vannet ikke renner ned i muren.

Fjerning av sterkt forvitret tegl. Vestre vange, østre trappeløp

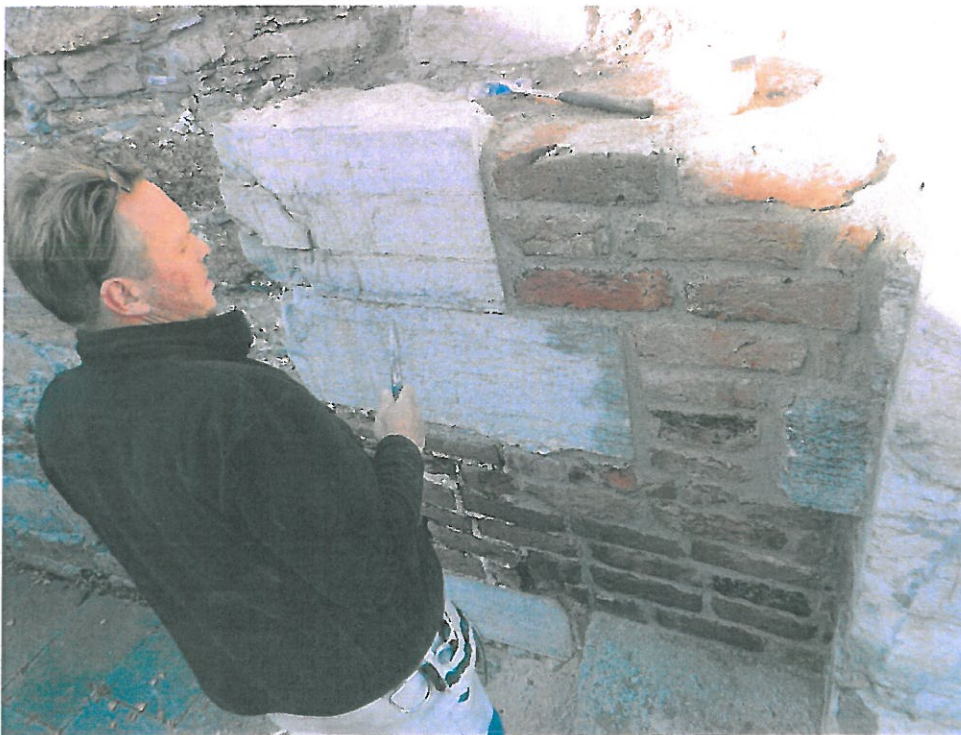
Vangen i østre trappeløp under gjenoppmuring

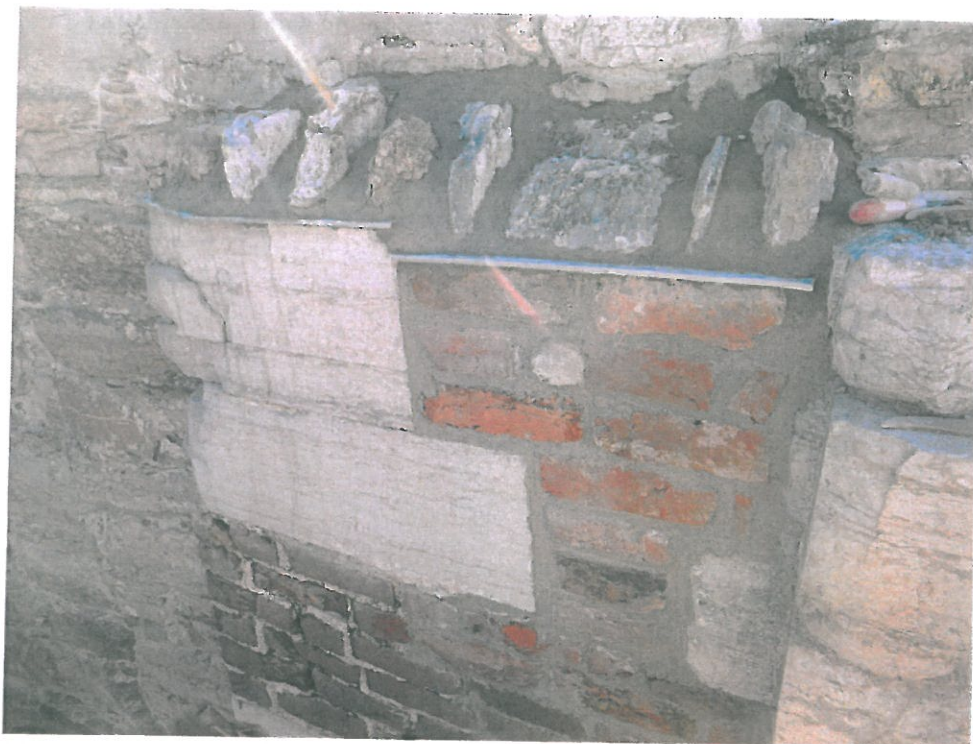
Vangen i østre trappeløp ferdig med sinkplate og toppdekke

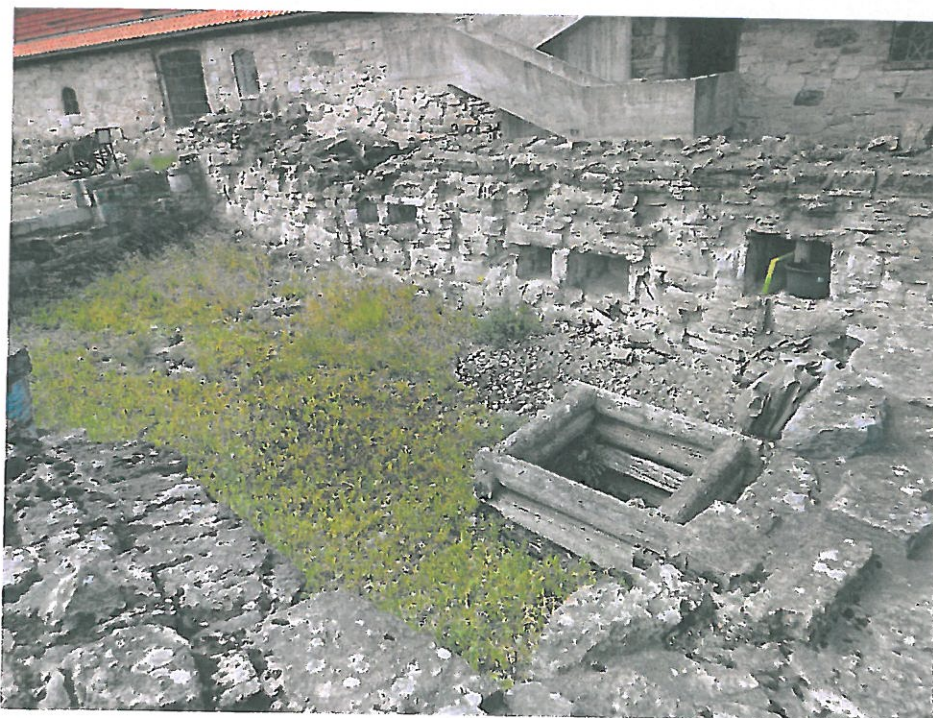
Torvlaget i bunnen av tårnruinen før fjerning

I løpet av mange år hadde det bygd seg opp et tykt torvlag over den opprinnelige broleggingen i bunnen av tårnruinen. Dette holder på fuktigheten og er til stor skade for de nederste delene av murene inne i ruinen. I løpet av august ble dette torvlaget og ugresset som vokste her fjernet. Det dreide seg om flere kubikkmeter masse. I stedet for å bære dette opp bestilte vi en sugebil som fjernet dette i løpet av en time. Ifølge planen skulle det vært bygd et beskyttelsesbygg over nordveggen i tårnet. Materialene ble kjøpt inn, men på grunn av sykdom og mannskapsmangel ble det for sent på året å få satt opp dette bygget. Det vil bli satt opp på våren 2017.

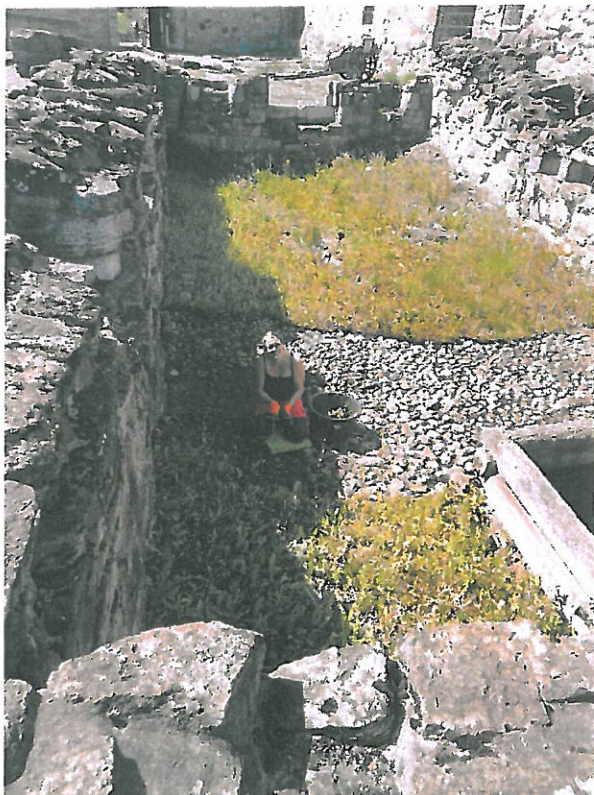
Torvlaget i tårnruinen blir fjernet

I løpet av mange år hadde det bygd seg opp et tykt torvlag over den opprinnelige broleggingen i bunnen av tårnruinen. Dette holder på fuktigheten og er til stor skade for de nederste delene av murene inne i ruinen. I løpet av august ble dette torvlaget og ugreset som vokste her fjernet. Det dreide seg om flere kubikkmeter masse. I stedet for å bære dette opp bestilte vi en sugebil som fjernet dette i løpet av en time.

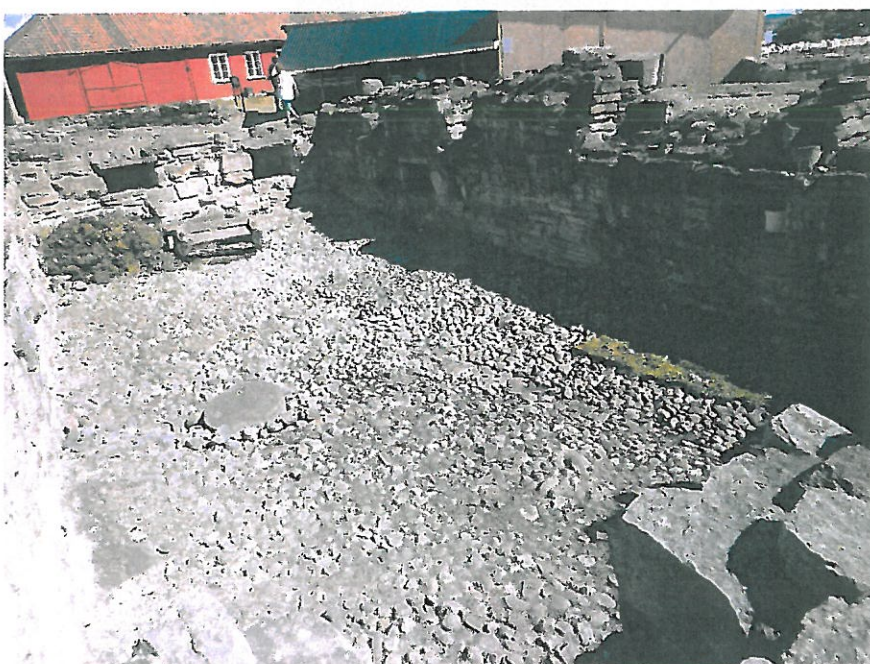
Broleggingen i tårnruinen befridd for et tykt torvlag

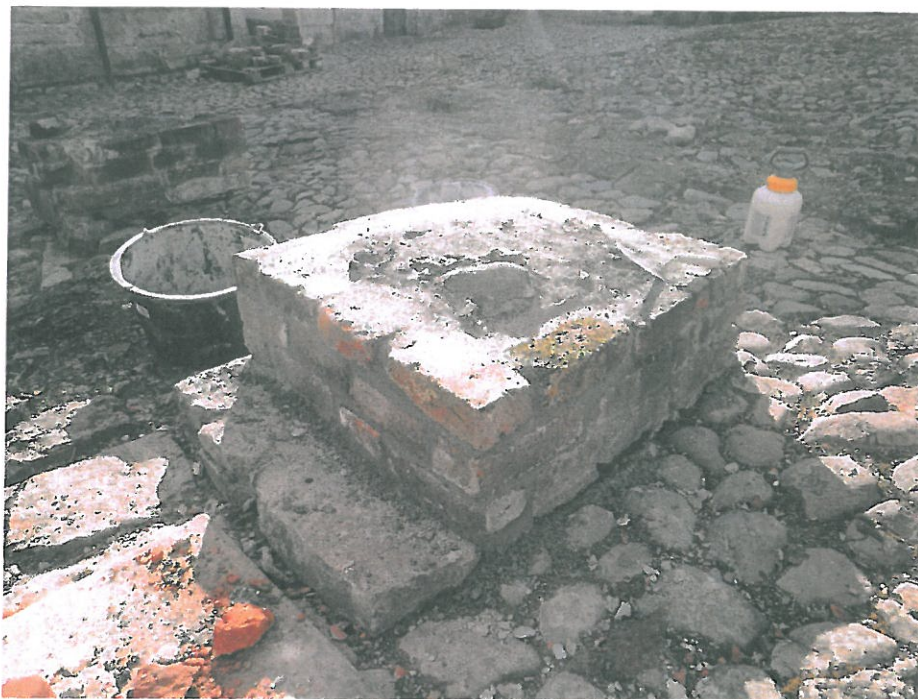
Stekehuset ligger mellom sydfløyen og østre ringmur. Her er det to pilarer murt av tegl og kalkstein i blanding. Disse var nå blitt sterkt forvitret. Selv om dette ikke sto på planen ble disse pilarene konserverert som en demonstrasjon av håndverk i forbindelse med et arrangement i begynnelsen av september der vi viser hva museet driver med.

Søndre pilar i stekehuset ferdig konserverert
