## **B.359. Røros. Flanderborg 5**

### **Fargeundersøkelser og forslag til tiltak**

**Rapport nr: 13/2017**

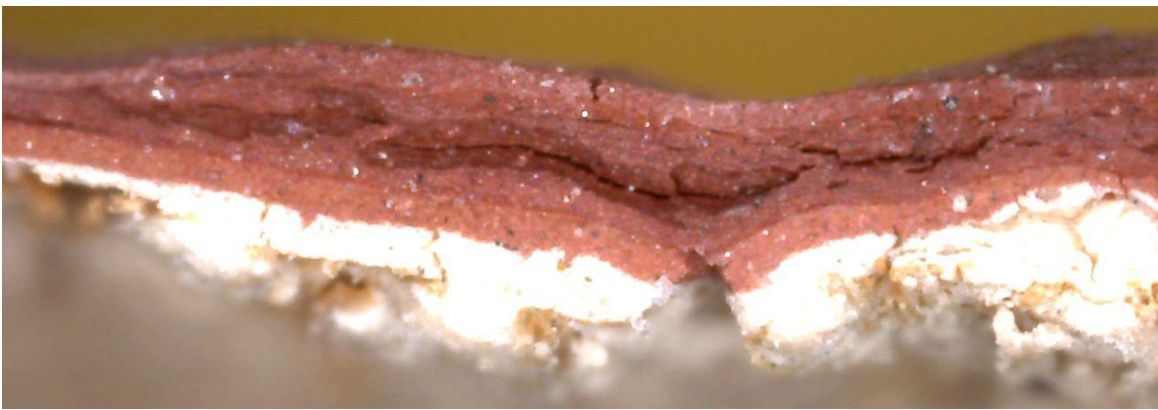
Figur 2. Røros. Flanderborg 5. Fargesnitt av malinglagene på panelet, fotografert i digitalt mikroskop. Nederst sees rester av treverket og det hvite malinglaget. Over dette sees de åtte lagene med rød jernoksid grunning- og malinglag. 260 x forstørret. Foto: J. Brønne. 9.10.2016.

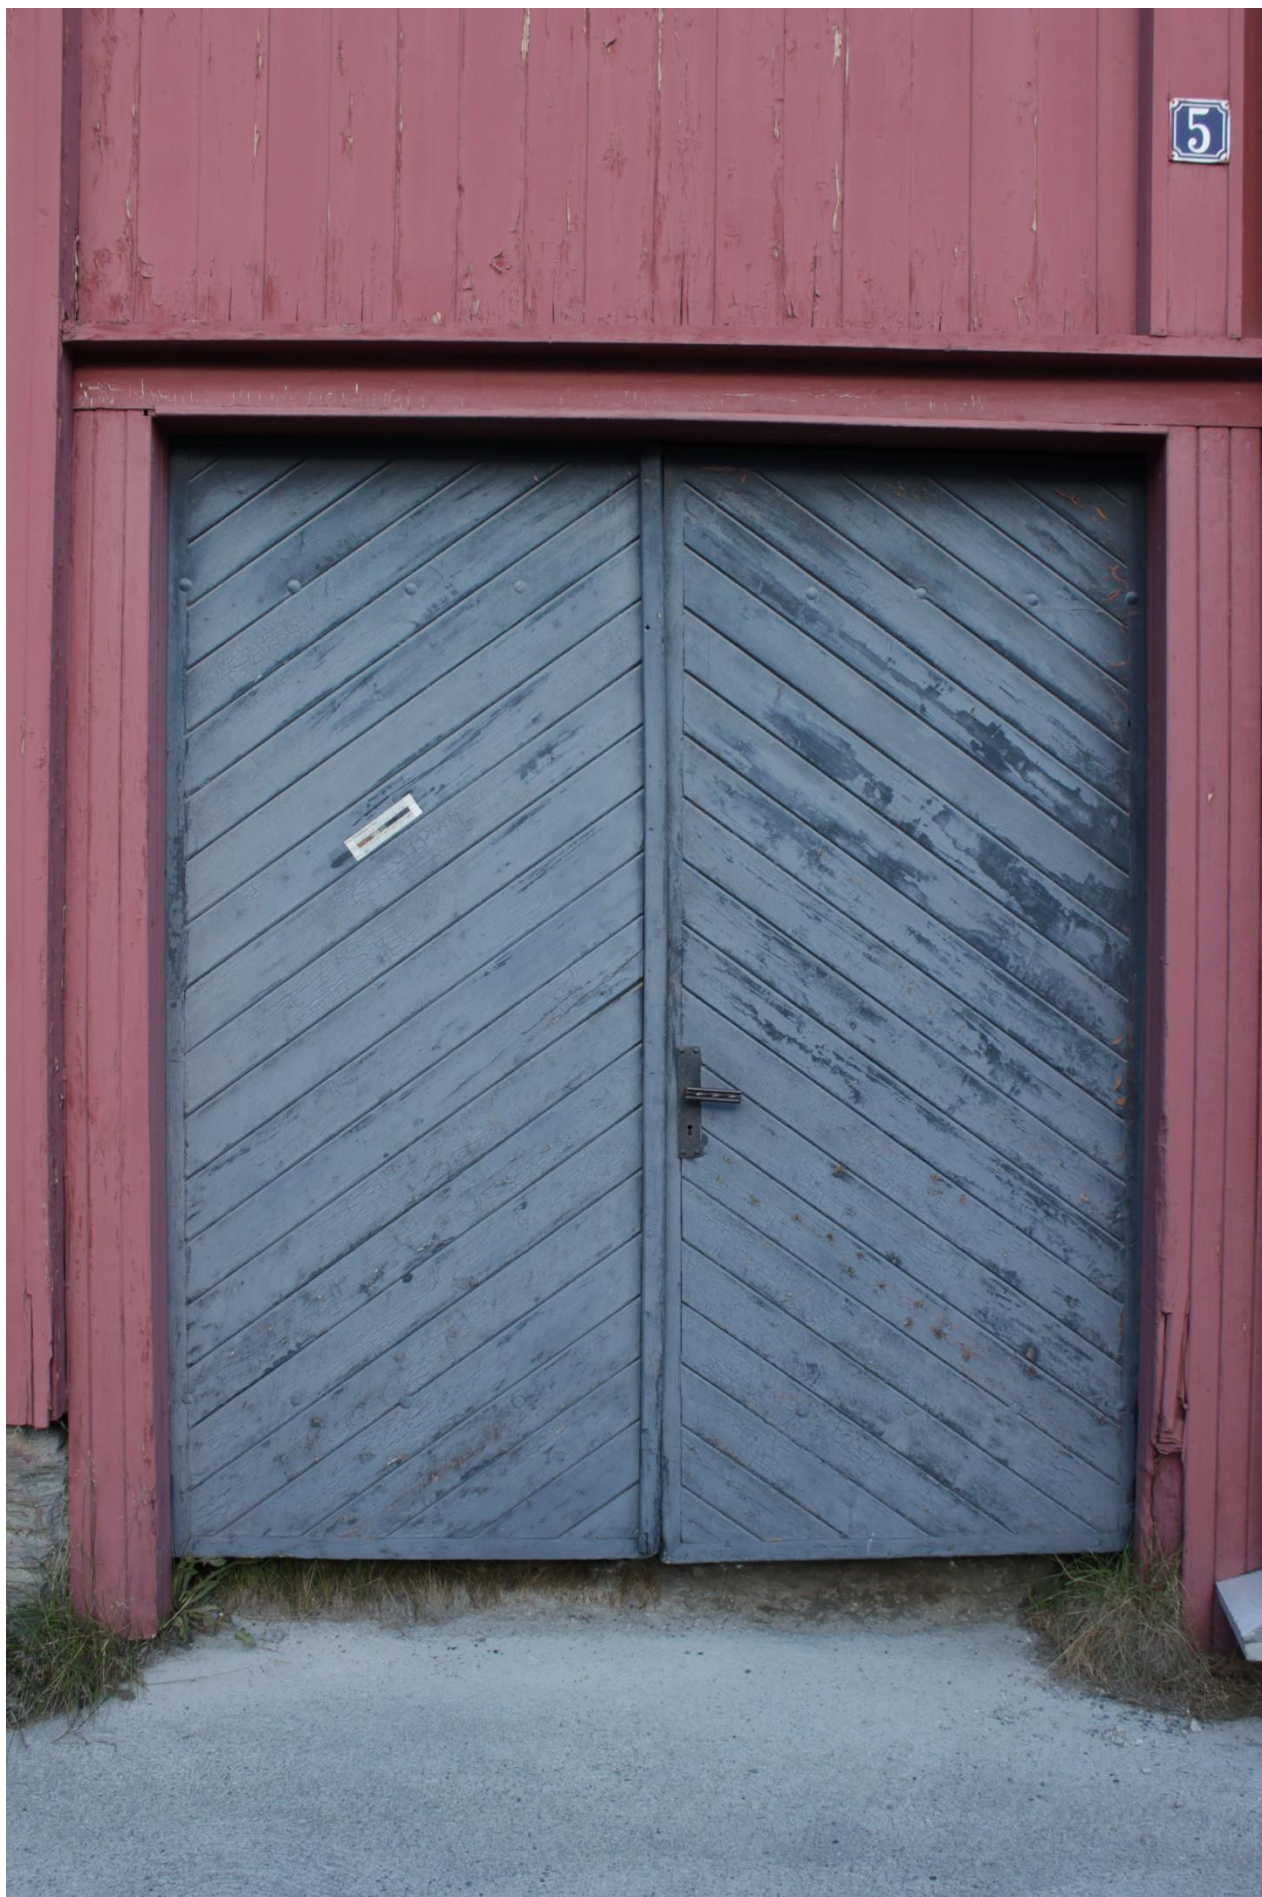
Figur 4. Røros. Flanderborg 5. Porten. Porten ble fornyet i 1962. Foto: J. Brønne. 8.7.2016.

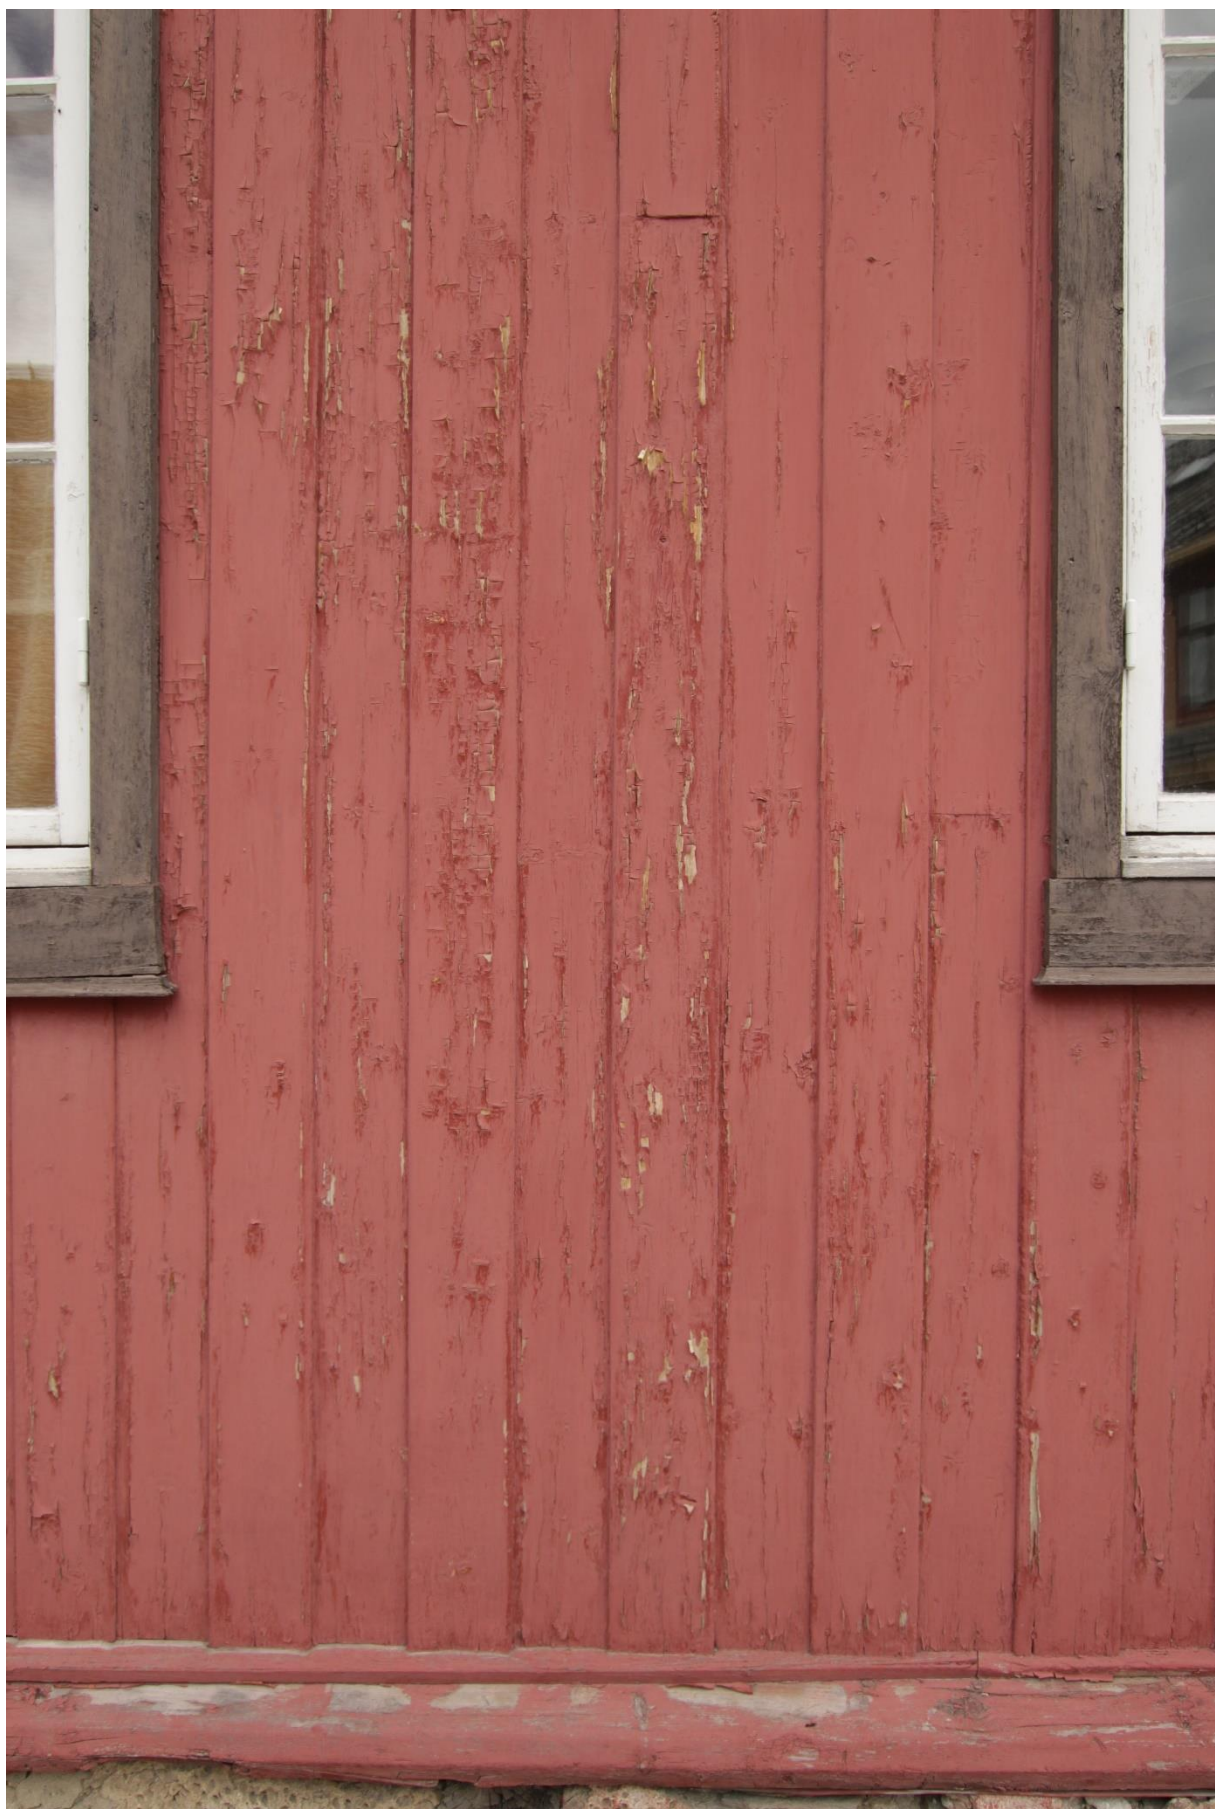
Figur 6. Røros. Flanderborg 5. Porten. Malingsskader på panelet. Foto: J. Brønne. 8.7.2016.

Hovedårsaken til skadene er at alt treverket ble grunnet med en fet oljeholdig grunning, ved første gangs maling i 1962. Denne typen grunning tørker saktere enn de påfølgende lagene. Resultatet er at senere lag begynner å sprekke opp og etter en tid skalle av.

Det beste resultatet på sikt er i dette tilfellet å fjerne all malingen med Speedheater. Deretter avfettes overflatene meget nøye, helst i flere omganger. Bruk kraftvask og følg anvisningene på emballasjen.

Deretter grunnes overflatene og males to tynne strøk med linoljemaling.

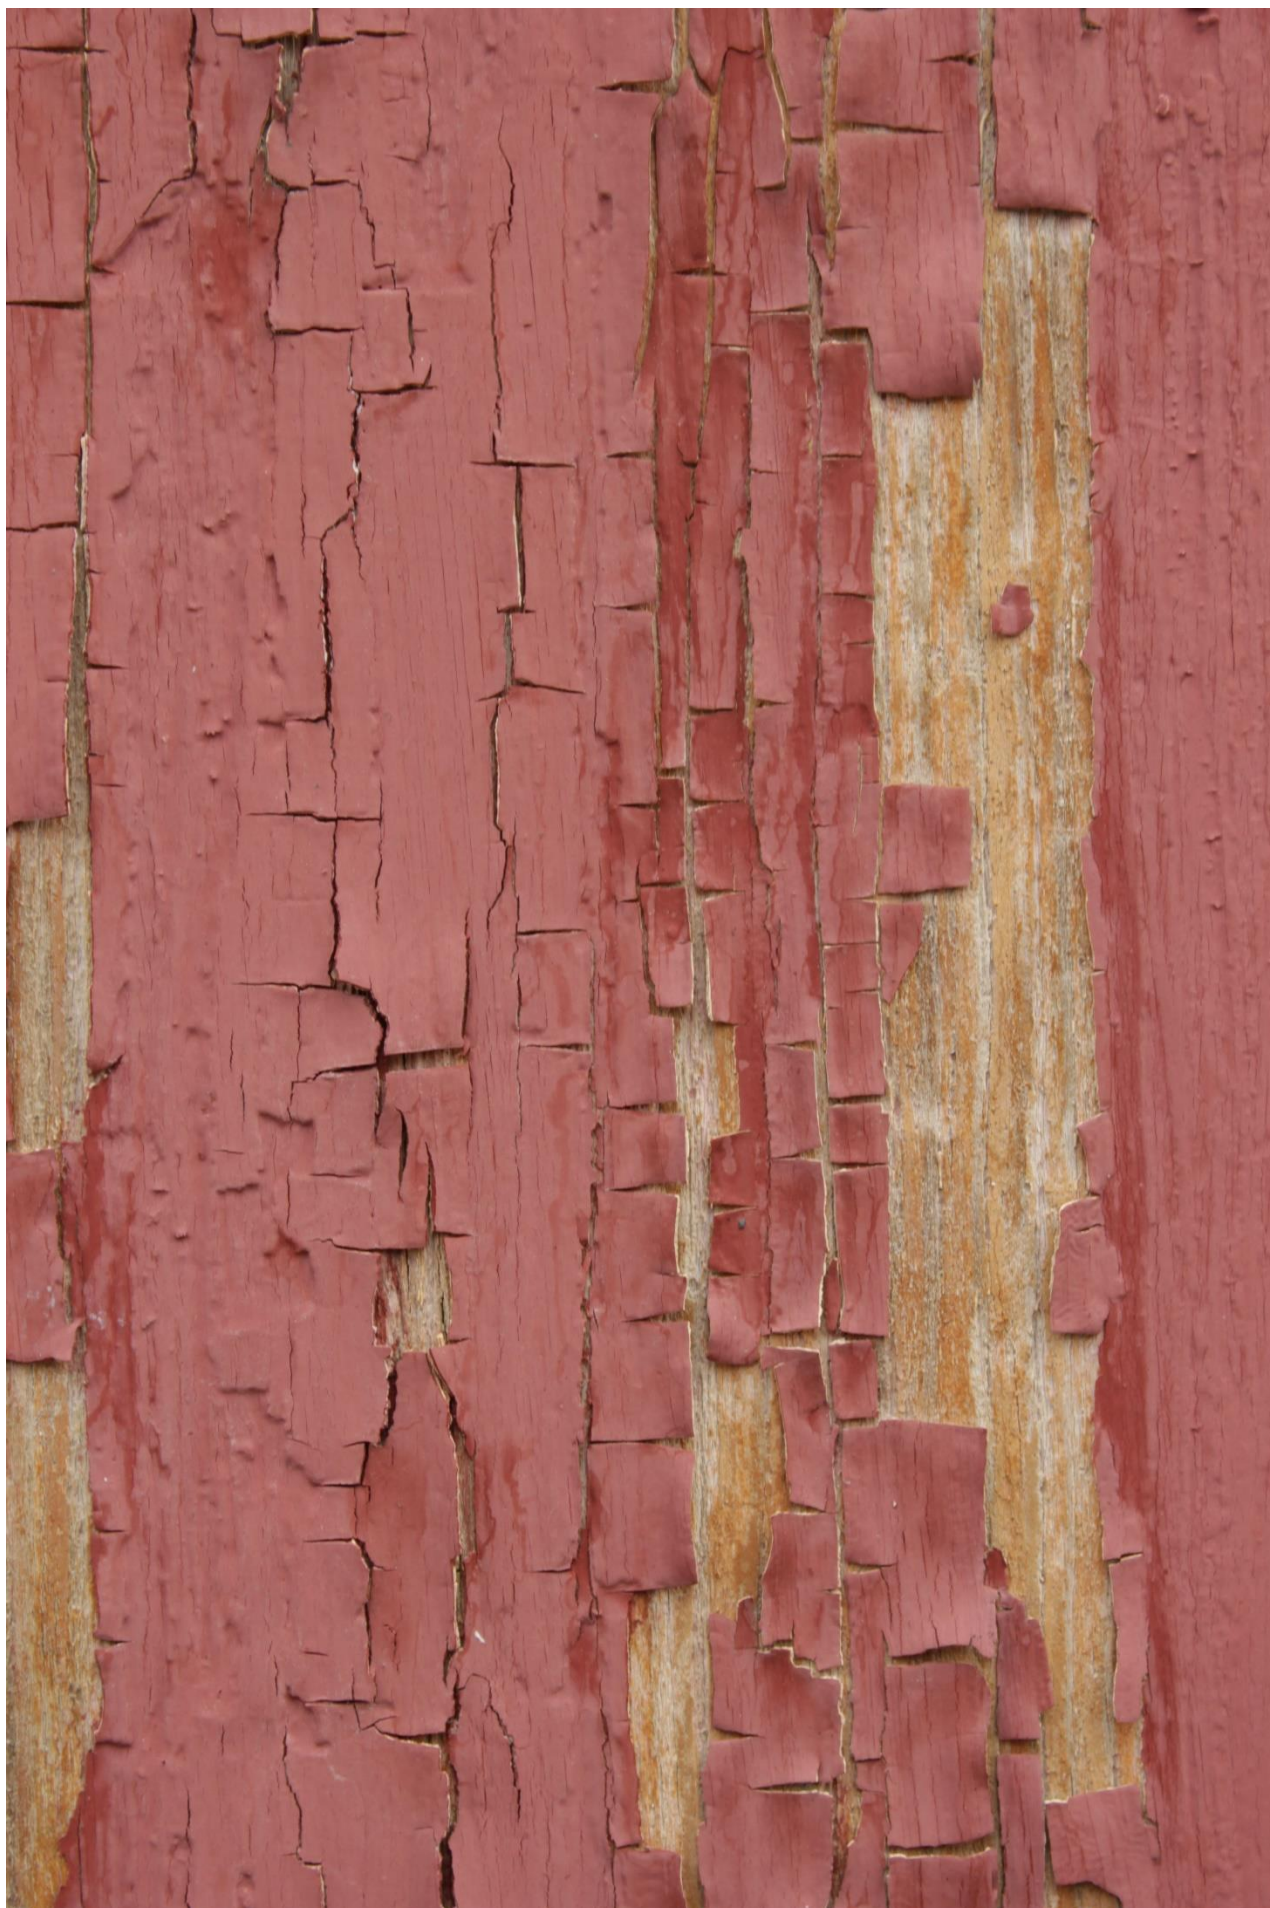
**Figur 7. Røros. Flanderborg 5. Detalj av malingsskadene på panelet. I de avskallete partiene sees tydelig rester etter den gule oker oljegrunden som er årsaken til skadene. Foto: J. Brønne. 8.7.2016.**

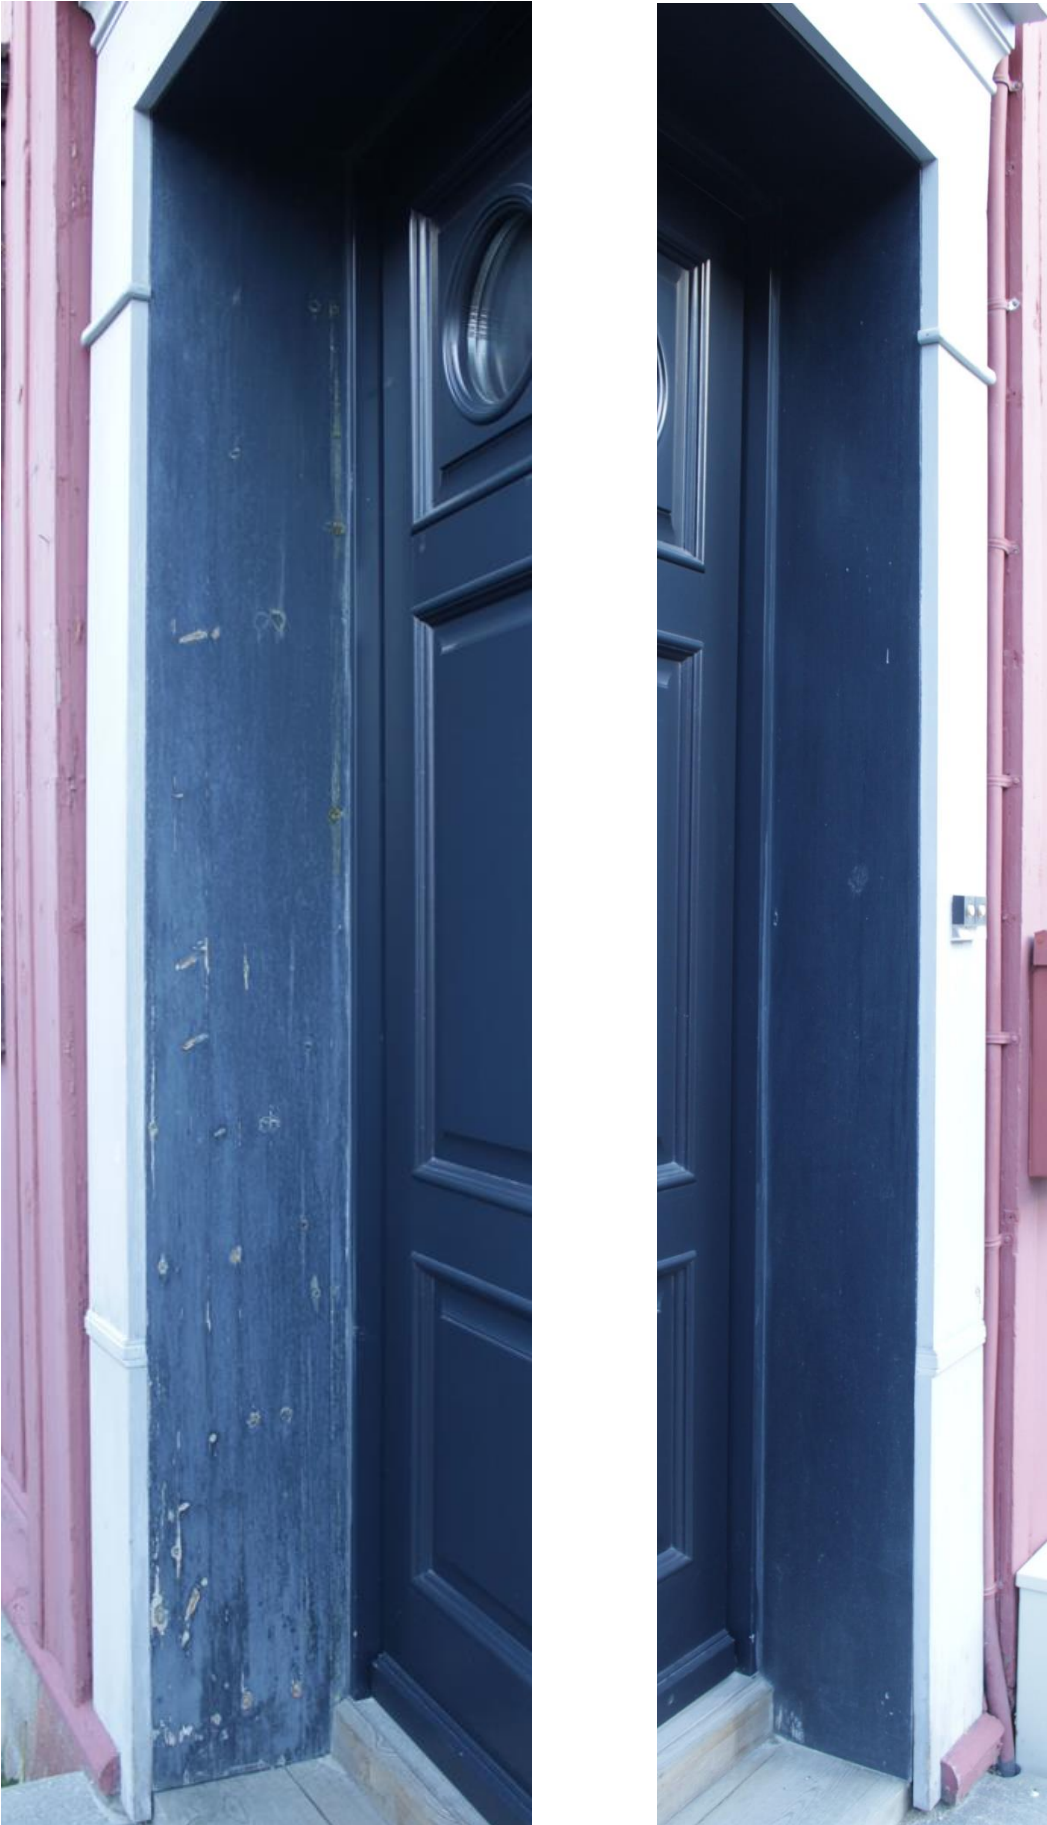
**Figur 10. Røros. Flanderborg 5. Detalj av malingsskadene på dørkarmene. Til venstre er den nordre dørkarmen som får direkte sollys om ettermiddagene om sommeren. Karmen har nedbrytningsskader i det området som er mest utsatt for sollys. Til høyre den søndre dørkarmen. Karmen får ikke direkte sollys, og er nesten uten skader. Foto: J. Brønne. 8.7.2016.**

På Flanderborg 5 forsterkes også skadene av sollyset. Om ettermiddagen om sommeren kommer sola rundt mot sydvest, og treffer fasaden. De timene sola treffer direkte på fasaden, øker temperaturen på overflaten radikalt. Det kan på det meste være en forskjell i temperaturen på overflaten mellom skyggepartier og de med direkte sollys på mer enn 30°C. Det kan sees på fasaden hvilke deler som får mest sollys over lengre tid, og hvilke deler som kommer i skyggen av husene på den andre siden av gata.
