B.359. Røros. Bergmannsgata 19

Engzeliusgården. Portrommet

Forslag til tiltak

Rapport nr: 16/2017

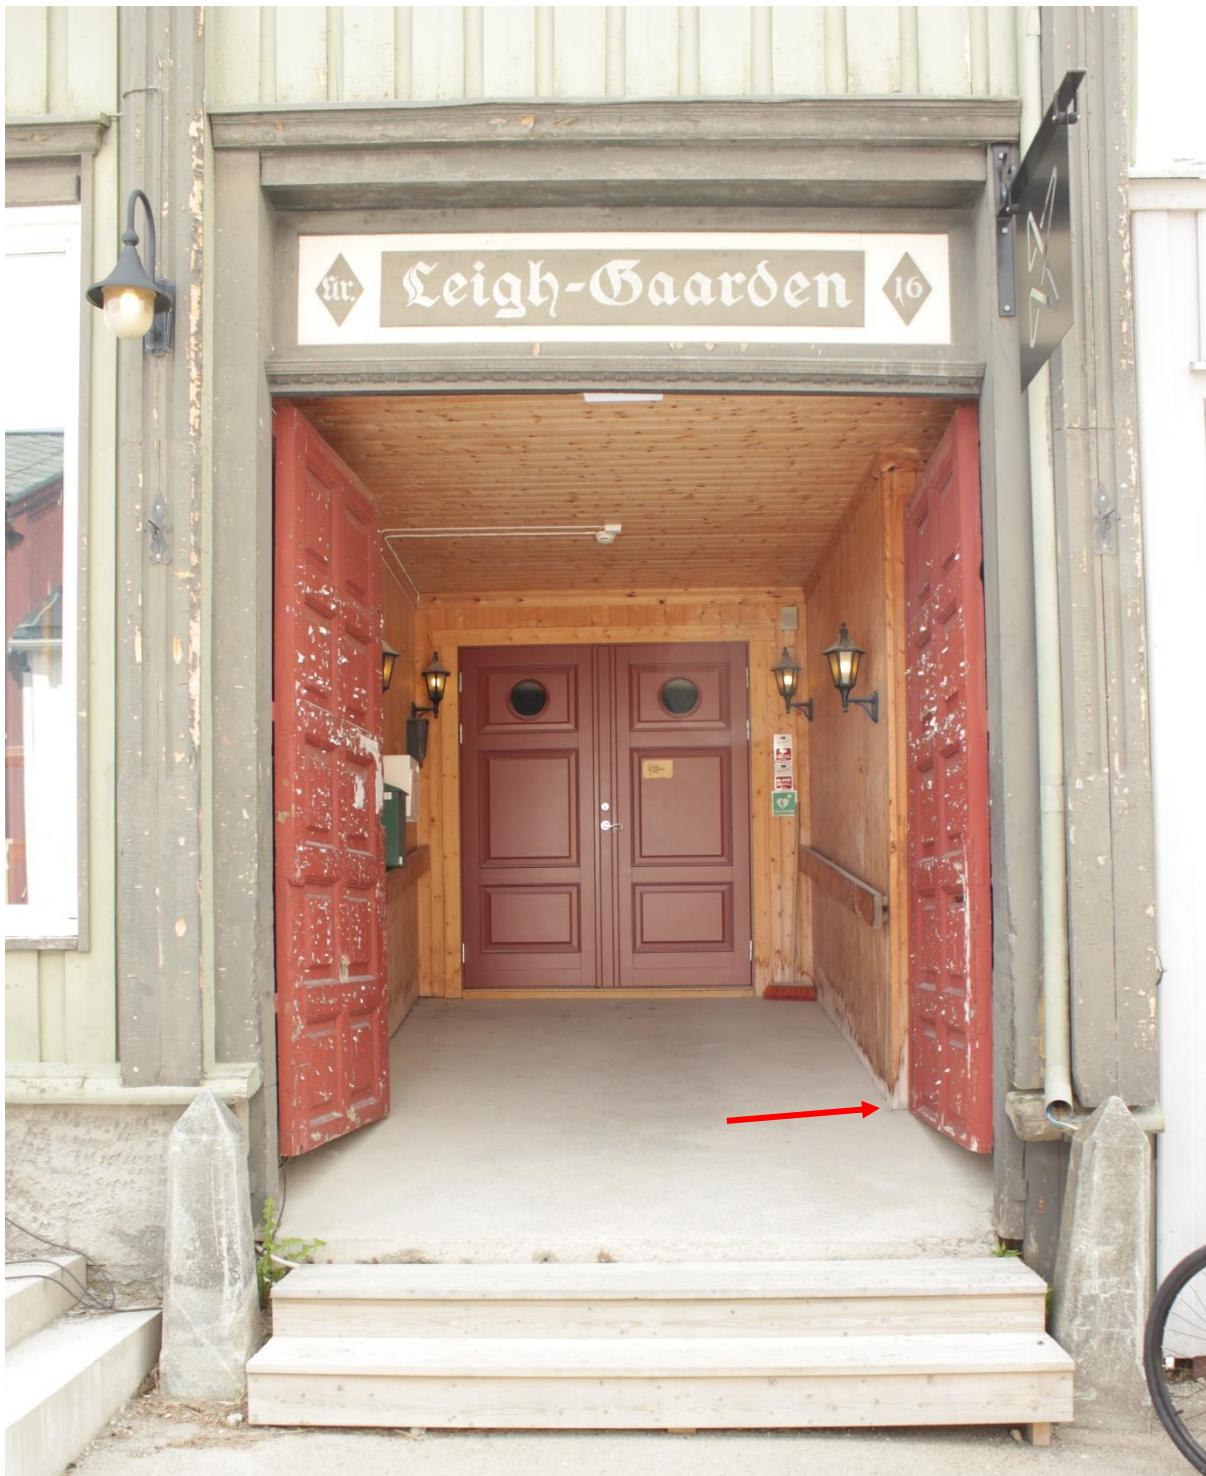
Figur 1. Røros. Bergmannsgata 19. Portrommet sett fra Bergmannsgata. Fra gata går en simpel tretrapp, og en skrå betongrampe som ble anlagt da ble etablert en dagligvarehandel i Engzeliusgården. Rampen fortsatte ut i gata. Se figur 2. Hvis rampen fjernes til det punktet som er markert med en rød pil, vil det kunne etableres en trapp fra det punktet og innover mot døra til Kulturminnefondet. Det vil også være mulig å rekonstruere de forhuggete delene nederst på begge portbladene slik at porten kan lukkes og låses. Foto: J. Brænne 14.6.2017.

I rapporten Vel Bevarts rapport fra 6.12.2015 foreslår undertegnede: «*Det innebærer at porten bør kompletteres og den støpte rampen i porten fjernes. Som erstatning etableres en trapp innerst i portrommet.*» Dette forslaget står fremdeles ved lag.

Det er også en mellomløsning til å løse dette. For igjen å kunne få en helhetlig fasade på Engzeliusgården, uten de forhuggete portene som nå «henger i lufta», vil være å fjerne den ytterste delen av betongrampen, inn til det punktet hvor portene når, hvis de står i åpen tilstand. Fra det punktet kan det etableres en trapp på tre-fire trinn inn på eksisterende rampe.

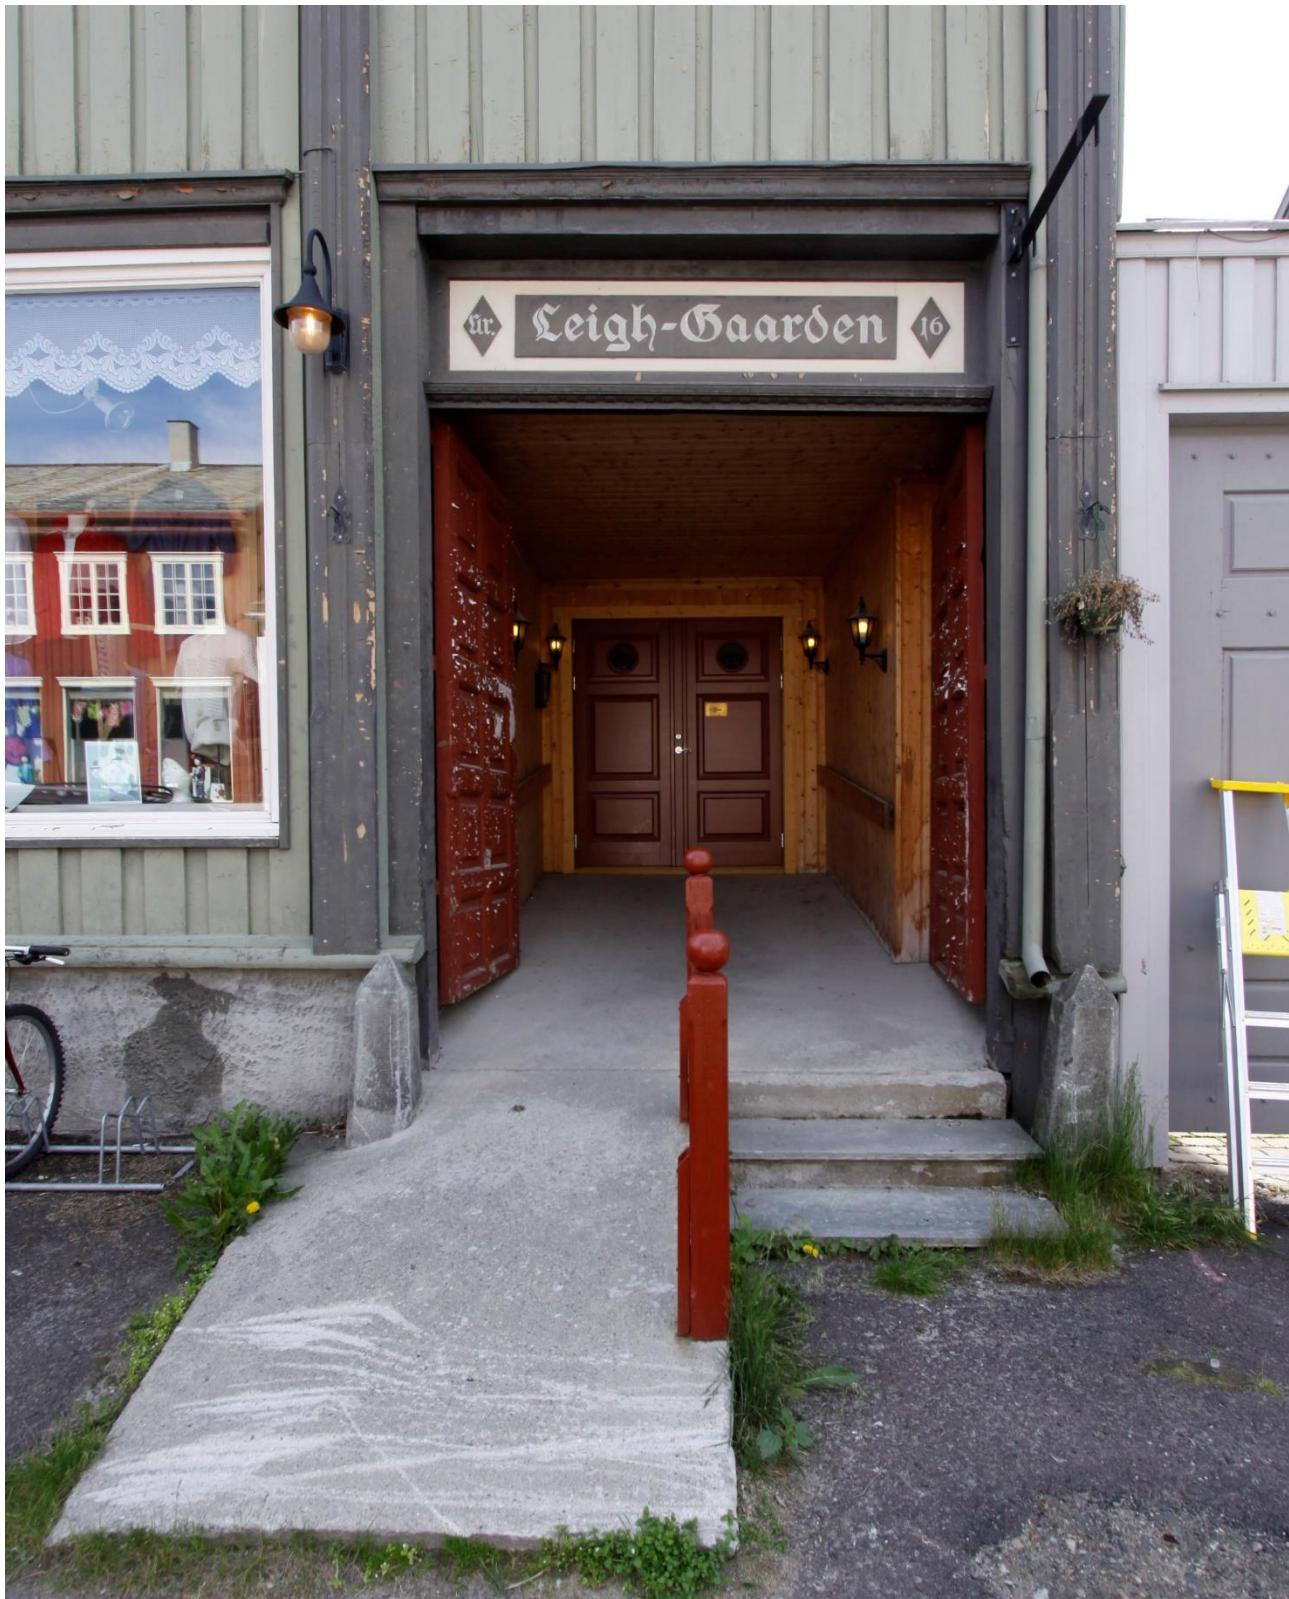
Figur 2 Røros. Bergmannsgata 19. Portrommet med den forlengete rampen slik den så ut i juli 2012. Foto: J. Brænne 6.7.2012.

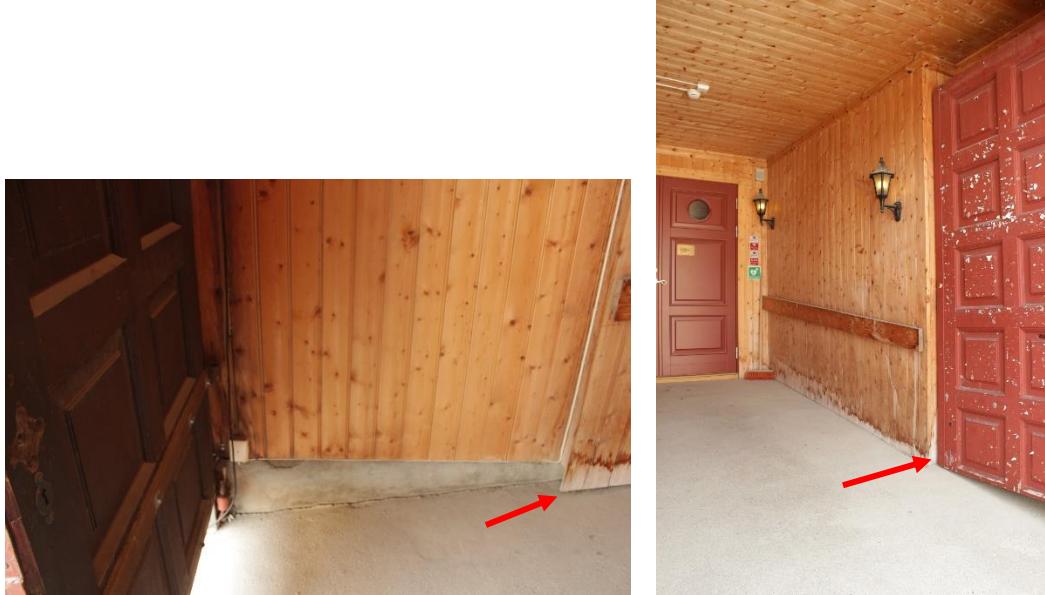
Figur 3. Røros. Bergmannsgata 19. Portrommet. De røde pilene markerer avslutningen på fotlistene mot vest, på nordveggen til venstre og sydveggen til høyre. Foto: J. Brænne 14.6.2017.

Det monteres en fotlist i overgangen mellom gulvet og veggene. Fotlista skal ikke gå bak portene, men avsluttes mot hjørnet der portene slår mot nord og sydveggene. Avslutningen av fotlistene er markert med røde piler på figurene 3. Fotlistene skal også monteres på østveggen mellom dørgeriktene og nord- og sydveggene. Fotlistene lages av et høvlet, standard glattkantbord som settes på flasken. Dimensjon 21 x 195 mm. På dette legges en standard glattkant list med dimensjon 9 x 28 mm. På denne legges en standard firkantlist med dimensjon 21x21 mm. Fotlista er en meget enkel variant av en listtype som var i bruk store deler av 1800- åra.

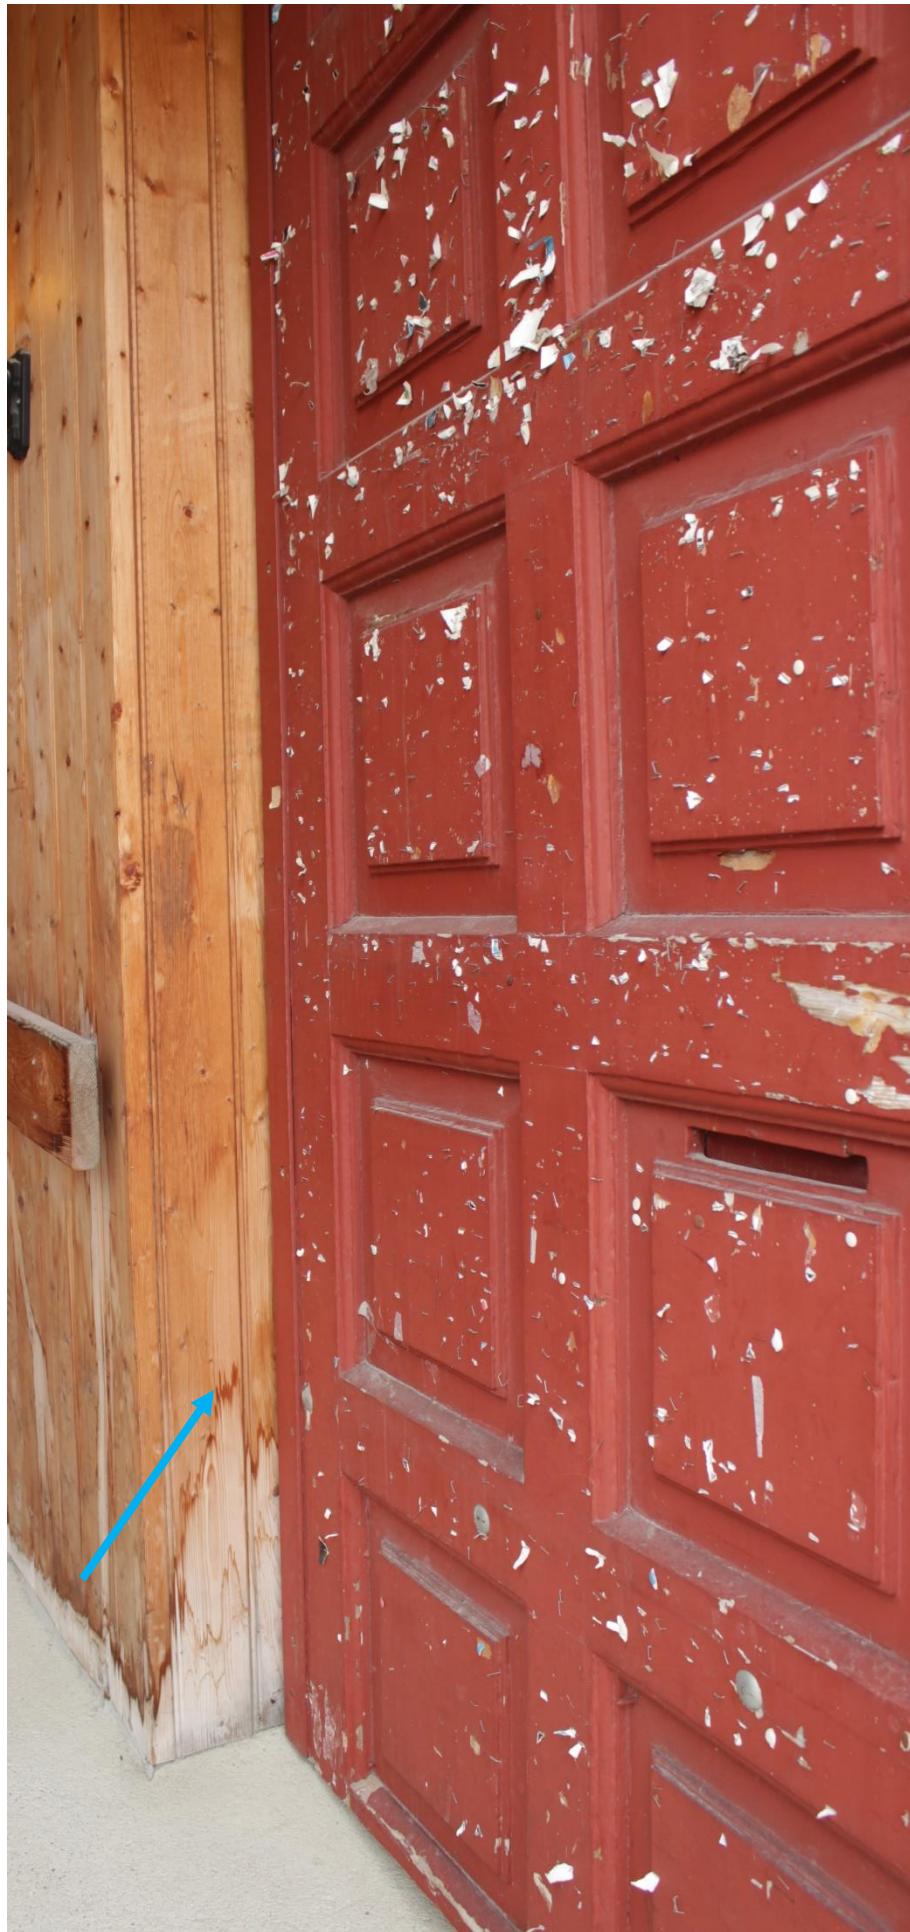
Figur 5. Røros. Bergmannsgata 19. Portrommet. Veggfeltet markert med blå pil skal males med veggfargen fram til den grønne veggfargen bak porten. Foto: J. Brænne 14.6.2017.

Males gul oker med linoljemaling. NCS S 1020-Y30R. Glans 35-40. På nordveggen males også veggfargen helt fram, bak porten. På sydveggen males kun veggfargen på veggfeltet fra sydvesthjørnet og inn til den grønne veggen bak porten. (Blå pil på figur 5.)

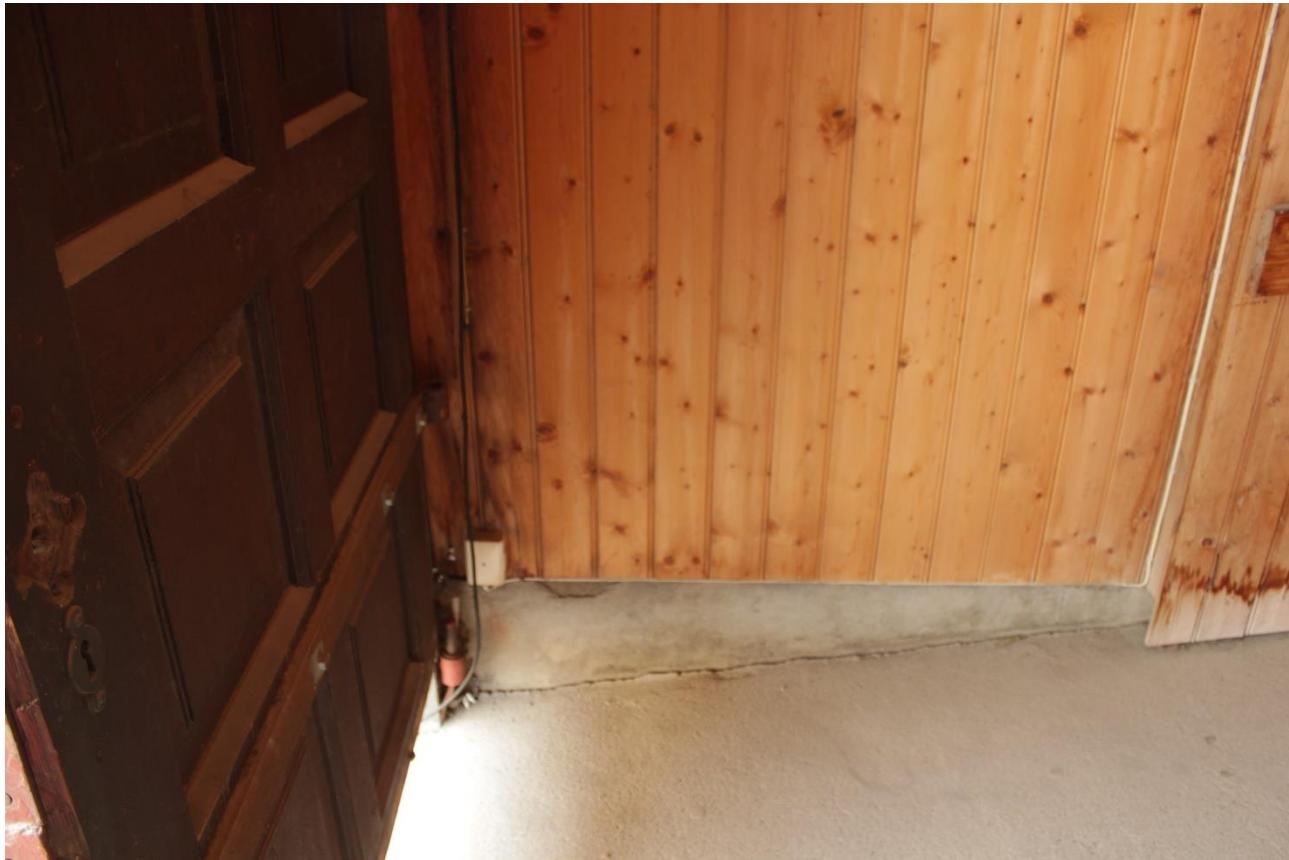
Figur 6. Røros. Bergmannsgata 19. Portrommet. På nordveggen males veggfargen helt fram til vestveggen. Foto: J. Brænne 14.6.2017.

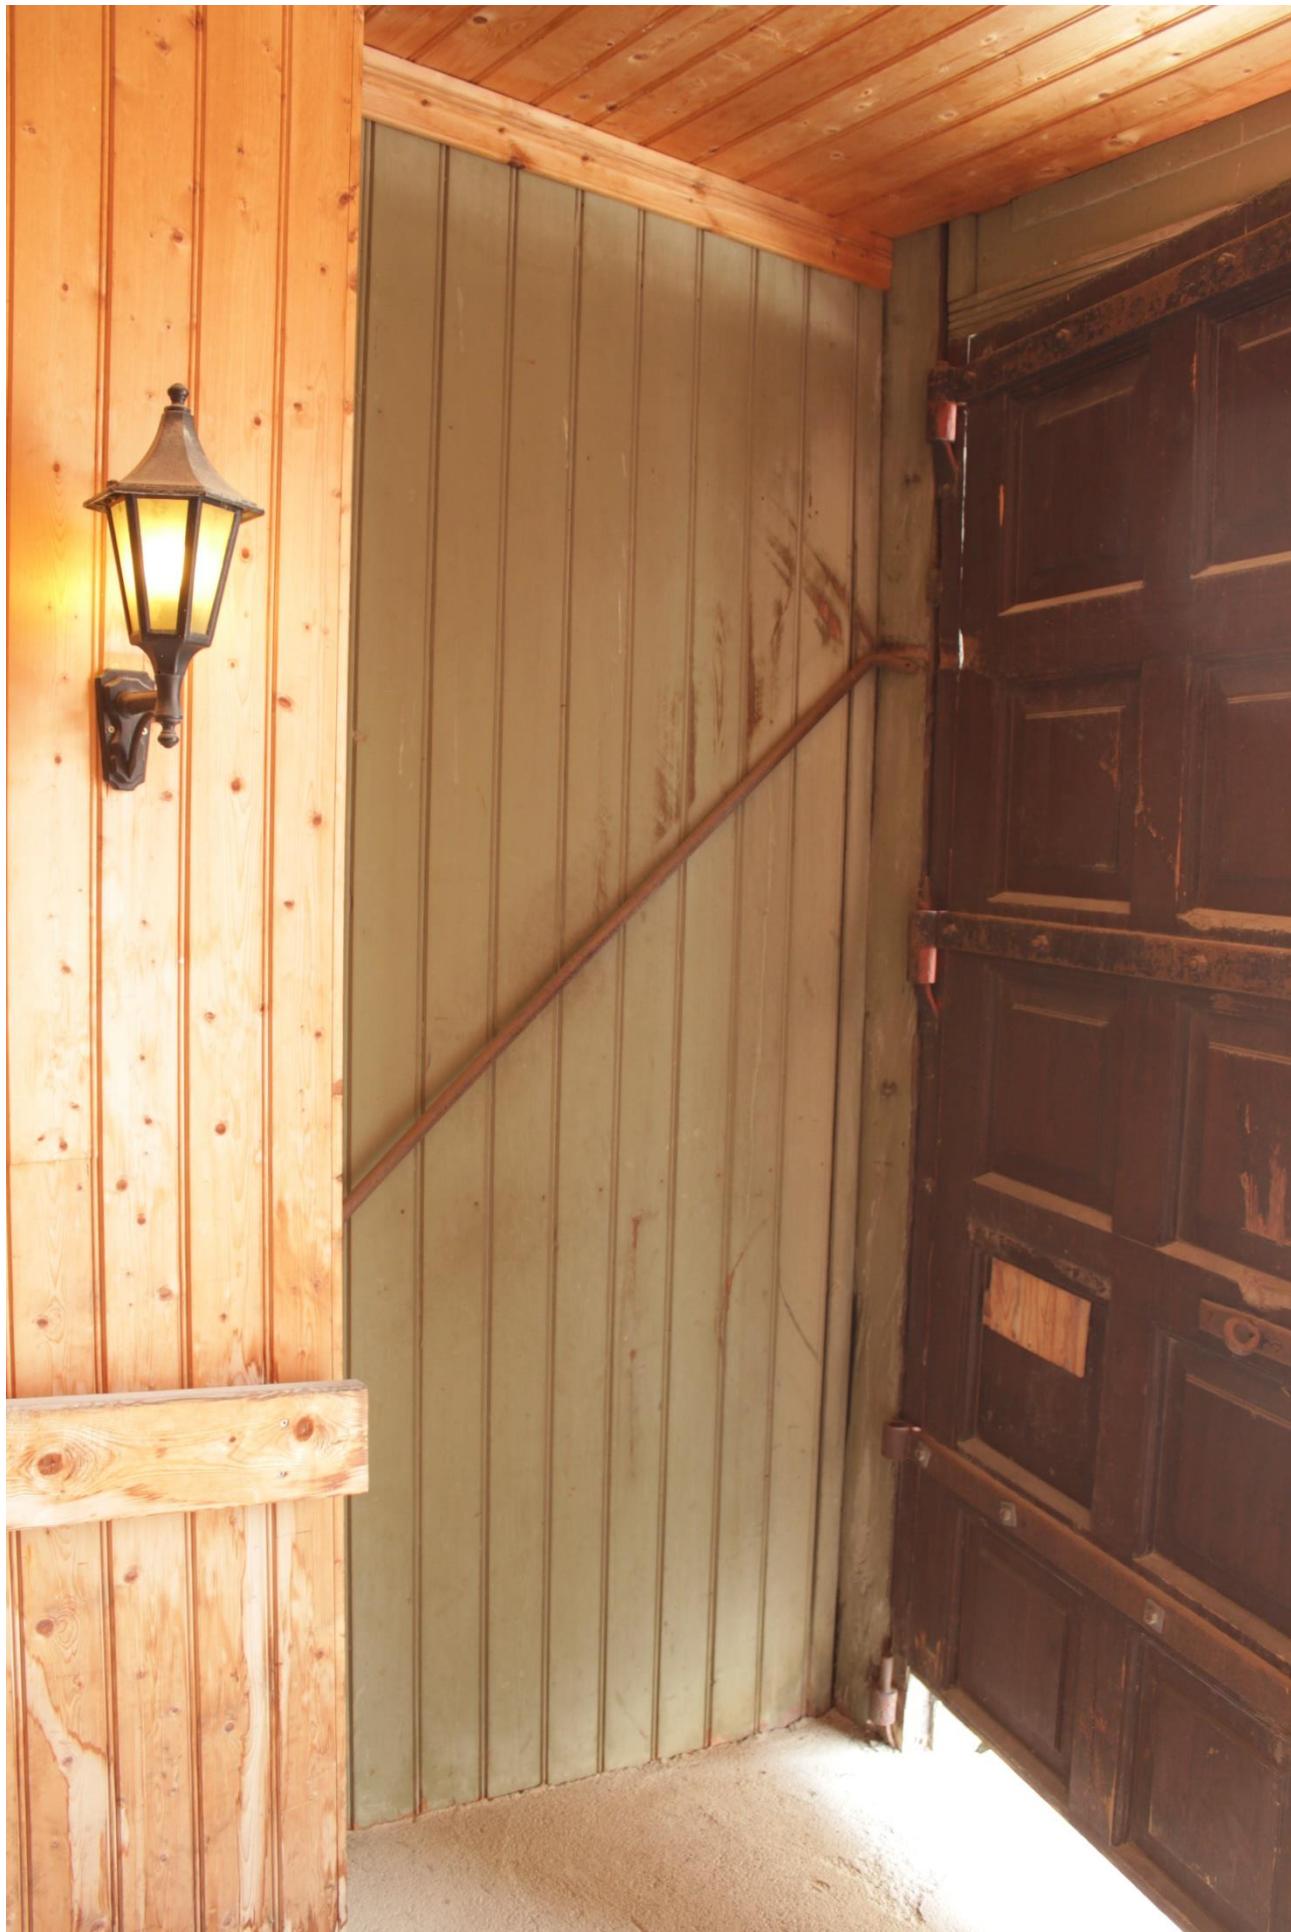
Figur 7. Røros. Bergmannsgata 19. Portrommet. Dette grønnmalte veggfeltet bak sydporten males ikke over. Foto: J. Brænne 14.6.2017.

Det grønnmalte veggfeltet bak sydporten skal ikke males over.

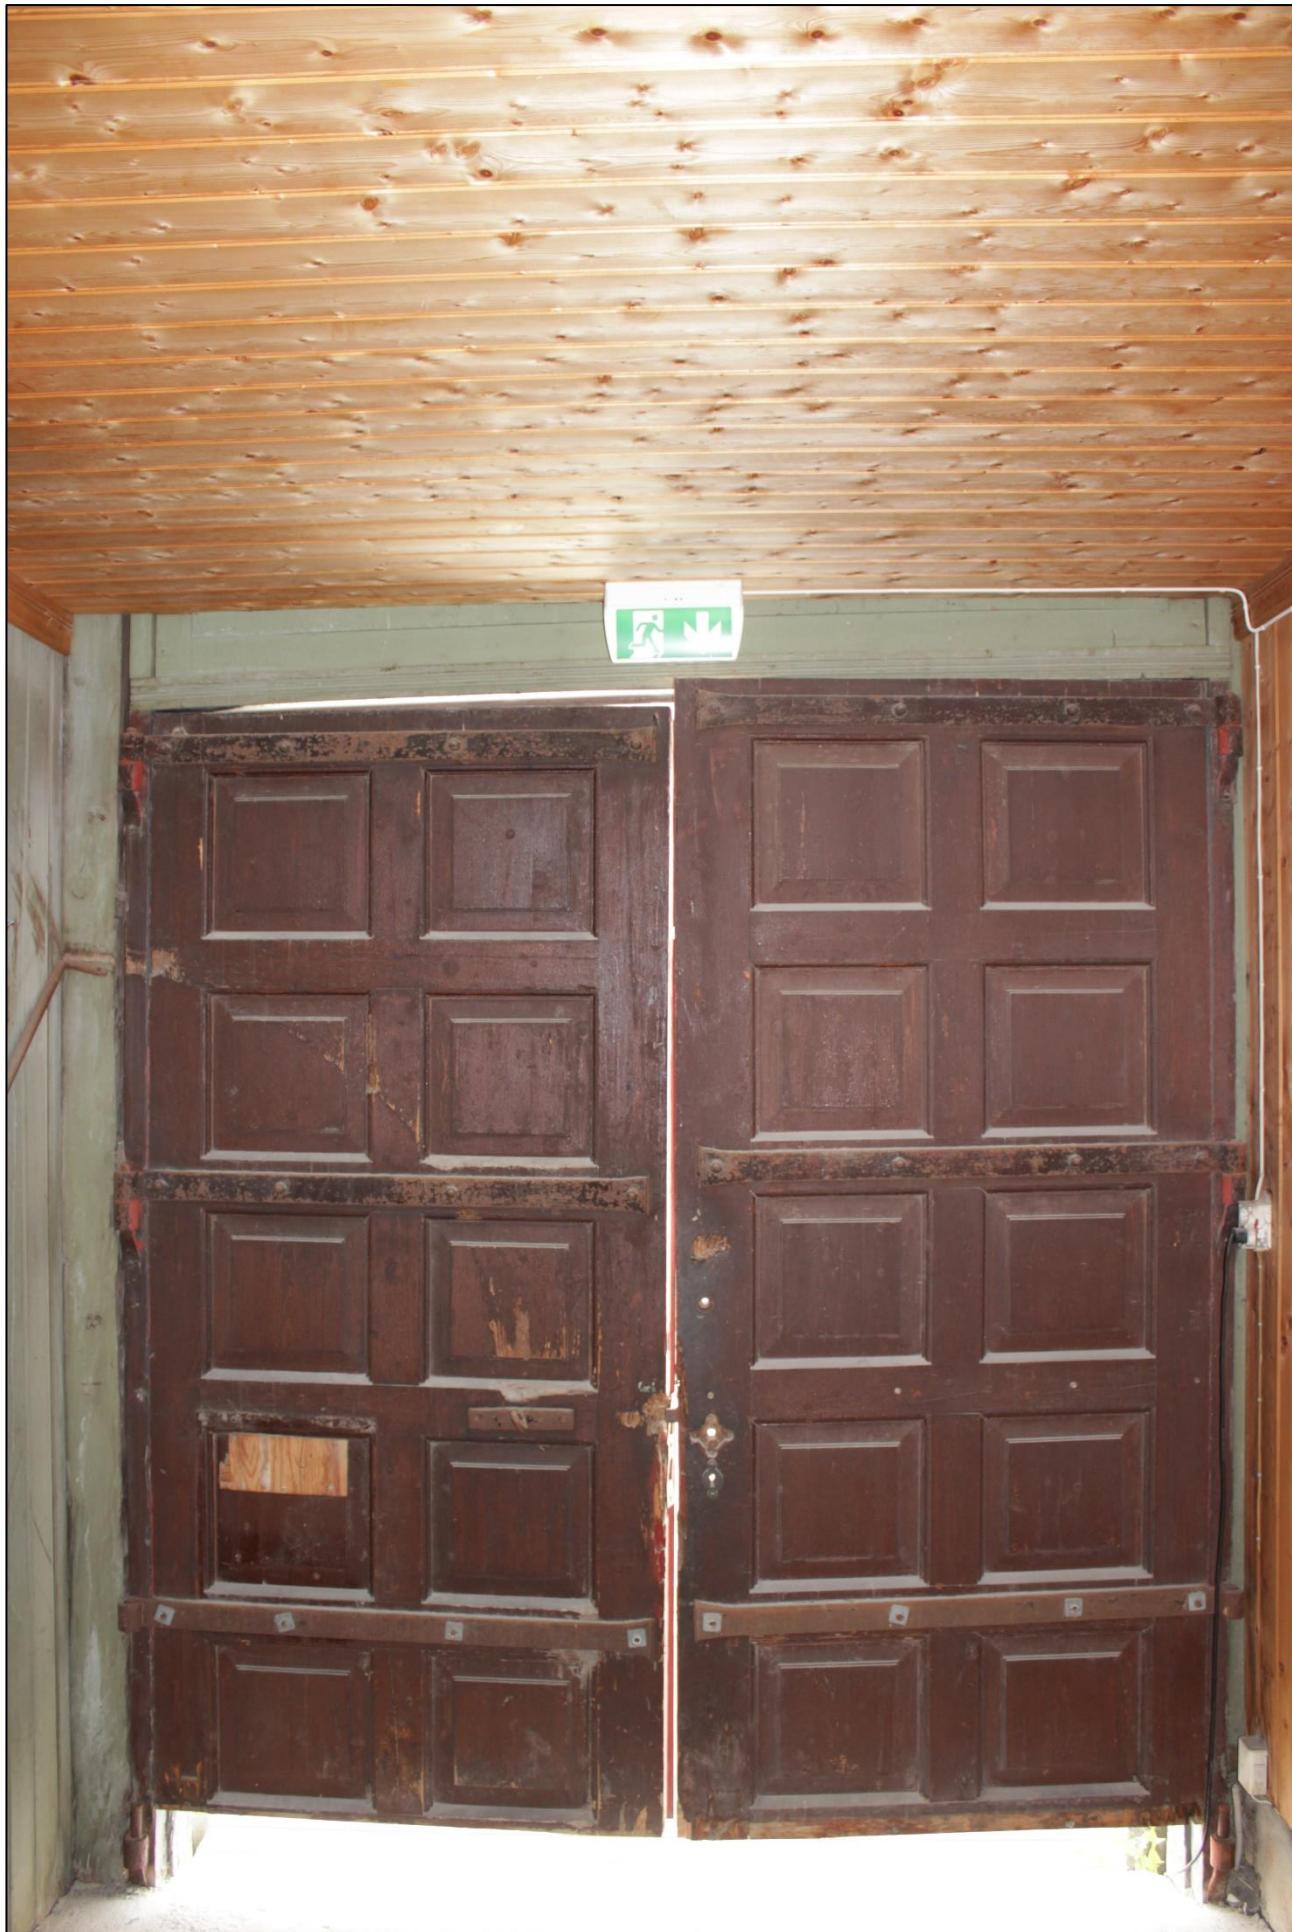
Figur 8. Røros. Bergmannsgata 19. Portrommet. Innsiden av portene og resten av veggfeltene på vestveggen skal ikke overmales. Foto: J. Brænne 14.6.2017.

Ingen tiltak
