<p>Riksantikvaren Postboks 8196 Dep. 0034 Oslo</p> <p>Besøksadresse: Dronningensgt. 13</p> <p>Internett: www.riksantikvaren.no</p> <p style="font-size: 48pt; text-align: center;">2016</p>	Statusrapport 2016	
	Prosjekttittel <i>Riksantikvarens ruinprosjekt</i>	
	Prosjektbeskrivelse Ruinprosjektet er et av Riksantikvarens ti bevaringsprogrammer der målet er å sette i stand et utvalg kulturminner innen utgangen av 2020 ¹ . For Ruinprosjektet er målet bevaring, tilrettelegging for publikum, skjøtsel og pleie av områdene rundt ruinene samt overvåking og langsiktig vedlikehold. De 12–15 største anleggene vil bli prioritert, samt ruiner som engasjerer lokalmiljøet sterkt. (St.meld. nr. 16 (2004-2005), side 28.	
	Organisasjon En prosjektgruppe bestående av representanter fra Kunnskapsavdelingen og Kulturminneavdelingen.	
Mål for arbeidet (delmål, tiltak) i 2016: <ol style="list-style-type: none"> 1. Konservering og skjøtsel: Tilstandsanalyse, konservering og skjøtsel av utvalgte ruinanlegg. 2. FOU og dokumentasjon: Georadar, fotogrammetri og undersøkelser av steinbrudd i forbindelse med ruiner. 3. Informasjon og formidling: Fotodokumentasjon og nettinformasjon. 4. Kompetanseutvikling: Semi

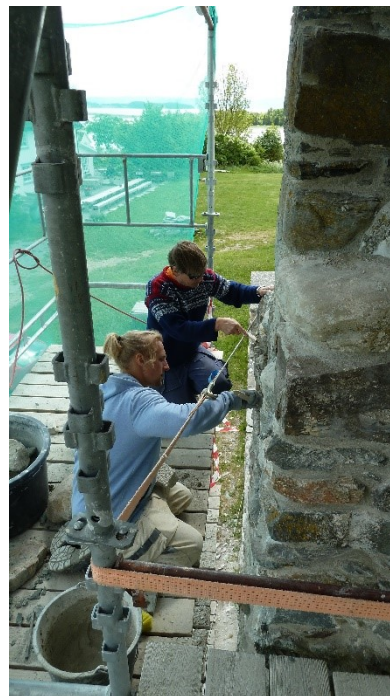
Toppen av nordveggen med toppdekke ferdig konserverert. Østveggen utvendig i koret ferdig konserverert. Nedre del av sørveggen i nordøstre del av kor er spekket.

Viking Bakken og Geri Magnussen spekker murverket på Tautra..
Foto: Karin Axelsen, Riksantikvaren

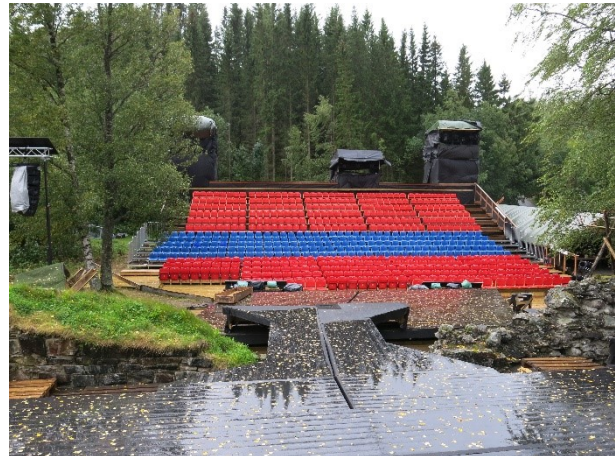
Vellykket oppsetning av Ronja Røverdatter.

Tribunene foran ruinene er klare for publikumsinrykk.

Nordre tverrskip ferdig konservert. Nordre vegger i skip innvendig og utvendig ferdig meislet og klart til spekking.

Arbeidet er utført av Bakken & Magnussen.

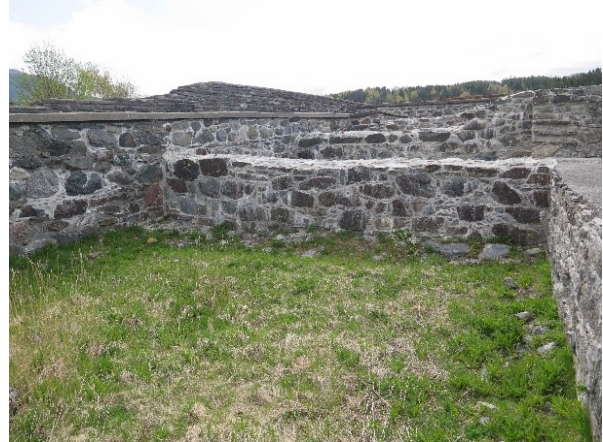
Rom 103-104 østre og vestre side + toppdekke, rom 116 Vestmur, rom 115-116 søndre, vestre og nordre side + toppdekke, rom 114-115 søndre, vestre og nordre side + toppdekke ferdig konservert.

Rom 114 østre, vestre og nordre side ferdig meislet og reparasjon med KC mørtel under arbeid.

Reparert ringmur mot øst og sør innvendig.

Det er kjerneboret for drenering i kjellerrom.

Fuktsikring hvelvkjellere mot vest

Ferdig konservative deler av Steinvikholm.

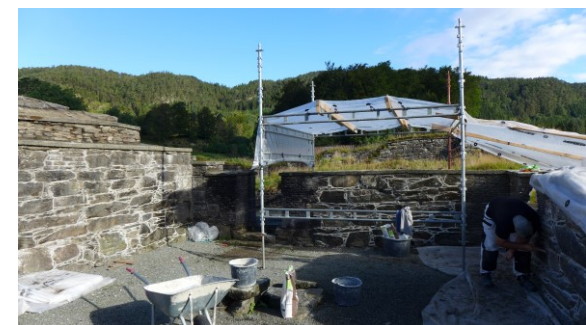
Istandsettingen i 2016 tok først og fremst for seg Dagrommet i sørøstlige del av ruinen. Torvdekket på kronene ble fjernet og sementfuger i murlivene ble hugd ut og erstattet med kalkmørtel. Enkelte elementer i ruinen, som murkronen på vestmuren og portalbasene til Kapittelsalen, blir holdt under oppsikt for å avdekke mulige svakheter og lekkasjer.

Konservering i Dagrommet..

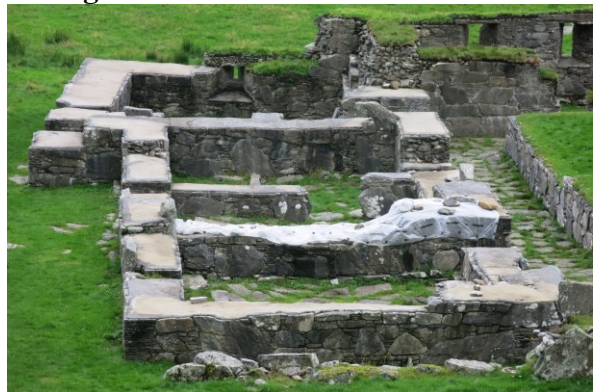
Ellers har murarbeidet vært konsentrert om sørfløyen der midtre og østre rom er konservert.

Et murparti i sørfløyen er tildekket for konservering.
Foto: Inger-Marie Aicher Olsrud, Riksantikvaren

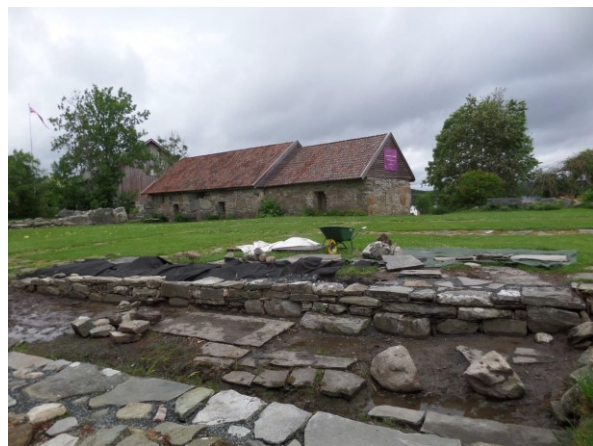
Det omfattende arbeidet med nordre korsgang er ferdig. Dreneringen fungerer fint, og det er lagt nye heller som erstatning for de som manglet helt.

Korsgangen under arbeid. I bakgrunnen skimtes Riksantikvarens 'konserveringsflagg' på nordfløyen.
Foto: Bergen kommune

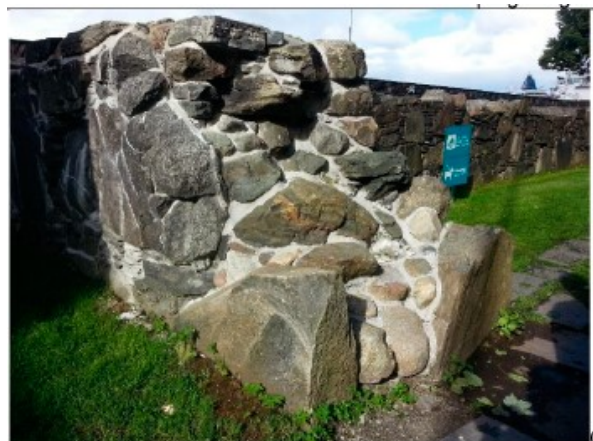
Det gjensto en liten bit av vestmuren som ikke var ferdig konservert. Denne er nå ferdigstilt, og det diskuteres om det er muligheter for å gå videre med andre deler v ruinen. Tilstanden er dels kritisk, så det er nødvendig med tiltak flere steder.

Østre del av sørmuren ferdig utbedret.
Foto: Forsvarsbygg

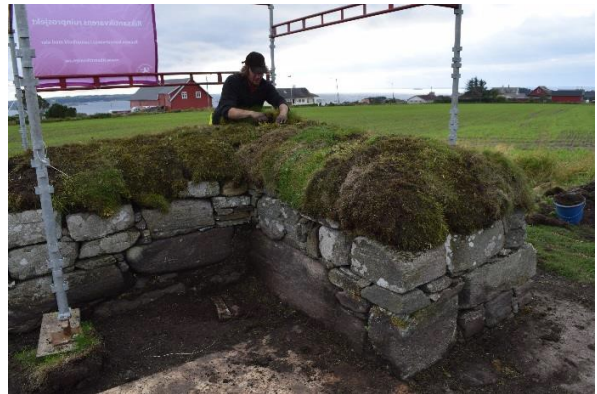
Ruinen ble ferdig konserverert i 2015, og i 2016 ble det lagt gressdekke oppå bentonitten. Vi håper dette vil bevare ruinen, som i er konserverert helt uten mørtel.

Konserveringstekniker George Murphy legger gress på toppen av Viste kirkeruin.

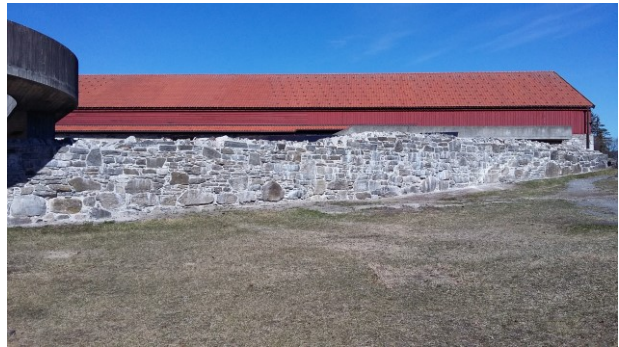
Avsluttende konservering av østre ringmur samt noe murskjøtsel på sydflyøyen. Det er noen utfordringer ang. holdbarhet, spesielt der teglstein i kalkmørtel blir utsatt for fukt. Disse punktene følges nøye og repareres etter hvert som det oppstår skader. Det er også satt i gang forberedelser til det videre arbeidet der tårnet nå står for tur. Pilarene i 'stekehuset' er reparert ifbm. formidlingsarrangement.

Østre ringmur etter konservering..

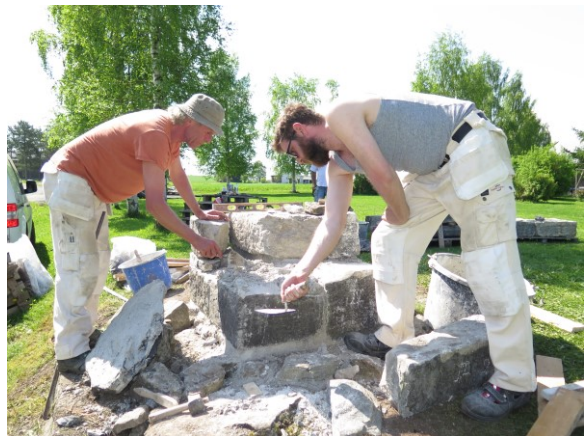
Dyste steinalter ble opprinnelig bygget for en stavkirke på stedet. Det ble vaar murt med kalkmørtel og er tidligere reparert med ulike mørtleltyper. Alteret ble tatt ned og murt opp igjen i kalkmørtel.

Murmestrene Terje Berner og Nils Kristian Høien Nielsen i gang med oppmuringen.

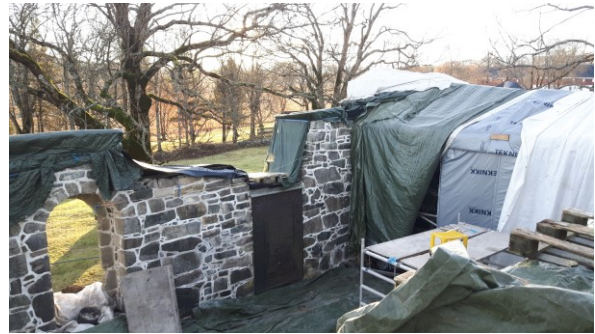
Arbeidet på Holla har pågått i flere år og nærmer seg nå fullføring. I tillegg til fortsatt spekking ble det i 2016 arbeidet med forberedelse til nytt toppdekke samt hvordan man skulle sikre vestportalen.

Toppen av ruinen tildekket etter at det gamle skiferdekket er fjernet.
Foto: Inger-Marie Aicher Olsrud, Riksantikvaren

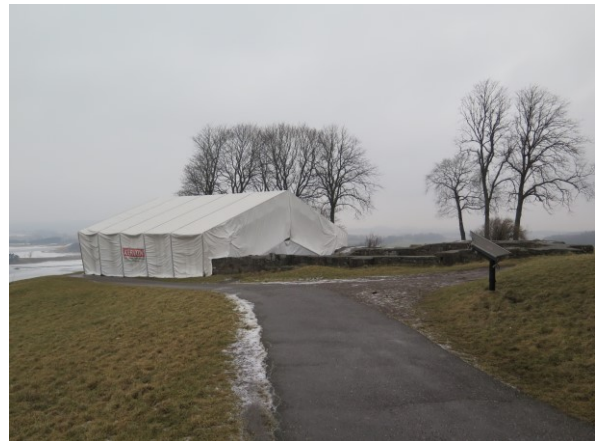
Mikaelskirken er en stor ruin og ligger på Slottsfjellet i Tønsberg. Ruinen har i lengre tid vært preget av forfall, og gleden er stor nå som konserveringsarbeidet er i gang. I 2016 ble vestre del av ruinen konserverert. Sementfuger er meislet ut og skal erstattes med kalkmørtel.

Mikaelskirken tildekket for konservering.
Foto: Inger-Marie Aicher Olsrud, Riksantikvaren

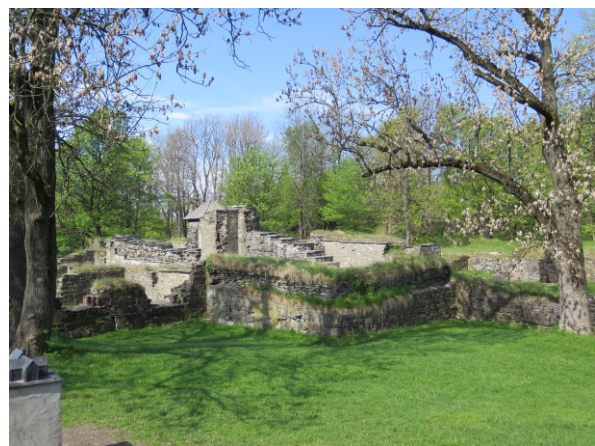
Ruinen er godt ivaretatt mht. vegetasjonsskjøtsel.
Foto: Inger-Marie Aicher Olsrud, Riksantikvaren

Arbeidet er utført av Oslo kommune Bymiljøetaten.

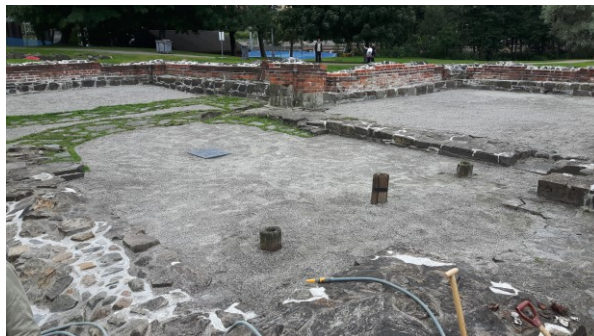
Mariakirkeruinens kor. Det er i 2016 lagt grusdekke inne i ruinen. En plate nedfelt i grusen viser Håkon V's grav. Stolpene i grusen markerer stolpekirken som sto på stedet før murkirken ble bygget.

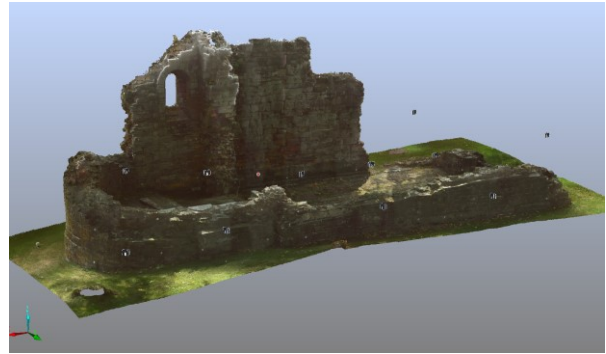
Ruinene Rokoberget, Værne og Stein er dokumentert med fotogrammetri.

Fotogrammetri av Stein kirkeruin utført i 2016.
Illustrasjon: Marcin Gladki, PAST

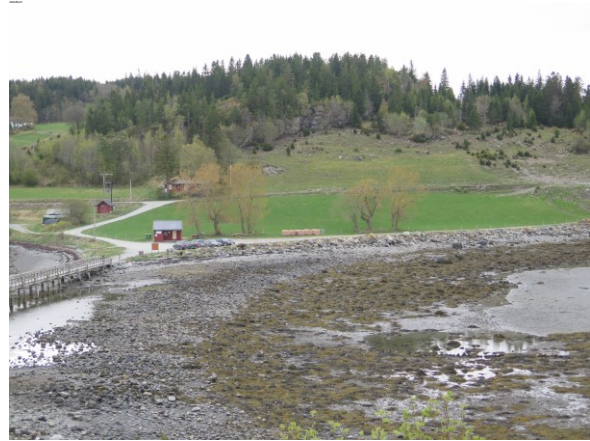
Georadarundersøkelser er foretatt på egnede områder ved ruinene Sverresborg, kalkovnen ved Værnes kirke og Steinvikholm. Spesielt interessante er resultatene fra Steinvikholm, og det er tatt kontakt med ulike fagmiljøer for tolking av data.

På det grønne området sør for broen på Steinvikholm er det gjort undersøkelser med georadar
Foto: Inger-Marie Aicher Olsrud, Riksantikvaren

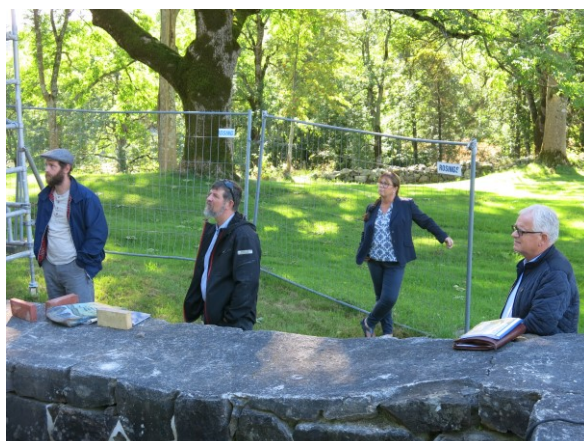
Arkeologer og murere vurderer mulighet for tiltak på Holla kirkeruin..
Foto: Inger-Marie Aicher Olsrud, Riksantikvaren

Ofte innebærer ruinkonservering inngrep i grunnen. Slike inngrep må planlegges og gjennomføres i nært samarbeid med arkeologer. På Holla kirkeruin er dette ekstra komplisert siden ruinen ligger både på middelaldergrunn og på et gravfelt fra jernalderen.
