**ARKEOLOGISKE UNDERSØKELSER I TRONDHEIM NR. 6**

**RÅDHUSALMENNINGEN**

**Brian J. Hodkinson og Erik Jondell**

Riksantikvaren, Utgravningskontoret for Trondheim

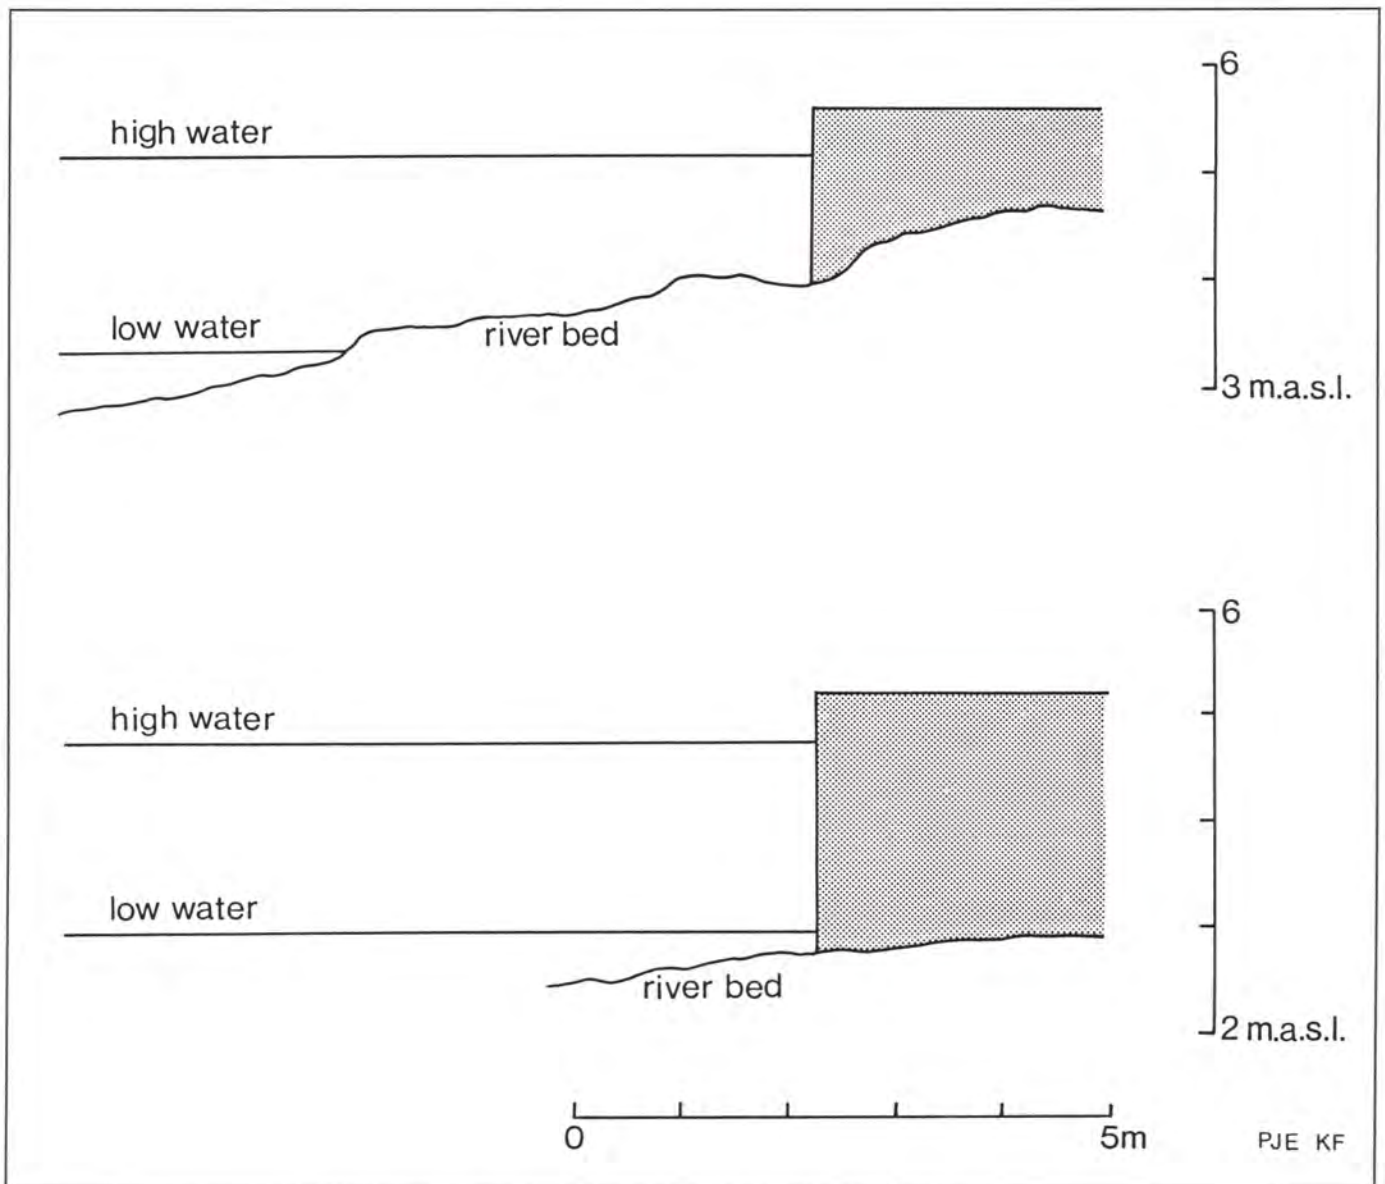
Fig.5a. Medium høy- og lavvannstand ved det eldste anlegget, A1.

Fig.5b. Medium høy- og lavvannstand ved det yngre anlegget, A2.

Vi kan, som tidligere nevnt, ikke være sikre på når det eldste anlegget A 1, ble bygget. Men det var synnsynligvis i bruk i tiden omkring år 1100. På dette tidspunktet kan vi regne med en medium lavvannstand på ca. 3,6 m.o.h. Da vil de lavest liggende delene av anlegget på 4 m.o.h. ha stått over vann, og det må ha vært en tørrlagt fjærestrand foran anlegget ved lavvann. Forskjellen mellom medium lavvann og medium høyvann er i Trondheim i dag 1,8 m, og vi må som Tallentire forutsette samme høy- og lavvannsvariasjoner i middelalderen. Ved høyvann vil altså vannspeilet ha kommet 1,4 m opp langs anleggets ytterside, se fig. 5a.

Ved midten av 1100-tallet ble elveforbygningen revet, og et nytt anlegg - A 2 - bygget 14,5 m lengre ut i elven. Ettersom byggingen av det nye anlegget ikke kan angis mere nøyaktig enn til midten av 1100-tallet, velger vi å bruke tiden omkring år 1200 som utgangspunkt for beregning av vannstanden for dette anlegget. Ved dette tidspunktet kan vi regne med en medium lavvannstand på ca. 3,2 m.o.h. Elvebunnen er, på grunnlag av et par prøvesjakt, antatt å ligge på ca. 2,5 m.o.h. Det betyr at selv ved lavvann har det vært en drøy halvmeters frigang

ved anlegget. Ved høyvann vil det ha vært ca. 2,5 meters frigang, se fig. 5b. Her har det altså vært langt bedre muligheter for å legge til for lasting og lossing fra flytende skip enn ved elveforbygningen. Og forklaringen til utbyggingen av denne havnekonstruksjonen ligger nettopp i de fartøyer som fraktet varer til og fra byen. En ny båttype, det spesielle handelsskipet, begynte å opptre under 1000-tallet. Det var dyptgående fraktbåter for tung og plasskrevende last, og de var beregnet på å betjenes fra kaier. Båt 1 av de s.k. Skuldelsvbåtene fra Roskildefjorden er et godt eksempel på denne nye båttypen (Olsen og Crumlin-Pedersen 1967, s. 108 ff). Fullastet måtte den ha en frigang på opptil 1,5 m. Det er altså i de nye handelsskipene at vi må søke forklaringen til ombyggingen ved midten av 1100-tallet. Man har rett og slett vært nødt til å møte utviklingen med å bygge nye konstruksjoner i elvehavnen for å kunne ta imot dyptgående båter.

In the middle of the 12 th. century, A 1 was demolished, and replaced by A 2 standing in deeper water. The frontage was probably of horizontal beams. A 2 was interpreted as a response to the development of vessels with a deeper draught. However, it does not seem to be a fully developed wharf at which loading and unloading could take place whatever the state of the tide (fig.5b).
