Statusrapport 2019

Prosjekttittel  
*Riksantikvarens ruinprosjekt*

Arkivkode 351.3		Utførende enhet Riksantikvaren, Kulturminneavdelingen, Seksjon for rådgiving og tilskudd <sup>1</sup>	
		Prosjektleder Inger-Marie Aicher Olsrud	Dato 7.10.2020
Prosjektnr 313/602	Periode 2019	Godkjent av Linda Veiby

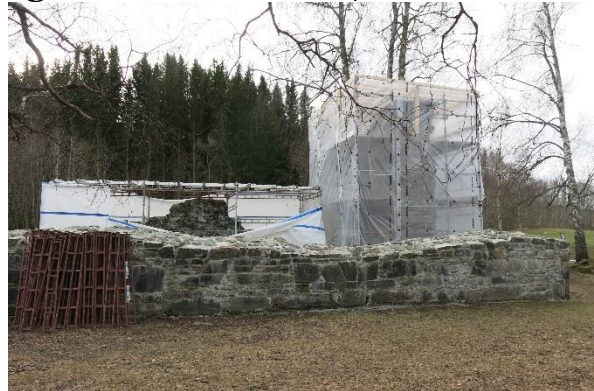
*Sør- og vestvegg tildekket for konservering.*  
Foto: Karin Axelsen, Riksantikvaren

Det er utført konserveringsarbeider på vestveggen. På sørveggen er det murt på 2-3 skift for å sikre gjenværende murverk. All bentonitt og torv som er lagt tidligere er fjernet etter en grundig vurdering. Arbeidet er utført av Bakken & Magnussen AS.

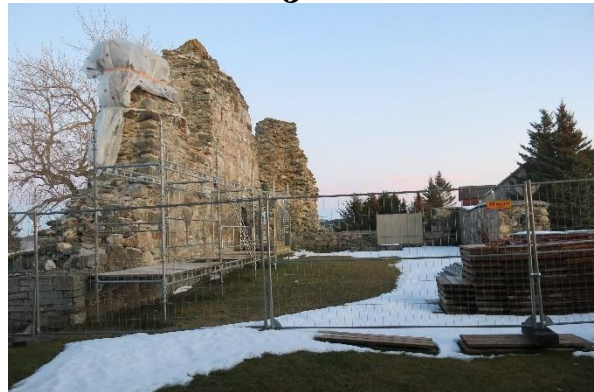
Det planlagte arbeidet på skipets nordvegg gikk etter planen. Murverket er tidligere konserverert i flere omganger, og det er benyttet både hydraulisk kalkmørtel og KC. Et steinsprang fra vestveggen i august endte 'godt' ved at ingen ble skadet. Men hendelsen påminner oss om sannsynlige svakheter i konserverert murverk og store fukt- og vindbelastninger. Arbeidet er utført av Bakken & Magnussen AS.

*Tautra i desember 2019. Det er satt opp byggegjerde omkring rasområdet.*  
Foto: Karin Axelsen, Riksantikvaren

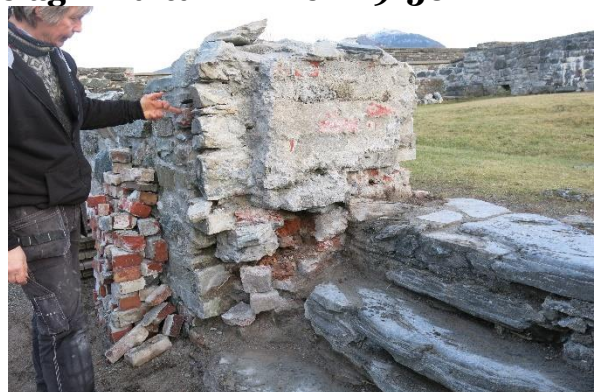
*Konserveringstekniker Geir Magnussen vurderer løsning for stein- og teglparti.*  
Foto: Karin Axelsen, Riksantikvaren

Hovedtyngden av arbeidet er lagt i nordvestre del av borganlegget. Det har spesielt vært utfordringer knyttet til konservering av de lave murene der løsninger for hvordan best håndtere de ødelagte teglpartiene er utredet. Det er utarbeidet egen rapport for dette. Arbeidet er utført av Bakken & Magnussen AS.

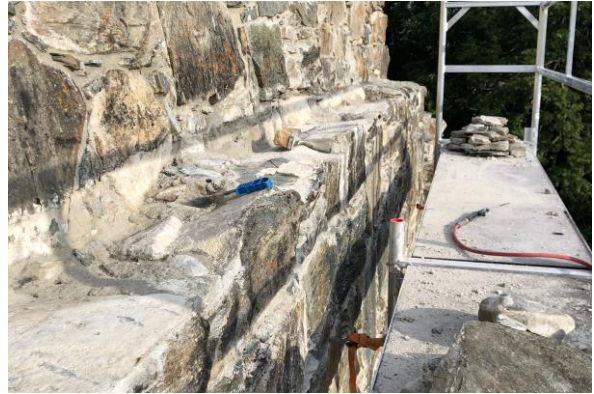
Reinskloster er i hovedsak ferdig konserververt, men et parti på vestveggen innvendig har en konstruksjon som gjør den utsatt for fukt. Det ble derfor gjort utbedringer på denne. Arbeidet er utført av Bakken & Magnussen AS.

*Det utsatte partiet i vestveggen under arbeid.*  
Foto: Geir Magnussen, Bakken & Magnussen AS.

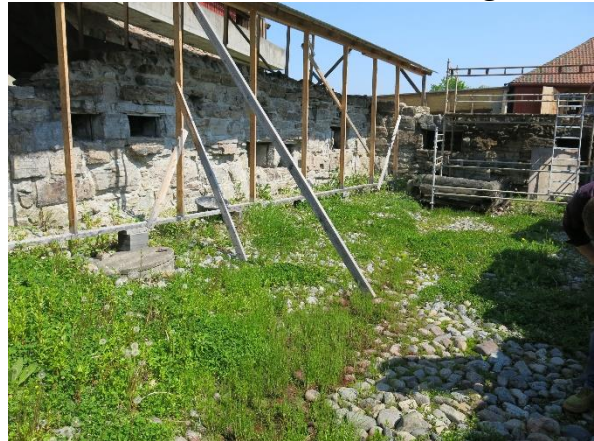
Murverket var i dårlig forfatning og enkelte steder var det kritisk, også av sikkerhetsmessige årsaker. Spesielt gjelder dette nisjene i kjellerdelen. Disse er forsterket med stålrammer. For øvrig er murverket konserververt som funnet, men et lite parti av østmuren er tilført et skift for å få bedre avrenning. Kalkmørtel fra egen ovn. Arbeidet er utført av Anno Museum Domkirkeodden og innleide murere.

*Nordveggen i tårnet under konservering.*  
Foto: Inger-Marie Aicher Olsrud, Riksantikvaren

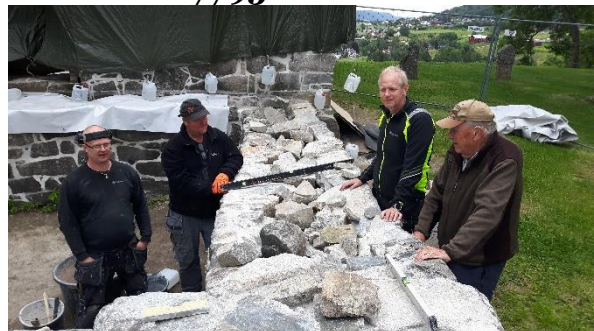
*Her diskuteres løsning for utforming av toppdekke i våpenhus.*  
Foto: Inger-Marie Aicher Olsrud, Riksantikvaren

På Holla er de avsluttende arbeidene i gang. Det er arbeidet på ulike deler av ruinen, men spesielt verd å nevne er nyoppmuring av vestportalen og nytt toppdekke på våpenhus. Ifbm. nylegging av Fischers midtgang er det utført arkeologiske undersøkelser. Ingen spesielle funn fra disse. Arbeidet er utført av Murmester Gulliksen AS og NIKU.

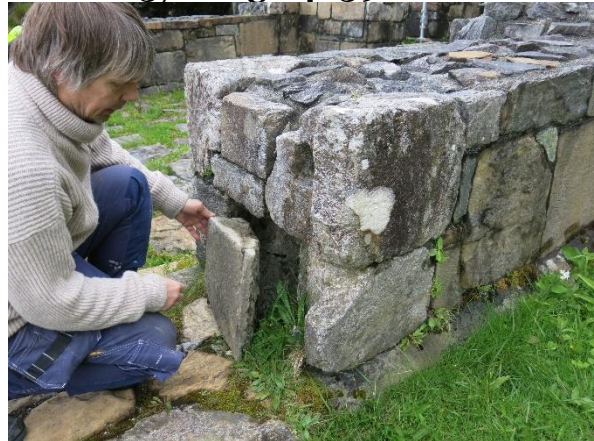
*Geir Magnussen undersøker 'skifermur' i Sunnivakirken.*

Det er gjort en del mindre murarbeid og reparasjoner i klosterfirkanten. Det er gjort bygningsarkeologiske undersøkelser på Sunnivakirken som forberedelse til konservering. Klimaprojektet i tårnet går videre, men trappes noe ned etter som man nå ser klare tendenser. Det er ganske klart at det må iverksettes tiltak i tårnet.

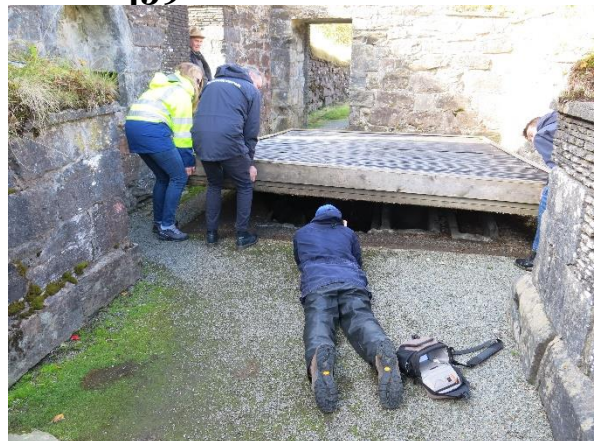
*Byantikvaren, kommunen og fylkeskommunen løfter i flokk. Her foretas en foreløpig sjekk av tilstanden for gravene i nordre kapell.*

Arbeidet er utført av Bakken & Magnussen AS. Byantikvaren i Bergen følger opp arbeidet.

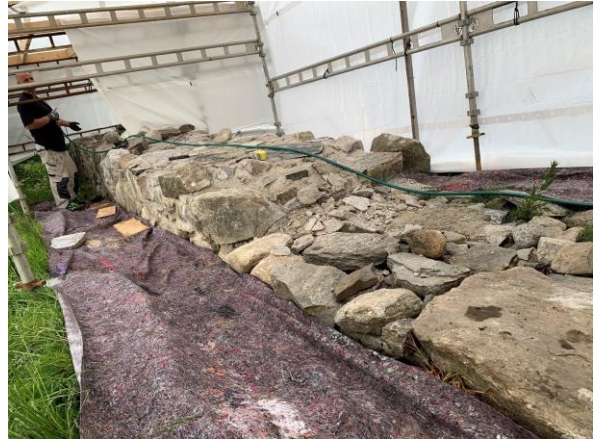
*Fremrensing og utmeisling i vestfløyen.*

Murarbeidet var i år konsentrert om vestfløyen. Det måtte til grundige vurdering for å finne rett 'trasé' for murlivet, og åpenbart 'feil' stein ble skiftet ut. Dette arbeidet ble overvåket og utført i samarbeid med arkeolog. Museets egne håndverkere har arbeidet med skjøtsel, utstilling og oppgradering av rom V3. Arbeidet er utført av Murmester Rune Johannessen AS, NIKU og Sunnhordland Museum.

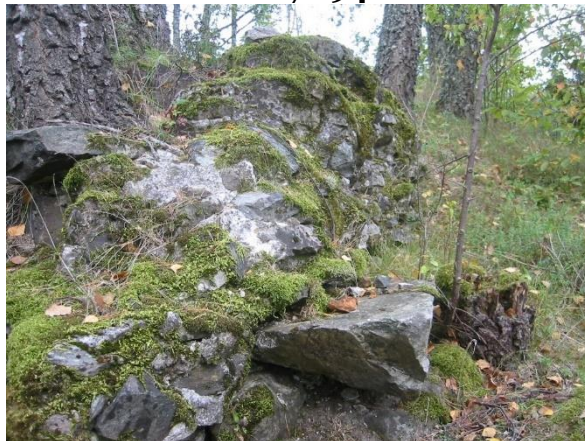
Ruinen på Valdisholm er ikke konservert tidligere, og dermed svært verdifull som original middelalderuin. Lite av ruinen er i dag synlig, men desto viktigere å ta vare på det som finnes. Ett av tiltakene er beiteskjøtsel, organisert av grunneier. Mer om Valdisholm nedenfor. Arbeidet er utført av grunneier Gunnar Sylliaas i samarbeid med assistenter med spesialkompetanse på beiting – geiter.

*Rest av ringmur med original kalkmørtel.*  
Foto: Inger-Marie Aicher Olsrud, Riksantikvaren.

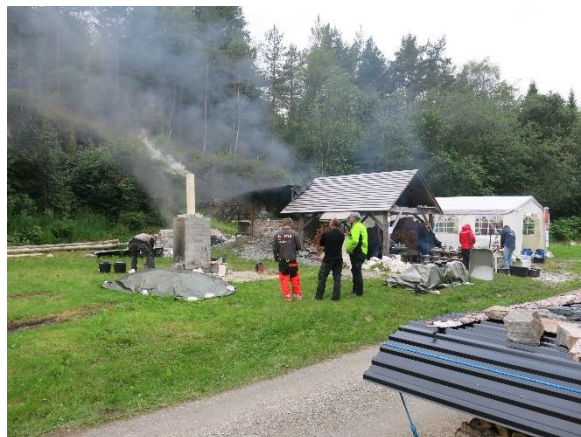
Kalkprosjektet i Hyllestad fortsetter. Først og fremst med å videreutvikle konstruksjon og teknikk, men også med utprøving, formidling og samarbeid med andre prosjekter. Høydepunktet var 'Kalknetter' i juni der det ble brent marmor/kalkstein og stillehavsøsters.

*Begge ovnene i gang under Kalknetter.*  
Foto: Per Storemyr, Musea i Sogn og Fjordane

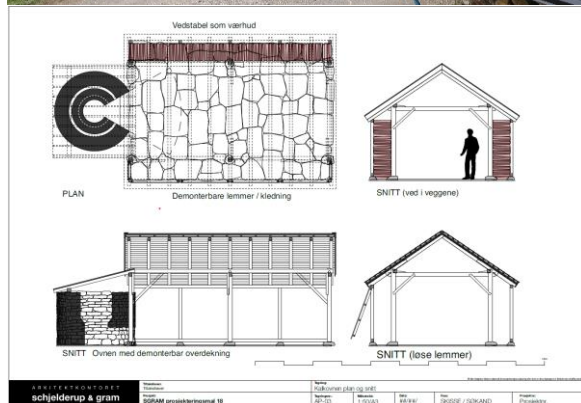
Konserveringsteknikere ved Arkeologisk Museum er i gang med å forberede bygging av en kalkovn på Natvigs Minde i Stavanger. Bakgrunnen for initiativet er museets arbeid med middelalderuiner og de forestående konserveringsarbeidene ved Stavanger Domkirke.

*Skisse til kalkovn og grindbygg.*  
Illustrasjon: ARKITEKTKONTORET scjelderup & gram

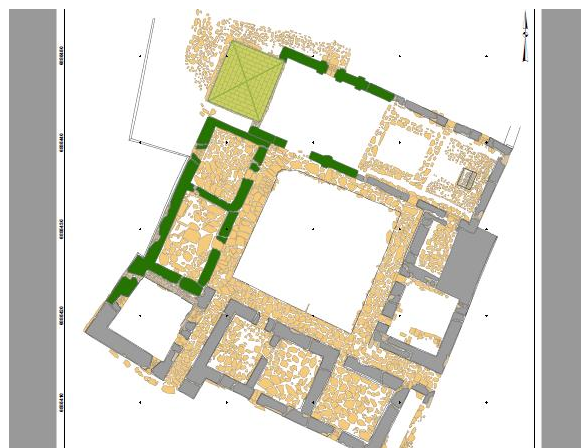
I 2019 ble det gjort fotogrammetridokumentasjon av Mikaelkirken i Tønsberg, Munkeby klosterruin i Levanger og Selje kloster og helgenanlegg. Det er gjort både fotogrammetri og video fra drone. I tillegg er det gjort bearbeiding av data fra tidligere dokumentasjon.

Bearbeidet skisse fra grunnplan Selje kloster.  
Illustrasjon: Marcin Gladki, PAST SC.

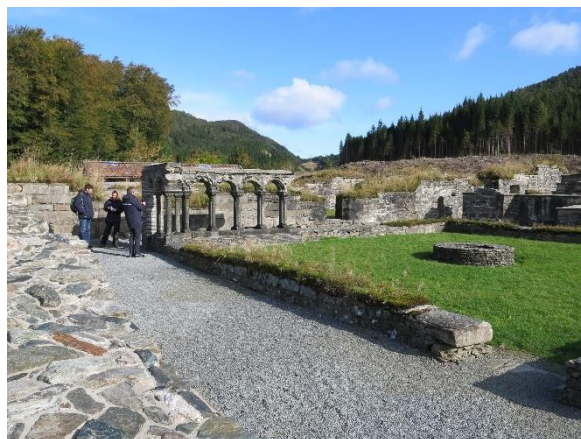
*Heming Hagen og Torbjørn Melle fra Byantikvaren i Bergen vurderer tilstand og tiltak på Lyse klosterruin i Os.*  
Foto: Inger-Marie Aicher Olsrud, Riksantikvaren

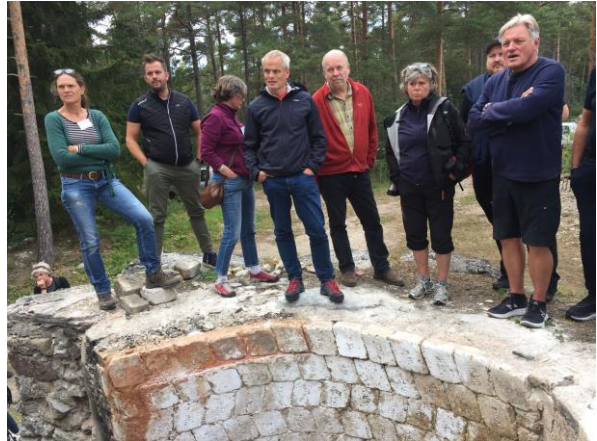
*Kalkovnen i Buttle er i drift, og deltakerne lyttet interessert til orientering om hvordan oven stables og brennes.*  
Foto: Kalkforum
