MILJØOVERVÅKNINGSPROGRAM -STATUS OG TILSTANDSOVERVÅKING AV AUTOMATISK FREDETE ARKEOLOGISKE KULTURMINNER I UTVALGTE KOMMUNER

RAPPORT FRA REGISTRERINGER 2018

Sortland kommune

MOV-ARK-RAPPORT NR. 8

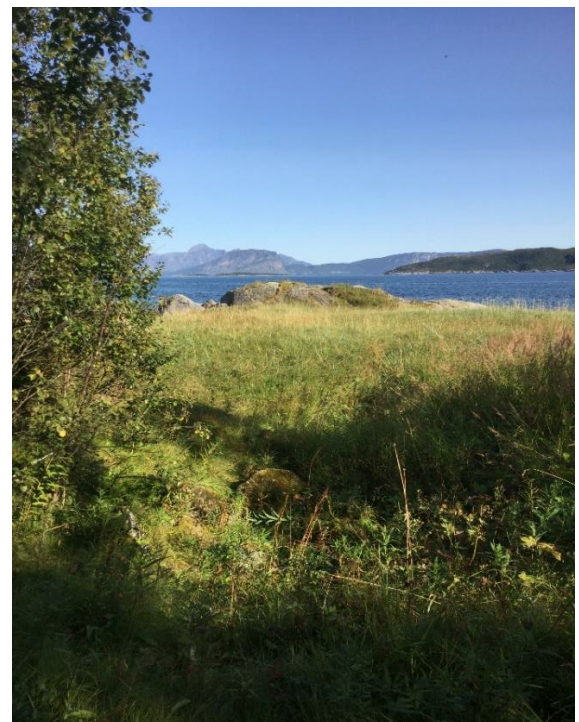
Figur 4-2 Gammetuft i Edvinhagen. Tilstand: intakt. ID: 48800.

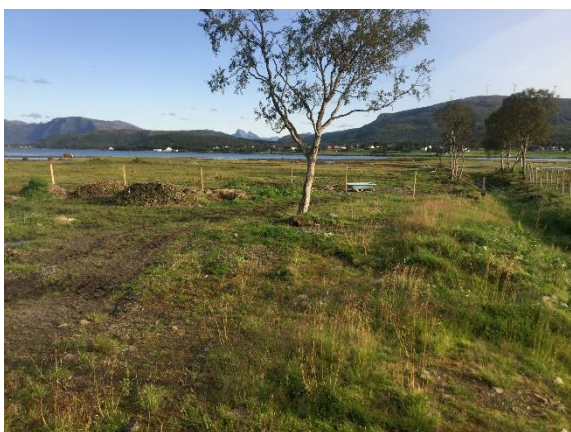
Figur 5-1 Gravfelt ved Vik, tapt grunnet planering og påfylte masser. ID: 7893.

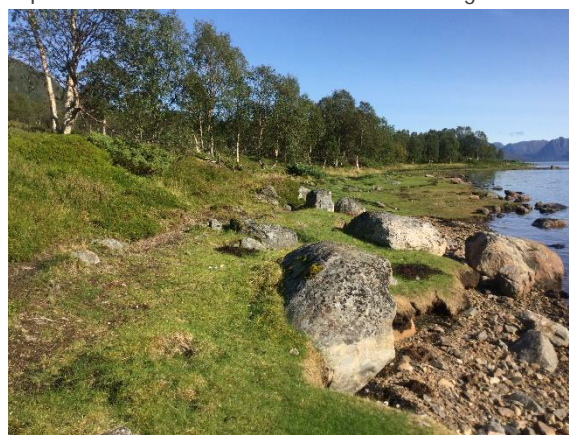
Figur 5-2 Nausttuft ved Gåsfjorden, sist registrert 1987, skadet på grunn av erosjon. ID: 18611.

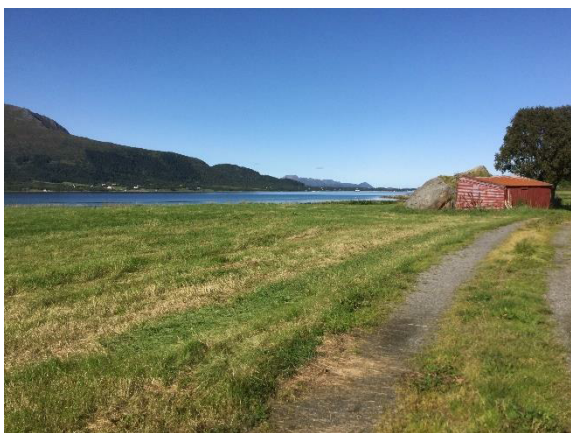
Figur 5-3 Gravfelt på Vollneset. De fem gravrøysene var uklart markert fra før, men er nå ikke lenger synlige på grunn av pløying. ID: 47267.

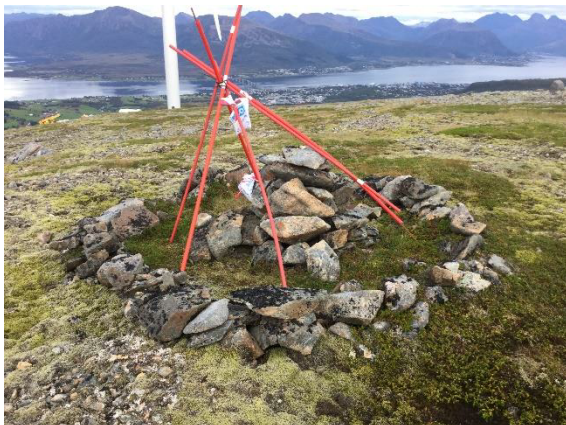
Figur 5-6 Steinring på Anstablåheia. I august 2018 var man i ferd med å montere vindmøller på fjellet, den er derfor markert med røde pinner. ID: 136739.

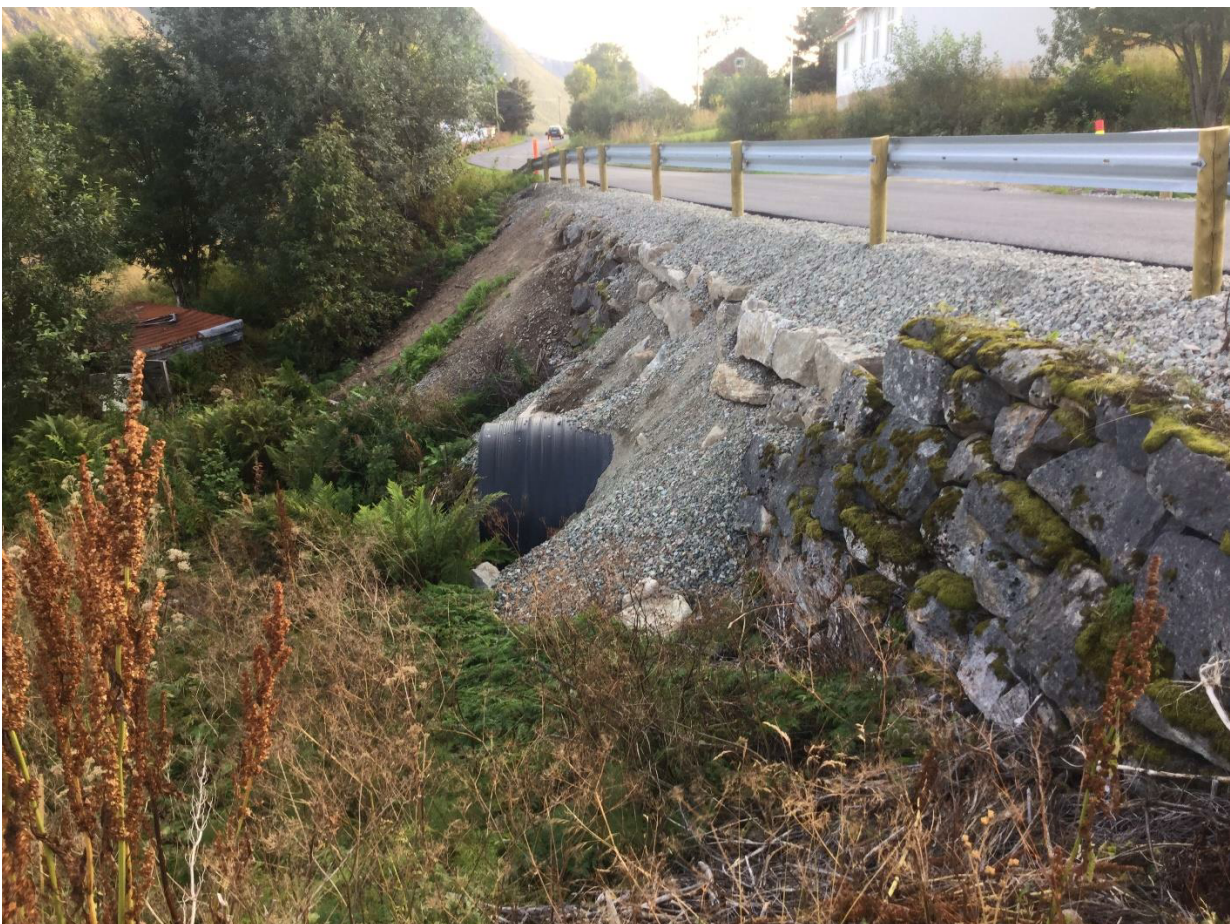
Figur 5-7 En gårdshaug på jordbruksland ved Hognfjord. Her er elven nylig lagt i rør, og det er bygget ny veibro i kanten av kulturminnet. Tilstand: skadet. ID: 17680.

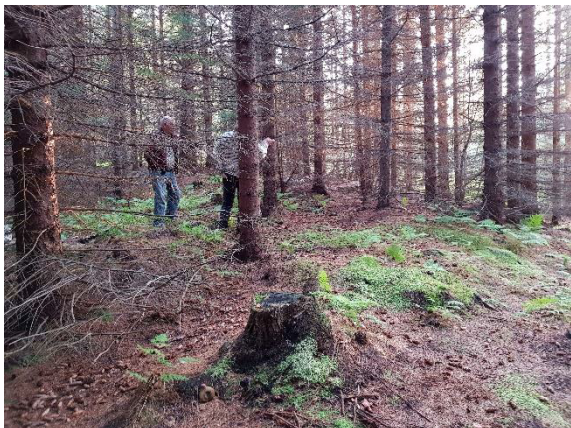
Figur 5-4 Gammetuft på Lappjorda. Tuften befinner seg i plantet skog, og rotsprengning har ført til skade på kulturminnet. ID: 94744.

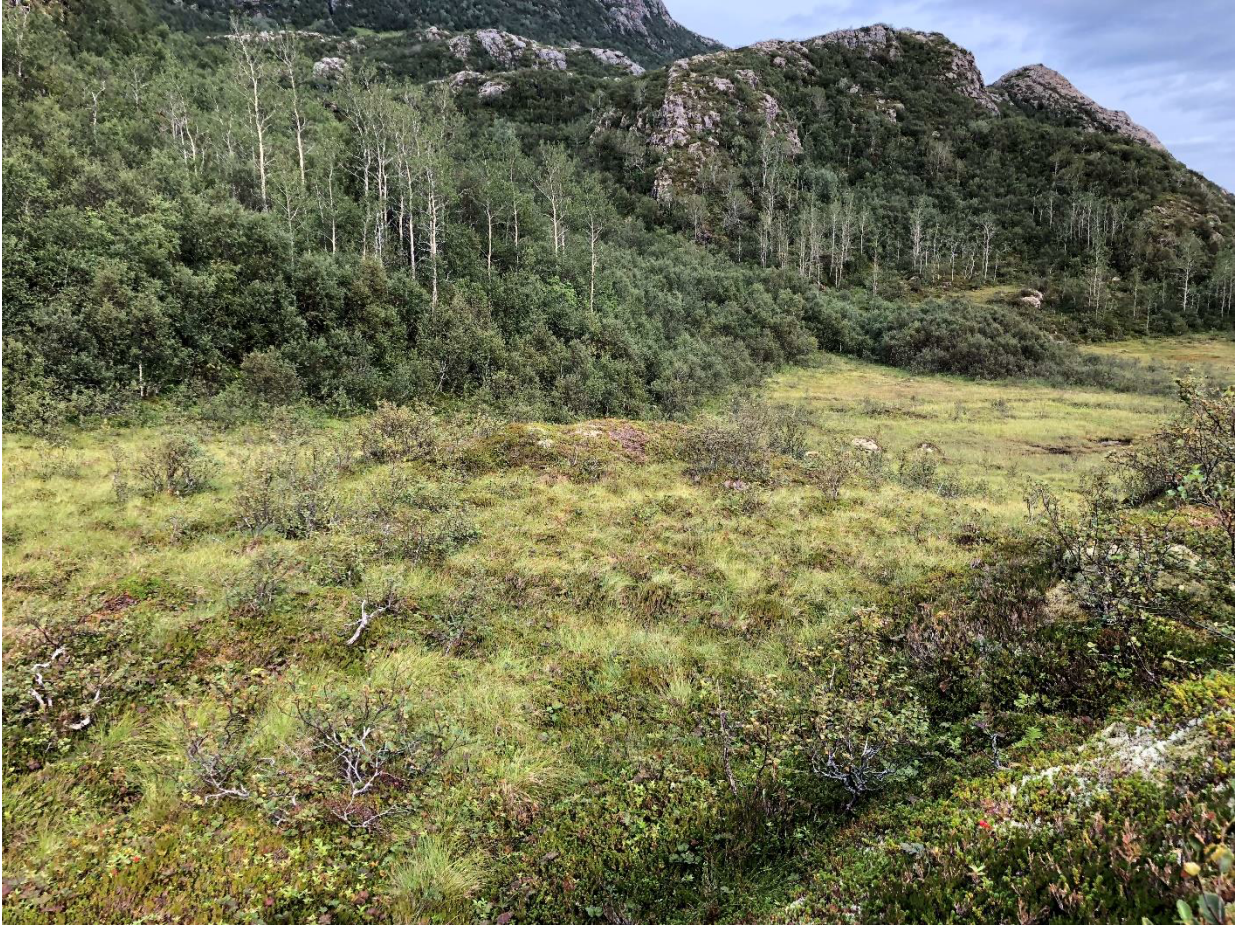
Figur 5-5 Bopetningsspor ved Langosen, på den veiløse delen av Langøya. Tilstand: uendret. ID: 102711.

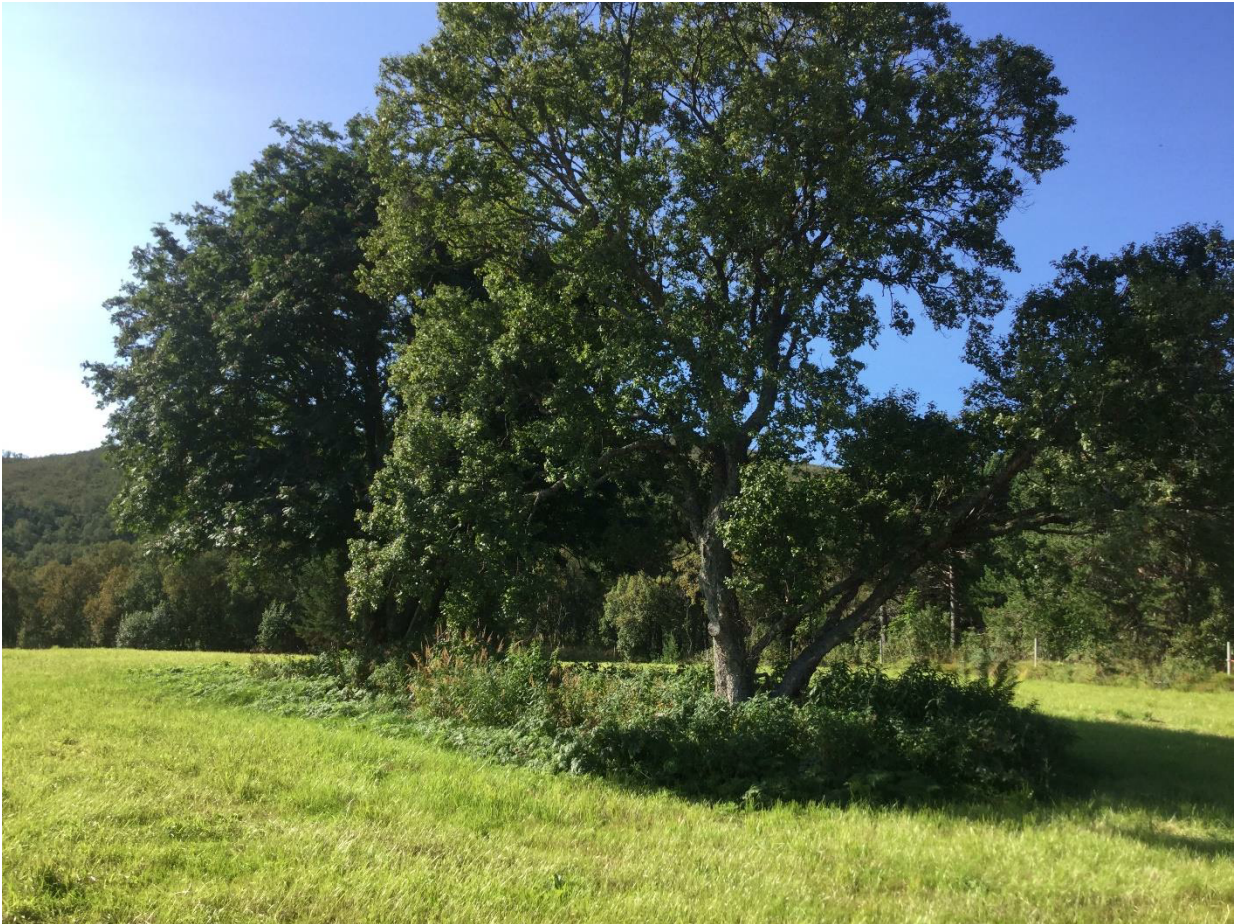
Figur 5-9 Gravfelt ved Bremnes, skadet av pløying her borti steinene på denne gravhaugen. ID: 47718.

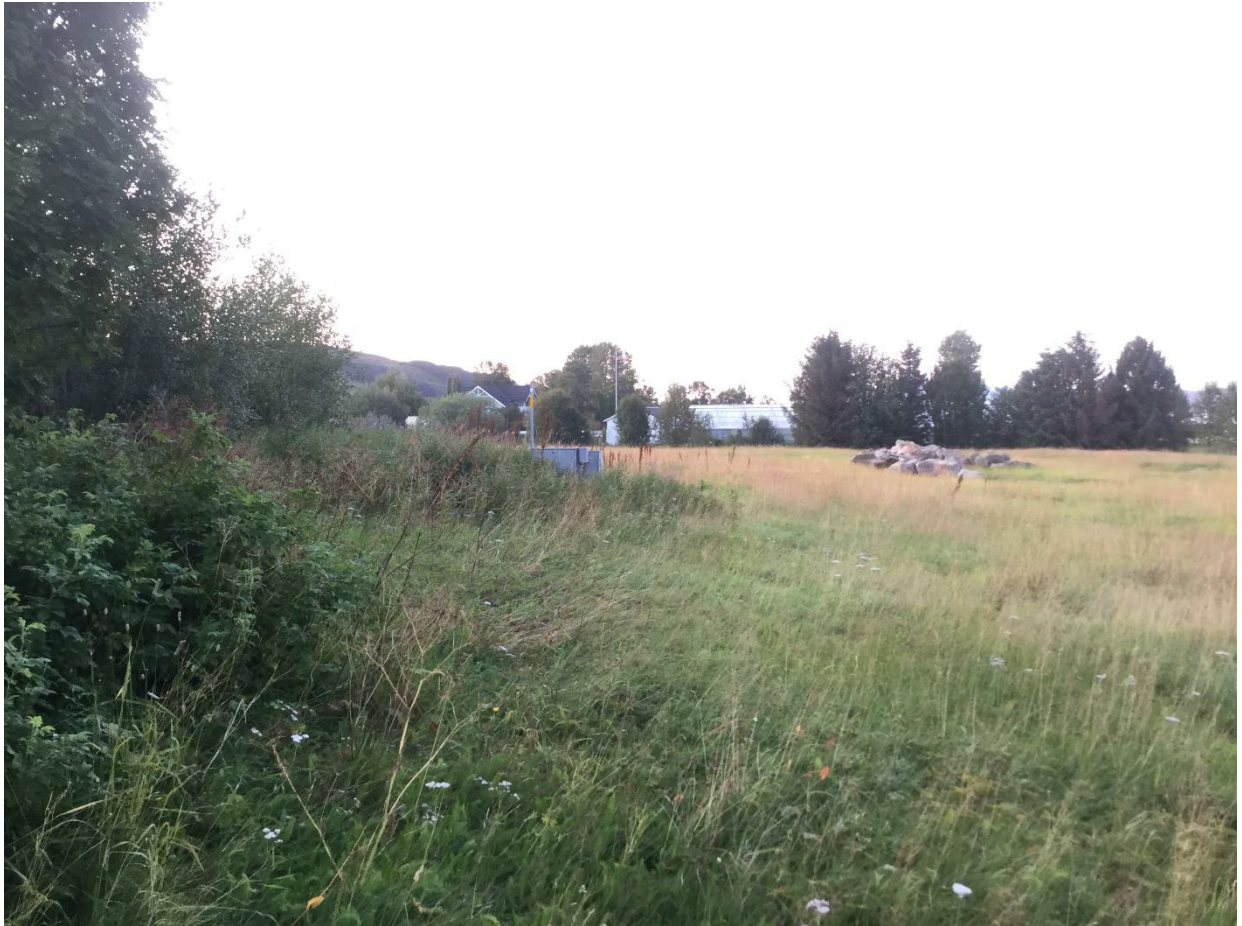
Figur 5-4 Bosetning aktivitetsområde på Selnes, status intakt. Lokalteten er nyregistrert i 2009. Området er regulert til småhusbebyggelse, men ikke bygget ut. ID: 127588.

Reguleringsplanen for boligfeltet på Selnes ble vedtatt 11.02.10. Det har altså vært en del år fra vedtatt plan frem til kontrollregistreringen, men tiltaket var fremdeles ikke realisert. Lokaliteten ID 127588 var derfor registrert som intakt.

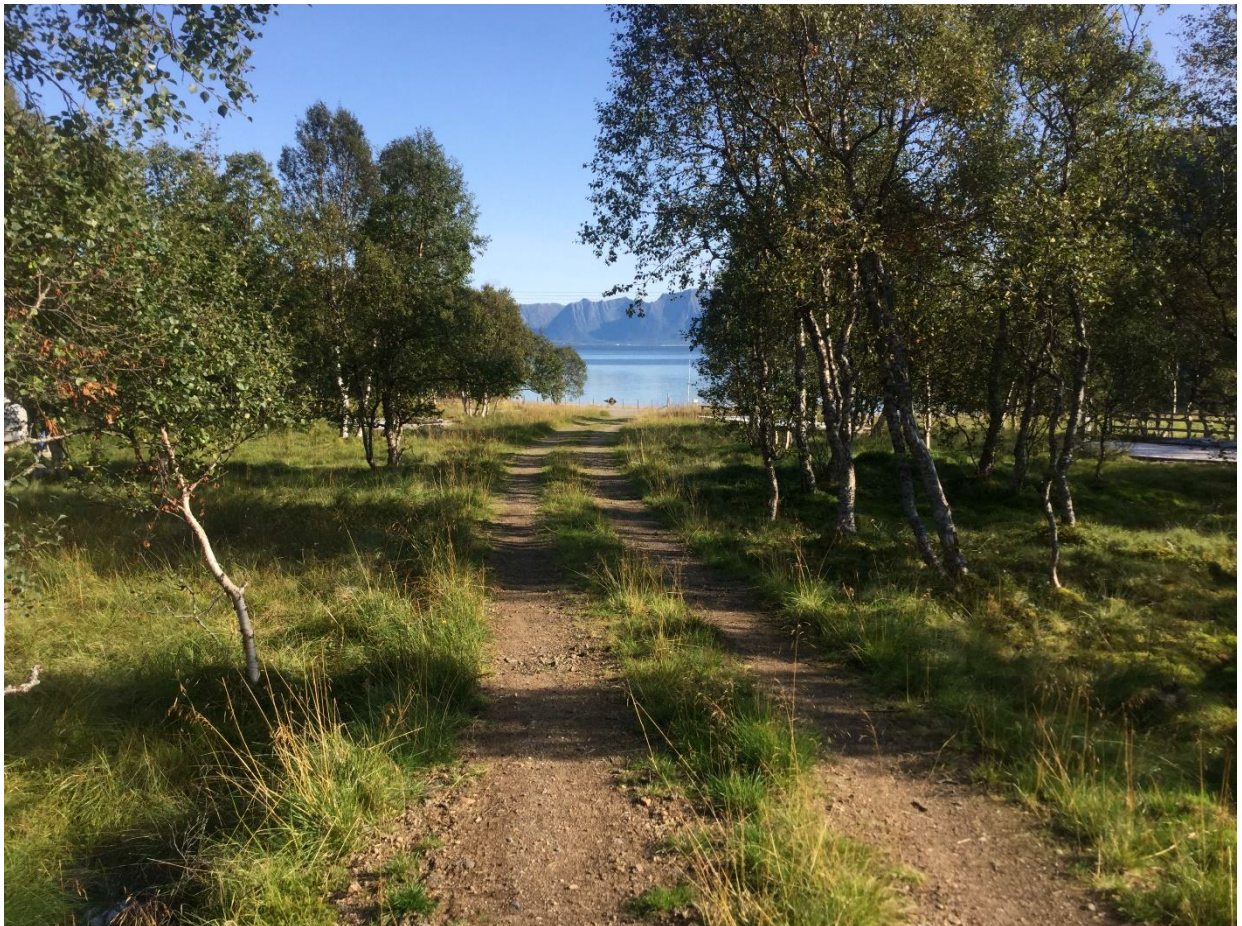
Figur 6-2 Gravfelt ved Gåsøl. Lokaliteten er skadet av fritidsaktiviteter som bålrensning og generell slitasje. ID: 59875.
