# STATUS FOR VERNEVERDIGE KULTURMINNER I UTVALGTE KOMMUNER

Riksantikvarens miljøovervåkingsprogram 2015-2019

Flora kommune

Sogn og Fjordane fylke 2018

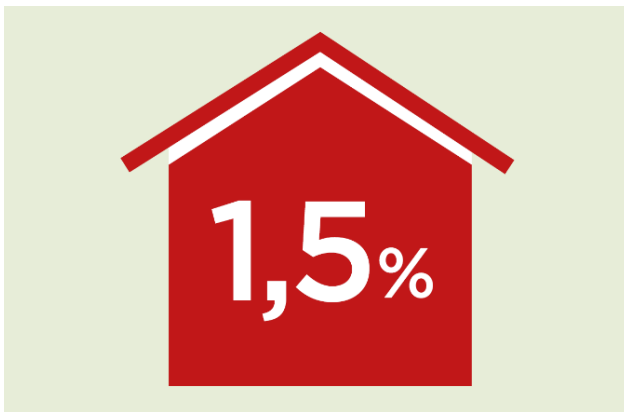
Figur 1 Årlig tap av SEFRAK-bygninger i Flora kommune i perioden 2013-2018

576 SEFRAK-bygninger ble undersøkt i Flora i 2018. 7 % var tapt siden 2013, som betyr et årlig gjennomsnittstap på 1,5 %. Tapsandelen har steget i forhold til tidligere omdrev. Akkumulert tap av SEFRAK-bygninger siden SEFRAK-registreringen på 1990-tallet er på 22 %. 15 % av bygningene er truet av forfall og 3 % sterkt truet. Andelen bygninger i god stand har sunket, fra 92 % i første omdrev til 82 % i fjerde, noe som kan bety økt tapstakt i årene fremover. 2 % har større volumendringer, 15 % har mindre volumendringer og 35 % har overflateendringer. Endringsandelen har økt i alle omdrev.

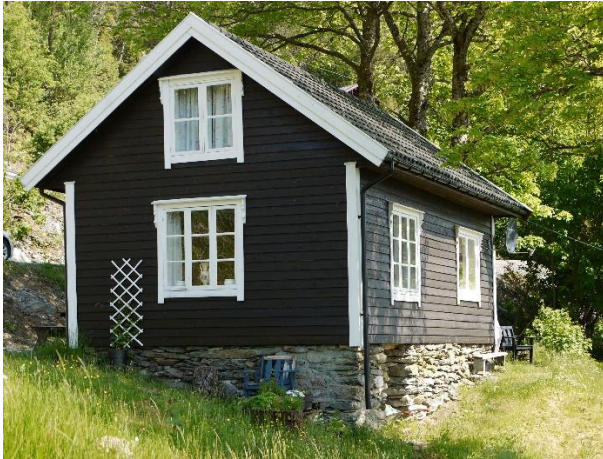
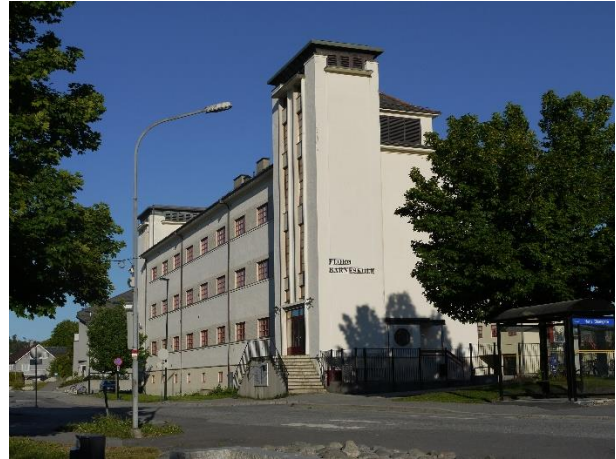
Våningshuset til venstre er ett av til sammen 576 SEFRAK-bygninger eldre enn 1900 som ble kontrollregistrert i Flora kommune i 2018 (14010109009). Høyre: Undersøkelsen omfatter også verneverdige bygninger av nyere dato, slik som Flora barneskole, som er et monumentalbygg fra 1930-tallet i Florø sentrum (176611294). Foto: ÅD/NIKU 2018

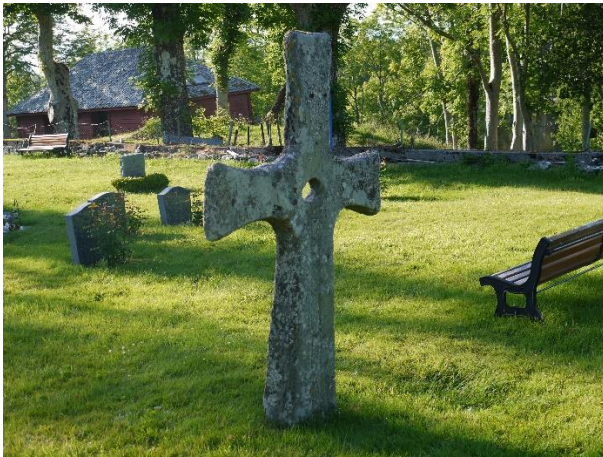
108 verneverdige kulturminner ble undersøkt i Flora kommune i 2018, blant annet steinkorset på Svanøy kirkegård (venstre) og sanitetsbunkeren fra andre verdenskrig ved Florø stadion (høyre). Foto: ÅD/NIKU 2018

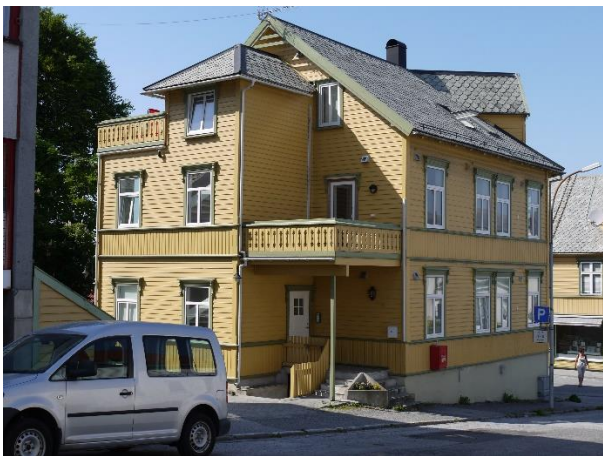
Venstre: 82 av de undersøkte bygningene ligger innenfor området for kommuneplan for Florø sentrum, og er dermed verneverdige. 44 av disse er SEFRAK-bygninger eldre enn 1900 (176610832). Høyre: Flora er en utpreget kystkommune. 120 SEFRAK-registrerte sjøhus/naust skulle kontrollregistreres i 2018, blant annet dette sjøhuset i Stavang, med notheng i forgrunnen (14010106042). Foto: ÅD/NIKU 2018

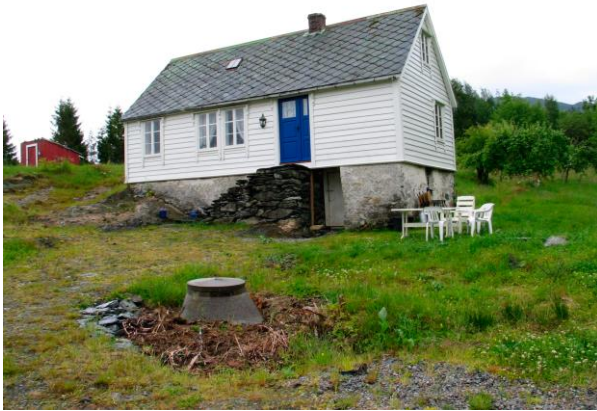
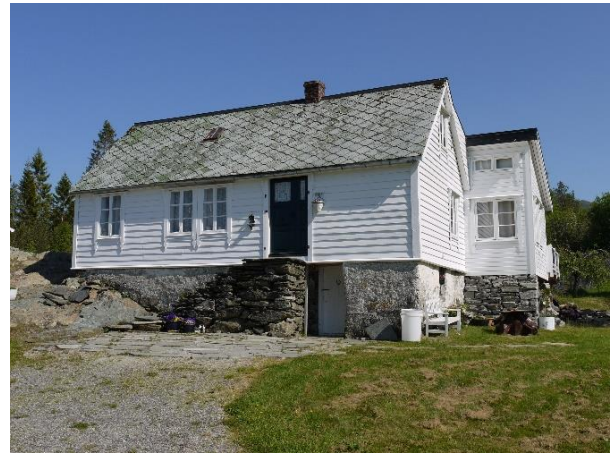
Venstre: I 2008 ble våningshuset registrert som uendret. Høyre: I 2018 var huset utvidet med et tilbygg på baksiden og ble registrert som A-endret (større volumendring) (14010106023). Foto: Kulturminnekompaniet 2008 og ÅD/NIKU 2018

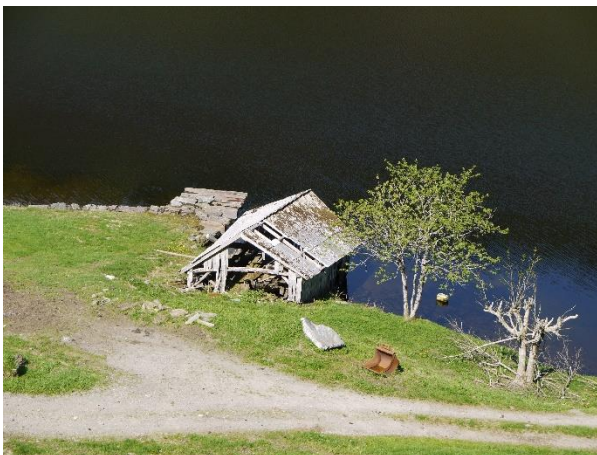
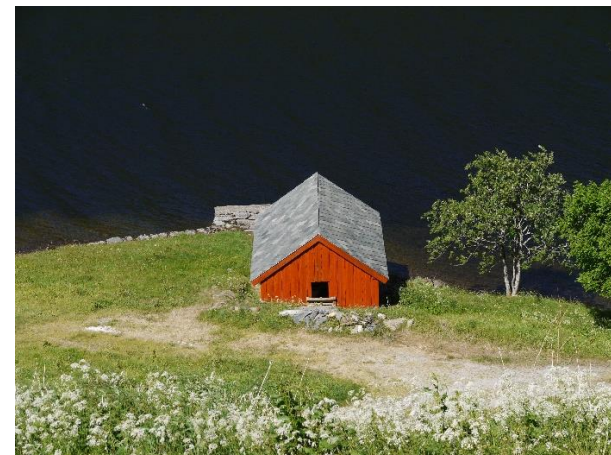
Naust før og etter istandsetting. I 2013 ble nauset registrert som sterkt truet, men i 2018 var det istandsatt og ble registrert som intakt (14010102026). Foto: EA/NIKU 2013 og ÅD/NIKU 2018

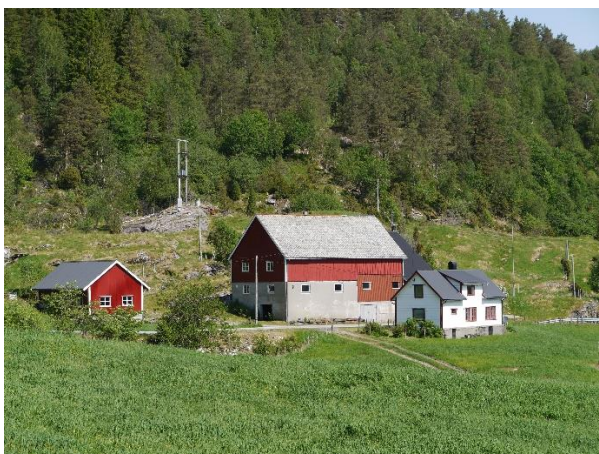
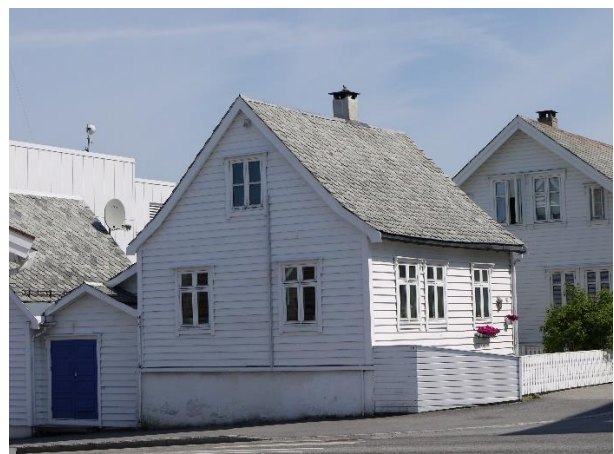
Geografiske variasjoner: Fra og med 2. omdrev har tapet av SEFRAK-bygninger i Flora kommune vært større i spredtbygde områder (venstre) enn i tettbygde områder (høyre) (14010119020 og 14010301058). Foto: ÅD/NIKU 2018

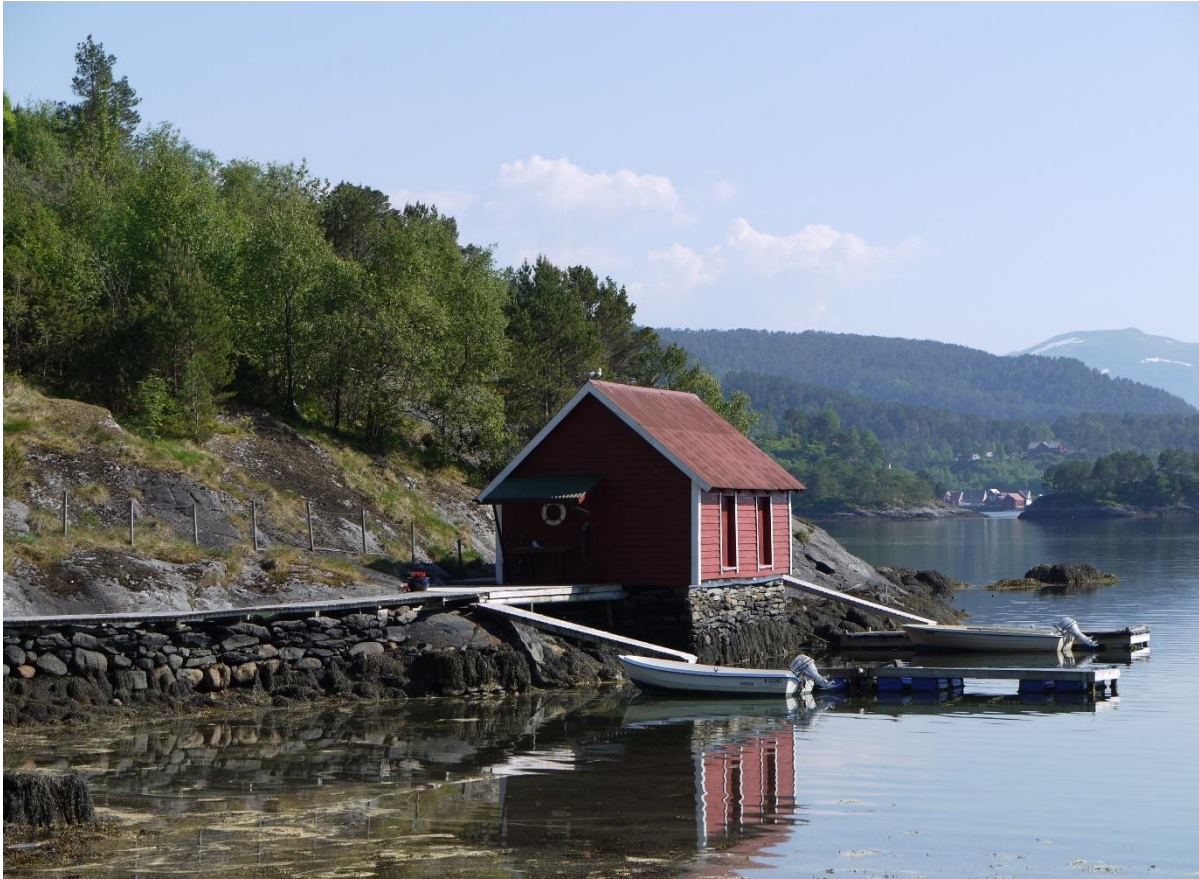
SEFRAK-registrert nothus på Stavang i Flora kommune – uendret og i god stand (14010106053). Foto: ÅD/NIKU 2018

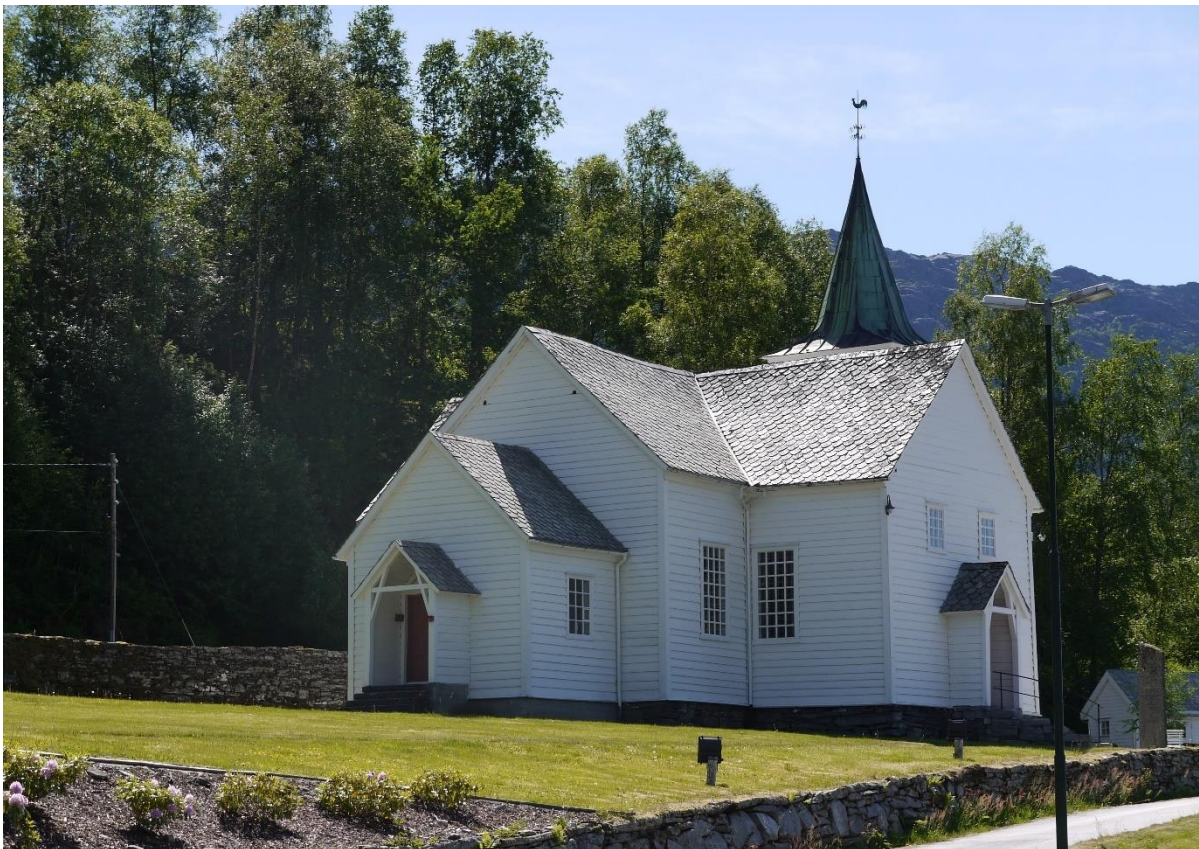
Eikefjord kyrkje er listeført av Riksantikvaren og inngår i kontrollen av verneverdige kulturminner i overvåkingsprogrammet. Kirkebygningen ble registrert i god stand. Foto: ÅD/NIKU 2018

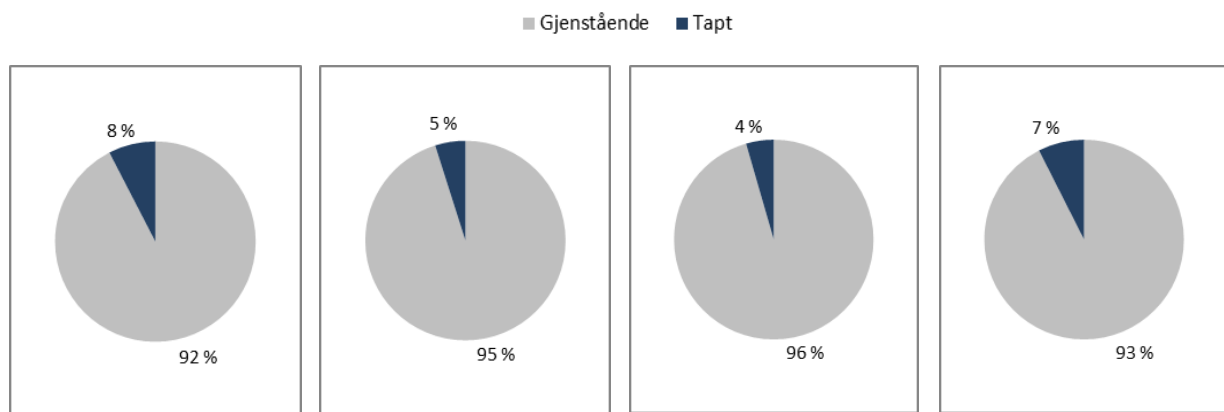
Figur 3 Tap av SEFRAK-bygninger. Fra venstre: 1., 2., 3. og 4. omdrev

SEFRAK-BYGNINGER	1. OMDREV	2. OMDREV	3. OMDREV	4. OMDREV	AKKUMULERT
Antall undersøkte	686	634	603	576	686
Antall tap	52	31	27	42	152
Tapsprosent	8 %	5 %	4 %	7 %	22 %

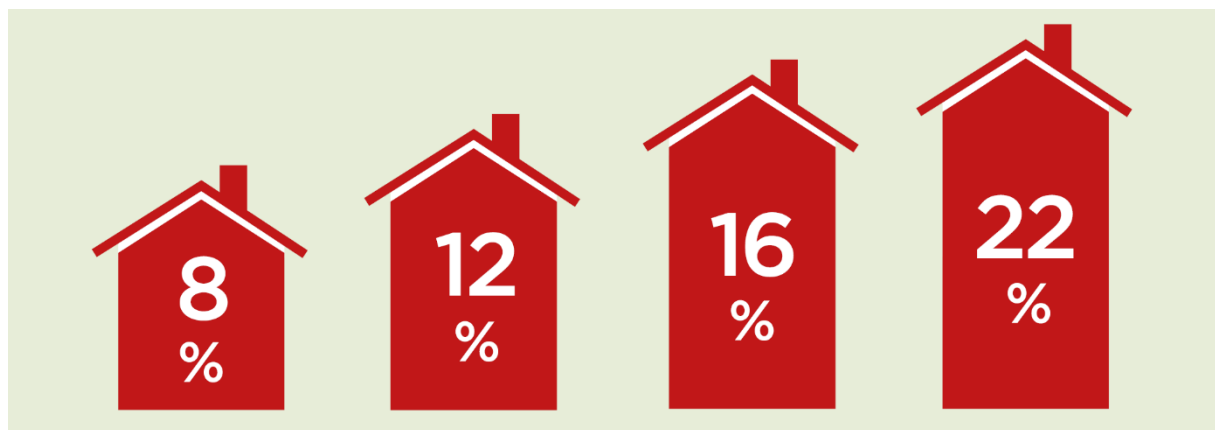
Figur 4 Akkumulert tap av SEFRAK-bygninger. Fra venstre 1., 2., 3. og 4. omdrev

Av de 686 SEFRAK-bygningene, som inngikk i undersøkelsesgrunnlaget for Flora ved oppstart av første omdrev, er til sammen 152 tapt, slik at det akkumulerte tapet er på 22 %.

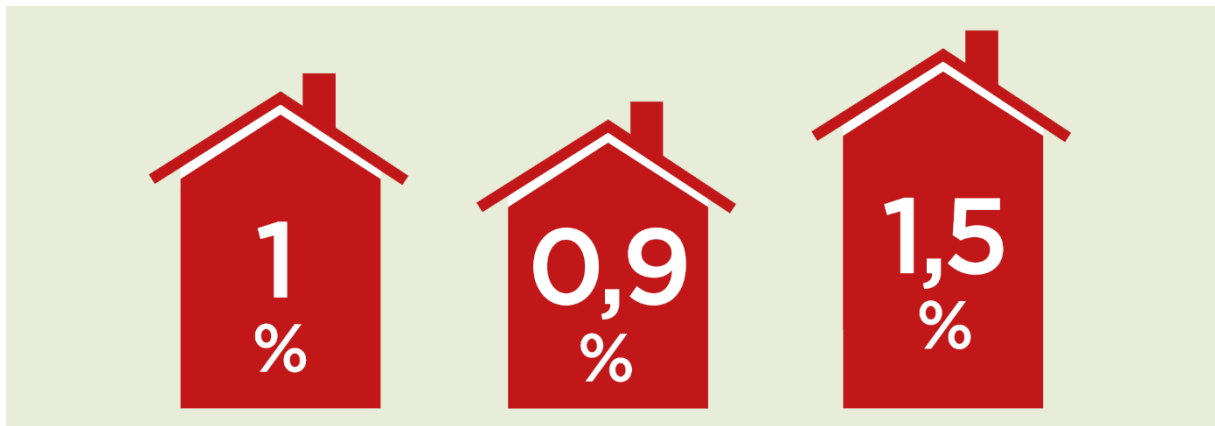
Figur 5 Årlig tap av SEFRAK-bygninger. Fra venstre: 2., 3. og 4. omdrev

Gjennomsnittlig årlig tap av SEFRAK-bygninger i Flora kommune var på 1 % i andre omdrev, 0,9 % i tredje omdrev og 1,5 % i fjerde omdrev.

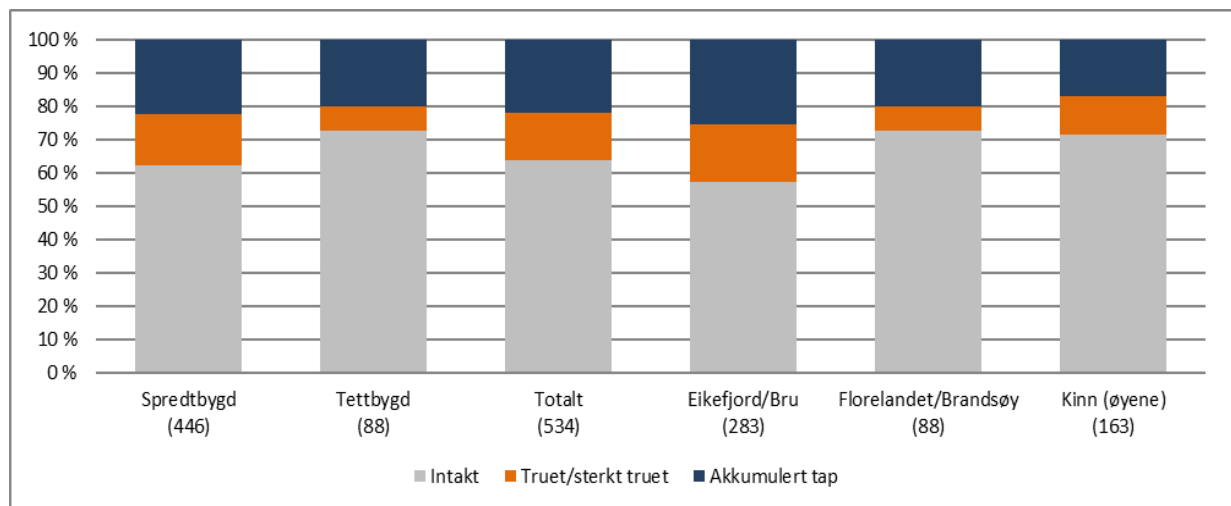
Figur 7 Tap og tilstand fordelt på geografiske områder. 534 SEFRAK-bygn gjenstående 4. omdrev

I første omdrev var tapsandelen høyere i tettbygde områder av Flora enn i spredtbygde strøk, men fra andre omdrev har det vært omvendt, med mest tap i spredtbygde områder av kommunen (8 % tap i spredtbygde og 3 % i tettbygde områder i fjerde omdrev). Det er også de spredtbygde områdene som har høyest andel av bygninger som er truet av forfall, med mest tap og bygningsforfall i fjordområdene Eikefjord/Bru (9 % tap og 23 % truet i fjerde omdrev).

SEFRAK-BYGNINGER	SPREDTBYG	TETTBYGD	TOTALT	EIKEFJORD/BRU	FLORELANDET/BRANDSØ	KINN
	D				Y	
Undersøkt	576	110	686	380	110	196
Tapt 1. omdrev	7 %	11 %	8 %	8 %	11 %	5 %
Tapt 2. omdrev	5 %	3 %	5 %	7 %	3 %	3 %
Tapt 3. omdrev	5 %	4 %	4 %	5 %	4 %	3 %
Tapt 4. omdrev	8 %	3 %	7 %	9 %	3 %	7 %
Akkumulert tap	23 %	20 %	22 %	26 %	20 %	17 %
Gjenstående	446	88	534	283	88	163
Truet/sterkt truet	20 %	9 %	18 %	23 %	9 %	14 %

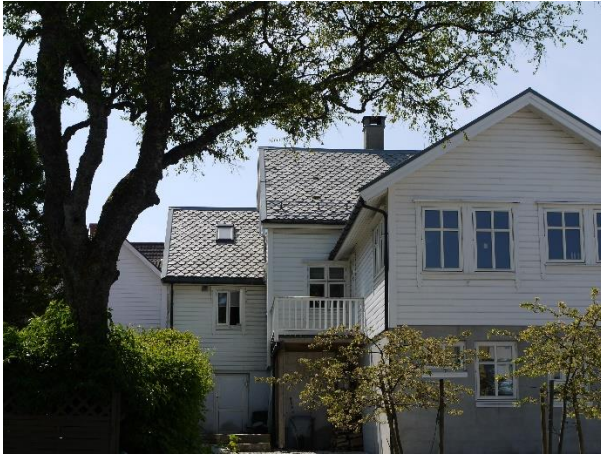
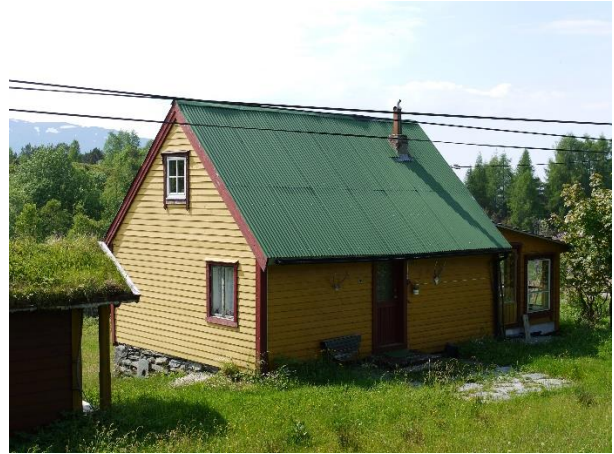
Venstre: A-endring registreres ved påbygg som dominerer det opprinnelige volumet, slik som tilbygget i front på denne boligen (14010301045). Høyre: B-endring registreres ved mindre volumendringer, som glassverandaen på dette sommerhuset (14010105006). Av de gjenstående SEFRAK-bygningene i Flora er 2 % registrert med A-endringer og 15 % med B-endringer. Foto: ÅD/NIKU 2018

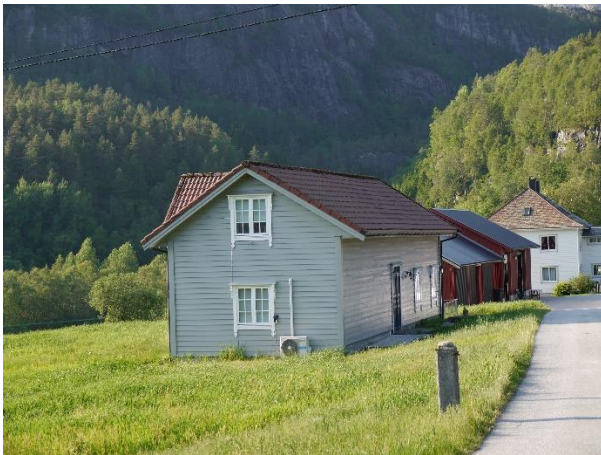
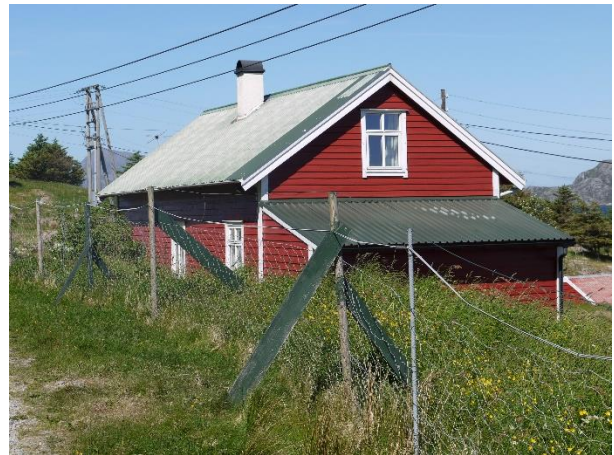
Venstre: Overflateendringer, som ny type taktekkning, registreres som C-endring (14010101007). Høyre: Maling, eller skifte av panel og taktekkning i samme stil som før, regnes ikke som endring (14010204002). Av de gjenstående SEFRAK-bygningene i Flora er 35 % registrert med C-endringer, mens 47 % av bygningene er uendret. Foto: ÅD/NIKU 2018

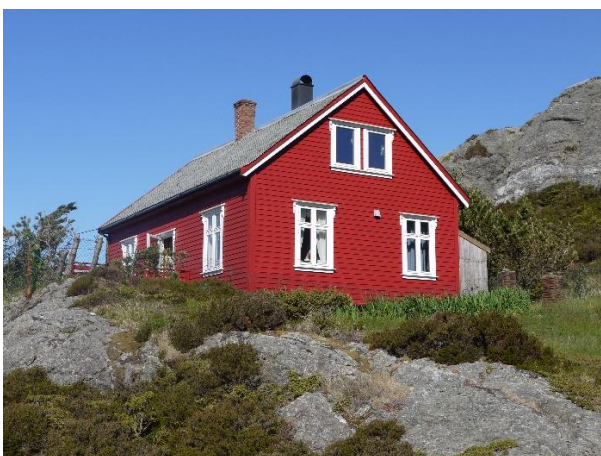
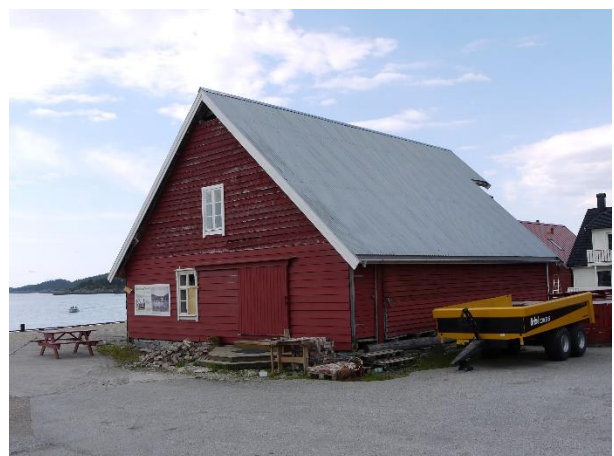
Sommerboligen til venstre har nyere vinduer med vindusomramming i eldre stil og er registrert som C-endret og «tilbakeført til eldre uttrykk» (14010205004). Sjøbua til høyre har tidligere hatt et inngangsparti på gavlveggen som vender hitover. Bygningen er registrert som B-endret og «deler av hus fjernet» (1401010038). Foto: ÅD/NIKU 2018

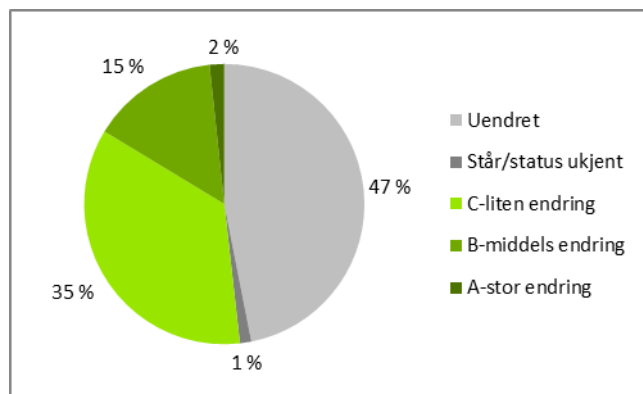
Figur 8 A-B-C-endering – 534 gjenstående SEFRAK-bygninger. 4. omdrev

SEFRAK-BYGNINGER	1. OMDREV	2. OMDREV	3. OMDREV	4. OMDREV
Antall gjenstående	634	603	576	534
A-endering	1 %	1 %	2 %	2 %
B-endering	5 %	6 %	10 %	15 %
C-endering	14 %	17 %	26 %	35 %
Står/ukjent endringsgrad	6 %	6 %	2 %	1 %
Endret totalt	19 %	24 %	38 %	52 %
Uendret	75 %	70 %	61 %	47 %

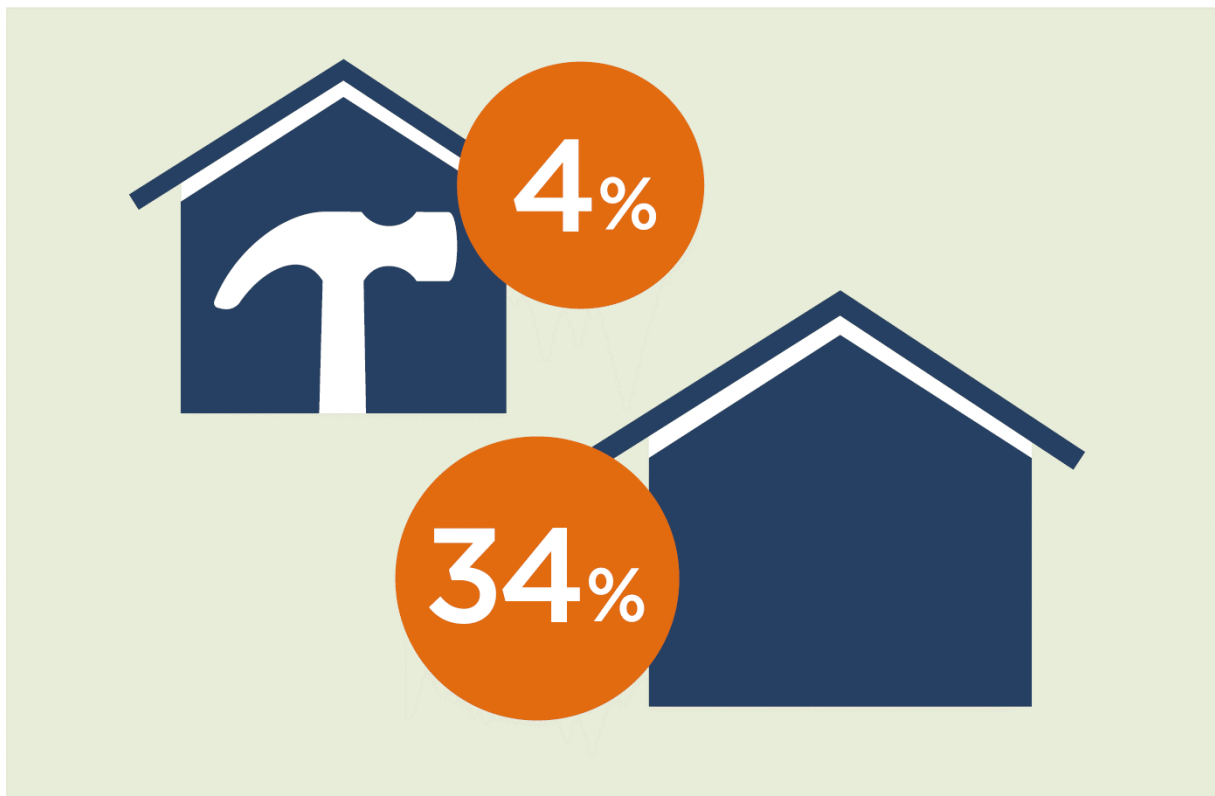
Figur 9 Andel truede SEFRAK-bygninger av 277 endrete (øverst) og 250 uendrete (nederst)

De endrete SEFRAK-bygningene i Flora kommune har gjennomsnittlig bedre tilstandsgrad enn de uendrete. 34 % av de uendrete bygningene er truet/sterkt truet, mens bare 4 % av de endrete bygningene er truet. Samme tendens er påvist i samlet resultat for 18 undersøkte kommuner i tidsrommet 2000-2014.<sup>12</sup>

En sannsynlig årsak til at endrete bygninger oftere har bedre bygningsteknisk tilstand enn uendret bygninger, er at endringer i mange tilfeller representerer vedlikehold, som følge av at bygningene er i bruk. Bygninger som er i bruk vil normalt endres i forbindelse med brukstilpasninger og istandsetting, mens forlatte bygninger blir stående uendret og forfaller.

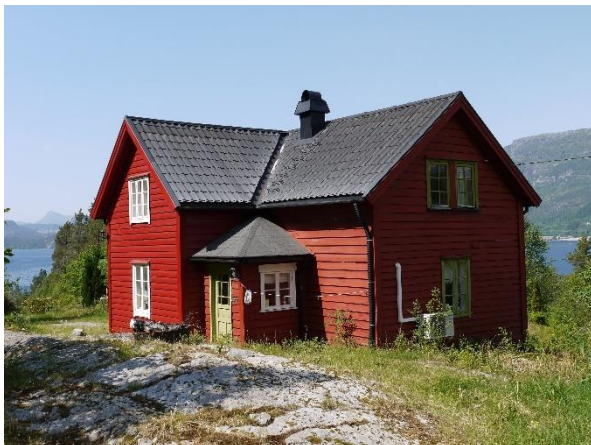
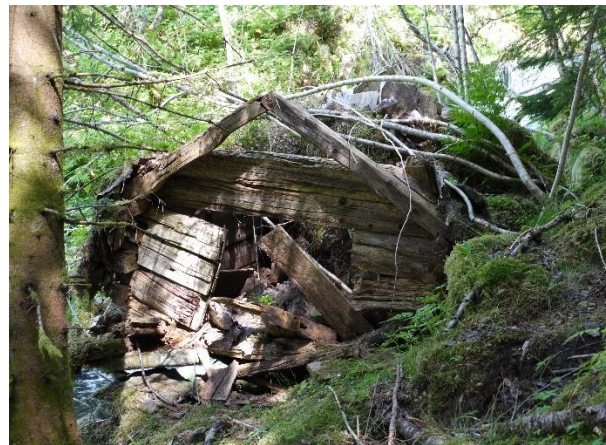
Venstre: Bolighusene har lav tapsandel og få av de gjenstående er truet, men mange bolighus er endret (14010119036). Høyre: Bekkekvernene er en særlig utsatt bygningstype, med perifer beliggenhet i fuktige og ofte gjengrodde omgivelser. Fire av ni bekkelverner i Flora er tapt siden oppstart av MOV-programmet (14010103009). Foto: ÅD/NIKU 2018

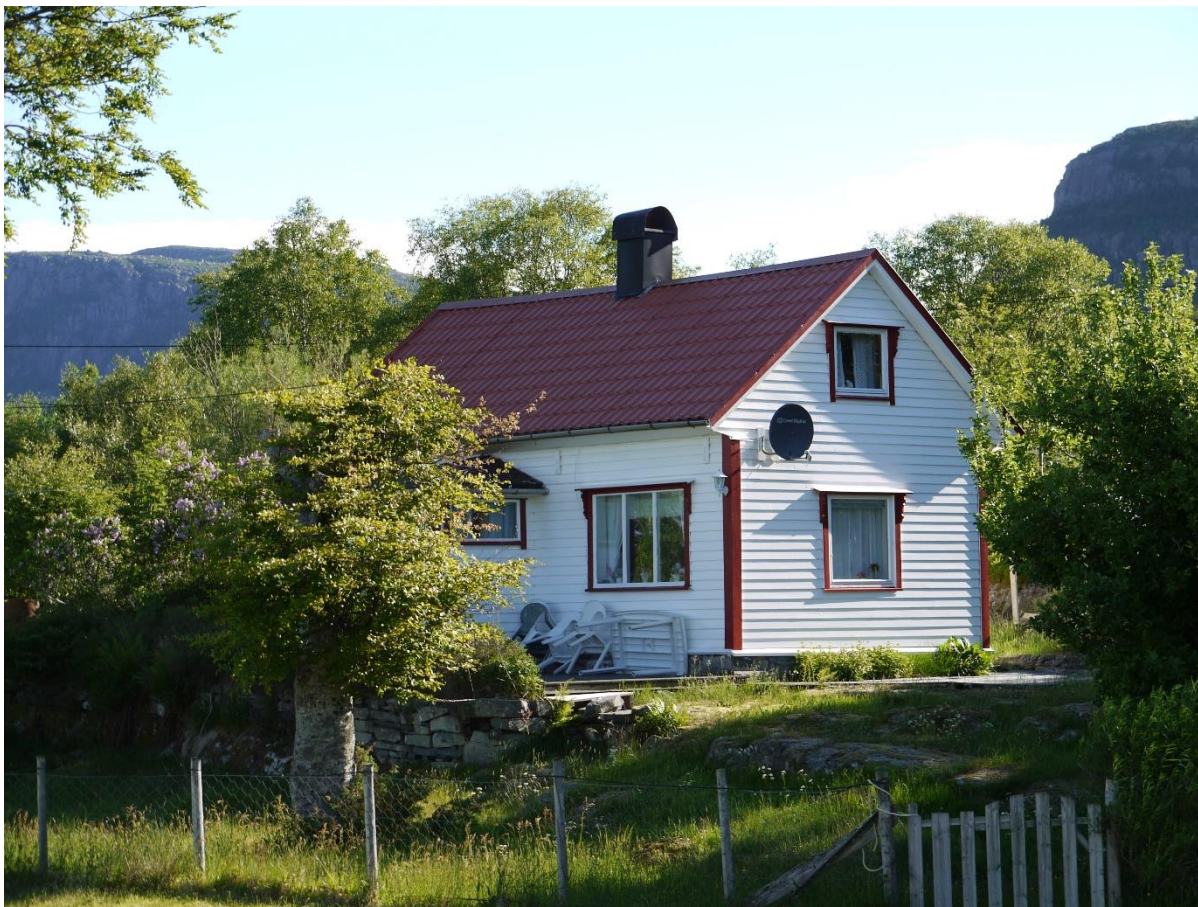
Noe under halvparten av de undersøkte SEFRAK-bygningene var boliger og våningshus (44 %). 5 % var tapt i fjerde omdrev. Boliger/våningshus har relativt lav andel tapte og truete, sammenlignet med de øvrige bygningskategoriene, men en høy andel av boligene er endret (61 %, hvorav 25 % er volumendringer). Våningshuset over er uendret og i god bygningsteknisk tilstand (14010112005). Foto: ÅD/NIKU 2018

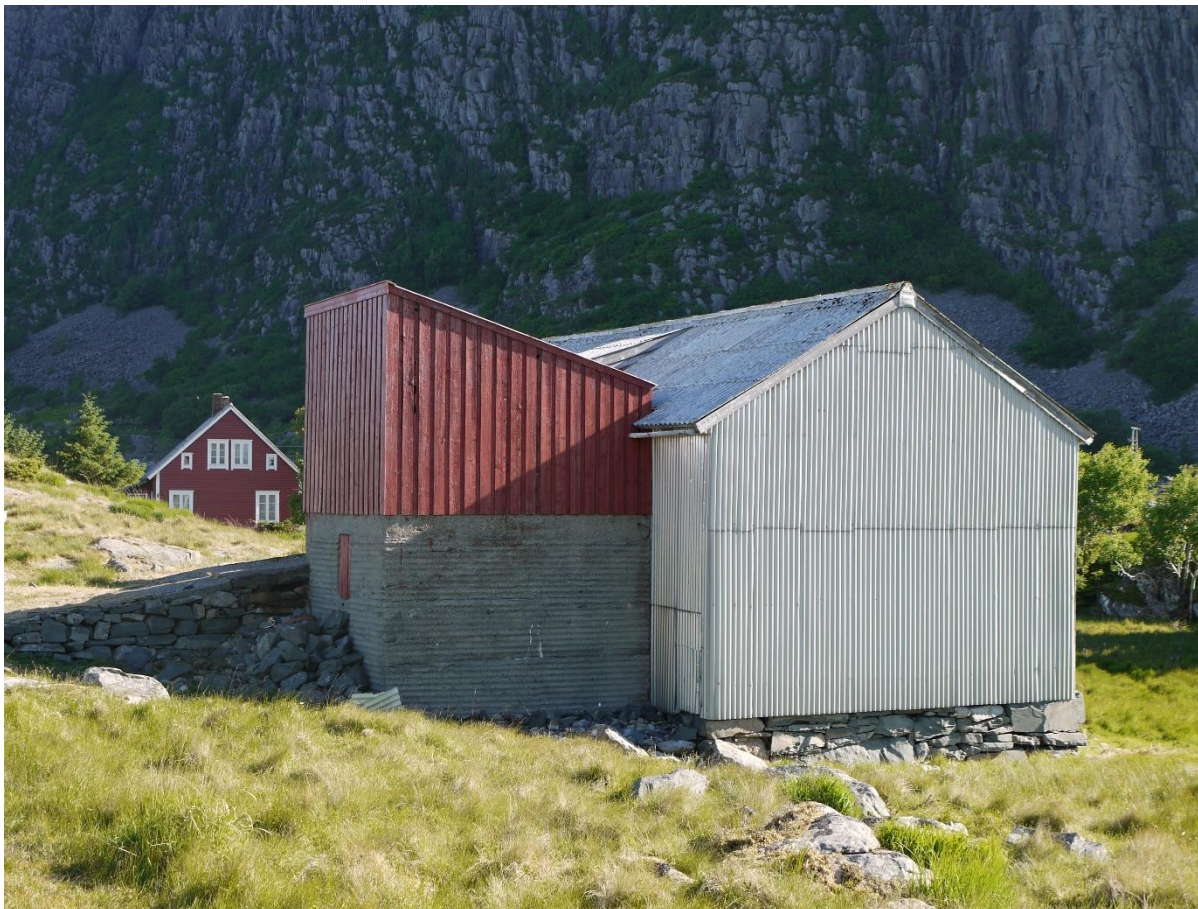
Nærmere en tredel av driftsbygningene som ble SEFRAK-registrert på 1990-tallet i Flora kommune, er nå tapt (30 %). Åtte driftsbygninger var tapt i fjerde omdrev, og 16 av de 57 gjenstående var truete av forfall. Denne driftsbygningen på øya Hovden ble registrert med liten overflateendring og i god bygningsteknisk tilstand (14010208006). Foto: ÅD/NIKU 2018

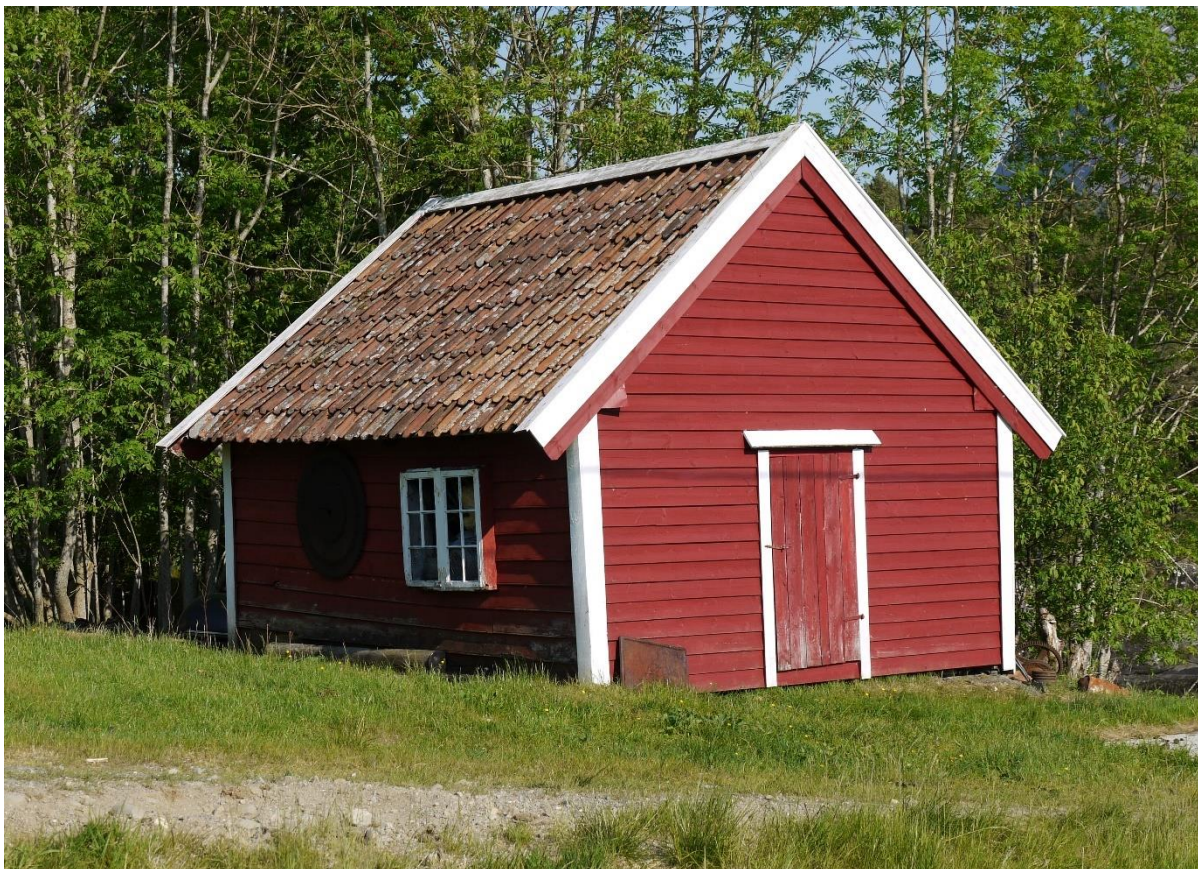
Mindre uthus er en bygningskategori med relativt høyt akkumulert tap (32 %), men andelen av de gjenstående som er truet er lavere enn for de større driftsbygningene i landbruket (20 % mot 28 %). Smia på Hopen i Steinhovden er registrert som uendret og i god stand (14010108010). Foto: ÅD/NIKU 2018

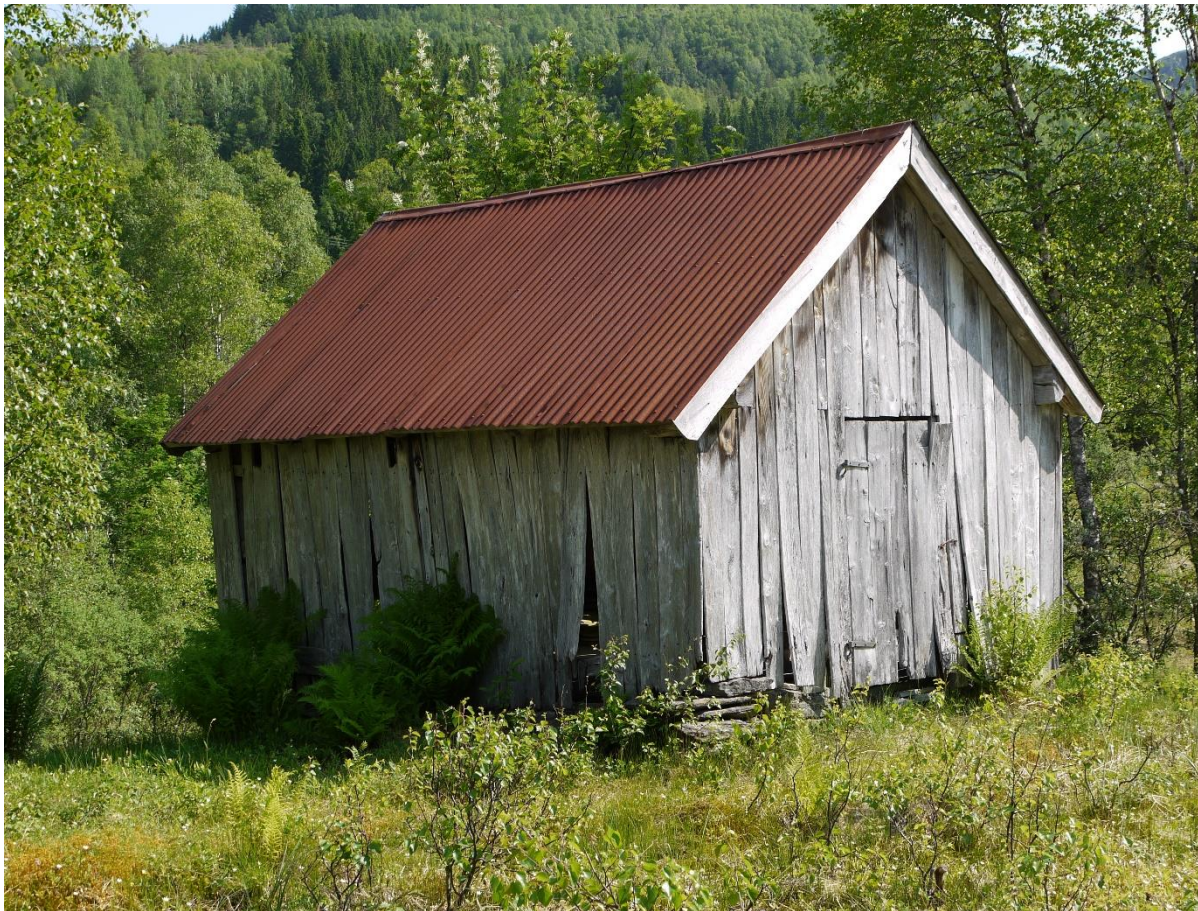
22 SEFRAK-registrerte utmarkshus ble undersøkt i Flora. Fire var tapt, og fem av de gjenstående var truet av forfall. Sammenlignet med de øvrige bygningskategoriene er få av utmarkshusene endret (28 %), og ingen av de gjenstående har volumendringer. Utløa i Ramsdal er registrert uten bygningsmessige endringer siden den opprinnelige SEFRAK-registreringen i 1992 (14010103044). Foto: ÅD/NIKU 2018

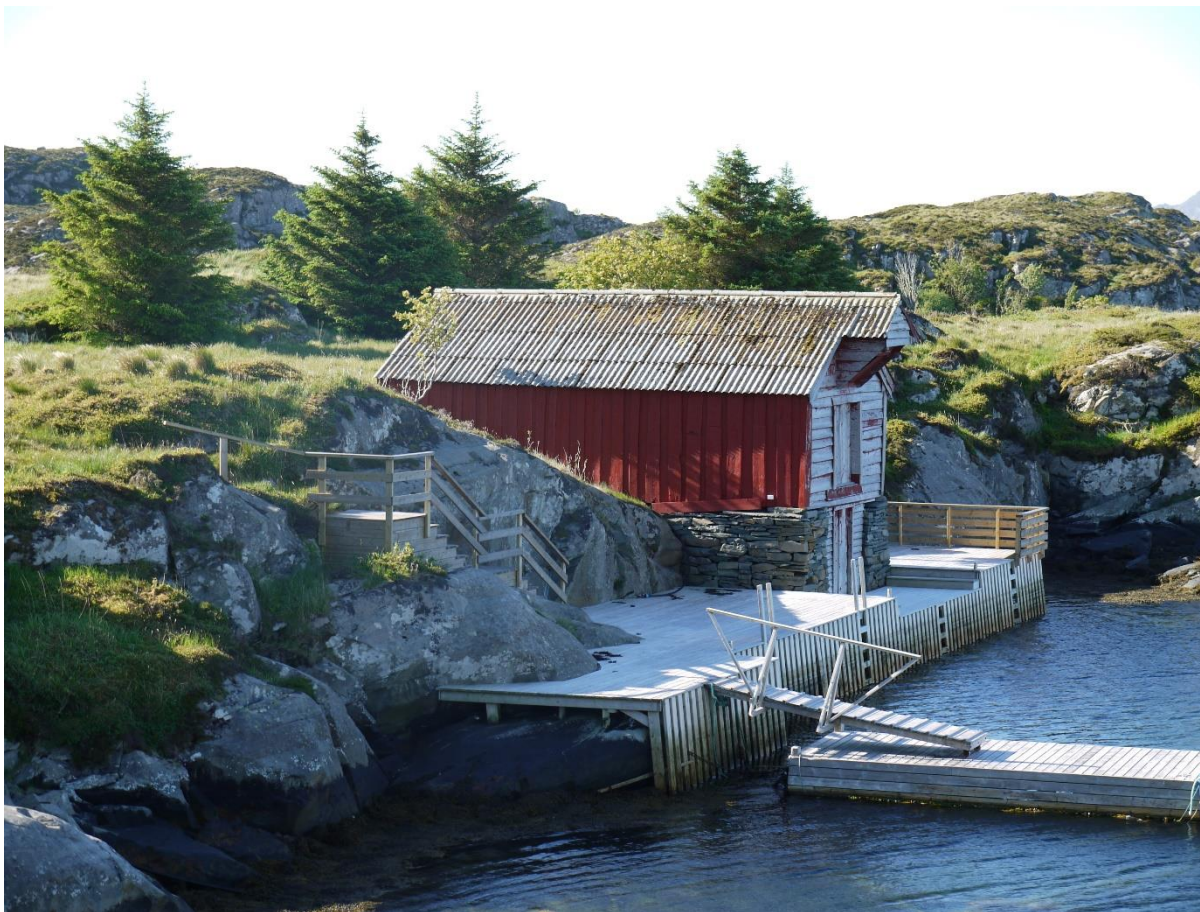
120 SEFRAK-registrerte sjøhus og naust ble undersøkt i Flora kommune i fjerde omdrev. Syv av disse var tapt (6 %), og 20 av de gjenstående var truet av forfall, selv om ingen var sterkt truet. Naust og sjøhus har få volumendringer (4 %). Dette sjøhuset på Domba er uendret siden SEFRAK-registreringen på 1990-tallet og ble registrert i god bygningsteknisk tilstand (14010208008). Foto: ÅD/NIKU 2018

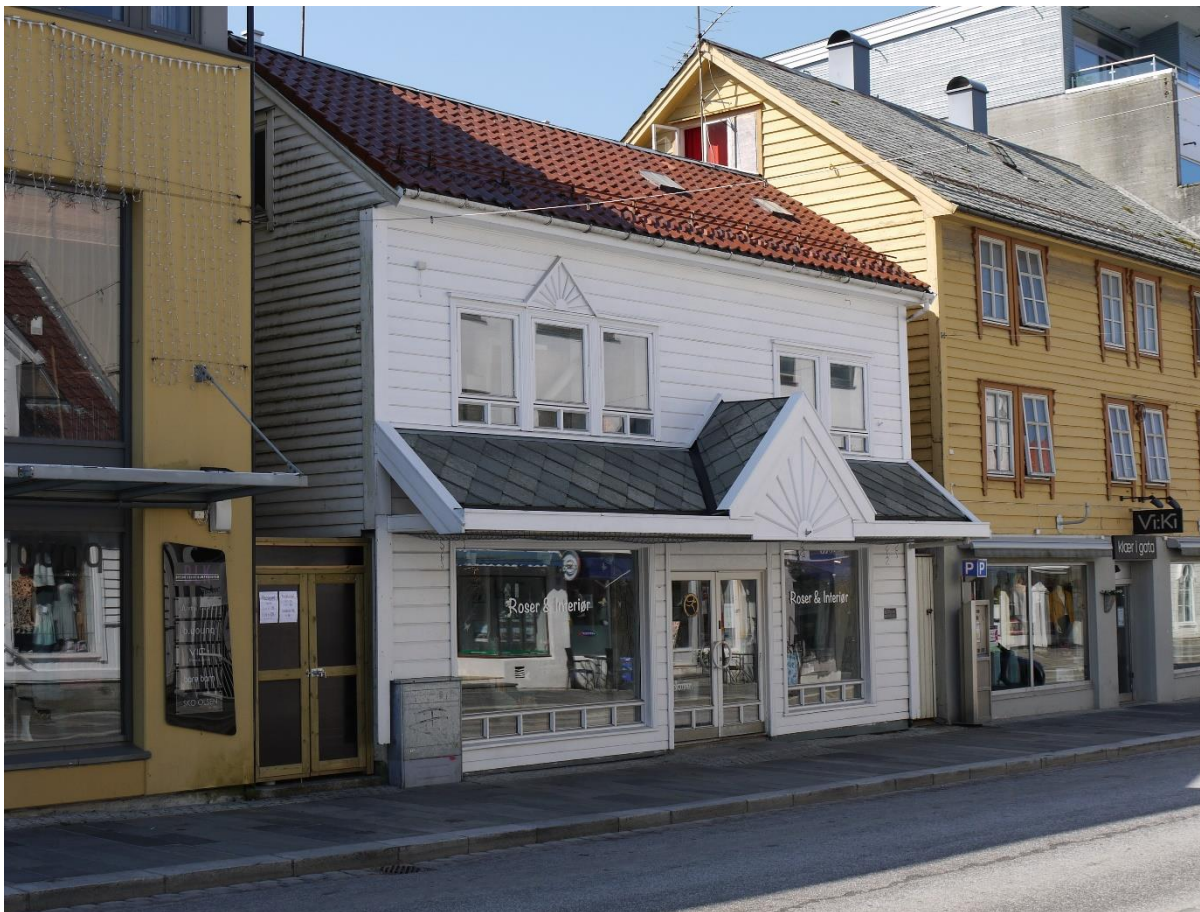
Av 15 bygårder eldre enn 1900, som inngikk i den opprinnelige SEFRAK-registreringen på 1990-tallet, er det nå 13 igjen, blant annet denne butikkbygningen i Strandgata (14010301024). Ingen bygårder var tapt i fjerde omdrev, og ingen av de gjenstående er truet av forfall, men en stor andel er endret (62 %). I tillegg til de 13 gjenstående SEFRAK-bygårdene eldre enn 1900, ble 17 verneverdige 1900-talls bygårder i Florø sentrum undersøkt. Foto: ÅD/NIKU 2018
