# STATUS FOR VERNEVERDIGE KULTURMINNER I UTVALGTE KOMMUNER

Riksantikvarens miljøovervåkingsprogram 2015-2019  
Melhus kommune  
Sør-Trøndelag fylke 2018

Tittel STATUS FOR VERNEVERDIGE KULTURMINNER I UTVALGTE KOMMUNER Riksantikvarens miljøovervåkingsprogram 2015-2019 Melhus kommune Sør-Trøndelag fylke 2018	Rapporttype/nummer NIKU Oppdragsrapport 56/2019	Publiseringsdato 31.05.2019
	Prosjektnummer 1021229	Oppdragstidspunkt 2018
	Forsidebilde Firkanttun i Flå, Melhus kommune (16530013001-002). Foto: ÅD/NIKU 2018	
Forfatter(e) Dammann, Åse	Sider 46	Tilgjengelighet Begrenset
	Avdeling Bygning

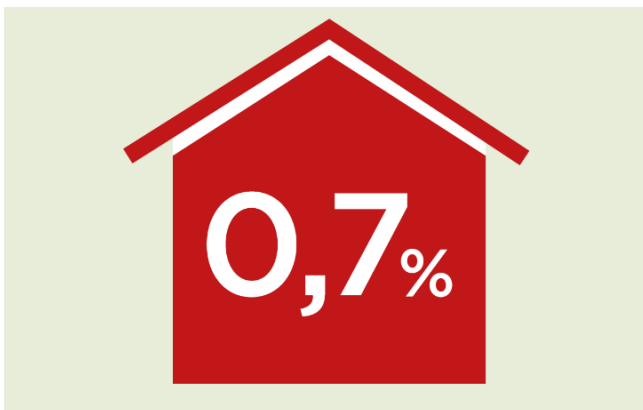
Figur 1 Årlig tap av SEFRAK-bygninger i Melhus kommune i perioden 2013-2018

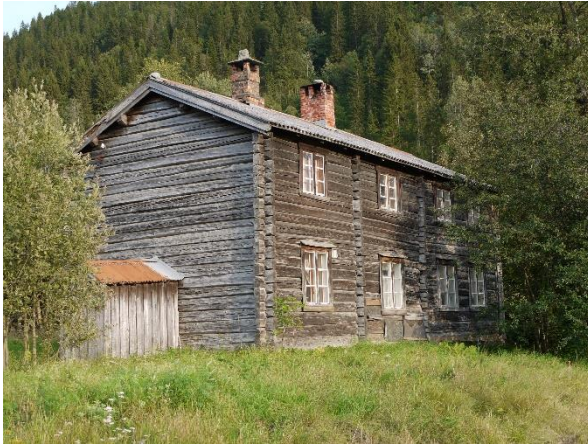
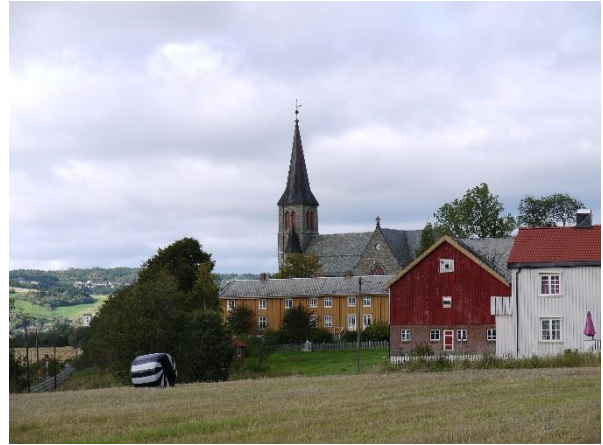
Venstre: Våningshuset på Gyllsagen er en av til sammen 1073 SEFRAK-bygninger eldre enn 1900 som ble feltregistrert i Melhus kommune i 2018 (16530020021). Høyre: Prestegårdslåna (gul bygning) ved Melhus kirke er fredet og inngår derfor ikke i kontrollen av SEFRAK-registrerte bygninger. Både låna og Melhus kirke inngår imidlertid i kontrollen av verneverdige kulturminner i overvåkingsprogrammet. Foto: ÅD/NIKU 2018

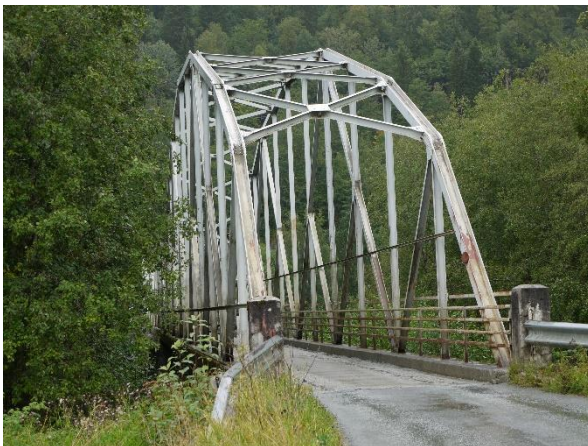
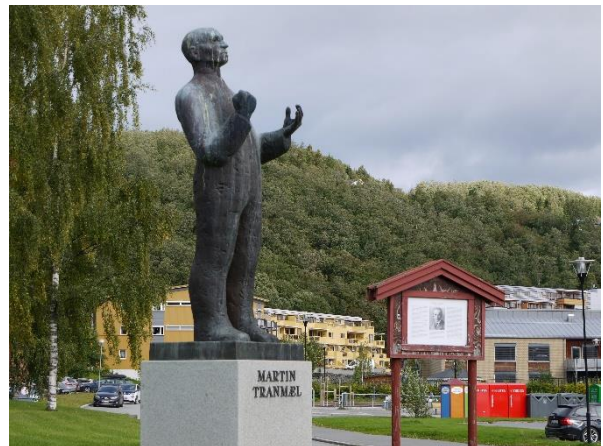
Venstre: To bruer inngår i overvåkingen av verneverdige kulturminner: Gaulfossbrua og Valdum bru i Horg. Gaulfossbrua er en steinhvelvbru fra 1922, og Valdum bru (foto) er en stor fagverksbru fra 1935. Høyre: 14 av de verneverdige kulturminnene som ble kontrollregistrert i Melhus i 2018 er bautaer over historiske hendelser og personer, blant annet bautaen til minne om pressemann og arbeiderpartipolitiker Martin Tranmæl, født i Melhus i 1879. Foto: ÅD/NIKU 2018

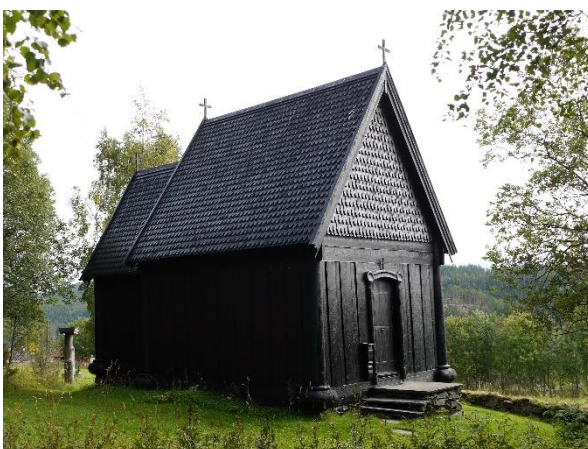
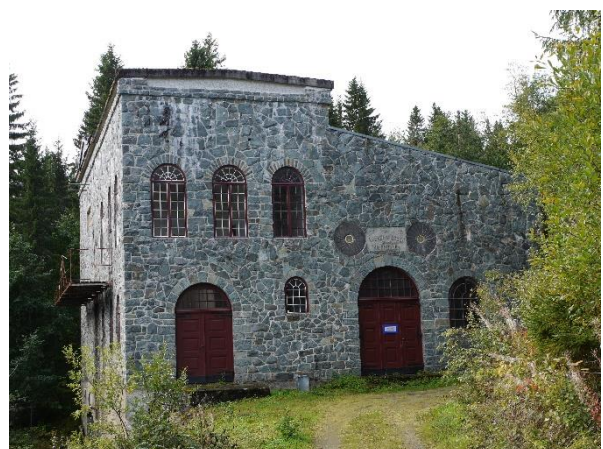
Feltkontrollen av verneverdige kulturminner omfattet 70 bygninger, blant annet den nyoppførte stavkirken på Kolbrandstad (venstre), som er en kopi av en middelaldersk stavkirke. Kirken ble bygd på dugnad på lokalt initiativ og sto ferdig i 1997. To verneverdige kraftstasjoner fra 1900-tallet inngår også i overvåkingsprogrammet: Lofossen fra 1914 og Sagbergfossen fra 1916 (bilde til høyre). Foto: ÅD/NIKU 2018

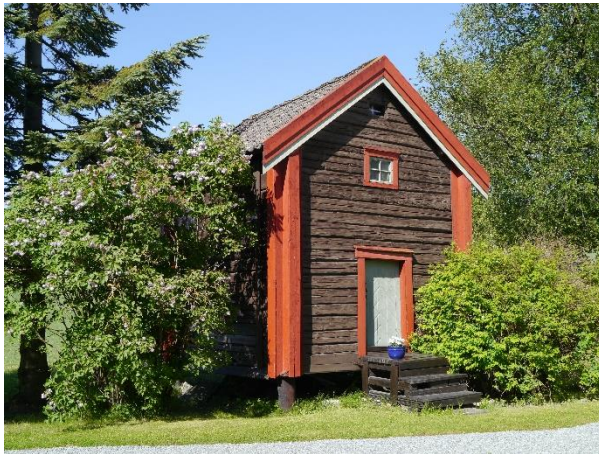
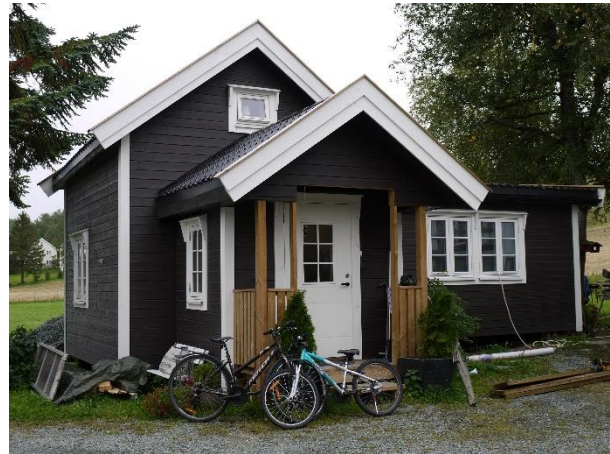
Venstre: Stabburet ble registrert som uendret i 2013. Høyre: I 2018 var bygningen utvidet med inngangsparti og ny fløy og ble registrert med A-endring (større volumendring) (16530015036). Foto: ÅD/NIKU 2013 og ÅD/NIKU 2018

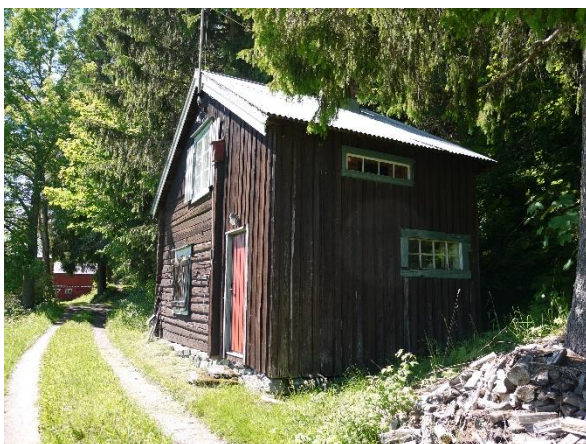
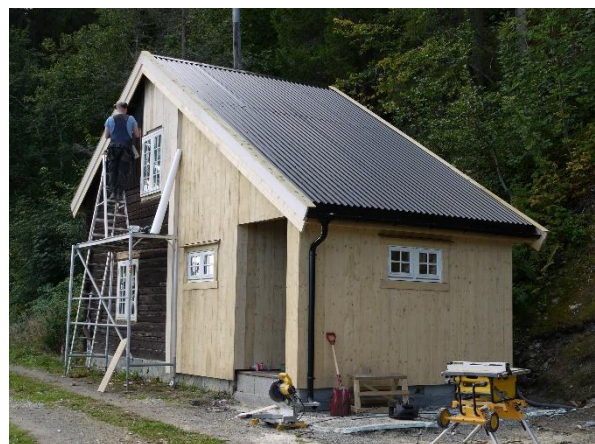
Sommersstue/masstubygning før og etter istandsetting. Venstre: I 2013 ble masstubygningen registrert som uendret. Høyre: I 2018 var huset istandsatt med utvidet inngangsparti og ble registrert med B-endring (mindre volumendring) (16530016039). Foto: ÅD/NIKU 2013 og ÅD/NIKU 2018

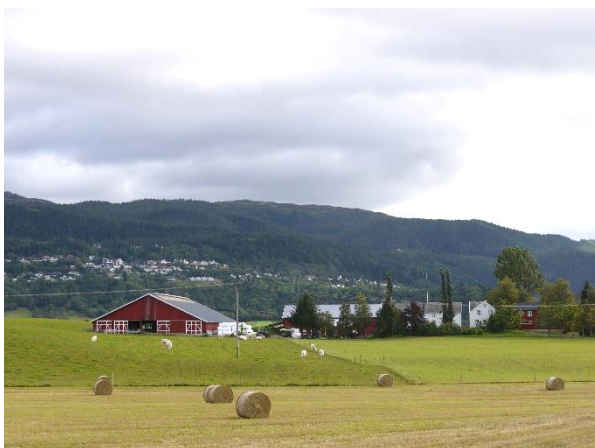
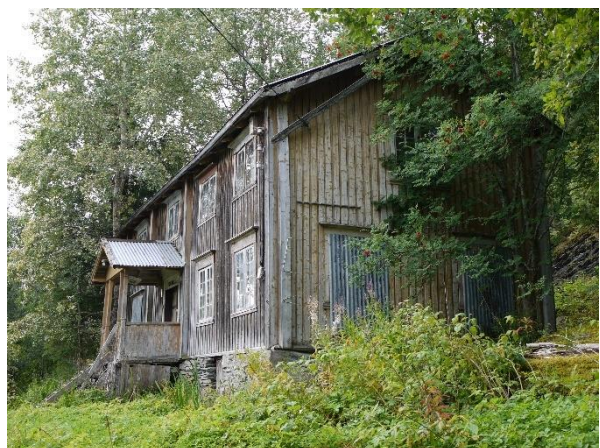
Venstre: I fjerde omdrev var det mer tap av SEFRAK-bygninger i tettbygde kretser langs E6 enn i spredtbygde områder (5 % mot 3 %) (16530029037). Høyre: På de gjenstående bygningene var det mest forfall i spredtbygde kretser sør-vest i kommunen (24 % truet) (16530029020). Foto: SK/NIKU 2018 og ÅD/NIKU 2018

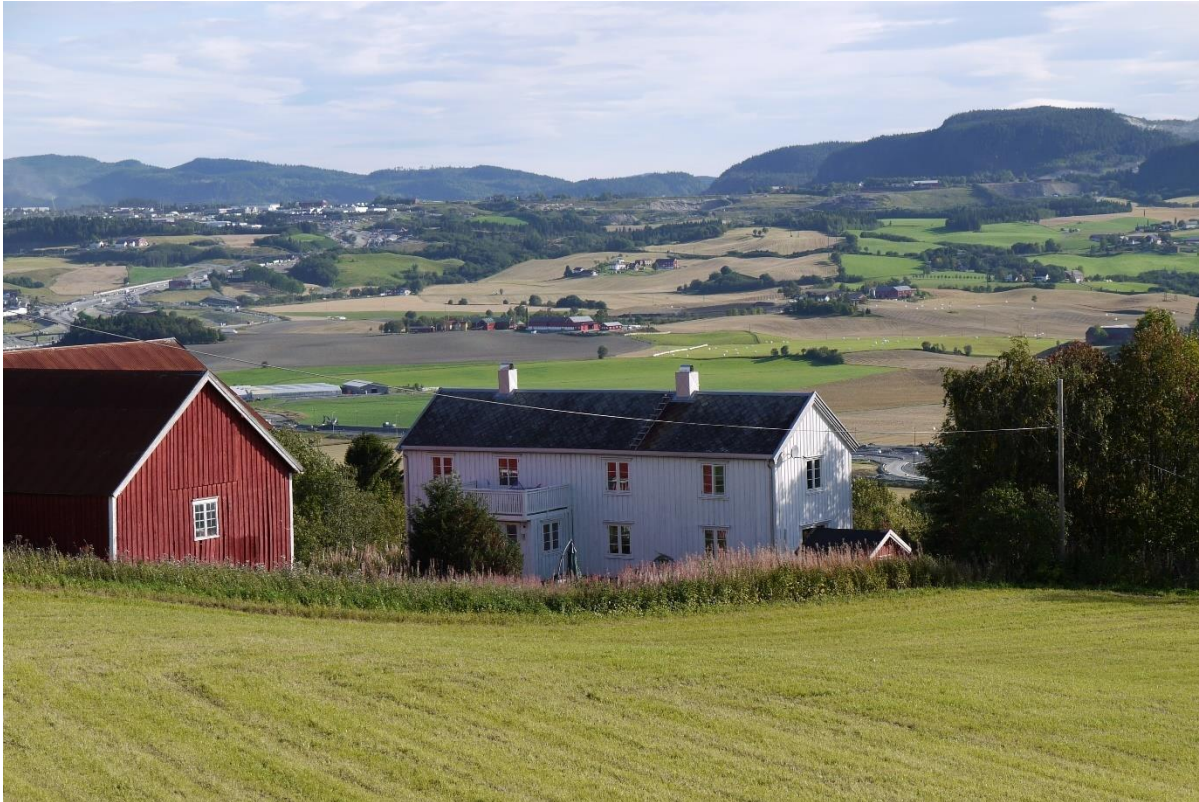
SEFRAK-registrert trønderlån på Øyås i Melhus kommune, med utsikt over karakteristisk jordbrukslandskap. 96 % av de undersøkte SEFRAK-bygningene i Melhus lå i landbruksområder (16530001056). Foto: ÅD/NIKU 2018

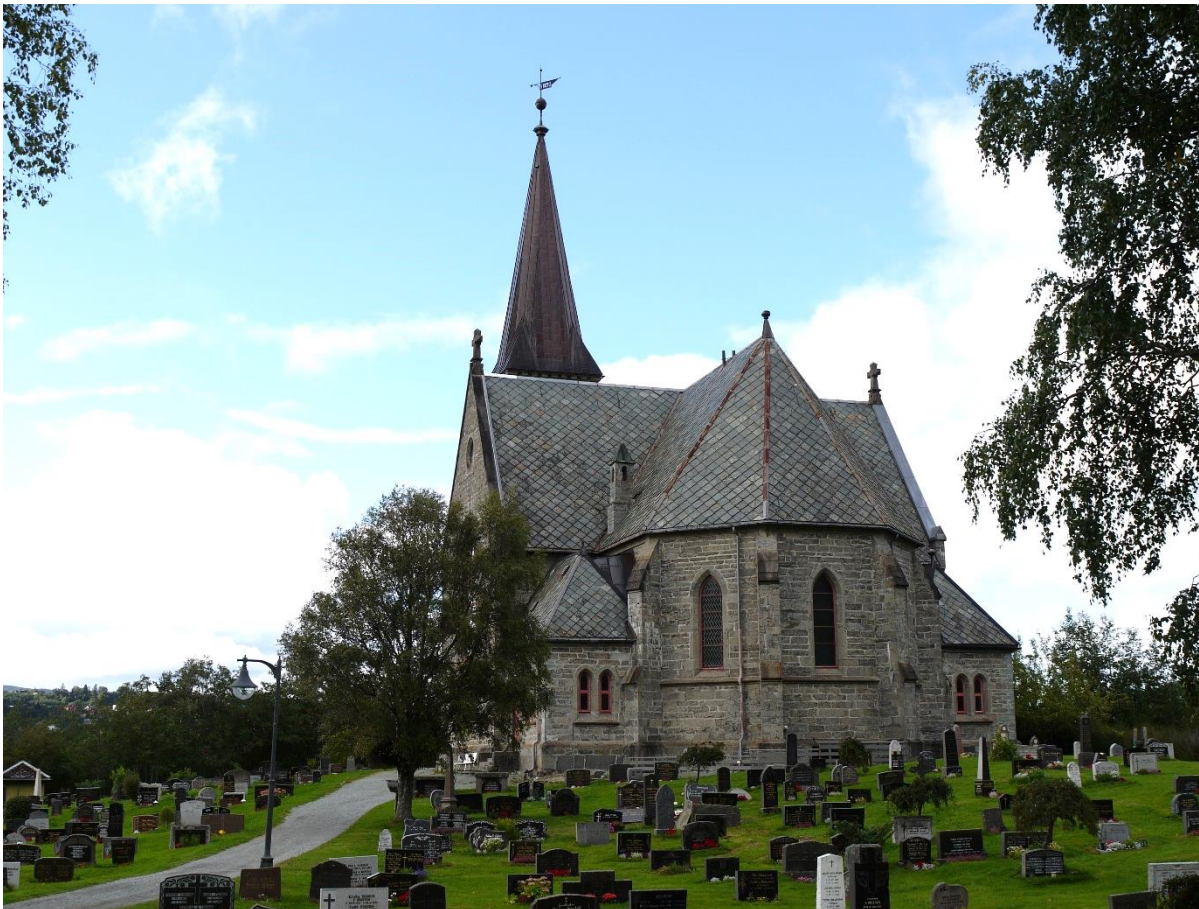
Melhus kirke er listeført av Riksantikvaren og inngår i kontrollen av verneverdige kulturminner i overvåkingsprogrammet. Alle fire listeførte kirker i Melhus ble registrert i god stand. Foto: ÅD/NIKU 2018

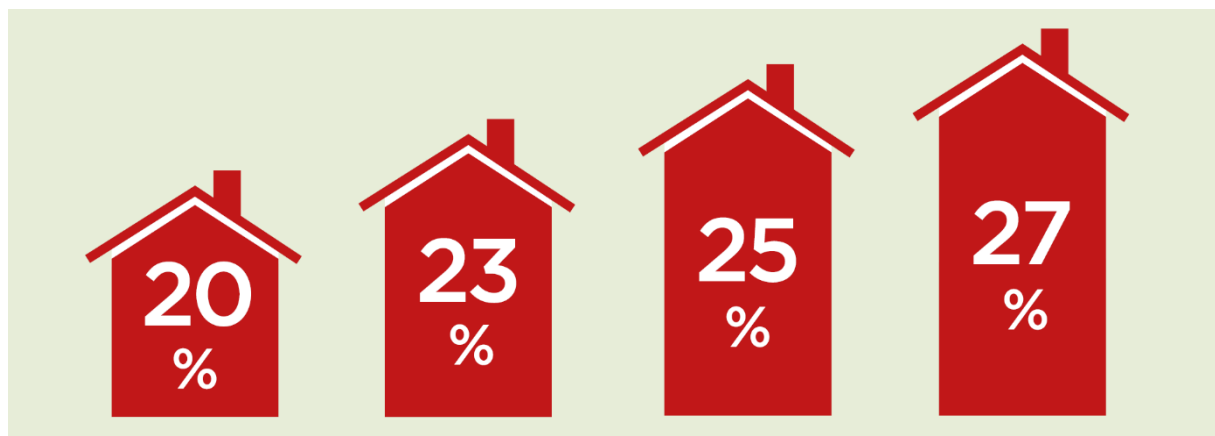
Av de 1073 SEFRAK-bygningene, som inngikk i undersøkelsesgrunnlaget for Melhus ved oppstart av første omdrev, er til sammen 391 tapt, slik at det akkumulerte tapet er på 27 %.

Figur 4 Akkumulert tap av SEFRAK-bygninger. Fra venstre 1., 2., 3. og 4. omdrev

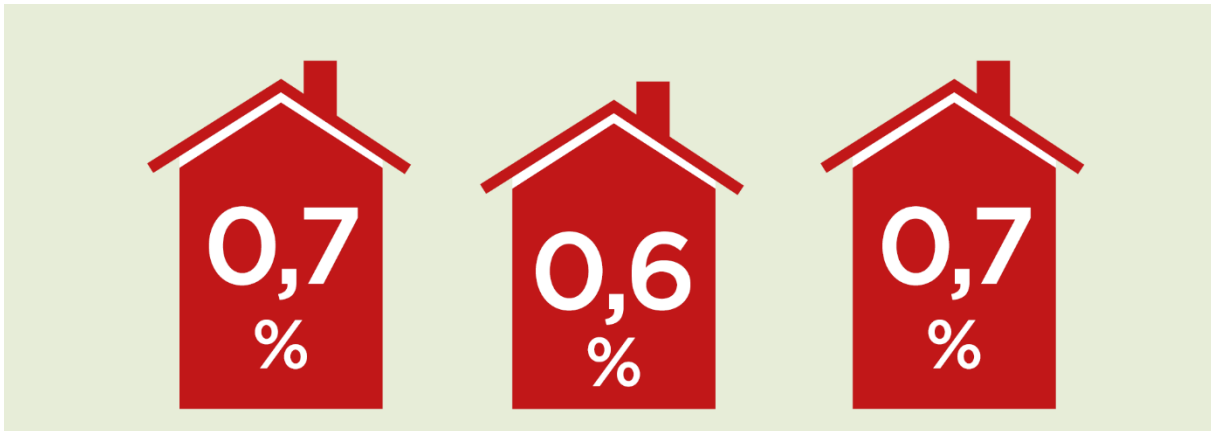
Gjennomsnittlig årlig tap av SEFRAK-bygninger i Melhus kommune var på 0,7 % i andre omdrev, 0,6 % i tredje omdrev og 0,7 % i fjerde omdrev.

Figur 5 Årlig tap av SEFRAK-bygninger. Fra venstre: 2., 3. og 4. omdrev

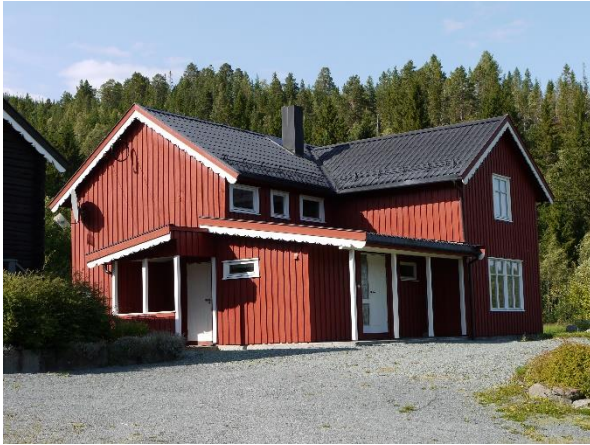
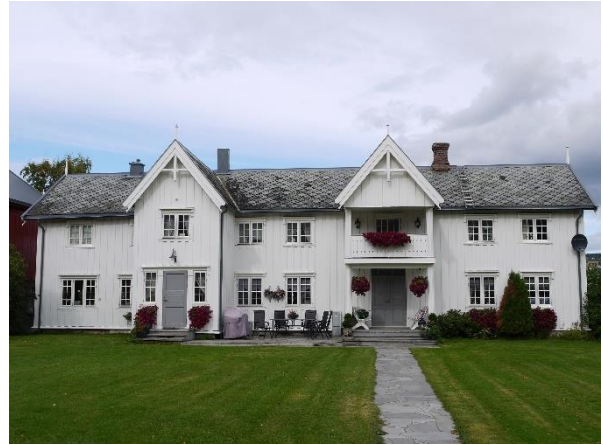
Venstre: A-endring registreres ved påbygg som dominerer det opprinnelige volumet (16530026037). Høyre: B-endring registreres ved mindre volumendringer, som nytt inngangsparti på bolighus (16530001016). 4 % av de gjenstående SEFRAK-bygningene i Melhus er registrert med A-endringer og 22 % har B-endringer. Foto: ÅD/NIKU 2018

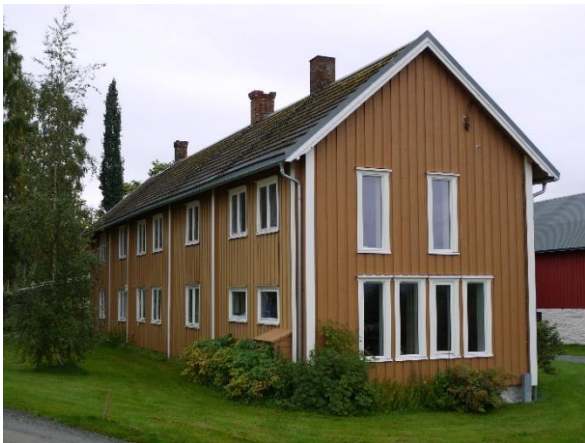
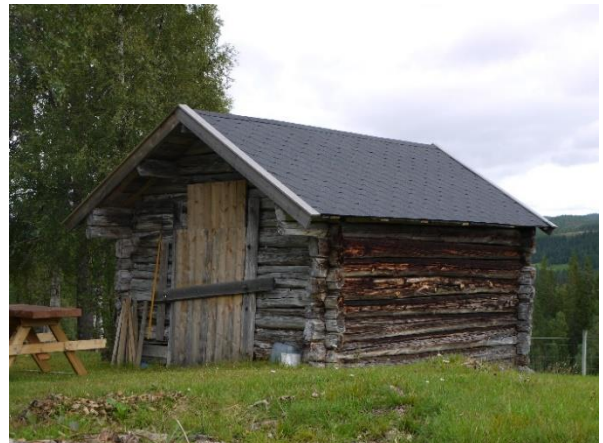
Overflateendringer, som ny type vinduer (venstre) eller ny type takteking (høyre), registreres som C-endring (16530002006 og 16530024009). Av de gjenstående SEFRAK-bygningene i Melhus er 28 % registrert med C-endringer, mens 45 % av bygningene er uendret. Foto: ÅD/NIKU 2018

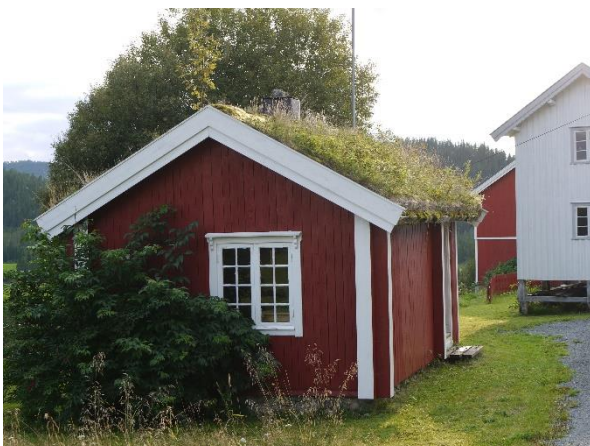
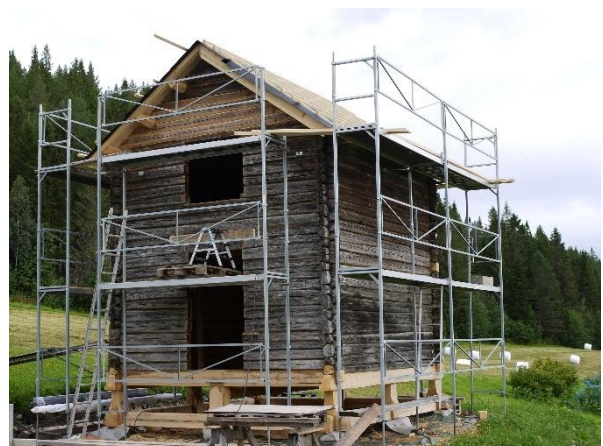
Venstre: Den borteste enden av masstua til venstre er revet, og bygningen er dermed registrert med B-endring (mindre volumendring). I tillegg er det registrert at deler av hus er revet (16530027061). Høyre: Utskifting av enkelte bygningsdeler av samme type som opprinnelig, vil i de fleste tilfeller ikke bli registrert som endring. Undersøkelsen vil derfor ikke fange opp tap av autenticitet på detaljnivå (16530029041). Foto: ÅD/NIKU 2018

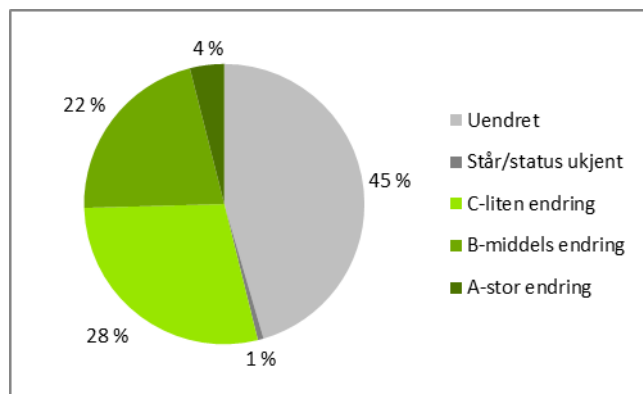
Figur 8 A-B-C-endering – 1038 gjenstående SEFRAK-bygninger. 4. omdrev

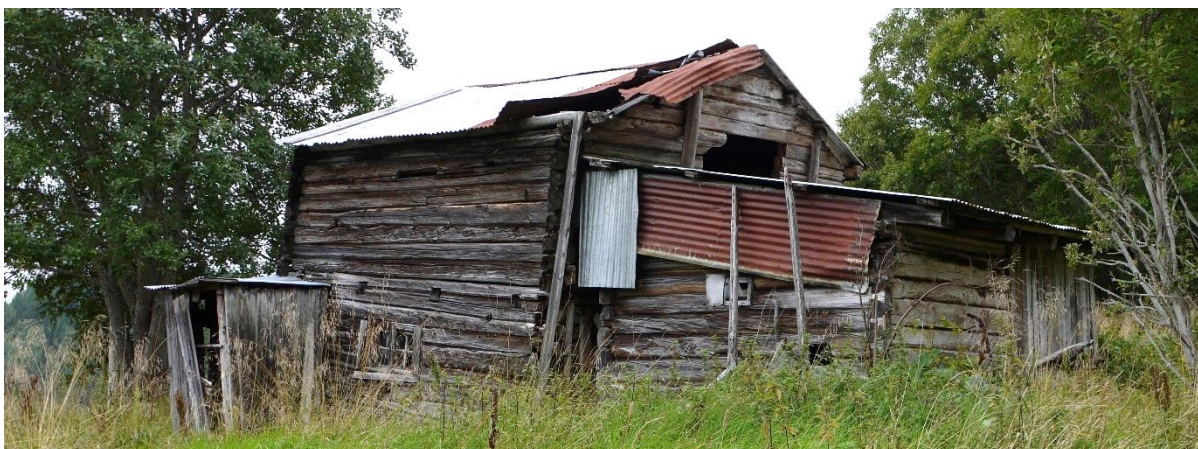
De store driftsbygningene har høyest akkumulert tapsandel av alle bygningskategoriene, men tapstakten har minsket. I fjerde omdrev er tapet på 3 %, som tilsvarer gjennomsnittstapet i kommunen (16530018026). Foto: ÅD/NIKU 2018

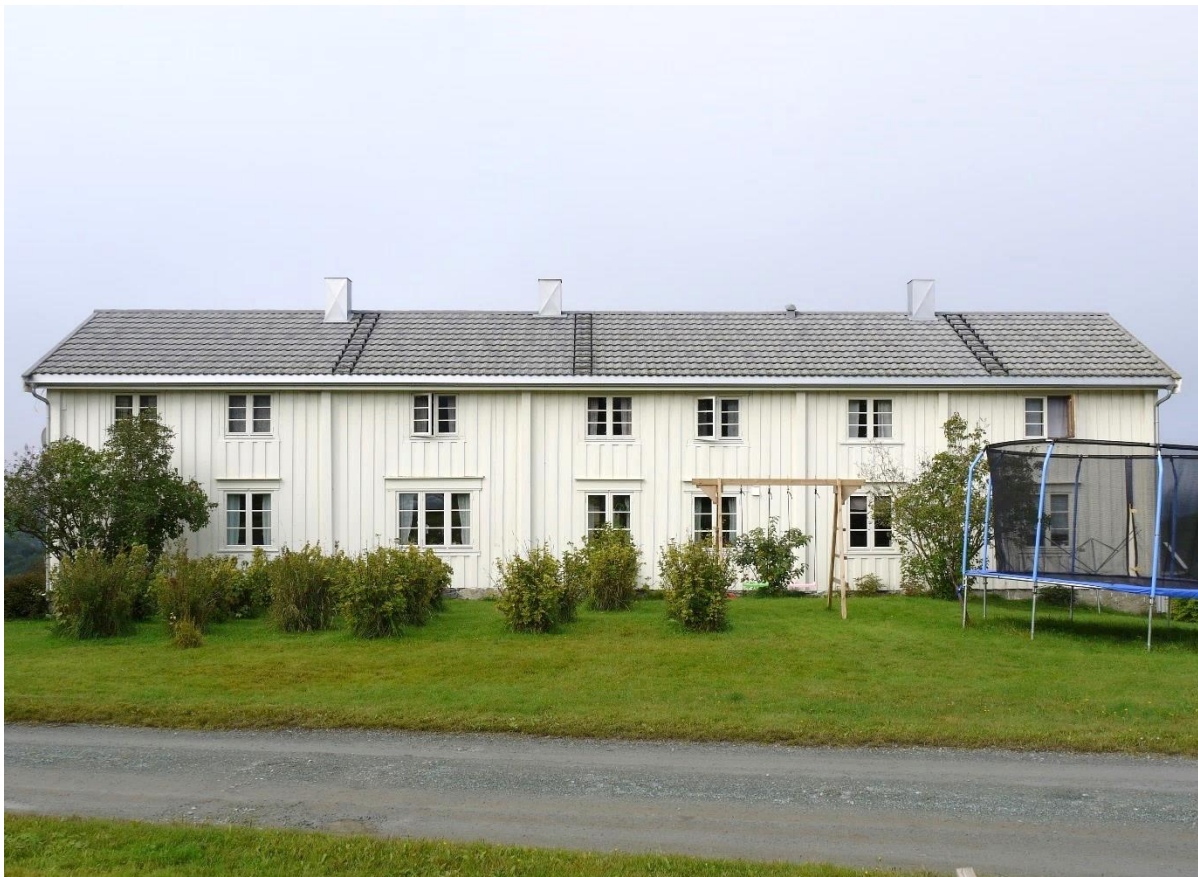
Boliger og våningshus utgjør mer enn en tredel av de undersøkte SEFRAK-bygningene i Melhus (37 %). 2 % var tapt i fjerde omdrev. Både tapsandel og andelen som er truet av forfall er lavere enn for de øvrige bygningstypene, men boliger og våningshus har høyest andel endringer av alle de undersøkte bygningskategoriene (73 %) og mange av endringene er volumendringer (43 %) (16530015031). Foto: ÅD/NIKU 2018

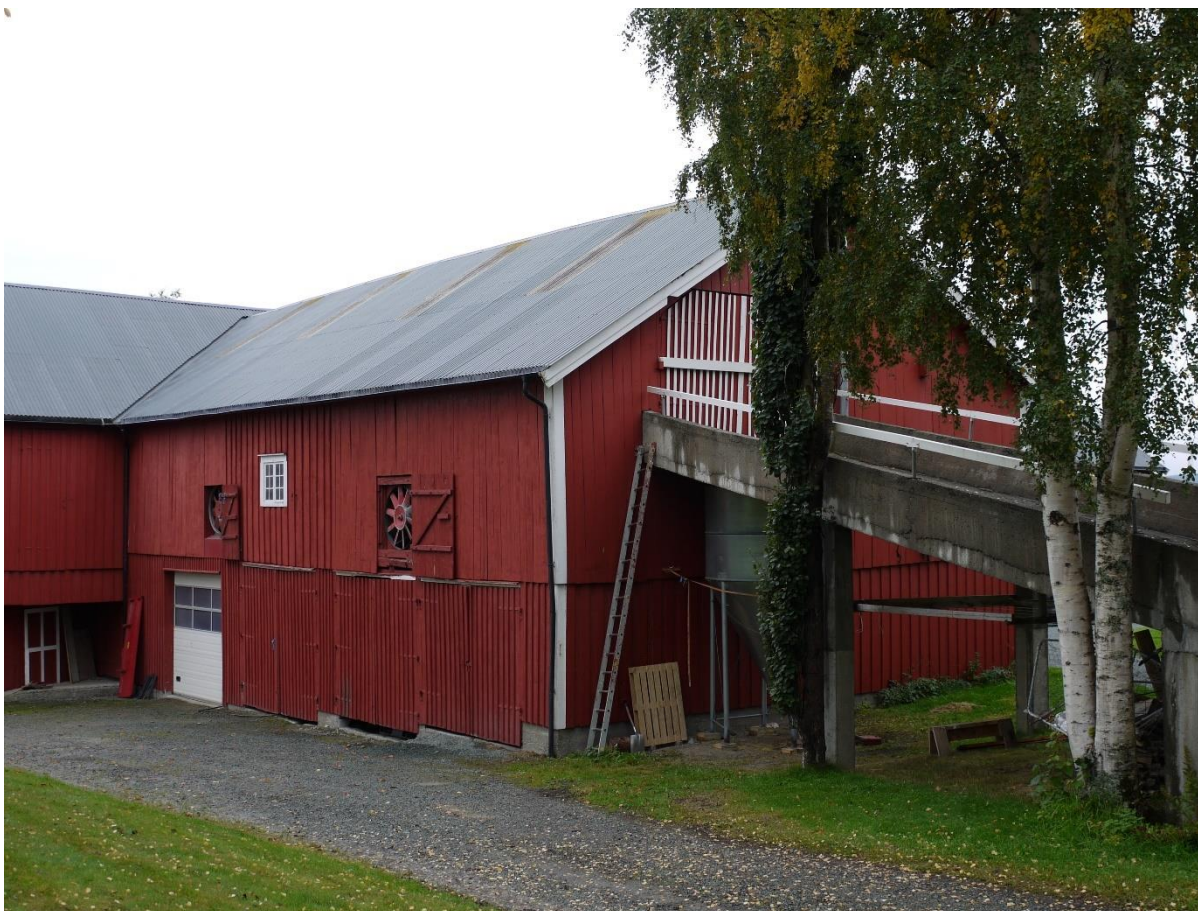
Mange av driftsbygningene som ble SEFRAK-registrert i Melhus på 1990-tallet, er nå tapt (42 %). Fem driftsbygninger var tapt i fjerde omdrev, og 27 % av de gjenstående er truete av forfall. 47 % er endret (16530002007). Foto: ÅD/NIKU 2018

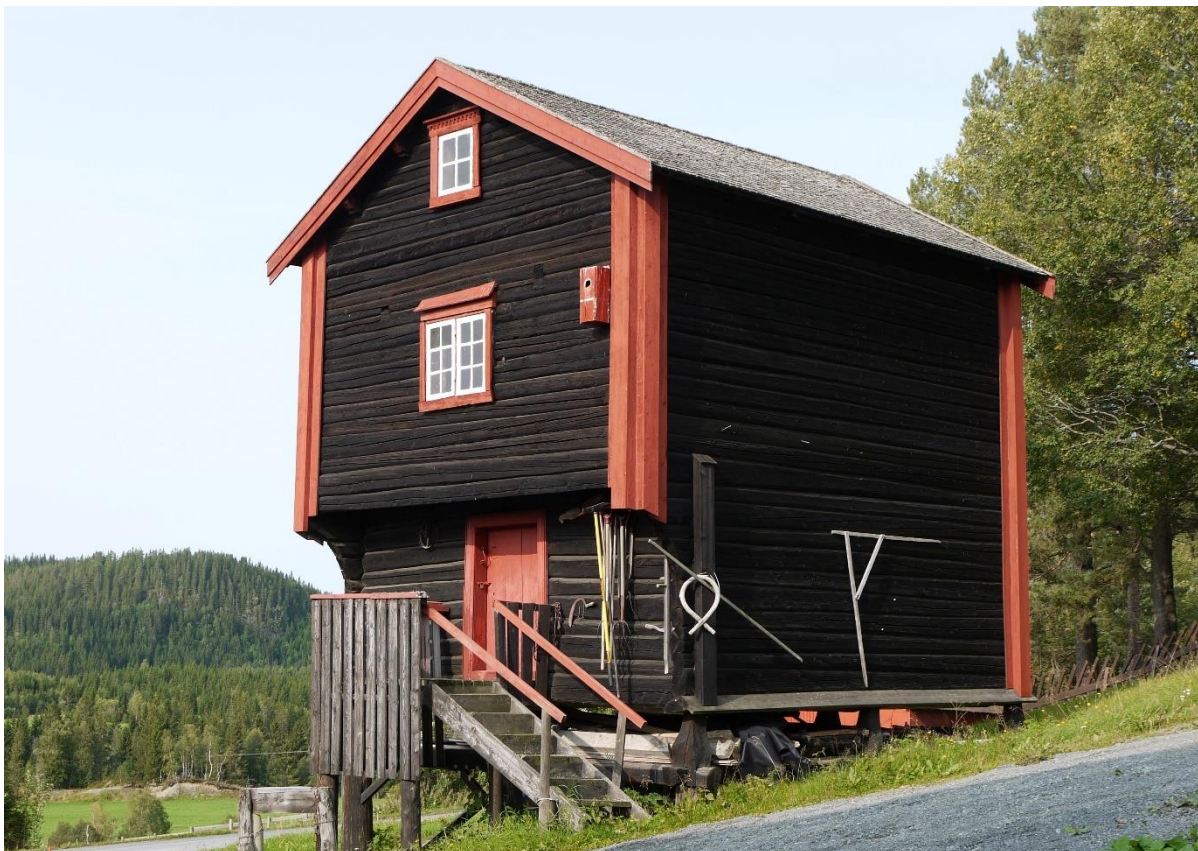
Den akkumulerte tapsandelen er lavere for de mindre uthusene enn for store driftsbygninger (31 % mot 42 % tap), og de mindre uthusene er også gjennomsnittlig i bedre stand enn de større driftsbygningene (17 % mot 28 % truet). Hele 74 % av de mindre uthusene er stabbur og loft, som er statusbygninger på gården (16530027063). Foto: ÅD/NIKU 2018

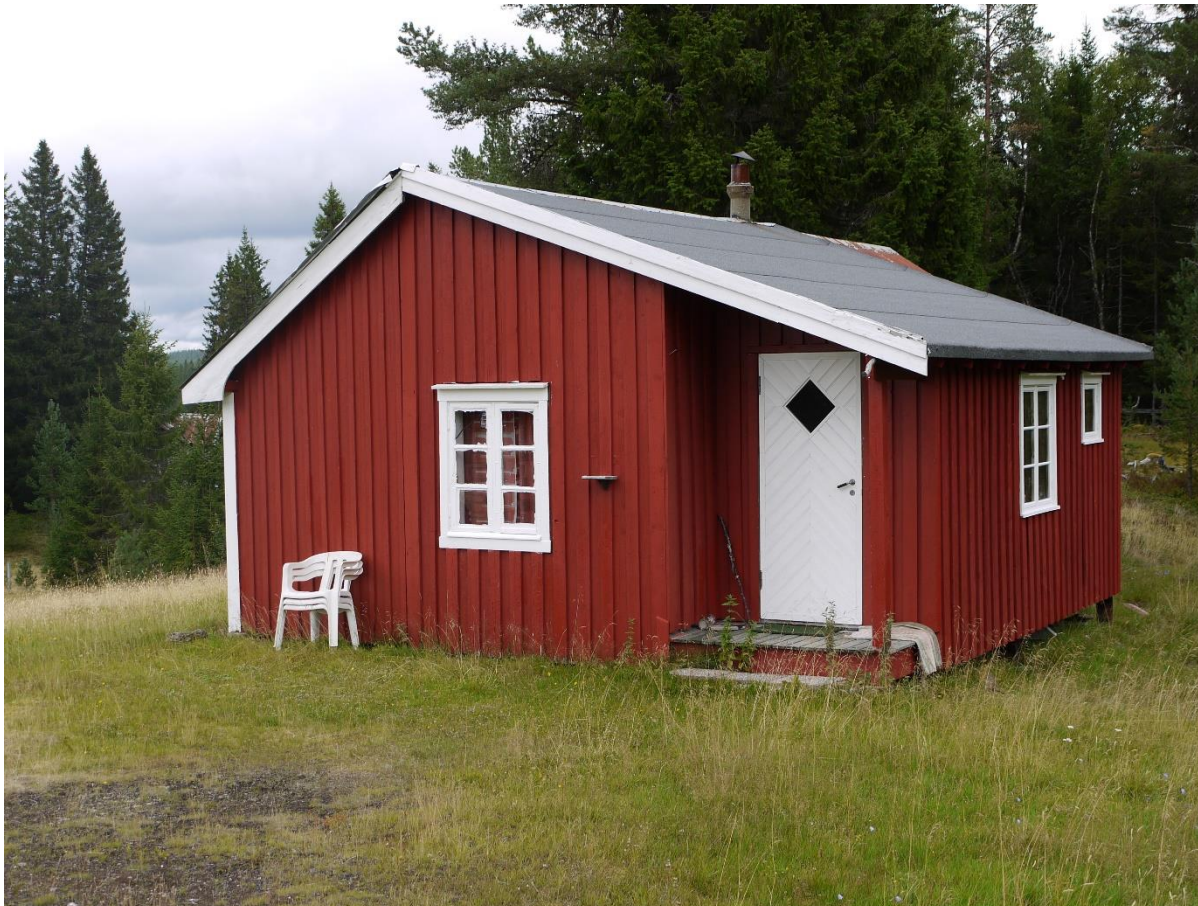
49 SEFRAK-registrerte utmarkshus ble undersøkt i Melhus i 2018. To var tapt, og fem av de gjenstående var truet av forfall. Utmarkshusene har relativt få endringer (36 %) (16530024070). Foto: ÅD/NIKU 2018

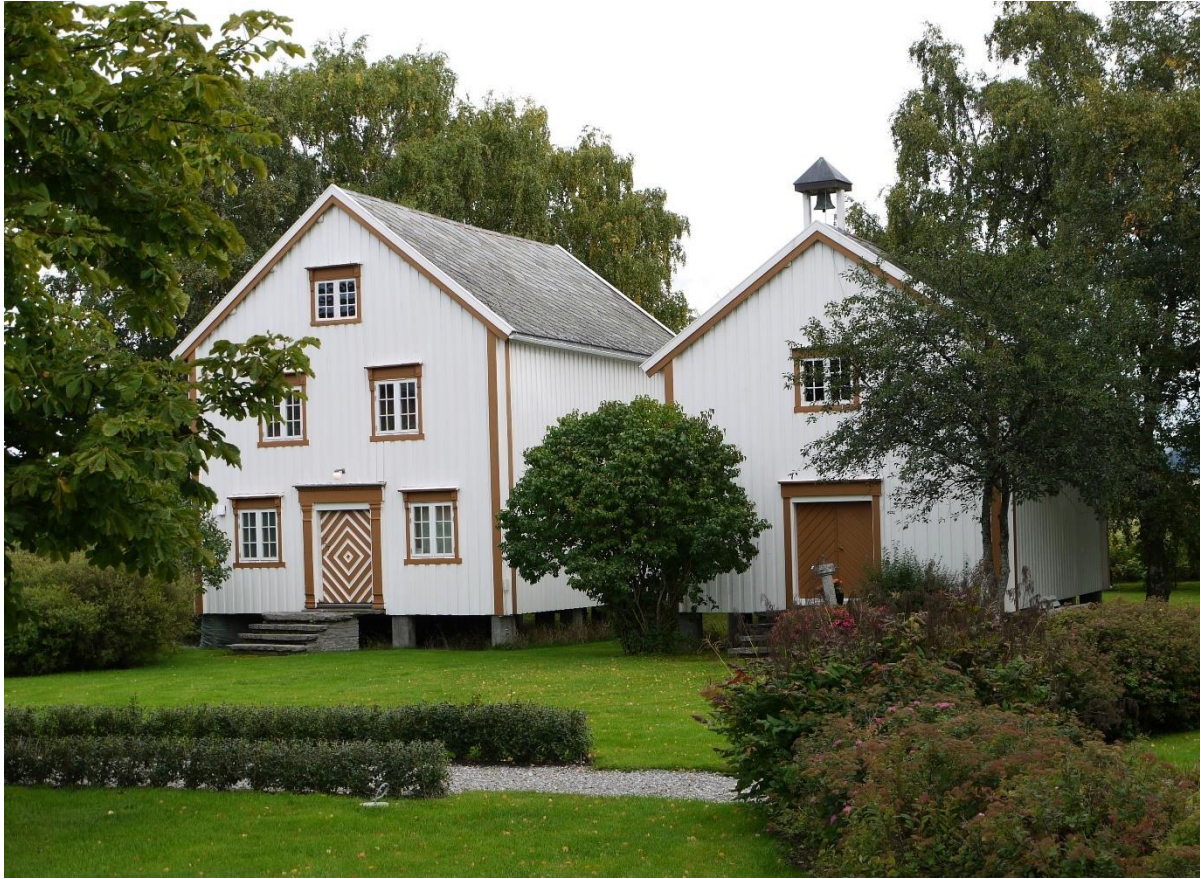
SEFRAK-registrerte stabbur på Øysand (16530001012, 013). Foto: ÅD/NIKU 2018

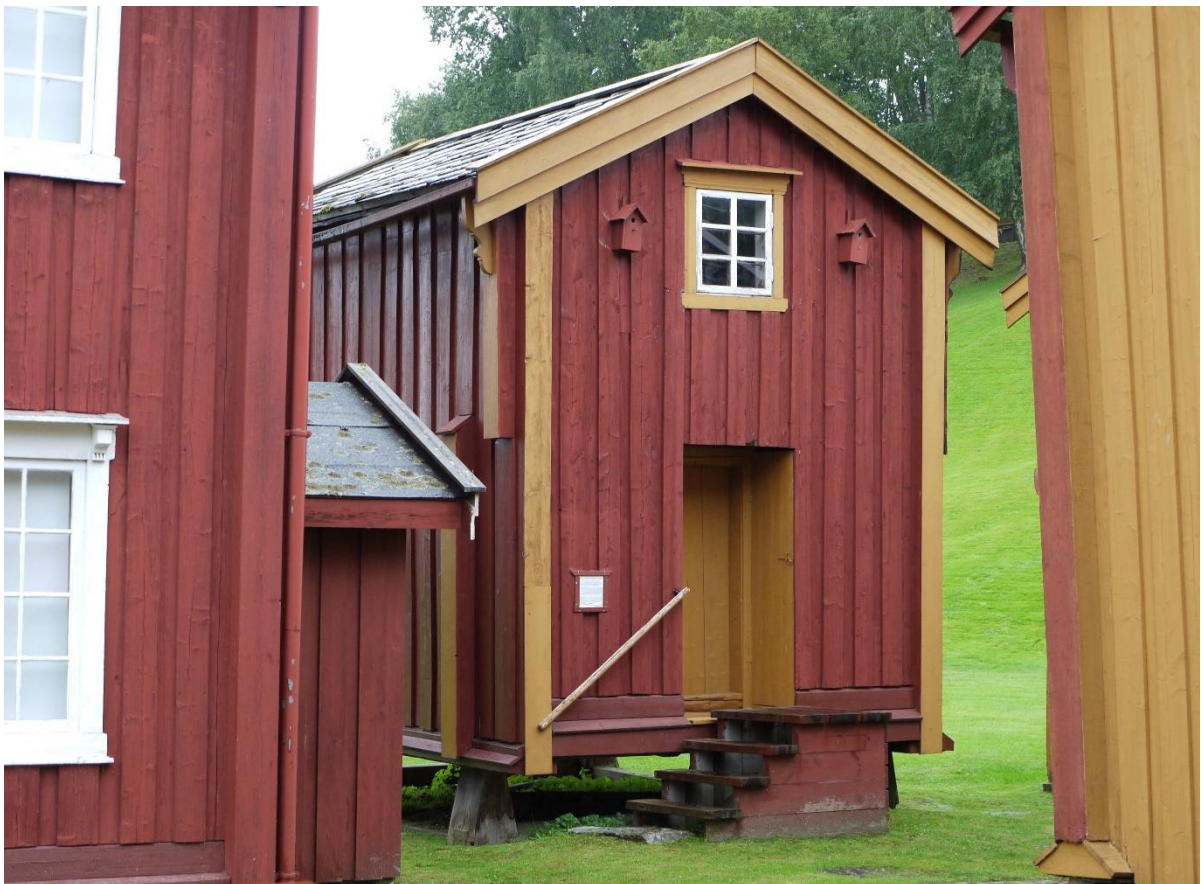
Seks av bygningene på Horg bygdetun inngår i SEFRAK-registreringen (16530020066). Foto: ÅD/NIKU 2018
