KONSERVERINGSARBEIDER I HAMAR BISPEGÅRD 2014

RAPPORT

DOMKIRKEODDEN, ANNO MUSEUM
2014

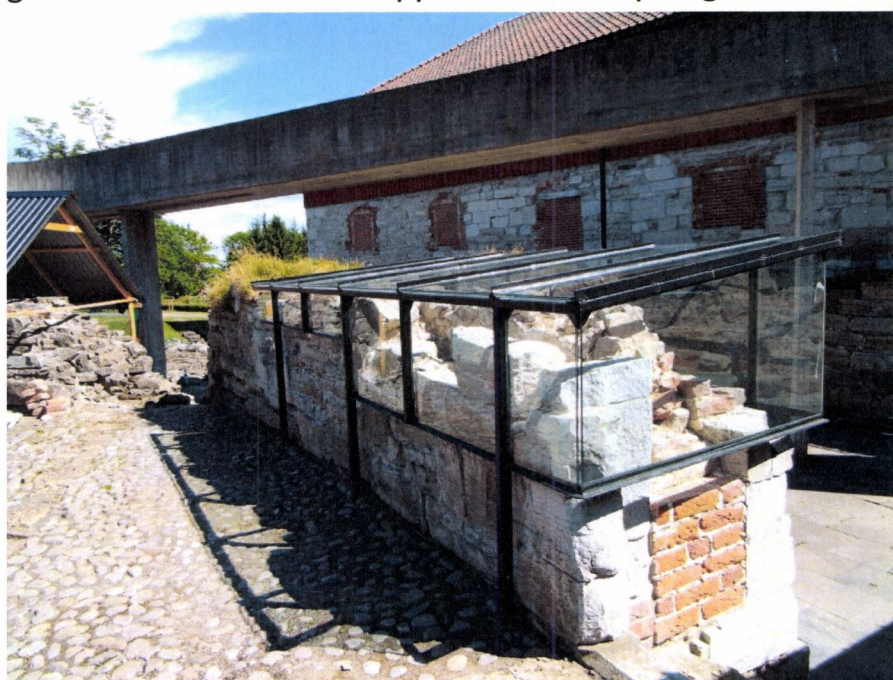
Glassbygget over sydfløyens nordmur

I mars 2014 ble glassplatene montert av Hedmark glassmontasje, slik at dette prosjektet nå ble avsluttet. Bygget og glassflatene føyer seg diskret inn i helheten sammen med det nye toppdekket av Dantonit og gresstorv på sydfløyen. Det eneste som nå gjenstår er å få opp en forklarende tekst på glasset. Dette vil bli satt opp til museets åpning i mai 2015.

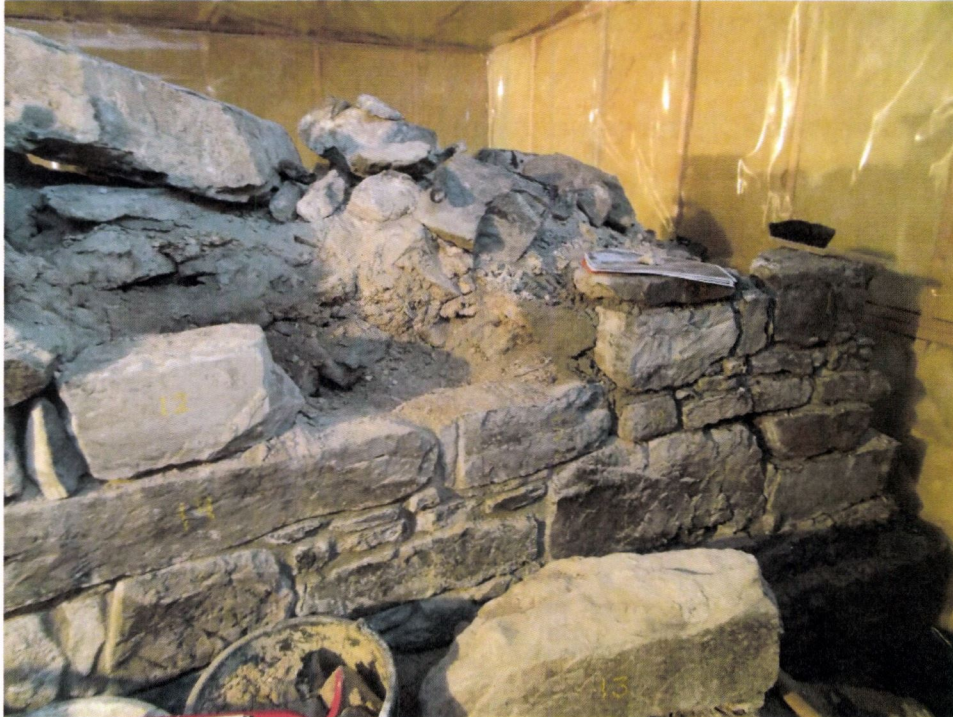
Murvange mot vest, tatt ned til opprinnelig bevart nivå

Ved fjerning av toppdekket og nedtaking av steinene i ytterlivet viste det seg at den gamle murkjernen går høyt opp i muren, og at det trolig er høyden på denne som har vært med på å bestemme høyden på den restaurerte ringmuren. Muren ble tatt ned til det ikke lenger kunne påvises sement bak steinene. Det dreide seg om fra en halv meter og ned til mer enn en meter.

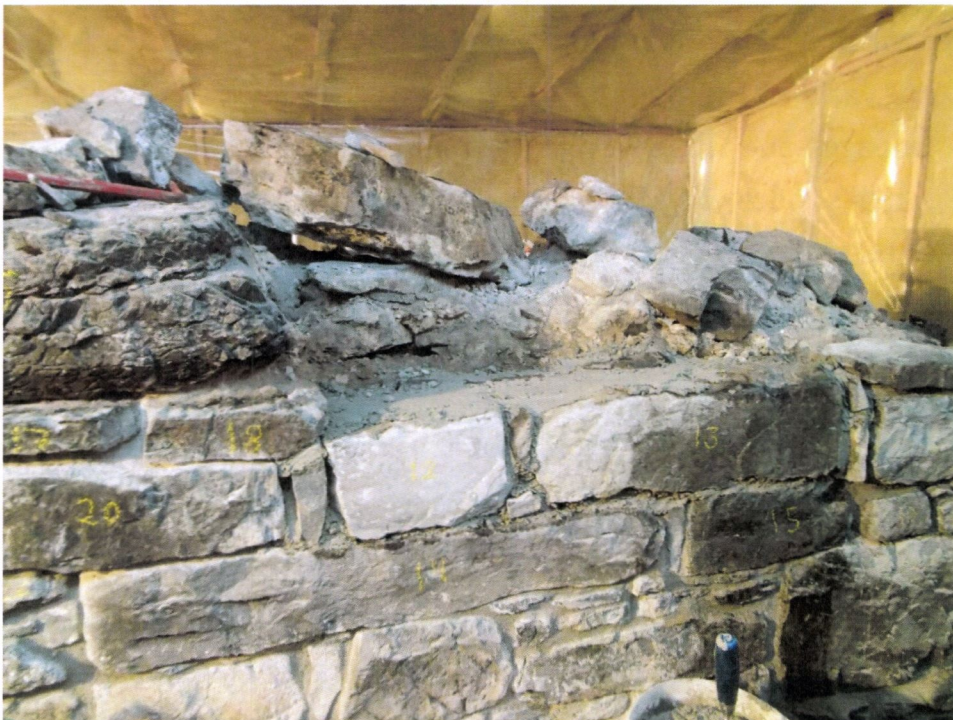
Samme murvange under oppmuring med kalkmørtel

Oppmuring av de nedplukkede partiene ble gjort fortløpende fra august og utover. Sementfugene i de mer uberørte delene av muren ble fjernet, og spekking av nederste delen av murens østre og vestre vange ble utført i august/september. Muring av toppdekke startet i november.

Spekking og oppmuring i de nedre delene av muren ble utført med såkalt hotmix-ren kalkmørtel. De to øverste skiftene av vangene og toppdekket ble etter anbefaling fra Geir Magnussen, murt med forsterket kalkmørtel, NHL 3,5.

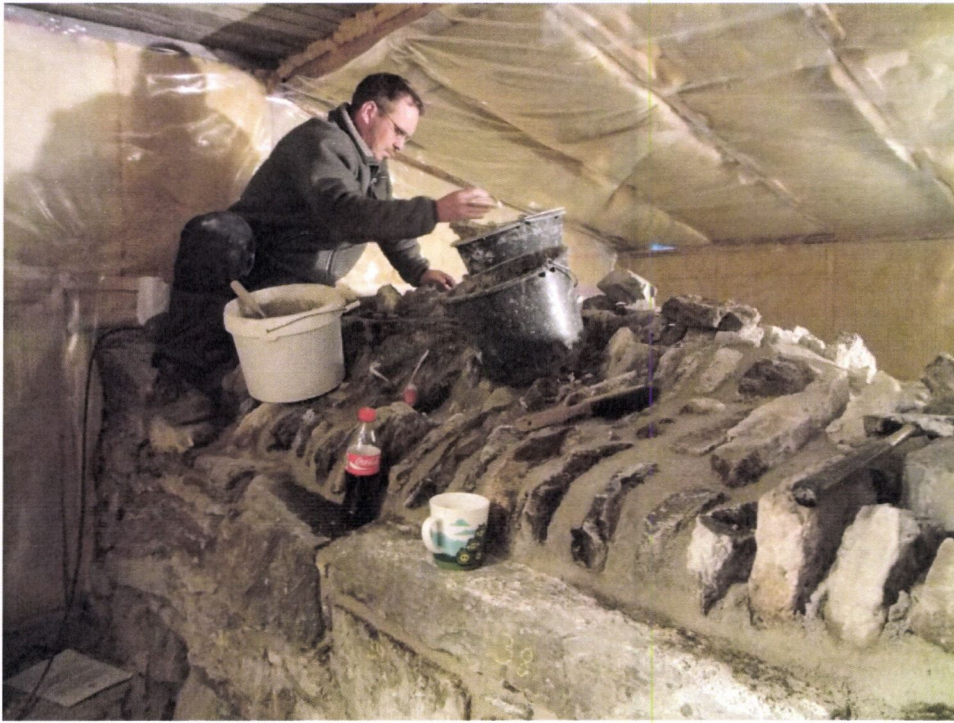
Muring av toppdekke

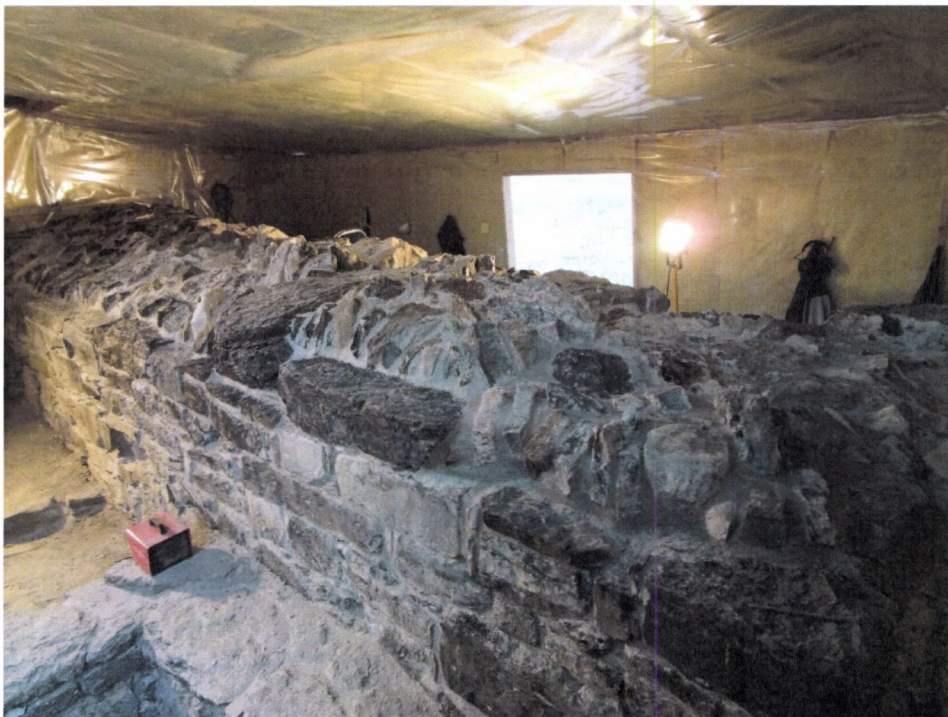
Mur med toppdekke ferdig 19.12

Murerarbeidene ble avsluttet den 19. desember. Etter det har varmen stått på for at mørtelen skal herde og det har vært vannet hver dag. Varme og vanning vil fortsette fram til midten av februar 2015.

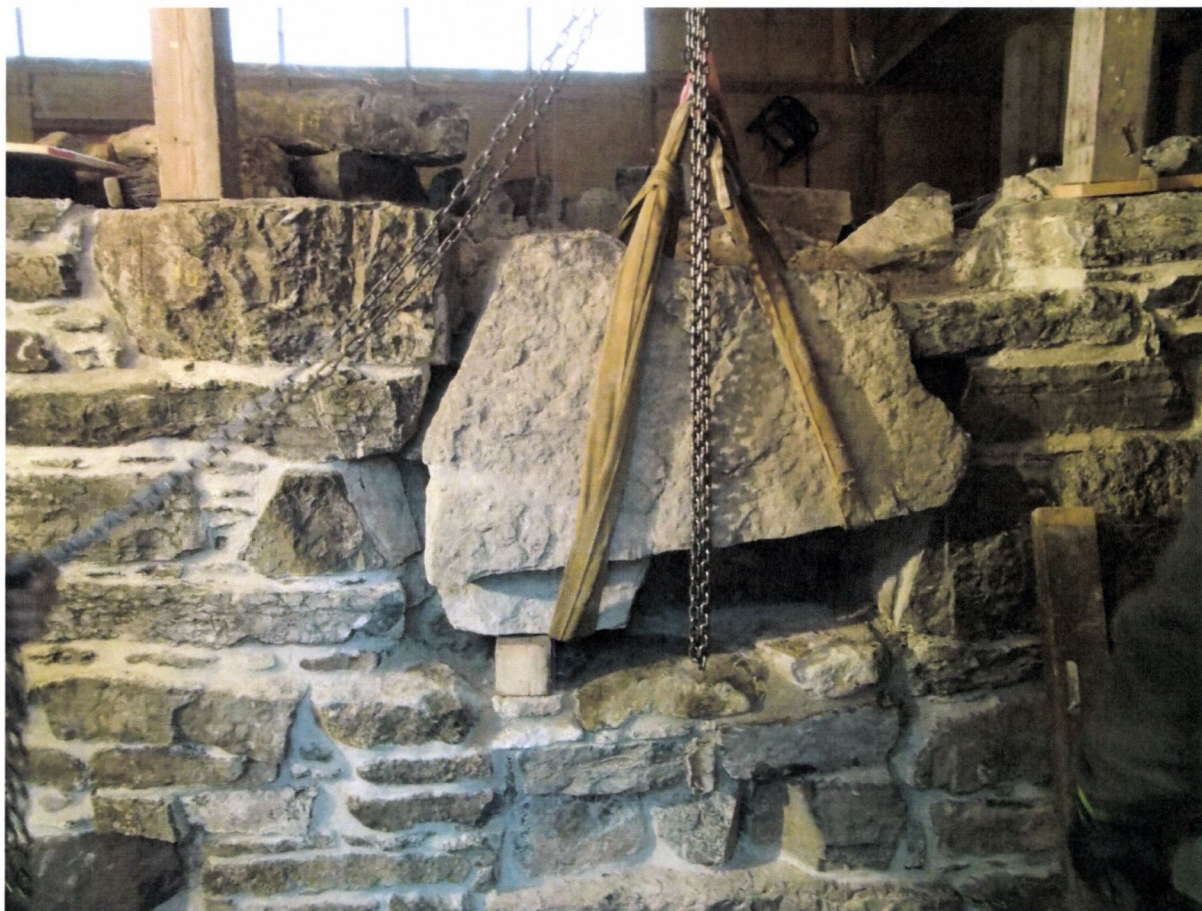
Ferdig limt blokk i murens østre vange heises på plass

En god del av de nedplukkede steinene var sprukket opp i flere deler. Disse ble limt med IB- steinlim, som er et tokomponent polyesterlim. Større sprekker og deler som var forvitret bort ble reparert med Lithomex. I østre vange lå en stein på flere hundre kilo som var delt i mange flak innover. Denne måtte limes sammen utenfor muren og heises på plass med talje til slutt.

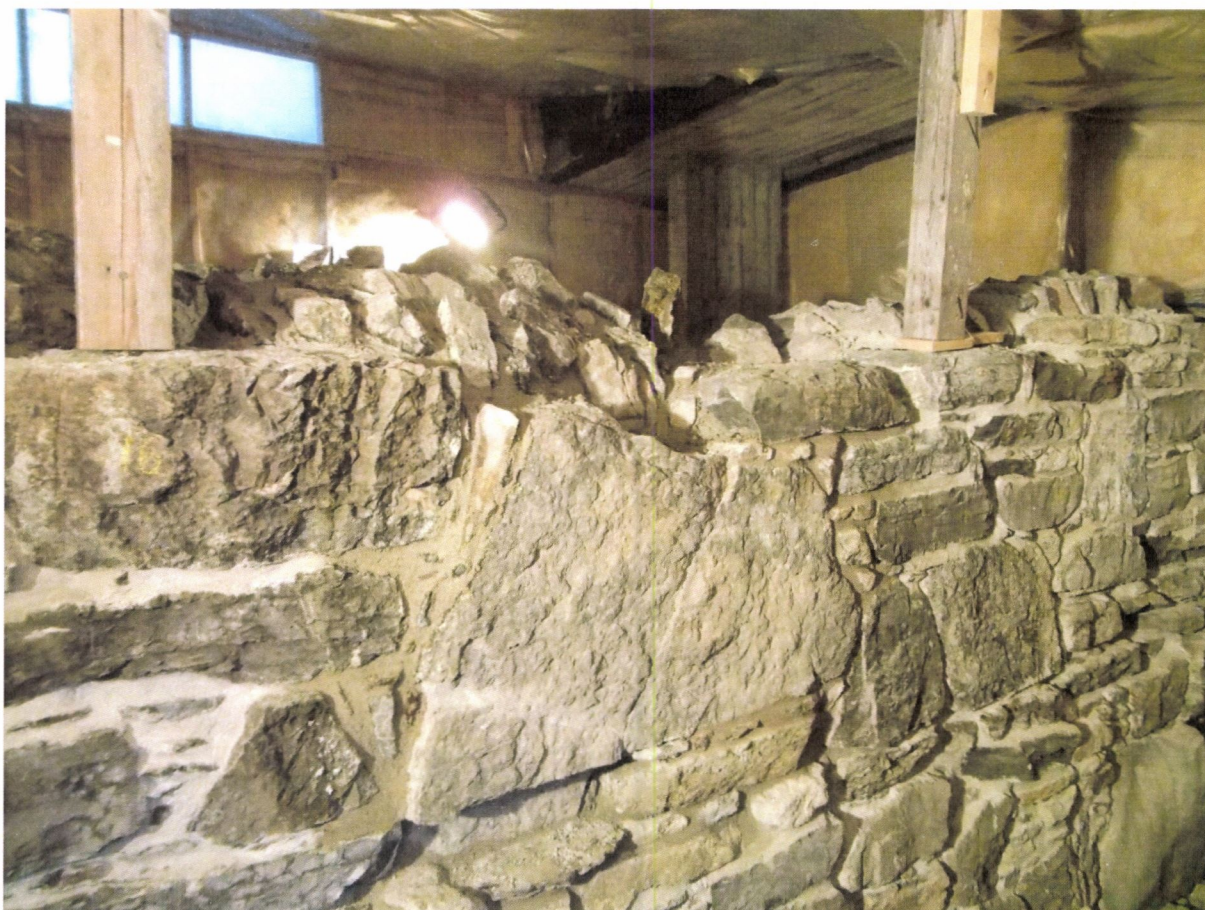
Steinblokka endelig på plass i muren
