<p>Riksantikvaren Postboks 8196 Dep. 0034 Oslo</p> <p>Besøksadresse: Dronningensgt. 13</p> <p>Internett: <a href="http://www.riksantikvaren.no">www.riksantikvaren.no</a></p>	Statusrapport 2014	
	Prosjekttittel <i>Riksantikvarens ruinprosjekt</i>	
	Prosjektbeskrivelse Generelt (prosjekt mål): Bevaring, tilrettelegging for publikum, skjøtsel og pleie av områdene rundt ruinene samt overvåking og langsiktig vedlikehold. De 12–15 største anleggene vil bli prioritert, samt ruiner som engasjerer lokalmiljøet sterkt. (St.meld. nr. 16 (2004-2005), side 28.	
	Organisasjon En prosjektgruppe bestående av representanter fra Kunnskapsavdelingen (Utviklingsavdelingen) og Kulturminneavdelingen. Det samarbeides med I-avdelingen om informasjonstiltak.	
	Mål for arbeidet (delmål, tiltak) i 2014: <ol style="list-style-type: none"> <li>1. Konservering og skjøtsel: Tilstandsanalyse, konservering og skjøtsel av utvalgte ruinanlegg.</li> <li>2. FOU og dokumentasjon: Georadar, fotogrammetri og undersøkelser av steinbrudd i forbindelse med ruiner.</li> <li>3. Informasjon og formidling: Fotodokumentasjon, skoleprosjekt og utstilling.</li> <li>4. Kompetanseutvikling: Seminar for ruineiere og deltakelse på kur

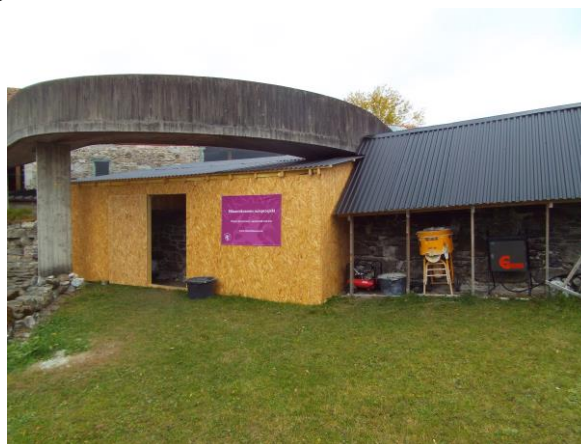
Konservering av den sørlige delen østre ringmur. Isolert vernebygg satt opp slik at det ble mulig å varme opp og arbeidet kunne fortsette helt til jul.

*Østre ringmur tildekket for vinterarbeid.*

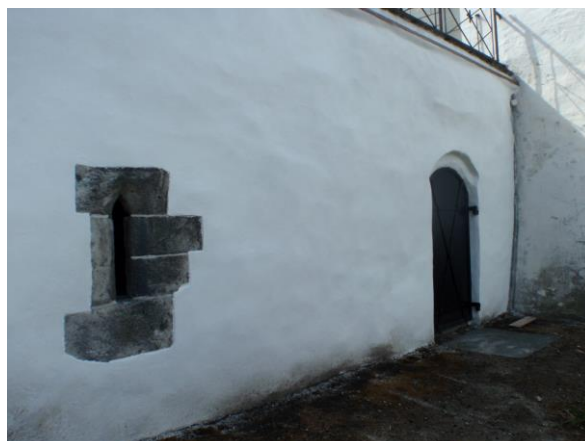
Middelalderdelen under terrassen er spekket og pusset. Dette er så langt den eneste ruinen som har fått puss. Dette ble gjort både av hensyn til bevaring, sammenhengen med kirkebygningen og fordi den var pusset tidligere (før 1944).

Det oppsto utover høsten/vinteren problemer med pussing, og det arbeides med årsaker og tiltak.

*Østveggen med pusset fasade og restaurert dør og vindu.*

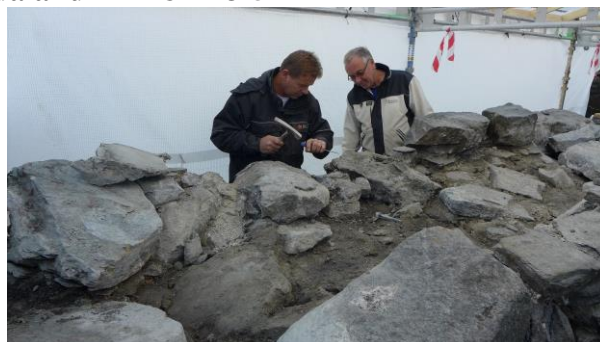
Konserveringen av «Den andre steinhallen» ble satt i gang i september 2014, ved at toppdekningen av sement og stein ble fjernet fra ruinens sørmur. Det ble også delvis krasset ut sementfuger fra murens innerliv og ytterliv. Enkelte sprukne steiner ble limt. Ruinen står overbygd/innpakket i påvente av mørtelsesongen 2015.

*Murere fra Akasia i gang med å meisle fuger.*

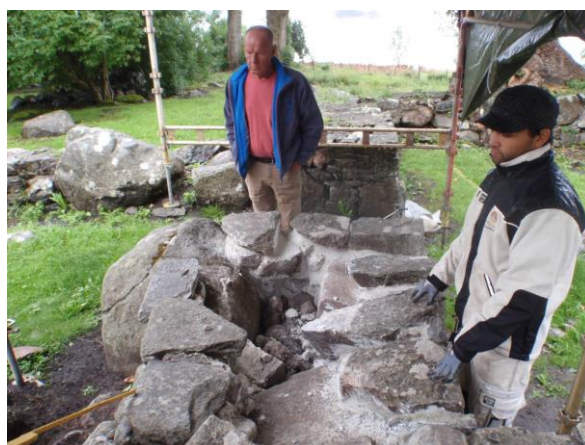
Det er utført konserveringsarbeid på V2 nord for portrommet samt i sørfløyen på veggen som forbinder vest- og østfløyen.

*Murarbeid på sørfløyen.*

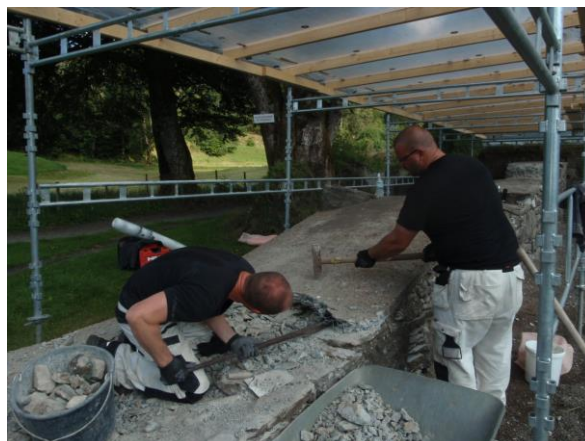
Hovedfokus har i 2014 vært på Vestmuren i klostergården. Et omfattende restaureringsarbeid som avdekket interessante spor både av originalt murverk og av restaureringsløsninger fra 1920-tallet. Portalbasene i Kapittelsalen er ferdigstilte og det er utarbeidet forslag til løsning på arkaderekken.

Arbeidet er utført av Bakken & Magnussen. *Murere fra Bakken & Magnussen i gang med å fjerne toppdekke på vestmuren.*

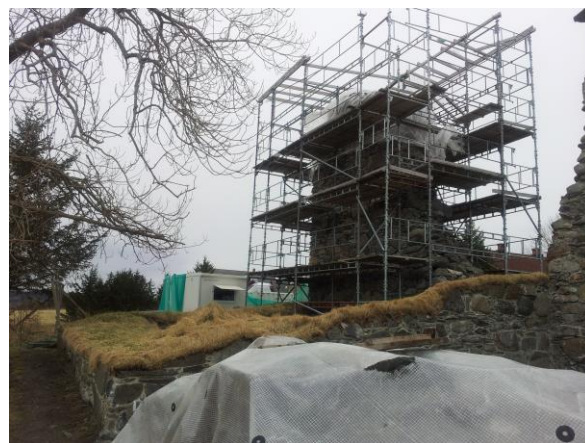
Vest- og østveggen på sakristiet innvendig er meislet og fuget. Ytre murverk på østre sakristis sørvegg som sto delvis uten vedheft til kjernen er tatt ned, og det er arbeidet med løsning for gjenoppmuring av kjerne og ytre vange.

Arbeidet er utført av Bakken & Magnussen. *Østre sakristi med stillas.*

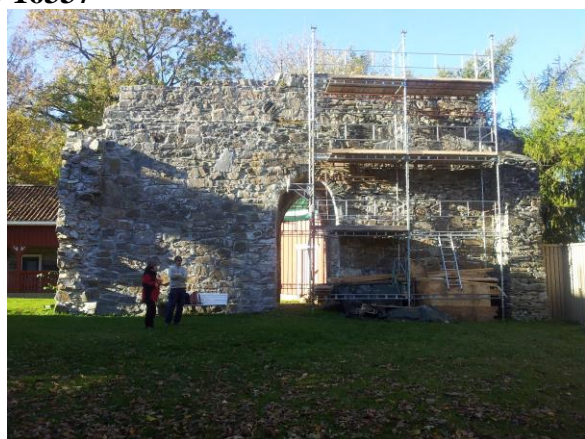
Hovdfokus for konserveringsarbeidene i 2014 har vært på Vestveggen. Meisling, spekking og fuging. Veggen har en litt komplisert utforming eller struktur, slik at toppdekket er murt i to avsatser.

*Vestveggen med stillas sett fra øst.*

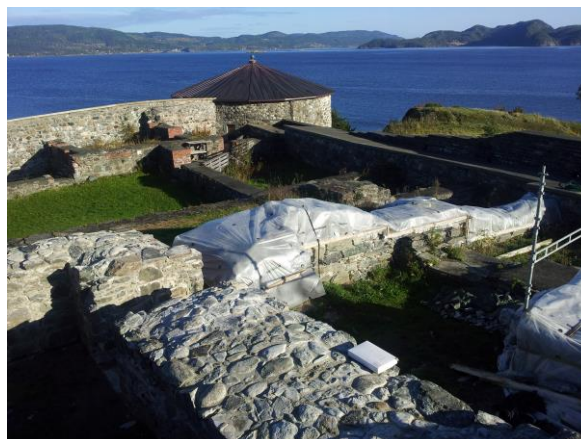
Det er i 2014 arbeidet hovedsakelig på den sørlige delen av det indre murverket (omkring rom 102). Noe tidligere konservering er omgjort.

*Indre murverk mot sør er konservert i 2014.*

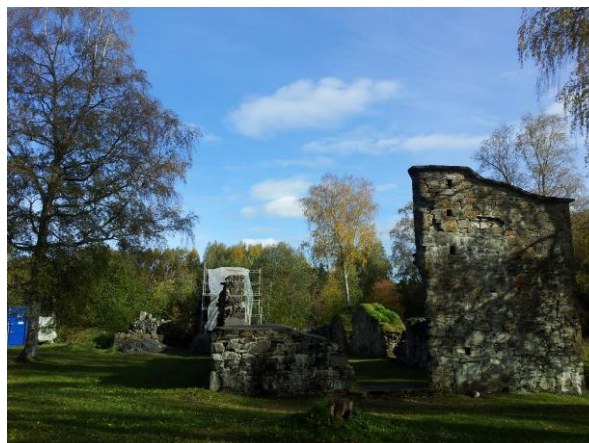
konserveringsarbeidet har i år vært konsentrert om nordre korsarm. Fuger er meislet, rensed og spekket. Toppdekke er murt med fall for å kunne stå uten torv- og gressdekke hvis dette blir bestemt. Arbeidet er utført av Bakken & Magnussen.

*Munkeby klosterruin med stillas og tildekking over nordre korsarm.*

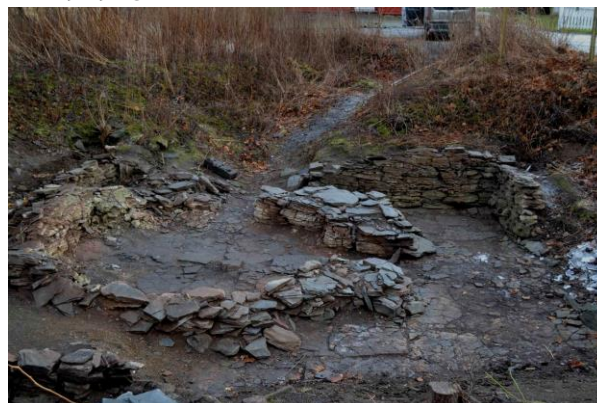
Kalkovnen er ferdig konservert inkl. utgraving av profil fra forrige restaurering. Det er avholdt fagseminar om historikk og diskusjon om videre bevaring og formidling. Ruinen er nå tildekket i påvente av løsning for permanent sikring og visning. Arbeidet er utført av Bakken & Magnussen.

*Kalkovnen ferdig konservert, men før profilen ble gravd ut.*

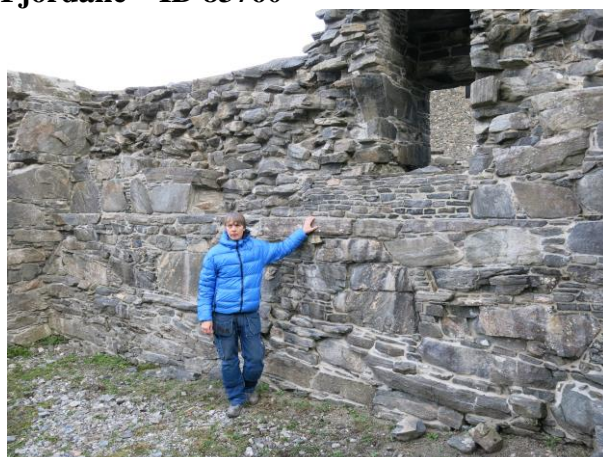
Konserveringsarbeidet har vært konsentrert om vestfløyen, i området sør for tårnet. Mye meisling, rensing og fuging.

*Konserveringstekniker Geir Magnussen ved ferdig konservert murverk i Vestfløyen.*

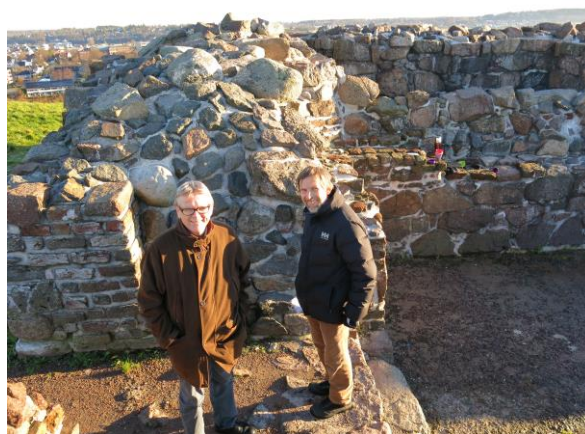
*Tor Inge Moseid og Per Halle fra Tønsberg kommune på befaring i november 2014.*

Teglkastellet var et av de aller første anleggene som ble konservert i ruinprosjektet. Det meste står bra, men det var også partier med omfattende skader. Det ble derfor i 2014 foretatt omfattende skjøtsel/omfuging av deler av murverket. Arbeidet er utført av Murmester Dag Arne Nilsen.

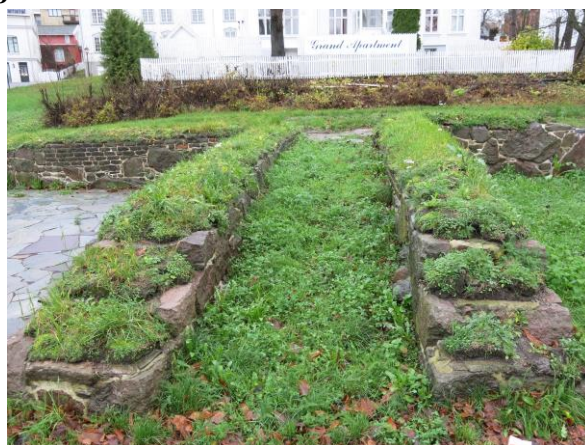
Kongsgården i Tønsberg fikk i 2014 bentonitt og torv på murkronene. Ruinen er nå ferdig konservert og klar for vanlig vedlikehold. Det vil komme opp nytt skilt i 2015.

*Grønne murkroner – her i passasjen som man antar har hatt hvelvet tak.*

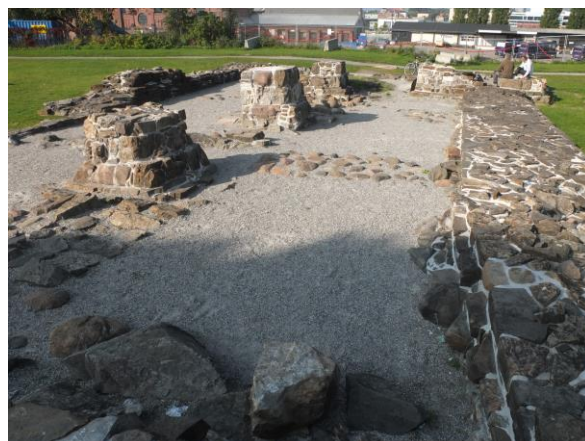
Clemenskirkeruinen: Konserveringen av ruinen er bortimot ferdigstilt i 2014. Alle murer og søylerester er konservert som «avbrutt kistemur uten membran eller lufting. Det som gjenstår er markering av innvendig trapperom i resten av tårnfoten og noe tildanning av dekke inn i ruinen. Arbeidet er utført av Murmester Terje Berner.

*Clemenskirken etter restaurering.*

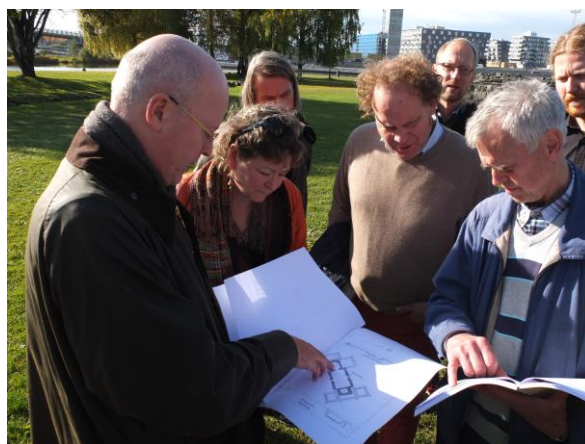
*Mye kompetanse er samlet for å diskutere løsninger for konservering av Mariakirken.*

Rigg og gjerder er satt opp, og konserveringen av vestre del av ruinen er i gang. Konserveringen består primært i å spekke om murverket der det er behov og reparere fuger, samt legge ny tegl, der hvor original eller tidligere restaureringstegl har forvitret.

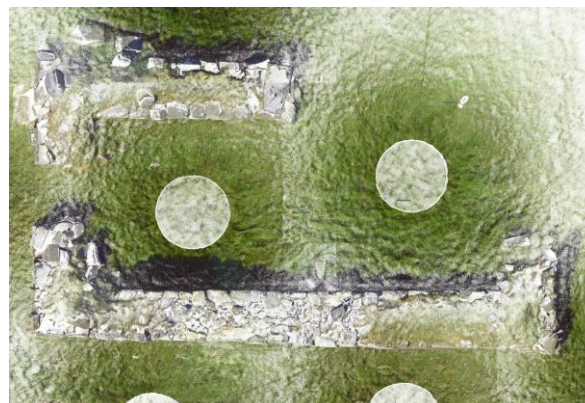
Det er gjort fotogrammetri-dokumentasjon av kalkovnen på Værnes, Kongsgården i Tønsberg og Viste kirkeruin. Det er også arbeidet med systematisering og tilgjengeliggjøring av materialet hos Riksantikvaren.

*Printversjon av grunnplan og vegger på Viste kirkeruin i Randaberg. Sirklene er etter kameraposisjonene.*

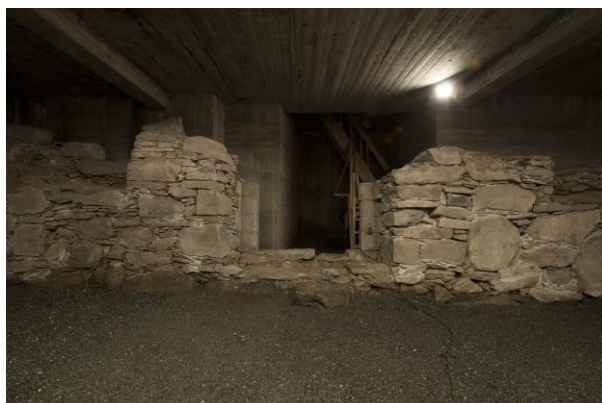
*Ruinen under Schøtstuene i Bergen.*

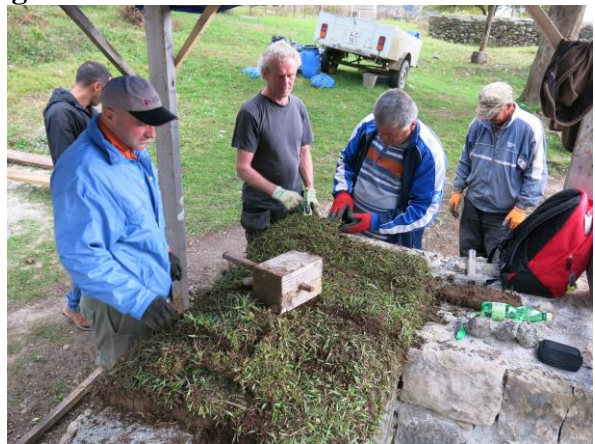
Riksantikvaren er samarbeidspartner for et istandsettingsprosjekt i Nokalakevi i Vest-Georgia. Objektet er et bad fra 600-tallet. I 2014 er det lagt prototyp av 'soft top' med bentonitt og torv/gress. Murerfaglig ansvarlig fra norsk side er murmester Terje Berner.

*Norske og georgiske håndverkere i gang med å legge gresdekket.*
