OPPSTARTSRAPPORT MABYMOV MILJØPROFIL B2 OG MILJØBRØNN B3

Kong Oscars Gate og Nedre Hamburgersmauet, Vågsbunnen, Bergen

Tittel Oppstartsrapport MABYMOV miljøprofil B2 og miljøbrønn B3 Kong Oscars Gate og Nedre Hamburgersmauet, Vågsbunnen, Bergen	Rapporttype/nummer NIKU Rapport 96	Publiseringsdato 29.03.2019
	Prosjektnummer 1021141	Sider 52
	Avdeling Arkeologi	Tilgjengelighet Åpen
Forfatter(e) Vibeke Vandrup Martens (NIKU) A. Rory Dunlop (NIKU) Anthony Joseph Dinning (COWI AS) Mike Voellmecke (Cautus Geo AS)	ISSN 1503-4895 ISBN 978-82-8101-240-0	Periode gjennomført 2018
	Forsidebilde Feltarbeid på B2, Kong Oscars Gate, Bergen, 5. juli 2018. Lars Krangnes, Cautus Geo AS.

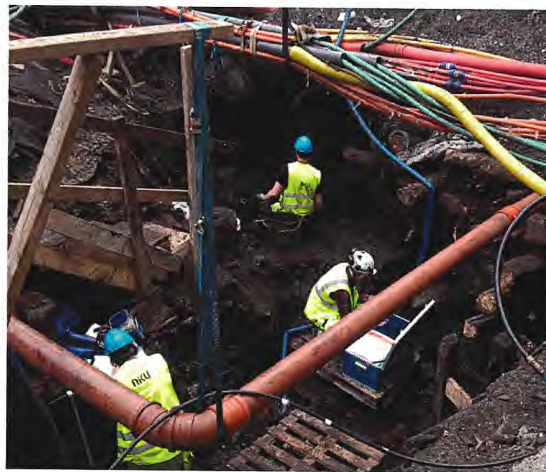
a) Prøvetaking B2

Profil B2 i krysset av Kong Oscars Gate og Øvre Korskirkeallmenningen ble frilagt ved arkeologisk utgraving i forbindelse utbygning av bossnett og annen infrastruktur. Profil ble dokumentert og kulturlag tilstandsvurdert av arkeolog 4. juli 2018. 5. juli ble det tatt ut prøvemateriale til jordkjemisk og jordfysisk analyse. Sensorene ble installert i B2 den 5. juli 2018. Under installasjonene ble det også satt opp en midlertidig strømforsyning med kobling til pH og redokssensorene på rekkverk ved utgravingen. Ferdig monterte sensorer – og så stor del av profilveggen som det var mulig - ble dekket til med et lag av blåleire. Leiren ble hentet fra Karmøy. Det ble brukt en ikke-marin leire med akseptabel plastisitet som side-dekkmasse i utgravingsprofiler og tildekking av sensorer, for å sikre minst mulig lufttilgang til og avvanning av de tilstøtende kulturlagene. Ca 4m³ leire ble brukt under tildekkingen.

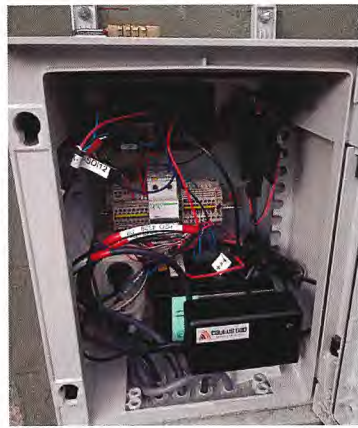
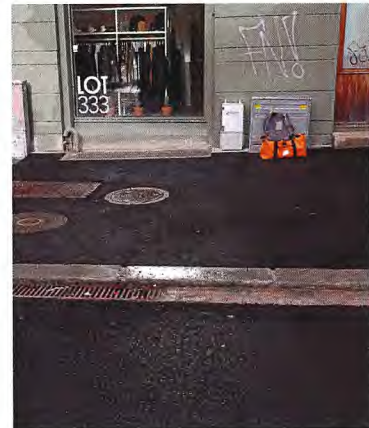
f) Montering permanent strømkilde

g) Ferdig montert skap på veggen

En permanent strømforsyning ble lagt inn i skapet den 6. oktober 2018.

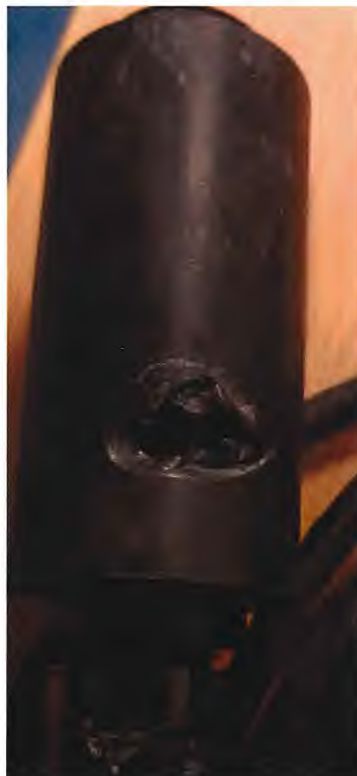
Figur 5. Havarent O₂ sensor 4098.

Under installasjonsperioden ble det observert feil i signalet fra O₂ sensor 4098. Sensoren ble erstattet, men det var fortsatt feil i signalene fra den nye sensoren. Dette vist seg til å være en produksjonsfeil som nå er kartlagt av Cautus Geo og Apogee som produserer sensorene. Figur 5

*Feil i sensor grunnet smelting / kortslutning i elektroden. Sensoren tatt ut av drift.

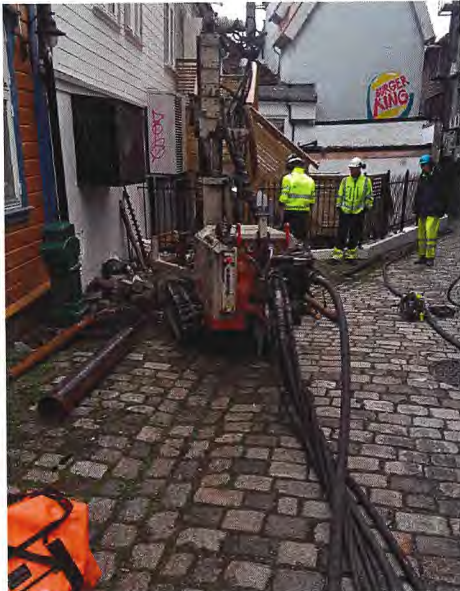
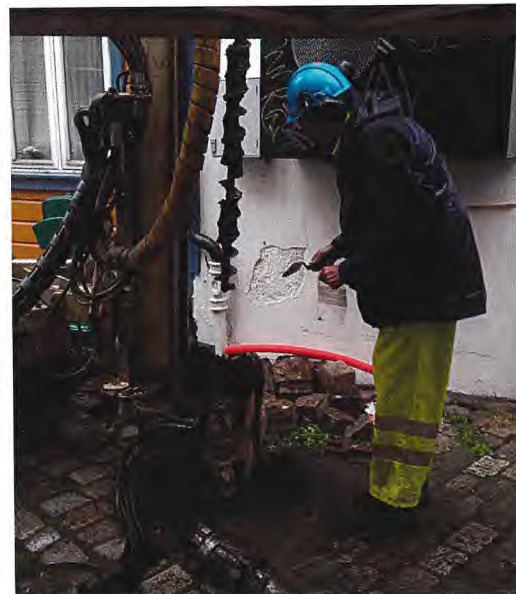
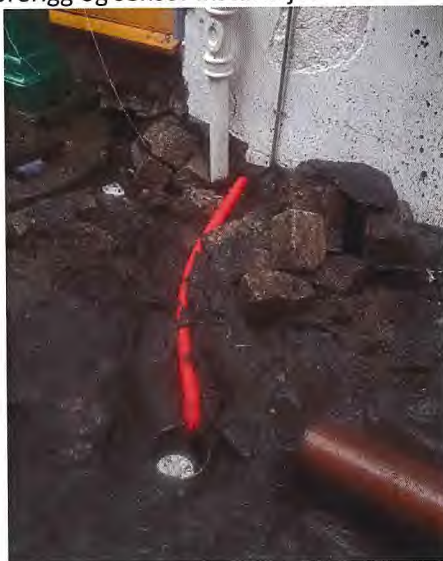
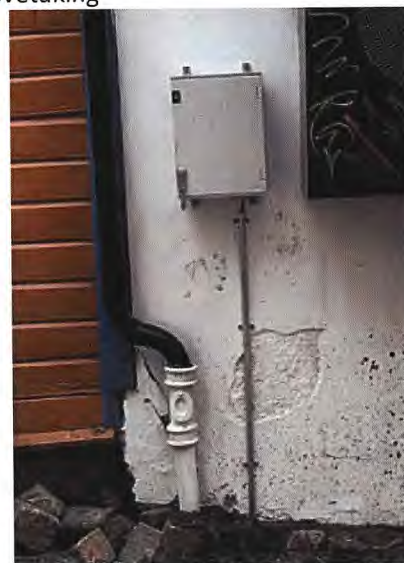
a) Borerigg og sensor installasjon

b) Prøvetaking

c) Trekkør for sensorkabler

d) Ferdig montert installasjon

Figur 6. Bilder fra boring, prøvetaking og installasjonen av miljøbrønn B3.

Figur 6 viser boring, prøvetaking og sensorinstallasjon i Nedre Hamburgersmauet.

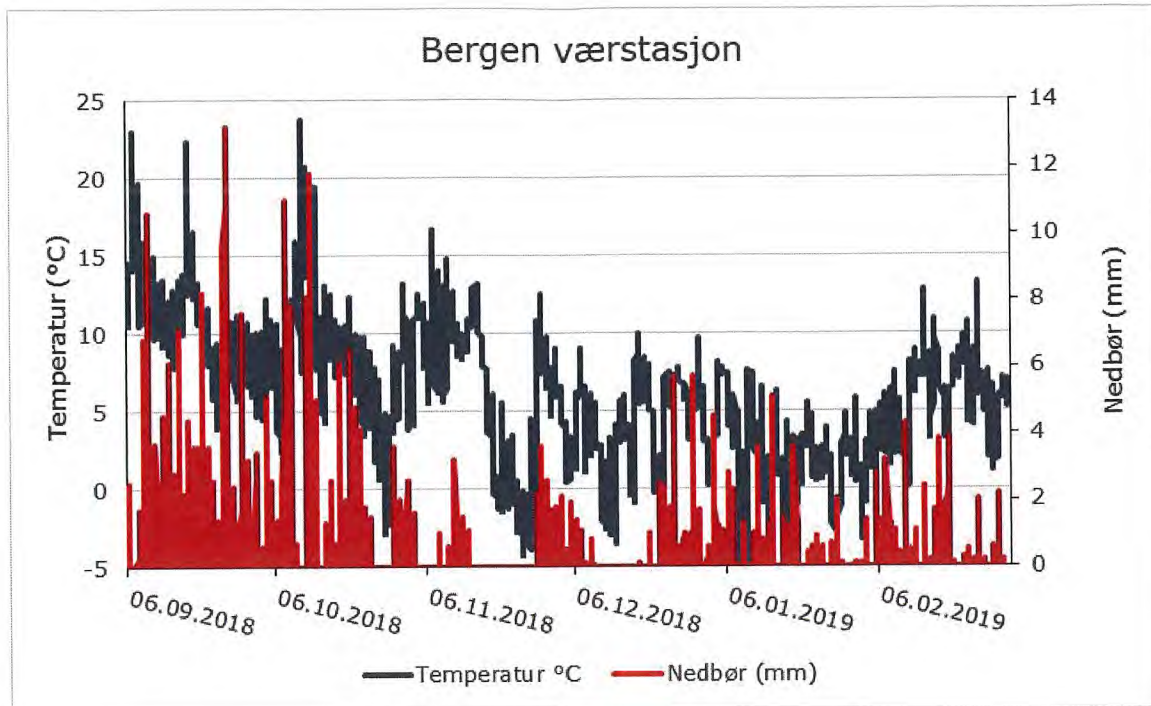
Figur 7 viser nedbør og temperatur fra Bergen værstasjon under perioden 6. september 2018 til 3. mars 2019. I perioden var temperaturen mellom 22 og -4°C. Nedbør var mellom 0 og 13 mm per dag med gjennomsnitt verdi på 0,66 mm nedbør daglig. Dvs at det ikke har vært store mengder nedbør i perioden; dette er atypiske værforhold for Bergen.

Figur 7. Temperatur og nedbørsdata for Bergen værstasjon.

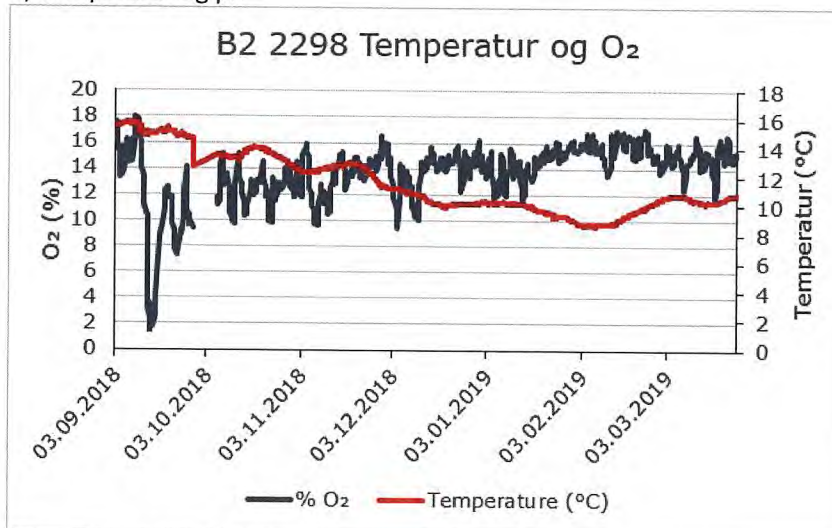
Sensordata fra kontekst 2298 vises i Figur 8. Sensoren er den høyeste sensoren i B2 på 4,10 moh. Temperaturen faller i laget fra ca 15,5°C til litt under 13°C i perioden. pH varierte mellom 6,7 og litt under 6,3. O₂ verdien i laget viste en fallende trend fra litt under 18% til ca 16 etter oppstart til omkring 12 %. En dipp i både pH og O₂ verdier ble observert den 17. september. Det er ingen vesentlig indikasjon fra nedbørsdata at økt regnfall kunne ha påvirket verdiene i laget ved sensoren. Trenden i perioden er reell og kan skyldes endring sigevann i nærheten av sensoren i perioden etter oppstart.

Figur 8. (a) Temperatur og pH og (b) temperatur og O₂ fra Sensor 2298 i tidsperioden 3. september 2018 til 6. mars 2019.

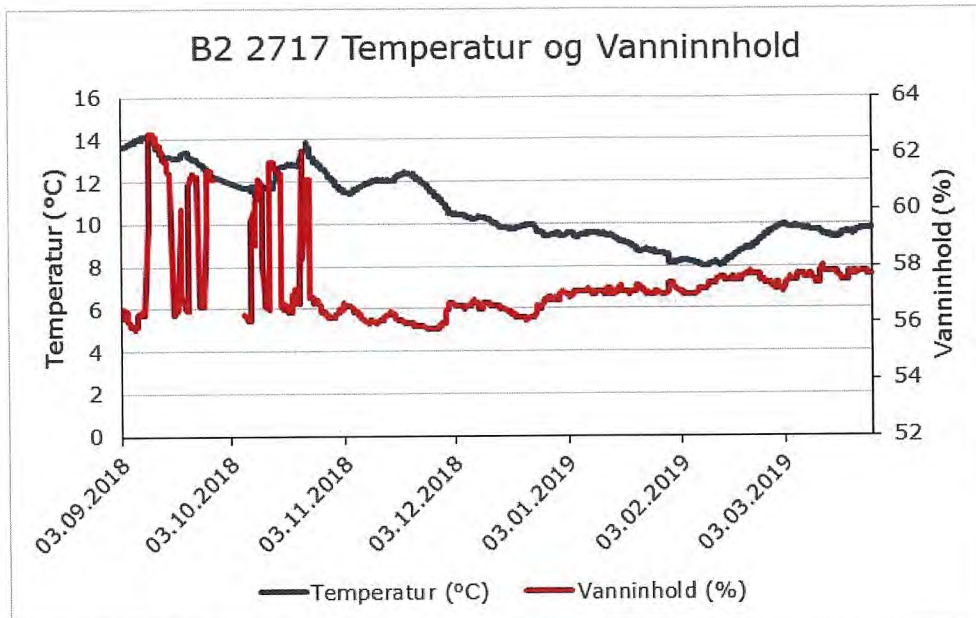
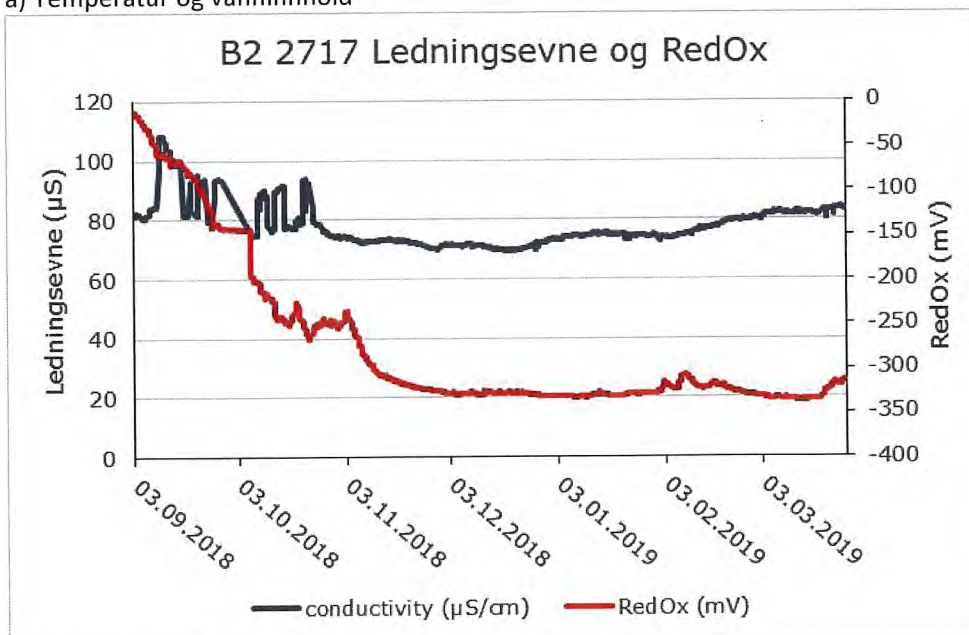
Figur 9 viser sensordata for kontekst 2717 (a) temperatur og vanninnhold og (b) ledningsevne og RedOx. Temperatur på dette laget variert fra ca 14°C til ca 8°C under måleperioden. Starttemperatur var noe lavere enn det observert i kontekst 2298. Ledningsevne viste en hovedtrend omkring 70 til 80 $\mu\text{S}/\text{cm}$ under måleperioden. Det var noe ustabile målinger ved oppstart med topper omkring 90 $\mu\text{S}/\text{cm}$. Det ble vist sammenhengende topper i både RedOx og vanninnhold i perioder. Det var ingen sammenheng mellom disse toppene og perioder med betydelig økt nedbør. Lokasjon av miljøprofilen er i et gatekryss. Under mindre nedbørsperioder vil vannet kunne samles i B2. Dette vil medføre en økning i vanninnhold i miljøprofilen og i ledningsevne som et resultat av dette.

RedOx verdier under hele perioden viste en fallende trend som indikerer meget bra stabilitet i et veldig negativ RedOx område (-330 mV). Dette er meget positivt for bevaring av arkeologiske strukturer og gjenstander i kulturlaget.

Figur 9. (a) Temperatur og vanninnhold og (b) Ledningsevne og RedOx fra Sensor 2717 i tidsperioden 3. september 2018 til 6. mars 2019.

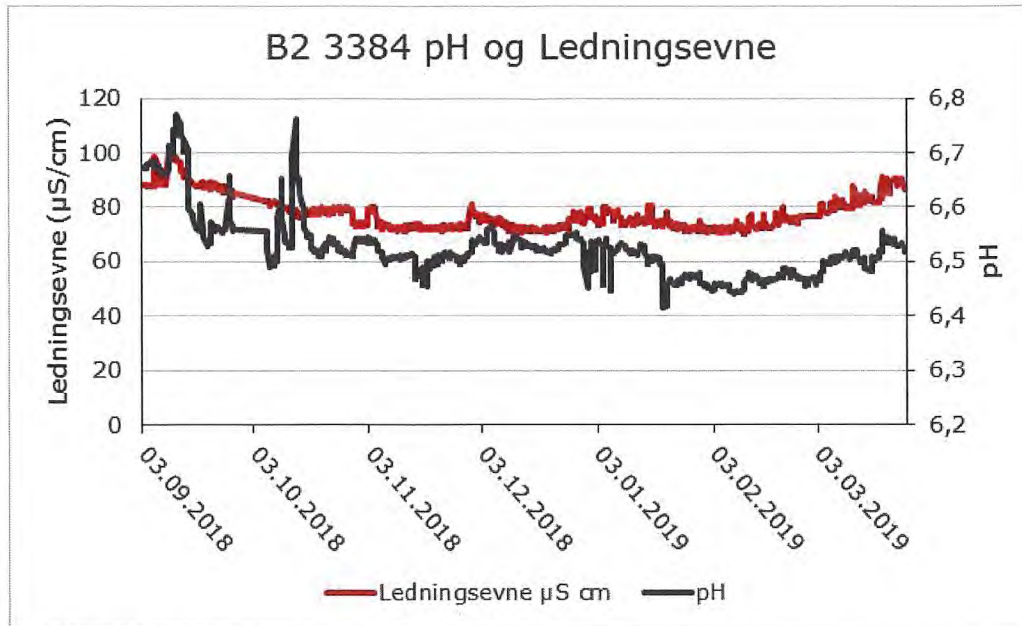
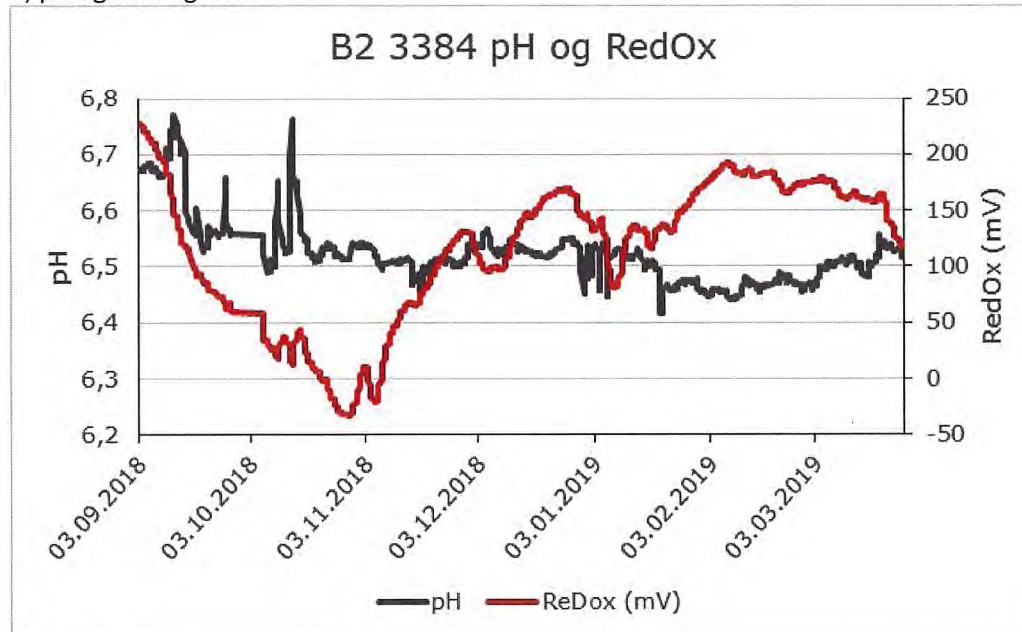
Figur 10 viser sensordata fra kontekst 3384 (3,10 moh). pH og ledningsevne viser de samme trendene som vanninnholdet på denne delen av kulturlaget. Dette viser igjen hvordan lokasjonen fungerer som en trakt hvor fuktigheten fra nedbør konsentreres i området og dermed påvirker kjemien i kulturlaget. Fra oppstart til starten av november 2018 viste RedOx verdier en bra negativ trend. Trenden sluttet på omkring -50mV og begynte deretter å øke. RedOx deretter viste en økning mot positive forhold med topper omkring 190mV i starten av februar 2019. Dette er en betydelig økning over tid i det oksidativ-området for RedOx reaksjoner.

- 1 En kortslutning i blåleiren rundt sensoren. Dette gjør at oksygenert vann fra nedbør vil ha direkte kontakt med sensoren og øke RedOx verdien.
- 2 En gjenstand i direkte kontakt med sensorområdet fungerer som en trakt og tilfører vann direkte fra nedbør. Fra kartleggingstegningen og fotografien (Figur 4) er det ingen gjenstand som er i direkte kontakt med sensor-området.
- 3 Mulig feil i sensoren som feil rapporterer RedOx verdier.

COWI har kommunisert dette med Cautus som undersøker status på sensorene i feltet. Det er ikke påvist feil i sensorene og det er mest sannsynlig at enten området rundt 3384 er mer dynamisk eller at det har oppstått en sprekk i blåleiren rundt selve sensorområdet som gjør det mye lettere for vann å få tilgang til sensorene.

Figur 10. (a) Temperatur og Vanninnhold, (b) pH og ledningsevne og (c) pH og RedOx data fra Sensor 3384 i tidsperioden 3. september 2018 til 6. mars 2019.

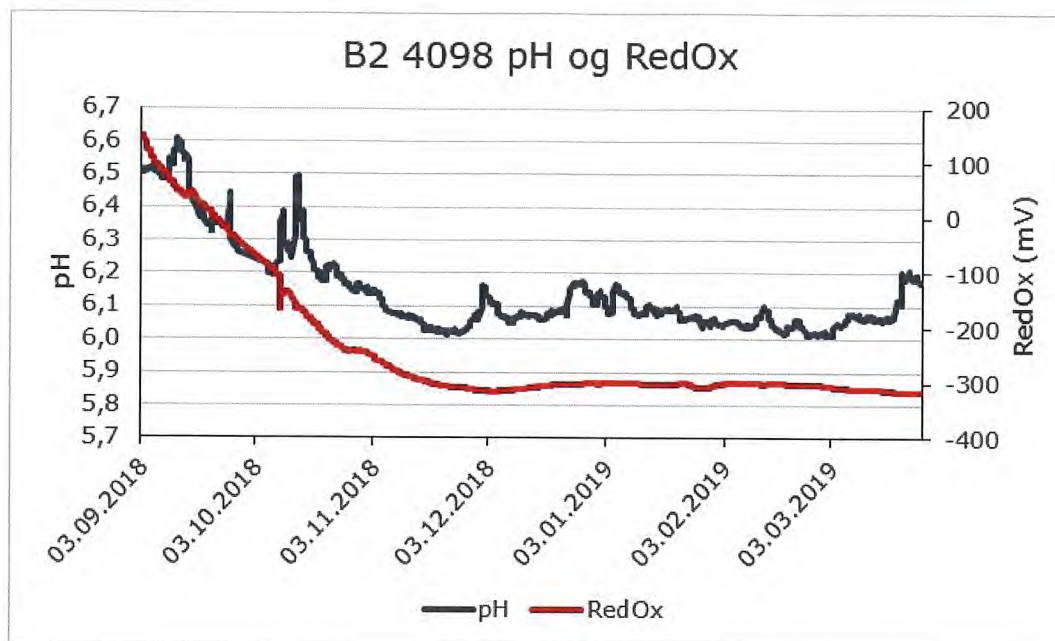
Figur 11 viser pH og RedOx data fra kontekst 4098. Begge datasett viser fallende trender. pH har falt fra omkring 6,5 i oppstarten av målingene i profilen til ca pH6 i slutten av perioden. RedOx verdier var omkring -300 mV ved slutten av perioden og viser en veldig stabil trend. Dette også viser at denne delen av kulturlaget har meget bra bevaringsforhold grunnet sterkt negative RedOx forhold.

Figur 11. pH og RedOx data fra sensor 4098 i tidsperioden 3. september 2018 til 6. mars 2019.

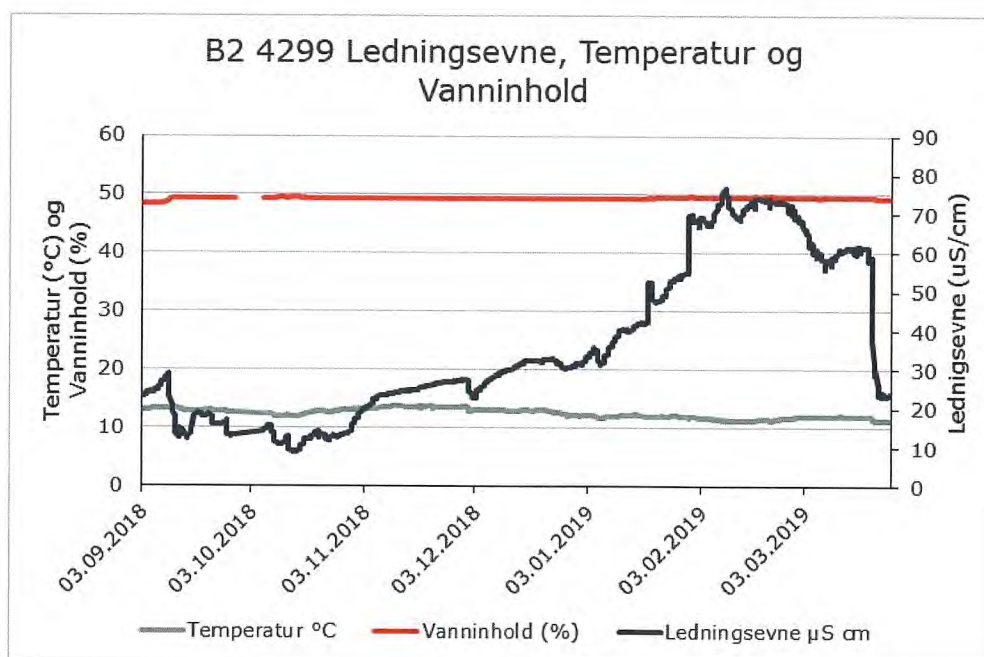
Data fra kontekst 4299 (Vanninnhold, ledningsevne og temperatur) vises i Figur 12. Vanninnhold vises rimelig stabilt på omkring 50% under måleperioden. Temperaturen på denne delen av laget variert fra ca 11 til 13,7 °C under perioden. Ledningsevne har ikke fulgt vanninnholdet og har vist noen endringer i perioder. Dette er trolig grunnet en gradvis utskiftning av vann i kulturlaget over tid.

Figur 12. Vanninnhold, temperatur og ledningsevne fra sensor 4299 i tidsperioden 3. september 2018 til 6. mars 2019

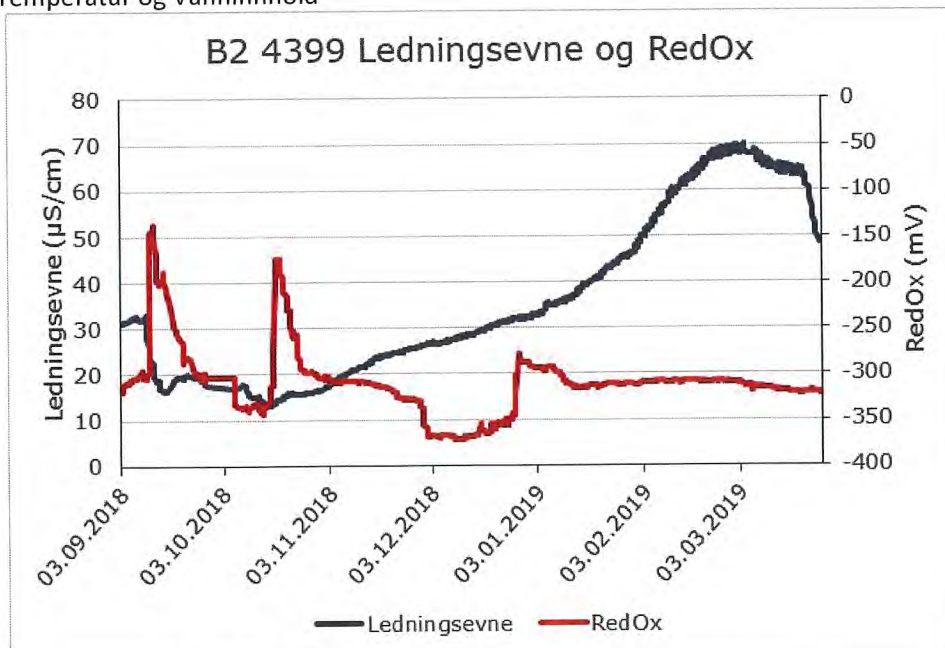
Sensor 4399 er det laveste målepunkt i B2 profilen. Data for temperatur og vanninnhold og Ledningsevne og RedOx vises i Figur 13. Temperaturen variert fra 13 til omkring 11°C. Temperaturen hadde en fallende trend over vinteren. Ledningsevne falt etter oppstart fra ca 30 $\mu\text{S}/\text{cm}$ i starten til ca 12 $\mu\text{S}/\text{cm}$ mot midten av oktober. Ledningsevne steg deretter betraktelig mot begynnelsen av mars 2019.

Figur 13. (a) Temperatur og vanninnhold og (b) Ledningsevne og RedOx data for sensor 4399 i tidsperioden 3. september 2018 til 6. mars 2019

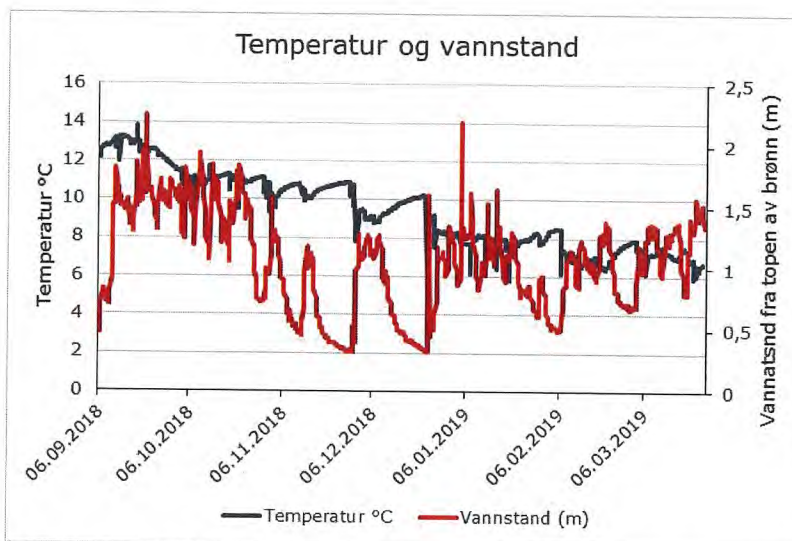
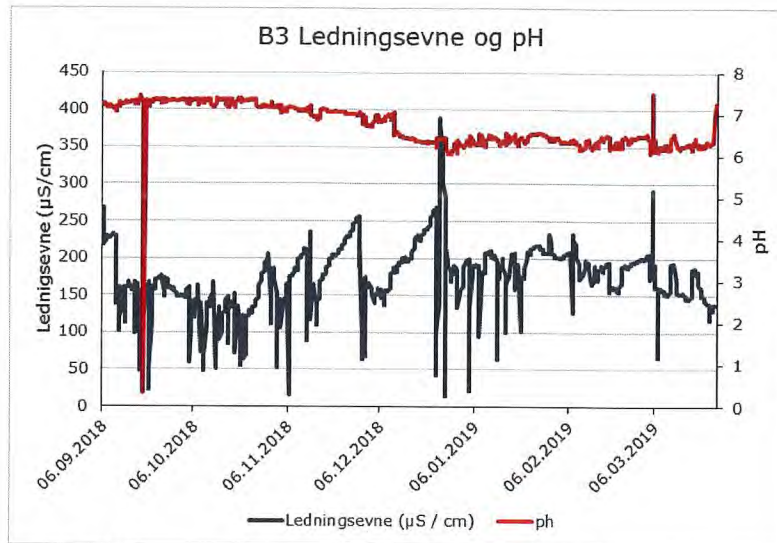
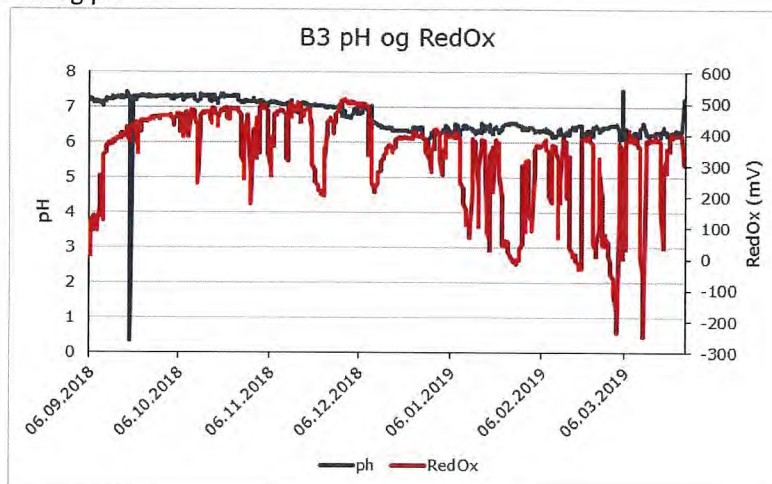
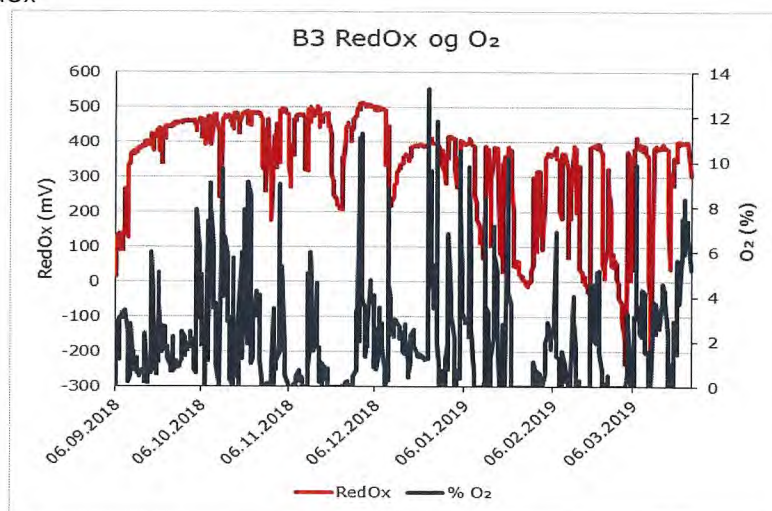
Oksygenkonsentrasjonen i brønnen har vært meget varierende, fra 1 til 13% under hele måleperioden. RedOx verdiene har vist ekstrem variasjon under måleperioden og viser ingen stabilitet i vannet.

Det har vært en sprekk i brønnlokket siden oppstarten. Lokket ble erstattet den 31. januar 2019. Integritet rundt toppen av brønnen har vært bra siden da. Det er variasjoner i dataen, men det vises hovedsakelig oksidative forhold i brønnen.

Figur 14. (a) Temperatur og vannstand, (b) Ledningsevne og pH, (c) pH og RedOx og (d) RedOx og O₂ data fra miljøbrønn B3. Dataene er samlet i tidsperioden 3. september 2018 til 6. mars 2019.

Miljøbrønn B3 viser meget varierende verdier. Det var opprinnelig mistenkt at dette hovedsakelig skyldtes en sprekk i brønnlokket. Brønnlokket ble erstattet, men det er ennå en del variasjon i verdiene. Dette må skyldes tilsig av vann fra andre områder mot brønnen.
