INFORMASJONSARK

Eksempel på energisparing 3.16.3 MURGÅRD

EKSEMPELBYGGET

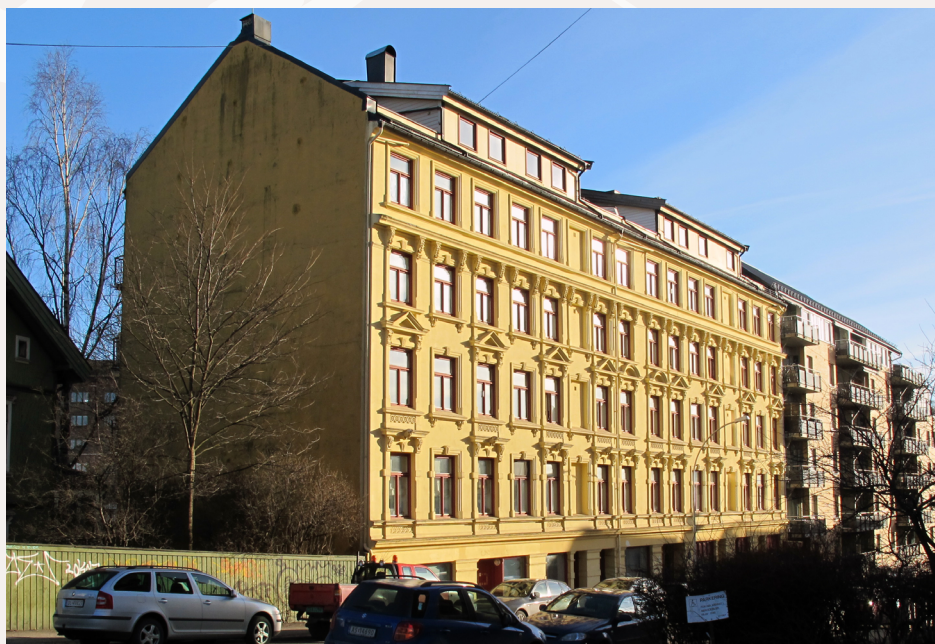
Murgård med rikt dekorert fasade. Den ene gavlen ligger fritt og egner seg godt til utvendig etterisolering.
Foto: Marte Boro © Riksantikvaren

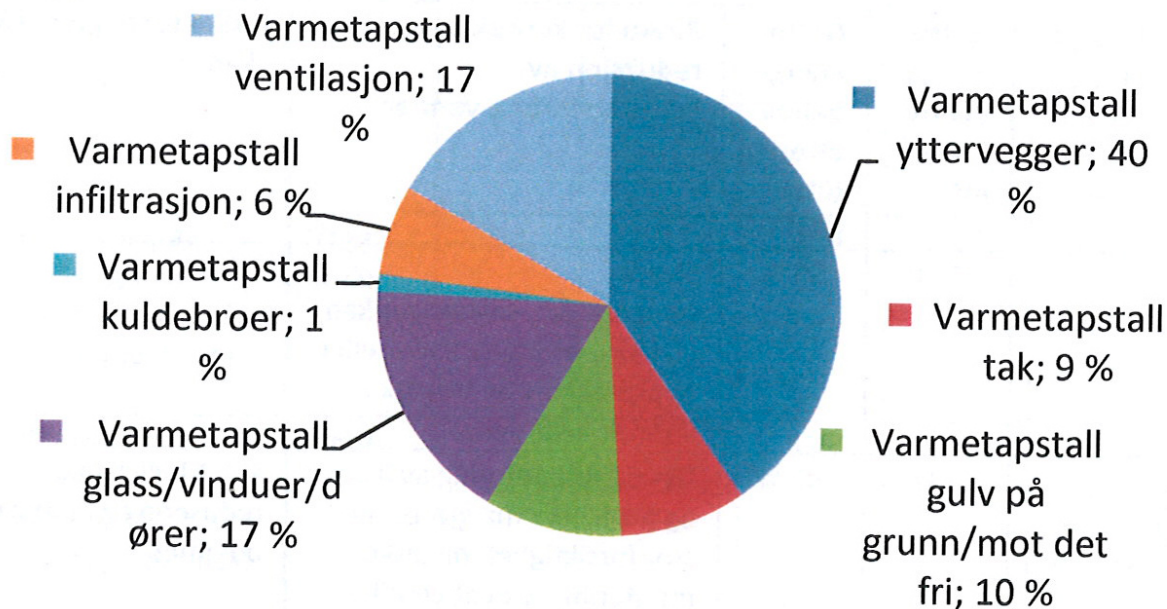
Figuren over viser hvordan varmetapet fordeler seg mellom de ulike konstruksjonsdelene i bygget. Infiltrasjonen (luftlekkasjer utenfra og inn gjennom bygningens ytterkonstruksjoner) utgjør en liten del av det totale varmetapet til eksempelbygget, men kan variere veldig fra ulike bygninger. Lekkasetallet for bygningen er satt til 4 h-1 (n50) som er forholdsvis lavt. Varmetapet fra ventilasjonen er beregnet med en luftveksling som tilfredsstiller teknisk forskrift til plan- og bygningsloven med 1,2 m³/hm². Det beregnede varmetapet vil antakelig være høyere enn det reelle, fordi det i mange tilfeller er lavere luftskifte. Kilde SINTEF / NIKU

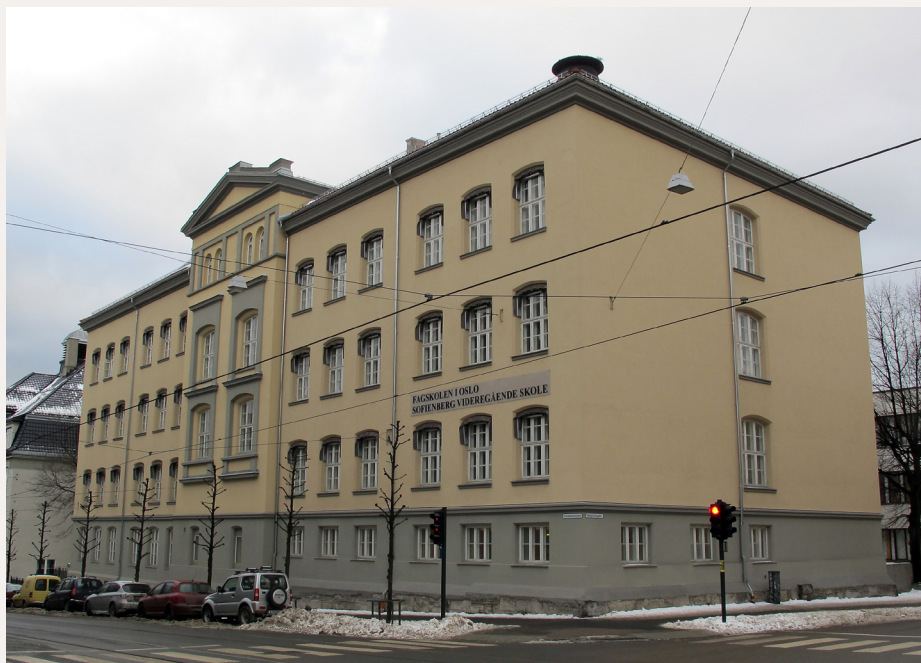
Denne murbygningen har fått utvendig etterisolering på de deler av fasadene som ikke har dekor-elementer. Midtgavlen har omramminger og trekninger som ville gått tapt ved utvendig etterisolering av denne delen. Sofienberg fagskole i Oslo. Foto: Marte Boro © Riksantikvaren

Dette er et energimessig gunstig tiltak og ofte det beste teknisk. Men utvendig etterisolering vil redusere de kulturhistoriske verdiene sterkt. Murgårder har som oftest dekorerte fasader mot gata, mens gavler og bakgårdsfasader ikke er

bearbeidet. Det er derfor ofte mulig å etterisolere gavler og bakgårdsfasader uten store tap av kulturhistoriske verdier.
