INFORMASJONSARK

Eksempel på energisparing 3.16.2 HUS OPPFØRT I BINDINGSVERK

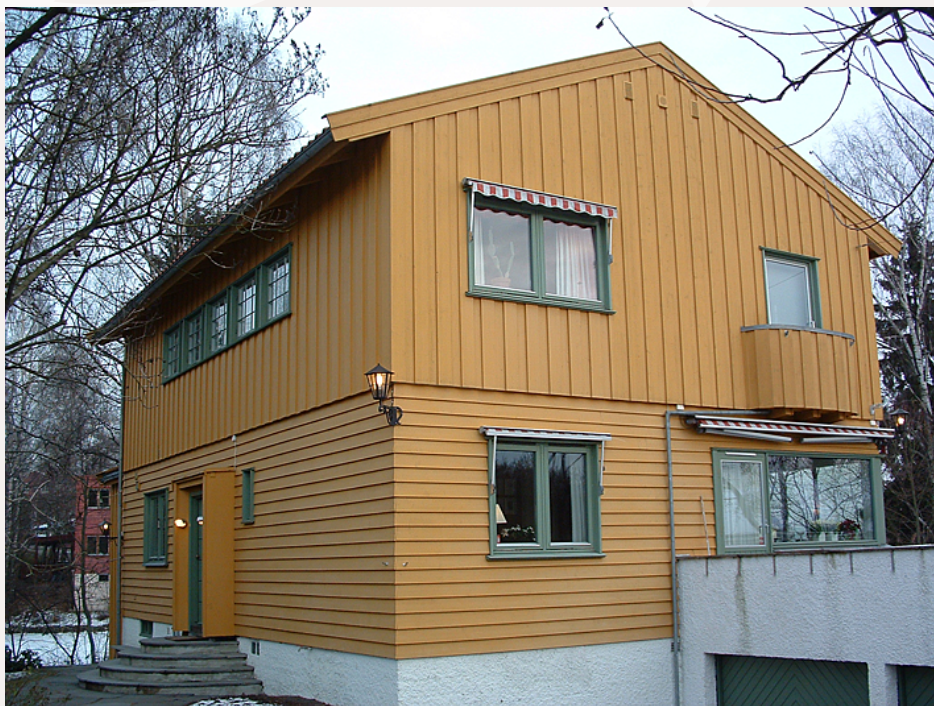
Enebolig i Oslo oppført i tungt bindingsverk. Foto: Marte Boro © Riksantikvaren

Bygningen vi tar utgangspunkt i er oppført i tungt bindingsverk i to etasjer. Vi viser til eget informasjonsark som gjennomgår oppbygging og egenskaper til slike bygninger. Bygningen har verneverdig eksteriør med originale vinduer, inngangsdør, taktekkning og detaljer ved takutspringet. Vi anbefaler derfor ikke tiltak som vil endre disse bygningsdelene. I mange tilfeller har også interiørene i slike bygg kulturhistorisk verdi. I vår gjennomgang ser vi på mange ulike tiltak som i varierende grad vil endre interiøret. En del av disse tiltakene vil være uakseptable for bygninger med godt bevarte interiører.

Bygningen har kaldt loft og kald kjeller. Etasjeskillene er utført i stubbeloftskonstruksjon med leirfylling, himling og gulvbord. Veggen har innvendig og utvendig kledning med 2 lags papp samt et hulrom på 100 mm. Bygningen har originale enkle vinduer med innvendig ekstra varevinduer. Bindingsverkshuset er en enebolig, plassert i Oslo klima og i åpen hage med full mulighet for solinnstråling.

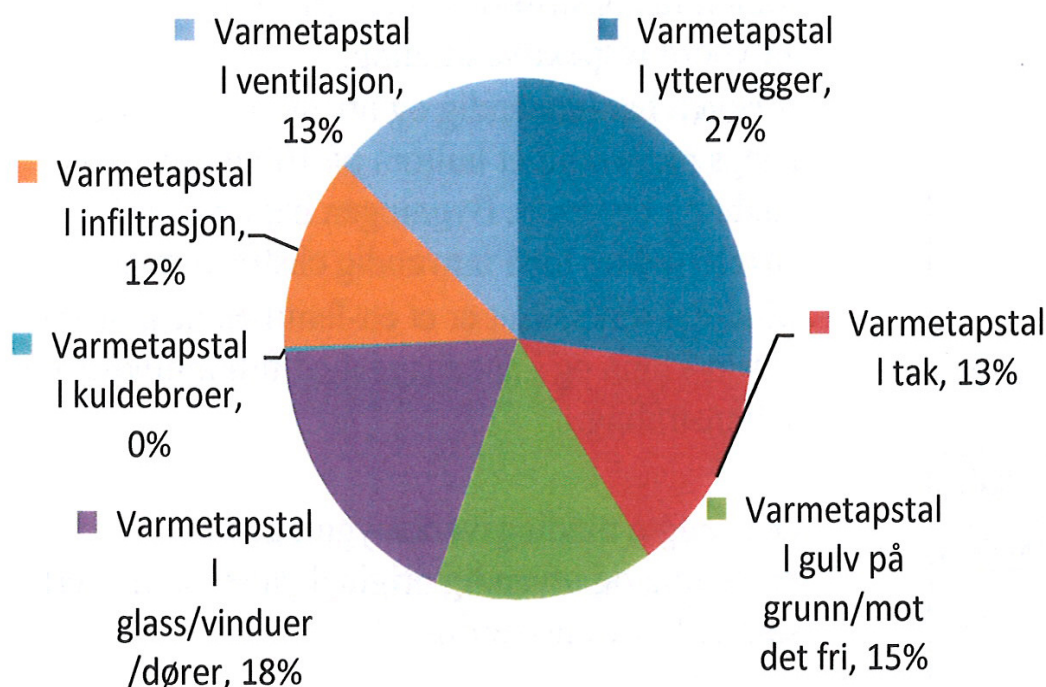
Figuren over viser hvordan varmetapet fordeler seg mellom de ulike konstruksjonsdelene i bygget. Varmetapet fra bygningen i bindingsverk er forholdsvis likt fordelt mellom de ulike postene, der yttervegger og vinduer har høyest varmetap. Infiltrasjonen (luftlekkasjer utenfra og inn gjennom bygningens ytterkonstruksjoner) utgjør en liten del av det totale varmetapet i eksempelbygget, men kan variere veldig mellom ulike bygninger. Varmetapet fra ventilasjonen er beregnet med en luftveksling som tilfredsstiller teknisk forskrift til plan- og bygningsloven med $1,2 \text{ m}^3/\text{hm}^2$. Det beregnede varmetapet vil antakelig være høyere enn det reelle, fordi det i mange tilfeller er lavere luftskifte. Kilde: SINTEF/NIKU
