FORPROSJEKT: GEORADARUNDERSØKELSE PÅ REIN KLOSTER

Prosjektbeskrivelse for fremtidig georadarundersøkelse på Rein, Rissa
kommune, Sør-Trøndelag

Tittel Forprosjekt: georadarundersøkelse på Rein kloster Prosjektbeskrivelse for fremtidig georadarundersøkelse på Rein, Rissa kommune, Sør-Trøndelag	Rapporttype/nummer NIKU Oppdragsrapport 109/2013	Publiseringsdato [Publiseringsdato]
	Prosjektnummer 15621064	Oppdragstidspunkt Juni-august 2013
	Forsidebilde TUNET på Rein kloster med kirkeruiner. Foto tatt 06.05.13 av RM mot nordøst.	
Forfatter(e) Regin Meyer & Lars Gustavsen	Sider 22	Tilgjengelighet Åpen
	Avdeling Bygning

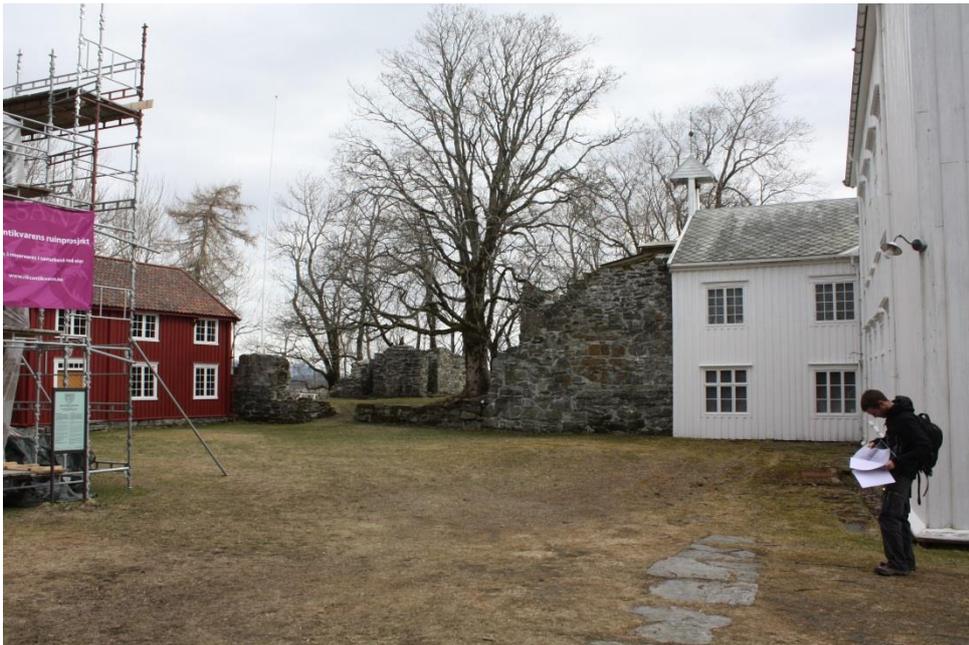
Fig.3 Foto over gårdsplassen på Reins kloster. Plassen avgrenses av ruiner og stående bygninger. Murverket midt på fotoet viser vestveggen i tverrskipet. Til høyre sees hvordan østfløyen fra 1600-tallet er bygget i forlengelse av den søndre tverrskipsarmen. Til venstre sees vestveggen i kirken som var under konservering da fotoet ble tatt. Det røde huset står mer eller mindre på stedet hvor nordmuren i skipet har gått. Foto tatt 06.05.13 mot nordvest.

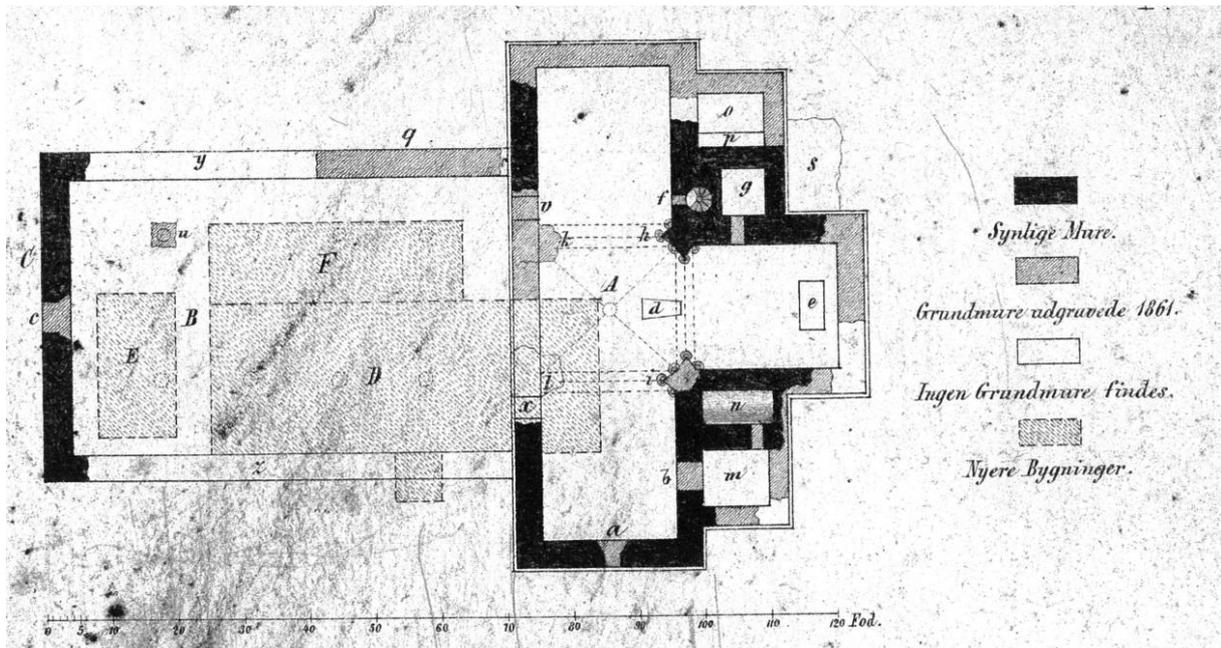
Fig.5 Kreftings grunnplan fra 1861.

Kreftings grunnplan fra 1861 gir en grei oversikt over hvilke synlige murlevninger som fantes over bakken samt funn som ble gravd frem under overflaten. I 1861 sto der, i tillegg til ruinene, tre bygninger i ruinene (D, E, F) som forhindret han i å utføre undersøkelsene i mesteparten av skipet. Dette medførte tilleggsundersøkelser i 1871 da disse hadde blitt fjernet (Krefting 1872:39).

For det synlige murverket i ruinen så er situasjonen i hovedsak den samme som i dag. Tilfeller av kvaderstein, steinhuggermerker samt profileringer og ornamentikk i sør- og vestportalene forteller om en tilknytning til bygghytten ved Nidaros domkirke. De utgravde levningene er for det meste gjenfylt. En rest av skipets nordmur ble undersøkt frem til stedet hvor den møter nordre tversskip. I dag står imidlertid den rødmalte «borgstuen» over denne levningen. I korsmidten mellom tversskip og kor viste et fundamentsparti (k) sammen med to ruinpartier (h og i) at det der hadde stått totalt fire diagonalstilte pillarer for et midttårn. Fra nordre tversskipsarm har en vindeltrapp i østmuren ledet opp til dette tårnet. I tillegg beskriver Krefting restene etter de fire rommene i øst som man fremdeles ser i dag. Disse sto henholdsvis med to rom på hver side av koret og med funksjoner som sakristi og kapell (Krefting 1872:41).

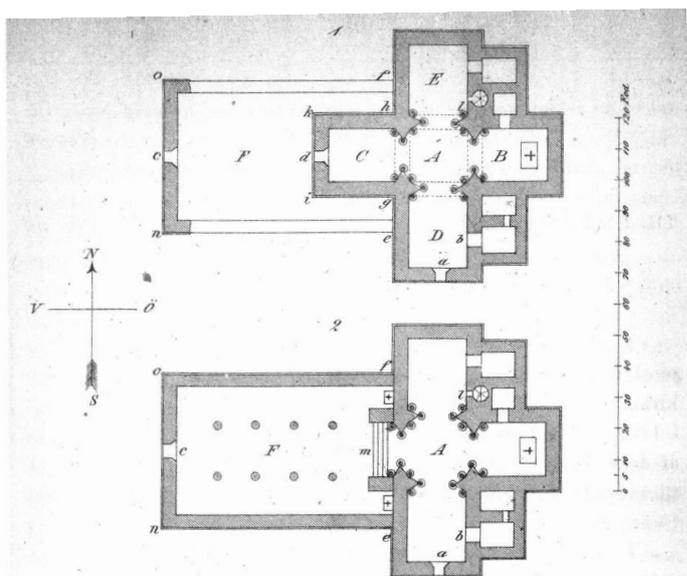
Fig.6 Kreftings rekonstruksjon av den eldste korsformede kirken (øverst), samt den senere klosterkirken hvor vestre korsarm har blitt erstattet av et basilikalt skip. Trappeoppgangen (m) samt sidealterne er det ikke funnet spor etter.

I hovedtrekk kunne altså Krefting konkludere med at kirken hadde blitt reist i to faser. Først ble koret og tverrskipet bygget i rundbuestil (romansk) etterfulgt av skipet i spissbuestil (gotisk). Videre ble det lett etter fundamenter for å få visshet om kirkens grunnplan. Dette gav kun delvis resultater da der noen steder (særlig i skipet), fantes lite stein igjen. Enkelt forklart så Krefting for seg at ruinens østlige del (kor og tverrskip) var rester etter kirken som hadde stått på Hertug Skules gård. Denne skulle opprinnelig ha hatt fire like korsarmer (fig.6). Utformingen er unik i Norge og forekomsten av romanske rundbuer på denne tiden er temmelig sen. Den vestre korsarmen må på et senere tidspunkt ha blitt revet da man bygde ut kirken med et stort skip i vest slik at bygningen kunne tjene som klosterkirke. Selve utvidelse så Krefting i sammenheng med brannen i 1319. Av skipets inndeling fant Krefting kun et fundament for én pillar. Logisk sett gir plasseringen et mulig holdepunkt for at skipet har vært basilikalt, med to sideskip og et midtskip avskilt av to søylerekker. Spor etter de andre søylene ble ikke funnet, men i Kreftings rekonstruksjon beregner han totalt åtte søyler med fire i hver rekke (fig.6) (Krefting 1864: 5-6,9; 1872:40-43).

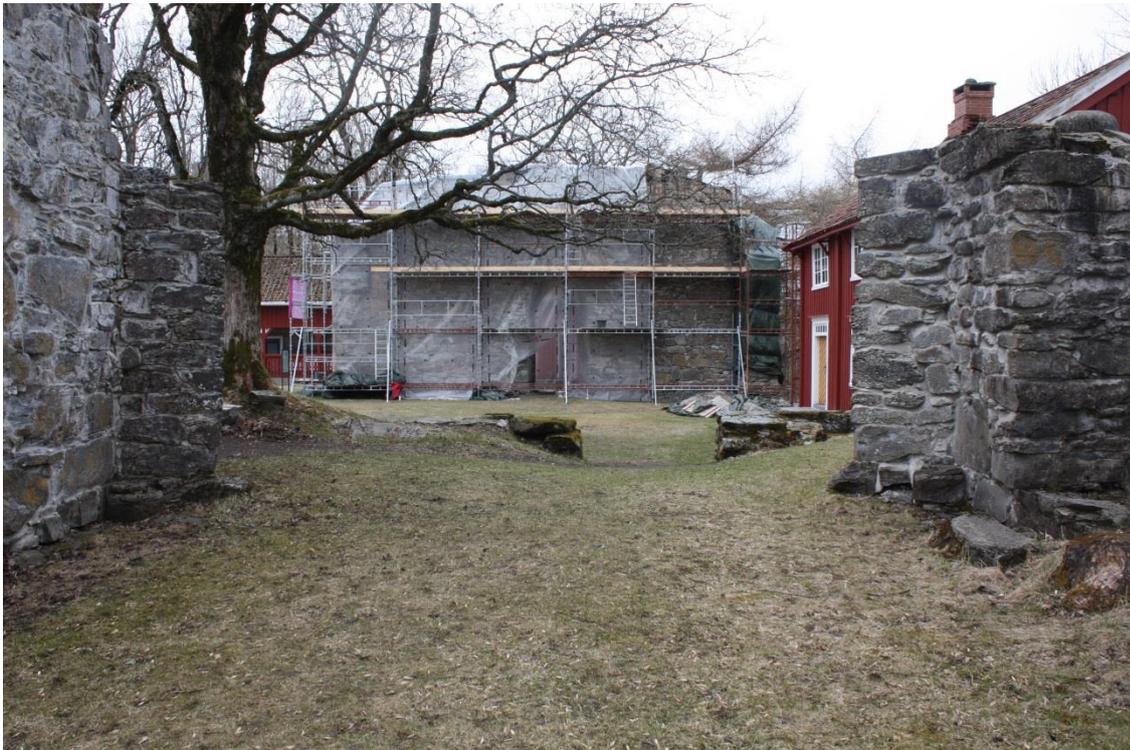
Fig.7 Foto av kor og korsmidt samt vestveggen i skipet på den andre siden som er under konservering. Foto tatt 06.05.13 mot vest av RM.

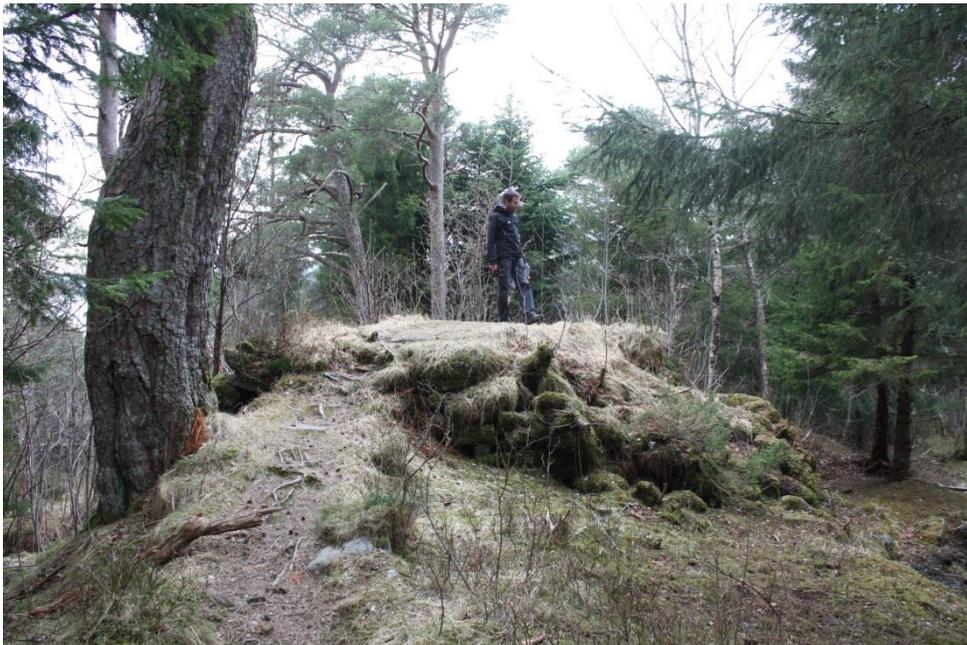
Fig.9 «Tempelet» i området «Haugen, lengst vest på høydraget i forhold ruinene og hovedhuset. Foto tatt 06.05.13 av RM.

Området «Haugen» ble ved befaring 06.05.13 vurdert som uegnet for georadar på grunn av det vanskelige terrenget.

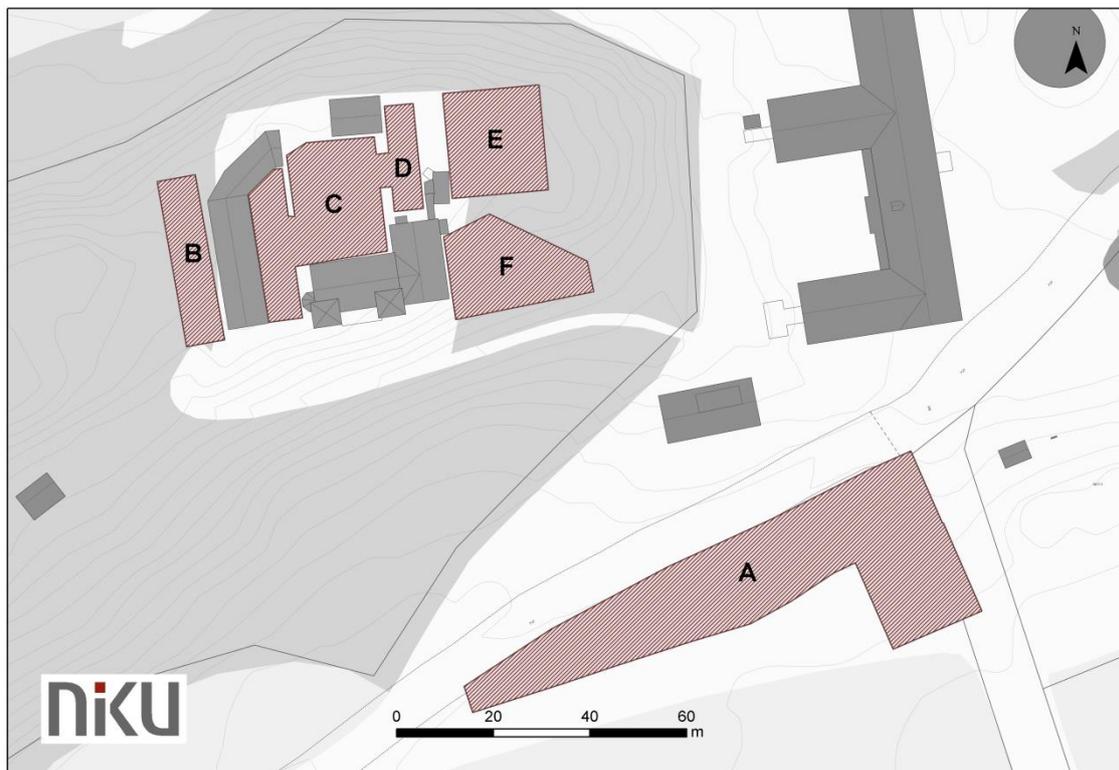
Fig.10 Oversikt over de aktuelle undersøkelsesområdene.

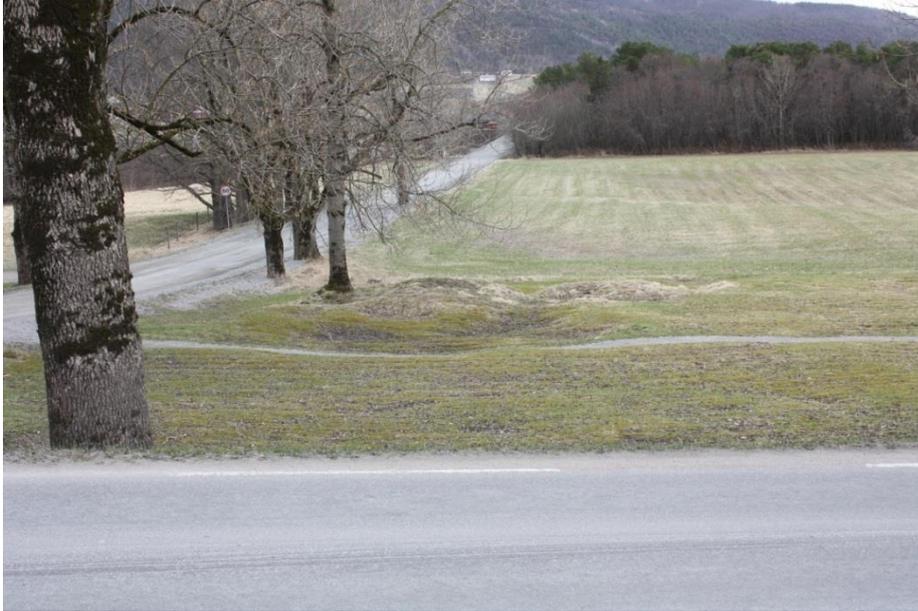
Fig.11 Felt A ligger sørøst for ruinområdet og skiller seg ut i landskapet med små forsenkninger og jordhauger i overflaten. Foto 06.05.13 tatt av RM mot sørøst.

Hensikten med en undersøkelse her vil være å se om det lar seg gjøre å påvise flere deler av den mulige bygningslevningen på sletta, eventuelt om det finnes andre spor av bosetning i området. I tillegg vil felt A trolig dekke deler av «gammelhagan» med forhåpninger om å overlape deler av parkanlegget fra 1700-tallet med eventuelle rester fra en middelaldersk forgjenger. I området kan man dessuten treffe på den omtalte dammen som sees på prospektet fra begynnelsen av 1800-tallet (fig.8).

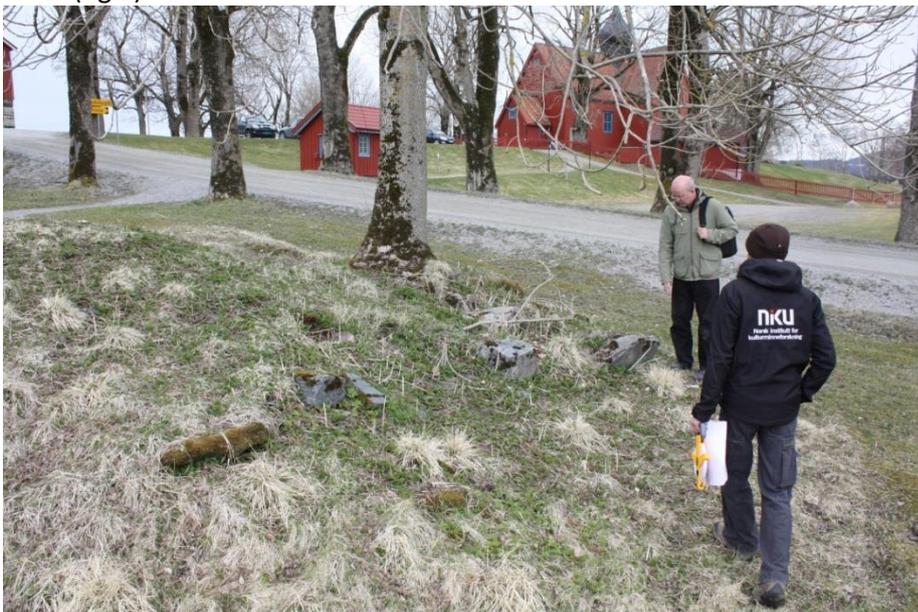
Fig.12 Ved befaring kunne man observere steiner i overflaten som dannet et hjørne. Til høyre Lars Gustavsen (NIKU) med Øystein Ekroll (NDR) i bakgrunnen. Foto tatt 06.05.13 mot nordøst av RM.

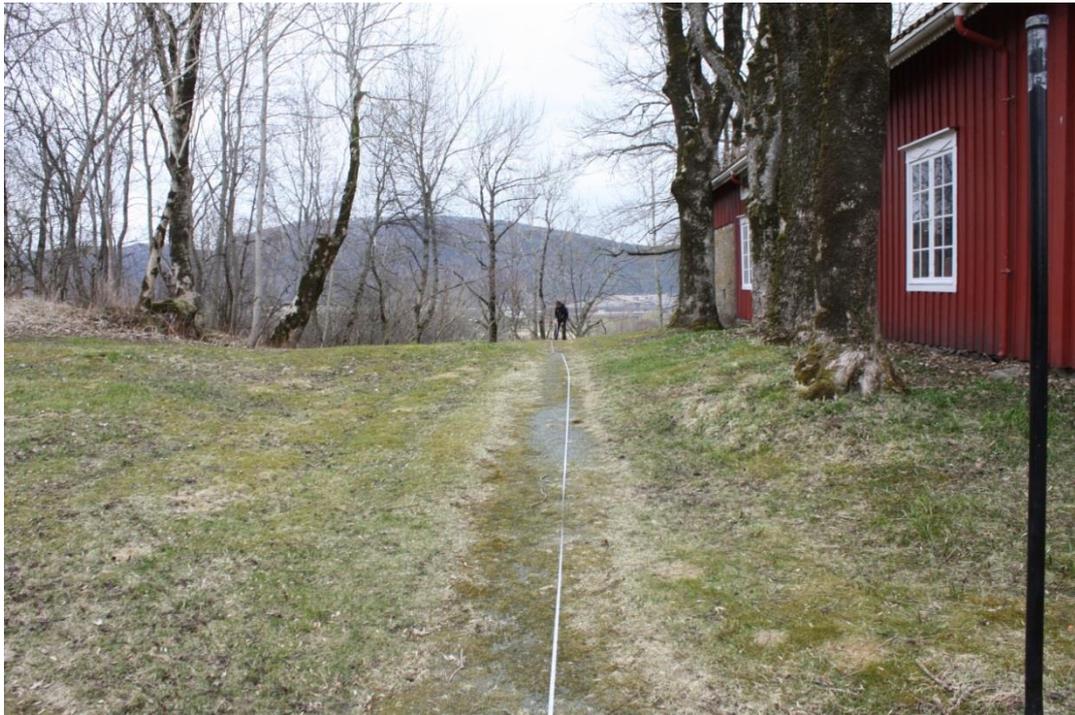
Fig.13 Området vest for meieribygningen (Felt B) har en ryddet gressplen som er velegnet for georadarundersøkelse. Til venstre for stien kan man ane en forsenkning i bakken på tvers av høydedraget. Til høyre sees meieriskolen bak trærne. Foto tatt 06.05.13 mot nord av RM.

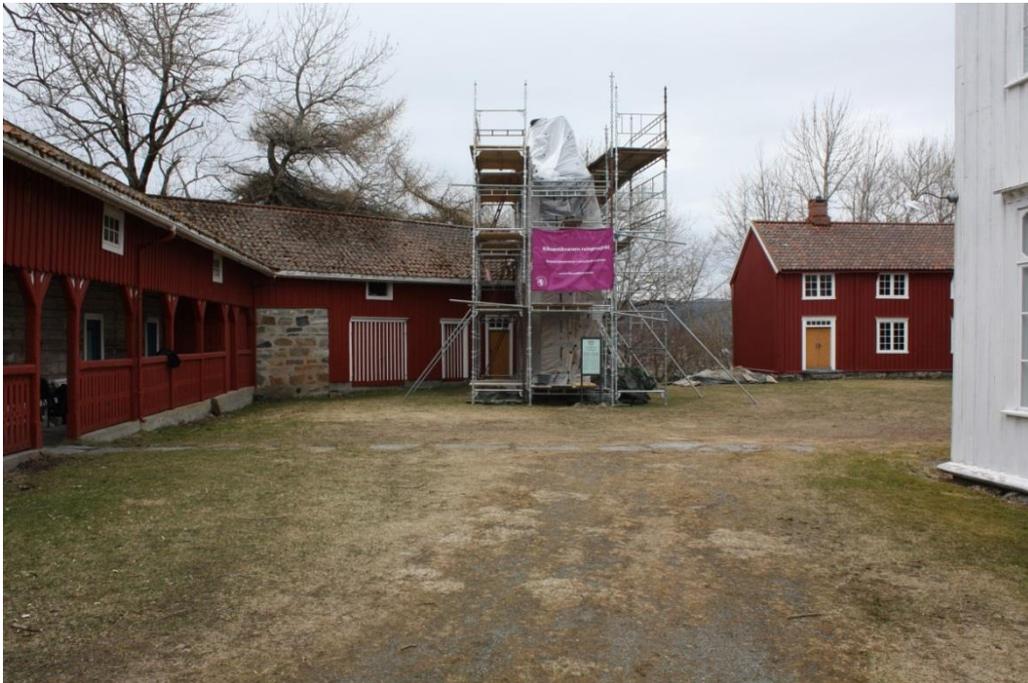
Fig.14 Den vestre delen i felt C. Til venstre står meieriskolen og til høyre det hvitmalt hovedhuset. I midten står skipets vestvegg som er under restaurering. Området er godt egnet for georadar.

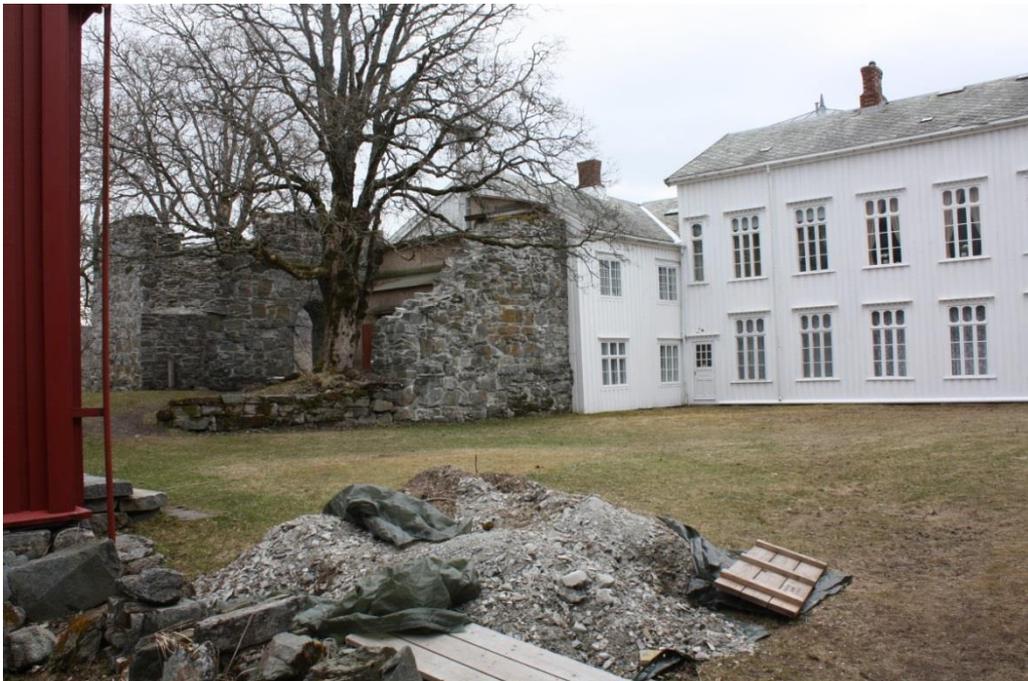
Fig.15 Felt C, østre del. I bakgrunnen sees hjørnet mellom hovedhuset og østfløyen samt ruinen etter søndre tverrskip. Georadar i området kan komplettere grunnplanet for kirkeskipet samt eventuelle levninger etter den første kirkens vestre del. Foto tatt 06.05.13 mot sørøst av RM.

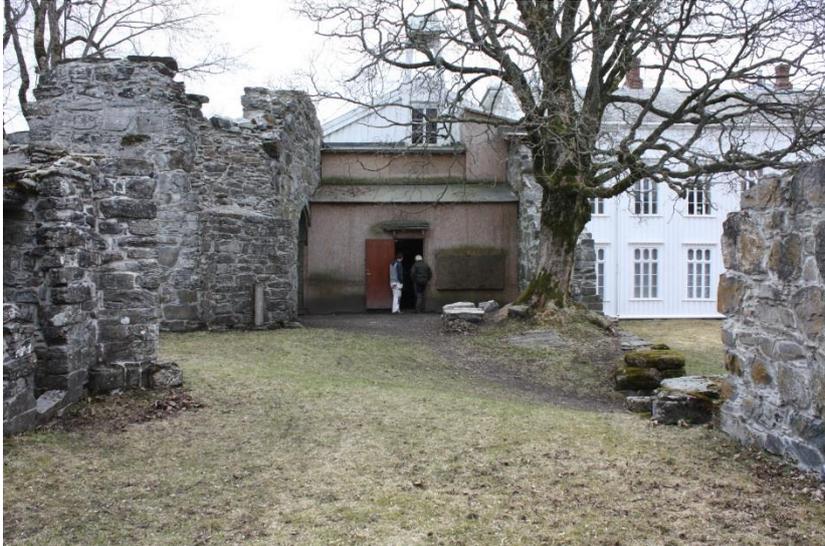
Fig.16 Felt D ligger i ruinen etter tverrskipet og avgrenses av murlevningene. Foto tatt mot sør hvor sørportalen er dekt til i forbindelse med pågående konservering. Foto tatt 06.05.13 av RM.

Et område som omslutes av murrestene i klosterkirkens tverrskip. Området er uregelmessig og oppstykket, og måler til sammen ca. 174 m². Hensikten med en undersøkelse her vil være å se om det lar seg gjøre å påvise murverk i grunnen som kan knyttes til kirkens tverrskip. Av Kreftings undersøkelse på 1800-tallet vet vi også det der er muligheter for å finne gulvresten, graver samt fundament for en av pillarene i korsmidten. Det finnes en del større stein innenfor dette området. Disse må flyttes/fjernes før en eventuell undersøkelse.

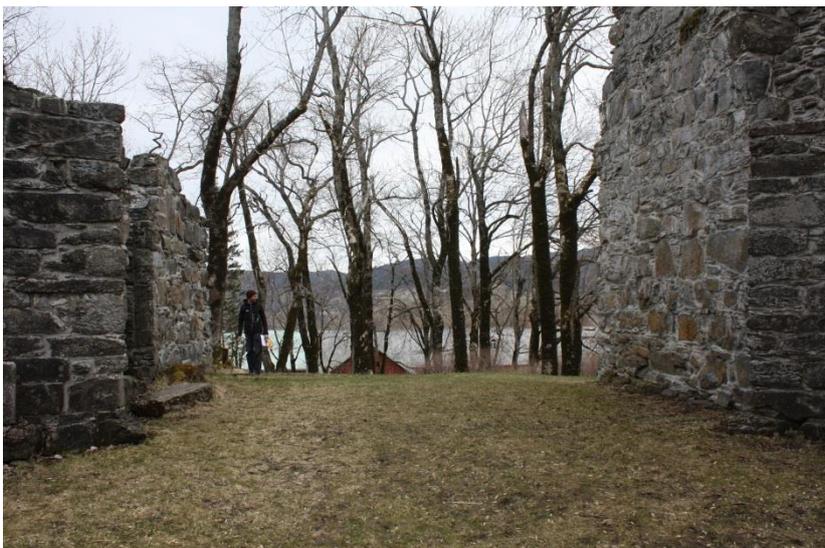
Fig.17 Felt E ligger like på utsiden av kormurene og strekker seg østover mot trærne i bakkant. Det dekker slik sett det østligste partiet av hele platået. Foto tatt 06.05.13 av RM mot øst.

En uregelmessig flate øst for klosterkirkens kor. Området avgrenses av trær og buskas mot øst og nord, og måler ca. 420 m². Området kan utvides, men vil da bli noe mer vanskelig å undersøke ettersom det vil bli mer uregelmessig i form. Dette området kan ha fungert som gravplass i klostertiden og målet med undersøkelsen vil være å se om det lar seg gjøre å påvise graver. Undersøkelsen vil også trolig gir utslag på korets østre avslutning.

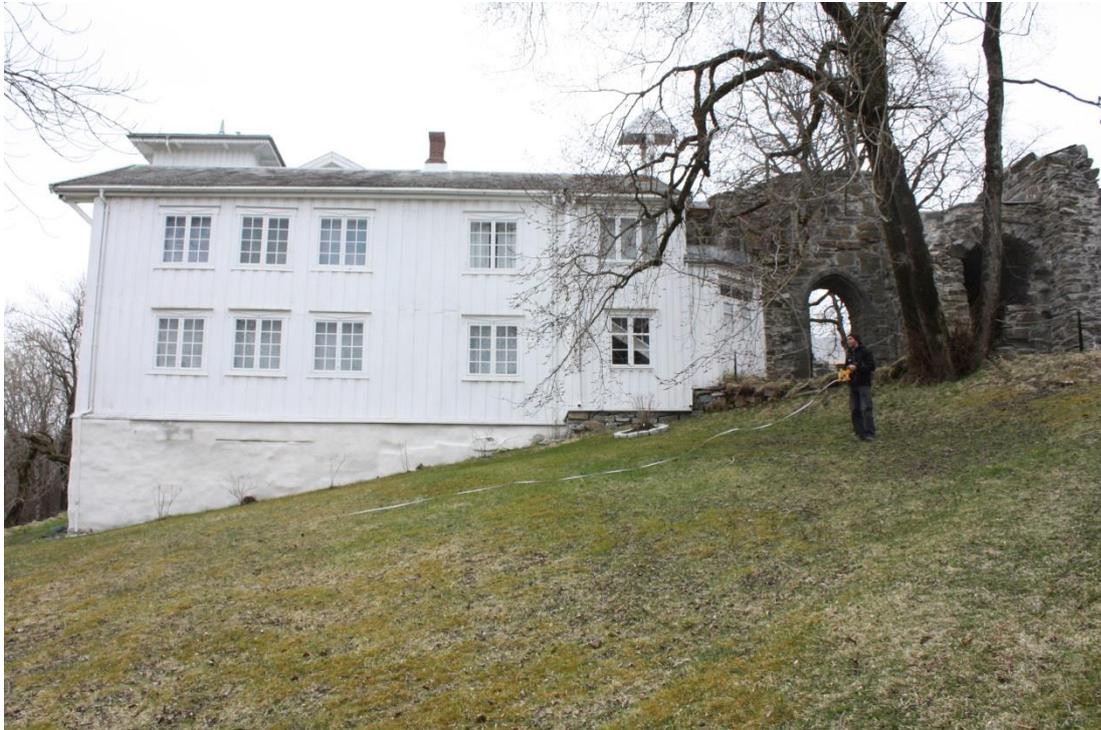
Fig.18 Felt F tar for seg et felt øst for østfløyen ved hovedhuset. I hellingen her skal det ha gått en vei som har gått gjennom fløyen og inn på tunet. Foto tatt 06.05.13 mot vest av RM.

En gresslette øst for hovedbygningen. Området måler ca. 540 m². Et prospekt fra 1800-tallet viser en adkomstvei innenfor undersøkelsesområdet og målet med undersøkelsen vil være å se om denne kan påvises.
